SÖKE'DE TÜRK MİMARISI

**Pamukkale Üniversitesi
Sosyal Bilimler Enstitüsü
Yüksek Lisans Tezi
Sanat Tarihi Anabilim Dalı
Sanat Tarihi Programı**

Alper ATICI

Haziran 2018

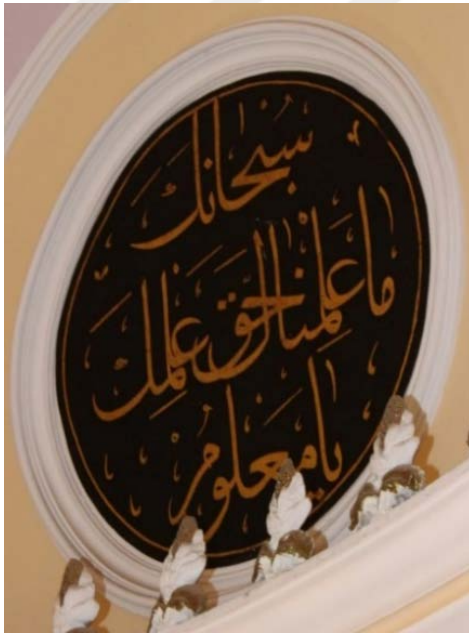
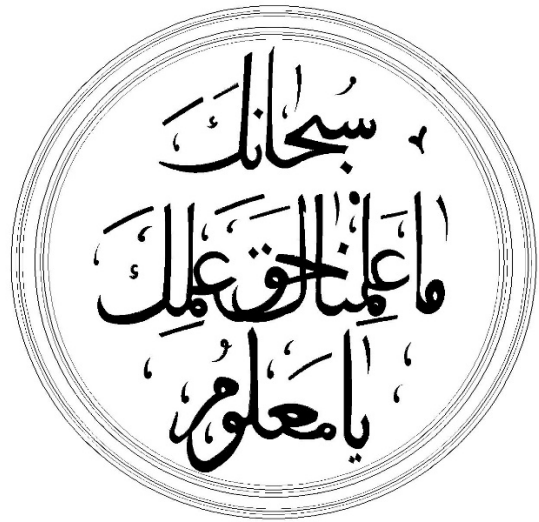
Batı cephe kubbe eteğinde kuzey uçtaki dua kartuşu yüzeyinde; “*Subhaneke me alimnel hakka ilmike yamalum*”¹¹⁴ duası yer alır (Fot. 174-Çiz. 42).

Fot.174: Batı Cephe Kuzey Köşedeki Kartuş.

Çiz. 42: Batı Cephe Kuzey Köşedeki Kartuş Çizimi.

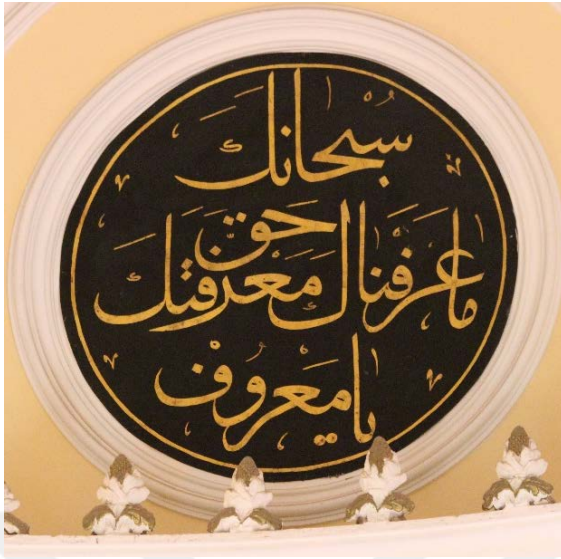
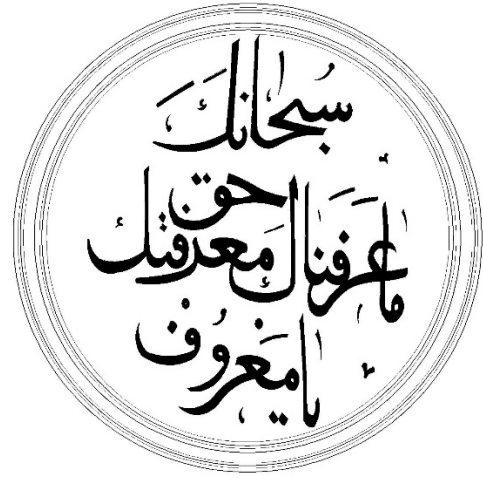
Kuzey cephe kubbe eteğinin batı uçtaki dua kartuşunda; “*Subhaneke ma arafnel hakka marifetike ya maruf*”¹¹⁵ duası yazmaktadır (Fot. 175-Çiz. 43).

Fot. 175: Kuzey Cephe Batı Köşedeki Kartuş.

Çiz. 43: Kuzey Cephe Batı Köşedeki Kartuş Çizimi.

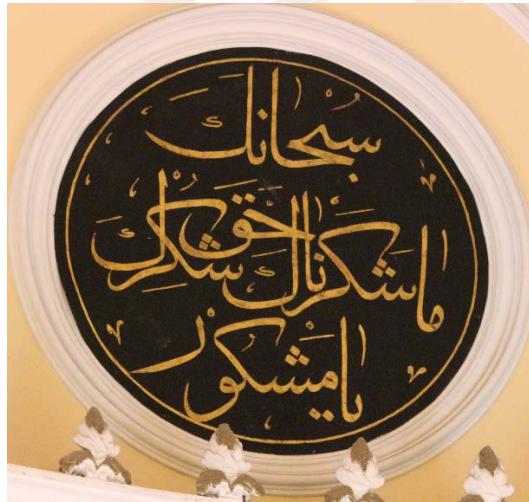
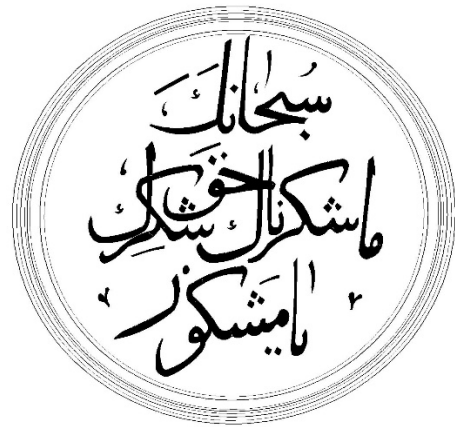
Kubbe eteğinin kuzey cephesinde doğu uçtaki daire formulu kartuşta; “*Subhaneke ma şukurnel hakka şükrike ya meşkûr*”¹¹⁶ duası yer alır (Fot. 176-Çiz. 44).

Fot. 176: Kuzey Cephe Doğu Köşedeki Kartuş.

Çiz. 44: Kuzey Cephe Doğu Köşedeki Kartuş Çizimi.

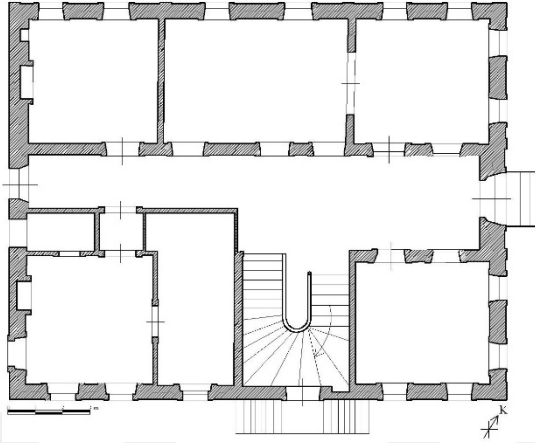
Plân 9: Birinci Kat Plânı.

Mimari Özellikler: Yapı güneydoğu-kuzeybatı doğrultusunda dikdörtgen bir alan kaplanmaktadır. Bodrum üzerinde iki kat olarak inşa edilen yapının birinci ve ikinci katı iç sofalı plân tipindedir (Plân 9).

Konağın, bodrum katı müstemilat şeklinde düzenlenmiştir. Bodrum kata güneydoğu cepheden iki kapı açıklığıyla geçiş sağlanmaktadır. Bodrum katta sofa bulunmadığı için odalara geçiş yine odadan odaya yapılmaktadır. Bodrum kat, kuzeybatı ve kuzeydoğu yönlerde kot farkından dolayı açıklık bulunmamaktadır. Günümüzde depo olarak kullanılmaktadır. Bodrum katın kuzeydoğu, batı ve güneybatı cephe yüzeylerinde herhangi açıklık yoktur. Doğu cephe yüzeyinde iki kapı açıklığı ve biri mazgal olmak üzere iki pencere açıklığı bulunmaktadır.

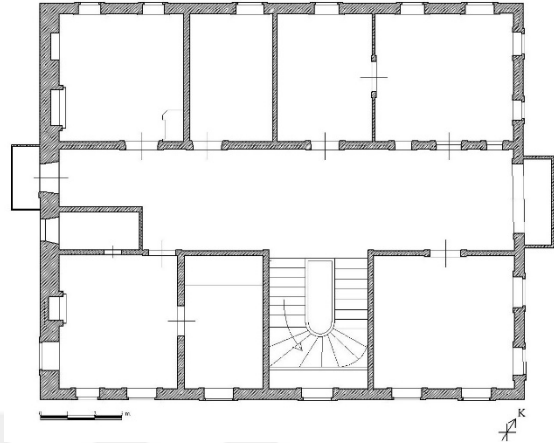
Plân 10: İkinci Kat Plânı.

Birinci kattan 1.42 m. genişliğindeki yirmi bir basamaklı merdivenle ikinci kata çıkış sağlanmaktadır. Yapının ikinci katı, birinci kat plânıyla aynı plân tipindedir (Plân 10). İkinci katın duvar kalınlığı ortalama 0.30 m. olup birinci kata göre daha hafif olan hıms duvar kullanılmıştır. İkinci katta, kuzeydoğu–güneybatı doğrultusunda 16.71x3.75 m. ölçülerine sahip sofa bulunmaktadır (Fot. 191).

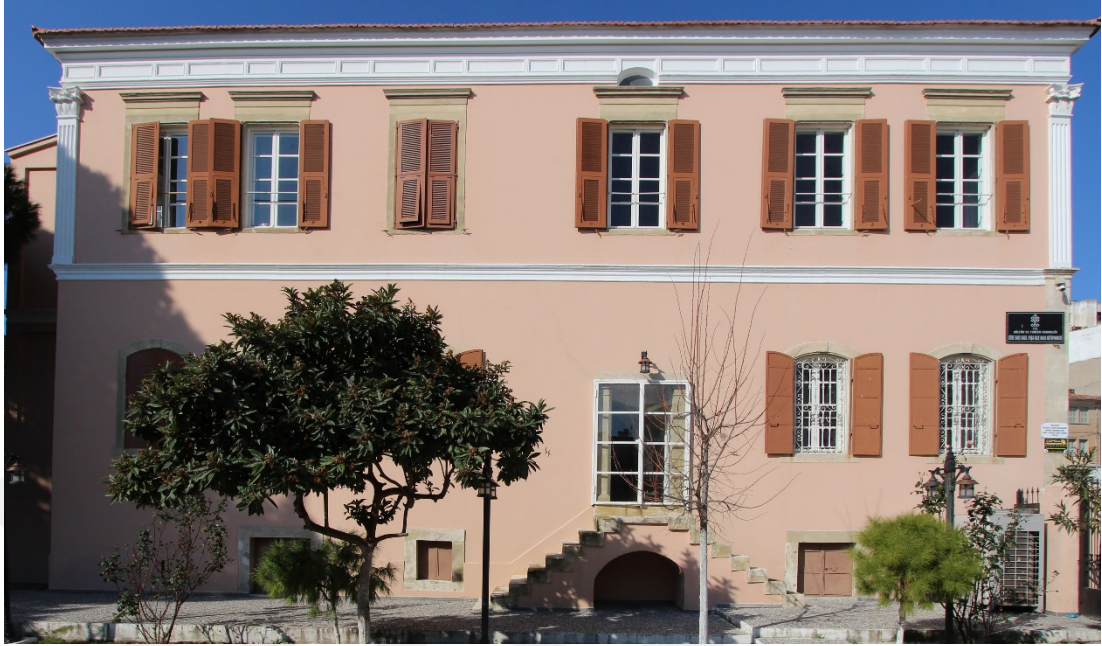
Yapının güneydoğu cephesi 17.83 m. uzunluğundadır. Cephenin birinci kat cephe aksında 1.20 m. genişliğinde kapı açıklığı vardır. Doğu ve batı yönden yedişer merdiven basamaklarıyla 1.26 m. genişliğindeki merdiven sahanlığına çıkılmaktadır. Kapı açıklığının doğusunda iki, batısında üç olmak üzere toplamda beş basık kemerli pencere açıklığı bulunmaktadır. Cephe yüzeyinde kapı, pencere ve kat ayrımlarındaki silmeler dışında kalan yerler sıvayla kaplıdır. Katlar birbirlerinden iç bükey ve dış bükey kavisli silmelerle ayrılmaktadır. Cephelerin kesiştiği köşelerde plasterlere yer verilmiştir. Cephe yüzeyinin saçak altı seviyesinde dikdörtgen kartuşlar bulunmaktadır. Kartuşların yüzeylerinde günümüzde herhangi bir bezeme unsuru bulunmasa da yapının geçirdiği onarımlar esnasında yenilenmiş olabileceğini aklımıza getirmektedir. Yapının cephesi yatayda iki bölüme, düşeyde üç bölüme ayrılmıştır. Yatayda kat ayrımları silmelerle, düşeyde ise 0.40 m. genişliğindeki plasterle yapılmıştır. İkinci kat seviyesinde altı

dikdörtgen çerçevesi pencere açıklığı bulunmaktadır. Pencere açıklıklarının üzerinde kademeli olarak dışarıya taşırılmış tepelik yer almaktadır (Fot. 180) ¹²⁹.

Fot. 180: Güneydoğu Cephe Görünümü.

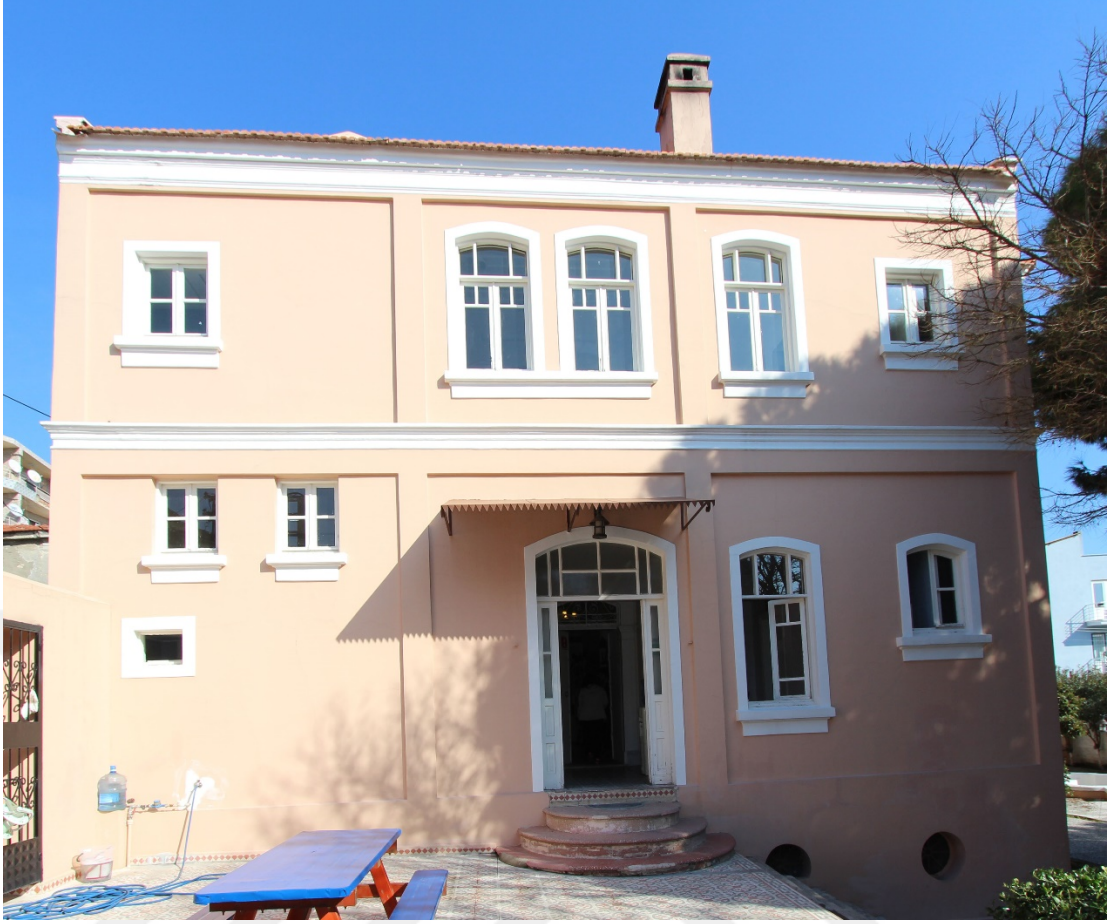
Konağın, güneybatı cephesinin toplam uzunluğu 14.60 m.' dir. Cephe aksında bahçeye açılan kapı açıklığı yer alır. Kapı açıklığına yarım daire formunda üç basamaklı merdivenle çıkılmaktadır. Kapının kuzey ve güneyinde ortalama 1.13x0.84 m. ölçülerinde kareye yakın dikdörtgen çerçevesi ikişerden toplamda dört pencere bulunur. Güneybatı cephede kuzey ve güney uçta birinci kat seviyesinde 1.12x0.92 m. ölçülerinde kareye yakın dikdörtgen formlu iki pencere ve bu pencerelerin arasında 1.77x0.72 m. ebatlarında basık kemer formlu üç pencere vardır (Fot. 181).

Fot. 181: Güneybatı Cephe Görünümü.

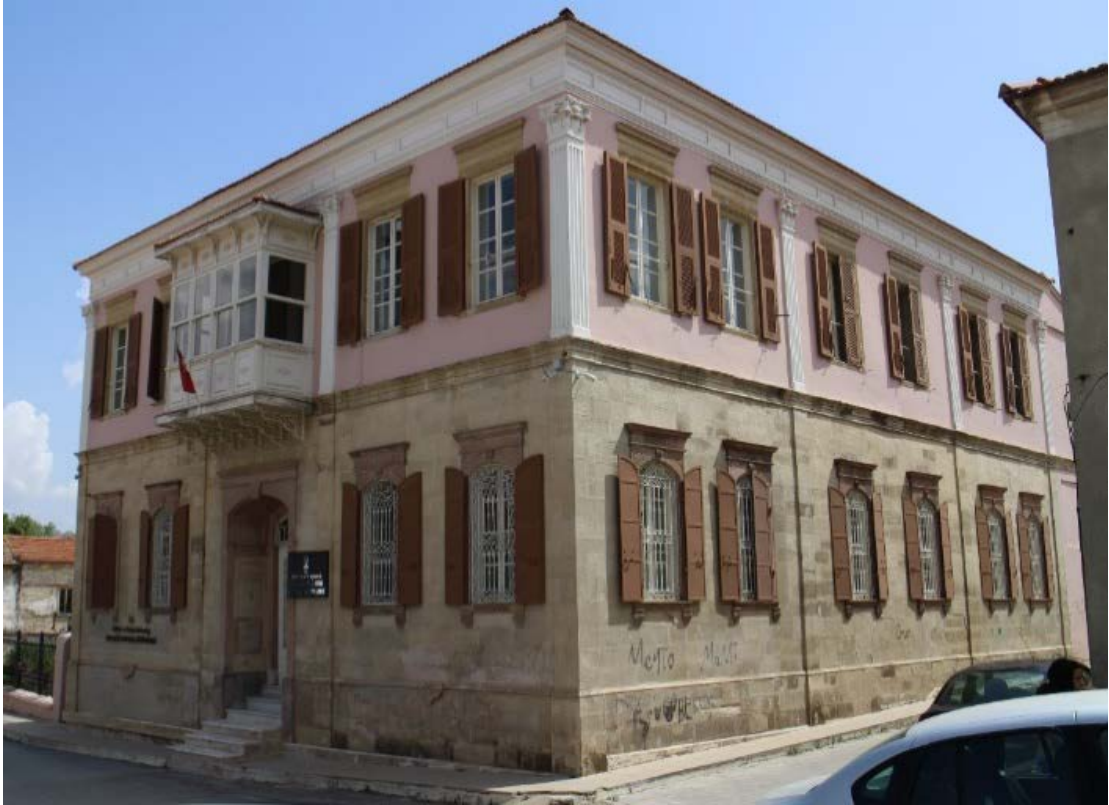
Yapının, kuzeybatı cephesinin uzunluğu 17.79 m.' dir. Cephe yatayda iki, düşeyde üç bölümlü düzenlenmiştir (Fot. 182). Birinci katın cephe yüzeyi kesme taş kaplamadır. Birinci kat cephe yüzeyinde 0.94x2.12 m. ölçülerinde altı basık kemerli pencere açıklığına yer verilmiştir. Pencerelerin kemer kilit taşı yüzeyinde ve sövelerin altlığında akantus yaprağı, kemer köşeliklerinde hilal ve yıldız motifi yer almaktadır (Fot. 183-184). İkinci kat seviyesinde altı dikdörtgen çerçevesi pencere açıklığı bulunmaktadır. Pencerelerin tepelikleri kademeli yapılmış ve dışa taşınmış yapılmaktadır (Fot. 185).

Fot. 182: Kuzey Cephe Görünümü.

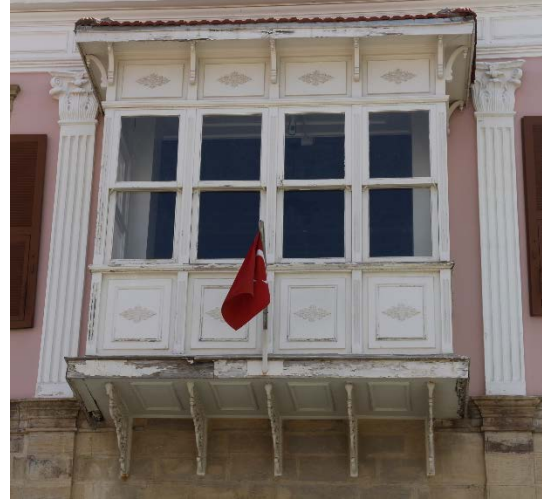
Fot. 189: Cumba Çıkma Görünümü.

Kuzeydoğu birinci kat cephe aksında 3.36x1.10 m. ebatlarında cumba çıkma yer alır. Çıkma “S” kıvrımlı ve meandr motifiyle çevrelenmiş beş eli böğründeler ile taşınmaktadır. Cumbanın, kuzey ve güneyinde 1.80 x 0.76 m. ebatlarında dikdörtgen çerçeveli ikişerden toplamda dört pencere açıklığı vardır (Fot. 189).

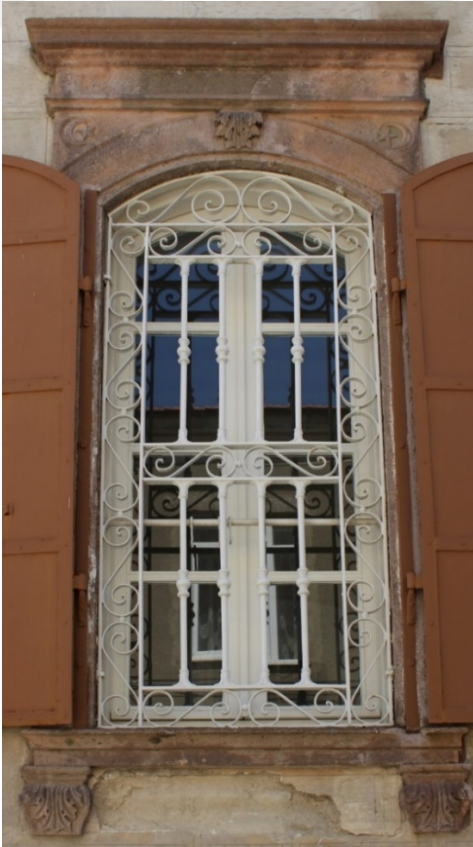
Fot. 185: Pencere Detay Görünümü.

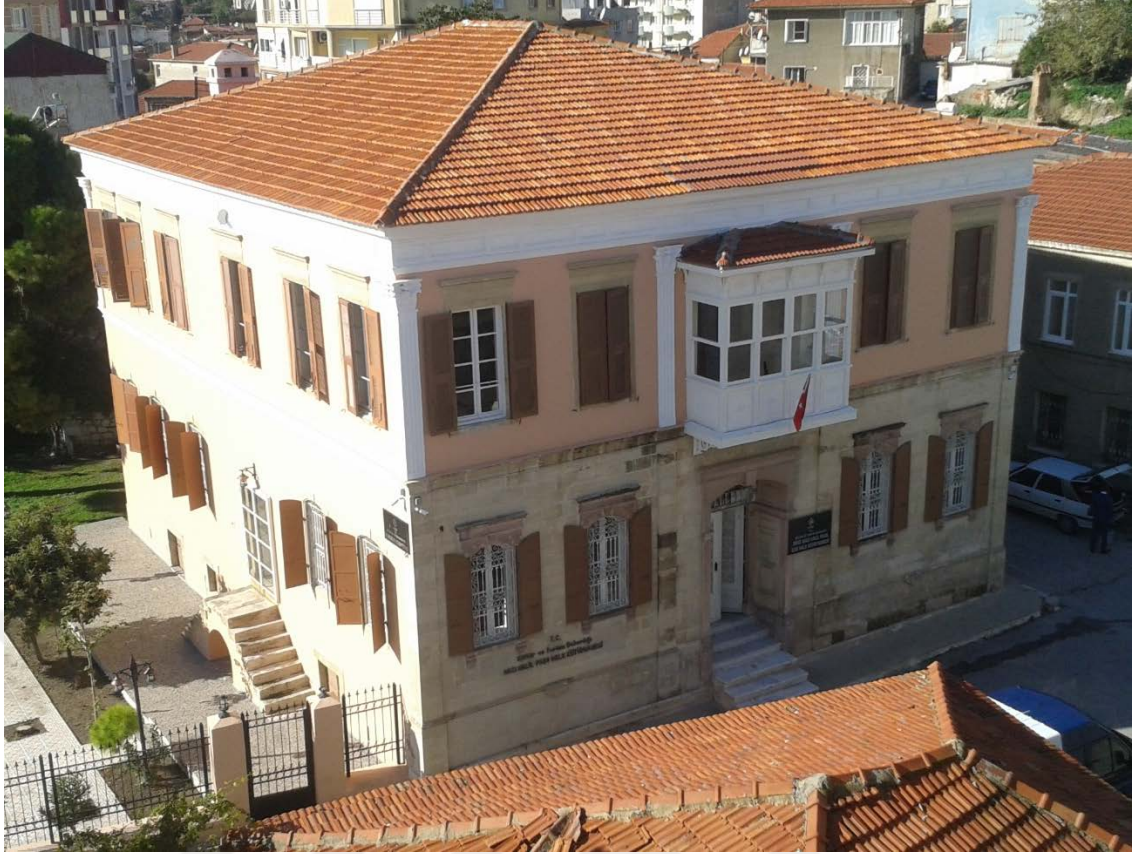
Konağın, kuzeydoğu cephesi sokağa açılan cephedir. Cephe, 14.57 m. uzunluğuna sahiptir. Birinci kat cephe yüzey taş kaplamalarıyla kuzeybatı cepheyle benzer düzenlemeye sahiptir (Fot. 186).

Fot. 186: Kuzeydoğu Cephe Görünümü.

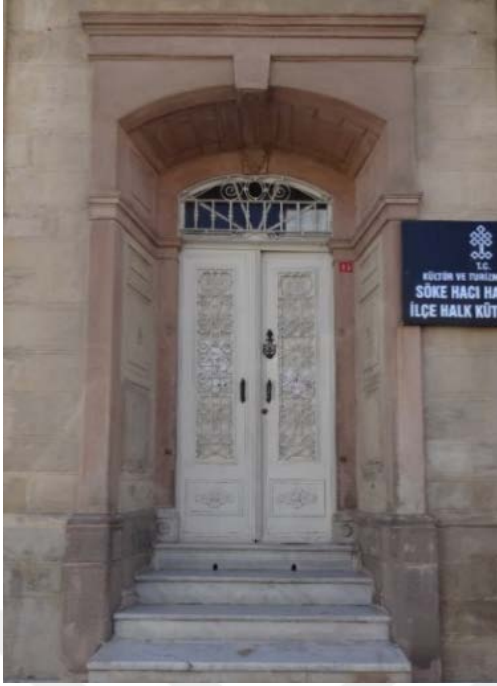
Birinci kat cephe aksında 4.42x2.01 m. ebatlarında niş şeklinde düzenlenmiş kapı açıklığı vardır. Kapı açıklığının kuzey ve güneyinde ortalama 0.94x2.02 m. ölçülerinde ikişerden toplamda dört basık kemerli pencere yer almaktadır. Kapı açıklığına 1.65 m. genişliğindeki beş basamaklı merdivenle çıkılmaktadır. Kapı nişinin iki yanında hilal motifi yer alır. Basık kemerli açıklığın kemer kilit taşındaki damla motifi yüzeyinde “Maşallah” yazısı bulunmaktadır. Kapı açıklığının kemer karnında çarkıfelek motifi bulunur. Basık kemerli kapı ortalama 1.34x3.89 m. ebatlarındadır ve kapı kemer kilit taşı yüzeyinde akantus yaprağı motifi bulunmaktadır (Fot. 187-188).

Fot 187: Kuzeydoğu Kapı Açıklığı.

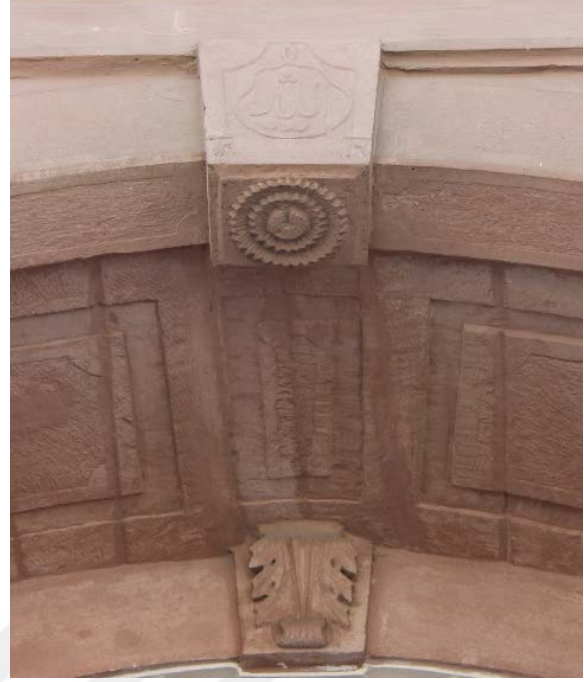
Fot. 188: Kapı Açıklığı Yüzeyindeki Bitkisel Süslemeler.

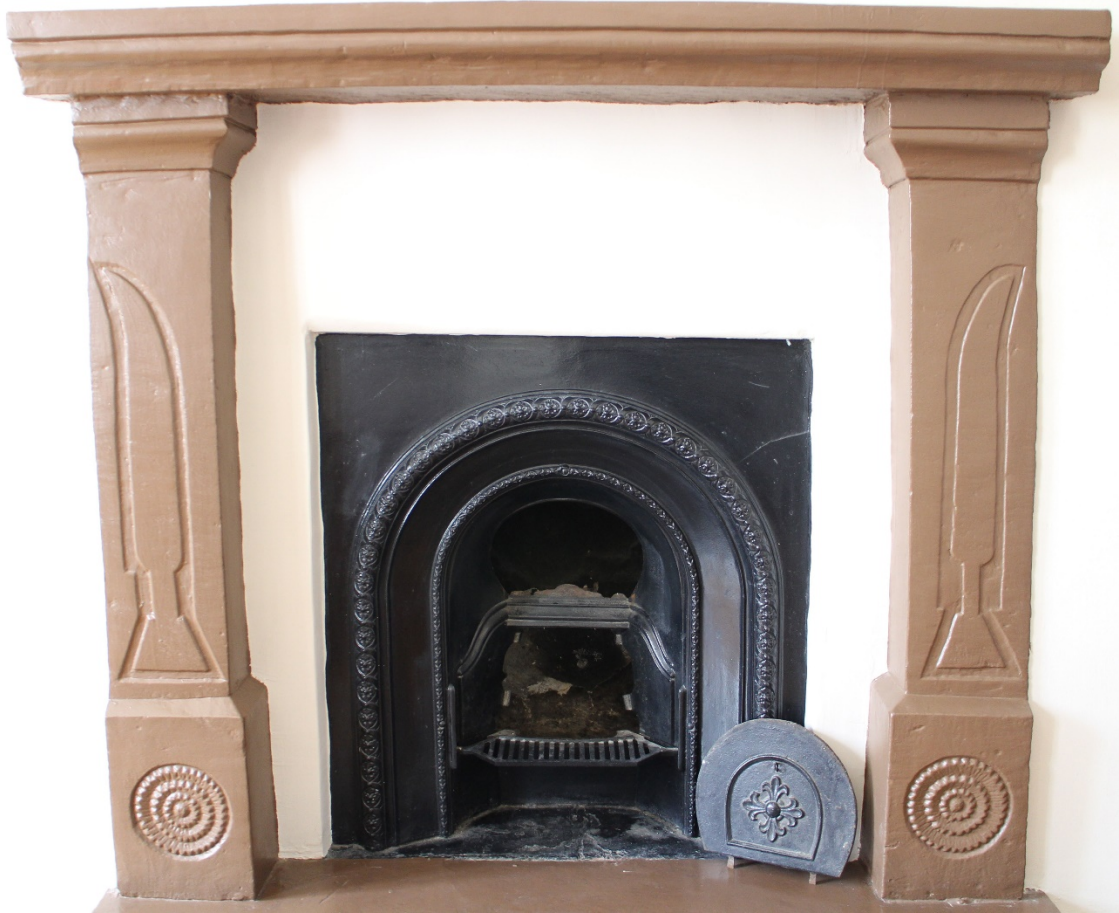
Güneybatı köşedeki odaya sofadan doğrudan geçiş yoktur. Odanın önünde 1.59x1.37 m. ölçülerinde bir mekân düzenlenmiştir. Sofadan odanın önündeki mekâna 1.21 m. genişliğindeki kapı açıklığıyla geçilir. Güneybatı köşedeki oda 4.72x4.64 m. ölçülerindedir. Odanın kuzeybatı köşesinde 0.77 m. kapı açıklığından 2.48x1.40 m. ebatlarında odaya geçilir. Odanın batı cephesinde 1.06x0.52 m. ölçülerinde ocak nişi bulunmaktadır (Fot. 190).

Fot. 190: Bitkisel Süslemeli Ocak Nişi.

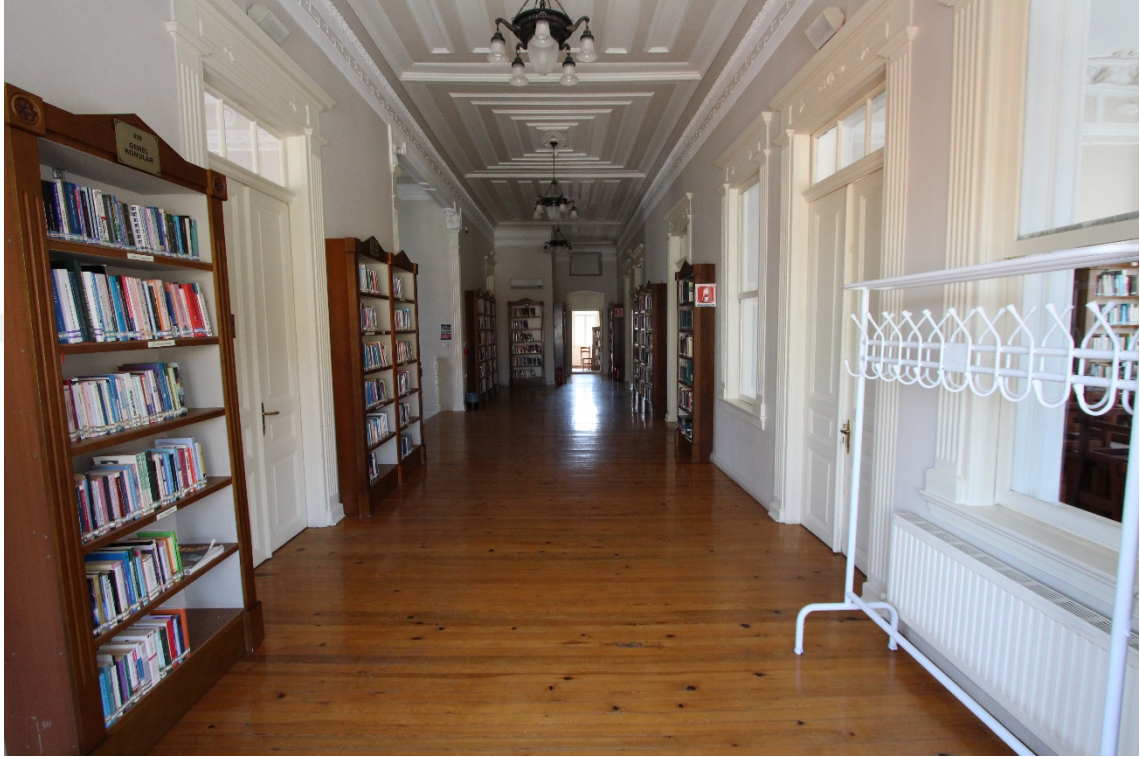
Fot. 191: Birinci Kat Sofa Güneybatı Cephe Görünümü.

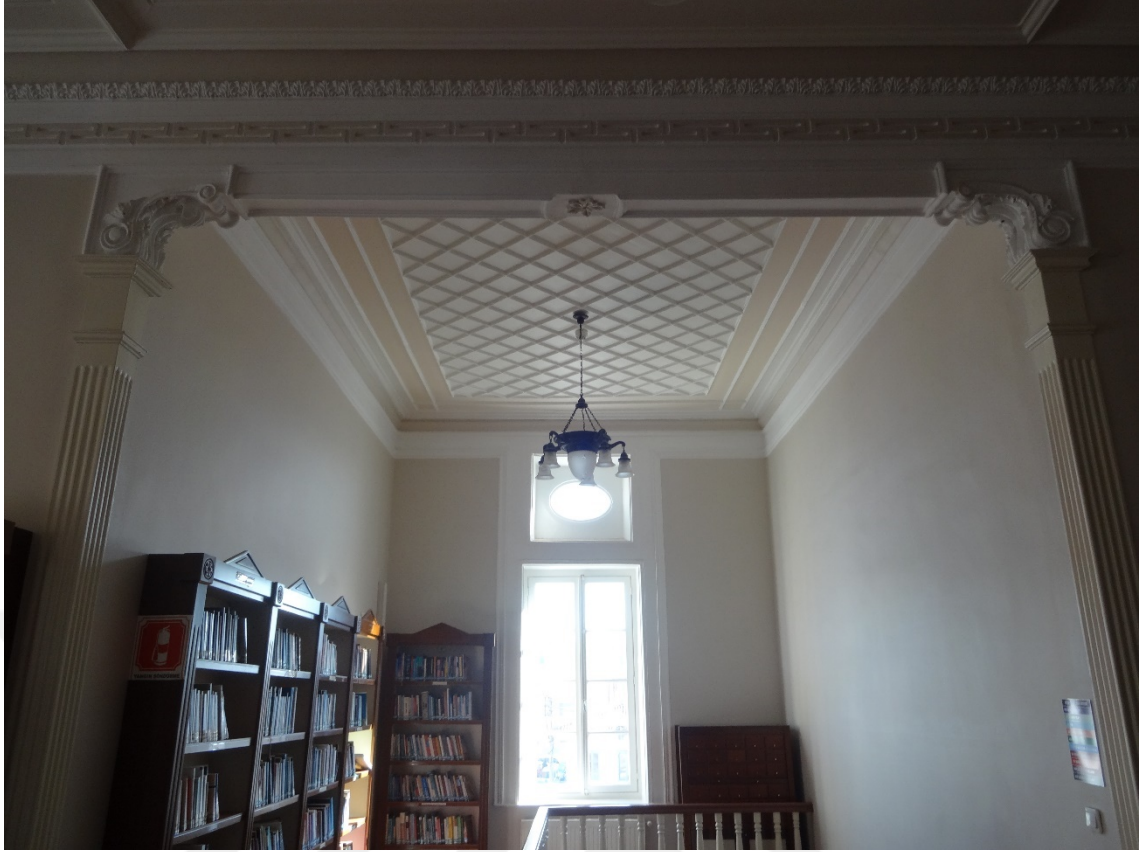
İkinci katta sofaya çıkış sağlayan merdiven basamaklarının bulunduğu açıklığın güney cephesinde dikdörtgen çerçeveli pencere ve onun hemen üzerinde daire formlu pencere açıklığına yer verilmiştir. Açıklığı sofaya açılan yönde sınırlayan düz kemerli düzenlemenin “S” kıvrımlı başlıkları vardır. Kemer karnında ise akantus yaprağı motif yer alır (Fot. 193-194). Merdiven basamaklarının üzerindeki tavan geometrik formlu çıtalarla meydana getirilmiştir (Fot. 192).

Fot.192: Birinci Kat Merdiven Basamakları Tavan Düzenlemesi.

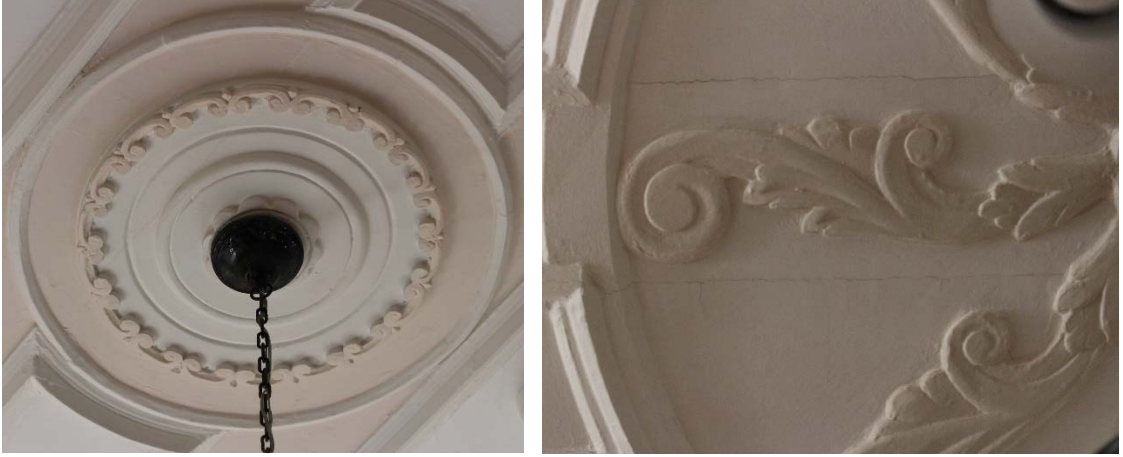
Sofanın tavanında bitkisel ve geometrik desenlerle oluşturulmuş süslemelere yer verilmiştir. Dikdörtgen çerçeveli düzenlemiş tavanın merkezinde daire formu tavan göbeği "S" kıvrımlarla meydana getirilmiştir. Sofanın tavanında meandr ve akantus yaprağı motifli süsleme şeridi bulunmaktadır (Fot. 195-196-197).

Fot. 195: Daire Formlu Tavan Göbeği. Fot. 196: Tavan “S” Kıvrımlı Süsleme.

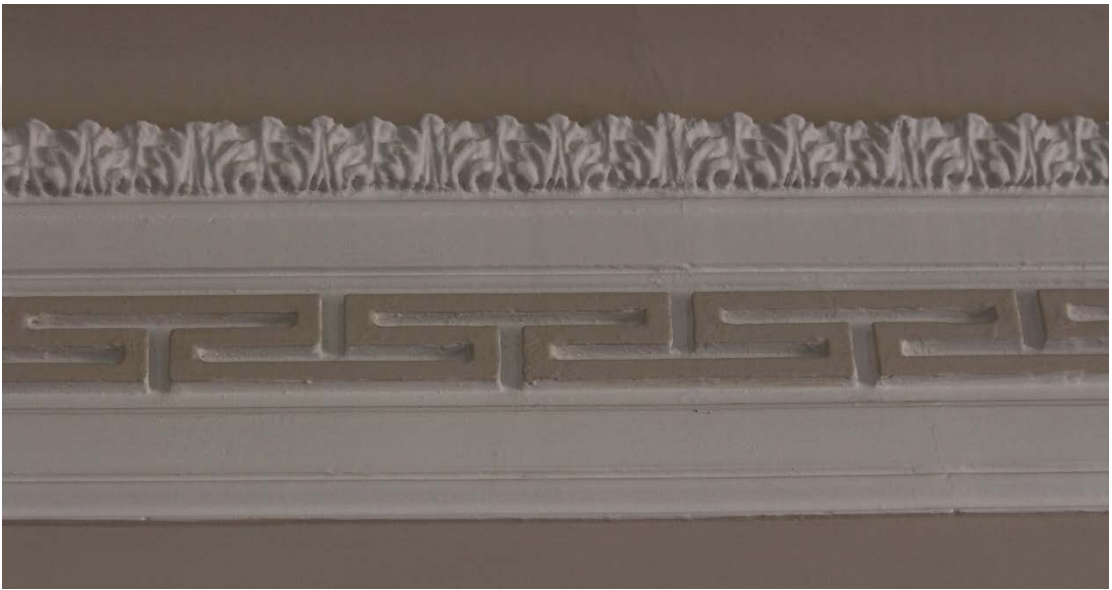
Fot. 197: Sofa Tavan Saçak Süsleme Şeridi.

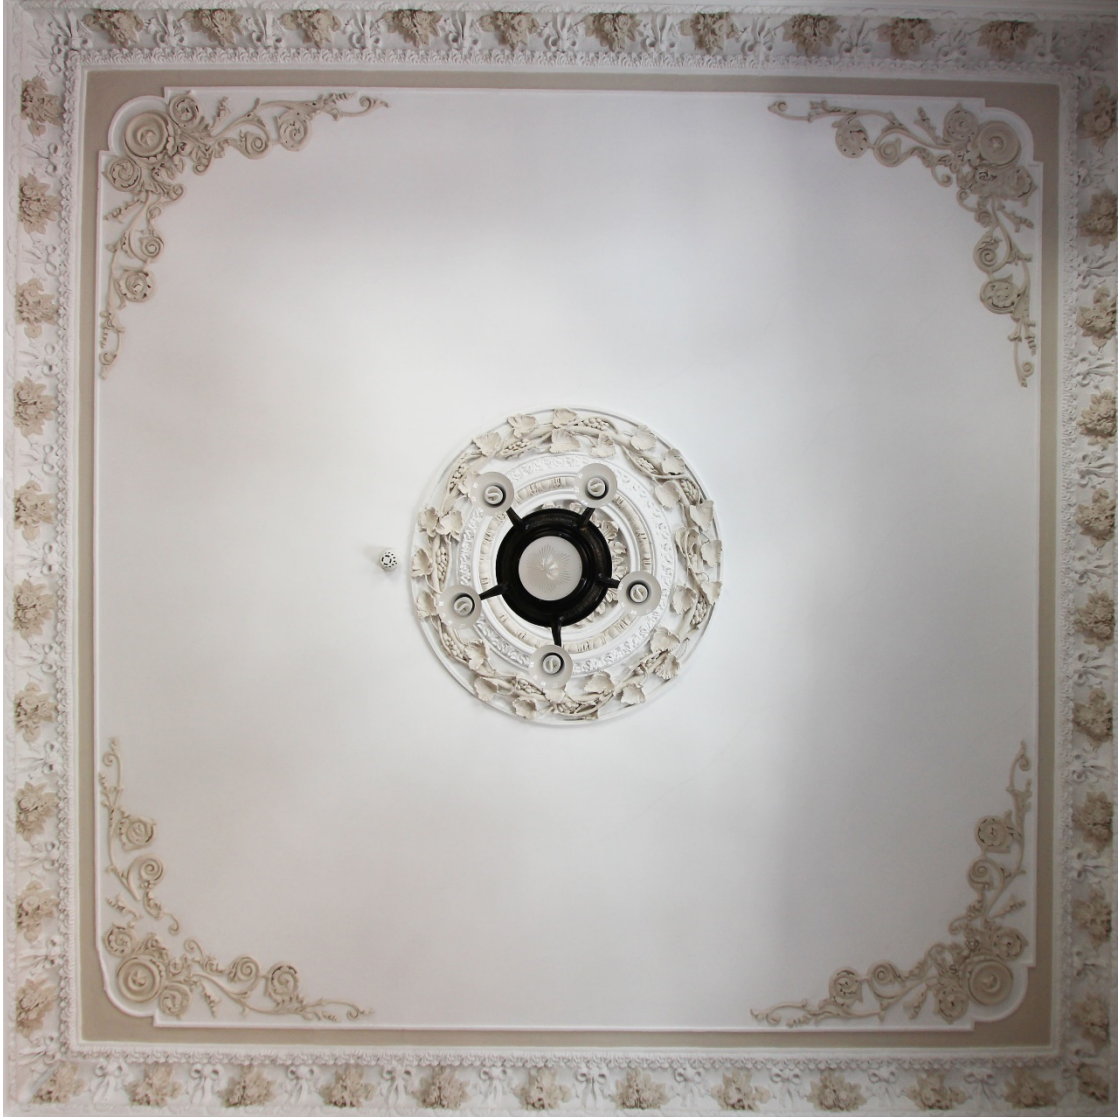
İkinci katta kuzey ve kuzeydoğu köşedeki odalar diğerlerinden farklı düzenlenmiştir. Türk konut mimarisinde başoda olarak adlandırılan ve misafirlerin ağırlandığı odalardır. Kuzey ve kuzeydoğuda bulunan bu iki oda ortalama 5.09x4.71 m. ölçülerinde birbirine benzer şekilde yapılmıştır. Odaların tavanlarında daire formu kartuşun merkezinde akantus yaprağı motifi, onun etrafında bir sıra yumurta dizisi, bir sıra akantus yaprağı motifi ve en dışarıda kıvrım dal arasında asma yaprakları arasında üzüm kartuşlu düzenleme vardır. Tavanın saçaklarındaki alçı kartuşlar içerisinde şerit halinde süslemelidir (Fot. 198). Saçak şeridinde yer alan bezemeler aşağıdan yukarıya doğru; meandr motif, onun üzerinde akantus yaprağı motifi, üzerinde bir dikdörtgen kartuş ve bir kare kartuş yer alır (Fot. 199). Dikdörtgen kartuş yüzeyinde hilal ve yıldız motifi etrafında bitkisel süsleme ve kare kartuş yüzeyinde akantus yaprağı motifi vardır.

Fot. 198: Kuzeydoğu Köşe Oda Tavanı Süslemeleri.

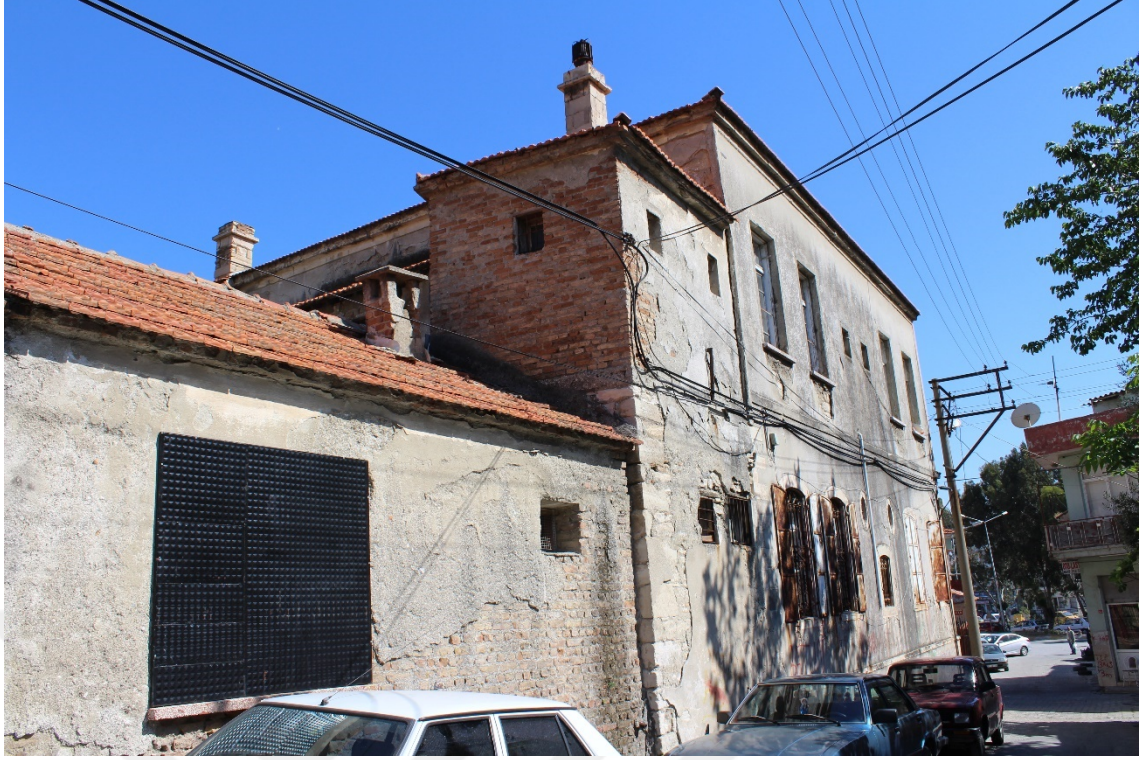
Evin, batı cephesi 12.59 m. uzunluğuna sahiptir. Cephe yüzeyi yatayda üç kat şeklinde düzenlenmiş, katlar birbirlerinden silmelerle ayrılmıştır. Bodrum kat yüzeyinde herhangi bir açıklık bulunmazken duvar yüzeyi kesme taş kaplamalıdır. Birinci kat seviyesinde kuzey ve güneyde ikişerden dört basık kemerli pencere açıklığı yer alır. Pencere açıklıklarının arasında basık kemerli pencerelerden daha küçük basık kemerli pencere ve üzerinde iki daire formu pencere açıklığıyla toplam yedi pencere açıklığı bulunmaktadır. Birinci kat duvar yüzeyi sıvayla kaplıdır. İkinci kat seviyesi kuzey ve güneyde ikişerden dört dikdörtgen çerçeveli pencere açıklığı arasında iki küçük pencere açıklığı yer almamaktadır (Fot. 204).

Fot. 204: Kuzeybatı Cephe Görünümü.

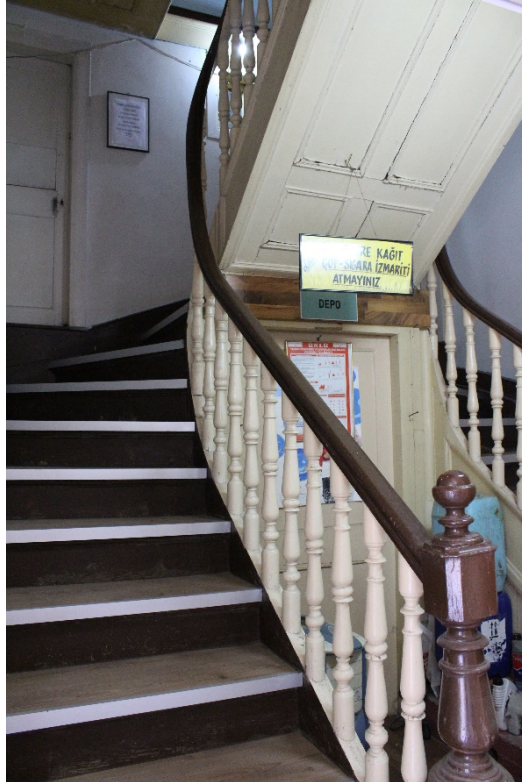
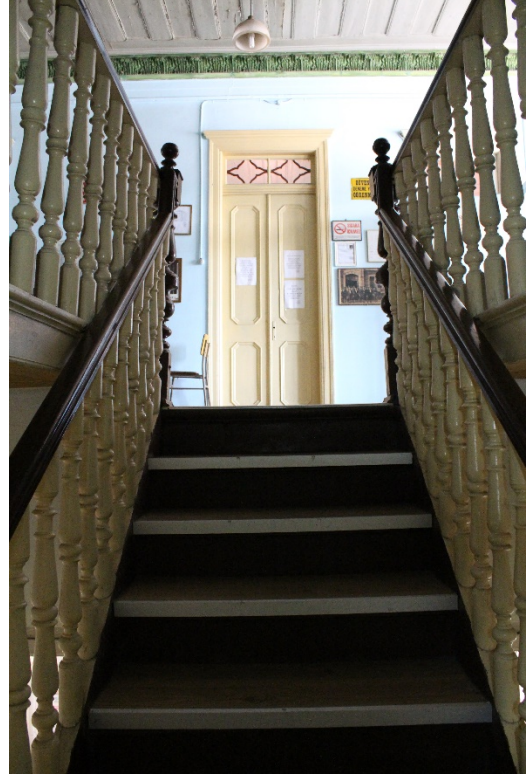
Fot. 208: İkinci Kat Merdiven Basamakları.

Fot. 209: İkinci Kat Merdiven Basamakları.

Sofanın batısında kuzey ve güney köşelerde ortalama 3.85x3.79 m. ebatlarında iki oda vardır. Benzer şekilde düzenlenen odalarda sokağa açılan dörder pencere açıklığı ve sofaya açılan birer pencere açıklığıyla toplamda beşer pencere yer alır. Odaların arasında ikinci kata geçit sağlayan merdiven basamakları bulunur. İkinci kata çıkan merdiven basamakları, kuzey ve güney yönde iki ayrı basamak halinde başlayıp, kat arasında basamaklar birleşerek ikinci katta tek basamaklı merdivenle sonlanmaktadır (Fot. 208-209).

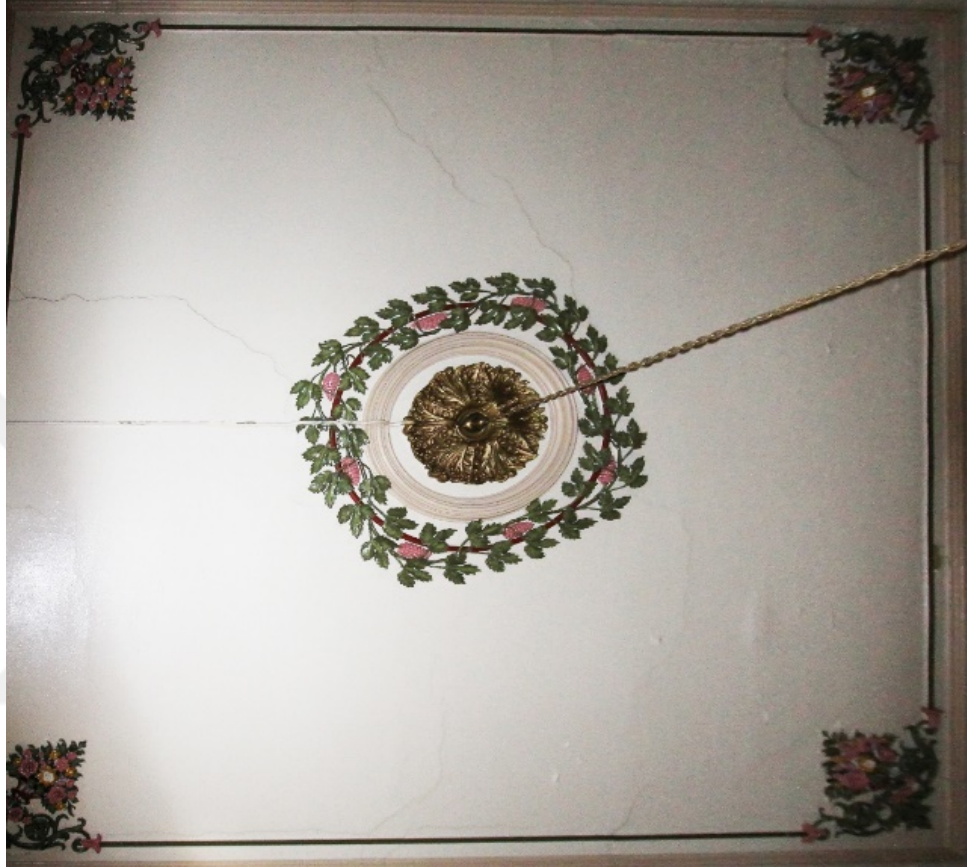
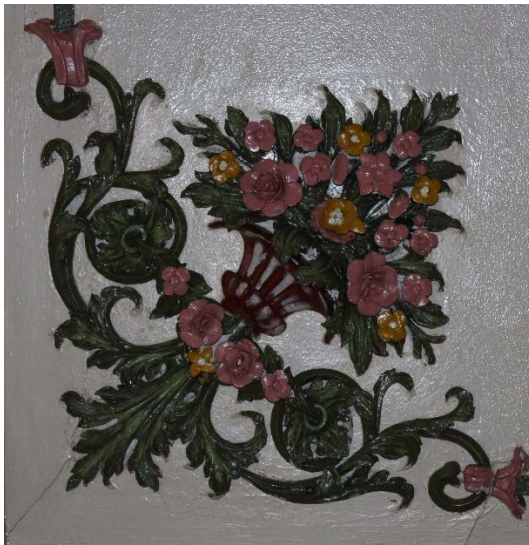
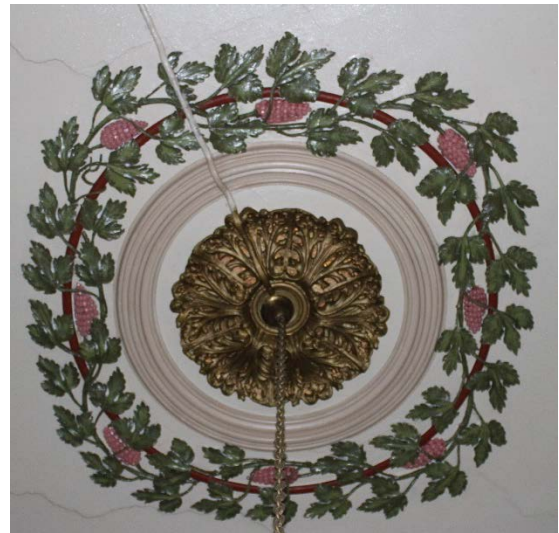
Fot. 230: Güneybatı Köşede Bulunan Oda Tavan Süslemesi.

Birinci katın güneybatı köşesindeki odanın tavan yüzeyinde; merkezde akantus yaprağı motifi, onun etrafında silmelerle meydana getirilmiş daire formlu kartuş, kartuşun dışını çevreleyen asma yaprağı ve üzüm motifi yer almaktadır. Tavanın yüzeyinin dört köşesinde vazoda içerisinde çiçek demeti motifi ve onun etrafında kıvrım dallarla bezemelidir (Fot. 230-231-232).

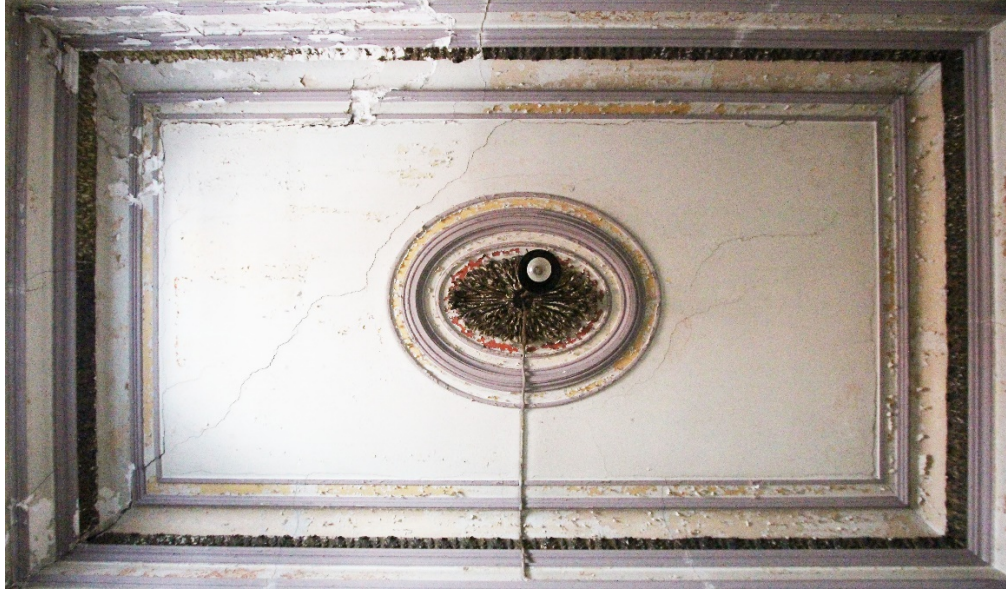
Fot. 235: Merdiven Basamakları Üzerindeki Tavan Düzenlemesi.

Sofanın kuzey köşesinde bulunan oda 4.55x3.55 m. ölçülerindedir. Odanın doğusunda 4.12x0.94 m. ölçülerinde tuvalet şeklinde kullanılmış birim yer alır. Sofanın doğu köşesinde yer alan oda mutfak olarak kullanılmış ve odanın güneydoğu duvar yüzeyinde bahçeye açılan kapı açıklığı vardır. Kapı açıklığının doğusunda bir pencere açıklığı bulunur. Sofanın güneydoğusunda birinci kattan ikinci kata geçiş sağlayan yirmi beş basamaklı merdiven yer alır. Ahşap merdiven basamaklarının babasının yüzeyinde akantus, gülce ve çeşitli bitkisel süslemelerin yanı sıra meandr deseni gibi geometrik süslemelidir (Fot. 233-234). Merdiven basamaklarının üzerindeki tavan yüzeyinde ise sofanın tavanına benzer düzenleme görülmektedir. Tavanın merkezinde elips formundaki akantus yaprağı, silmelerle çevrelenmiştir. Dikdörtgen çerçeveli tavan iç bükey ve dış bükey kavisli silmelerle meydana getirilmiştir (Fot. 235).

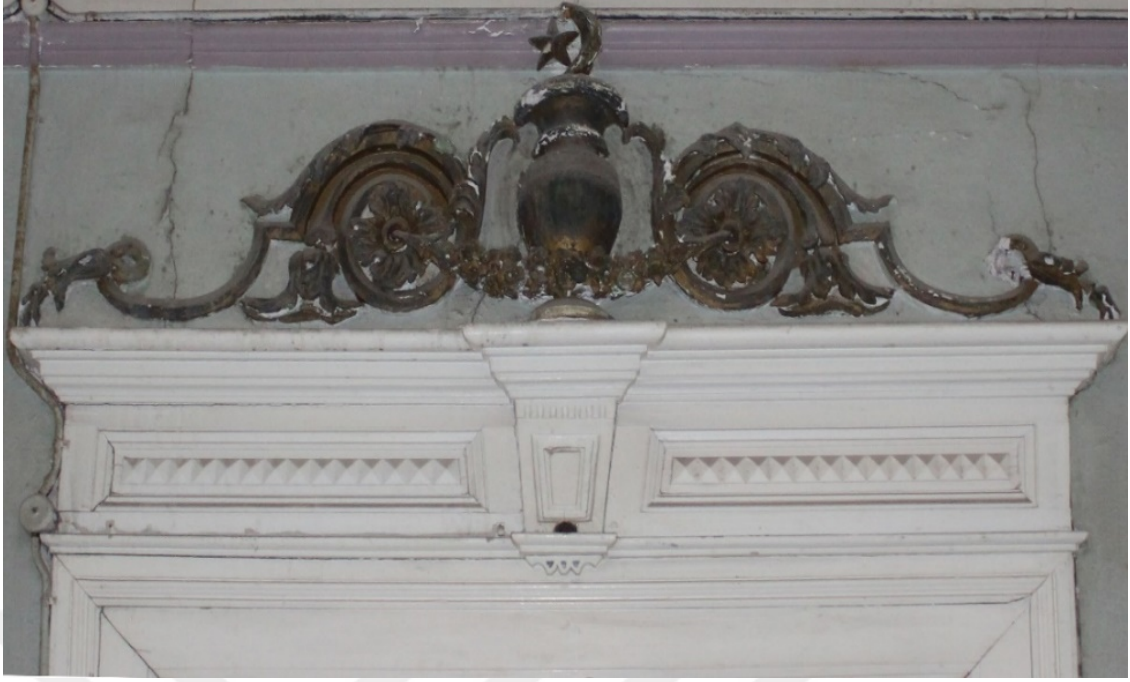
Fot. 237: Kapı Üzerindeki Vazo ve Hilal Yıldız Motifi.

Yapının, ikinci katı plân olarak birinci katla benzer plânlıdır (Plân 15). İkinci kat plân şemasındaki tek fark, batı ve kuzey köşede bulunan odaların arasına kapatılarak küçük boyutlu bir odaya yer verilmiştir. İkinci kat sofasının tavanı birinci kat sofasının tavanına benzer formda olup, tavan ortasının çökme durumuna karşı iskele ile desteklenmiştir (Fot. 236). Haçvari formundaki sofanın kuzeydoğu ve güneybatısında birbirlerine benzer form ve düzenlemede cumba çıkma yer alır. Kuzeydoğu da bulunan cumba çıkmaya geçiş sağlayan kapı açıklığının üzerinde “S” “C” kıvrımları arasında vazod bulunmaktadır. Vazonun üzerinde hilal ve yıldız motifi yer alır (Fot. 237).

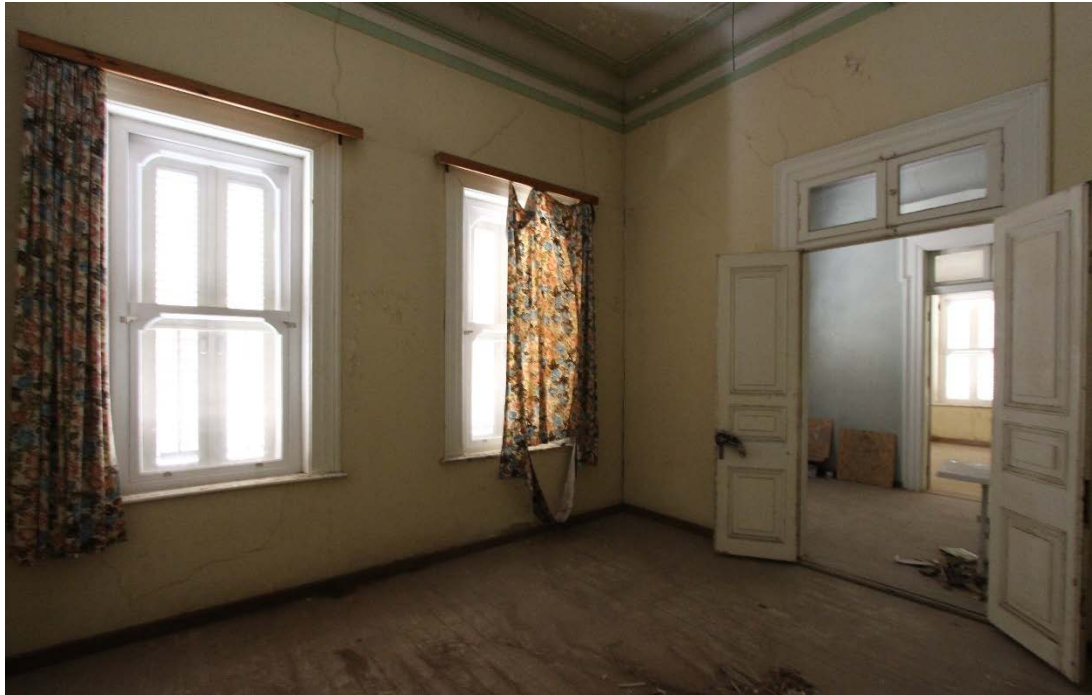
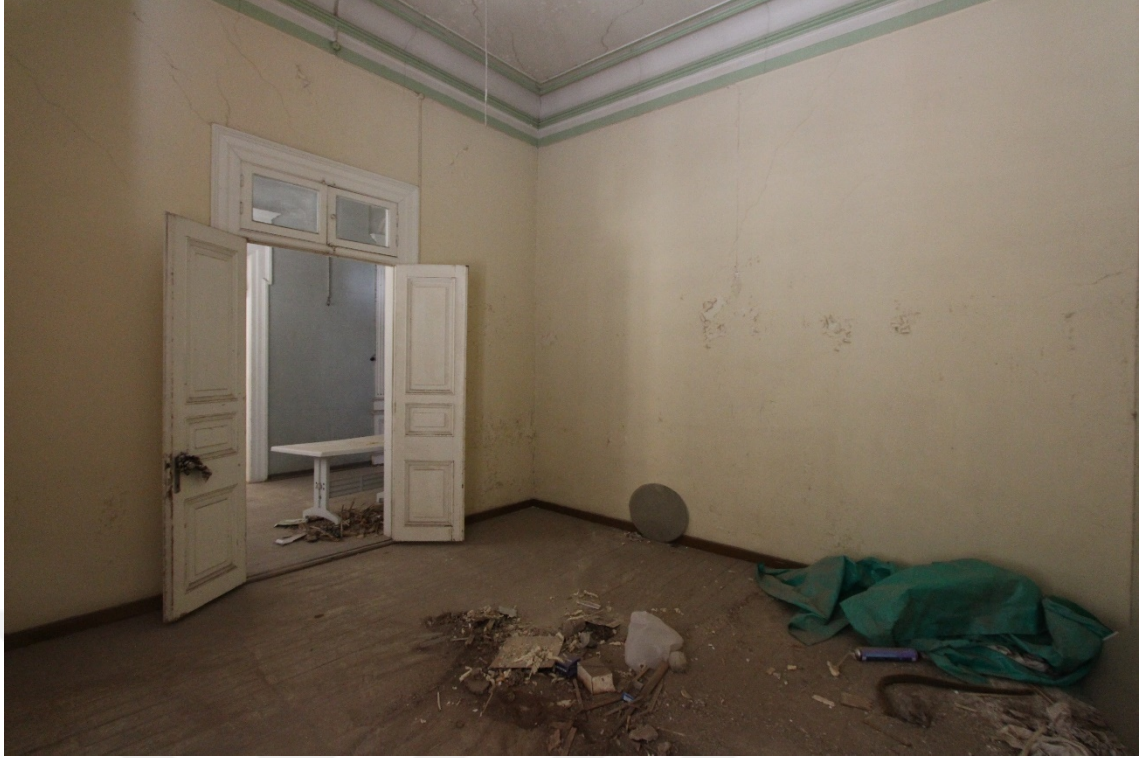
Fot. 238: İkinci Kat Güney Köşe Oda Görünümü.

Sofanın güney köşesindeki oda 4.67x4.50 m. ölçülerine sahiptir. Odaya sofadan iki kanatlı kapı açıklığıyla geçilmektedir. Güneybatı odanın sokağa bakan cephesi olduğundan iki pencere açıklığı bulunmaktadır. Birinci katla benzer düzenleme görülmektedir (Fot. 238-239). Geleneksel konut mimarisindeki mahremiyetin bir yansımasıdır. Odanın tavanı, kademelenerek çökertilmiş ve tavan göbeğinde akantus yaprağı motifli kartuş yer alır (Fot. 240-241).
