SÖKE'DE TÜRK MİMARISI

**Pamukkale Üniversitesi
Sosyal Bilimler Enstitüsü
Yüksek Lisans Tezi
Sanat Tarihi Anabilim Dalı
Sanat Tarihi Programı**

Alper ATICI

Haziran 2018

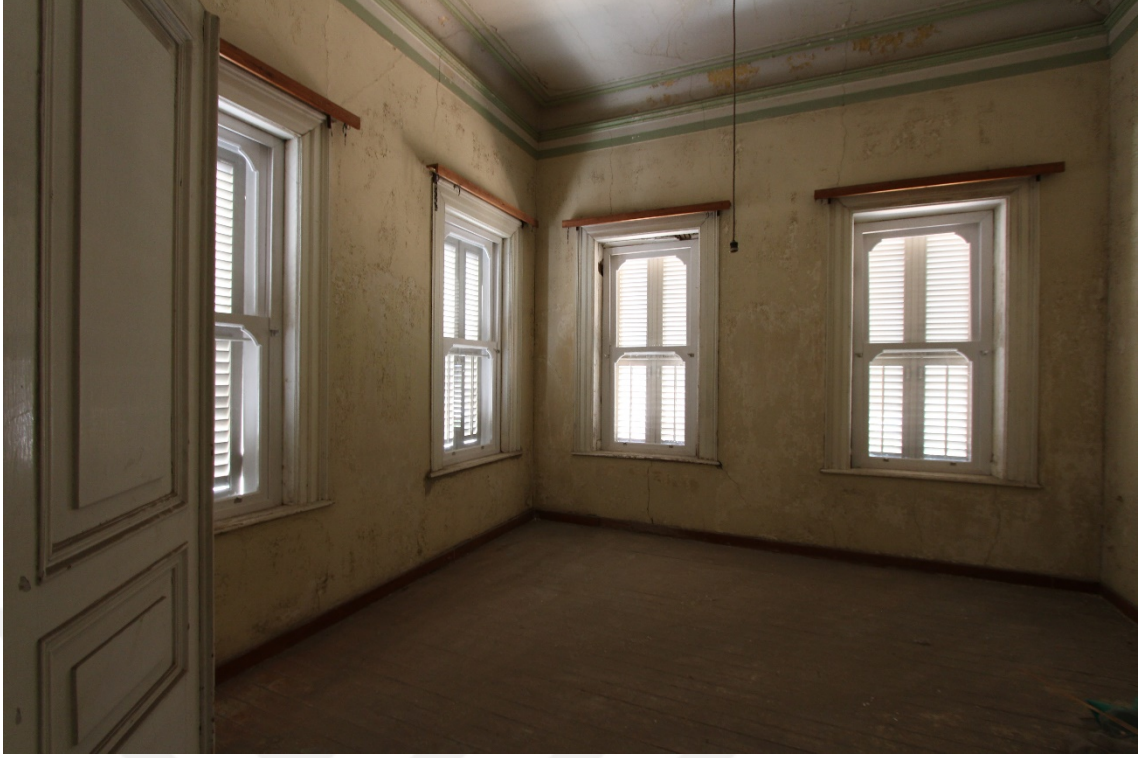
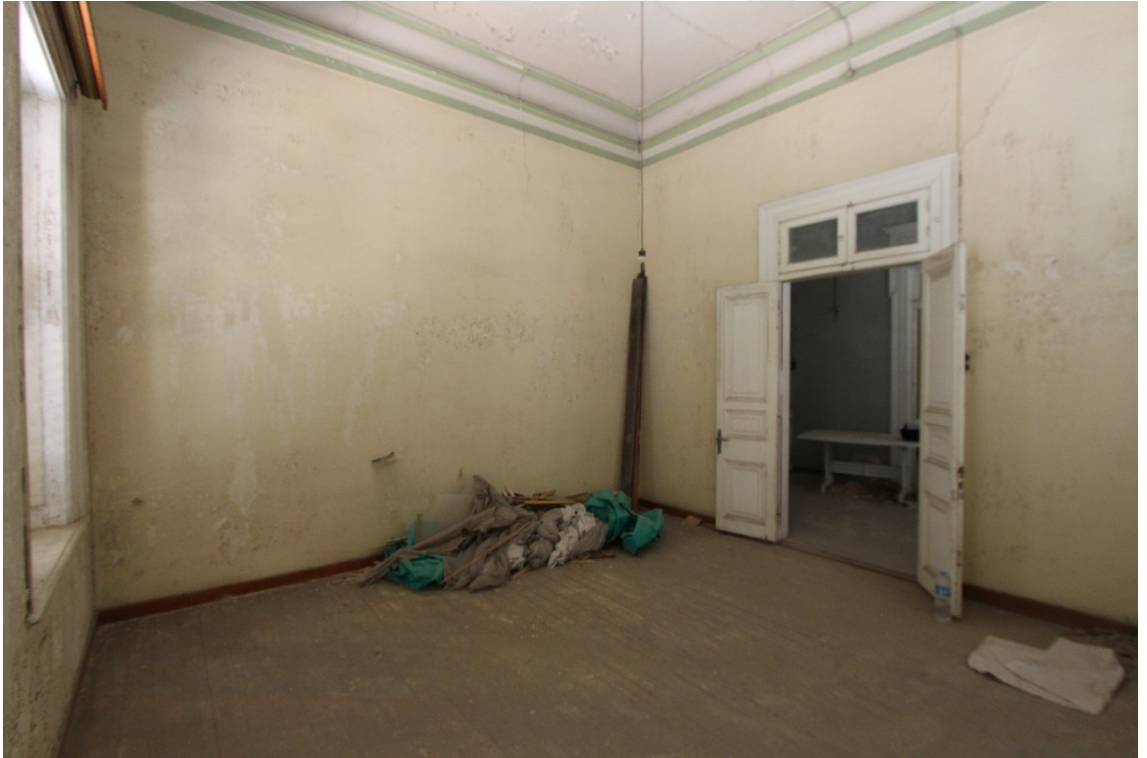
Fot. 242: İkinci Kat Batı Köşe Oda Görünüm.

Sofanın batı köşesindeki oda 4.65x4.45 m. ölçülerinde olup güney uçta bulunan odayla benzer düzenlemeye sahiptir. Odaya sofadan iki kanatlı kapı açıklığıyla geçilmektedir. Batı köşedeki odada sokağa bakan iki, bahçeye bakan iki olmak üzere toplamda dört pencere açıklığına yer verilmiştir (Fot. 242-243). Odanın tavanı, kademelenerek çöktürülmüştür. Tavan göbeğinde akantus yaprağı motifli kartuş yer almaktadır (Fot. 244-245).

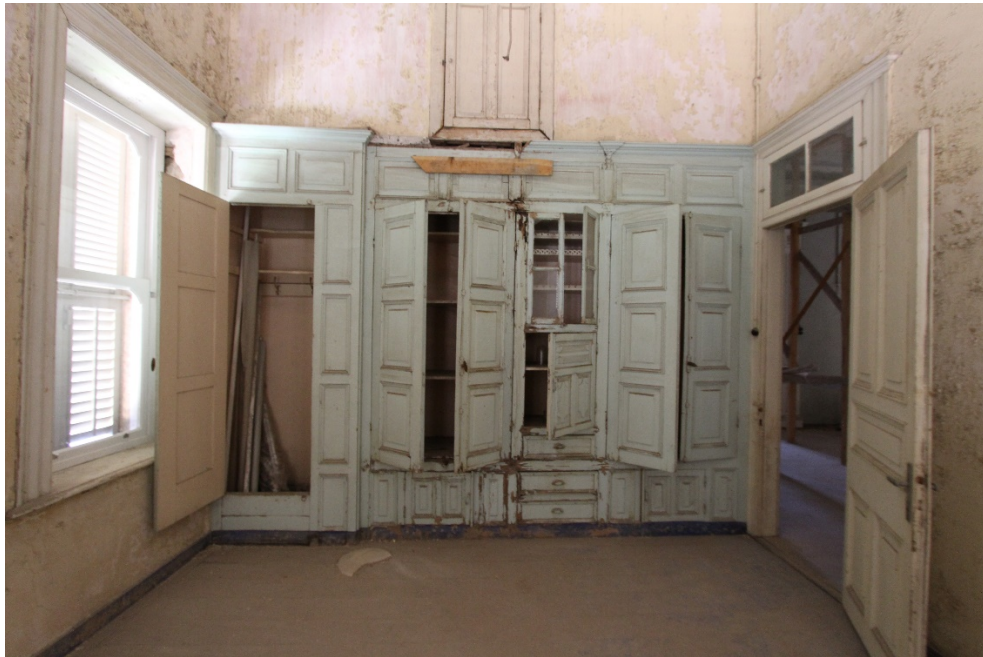
Fot. 246: İkinci Kat Kuzey Köşe Odada Bulunan Yüklük Dolapları.

Sofanın kuzey köşesinde bulunan oda 4.65x4.01 m. ebatlarındadır. Odanın kuzeybatı ve kuzeydoğu duvarlarında ikişerden toplamda dört pencere açıklığı yer alır. Güneydoğusunda duvar boyunca uzanan 0.59 m. genişliğinde ahşap dolap ve yüklük bulunmaktadır. Yüklüğün üzerinde musandıra hizasında dolap nişi vardır (Fot. 246).

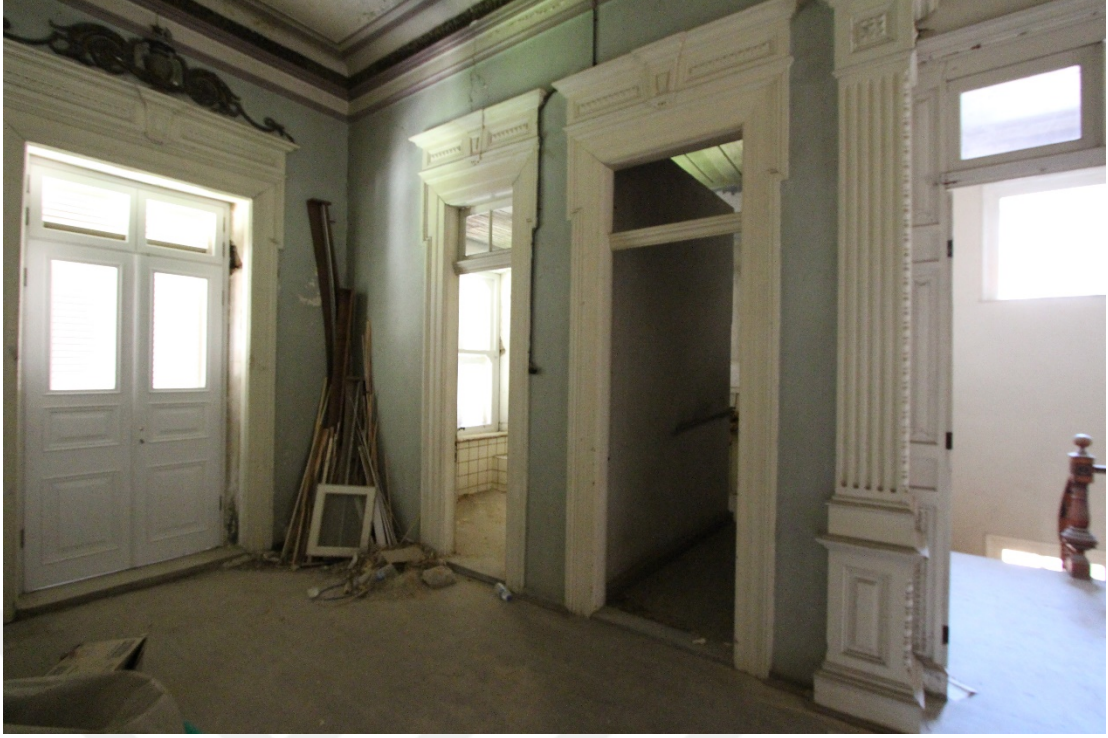
Fot. 247: Sofa Doğu Köşe Odaları ve Cumba Kapı Açıklığı.

İkinci katta sofanın doğu köşesinde iki oda yer alır (Fot. 247). Odalardan köşede bulunan "L" formunda olanda, ocak nişi ve mutfak tezgâhı şeklinde düzenlenmiş birimler vardır. "L" formundaki odayla sofa arasında kalan 2.58x2.51 m. ölçülerindeki oda fayans kaplı olup banyo olarak kullanılmıştır (Fot. 248-249).

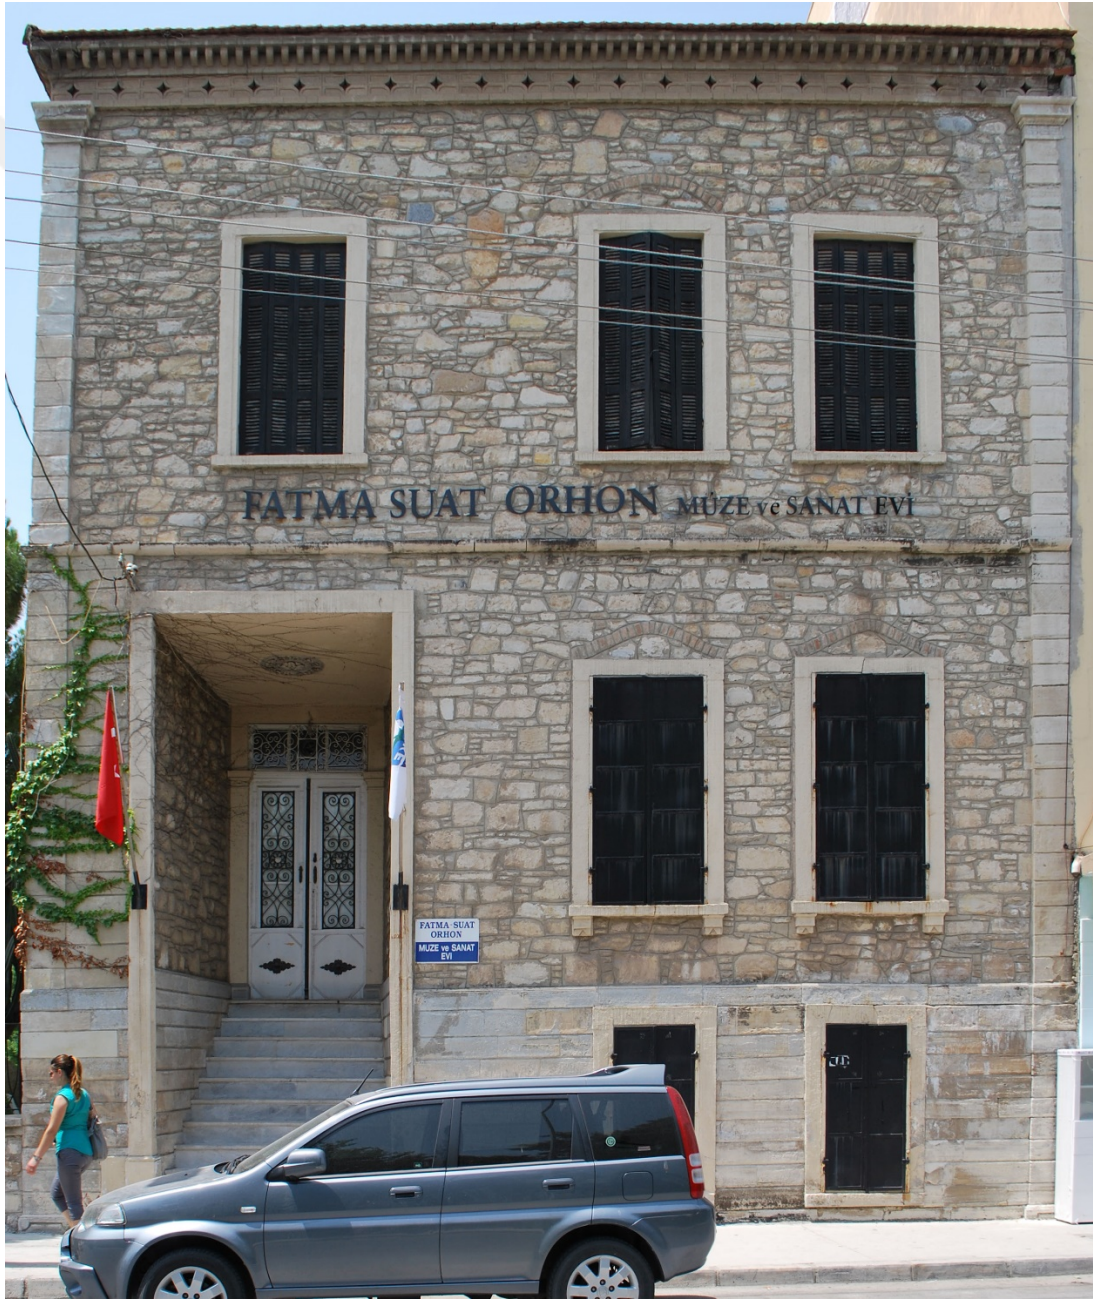
Fot. 250: Güney Cephe Görünümü.

uygulanmıştır. Eyvanlı girişin tavanında daire formlu alçı kartuş yüzeyinde bitkisel süslemeler yer alır (Fot. 250).

Yapının birinci kat seviyesinde iki dikdörtgen çerçevesiz pencere açıklığı yer almaktadır. Pencere söveleri duvar yüzeyinden farklı olarak kesme taş malzemeyle yapılmıştır. Güney cephede birinci kat seviyesinde birbirlerine eşit ölçülerde üç pencere açıklığı bulunur. Pencere üstlerinde tuğlayla oluşturulmuş kemer düzenlemesi görülür. Yapının cephelerinin köşelerinde taş malzemeyle oluşturulmuş plaster düzenlemesi vardır. Plasterlerin üzeri saçak seviyesinde başlıkla sonlanmaktadır. Saçak düzenlemesinde geometrik formlu düzenleme ve dış sırası yer almaktadır (Fot. 251).

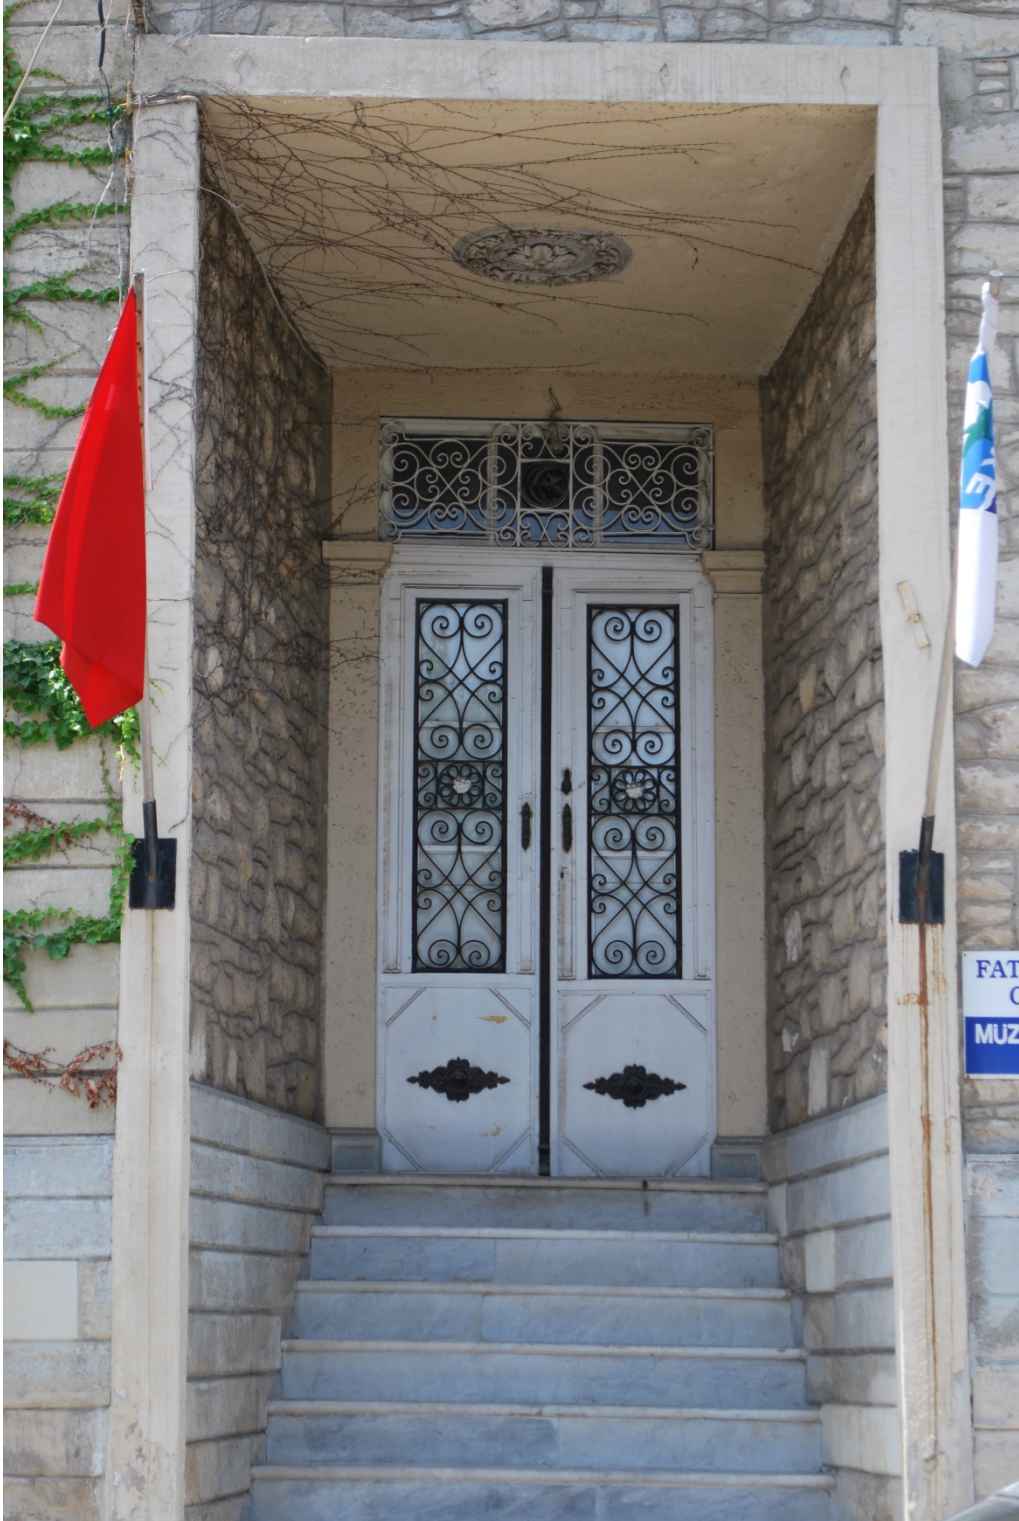
Fot. 251: Güney Cephe Niş Şeklindeki Kapı Açıklığı.

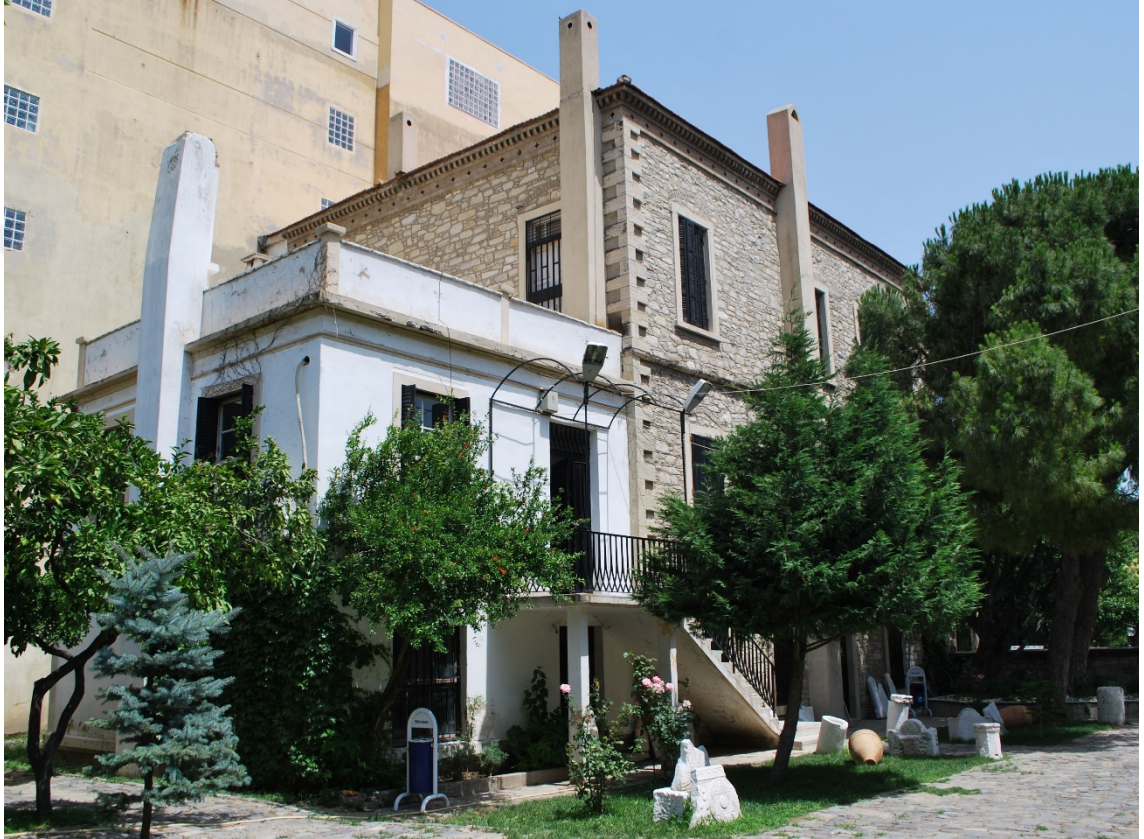
Fot. 252: Kuzeybatı Cephe Görünümü.

Evin kuzey cephesinde bodrum kat seviyesinde herhangi bir açıklık yoktur. Birinci kat seviyesinde kuzey cephede bir pencere açıklığı ve ek binanın terasına açılan bir kapı açıklığı vardır. Kuzey cephede sonradan eklenen bina yer alır. Ek bina yapının birinci kat seviyesinin yüksekliğindedir. Yapılan ek bina iki katlı düzenlenmiş, üzeri düz damlı örtülüdür. Kare plânlı olan yapının kuzey cephesinde iki pencere açıklığı bulunmaktadır. Kuzey cephede bulunan baca hem cepheden hem de çatıdan taşırılarak yapılmıştır (Fot. 252).

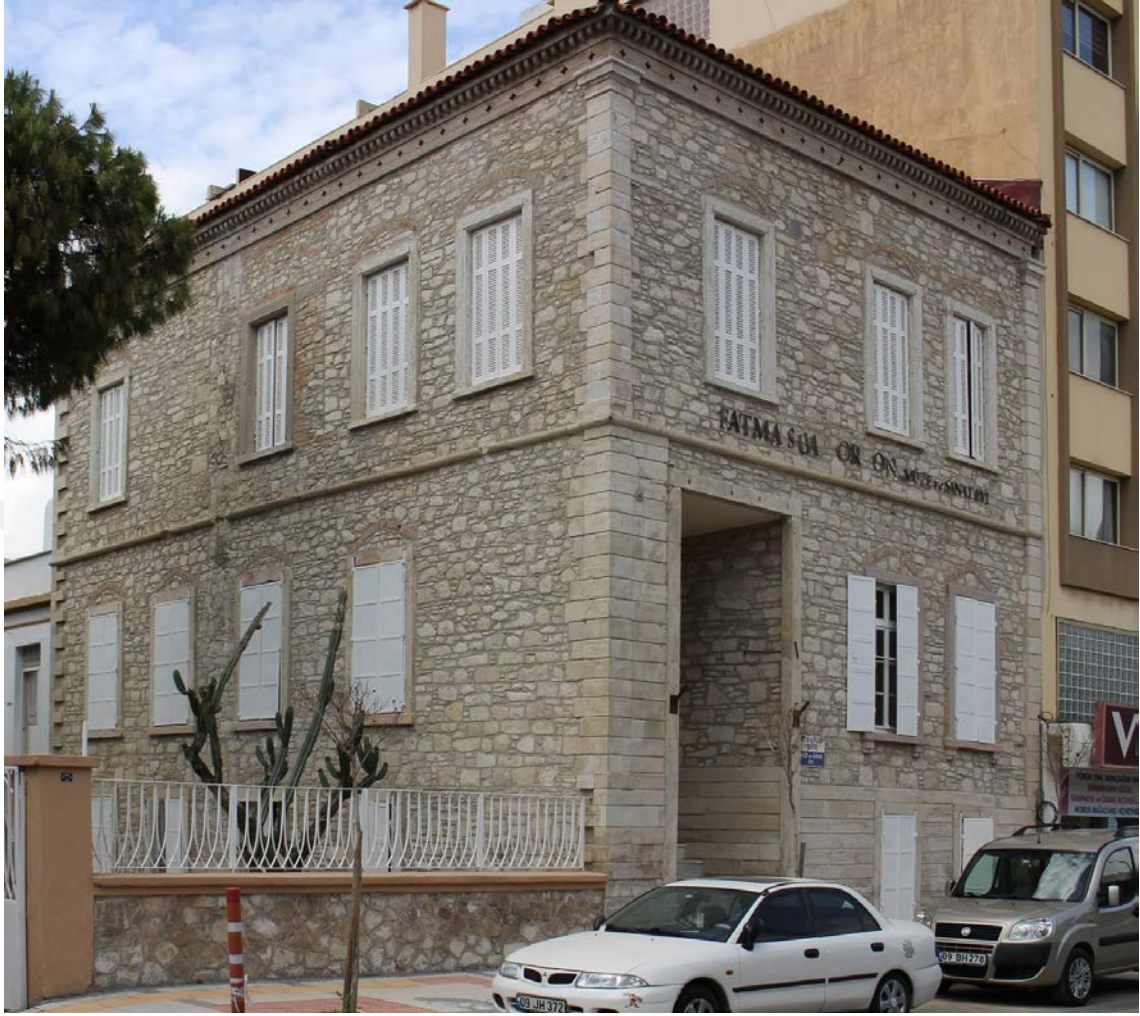
kornişli düzenlemesi güney cephenin devamı niteliğinde olup cephe yüzeyini tamamen dolanmaktadır (Fot. 253).

Fot. 253: Batı Cephe Görünümü.

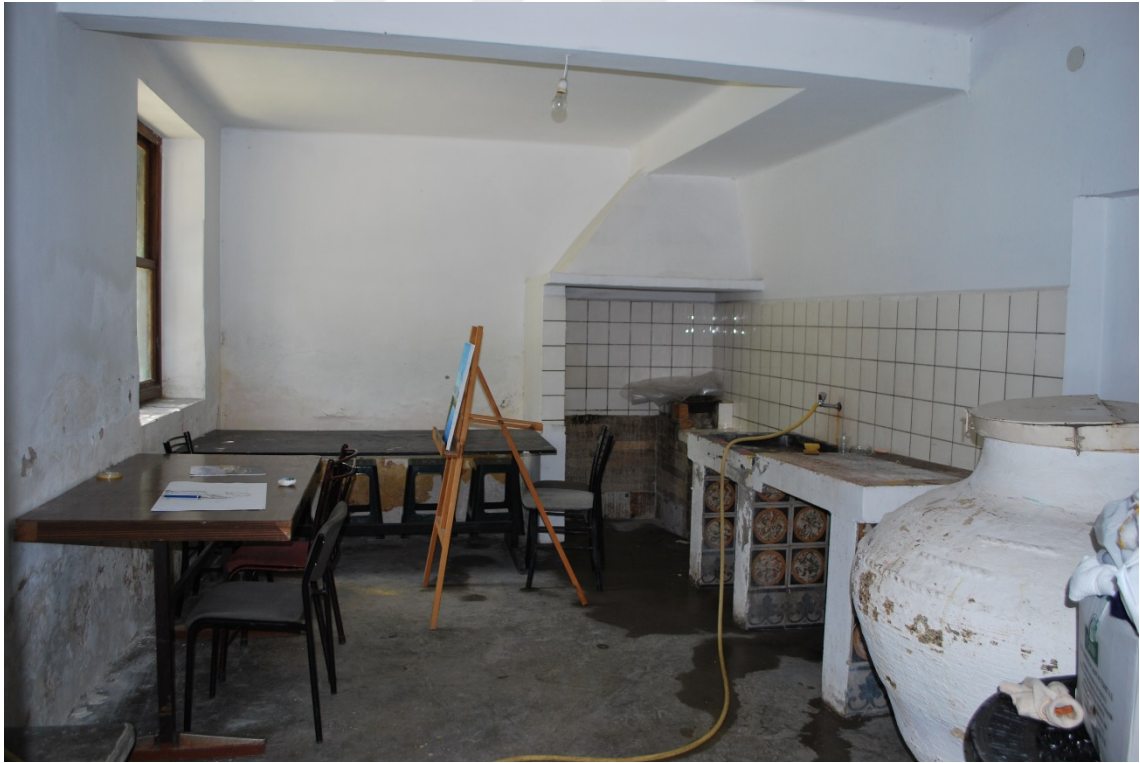
Fot. 254: Ek Bina Bodrum Kat Görünümü.

Evin batı cephesinde bodrum kata geçiş sağlayan dikdörtgen çerçeveli kapı açıklığı yer alır. Bodrum kat dış sofalı plân tipindedir (Plân 16). Bodrum katta 9.89x3.08 m. ebatlarındaki sofanın batı duvarında bir kapı açıklığı ve üç pencere açıklığına vardır. Sofanın doğusunda birer oda, odaların arasında ise birinci kata çıkış sağlayan merdiven basamakları bulunur. Kuzey cepheye sonradan eklenmiş binayla sofanın bağlantısı pencere açıklığının kapı açıklığı şeklinde düzenlenmesiyle sağlanmıştır. Sofanın kuzeyindeki kapıdan geçildiğinde 5.55x3.38 m. ebatlarındaki oda bulunmaktadır. Odaya sofanın batı duvarından açılan kapı açıklığıyla bahçeden geçiş sağlanmaktadır (Fot. 254).

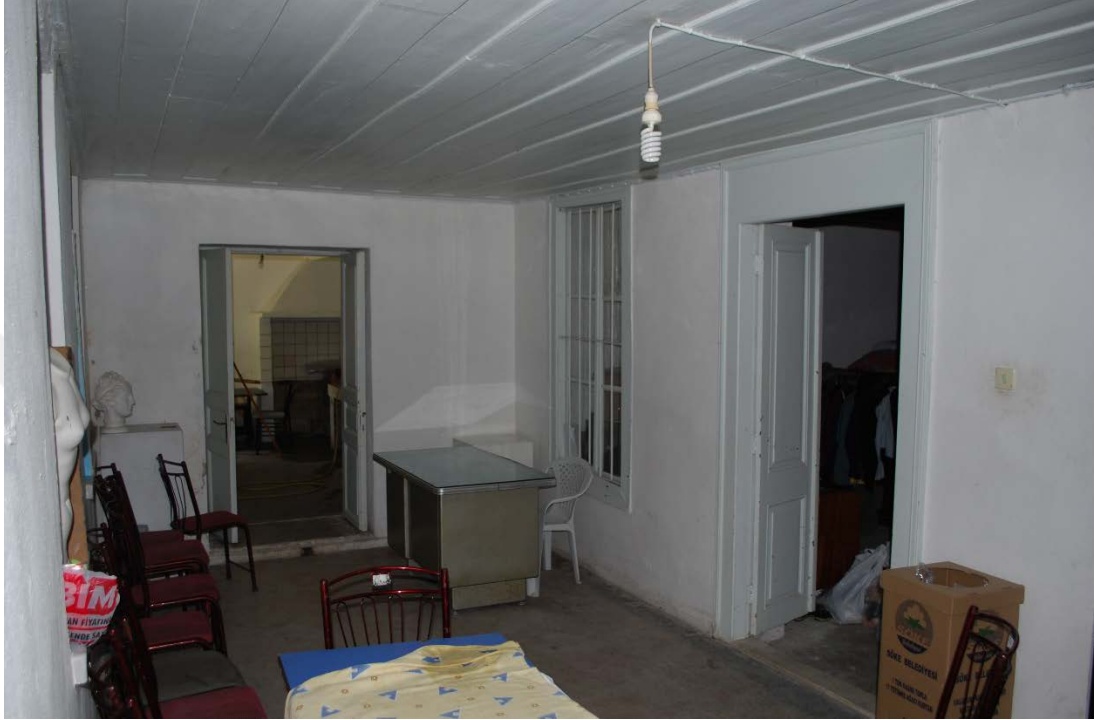
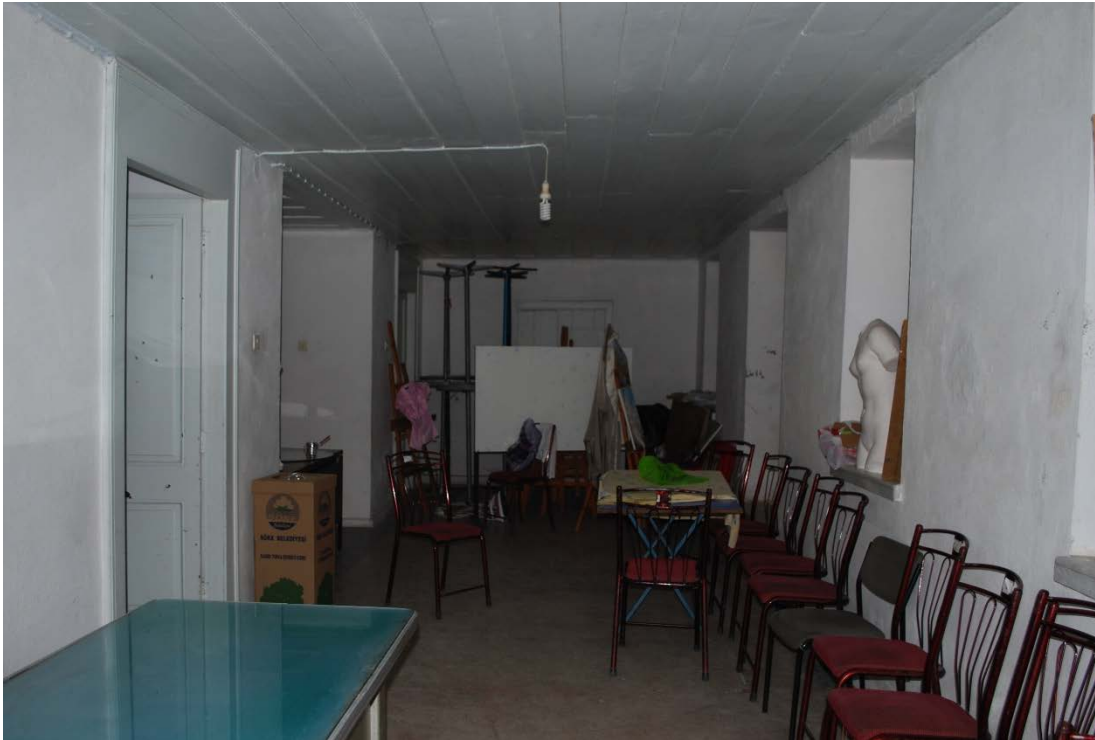
Fot. 255: Bodrum Kat Kuzey Cephe Görünümü.

açıklığı vardır. Ev, doğu cephesindeki yapıya bitişik olduğu için doğudaki odaların duvar yüzeyinde herhangi açıklık bulunmamaktadır. Sofanın kuzeyinde yer alan merdiven basamaklarının altına denk gelen yerde 0.91 m. genişliğinde ve 1.35 m. derinliğine sahip dolap niş bulunur. Sofanın köşelerinde yer alan odaların ortasında birinci kata çıkış sağlayan merdiven basamakları 1.38 m. genişliğindedir (Fot. 255-256).

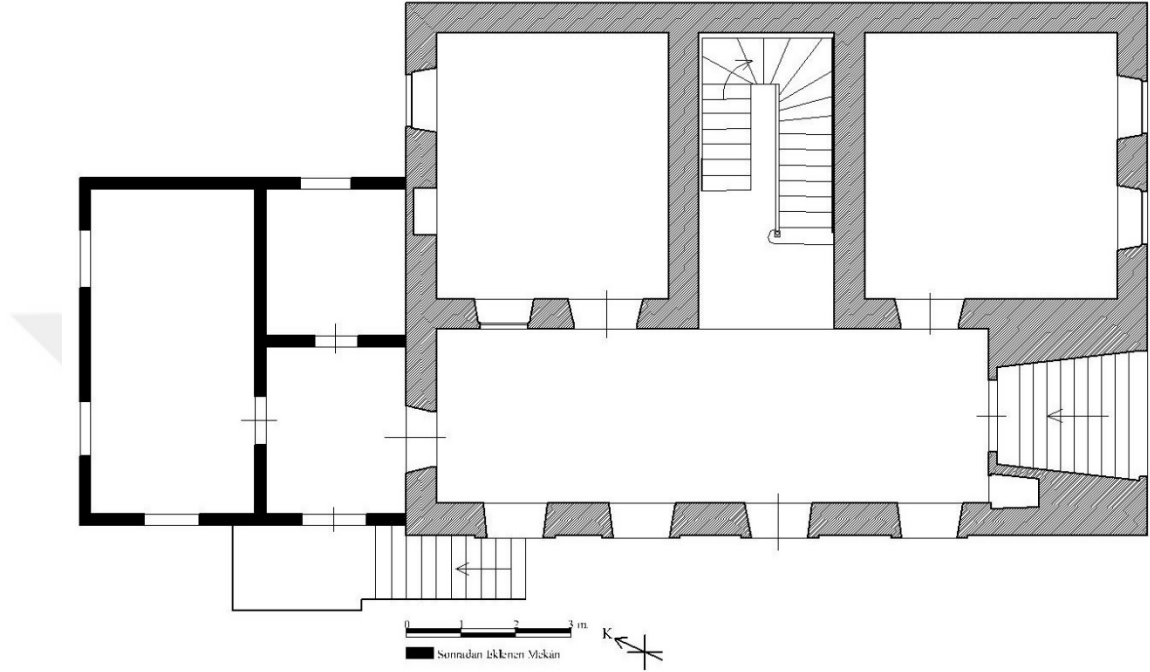
Plân 17: Birinci Kat Plânı.

Yapının birinci katı bodrum katla aynı düzenlemeye sahip dış sofalı plân tipindedir (Plân 17). Birinci kata güney cepheden açılan kapı açıklığı, bodrum kattan merdiven basamakları ve yapının kuzeyine eklenen binaya açılan kapı açıklıklarıyla geçiş sağlanmaktadır. Birinci katta sofa kuzey-güney doğrusunda dikdörtgen alanı kaplar. Sofanın kuzeyindeki ek bina içten içe 5.91x5.68 m. ölçülerindedir.

Sofanın güney cephesindeki kapı açıklığının yanında, 0.51 m. genişliğinde ve 0.86 m. derinliğindeki dolap nişine yer alır. Sofanın batısında dört pencere açıklığı vardır. Sofanın, kuzey cephesindeki pencere açıklığı sonradan kapı açıklığına çevrilerek kuzeydeki ek binayla bağlantı sağlanmıştır. Sofanın doğusunda köşelerde odalara yer verilirken odaların arasında merdiven basamakları bulunur. Kuzeybatı köşede bulunan oda 4.82x4.24 m. ölçülerindedir. Odaya geçiş batı cephede bulunan kapı açıklığıyla sağlanır. Kapı açıklığının yanında sofaya açılan pencere açıklığı yer alır. Ahşap kapı ve pencere açıklığının yüzeyindeki kartuşlar içerisinde geometrik desenli süslemeler vardır. Odanın kuzey cephesinde 0.88 m. genişliğinde, 0.41 m. derinliğinde dolap nişi bulunur (Fot. 257).

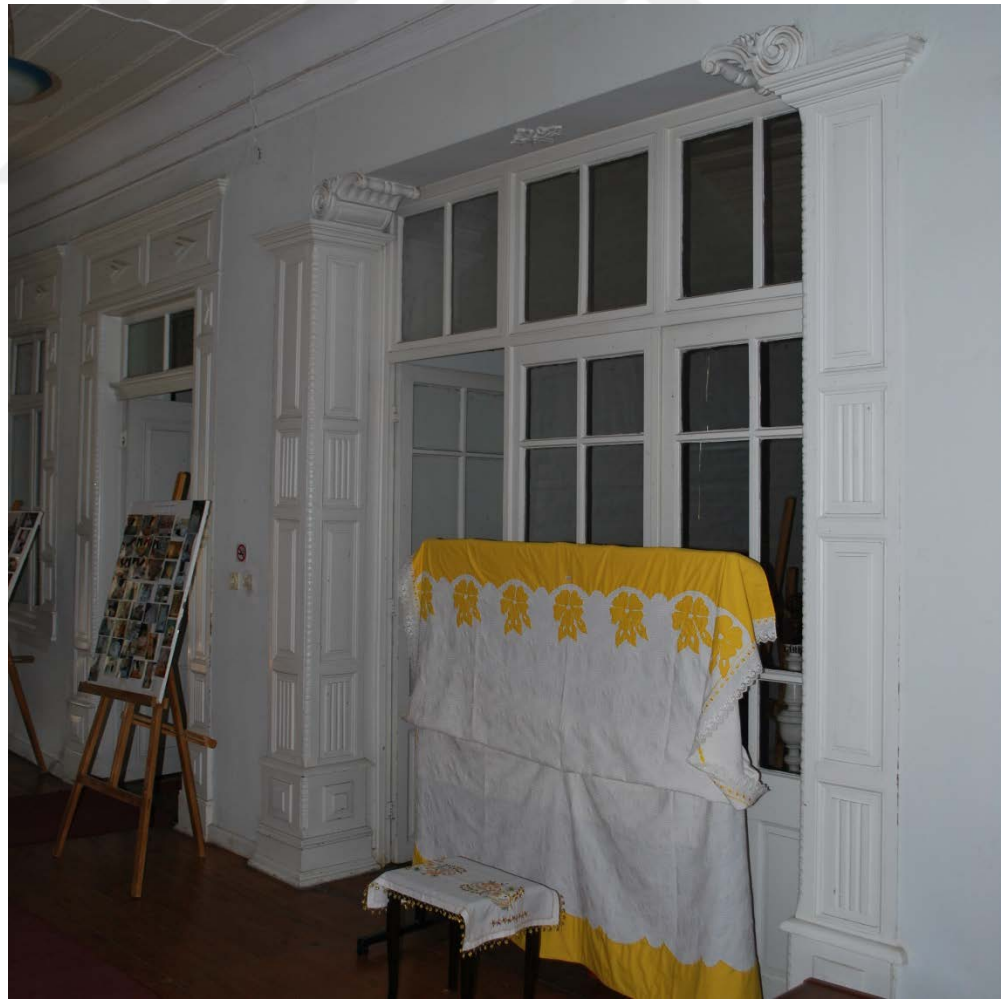
Fot. 258: Birinci Kat Düz Kemerli Açıklık.

Sofanın güneydoğu köşesindeki odanın güney duvarında iki pencere açıklığı yer alır. Kuzeydoğu ve güneydoğu köşelerde bulunan odaların arasındaki merdiven basamakları düz kemerli açıklı düzenlenmiştir. Düz kemerli açıklığın plasterleri postament kaideli "S" kıvrımlı volütlü başlıkla sonlanmaktadır. Kemer karnında akantus yaprağı motifi yer alır (Fot. 258).

Bitkisel Süsleme: Evin, güney cephesindeki eyvan şeklindeki girişin tavan yüzeyinde daire formundaki kartuşta akantus yaprağına yer verilmiştir. Akantus motifinin etrafında çeşitli çiçeklerden meydana getirilmiş daire formlu bezemeler vardır. Birinci kat sofanın düz kemerli merdiven nişinde başlıklarında ve kemer karnında akantus motifi süslemelidir. Sofadaki tavan göbeğinde daire formundaki kartuş yüzeyinde akantus yaprağı motiflidir.

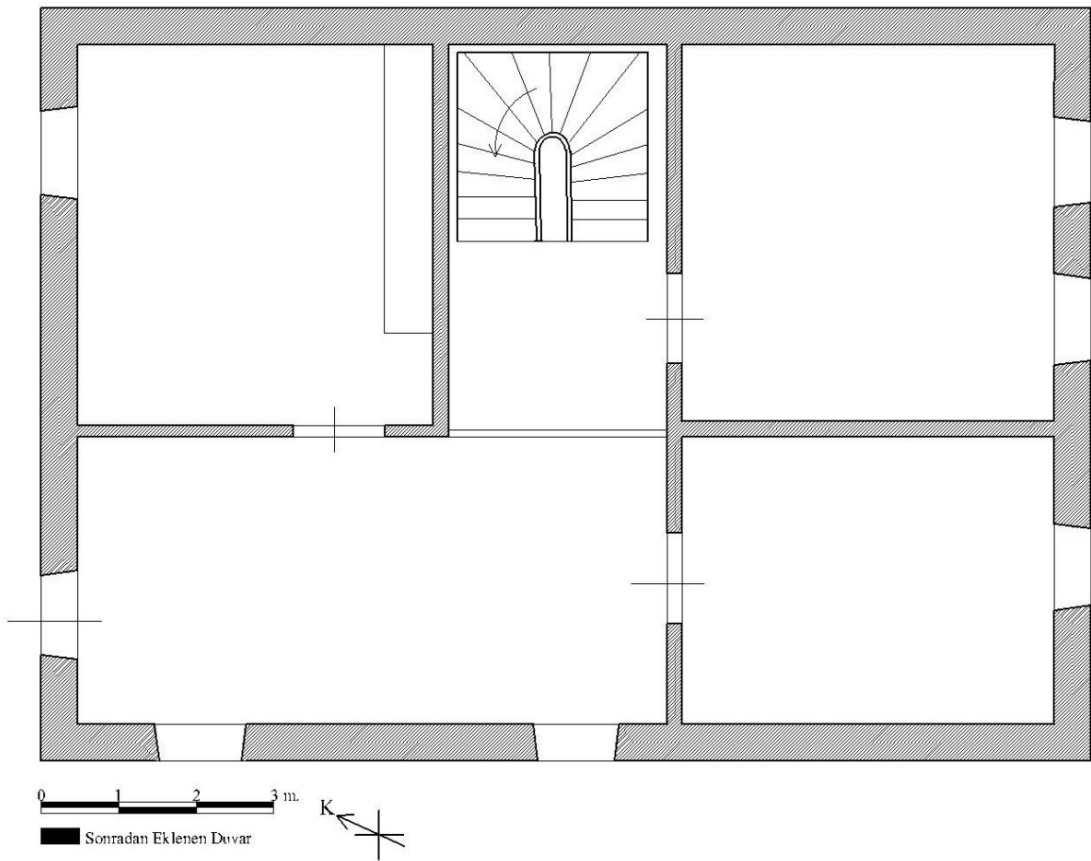
Plân 18: İkinci Kat Plânı.

Birinci kattan ikinci kata 1.00 m. genişliğinde on yedi merdiven basamaklarıyla geçiş sağlanır. İkinci kat plânı diğer katlardan farklı düzenlemeye sahiptir. Konutun ikinci kat dış sofalı plân tipinin farklı bir uygulaması olan “L” formludur (Plân 18). İkinci katta daha hafif duvar tercih edildiği için duvarlar ortalama 0.20 m. kalınlığındadır. Merdiven basamaklarıyla doğrudan sofaya çıkılmaz, sofayla merdiven basamakları arasında 0.07 kalınlığında ahşap duvarla ayrılmıştır. Merdiven basamaklarının güneyinde 5.01x4.83 m. ebatlarında oda bulunur. Odanın güney duvar yüzeyinde iki pencere açıklığı yer alır. İkinci katta sofa 7.77x3.64 m. ölçülerinde kuzey-güney doğrultusunda uzanmaktadır. Sofanın doğusunda ve güneyinde odalar yer alır. Sofanın batısında iki pencere açıklığına yer verilmiş ve kuzeyindeki pencere açıklığı birinci katta olduğu gibi ek bina eklendiğinde kapı açıklığına dönüştürülmüştür.

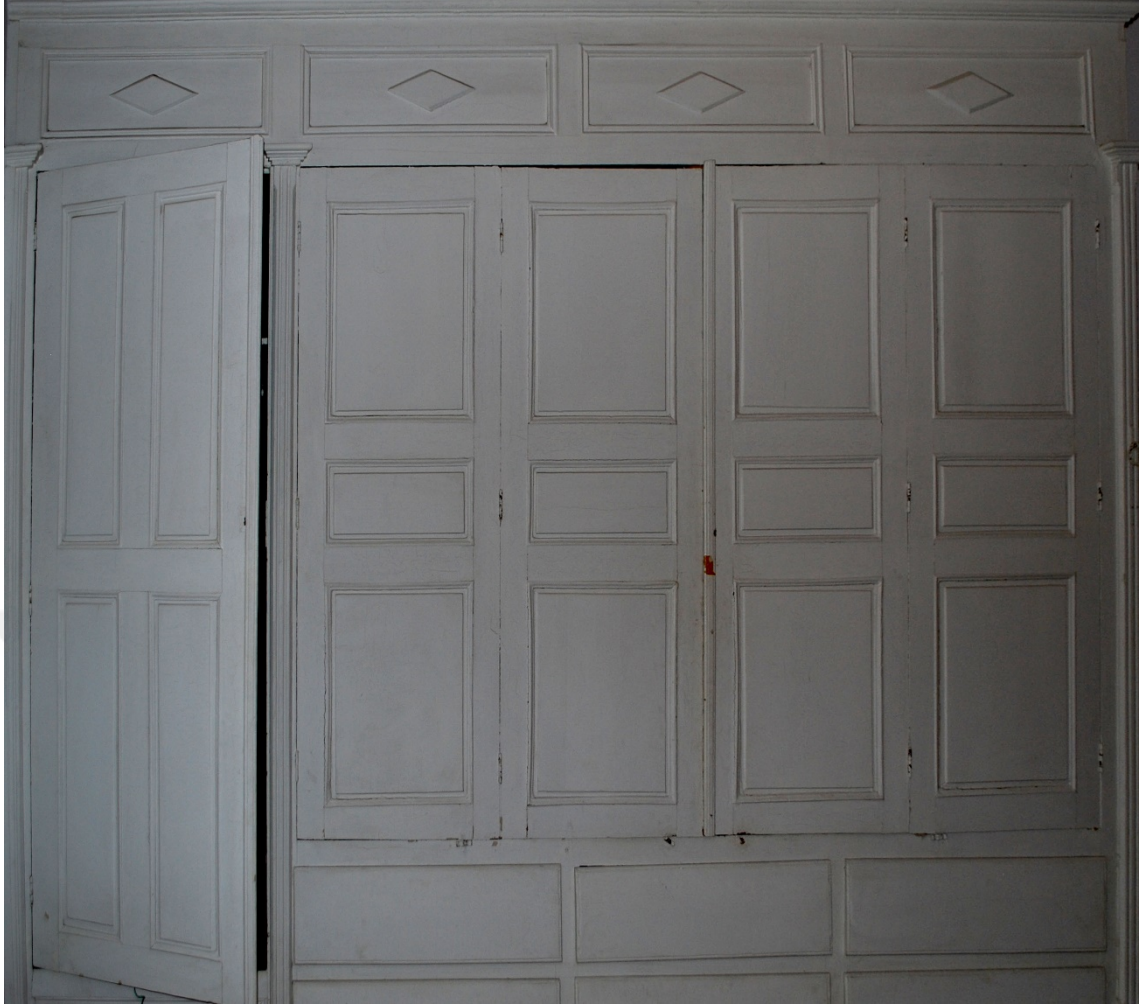
Fot. 259: İkinci Kat Kuzeybatı Köşede Bulunan Odanın Yükçük Dolapları.

İkinci katta sofanın kuzeybatı köşesindeki odanın kuzey cephesinde bir pencere açıklığı yer alır. Odanın güney duvarında 3.68x0.62 ebatlarında yüklük dolabı vardır. Yüklük dolapları geleneksel konut mimarisi özelliklerini barındırmaktadır (Fot. 259).

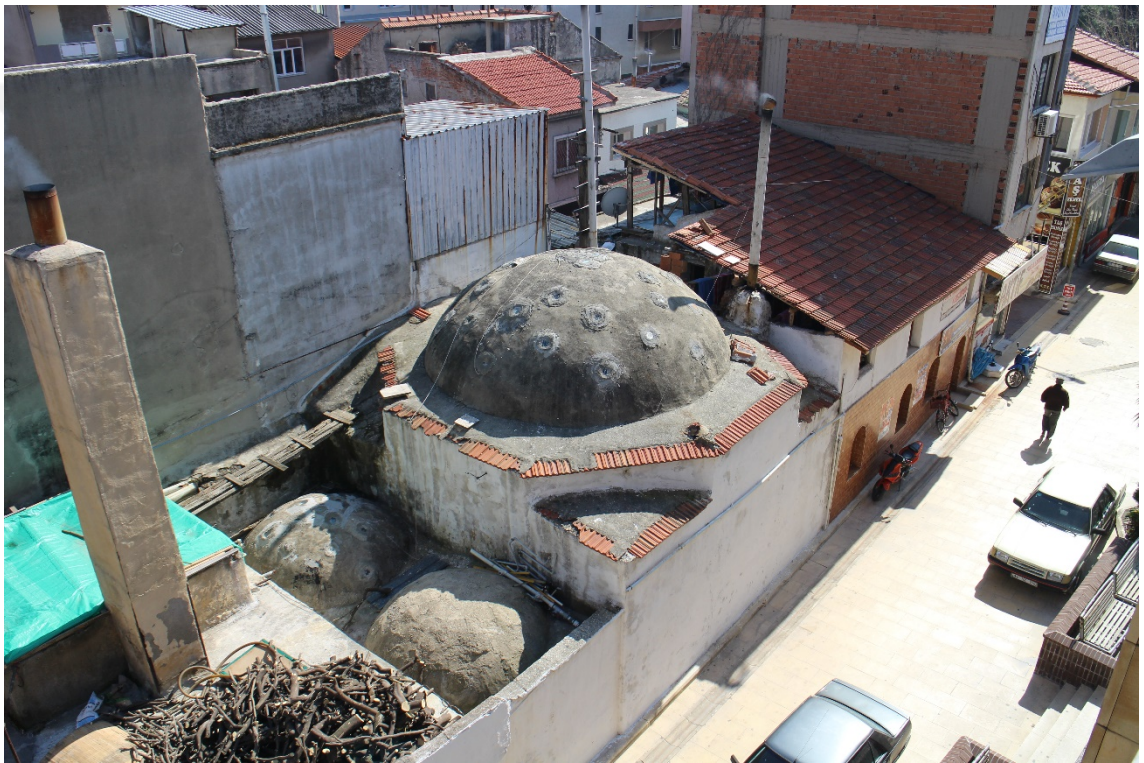
Fot. 260: Kuzeydoğu Cephe Örtü Sistemi Görünümü.

Mimari Özellikler: Eser, doğu-batı doğrultusunda 25.50x8.59 m. ölçülerinde dikdörtgen bir alanı kaplamaktadır (Plân 19). Hamam tek fonksiyonlu, ortası kubbeli enine sıcaklıklı ve çifte halvetli plân tipindedir. Duvar kalınlığı ortalama 0.85 m.'dir. Hamamın giriş (kuzey) cephesi hariç geri kalan cepheleri etrafındaki yapılarla bitişik olduğu için cephelerin orijinal dokusu görülememektedir (Fot. 260)

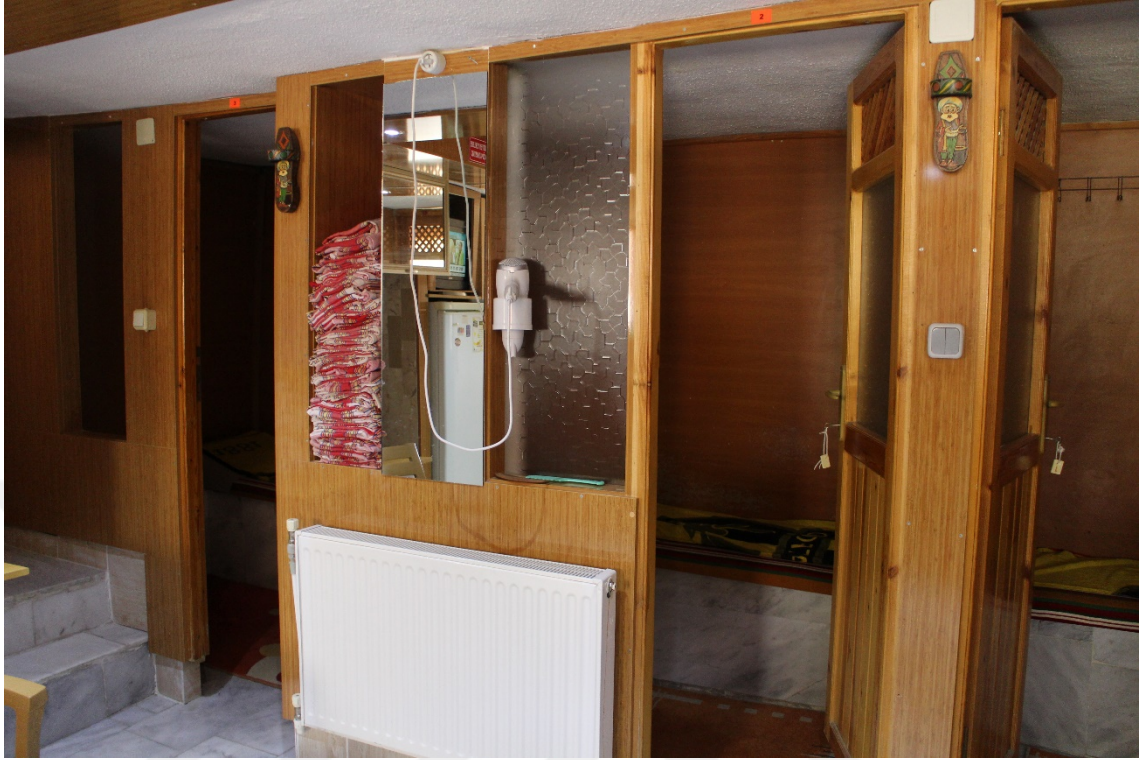
Fot. 261: Soğukluk (Soyunmalık) Bölümü Güney Cephe Görünümü.

Soğukluk birimi 6.87x5.55 m. ebatlarında kareye yakın dikdörtgen plânlıdır. Giriş açıklığından soğukluk birimine geçildiğinde 1.83x1.40 m. ebatlarından kareye yakın dikdörtgen plânlı, ahşap paravanlı mekân yer alır. Soğukluk bölümünün güneyinde üç ahşap paravanla bölünmüş soyunma kabinleri vardır. Soğukluk kabinleri batıdan doğuya

sıralanmış ve sırasıyla ikisi ortalama 1.89x1.60 m. ebatlarında kareye yakın dikdörtgen plânlı, doğu uçta yer alan ise 1.60x1.60 m. ölçülerinde kare plânlıdır (Fot. 261).

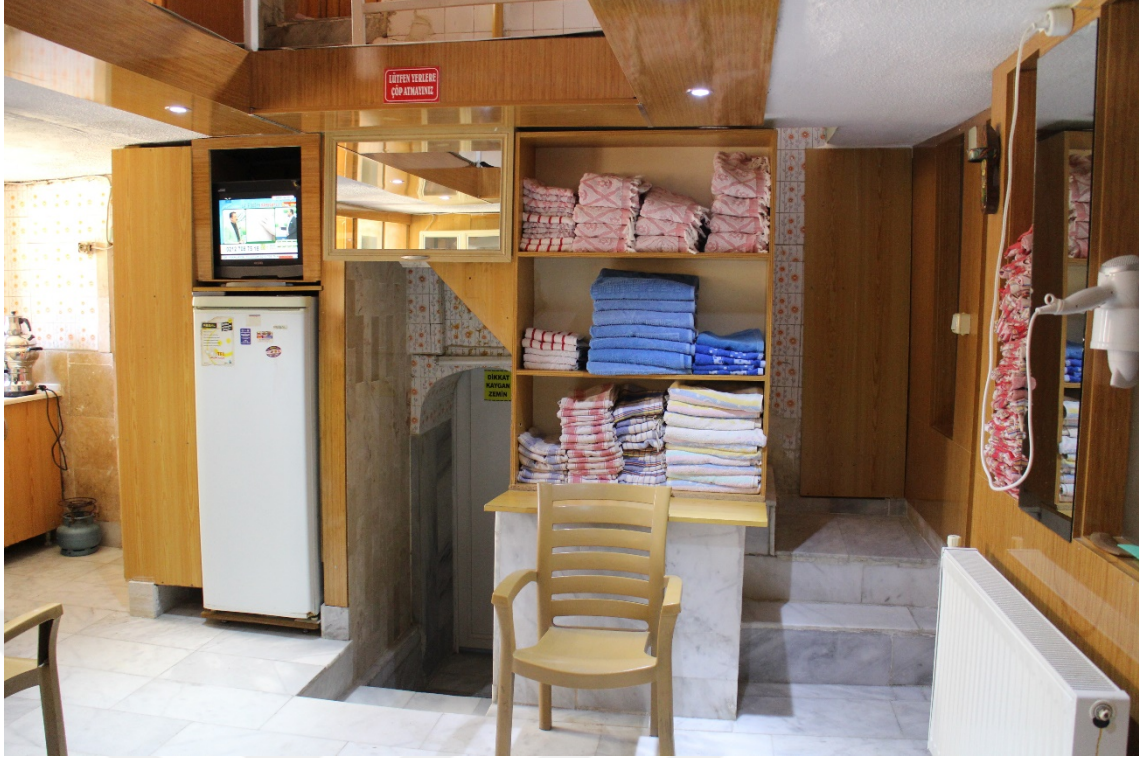
Fot. 262: Soğukluk Bölümü Doğu Cephe Görünümü.

Soğukluk biriminin üzerinde sonradan eklenmiş asma kat düzenlemesi vardır. Soğukluk biriminde güneydoğu uçta bulunan ahşap paravanlı odaların kuzeyinde birinci kata çıkışı sağlayan 0.83 m. genişliğinde merdiven basamakları bulunur. Birinci katta günümüzde karşılıklı olarak düzenlenmiş 1.55x1.65 m. ebatlarında odalar vardır. Soğukluk bölümünden ılıklik bölümüne geçiş, soğukluğun doğu cephe aksında bulunan 0.72 m. genişliğindeki kapı açıklığı ile sağlanır (Fot. 262).

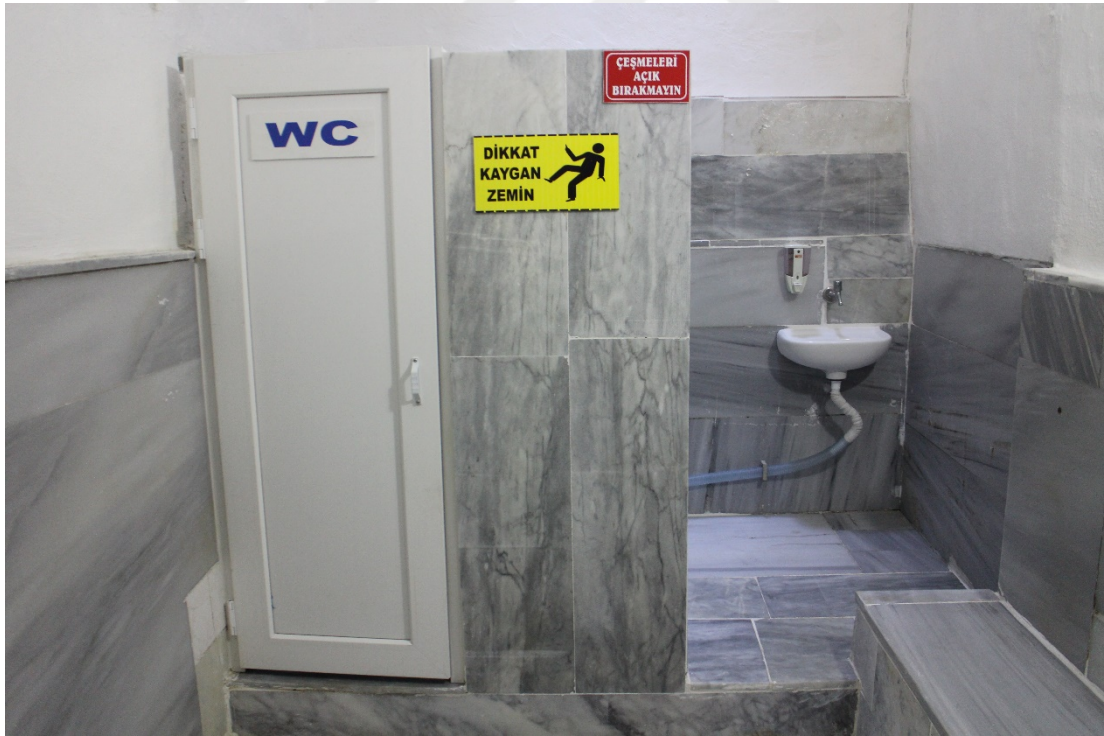
Fot. 263: Ilıklık ve Tıraşlık Bölümünün Görünümü.

Ilıklık bölümü 6.18x2.22 m. ebatlarında kuzey-güney doğrultusunda dikdörtgen plânlıdır. Soğukluk biriminden ılıklik birimine geçiş sağlayan kapının güneyinde 0.38x1.32 m. ebatlarında seki vardır. Ilıklık bölümünün güneyinde 1.11x1.10 m. ölçülerinde meydan getirilmiş tıraşlık birimi yer alır (Fot. 263).

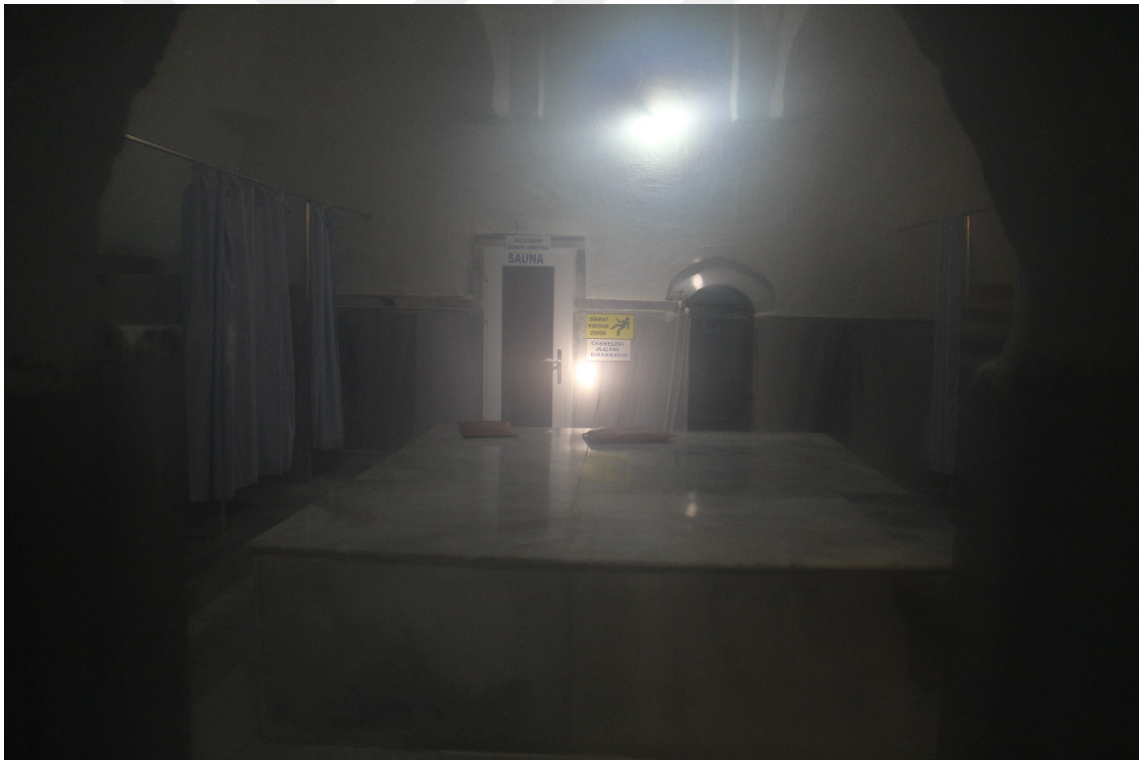
Fot. 264: Sıcaklık Bölümü Görünümü.

Ilıklık biriminden sıcaklık birimine doğusunda bulunan 0.71 m. genişliğindeki kapı açıklığıyla sağlanır. Sıcaklık birimi 6.11x6.06 m. ölçülerindedir. Sıcaklık biriminin merkezinde 2.58x2.18 m. ebatlarında ve yerden yüksekliği 0.52 m. olan göbek taşı bulunur. Kuzey ve güney duvarlarında 0.02 m. kalınlığında mermer panolarla birbirlerinden ayrılan 1.23x1.09 m. ebatlarında dikdörtgen şekilde meydana getirilmiş yıkanma hücreleri vardır. Kare plânlı olarak düzenlenmiş sıcaklık birimi sekizgen kasnaklı kubbeye örtülüdür. Sıcaklık bölümünün doğusunda iki halvet odası bulunur. Sıcaklık biriminde halvet odalarına 0.63 m. genişliğinde kapı açıklığıyla geçilir. Halvet hücrelerinin ortalama 2.78x2.70 m. ebatlarına sahiptir. Hücre içerisinde kapı açıklığının bulunduğu batı duvar yüzeyinde niş düzenlemesi vardır (Fot. 264).

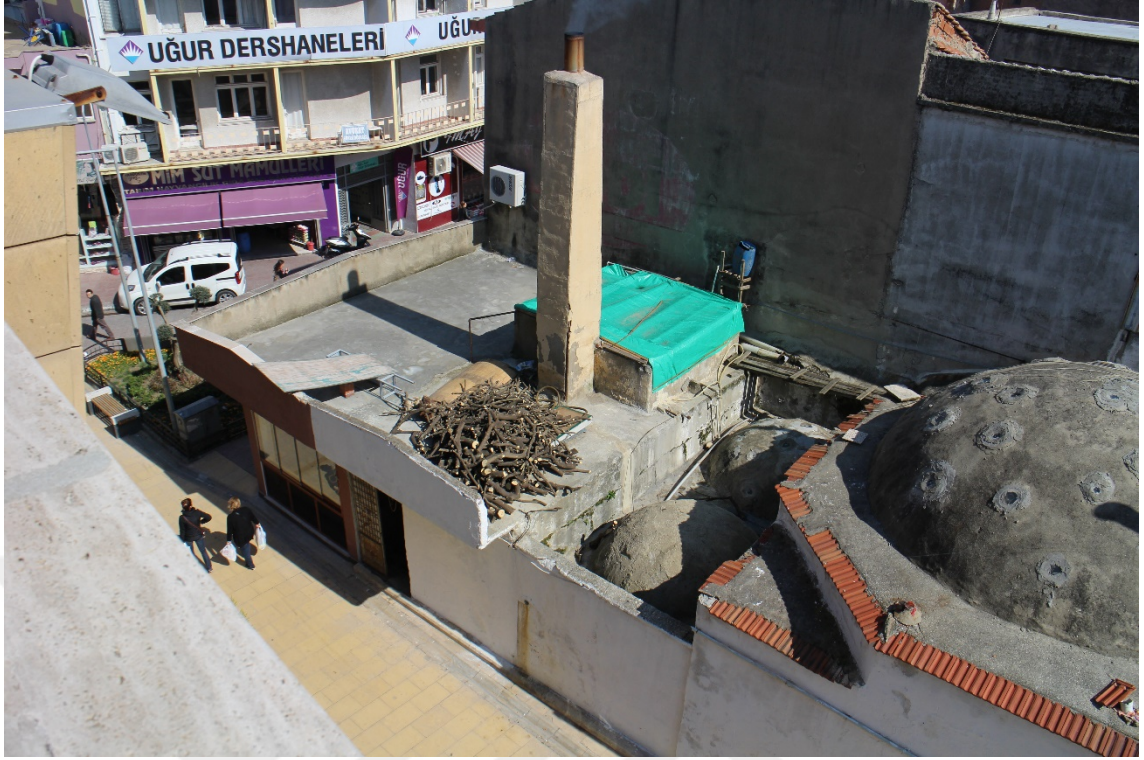
Fot. 265: Külhan Bölümünden Görünümü.

Malzeme ve Yapı Tekniği: Yapıda inşa malzemesi olarak kaba yonu taş kullanılmış ve cephe yüzeyleri sıvalıdır. Hamamın kuzey cephesindeki soğukluk bölümünün dış cephesi onarımlar esnasında fayans ile kaplanmıştır. Sıcaklık bölümünü örten kubbe üzeri günümüzde sıvalıdır.
