SÖKE'DE TÜRK MİMARISI

**Pamukkale Üniversitesi
Sosyal Bilimler Enstitüsü
Yüksek Lisans Tezi
Sanat Tarihi Anabilim Dalı
Sanat Tarihi Programı**

Alper ATICI

Haziran 2018

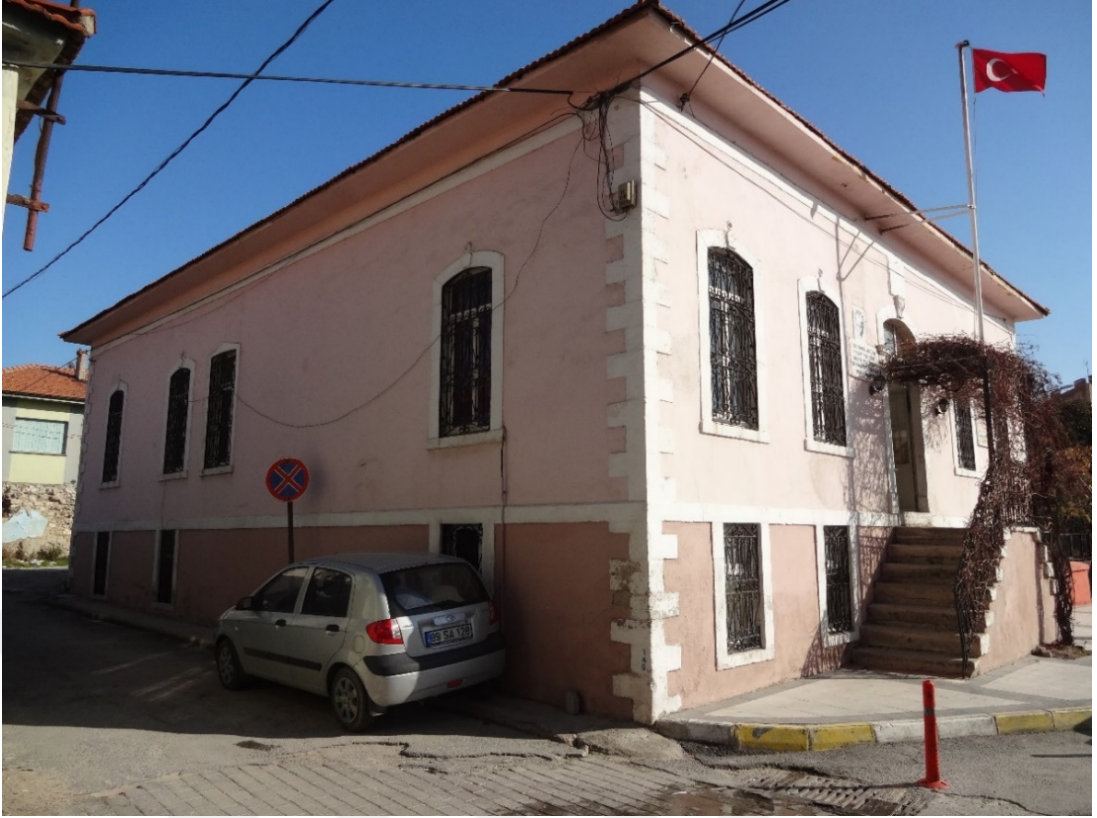
Fot. 266: Kuzeybatı ve Batı Cephe Görünümü

Yapının kuzey cephesi 16.75 m. uzunluğundadır. Cephe yüzeyi iki kat halinde düzenlenmiş ve katlar birbirinden 0.17 m. genişliğindeki silmelerle ayrılmaktadır. Bodrum katın cephe yüzeyi zeminden 1.68 m. yüksekliğinde ve üç pencere açıklığı yer alır. Pencereler 1.25x0.73 m. ölçülerinde dikdörtgen çerçevelidir. Bodrum kat ile birinci katın duvar yüzeyleri sıvayla kaplıdır. Pencere söveleri, köşe kaplamaları ve kat silmeleri beyaz renkle boyalıdır. Kuzey cephenin birinci kat cephe yüzeyinde dört pencere açıklığı bulunur. Birinci kat yüzeyindeki pencereler, bodrum kattaki pencerelerden farklı düzenlemeye sahiptir. Pencerelerden üçü basık kemerli olarak yapılırken bir tanesi dikdörtgen çerçevelidir. Ortalama 1.78x0.88 m. ölçülerindeki pencerelerin söveleri 0.15 m. genişliğindedir. Söveler duvar yüzeyinden 0.03 m. taşkın ve kemer kilit taşı yüzeyinde hilal ve yıldız motifi yer alır (Fot. 267-268). Yapının dört köşesinde cephelerin kesiştiği köşeler taş kaplamalıdır (Fot. 266).

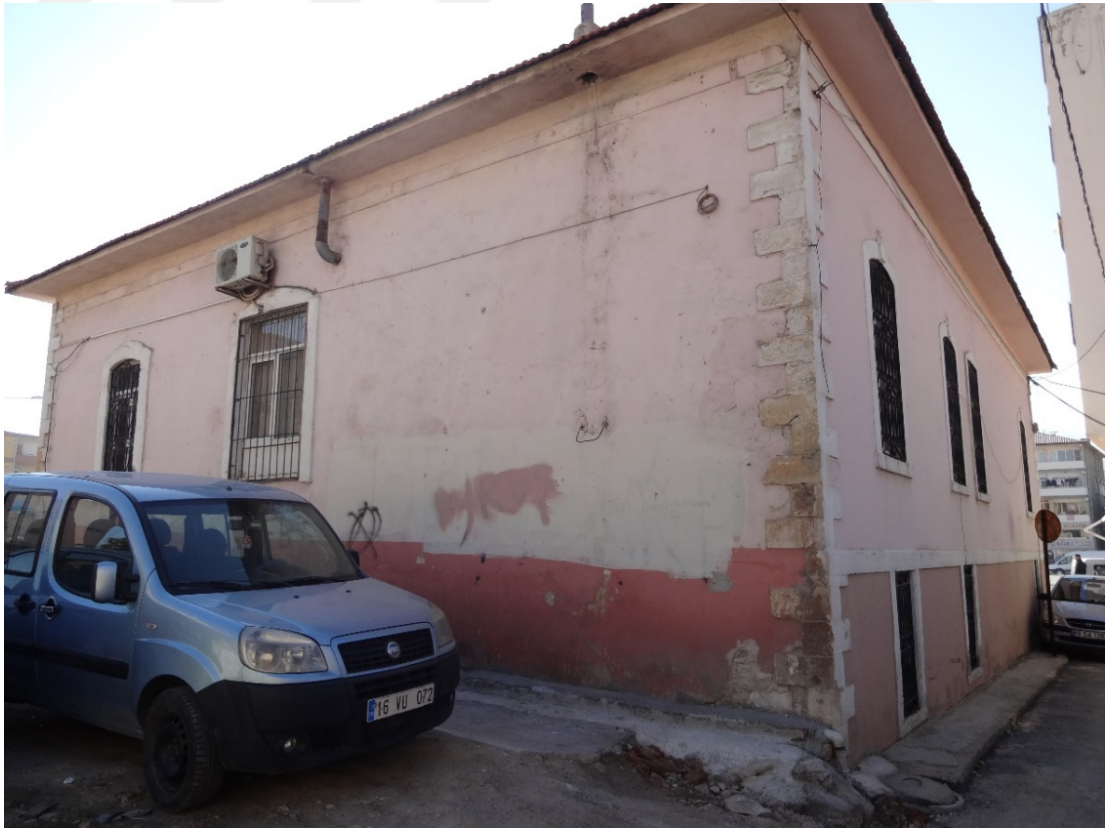
Fot. 269: Doğu Cephe Görünümü.

Doğu cephe yapının arka cephesi olduğu için cephe yüzeyinde diğer cephelerde olduğu gibi fazla pencere açıklığına yer verilmemiştir. Cephenin uzunluğu 13.09 m.'dir. Bodrum katta kot farkından dolayı pencere açıklığı bulunmaz. Birinci katta biri basık, biri dikdörtgen çerçeveli olmak üzere iki pencere açıklığı bulunur. Bodrum kat ve birinci kat cephe yüzeyini diğer cephelerde ayıran silme doğu cephe duvar yüzeyinde yoktur. Dikdörtgen çerçeveli olarak yapılan pencerenin genişliği 1.31 m.'dir. Pencere sövelerinde yarım daire kemerli formu verilmeye çalışılmıştır. Basık kemerli düzenlenen pencere açıklığı kuzey cephe de bulunan pencerelerle aynı formdadır (Fot. 269).

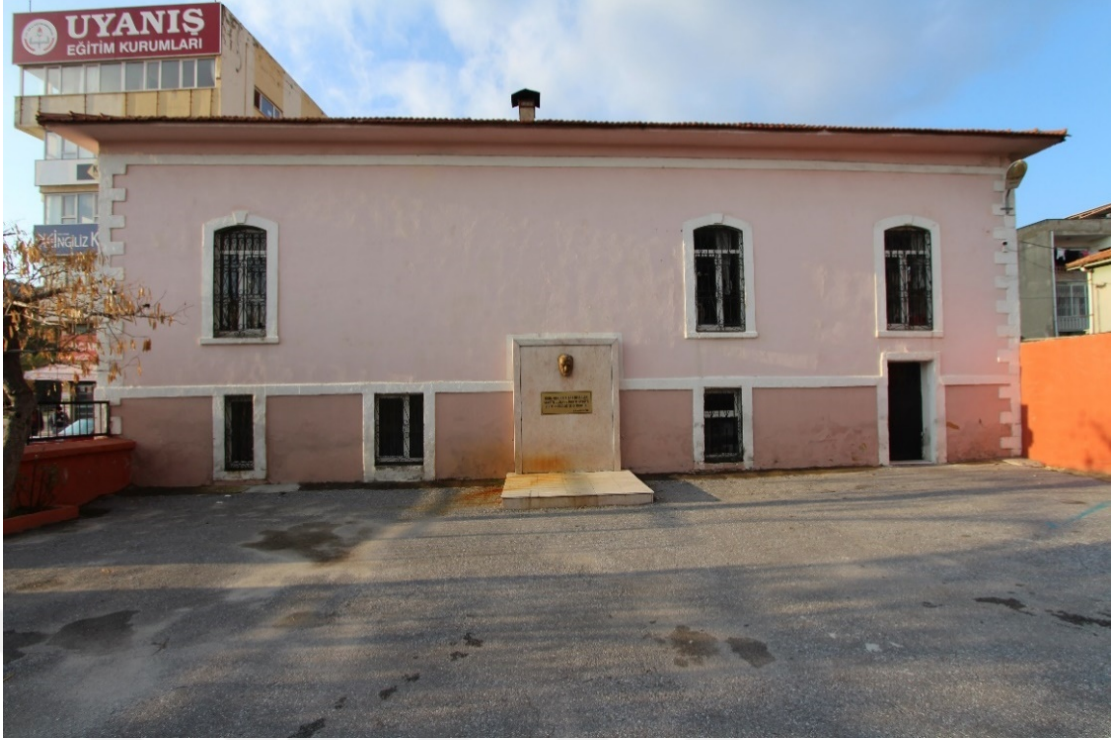
Fot. 270: Güney Cephe Görünümü.

Yapının güney cephesi 16.74 m. uzunluğa sahiptir. Cephe aynı zamanda okul binasının bahçesine bakmaktadır. Bodrum kat ile birinci kat birbirinden kuzey cephede olduğu gibi silmeyle ayrılır. Bodrum kat cephe seviyesi zeminden yüksekliği 1.72 m. yüksekliğindedir. Bodrum kat cephe yüzeyinde üç dikdörtgen çerçeveli pencere açıklığıyla bir kapı açıklığına yer verilmiştir. Güney cephenin doğusunda bulunan kapı açıklığı 1.16 m. genişliğine ve 2.10 m. yüksekliğindedir. Birinci kat cephe yüzeyinde 0.81 m. genişliğinde üç basık kemerli pencere açıklığı bulunur. Cephenin merkezinde duvar yüzeyine bitişik olarak yapılmış 3.33x2.06 m. ebatlarında dikdörtgen pano halinde Atatürk büstü vardır (Fot. 270).

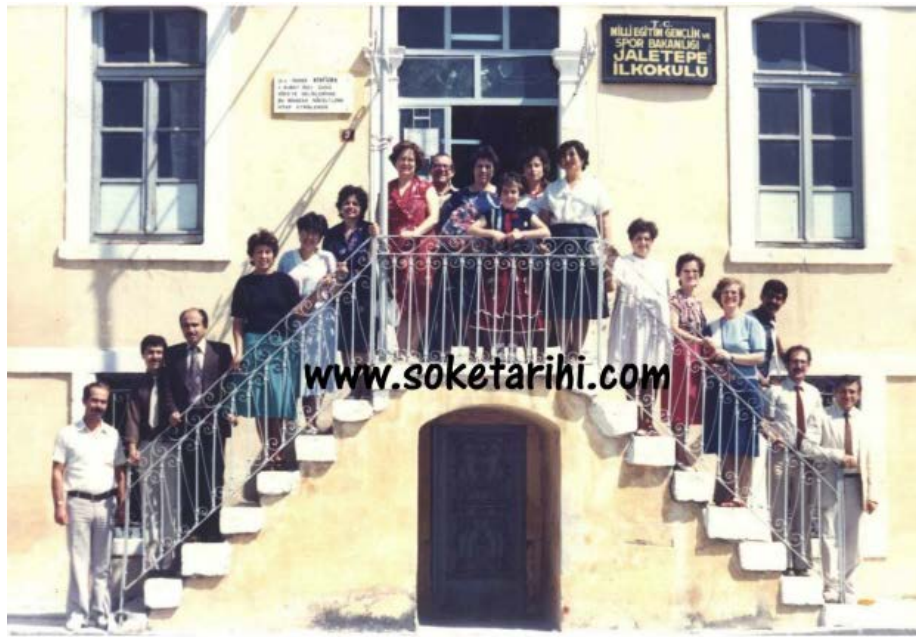
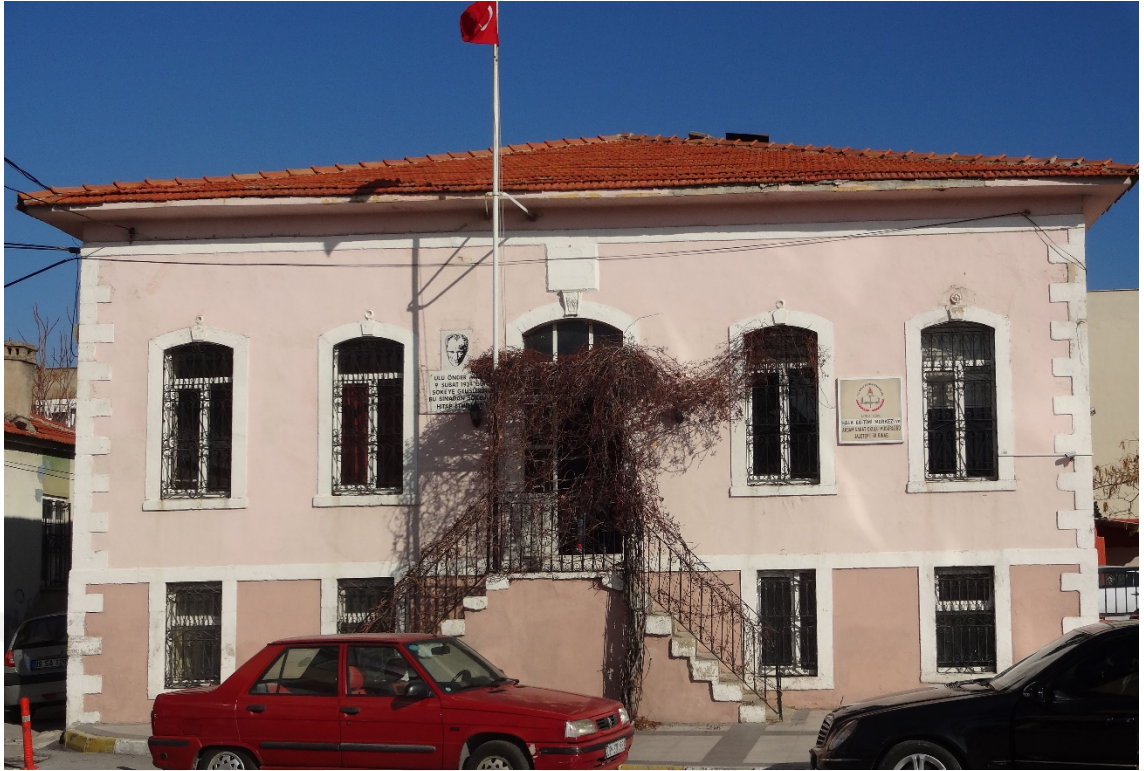
Yapının batı cephesi, 13.08 m. uzunluğunda ve aynı zamanda yapının ön cephesini teşkil etmektedir. Batı cephenin önünden geçen Söke-Kuşadası yolunun zamanla yükselmesi sonucunda bodrum kat seviyesi belirli seviyede toprakla dolmuştur. Bodrum katta yer alan kapı açıklığının önü toprak zamanla dolması sonucunda içeriye giren yağmur suyunu önlemek için kapı açıklığı günümüzde betonarme duvar ile kapatılmıştır (Fot. 271-272).

Fot. 271: Batı Cephe Bodrum Kat Kapısı (Belediye Arşivi).

Fot. 272: Batı Cephe Görünümü.

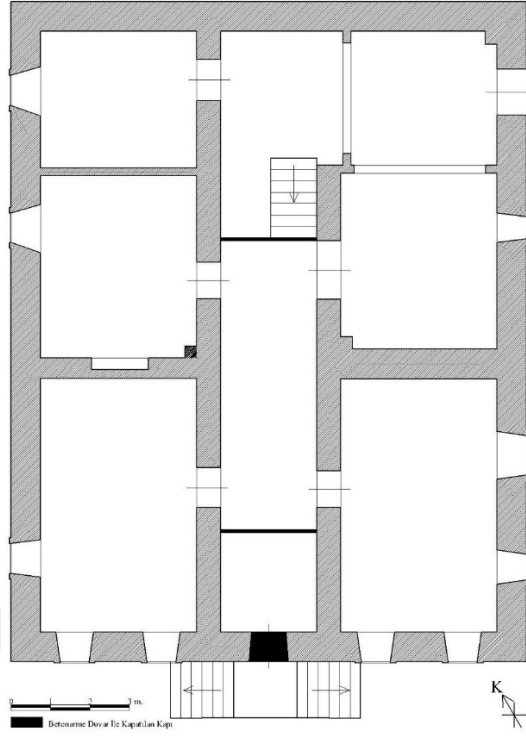
Plân 20: Bodrum Kat Plânı.

Yapının bodrum katına, birinci katta koridorun doğusundaki merdiven basamaklarından ve güneydoğu köşede bulunan kapı açıklığından geçiş sağlanmaktadır. Bodrum kata geçiş sağlayan batı cephede merdiven basamaklarının altında yer alan kapı açıklığı zamanla önünden geçen yolun yükselmesiyle kapatılmıştır. Bodrum kat, iç sofalı plân tipinde düzenlenmiş ve ortalama 0.60 m. duvar kalınlığına sahiptir (Plân 20). Güney cephede yer alan kapı açıklığından bodrum kata girildiğinde kuzey-güney doğrultusunda 7.02x3.40 m. ve doğu-batı doğrultusunda 8.06x3.97 m. ölçülerinde “L” formunda mekân vardır (Fot. 274). “L” formlu oluşturulmuş mekân sonradan duvarla bölünerek meydana getirilmiştir. Fakat günümüzde ortalama uzunlukları 0.30 m. kalınlıklarıysa 0.20 m. olan odanın duvar köşelerinde kolonlar vardır. “L” formundaki birimin batı yönünde 1.49 m. genişliğinde kapı açıklığı bulunur (Fot. 275).

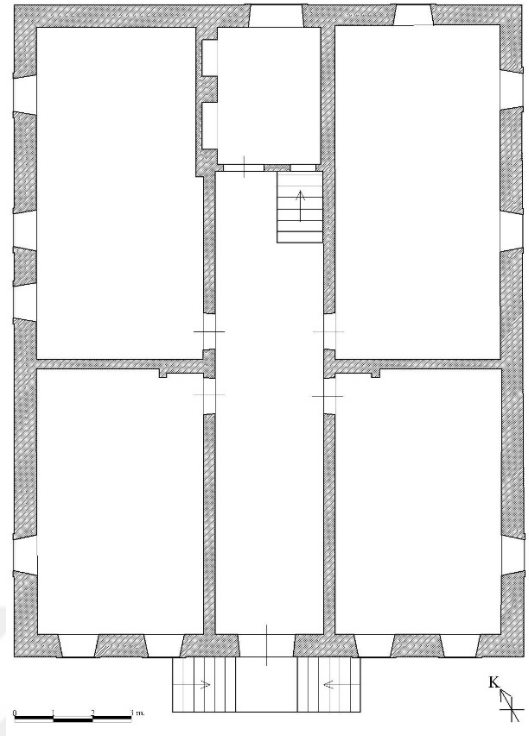
Plân 21: Birinci Kat Plânı.

Bodrum kat ile birinci kat arasında geçiş sağlayan 1.17 m. genişliğinde iki merdiven basamağı vardır. Birinci kat iç sofalı plân tipindedir (Plân 21). Birinci kata batı yönde bulunan 1.36 m. genişliğinde kapı açıklığından 11.89x2.78 m. ölçülerinde dikdörtgen plânlı koridora girilir. Koridor doğu-batı doğrultusunda uzanır, kuzey ve güneyinde ikişerden dört sınıf yer alır (Fot. 282).

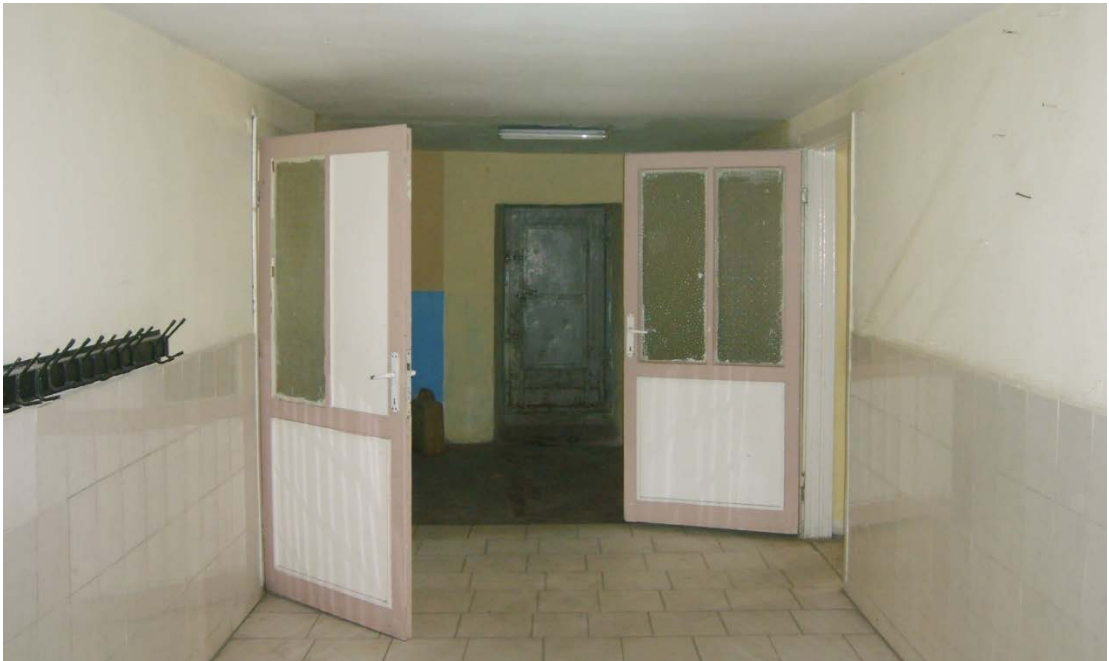
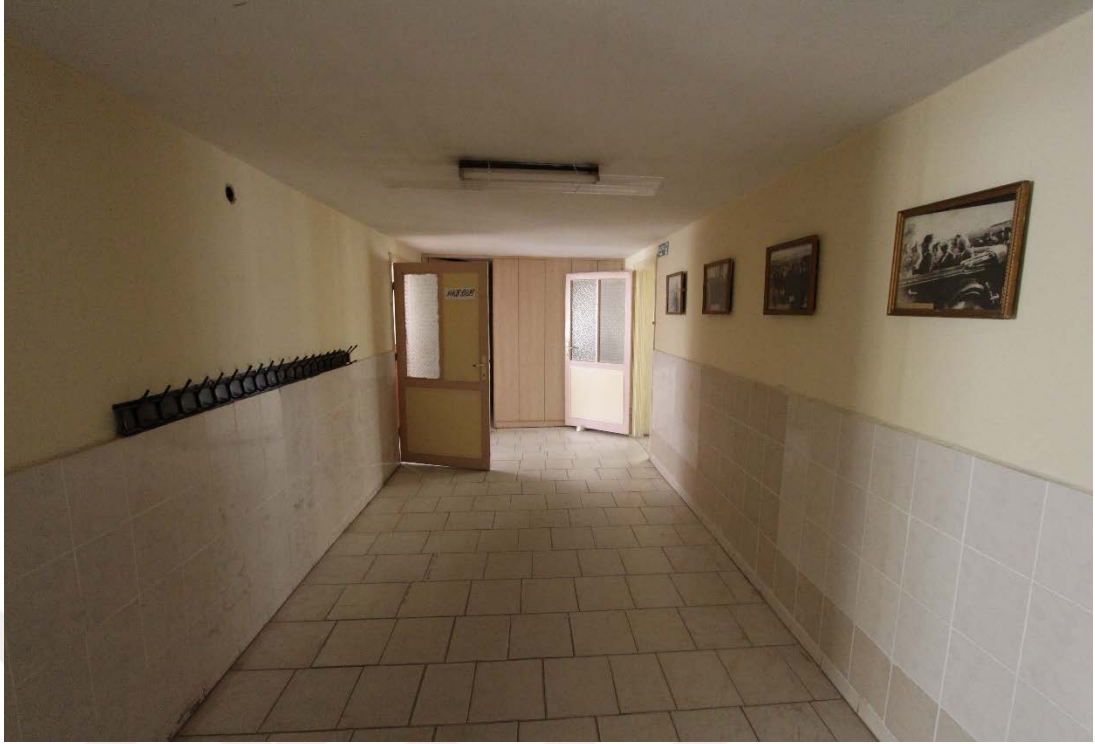
Kapı açıklığından doğu-batı doğrultusunda 9.92x2.45 m. ölçülerinde dikdörtgen plânlı koridora geçilmektedir. Koridorun batısında ilk inşa edildiği zamanda kapı açıklığı yer alırken, zamanla yapının batısından geçen yolun yükselmesi sonucunda kapı açıklığı kapatılmıştır. Kapatılan kapı açıklığının önünde 2.52x2.44 m. ebatlarında arşiv odası şeklinde düzenlenmiş birim yer alır. Bundan dolayı koridorun uzunluğu 7.33 m.’dir (Fot. 276-277).

Fot. 276: Bodrum Kat Koridorun Batı Cephesindeki Kapı Açıklığı (Onarım Öncesi).

Fot. 277: Koridorun Batı Cephesindeki Kapı Açıklığı (Onarım Sonrası Belediye Arşivi).

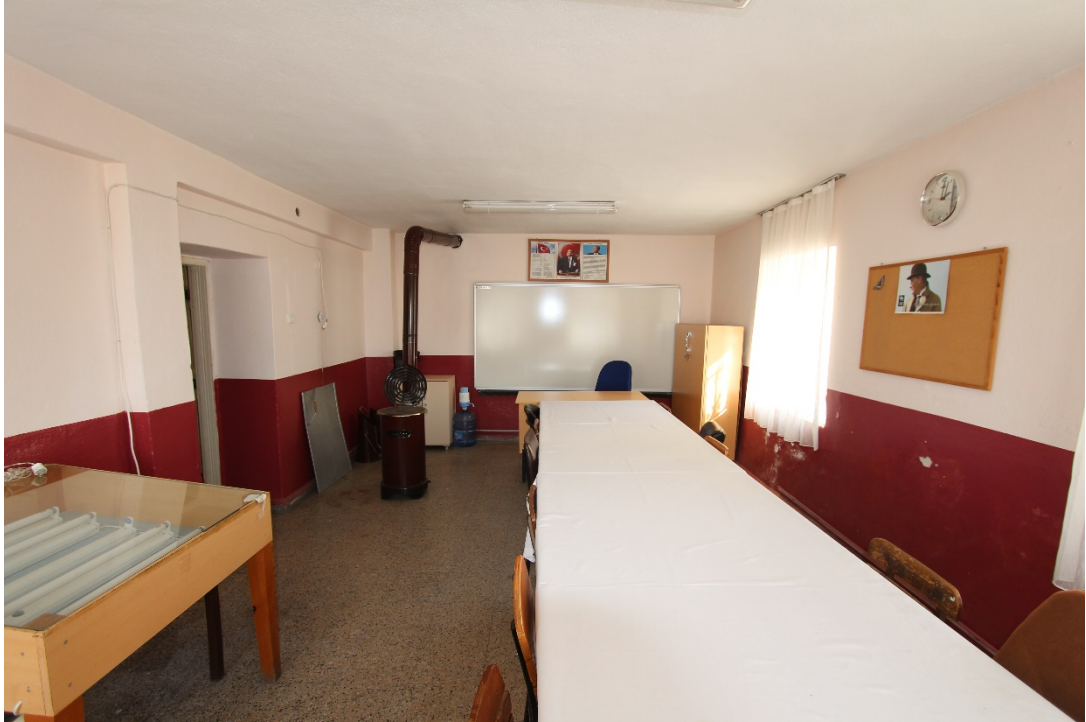
Fot. 278: Bodrum Kat Güneybatı Köşede Bulunan Sınıf Görünümü.

Koridorun güneybatısında 6.41x3.97 m. ebatlarında dikdörtgen plânlı sınıf bulunur. Sınıfa 0.93 m genişliğinde kapı açıklığından geçiş sağlanmakta olup, sınıfın doğu cephesinde herhangi bir açıklık yer almamaktadır. Güney cephede genişlikleri birbirinden farklı iki pencere açıklığına yer alır (Fot. 278).

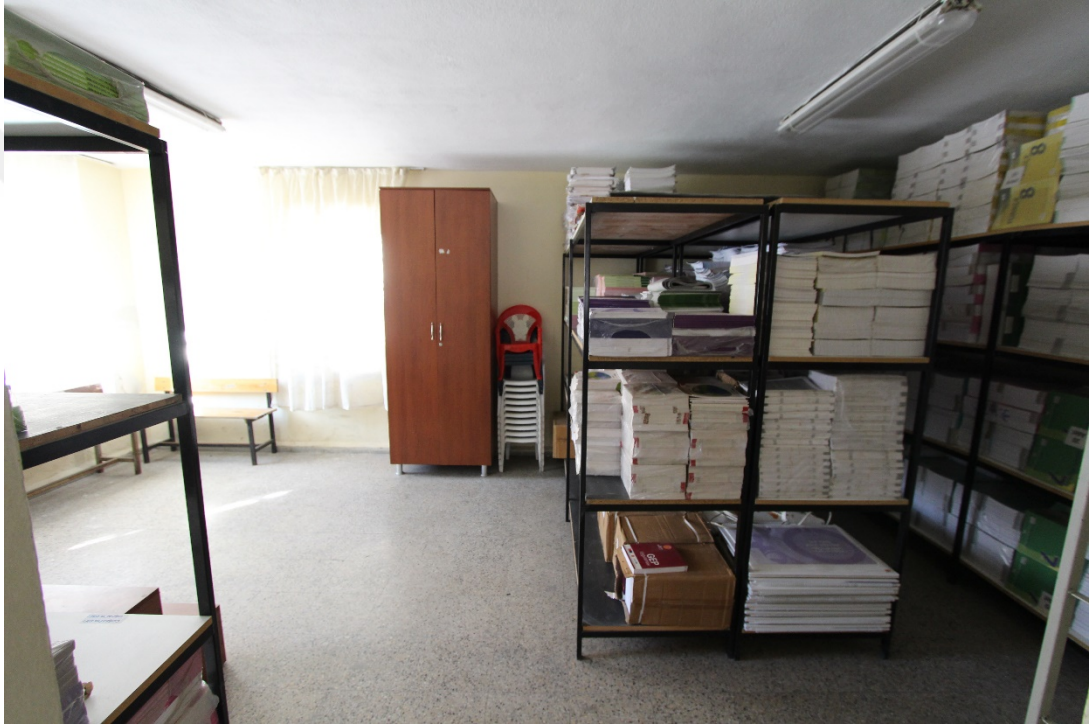
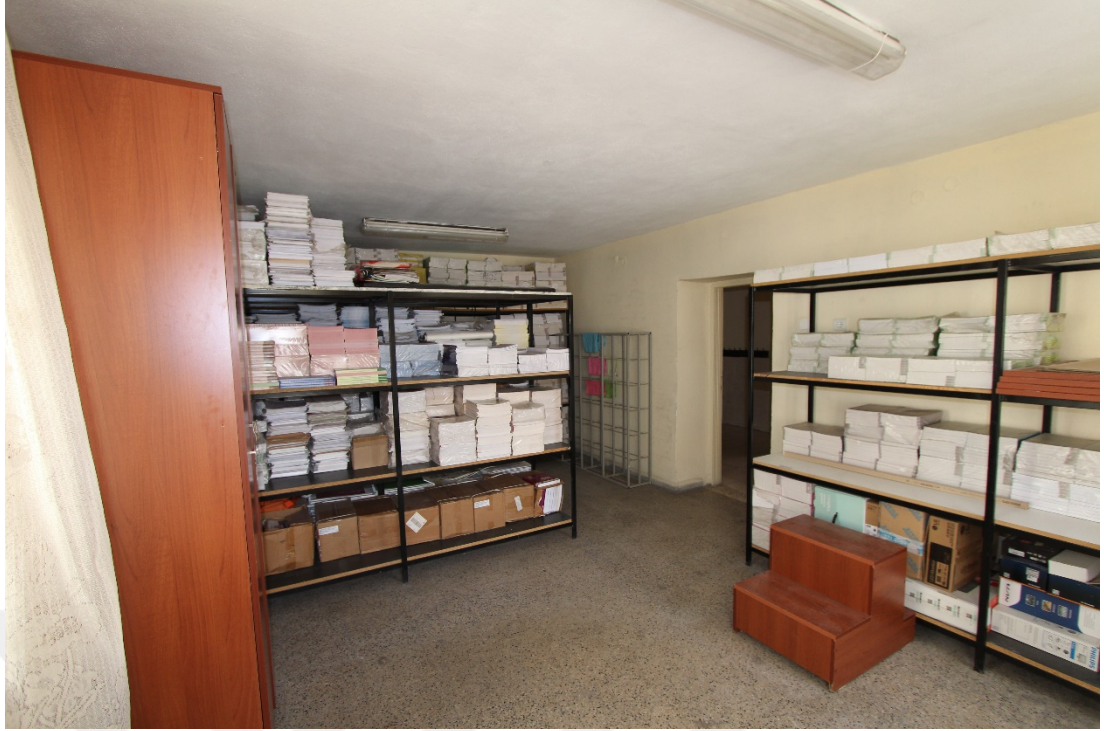
Bodrum katta koridorunun kuzeybatısındaki sınıfa 1.01 m. genişliğindeki kapı açıklığıyla girilmektedir. Sınıf doğu-batı doğrultusunda 6.43x3.97 m. ölçülerinde dikdörtgen bir plâna sahiptir. Sınıfın doğu cephesinde herhangi bir açıklık bulunmamaktadır. Sınıfın kuzeyindeki duvar yüzeyinde ve batısındaki duvar yüzeyinde 0.95 m. genişliğinde ikişerden toplamda dört pencere açıklığı vardır (Fot. 279-280).

Fot. 279: Kuzeybatı Köşesindeki Sınıfın Kuzey Cephe Duvar Görünümü.

Fot. 280: Kuzeybatı Köşesindeki Sınıfın Güney Cephe Duvar Görünümü

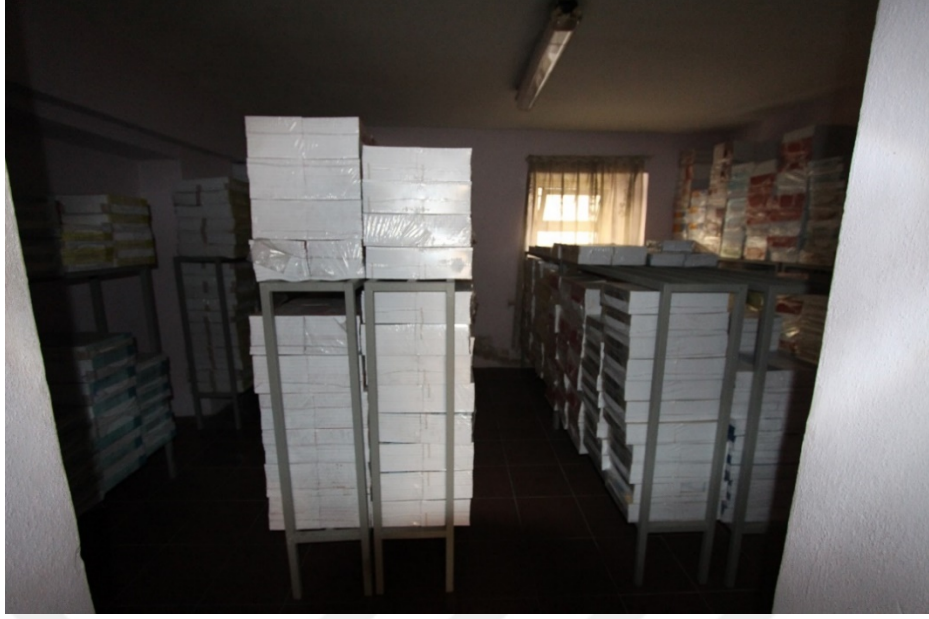
Fot. 281: Bodrum Katta Depo Olarak Kullanılan Sınıf.

Dikdörtgen koridora geçiş sağlayan kapı açıklığının kuzeyinde 0.93 m. genişliğinde kapı açıklığıyla kuzey cephede bulunan 4.61x3.97 m. ebatlarında dikdörtgen plânlı sınıfa girilmektedir. Sınıfın doğu cephesinde diğer sınıflarda olduğu gibi herhangi bir açıklık yer almamaktadır. Kuzey cephesinde bir pencere açıklığı yer alırken, batı cephesindeki duvar yüzeyinde 1.44 m. genişliğinde 0.30 m. derinliğinde dolap nişi vardır. Sınıfın güney ve batı duvarın kesiştiği köşede 0.30x0.30 m. ölçülerinde kolon bulunur. Bodrum kata geçiş sağlayan kapı açıklığının karşısında 1.02 m. genişliğinde kapı açıklığıyla 3.97x3.47 m. ebatlarında kareye yakın dikdörtgen plânlı sınıf bulunur. Sınıfın doğu ve batı duvarında herhangi bir açıklığa yer verilmemiştir. Kuzey duvarında 1.26 m. genişliğinde pencere açıklığı bulunmaktadır (Fot. 281).

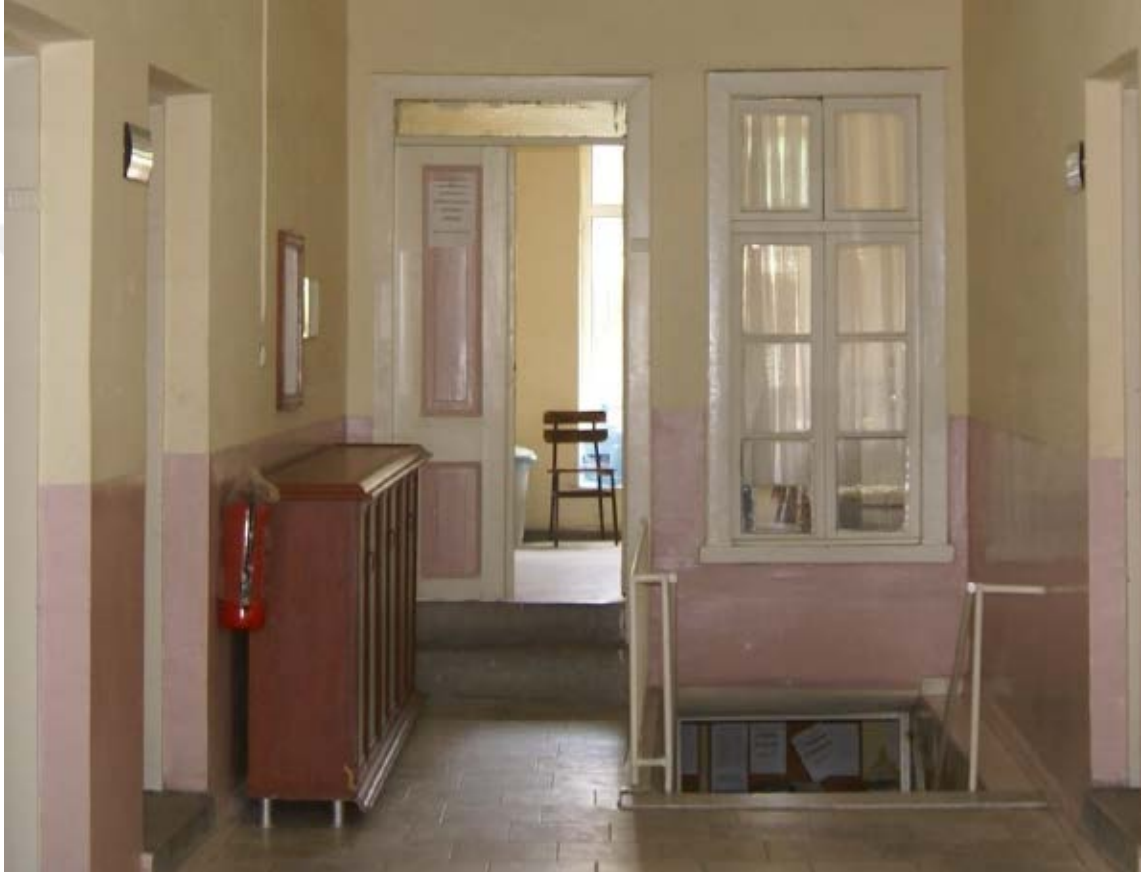
Fot. 283: Birinci Kat Koridorun Batısındaki Öğretmenler Odası.

Koridorun doğusunda 3.51x2.65 m. ölçülerinde dikdörtgen plânlı öğretmenler odası vardır. Odaya 1.04 m. genişliğinde kapı açıklığıyla girilir. Odanın batı duvarı 2.65 m. uzunluğunda ve 0.19 m. kalınlığındadır. Duvar yüzeyinde 0.65 m. genişliğine sahip iki kanatlı pencere yer alır. Güney cephe duvarı 3.51 m. uzunluğunda ve duvar yüzeyinde herhangi bir açıklık bulunmamaktadır. Öğretmenler odasının kuzey duvarı 3.48 m. uzunluğunda ve duvar yüzeyinde ortalama derinliği 0.40 m. olan iki dolap nişi yer alır (Fot. 283).

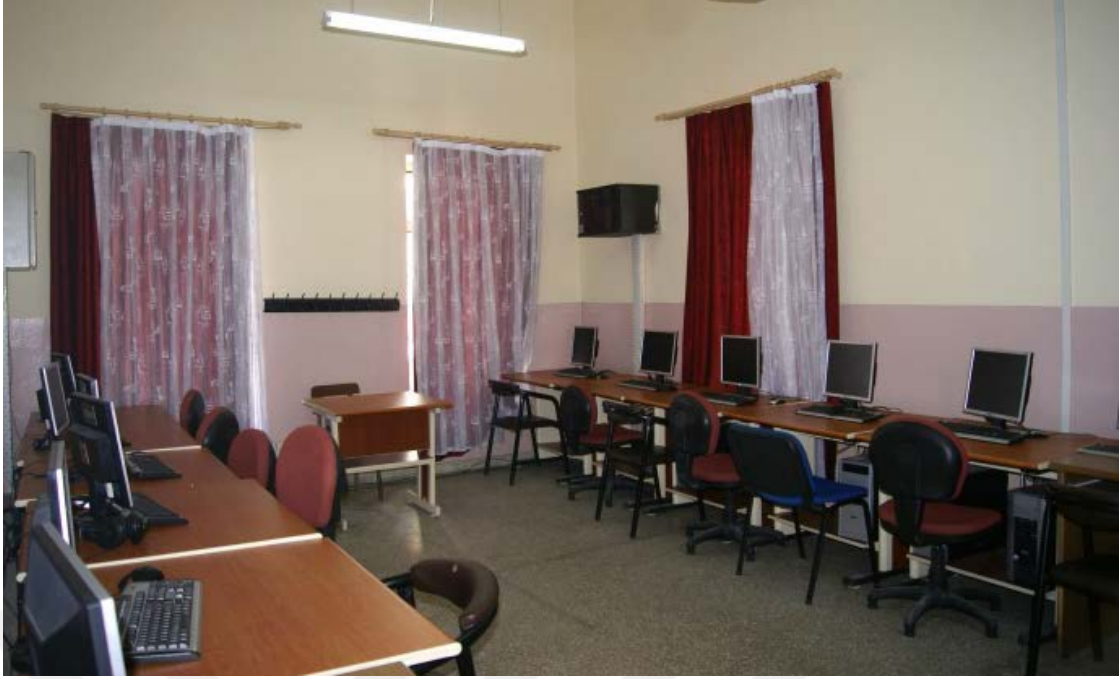
Fot. 284: Birinci Kat Kuzeybatı Oda Görünümü.

Batı cephede yer alan kapıdan koridora geçildiğinde kuzey ve güneyinde ikişerden toplam dört sınıf yer alır. Sınıflardan kuzeybatı köşede ve güneybatı köşede bulunan sınıflar 6.82x4.27 m. ölçülerinde doğu batı doğrultusunda dikdörtgen plânlıdır. Sınıflarda ortalama 1.05 m. genişliğine sahip, kuzey ve güney yönde birer, batı yönde ikişerden toplamda altı pencere açıklığı bulunur. Sınıfların doğu duvar yüzeyinde herhangi bir açıklık bulunmamaktadır (Fot. 284).

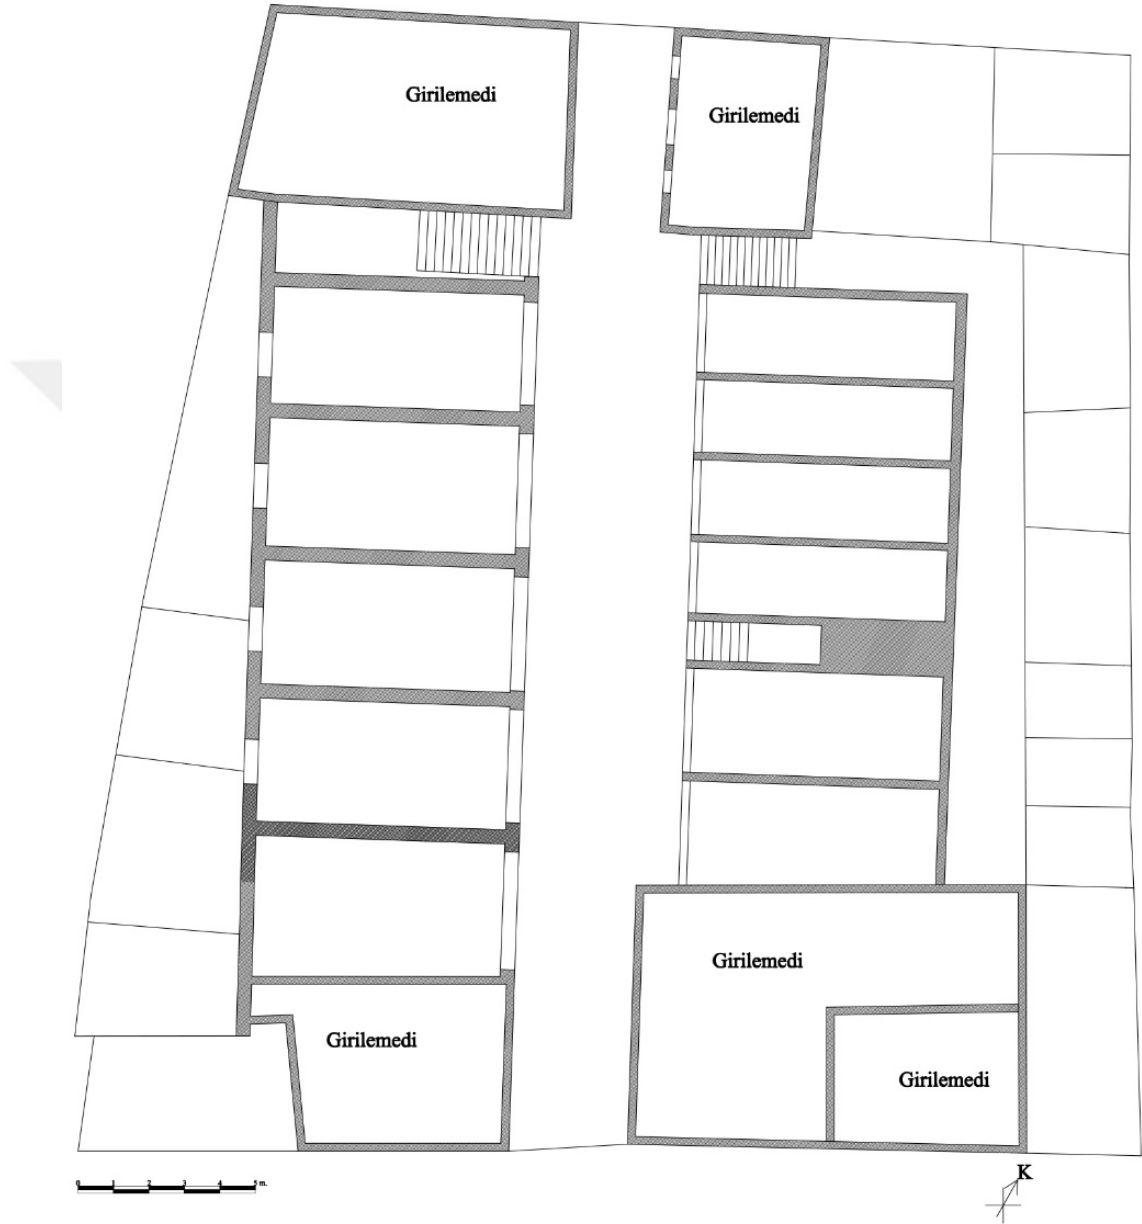
Plân 22: Hacı Mollazâde Halil Hilmi Hanı Plânı.

Mimari Özellikler: Yapı kuzey güney doğrultusunda kareye yakın dikdörtgen plânlıdır (Plân 22). Han iki katlı olarak yapılmıştır. Yapının avlusuna kuzey cepheden 2.71 m. genişliğinde, güney cephede 3.35 m. genişliğinde iki kapı açıklığıyla geçiş sağlanmaktadır (Fot. 286-287).

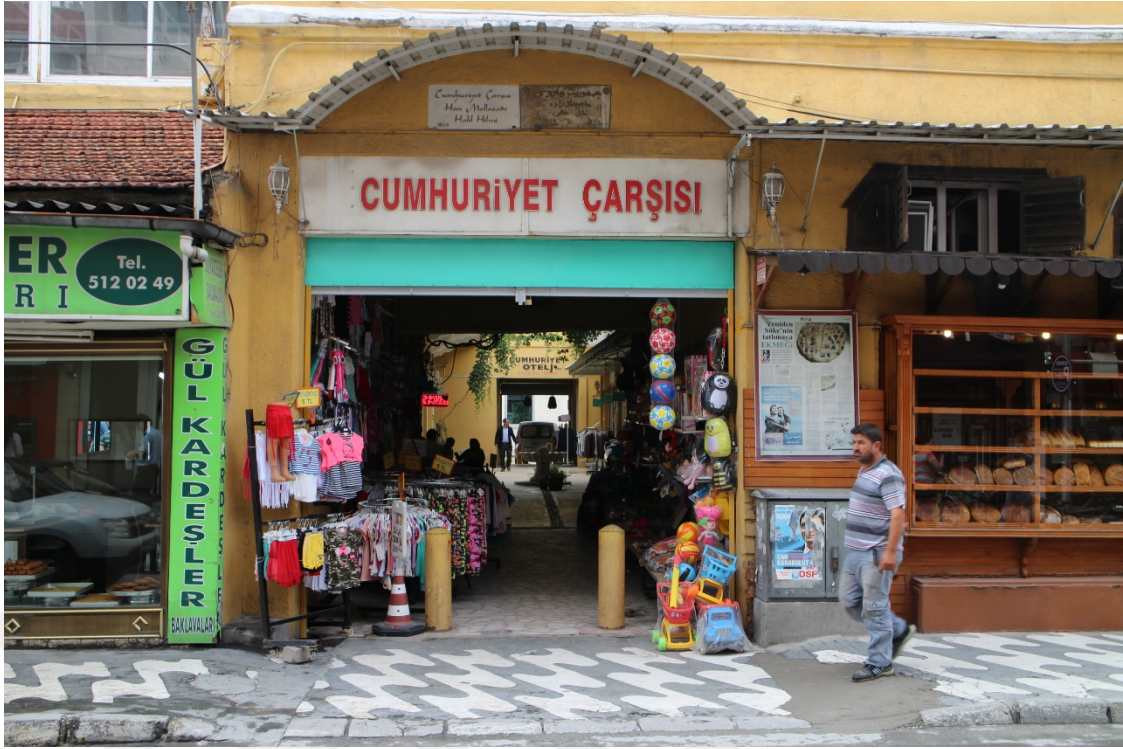
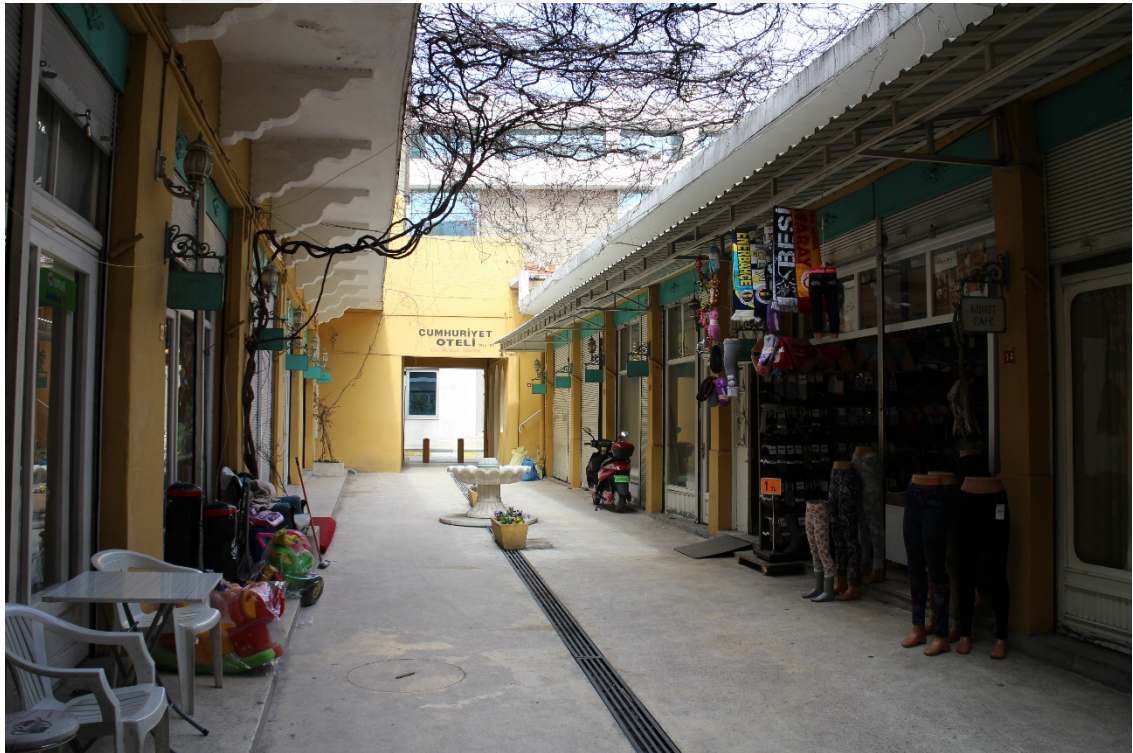
Fot. 286: Cumhuriyet Hanı Güney Cephe Kapı Açıklığı Görünümü.

Fot. 287: Cumhuriyet Hanı Avlu Görünümü.

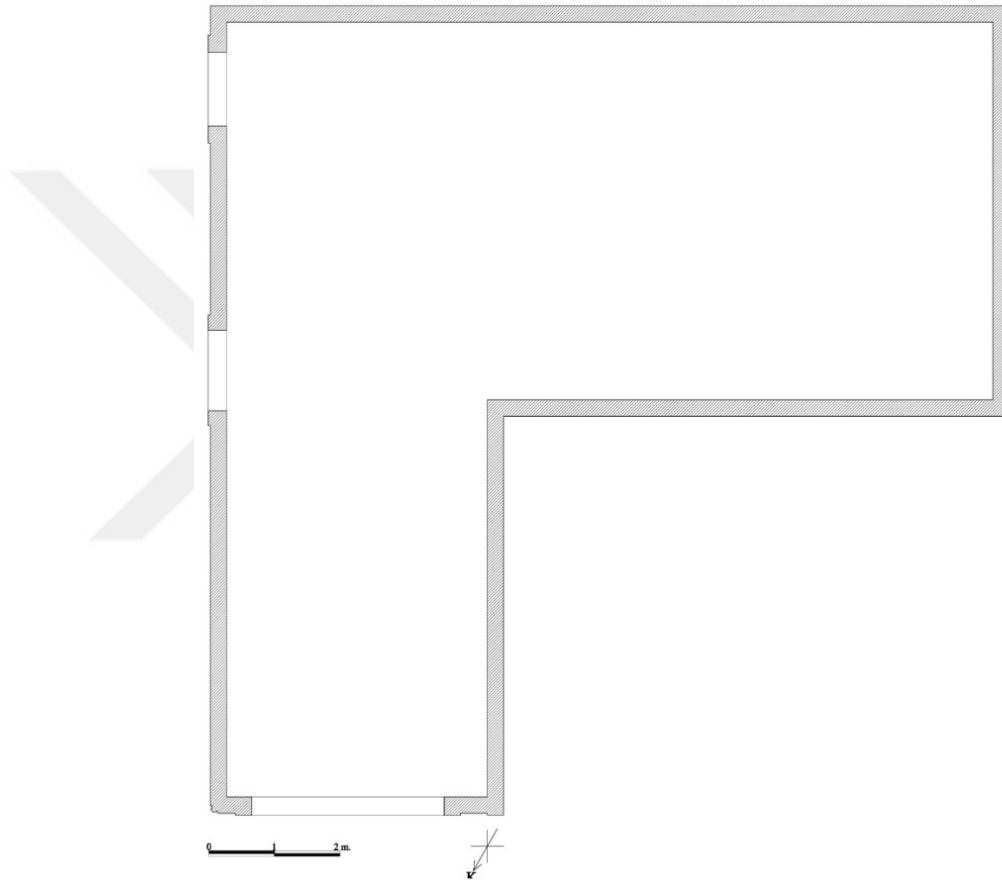
Plân 24: Fuat Ersoy Kâgir Dükkânı Plânı

Mimari Özellikleri: Fuat Ersoy Dükkânı “L” plânlı olarak yapılmış ve iki katlı yapılmıştır (Plân 24). Yapının kuzey, doğu ve güney cephesi açık batı cephesi bitişiğindeki bina ile sınırdır.

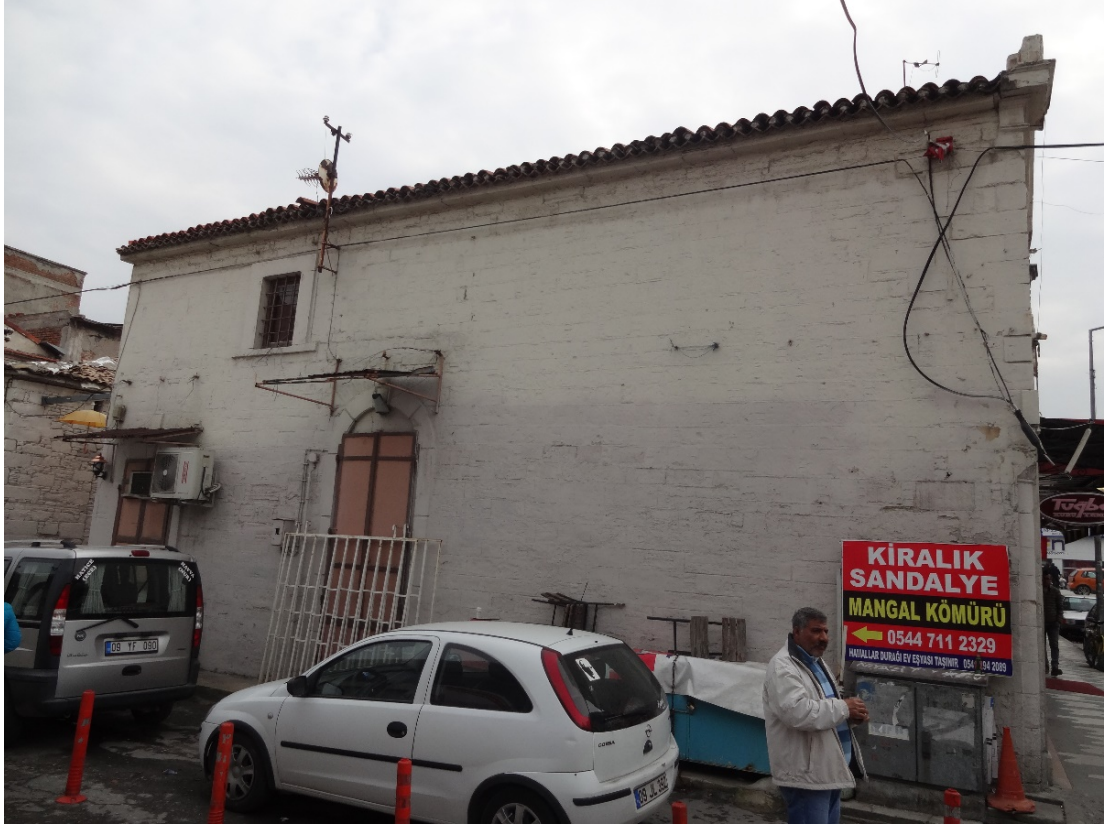
Fot. 288: Fuat Ersoy Kâgir Dükkân Doğu Cephe Görünümü.

Yapının doğu cephesi 12.34 m. uzunluğundadır. Kuzey cephe ile doğu cephenin kesiştiği köşede 0.10 m. çapında 4.11 m. uzunluğuna sahip köşe sütunçesine yer verilmiştir. Doğü cephe merkezinde 1.23 m. genişliğinde 3.78 m. yüksekliğinde yuvarlak kemerli pencere açıklığı vardır. Pencere açıklığının söveleri 0.23 m. genişliğinde ve 0.03 m. kalınlığında cephe yüzeyinden taşırılmıştır. Pencere açıklığının üzerine çelik

malzemeli sundurmayla kapatılmıştır. Doğu cephenin güneyinde 1.13x2.70 m. ebatlarında dikdörtgen çerçeveli kapı açıklığı bulunur. Kapı açıklığı yapının ikinci katına çıkış sağlamaktadır. Kapı açıklığının üzerinde sundurmayla kapatılmıştır. İkinci kat seviyesinde 1.00x0.58 m. ölçülerinde dikdörtgen çerçeveli pencereye yer verilmiştir (Fot. 288).

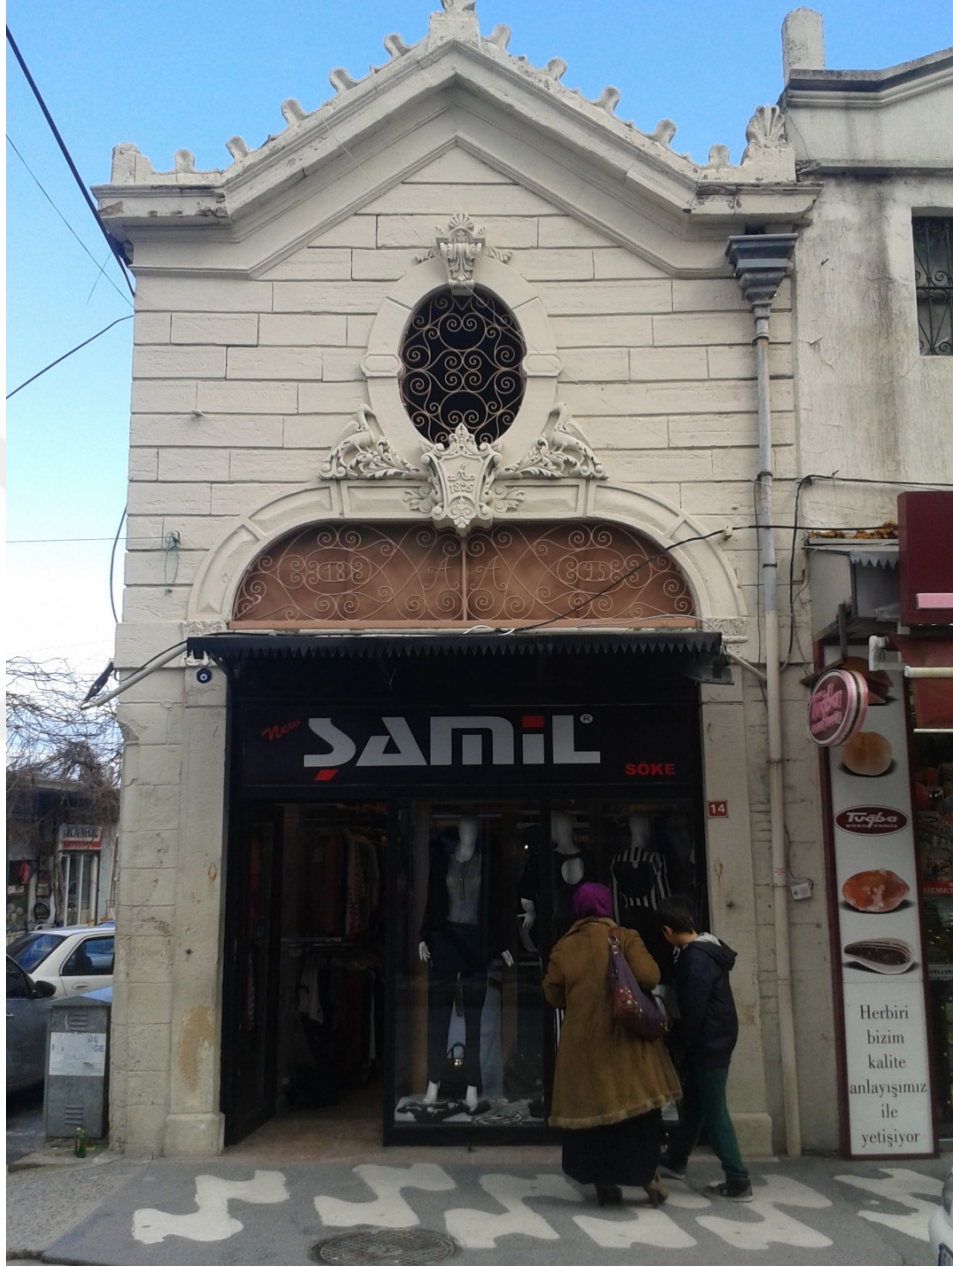
Fot. 289: Fuat Ersoy Kâgir Dükkânı Kuzey Cephe.

Yapının kuzey cephesi caddeye bakan cephe olması nedeniyle diğer cephelere göre daha süslü yapılmıştır. Kuzey cephenin uzunluğu 4.48 m.’ dir. Cephe de 2.94x5.98 m. ebatlarında sepetkulpu kemerli açıklığa yer verilmiştir. Cephe yüzeyinde vitrin çelik

malzeme ile yatayda ikiye bölünmüştür. Açıklık yüzeyinde alt sırada çelik malzemeyle üç pano halinde düzenlenmiş ve üzeri sundurma ile örtülmüştür. Üst sırada demir korkuluklar ile kapatılmış ve korkulukların üzerinde birbirlerinde ayrı yazılmış 1895 tarihi yer alır (Fot. 289).

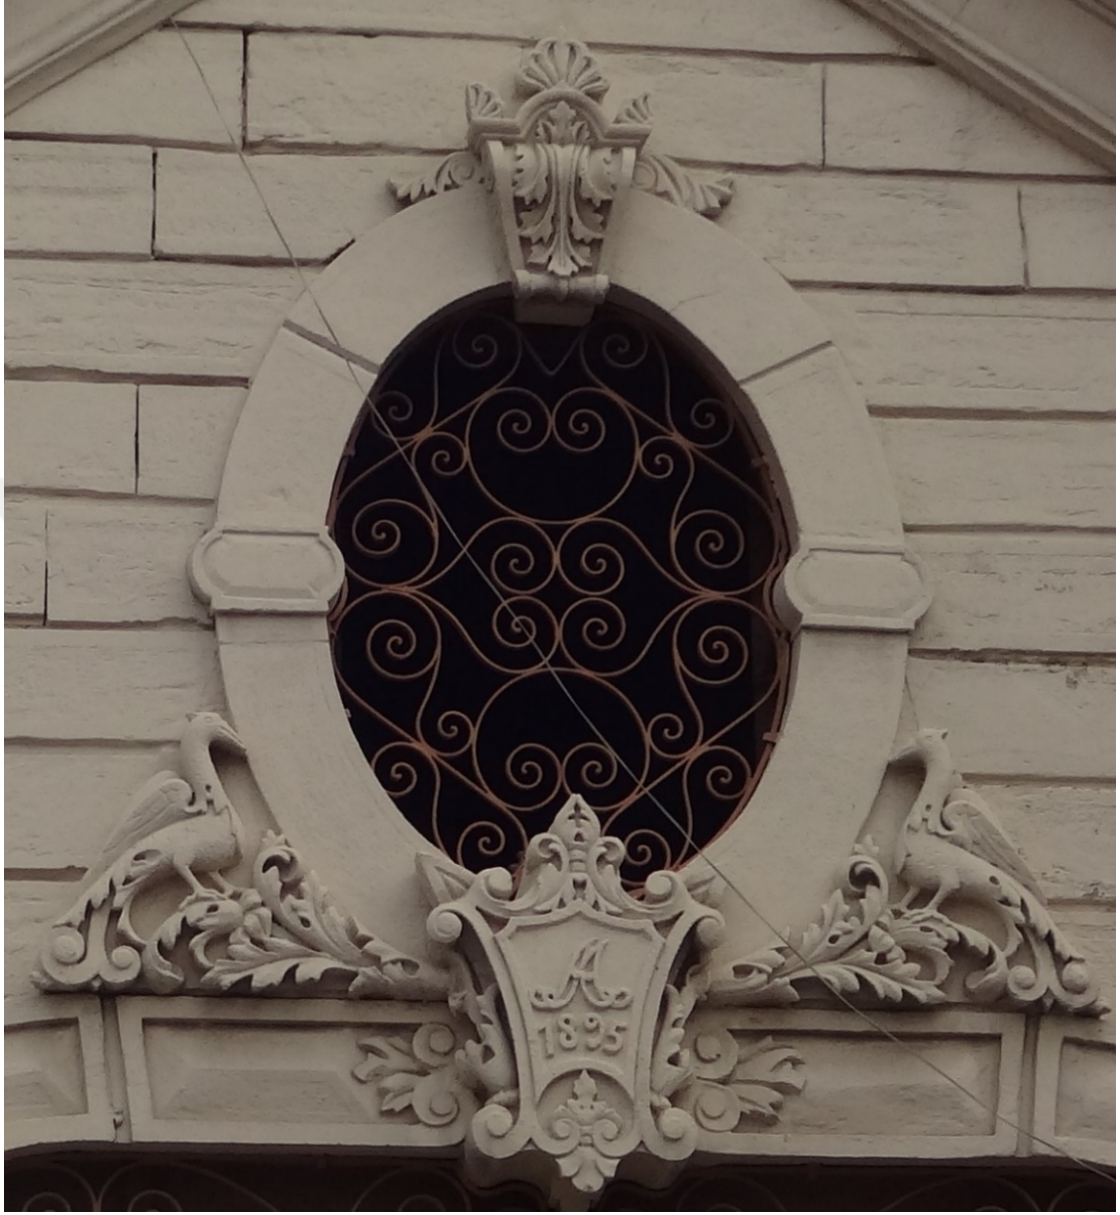
Fot. 290: Fuat Ersoy Kâgir Dükkânı Kuzey Cephe Kuş Figürü.

Kuzey cephede düz kemer sorgucu üzerine Latin harfleriyle 1895 tarihi yazılı olup kemer kilit taşı yüzeyinde ve etrafında bitkisel süsleme vardır. Sepetkulpu kemer açıklığının üzerinde 1.60x1.21 m. ölçülerinde elips formunda pencere açıklığı yer verilmiş, pencerenin doğusunda ve batısında karşılıklı olarak birbirlerinin simetriğinde

yerleştirilmiş kuş figürleri vardır. Kuzey cephe de üçgen alınlıkla sonlanmakta ve üçgen alınlığın tepesinde, doğu ve batı köşelerinde bitkisel bezemeli köşelik yer alır (Fot. 290)

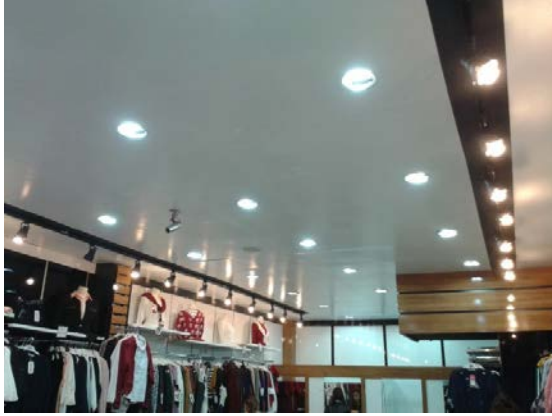
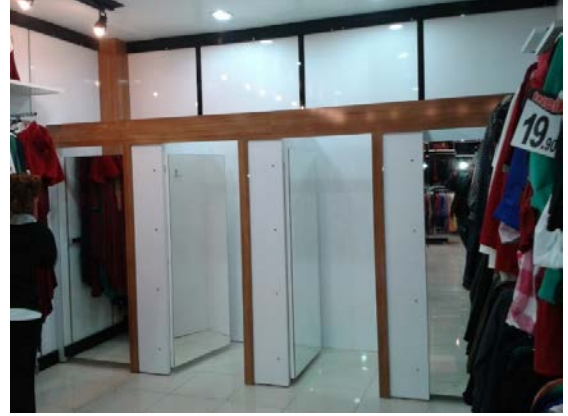
Yapının içinde birinci kat tamamen yeni kullanıma özel olarak düzenlenmiştir. Saha çalışması esnasında yapının kiracıları olan özel firmanın, yapının içinden ve ikinci katından fotoğraf çekmemize izin vermedikleri için detaylı bilgi verememekteyiz. Fakat birinci kat ile ikinci kat ayrımı volta tonozla¹⁵⁷ ile yapılmıştır. Doğu cephede ikinci kata çıkmak için kullanılan kapı açıklığının merdiven basamaklarının tavan yüzeyindeki

yansıması görülmektedir. Yapının iç düzenlemesinde “L” kolunun batı köşesinde ahşap malzeme ile meydana getirilmiş soyunma kabinleri bulunur (Fot. 291-292).

Fot. 291: Fuat Ersoy Kâgir Dükkânı
Doğu Cephe Görünümü.

Fot. 292: Fuat Ersoy Kâgir Dükkânı Batı
Cephe Ahşap Kabin Görünümü.
