SÖKE'DE TÜRK MİMARISI

**Pamukkale Üniversitesi
Sosyal Bilimler Enstitüsü
Yüksek Lisans Tezi
Sanat Tarihi Anabilim Dalı
Sanat Tarihi Programı**

Alper ATICI

Haziran 2018

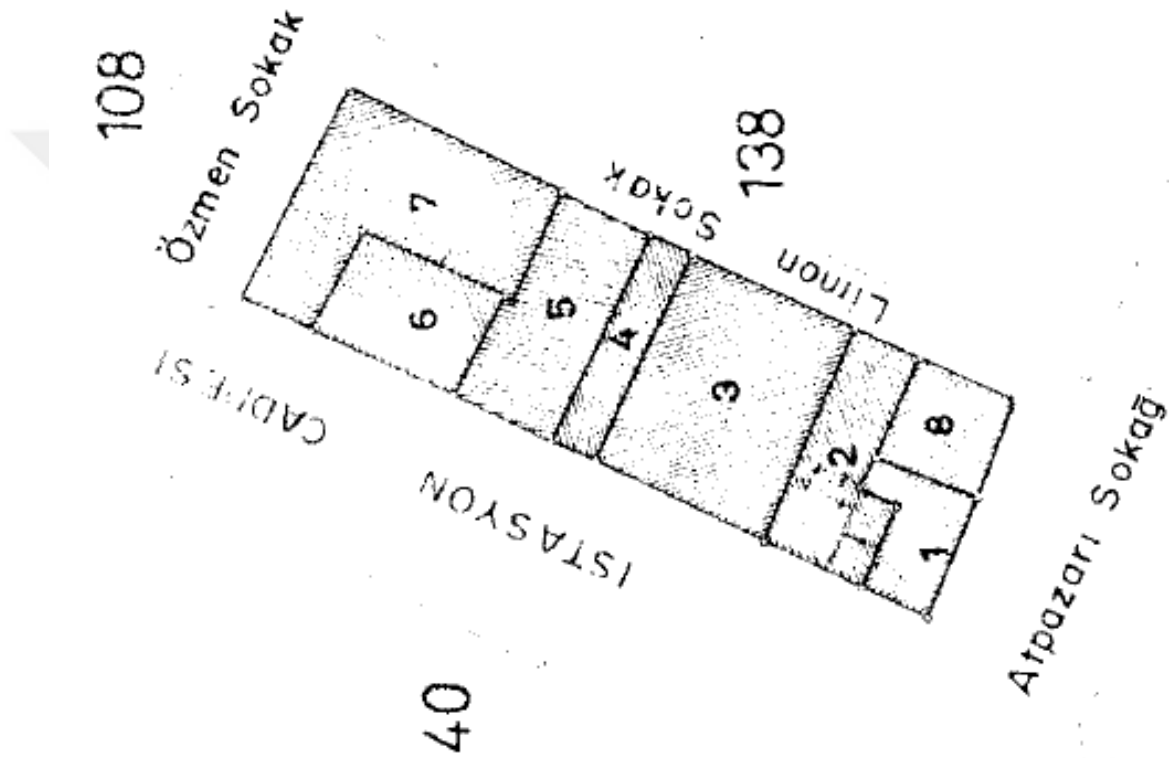
Plân 25: Yıldız Toyran Kâgir Dükkânı Sokak Görünümü (Belediye Arşivi).

Yeri: Aydın ili, Söke İlçesi, Yeni Cami Mahallesi, tapunun 107 ada, 6 parselinde kayıtlıdır ¹⁵⁸(Plân 25). Yapı bitişiğindeki Fuat Ersoy Kâgir Dükkânına komşu olup, kuzey cephesi İstasyon Caddesine bakmaktadır. Günümüzde yapının mülkiyeti Yıldız Toyran'a aittir. Yapı günümüzde özel bir kuruyemiş tarafından kullanılmaktadır.

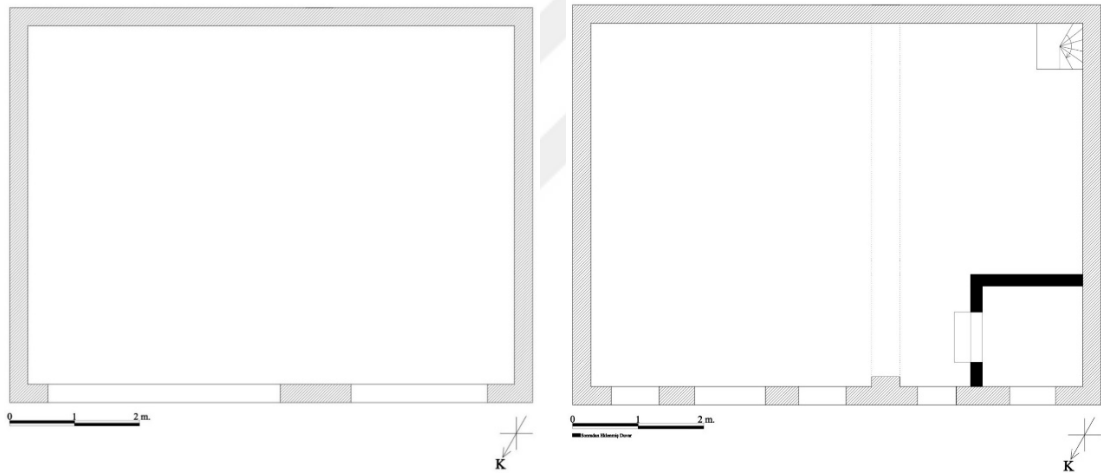
Plân 26: Birinci Kat Plâni.

Birinci kat 7.50x5.52 m. ebatlarında dikdörtgen plânlı olarak yapılmış ve ortalama 0.28 m. kalınlığında duvar kalınlığına sahiptir (Plân 26). Birinci kat ve ikinci katta doğu, güney ve batı cepheler diğer yapılarla bitişik olarak yapıldığı dış cephelerini takip edememekteyiz. Yapının kuzey cephe uzunluğu 8.06 m.' dir. Kuzey cephede birinci kat camekân ile kapatılırken, ikinci kat duvar yüzeyinde dikdörtgen çerçeveli beş pencere açıklığına yer verilmiştir.

Camekân ile kapatılan birinci kat cephe ortada 1.09x0.27 m. ebatlarında kolon ile ikiye ayrılmaktadır. Günümüzde yapıyı kiracı olarak kullanan firma kolonun etrafını pvc kaplamayla kaplamıştır.

Yapının birinci katı doğu batı doğrultusunda ortalama 7.52x5.50 m. ebatlarında dikdörtgen plânlıdır. Yapının doğu, güney ve kuzey cephesinde herhangi açıklık yer almamaktadır. Kuzey cephe doğu ve batı köşelerde ortalama 0.40 m. uzunluğunda duvar bulunmakta, doğu da yer alan geniş açıklık 3.58 m. genişliğindedir. Kuzey cephede açıklıklar birbirlerinden 1.09 m. genişliğinde kolon ile ayrılmaktadır. Kolondan sonra 2.10 m. genişliğinde açıklık vardır. Yapının ikinci katına yapının güneybatı köşesinden demir basamaklı merdiven ile çıkılmaktadır. İkinci kat ortalama 7.50x5.52 m. ebatlarında dikdörtgen plânlı olarak yapılmıştır (Plân 27). İkinci katta doğu, güney ve batı duvarlarda herhangi açıklık yer almaz. Kuzey cephede ortalama genişlikleri 0.55 m. olan beş pencere açıklığına yer verilmiştir. İkinci katın kuzeybatı köşesinde 1.50x1.52 ölçülerinde kare plânlı tuvalet eklenmiştir. Yapının ikinci katının yüksekliği 1.50-1.80 m. yüksekliğinde, depo kullanımında olduğu için basık bir mekân oluşturulmuştur.

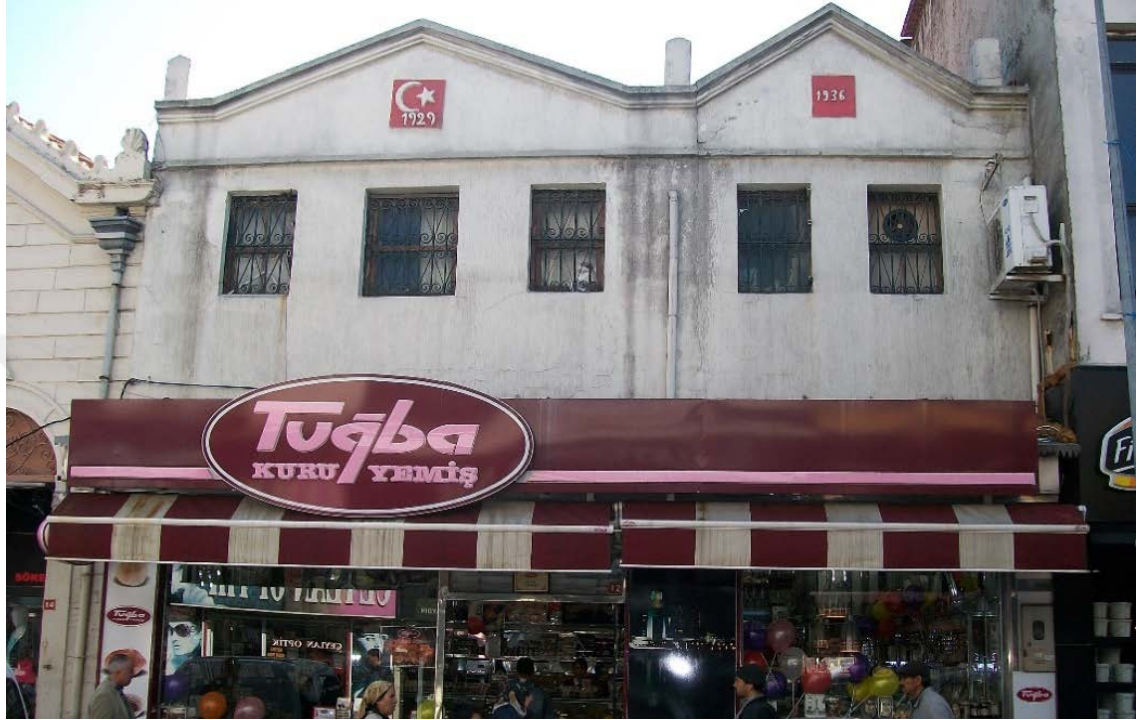
Fot. 293: Yıldız Toyran Dükkanı Kuzey Cephe Görünümü.

Kuzey cephede ikinci kat düşeyde iki bölüme ayrılmış ve doğuda bulunan üçgen alınlıklı cephe yüzeyi batıdakine göre daha büyük olup, alınlık yüzeyinde kırmızı renkte boyanmış ay-yıldızlı bayrak ve altında 1929 tarihi yazmaktadır. Doğudaki üçgen alınlıklı cephe yüzeyinde ortalama 0.81x0.55 m. ölçülerine sahip dikdörtgen çerçeveli üç pencere

yer alır. Kuzey cephede batıda bulunan üçgen alınlık yüzeyinde kırmızı zemin üzerine 1936 tarihi yazmaktadır. Batıdaki cephe yüzeyinde ortalama 0.80x0.53 m. ebatlarında iki dikdörtgen çerçeveli pencere vardır. Cephe yüzeyinde saçaklar kademeli olarak sonlamaktadır. Cephede ikisi köşelerde, biri cephe aksında yer alan ve cepheye hareketlik sağlamak için baba düzenlemeleri yer almaktadır (Fot. 293).

Tarihçesi: Yapının inşa tarihi hakkında bilgi veren tarih ibareleri, kuzey cephede üçgen alınlık yüzeyinde yer alır. Kuzey cephede doğuda yer alan üçgen alınlık yüzeyinde kırmızıya boyanmış zeminde Türk bayrağının altında miladi olarak 1929 tarihi yer alırken, batısında yer alan üçgen alınlık yüzeyinde miladi tarihlerle 1936 tarihi bulunur. Yapı, cephe özelliği bakımından korunması gereken kültür varlığı olarak
