BURDUR MERKEZDEKİ OSMANLI DÖNEMİ ÇEŞMELERİ

**Pamukkale Üniversitesi
Sosyal Bilimler Enstitüsü
Yüksek Lisans Tezi
Sanat Tarihi Anabilim Dalı
Sanat Tarihi Bilim Dalı**

Mustafa EKMEKÇİ

**Temmuz 2012
DENİZLİ**

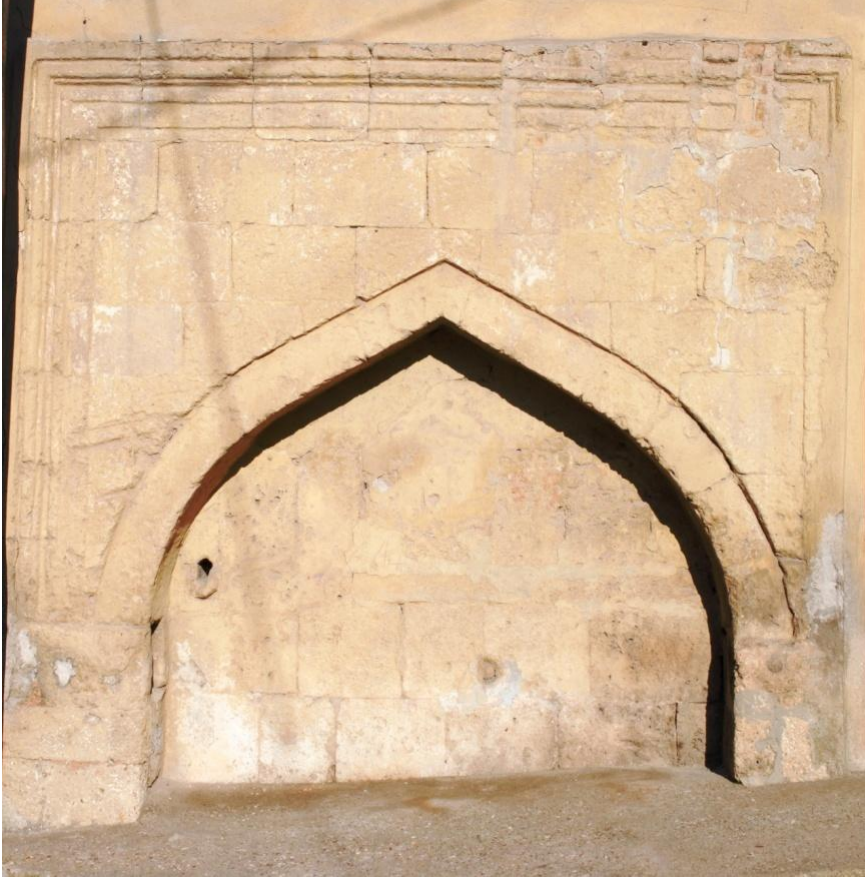
Fot.12: Devecilerin eşmesi Güneybatı Cephesi

Malzeme ve Teknik: Cephede kesme taş kullanımına karşın depo bölümünde moloz taş kullanımı görülmektedir. Çeşmenin güneybatı cephesi kesme taş ile inşa edilmiştir. Ayrıca çeşmenin bu cephesinde beton harçlı sıva kullanılarak duvardaki çatlak vs. kapatılmıştır.

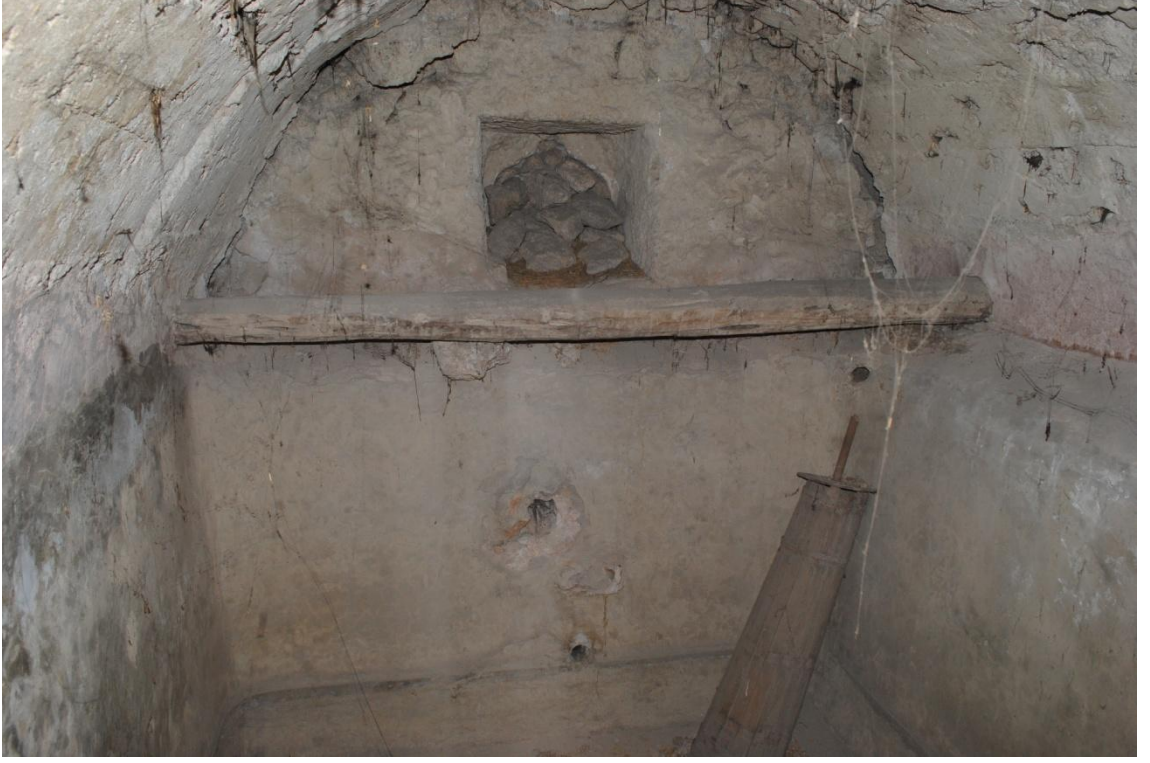
Fot.14: Depo Bölümü Devecilerin Çeşmesi Depo Bölümü ve Ahşap Hatıl

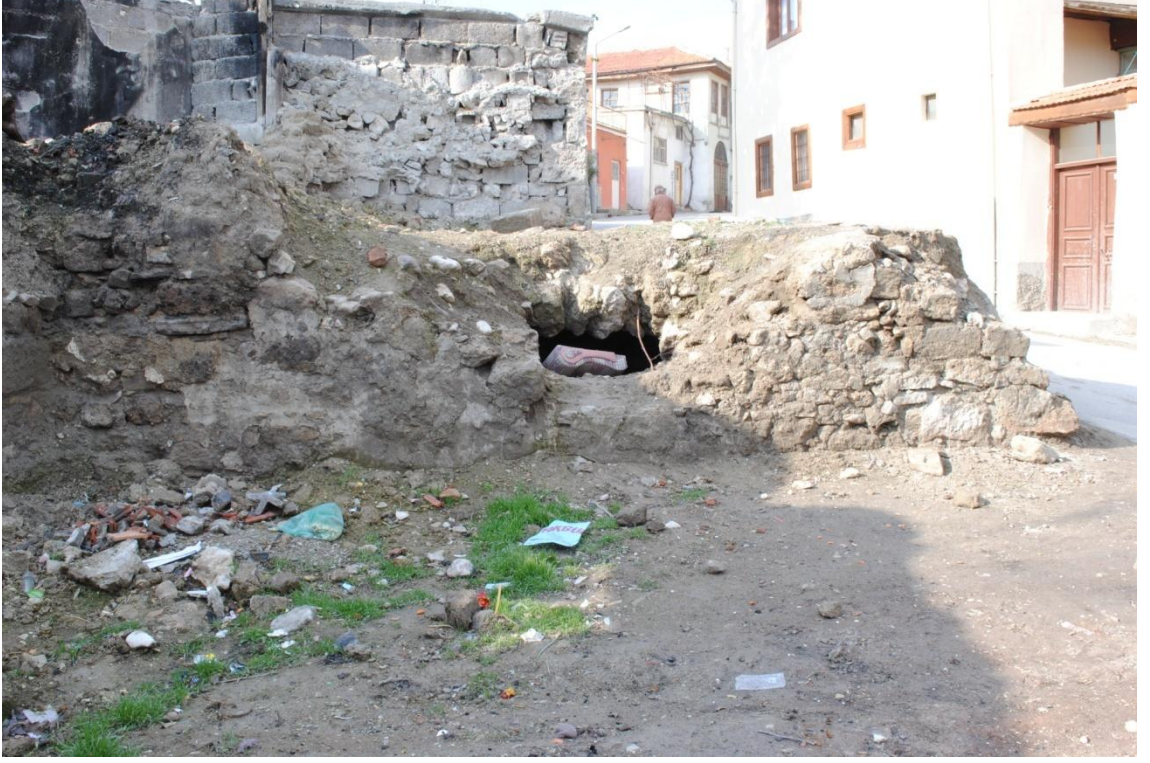
Fot.18: Eskiyesi Camii eşmesi Yıkılan Tonoz

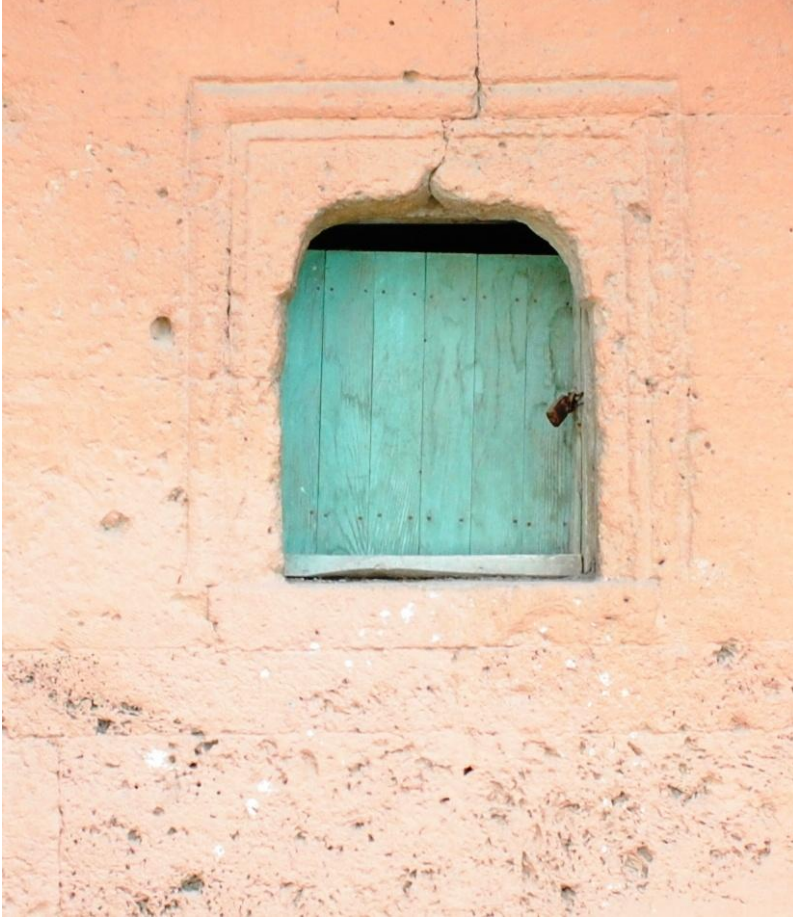
Fot.32: Hecin Dede Camii Çeşmesi Depo Bölümüne Açılan Açıklık

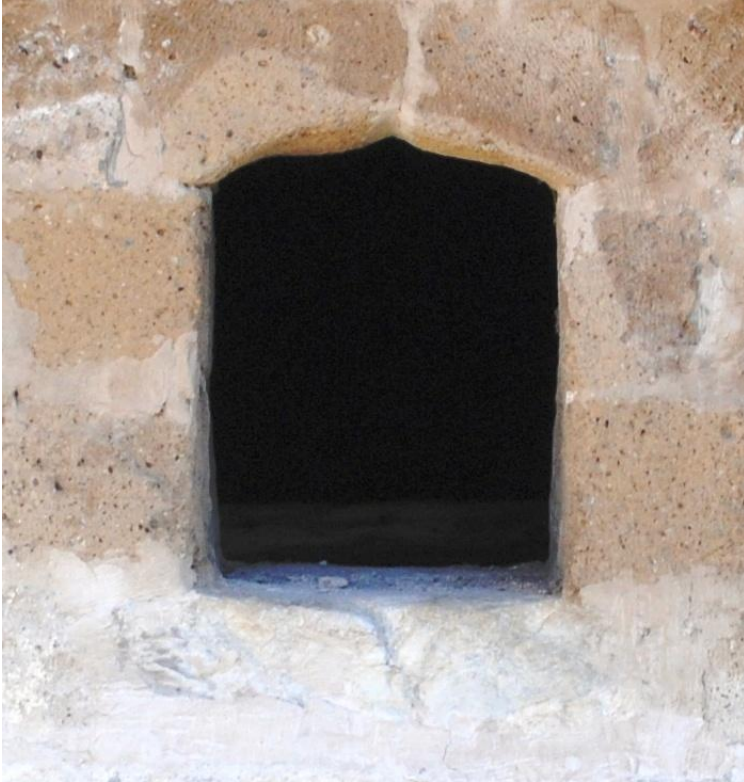
Fot.35: Hocannın Çeşmesi Kıvrımları Aşınmış Kaş Kemerli Açıklık

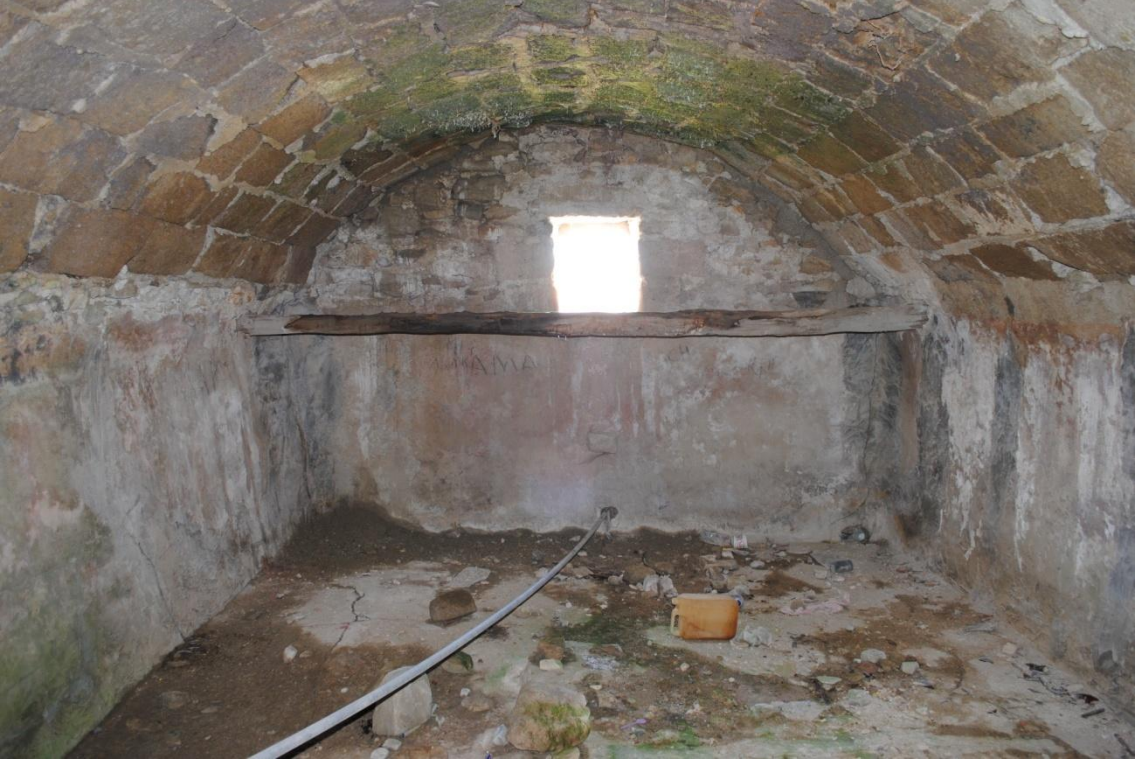
Fot.37: Hocanın eşmesi Depo Bölümündeki Ahşap Hatıl

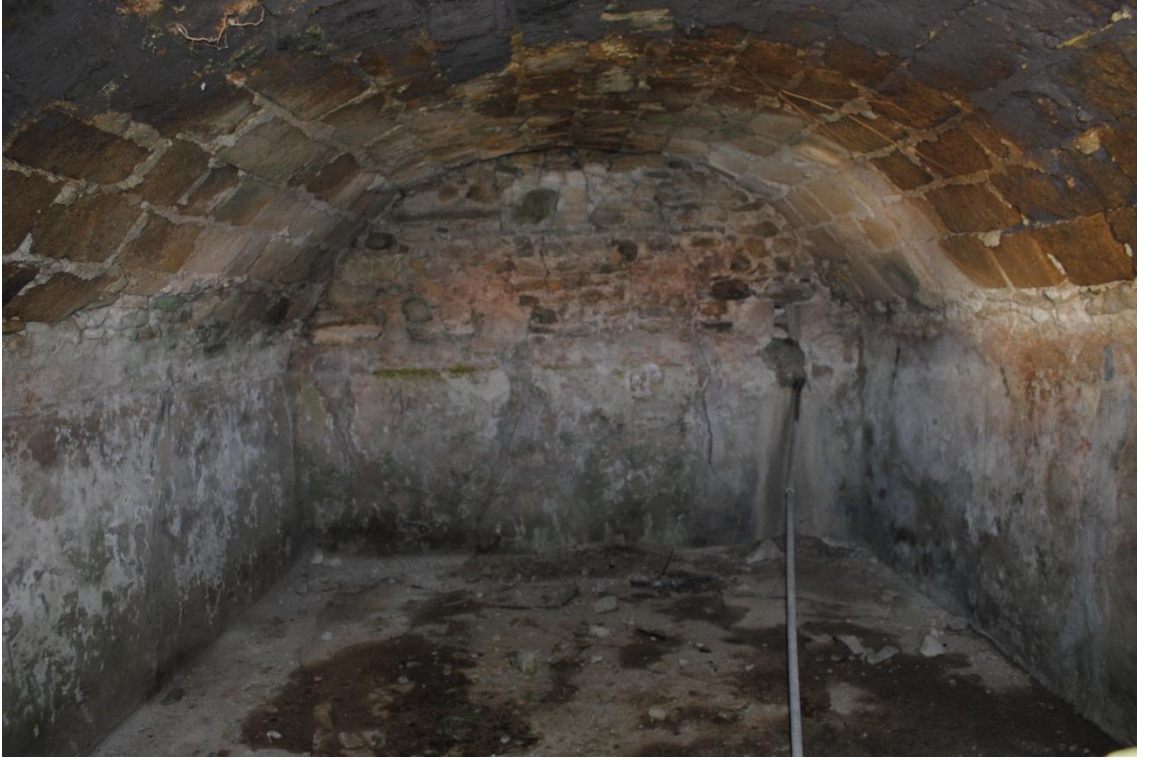
Fot.38: Hocanın Çeşmesi İşlevini Kaybetmiş Su Gözü

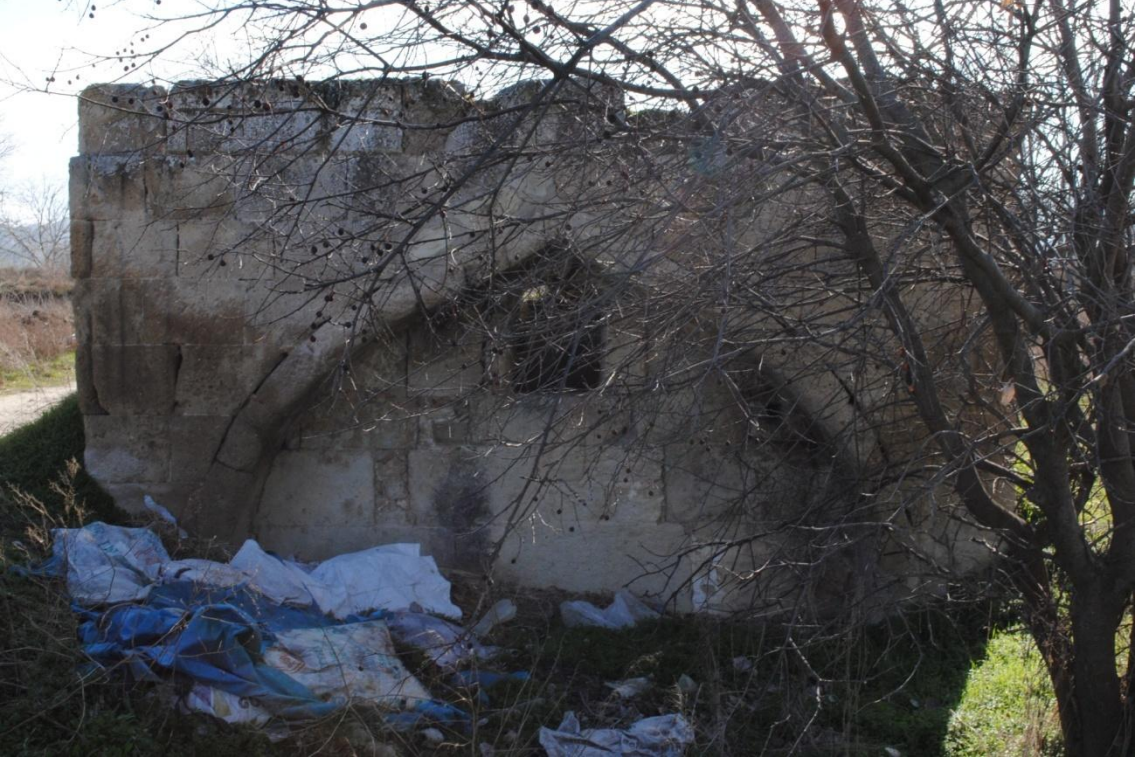
Fot.40: İki Musluklu Çeşme Toprak Altındaki Cephesi

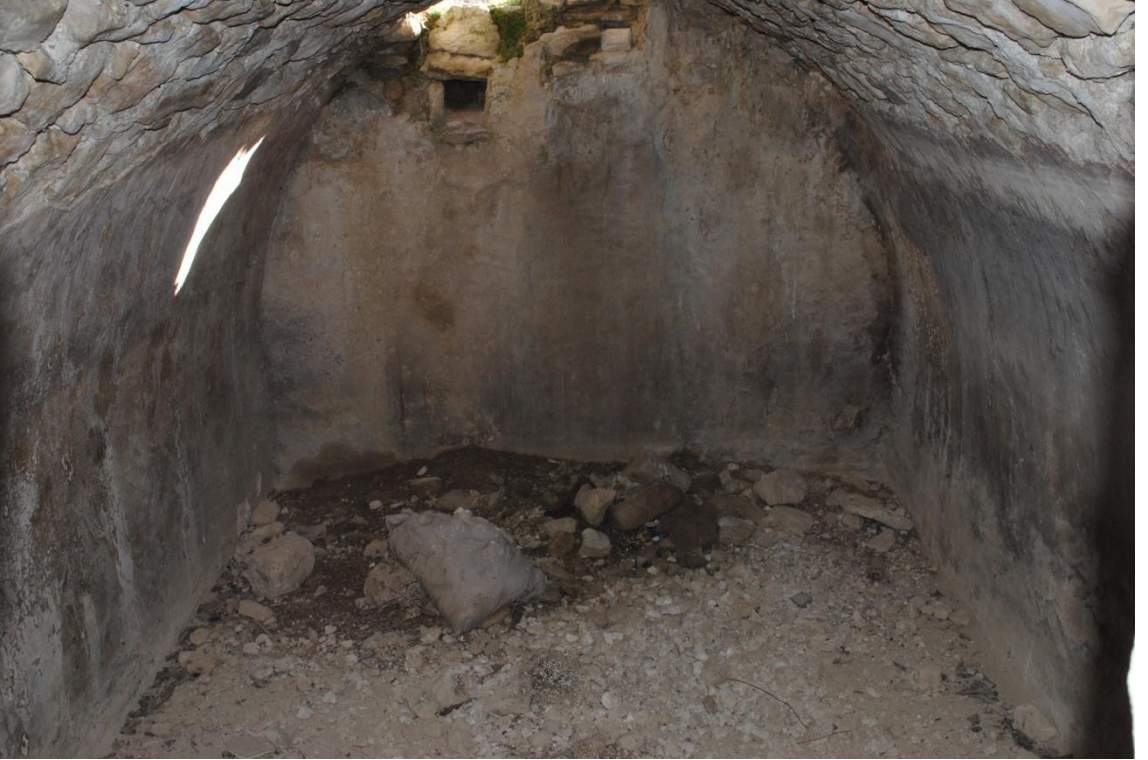
Fot.41: İki Musluklu Çeşme Depo ve Su gözü

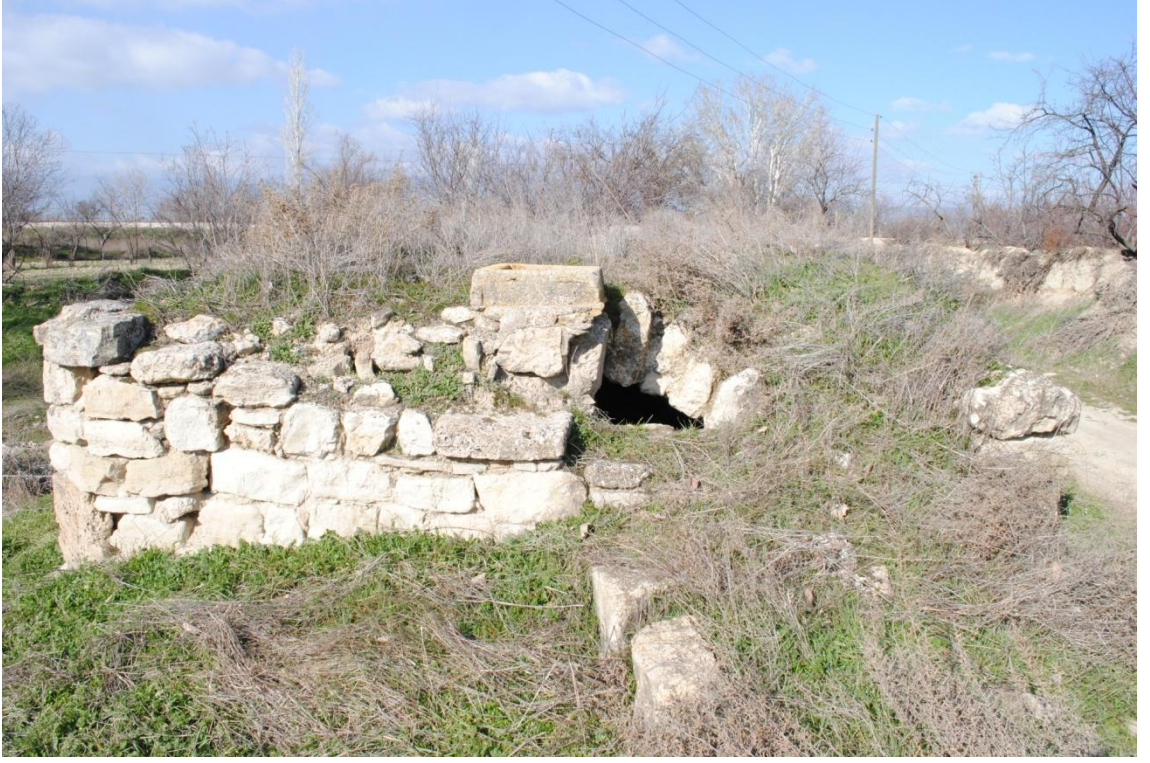
Fot.42: İki Musluklu Çeşme Üst Örtüdeki Açıklık

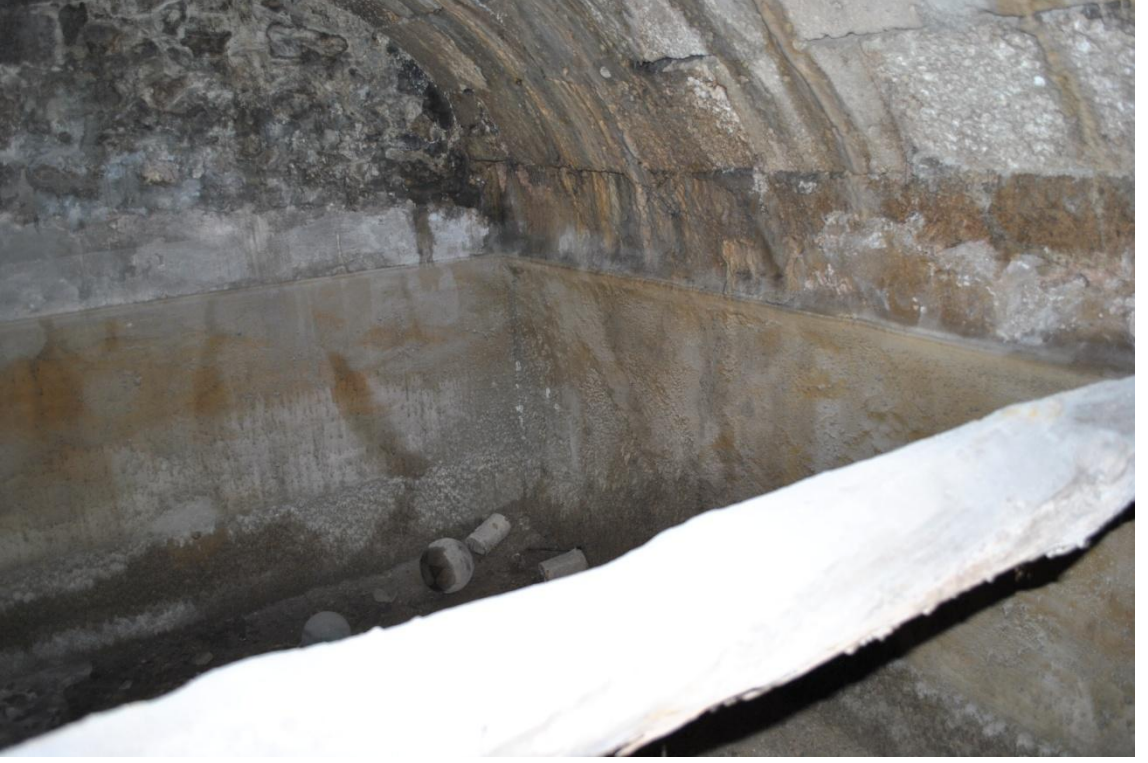
Fot. 52: Mısırlılar Evi eşmesi 2 Depo Bölümündeki Ahşap Hatıl

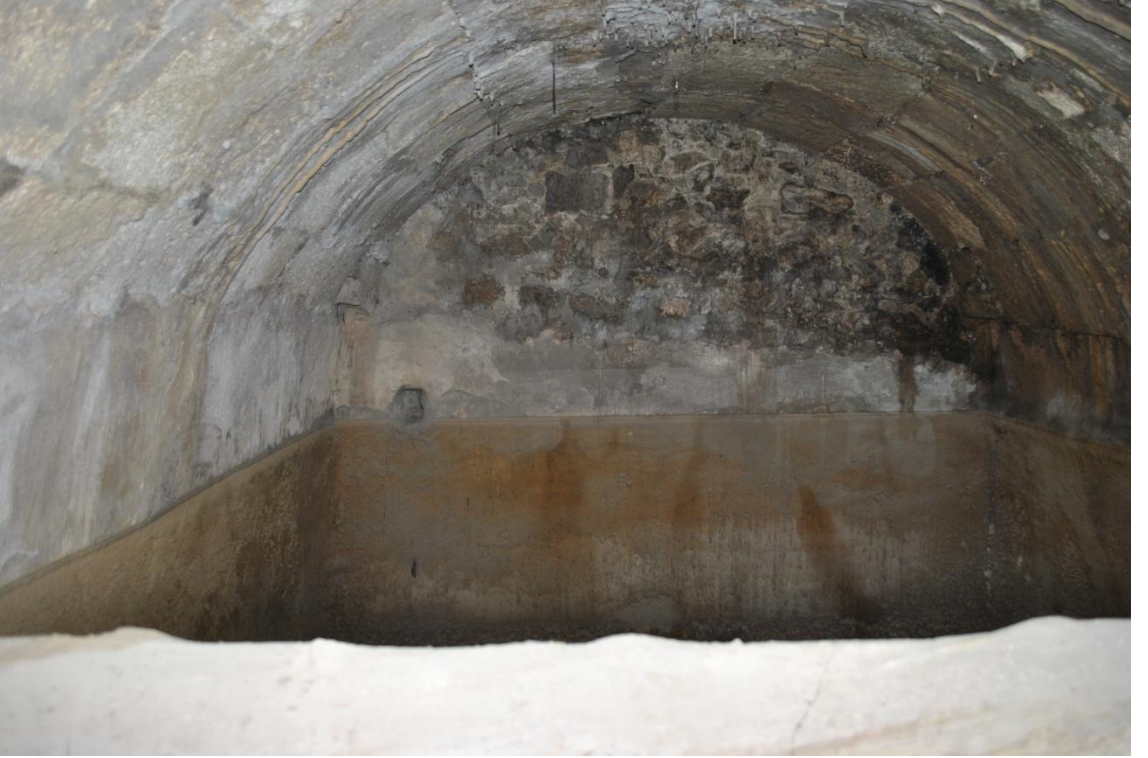
Fot. 53: Mısırlılar Evi eşmesi 2 Depo Bölümü Örtüsü

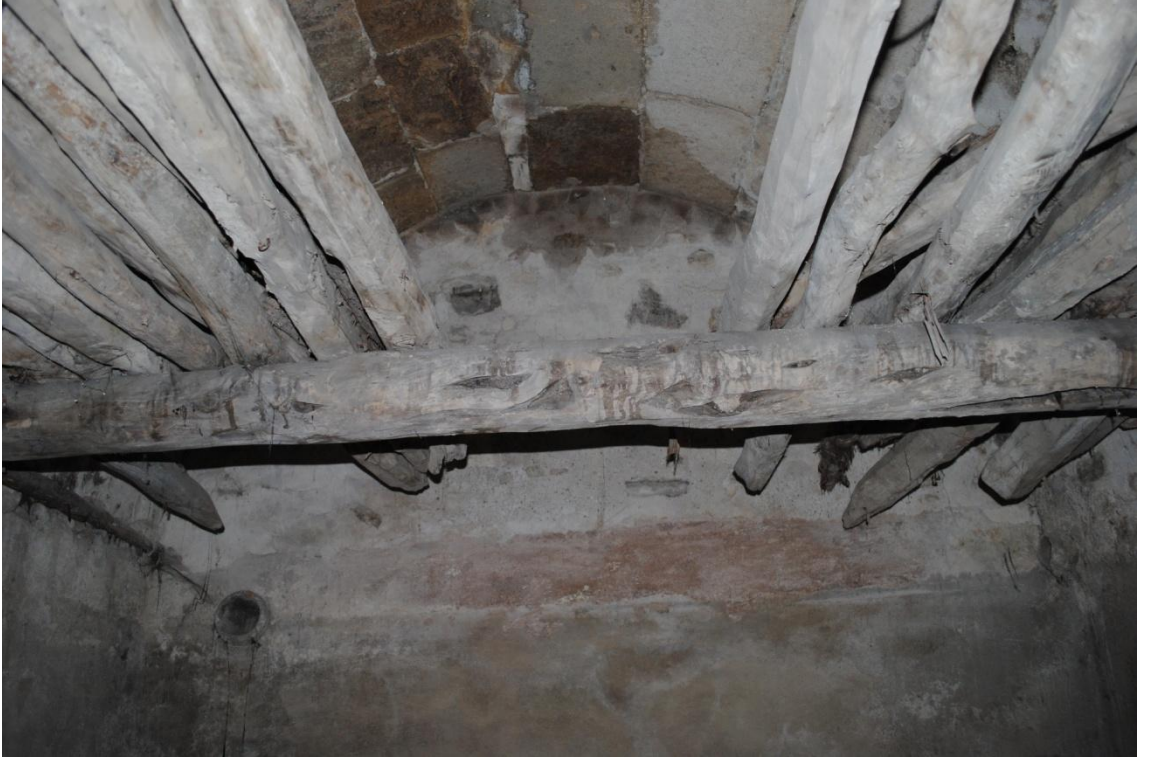
Fot. 60: Şehit Mükerrerem Sokağı Çeşmesi Depo Bölümü ve Ahşap Hatıl

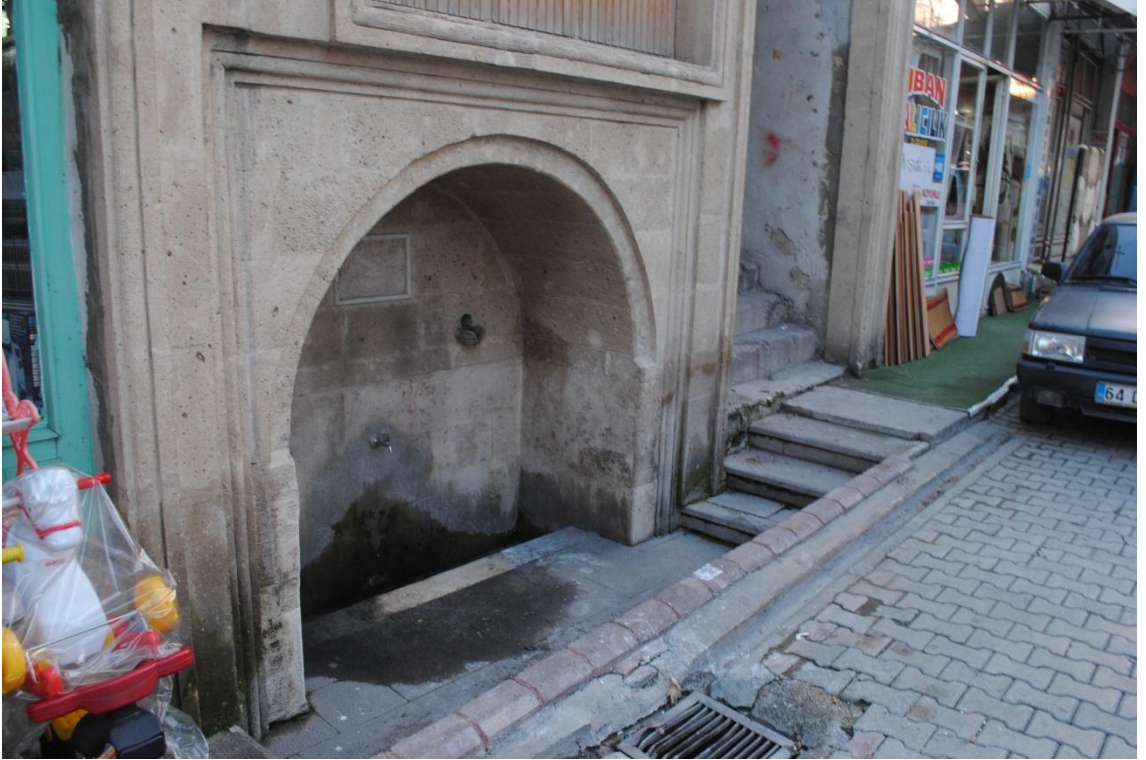
Fot.69: Zülal-i huş Çeşmesi Kot Seviyesi
