**T.C.
BURDUR MEHMET AKİF ERSOY ÜNİVERSİTESİ
FEN BİLİMLERİ ENSTİTÜSÜ
MALZEME TEKNOLOJİLERİ MÜHENDİSLİĞİ ANABİLİM DALI
YÜKSEK LİSANS TEZİ**

BURDUR SUSUZ HAN'IN KORUMA SORUNLARI VE YENİDEN İŞLEVLENDİRİLME ÖNERİLERİ

Döne Rabia BAKIR

BURDUR, 2019

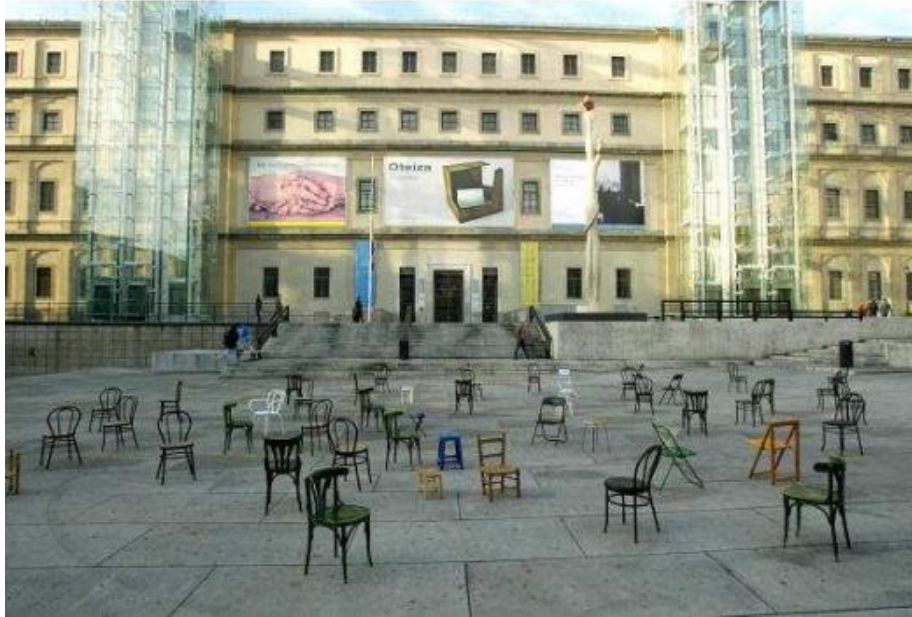
Şekil 2.4. Reina Sofia Müzesi, Madrid (URL-7, 2019)

Reina Sofia Müze binası, 1805 yılında, Madrid’te hastane olarak inşa edilmiştir. 1978’de müzeye dönüştürülen yapı 1980’lerde Ian Ritchie tarafından tasarlanan şeffaf asansörler eklenmiştir. Şeffaf düşey sirkülasyon elemanları ile tarihi yapı arasındaki zıtlık uyumu sağlamıştır (Şekil 2.4.).

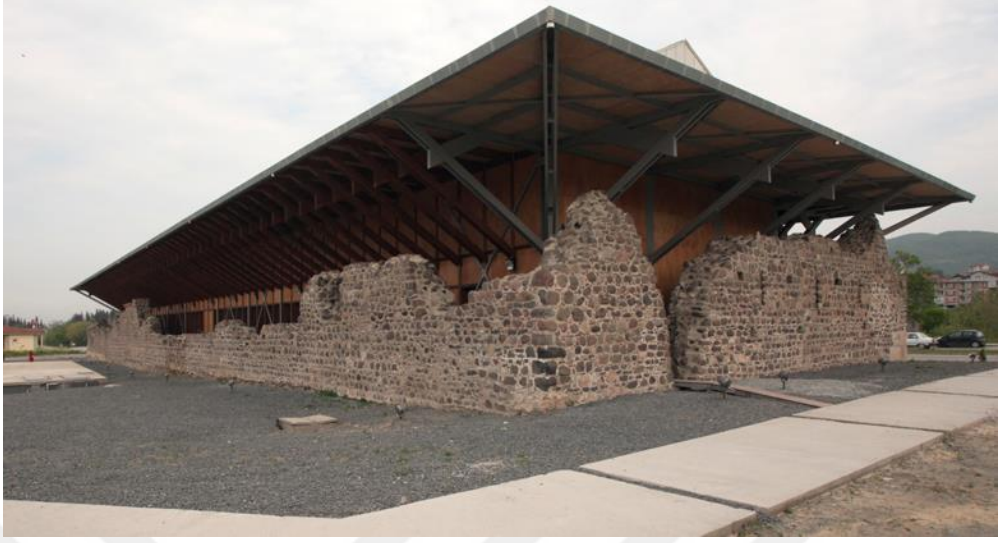
Şekil 2.15. Kazıklı Kervansarayı kalıntıları ve çağdaş ek yapısı (URL-14, 2019)

İzmit Gölcük'te 1550'lerde Osmanlı döneminde inşa edilmiş Kazıklı Kervansarayı 2007 yılına kadar kötü hava koşulları ve kaçak yapılan kazılardan ve bakımsızlıktan etkilenmiştir. Gölcük Belediyesi ve Kocaeli Üniversitesi Mimarlık ve Tasarım Fakültesi Mimarlık Bölümü işbirliğiyle, Kocaeli KTVKKB izniyle üniversite yapının rölöve, restitüsyon, restorasyon ve yeniden kullanım projeleri hazırlanmış ve koruma bölge kurulunun izniyle Şubat 2009- Mayıs 2010 tarihlerinde restorasyonu yapılmıştır. Yapının geleceğe aktarılmasını sağlayan yeniden işlevlendirme projesinde kafeterya, sergi ve kültürel etkinlik alanları çözülmüştür. Şekil 2.15'de kervansarayın kalıntıları ve çağdaş ek yapısı, Şekil 2.16. ve Şekil 2.17'de ek yapı iç mekanları, Şekil 2.18'de ise çağdaş ek yapı yapım aşaması sunulmuştur.

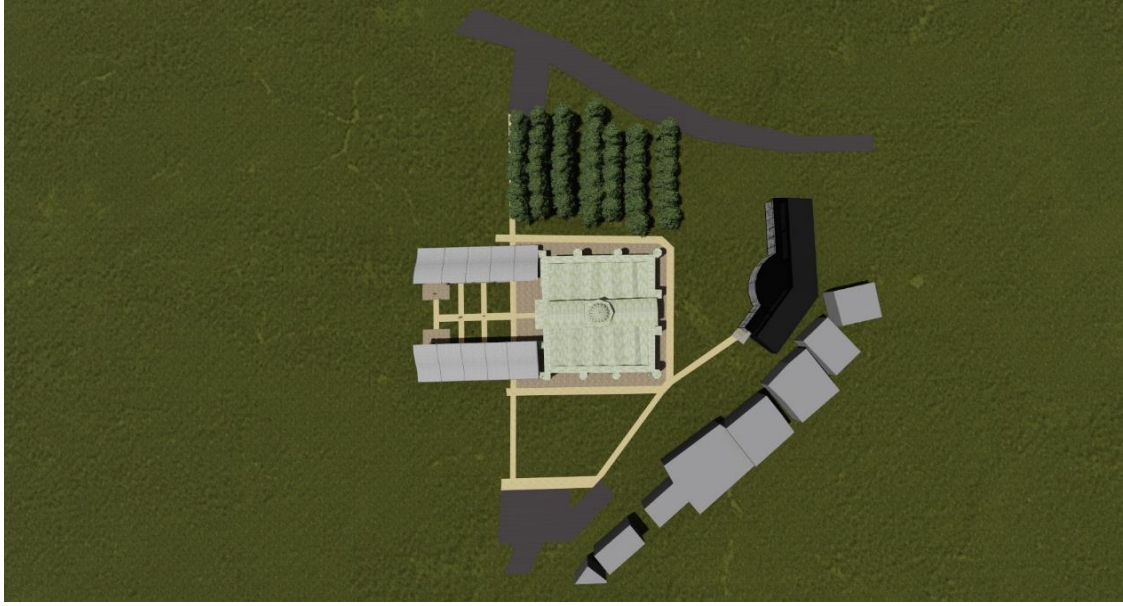
Şekil 5.11. Alternatif 3: Membran malzemesi ve alüminyum profil kullanılarak oluşturulmuş üst örtü (Modelleme ve Görselleştirme: Bakır D. R.)

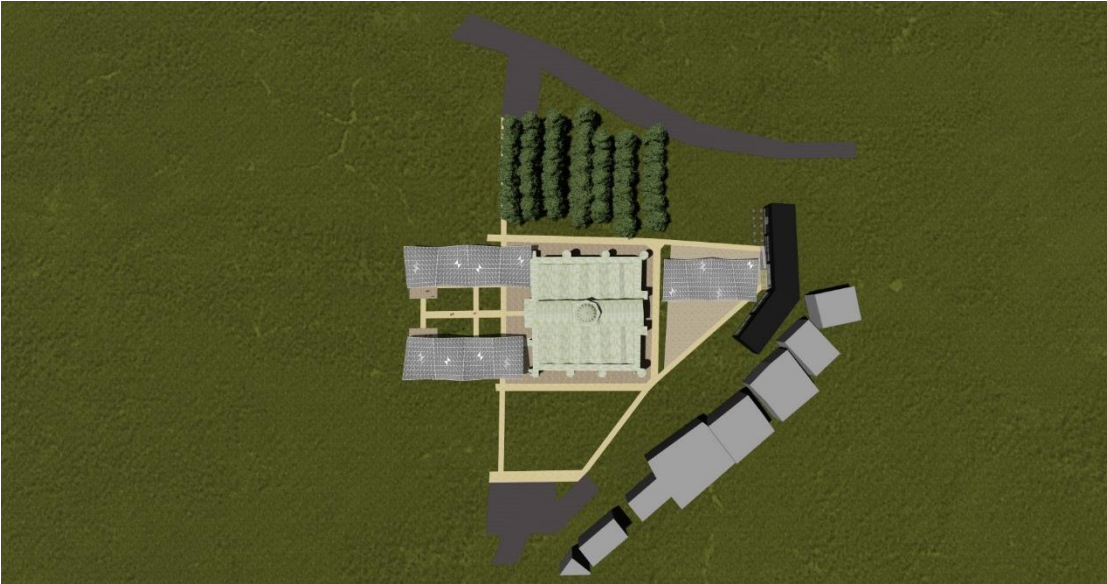
Şekil 5.18. Alternatif 5: Termokromik - elektrokromik tabakalı camlar kullanılarak oluşturulmuş üst örtü (Modelleme ve Görselleştirme: Bakır D. R.)
