**DİNAMİK SİSTEMLERİN KESTİRİMCİ BAKIMINA ETKİ EDEN
FAKTÖRLERİN DURUM BAZLI İNCELENMESİ**

**DOKTORA TEZİ
Salih Seçkin EROL**

Anabilim Dalı : Makine Mühendisliği A.B.D.

Ocak 2015

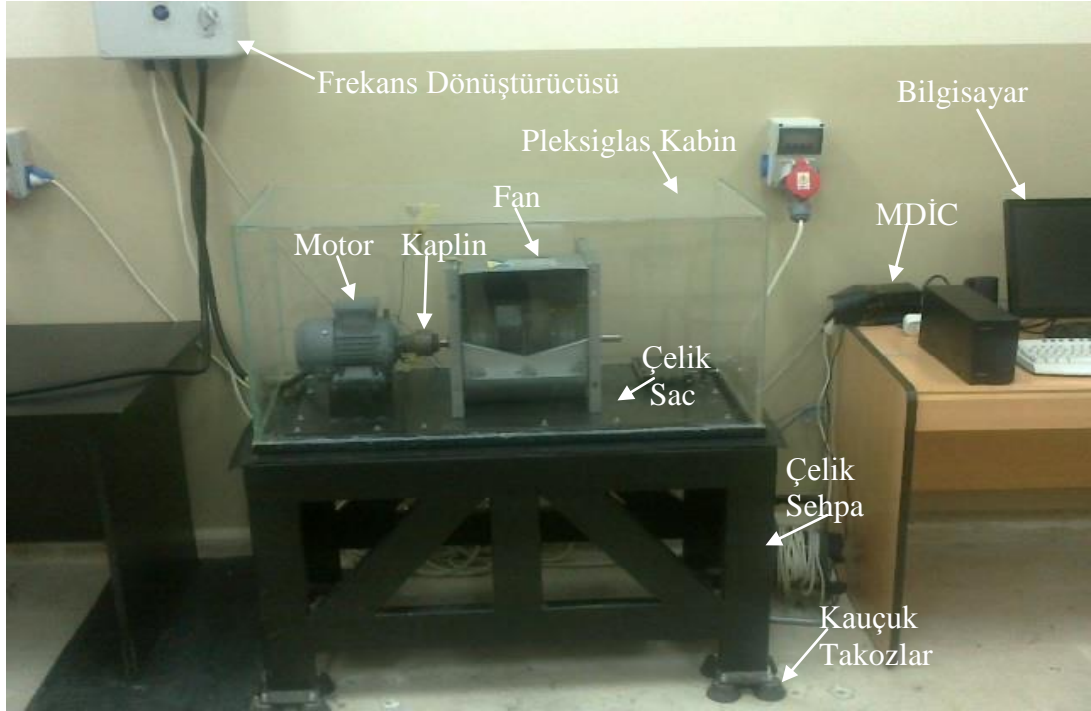
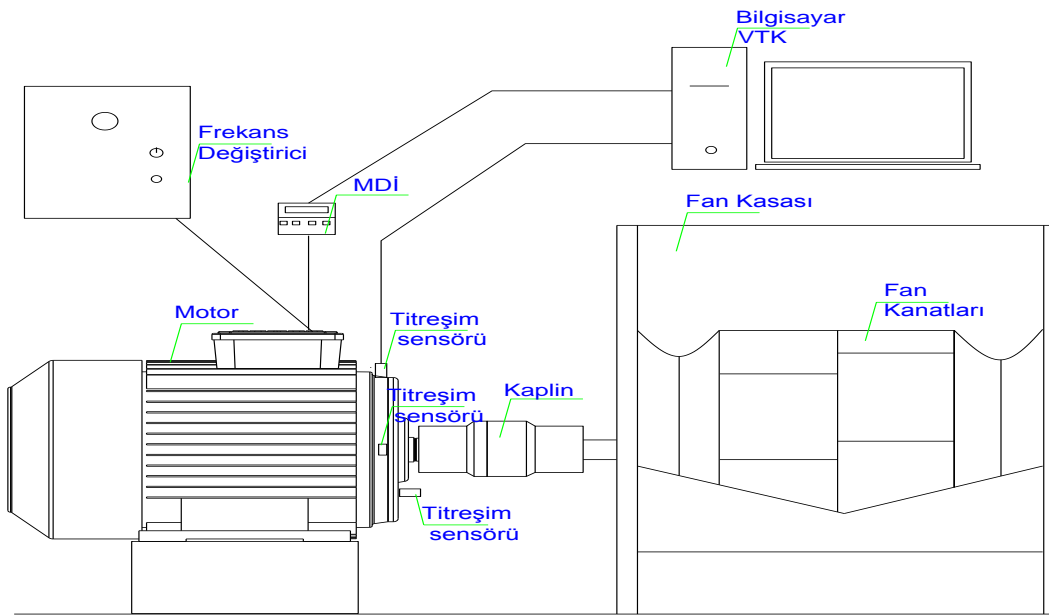
yerleştirilmiş, ayrıca sehpanın her ayağı dörder adet vakumlu kauçuk takozla zemin üzerine yerleştirilmiştir. Test düzeneği, dış ortamdaki korumak amacıyla pleksiglas kabin ile çevrelenmiştir. Sistem bir bütün olarak veri toplama kartı ve motor durum izleme sisteminin entegre edildiği bir bilgisayar sistemi ile ilişkilendirilmiştir. Şekil 3.1’de test düzeneğinin gerçek ve şematik görünümü verilmiştir.

(a) Gerçek görünüm

(b) Şematik görünüm

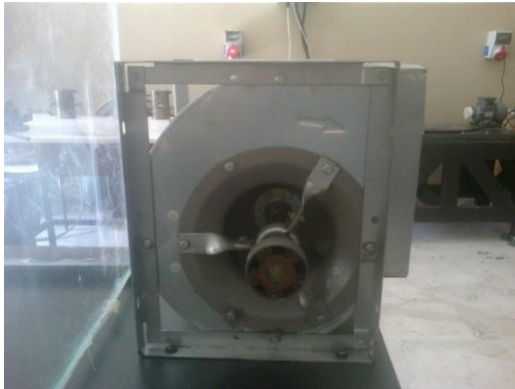
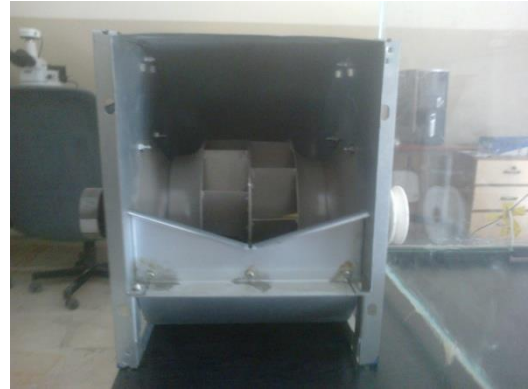
Şekil 3.3: Çift emişli radyal fan

Sürülen ekipman: Yilida marka SYQ 200R model çift emişli seyrek kanatlı radyal fan tipidir. Fan görüntüleri Şekil 3.3’te verilmiştir.

(a) Fan yan görünüş

(b) Fan ön görünüş

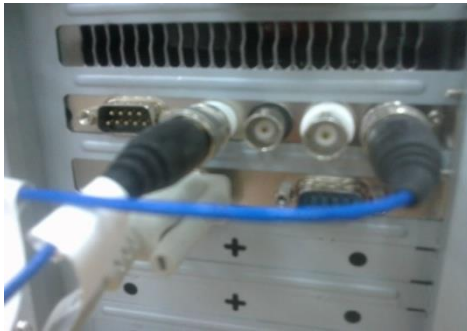
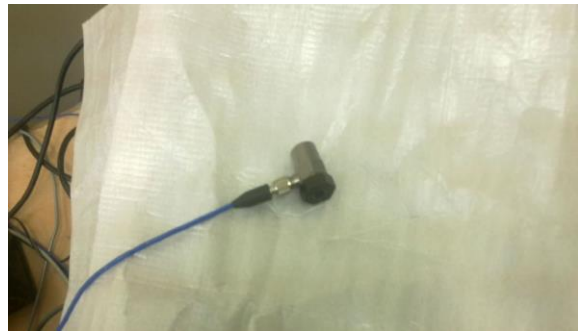
Şekil 3.5: Titreşim ölçüm sistemi

Sensörler: Üç adet seramik ivme ölçer (PCB marka; model: 352C33) kullanılmıştır. Hassasiyet: 100 mV/g (10,2 mV/(m/s^2)), Frekans bandı: ($\pm 5\%$) 0,5-10000 Hz. Sensör görüntüleri Şekil 3.5'te verilmiştir.

(a) Veri toplama kartı

(b) Titreşim sensörü

Titreşim ölçümleri zaman ve frekans bölgelerinde görüntülenmiştir. Çözünürlük: 24 bit , Birim: m/s^2 (ivme) ; FFT özellikleri: 1024 line (genlik) çözünürlük ; pencereleme tipi: blackman ve örnekleme oranı: 2500/s'dir.

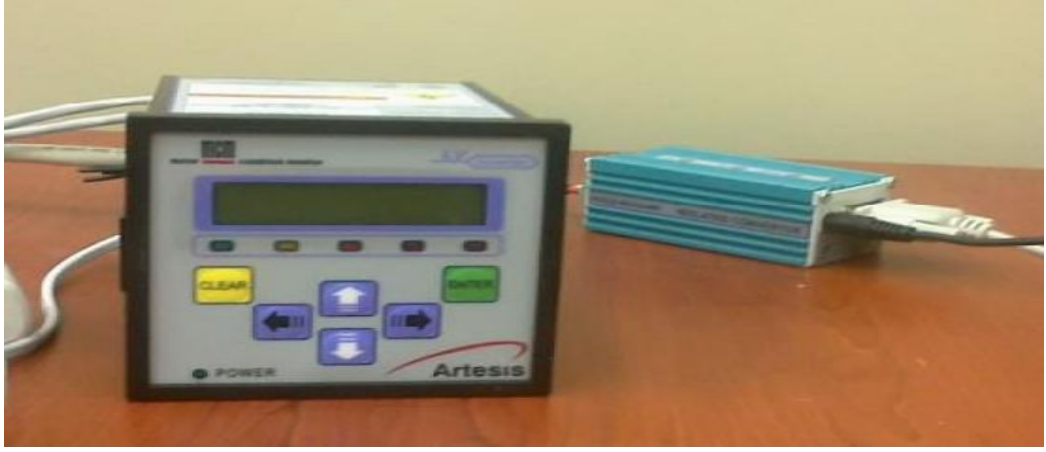
Şekil 3.6: Motor durum izleme cihazı (MDiC)

Motor Durum İzleme Cihazı (MDİC); İndüksiyon motorları için tasarlanmış Şekil 3.5'te görülen bir durum izleme cihazıdır. MDİC; akım, gerilim değişimlerinin standart sapma değerlerine göre sistemindeki kusur parametrelerine ait bilgileri görüntüleyebilen bir algoritmaya sahip MDİC-SCADA yazılımını kullanır.

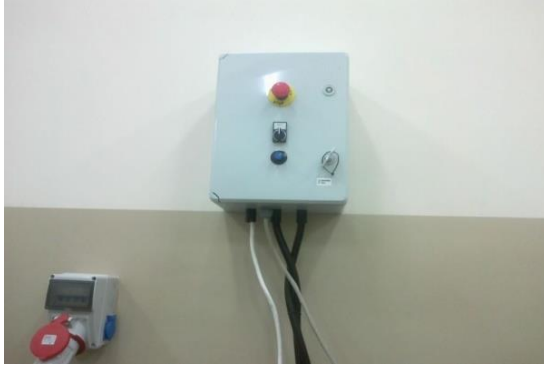
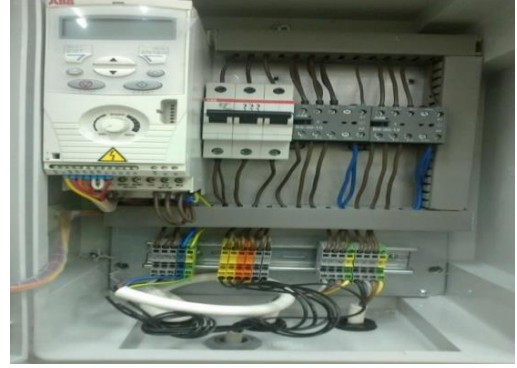
Şekil 3.7: Frekans dönüştürücü

Frekans dönüştürücü: Testlerde Şekil 3.7’de görülen motorun devir sayısını değiştirebilmek için ABB marka elektrik sinyali frekans dönüştürücüsü kullanılmıştır.

(a) Frekans dönüştürücü panosu

(b) Frekans dönüştürücü

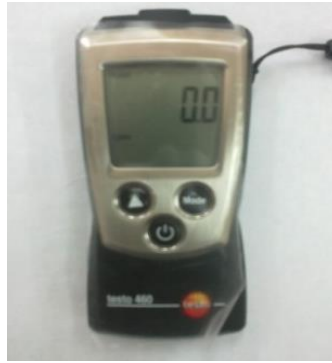
Şekil 3.8: Optik devir sayısı ölçer

Devir Sayısı Ölçüm Cihazı: Milin dakikadaki devir sayısını ölçmek için Şekil 3.8’de görülen Testo 460 marka temassız optik devir sayısı ölçüm cihazı kullanılmıştır.

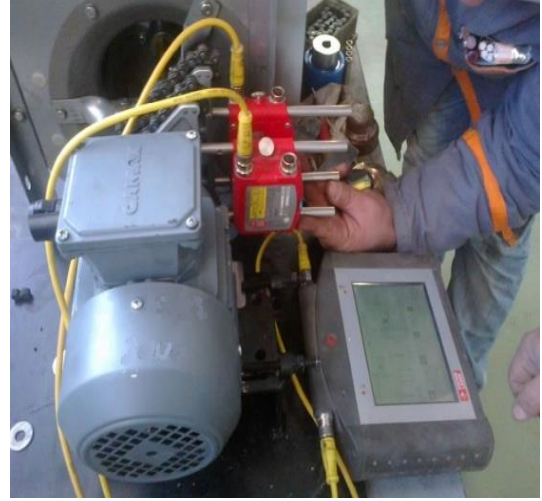
Şekil 3.9: Lazerli kaplin ayar cihazı

(b) Lazerli kaplin yatay eksen ayarı

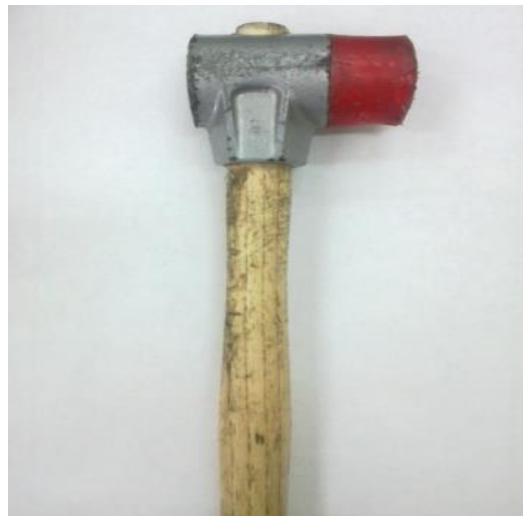
Şekil 3.10: Plastik uçlu çekiç

Çekiç: Şekil 3.10’da görülen plastik uçlu çekiç, test düzeneği bileşenleri ve zeminden kaynaklanabilecek doğal frekans sinyallerini tespit etmek amacıyla darbe testleri için kullanılmıştır.

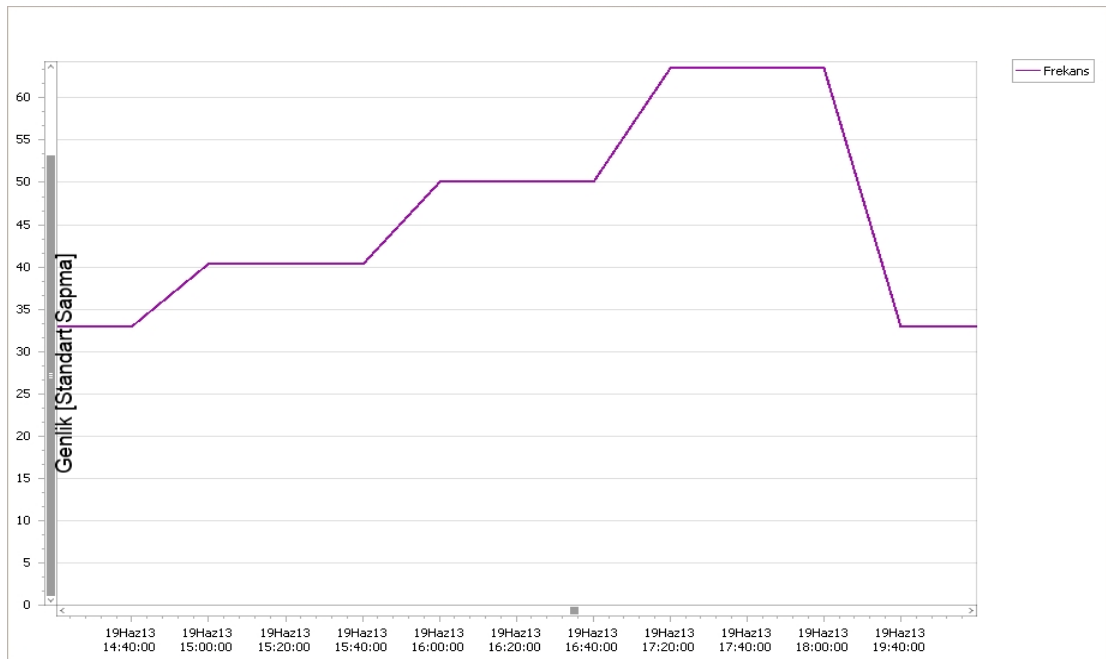
Şekil 3.13: MDİC parametre izleme paneli

Şekil 3.12’de görülen panel üzerinde trend görüntülenmesi istenen parametreler seçilebilmektedir. Şekil 3.13’te ise seçimi yapılan parametreye ait trend, X eksenini standart sapmayı ve Y eksenini zamanı ifade edecek şekilde görüntülenebilmektedir.

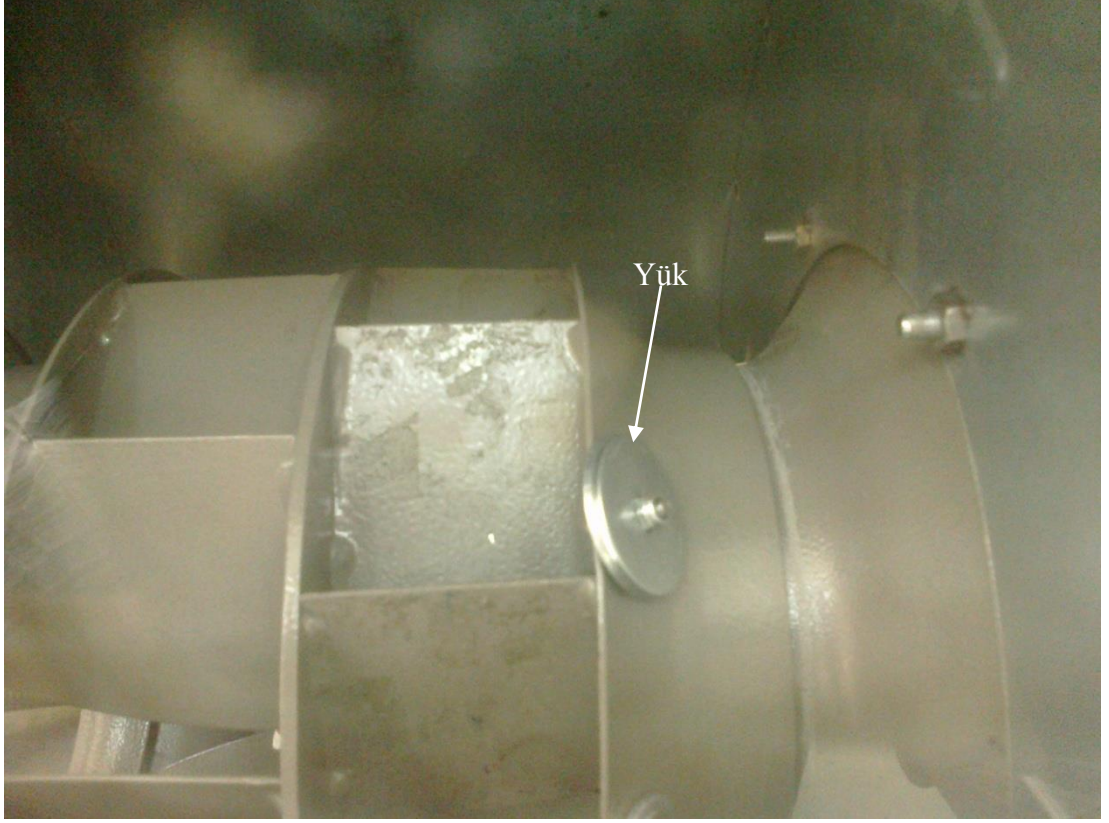
Şekil 3.16: Fan kanatlarında ek yük ile balanssızlık sağlanması

Balanssızlık testi 3.16'da görüldüğü üzere 23 g ağırlığındaki kütle yüklenmesi vasıtasıyla gerçekleştirilmiştir.

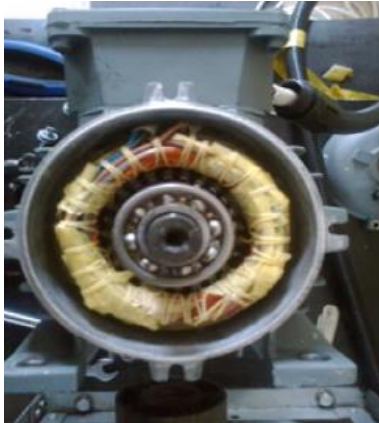
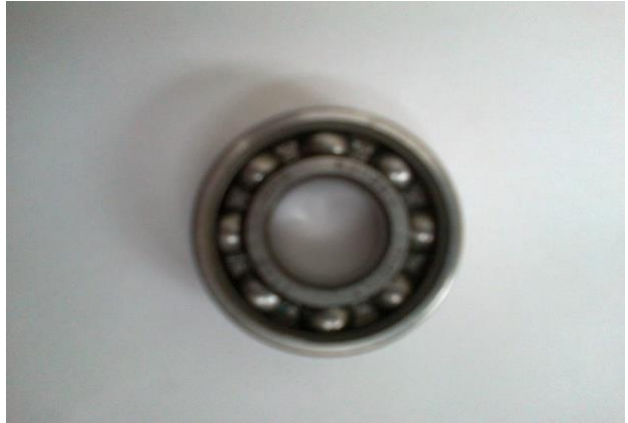
Şekil 3.19: Elektrik motoru ve kullanılan rulman

Elektrik motorundaki shaftın yatakladığı ön taraftaki rulman Şekil 3.19 ve Şekil 3.20'de görüldüğü gibi yerinden çıkartılarak, çözücü kimyasal yardımıyla rulmandaki yağ tamamen temizlenmiş, yerine 0,55 g gres yağı konularak tüm yağsızlık testleri yapılmıştır.

(a) Rotor ve stator

(b) Yağı tahliye edilmiş motor shaft rulmanı

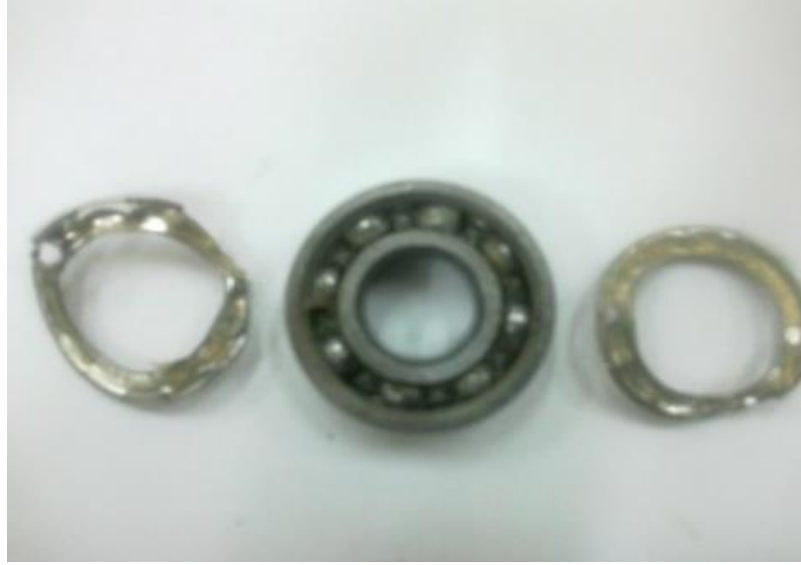
Şekil 3.20: Şafta yataklanmış rulman

Şekil 3.20’de görüldüğü üzere yan kapakları açılan rulmandaki yağ tamamen temizlendikten sonra, Şekil 3.11’de verilen ölçüler esas alınarak aşağıda verilen eşitlikle yağ yenileme miktarı hesaplanmıştır.

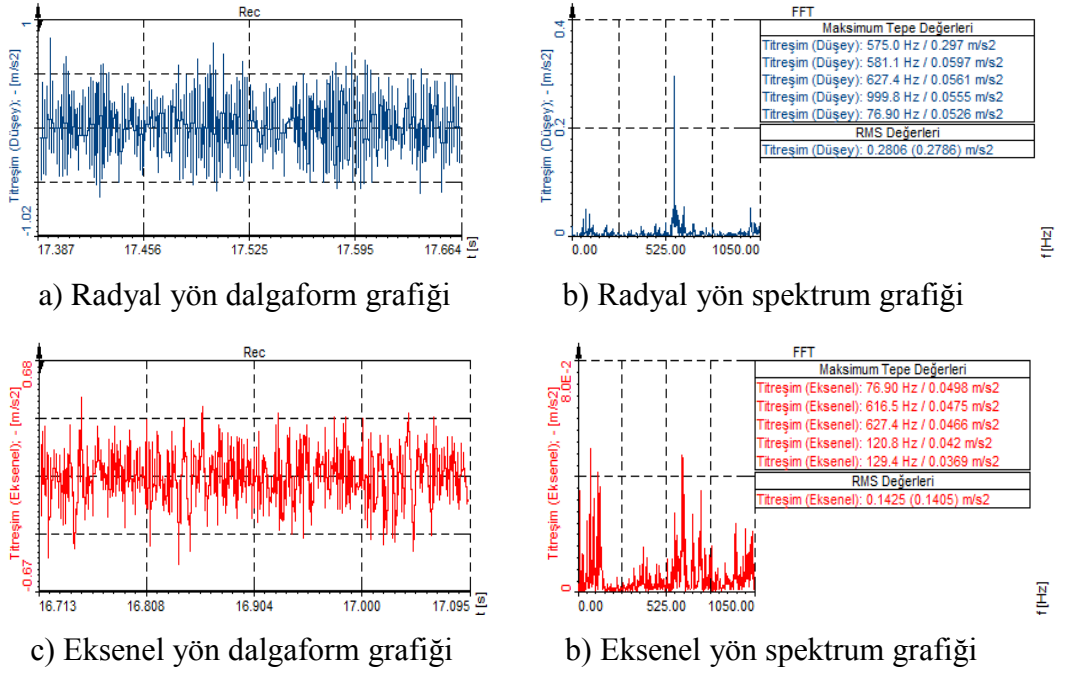
Şekil 4.1: Birinci kritik devir sayısında rezonans verileri

Sistem dönüş hareketinde değil iken uygulanan darbe testinde sistem doğal frekansı 11 Hz olarak bulunmuştur. Elektrik motoru, frekans dönüştürücüsü vasıtasıyla 11 Hz frekansında tahrik edildiğinde meydana gelebilecek rezonans etkisi birinci kritik devir sayısı olarak tanımlanmıştır; bu frekanstaki devir sayısı optik devir ölçüm cihazı ile 638 min^{-1} olarak ölçülmüştür. Sistem bu elektrik frekansı ile tahrik edildiğinde dönme hareketinin yarattığı salınımların uyarması sonucu sistemin doğal frekansı Şekil 4.1’de görüldüğü üzere radyal yönde 575 Hz olarak tespit edilmiştir.

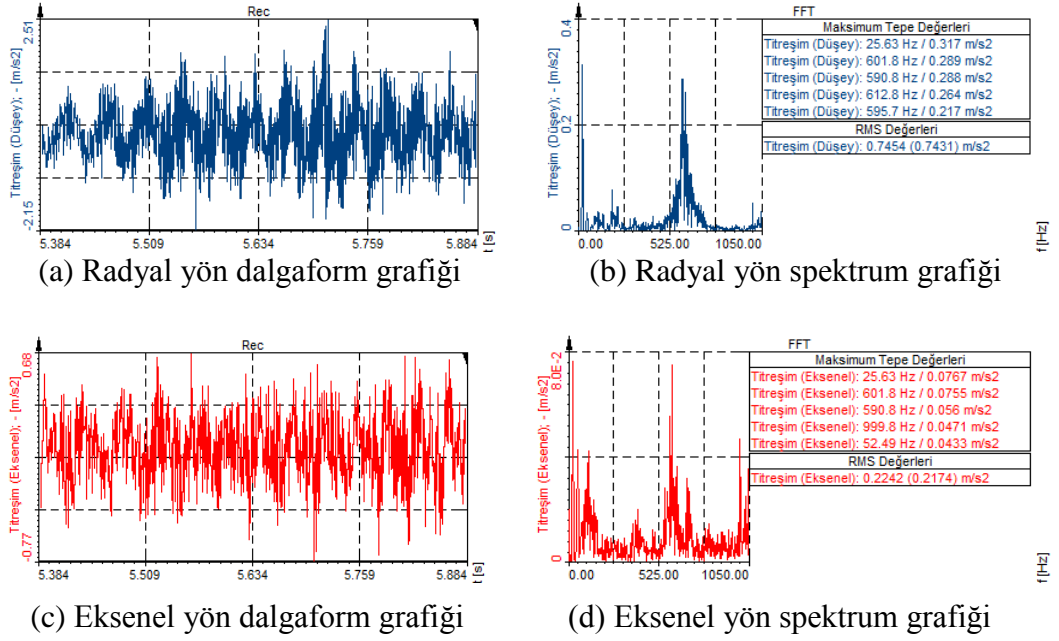
Şekil 4.2: İkinci kritik devir sayısında rezonans verileri

Sistem elektrik motoru tahriği ile dönüş hareketindeyken rezonansa girdiği ikinci devir sayısı ikinci kritik devir sayısı olarak adlandırılmıştır. İkinci kritik devir sayısının 1538 min^{-1} devir sayısında başladığı tespit edilmiştir.

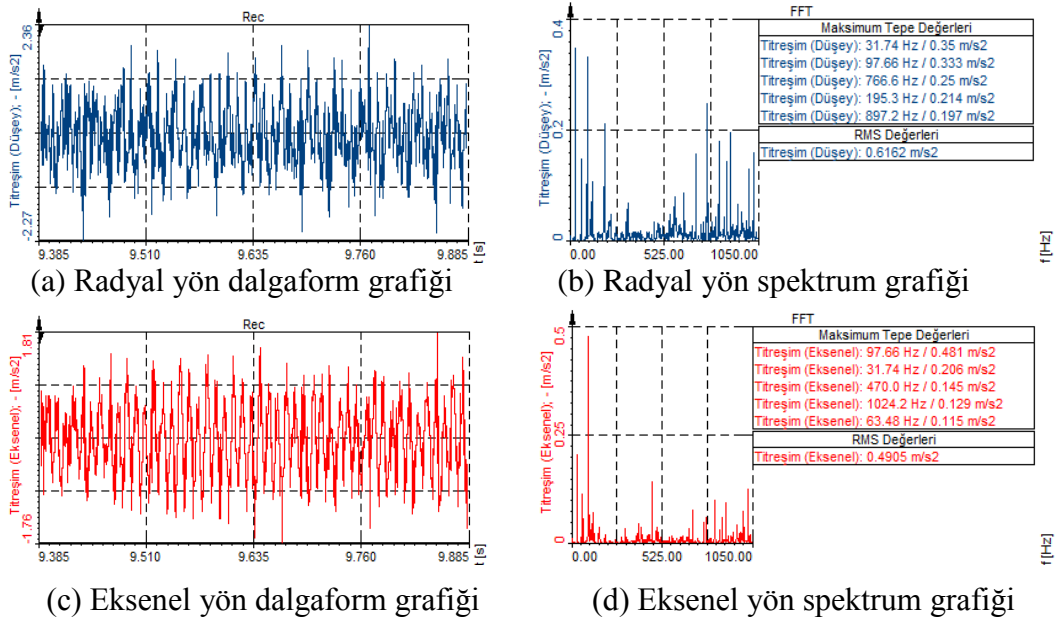
Şekil 4.5: 1900 min⁻¹ devir sayısında yağsızlık verileri

Test düzeneğindeki elektrik motoru, frekans dönüştürücüsü vasıtasıyla 32,7 Hz frekansında elektrik sinyali ile tahrik edildiğinde motor mili devir sayısı 1900 min⁻¹ olarak ölçülmüştür. Littmann çalışmasında [47]; rulmanlardaki kusurların, üretimden kaynaklı pürüzlülük, dalgalılık, ölçülendirme toleransları, ekseni kaçık bilezikler gibi nedenlerden kaynaklı dağımik kusurlar olabileceği gibi yüzey temas yorulması kaynaklı bölgesel kusurlar da olabileceğini belirtmiştir. Kıral tez çalışmasında [59], yağlayıcı madde varlığında bile birbirine temas eden iki yüzeye ait bağlı hareketle meydana gelen sürtünme kaynaklı titreşimlerin varlığına değinmiştir. Yağsız kalma etkisinin yüzey temasından dolayı sürtünme kuvvetlerini arttıracak aşıkardır ve sürtünme kuvvetleri hasarsız rulmanda kafes, bilya, dış bilezik, iç bilezik üzerinde farklı titreşim tepkilerine yol açacaktır. Yağsızlıkla ilgili testlerden elde edilen veri grafikleri Şekil 4.5’te ve harmonikler Tablo 4.2’de verilmiştir.

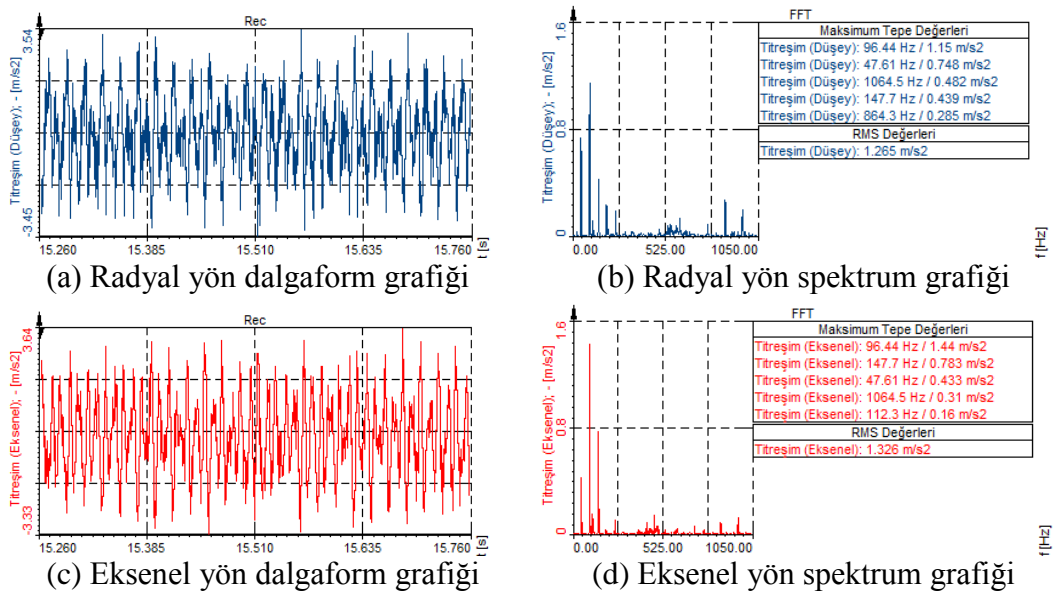
Şekil 4.6: 2880 min⁻¹ devir sayısında yağsızlık verileri

sinyal arasında tespit edilmiştir. Eksenel yönde ise 96,44 Hz (f_n), 147,7 Hz (f_n), 47,61 Hz (1x), 1064,5 Hz (f_n) ve 112,3 Hz (f_n) olarak değişmiştir. 2880 min⁻¹ devir sayısında yağsızlık testinde radyal yön spektrum grafiğinde 2x harmoniği ile çıkan doğal frekandaki sinyalin en yüksek genlikli sinyal olması, ikinci en yüksek genlikli sinyalin 1x harmoniğindeki sinyal olması ve frekans ekseninde 2x harmoniğindeki sinyalden daha üst frekanslarda sinyallerin belirmesi mekanik gevşeklik izlenimi vermektedir. Materyal ve metod başlığı altında verilen örnek dalgaform grafikleri gözönünde bulundurularak değerlendirme yapıldığında dalgaform grafiklerinde balanssızlıkla (W harfi yapısı) karışık mekanik gevşeklik etkileri gözlenmektedir. Veri grafikleri Şekil 4.6’da ve harmonikler Tablo 4.3’te verilmiştir.

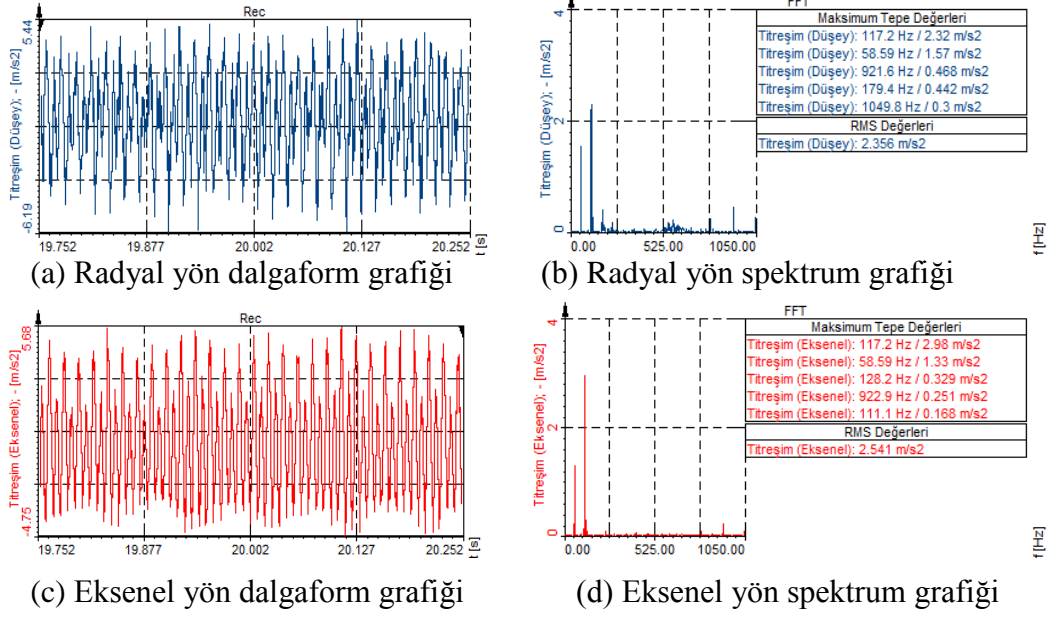
Şekil 4.7: 3510 min⁻¹ devir sayısında yağsızlık verileri

Her iki yönde eksen kaçıklığı belirtisi 2x harmoniğindeki sinyal en yüksek genlikli, balanssızlık belirtisi 1x harmoniğindeki sinyal ikinci en yüksek genlikli sinyal olarak tespit edilmiştir. Dalgaform grafiklerinde balanssızlık (W harfi görünümü) etkileriyle karışık dalgalanmalar gözlenmiştir. Veri grafikleri Şekil 4.7'de ve harmonikler Tablo 4.4'te verilmiştir.

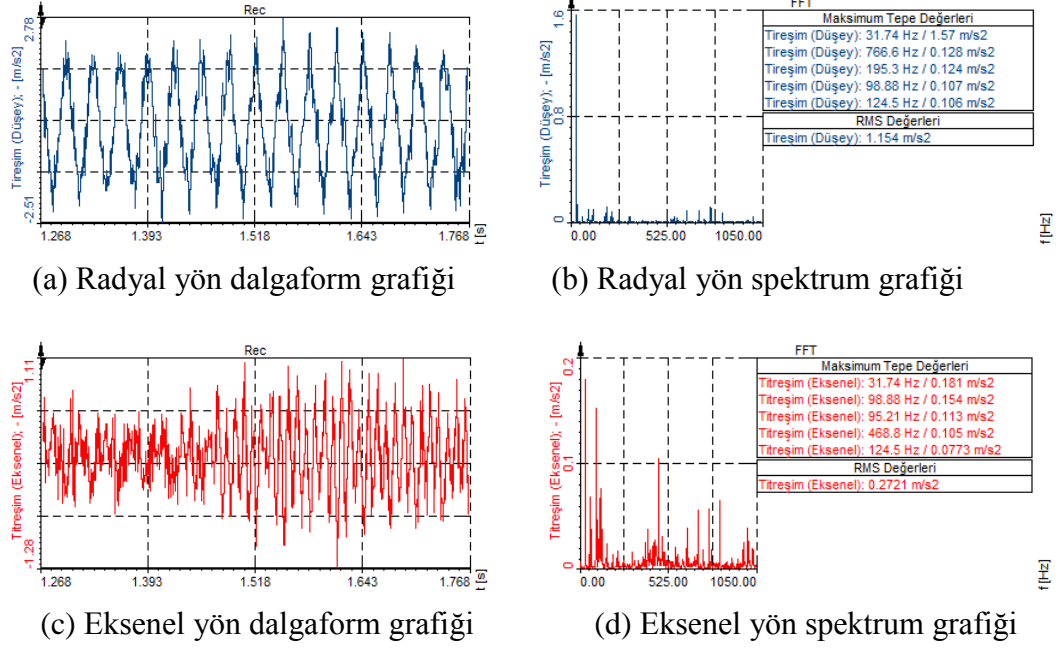
Şekil 4.8: 1900 min⁻¹ devir sayısında balanssızlık verileri

Şekil 4.8'e göre radyal yön verilerinde, 23 g yükün neden olduğu balanssızlık etkisi 1x harmoniğindeki sinyale ait genlik 1,57 m/s² ile baskın olarak tespit edilmiştir. Aynı şekilde radyal yön dalgaform grafiği balanssızlık karakteristik özelliklerini W harfi sinüs eğrisi formu ile ayırt edici olarak göstermiştir. Eksenel yön ölçümünde ise balanssızlık belirtisi olan 1x harmoniğindeki sinyal 0,181 m/s² genliği ile yine birinci baskın sırada ortaya çıkmıştır.

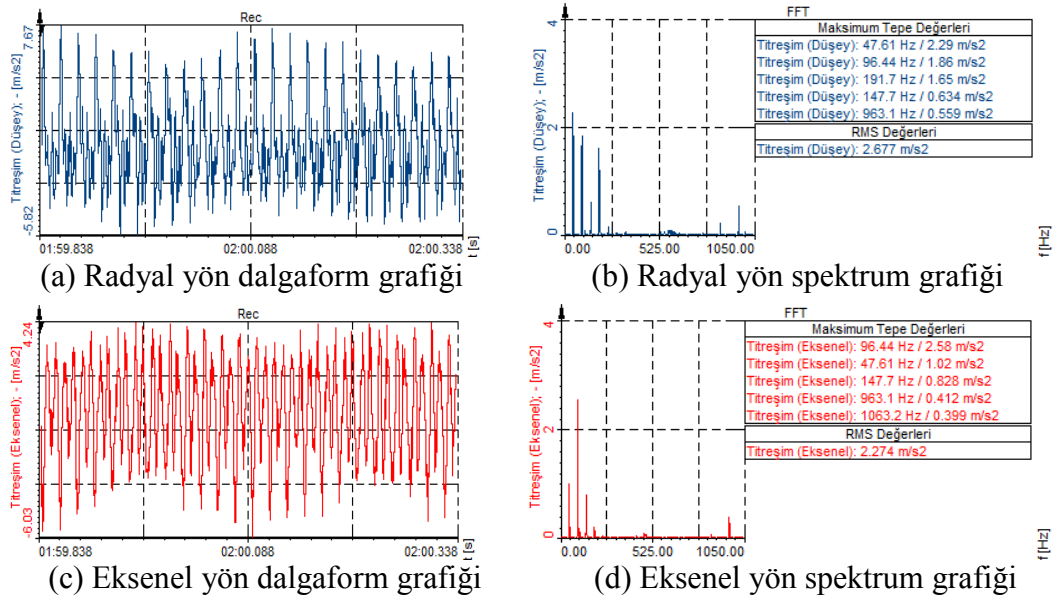
Şekil 4.9: 2880 min⁻¹ devir sayısında balanssızlık verileri

Şekil 4.9'a göre radyal yön verilerinde 23 g yükün neden olduğu balanssızlık belirtisi 1x harmoniği birinci baskın sinyal olarak gözlenmiştir, eksenel yönde ise 1x harmoniği ikinci baskın sinyal olarak gözlenmiştir. Radyal yön ve eksenel yön dalgaform grafiklerinde belirgin olarak balanssızlığa ve tepe-tepe (Tp-Tp) değerlerinde düzensizliklere rastlanmıştır.

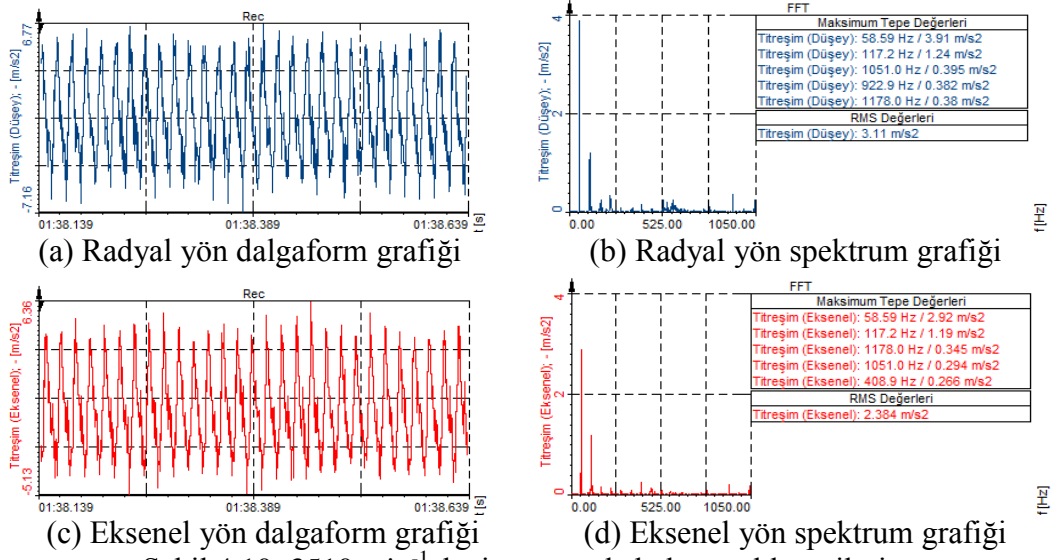
Şekil 4.10: 3510 min⁻¹ devir sayısında balanssızlık verileri

uyardığı doğal frekansta titreşim sinyali meydana gelmiştir. Veri grafikleri Şekil 4.10'da verilmiştir.

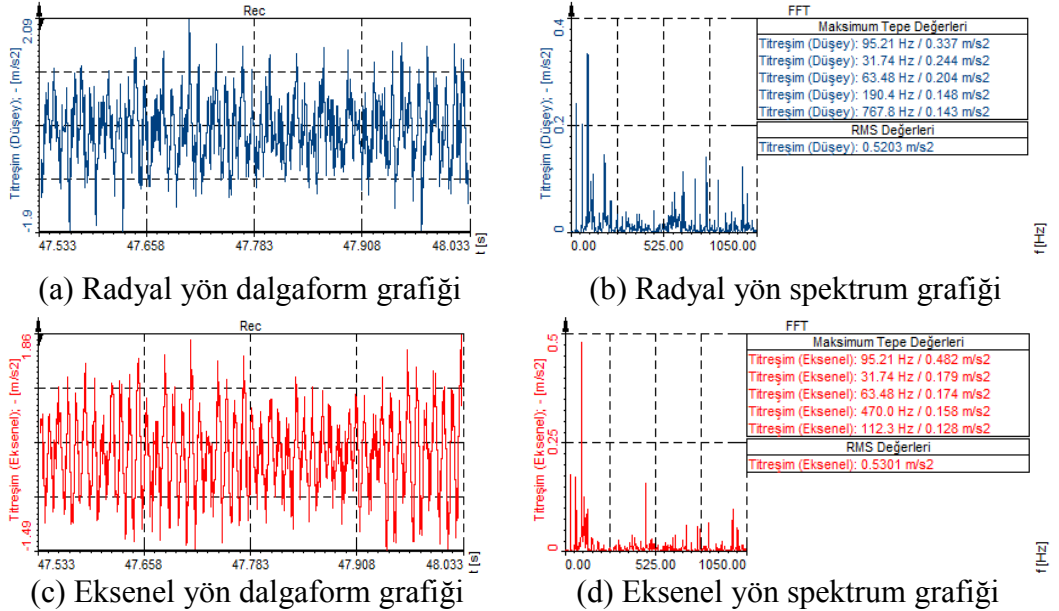
Şekil 4.11: 1900 min⁻¹ devir sayısında 0,1 mm eksen kaçıklığı verileri

Spektrum bölgesi verileri Şekil 4.11’de incelendiği üzere 1900 min⁻¹ devir sayısında 0,1 mm eksen kaçıklığı etkisi, 3x harmoniğini karşılayan 95,21 Hz frekansındaki titreşim sinyalinde radyal yönde 0,337 m/s² ve aksel yönde 0,482 m/s² genlik ile en yüksek genliğe sahip sinyal olarak tespit edilmiştir.

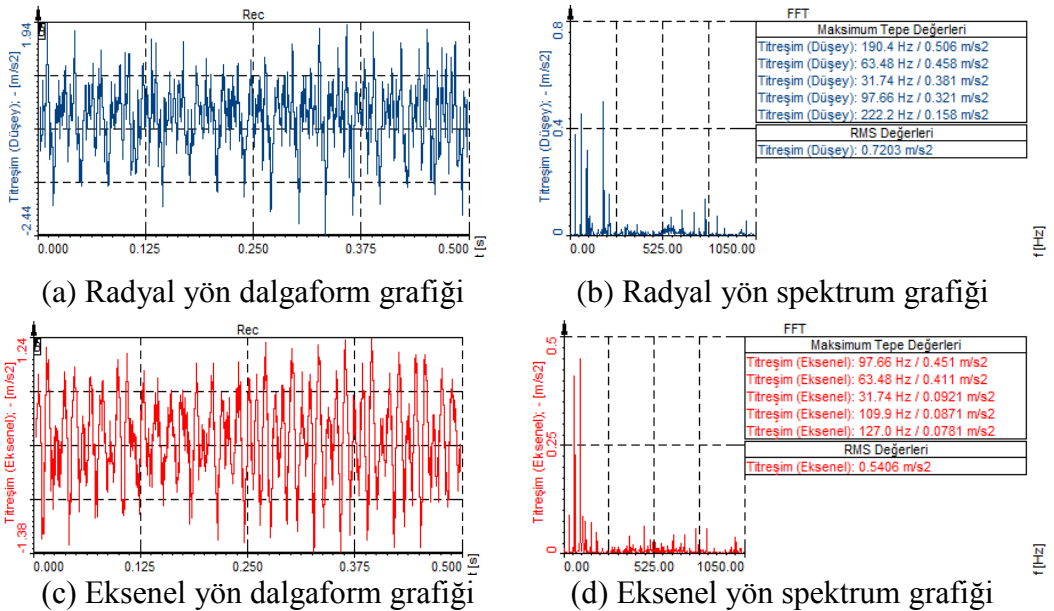
Şekil 4.12: 1900 min^{-1} devir sayısında 0,2 mm eksen kaçıklığı verileri

Spektrum bölgesinde Şekil 4.12 incelendiğinde eksen kaçıklığının 0,2 mm hassasiyetine yükselmesiyle beraber, eksenel yön verilerinde 97,66 Hz doğal frekansını uyaran 3x (95,21 Hz) harmoniğinin ve 2x harmoniğinin baskın olarak ilgili kusur karakteristiklerini daha iyi ortaya koyduğu tespit edilmiştir.

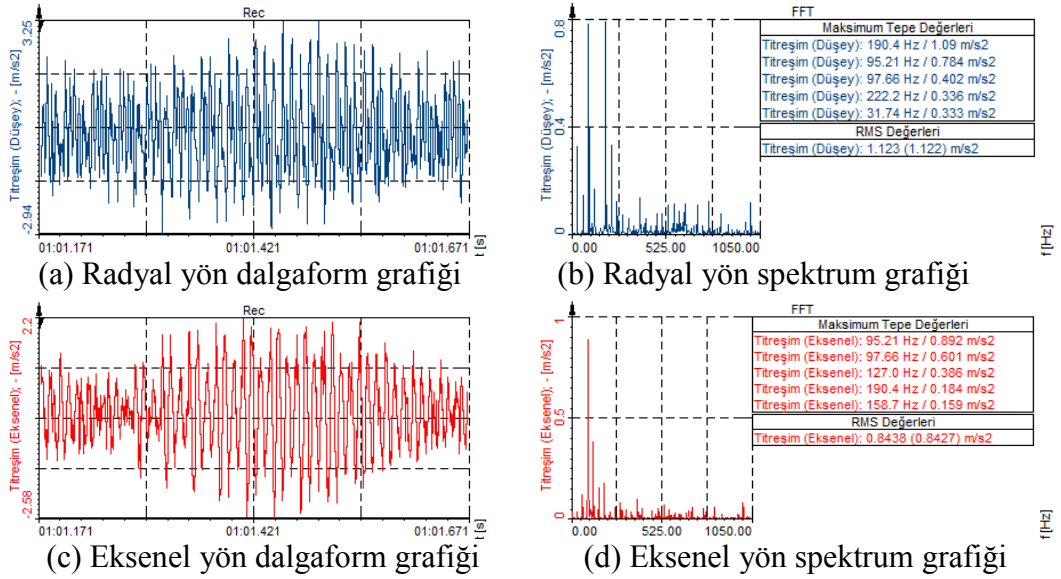
Şekil 4.13: 1900 min⁻¹ devir sayısında 0,3 mm eksen kaçıklığı verileri

3x, 97,66 Hz (f_n) frekansları, 4x, 6x ve 5x harmonikleri gözlenmiştir. Radyal yön baskın sinyalleri arasında balanssızlık belirtisi 1x harmoniği yer alırken, aksel yön sinyalleri arasında gözlenmemiştir.

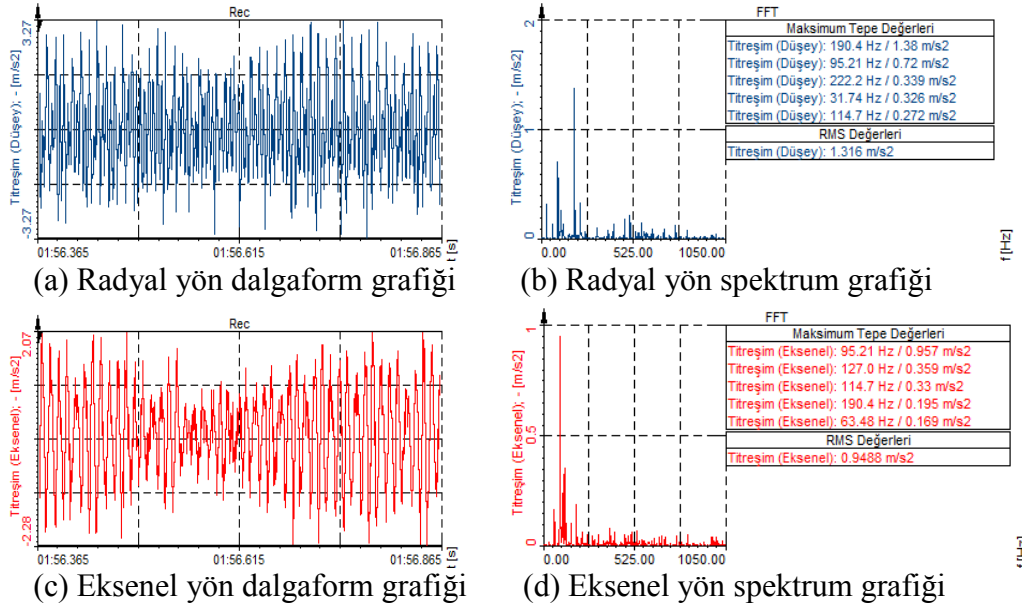
Şekil 4.14: 1900 min⁻¹ devir sayısında 0,4 mm eksen kaçıklığı verileri

Radyal yönde gözlenen 95,21 (3x), 190,4 Hz (6x), 222,2 Hz (7x), 114,7 Hz (f_n) frekanslarındaki sinyaller ve aksel yön ölçümünde gözlenen 95,21 Hz (3x), 190,4 Hz (6x), 114,7 Hz (f_n) frekanslarındaki sinyaller referans verilerindeki frekanslardan farklı oluşumlardır.

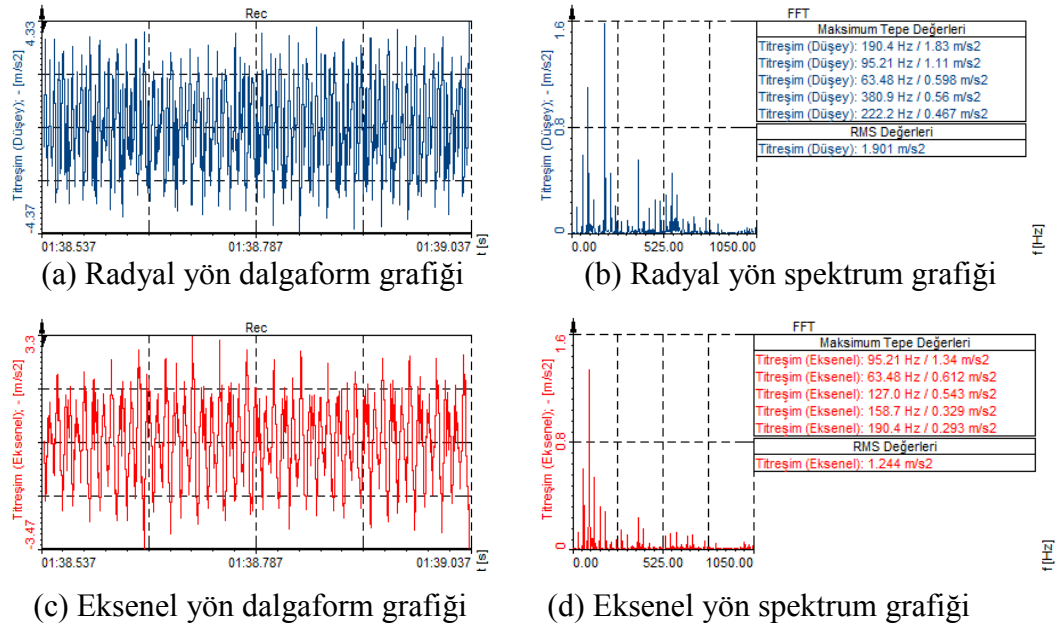
Şekil 4.15: 1900 min⁻¹ devir sayısında 0,5 mm eksen kaçıklığı verileri

Şekil 4.15'te eksen kaçıklığı belirtileri eksenel yönde 3x harmoniğinde en yüksek genlikli birinci ve 2x harmoniği en baskın ikinci sinyal olarak gözlenmiştir. Radyal yönde ise 12x harmoniğinin görülmesi mekanik gevşeklik etkisinin düşük seviyelerdeki eksen kaçıklıklarına göre daha da arttığını göstermektedir. Dalgaform grafikleri tepe-tepe (Tp-Tp) genlik değişimlerinde dalgalanmalar halinde gözlenmiştir.

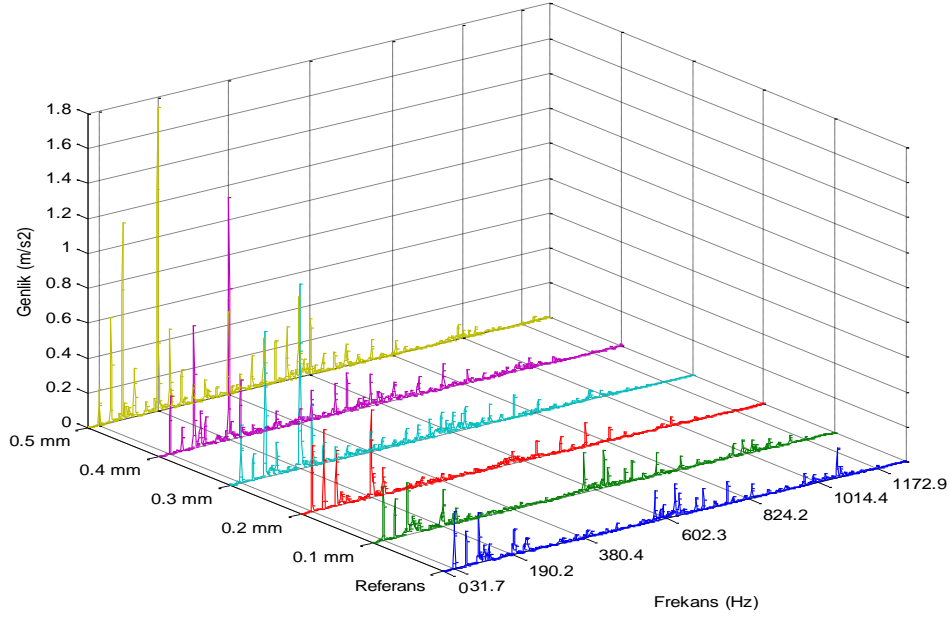
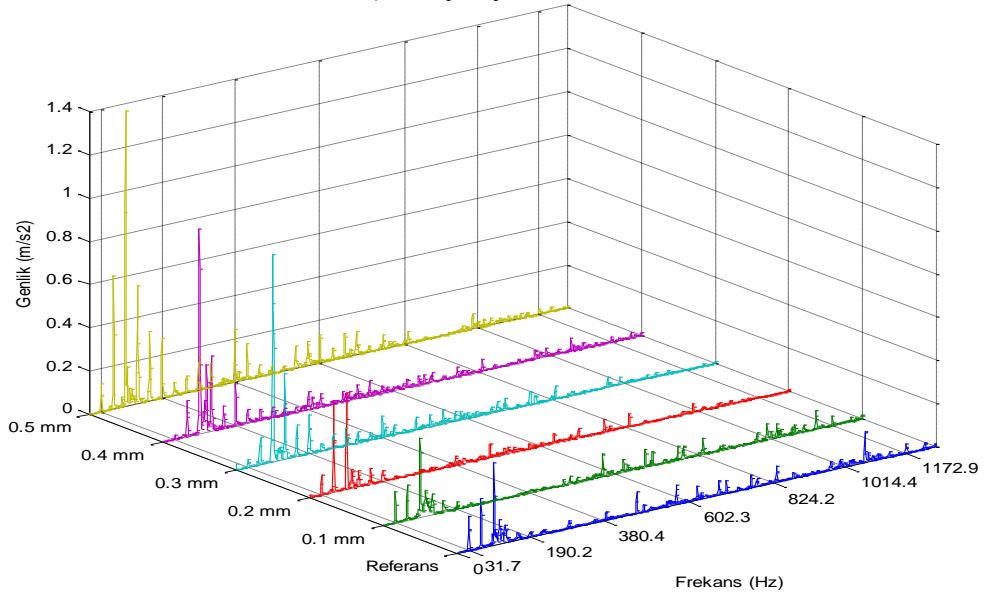
0,5 mm'ye kadar düşey yönde eksen kaçıklıkları oluşturularak beş adet test gerçekleştirilmiş ve titreşim verileri alınmıştır. Şekil 4.16'da ilgili testlere ait spektrum bulguları çağlayan gösterim şekliyle karşılaştırmalı olarak verilmiştir. Spektrum grafikleri incelendiğinde, 1900 min⁻¹ devir sayısında gerçekleştirilen testlerde şaftın bir saniyedeki devir sayısı etkisiyle meydana gelen titreşimin frekansı yaklaşık değer olarak 31,7 Hz temel frekans ve harmonikleri olarak frekans bölgesine yansımıştır.

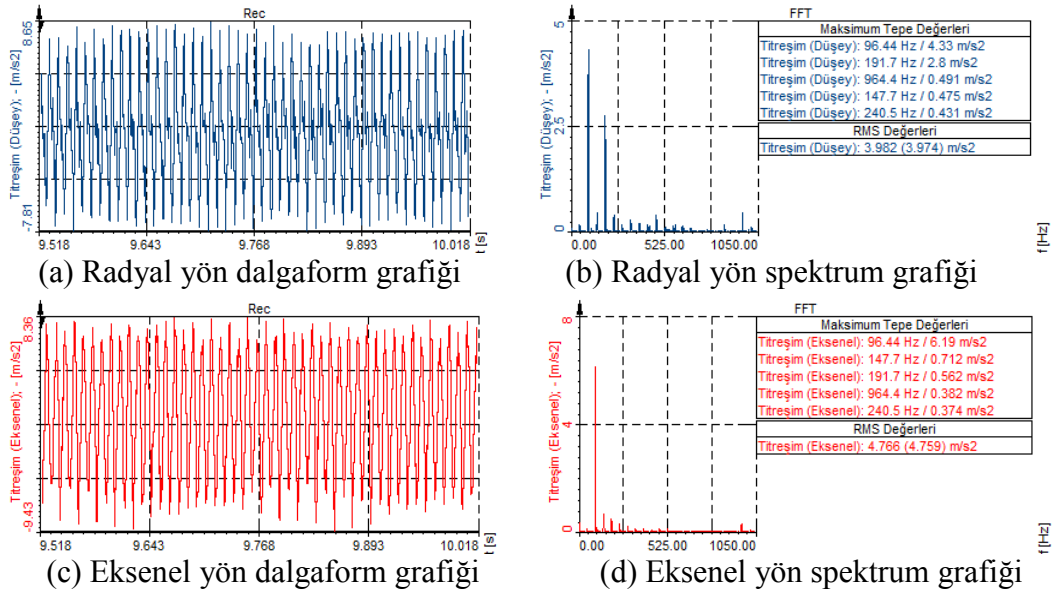
Şekil 4.19: 2880 min⁻¹ devir sayısında 0,3 mm eksen kaçıklığı verileri

Radyal ve eksenel ölçümde en baskın beş sinyalin baskınlık sıraları değişmekle beraber aynı frekanslardaki sinyaller olduğu gözlenmiştir. Şekil 4.19'da eksenel yön ölçümünde 2x eksen kaçıklığı harmoniğinin uyardığı 96,44 Hz doğal frekansındaki sinyal en baskın sinyal olarak ortaya çıkmıştır. Her iki yön ölçümde 964,4 Hz doğal frekansındaki sinyal ilk beş baskın sinyal arasında ortaya çıkmıştır. Dalgaform grafiklerinde tepe-tepe (Tp-Tp) değerleri değişimi göze çarpmaktadır. Radyal ve eksenel yönde 190,44 Hz (4x) frekansındaki sinyal 191,7 Hz doğal frekansını, 142,83 Hz (3x) frekansındaki sinyal 147,7 Hz doğal frekansını, 238,05 Hz (5x) frekansındaki sinyal 240,5 Hz doğal frekansını uyarak süperharmonik rezonans durumlarının görülmesine yol açmıştır.

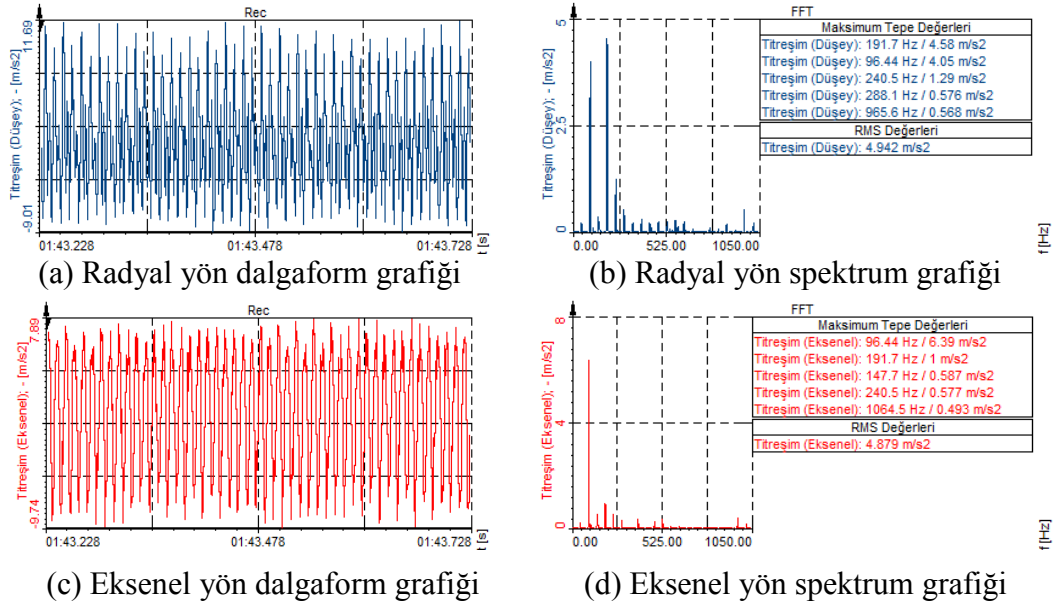
Şekil 4.20: 2880 min⁻¹ devir sayısında 0,4 mm kaçıklık etkisi verileri

farklı olarak 285,66 Hz (6x) frekansı 288,1 Hz doğal frekansındaki titreşim sinyalini ve rulman titreşim sinyalleri de radyal yönde 965,6 Hz, aksel yönde 1064,5 Hz doğal frekansını uyarmıştır.

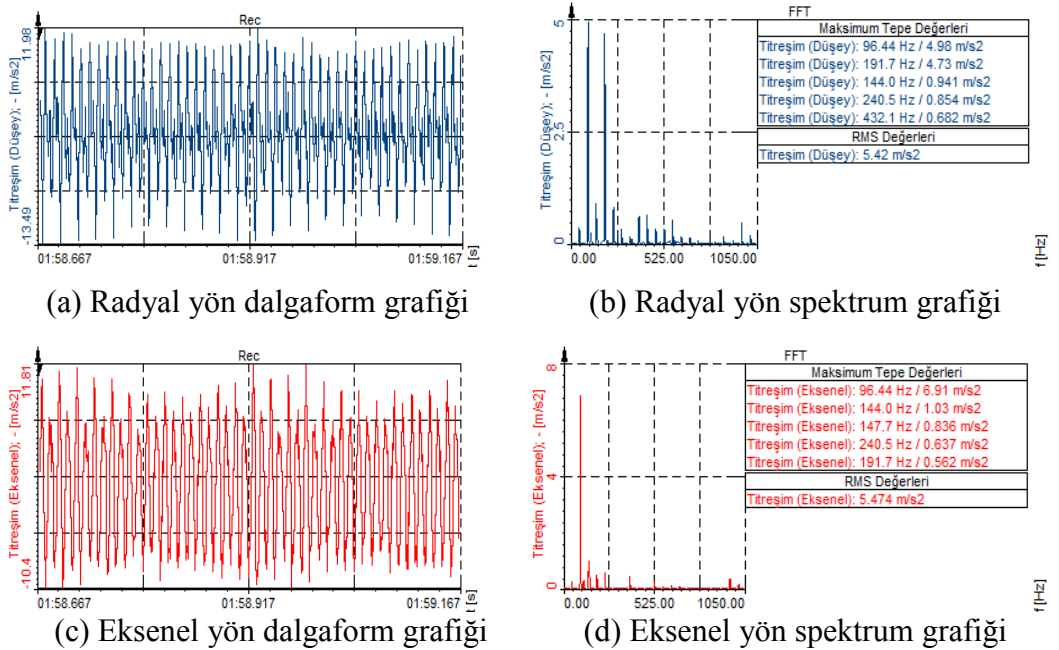
Şekil 4.21: 2880 min⁻¹ devir sayısında 0,5 mm eksen kaçıklığı verileri

Şekil 4.21'de aksel yönde 95,21 Hz (2x) frekansındaki titreşim sinyalinin uyardığı 144 Hz ve 147,7 Hz doğal frekanslardaki süperharmonik rezonans etkisi; radyal yönde 95,21 Hz (2x) frekansındaki titreşim sinyalinin uyardığı 96,44 Hz doğal frekansındaki süperharmonik rezonans etkisi en baskın sinyal olarak tespit edilmiştir.

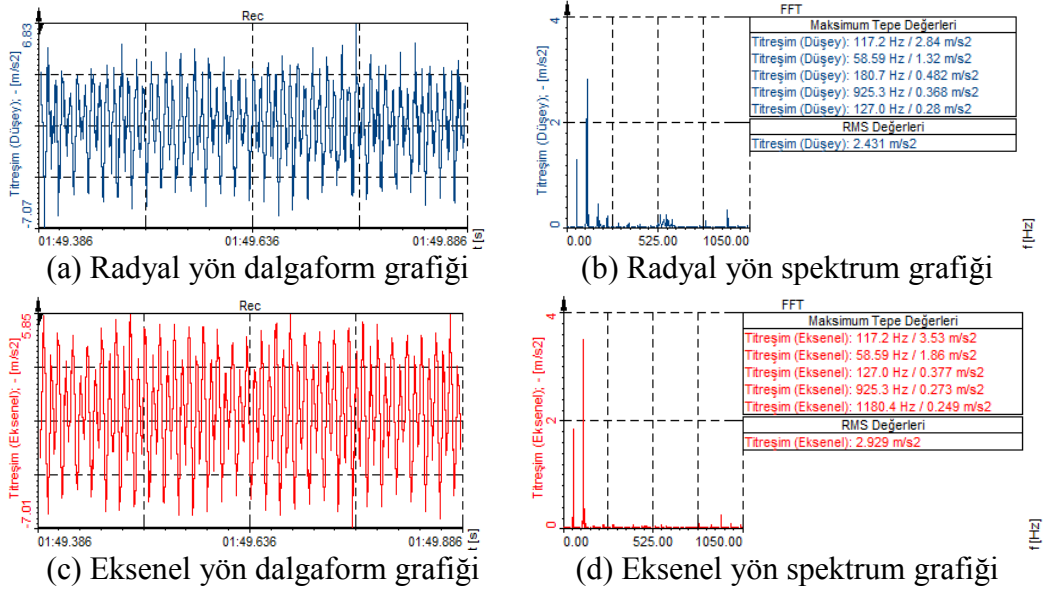
Şekil 4.23: 3510 min^{-1} devir sayısında 0,1 mm kaçıklık etkisi verileri

Şekil 4.23'te eksen kaçıklığını temsil eden 2x harmoniği her iki yönde en baskın sinyal olarak ortaya çıkmıştır ve balanssızlık göstergesi 1x harmoniği her iki yönde ikinci baskın sinyal olarak gözlemlenmiştir. Radyal yönde 175,77 Hz (3x) sinyali ise 180,7 Hz doğal frekans sinyalinu uyarmıştır. Eksenel yönde rulman frekanslarından $49x\omega_c$ kafes frekansı harmoniği 1180,4 Hz doğal frekansını uyarmıştır. Her iki yönde de 127 Hz doğal frekansı görülmüştür. Dalgaform grafiklerinde dalgalanmalar, tepe-tepe (T_p - T_p) değerlerinde geçişler ve genliklerde eksi yöne kaymalar mevcuttur.

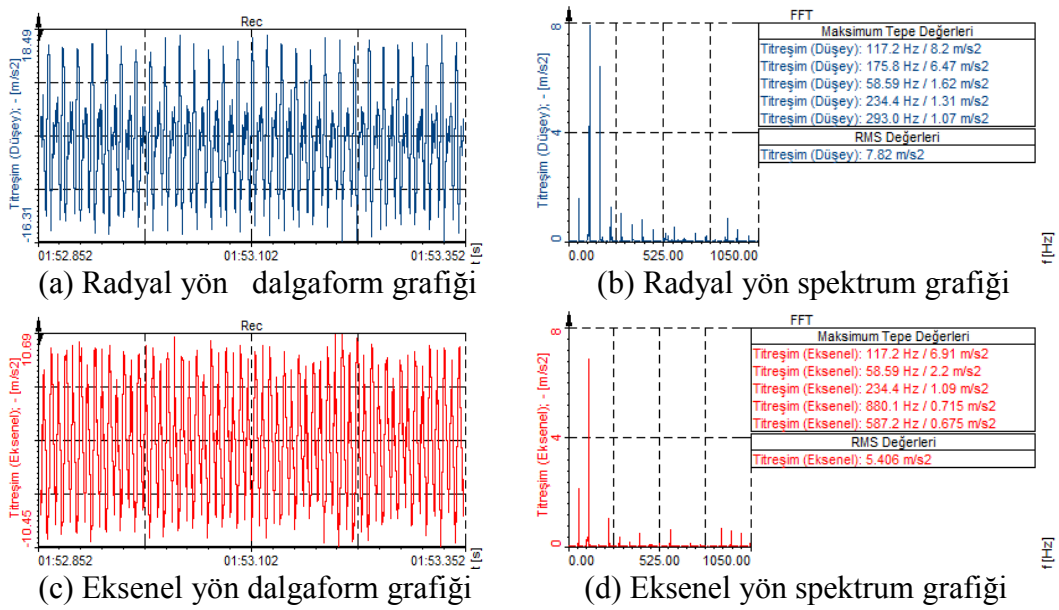
Şekil 4.25: 3510 min⁻¹ devir sayısında 0,3 mm eksen kaçıklığı verileri

Her iki yönde 2x harmoniği en baskın sinyal olarak tespit edilmiştir; balanssızlık göstergesi olan 1x harmoniği radyal yönde üçüncü baskın, eksenel yönde ikinci baskın sinyal olarak gözlemlenmiştir. Radyal yönde 3x (175,8 Hz) eksen kaçıklığı harmoniği, 5x (293 Hz) harmoniği ve her iki yönde 4x (234,4 Hz) harmoniği tespit edilmiştir. Eksenel yönde eleman geçiş bölgesinde 878,85 Hz (15x) frekansındaki sinyalin uyardığı 880,1 Hz doğal frekansı, 585,9 Hz (10x) frekansındaki sinyalin uyardığı 587,2 Hz doğal frekansındaki sinyal tespit edilmiştir. Veri grafikleri Şekil 4.25'te verilmiştir.
