**DİNAMİK SİSTEMLERİN KESTİRİMCİ BAKIMINA ETKİ EDEN
FAKTÖRLERİN DURUM BAZLI İNCELENMESİ**

**DOKTORA TEZİ
Salih Seçkin EROL**

Anabilim Dalı : Makine Mühendisliği A.B.D.

Ocak 2015

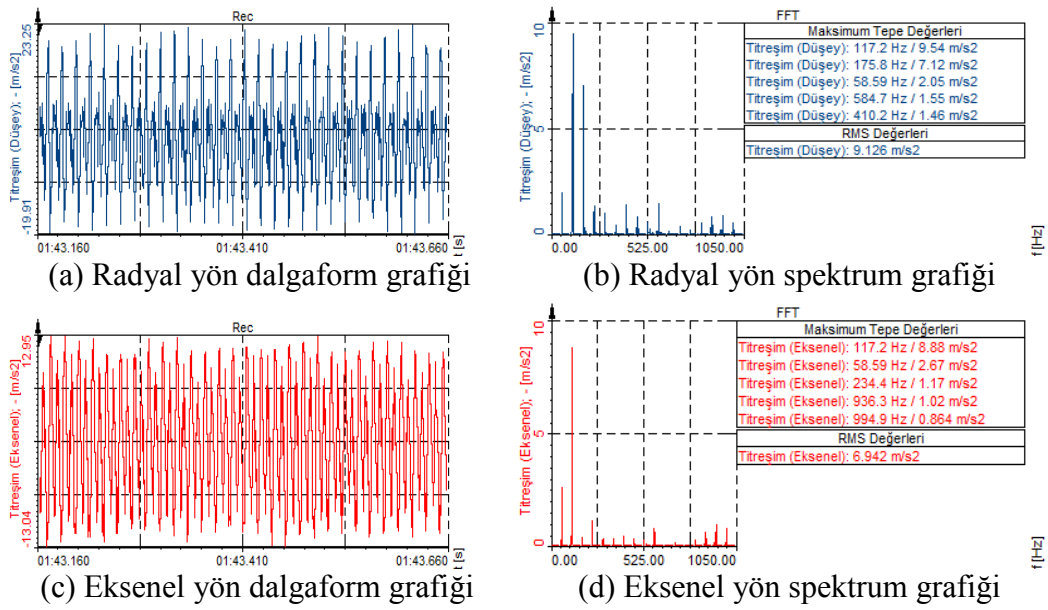
Şekil 4.26: 3510 min⁻¹ devir sayısında 0,4 mm eksen kaçıklığı verileri

yönde üçüncü baskın sinyal olarak tespit edilmiştir. Bu sinyallerin dışında radyal yönde 175,8 Hz (3x), 410,2 Hz (7x) frekanslarındaki sinyaller ve 585,9 Hz (10x) frekansındaki sinyalin uyardığı 584,7 Hz doğal frekansındaki sinyal gözlenmiştir. Eksenel yön verilerinde radyal yön verilerine kıyasla daha yüksek frekanslarda titreşimler tespit edilmiştir. Eksenel yönde görülen 117,2 Hz (2x), 58,59 Hz (1x) ve 234,4 Hz (4x) temel frekans katlarında gözlemlenen sinyallerin yanında 937,44 Hz (16x) frekansındaki sinyalin uyardığı 936,3 Hz doğal frekansında ve 996,03 Hz (17x) frekansındaki sinyalin uyardığı 994,9 Hz doğal frekansında subharmonik rezonans oluşumları gözlenmiştir. Veri grafikleri Şekil 4.26'da verilmiştir.

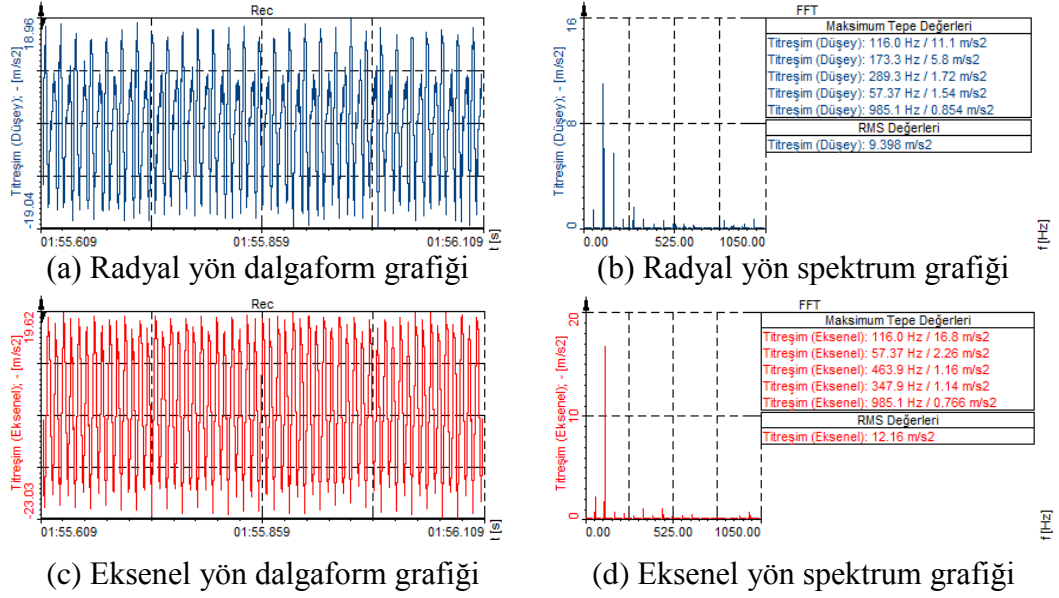
Şekil 4.27: 3510 min⁻¹ devir sayısında 0,5 mm eksen kaçıklığı etkisi verileri

ve radyal yön verilerinde rulman frekanslarının uyardığı 985,1 Hz doğal frekansındaki genlik beşinci baskın sinyal olarak tespit edilmiştir. Veri grafikleri Şekil 4.27’de verilmiştir.

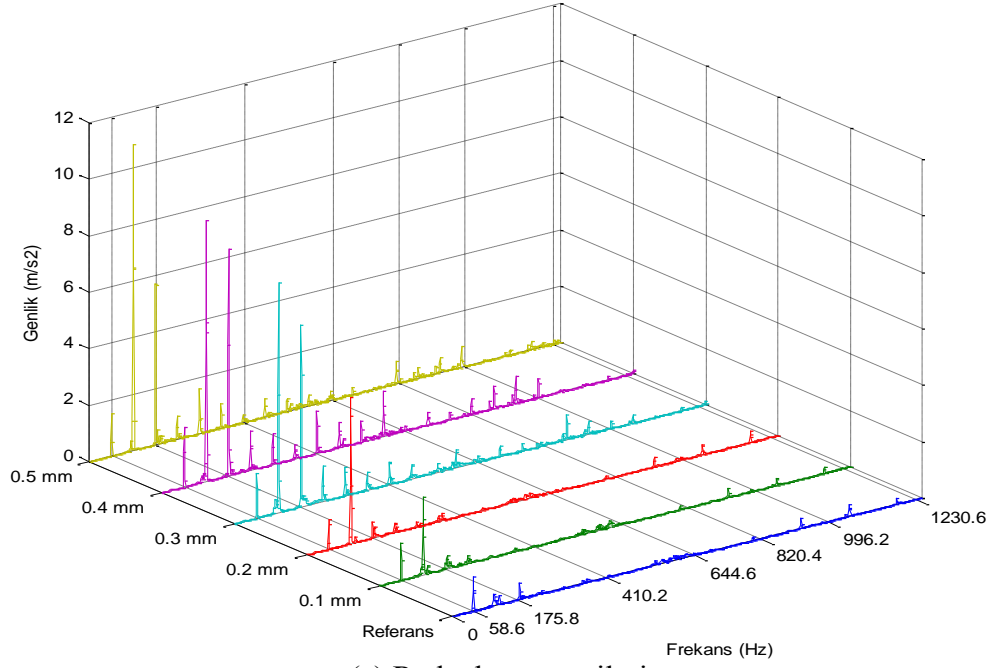
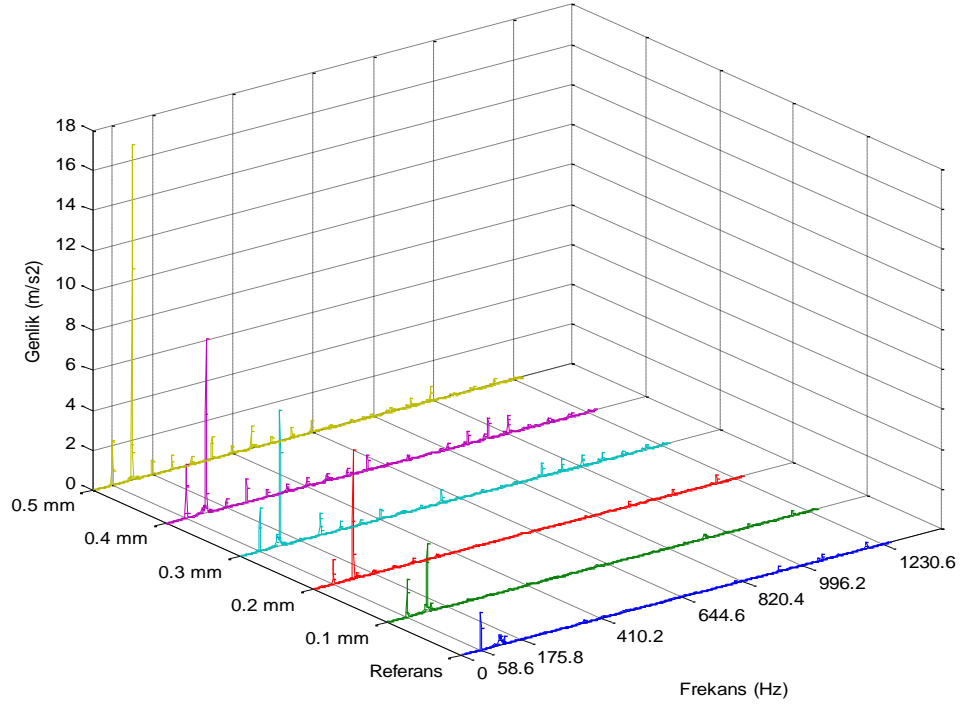
3510 min⁻¹ devir sayısında eksen kaçıklığı spektrum değişimleri Şekil 4.28'de verilmiştir.

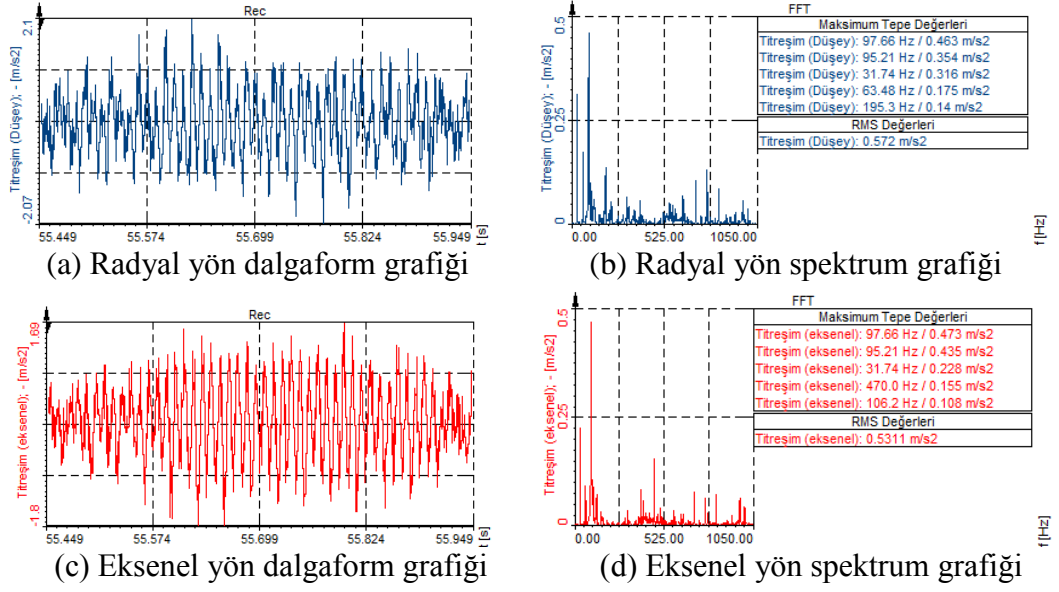
Şekil 4.29: 1900 min⁻¹ devir sayısında 0,1 mm mekanik gevşeklik verileri

Radyal yönde 97,66 Hz (f_n), 95,21 Hz (3x), 31,74 Hz (1x), 63,48 (2x), 195,3 Hz (f_n) frekanslarında beliren sinyaller; eksenel yönde ise en yüksek genlikli ilk üç sinyal radyal yöndeki ile aynı frekansta olup diđer sinyal frekansları 470 Hz ve 106,2 Hz dođal frekansları ile farklılık göstermiştir. Özellikle radyal yön spektrumunda 2x baskın ve rotor bölgesinde artan frekanslarda sinyallerin görülmesi mekanik gevşeklik mevcudiyetini ifade etmektedir. Veri grafikleri Şekil 4.29'da verilmiştir.

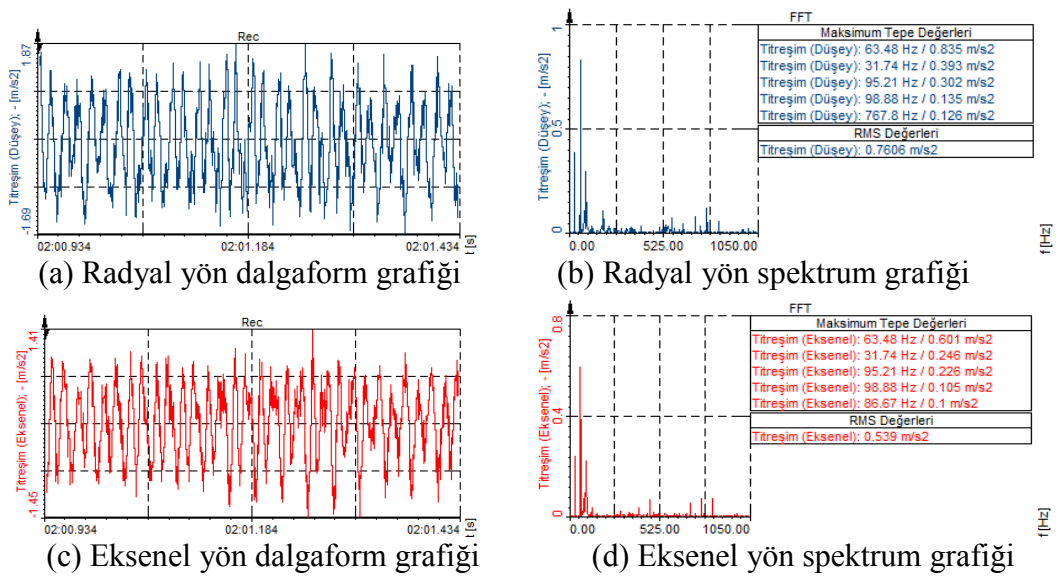
Şekil 4.30: 1900 min⁻¹ devir sayısında 0,2 mm mekanik gevşeklik verileri

Radyal ve eksenel yönde, 63,48 Hz (2x), 31,74 Hz (1x) ve 95,21 Hz (3x) frekanslarındaki sinyaller en yüksek genlikli ilk üç baskın sinyal olarak tespit edilmiştir. Her iki yönde 1x balanssızlık harmoniği ikinci baskın sinyal olarak gözlenmiştir. Radyal yönde 767,8 Hz doğal frekansındaki sinyal, eksenel yönde 86,67 Hz doğal frekansındaki sinyal; radyal ve eksenel yönde 98,88 Hz doğal frekansındaki sinyal tespit edilmiştir. Diğer sinyaller başlangıç seviyesi mekanik gevşeklik belirtileri olarak gözlemlenmiştir. Dalgaform grafiklerinde büyük dalgalanmalar görülmüştür. Veri grafikleri Şekil 4.30'da verilmiştir.

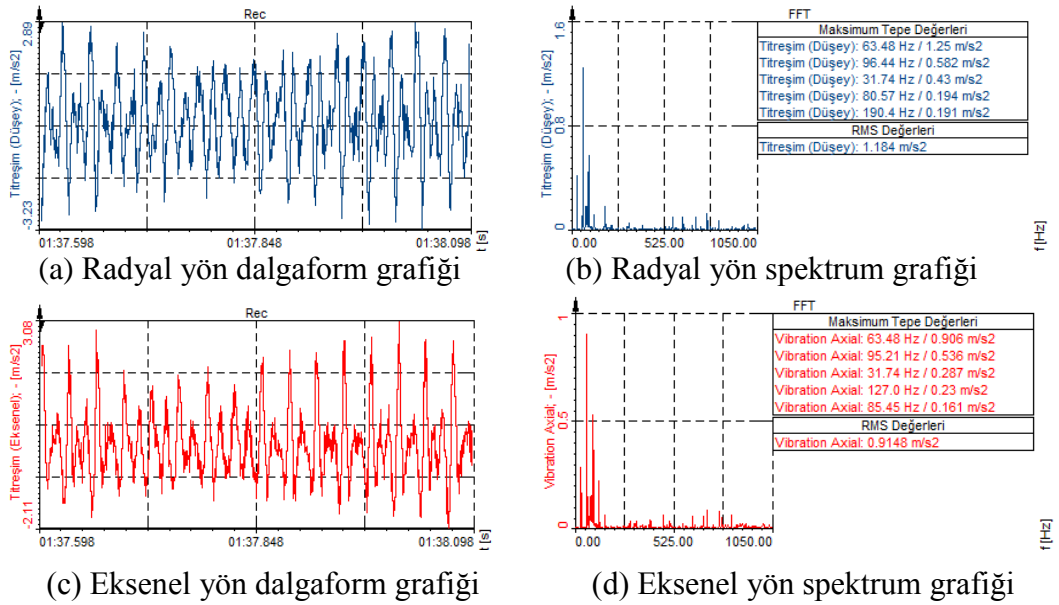
Şekil 4.31: 1900 min⁻¹ devir sayısında 0,3 mm gevşeklik titreşim verileri

Radyal yönde 95,21 Hz (2x) frekansındaki sinyalin 96,44 Hz doğal frekansını uarması ile süperharmonik rezonans meydana gelmiştir ve ikinci baskın sinyal olarak tespit edilmiştir; beşinci baskın sinyal 190,4 Hz sinyali ise 6x harmoniği olması itibari ile mekanik gevşeklik belirtisi olarak gözlenmiştir. Eksenel yönde 127 Hz (4x) frekansındaki sinyal ile 95,21 Hz (2x) frekansındaki sinyal temel frekansın tam katlarındaki sinyaller olarak yer almıştır ve bu sinyaller rezonansa neden olmamıştır. Her iki yönde de 2x eksen kaçıklığı harmoniği birinci, 1x balanssızlık harmoniği üçüncü baskın sinyal olarak gözlenmiştir; bu sinyallerin mekanik gevşeklik belirtilerine dahil olduğu tespit edilmiştir. Dalgaform grafiklerindeki değişim büyük dalgalanmalar olarak gözlenmiştir. Veri grafikleri Şekil 4.31’de verilmiştir.

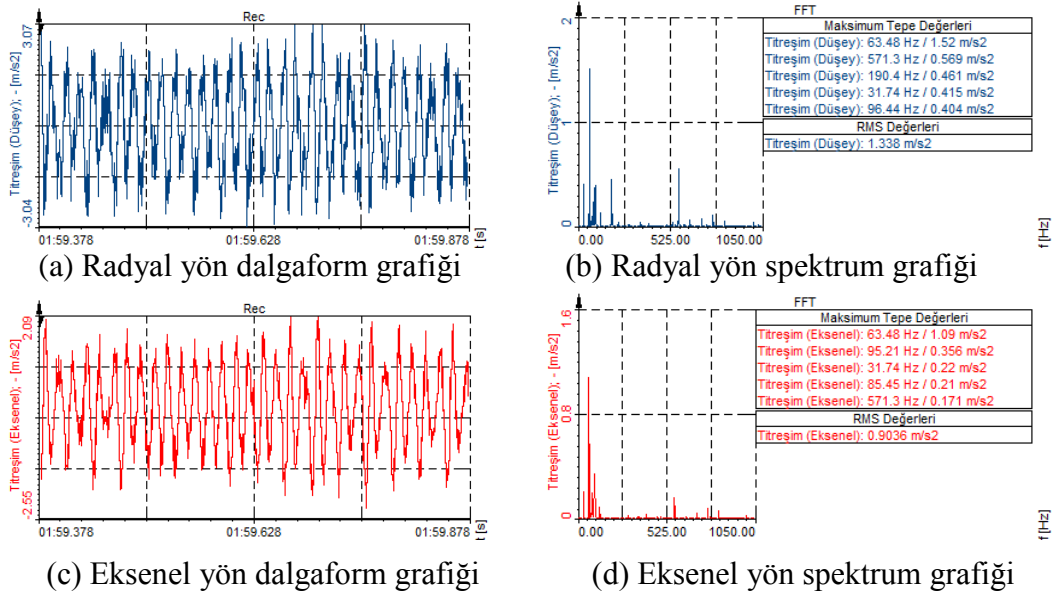
Şekil 4.32: 1900 min⁻¹ devir sayısında 0,4 mm mekanik gevşeklik verileri

Radyal ve aksel yönde eksen kaçıklığı göstergesi olan 2x (63,48 Hz) harmoniğindeki titreşim en baskın sinyal olarak tespit edilmiştir. Bunun yanında radyal yönde 571,3 Hz (18x) frekansındaki titreşim ise ikinci baskın sinyal, 190,4 Hz (6x) frekansındaki titreşim dördüncü baskın sinyal olarak meydana gelmiştir; 95,21 Hz (2x) frekansındaki titreşim ise 96,44 Hz doğal frekansını uyarmış ve beşinci baskın sinyal olarak gözlenmesine yol açmıştır. 1x balanssızlık harmoniği radyal yönde dördüncü baskın, aksel yönde ise üçüncü baskın sinyal olarak gözlenmiştir. Aksel yönde baskınlık sırasına göre 2x, 3x, 1x harmonikleri görülmüştür; 571,3 Hz (18x) frekansındaki titreşim ise beşinci baskın sinyal olarak ortaya çıkmıştır, dördüncü baskın sinyal 85,45 Hz doğal frekansındaki titreşim ise temel frekans tam katları dışında yer almıştır. Diğer sinyaller mekanik gevşeklik etkileri olarak gözlenmiştir. Dalgiform grafiklerinde balanssızlık etkileri belirlemiştir. Veri grafikleri Şekil 4.32'de verilmiştir.

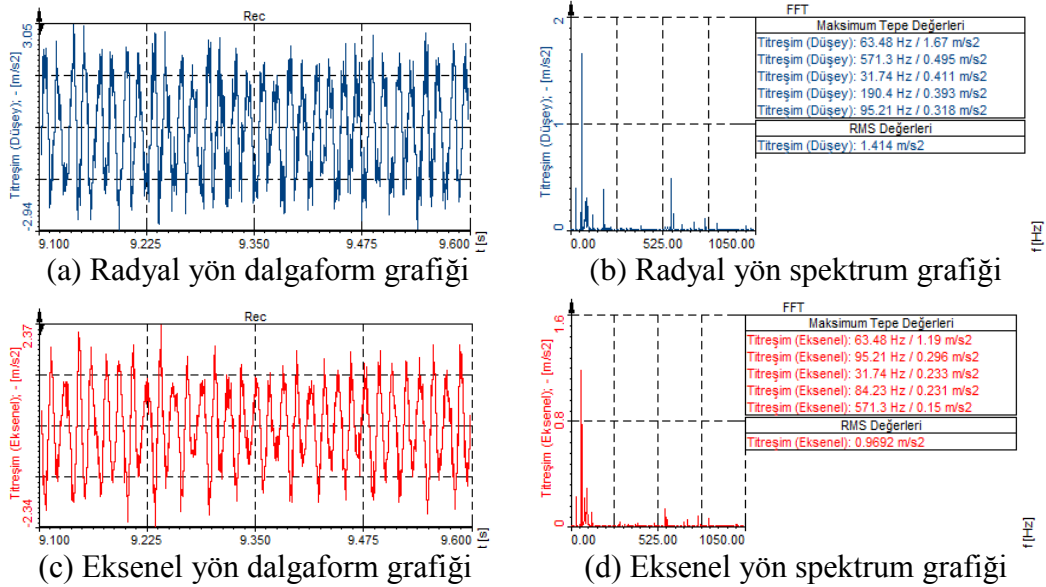
Şekil 4.33: 1900 min⁻¹ devir sayısında 0,5 mm mekanik gevşeklik verileri

Radyal yönde baskınlık sıralarına göre en yüksek genlikli ilk beş sinyal arasında temel frekans tam katları 2x, 18x, 1x, 6x, 3x harmonikleri meydana gelmiştir. Eksenal yönde ise 2x, 3x, 1x harmonikleri, 84,23 Hz (f_n) frekansı ve 18x harmoniği meydana gelmiştir. Her iki yönde de 1x balanssızlık harmoniği üçüncü baskın sinyal olarak gözlemlenmiştir. Diğer sinyaller mekanik gevşeklik belirtileri olarak gözlemlenmiştir. Dalgiform grafiklerinde balanssızlık etkileri belirginleşmiştir. Veri grafikleri Şekil 4.33'te verilmiştir.

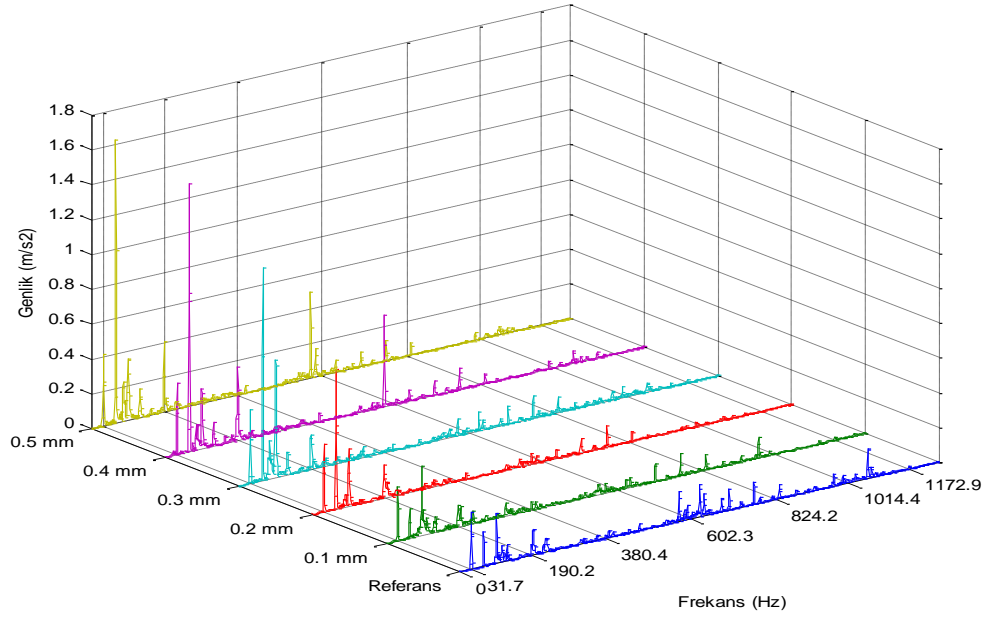
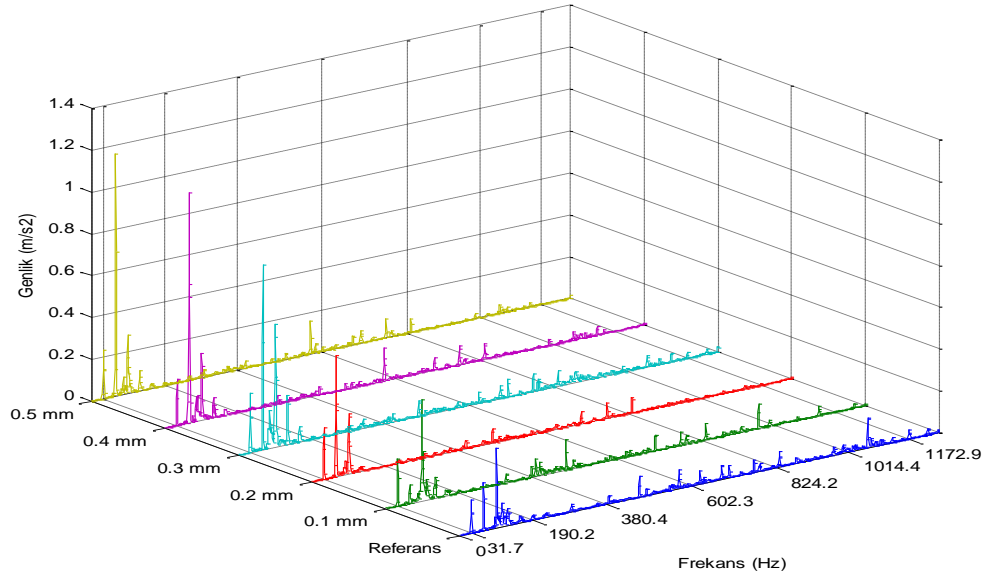
1900 min⁻¹ devir sayısında mekanik gevşeklik spektrum değişimi Şekil 4.34'te verilmiştir. Radyal ve eksenel yönde mekanik gevşeklik harmonikleri gözlenmiştir.
