**TAŞITLARDA GÜÇ AKTARMA ORGANLARINDA
HASAR ANALİZİ: ŞAFT MAFSALI VE AKS ÖRNEĞİ**

YÜKSEK LİSANS TEZİ

T.C.
AFYON KOCATEPE ÜNİVERSİTESİ
FEN BİLİMLERİ ENSTİTÜSÜ

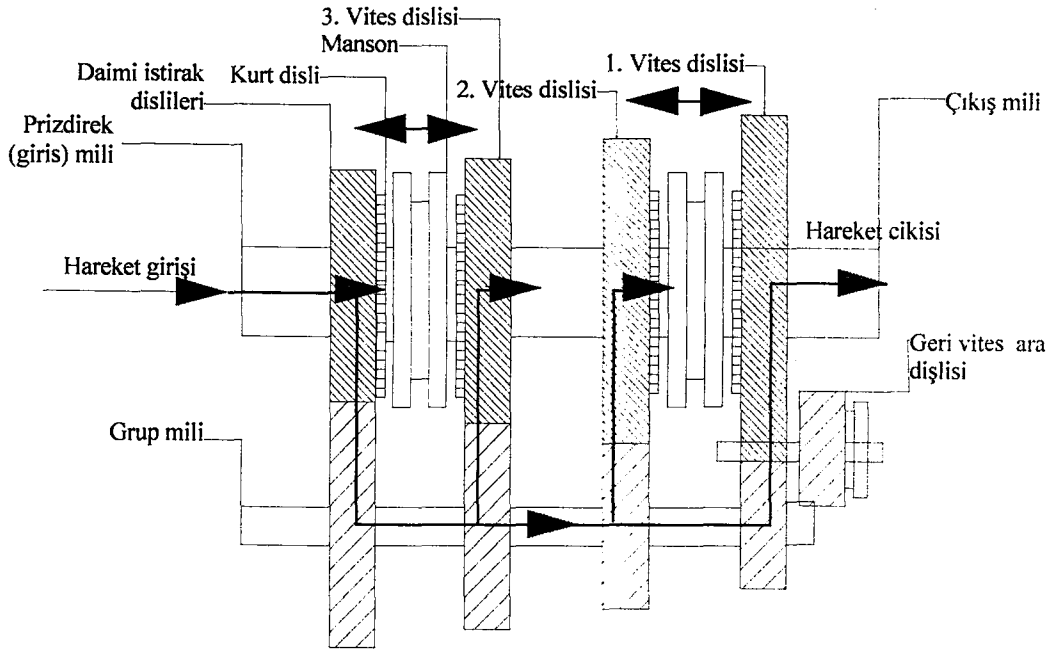
1. Prizdirek mili
2. Grup mili
3. Manşonlar
4. Kurt dişliler
5. Geri vites mekanizması
6. Çıkış mili vites dişlileri

Şekil 1.5 Vites Kutusunun Parçaları ve Çalışması (Boş Durum)

Motordan gelen hareket prizdirek mili dişlilerine geçer. Manşonlar herhangi bir dişli ile kavramadığından hareket vites kutusunda kalır. Prizdirek mili dişlisinden hareket grup mili daimi iştirak dişlisine geçer. Vites durumu boş konumunda iken boşa döner. Araç vites takıldığı zaman manşonlar ileri veya geri itilir. Bu durumda manşon önünde bulunan dişlinin kurt dişlisi ile kavrayarak dişliyi mile sabitler ve mil ile birlikte hareket eder. Prizdirek milinden gelen hareket kilitlenmiş olan (kamalı mile) dişli üzerinden geçerek vites kutusundan çıkar.

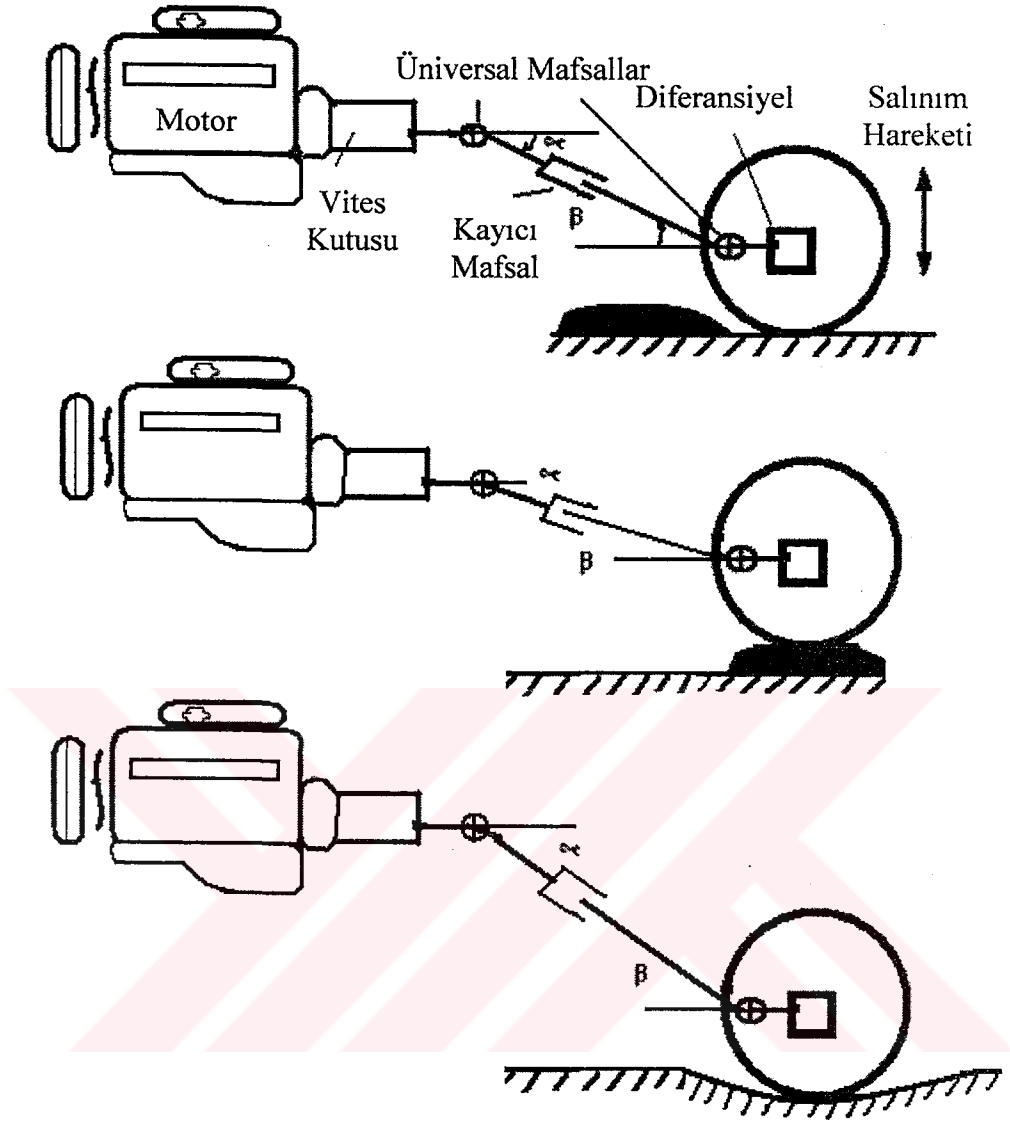
Bazı durumlarda kardan mili mafsalında milin küçük bir sarkaç mafsalı ile bağlandığı ve bu sarkaç mafsalın boy değişimini dengelediği uygulamalar da mevcuttur. Bağımsız asılmış tekerlekle aks dişli grubu bağlantılarında ise boy değişimi nispeten daha az olduğundan, lastikli bağlantı elemanları ile sağlanan boy değişimi yeterli olabilmektedir (Gökten 1990).

Şekil 1.7 Kardan Milinde Meydana Gelen Açılar ve Boy Değişimi

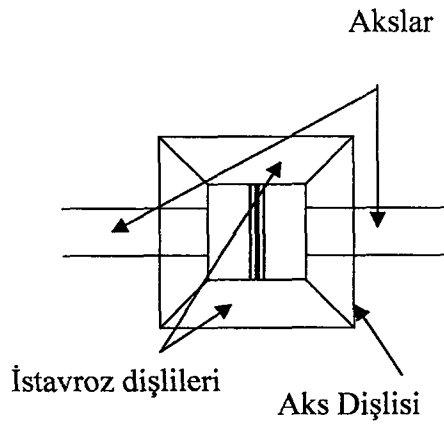
Şekil 1.14 İstavroz İle Aks Dişlilerinin Şematik Görünüşü

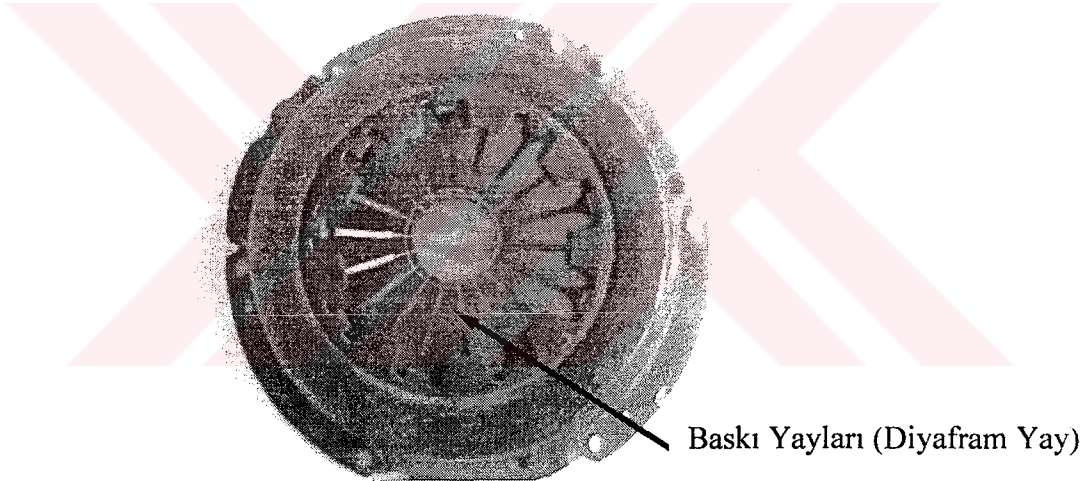
Bu tür bir arıza sonucunda debriyaj balatasının tam olarak volana sıkıştırılamayacağı için kavramada kaçırmalara sebep olur.

Şekil 3.5 Baskı Diski

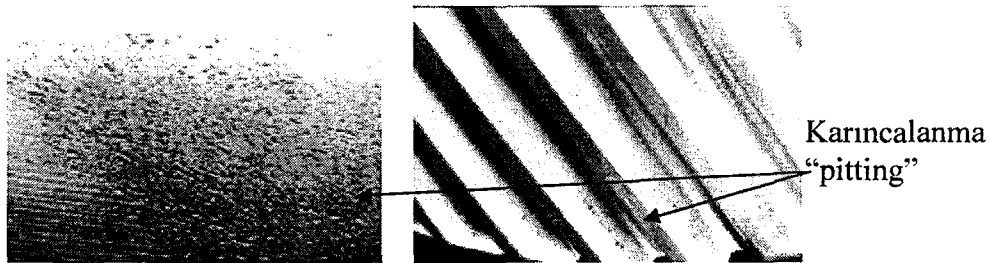
Dişlilerde “pitting” oluşumu iki aşamada ele almak daha doğru olacaktır. Bunlardan biri başlangıç “pitting” oluşumu, diğeri de bozucu “pitting” oluşumu dur. Başlangıç “pitting” oluşumu yeni dişlilerin pürüzlü yüzeyinden kaynaklanan yerel yüksek gerilme alanları ile oluşur (Aslantaş 2003). Şekil 3,8’de helisel bir dişlide meydana gelen başlangıç “pitting” oluşumuna dair bir örnek verilmiştir.

Şekil 3.8 Helisel Bir Dişlide Başlangıç “pitting” Oluşumu (Delange 2005)

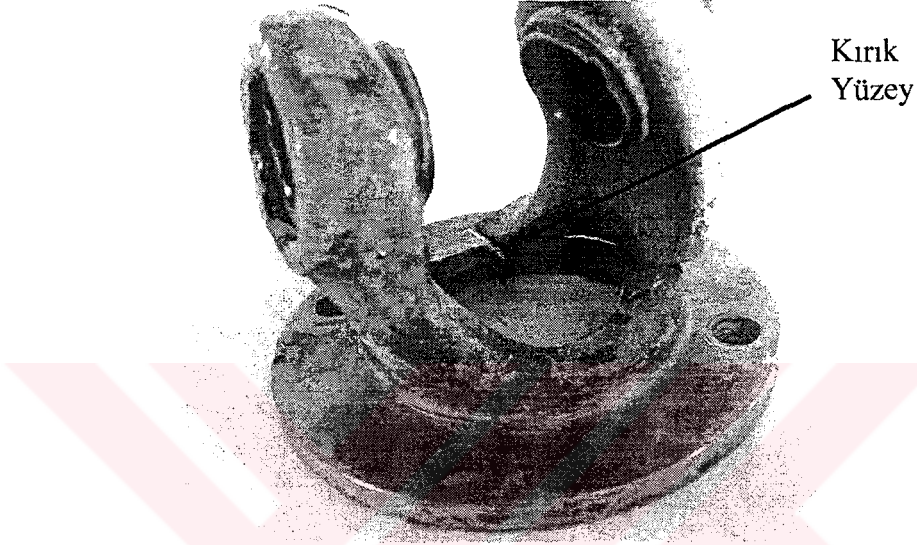
Şekil 3.17 Yorulma Sonucunda Meydana Gelen Kırılma

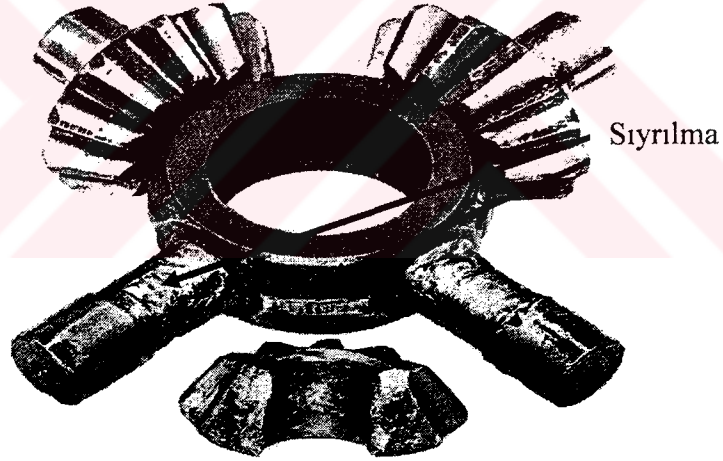
Tekerlekteki eğrilik, yetersiz yağlama ve aşırı vuruntu gibi sebeplerin hepsi, birbiriyle çalışan dişler arasında yağ filminin kaybolmasına sebep olur.

Şekil 3.23 İstavroz Dişlileri ve Milinde Sıyırılma(Hema 1993).

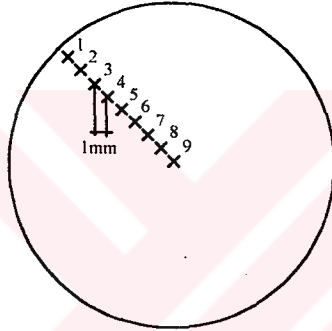
1. 50
2. 49,9
3. 44,4
4. 30,4
5. 22,6
6. 16,6
7. 14,4
8. 11,9
9. 13,1

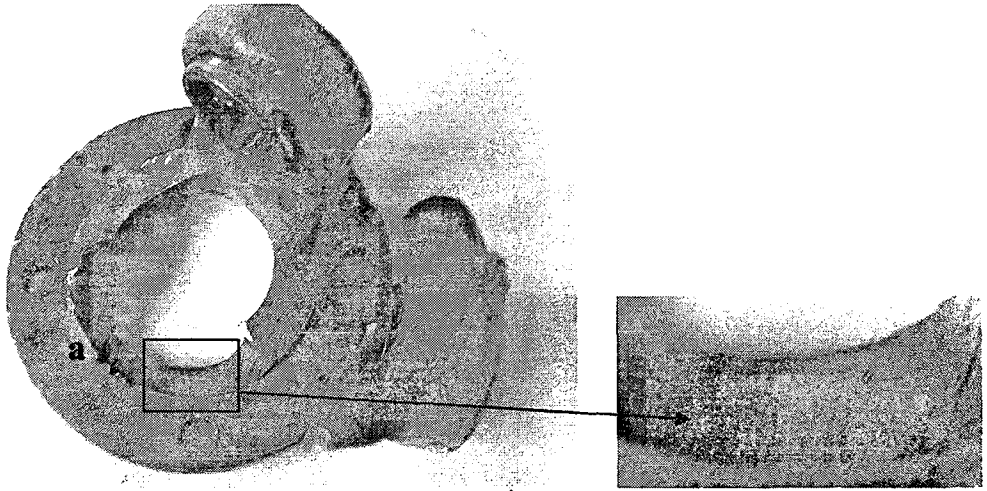
Şekil 6.11 SEM Fotoğrafları İçin Kesilen Bölüm
