BURSA KESTEL GEYİKLİ BABA

(BABA SULTAN) KÜLLİYESİ

(YÜKSEK LİSANS TEZİ)

BURSA-2019

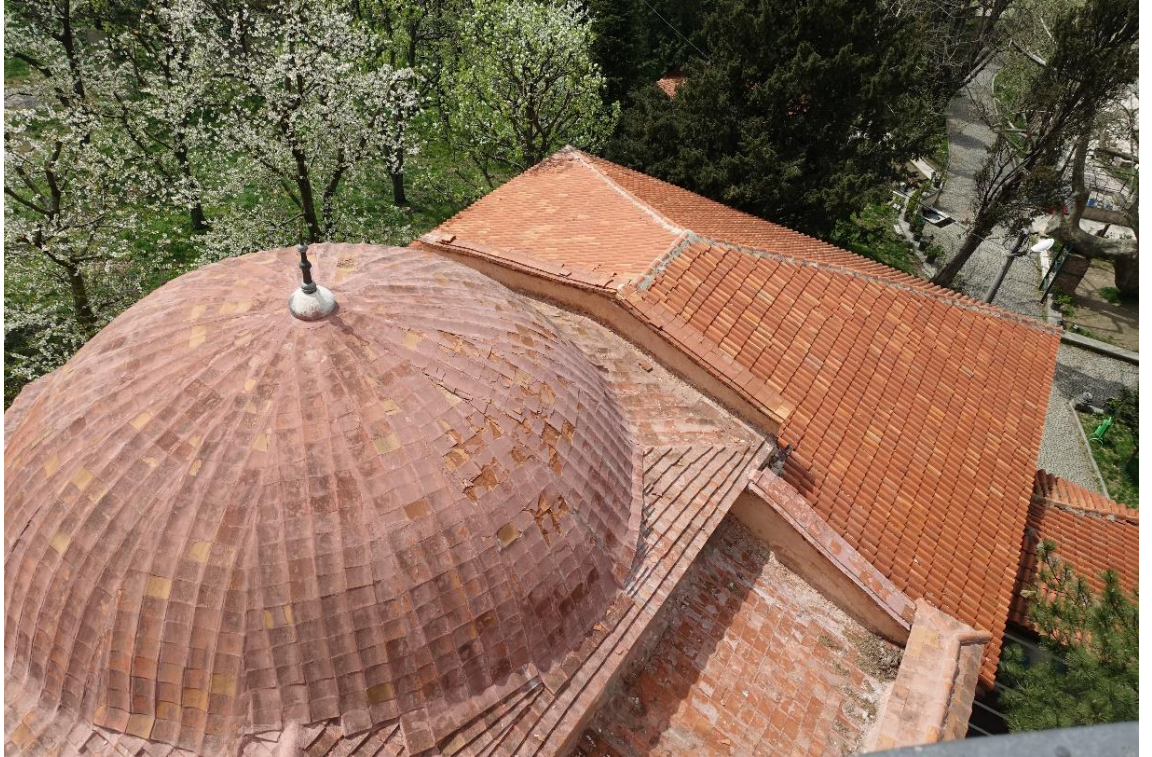
Fotoğraf 12: Baba Sultan Cami örtü sisteminin üst görünümü

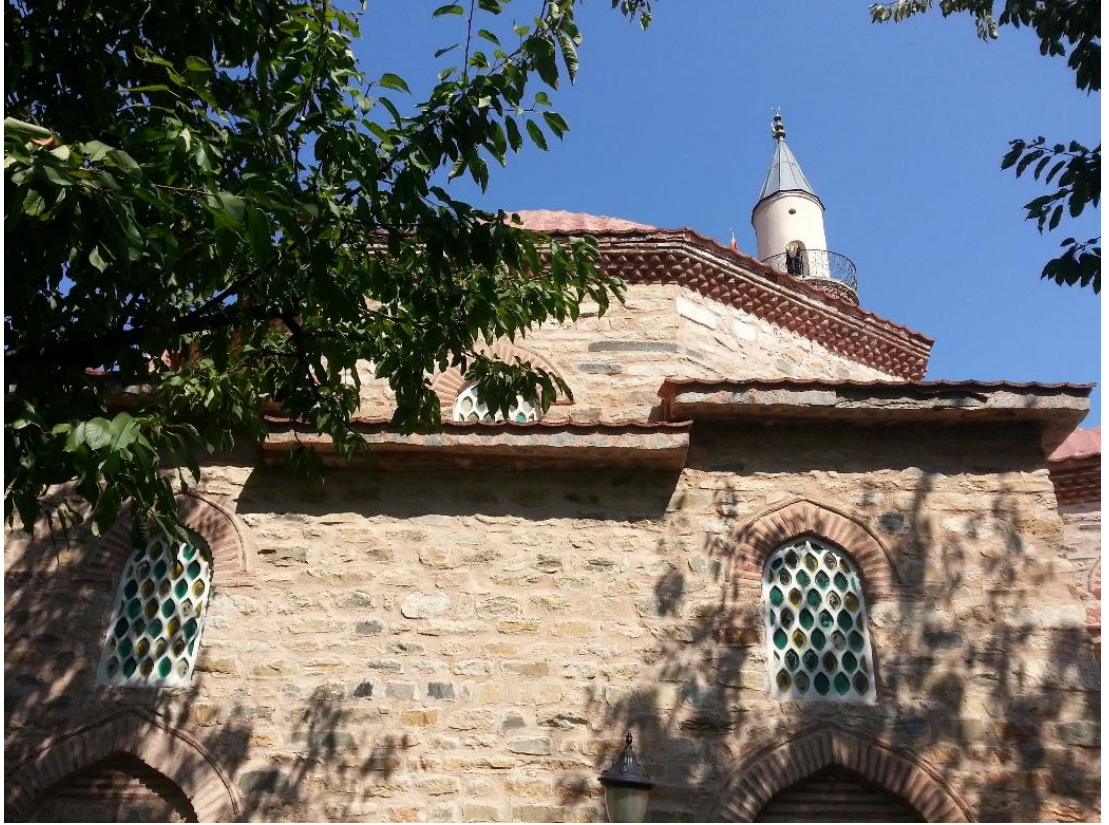
Fotoğraf 14: Baba Sultan Camii cephe saçakları

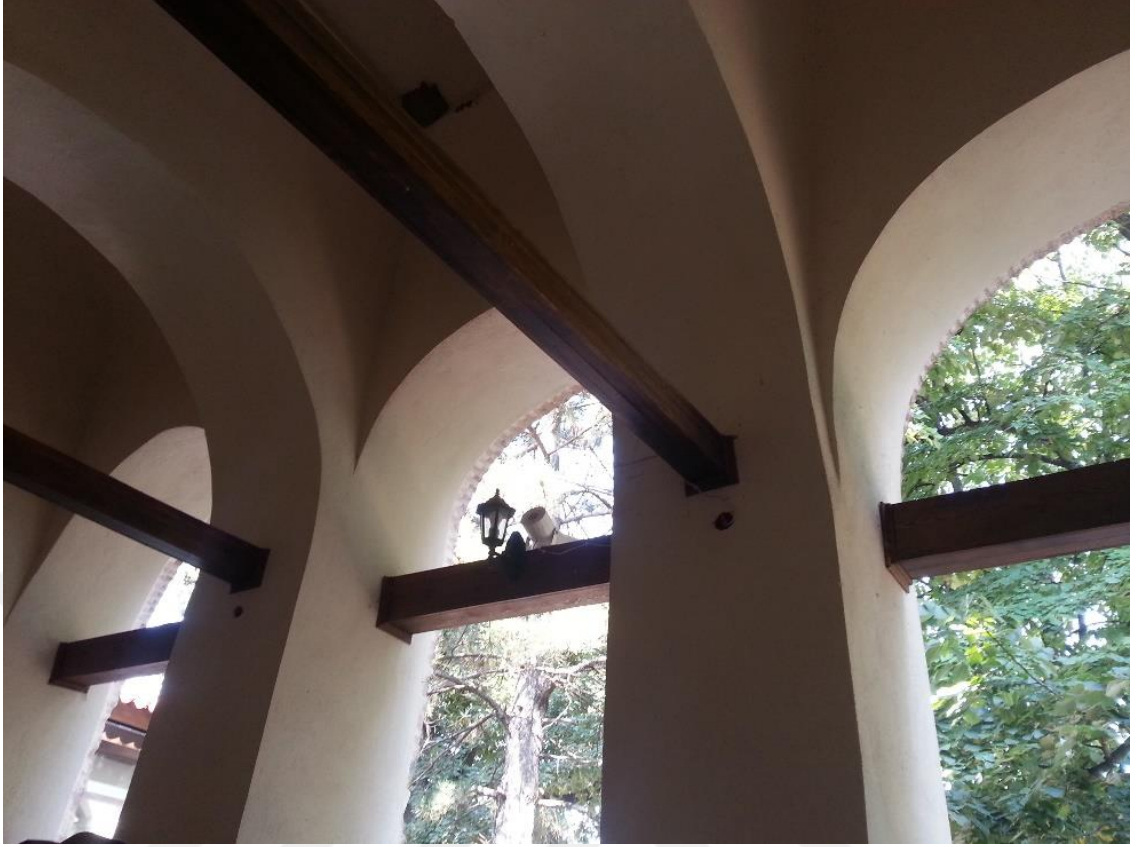
Fotoğraf 23: Baba Sultan Camii eski cami son cemaat yeri revak kemer ve gergileri

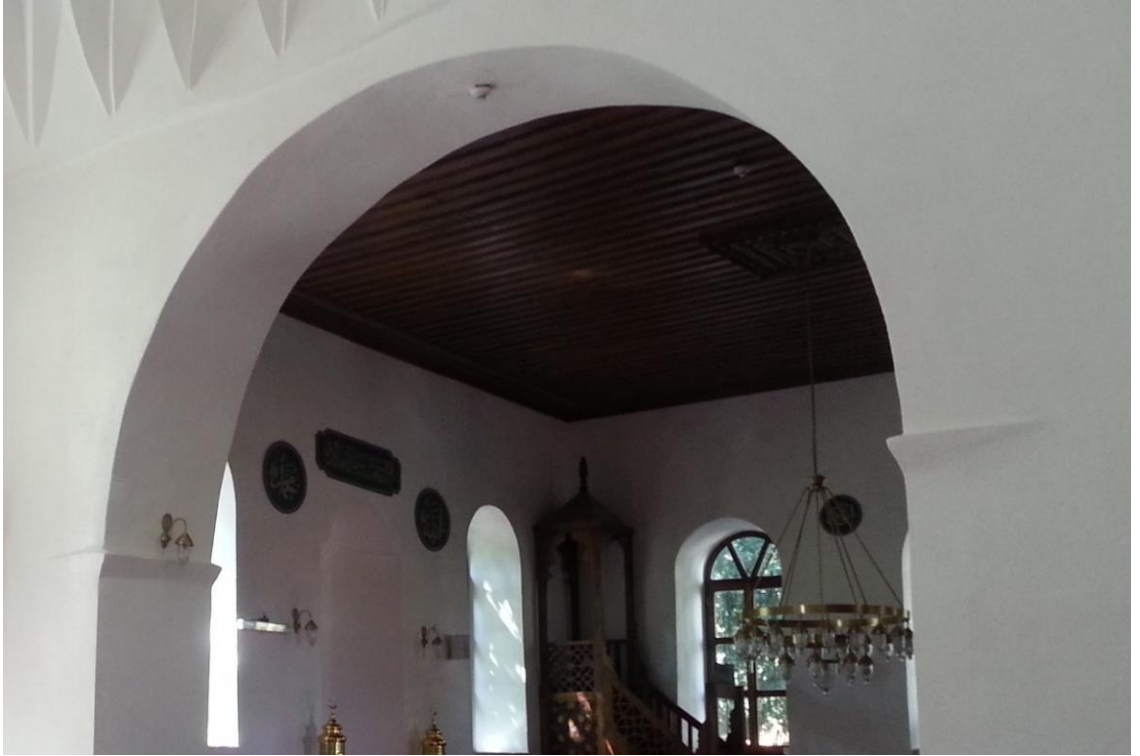
Fotoğraf 30: Baba Sultan Cami eski cami batı duvarı kemer ayrıntısı

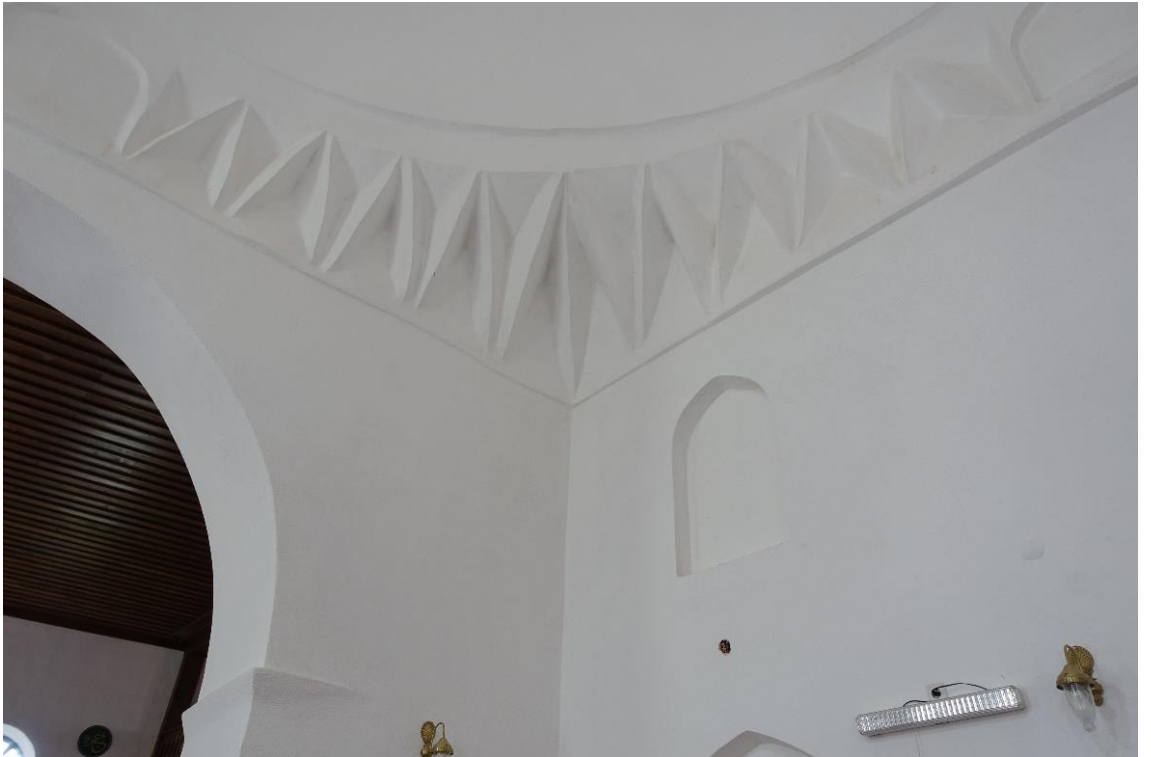
Fotoğraf 32: Baba Sultan Cami kubbe geiř trompu

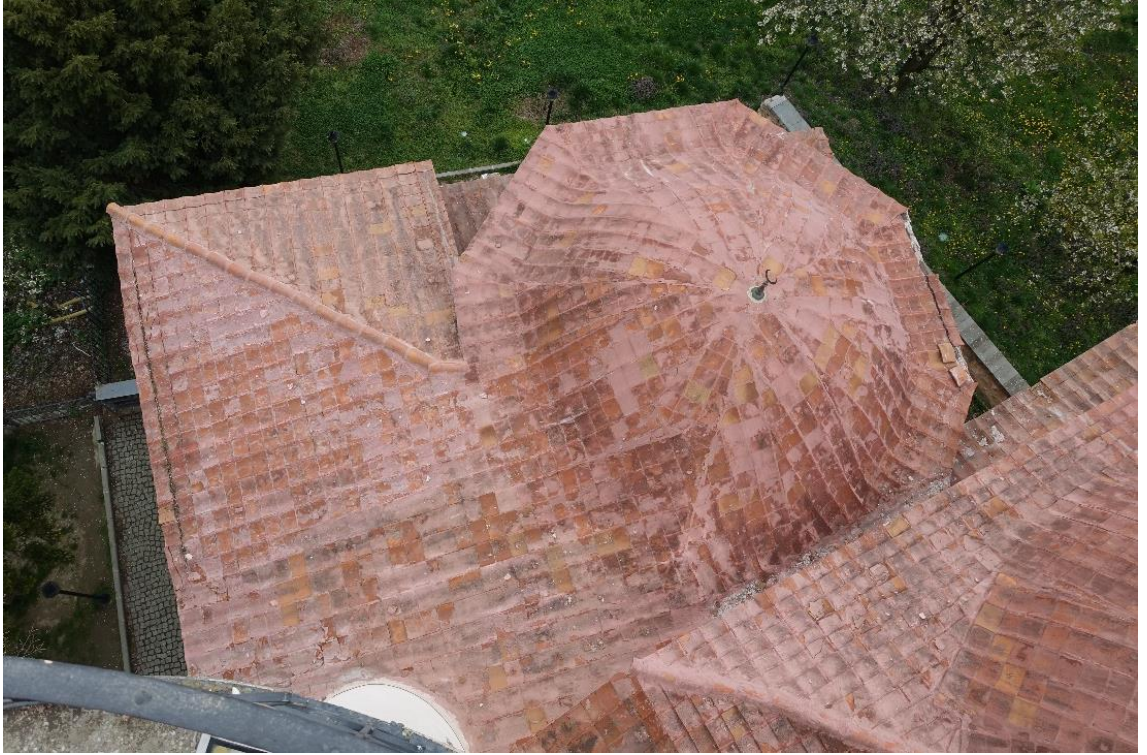
Fotoğraf 62: Baba Sultan Türbesi örtü sistemi

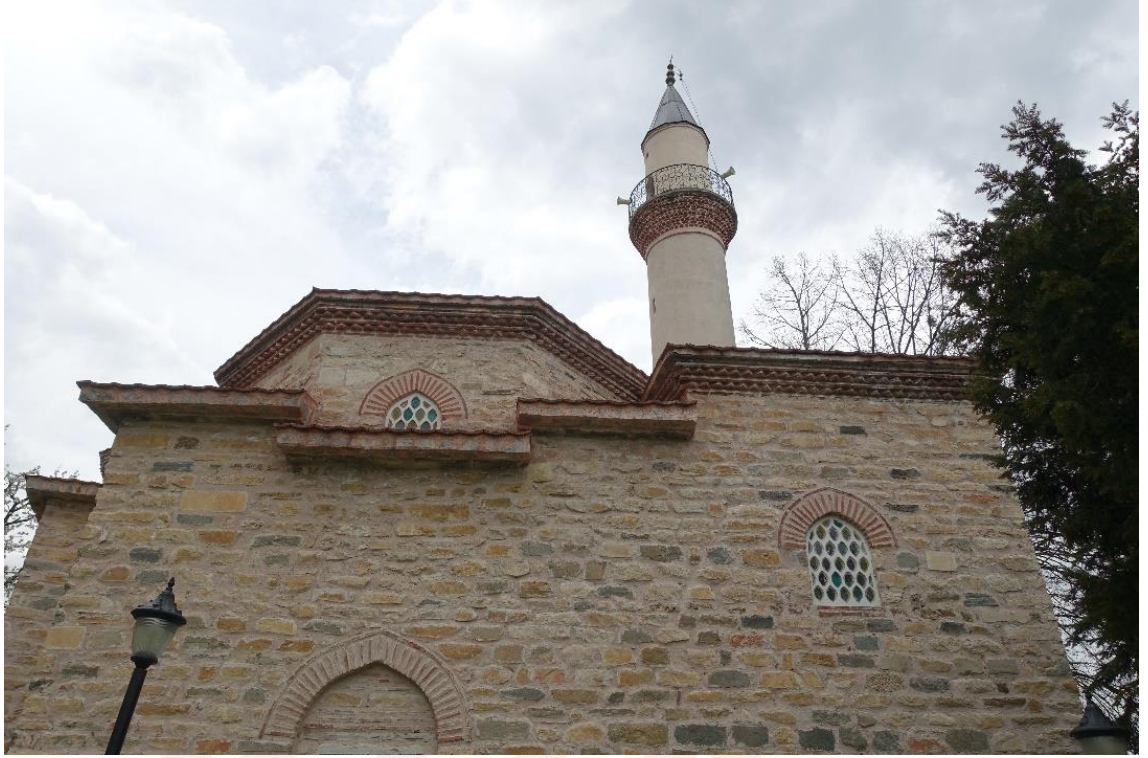
Fotoğraf 63: Baba Sultan Türbesi güney cephesi cephe saçakları

Caminin iç cephe beden duvarlarında gördüğümüz dökülmeler ve çatlaklar, türbenin duvarlarında da oluşmuştur. Dış cephede ise özellikle güney cephesindeki duvar saçaklarında dökülmeler vardır.

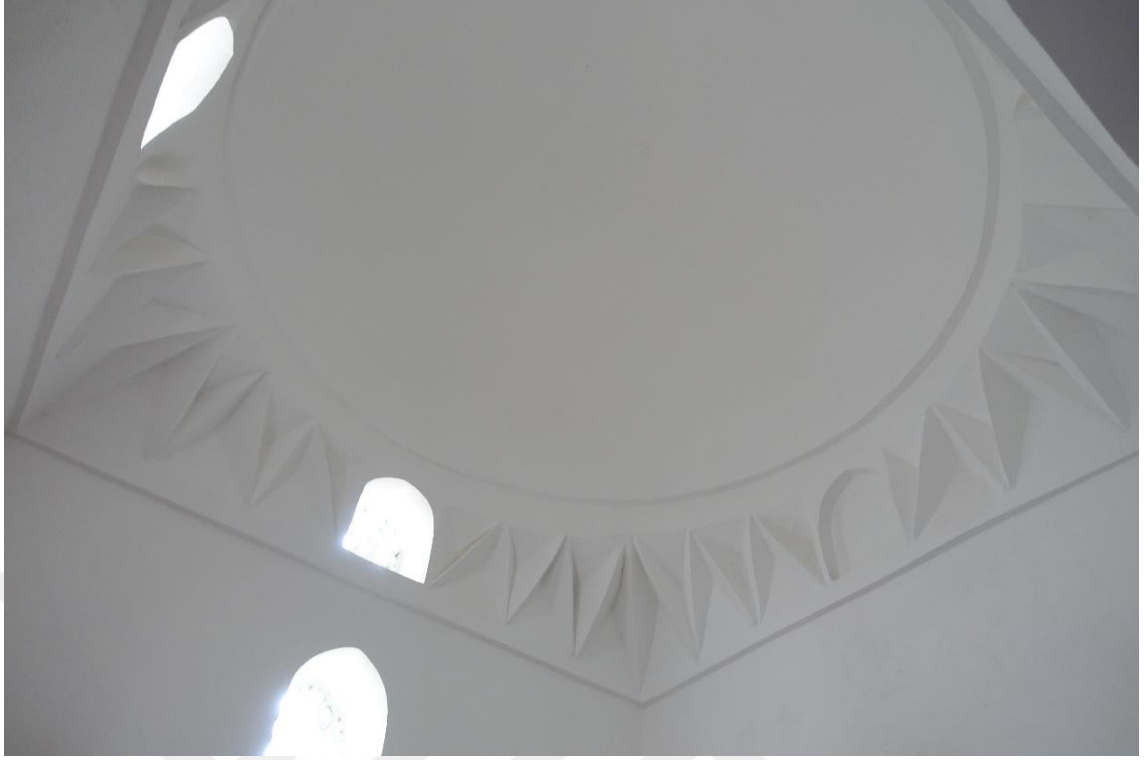
Fotoğraf 69: Baba Sultan Türbesi kubbesi ve geçiş sistemleri

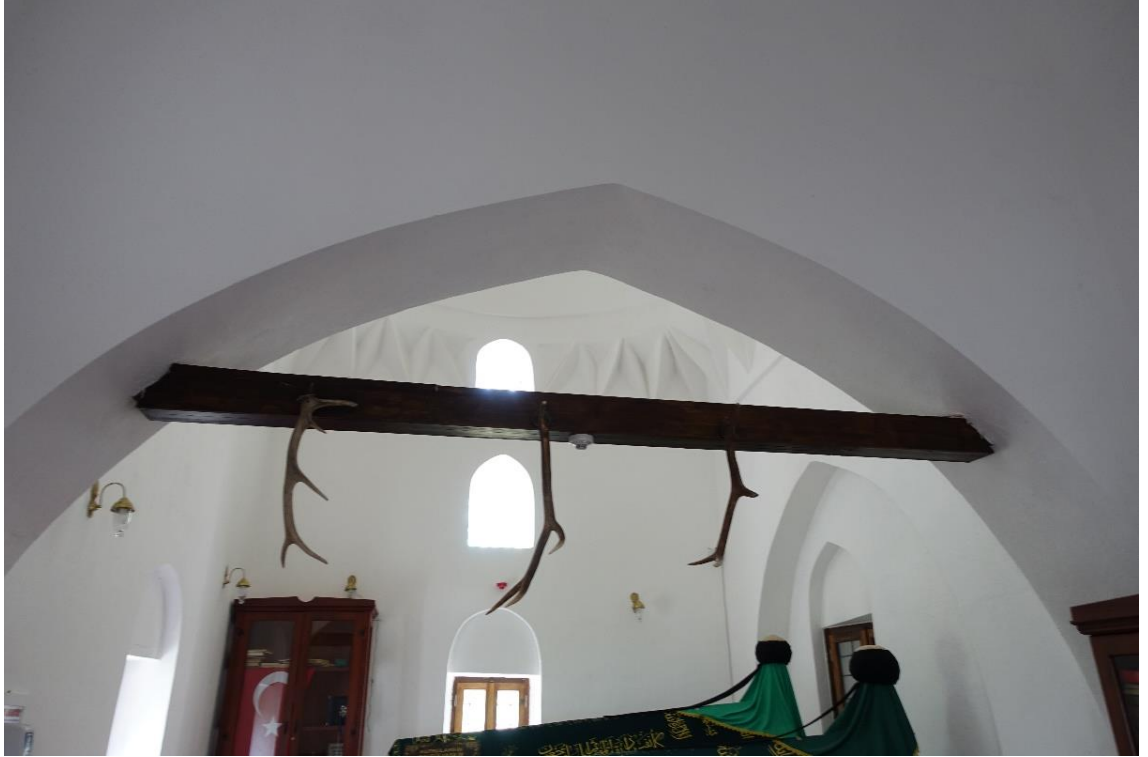
Fotoğraf 70: Baba Sultan Türbesi asma kemer

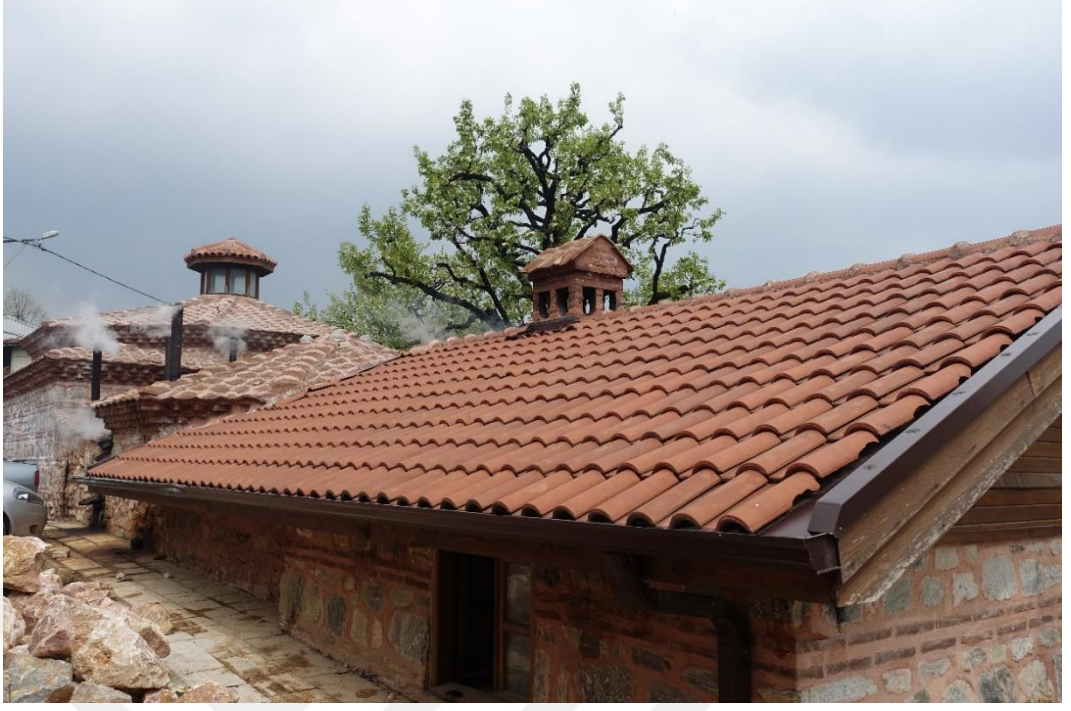
Fotoğraf 106: Baba Sultan Hamamı örtü sistemleri üst görünüm

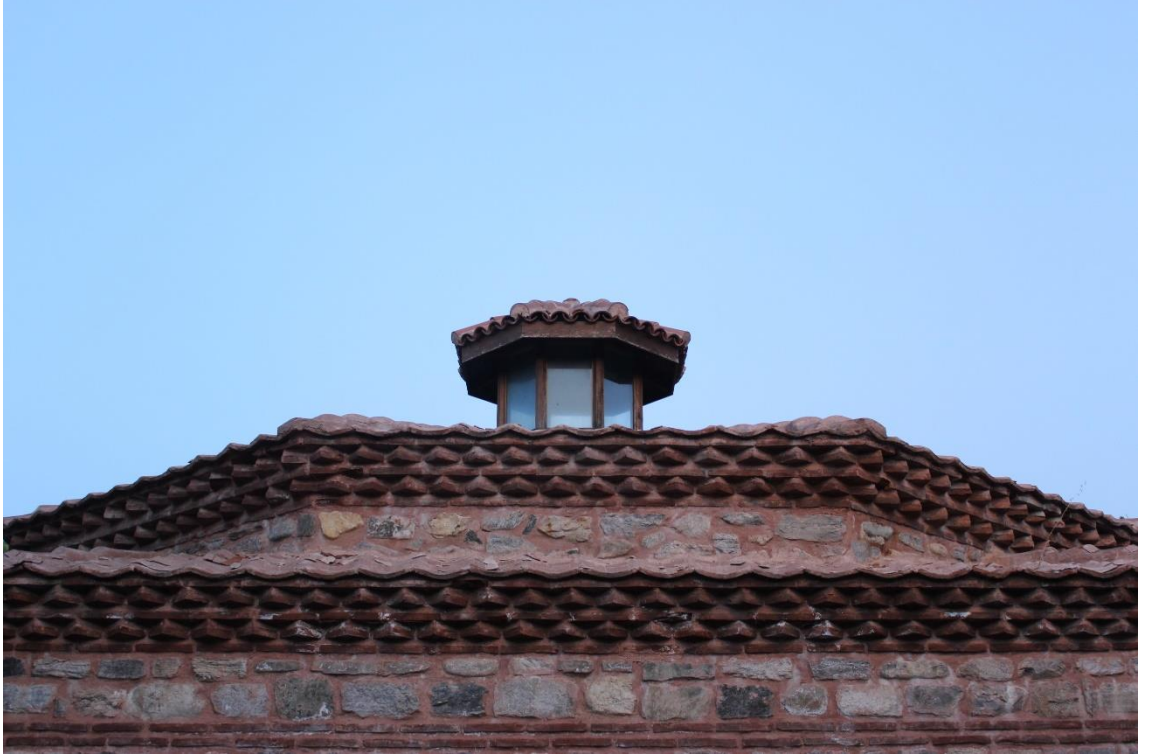
Fotoğraf 107: Baba Sultan Hamamı soğukluk kubbe saçakları ve aydınlık feneri

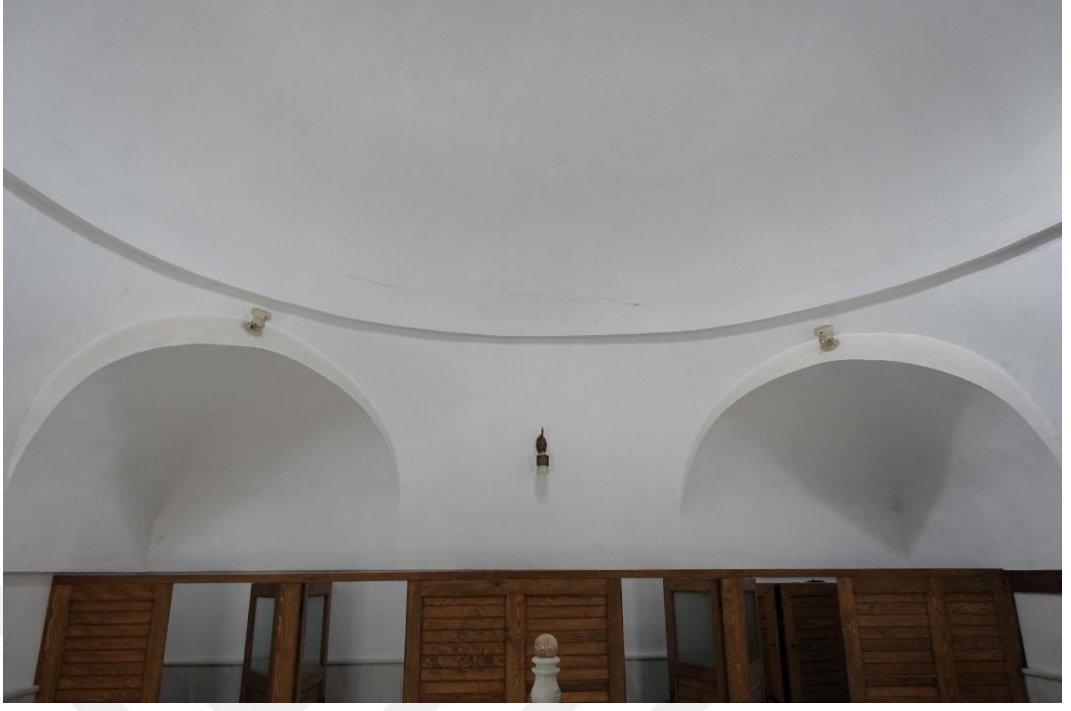
Fotoğraf 116: Baba Sultan Hamamı soğukluk kubbe geçiş trompu
