**MUDANYA KENTSEL SİT ALANI ÜZERİNE
MORFOLOJİK DEĞERLENDİRME**

YÜKSEK LİSANS TEZİ
MİMARLIK ANABİLİM DALI

BURSA – 2020

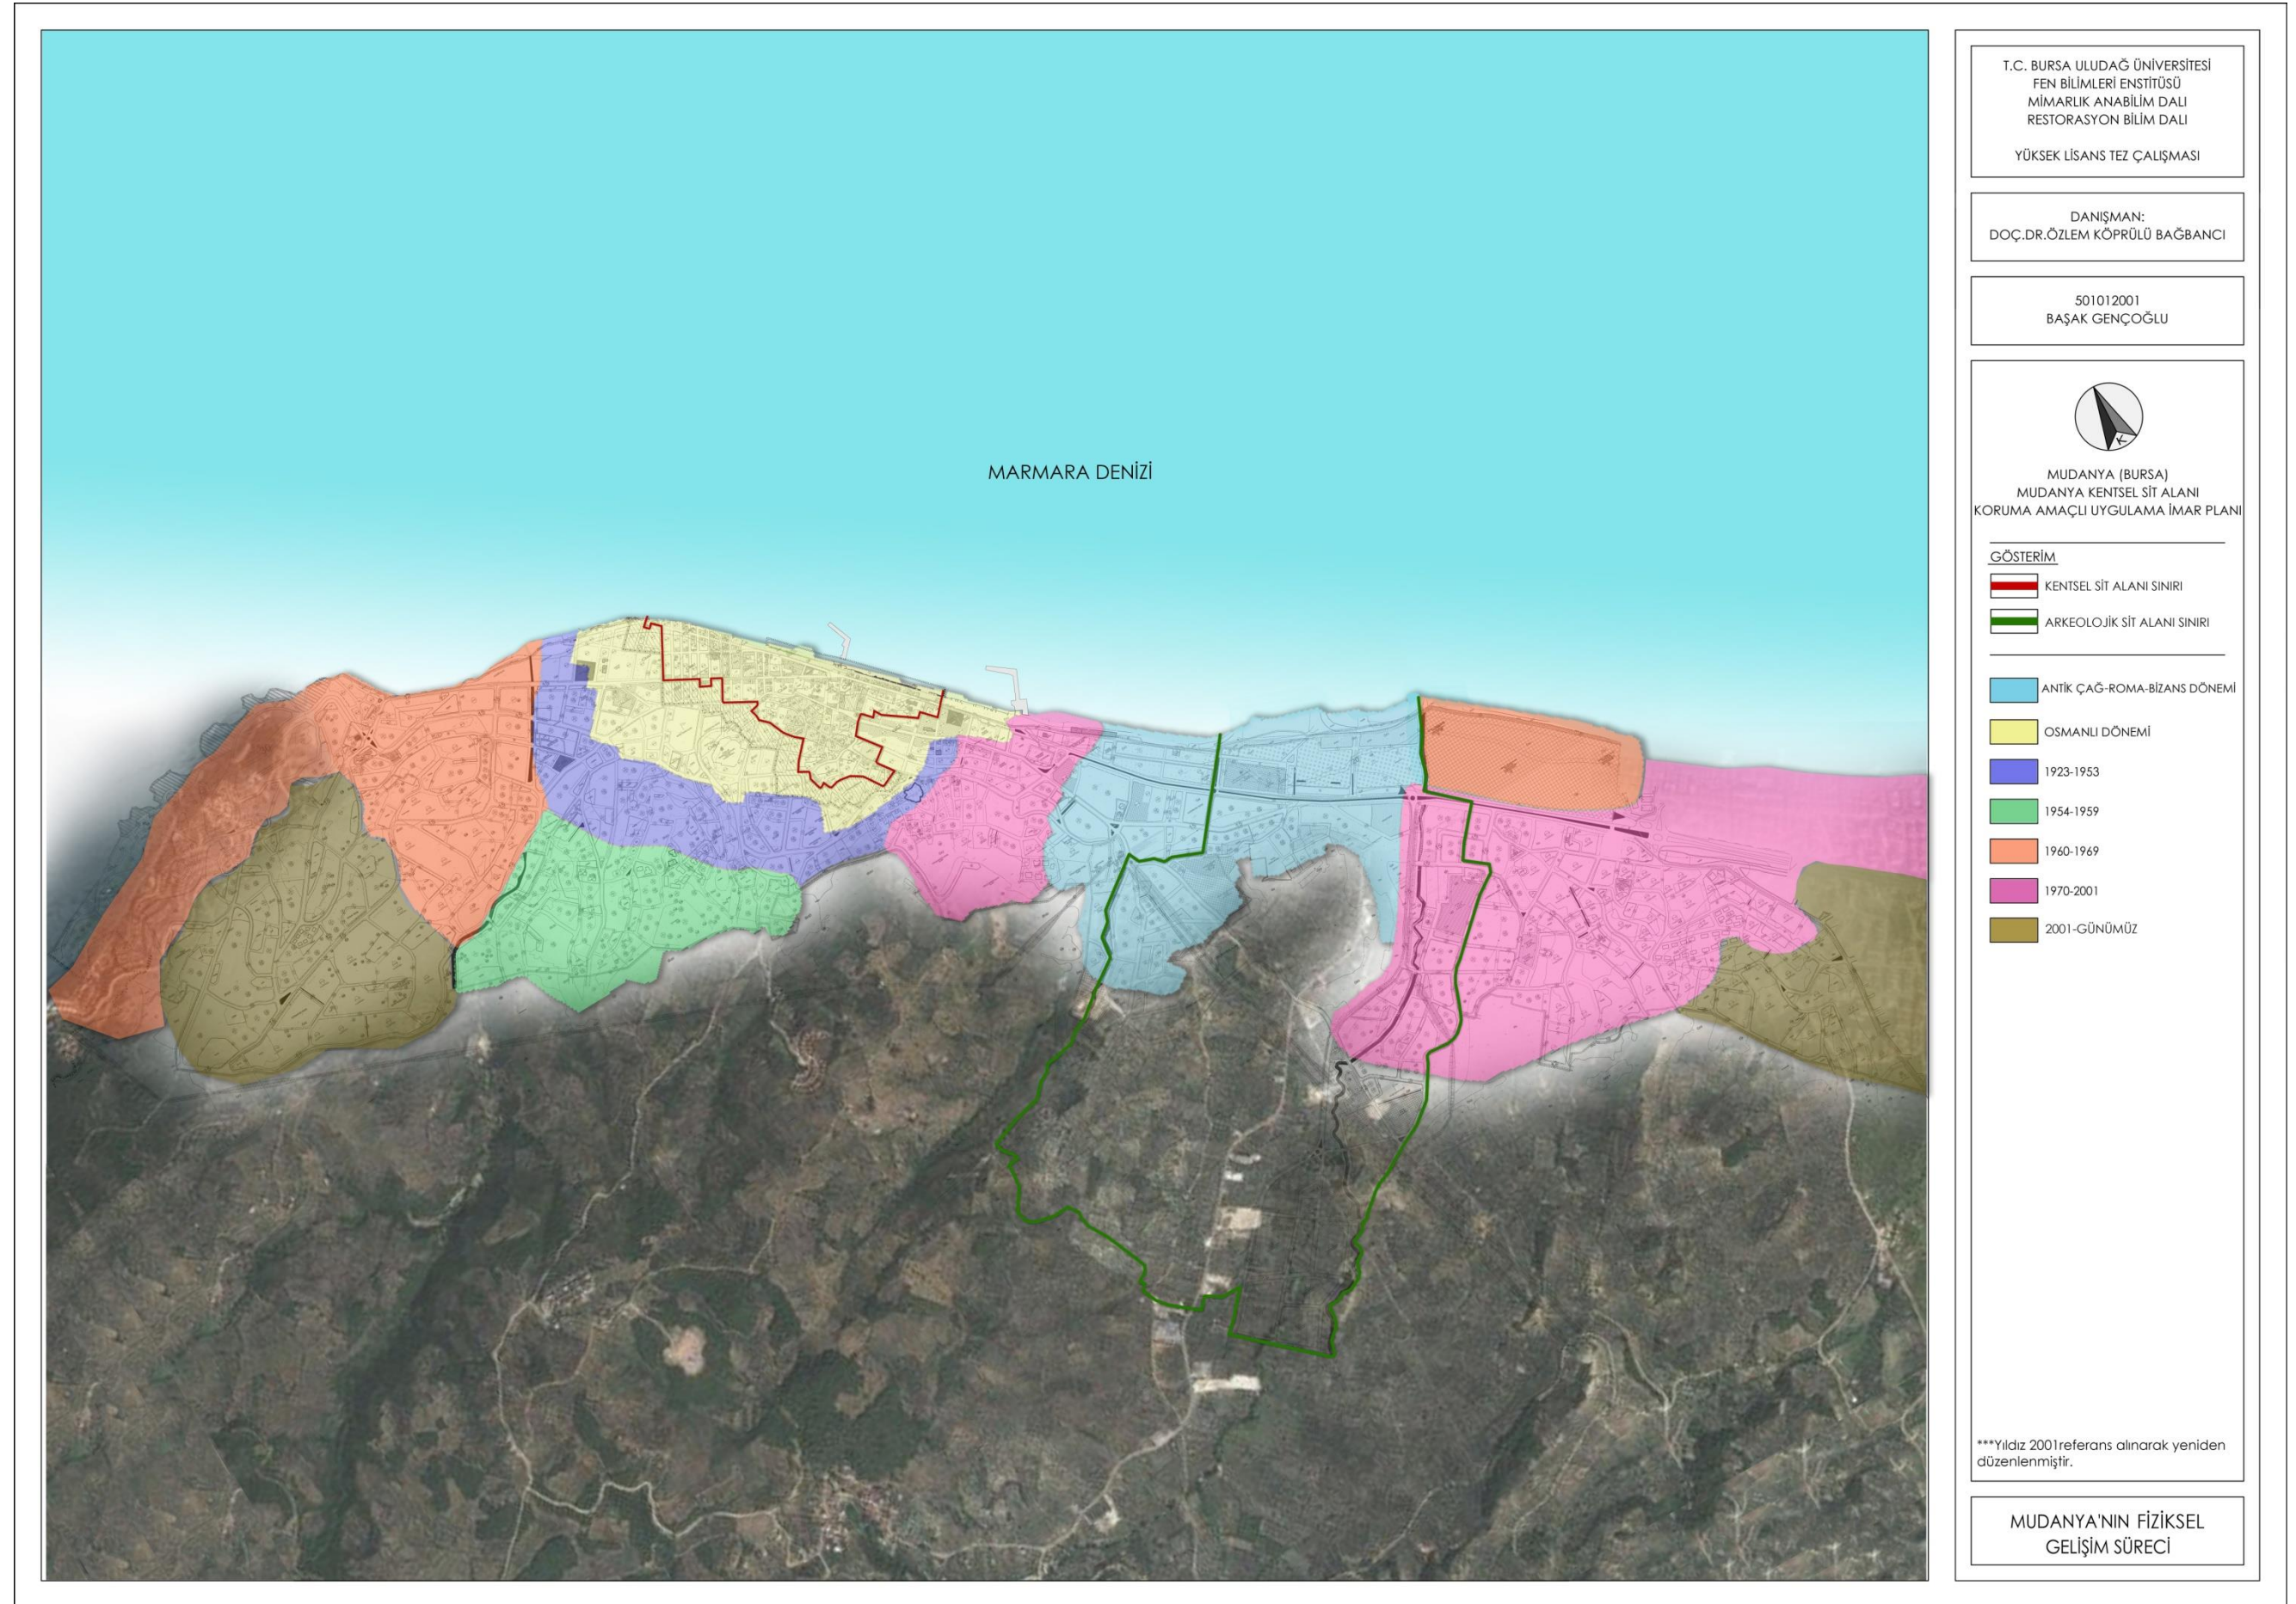
Şekil 3. 20. Mudanya'nın fiziksel gelişim süreci

Haçlı Seferleri sırasında İstanbul'da bir Latin İmparatorluğu'nun kurulmasıyla, Fransızlardan oluşan Haçlı Ordusu Gemlik (Kios) ve Mudanya (Apameia)'yı Haçlı ordularının lojistik destek üssü olarak kullanmışlardır (Utku 2001). Mudanya'nın dönemlere göre fiziksel gelişim süreci Şekil 3.20'de ifade edilmiştir.

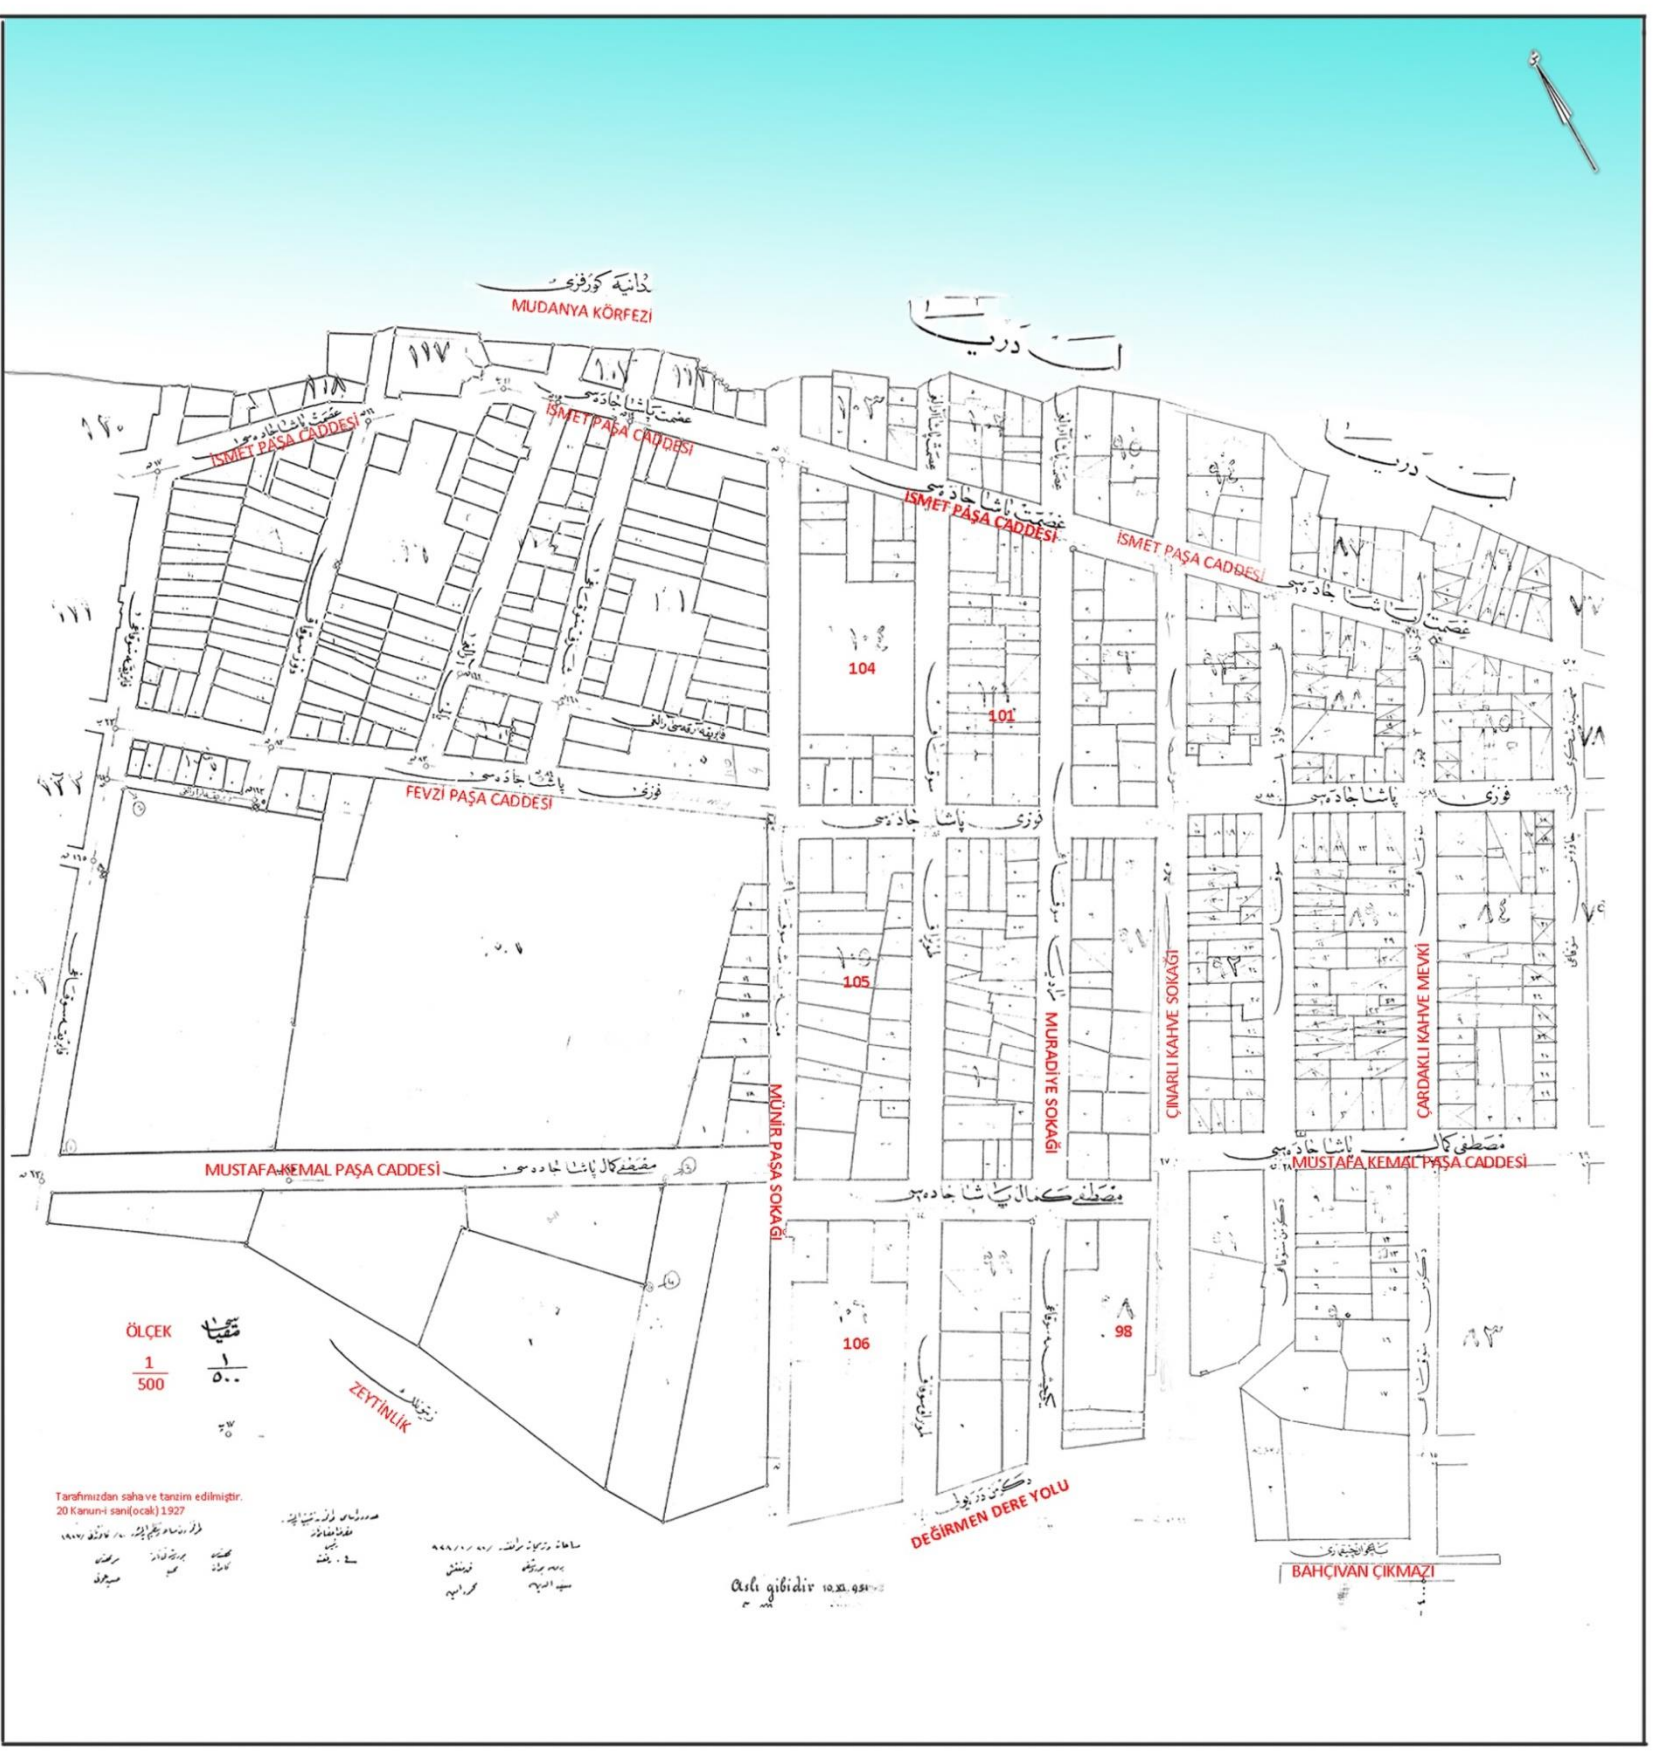
***Mudanya Belediyesi arşivinden 1927 yılına ait Osmanlıca Parselasyon haritaları elde edilerek, Türkçe çevirileri yapılmış (Somuncu 2017) ve tek pafta olarak yeniden düzenlenmiştir. Sokak ve ada isimleri paftaya işlenmiştir.

Şekil 3. 29. 1927 yılı Osmanlıca parselasyon haritası (Mudanya Bel. arşivinden elde edilen haritalar yeniden düzenlenerek oluşturulmuştur)

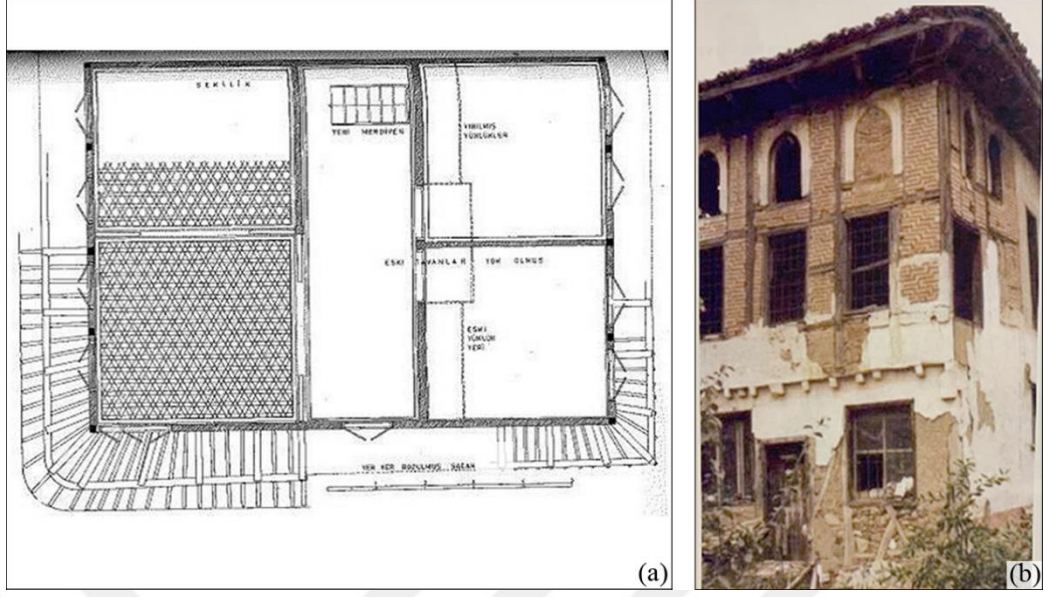
Şekil 3. 57. Hasan Ağa Konağı (a) zemin ve 1. kat rölövesi (Eldem 1984), (b) yıkılmadan öncesine ait görünümü (Bursa'da Yaşam Dergisi 2013)

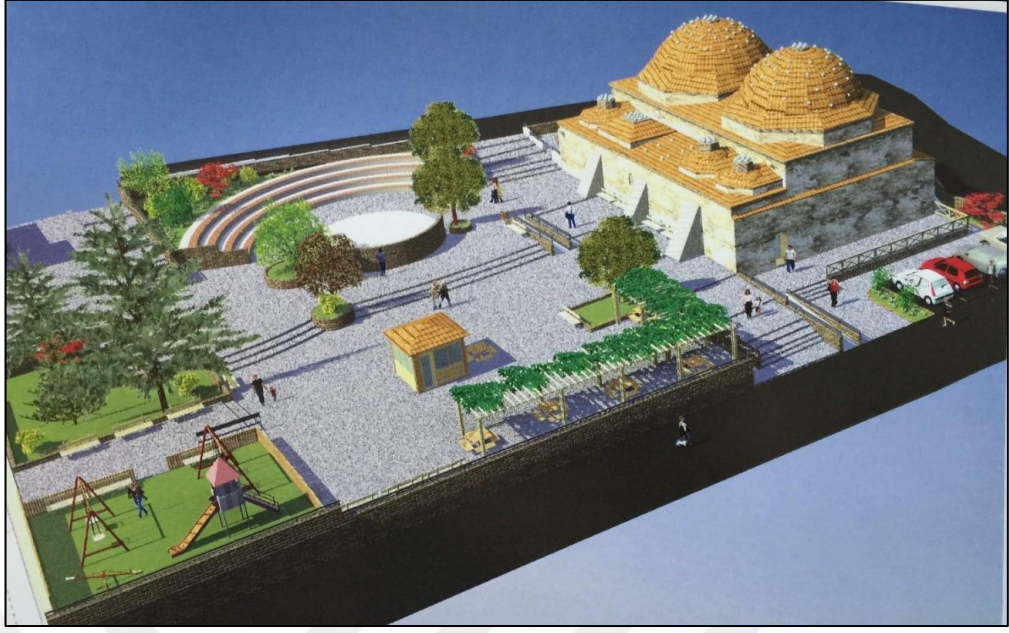
Şekil 3. 70. Hasan Bey Hamamı Restorasyon Projesi modeli (B.K.V.K.B.K. 2016)

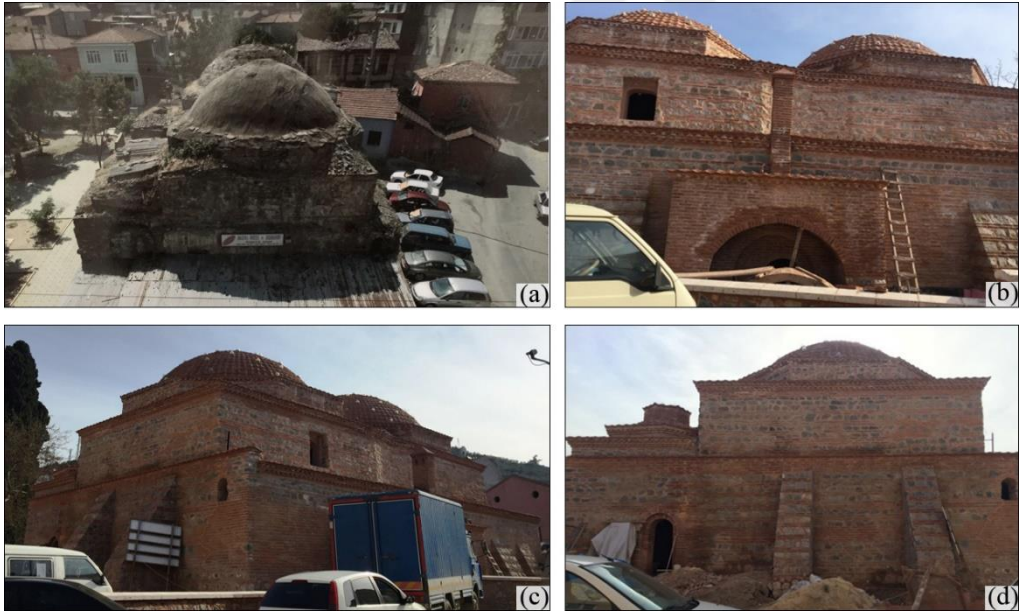
Şekil 3. 71. (a) Restorasyon öncesi (Hasan Bey Hamamı Arşivi) (2016), Hasan Bey Hamamı Restorasyon çalışmaları (b) kuzeybatı cephesi, (c) doğu cephesi (d) güneydoğu cephesi (2016)

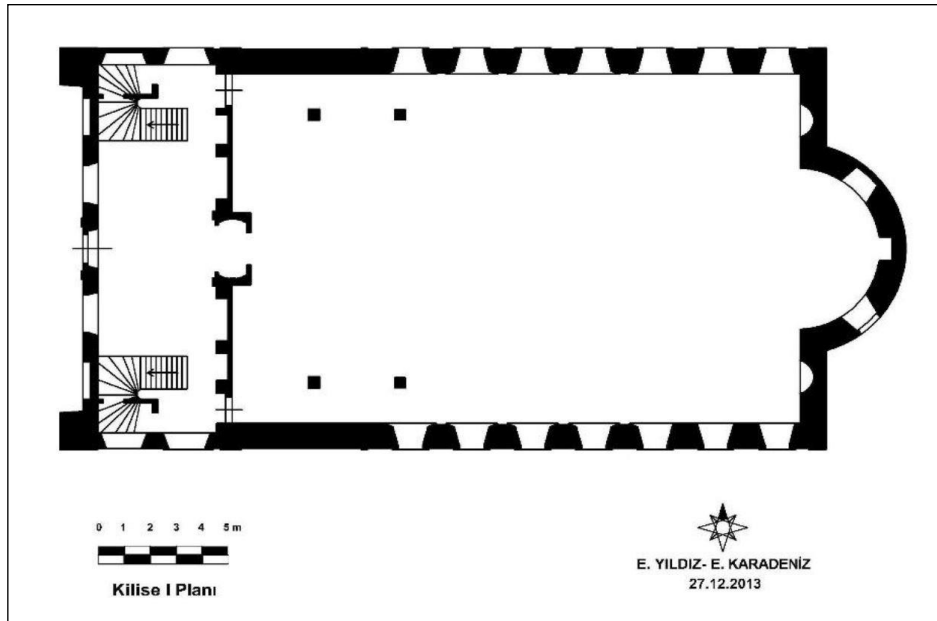
Şekil 3. 85. Kilise planı (Yıldız 2014)

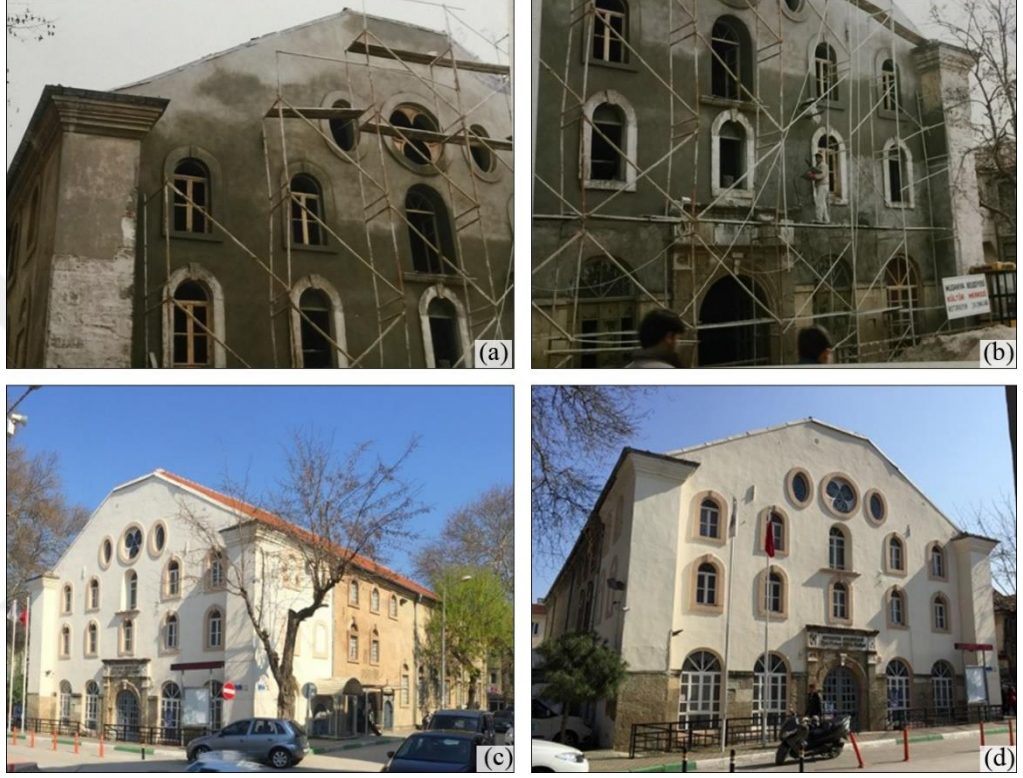
Şekil 3. 86. (a) (b) 1993 yılı restorasyonu kuzeybatı cephesi (B.K.V.K.B.K. 2016), (c)kuzeybatı ve güneybatı cepheleri, (d) kuzeybatı cephesi (2016)

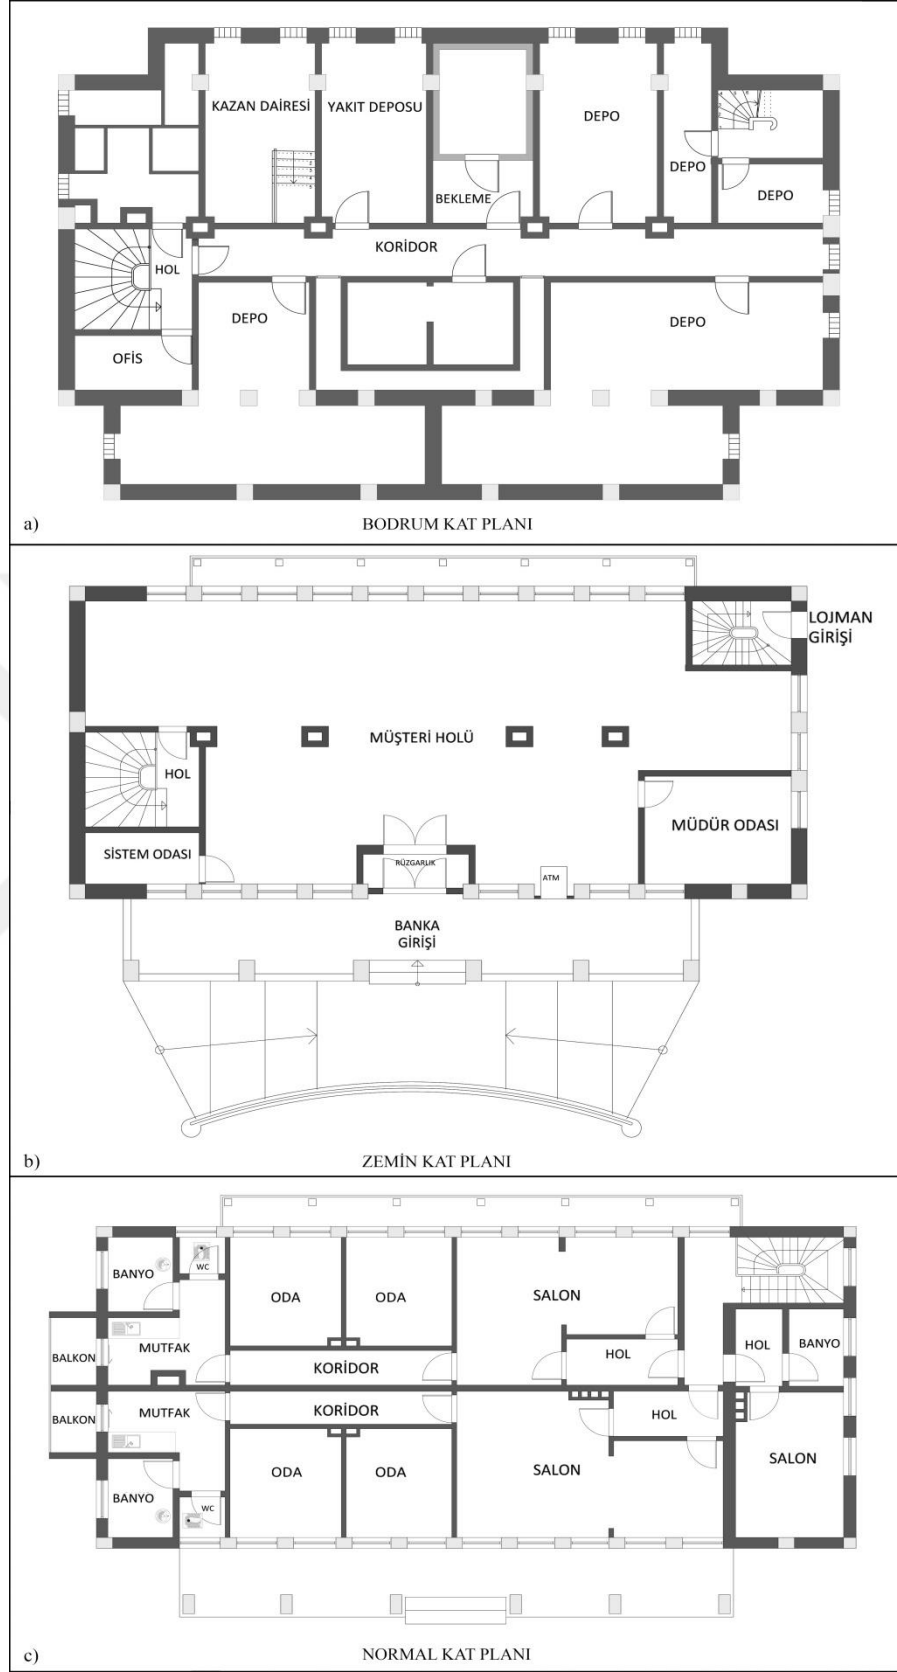
Şekil 3. 102. Ziraat Bankası a)bodrum kat, b)zemin kat, c)1.kat rölöve planları B.K.V.K.B.K.'dan temin edilerek çizimleri yapılmıştır (2016)

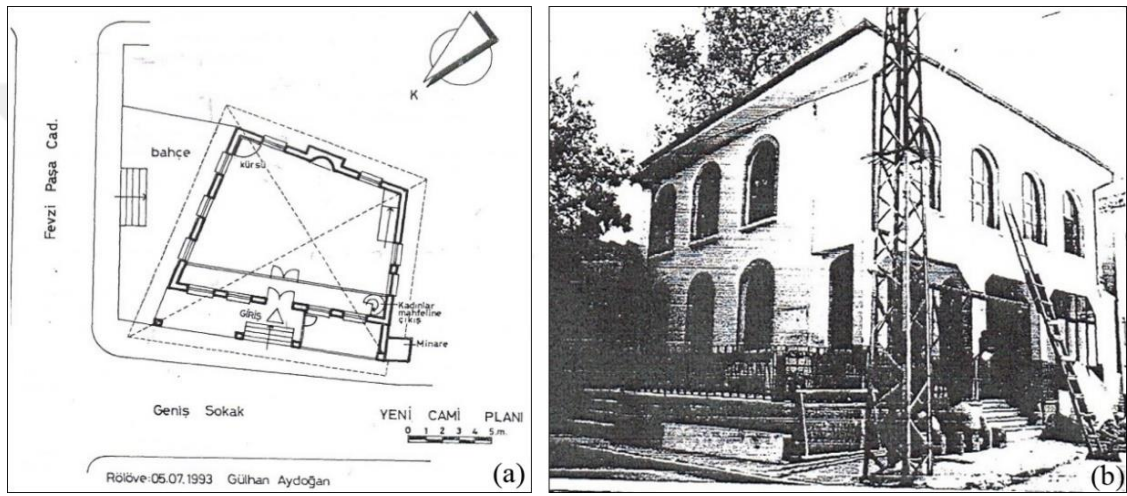
Şekil 3. 105. Yeni Cami (a) plan, (b) 1994 yılı güneydođu cephesi (Aydođan 1994)

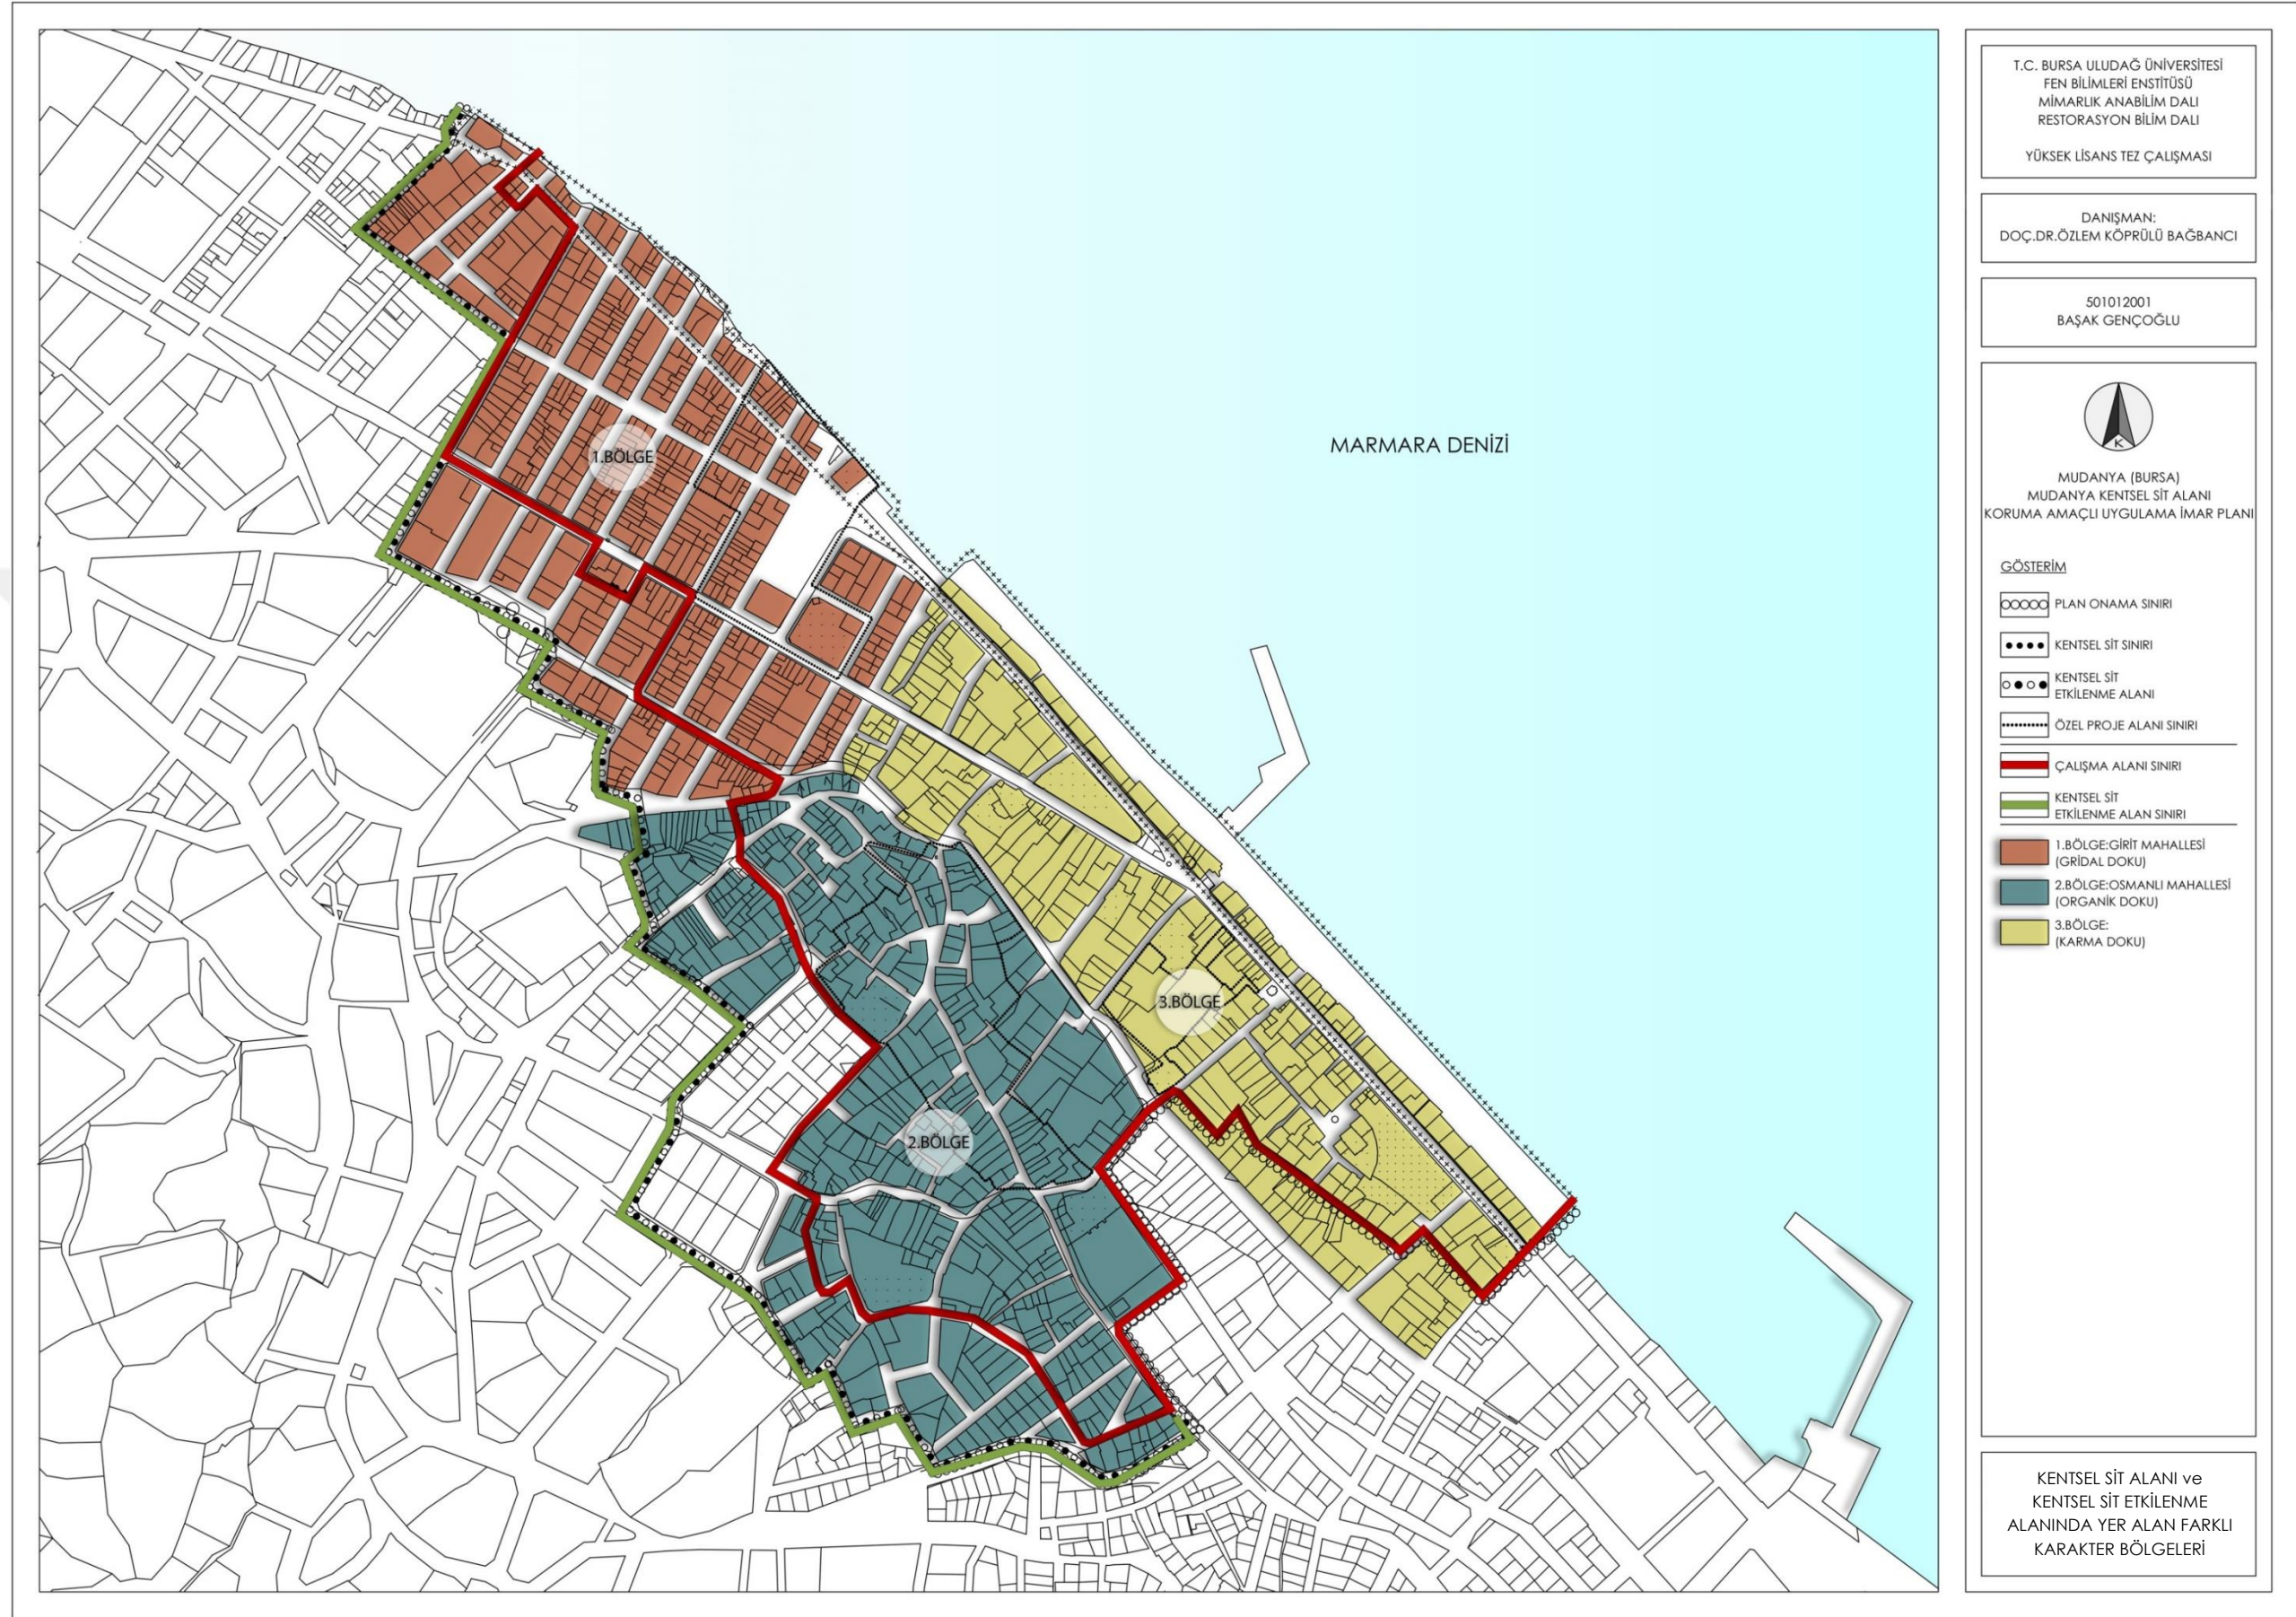
Şekil 4. 3. Kentsel sit alanı ve kentsel sit etkilenme alanında yer alan farklı karakter bölgeleri

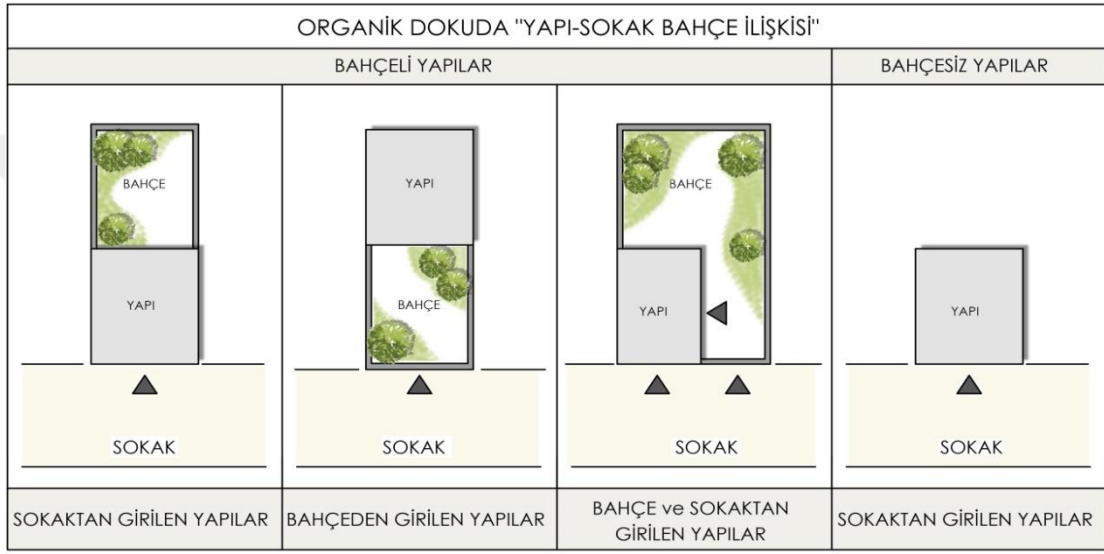
Şekil 4. 7. Organik dokuda yer alan konutlarda yapı-sokak-bahçe ilişkisi (Çağlarım 1994 esas alınarak yeniden düzenlenmiştir)

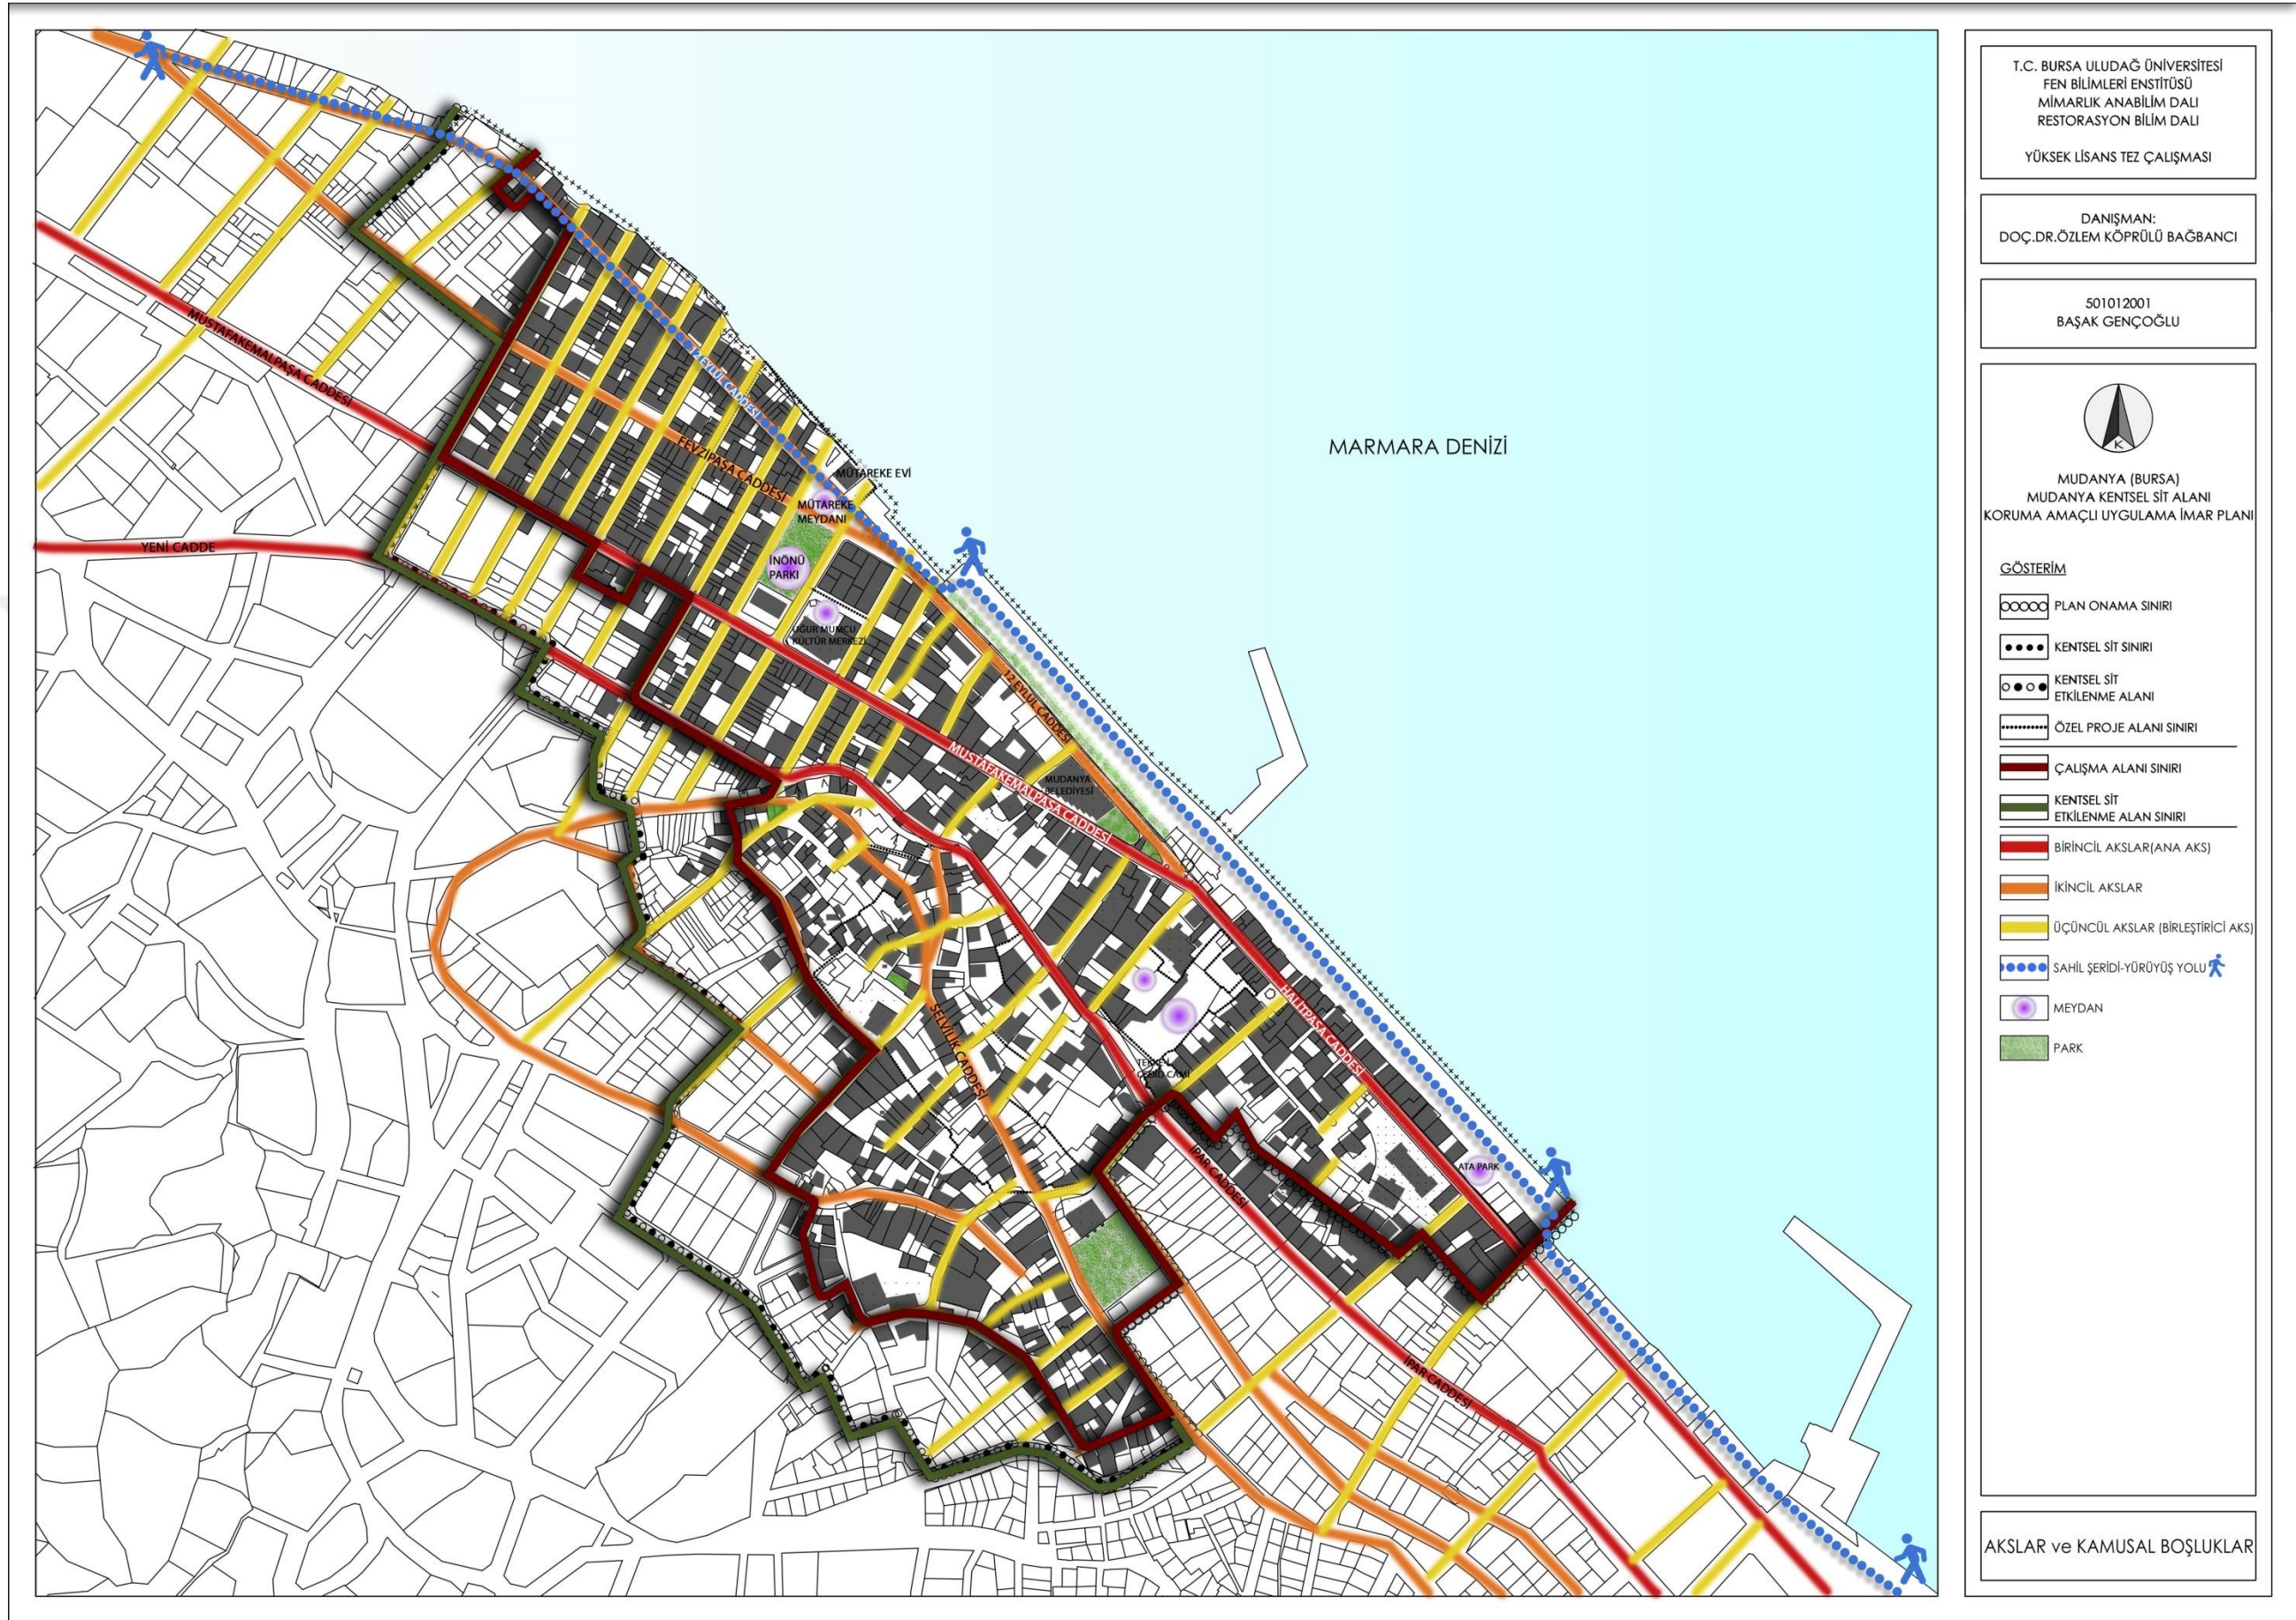
Şekil 4. 9. Akslar ve kamusal boşluklar analizi
