**MUDANYA KENTSEL SİT ALANI ÜZERİNE
MORFOLOJİK DEĞERLENDİRME**

YÜKSEK LİSANS TEZİ
MİMARLIK ANABİLİM DALI

BURSA – 2020

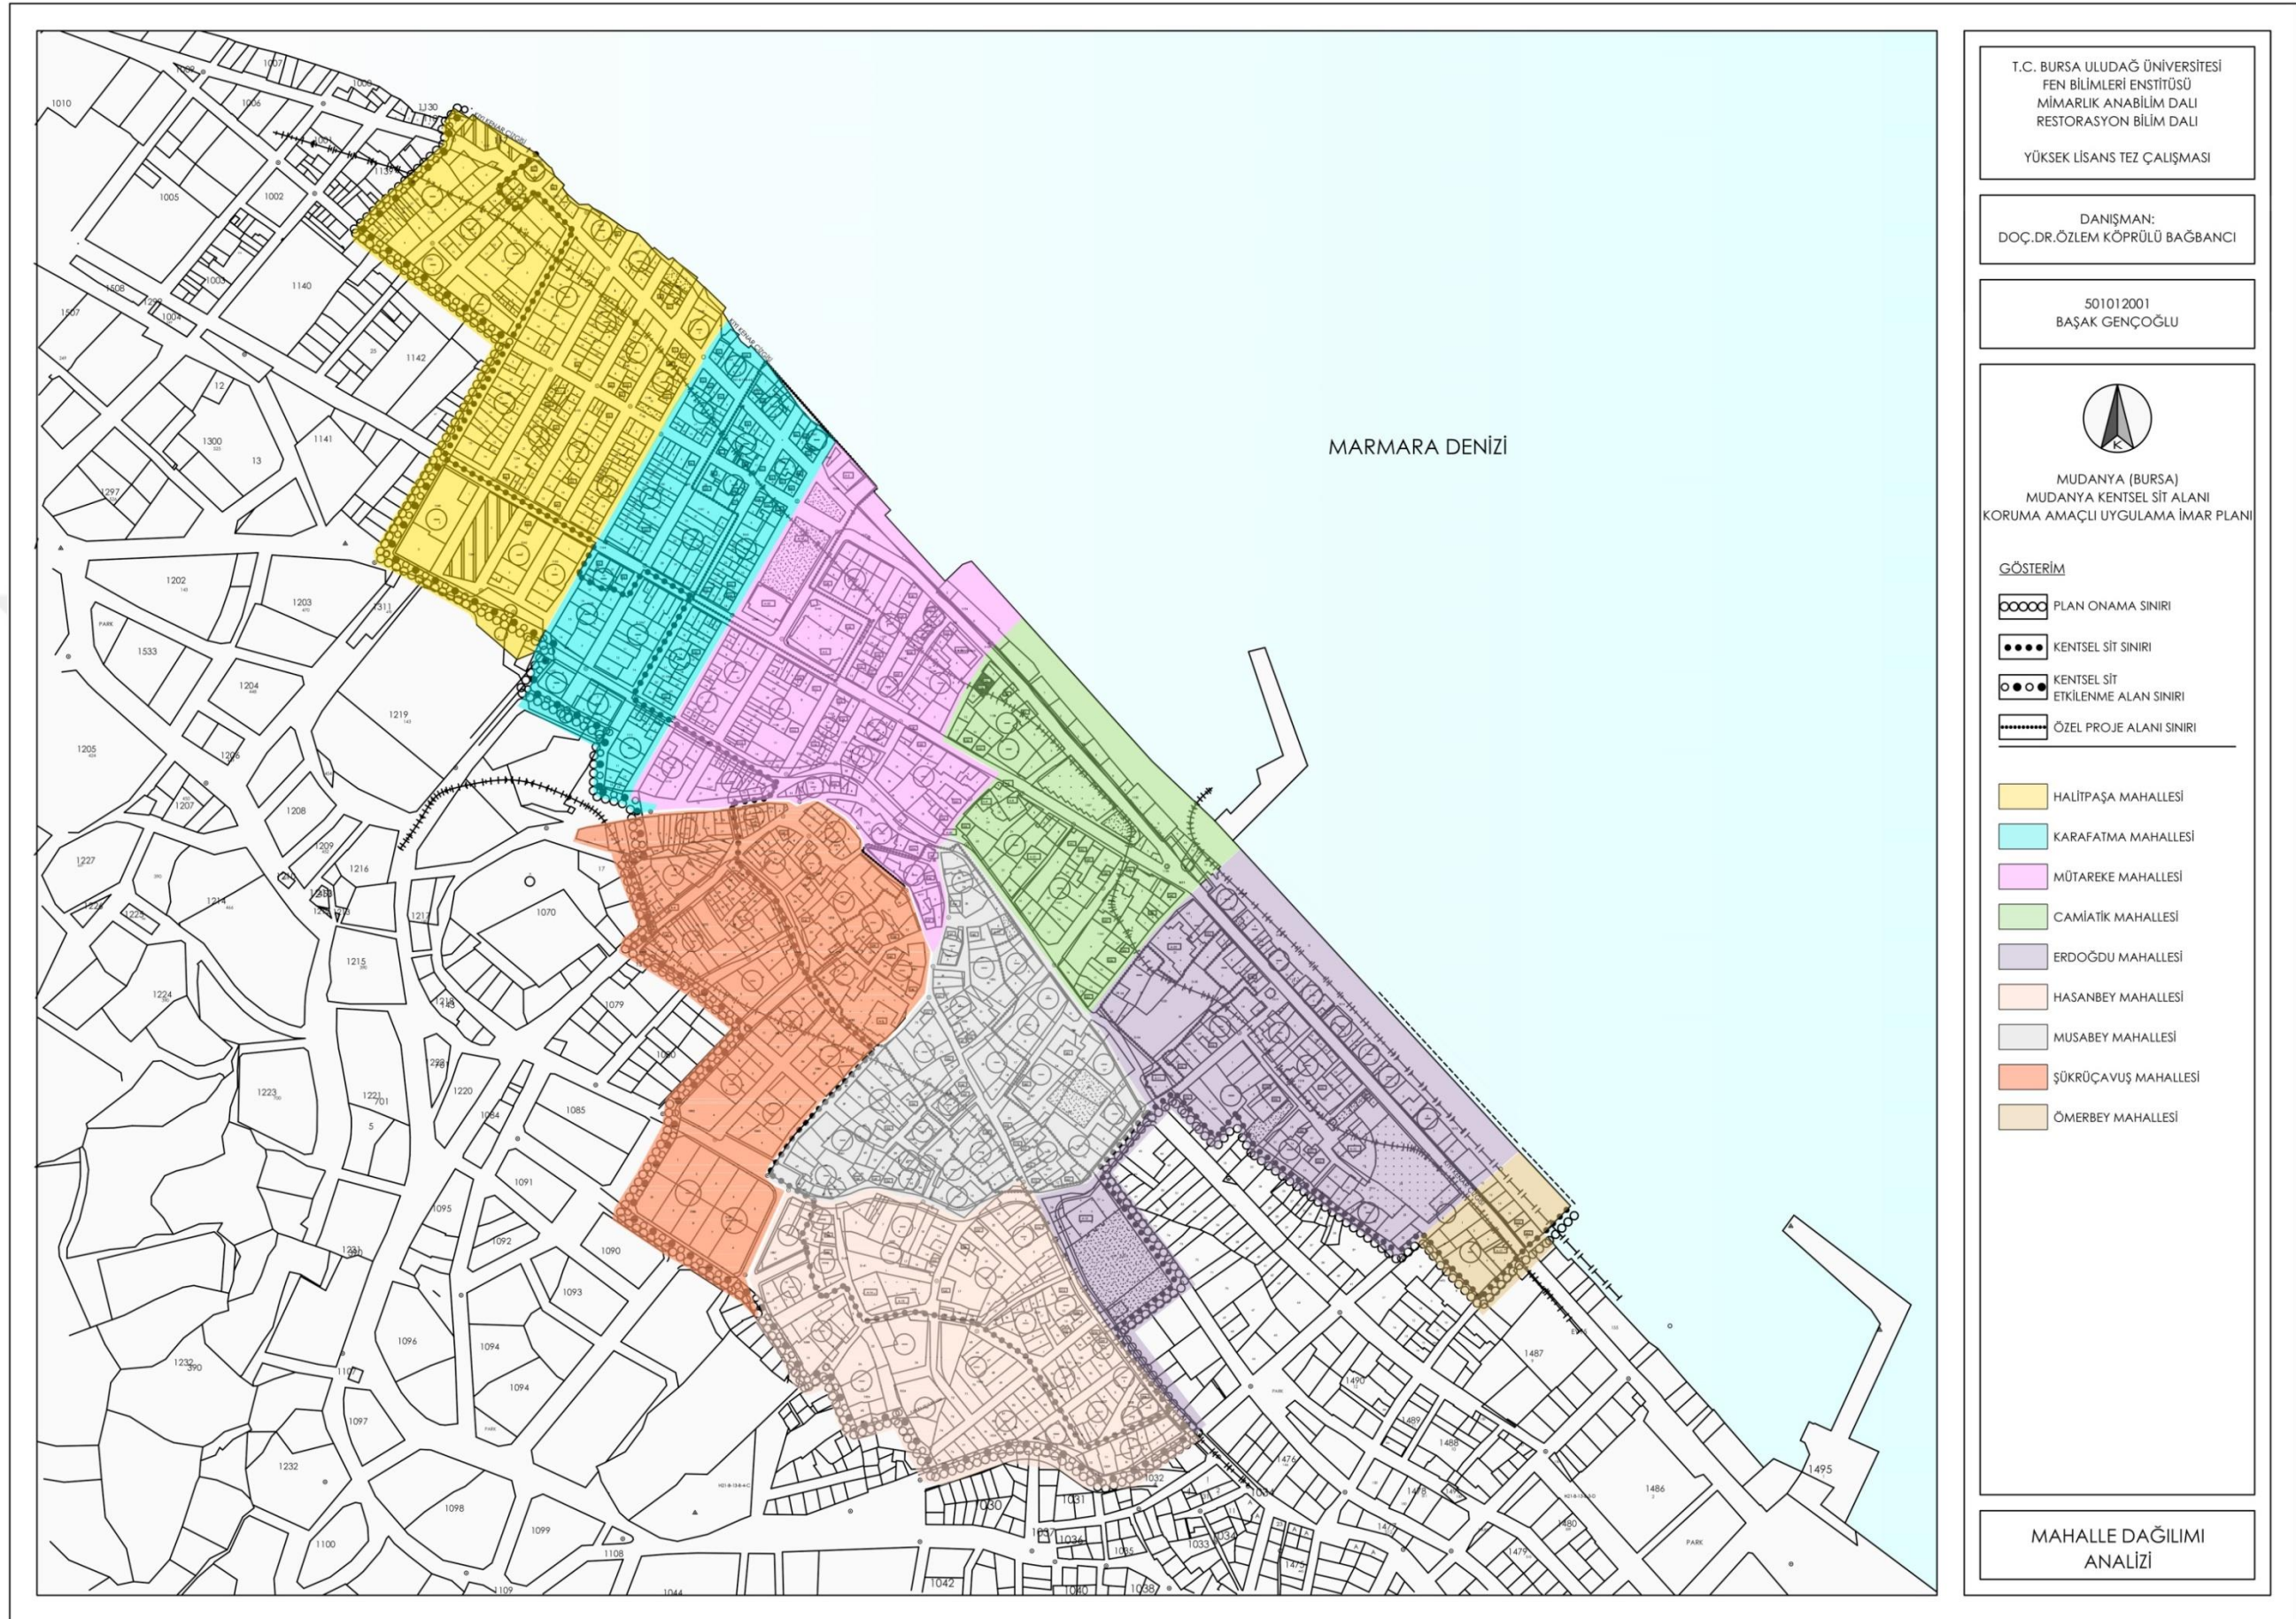
Şekil 4. 11. Mahalle dağılım analizi

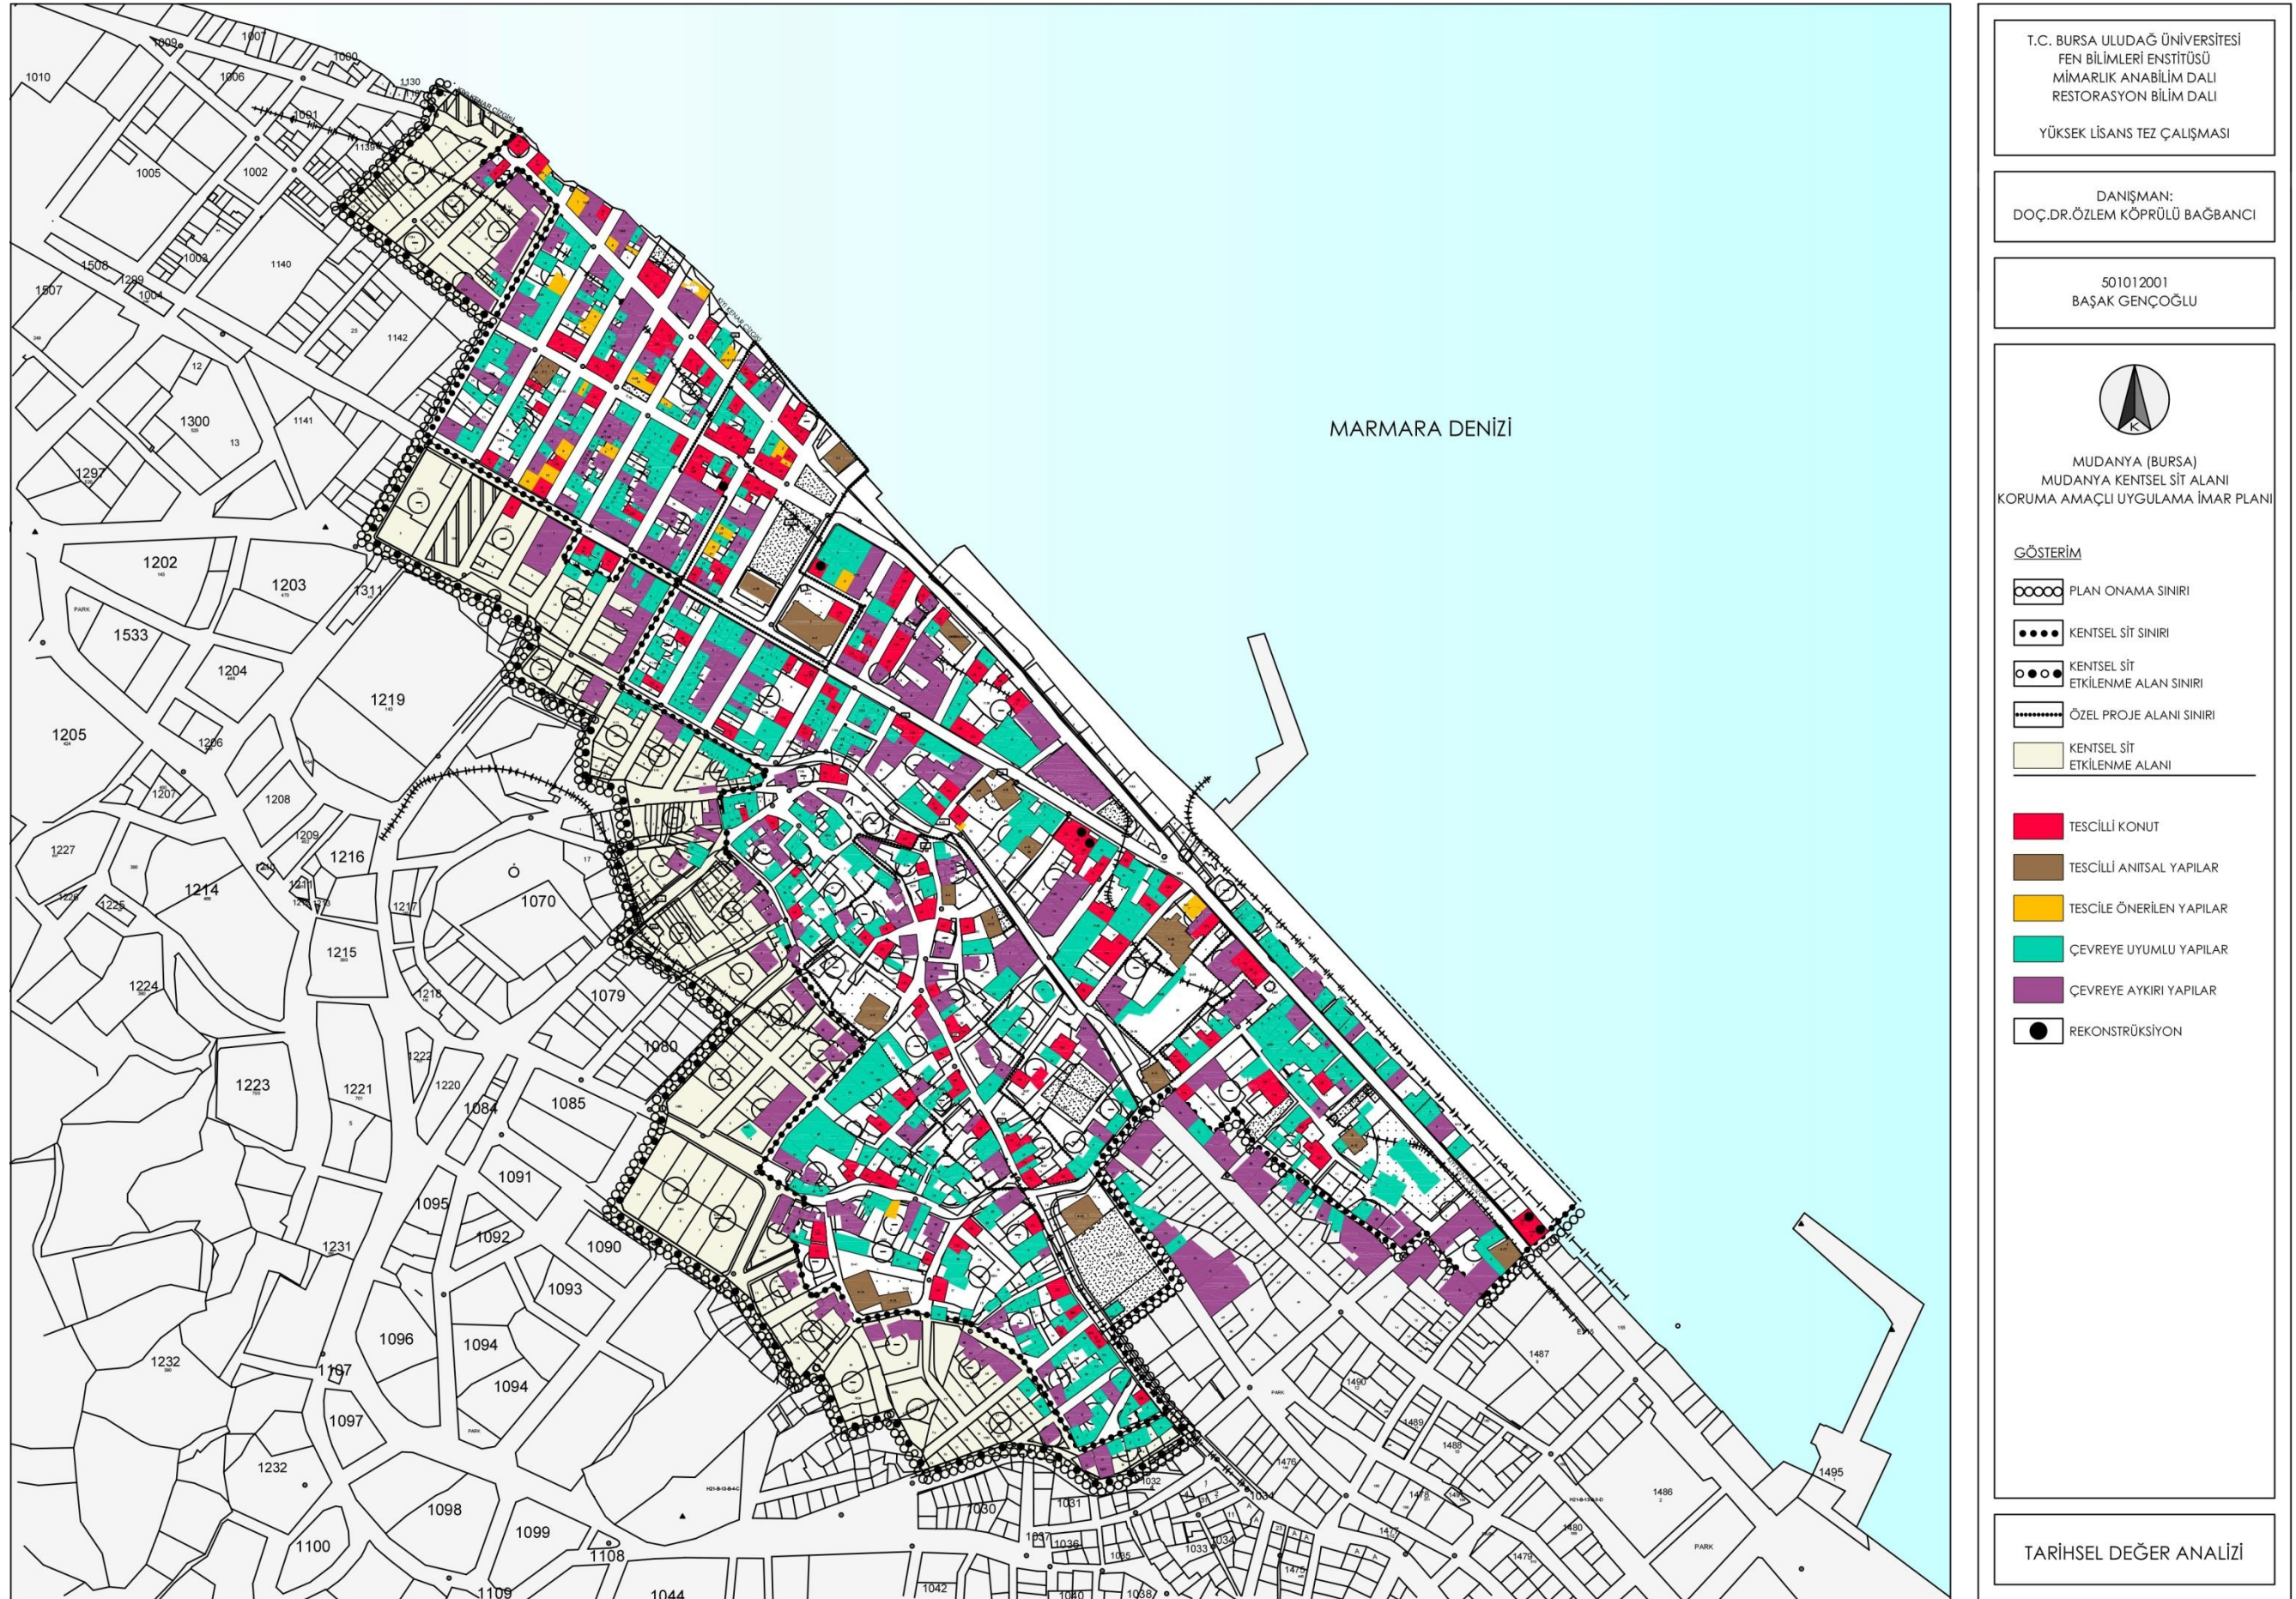
Şekil 4. 15. Tarihsel değer analizi

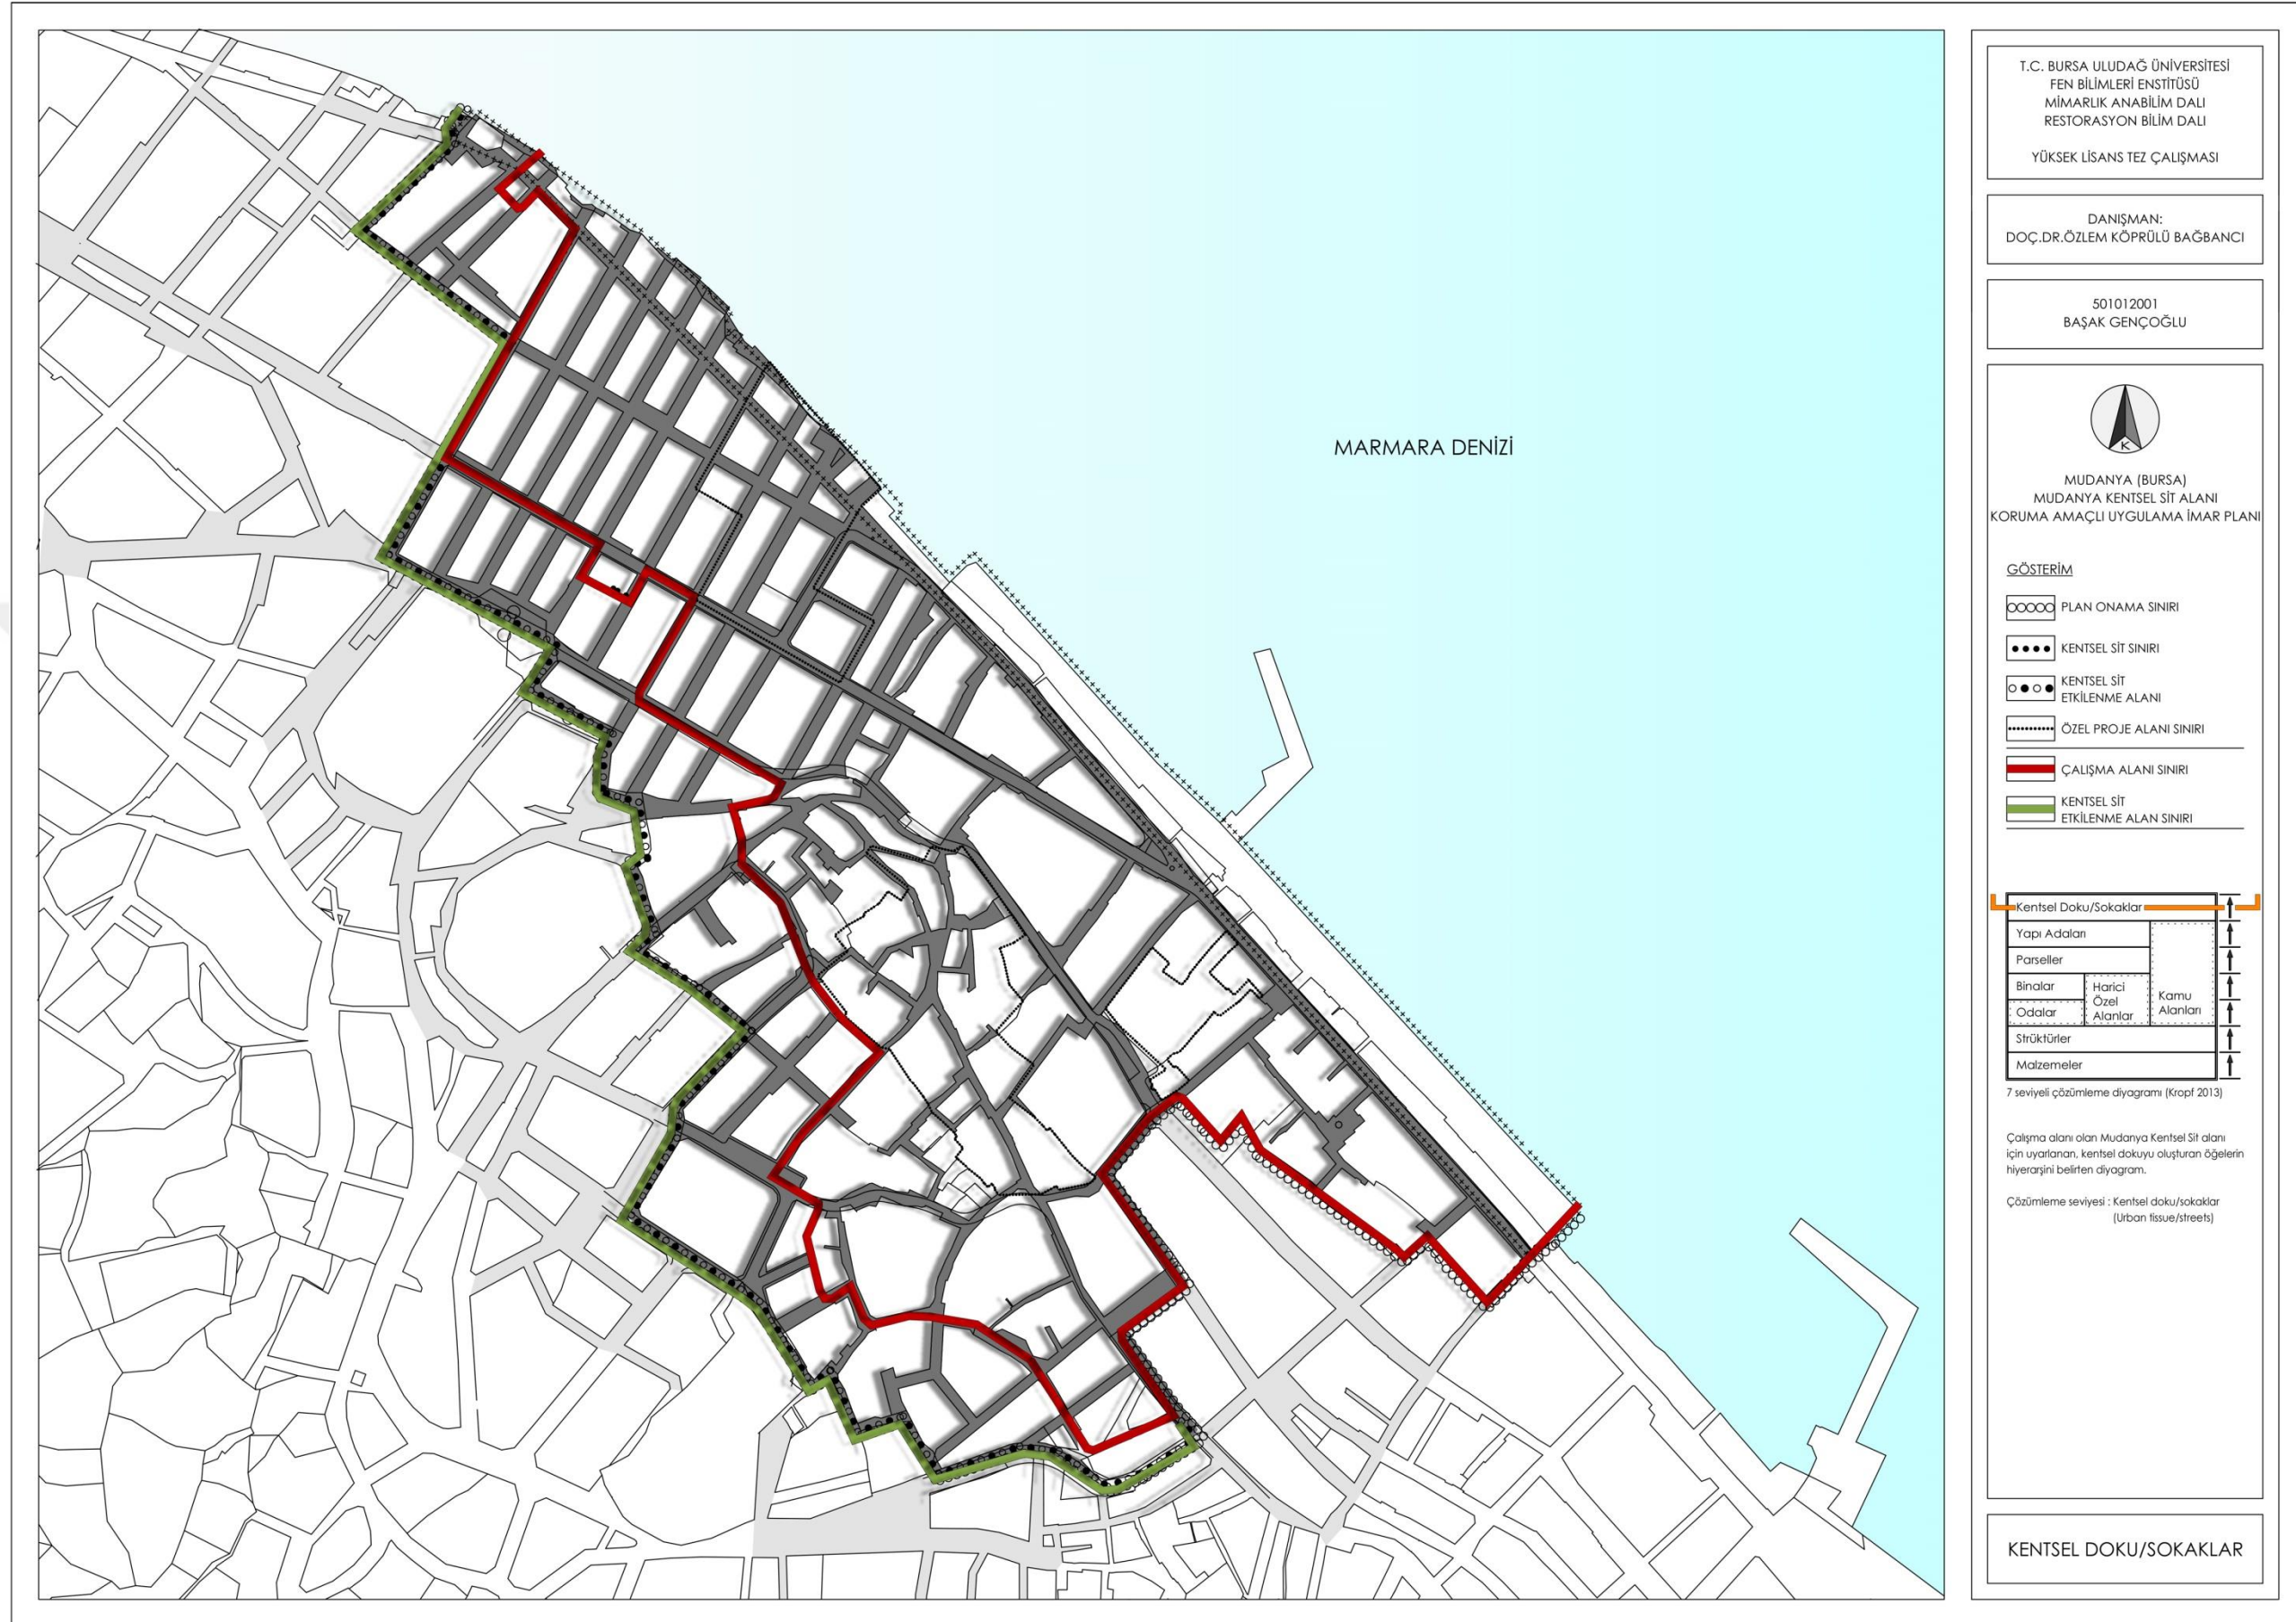
Şekil 4. 26. Kentsel doku ve sokaklar analizi

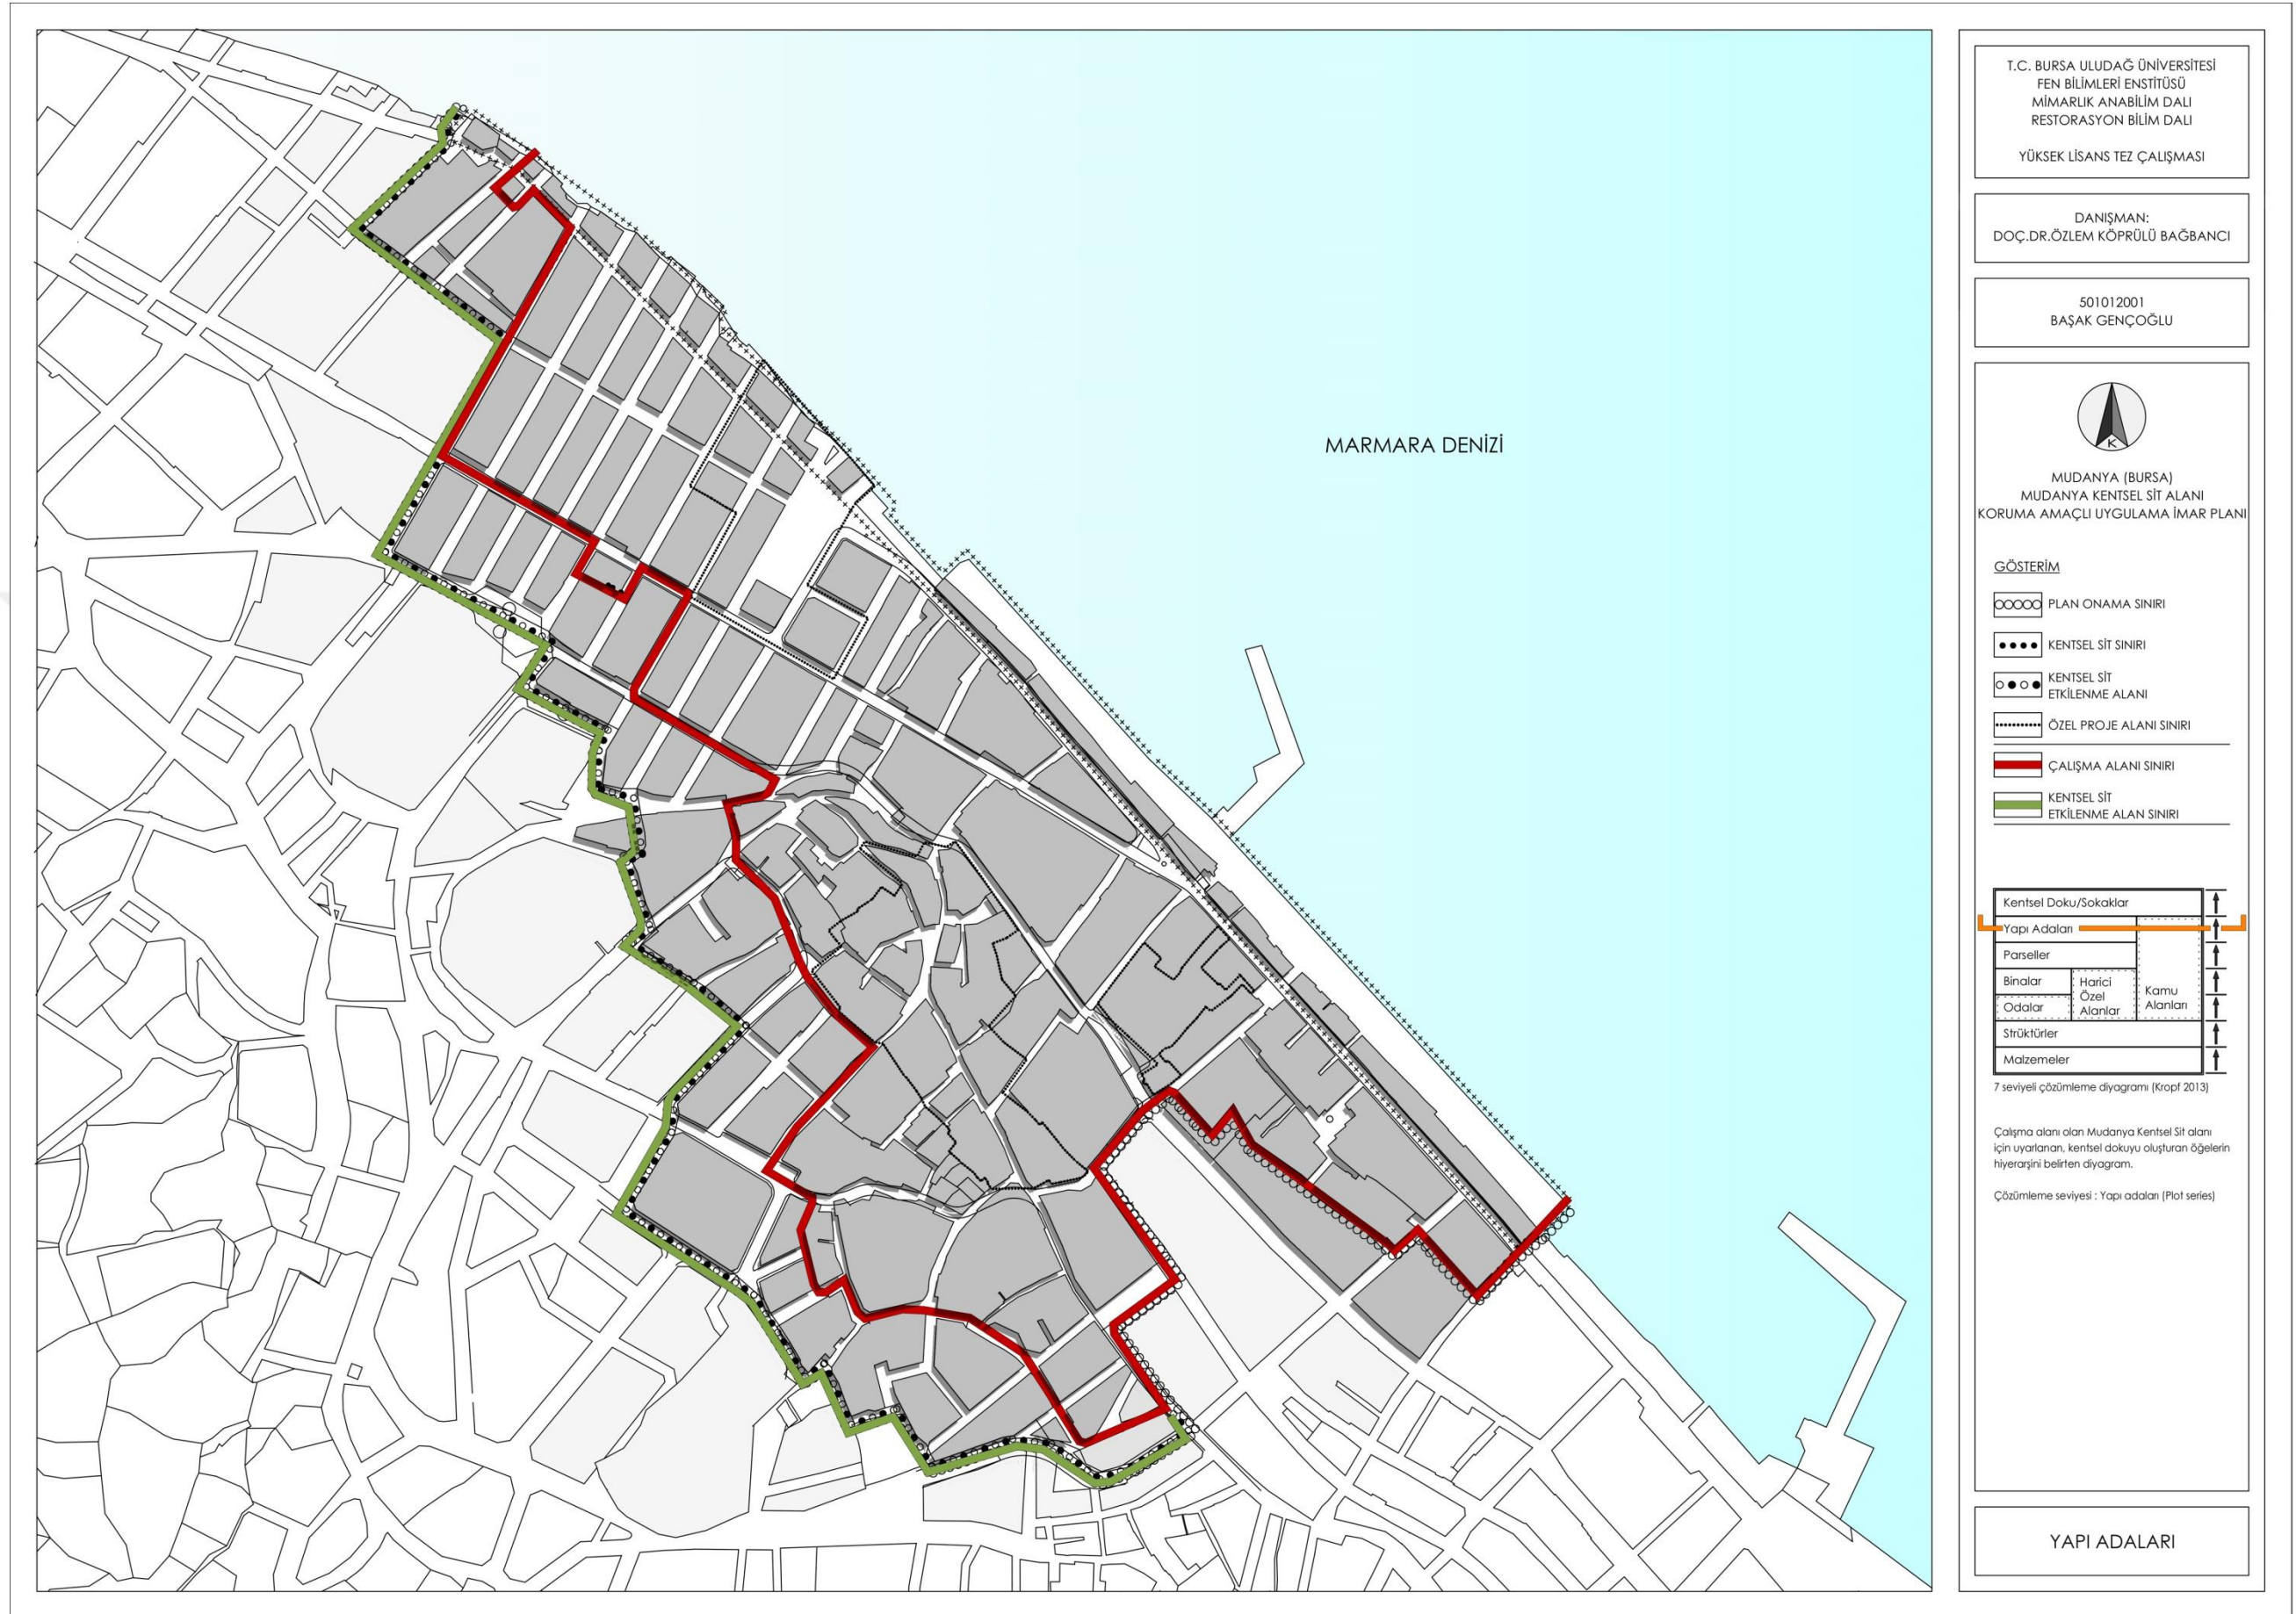
Şekil 4. 27. Yapı adaları analizi

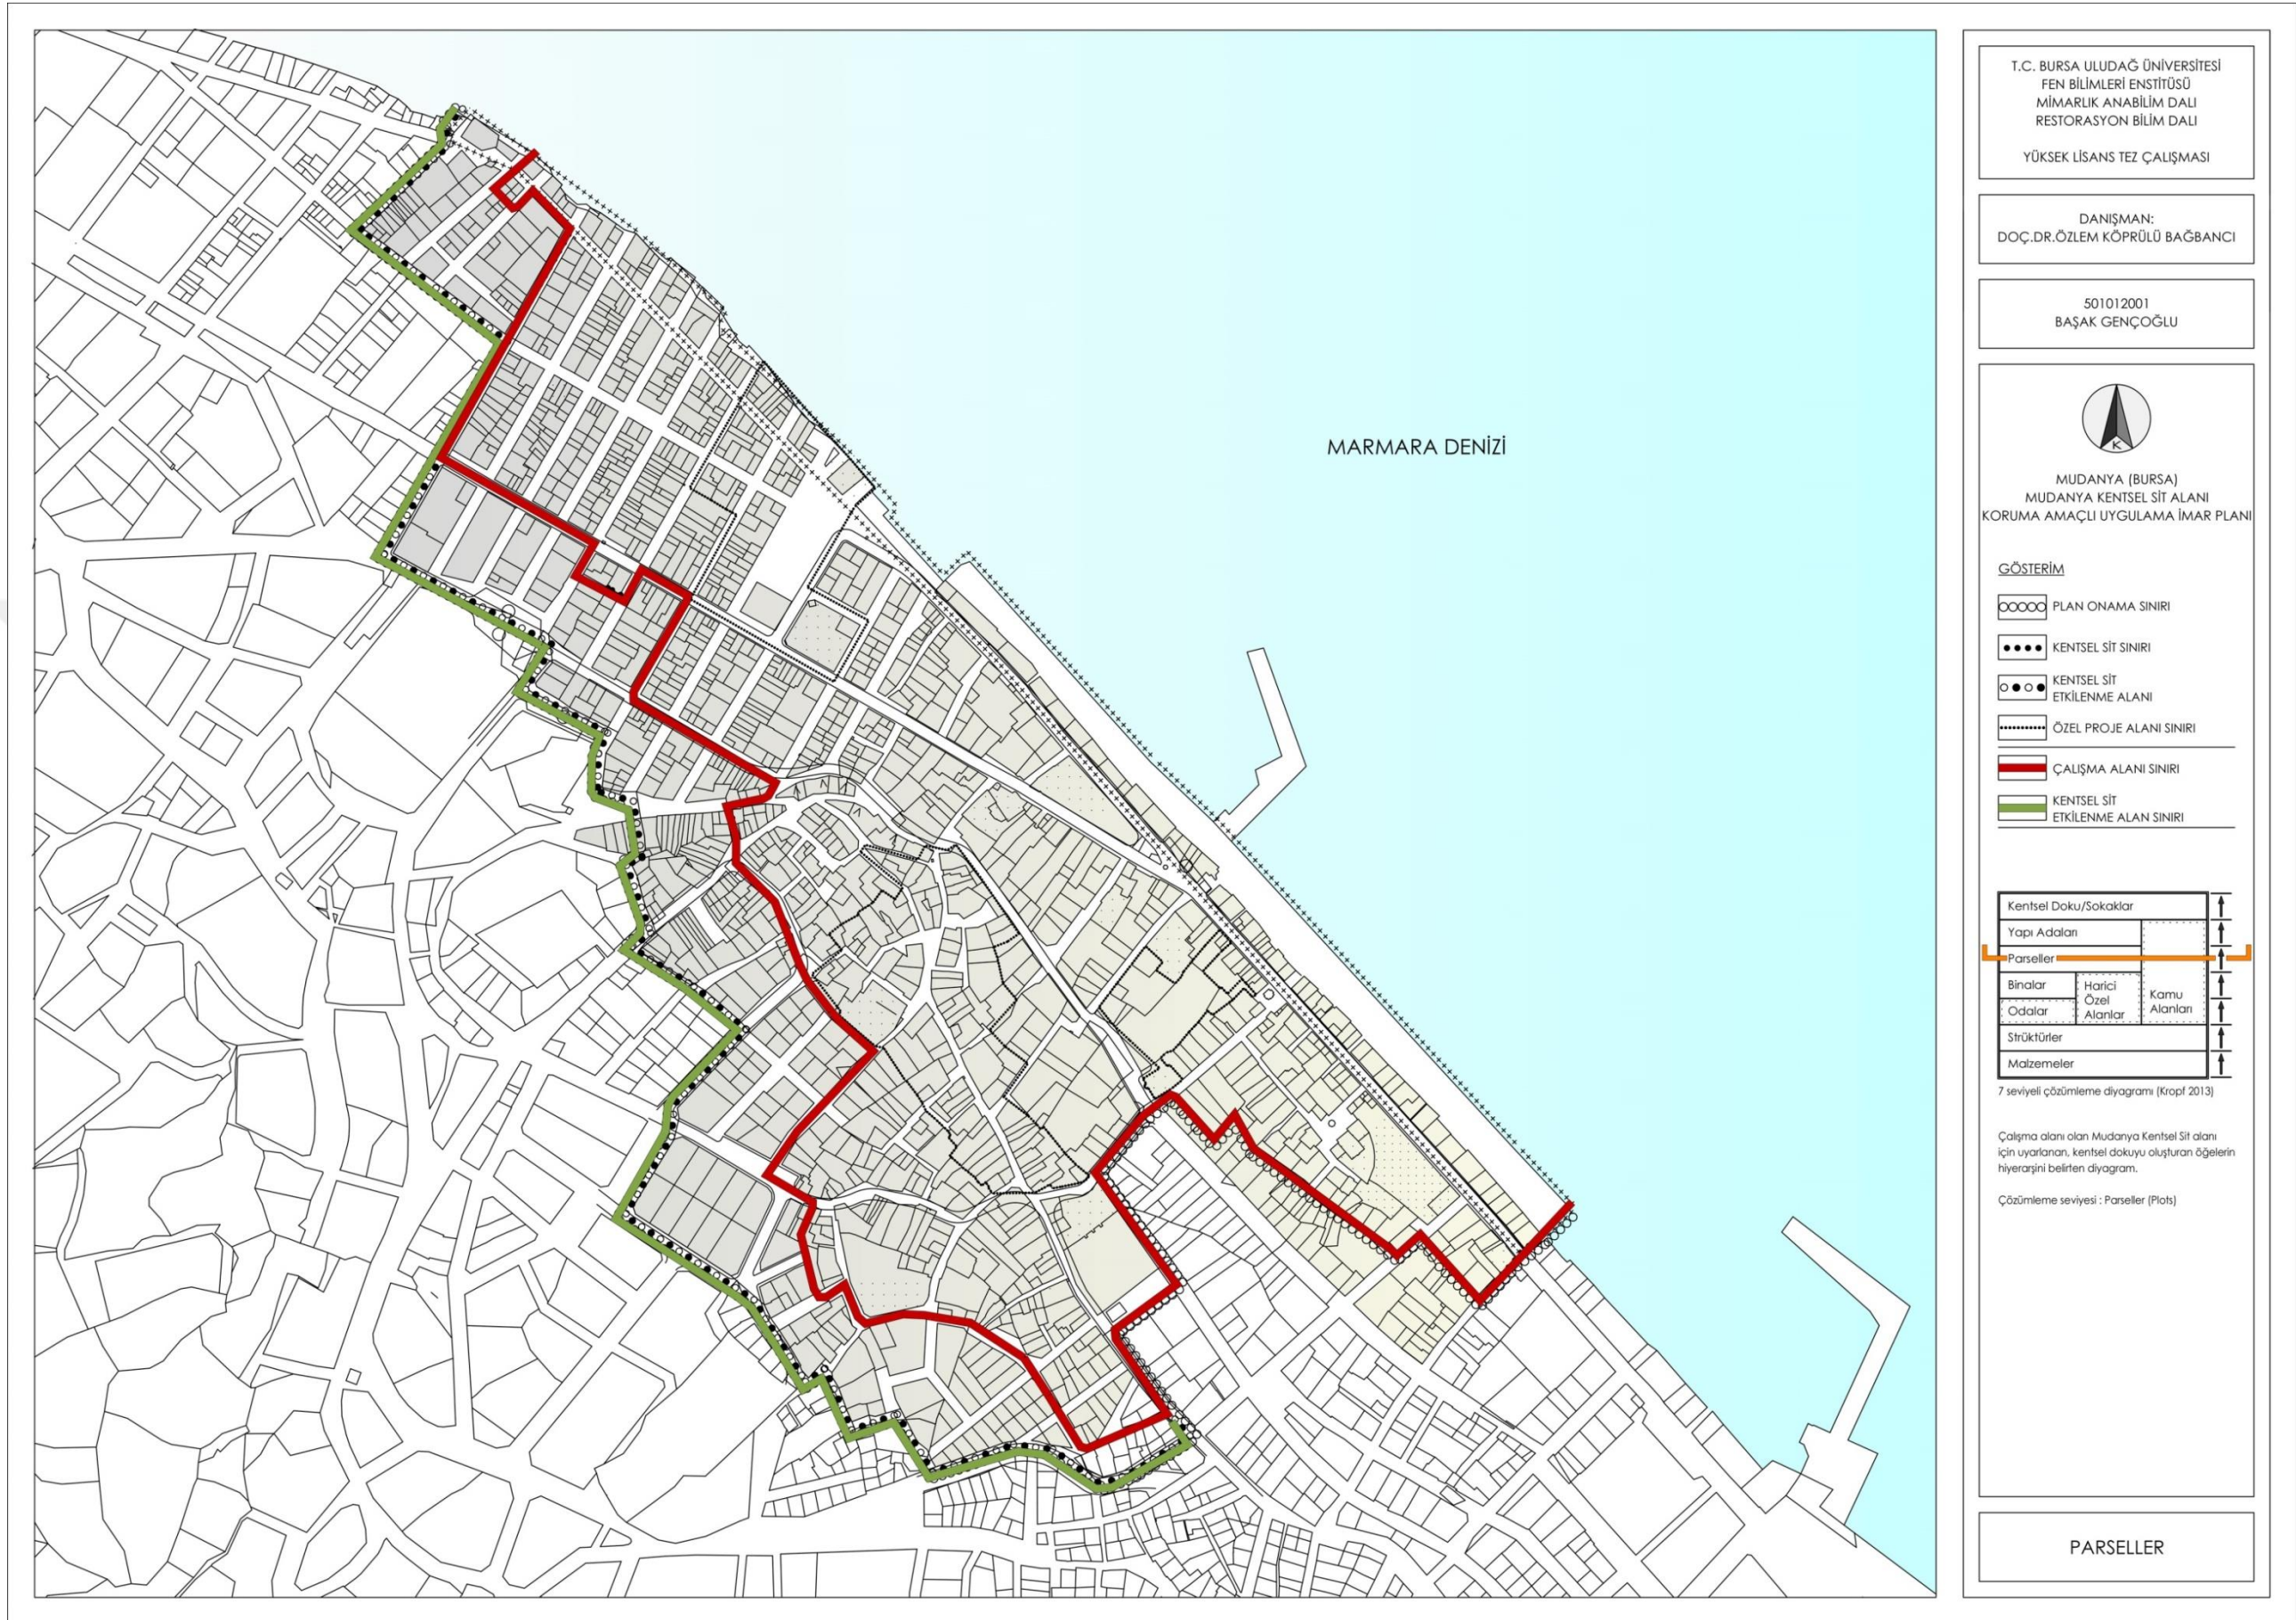
Şekil 4. 28. Parseller analizi

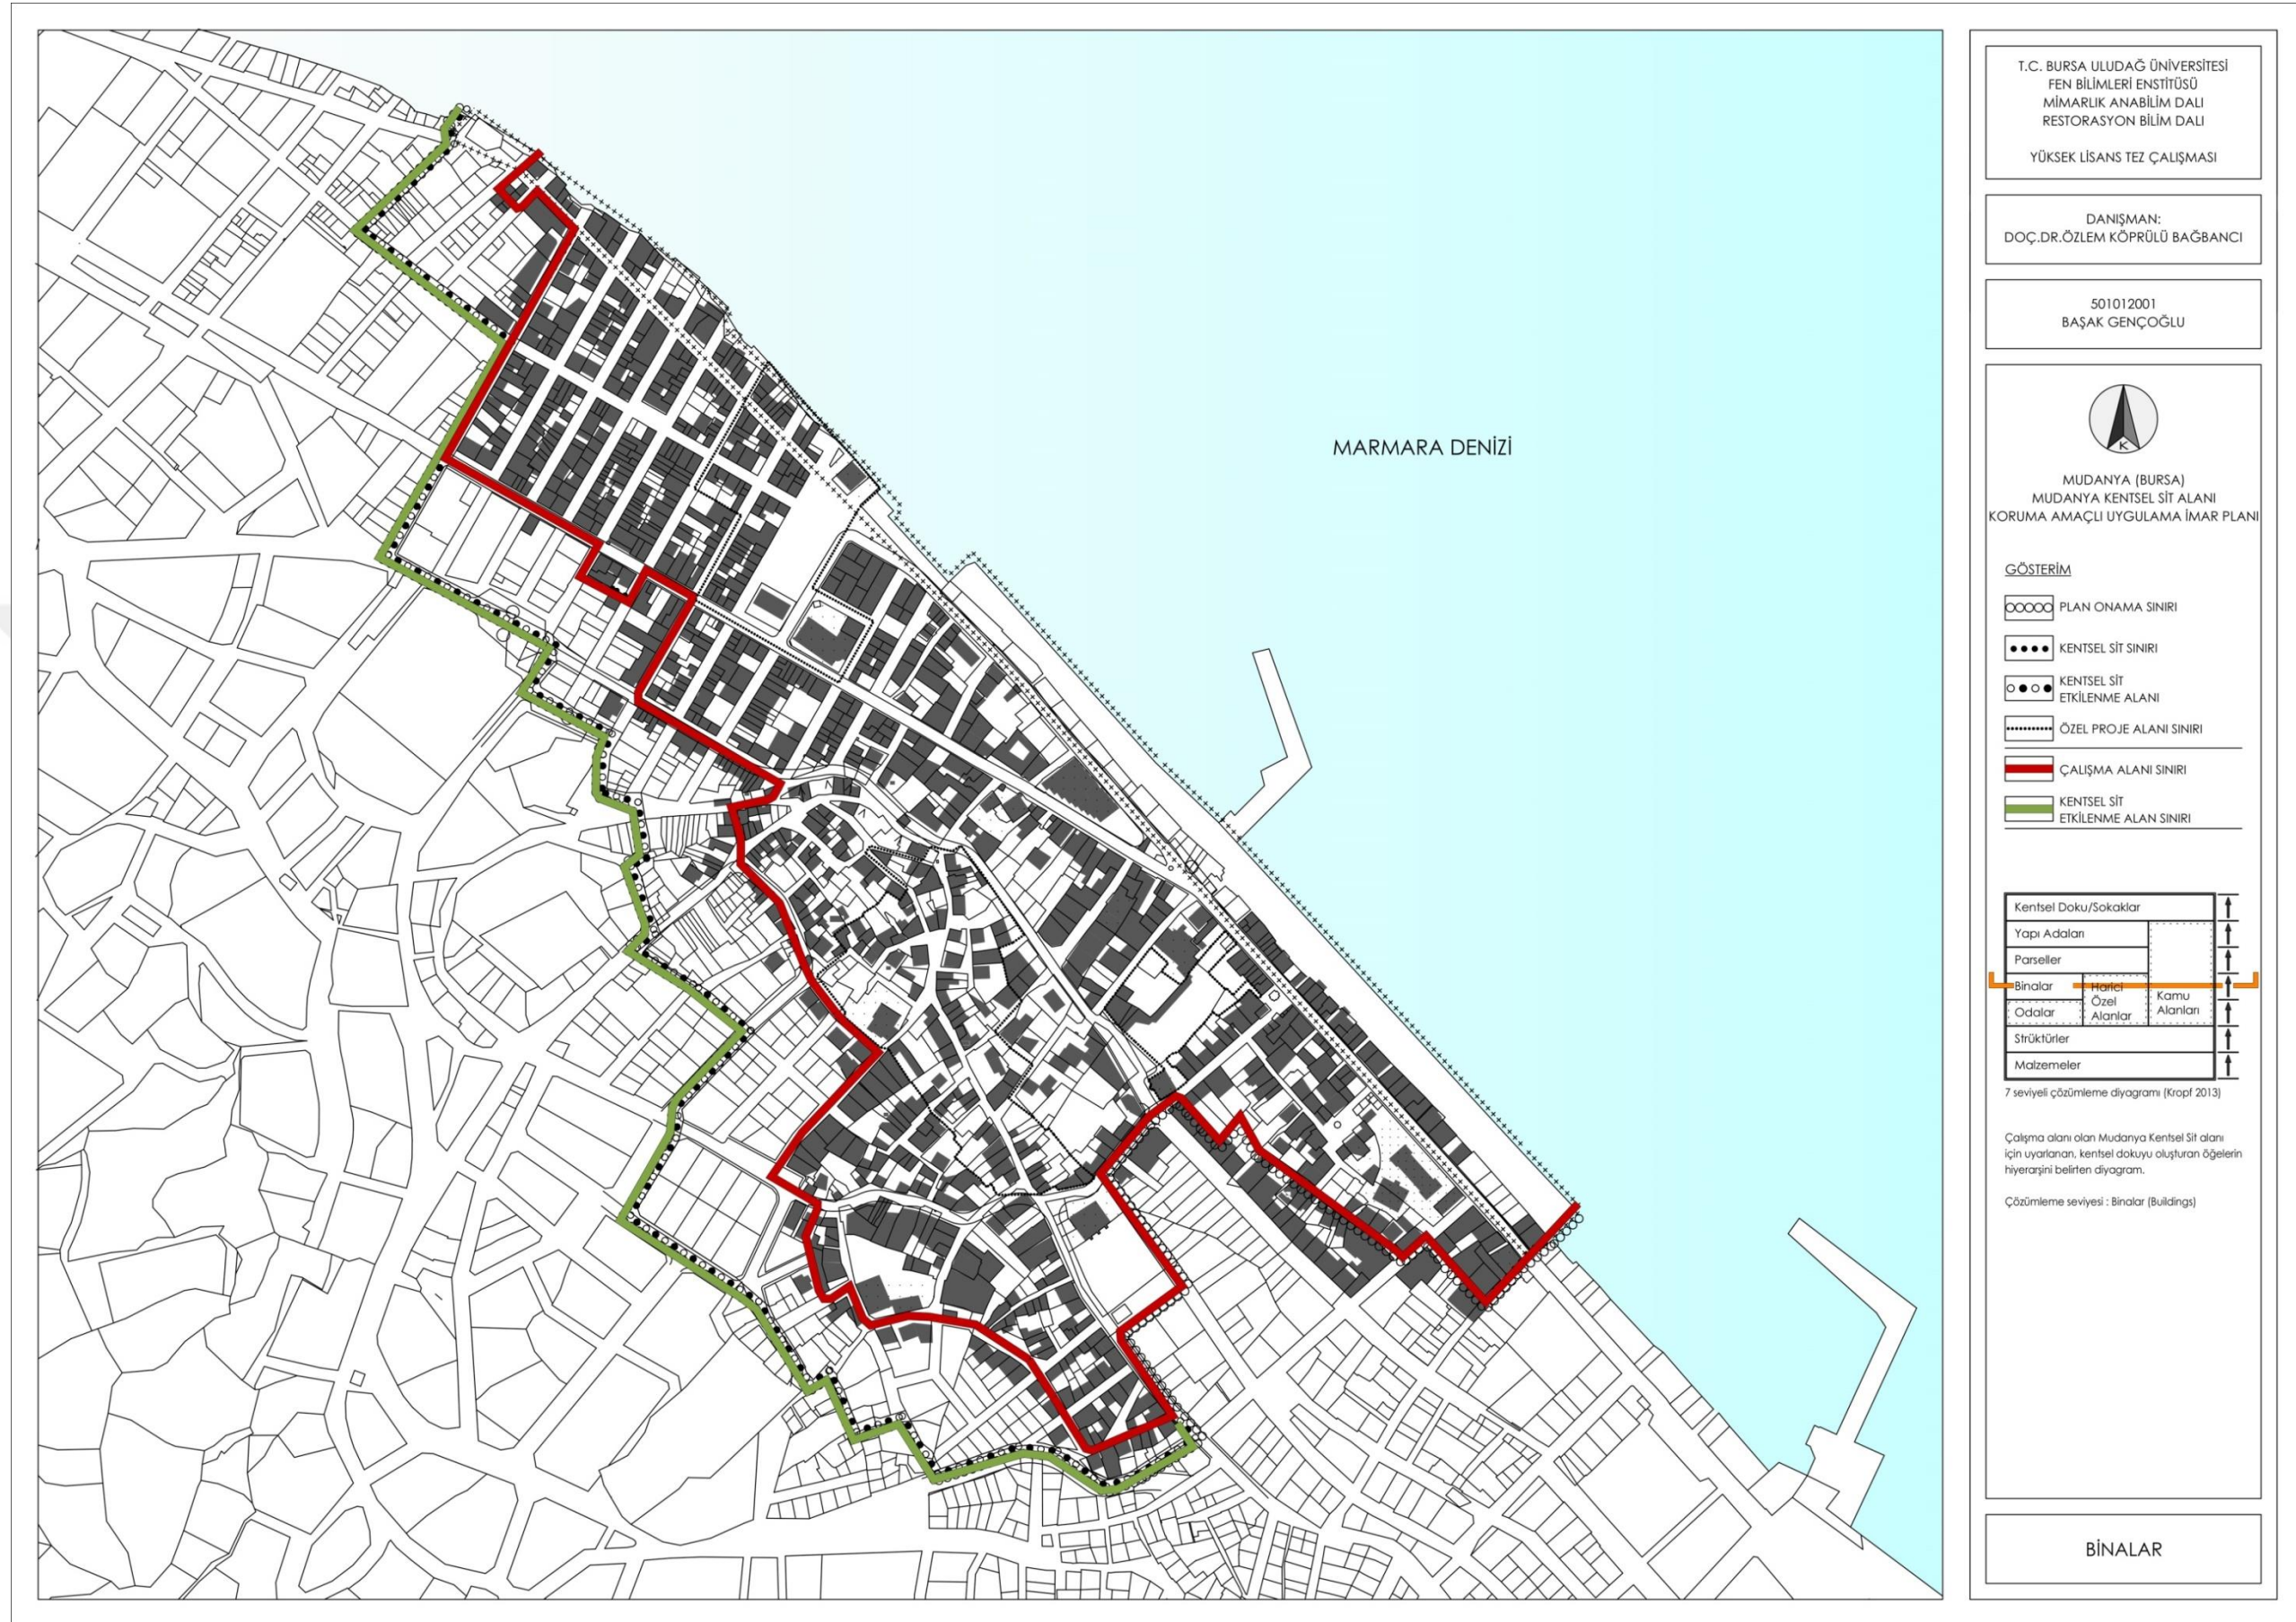
Şekil 4. 29. Binalar analizi
