**MUDANYA KENTSEL SİT ALANI ÜZERİNE
MORFOLOJİK DEĞERLENDİRME**

YÜKSEK LİSANS TEZİ
MİMARLIK ANABİLİM DALI

BURSA – 2020

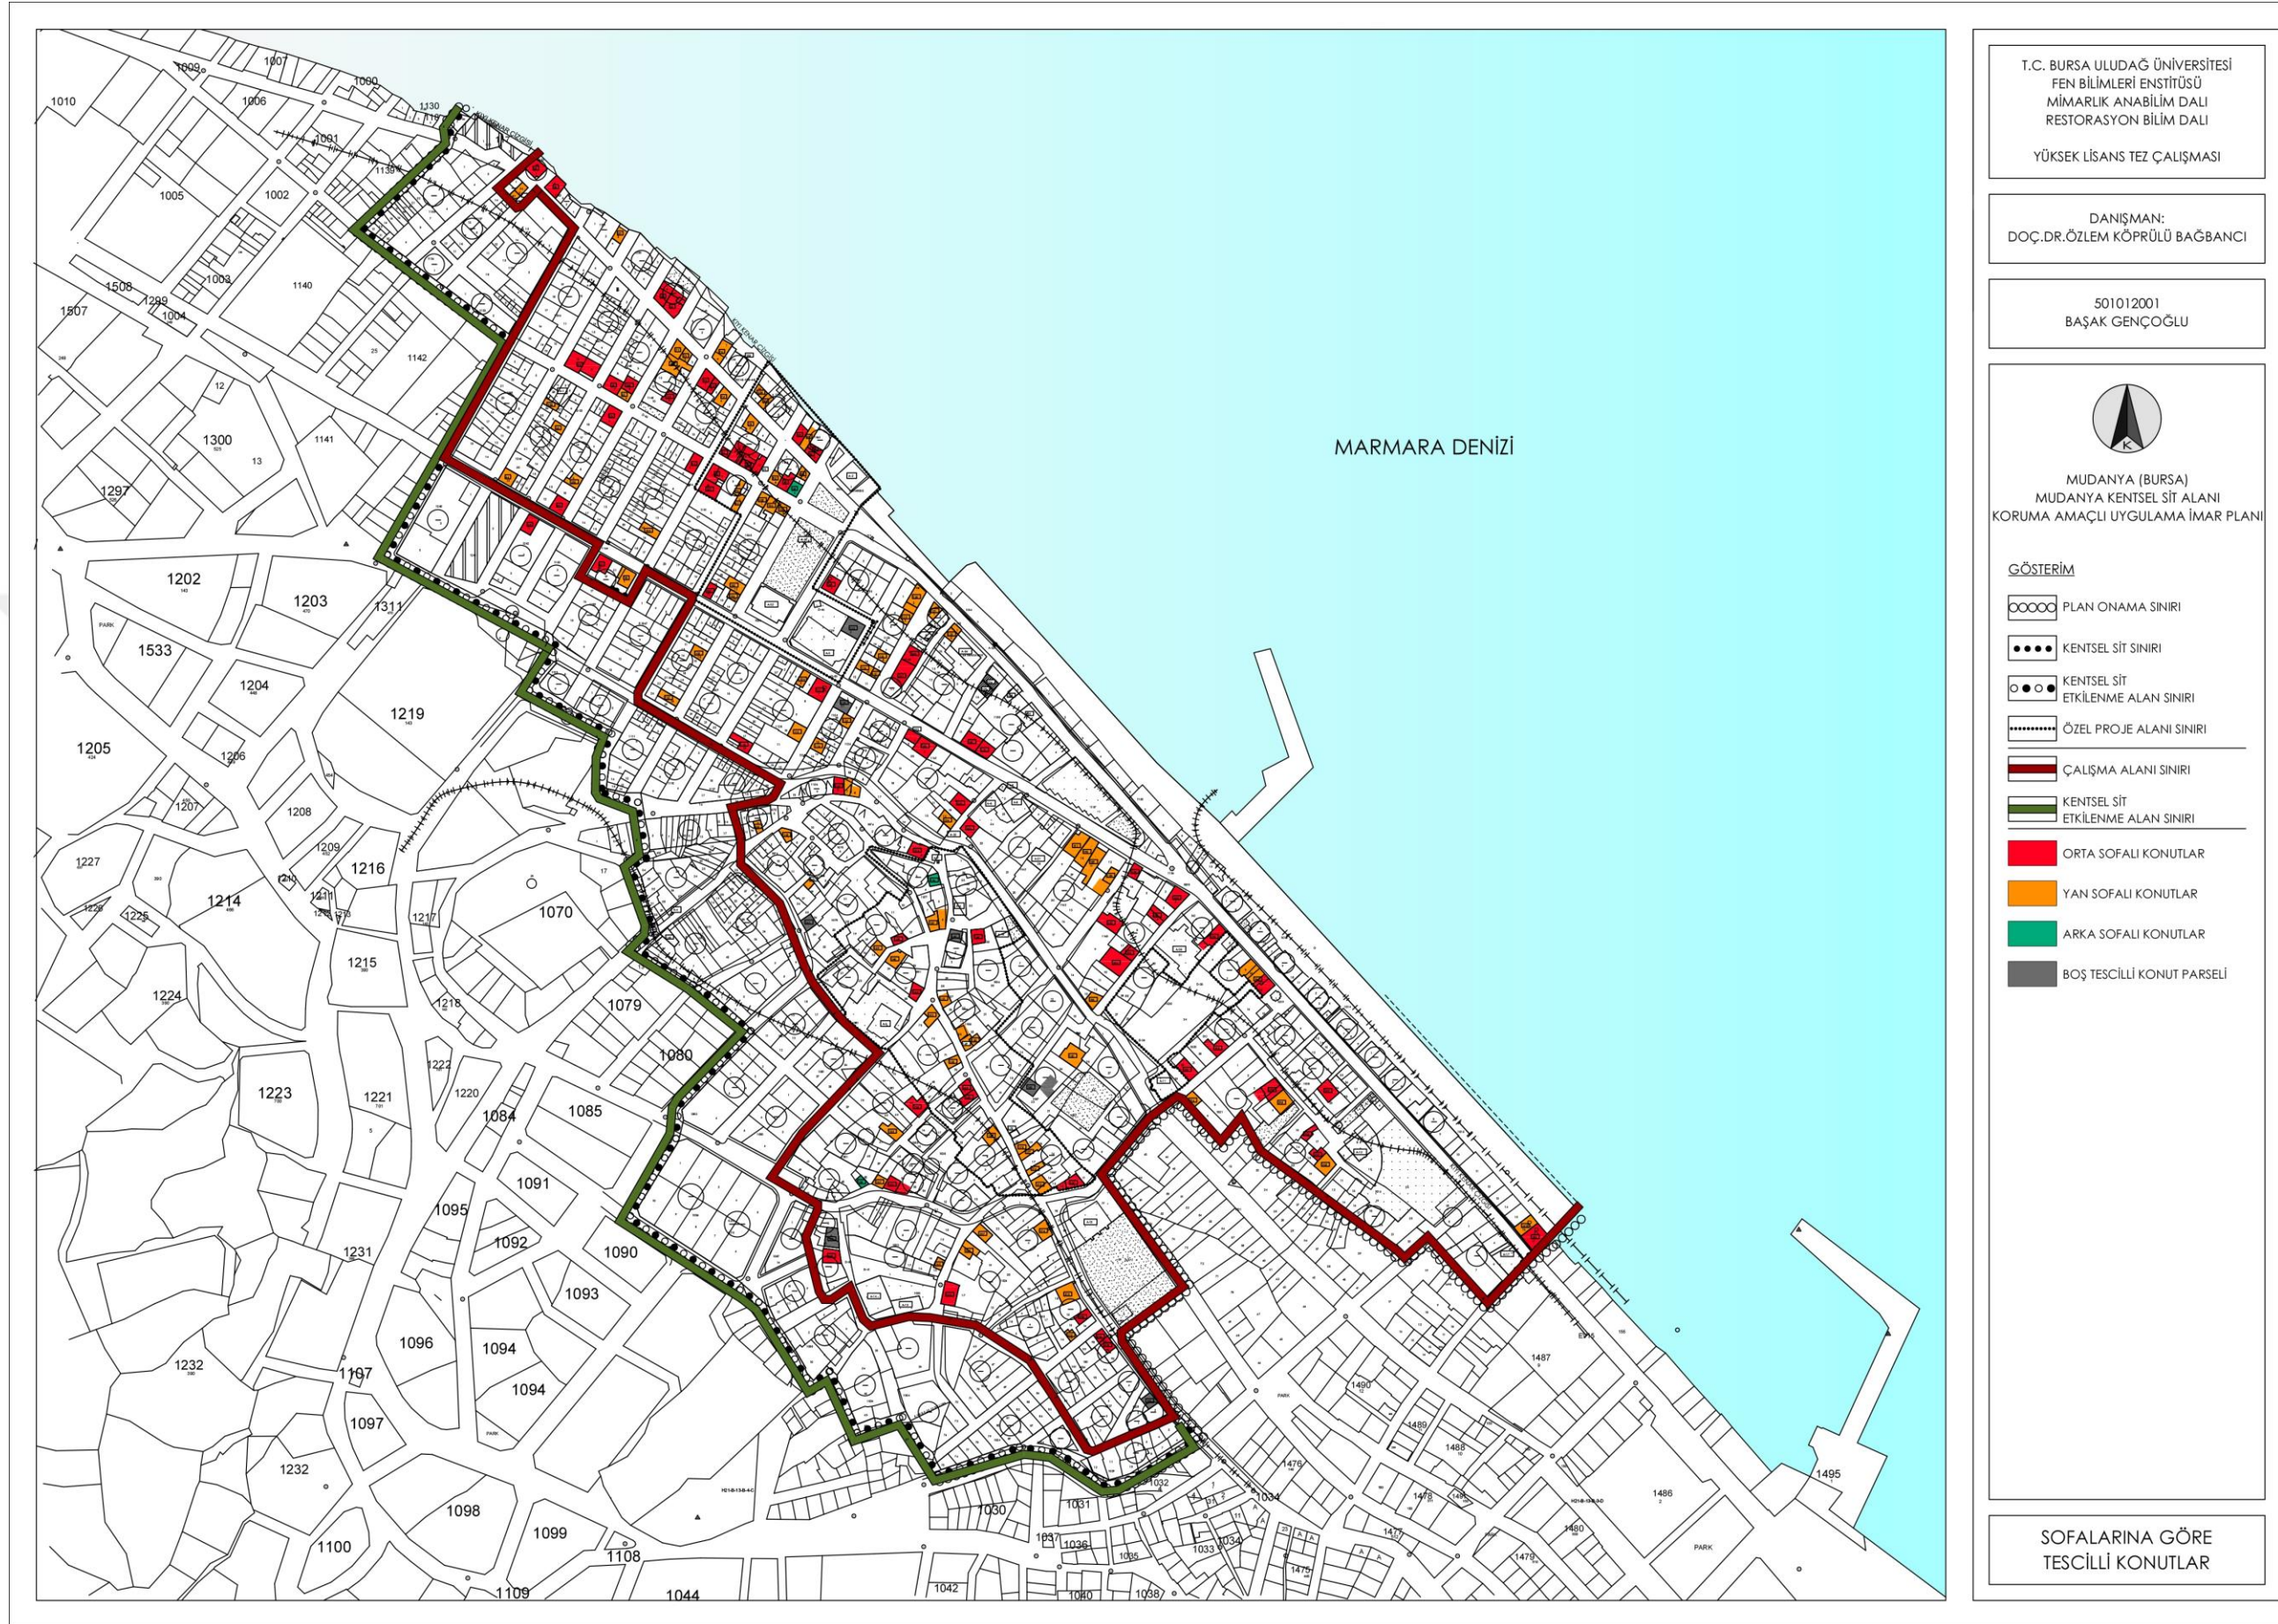
Şekil 4. 30. Kentsel sit alanındaki tescilli konutların plan tiplerine göre sınıflandırılması

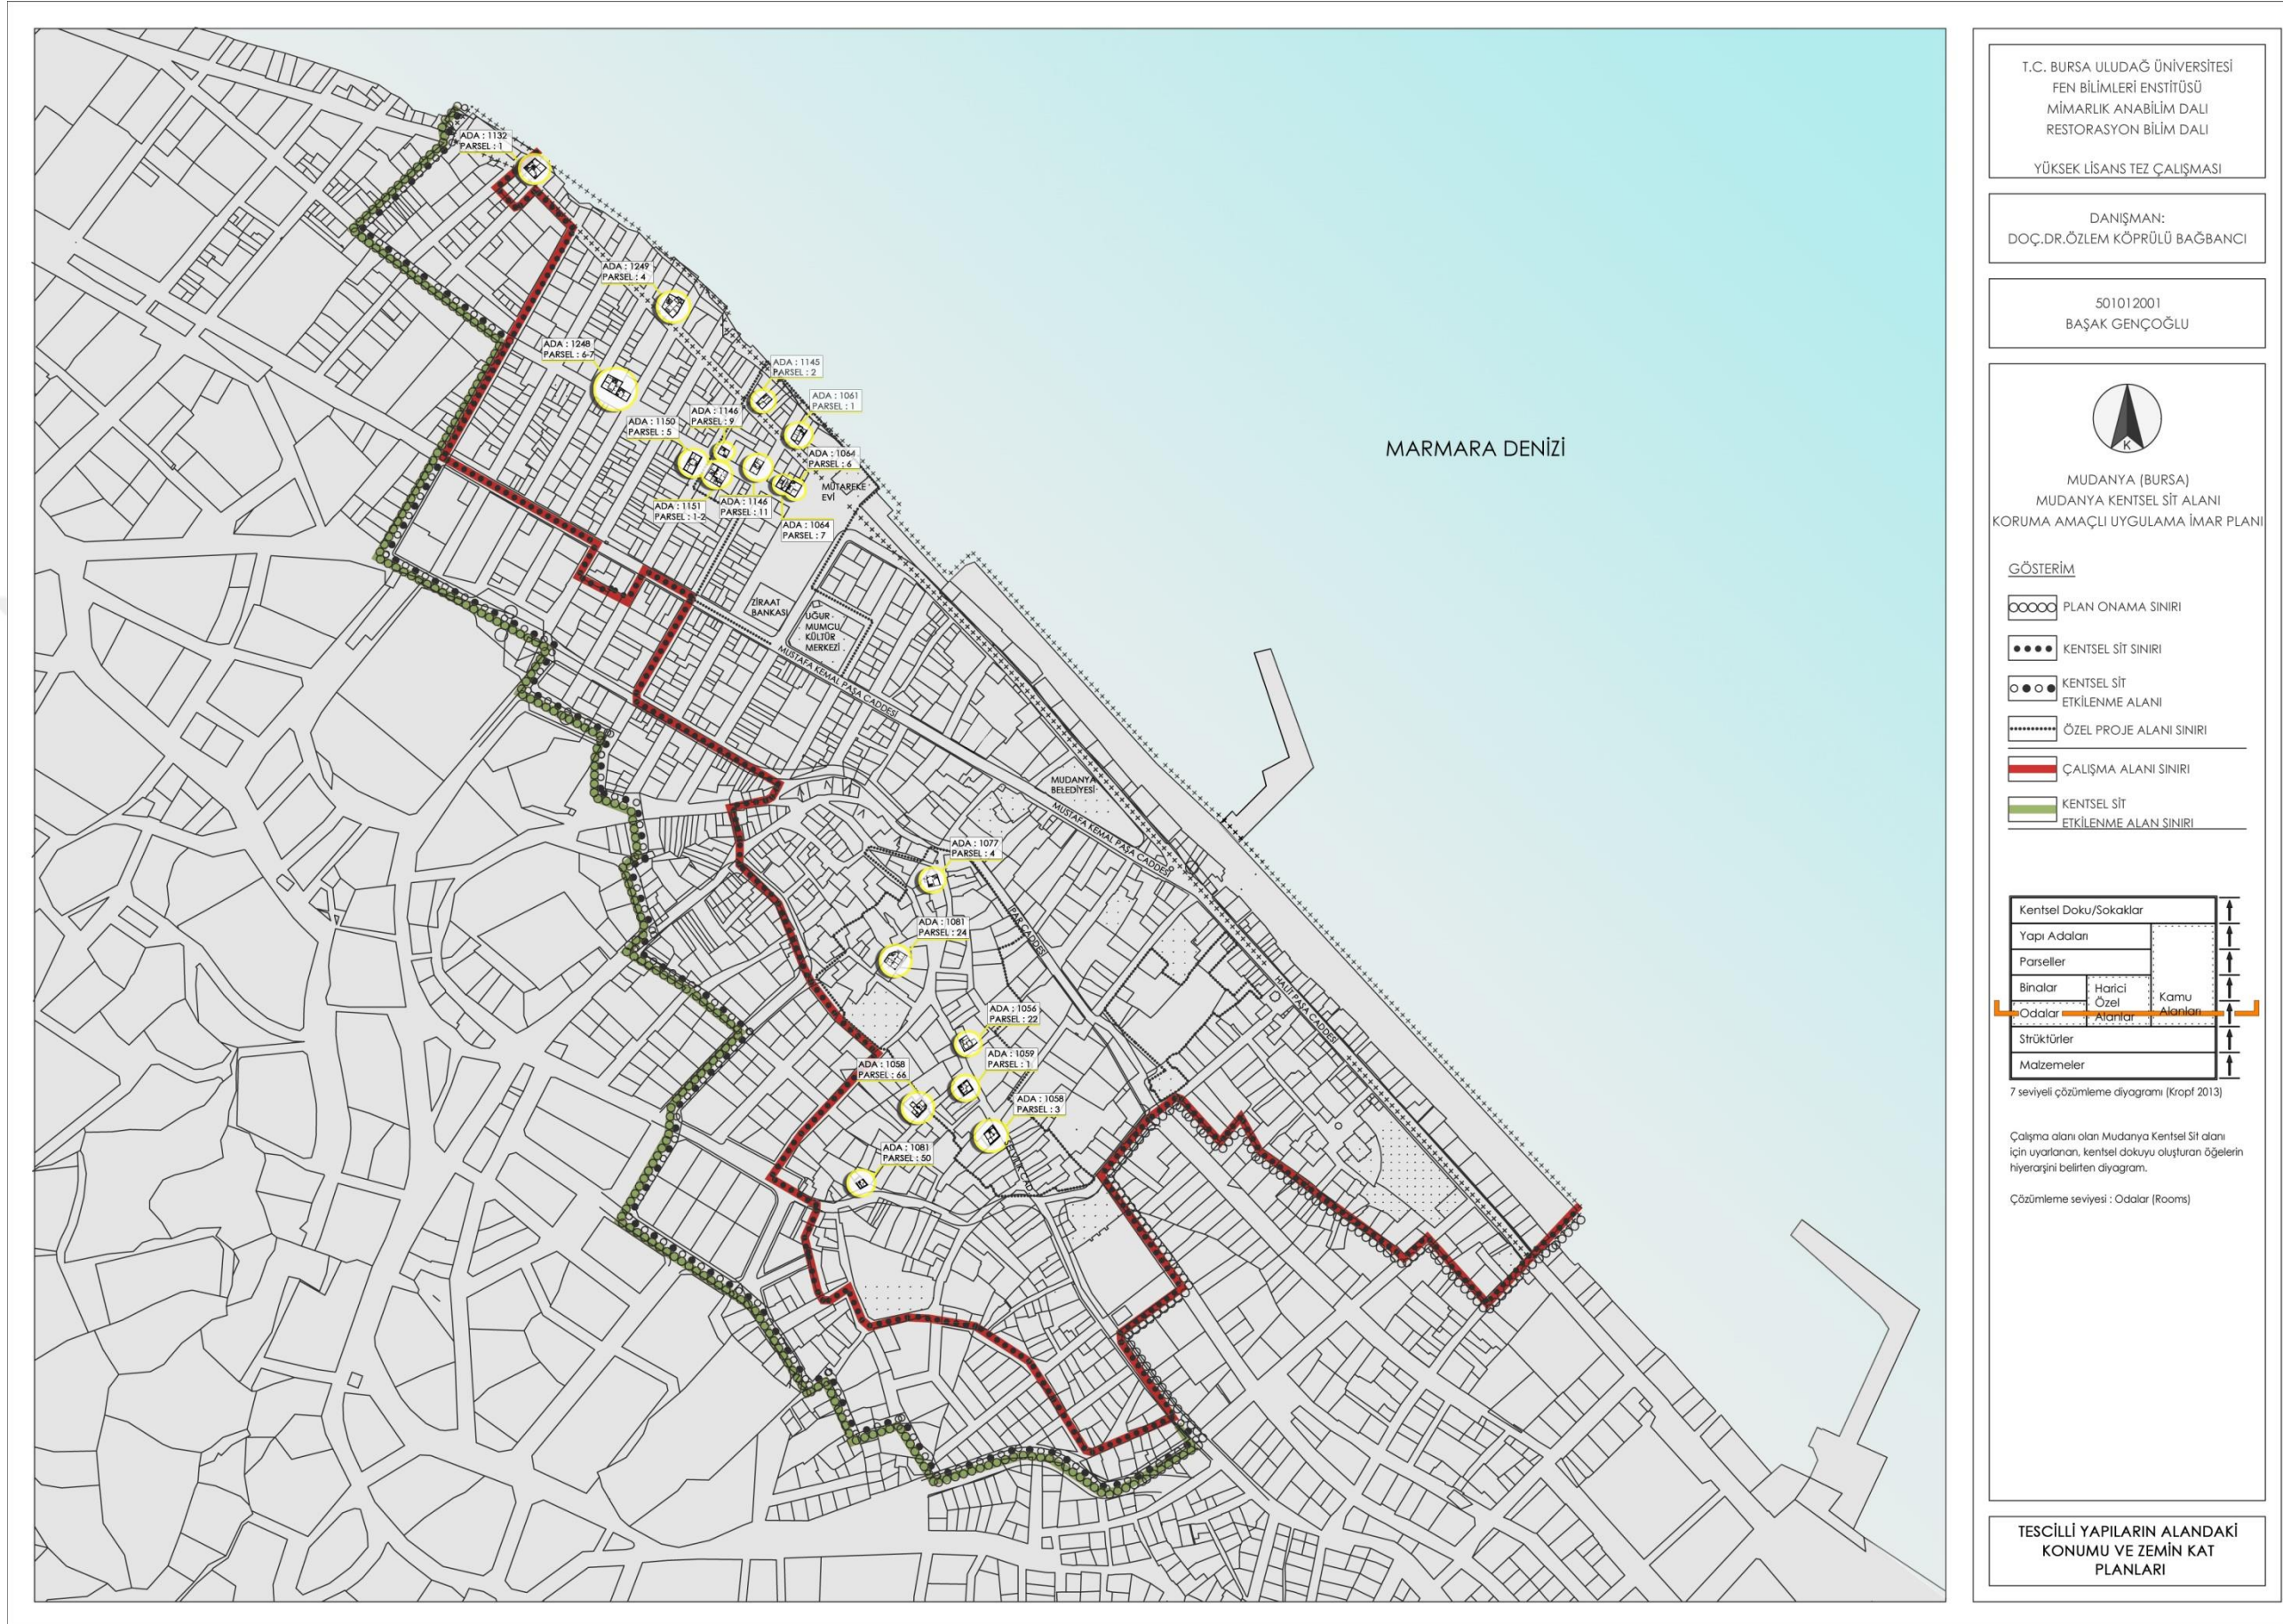
Şekil 4. 31. Kat planlarına ulaşılan tescilli konutlar

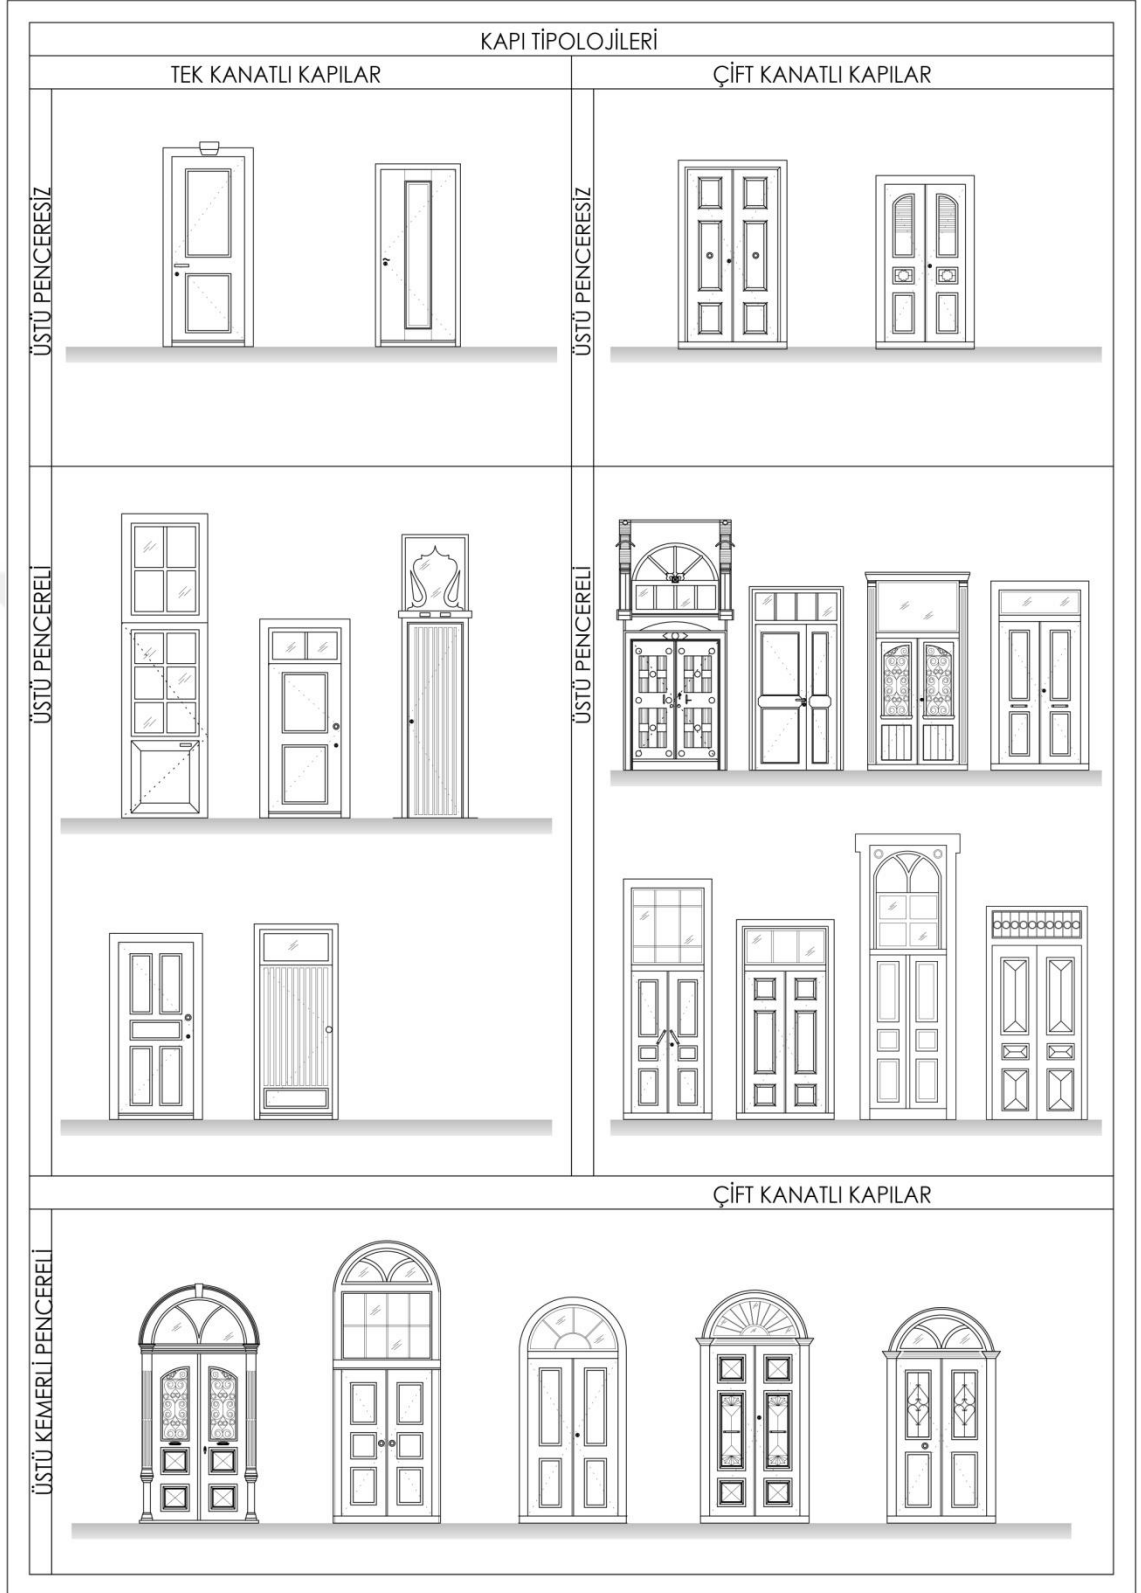
Şekil 4. 45. Kentsel sit alanındaki kapı tiyolojiieri

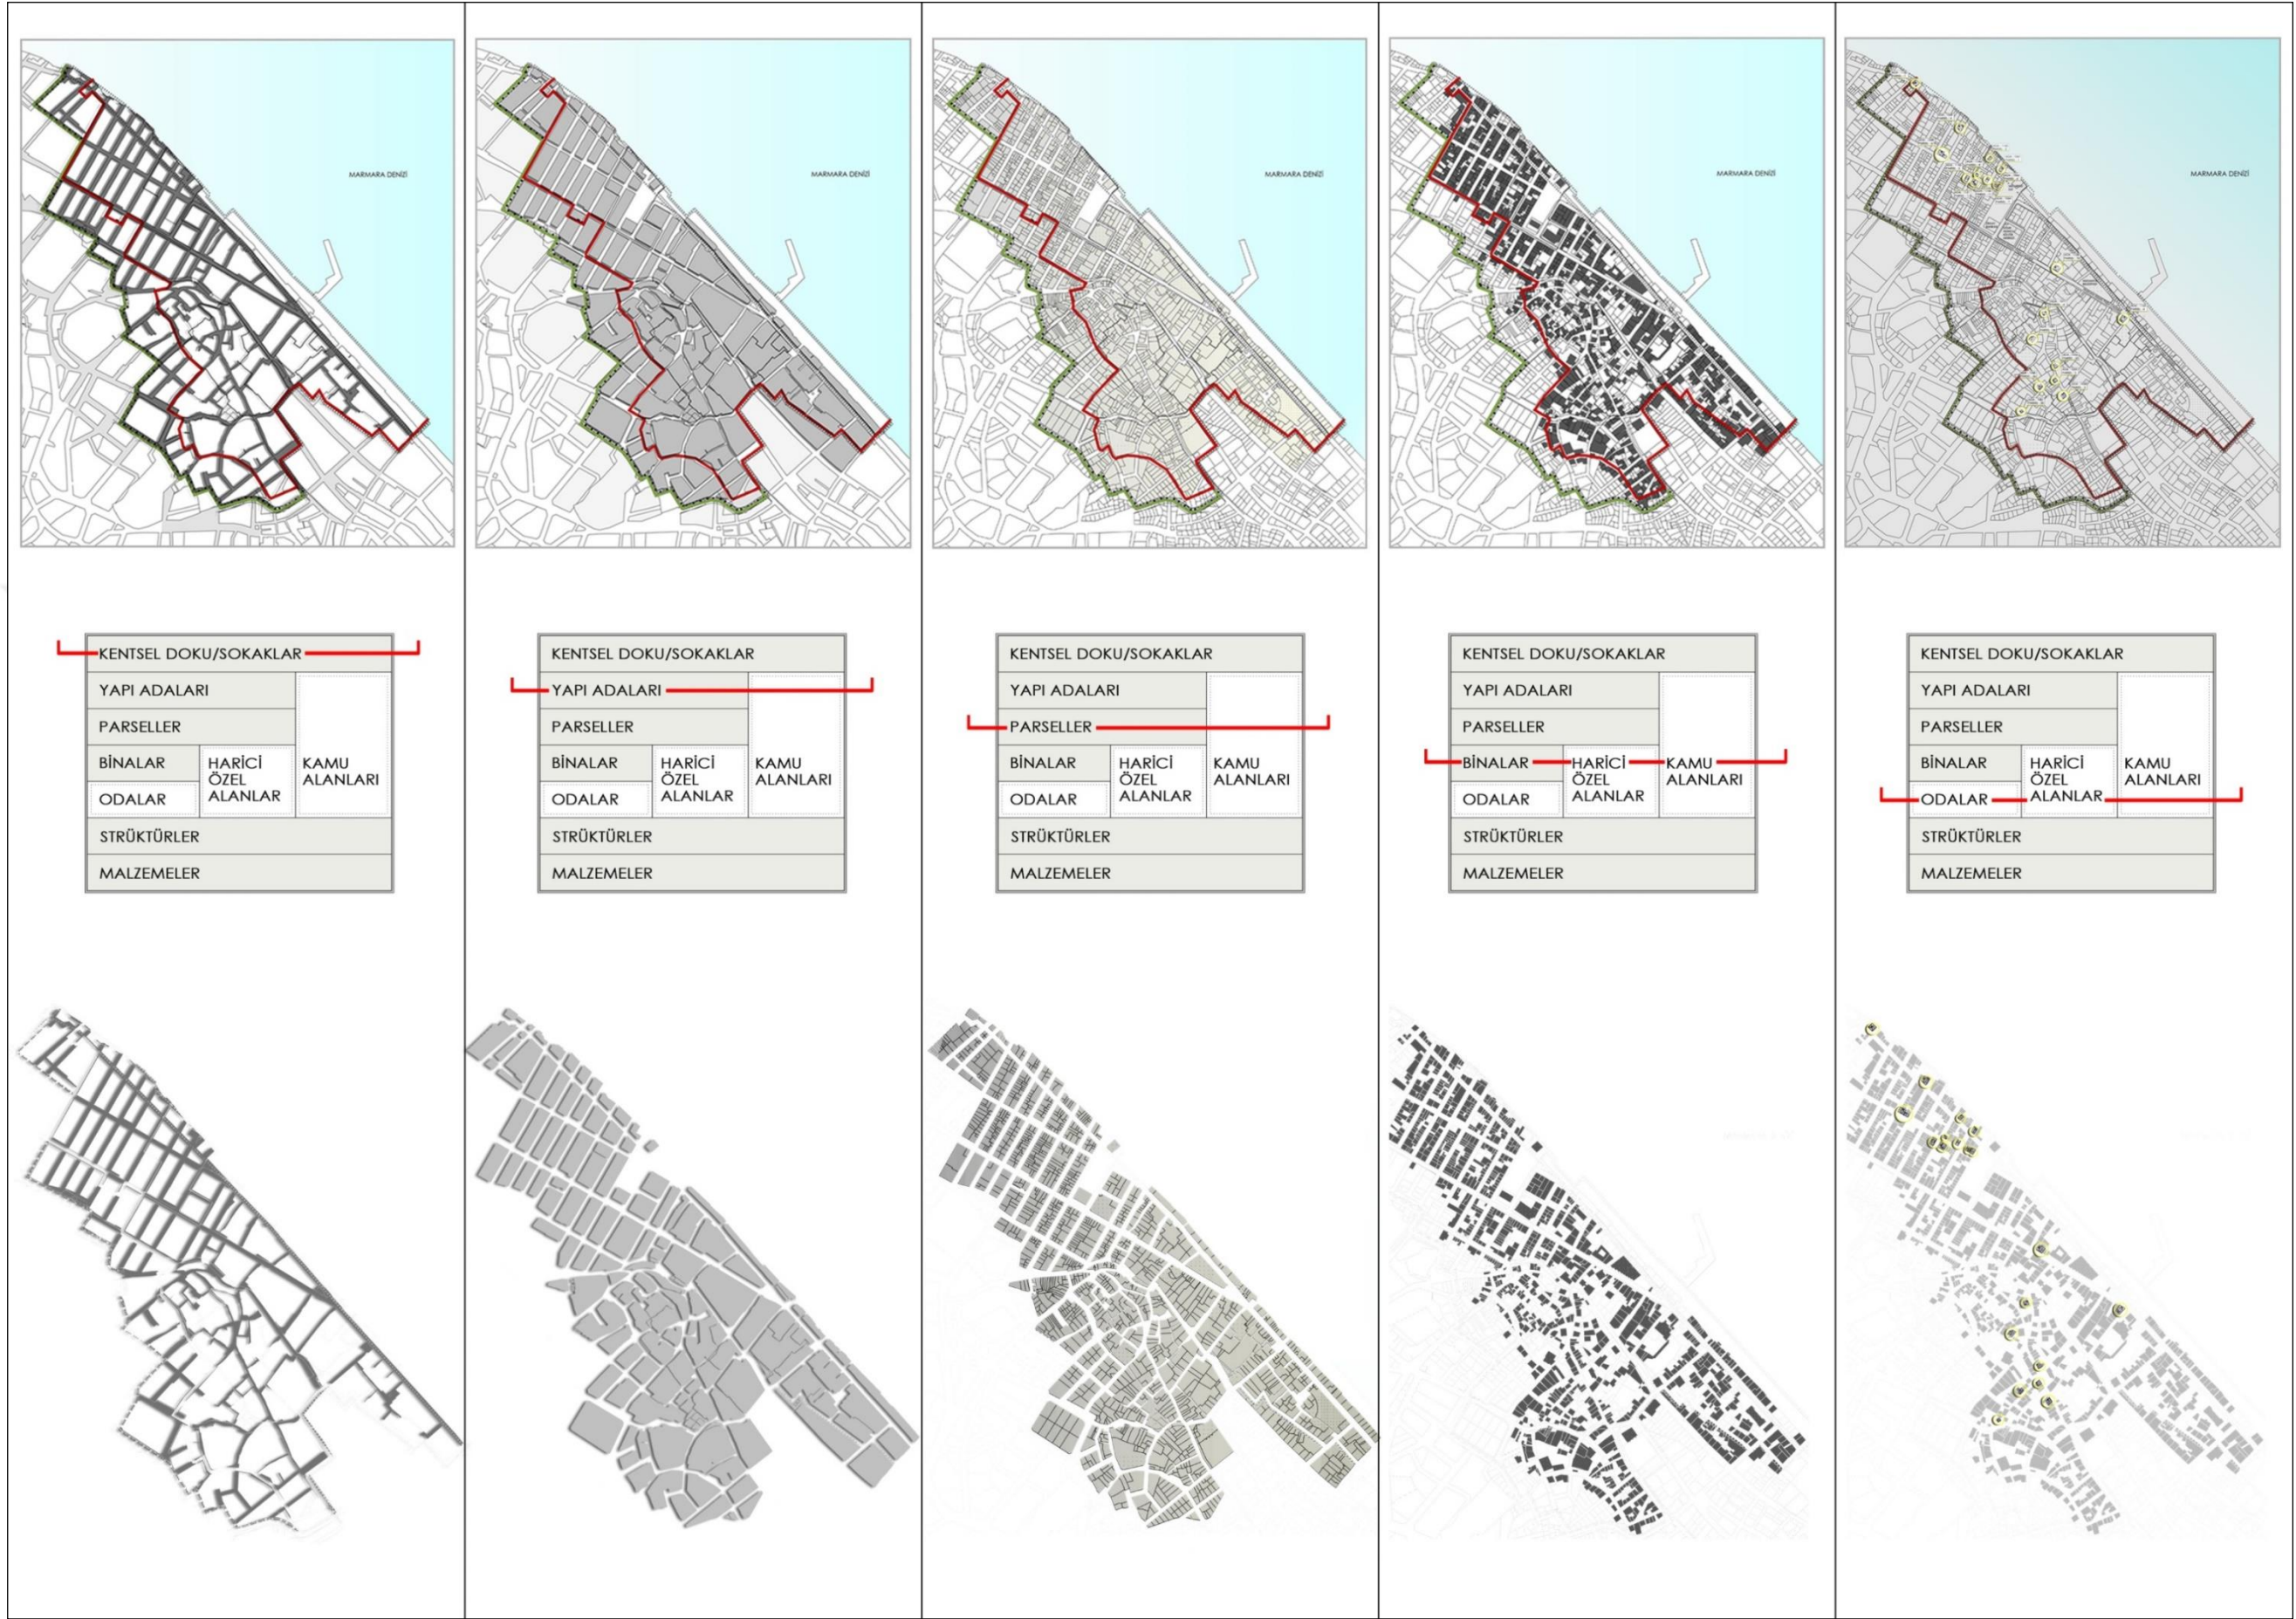
Şekil 5. 1. Kropfun morfolojik çözümleme yönteminin çalışma alanına uygulaması
