TARİHİ TAŞ KÖPRÜLERİN YAPIM TEKNİKLERİ VE  
MALZEME KULLANIMI AÇISINDAN İNCELENMESİ

Yüksek Lisans Tezi

**YÜKSEK LİSANS TEZİ  
YAPI BİLGİSİ ANABİLİM DALI**

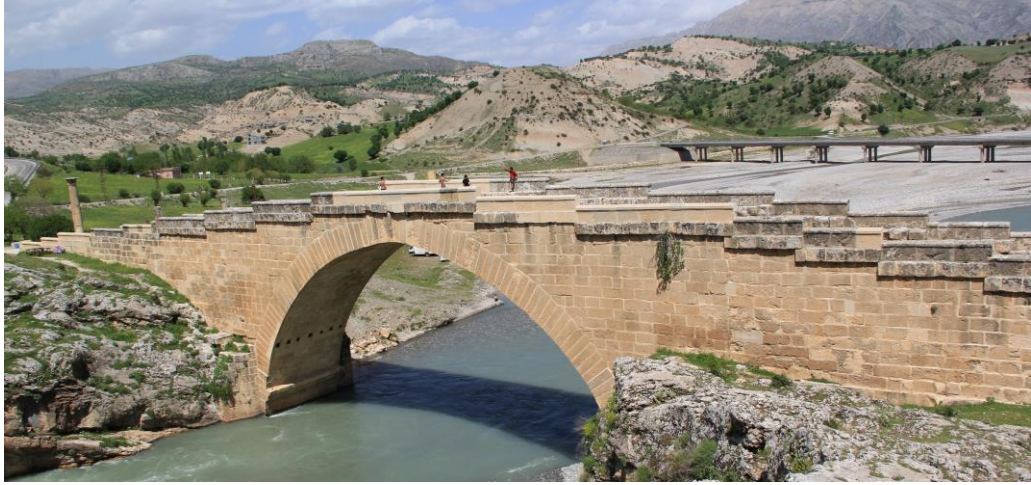
Roma dönemi köprülerinden Tarihi Cendere Köprüsü, bir ana kemer ve bir boşaltma gözünden oluşmaktadır. Ana kemeri akarsuyun daraldığı bir noktada, kaya zemin üzerine oturtulmuştur (Şekil 3.10).

**Şekil 3.10.** Cendere Köprüsü (M.S.198-200), Adıyaman (<http://www.adiyamandaisikgazetesi.com/tarihe-meydan-okuyan-kopru-cendere-koprusu.html>, 2018)

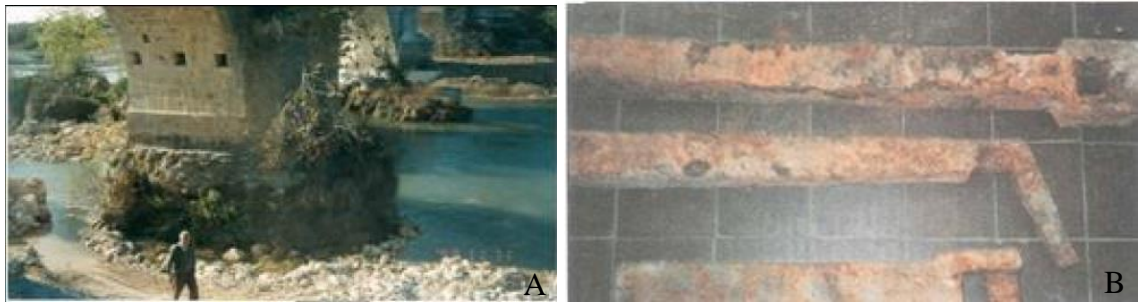
Aspendos Köprüsü, mevcut Roma dönemi temelleri ve kalıntıları üstüne, 1219-1236 yıllarında Selçuklu Sultanı Alaaddin Keykubat tarafından yaptırılmıştır. 220 m uzunluğundaki köprünün temel onarımında, Şekil 3.11'de gösterilen Roma dönemine ait özgün demir kenetler bulunmuştur.

**Şekil 3.11.** Aspendos köprü temelindeki özgün demir kenet kullanımı a) Köprü temeli (Sert ve ark. 2009) b) Özgün demir kenetler (Kessener ve Piras 1998)

Köprünün büyük taş bloklarını 7x7x175 cm ebatlarındaki demir kenetlerle birbirine bağlayan temel sistemi Şekil 3.12'de gösterilmiştir.

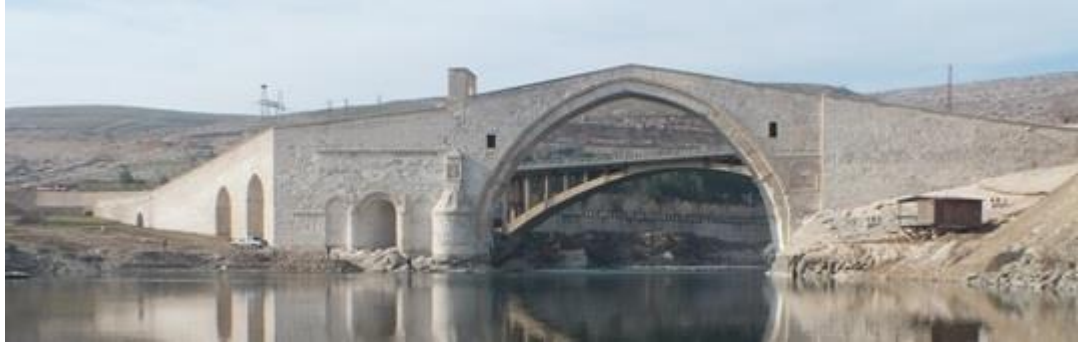
Selçuklu ve Osmanlı dönemi köprüleri, Roma ve Doğu Roma dönemi köprülerinden zariftir (İlter 1978). Köprü temelleri her dönem sağlam kayalık zeminlere yerleştirilmeye çalışılmıştır. Bu uygulamaya ait bir örnek olan Malabadi Köprüsünün 40,89 m açıklığındaki ana kemeri ile boşaltma gözlerinin temelleri kayalık zemine yerleştirilmiştir (Halifeoğlu ve ark. 2017), (Şekil 3.14).

**Şekil 3.14.** Malabadi Köprüsü (1147), Diyarbakır (Halifeoğlu ve ark. 2017)

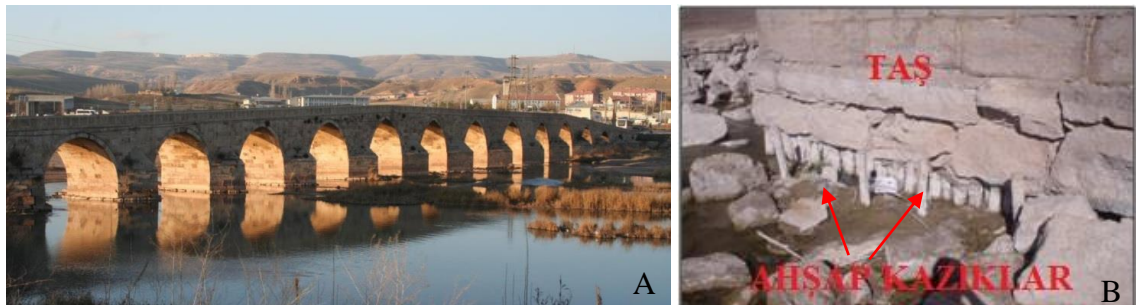
Selçuklu ve Osmanlı döneminde çok açıklıklı köprülerdeki temel inşaatlarında mevcut zeminin sağlamlığına göre birçok çözüm üretilmiştir. Zayıf ve gevşek zeminlerde ahşap kazıklar üzerine; zemin sağlam ise 2-3 sıralı ahşap ızgaralar üzerine temel sistemi oluşturulmuştur. Şekil 3.15'te bu temel sisteminin uygulandığı örneklerden biri olan Kesikköprü yer almaktadır. Temelinde ahşap kazıklar kullanılmış olan köprü; 1213 yılında Selçuklu Sipahsalardan (Subaşı) Yavaş Arslan tarafından inşa edilmiştir (Yinanç 1994). 19 gözlü inşa edilen bu yapı, günümüzde 13 gözlü ve 220 m uzunluğundadır.

**Şekil 3.15.** Kesikköprü, Sivas (13. yy.) a) Köprü görseli b) Temelindeki ahşap kazıklar (Sert ve ark. 2009)

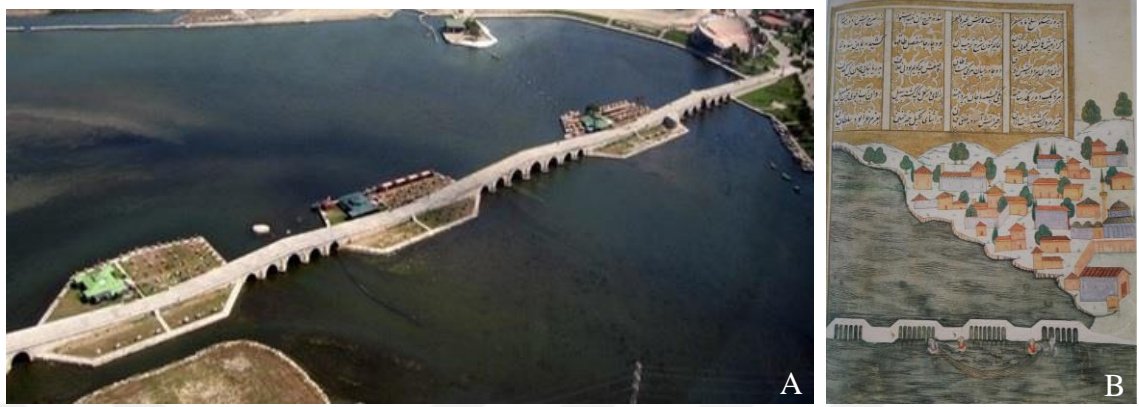
Temel sistemiyle ilgili farklı bir çözüme Büyükçekmece gölünde üç adet adacık üzerine kurulu 4 adet köprüden oluşan Mimar Sinan Köprüsünde rastlanmaktadır (Şekil 3.16).

**Şekil 3.16.** Büyükçekmece (Mimar Sinan) Köprüsü (16. yy.), İstanbul a) Köprü görseli (<http://www.bcekmece.bel.tr/tr-tr/Buyukcekmece/Ilcemizde-Yasam/TarihiYerler/Sayfalar/Buyukcekmece-Koprusu.aspx>, 2018) b) Nakkaş Osman'ın Büyük Çekmece Köprüsü tasviri (Develi 2002)

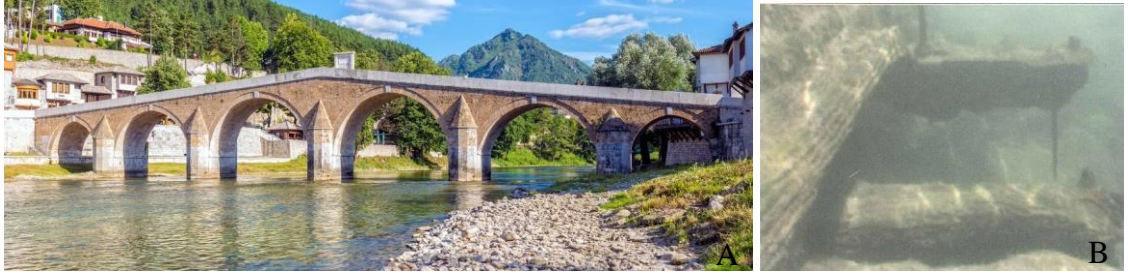
Konjic Köprüsü de farklı bir temel sistemi çözümlemesine sahiptir (Şekil 3.19). Zamanla nehir yatağındaki oyulma sebebiyle taban seviyesi azalmış ve ahşap temel sistemi gözlenmiştir (Şekil 3.20).

**Şekil 3.19.** Konjic Köprüsü (1682), Bosna Hersek a) Köprü görseli b) Temelinde kullanılan ahşaplar (Sert ve ark. 2009)

Yukarıdaki iki örnek köprüde de temellerin altında büyük mesnet noktaları oluşturulmuştur. Bu sayede, nehir tabanı ile köprünün temelleri arasında esnek enerji sönümleyiciler yerleştirilmeye çalışıldığı düşünülmektedir (Sert ve ark. 2009).

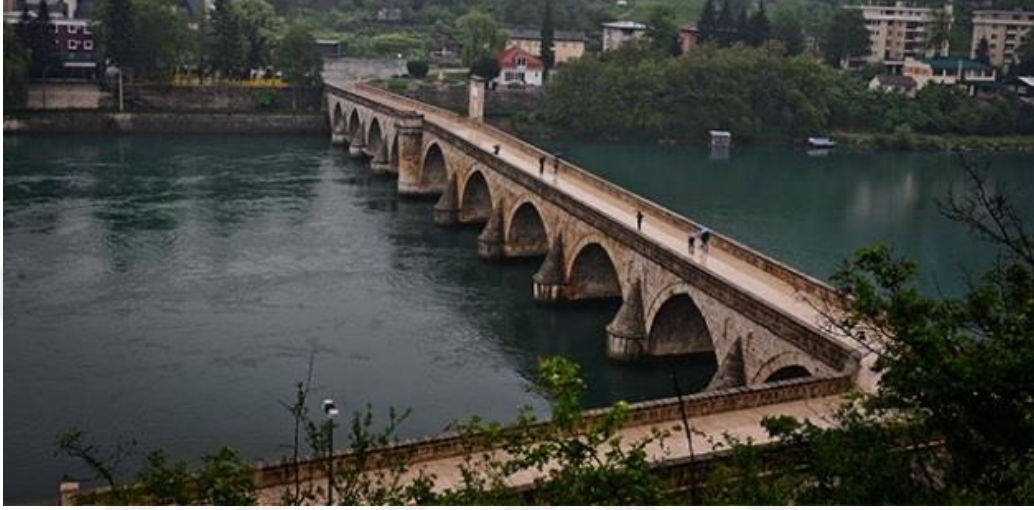
Benzer bir temel sistemine sahip bir diğerköprü de Bosna Hersek'te bulunan Sokullu Mehmet Paşa (Drina) Köprüsü'dür (Şekil 3.21). Temeli oluşturmak için içerisi taş ve kireç harcı dolgulu, birbirine kenetli taşlarla oluşturulan taşlarla bağlanmış olan taş sandığın üzerine 2 veya 3 sıra ahşap ızgara yerleştirilerek, içerisine taş dolgu yapılmıştır (Kulukcija ve ark. 2009), (Şekil 3.22).

**Şekil 3.21.** Sokullu Mehmet Paşa (Drina) Köprüsü (1577), Bosna Hersek (<https://www.trthaber.com/haber/kultur-sanat/sokollu-mehmet-pasanin-hatirasi-drina-koprusu-383119.html>, 2019)

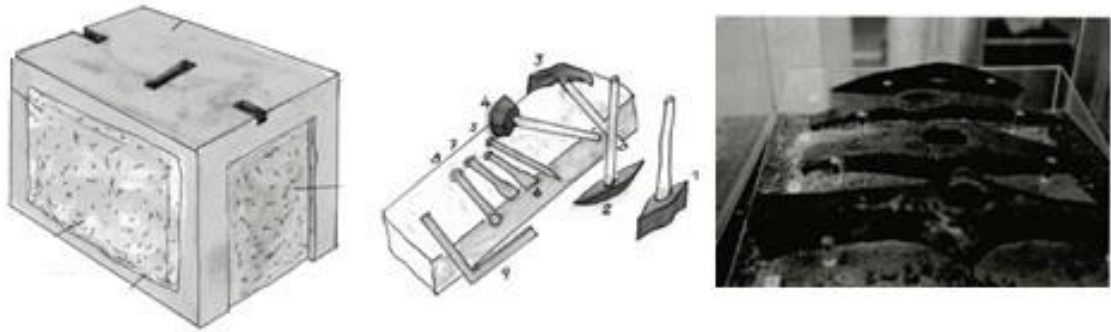
Roma Döneminde köprü yapımında kesme taş duvar tercih edilirdi. Dörtgen bloklar 2,5 m uzunluğa kadar, yaklaşık 1 m yüksekliğinde, 1,5 m kalınlığında genellikle harçsız yerleştirilirdi. Taşların kesilmesi ve işlenmesi inşaat alanında yapılırdı. Kesme taşlar tam olarak dörtgen yüzey bloklar gerektirirdi. Taşların birbirine birleştirilmesini kolaylaştırmak için dörtgen yüzeylerin kenarlarındaki 3 cm'lik kısımlar bırakılır, kalan iç yüzeyler hafifçe oyulurdu. Strüktürü bir bütün olarak bitirebilmek için taşın görünen yüzeyi işlenmeden bırakılırdı. Kenetler için delikler önceden yapılırdı (Şekil 3.23) (Barow 2013).

**Şekil 3.23.** Roma dönemi taş işleme şekli ve taşçı aletleri (Barow 2013)

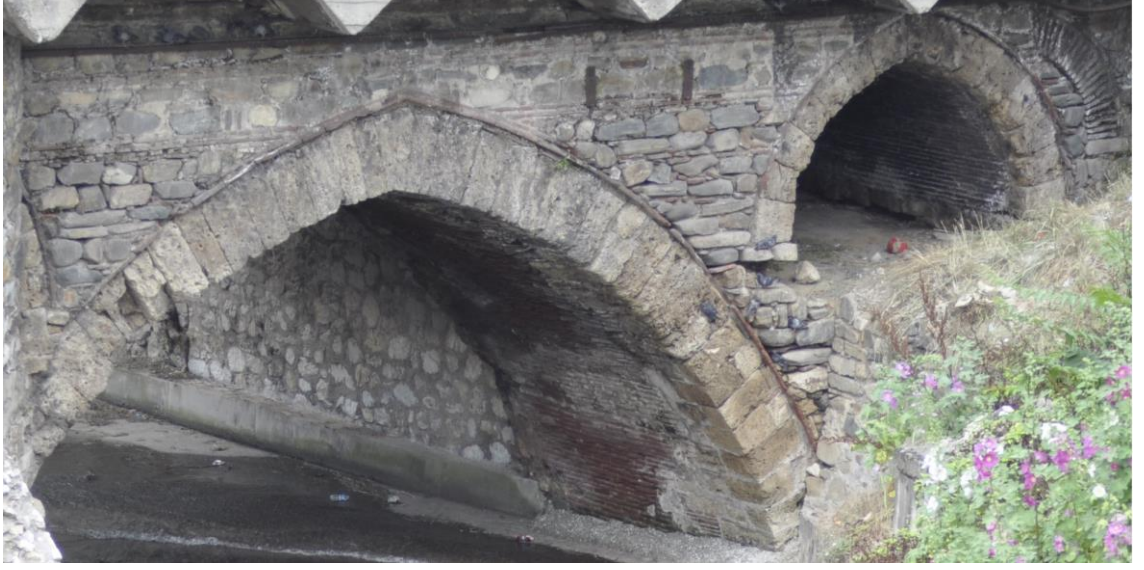
Anadolu'daki köprülerde genelde taş kullanılmasına rağmen bazı köprülerde geleneksel kullanım ya da o yöredeki malzeme alışkanlıkları sebebiyle taşın yanında tuğla da kullanılmıştır. Roma, Selçuklu ve Osmanlı Dönemi köprülerinde de bu kullanıma rastlanmaktadır. Bu köprülerde tuğlanın kullanıldığı birçok farklı bölüm vardır. Taşıyıcı kemerlerin yapımında, kemer içlerinde, tempın duvarı örgüsünde ve köprü gövdesinde yer alan odacıkların tonoz örgüsünde kullanıldığı görülmektedir (Şekil 3.29).

**Şekil 3.29.** Tarihi Tatarlar Köprüsü, Bursa. Kemer içlerinde ve tempan duvarda tuğla kullanımı

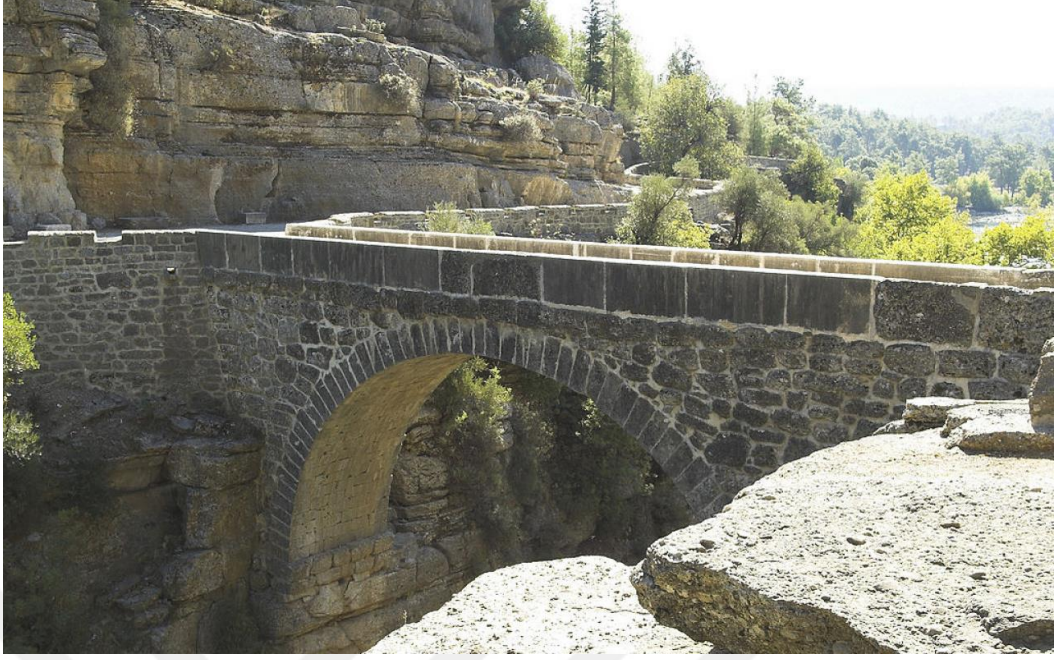
Roma ve Doğu Roma dönemine ait köprülerde genellikle dairesel (tek merkezli) kemer kullanımı görülmektedir. Örnek olarak Roma dönemine ait bir yapı olan tarihi Oluk Köprü verilebilir (Şekil 3.35). Dairesel formlu kemer yapısıyla, Köprülü Kanyon Deresi üzerinde yer alan bu köprü 22,80 m uzunluğunda ve 3,5 m genişliğindedir (Sert ve ark. 2009).

**Şekil 3.35.** Tarihi Oluk köprü, Antalya (<https://goodplaces.travel/en/pretty/antalya/unusual/most-oluk/33804>, 2019)

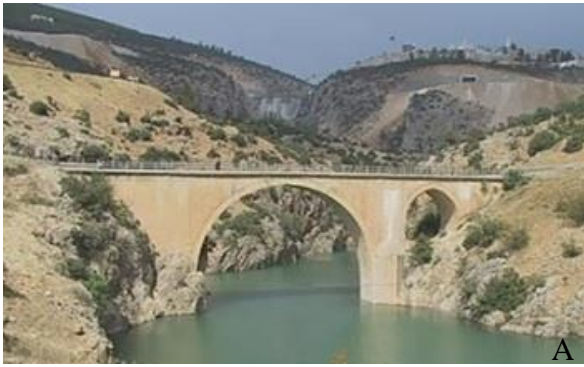
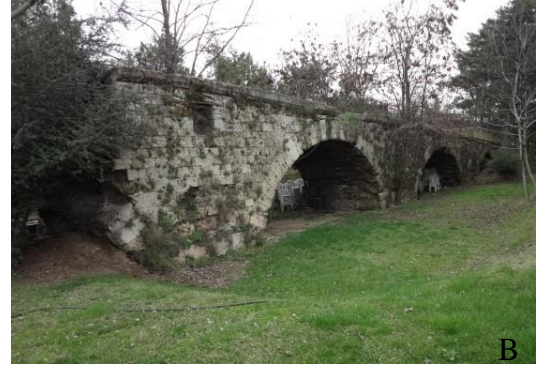
Selçuklu ve Osmanlı dönemi köprülerinde genellikle sivri kemer kullanılmıştır. Ama sivri kemer formunun kullanılmadığı birçok örnek de mevcuttur. Beylikler döneminde ise çevredeki antik yapılardan da esinlenilerek dairesel kemerli köprüler de yapılmıştır (Halifeoğlu ve ark. 2013). Örneğin Şekil 3.36'da Selçuklu döneminde 1306 yılında Karamanoğulları tarafından yapılan Alaköprü ile Osmanlı dönemi eseri olan Mihraplı Köprüsü dairesel kemerlidir.

**Şekil 3.36.** Dairesel kemer kullanımı. a) Alaköprü (Görmeli Köprüsü), Karaman (Sert ve ark. 2009) b) Mihraplı Köprüsü, Bursa

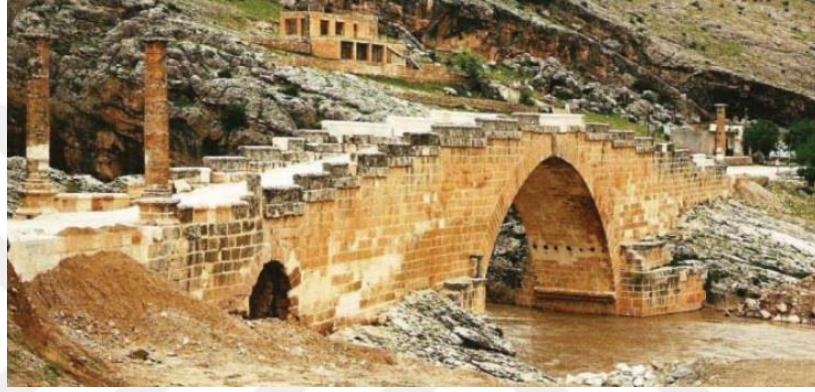
Selçuklu ve Osmanlı dönemine ait köprülerinde basık sivri kemerin de kullanıldığı görülmektedir. Fakat her dönem her kemer çözümüne rastlanılabilmektedir. Bazı Roma ve Bizans dönemi köprülerinde de sivri kemer uygulanmışken, bazı Selçuklu ve Osmanlı köprülerinde de dairesel kemer kullanılmıştır. Hatta, kitabesi bulunan bazı Selçuklu veya Osmanlı dönemi köprülerinde ana göz sivri formdayken, boşaltma gözlerinin dairesel yapıldığı örnekler de mevcuttur (İlter, 1978). Aşağıda Şekil 3.37'de gösterilen Cendere Köprüsü sivri kemerin kullanıldığı köprülere ait bir örnektir.

**Şekil 3.37.** Sivri kemer kullanımı, Cendere Köprüsü, Adiyaman (Alkan ve ark. 2011)

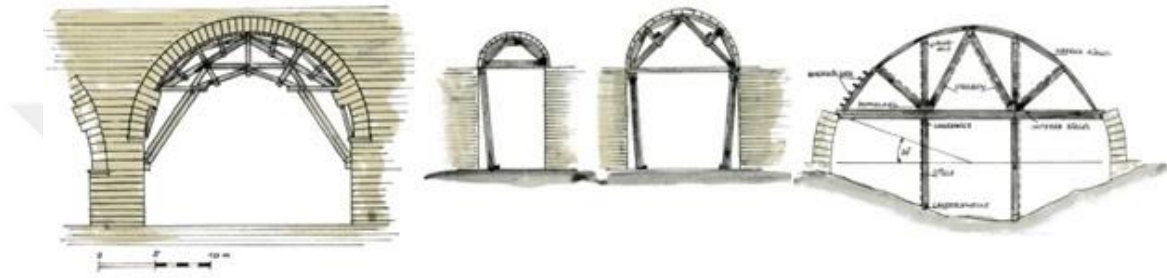
Kemerin doğru açıda oluşturulabilmesi için kemer taşları dizilirken geçici destekler konulmalıdır. İskele yapımıyla ilgili Roma döneminden kalan referans bir uygulama yoktur ama geçmiş uygulamalardaki örnekler bilgi almak için yeterlidir, çünkü geçmişten günümüze bu konuda teknoloji çok değişmemiştir. Önceleri ekonomik de olması sebebiyle ahşap malzeme olarak tercih edilmiştir. Şekil 3.41’de gösterildiği gibi iskeleler, mesnet noktasından yukarıya, yapılabildiği kadar yüksekte başlatılarak yerleştirildi (Barow 2013).

**Şekil 3.41.** Taşıyıcı iskele yapımı (Barow 2013)

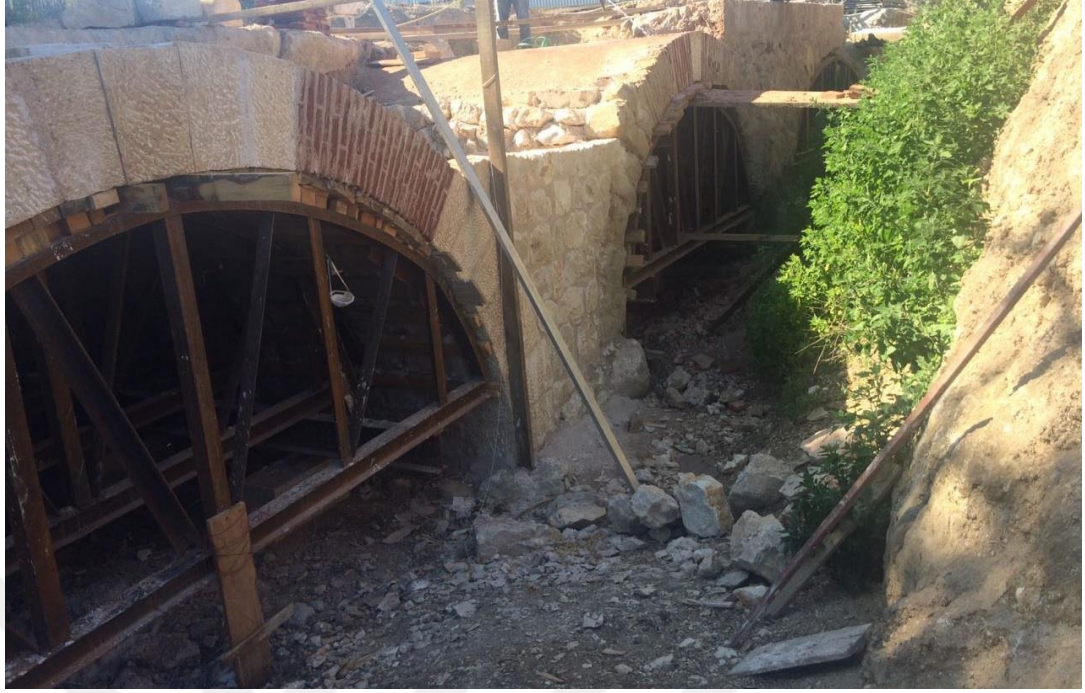
**Şekil 3.42.** Tarihi Nilüfer Hatun Köprüsü taşıyıcı iskeleler

Günümüzde ise iskelelerde Şekil 3.42’de Bursa İlindeki Nilüfer Hatun Köprüsü örneğinde olduğu gibi, ahşap yerine demir askıya alma iskeleleri tercih edilmektedir. Çünkü daha güvenli ve sağlam bir çözüm sunar. Bu iskelelerin bilgisayar programlarında öncelikle hesapları ve çizimleri yapılır sonrasında sahada uygulanır (Şekil 3.43).

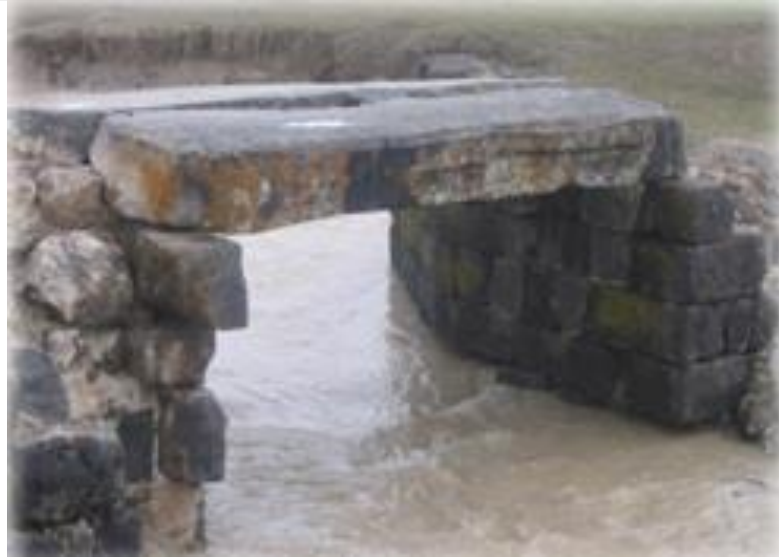
**Şekil 3.46.** Kız Köprüsü, Malazgirt/Muş (Apaydın 2018)

Şekil 3.46'da gösterilen Kız Köprüsünün yapım tarihi tam olarak bilinmemektedir. Ayaklar arası açıklık 5 m, genişlik  $1,30 \times 2 = 2,60$  m, taş kalınlığı 0,50 m'dir. Köprü döşemesini oluşturan 2 parça taşın her birinin ağırlığı 8,50 ton'dur (Sert ve ark. 2009).

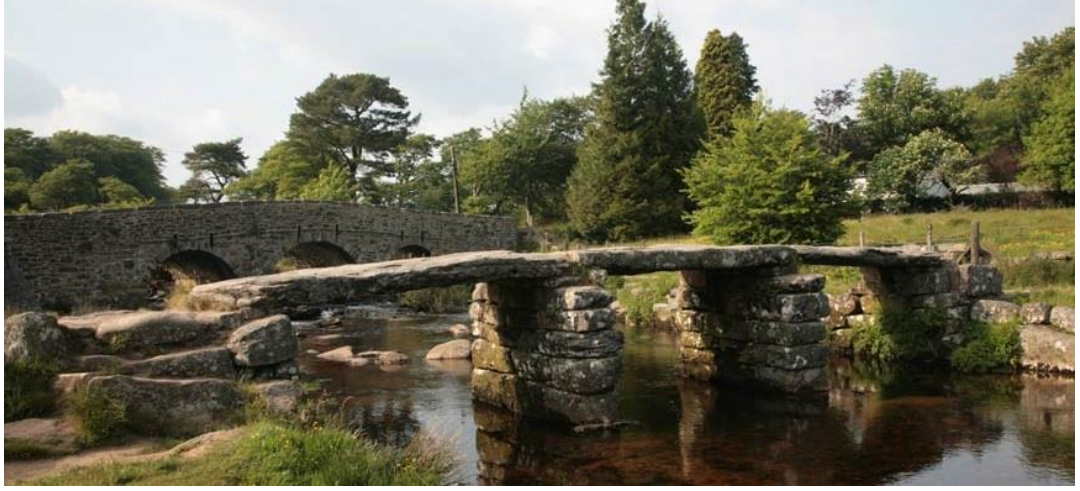
**Şekil 3.47.** Postbridges, Dartmoor (<https://www.devonguide.com/photos/postbridge.htm>, 2018)

Benzer özelliklere sahip köprülerden biri de Şekil 3.47'de gösterilmiş olan Postbridge adındaki köprüdür. Kiriş tipi taş levhaların blok taş yığınları üzerine oturtularak oluşturulan köprüler (Latince claperius 'taş yığını') olarak da adlandırılan bu yapılara bir örnektir.

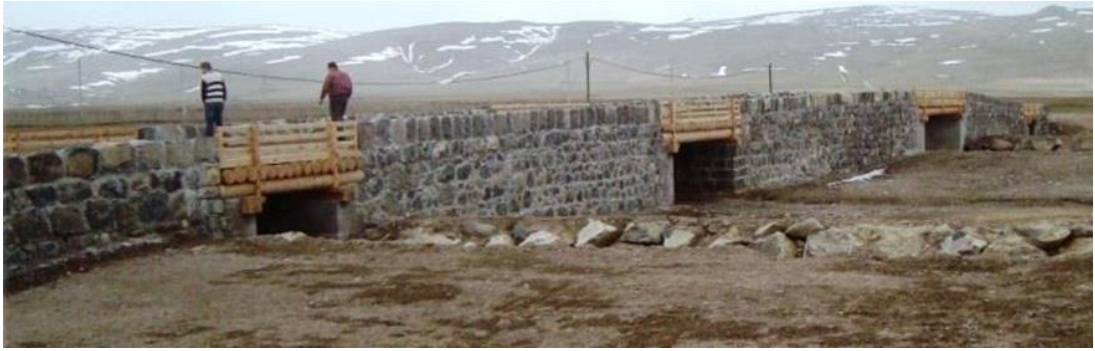
Taş Köprülerde köprü açıklıklarını geçmek amacıyla ahşap kiriş kullanılan Tarihi Yavuz Sultan Selim (Pulur) Köprüsü, 19. yüzyılda inşa edilmiş, 135,36 m uzunluğunda, 5,50 m genişliğinde, 4 açıklıklı, Osmanlı Dönemi köprülerindedir (Şekil 3.48). Erzurum İli, Pulur Köyü, Pulur Çayı üzerinde yer almaktadır (Yılmaz ve Sert 2012).

**Şekil 3.48.** Tarihi Pulur Köprüsü, Erzurum. Köprü açıklıklarını geçmek amacıyla kullanılan ahşap kirişler (Yılmaz ve Sert 2012)

Köprü restorasyonu esnasında kemer yerine, düz atkılı sistem ile ahşap kirişlerin yerleştirilmiş olduğu görülmüştür. Köprü'nün ana ahşap kirişleri taş ayaklar üzerindeki yastık kirişlerine oturtulmuştur. Ana kirişler üzerinde tabliyenin oluşturulabilmesi için dairesel kesitli kütükler sırt sırta ve enine doğrultuda dizilmiş ve bağlantılarında dövme demir çiviler kullanılmıştır. Bunların aralarına çakıl tabakası serilerek de düz bir satıh

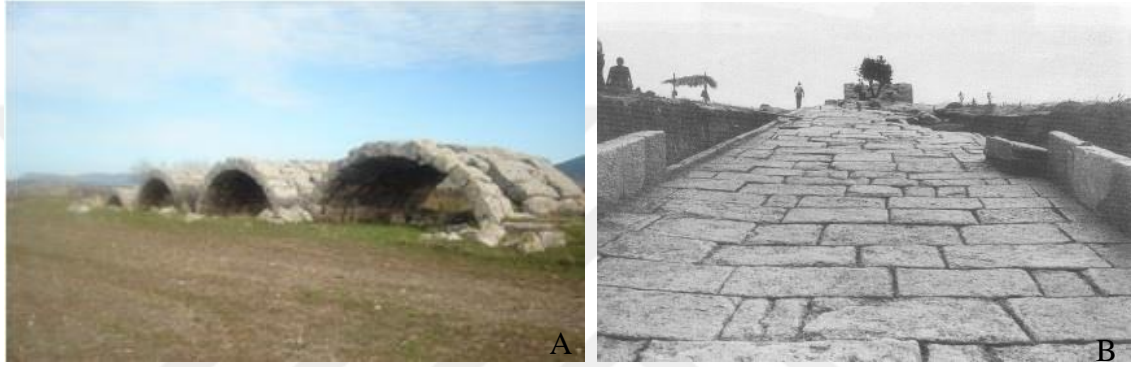
**Şekil 3.51.** Tarihi Gülpınar (Roma) Köprüsü, Çanakkale a) Köprü görseli b) Köprü'nün döşemesi ile devamındaki tarihi yol (Özgünel 2013)

Bergama şehir içinde, Selinus çayı üzerinde bulunan tarihi Tekkeboğazı köprüsü döşemesi özgününde moloz (dere taşı) taş olan bu döneme ait bir örnektir. Yonu taşı döşemeye sahip bir örnek ise Şekil 3.51'de gösterilen, tarihi Gülpınar Köprüsü'dür.

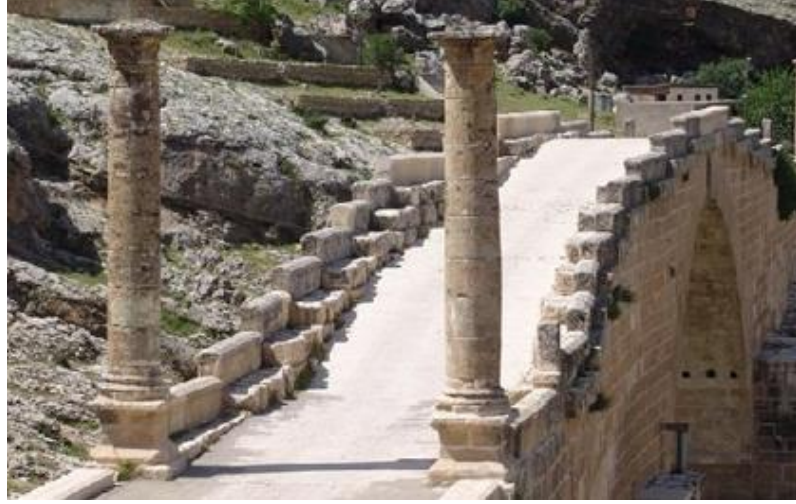
**Şekil 3.52.** Tarihi Cendere Köprüsü, Adıyaman (M.S. 193-211) (Anonim 2011)

Köprü'nün döşeme yapısı, köprü'nün dere yatağı yerleşimine, kemer ölçüsüne ve şekline bağlı olarak da değişebilir. Genellikle köprülerde, döşeme hizası ile korniş hizası aynıdır. Ancak Roma dönemi yapılarından Cendere Köprüsünde farklı bir kullanım göze çarpmaktadır. İki yönden yükselerek orta kısımda birleşen döşemeye göre korniş taşlarının hizası döşemeye göre basamak oluşturacak kadar daha yüksektir. Bu korniş yerleşimi korkuluğu da aynı şekilde etkilemiş, basamaklı bir yapı ortaya çıkmıştır (Şekil 3.52).

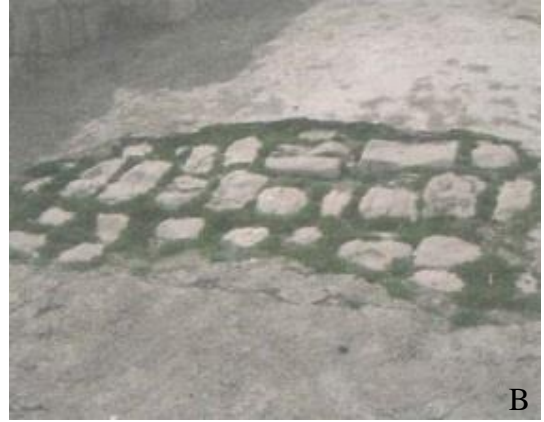
**Şekil 3.53.** Tarihi Malabadi Köprüsü, Diyarbakır a) Köprü görseli (Sert ve ark. 2009) b) Köprünün özgün döşeme fotoğrafı (Sert ve ark. 2016)

Selçuklu döneminin en değerli eserlerinden olan tarihi Malabadi ile Hasankeyf Köprüleri'nin özgün moloz ve yonu taşı döşemeleri Şekil 3.53 ve Şekil 3.54'te gösterilmektedir.

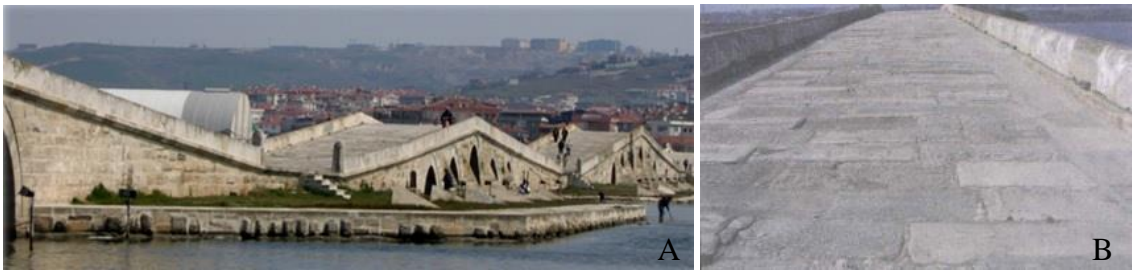
**Şekil 3.55.** Tarihi Büyükçekmece Köprüsü, İstanbul a) Köprü görseli (Apaydın 2018) b) Köprü'nün özgün döşemesi (Sert ve ark. 2009)

Şekil 3.55'te İstanbul'daki Osmanlı döneminde Mimar Sinan'ın yaptığı eserlerden biri olan Büyükçekmece Köprüsü ve özgün yonu taşı döşeme kaplaması gösterilmiştir. Şekil 3.56'da da Behramkale Köprüsü'nün büyük boyutlu kaba yonu taşlardan oluşan

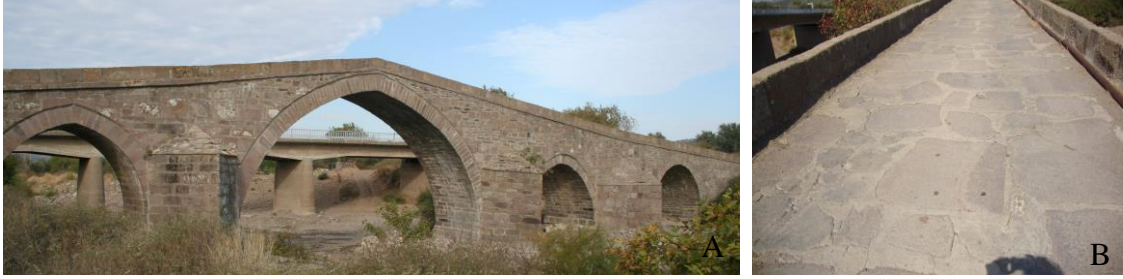
**Şekil 3.56.** Tarihi Behramkale Köprüsü, Çanakkale a) Köprü görseli b) Köprü'nün özgün döşemesi

geometrik şekilli özgün döşeme kaplaması yer almaktadır. 80 m uzunluğunda olup 3 sivri, 1 yuvarlak kemer olmak üzere 4 gözden oluşmaktadır. Tabliye genişliği 4,00 ile 4,90 m aralığında değişkenlik göstermektedir.

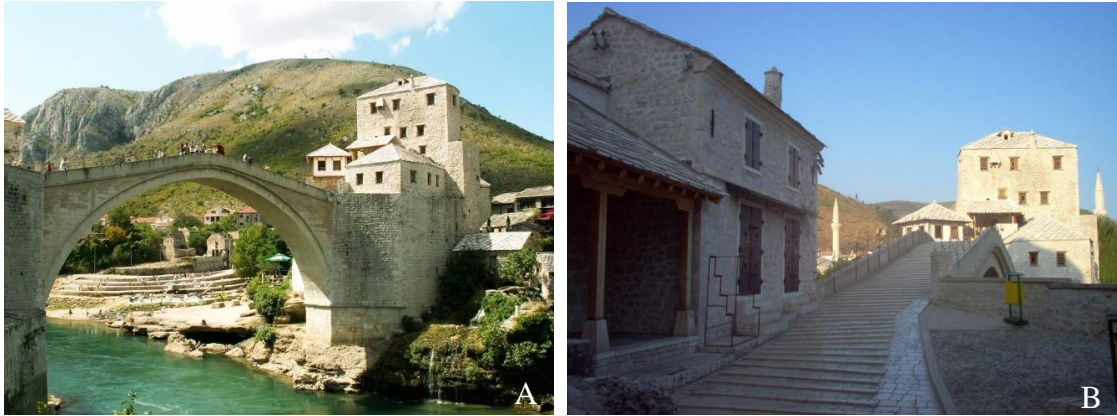
**Şekil 3.57.** Mostar Köprüsü (1557-1566), Bosna Hersek a) Köprü görseli b) Köprü'nün döşeme detayı ([https:// www.atlasobscura.com/places/stari-most](https://www.atlasobscura.com/places/stari-most), 2019)

Bu örnekler dışında, bazı Osmanlı dönemi köprülerinde şekil itibariyle farklı döşeme uygulamalarına da rastlanmaktadır. Tıpkı Şekil 3.57'deki Mostar Köprüsü'nde ve Şekil 3.58'teki Ahlat Bayındır Köprüsü'nde olduğu gibi basamaklı yapıya sahip döşeme kaplamalarının uygulandığı görülmüştür.

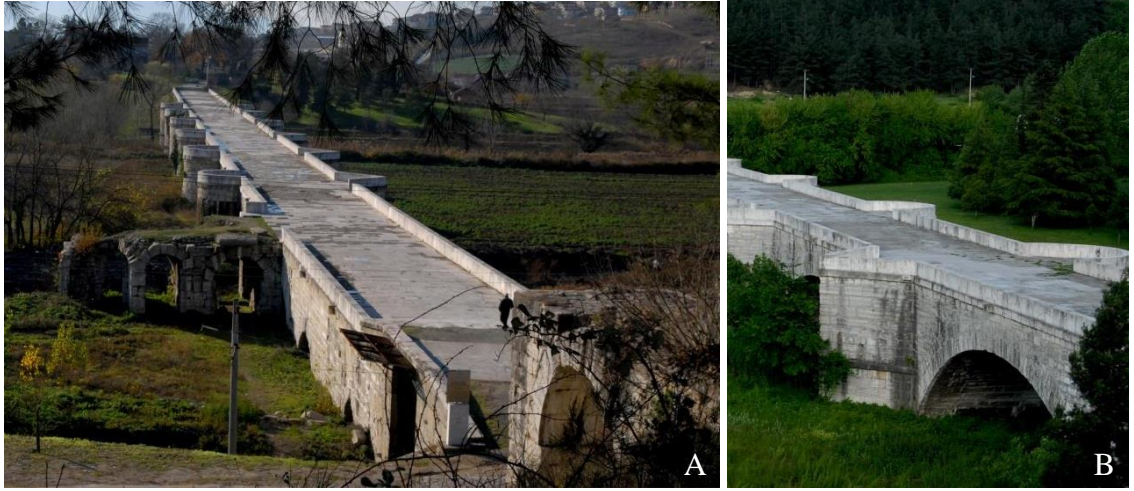
**Şekil 3.59.** Sangarios (Justinianus) Köprüsü (561), Sakarya a) Köprü görseli b) Köprünü taşıyıcı ayakları ([https://www.kulturportali.gov.tr/turkiye/sakarya/gezilecek\\_yer/justinianus-koprusu](https://www.kulturportali.gov.tr/turkiye/sakarya/gezilecek_yer/justinianus-koprusu), 2018)

Roma ve Doğu Roma dönemi çok açıklıklı köprülerde genellikle büyük hacimler kaplayan taşıyıcı ayaklara rastlanmaktadır. Örnek olarak Sakarya İlindeki Şekil 3.59'da gösterilen Sangarios (Justinianus) Köprüsü verilebilir. Taşıyıcı ayaklar memba yönünde üçgen prizmal burun, mansap yönünde de yarı silindirik topuktan oluşmaktadırlar (Sert ve ark. 2009).

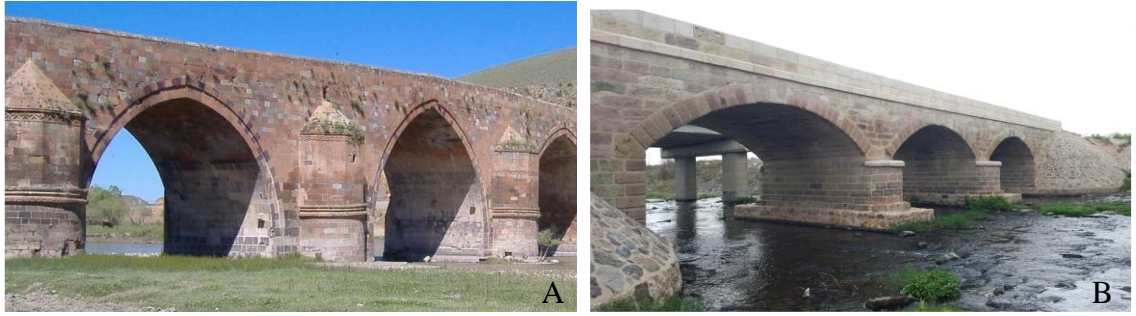
**Şekil 3.60.** Örnek köprüler a) Çobandede Köprüsü, Selçuklu dönemi (Anonim 2007) b) Üçgöz Köprüsü, Osmanlı Dönemi

Büyük hacimli taşıyıcı ayaklara sahip olan Roma ve Bizans köprüleri yanında, Selçuklu ve Osmanlı köprüleri daha ince silüetli ve zarif yapılardır. Selçuklu ve Osmanlılarda taşıyıcı orta ayak burunları genellikle üçgen prizma, topuklarsa silindirikdir (Şekil 3.60).

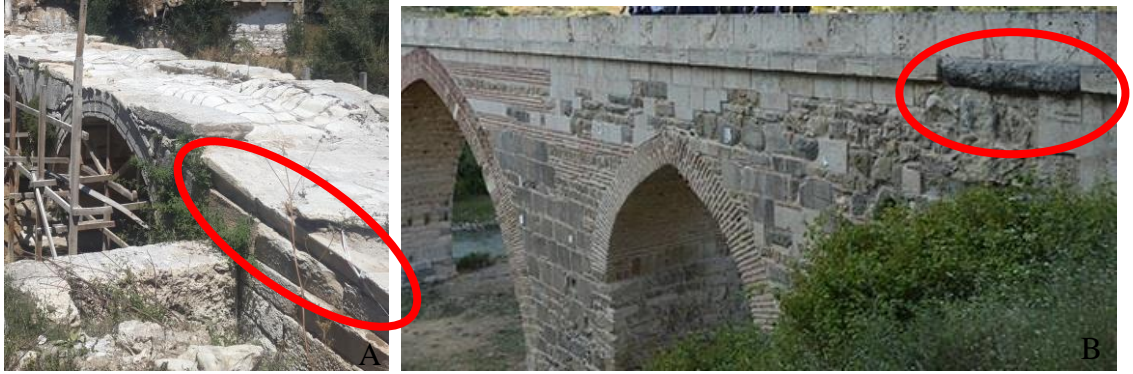
**Şekil 3.62.** Korniş - korkuluk hattı belirgin olan özgün örnekler a) Tarihi Yukarı (Koca) Köprüsü (Roma) b) Kurt Köprüsü (Selçuklu) (<https://www.meydannet.com/haber/samsun-buyuksehir-belediye-baskani-yusuf-ziya-yilmaz-tarihi-kurt-kopruyu-ziyaret-etti-30796.html>, 2019)

Osmanlı dönemi köprülerindeki gibi Roma ve Selçuklu dönemi köprülerinde de, tempan hizasından öne çıkarak farklılaşan korniş- korkuluk hattının izlendiği bazı köprüler de vardır. Aşağıda Şekil 3.62'de gösterilen Roma dönemi eserlerinden Kütahya İli, Çavdarhisar İlçesindeki Tarihi Yukarı Köprüdeki profilli korniş hattı ile Samsun İlindeki Tarihi Kurt Köprüsündeki hafif çıkıntılı korniş hattı örnek olarak verilebilir.

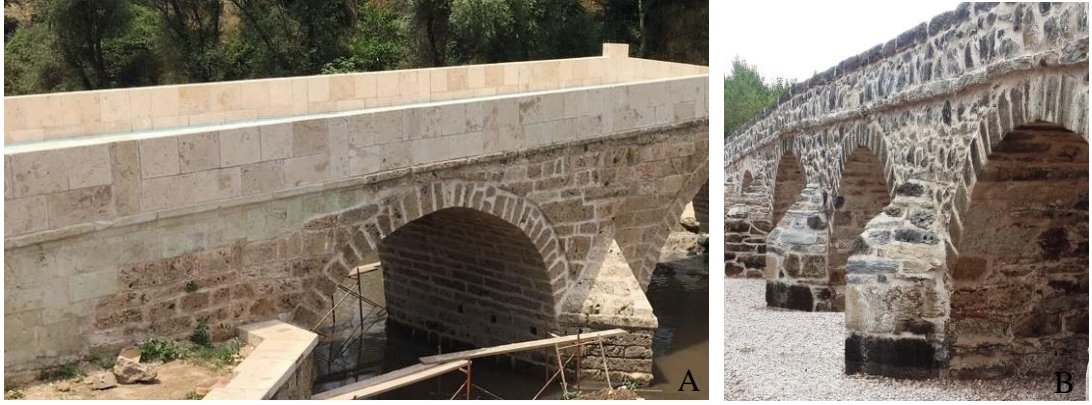
**Şekil 3.63.** Osmanlı Dönemi korniş ve korkuluk örnekleri a) Nilüfer Hatun Köprüsü, Bursa b) Dokuzgöz Köprüsü, Kütahya

Osmanlılarda gelişen ve en olgun şekline ulaşan korkuluklar, tempanın dışından döşeme seviyesini belirten, kornişli bir geçiş düzeni oluşturur (İlter 1978), (Şekil 3.63).

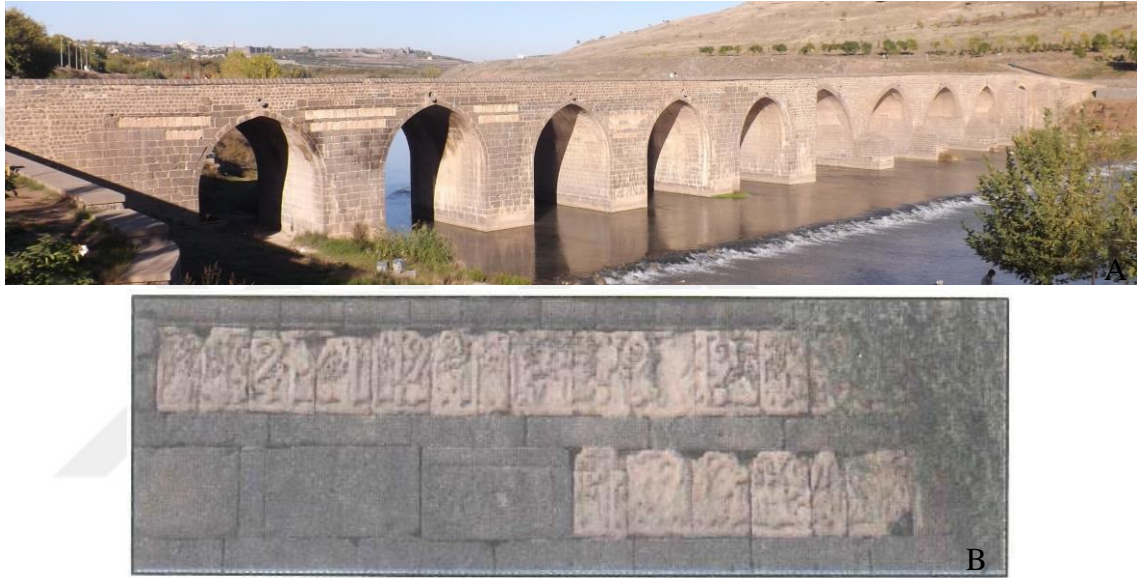
**Şekil 3.67.** Dicle On Gözlü Köprü a) Köprü görseli (Halifeoğlu 2018) b) Köprü'nün tempın duvarı üzerindeki sülüs türünde yazı kuşağı (Sert ve ark. 2009)

Diyarbakır İlinde, Diyarbakır- Silvan yolunda bulunan 11. yy. Selçuklu eseri olan Dicle On Gözlü Köprü'nün tempın duvarları üzerinde bulunan taşlara kitabesi işlenmiştir. (Şekil 3.67) Anadolu'da bilinen ilk İslam köprüsüdür. 1065-1067 yılları arasında, Mervanoğulları zamanında inşa edilmiştir (İlter 1978).

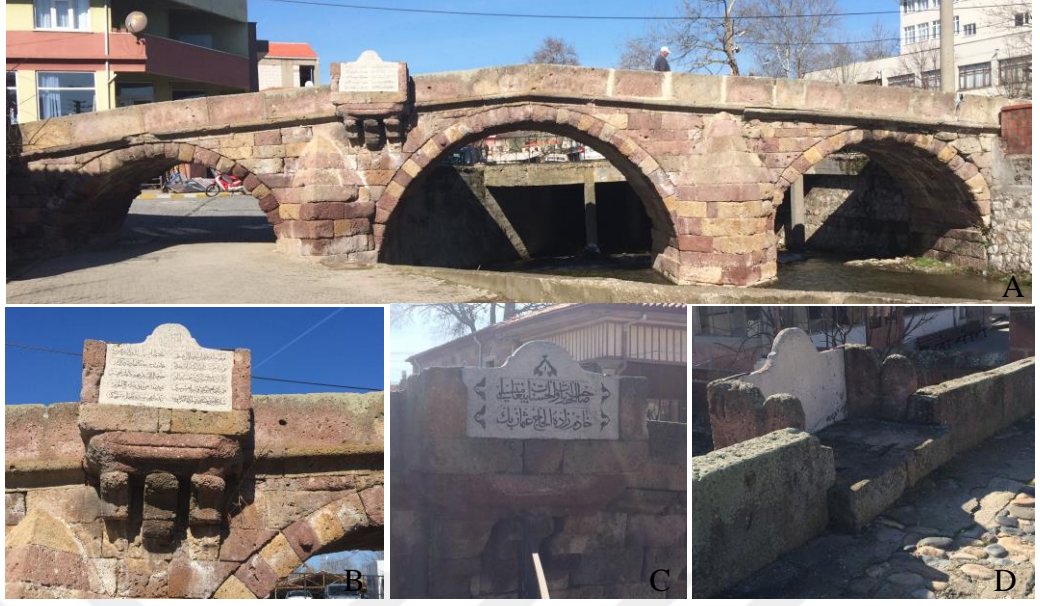
**Şekil 3.68.** Karşıyaka (Bayramiç) Köprüsü, Çanakkale a) Köprü görseli b) Kitabenin memba yönünden görünüşü c) Mansap yönünden görünüşü d) Döşemeden görünüşü

Çanakkale İli, Bayramiç İlçesindeki Tarihi Karşıyaka Köprüsü, Osmanlı dönemi eserlerinden biridir. Kitabeleri iki yönde, karşılıklı küçük birer balkon oluşturularak, tempın duvardan dışarı taşırılarak oluşturulmuştur. Yonu taşlarla üç yönde çerçeve oluşturulmuş ve içine mermer kitabeler yerleştirilmiştir (Şekil 3.68).

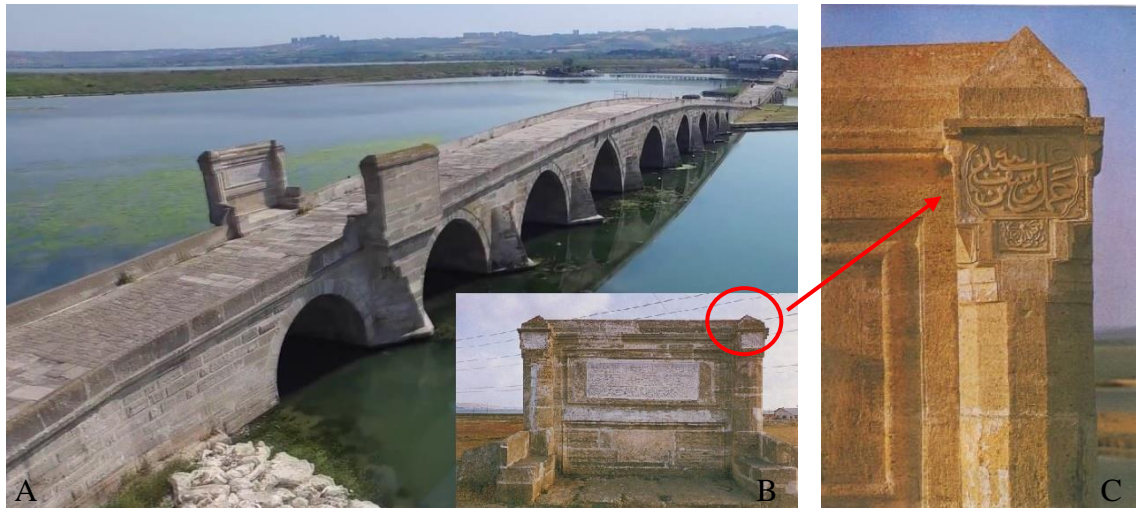
**Şekil 3.69.** Büyükçekmece Köprüsü, İstanbul a) Köprü görseli (<https://www.youtube.com/watch?v=-UQdvxnPUPM>, 2018) b) Kitabe görseli c) Mimar Sinan'ın imzası (Demir 1988)

Mimar Sinan'ın eserlerinden biri olan Büyükçekmece Köprüsü kitabeleri yönünden çok değerlidir. Mimar Sinan hiçbir yapısında adını yazmamıştır; ancak bu köprü kitabesine adını yazarak imzasını atmıştır (<http://www.bcekmece.bel.tr/tr-tr/Buyukcekmece/Ilcemi-zde-Yasam/TarihiYerler/Sayfalar/Buyukcekmece-Koprusu.aspx>, 2018), (Şekil 3.69).

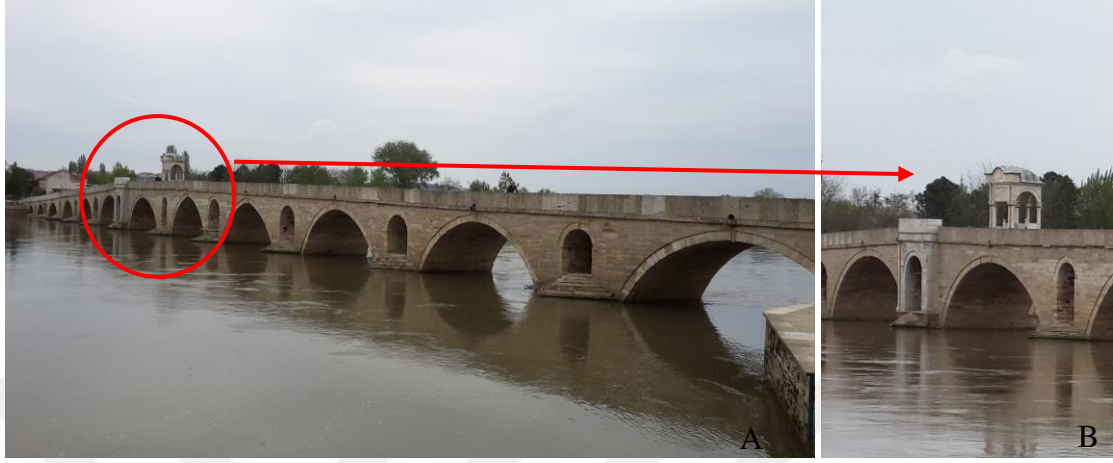
**Şekil 3.70.** Meriç Köprüsü, Edirne a) Köprü görseli b) Kitabe köşkü ve balkonu

Osmanlı Geç Dönem örneklerinden olan Edirne İlindeki Tarihi Meriç Köprüsü, en gelişmiş kitabe köşkü örneklerinden birine sahiptir (Şekil 3.70).

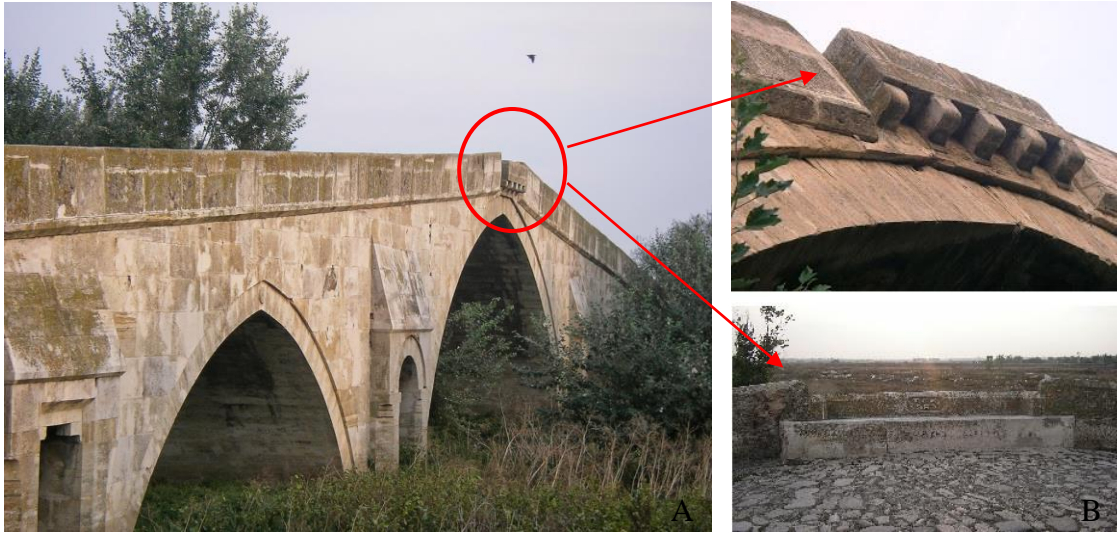
**Şekil 3.72.** Alpullu Sinanlı Köprüsü a) Köprü görseli b) Seyir terasının cepheden ve döşemeden görseli (<https://kantaratlas.blogspot.com/2015/03/alpullu-bridge.html?q=alpullu>, 2018)

Başka bir örnek de, yine Mimar Sinan'ın yaptığı köprülerden biri olan Alpullu Köprüsüdür. Bu köprüdeki seyir terasını, Sinan, yüksekliği korkuluklardan daha alçakta olacak şekilde ve az bir çıkıntıyla farklılaştırarak oluşturmuştur (Şekil 3.72).

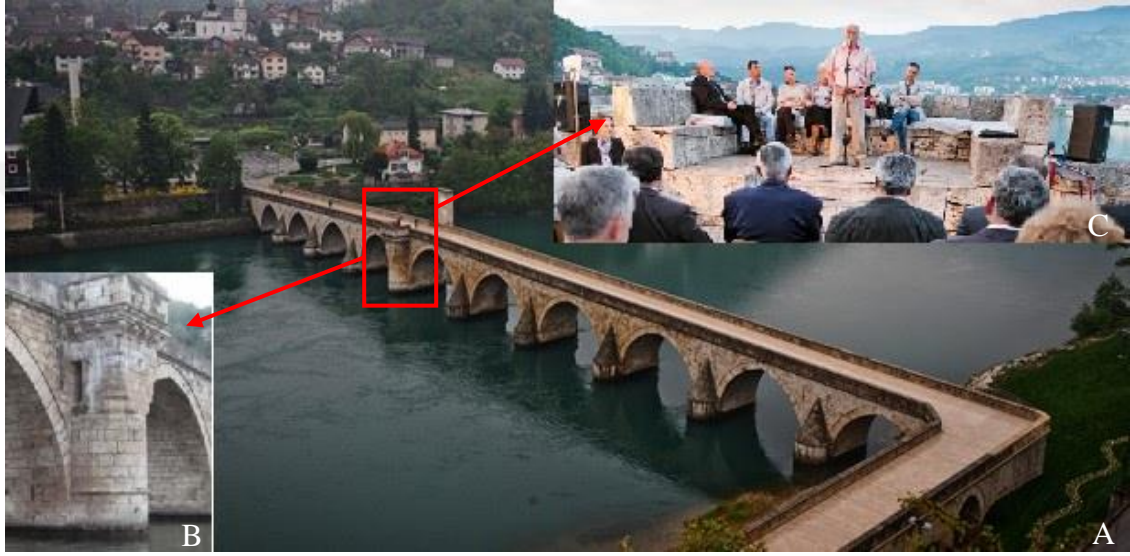
Mimar Sinan, Drina Köprüsünde diğer örneklerden farklı bir çözümlemeyle merdivenli bir seyir terası oluşturmuştur. Yapıyı kütlece köprünün önüne taşıyarak algısını arttırmıştır. Ayrıca köprü günümüzde Balkanların önemli edebiyat duraklarından biridir. Yılın belli dönemlerinde bu seyir terasında etkinlikler gerçekleştirilmektedir (Şekil 3.73) (<https://www.atlasdergisi.com/kesfet/doga-cografya/visegrad-bosna-hersek-drina-kopru-su.html>, 2018)

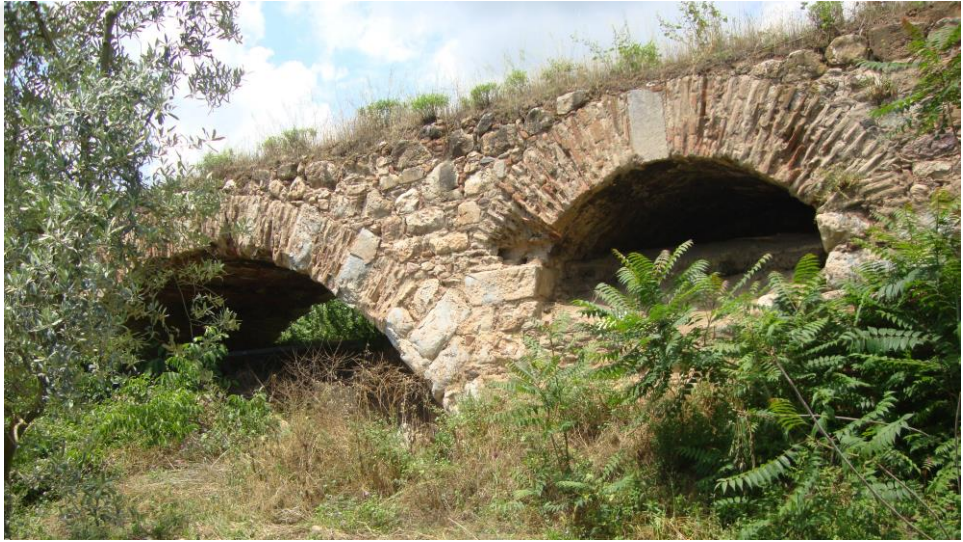
**Şekil 3.82.** İnikli Köprüsü, Bursa

Bursa İli İznik İlçesindeki Tarihi İnikli Köprüsünde hem ana kemerler hem de boşaltma gözleri yuvarlak formda yapılmıştır. Malzeme olarak ise ana kemerler düzenli tuğla ve yonu sıralarından oluşturulmuşken, boşaltma gözlerinde ise sadece üzengi seviyesinde ve kilit taşı olarak yonu kullanılmış, kemer tuğladan oluşturulmuştur (Şekil 3.82).

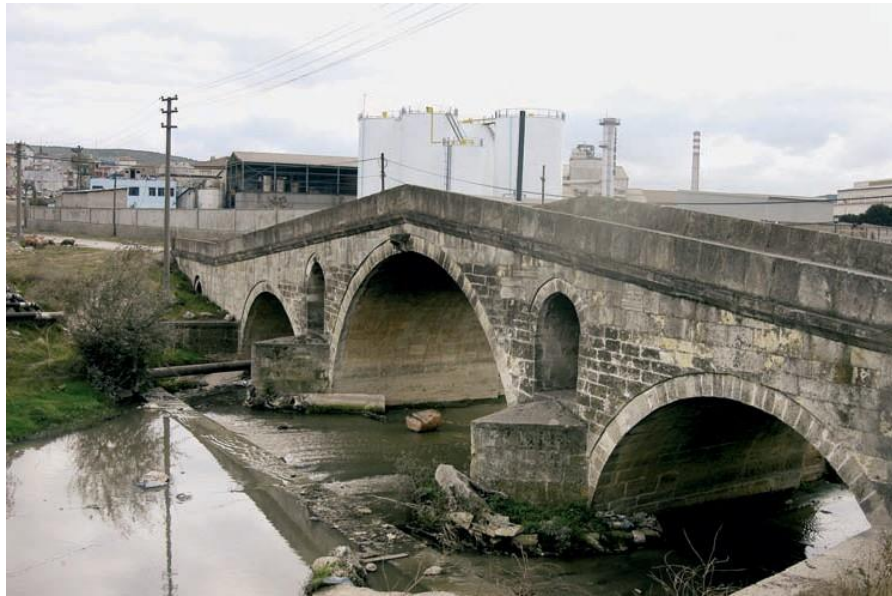
**Şekil 3.84.** Kanuni Sultan Süleyman Köprüsü, Kocaeli (<http://www.atlasdergisi.com/arsiv/kitaplar/turkiye-tarihi-kopruler-atlasi/1/18/1>, 2018)

Benzer bir uygulama da yine aynı dönem eseri olan Tarihi Kanuni Sultan Süleyman Köprüsünde görülmektedir. Kemerler yuvarlak formda ve yonu taşı malzeme kullanılarak yapılmışlardır. (Şekil 3.84).

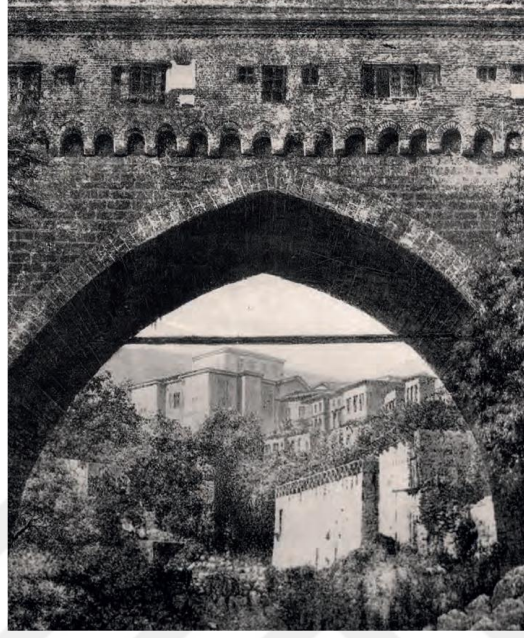
**Şekil 3.85.** Irgandı Köprüsü (Treamax'ın çizimi) (<https://docplayer.biz.tr/4086324-Bursa-da-gecmisten-gunumuze-kentsel-ve-mimari-degisim.html>, 2018)

Miss Pardoe, Irgandı Köprüsünün özelliklerinden bahsederken, köprü kemerinin iki yanında bir sıra küçük mazgal pencerelerin dikkat çekici olduğunu (Önge 1981); Evliya Çelebi de, köprünün iki başında kale kapılarına benzeyen, üzeri mazgallı demir kapıların var olduğunu, kuzey cepheden, kuzeybatı tarafındaki boşluğa tuğladan sivri tonozlu, dehlize benzeyen bir kapıdan girildiğini ve bu hacmin 0,63x0,76 m ölçülerinde

dairevi kemerli bir pencereye sahip olduğunu, eski izlerden de taş çerçevesi bir demir parmaklığı olduğundan bahsetmektedir (Eyüpgiller ve ark. 2004), (Şekil 3.85).

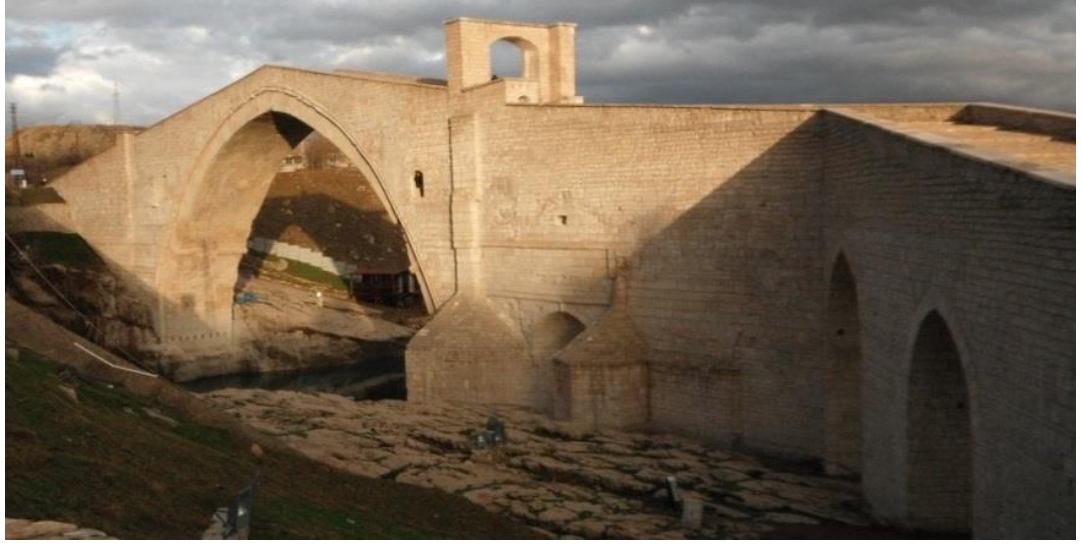
**Şekil 3.88.** Malabadi Köprüsü (Sert ve ark. 2016)

Bu konuyla ilgili diğer bir örnek de Malabadi Köprüsüdür (Şekil 3.88). Evliya Çelebi köprüyü şu şekilde anlatmıştır: “Köprünün iki tarafında kale kapıları gibi demir kapıları vardır. Bu kapıların içinde, sağ ve solda köprünün temeli beraberliğinde, kemerin altında hanlar vardır ki gelip geçen, sağdan ve soldan geldikleri vakit misafir olurlar. Köprünün kemeri altında birçok odalar vardır. Demir pencereler şahneşinlerine misafirler oturup, kemerin karşı tarafındaki adamlarla kimi sohbet eder, kimi ağ ve oltalarla balık avlarlar. Bu köprünün sağ ve solunda da nice pencereli odalar vardır. Köprünün sağ ve solundaki bütün korkuluklar Nehcivan çeliğindedir. Ama demirci ustası da var kudretini sarf ederek bir türlü sanatlı kafesli korkuluklar yapmış ve doğrusu elinin ustalığını göstermiştir. Doğrusu, üstat mühendis var kuvvetini sarf ederek bu köprüde öyle sanatlar göstermiştir ki, bu işçiliği geçmiş mimarlardan hiç birisi göstermemiştir” (<https://www.silvan.bel.tr/tarihi-yerler/malabadi-koprusu>, 2018).
