TARİHİ TAŞ KÖPRÜLERİN YAPIM TEKNİKLERİ VE  
MALZEME KULLANIMI AÇISINDAN İNCELENMESİ

Yüksek Lisans Tezi

**YÜKSEK LİSANS TEZİ  
YAPI BİLGİSİ ANABİLİM DALI**

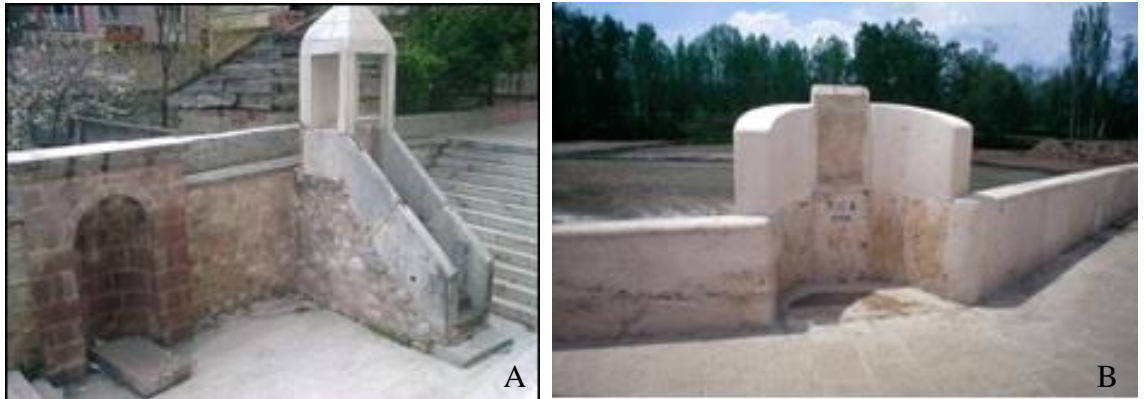
**Şekil 3.89.** Namazgah örnekleri a) Vezirköprü Namazgahı b) Sivas Eğri Köprü Namazgahı (Acun 2018)

Açık havada namaz kılmaya mahsus yerlere namazgah denilmektedir. Eski (köklü) şehir ve kasabaların iç ve dışında yer alan bu yapılar, İslâmiyet'in ilk dönemlerinden beri kullanılmaktadır. Şehir içlerinde, yollar üzerinde, bağ ve bahçe içinde, kibleye bakan büyük köprüler üzerinde olanlar küçük gruplara hizmet ederken; şehir dışında ve savaş zamanları ise sultan ve maiyetinin yani büyük kitlelerin namaz kılması için kullanılmaktadırlar (Acun 2018).

Bu eserlerden şehir içlerinde olanlar, küçük boyutlu, bir mihrap taşı ve küçük bir yükselti şeklinde yapıları olduğu gibi, mihraplı – minberli, müezzin mahfilli ve yalancı minareli olanları da vardır (Şekil 3.89- 3.90- 3.91). Bazısının yanında bir çeşme de bulunur (Acun 2018).

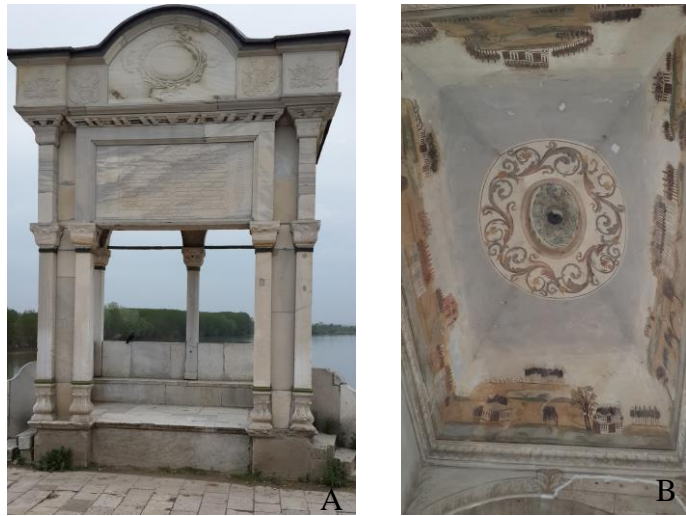
**Şekil 3.91.** Meriç Köprüsü, Edirne a) Kitabe köşkü ve namazgahı b) Tavan görseli

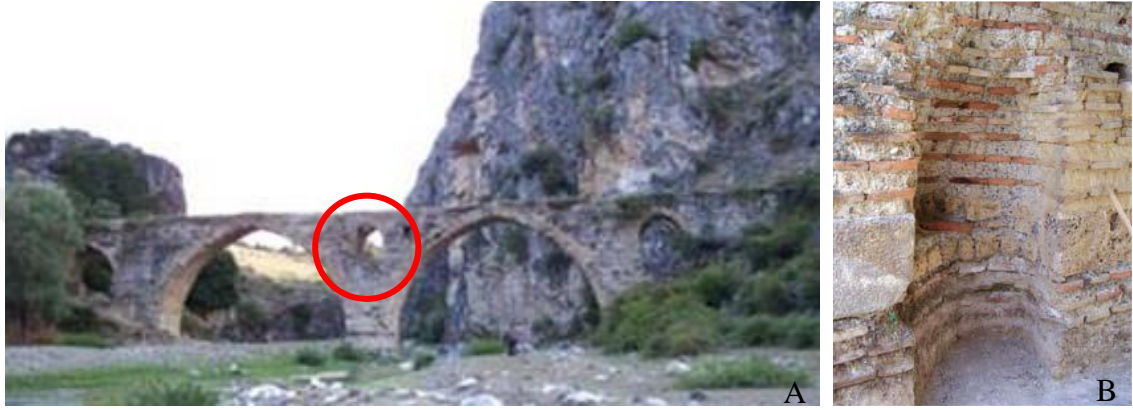
Bu konuda farklı bir uygulama olarak Kurt Köprüsündeki önemli bir mimari eleman olan mihrap mekanı verilebilir. Köprünün iki ana açıklığı arasında bulunan mekan, 2,70 x 4,80 m ölçülerindeki hafifletme kemerinin (aynı zamanda namazgah olarak da kullanılan) içinde; taş-tuğla almaşık düzende ve çok özenli bir işçilikle inşa edilmiş olup, köprü döşemesi üzerinden basamaklarla inildiği görülebilmektedir (Halifeoğlu ve ark. 2013), (Şekil 3.92).

**Şekil 3.92.** Kurt Köprüsü a) Köprü görseli b) Hafifletme gözünün içindeki köprünün mihrabı (Halifeoğlu ve ark. 2013)

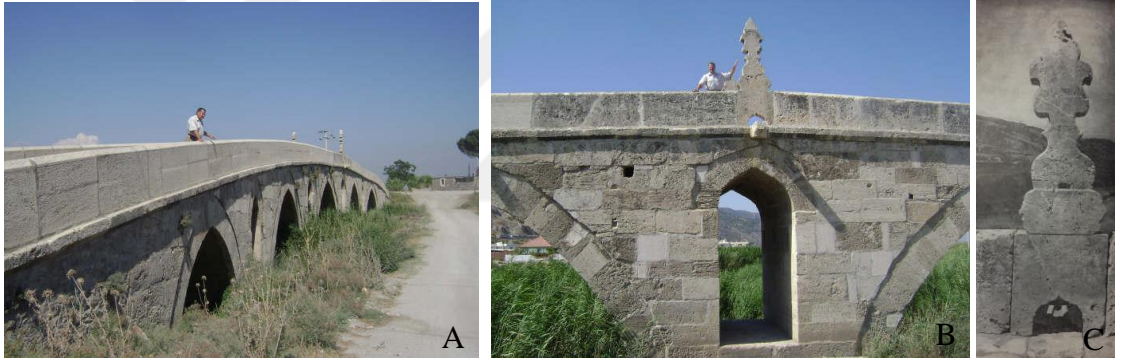
Aydın'ın Söke İlçesi Sazlıköyde yer alan Sazlıbön (Sazlı Ramazan Paşa) Köprüsü Mentешеoğulları devri eseridir. Korkuluğun üstünde ve köprünün tam ortasında karşılıklı iki taş yer almaktadır. Bu taşlar ağaç yaprağı şeklinde oyulmuş ve tam altına gelen korkuluk taşına sivri uçlu bir niş açılmıştır. Bu kısımdan da dışarı doğru tabliyedeki suyu akıtacak bir çörten uzatılmıştır (Tunç 1978), (Şekil 3.95).

**Şekil 3.95.** Sazlı Ramazan Paşa Köprüsü, Aydın a) Köprü görseli b) Cepheden çörtenin görünüşü (<http://www.sto.org.tr/S%C3%96KE/Tarih%C3%A7e/tabid/13282/Default.aspx>, 2018) c) Çörten görseli (Tunç 1978)

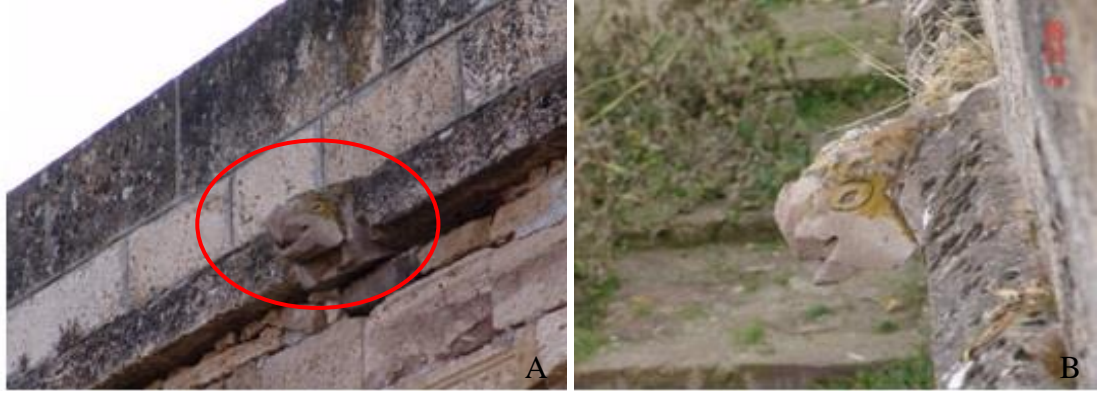
Şahruh Köprüsü Sivas-Kayseri karayolu üzerinde, Sarioğlan İlçesinde, Kızılırmak üzerinde yer almaktadır. Kitabelerine göre 1437 yılında inşa edilmiştir. Günümüze biraz zarar görerek ulaşmış olsa da, aslan başı şeklinde farklı bir çörtene sahiptir (Anonim 2011), (Şekil 3.96).

**Şekil 3.96.** Şahruh Köprüsü a) Köprünün memba yüzünde köprü bitimine doğru, kornişler arasında duran aslan başı olarak tarif edilen taş çörtlen b) Yandan görünüşü (Anonim 2011)

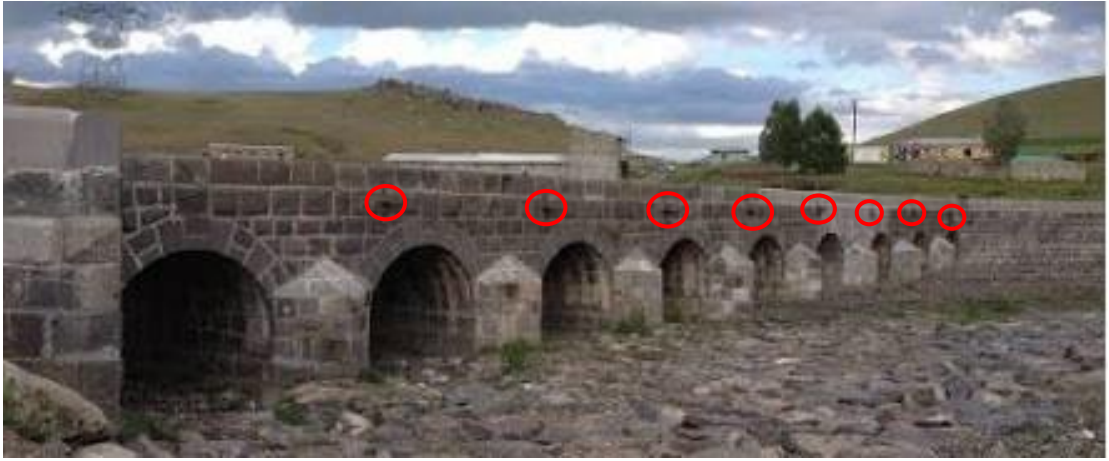
Nebi Hanı Köprüsü, eski Erzurum -Pasinler yolunun 8. km'sinde Toparlık suyu üzerinde yer almaktadır. 18. yüzyılda Vali İzzet Mehmet Paşa tarafından yapıldığı tahmin edilen köprü, tamamen koyu kahve renkte ve kesme bazalt taştan yapılmıştır. Köprüde su seviyesinden yaklaşık 4 m yükseklikte sekiz adet çörtlen yer almaktadır (Gündoğdu ve ark.), (Şekil 3.97).

**Şekil 3.97.** Nebi Çayı (Hanı) Köprüsü çörtlenleri, Erzurum ([http://iq.geoview.info/nebi\\_cay%C4%B1\\_koepruesue,92239478p](http://iq.geoview.info/nebi_cay%C4%B1_koepruesue,92239478p), 2018)

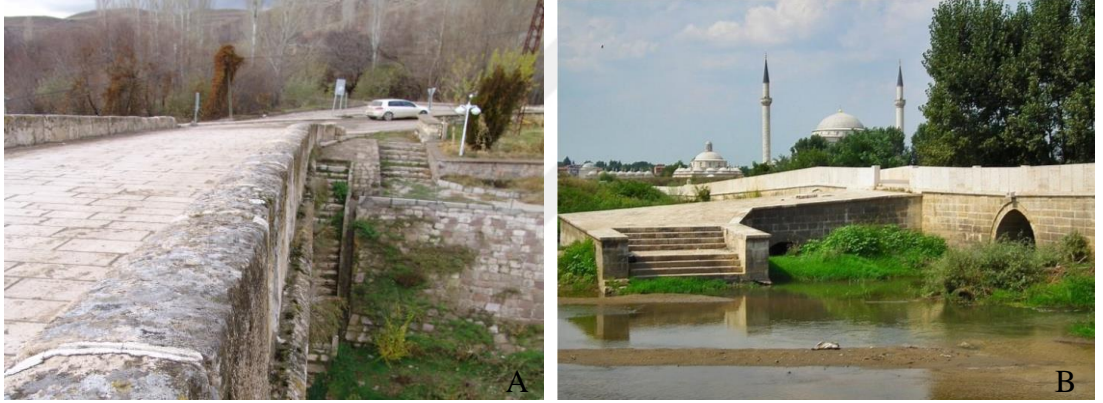
Tarihi köprülerde, köprü bitimlerinde ya da cephenin bir köşesinde yer alan merdivenlere örnek, Şekil 3.98'deki Kayseri'nin Sarıoğlan İlçesi, Karaözü Köyü'nde bulunan Şahruh (Şahrük) Köprüsü ile Edirne İlindeki II. Beyazıd Köprüsünü şehre bağlayan Yalnızgöz Köprüsü verilebilir.

**Şekil 3.98.** Köprülerdeki merdiven örnekleri a) Şahruh Köprüsü memba yönü (Anonim 2011) b) Yalnızgöz köprüsü, Edirne (<http://www.trakyaagezi.com/mimar-sinan-gezi-yolu-edirne/>, 2018)

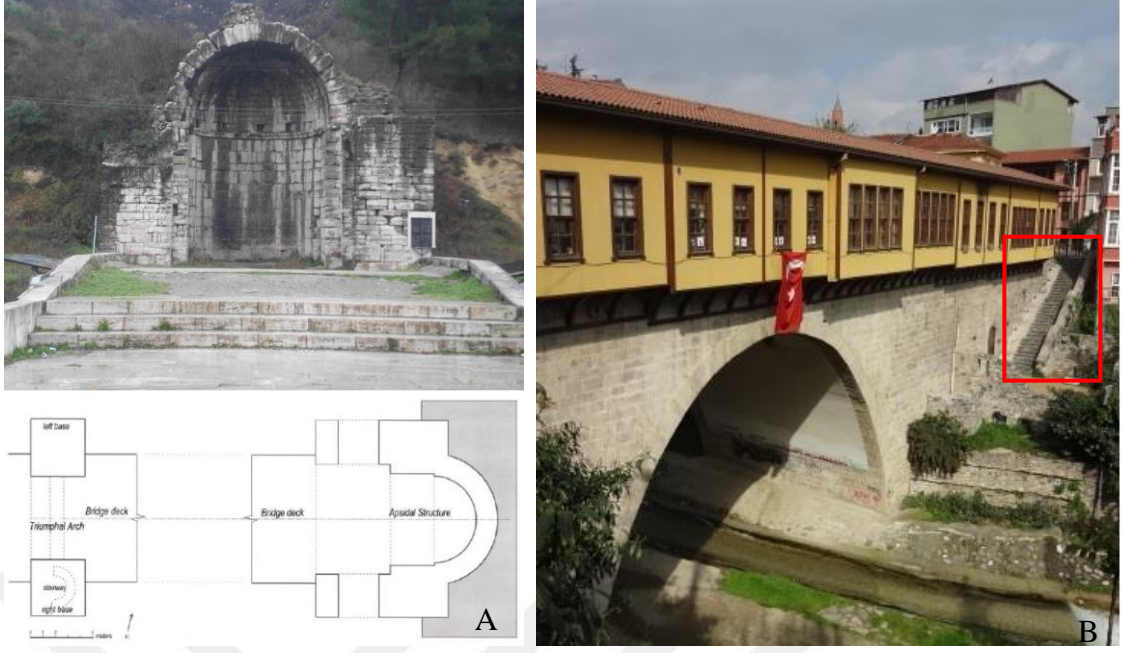
Ayrıca önceki konu başlıklarında anlatılan hafifletme odacıkları, namazgazlar, balkonlar, sofa ve kitabe köşkü gibi bölümlerde de merdiven kullanımına rastlanmaktadır (Şekil 3.99).

**Şekil 3.99.** Köprülerde merdivenli çözümler a) Sangarios Köprüsü zafer takı ve apsisi bölüme geçiş (Özcan 2015) b) Irgandı Köprüsünde hafifletme odacığına geçiş

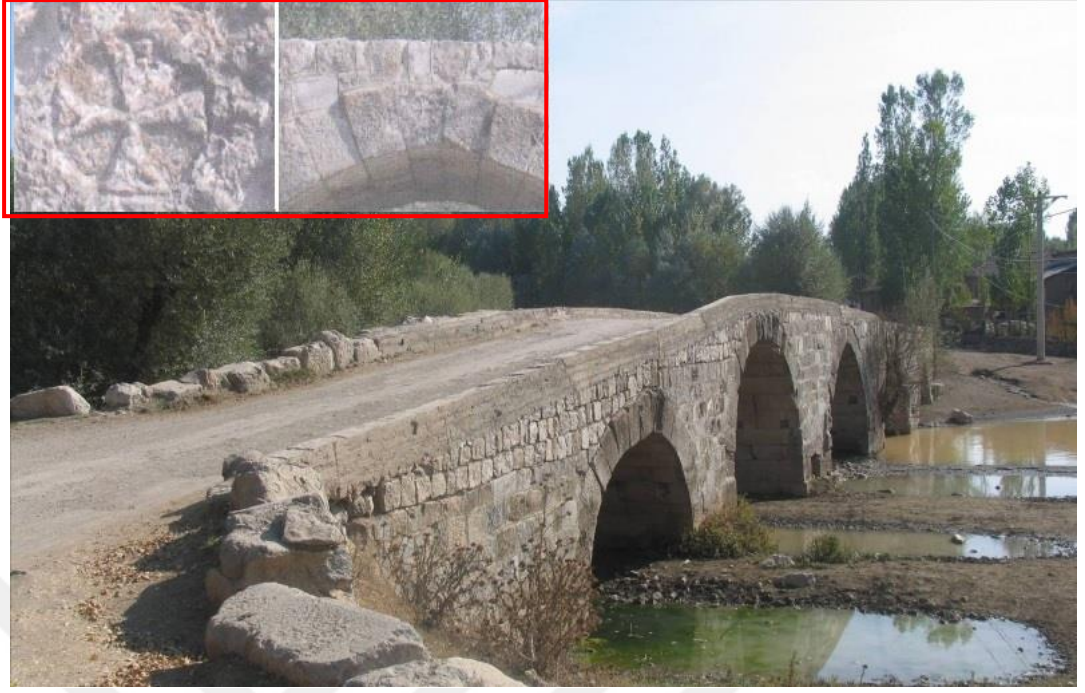
**Şekil 3.100.** Sulusaray Köprüsü, Tokat ([http://www.aproje.com.tr/?page=restorasyon\\_projeleri&projeID=138#](http://www.aproje.com.tr/?page=restorasyon_projeleri&projeID=138#), 2018 / Sert ve ark. 2009)

Roma dönemi eserlerinden olan Sulusaray Köprüsünün sivri kemerine ait kilit taşı üzerinde kabartma olarak Yunan haçı işareti yer almaktadır (Şekil 3.100).

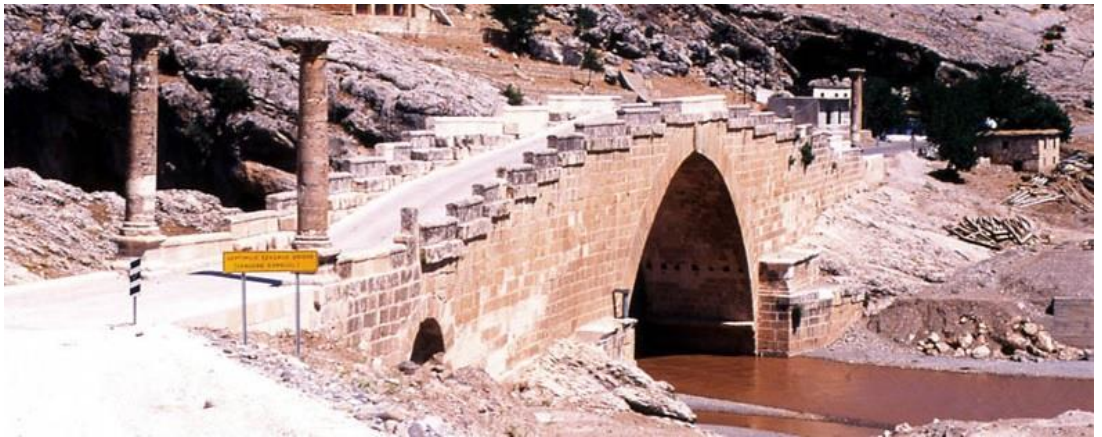
**Şekil 3.101.** Cendere Köprüsü, Adıyaman (<http://www.nemrut.gov.tr/CendereKoprusu.aspx>, 2018)

Bu döneme ait farklı süslemelere sahip köprü örnekleri, 2. yüzyılda yapılmış olan, Adıyaman'daki Cendere Köprüsü ile Adana'daki Taşköprü'dür. Çeşitli seyyahların tasvirlerinden, Cendere Köprüsünün giriş kısmındaki sütunların üzerinde heykellerin var olduğu anlaşılmaktadır (Şekil 3.97). Taşköprü'de de ay yıldız kabartması bulunmaktadır (Sert ve ark. 2009), (Şekil 3.101).

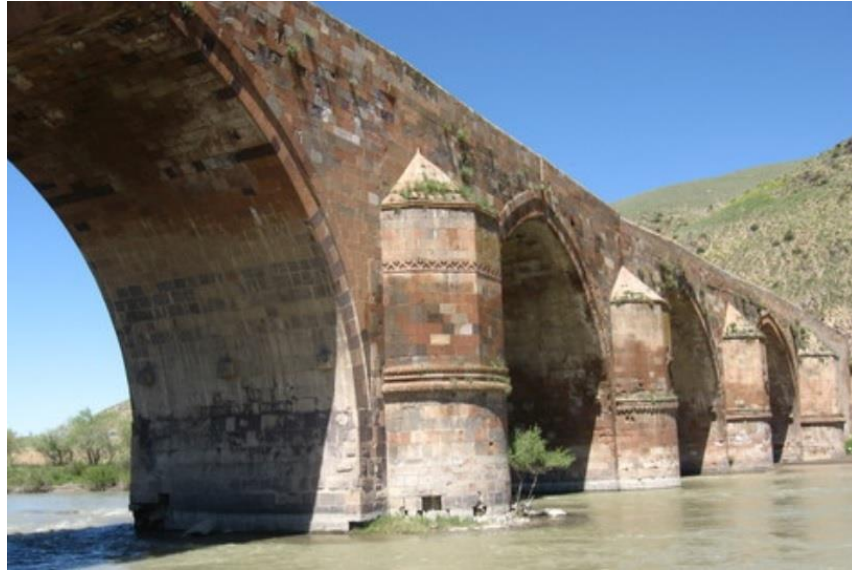
**Şekil 3.105.** Çobandede Köprüsü (Anonim 2007)

Güneydoğudan Anadolu'nun içlerine gidildikçe köprülerin sadeleştiği görülmektedir. 12. yüzyıl yapılarında burç ve gezegen tasvirleri çoğunlukta, 13. yüzyıl yapıları süslemesizdir. Ancak 13. yüzyıl ikinci yarısından itibaren Anadolu'nun çoğu bölgesinde İlhanlı sanat üslubu görülmektedir. Süslemenin esas elemanları geometrik geçmeler ve bitkisel öğelerdir. Çobandede Köprüsü'ndeki plastik Barok süslemeleri bu dönemin dekorasyonlu son örneğidir (İlter 1978), (Şekil 3.105).

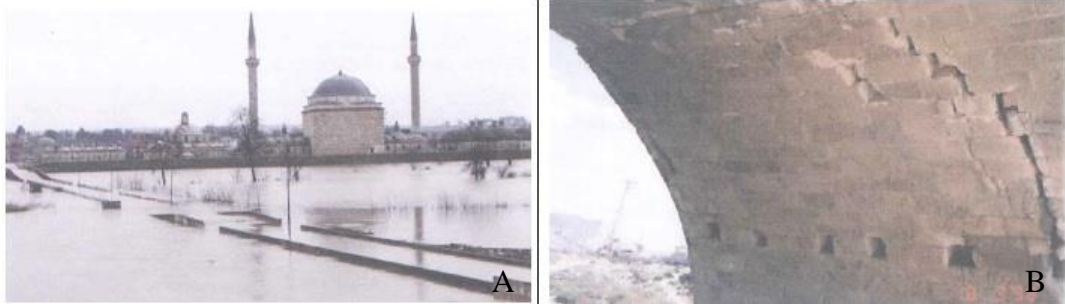
Ülkemizin büyük bir bölümü yıkıcı depremlerin olduğu deprem bölgesinde yer alır. Tarihi köprüler de sel, deprem, yangın vb. birçok doğal etkene maruz kalmaktadır (Şekil 3.107). Köprü'nün fay hattı üzerinde yer alması veya oturtulduğu kayanın oluşumunda çatlakların bulunması, yapının bozulması hatta yıkılması riskini arttıran etmenlerdir (Ahunbay 2011). Ayrıca son yıllardaki düzensiz yağış rejimleri de bu yapıları yıpratmaktadır. Köprülerin yakınında yer alan baraj yapıları, su seviyesinde ani değişiklikler yaratarak, köprülerde kalıcı hasarlara sebep olurken; zaman zaman

**Şekil 3.107.** Afetlerin zarar verdiği köprüler a) Edirne'deki tarihi Yalnızgöz Köprüsü 2007 yılında meydana gelen selde sular altında kalmıştır. b) Adana'daki tarihi Misis Köprüsünün 1998 depreminde kemerleri ciddi şekilde hasar almıştır (Sert ve ark. 2009)

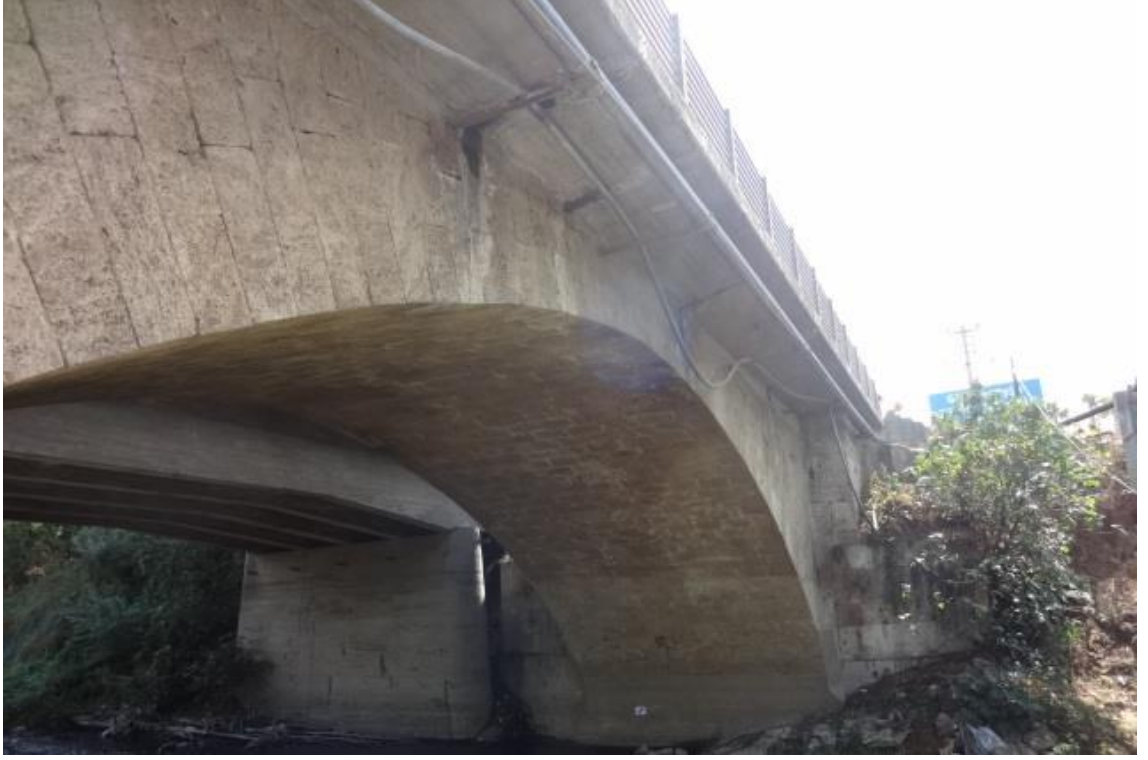
**Şekil 3.108.** Tarihi Geçit Köprüsünün betonarme eklentilerle tabliyesi genişletilmiş, üzeri asfaltlanmış; ayrıca çeşitli hatlar monte edilmiş ve yakınına bir betonarme köprü yapılmıştır (Meriç C. 2016)

İnsanlar da çeşitli şekillerde bu yapılara zarar verebilirler. Günümüz trafik ihtiyaçlarına göre tarihi köprüleri çeşitli eklentilerle genişleterek, motorlu taşıt geçişine imkan verebilmek için ya da zamanla oluşan kot farklılıklarını giderebilmek için köprülerin üzerini asfaltlayıp üzerindeki ölü yükün artmasına sebebiyet vererek, yeni yapılan karayolu köprüsünü tarihi köprüye çok yakın konumlandırarak (Şekil 3.108) veya köprü'nün memba ya da mansap tarafından çeşitli sebeplerle debuşesini<sup>6</sup> daraltarak hidrolik düzensizlikler oluşmasına sebebiyet verip bu eserlere zarar vermektedirler. Hatta zamanla dolan dere yatağının temizlenmeyip, arazilerin parsellenerek Kurumlar ya da vatandaşlar tarafından park, bahçe gibi kullanıldığı dahi görülmektedir. Ayrıca köprülerin üzerinden su, doğalgaz, elektrik, vb. tesisatlar geçirilerek yapıya zarar verirken bir yandan da yapılacak restorasyon çalışmalarında da aksaklıklar yaşanmasına sebebiyet vermektedirler. İnsanlar, hazine avcılığı gibi sebeplerle de bu yapıları tahrip etmektedir (Sert ve ark. 2009).

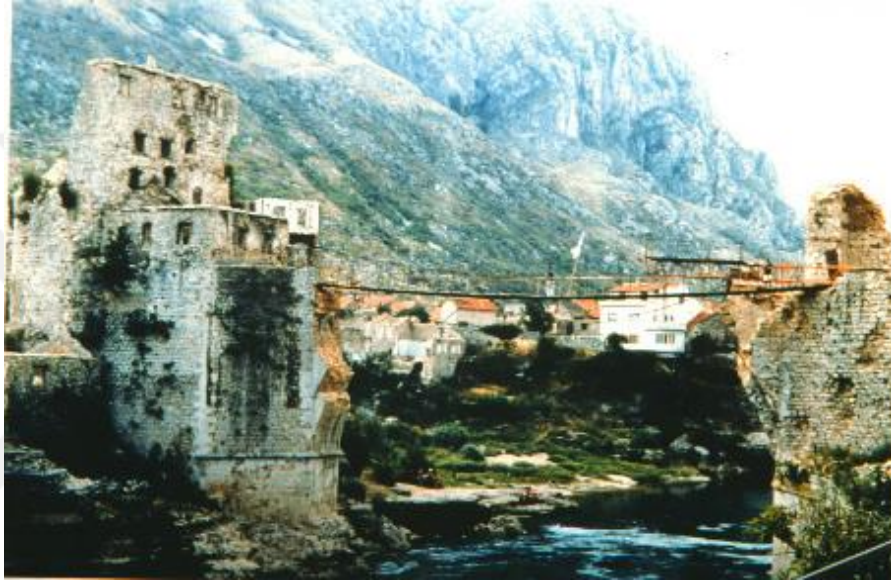
Geçmişte yaşanmış olan savaşlar da tarihi eserlere çok zarar vermiştir. Zaman zaman pek çok kent harabeye dönerken pek çok eser de tahrip edilmiştir (Şekil 3.109).

**Şekil 3.109.** Tarihi Mostar Köprüsü, 1993 yılında Yugoslavya iç savaşı sırasında yıkılmış, geçici yaya köprüleri ile bir süre kullanılmıştır (Kaptı 2018)

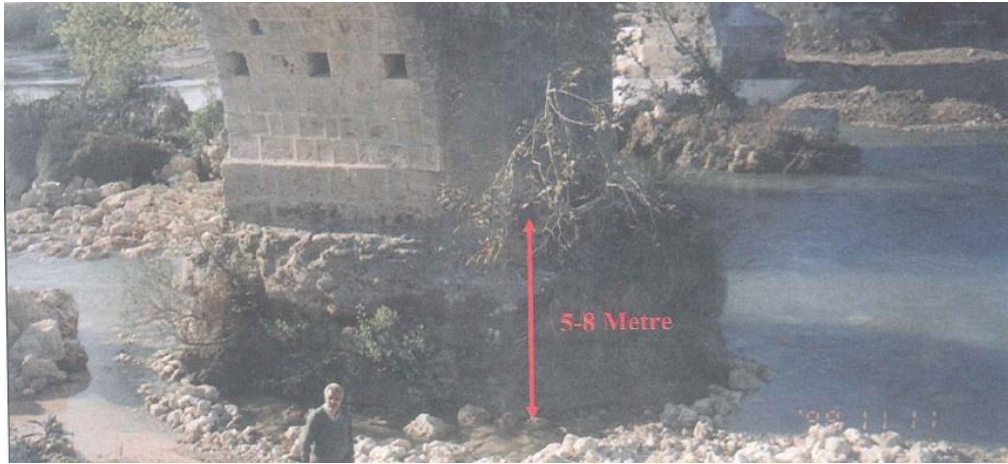
**Şekil 3.110.** Aspendos Köprüsünün nehir zemin seviyesinin düşürülmesi sebebiyle temelleri açığa çıkmıştır (Sert ve ark. 2009)

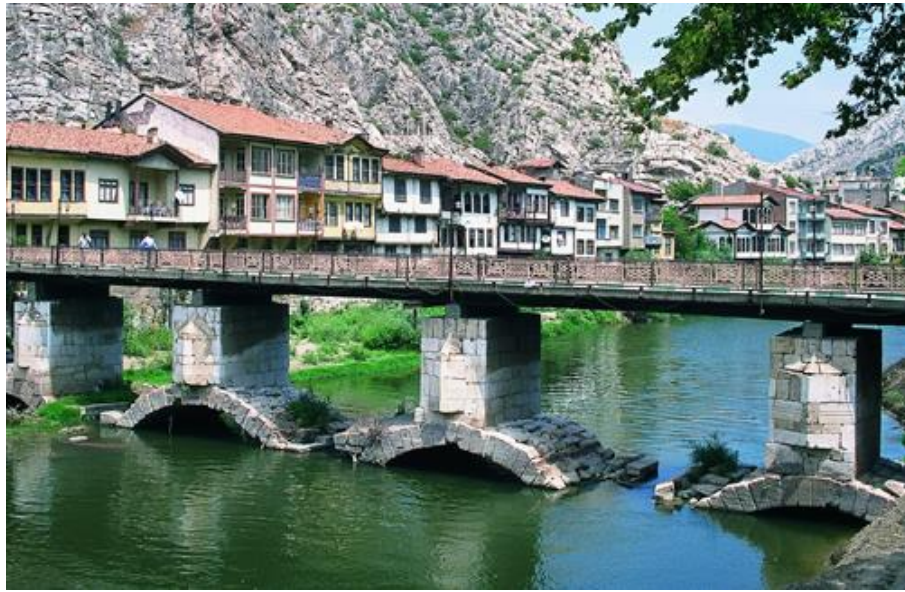
**Şekil 3.111.** Alçak Köprü, Amasya (Roma/Selçuklu/Osmanlı) (Sert ve ark. 2009)

Amasya'daki Roma dönemi köprülerinden olan Tarihi Alçak Köprü'nün gözleri ise Yeşil ırmağın getirdiği birikintiler sebebiyle dolup, nehir taban seviyesi yükselmiş ve 1883 yılında kemerler üzerine kagir ayaklar ilave edilip, üzeri ahşap tabliye yapıp köprü yükseltilmiştir. 1973 yılında da ahşap olan tabliye betonarmeye dönüştürülmüştür (Sert ve ark. 2009), (Şekil 3.111).

Köprü stabilitesini etkileyerek, kemerlerde çatlaklar oluşmasına hatta yıkılmasına sebep olabilecek etkenlerden biri, nehir yatağında meydana gelen seviye değişikliklerinin köprünün temel yapısını olumsuz etkilemesidir. Çünkü nehir taban seviyesinde meydana gelen oyulmalar, aynı zamanda temellerin oturduğu zeminin oyulması anlamına gelmektedir (Şekil 3.110). Bu oyulma sonucunda, temellerdeki ahşap kazık, ızgara ya da temel bağlantı demirleri açığa çıkar ve önlem alınmazsa da temelde oturmalar meydana gelebilir. Bazen de tam tersi bir durumla karşılaşmaktadır. Nehir yatağına zaman içinde gelen birikintiler sebebiyle nehir taban seviyesi yükselir ve kemer içleri dolarak kapanabilir (Sert ve ark. 2009), (Şekil 3.111).

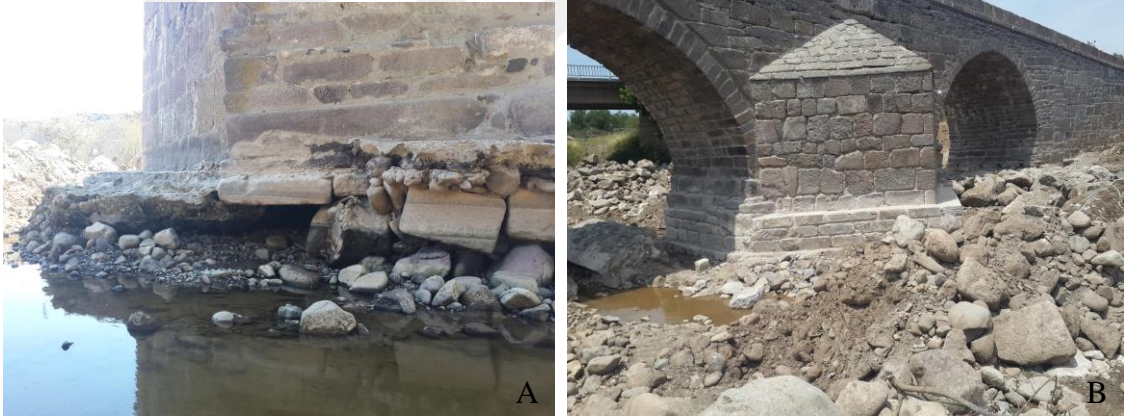
**Şekil 3.115.** Behramkale Köprüsü a) A4 ayağı temelindeki malzeme kaybı ve oyulma b) Bu ayakta yapılan ampırtman

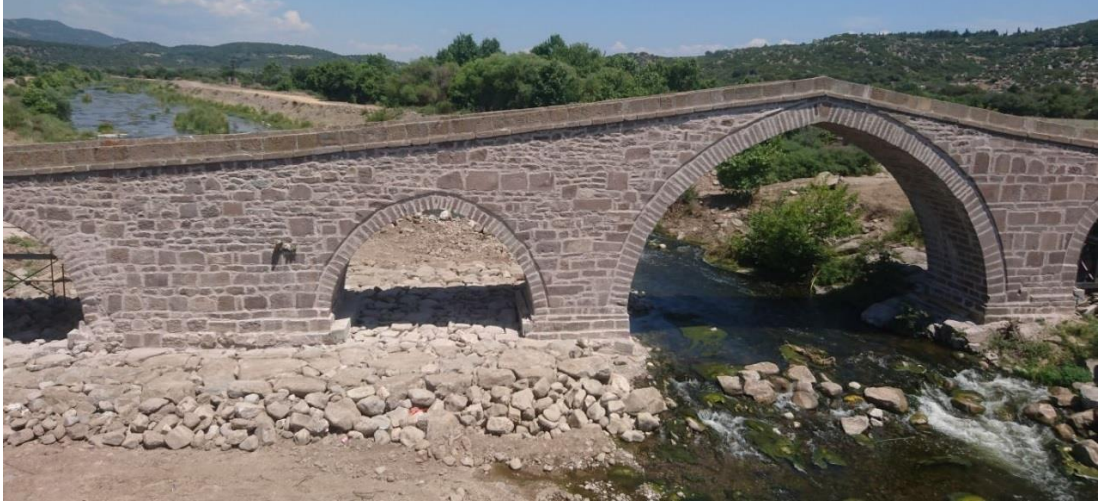
Tař tahkimat uygulaması köprülerde ayaklara destek saęlayan basit ve uygun fiyatlı çözümlerden biridir (Şekil 3.116). Dere yataęına büyük ebatlı tařlar yerleřtirilerek ayaklardaki sürtünmeye karřı koruma saęlarlar (Beurman 2009).

**Şekil 3.116.** Behramkale Köprüsündeki taş tahkimat çalışmasının bir bölümü

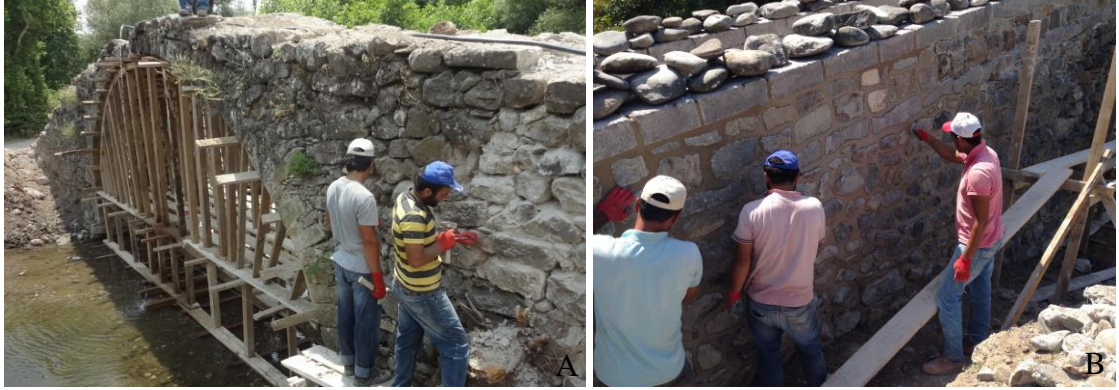
**Şekil 3.119.** Balıkesir İlindeki tarihi Kuşkaya Köprüsü (Osmanlı) a) Derz temizliği b) Derz yenilemesi

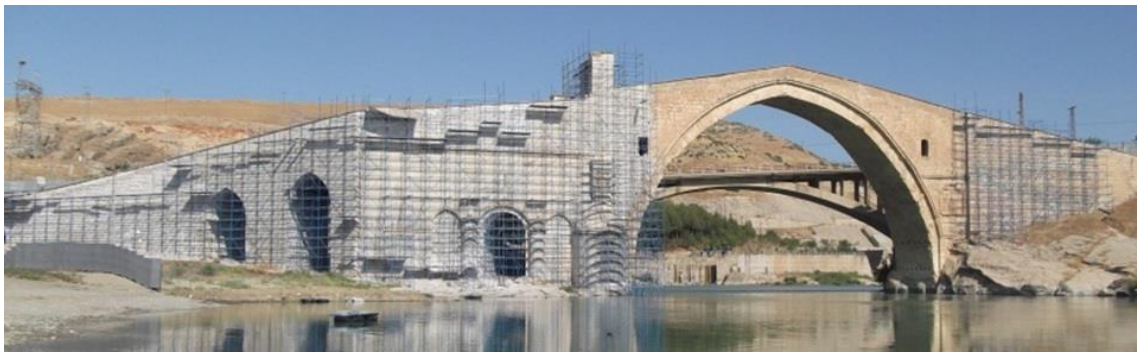
Bazı köprülerimizde geç dönem onarımlarında çimento sıva ile yüzeyleri sıvanmıştır. Bu uygulamanın da zamanla köprüye zarar verdiği anlaşılmış ve yapılan restorasyon çalışmalarında bu sıvalar temizlenmektedir. Malabadi köprüsündeki onarım çalışmalarında geçmişte uygulanmış olan çimento esaslı sıva yüzünden temizleme, boşluk doldurma, tamamlama, yapıştırma ve yüzey koruma gibi birçok konservasyon uygulama çalışmasının yapılmasını gerektirmiştir.

**Şekil 3.120.** Malabadi köprüsünde çimento sıvanın temizlenmesi (Sert ve ark. 2016)

Öncelikle bölgesel olarak denenen sıva temizliğinin 20.04.2011 tarihli Diyarbakır Kültür Varlıkları Koruma Bölge Kurulu onayıyla tüm yüzeyde uygulanmasına karar verilmiştir. İş iskelesi kurulduktan sonra çimento esaslı sıvalar mekanik yöntemlerle el işçiliğiyle dikkatli bir şekilde temizlenmiştir (Şekil 3.120- 3.121). Sıva tamamen temizlendikten sonra zarar görmüş taşlar ihtiyacına göre donatılı ya da donatısız olarak yonu taşı ile tamamlanmıştır. (Sert ve ark. 2015).

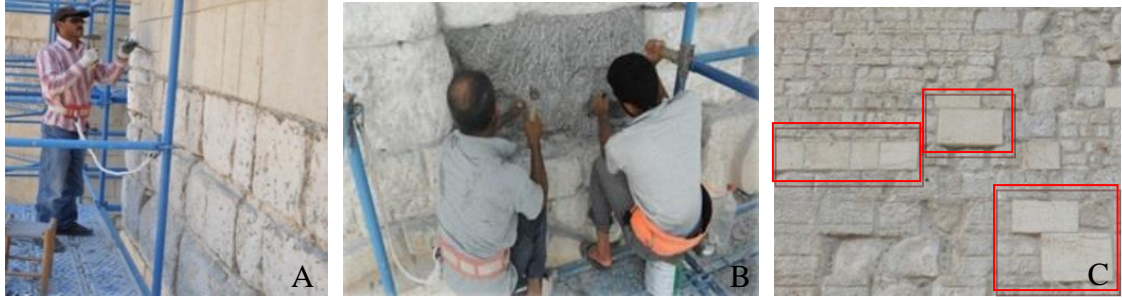
**Şekil 3.121.** Malabadi köprüsü a) Çimento sıvanın mekanik temizliği b) Zarar görmüş taşların iyice temizlenmesi c) Yeniden yonu taşı ile tamamlanması (Sert ve ark. 2016)

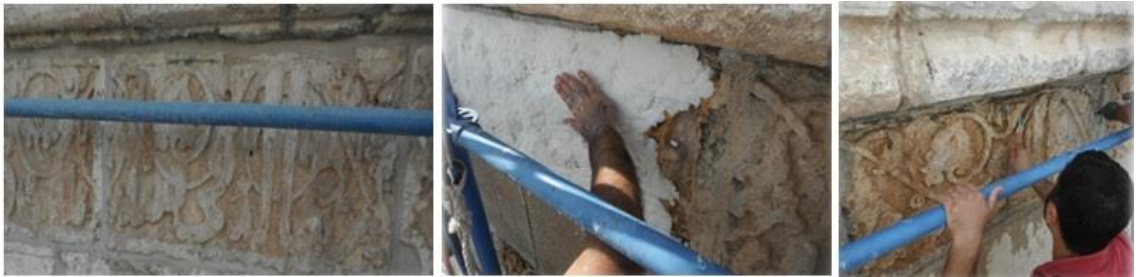
Köprünün kitabesi Şekil 3.122'de görüldüğü gibi kireçtaşları üzerine yazılmıştır. Zamanla üzerinde biriken çimento ve toprak kalıntıları mekanik yöntemlerle temizlenmiştir. Ardından havadaki zararlı gazlar nedeniyle oluşan siyah kir tabakaları amonyum bikarbonat çözeltisi emdirilmiş kağıt hamuru ile yüzeyden arındırılmıştır. Sonrasında da su ve fırça ile yüzey iyice temizlenmiştir (Sert ve ark. 2015).

**Şekil 3.122.** Malabadi köprüsünde kireç taşı yazıtlarda temizlik (Sert ve ark. 2016)

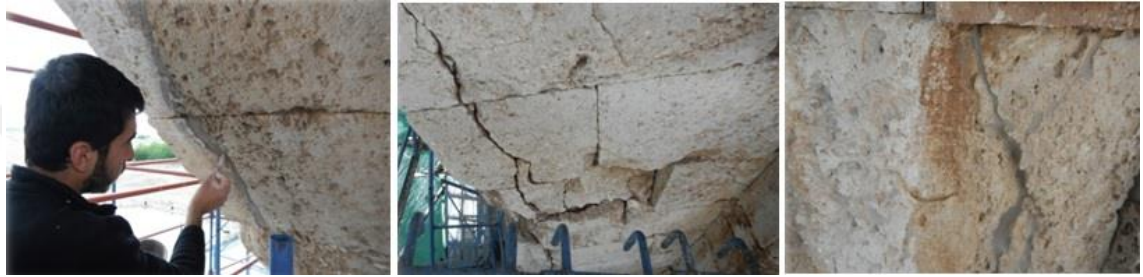
**Şekil 3.123.** Malabadi köprüsündeki çatlak konservasyonu (Sert ve ark. 2016)

Malabadi köprüsünde zamanla oluşmuş olan çatlaklardan özellikle kemer içlerindeki taş yüzeylerinde gözlenenler konservasyon raporunda önerilen spatula yardımıyla çatlak harcı ile doldurulmuştur. Harç, fırça ile sıkıştırılarak ıslak sünger ile yüzeyi pürüzsüzleştirilmiştir (Şekil 3.123).

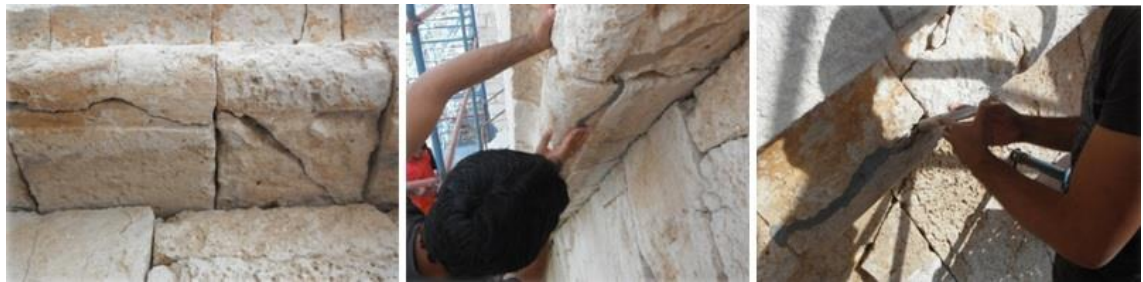
**Şekil 3.124.** Malabadi köprüsündeki mikroenjeksiyon uygulaması (Sert ve ark. 2016)

Daha derin ve geniş çatlaklara ise mikroenjeksiyon uygulaması yapılmıştır. Önce çatlaklar plastelin ile kapatılıp içerisine enjektör ile harç enjekte edilmiştir. Bir gün kuruması için beklenip çeperdeki plastelin sökülüp çatlak harcı ile eksik taş bölümleri tamamlanmıştır (Sert ve ark. 2015), (Şekil 3.124).

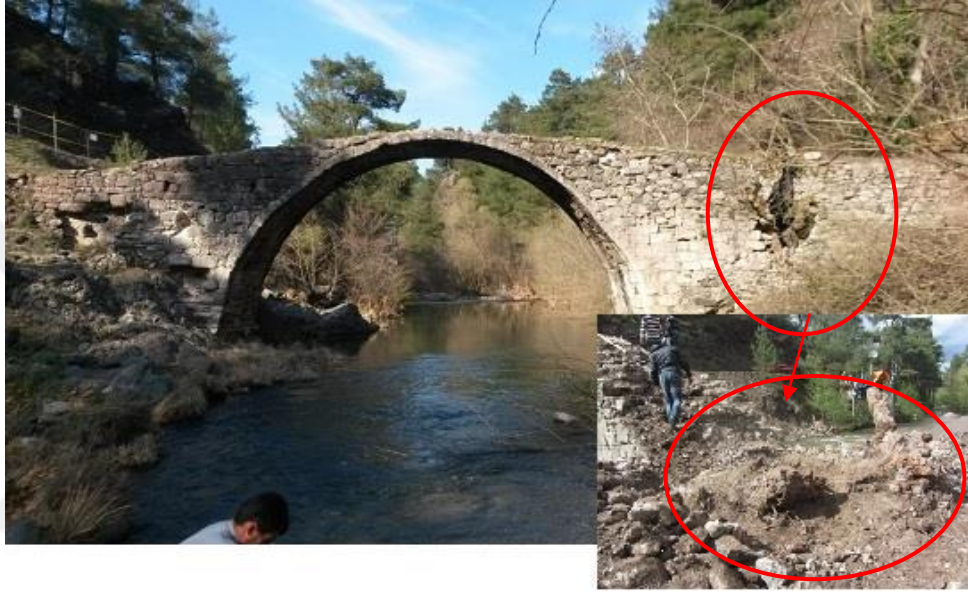
**Şekil 3.125.** Cüneyt köprüsünün (15. yy.) ayağında her iki cephede de görülen ağaç. Tempan duvar sökülüp, kök temizlenip, ilaçlanıp duvar yeniden örülmüştür

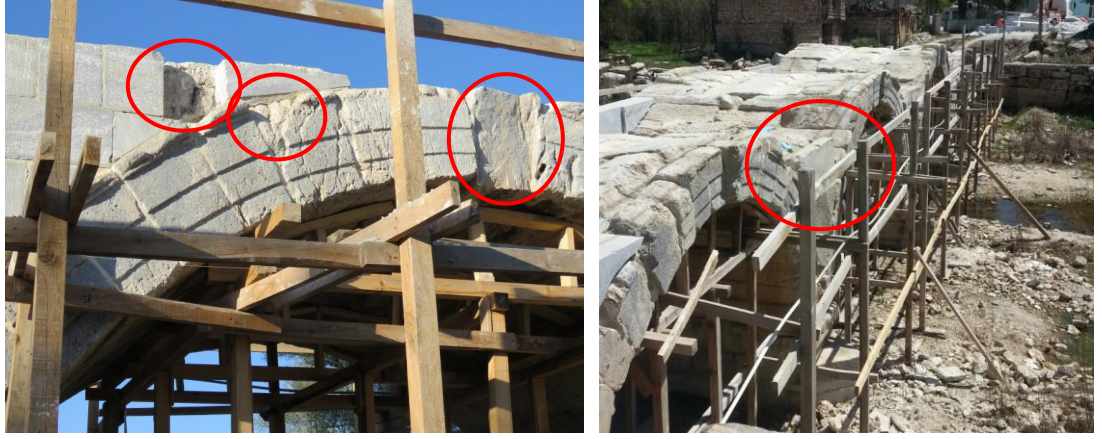
**Şekil 3.126.** Tarihi Aizonai Köprüsünde taşlarda aşınma ve parça kaybı

Taş köprülerde meydana gelebilecek hasarların başında, taşlardaki aşınma ve ufalanmalar gelmektedir. Buna sebep daha çok iklimsel faktörlerin (yağmur, deprem, rüzgar, tuzlanma gibi) etkisidir. Bu yüzeysel kayıplar (korozyon) ve kullanıma bağlı oluşan malzemelerin yüzeylerinde oluşan aşınma erozyon şeklindedir. Örnek olarak Kütahya İli Çavdarhisar İlçesindeki Tarihi Aizonai Köprüsü verilebilir (Şekil 3.126). Bu kayıplar, fiziksel etkilerle ya da zorlamaya bağlı olarak büyüyerek, malzemenin (dıştan içe derinleşecek biçimde) parça kayıplarının meydana gelmesine sebep olabilir.

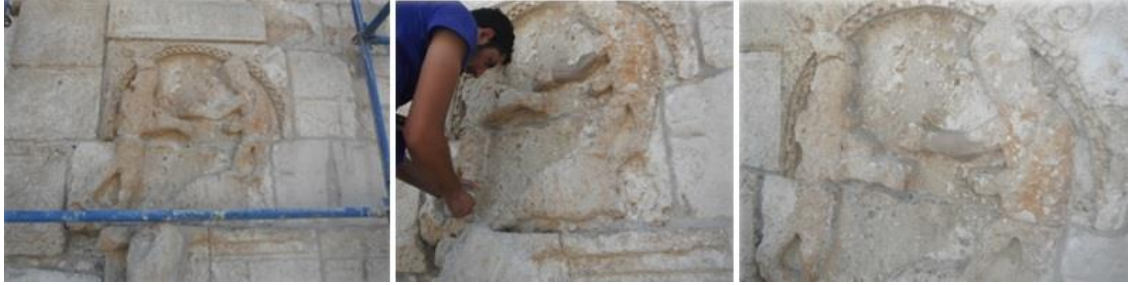
Meydana gelebilecek parça kayıplarına farklı bir örnek de Malabadi Köprüsünde uygulanan konservasyon çalışmalarından biri olan tempan duvardaki heykelin konservasyonudur. Heykel üzerindeki çimentolar mekanik yöntemle küçük el aletleri ile temizlenmiştir. Eksik bölümler de ince spatula yardımıyla imitasyon harcı ile doldurulup fırça ile sıkıştırılıp ıslak sünger ile de yüzeyleri pürüzsüzleştirilmiştir (Sert ve ark. 2015), (Şekil 3.127).

**Şekil 3.127.** Malabadi köprüsündeki heykel konservasyonu (Sert ve ark. 2016)

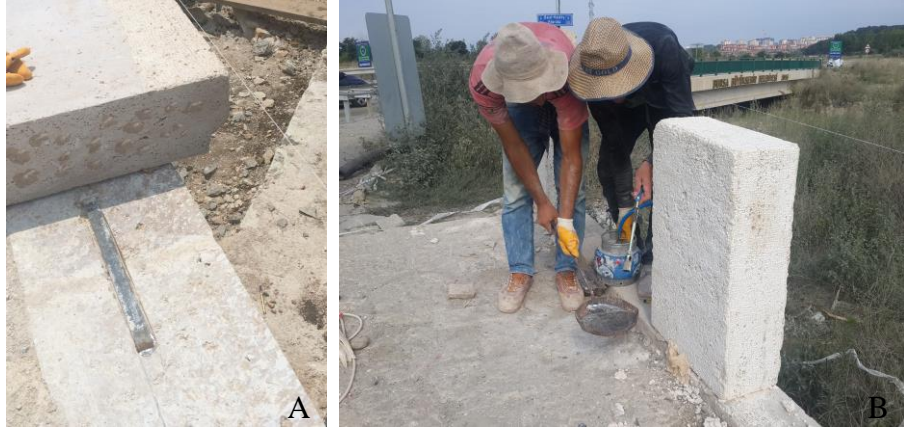
**Şekil 3.128.** Tarihi Nilüfer Hatun Köprüsü a) Korniş ve korkuluklarda kenet ve zıvana uygulaması b) Üzerlerine kurşun dökülmesi

Kagir yapılarda bir çatlağın iki yanındaki yüzeyler kenetleme elemanı ile birbirlerine bağlanır. Sadece çatlak olduğunda kullanılmaz. Bazen strüktüre destek olması için kemerlerde, temellerde, duvarlarda; bazen de korkuluk ve kornişleri destek amaçlı birbirine bağlamak için kullanılmaktadır. Çatlağın iki yanına açılan boşluklara kenetler yerleştirilir ve kurşun ile sabitlenir (Sert ve ark. 2009), (Şekil 3.128).

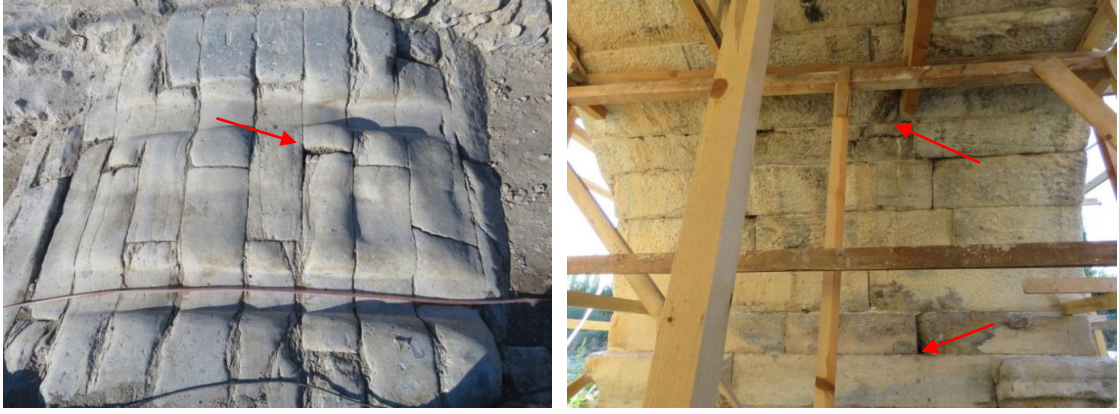
**Şekil 3.134.** Tarihi Aizonai Köprüsünde kemer sırtlarında ve tonoz içlerinde görülen derz boşalmaları

Kagir yapılardaki kemerlerde uygulanan müdahale çeşitleri de duvarlardaki gibi temizleme, sağlamlaştırma ve güçlendirme şeklindedir. Taş, sıva ve harçlar üzerinde biriken toz, kir ve bitki oluşumlarının temizliği de duvarlardaki gibidir. Hasarlı derzler temizlenir ve uygun karışım oranlarında oluşturulmuş yeni harçlar ile doldurulur. Kir ve bitkiler, uygun taşçı aletleriyle yüzeyden temizlenir ve tekrar bitki çıkmaması için harçlı bölüm yeniden yapılır. Tarihi Aizonai Köprüsü derz boşalması ve yüzey kirlenmesi gibi sorunlara Şekil 3.134 ve Şekil 3.135'te görüldüğü gibi örnek verilebilir.

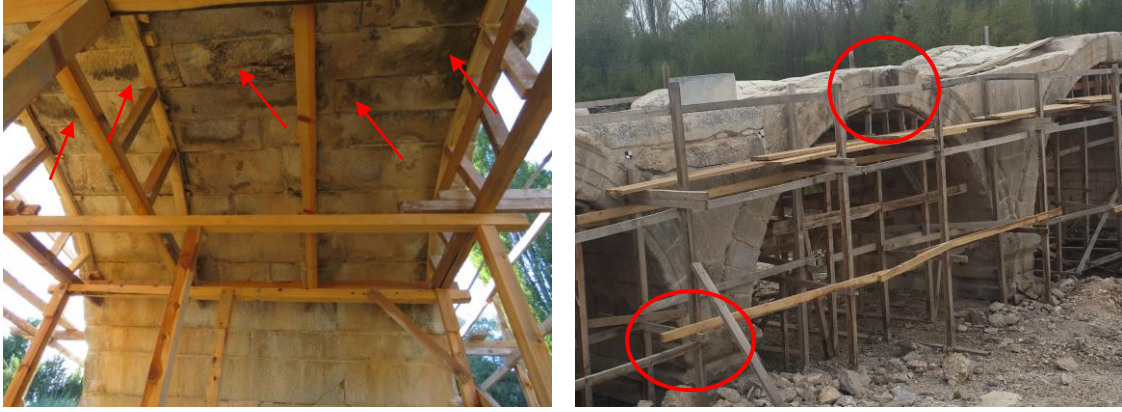
**Şekil 3.135** Tarihi Aizonai Köprüsünde tempanda ve tonoz içlerinde taş yüzeylerinde görülen kirlenme sorunu

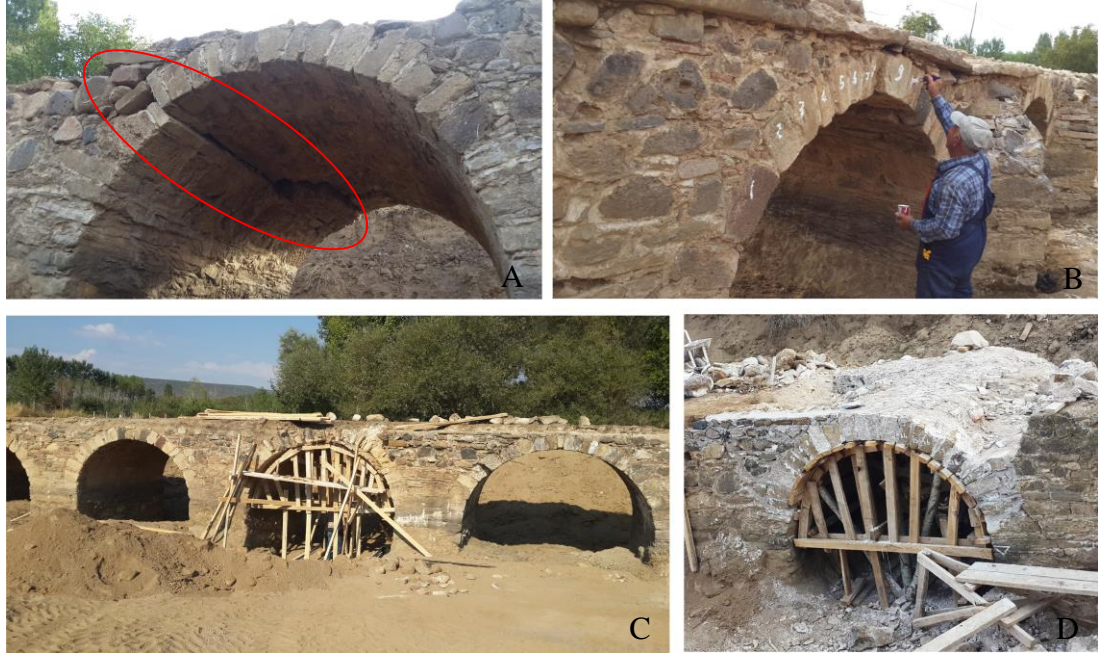
**Şekil 3.136.** Tarihi Dokuzgöz Köprüsü a) Zarar görmüş kemer b) Taşların numaralandırılıp c) Taşıyıcı iskele kurulumu ve taşların sökülmesi d) Kemerin yeniden yapılması

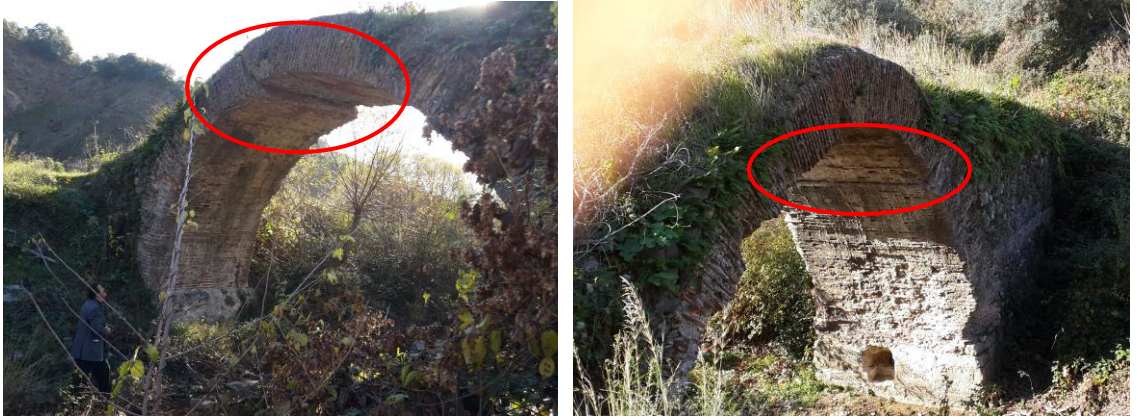
**Şekil 3.137.** Büyükkuşla Köprüsünde iki ayrı kırılmanın gerçekleşmiş olduğu kemer

Kemerlerde oluşan hasarlara bir başka örnek de Bursa İli Büyük Kumla Köyündeki Tarihi Büyükkumla Köprüsü verilebilir. Geçmişte meydana gelen büyük bir deprem sonucu bu köyde yıkım çok olmuş hatta köy başka bir bölgeye taşınmıştır. Bu köprüde de meydana gelen hasarların o dönemde oluştuğu söylemektedir. Onarımı esnasında iki büyük kırığı olan bu ana kemer askıya alındıktan sonra sökülüp yeniden örülerek sağlamlaştırılacaktır (Şekil 3.137).

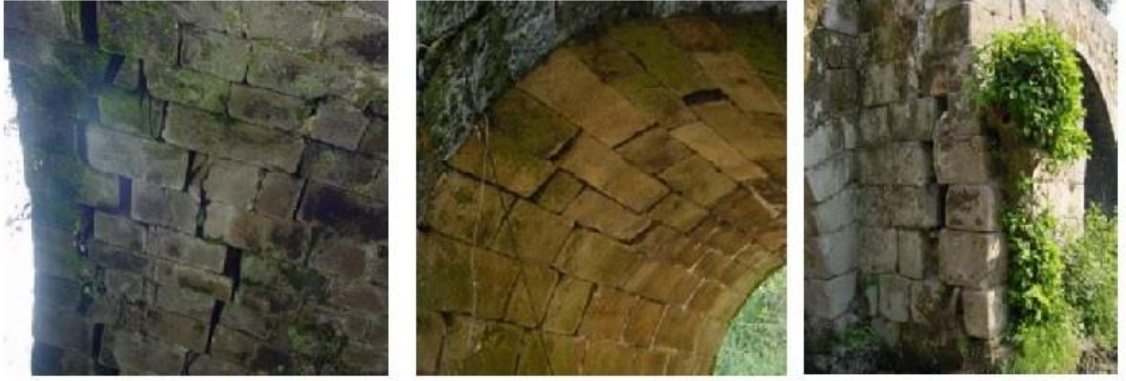
**Şekil 3.139.** Tarihi Donim Köprüsünde meydana gelen hasarlar (Oliveira ve Lourenço 2004)

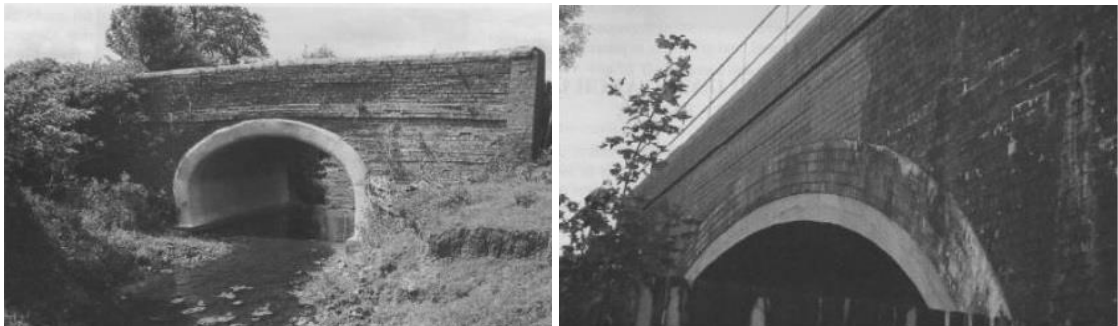
Şekil 3.143. Püskürtme beton uygulamaları (Page 1996, Beurman 2009)

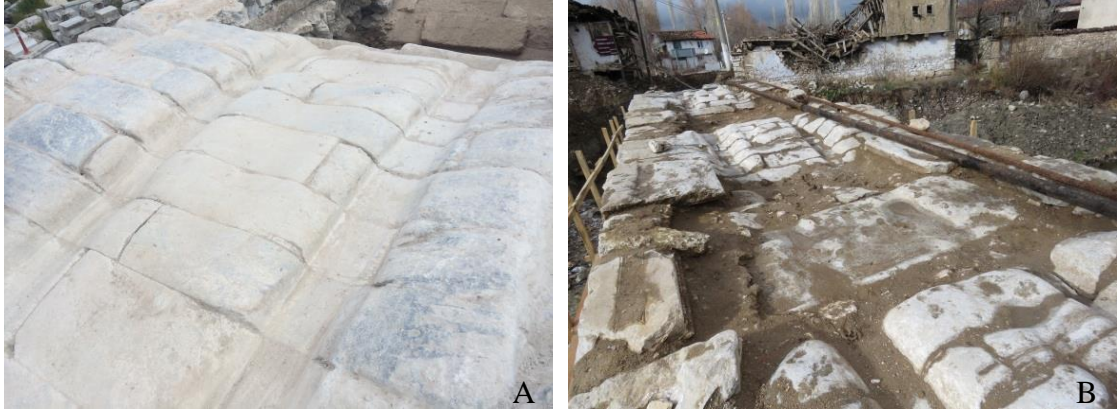
Geçmişte tarihi köprüleri araç trafiğine açabilmek için genellikle döşemeleri dolgularla yükseltilmiş ve üzerleri asfalt kaplanmıştır. Bu köprülerin trafik altında olması doğru değildir. Ama bu işlem bazen de Şekil 3.146'daki Aizonai ve Yukarı Köprüde olduğu gibi Roma dönemi izlerinin günümüze ulaşabilmesini sağlamıştır.

**Şekil 3.146.** Özgün döşemeler a) Aizonai köprüsü b) Yukarı (Koca) köprüsü

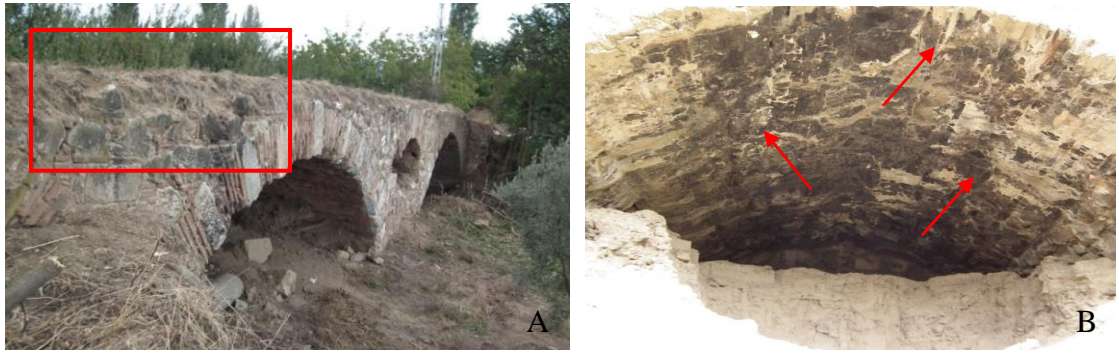
Döşeme taşlarındaki yıpranma Şekil 3.147'deki İnikli Köprüsü örneğinde görüldüğü gibi zamanla tüm köprüye zarar verebilir. Döşeme taşları aynı zamanda tempan taşlarına da destek olmaktadır. Döşeme dağılınca zamanla tempan taşlarında da dağılmalar, yok olmalar başlar. Ayrıca döşemeden sızan yağmur ve kar suları direk köprü'nün içine girip dolgusunda çözünmenin oluşmasına sebep olurken, yoğun nem ile tuz çıkışları sebebiyle de taşların da zarar görüp dağılmasına sebep olurlar.

**Şekil 3.147.** İnikli Köprüsü a) Zamanla yitirilen döşeme kaplaması sebebiyle tempan duvar taşlarındaki dağılmalar b) Tonozlarda oluşan nem ve tuz çıkışları

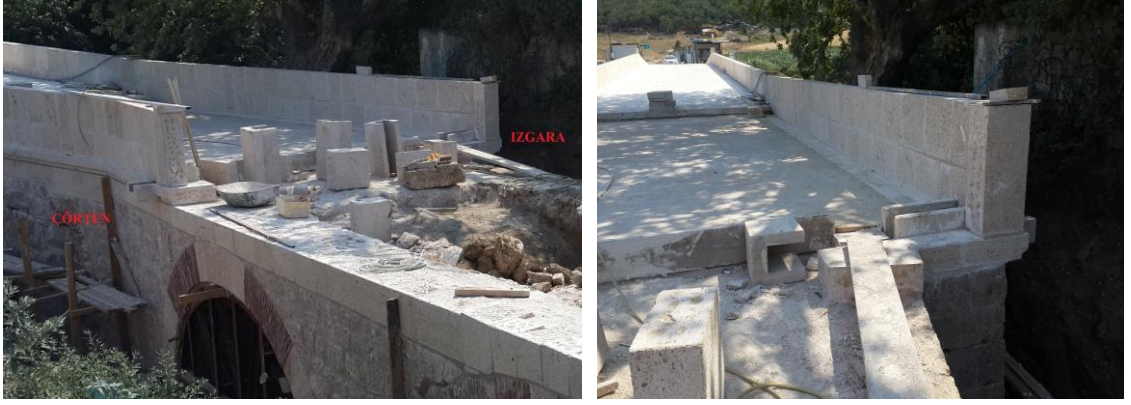
Önemli olan bir diğer husus da, döşemenin eğimidir. Yağmur, kar suları yüzeyde kalırsa döşeme için, zamanla da köprü için tehdit unsurudur. Köprüye gerekli eğim verilerek, doğru bir drenaj sistemi çözümlenmesiyle bu tehdit engellenebilir (Şekil 4.42).

**Şekil 3.148.** Nilüfer Hatun Köprüsünde yapılan yeni yonu taşı döşeme kaplaması yapılması ve ızgara-çörten çözümlenmesi
