SFH MADENCİLİK ANA NAKLİYAT GALERİSİNDE AÇIKLIK DURAYLIĞININ
İNCELENMESİ VE YAPISAL SINIFLANDIRMA

YÜKSEK LİSANS TEZİ

İLYAS DEMİRAL

AĞUSTOS 2019

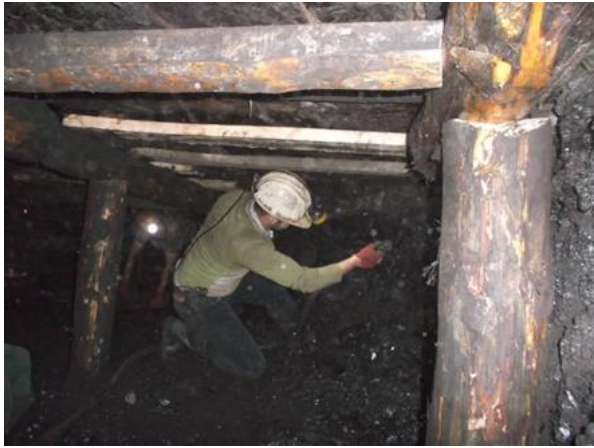
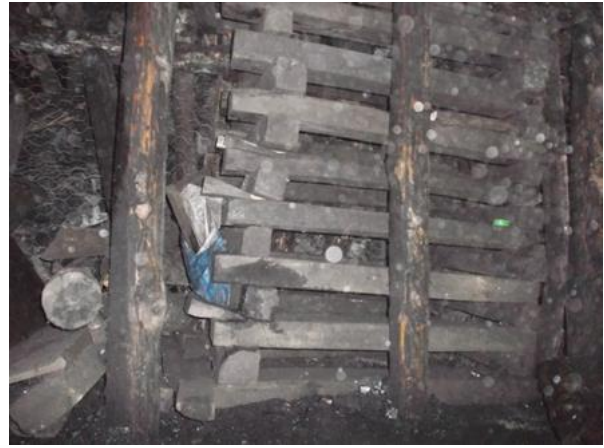
Şekil 3.15 SFH Madencilik'te ayak panosu.

Sahada klasik dönümlü - göçertmeli uzunayak yöntemiyle üretim yapılmaktadır. Ayak boyu 100 m'yi geçmeyecek şekilde tasarlanmış olup pano boyları sahadaki faylara göre belirlenmiştir. Ayaklarda tahkimat elemanı olarak ağaç (ahşap) malzemeler kullanılmaktadır. Tahkimat elemanı olarak sarma, kama, direk, sıktırma takozu, fırça ve domuzdamı kullanılmaktadır (Şekil 3.15).

a) Ayak üretiminde arın havesi.

b) Ayak arkası domuzdamı tahkimatı.

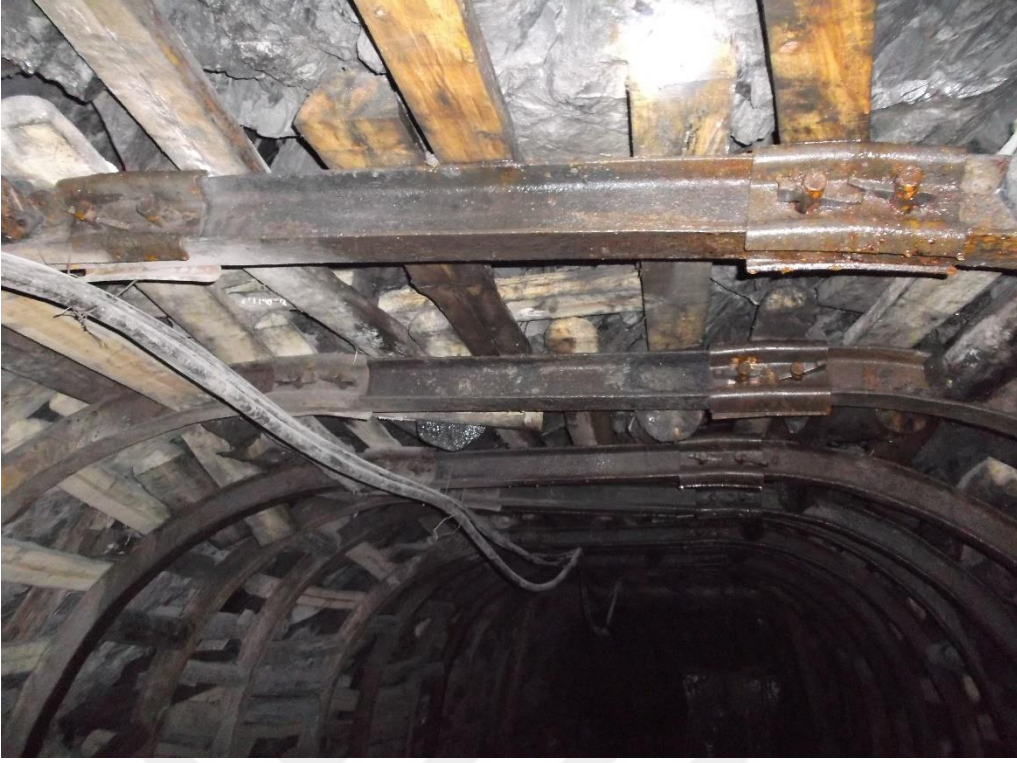
Nakliyatın yapıldığı desandrelerde ve galerilerde genel olarak B8 kesitli rijit çelik bağ kullanılmaktadır. Düz galerilerde genişlik ve yükseklik isteğine göre B8 bağlara parça eklenerek kesit genişletilmekte (Şekil 3.17) ya da işletmeye özel olarak uygulanan düz çelik bağlardan trapez bağ yapılmaktadır (Şekil 3.18).

Şekil 3.17 B8 kesitli rijit çelik bağ parça eklenerek kesit genişletme.

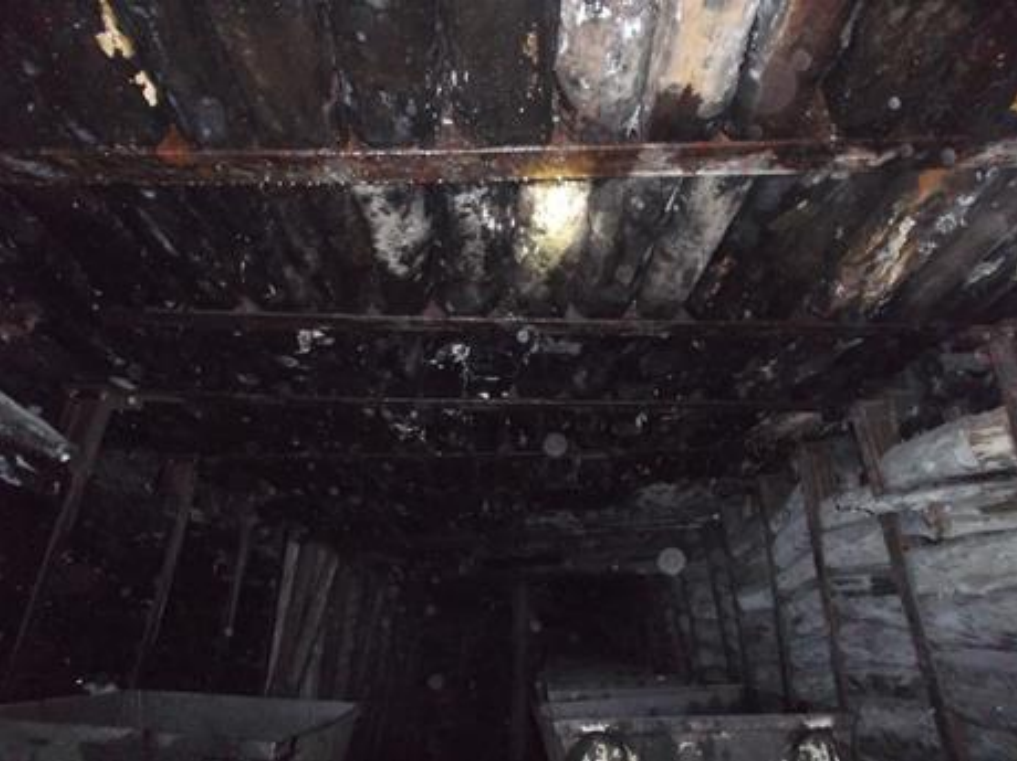
Şekil 3.18 Düz çelik bağlardan yapılan trapez bağ.

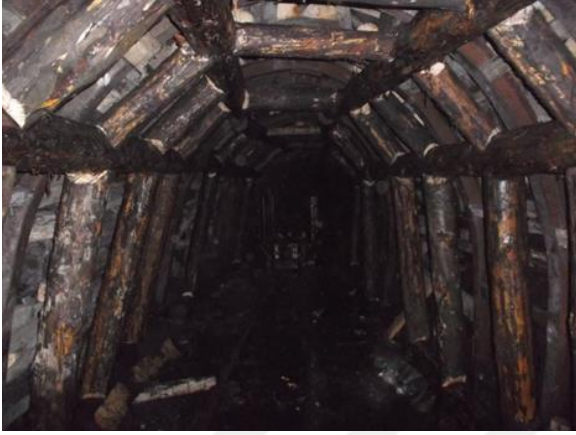
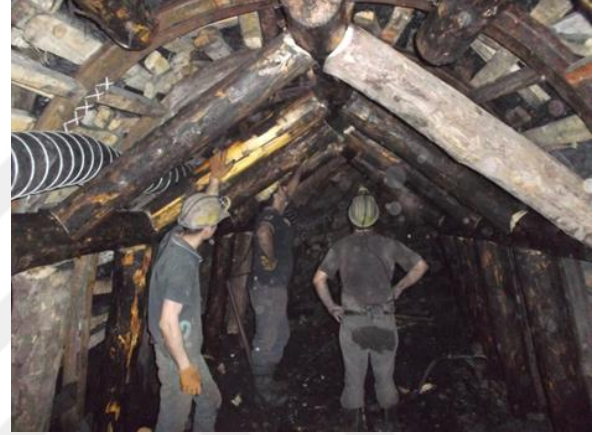
Şekil 3.19 B8 kesitli rijit çelik bağların altına yapılan poligon kilit tahkimat.

kolay ve rahat bir şekilde yapılabilmesidir. İkincisi de tavan baskısı durumunda bağların tabana batması ve/veya taban kabarmasından dolayı kesit daralmasından çok fazla etkilenilmemesidir. İlave tahkimat olarak bağların altına poligon kilit tahkimat uygulanabilir. Tabanda kabarma olduğu durumda taban düşürme (tarama) işlemi yapılır. Bazı bölgelerde taban kısmında yumuşak tabakalar mevcut olduğu ve tavan baskısının varlığı ile bağların direkleri tabana batıyorsa bu bağların altına taban sarmalı poligon kilit tercih edilir (Şekil 3.19a). Tabanın sert olduğu ve tavan baskısının olduğu bağlarda ise direklerde batma olmayacağı için tabana direkli poligon tahkimat uygulanabilir (Şekil 3.19b).

a) Taban sarmalı altı sarmalı poligon kilit

b) Tabana direkli üç sarmalı poligon kilit

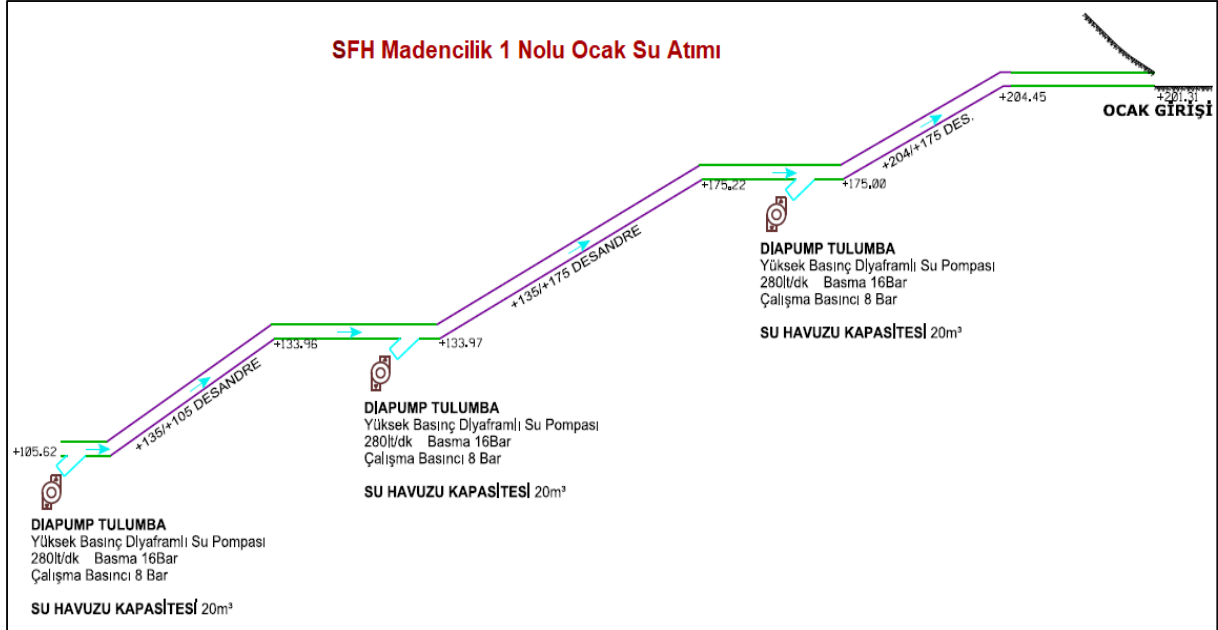
+105 kotundan gelen yeraltı suları bu kottaki su havuzuna, su kanalları vasıtasıyla taşınmaktadır. +105 kotundaki havuzda toplanan sular +135 kotundaki su havuzuna su pompası vasıtasıyla taşınmaktadır. +135 kotunda bulunan havuzda, +105 kotundan gelen sular ile bu kottan su kanalları vasıtasıyla gelen yeraltı suları toplanır. +135 kotundaki havuzda toplanan sular +175 kotundaki su havuzuna su pompası vasıtasıyla taşınmaktadır. +175 kotundaki su havuzuna, bu kottan gelen yeraltı suyu ve +135 kotundan su pompası ile taşınan sular

toplanmaktadır. Bu havuzda toplanan sular su pompası ile +205/+175 ana nakliyat desandresinden yukarı çıkarak +205 kotuna ulaşmaktadır. +205 kotuna gelen yeraltı suları burada bulunan su kanalı ile dışarıya atılmaktadır (Şekil 3.21).

Şekil 3.21 SFH Madencilik su atımı şeması.

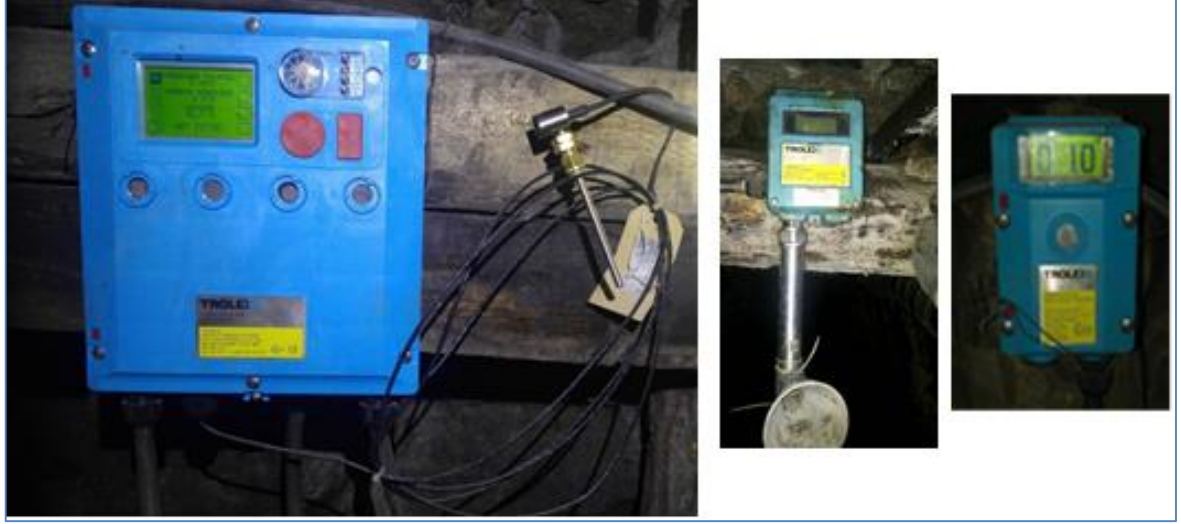
Ocak içerisinde CO, O₂, H₂S, CH₄, sıcaklık ve hava hızını ölçen yönetmelikte belirtilen noktalara (temiz hava girişi, kirli hava çıkışı, ayak başı ve dibi, nefeslik bağlantısı olmayan sürülmekte olan tabanyollarına, galerilere vb.) 6'lı sensor grupları konulmuştur (Şekil 3.22). Bu değerler ocak dışında merkezi gaz izleme odasında 3 vardiya 24 saat kesintisiz kayıt altına alınıp takip edilmektedir. Değerlerin sınır limitlerini aşması veya düşmesinde otomatik sesli, görsel ve ışıklı alarm vermektedir (Şekil 3.23). İlave olarak her arında her ekipte manuel gaz ölçüm cihazları bulunmaktadır.

Şekil 3.22 İşletmede kullanılan 6'lı sensör grubu.

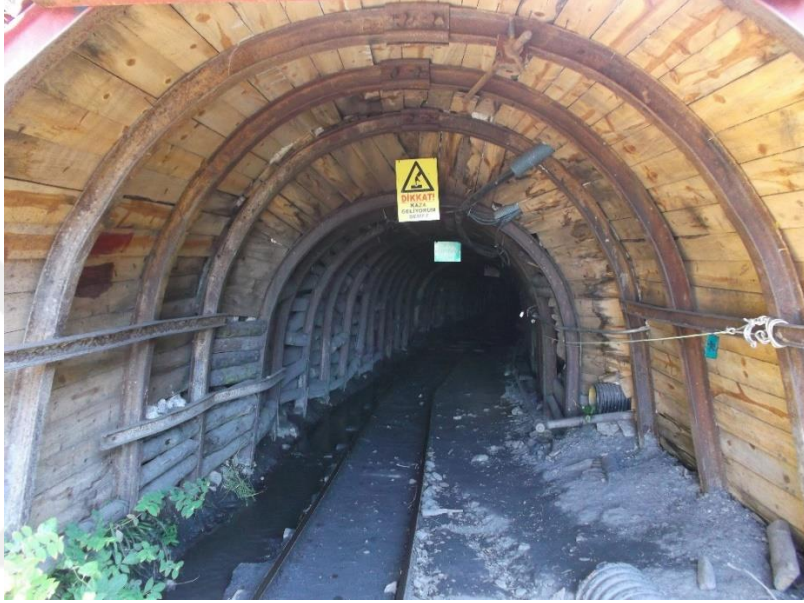
0 m ile 180 m arasındaki bölümde 0 m ile 5 m arası B8 kesitli; 5 m ile 180 m arası B5 kesitli iki parçalı rijit çelik bağ kullanılmıştır (Şekil 4.2). Bağlarda herhangi bir bozulma ve deformasyon olmamıştır. Bağlara tavan ve yan duvarlardan gelen herhangi bir baskı görülmemektedir. Yapının orta sağlamlıkta görünmesine rağmen galerinin bu kısmının tahkimatsız durma olasılığı yoktur. Bağlar arasına konan kamalar kavlak düşmelerini engellemekte ve formasyonun duraylılığını sağlamaktadır. Bu nedenle bağlar arasında uygun aralıklarla kamalar konarak yeterli miktarda fırça vurulmalıdır (Şekil 4.3).

Şekil 4.2 SFH Madencilik baciağızı girişi.

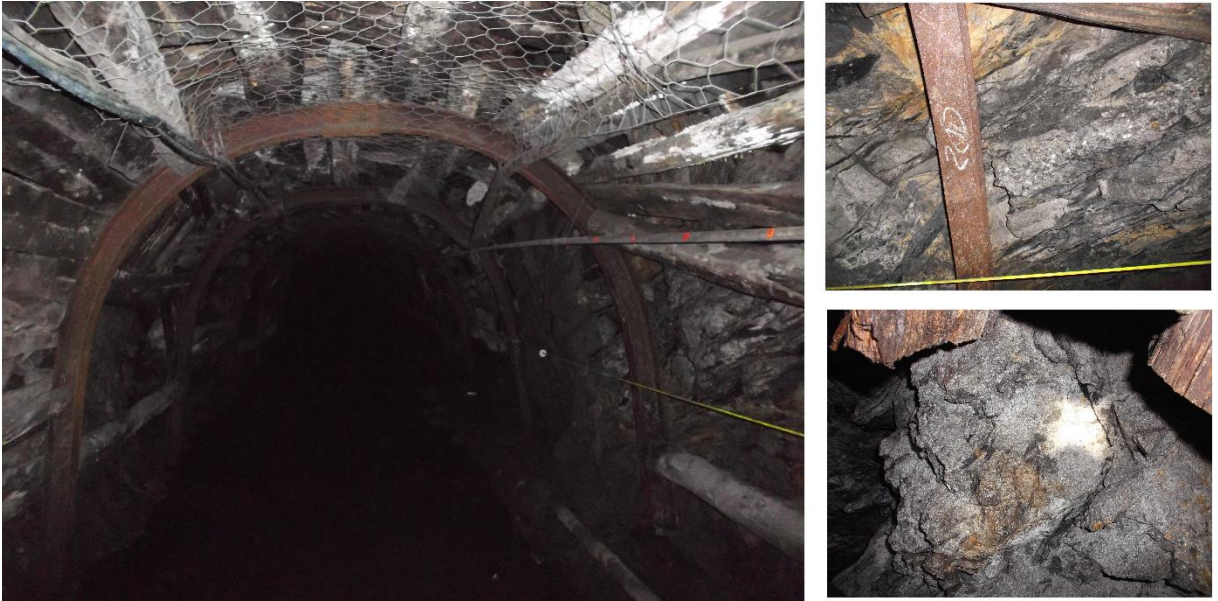
Şekil 4.4 +205 ana galerisinin 200. m'sinden görünüş.

180 m ile 330 m arasındaki tüm bağların tavan kısmına kavlak ve taş düşmesine karşı 25 mm göz aralığında paslanmaz tel çekilmiştir. Bu kısımdaki bağ aralıkları fazla olduğu için tavana yerleştirilen tel ilave tahkimat elemanı olarak düşünülmüştür.

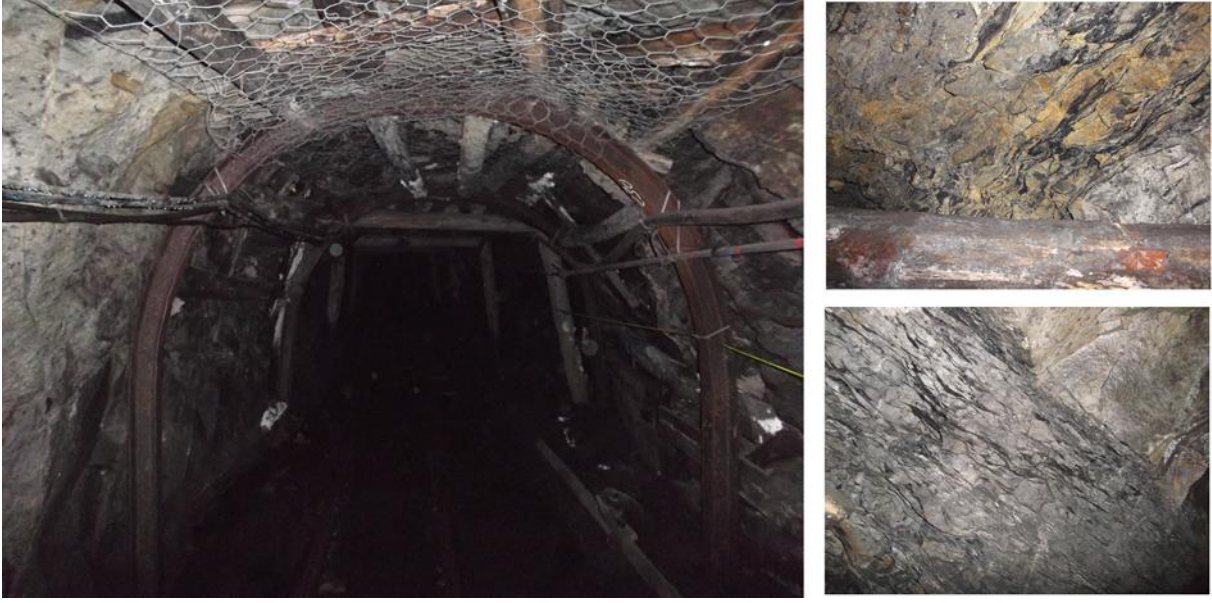
Şekil 4.5 +205 ana galerisinin 230. m'sinden görünüşü.

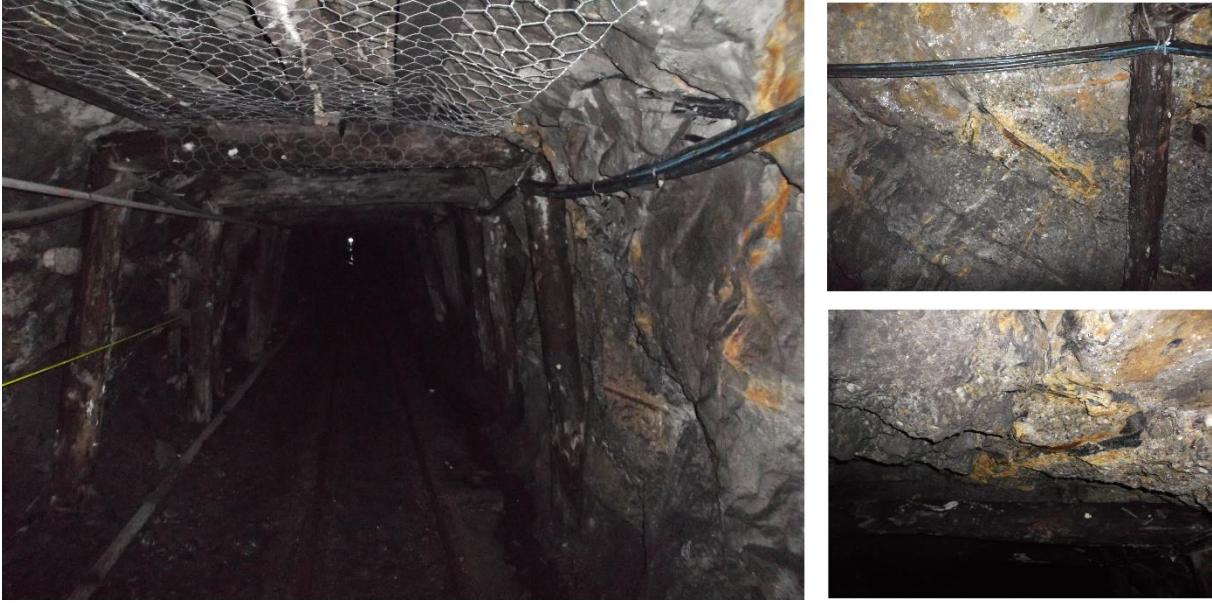
Şekil 4.6 +205 ana galerisinin 302. m'sinden görünüşü.

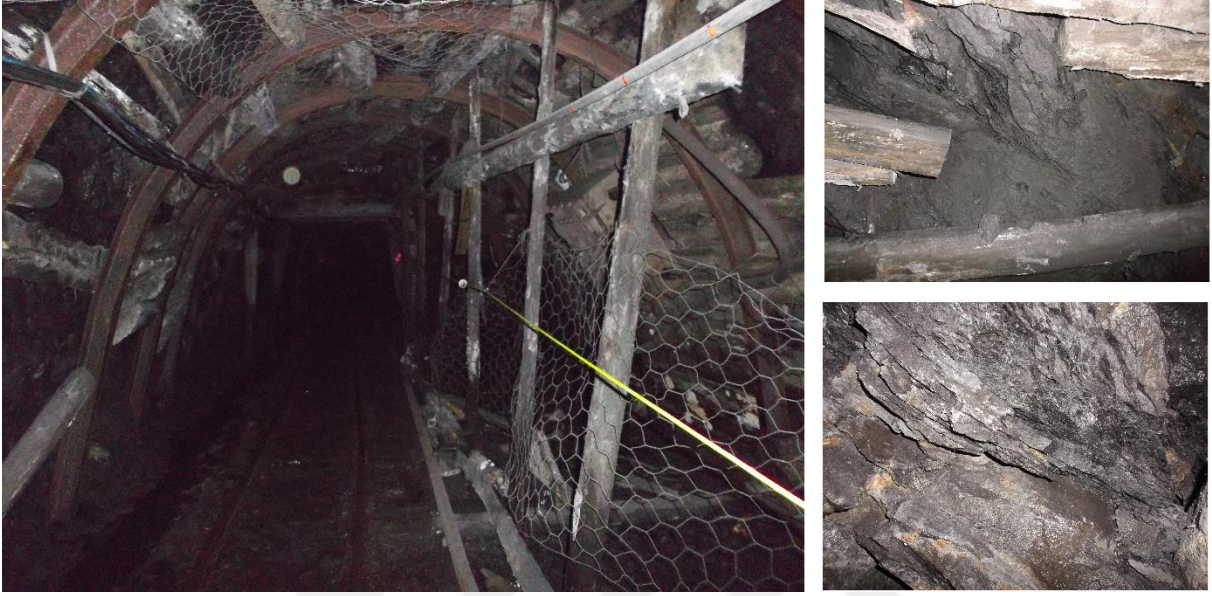
Şekil 4.7 +205 ana galerisinin 320. m'sinden görünüşü.

olduğundan dolayı bu alana genişlik sağlanması için B8 kesitli rijit çelik bağ yapılmıştır. Bağlarda esneme, bozulma, deformasyon gibi durumlar görülmemiştir. Yine de yapının çatlaklı ve kırıklı olması nedeniyle tahkimatsız ayakta durmayacağı gözlenmektedir (Şekil 4.7).

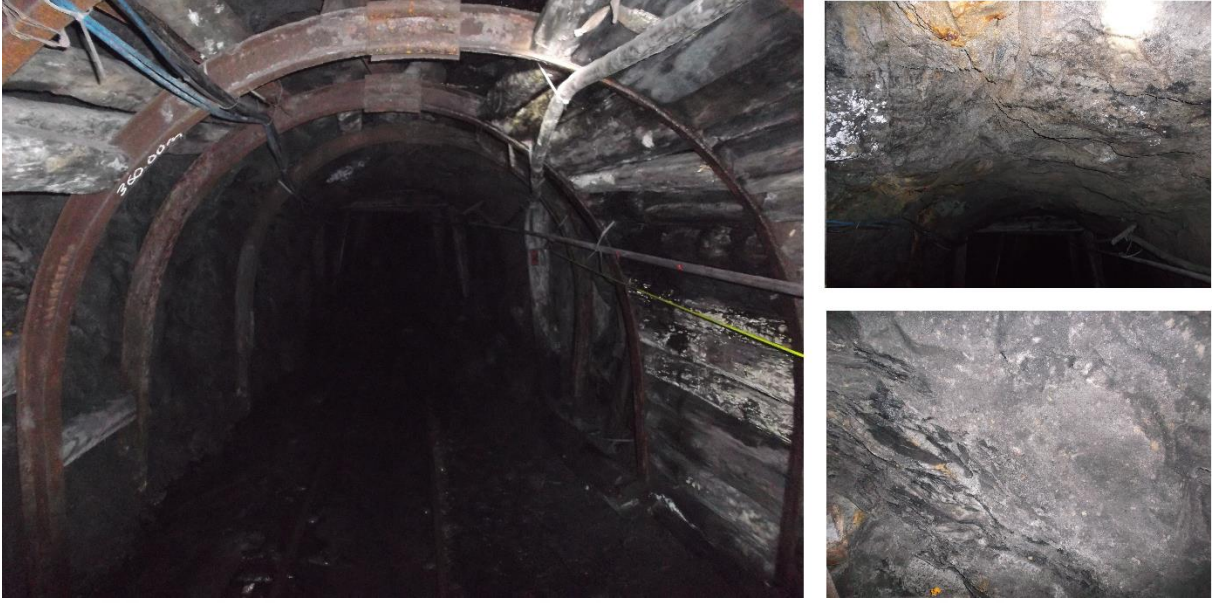
Şekil 4.8 +205 ana galerisinin 360. m'sinden görünüş.

330 m ile 390 m arasında ki bölümde formasyon çok sağlam yapıda görülmektedir. İnce, orta ve iri taneli kumtaşı ile sağlam yapıda kayaç birimleri mevcuttur. Su gelirine rastlanmamaktır. 60 m uzunluğundaki galeride B5 kesitli iki parçalı rijit çelik bağ ile ağaç bağ birlikte kullanılmıştır. 363 m ile 378 m arasında trapez ağaç bağ diğer kısımlar ise rijit çelik bağ ile tahkim edilmiştir. Bağ araları 1-1.5 m mesafededir. Bağlara tavan ve yan duvardan herhangi bir baskı olmamakla beraber açıklık tahkimatsız durabilecek durumda olduğu gözlenmektedir (Şekil 4.8).

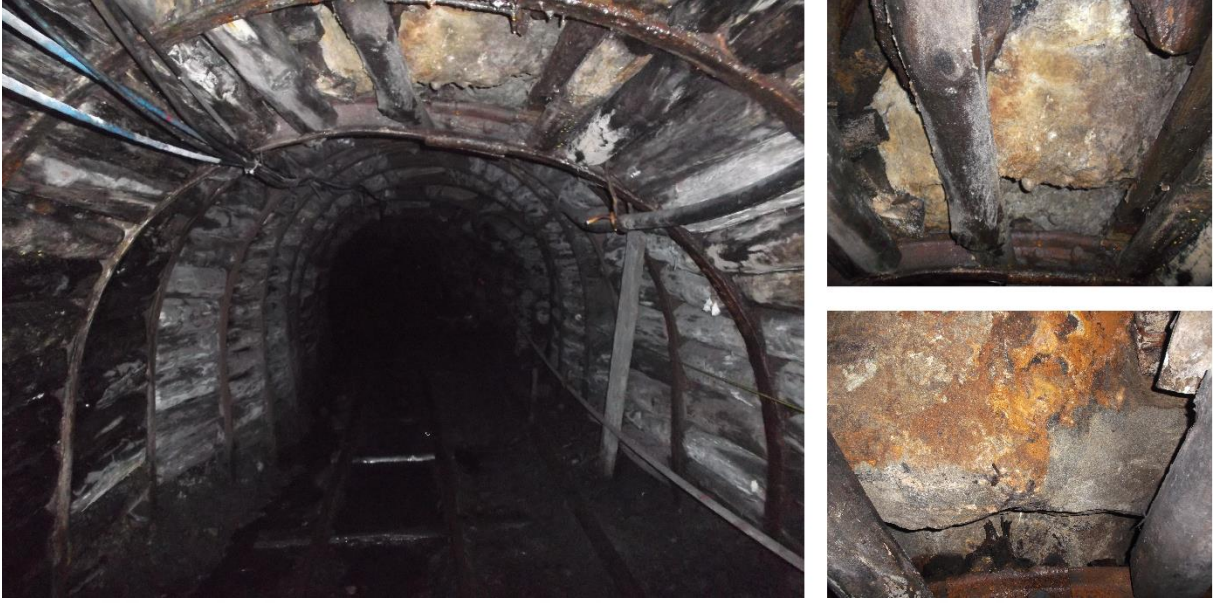
Şekil 4.9 +205 ana galerisinin 396. m'sinden görünüşü.

Galerinin 390 m ile 407 m arasındaki 17 m uzunluğundaki kısmında B5 kesitli iki parçalı rijit çelik bağ kullanılmıştır. Bağlara tavan ve yan duvarlardan aşırı baskı uygulanmaktadır. Bağlarda bozulmalar, burulmalar ve deformasyonlar mevcuttur. Açıklığı çevreleyen tabakaların duraylılığının sağlanması için tahkimat yeterince güçlendirilerek emniyet sağlanmıştır. Taban kısmında taban kabarması görülmektedir. Galerinin incelendiği bu bölgede tahkimat konusunda özel önlem alınması ve sürekli kontrol altında tutulması gerektiği saptanmıştır.

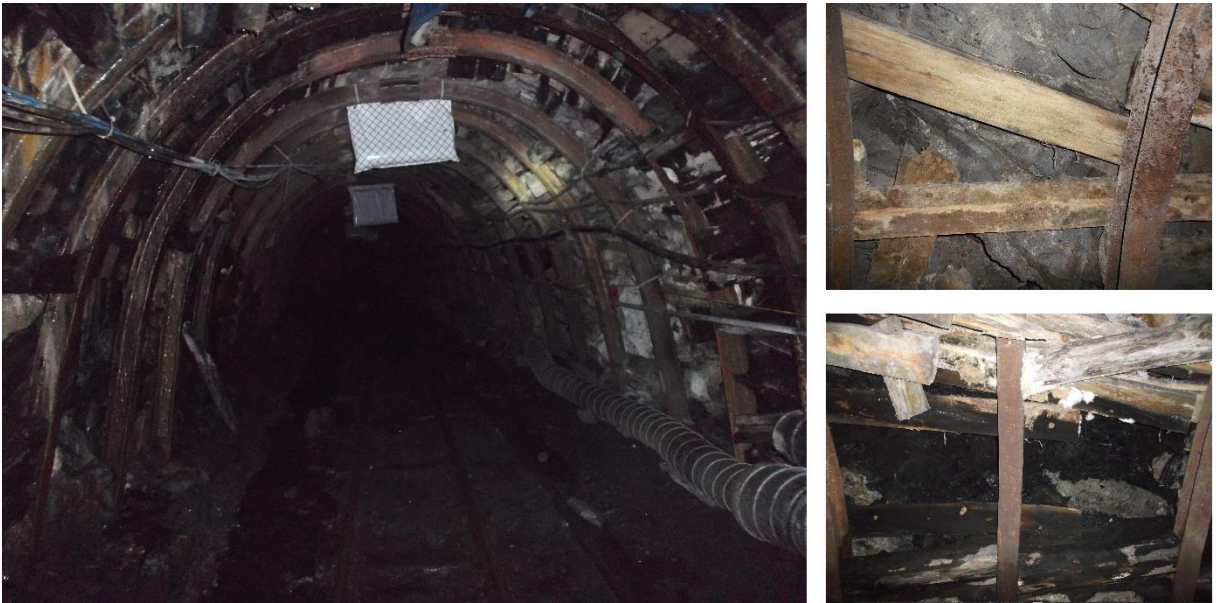
Şekil 4.10 +205 ana galerisinin 430 m ile 435 m arasından görünüşü.

407 m ile 450 m arasında incelenen bölgede formasyonun sağlam yapıda olmadığı gözlemlerde belirlenmiştir. İnce taneli kumtaşı, çatlaklı ve kırıklı yapıda kayaç yapıları ile yer yer kömür izleri mevcuttur. 430 m ile 435 m arasında ise Çay damarı kesilerek galerinin bu kısmı kömür birimi içerisindedir. Yan duvarlar ve tavanda kırıklı yapılar mevcut olup sık kamalar ile bağlar tahkim edilmiştir. 425 m ile 430 m arasında belirgin şekilde su damlaması mevcuttur (Şekil 4.10).

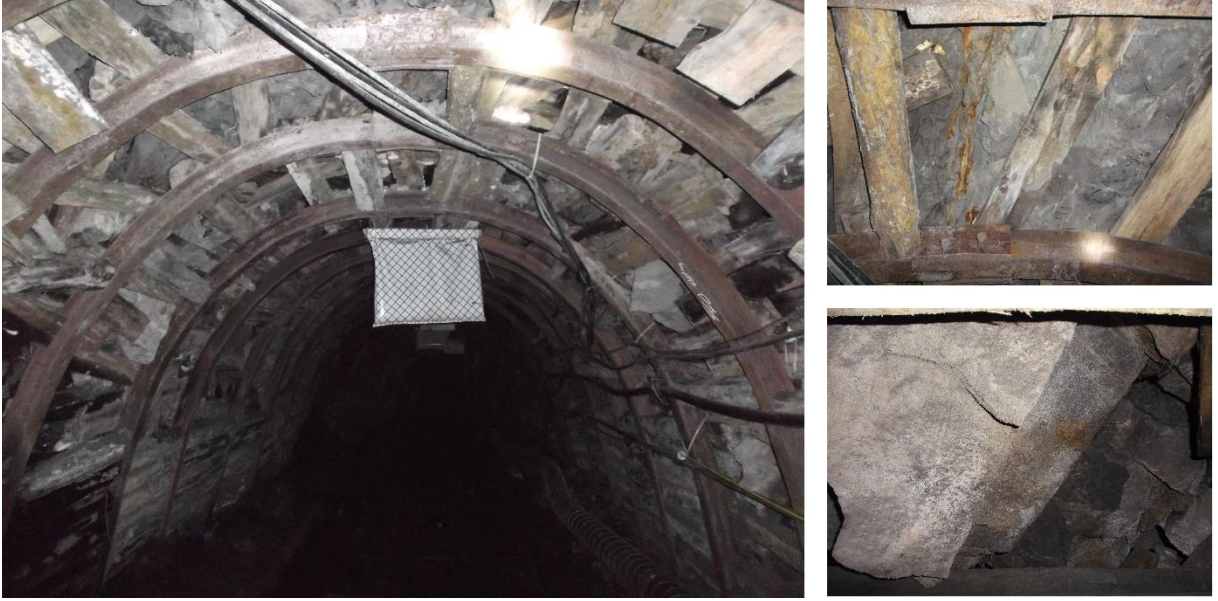
Şekil 4.11 +205 ana galerisininin 440. m'sinden görünüş.

Galerinin 407 m ile 450 m arasında gözlemlenen 43 m uzunluğundaki bölümünde B8 kesitli iki parçalı rijit çelik bağ kullanılmıştır. Daha önceleri B5 kesitli olarak açılan bu kısımda bulunan nakliyat yolunun yükseltilmesi ve genişletilmesi amacıyla taranarak B8 bağlar ile değiştirilmiştir. Bağlar üzerine gözle görülür şekilde tabakalardan belirli miktarda baskı mevcuttur. Fakat bağlarda görünür nitelikte değişimlere yol açmamıştır. Bağlar arasına kalın ve geniş sürme kamalar yerleştirilmiş ve bağ araları mesafeleri kısa tutulmuştur. Bağlar arasına sık fırçalar vurulmuş ve yer yer yığma fırça ile tahkimat güçlendirilmiştir (Şekil 4.11).

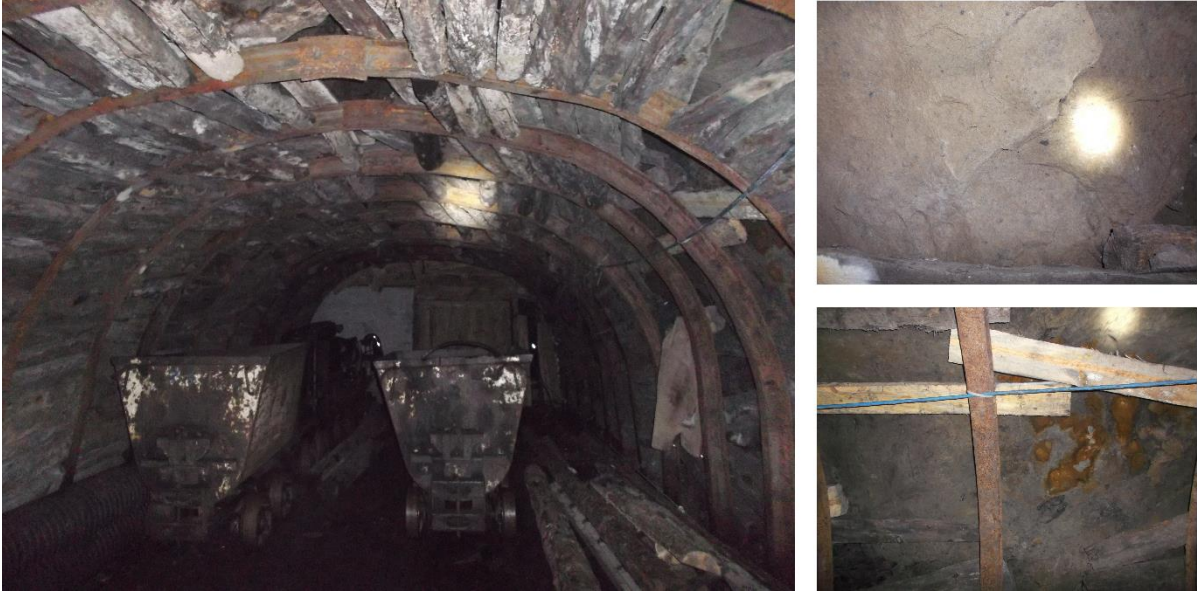
Şekil 4.12 +205 ana galerisinin 475. m'sinden görünüş.

Bu kısımda açıklığın etrafı çok sağlam yapıda görünmesine rağmen 180 m ile 315 m arasındaki bölüm kadar duraylı görülmemektedir. Galeri tahkimatsız olarak ayakta durabilecek şekilde görülmesine rağmen açıklığı çevreleyen birim içerisindeki çatlaklar güven vermemektedir. Burada kavlak ve taş düşmelerine karşı bağ araları yakın tutulmuş, yeterli miktarda kama kullanılarak bağlar fırçalanmış ve tahkimatı yapılarak güvenlik yönünden emniyet sağlamak tercih edilmiştir (Şekil 4.12).

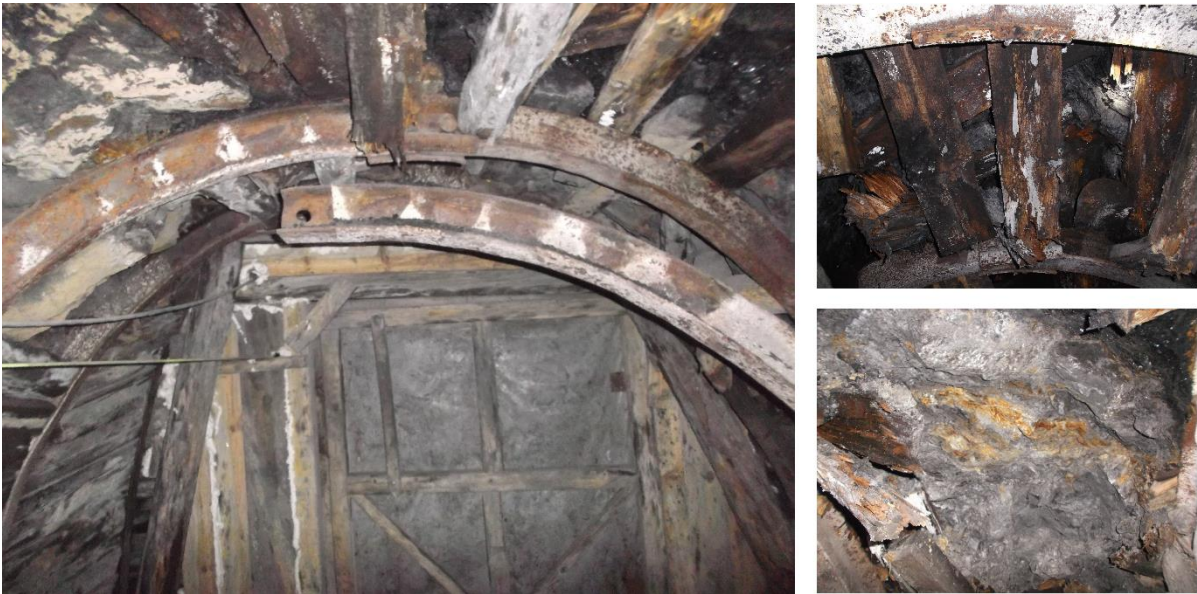
Şekil 4.13 +205 ana galerisinin 502. m'sinden görünüş.

477 m ile 502 m arasında gerçekleştirilen incelemeler sonucu bu bölgedeki formasyonun sağlam yapıda olmadığı belirlenmiştir. Birim olarak kumtaşı, kırıklı ve çatlaklı kayalar mevcuttur. Galeri sonunda 502. m'de Piriç kömür damarı mevcuttur. Gözlem yapılan galeri bölümünde herhangi bir su gelirine rastlanmamıştır. Buradaki 5 m uzunluğundaki kısımda B5 kesitli iki parçalı rijit çelik bağ kullanılmıştır. Tahkimat üzerinde aşırı bir baskı görünmemektedir. Bağ aralarında bulunan kamalar kavlak ve taş parçalarını düşmesi engellemekte ve duraylılığı sağlamaktadır (Şekil 4.13).

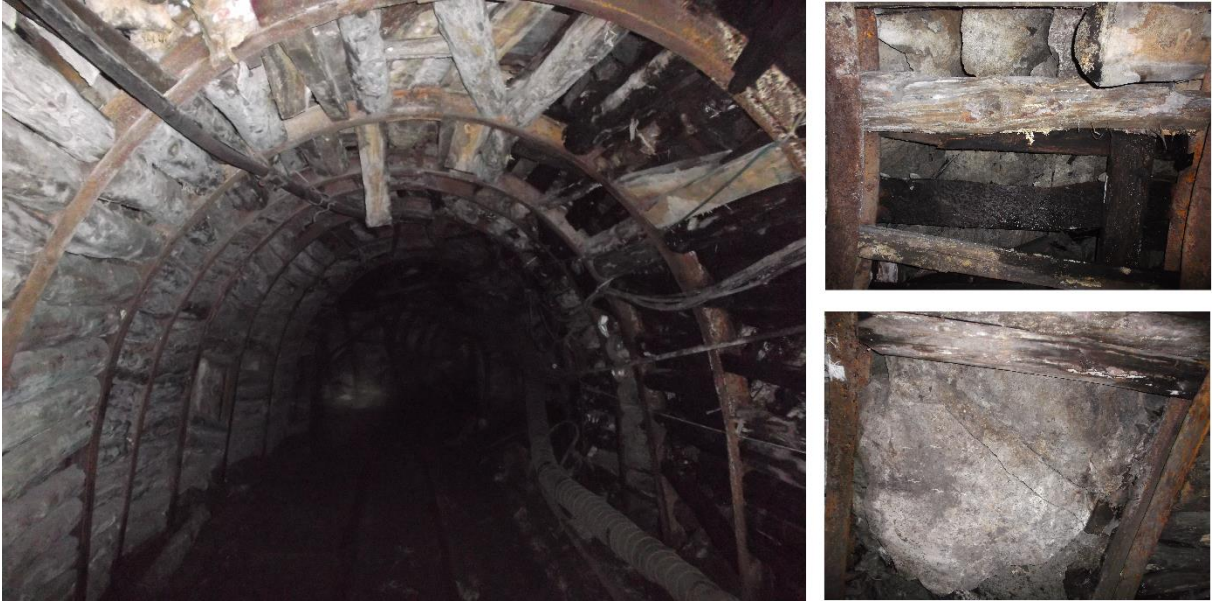
+205 kotunda son olarak +205 ana galerisi ile bu galerinin 450. m'sinden +205/+175 ana nakliyat desandresinin baş kısmına olan 40 m uzunluğundaki bölümde gözlemler yapılmıştır. +205 ana galerisinden batı yönünde ayrılmış olan incelenen bölgede formasyonun 0 m ile 23 m olan kısım orta sağlamlıkta, 23 m ile 40 m arasının ise çok sağlam yapıda olduğu görülmektedir. 0 m ile 23 m arasında ince ve orta taneli kumtaşı, sağlam yapıda kayaç parçaları ile kömür izleri, 23 m ile 40 m arasındaki bölgede ise sadece ince ve orta taneli kumtaşı mevcuttur.

Şekil 4.14 +205 ana galerisinden +205/+175 ana nakliyat desandresi yönündeki galerinin 0 m ile 35 m arasından görünüş.

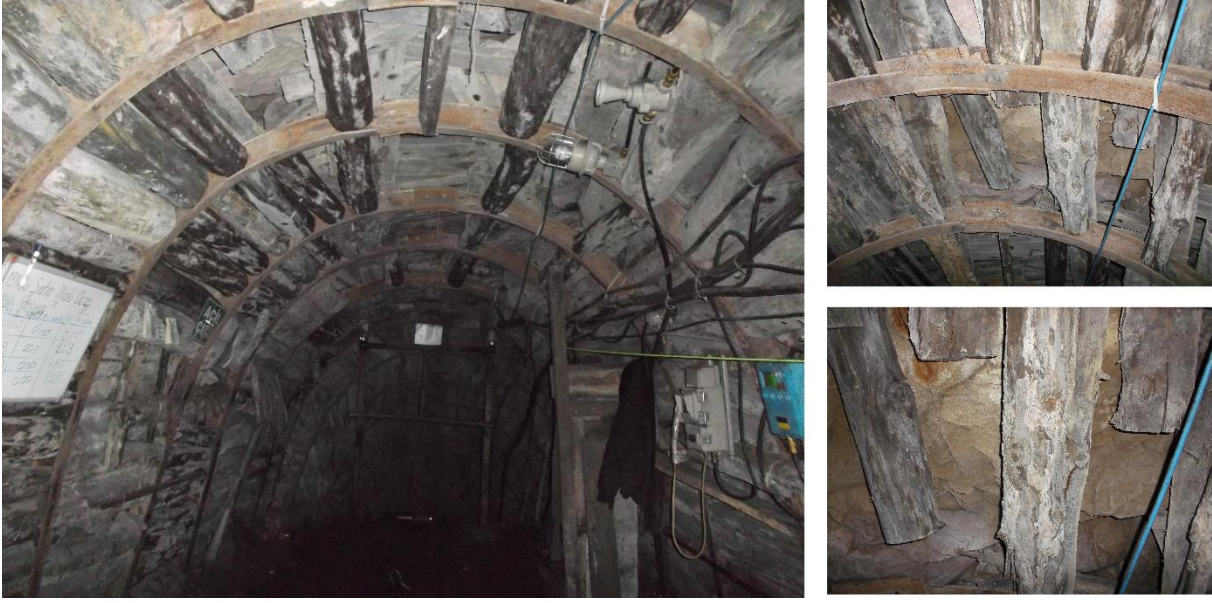
40 m uzunluğunda olan söz konusu galeri B8 kesitli iki parçalı rijit çelik bağ ile açılmıştır. Bağlar arasına aşağıdan yukarıya tüm açıklığına yığma firçalar konularak kavlak düşmesi, taş düşmesi ve bağların bozulmasına karşı ilave önlem alınmıştır. Galerinin boyunca su geliri rastlanmamaktadır. 0 m ile 23 m arasında bağlarda az miktarda da olsa baskı görülmekte buna rağmen bağlarda deformasyon izleri gözlenmemiştir (Şekil 4.14). 23 m ile 40 m arasında ise bağlarda tavandan, tabandan ve yan duvarlardan bir baskı yoktur (Şekil 4.15).

Şekil 4.15 +205 ana galerisinden +205/+175 ana nakliyat desandresi yönündeki galerinin 23 m ile 35 m arasından görünüş.

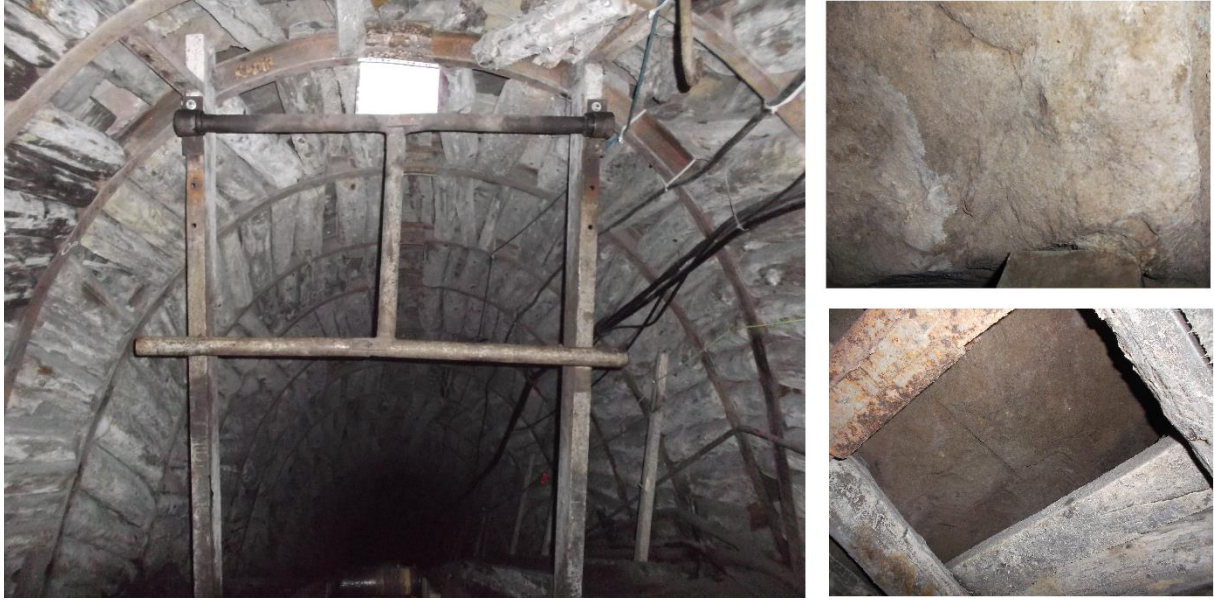
Desandrenin +205 kotundaki baş kısmı 0. m olarak baz alınmıştır. 0 m ile 19 m arasında açıklığı çevreleyen yapı çok sağlam yapıda görünmektedir. Bu kısım ince ve orta taneli kumtaşı olan bir tabakadan oluşmaktadır. B8 kesitte açılan galeride bağlarda herhangi bir baskı gözlenmemektedir. Desandrenin açıldığı ilk zamandan bu yana bağlar duraylılığını korumaktadır. Bağlarda deformasyon görülmemekle birlikte bu bağların arasına yığma fırça yapılarak ilave tahkimat önlemi alınmıştır. Tavan baskısı, yan baskı, taban kabarması ve su gelirine rastlanmamıştır (Şekil 4.17).

Şekil 4.17 +205/+175 ana nakliyat desandresinin 0 m ile 19 m arasından görünüşü.

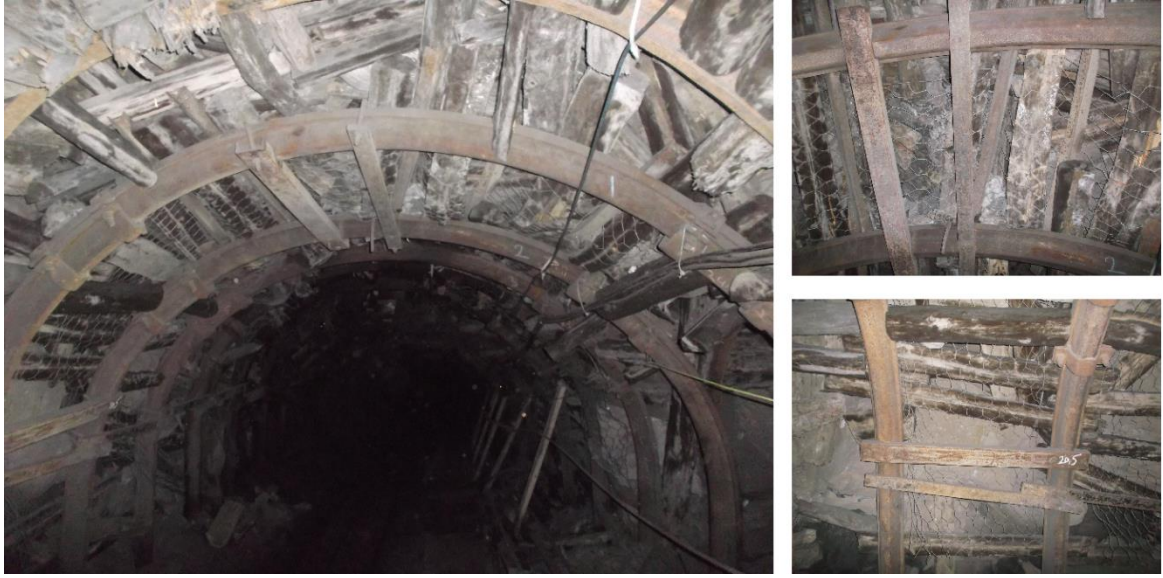
Şekil 4.18 +205/+175 ana nakliyat desandresinin 20. m'sinden görünüşü.

Desandrenin 19 m ile 28 m arasında yapılan incelemeler sonucunda buradaki yapının sağlam olmadığı gözlenmiştir. 19. m'den başlayarak sağlam yapının yerini kırık, çatlak, bozuk bir formasyon almıştır (Şekil 4.18). 20. m'de formasyonun bozulması belirgin olarak görülmektedir. 23. m'den itibaren bağların çevrelediği açıklığın nemli ve ıslak olmasından dolayı bu etki bağlarda da görülmektedir. Ayrıca 23. m'de galerinin tavan kısmından 25-30 cm kalınlığında ince bir kömür tabakası ile karşılaşmıştır.

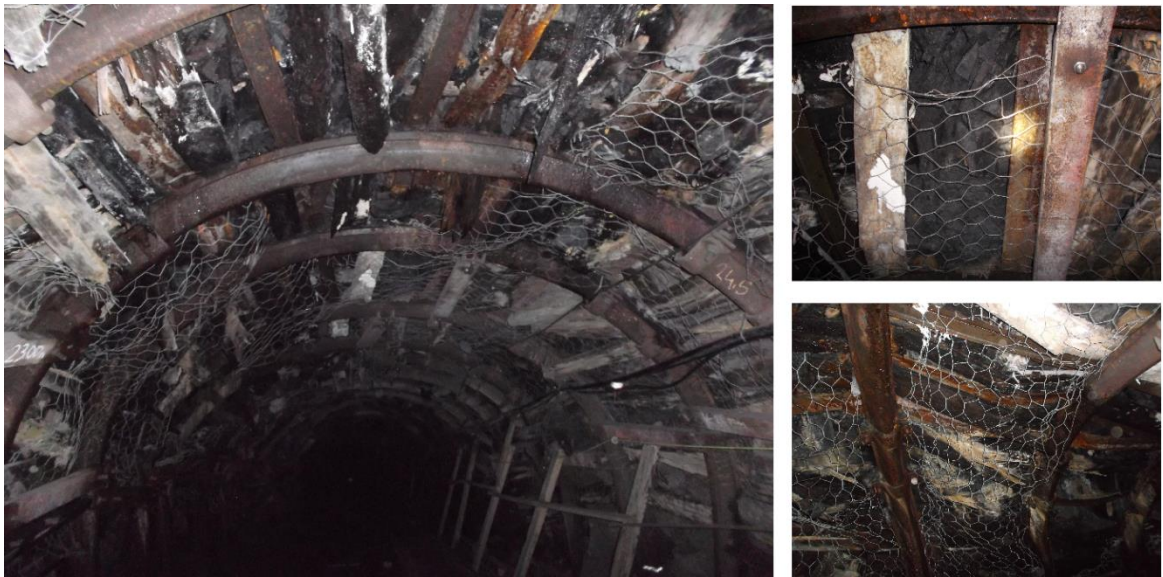
Şekil 4.19 +205/+175 ana nakliyat desandresinin 20 m ile 28 m arasından görünüşü.

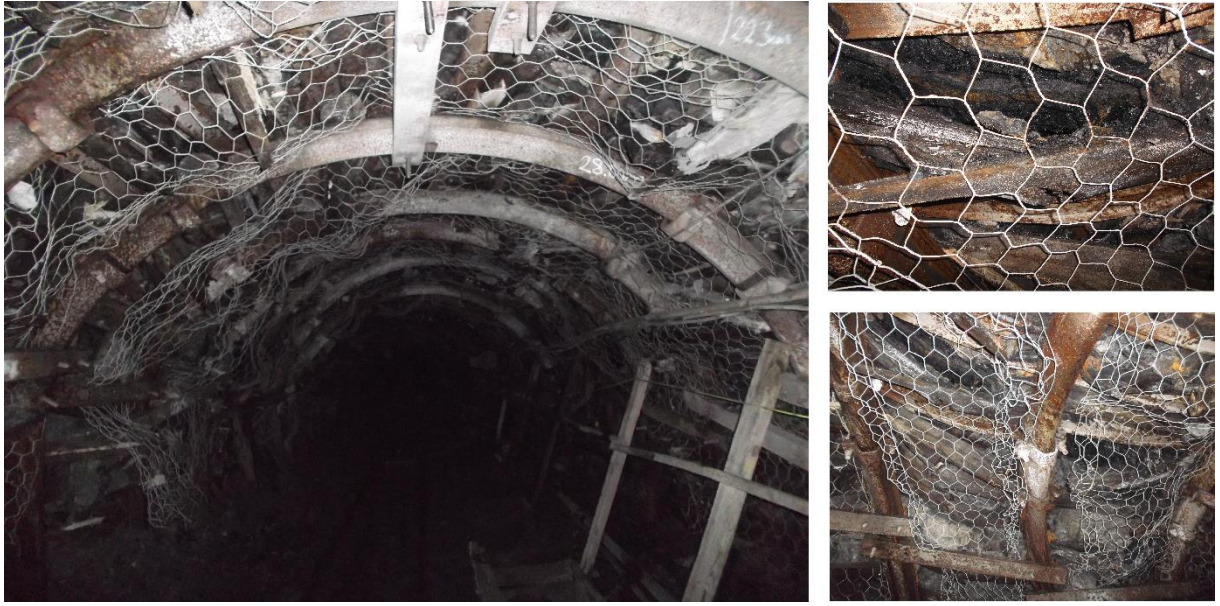
28 m ile 38 m arasında bağlar, aralarında sağlam birim olmayan iki ince kömür tabakasının etkisiyle gözle görünür fazla miktarda baskı altında görülmektedir. Tavan ve yan duvarlardan gelen baskı kabarmasının etkisiyle bağlara yük bindirmekte fakat profil kalınlıkları rijit çelik bağlara göre daha kalın olan TH bağlar bu yük altında deformasyona uğramamaktadır. Bu aşırı baskı altında bağlar şekil duraylılıklarını koruyarak tabana doğru fazla miktarda batmışlardır (Şekil 4.20).

Şekil 4.20 +205/+175 ana nakliyat desandresinin 28 m ile 38 m arasından görünüşü.

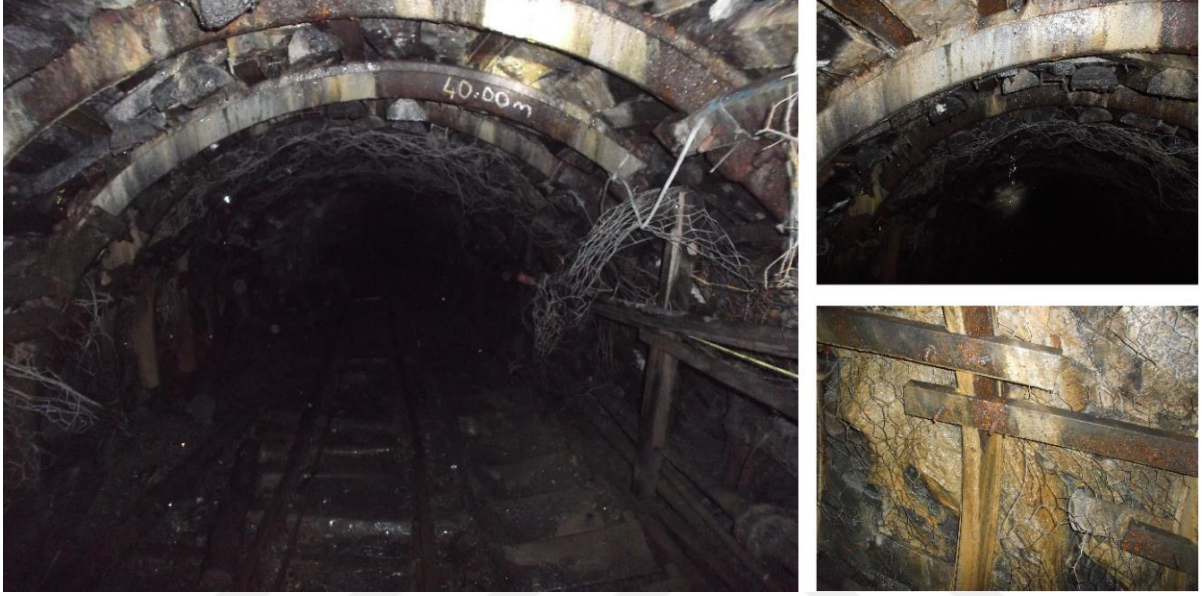
Şekil 4.21 +205/+175 ana nakliyat desandresinin 38 m ile 44 m arasından görünüşü.

38 m ile 44 m arasındaki kısımda su gelimine rastlanmıştır. 38. m’de tavan kısmında damlama şeklinde başlayan su akışı 40. m’de maksimum seviyeye ulaşarak artmış bu noktadan aşağı 43. m’ye kadar azalarak 44. m’de nispeten kuru bir formasyona geçilmiştir. 40. m civarları su geliminin en yoğun olduğu kısım olmakta ve burada bağların tavan kısmında ahşap kama süren ile birlikte demir profiller kullanılmıştır. Bağların tavan ve yan duvarlarında daha sık kamalar kullanılarak bağ ve yapı arasındaki boşluklar oluşması engellenmeye çalışılmıştır.

Açıklığı çevreleyen yapının baskısı ile aşırı su gelirinin birlikte etkili olduğu bu kısımda bağlarda bozulma olmadan tabana bakma ve suyun etkisiyle aşırı taban kabarması görülmüştür. Desandrenin en problemlı bölümünün burası olduğu belirlenmiştir. Hem su geliri ve formasyon baskısı ile tahkimatta hem de taban kabarması vasıtasıyla yolların bozulması ile nakliyatta sorunlar yaşanmaktadır (Şekil 4.21).

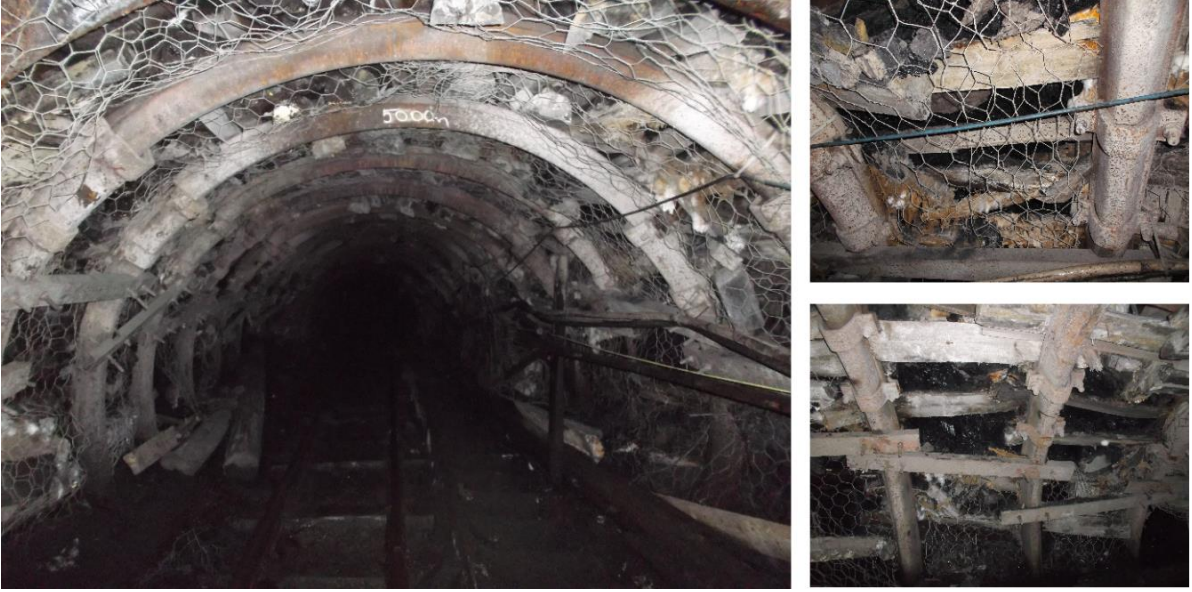
Şekil 4.22 +205/+175 ana nakliyat desandresinin 50. m'sinden görünüşü.

44 m ile 65 m arasında sağlam olmayan bir yapı gözlenmiştir. Killi ve kırılğan birimler içinde kömür izlerinin bulunduğu yapıda 50. m'de tavan kısmında Piriç kömürü damarı mevcuttur (Şekil 4.22). Desandrenin devamı boyunca Piriç damarı 65. m'de (desandre dibinde) bağların taban kısmında kalmıştır. 44 m ile 58 m arasında TH bağ 58 m ile 65 m arasında B8 kesitli rijit çelik bağ kullanılmıştır. Kömürlü ve killi yapı bağlarda gözle görülür bir baskı oluşturmasına rağmen herhangi bir deformasyon belirtisine rastlanmamıştır. Bağlarda formasyonun baskısıyla az miktarda tabana doğru batma oluşmuştur. Herhangi bir su geliri gözlenmemiştir (Şekil 4.23).

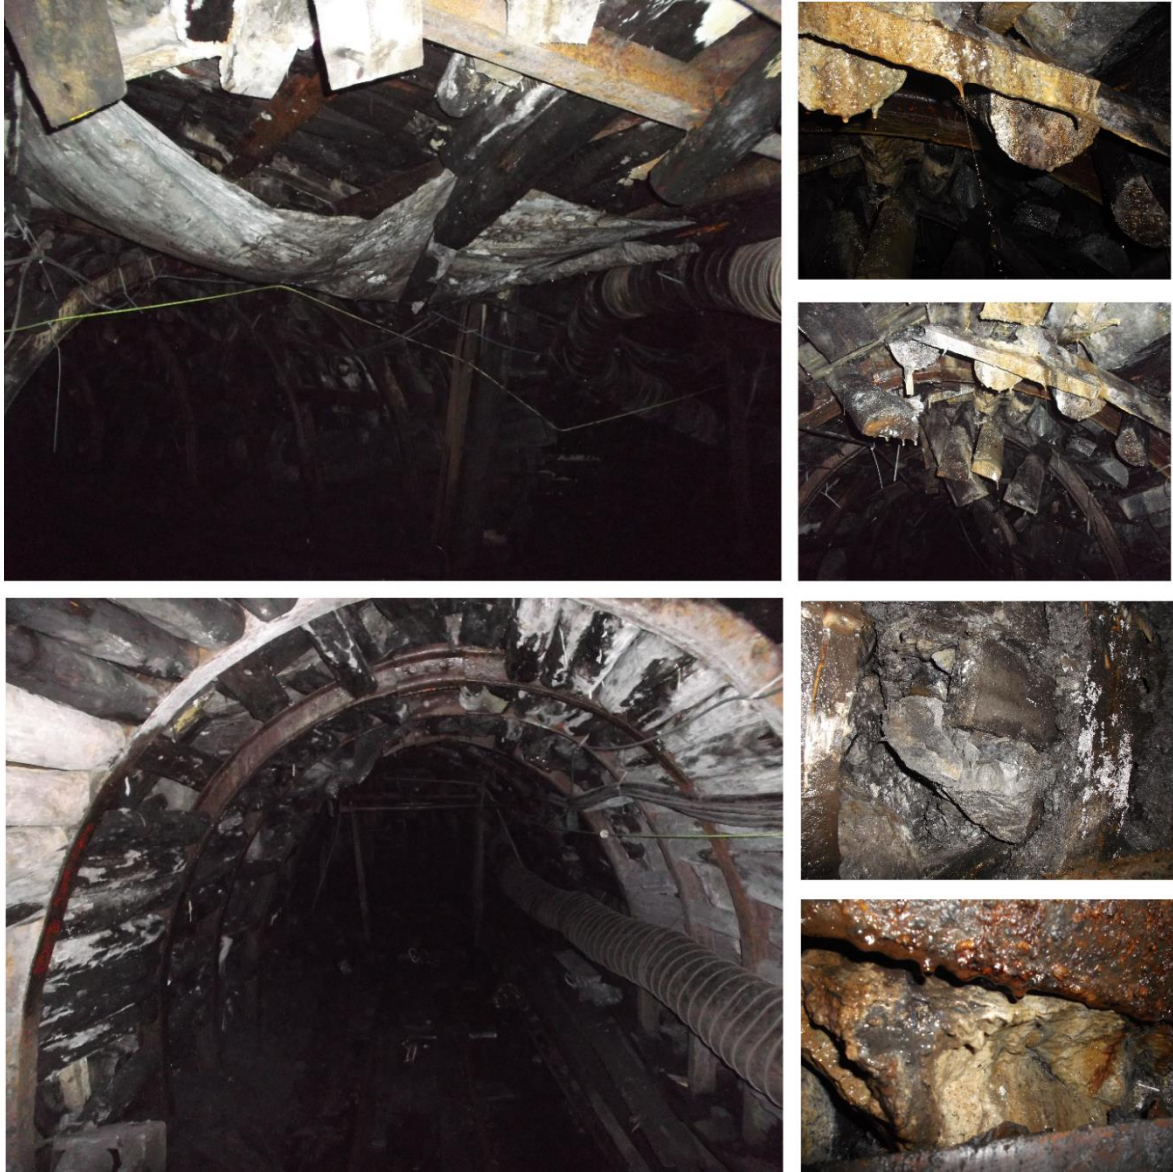
Şekil 4.25 +175 galerisinin 0 m ile 9 m arasından görünüş.

Desandre dip kısmından 0 m ile 9 m arasında yapılan gözlemlerde çok bozuk bir yapı ile karşılaşılmıştır. Desandrenin dip kısmı Piriç kömür damarında olup 9 m sonunda 2 Nolu damara geçilmektedir. İki kömür tabakası arasında sert olmayan, kırılğan, akışkan ve parçalı bir yapı ile ince kömür bantları hakimdir. Tavandan gözle görülür yer yer damlama bazı bölgelerde de akışkan su geliri mevcuttur. Bu kısımda B8 kesitli 2 parçalı rijit çelik bağ kullanılmıştır. Tavanda akıcı ve bozuk yapıya karşı sürme kama kullanılmıştır. Bağlar arasına ahşap yığma fırçalar yerleştirilmiştir (Şekil 4.25). Bağlarda baskının etkisiyle deformasyon ve tabana doğru batmalar gözlenmekte su geliri ile taban kabarması oluşmaktadır. Bu etmenlerin birleşimiyle bu kısımda sorunlu bir alan oluşmuştur. Tahkimat sürekli kontrol altında tutularak önlemler alınmakta ve tabanda kabarma olan yerler sık sık temizlenmektedir.
