SFH MADENCİLİK ANA NAKLİYAT GALERİSİNDE AÇIKLIK DURAYLIĞININ
İNCELENMESİ VE YAPISAL SINIFLANDIRMA

YÜKSEK LİSANS TEZİ

İLYAS DEMİRAL

AĞUSTOS 2019

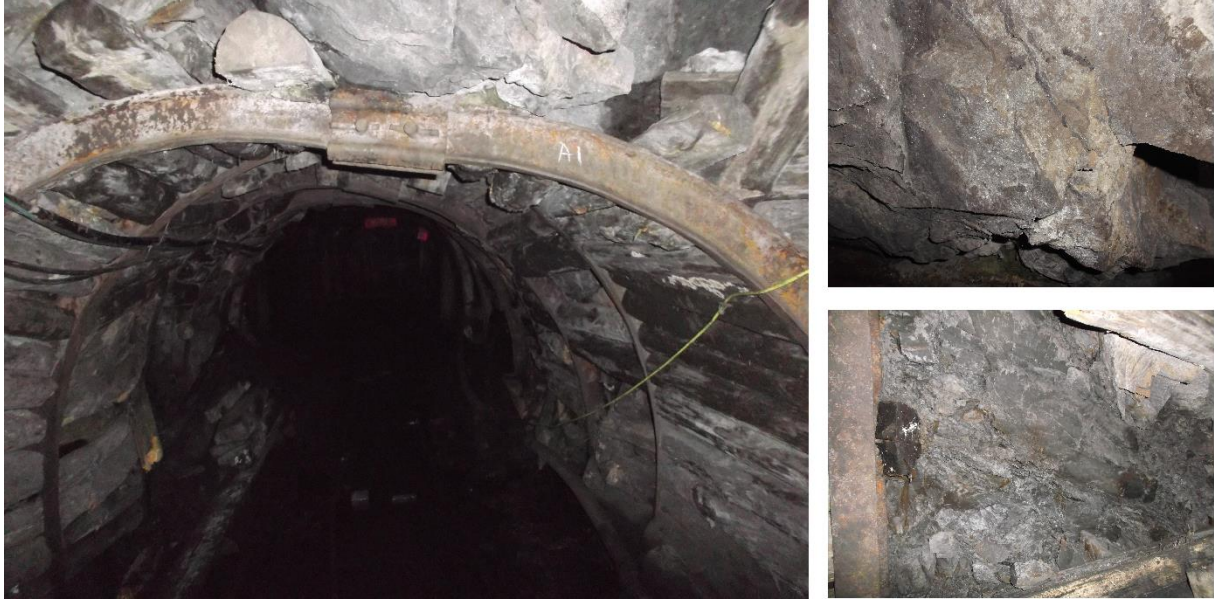
Şekil 4.26 +175 galerisinin 9 m ile 25 m arasından görünüş.

+175 galerisinin 9 m ile 25 m arasında bulunan güneydoğu yönündeki galeride yapının orta sağlamlıkta olduğu gözlemlenmiştir. Bu bölüm silttaşı, parçalı ve kırıklı birimler ile kömür izlerinden oluşmaktadır. Kırık ve çatlaklı birimler açıklığı çevreleyen yapının duraylılığının zayıf olduğunu göstermektedir. Bu kısımda B5 kesitli iki parçalı rijit çelik bağlar kullanılmış olup bağ aralıkları 1 m'yi geçmeyecek şekilde yakın ve sık kamalanmıştır. Su geliri gözlenmemiştir, fakat bağlarda hafif bir nemlilik bulunmaktadır. Kırıklı ve çatlaklı yapıdan dolayı galeri tahkimatsız ayakta duramaz (Şekil 4.26).

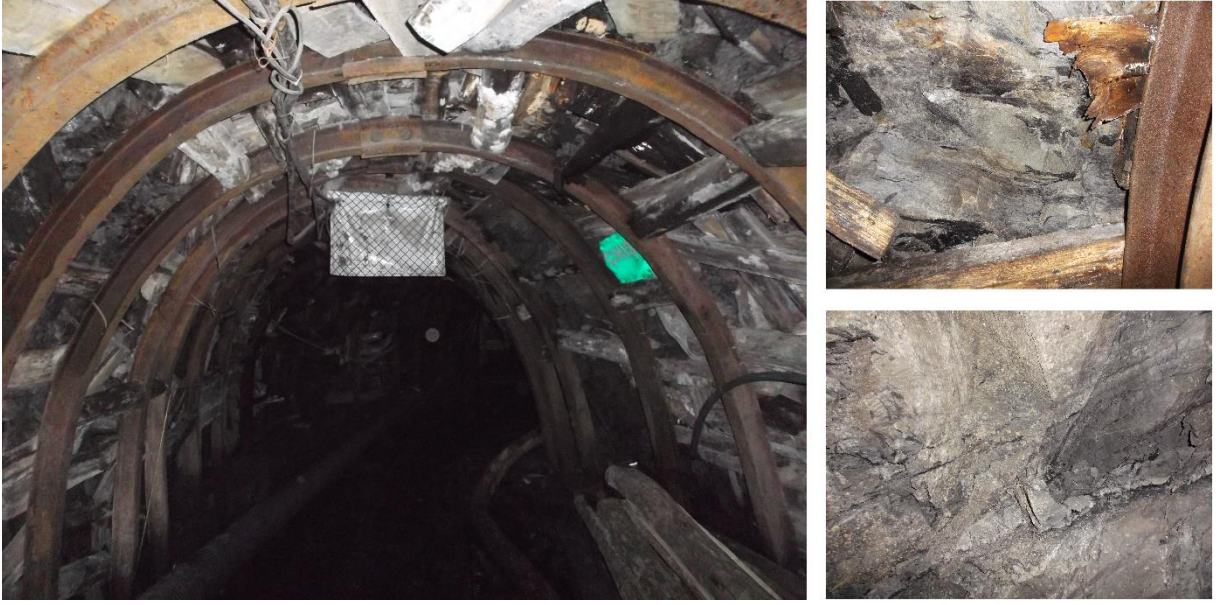
Şekil 4.27 +175 galerisinin 25 m ile 38 m arasından görünüşü.

+175 galerisinin 25 m ile 38 m arasında bulunan kuzeydoğu yönündeki galerideki incelemelerde galerinin sağlam yapıda olduğu görülmüştür. Silttaşı, parçalı ve kırıklı birimler ile kömür izlerinden oluşan yapıda tahkimat elemanı olarak B8 kesitli iki parçalı rijit çelik bağ kullanılmıştır. Galerinin bu bölümünde su geliri, tavan ve yan baskı, taban kabarması mevcut değildir (Şekil 4.27).

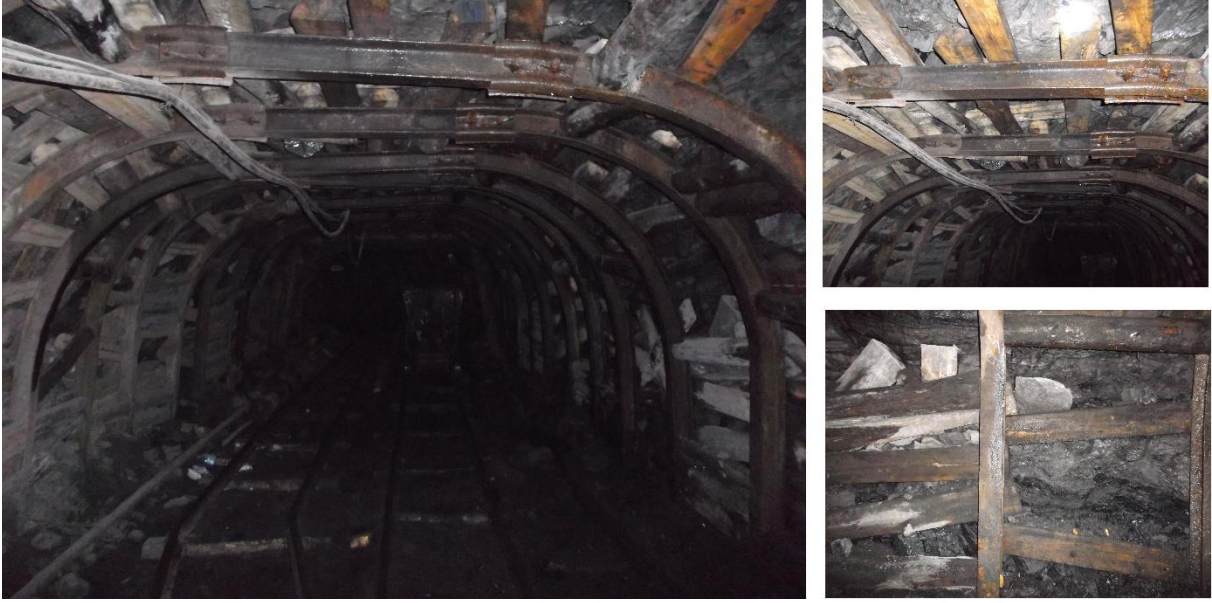
Şekil 4.28 +175 galerisinin 38 m ile 52 m arasından görünüş.

Galerinin 38 m ile 75 m arasındaki 37 m olan bölümü 2 Nolu damar içinde bulunmaktadır. Galerinin bu bölümü kömür damarının içerisinde sürülmüştür. Açıklığı çevreleyen yapı incelendiğinde kömürle birlikte killi yapı ve bozuk-çatlaklı kayaç birimleri gözlemlenmiştir. Tavan ve yan duvarlardaki birimler içerisinde çatlaklar nedeniyle kavlak düşme riski bulunmaktadır. Formasyon orta sağlamlıkta görülmekte ve bağlarda hafif düzeyde baskı ile deformasyonlar oluşmuştur. Herhangi bir su gelirine rastlanmamakta birlikte hafif nemli bir ortam mevcuttur.

Genel olarak işletme formasyonun durumuna ve kullanım amacına göre madenin belirli bölgelerinde kullandığı tahkimat elemanlarını geliştirerek kendisine uygun hale getirmiştir. Bu tasarım çalışmaları galerilerin kullanılan bağlarda da uygulanmaktadır. İşletmeye özel yapılan iki farklı bağ modeli bu galeride gözlemlenebilmektedir. Bu bölümde üç farklı bağ şekli kullanılmıştır. 38 m ile 52 m arasında işletme tarafından ortasına parça ilave edilen B8 kesitli rijit çelik bağ (Şekil 4.28), 52 m ile 60 m arasında standart B8 kesitli iki parçalı rijit çelik bağ (Şekil 4.29) ve 60 m ile 75 m arasında da işletmeye özgü trapez çelik bağ kullanılmıştır (Şekil 4.30).

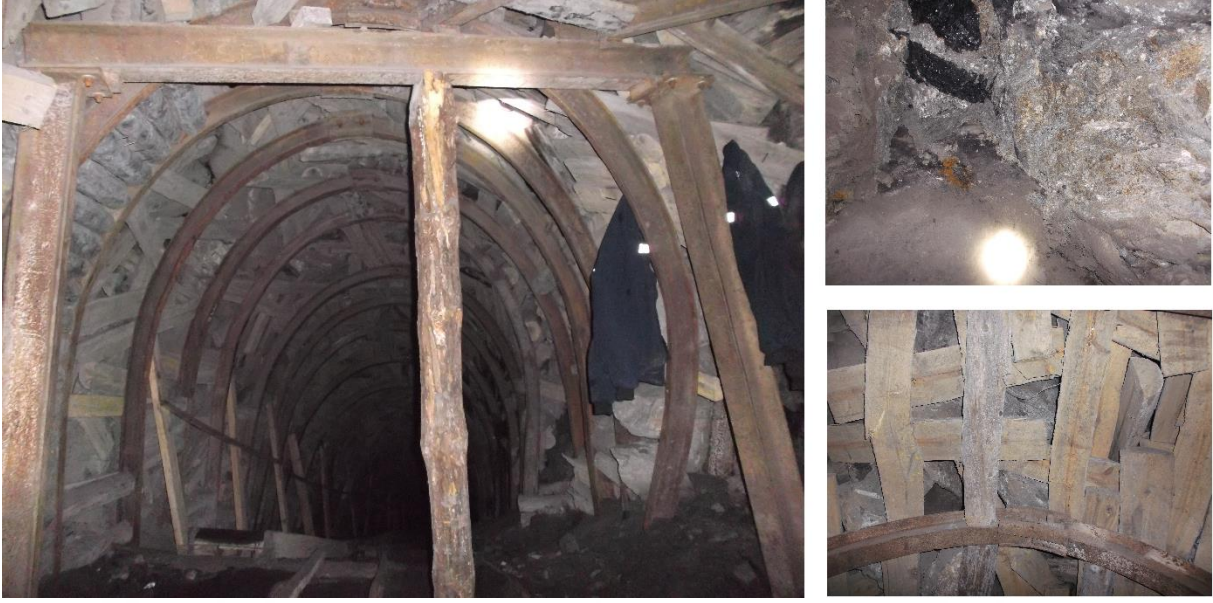
Şekil 4.32 +205/+175 yeni desandrenin 0 m ile 8 m arasından görünüş.

Desandrenin 0 m ile 8 m arasındaki kısmında formasyon orta sağlamlıkta görünmektedir. Açıklığı çevreleyen yapı incelendiğinde ince taneli kumtaşı çoğunlukta görülmektedir. Yer yer kömür izlerine rastlanmaktadır. Yapı içerisinde çatlak ve kırıklar mevcuttur. Tavan ve yan duvardan bağlara baskı gelmektedir. Bağların üst kısmında bulunan kamaların çatlaması ve kırılması tavandan gelen baskıyı, bağ direklerinin içeriye doğru gelerek genişliğin azalması yan baskıyı göstermektedir. Bağların durumundan yan baskının tavan baskısından daha fazla olduğu belirlenmiştir. Galerinin bu bölümünde az miktarda taban kabarması görülmektedir. Bağlar arasına ağaç kamalar sürülerek boşluklar ahşap parçalarda doldurulmaya çalışılmıştır (Şekil 4.32).

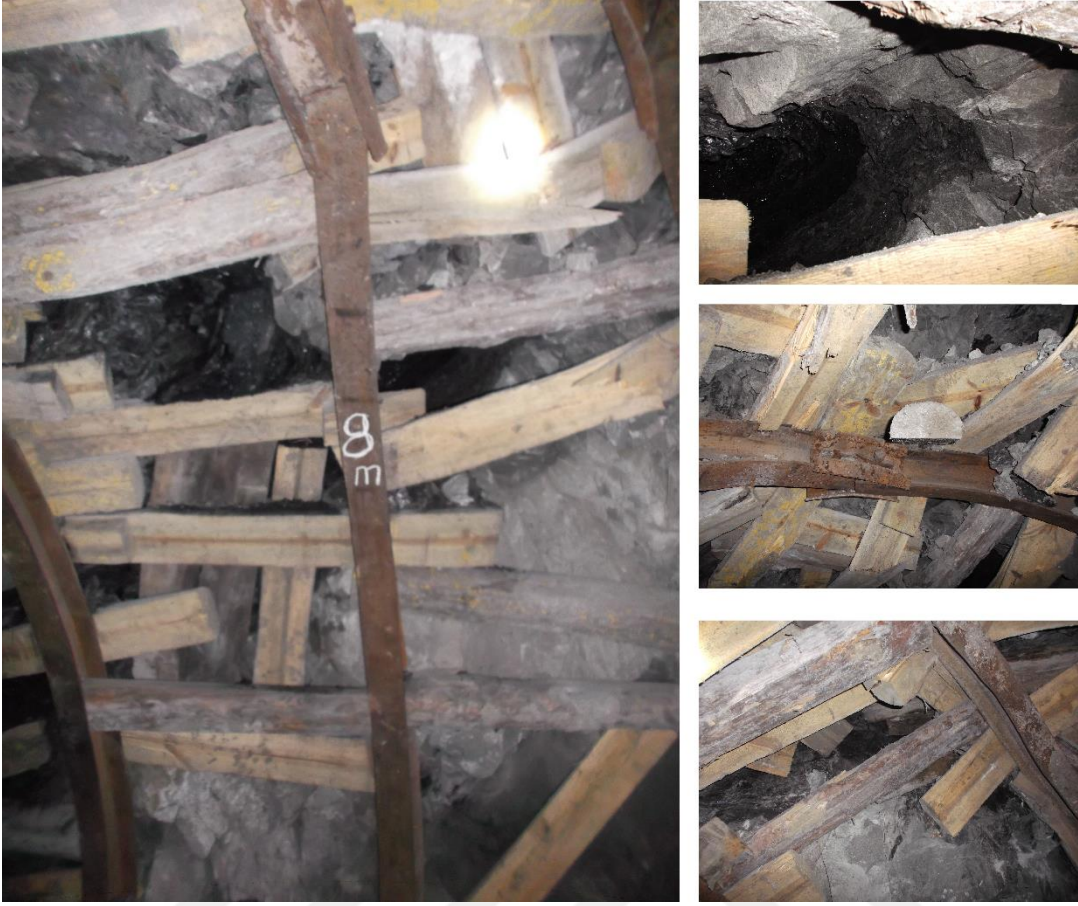
Şekil 4.33 +205/+175 yeni desandrenin 8 m ile 16.5 m arasından görünüşü.

8 m ile 16.5 m arasında yapılan incelemelerde desandrenin en problemlı bölgesinin bu kısım olduđu belirlenmiştir. 8. m’de desandrenin üst tarafının batı tarafından kömürlü yapı gelmiştir. Aynı birime tavanın dođu tarafında 10.5 m’de girilmiştir. Kömürlü birim içerisinde ilerleyen desandrede 13.5’inci m’de bu birim batı tarafında tabanda kalırken, dođu tarafında 16.5 m’de tabana inmiştir (Şekil 4.33). Bu kömürlü birim desandreye aşırı miktarda taban ve yan baskı uygulamaktadır.

Bağlarda deformasyon görölmektedir. Yapının aşırı baskısı altında bağlar tabana batarken taban kabarmasını beraberinde getirmektedir. Bu sorunlar galerinin açılması sırasında öngörülmediği için bağların tahkimatı 0 m ile 8 m arasındaki gibi sıradan kalmıştır. En fazla baskı görölen bölüm tamamen kömürlü birim içerisinde bulunan 10.5 m ve 13.5 m arasındır.

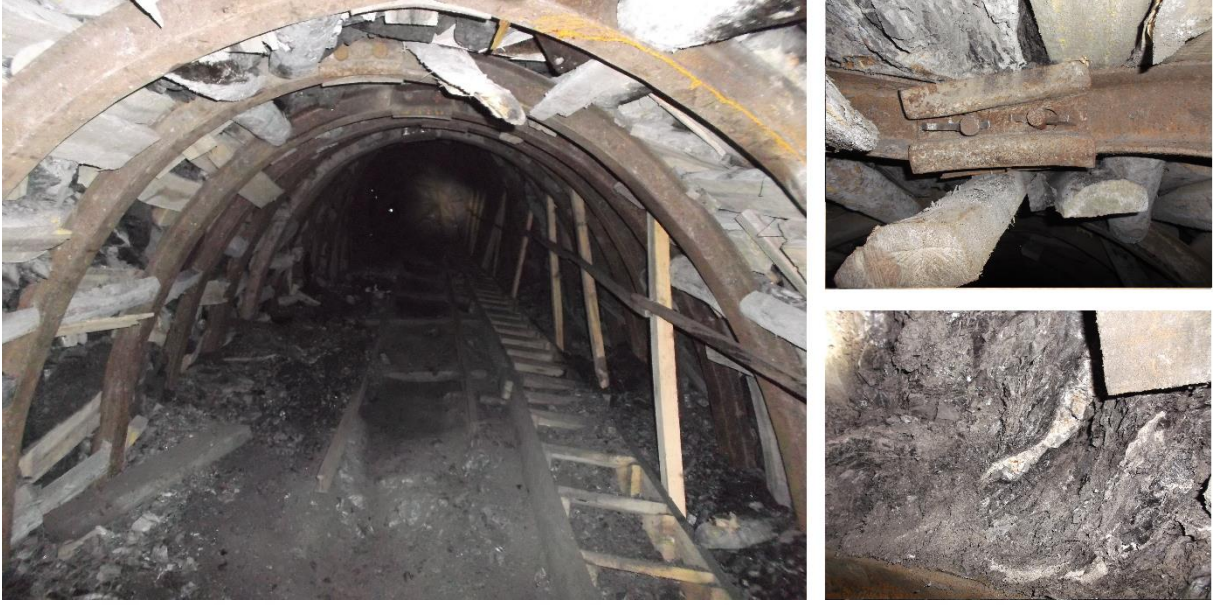
Şekil 4.34 +205/+175 yeni desandrenin 16.5 m ile 26 m arasından görünüş.

Desandrenin 16.5 m ile 26 m arasındaki bölgede yapılan incelemelerde bu kısımda sağlam olmayan birimler gözlenmiştir. Bu birimlerin çatlaklı ve kırıklı olduğu, bağlara az miktarda da olsa baskı uyguladığı görülebilmektedir. Bağlarda deformasyon izleri ve bağlar arasında bulunan kamalarda kırılmalar mevcuttur. Bu bölümde kalın kamalar kullanılmış ve bağlar arasına kalın ağaç fırçalar vurulmuştur. Bağlarda tabana doğru batma dolayısıyla az miktarda da taban kabarması oluşmuştur (Şekil 4.34).

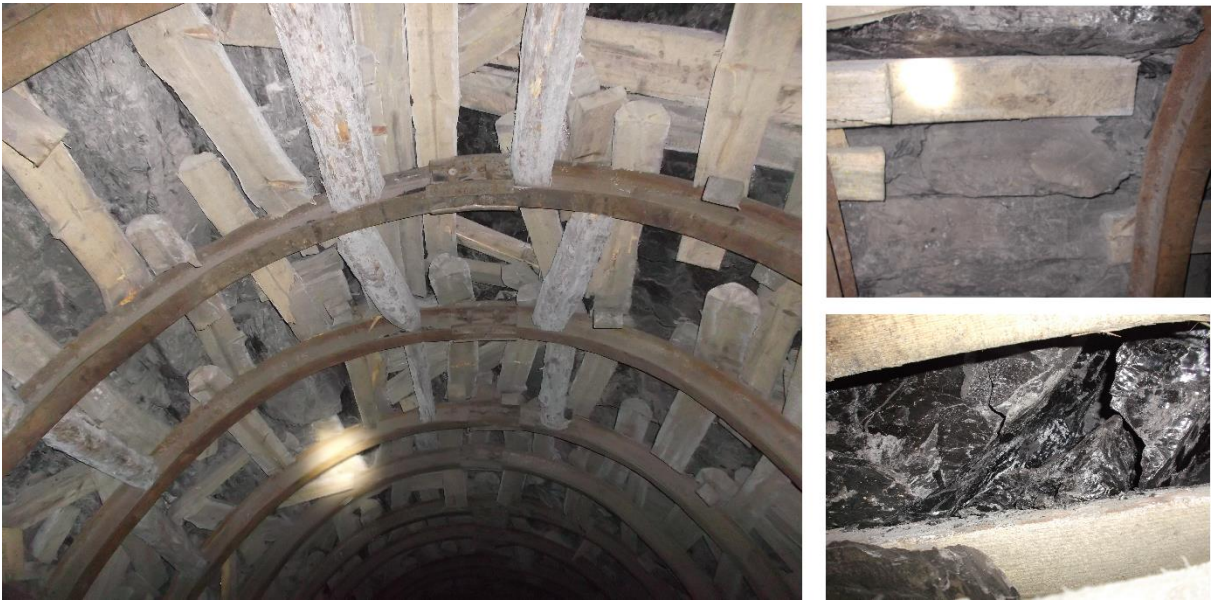
Şekil 4.35 +205/+175 yeni desandrenin 26 m ile 30 m arasından görünüş.

26 m ile 30 m arasında olan 4 m uzunluğundaki bölgede sağlam birimler mevcuttur. Bu birimler çatlaklı ve parçalı görünmesine rağmen duraylılığını koruduğu gözlemlenmiştir. Bağlarda herhangi bir baskı ve deformasyon belirtisi gözlenmemiştir. Bağların yükseklik ve genişliklerinde ilk yapıldığı zamandan bu zamana kadar bir değişiklik olmamıştır. Bağ aralarında bulunan kamalarda ve fırçalarda kırılma, çatlama, ezilme, vb. şekil bozulmalarına rastlanmamıştır (Şekil 4.35).

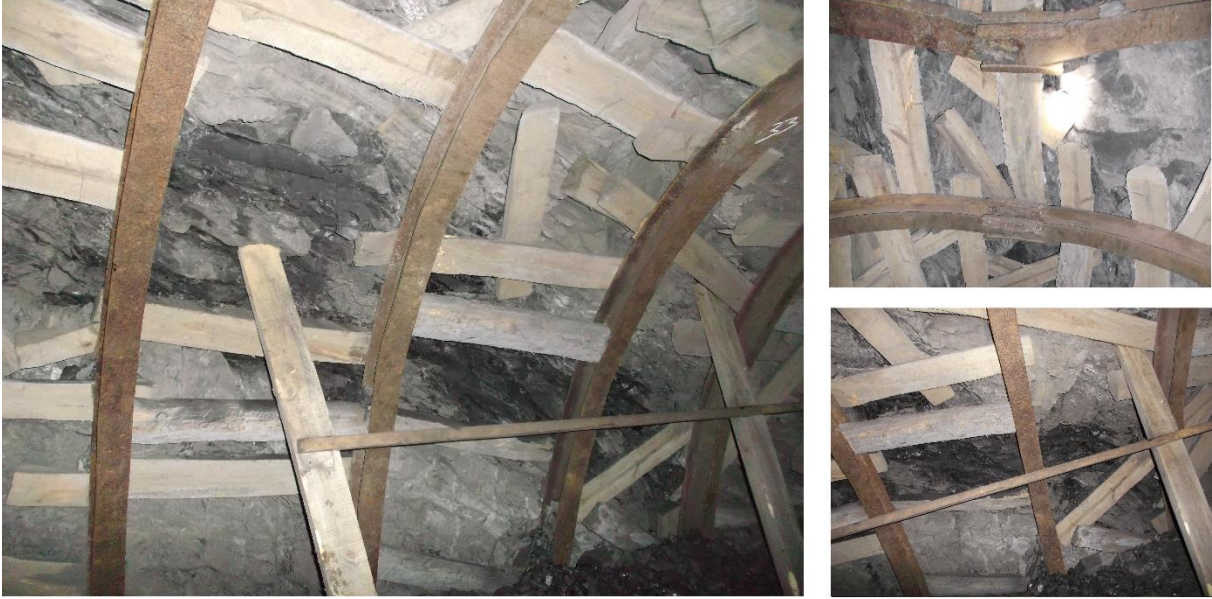
Şekil 4.36 +205/+175 yeni desandrenin 30 m ile 33 m arasından görünüşü.

Desandrede 30 m ile 33 m arasındaki bölgede ince bir kömür şeridi geçilmiştir. Bu ince kömür tabakasının alt ile üst kısmında bulunan çatlaklı birimler yapının bozulmasına neden olmaktadır. Açıklığı çevreleyen bozulmuş yapı bağlara tavan ve yan duvarlardan baskı yapmaktadır. Bağların tavan kısmında pabuçların bozulduğu ve yan duvarlara bakılınca bağ direklerindeki bükülmeler görülmektedir. Bağlarda tabana batma ve taban kabarması mevcut değildir (Şekil 4.36).

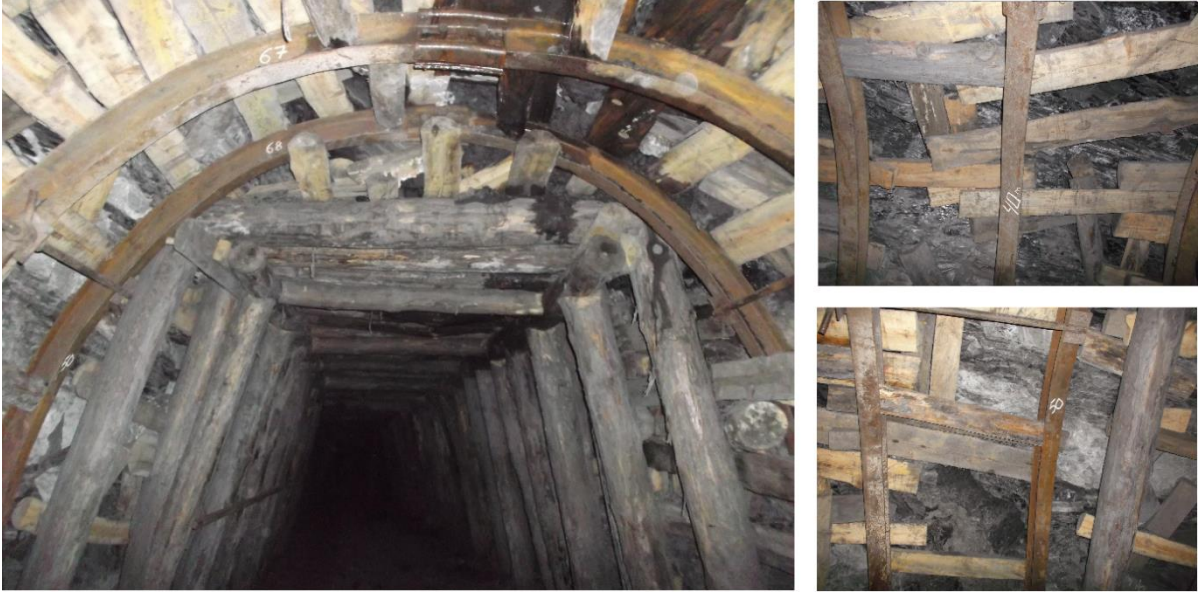
Şekil 4.37 +205/+175 yeni desandrenin 33 m ile 53.50 m arasından görünüşü.

33 m ile 53.50 m arasında bölgede blok parçalı sağlam birimler bulunmaktadır. Bu birimler parçalı olmalarının yanında duraylı bir yapıda görünmektedir. Bağların üzerine doğru bir baskı veya kabarma olayıyla karşılaşılmemiştir. 33 m ile 50 m arasında B8 kesitli rijit çelik bağ kullanılmıştır. 50 m ile 53.50 m arasında trapez ağaç bağ kullanılmıştır. Ağaç bağların altına ilave emniyet olarak kilit tahkimat yapılmıştır. Çelik ve ağaç bağlarda herhangi bir deformasyon vb. durum görülmemektedir. Bağlar arasındaki kama ve fırçalarda kırılma, ezilme ve çatlama gibi durumlar yoktur. 50. m'de çok az miktarda ıslaklık şeklinde bir su geliri mevcuttur. Desandre içerisinde bu bölümden başka hiçbir noktada su geliri ile karşılaşılmemiştir (Şekil 4.37).

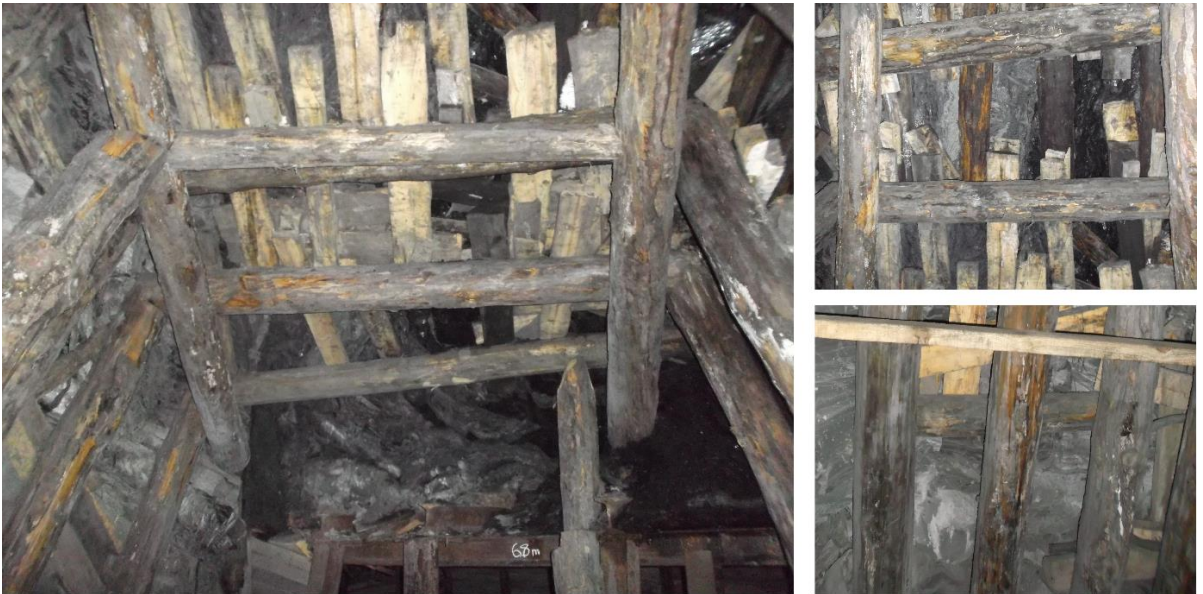
Şekil 4.38 +205/+175 yeni desandrenin 53.50 m ile 68 m arasından görünüşü.

+205/+175 yeni desandrenin 53.50 m ile 68 m arasındaki bölümünde desandrenin tavan kısmının batı tarafında 2 Nolu damar bulunmaktadır. 2 Nolu kömür damarı ile birlikte 33 m ile 53.50 m arasındaki birimlerin aynısı bu kısımda da devam etmektedir. Desandrenin 68. m'si +175 kotunda sonlanmaktadır. Trapez ağaç bağ kullanılmış olup bağların altına kilit tahkimat uygulanmıştır. Bağlara üzerine formasyondan gelen baskı gözlenmemiştir. Trapez bağlarda, kilit tahkimatta, kamalarda ve fırçalarda herhangi bir çatlak, kırık veya deformasyon görülmemiştir. Açıklığı çevreleyen yapı ve bağlar duraylılığını korumaktadır (Şekil 4.38).
