ZONGULDAK BÜLENT ECEVİT ÜNİVERSİTESİ
FEN BİLİMLERİ ENSTİTÜSÜ

TTK'DA UYGULANAN
ÖN GERİLMELİ AHŞAP DOMUZDAMI SİSTEMİ'NİN İNCELENMESİ

YÜKSEK LİSANS TEZİ

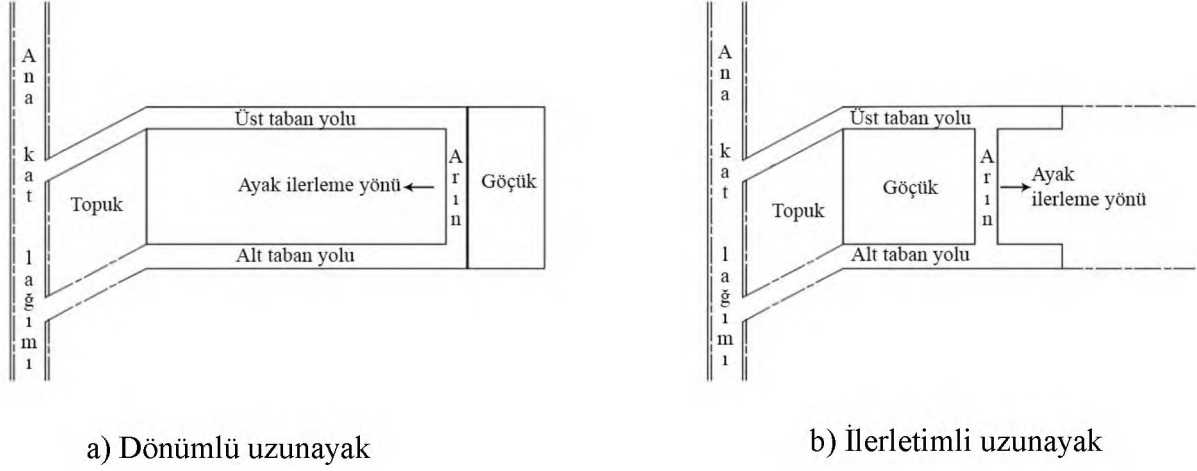
Şekil 2.1 İlerletimli ve dönümlü uzunayak plan görünüşü.

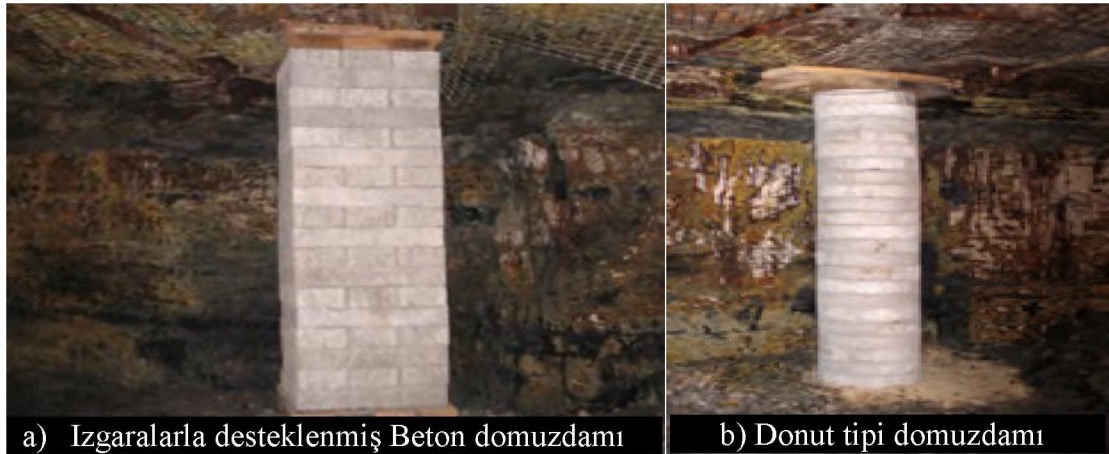
a) Izgaralarla desteklenmiş Beton domuzdamı

b) Donut tipi domuzdamı

İçleri metal ızgaralarla desteklenmiş, gözenekli beton prizmaların klasik domuzdamı düzeninde veya sıkı düzende üst üste dizilerek oluşturulan domuzdamlarına beton domuzdamları (Şekil 3.4) olarak adlandırılmaktadır. Beton domuzdamlarının "Donut" tipi, simit şeklindedir ve ABD'de çoklu taban yolu düzenlerindeki uzunayaklarda yaygın bir şekilde kullanılmaktadır (Şekil 3.4). Literatürde, bu tip domuzdamlarının yük taşıma kapasitelerinin klasik ahşap domuzdamlarının (% 20' lik bir deformasyonla 1,5 MN (150 ton) yük taşıdığı rapor edilmiştir) 3-4 katına (4-5 MN), çok daha düşük bir deformasyonla ulaşabildikleri bildirilmektedir (Ünlü ve Gerçek 2000).

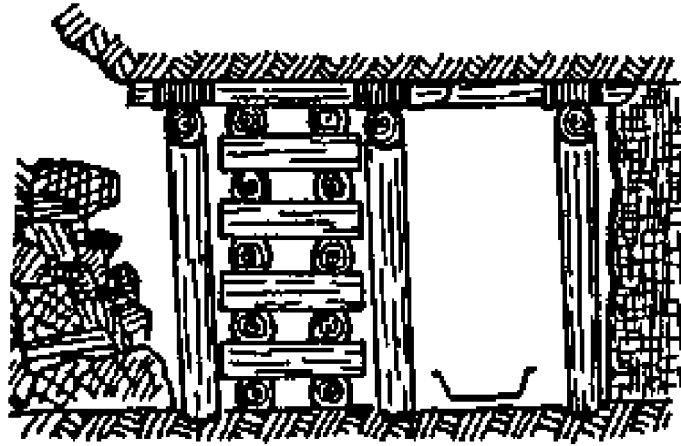
- a) Ahşap tahkimatlı uzunayak madenciliğinde, ayağın gerisinde ve katılığı yüksek bir tahkimat hattını ayak boyunca oluşturup, tavan tabakalarının kırılmasını kolaylaştırarak ayak arkasının göçertilmesi (Şekil 3.7) (Ünlü ve Gerçek 2000).

Şekil 3.7 Domuzdamının arına paralel ahşap tahkimatlı uzunayakta ayak arkasının göçertilmesinde kullanımı (Ünlü ve Gerçek 2000).

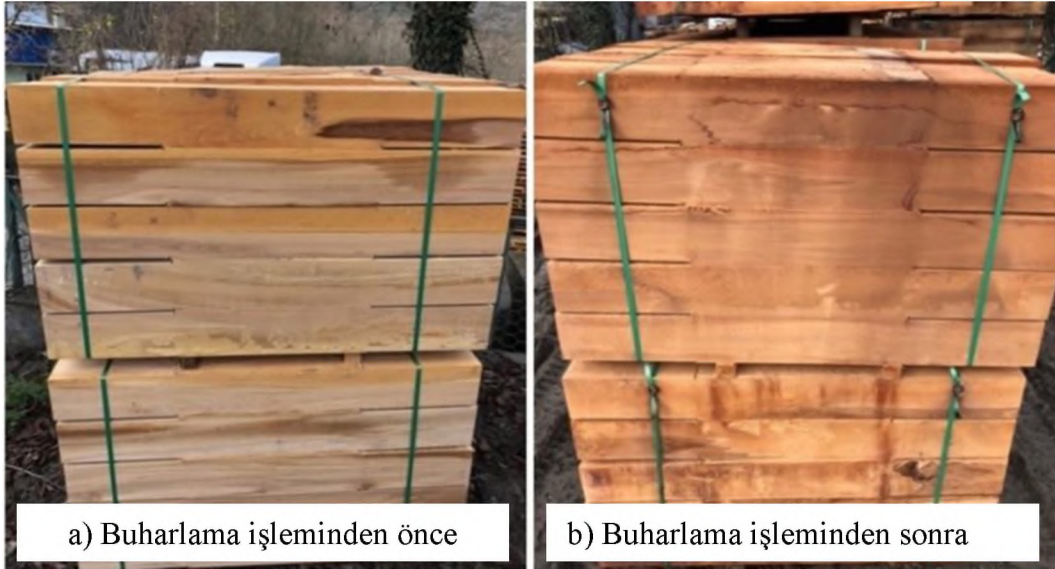
Şekil 4.5 HDD malzemesine buharlama işlemi yapılmadan önceki ve sonraki hali.

buhar sirkülasyonunu sağlamak amacıyla 5x5 cm boyutlarında 4 adet takoz koyularak fırına yerleştirilmekte ve hava almayacak şekilde buharlama fırınının kapağı kapatılmaktadır. Daha sonra kızgın su kazanı yakılmakta ve sıcaklığı 110-120°C'ye getirilmektedir. Buhar fırınının içerisinde bulunan su havuzundaki serpantinlere sıcak su dolaşımı sağlanmaktadır. Bu işlem ortalama 40 saat yapılarak buharlama fırınının içerisindeki sıcaklığın 100 °C'ye ulaşması sağlanmakta ve sıcaklık 100 °C'de iken 8 saat kadar daha buharlama işlemi devam etmektedir. Bu işlem ile kayın ağacının içerisindeki kendine özgü acı suyu diye tabir edilen suyun fırın içerisinde oluşan buhar sayesinde dışarıya atılması sağlanmaktadır. Buhar fırınının dışında bulunan tahliye vanası fırın sıcaklığı 90 °C'ye ulaştığı zaman açılmakta ve tahliye vanasından gelen suyun rengi kontrol edilmektedir. İlk aşamada tahliye vanasından koyu kahverengi renkte su gelmektedir ve zamanla bu suyun rengi şeffaflaşmaktadır. Tahliye vanasından gelen suyun rengi şeffaf hal aldığı zaman buharlama işlemi son bulmaktadır. Buharlama işleminin sona ermesinin ardından kazanın sıcak su dolaşımı kapatılmakta ve fırın içerisindeki sıcaklık ile dış ortam sıcaklığı farkı nedeniyle ağacın şoka girerek çatlama, eğilip bükülme gibi istenmeyen durumların meydana gelmesini önlemek için buharlama fırınının kapağı 1/4 oranında açılmaktadır. Kapağın tamamen açılması 4-5 saat sürmektedir. HDD malzemesinin buharlama işlemi yapılmadan önceki ve sonraki hali Şekil 4.5'te verilmiştir.

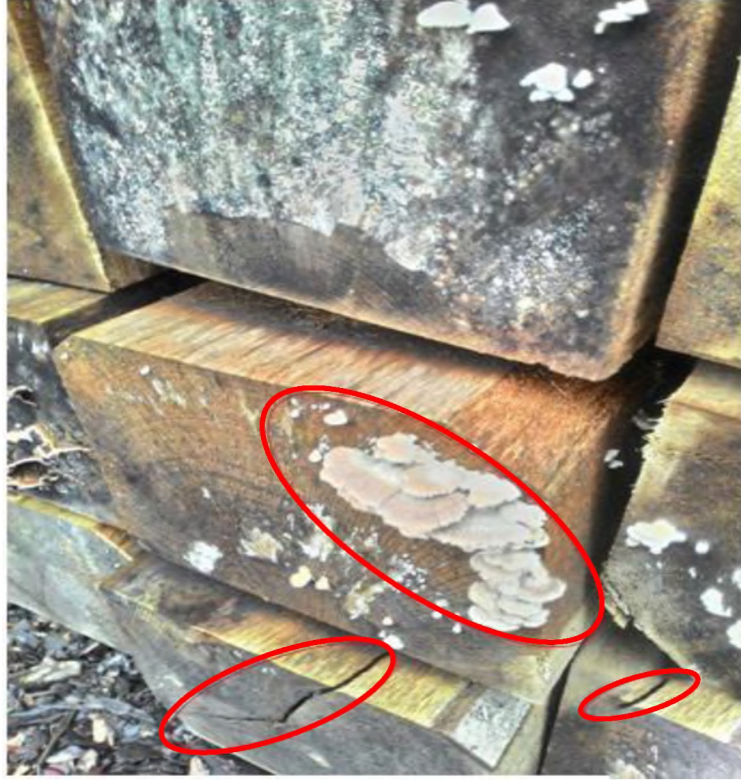
Şekil 4.6 HDD malzemesinde meydana gelen çatlama ve mantar oluşumu.

Kozlu TİM direk harmanında yapılan incelemede HDD malzemelerinde Şekil 4.6'da görüleceği üzere yer yer çatlamlar ve mantar oluşumları gözlemlenmiştir.

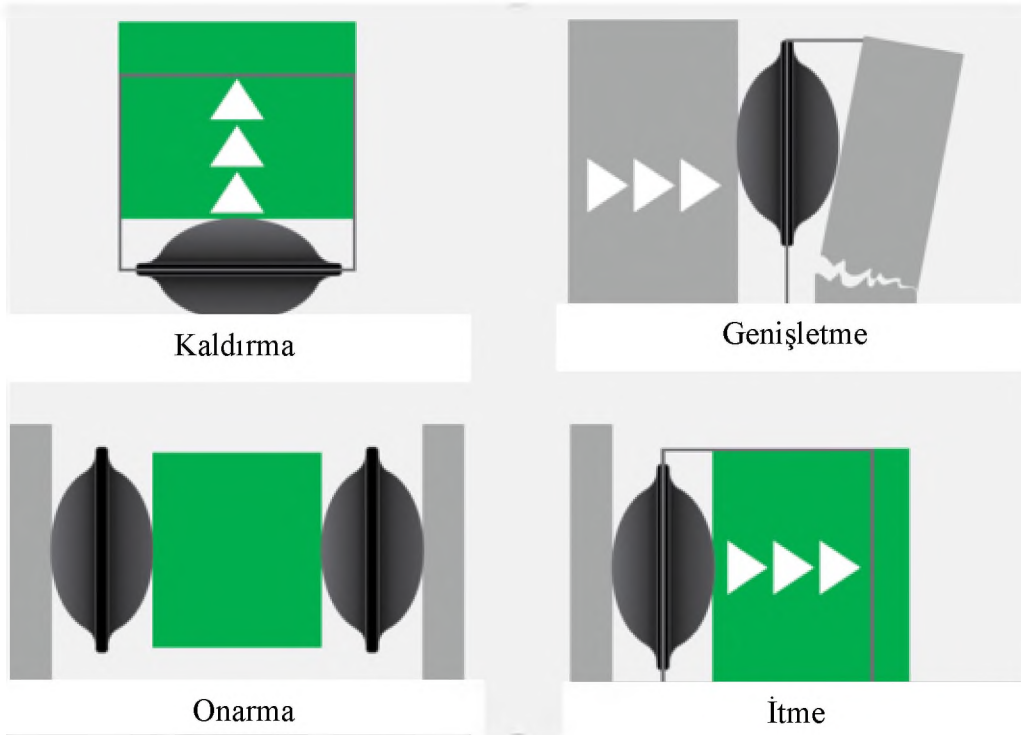
Şekil 4.7 Hava yastıklarının kullanım amaçları (URL-4).

gibi bir çok alanda kullanılmaktadır. Hava yastıklarının kullanım amaçları Şekil 4.7’de kullanım yerleri Şekil 4.8’de verilmiştir.

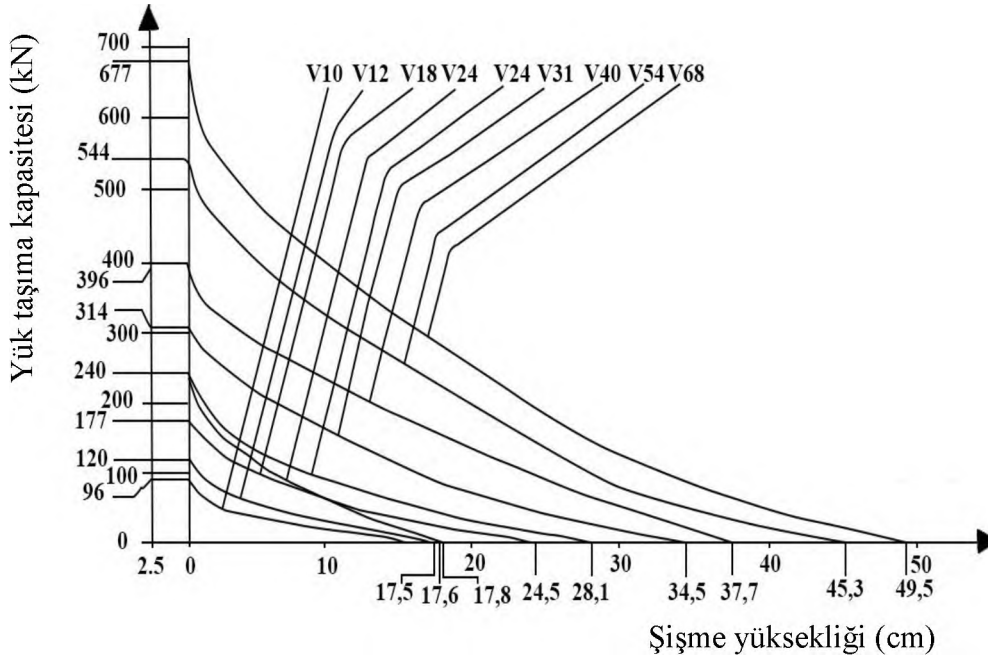
Şekil 4.10 Vetter marka hava yastıklarının Modellere göre şişme yüksekliği taşıma kapasitesi grafiği (Dağdelen vd. 2007).

V 10	V 12	V 18	V 20	V 24	V 31	V 40	V 54	V 68
Kal. Kuv. (kN)	94	118	174	190	235	308	388	533	664
Mak. Kal. Yüksekliği (cm)	20,3	20	27	28	30,6	37	40,2	47,8	52
EnxBoy (cm ²)	37 X 37	32 X 52	47 X 52	48 X 58	52X62	65 X 69	78 X 69	86 X 86	95 X 95

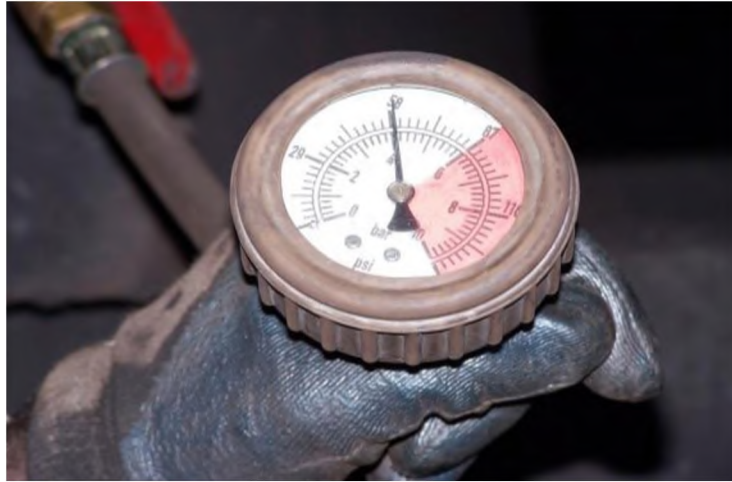
ÖGADD sisteminde hava yastıklarına bağlanabilen manometre (Şekil 4.11) yardımıyla domuzdamlarına gelen basınç değeri ölçülebilmektedir. Manometreden okunan basınç değerleri ile domuzdamının zorlanma değerleri hesaplanabilmektedir. Ayrıca ayak içerisindeki ortalama yük yoğunluğunun hesaplanmasına da katkı sağlamaktadır.

Şekil 4.11 Basınç ölçümünde kullanılan manometre (Dağdelen vd 2009).

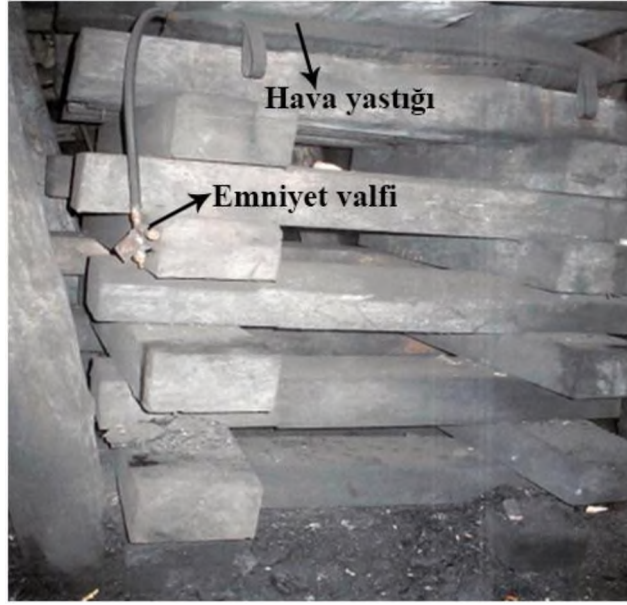
Şekil 4.12’de TTK kullanılan ÖGADD sistemi gösterilmektedir.

Şekil 4.12 TTK ocaklarında kullanılan ÖGADD sistemi (Dağdelen vd. 2009).

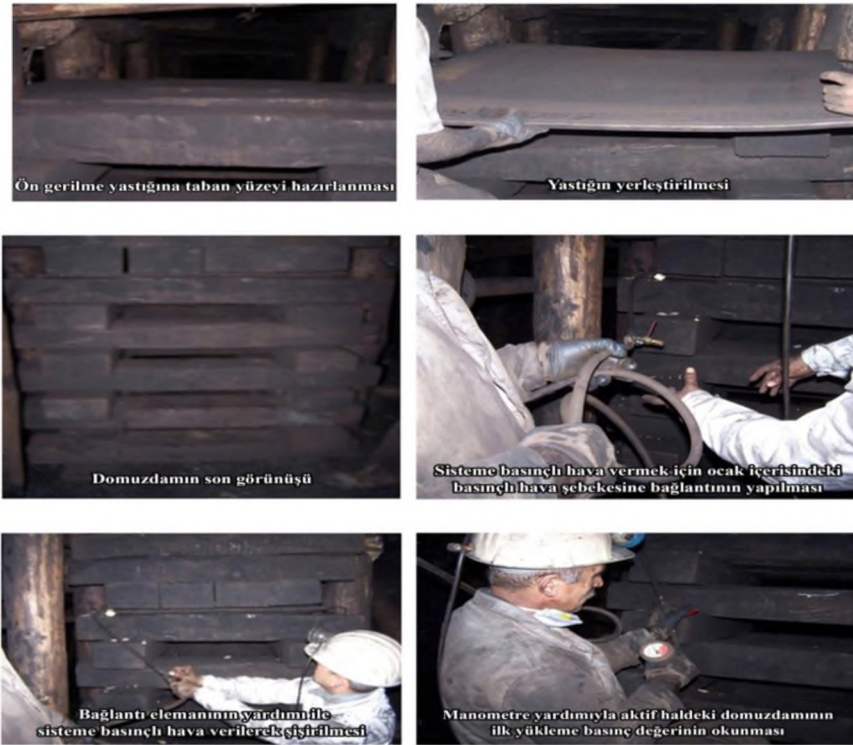
Şekil 4.17 ÖGADD sisteminin Sistemin Kozlu Sulu Panoda kurulum aşamaları (Yamudi 2008)

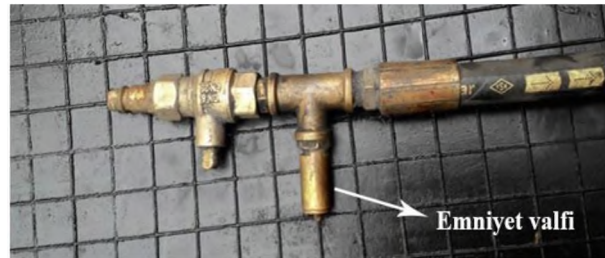
Hava yastıklarının aşırı yük altında sönümlenmesi karşılaşılan sorunlar arasında yer almaktadır. Hava yastıklarının sönümlenme problemi ayak ilerleme hızının düşük olmasından dolayı domuzdamlarının uzun süre ötelenememesi ve bu arada ana tavanın kırılması sonucu domuzdamlarına gelen yüklerin aşırı artması sonucunda meydana gelmektedir. Sönümlenme olayının asıl sebebi ise; hava yastıklarının patlama basıncına ulaşmasına izin verilmeden içerisinde bulunan havanın boşaltılmasını sağlayan mekanizmanın devreye girmesidir. Emniyet valfi olarak adlandırılan bu mekanizma, hava yastığının içerisindeki basınç değerinin 10 bar'a ulaşması halinde içerideki havayı boşaltmaktadır. Emniyet valfi, hava yastığının aşırı yük altında zarar görmemesi, patlayarak iş güvenliği açısından herhangi bir sorun oluşturmaması için kullanılmaktadır. Hava yastığının hortum kısmı ve emniyet valfi Şekil 4.20'de gösterilmiştir.

Şekil 4.20 Hava yastığı hortum kısmı ve emniyet valfi.

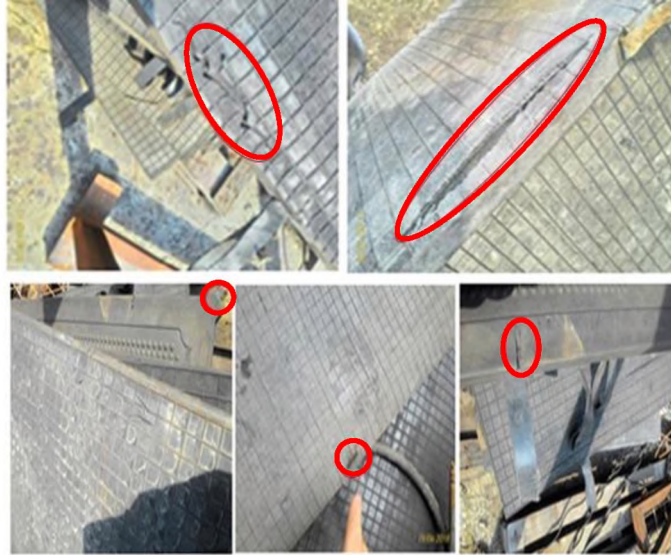
Şekil 4.22 Hava yastıklarında meydana gelen deformasyonlar.

Sönümlenme olayının sonucunda, aşırı basıncın da etkisiyle, yastığın bulunduğu domuzdamının sökülmesi imkansız hale gelebilmektedir. Sıkışan yastığı çıkarmak için birkaç domuzdamı parçası kesilebilmekte ve yastığı yerinden çıkarmak için tutma yerlerinden çekilmekte veya hortum bağlantıları zorlanmaktadır. Bu esnada yastık kenarlarında ezilme ve yarılmalar, bağlantı parçalarında çatlamlar, hortumlarda yırtık veya kesikler ve yastık yüzeyinde hızır ve balta kesikleri oluşmaktadır. Hava yastıklarının yüzeyinde bulunan sızdırmazlığı engelleyecek deformasyonlar (kesikler, yırtıklar) yastığın kullanılmaz hale gelmesine sebep olmaktadır. Bu durumda olan yastıklar kullanım dışı kalmaktadır. Şekil 4.22'de hava yastıklarında meydana gelen deformasyonlar görülmektedir.

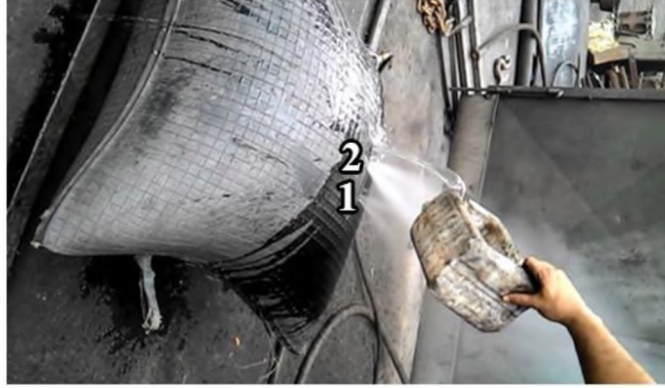
şekilde olabilmektedir. Yastıkta kaçırılan bir bölge olup olmadığını anlamak için hava yastığı şişirilmekte ve yüzeyine su dökülerek hava kaçağının olduğu noktalar tespit edilmektedir. Şekil 4.23’de şişirilmiş hava yastığının su ile kontrolü görünmektedir. Şekilde de görüldüğü üzere 1. ve 2. bölgelerde hava kaçağı mevcuttur.

Şekil 4.23 Şişirilmiş hava yastığının su ile kontrolü.

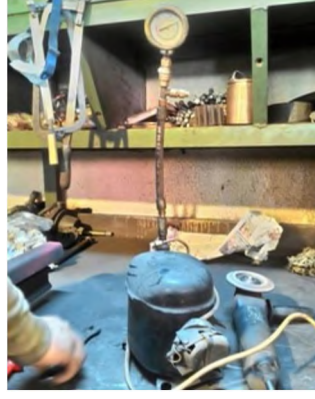
Hava yastığının hortum kısmının sızdırmazlık kontrolü ve emniyet valfinin istenilen değere (mevcut emniyet valf değeri 10 bar) ayarlanması işi için Kozlu Müessesesi atölyesinde bir düzenek kullanılmaktadır. Düzenek atölyede hazırlanmış olup 16 bar’a kadar basınç verebilmektedir. Hava yastıklarının hortum kısmının sızdırmazlık testi ve emniyet valfinin ayarlanması Şekil 4.24’de verilmiştir.

Şekil 4.24 Hava yastıklarının hortum kısmının sızdırmazlık testi ve emniyet valfinin ayarlanması.

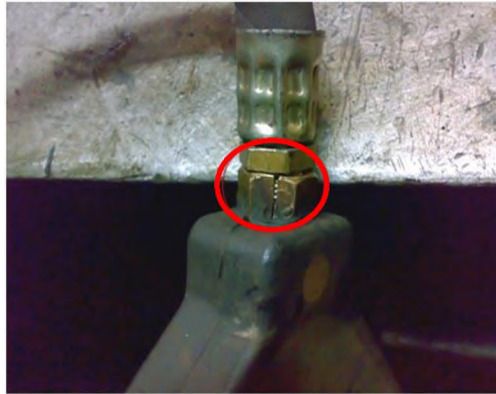
Şekil 4.25 Hava yastığının nipel kısmının çatlaması.

Hava yastıklarının kullanımında karşılaşılan bir diğer sorun ise nipel bağlantı kısmında meydana gelmektedir. İlk alınan hava yastıklarında nipel bağlantı kısımlarında özellikle kullanılan malzemenin dayanımının düşük olmasından dolayı çatlama ve kırılmalar meydana gelmiştir (Şekil 4.25).

Çatlayan veya kırılan nipel kısmı hava yastığına direkt bağlı olduğu için hava yastıklarının kullanılmaz hale gelmesine neden olmaktadır. Hava yastığı ile nipelin bağlantı noktasının iç dişli (dişi) nipel olması da nipel çatlaklarının bir diğer sebebi olmuştur. 2009'da alınan hava yastıklarında bu hata ile sık karşılaşılmış olup sorunlu yastıklar imalat hatası nedeniyle değiştirilmiştir. Ayrıca yastıkların bağlantı noktasındaki nipelin dış dişli (erkek) olması sağlanmıştır. Bu şekilde iç dişli nipel çatlarsa bile hortum kısmında kalacağı için yastığa zarar verilmemiş ve hortumun yenilenmesi ile yastığın tekrar kullanılması sağlanmıştır.

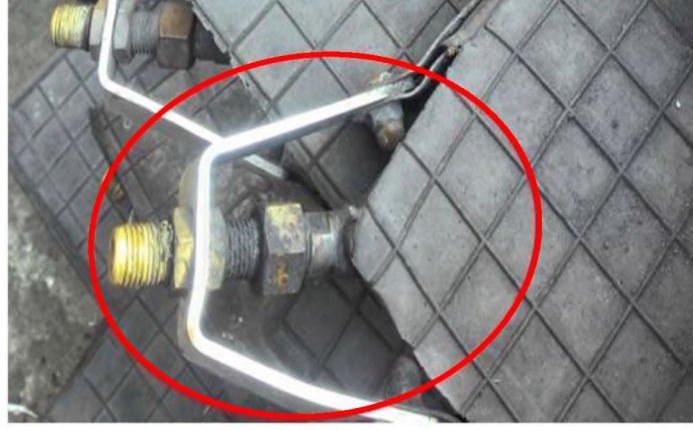
Şekil 4.26 Çağ-Tek marka hava yastığının nipel bağlantısı.

Hava yastıklarının hortum bağlantı yerinden kopmasını önlemek amacıyla bağlantı noktaları sabitlenmiş ve bu şekilde darbelere dayanıklı hale getirilmiştir. 2014 yılından itibaren alınan Çağ-Tek marka hava yastıklarında bağlantı noktası kenarlara sabitlenmiştir (Şekil 4.26).

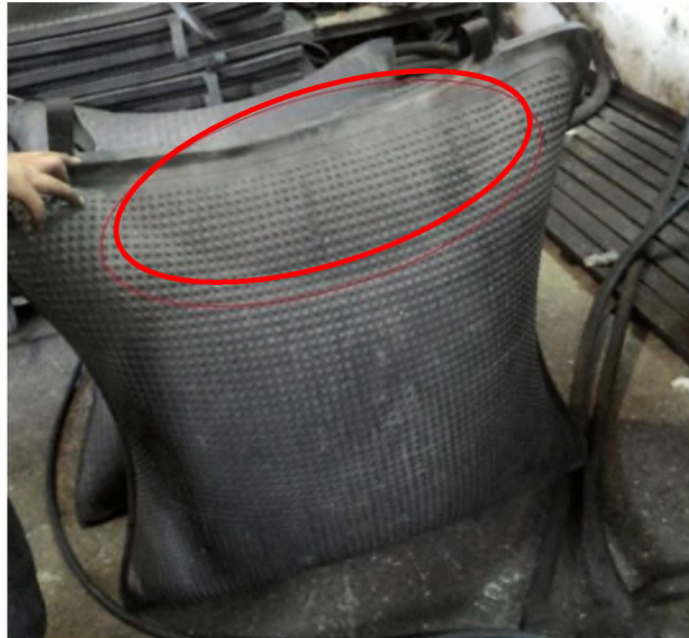
Hava yastıklarında ayrıca karşılaşılan problem ise yastığın balonlaşma yapmasıdır. Yani yastığın kauçuk üst tabakası ile aramid tabakanın birbirinden ayrılmasıdır (Şekil 4.27).

Şekil 4.27 Hava yastıklarında meydana gelen balonlaşma arızası.

Hava yastığına basınç verildikçe bu ayrılan tabaka arasına hava kaçışı olmakta ve yastık işlevini göremez hale gelmektedir. Sorunun asıl sebebi, yastık ile nipelin bağlantı noktasının iç dişli

nipel olması ve hortum bağlantısı yapılırken nipelin küçük bir zorlanmasında nipel çatlamaktadır. Bu durumda gelen basınçlı havanın çok küçük bir delikten iki tabakayı birbirinden ayırmasına yani balonlaşma yapmasına neden olmaktadır. Balonlaşmanın diğer sebebi ise kullanımdan kaynaklanmıştır. Yastığın üzerine gelen yüklerin eşit bir şekilde dağılması gerekmektedir. Ancak hava yastıklarının üst ve altına yerleştirilen dörder adet destek domuzdamı malzemesinin düzenli ve aralarında boşluk kalmayacak bir şekilde yerleştirilmemesi veya kurulumda yapılan diğer hatalardan dolayı hava yastığının yüzeyine farklı noktalardan basınç gelmesine yol açmaktadır. Düzensiz veya eksik dizilimden dolayı oluşan boşluklara hava yastığının sıkışması ile yastığı oluşturan tabakaların birbirinden ayrılması durumu meydana gelmektedir. Bu durum ayrıca yastık direncini de düşürmektedir.

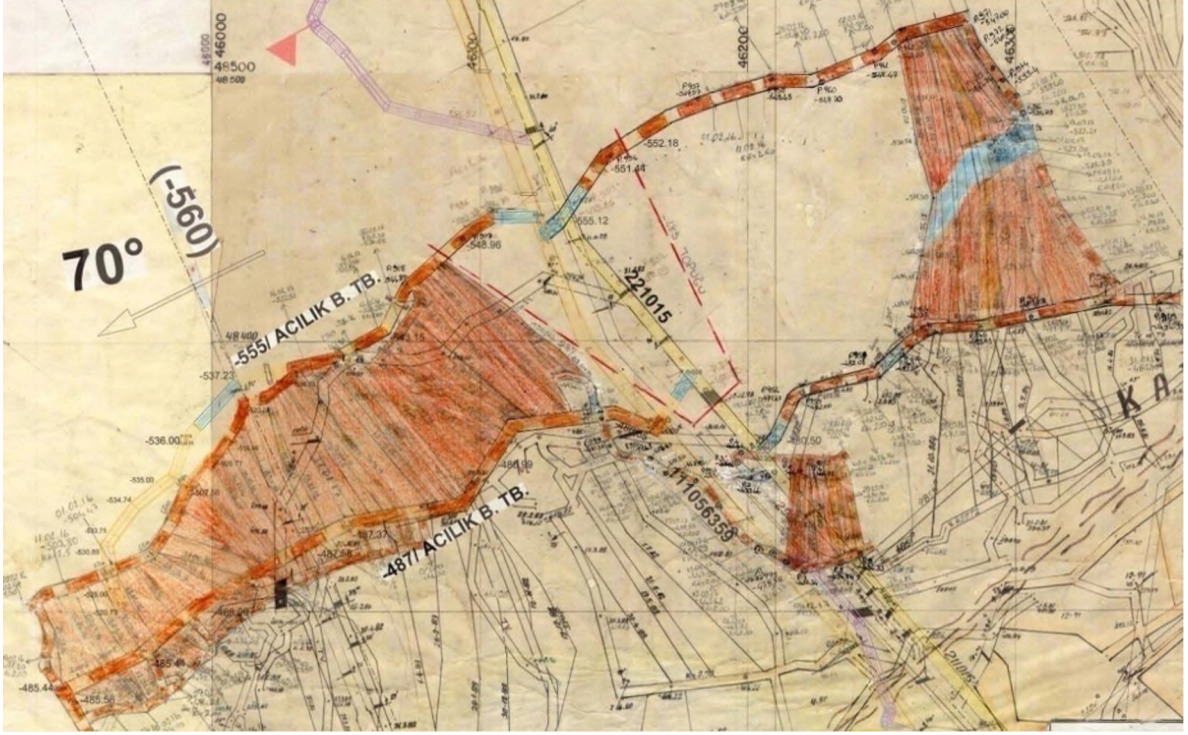
Şekil 4.34 TTK Kozlu TIM 5. Ocak Acılık Doğu Ayak planı (TTK 2019-3).

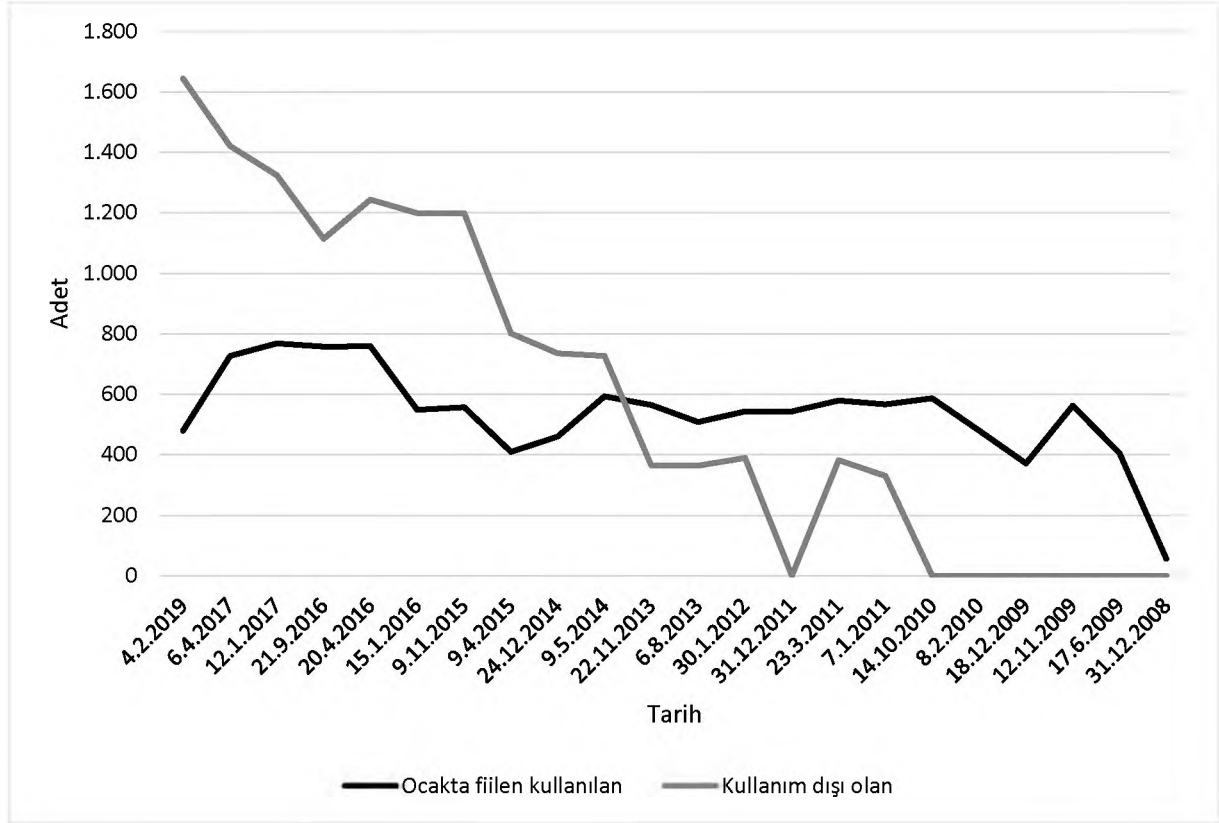
Şekil 4.35 TTK genelinde hava yastığının yıllara göre fiili kullanımı ve kullanım dışı kalan hava yastığı sayıları (TTK 2019-1).

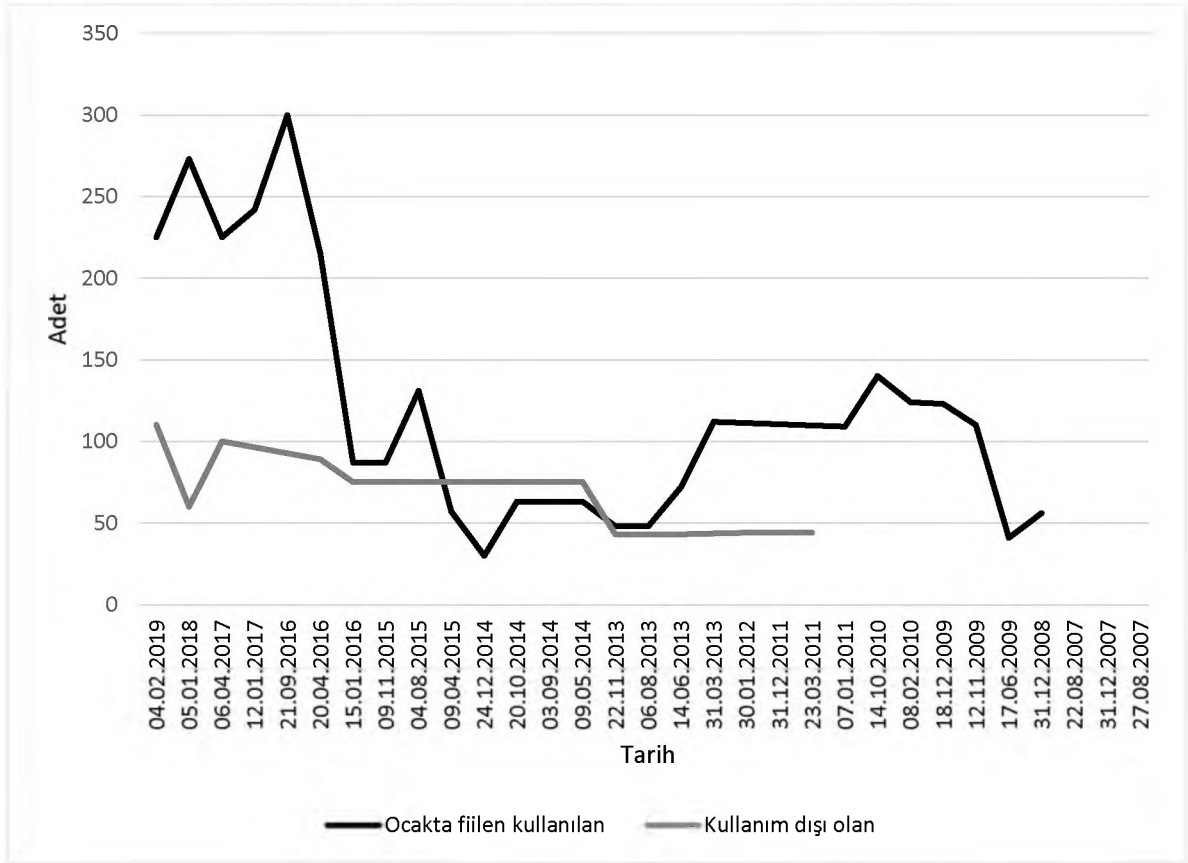
Şekil 4.36 Karadon TİM’de hava yastığının yıllara göre fiili kullanımı ve kullanım dışı kalan hava yastığı sayıları (TTK 2019-1).

Karadon TİM’de yıllar itibariyle hava yastığı kullanımı Şekil 4.36’da verilmiştir.

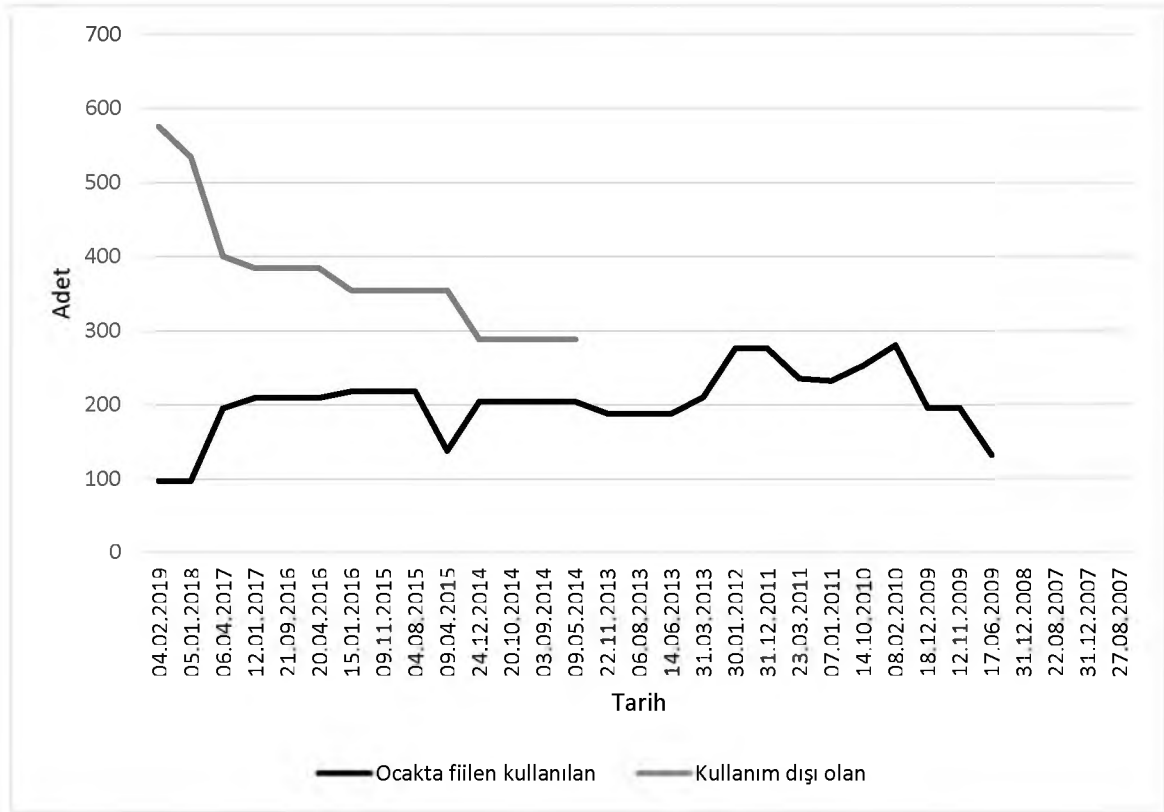
Şekil 4.37 Kozlu TİM’de hava yastığının yıllara göre fiili kullanımı ve kullanım dışı kalan hava yastığı sayıları (TTK 2019-1).

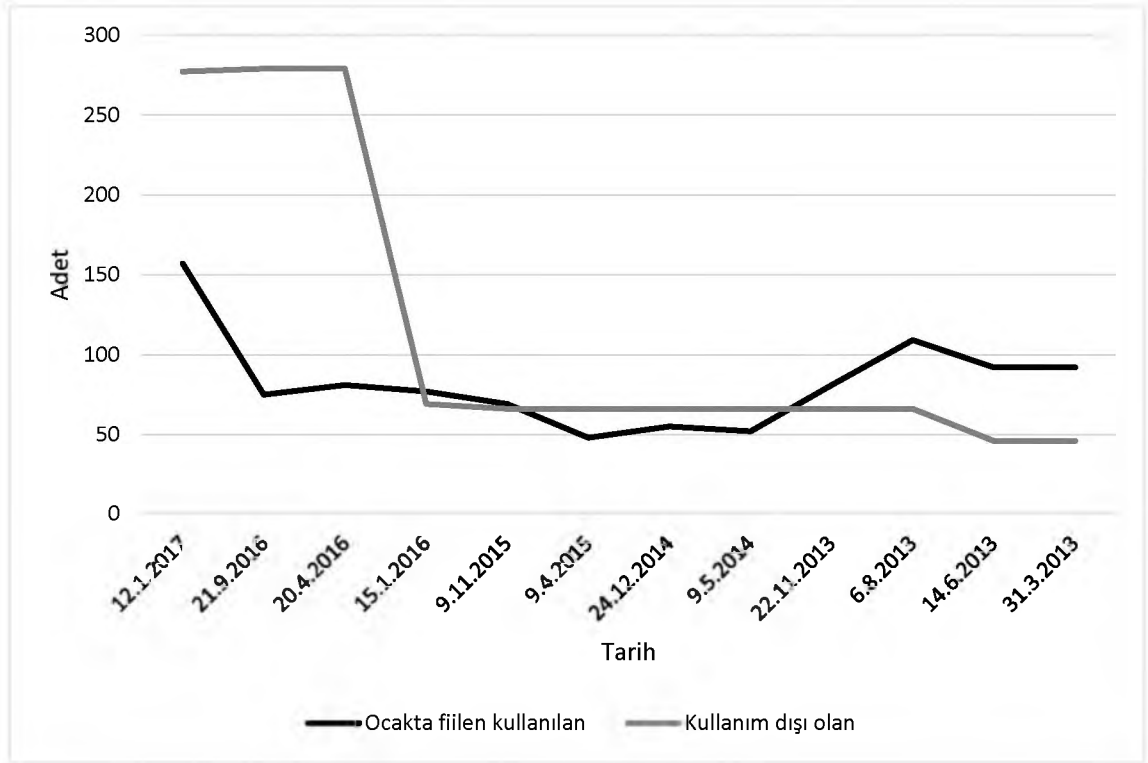
Şekil 4.40 Amasra TİM’de hava yastığının yıllara göre fiili kullanımını ve kullanım dışı kalan hava yastığı sayıları (TTK 2019-1).
