**ANTAKYA ALTINÇAY DERESİNİN HEC-RAS YAZILIMI İLE TAŞKIN
ANALİZİ**

YÜKSEK LİSANS TEZİ

HATAY
ARALIK 2019

FLOOD ANALYSIS USING HEC-RAS FOR ANTAKYA ALTINCAY CREEK

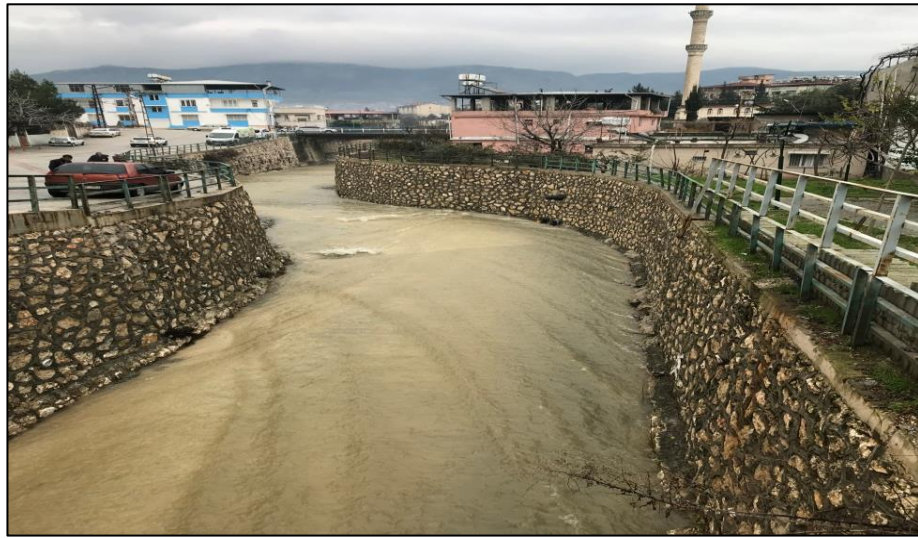
Şekil 4.5. Altınçay deresinde dikdörtgen kanal geometrisi

Altınçay deresi, çok farklı geometrik kesitlerde, çok küçük bir kısmı taş örme duvar diğer bütün kısımlar, her iki tarafı da betonarme bentlere sahip bir dere yatağıdır. DSİ tarafından 2011 yılından itibaren taşkın koruma amaçlı yapılan betonarme duvarlar, suyun belli bir yerde ve yönde akışını sağlamaktadır. Kanal boyunca kesitler alansal ve şekilsel olarak farklılık göstermektedir. Kesitin dikdörtgen şekline sahip olduğu (Şekil 4.5), yarı trapez şekline sahip olduğu (Şekil 4.6), trapez kesite sahip olduğu (Şekil 4.7) ve kanal geometrisinin bir çok yerde ise üniform olmayan şekillerde olduğu görülmüştür (Şekil 4.8).

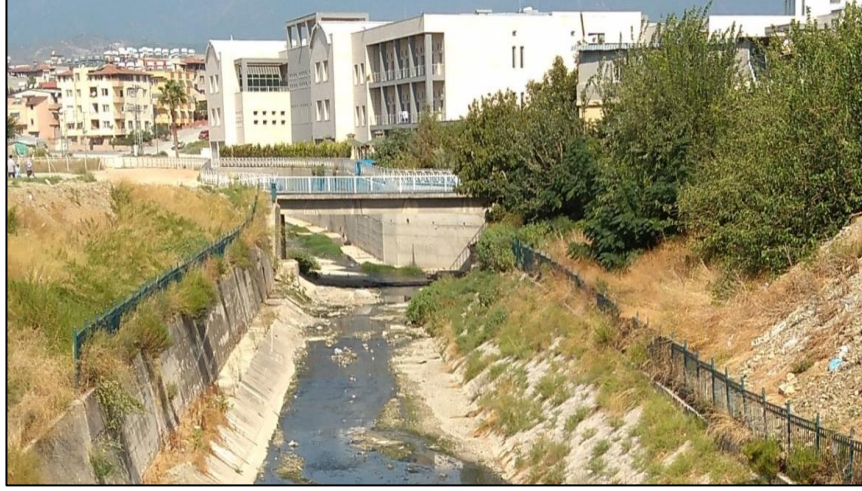
Şekil 4.6. Altınçay deresinde yarı trapez kanal geometrisi

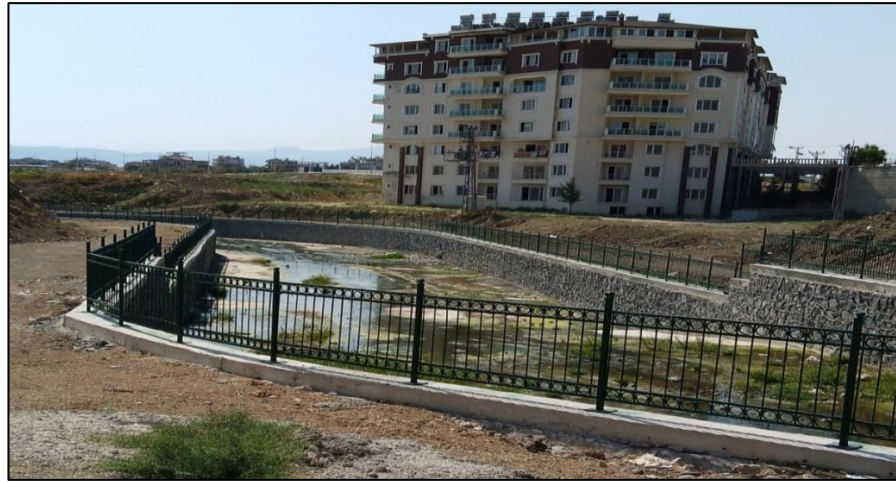
Şekil 4.8. Altınçay deresinden üniform olmayan bir kanal geometrisi

Resimlerden anlaşıldığı üzere kanal kesitleri, mansaptan yani Asi nehrine dökülen kısımdan menbaya doğru genel olarak üniform bir yapı göstermemektedir. Ölçüm sonuçlarına göre Altınçay deresinde kanalın taban genişliğinin 3 metre ile 14 metre arasında değiştiği, kanal derinliğinin ise 3 metre ile 10 metre arasında olduğu görülmüştür. Şekil 4.9’da kanalın en dar kesitine sahip olan 263 ve 264 nolu istasyonun kesit geometrisi verilmiştir. Diğer kesitlerle kıyaslandığında kesit alanının yaklaşık %50 az olduğu görülmektedir. Kanalın büyük bir kısmında bent yükseklikleri, kanalın her iki yanında eşit yükseklikte değildir.

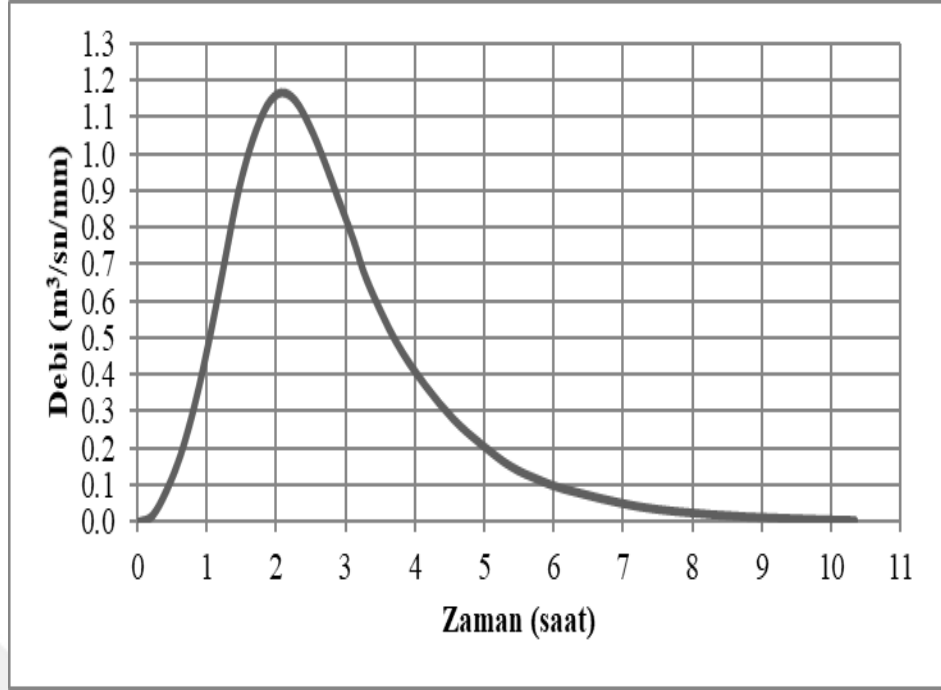
Şekil 4.10. Altınçay deresi birim hidrografı

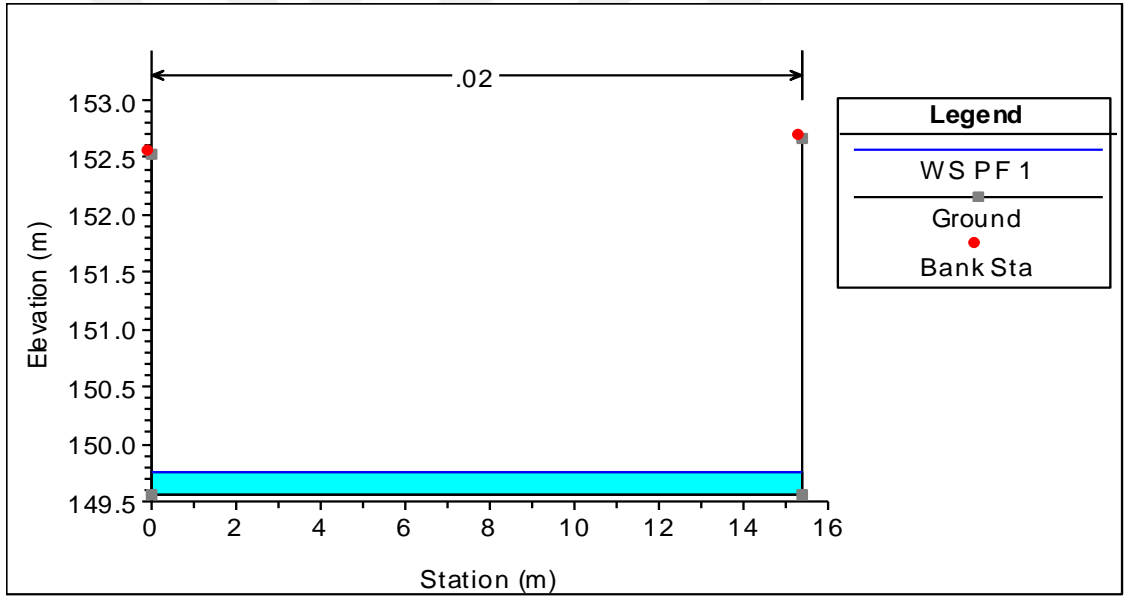
Şekil 4.16. İki yıl yinelenmeli taşkın debisi için 261 nolu istasyonda su seviyesi

İki yıllık taşkın debisinde 0 ve 300 nolu istasyonlar arasında herhangi bir taşkın olayı görülmemiştir. Örnek olarak, Şekil 4.15’de 265 nolu ve Şekil 4.16’da 261 nolu istasyonlar için verilen kesitte, kanalda su yüksekliğinin kritik su seviyenin altında olduğu görülmektedir.

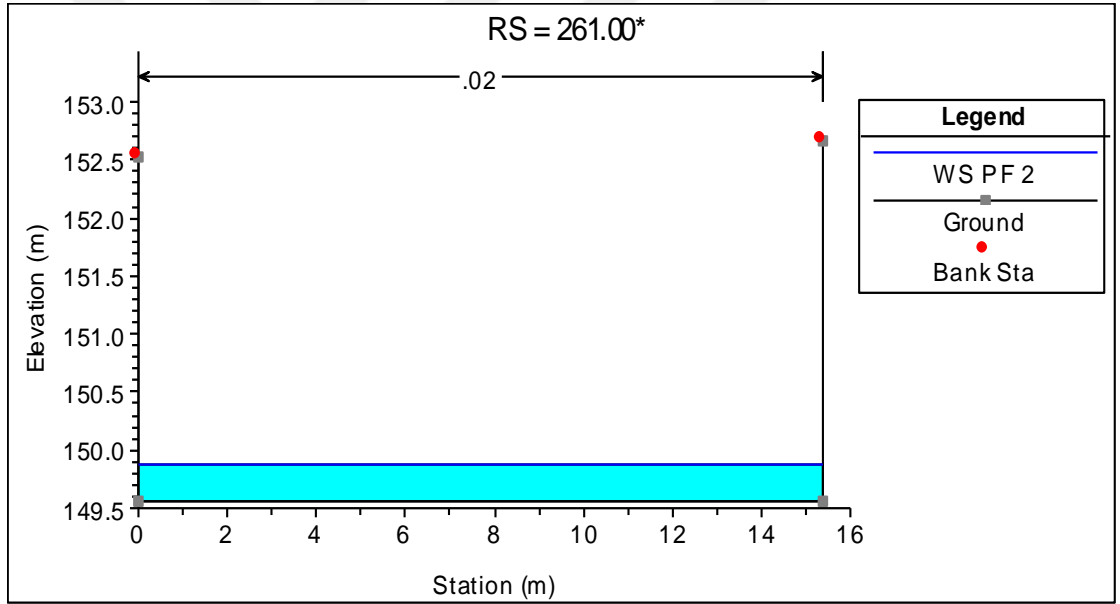
Şekil 4.19. Beş yıl yinelenmeli taşkın debisi için 261 nolu istasyonda su seviyesi

Beş yıl yinelenmeli taşkın debisi ($30.7 \text{ m}^3/\text{s}$) düzenli akım verisi olarak girildiğinde, bütün istasyonlarda su seviyesinin arttığı görülmüştür. Şekil 4.17’de benzetim sonucu su profili 250 ile 300 istasyonları için verilmiş, kanalda su yüksekliği ile ilgili elde edilen sonuçlardan Şekil 4.18’de 265 nolu ve Şekil 4.19’da 261 nolu istasyonlar için gösterilmiştir.

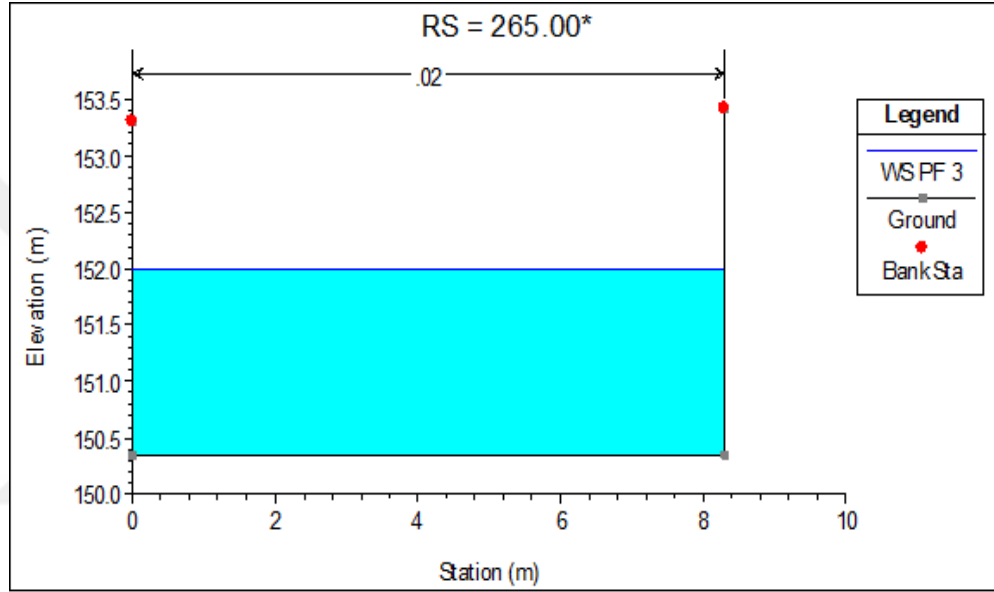
Şekil 4.20. 265 nolu istasyonda su derinliği

On yıl yinelenmeli taşkın debisi ($50.4 \text{ m}^3/\text{s}$) HEC-RAS yazılımında düzenli akım verisi olarak girildiğinde, tüm istasyonlarda su seviyesi doğal olarak daha fazla artmış fakat taşkın olayı yine görülmemiştir. Şekil 4.20’de 265 nolu istasyon ve Şekil 4.21’de 261 nolu istasyonların su derinliği verilmiştir. Su derinliği 265 nolu istasyonda yaklaşık 150 cm, 261 nolu istasyonda yaklaşık olarak 45 cm olmuştur.

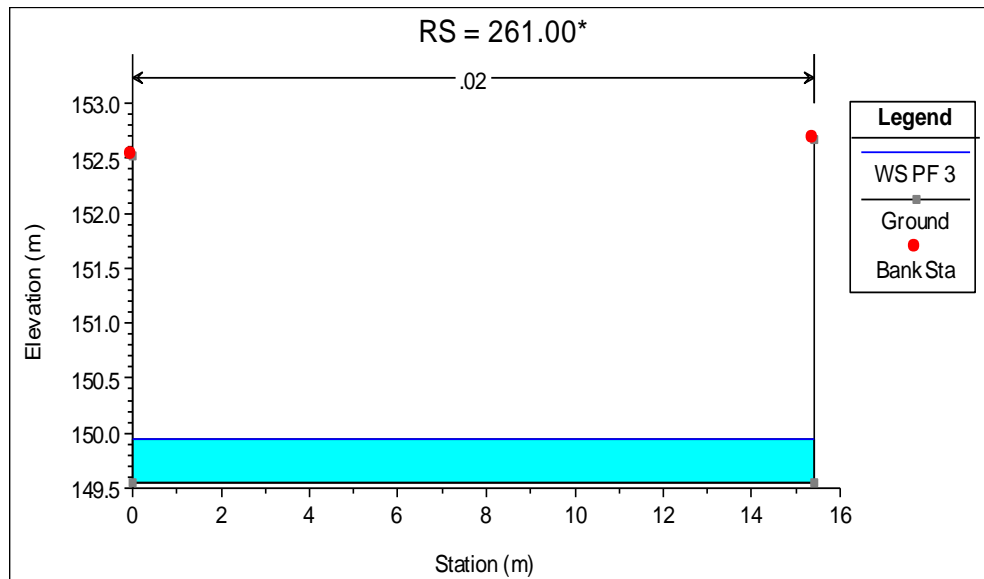
Şekil 4.21. 261 nolu istasyon su derinliği

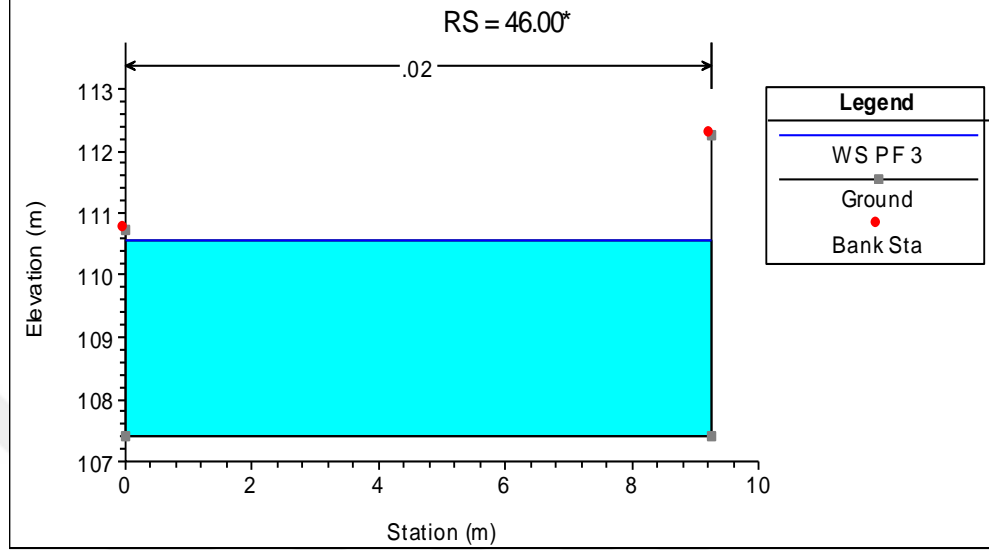
Şekil 4.22. 46 nolu istasyon su derinliği

On yıl taşkın debisinde 46 nolu istasyonda su derinliği 3.15 metre ile kritik seviyeye gelmiştir (Şekil 4.21).

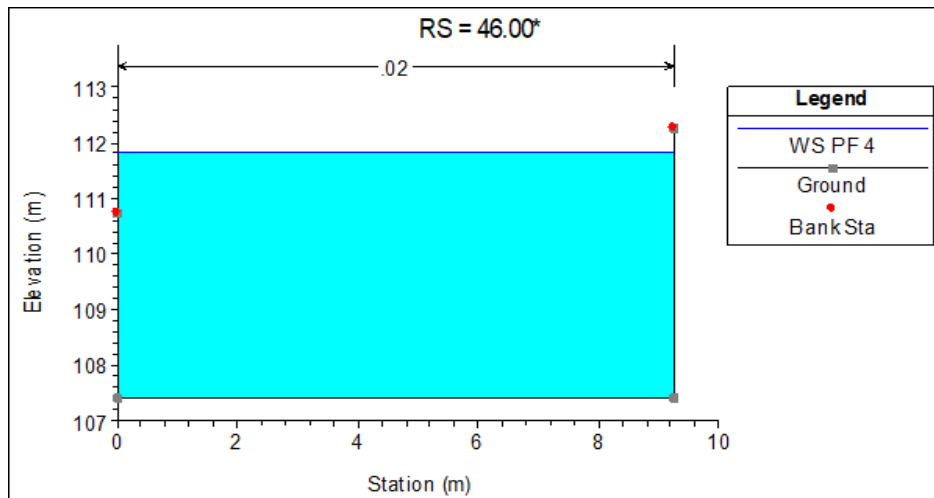
Şekil 4.26. Taşkın yaşanan 46 nolu istasyonda su derinliği

Şekil 4.26’da 46 nolu istasyon için benzetim sonuçları verilmiştir. Bu istasyonda su seviyesi 4.42 metre olmuş ve kanalın sol bent yüksekliğini 1 metre aşmıştır.

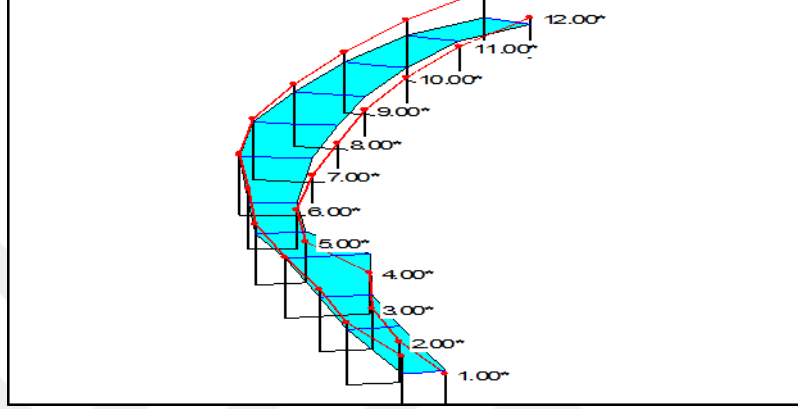
Şekil 4.30. Taşkın olan istasyonlar (0-12 nolu ist.)

Yüz yıl yinelenmeli taşkın debisi olarak $137 \text{ m}^3/\text{s}$, düzenli akım verisi olarak HEC-RAS yazılımına girilmiş, benzetim sonucunda 71 istasyon olmak üzere, doğal olarak en çok taşkın olayı bu debi değerinde görülmüştür. Şekil 4.30'da 0 ve 12 nolu istasyonlar arasında, taşkına maruz kalan alanlar görülmektedir.

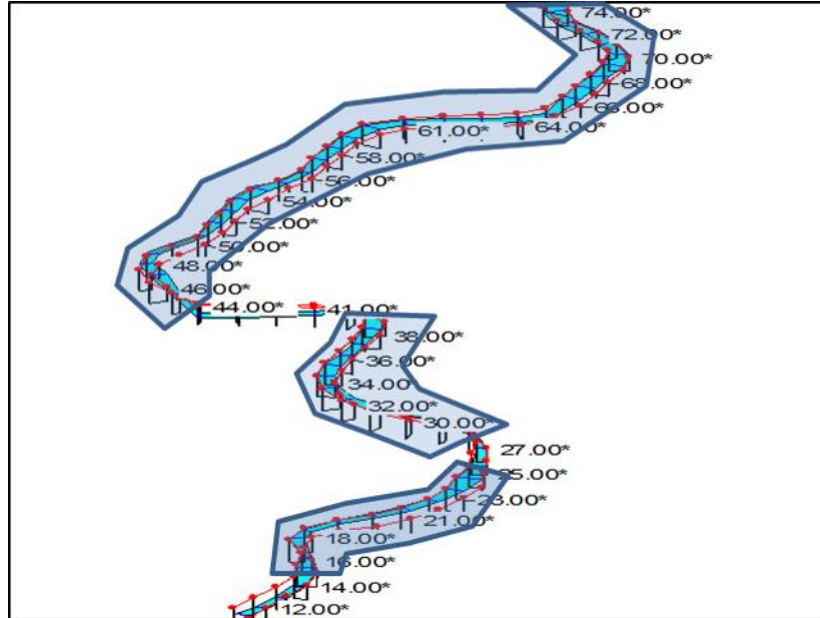
Şekil 4.31. Taşkın meydana geldiği istasyonlar (12-75 nolu ist.)

Şekil 4.31'de 12 ve 75 nolu istasyonlar arasında, taşkına maruz kalan alanlar görülmektedir.

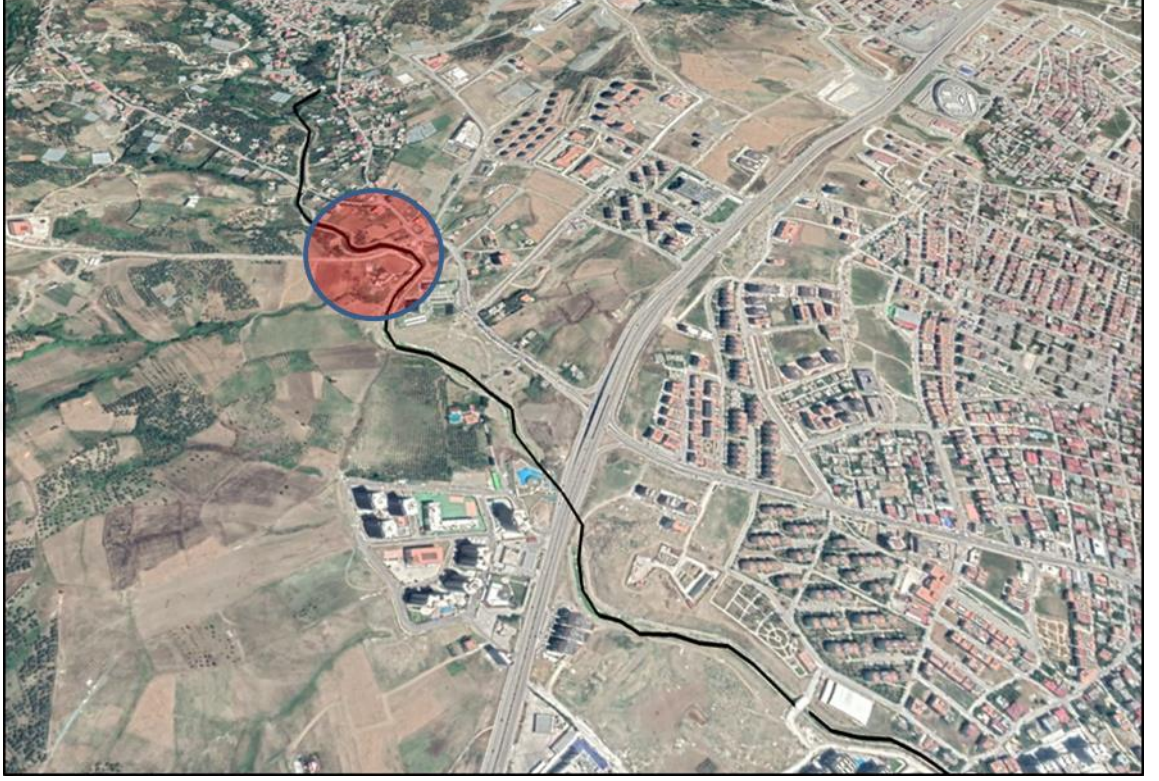
Şekil 4.35. Altınçay deresi taşkın riskli alanlar (menba kısmında)

Altınçay kanalının menba kısmı mansap kısmına göre yerleşim bakımından daha az yoğundur. 2, 5, 10, 25 ve 40 yıl yinelenmeli taşkın debisinde bu alanda taşkın riski görülmemiş fakat, 100 yıllık taşkın debisinde 265-268 nolu istasyonlarda taşkın görülmüştür. Bu istasyonlarda görülen taşkının ani kesit daralmasından kaynaklandığı belirlenmiş ve 263 264 nolu istasyonlarda kesitin kanal taban genişliğinin 12 metre

olması önerilmektedir. Altınçay kanalının menba kısmında 100 yıllık taşkın debisinde oluşan taşkın alanları Şekil 4.35’de gösterilmiştir.
