T.C.  
ERZİNCAN BİNALİ YILDIRIM ÜNİVERSİTESİ  
FEN BİLİMLERİ ENSTİTÜSÜ

YÜKSEK LİSANS TEZİ

ERZİNCAN' DA MEVCUT BİNALARIN BÖLGESEL AFET RİSK  
DAĞILIMININ BELİRLENMESİ

İNŞAAT MÜHENDİSLİĞİ  
ANABİLİM DALI

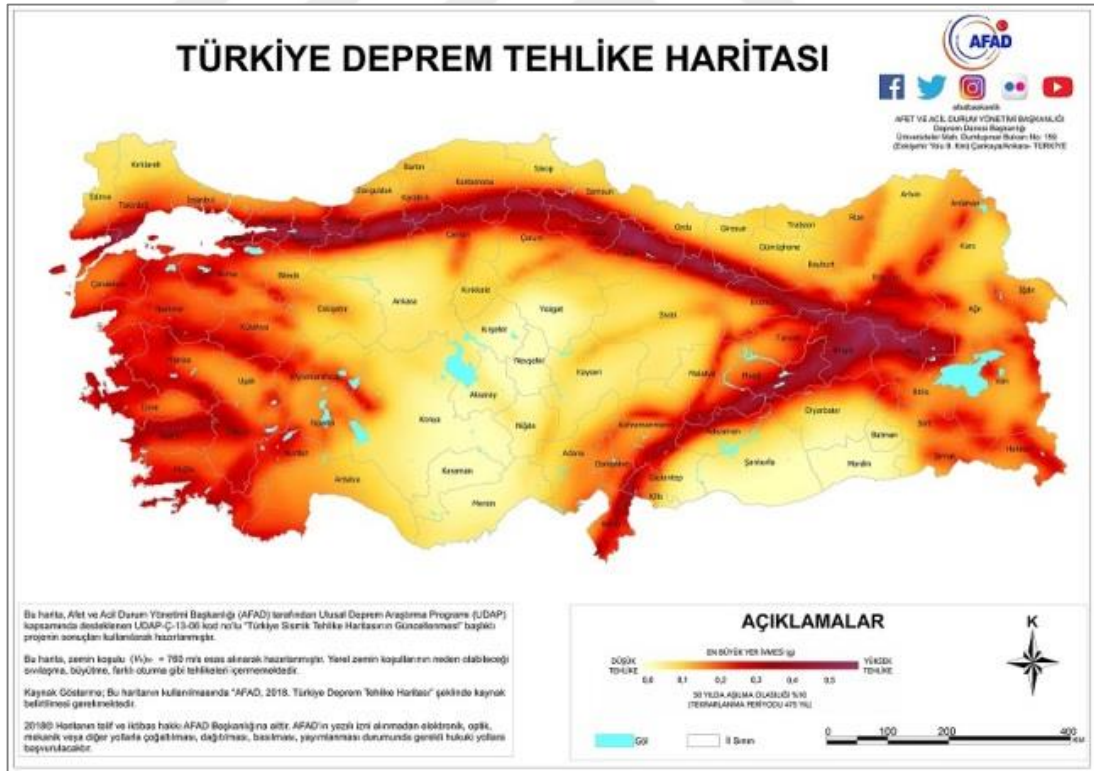
**Şekil 4.1.** Türkiye deprem tehlike haritası (AFAD, 2020)

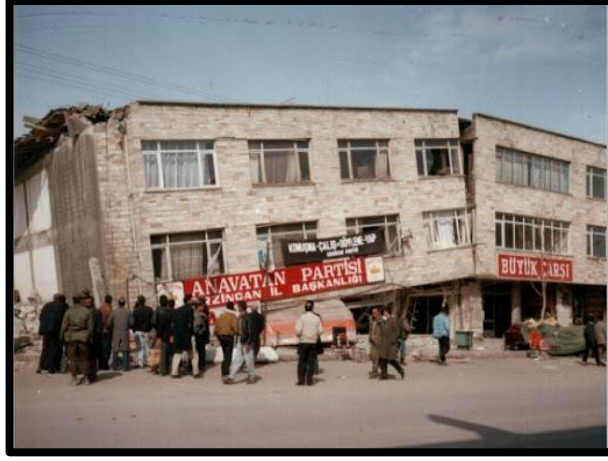
Kent merkezinde tek katlı ve iki katlı yapılarda hasar görülürken, daha ağır hasara uğrayan yapıların 4 kat ve üstü yapılar olduğu gözlemlenmiştir. Özellikle çok katlı yapılarda gözlemlenen hasarların çoğunluğunda “*yumuşak kat etkisi*” dikkat çekmektedir (Sucuoğlu ve Gülkan, 1992). Şengezer'e (1999) göre genellikle ticari amaçlı kullanılan bu yapılarda kolonların arası dolgu duvarla kaplanması gerekirken camekan olması, gelen deprem yükünü direkt doğrudan kolonların üzerine bindirmektedir ve bu durumda binalarda oluşan hasarı artırmaktadır. Dolayısıyla depremde yumuşak katlı binaların neredeyse çoğu yıkılmış veya ağır hasar almıştır. Yumuşak kata bağlı oluşan hasar, Şekil 4.6' da gösterilmiştir.

**Şekil 4.6.** 1992 Erzincan Depreminde yumuşak kat sebebiyle meydana gelen hasar (Doğu Gazetesi, 2020)

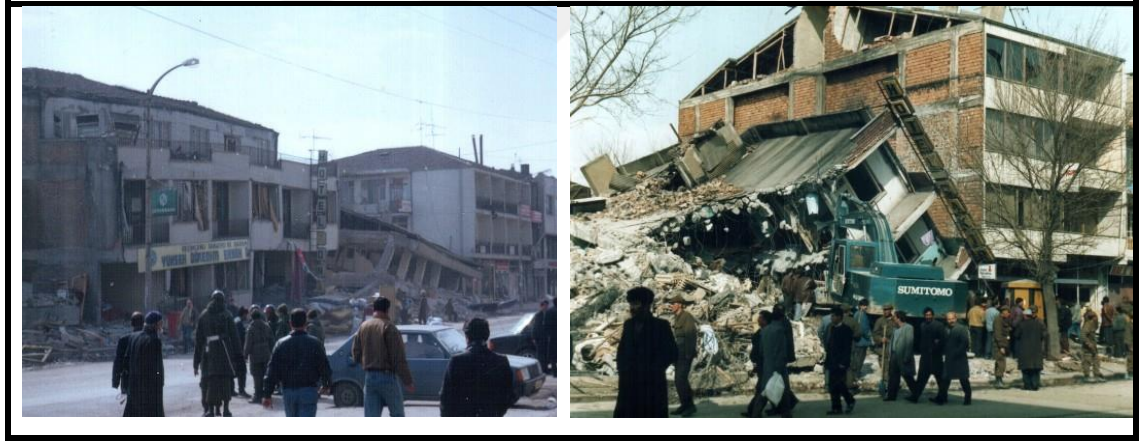
Bir diğer hasar sebebi bitişik nizamlı binalarda, farklı yüksekliklerdeki yapıların kat seviyelerinin farklı olmasından kaynaklı “Çarpışma Etkisi” dir. Erzincan’da da deprem sebebiyle meydana gelen salınımda, bitişik düzenli binaların çarpışma etkisiyle ağır hasar aldığı veya yıkıldığı rapor edilmiştir (Sucuoğlu ve Gülkan, 1992) (Şekil 4.7).

**Şekil 4.7.** 1992 Erzincan Depreminde çarpışma etkisiyle meydana gelen hasar (Doğu Gazetesi, 2020)

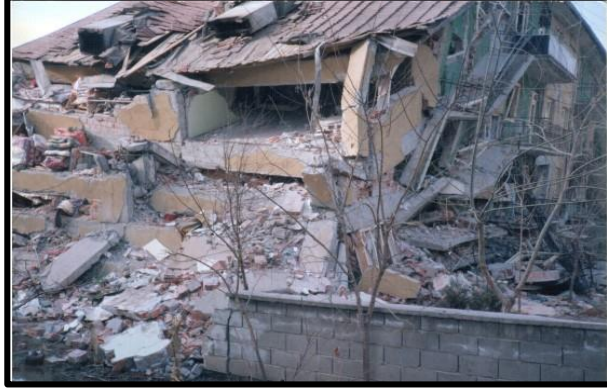
dört katlı yapılarda %24, beş katlı yapılarda %44, altı katlı yapılarda %27 oranında bina yıkılmıştır (Şengezer, 1999) (Şekil 4.8).

**Şekil 4.8.** 1992 Erzincan Depreminde yüksek katlı yapılarda meydana gelen hasar (Doğu Gazetesi, 2020)

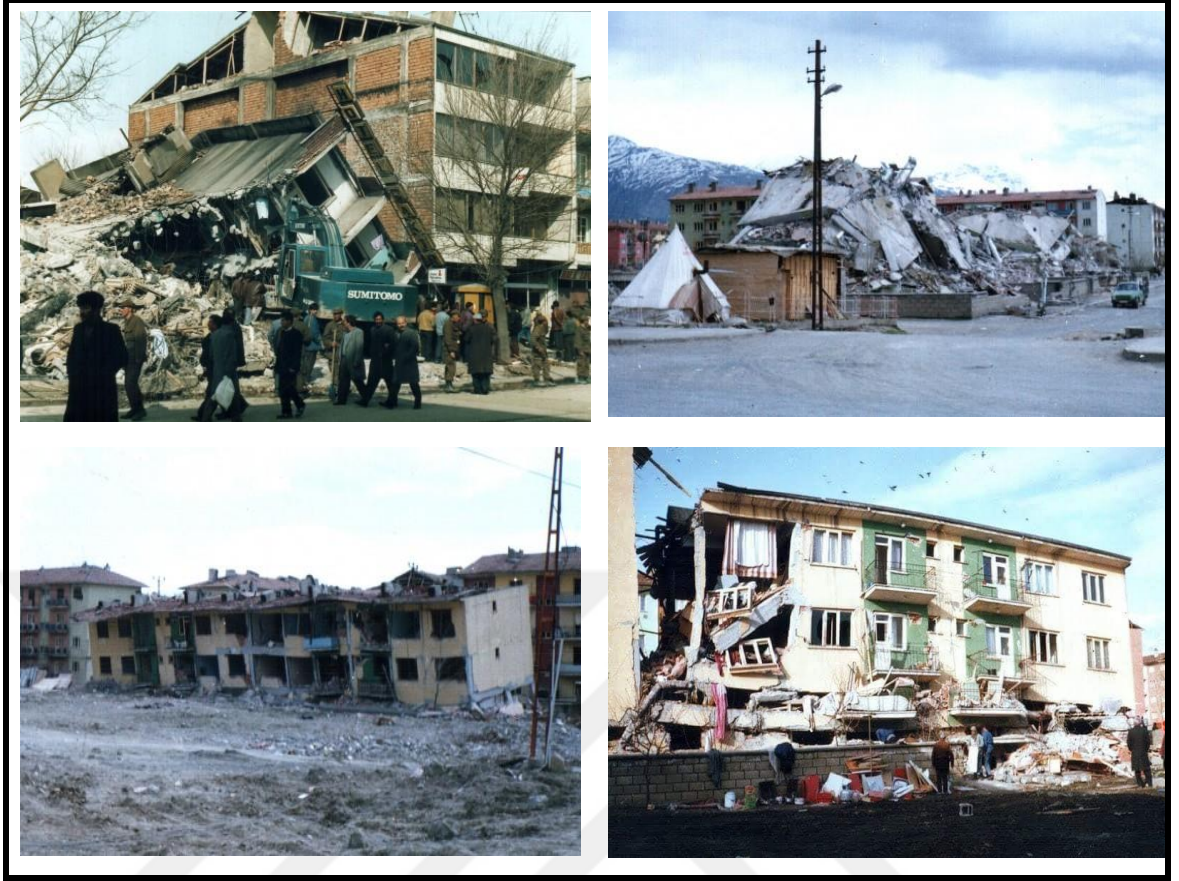
Meydana gelen hasarlar incelendiğinde “*Zemin türü*” nün depremin meydana getireceği etkiyi artırdığı görülmüştür. Erzincan havzası Fırat nehrinin taşımış olduğu malzemeler ile dolmuş ve bundan dolayı dağ yamaçlarında alüvyon tabakası azalırken, havzanın ortasında bu tabaka kalınlaşmaktadır. Şehrin kuzeyinde çakıl tabakası 4-6 m iken, güneye doğru 14-16 m derinliğe kadar artmaktadır. Bu durum da güneyde zeminin yumuşamasına ve depremde hasarın artmasına yol açmıştır (Lav vd., 1992). Bu çerçevede Akşemsettin mahallesindeki binaların %17’si, Fatih mahallesindeki binaların %19’u deprem esnasında yıkılmış ve meydana gelen hasarın kuzeyden güneye doğru arttığı belirlenmiştir (Şengezer, 1999). Şekil 4.9’ da 1992 depreminde binalarda meydana gelen hasarlar fotoğraflarla gösterilmiştir.

**Şekil 4.9.** 1992 Erzincan Depreminde binalarda meydana gelen hasarlar (Doğu Gazetesi, 2020)

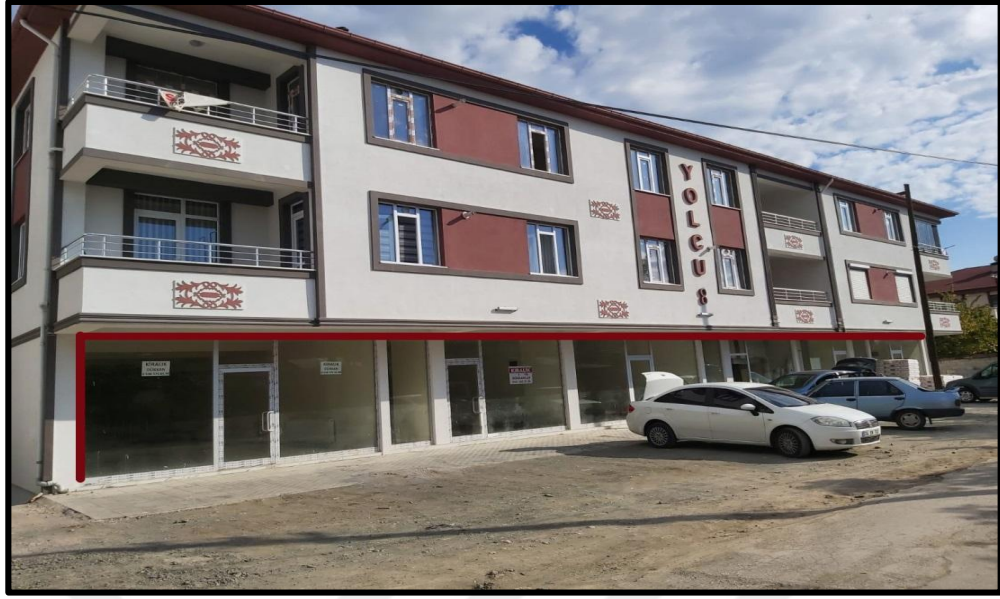
Şekil 4. 13. Örnek Bina (Başgöze, 2020)

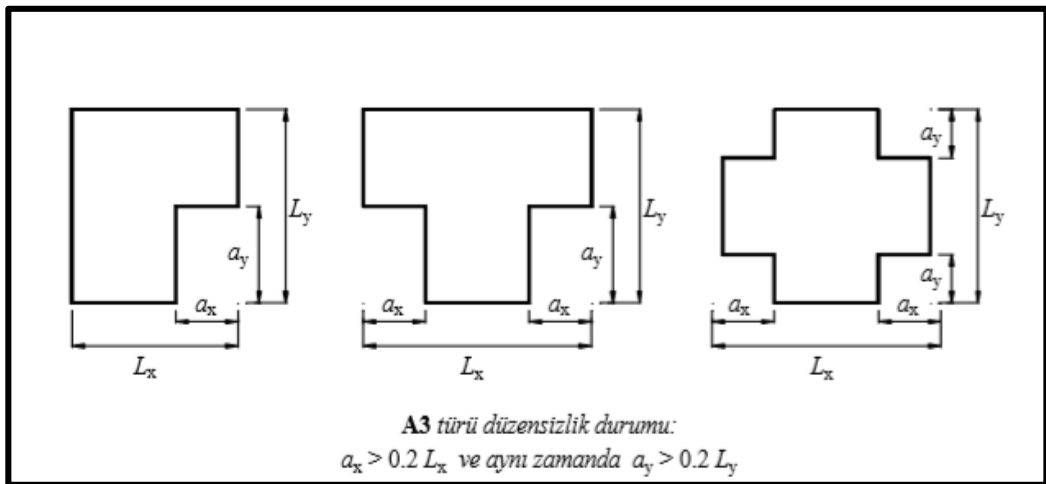
**Ağır çıkmalar:** Kat sayısı birden fazla olan binalarda, zemin katın üzerinde bulunan katlarda çerçeve sistemin dışında düzenlenen açık ve kapalı çıkmalar, binalarda düzensizliğe sebep olmaktadır. Yapının ağırlık merkezini yukarı kaydırarak depremin şiddetini artırmaktadır. 2018 deprem yönetmeliğine göre binada çıkıntı yapan kısımların birbirine dik iki doğrultudaki boyutlarının her ikisinin de, binanın o katının aynı doğrultudaki toplam plan boyutlarının %20' sinden daha büyük olması halinde kusur olarak belirlenen ağır çıkma durumu meydana gelmektedir (Şekil 4.14). Binalarda gözlemlenen ağır çıkma örneği Şekil 4.15'de belirtilmiştir.

Şekil 4. 14. Planda ağır çıkma düzensizliği (TBDY, 2018)

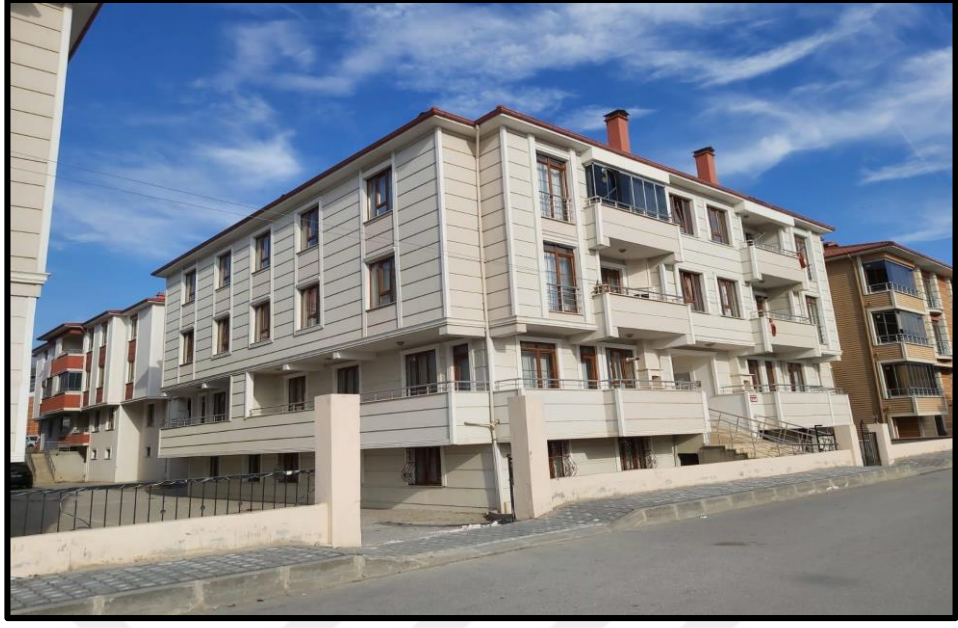
Şekil 4. 15. Örnek Bina (Başgöze, 2020)

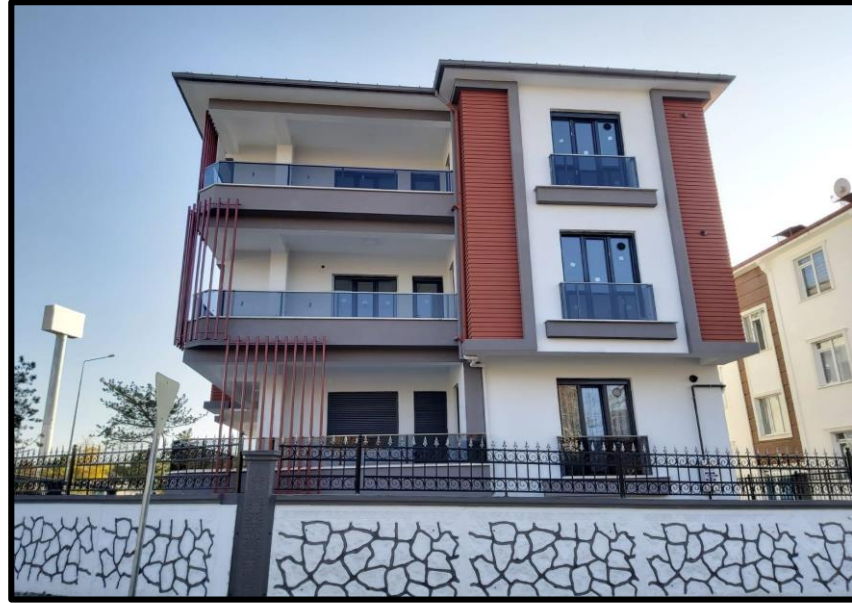
**Görünen yapı kalitesi:** Yapının malzeme kalitesini, işçiliğini ve mevcut kalitesini yansıtmaktadır. Hasar riski ve yapının görünen kalitesi arasında doğrusal bir oran vardır. Yapının görünen kalitesinin iyi olmaması malzemenin dayanımını da belli oranda düşürmektedir (İDMP, 2003; Kepenek, 2015). Binalar görünen yapı kalitesine göre iyi, orta- kötü olarak ayrılmış Şekil 4.16 (görünen yapı kalitesi iyi) ve Şekil 4.17’ de (görünen yapı kalitesi kötü) gösterilmiştir.

Şekil 4. 16. Görsel kalitesi iyi olan bina (Başgöze, 2020)

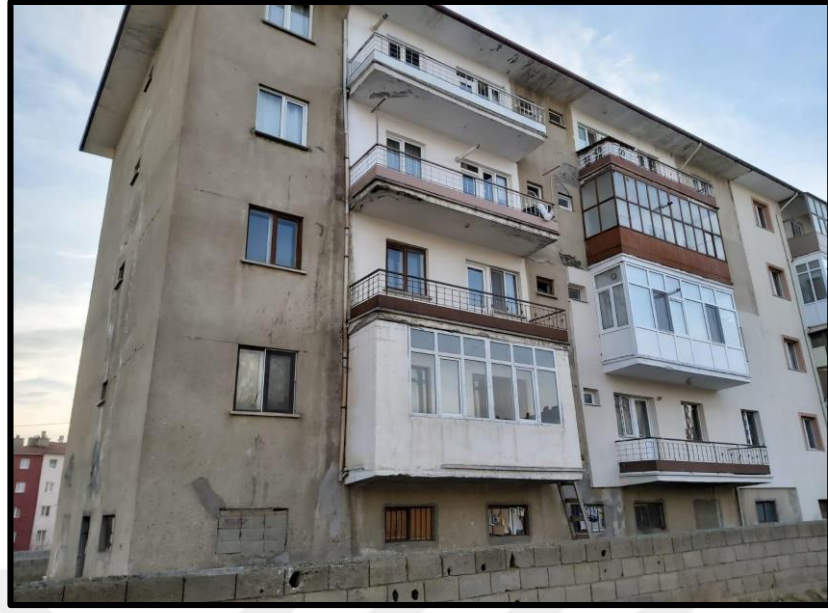
Şekil 4. 17. Görsel kalitesi kötü olan bina (Başgöze, 2020)

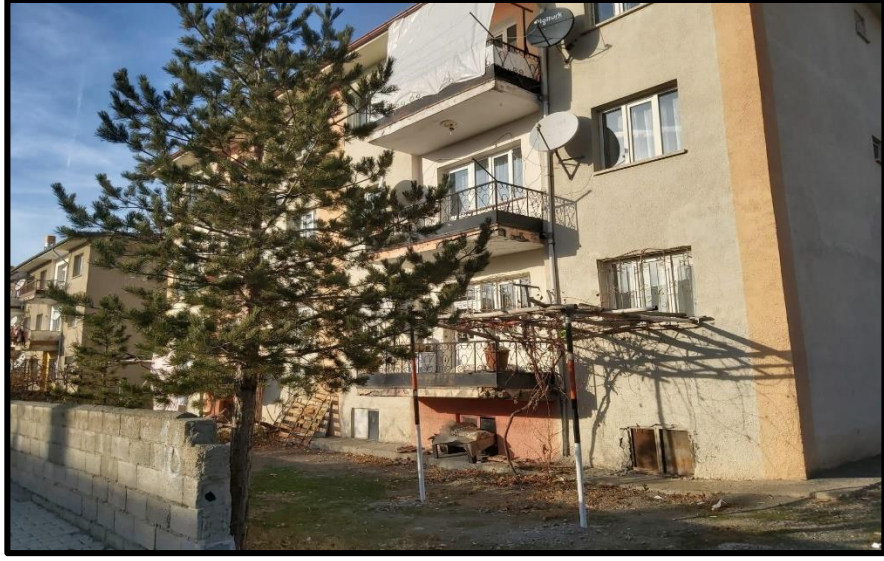
Şekil 4. 19. Örnek Bina (Başgöze, 2020)

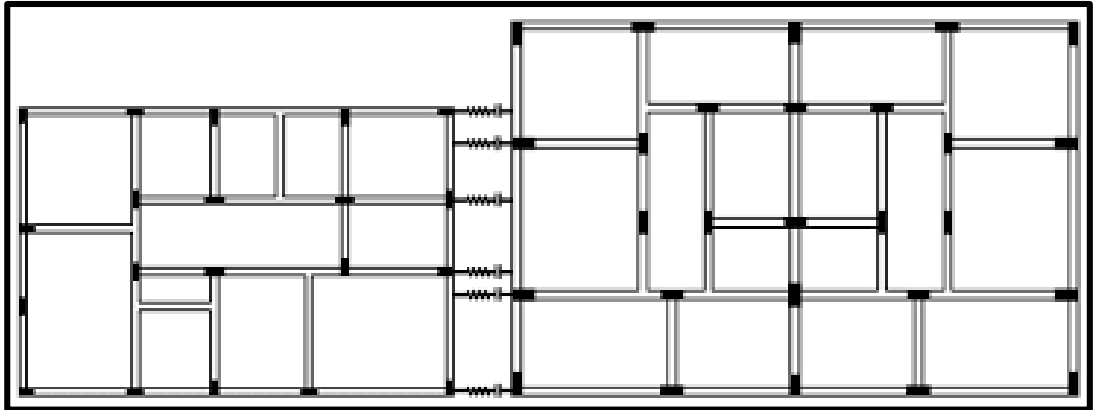
**Çarpışma etkisi:** Bitişik ve yan yana yapılmış iki komşu bina arasında yetersiz ya da hiç boşluk bırakılmaması durumu ile kat adetleri ve döşeme seviyelerindeki farklılıklar çarpışma etkisine neden olmaktadır (Çetinkaya ve Akköse, 2011). Bu yapıların deprem sırasında birbirini çarpması sonucunda ise yapılarda ağır hasarlar oluşmaktadır (Pala ve Şaşmaz, 2019). Çarpışan binalarda en fazla hasar üst katlarda meydana gelirken, bu etki ara katlarda çökmelere neden olmaktadır (İDMP, 2003). Öte yandan Şengezer'e (1999) göre blok veya bitişik düzen yapılaşmada blok başı binalar en fazla hasara uğrayan yapılardır. Şekil 4.20'de çarpışma etkisinin meydana gelmesine sebep olan yapıım şekli ve Şekil 4.21'de uygulamada bu etkinin olduğu bina örnek olarak gösterilmiştir.

Şekil 4. 20. Binalarda çarpışma etkisi (Kamal vd., 2018)

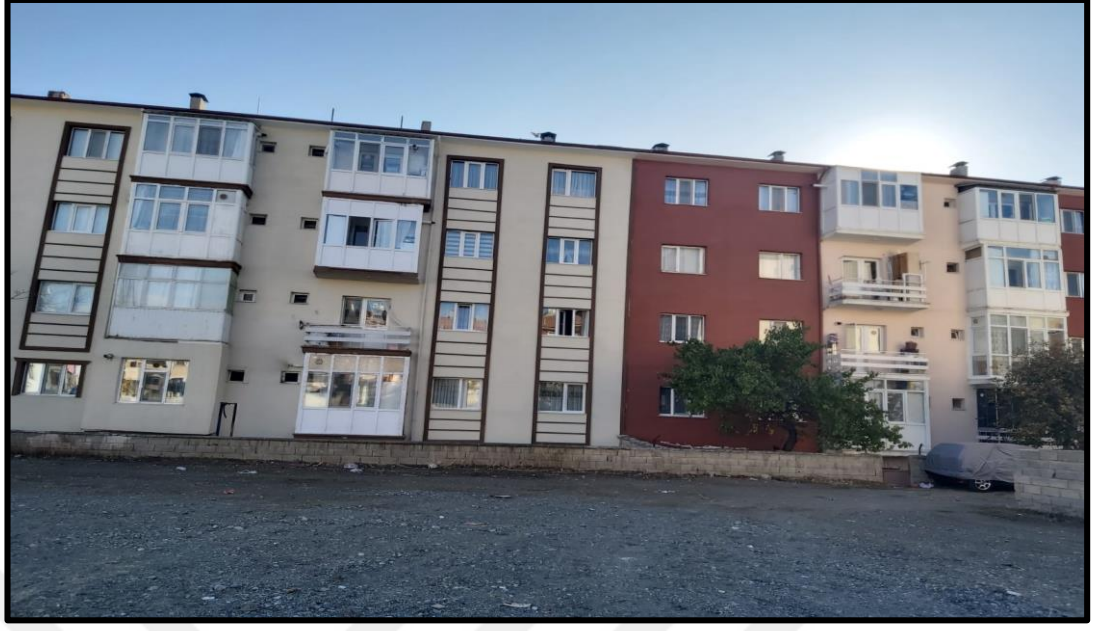
**Şekil 4. 21.** Örnek Bina (Başgöze, 2020)

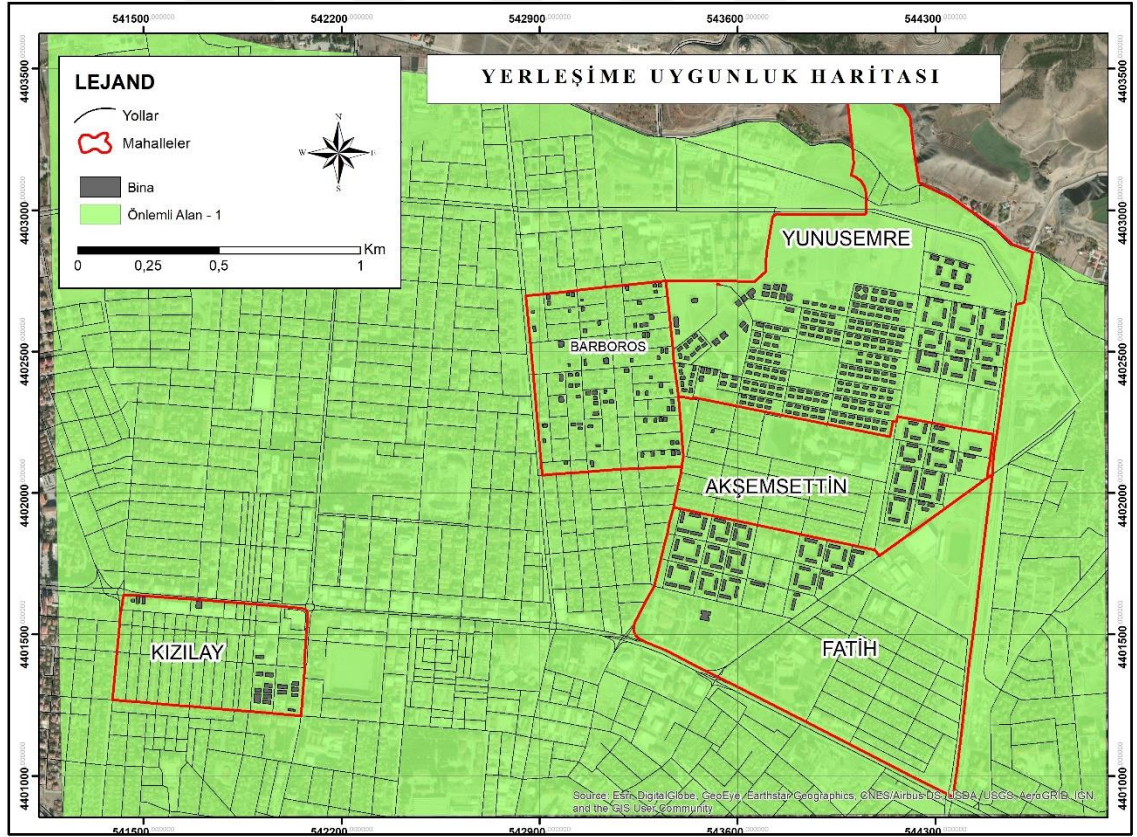
Şekil 5.4. İnceleme alanının yerleşime uygunluk haritası

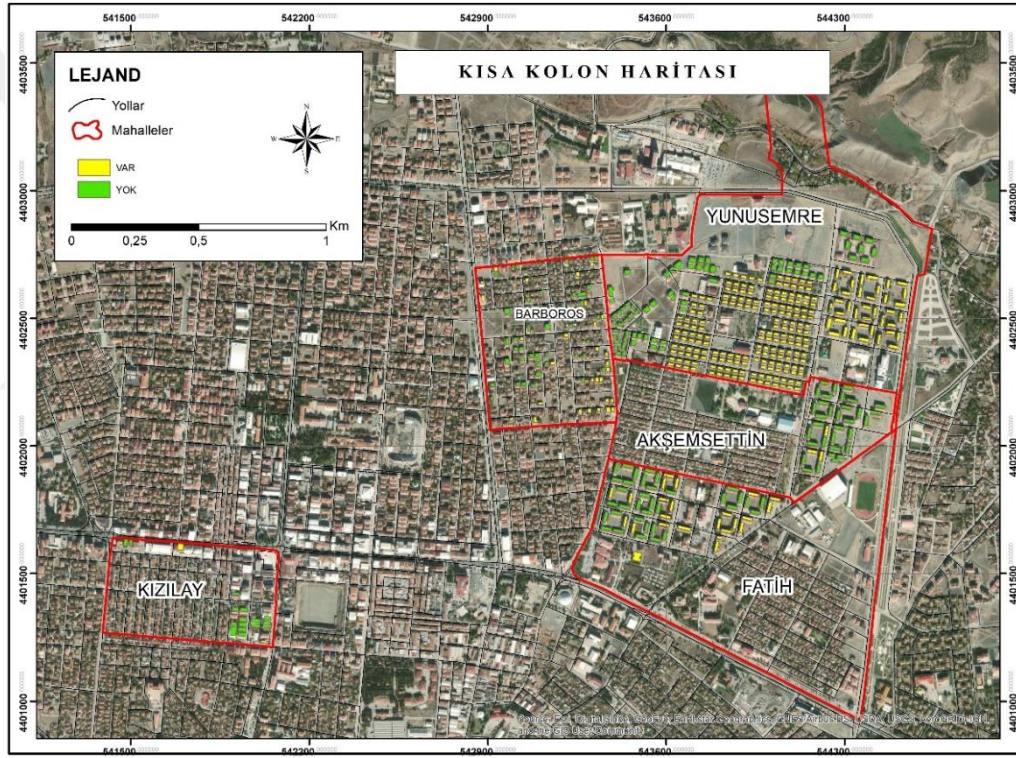
**Şekil 5.87.** Binaların kısa kolon etkisine göre haritalandırılması
