T.C.
ERZİNCAN BİNALİ YILDIRIM ÜNİVERSİTESİ
FEN BİLİMLERİ ENSTİTÜSÜ

YÜKSEK LİSANS TEZİ

PASLANMAYA MARUZ KALMIŞ BETONARME KİRİŞLERİN
BURULMA DAYANIMI

TORSIONAL STRENGTH OF RC BEAMS SUBJECTED TO CORROSION

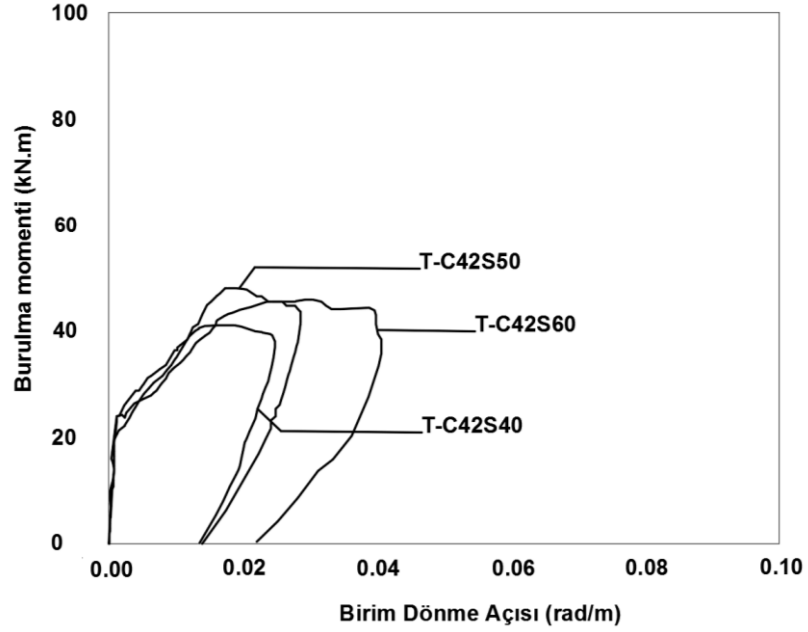
Şekil 2.1. Burulma Momenti - Birim Dönme Açısı Grafiği (T42/40-50-60)

ezilmeden donatının aktığı sonucuna ulaşmıştır. Verilen grafik sonucunda ACI 318 - 04 (2014) kodunda verilen denklemde beton basınç dayanımının ihmal edildiğinden dolayı farklı beton basınç dayanımları için burulma momenti değerleri değişmemektedir. Şekil 2.1'de ve 2.2'de deneysel sonuçlar görülmektedir.

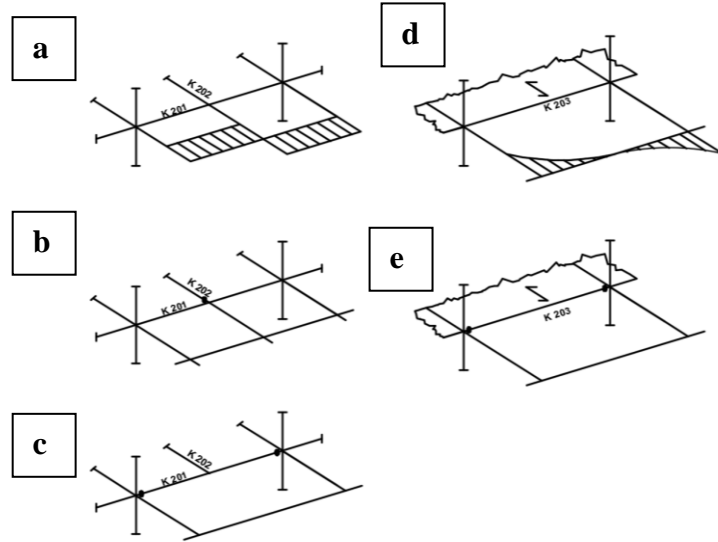
Şekil 3.4 Uygunluk Burulması (Celep ve Kumbasar, 1996)

Uygunluk Burulması: Eğer bir sistemde burulma momentinin bulunması denge için zorunlu koşul değil ise, söz konusu burulma, “uygunluk burulması”dır. Sistem elastik sınırlar içindeyken denge koşulunda burulma momenti yer almakta ise de, bu aşamadan sonra sistemin stabilitesini bozmadan, belirli noktalarda oluşturulacak plastik mafsallarla denge için burulmaya gereksinme kalmayabilir. Yapılarda uygunluk burulmasına, denge burulmasına oranla daha sık rastlanır. Şekil 3.4’de uygunluk burulması örnekleri görülmektedir.

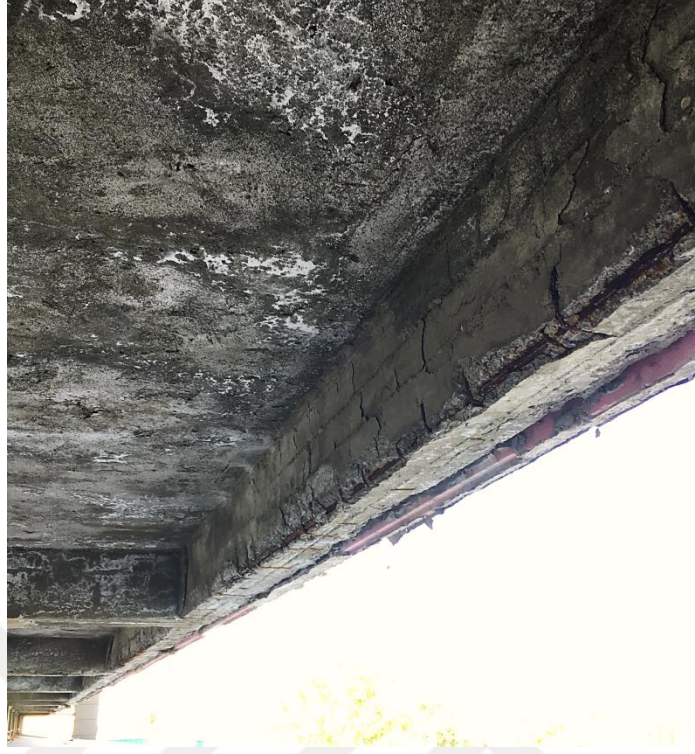
Şekil 3.5. Korozyonlu Betonarme Kiriş (Erzincan Kapalı Olimpik Havuzu, 2018)

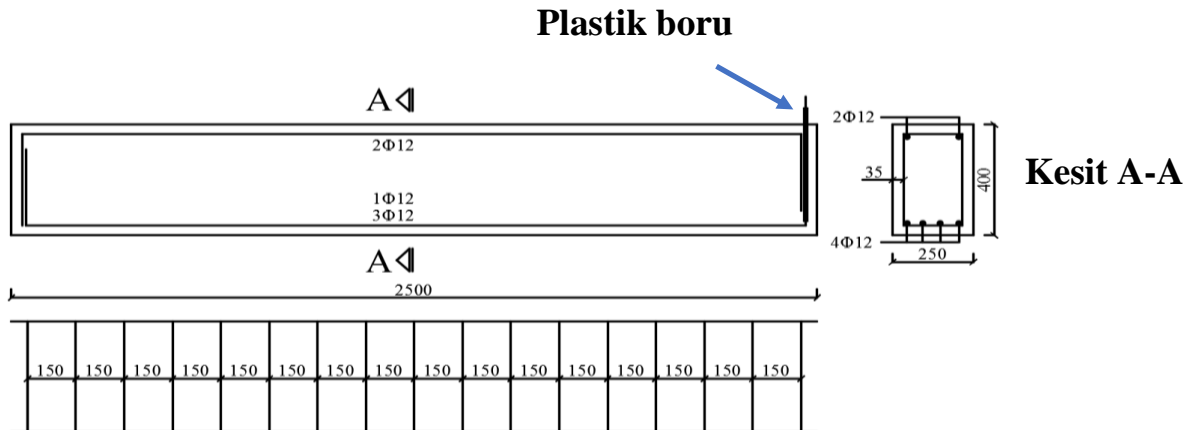
Şekil 4. 1. Betonarme Kirişlerin Kesit Özellikleri

Tez çalışması kapsamında 7 adet tam ölçekli ve geleneksel betonarme yapılarındaki betonarme kirişlerini temsil edebilecek betonarme numuneler üretilmiştir. Deneye tabi tutulan betonarme kirişlerinin kesit özellikleri Şekil 4.1'de gösterilmektedir. Şekil 4.1-4.2'de betonarme kirişleri 2500 mm açıklığa 400 mm yüksekliğe ve 250 mm genişliğe sahiptir. Çalışma kapsamında deneye tabi tutulan betonarme kirişlerinin teorik olarak hesaplanan burulma dayanımları ACI 318 (2005) standartlarına göre 15 kN.m olacak şekilde tasarlanmıştır. Donatı kafesleri için TS500 (2000) standartlarına uygun 4 adet 12 mm çapında nervürlü burulma donatısı, minimum eğilme şartını sağlamak için 2 adet 12 mm çapında nervürlü eğilme donatısı ve 8 mm çapında iki kollu etriye kullanılmıştır. Betonarme kirişinde tüm etriye aralıkları 150 mm dir. Tasarımı yapılan betonarme kirişlerinde kullanılan pas paylarının beton yüzeyinden donatı merkezine olan mesafesi 25 mm'dir.

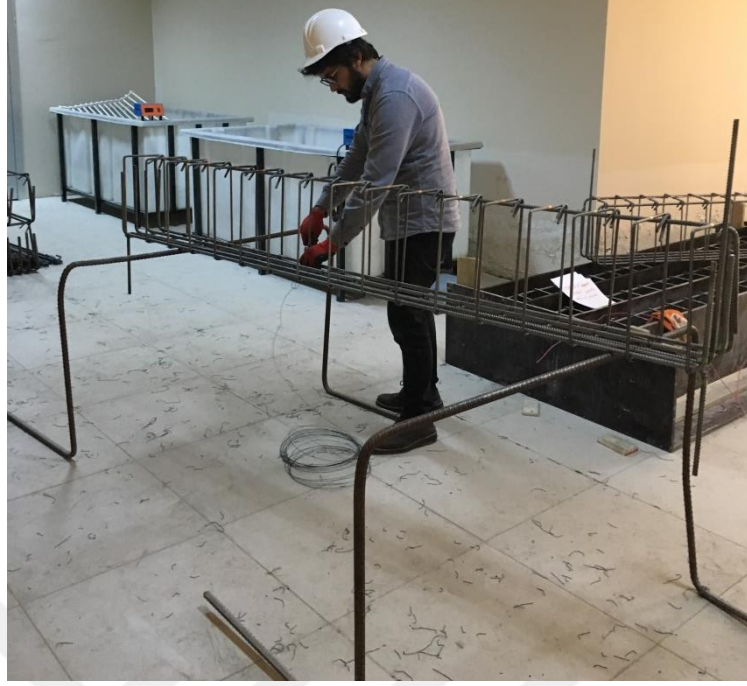
Şekil 4.7. Betonarme Kiriş Donatılarının Bağlanması

Yapılan tartımlar sonucunda kayıt altına alınan betonarme donatılarının ilk kütleleri Bölüm 4'de deney sonuçları kısmında Tablo 5.2'de verilmiştir. Tartım işleminden sonra betonarme donatıları bağlanarak Şekil 4.7'da ve Şekil 4.8'de gösterildiği şekilde donatı kafesleri hazırlanmıştır.

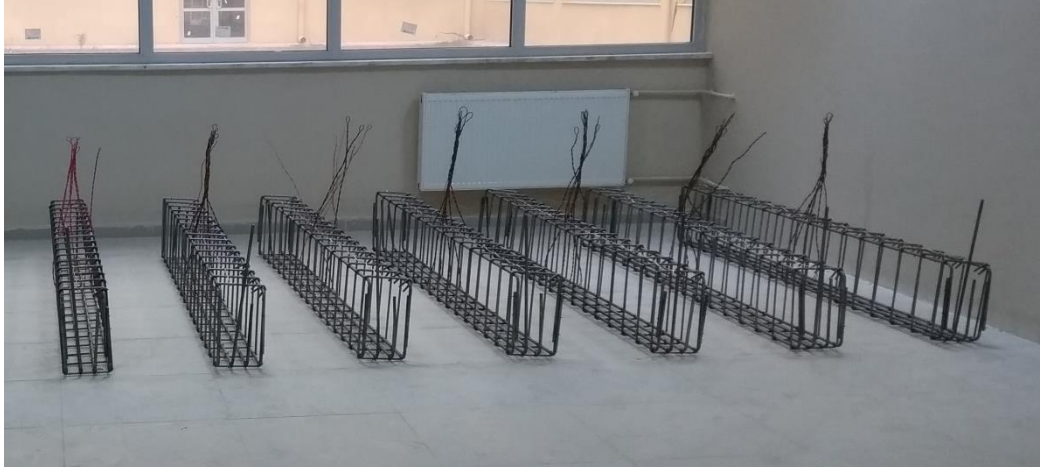
Şekil 4.8. Betonarme Kirişlerin Donatı Kafesleri

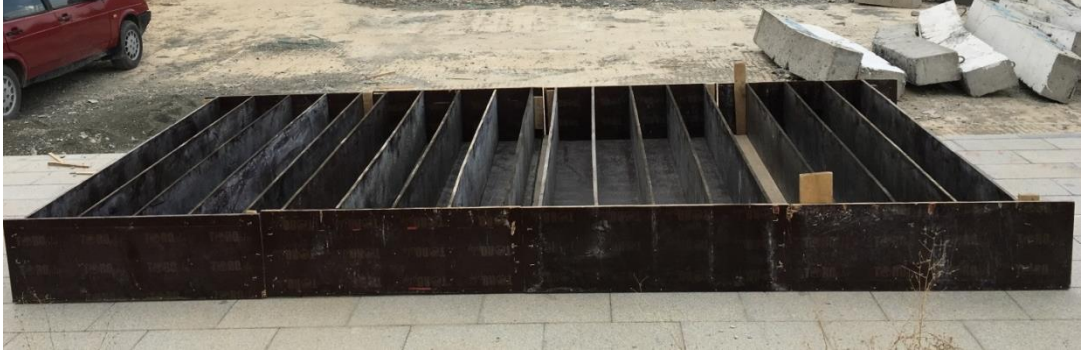
Şekil 4.9. Betonarme Kirişler İçin Hazırlanan Kalıplar

Çalışma kapsamında su yalıtımlı ply-wood kalıplar kullanılmıştır. Belirlenen ölçülerde kesilen ply-wood kalıplar birleştirilerek montaj işlemleri yapılmıştır. Beton döküm işleminden önce kalıpların içi temizlenmiş ve kalıp yağı ile yağlanmıştır. Bu şekilde betonarme kirişler kalıplarından daha rahat çıkarılmış ve düzgün yüzeyli bir beton elde edilmiştir. Şekil 4.9’de çalışma kapsamında imalatı yapılan kalıp işleri gösterilmektedir.

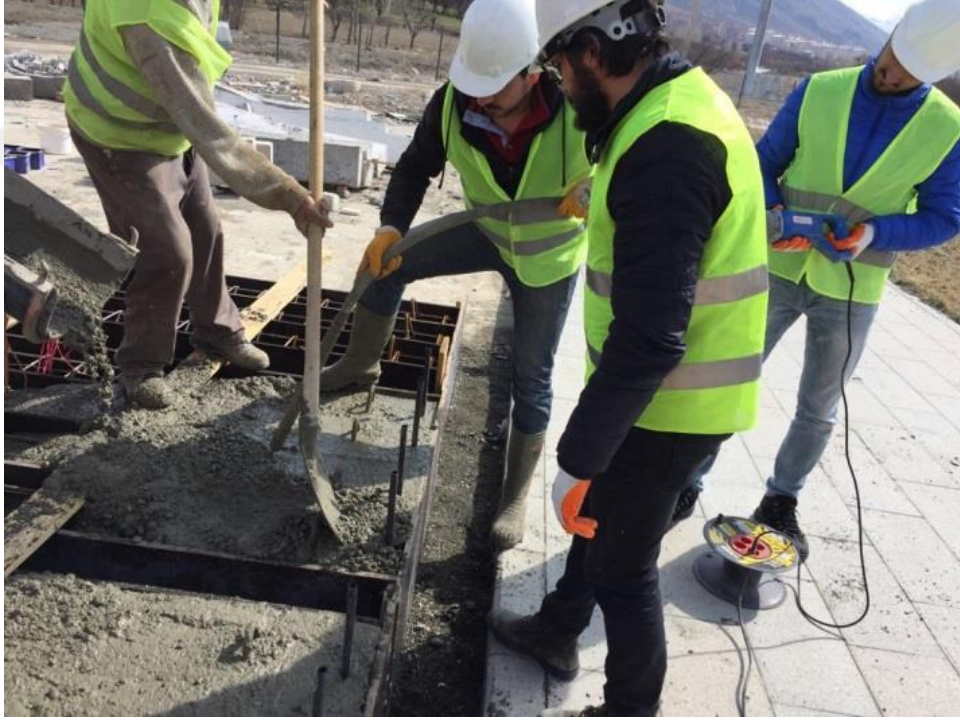
Şekil 4.10. Beton Döküm İşlemi

Beton döküm işleri TS 500 (2000) standartlarına uygun şekilde yapılmıştır. Şekil 4.10'da çalışma kapsamında beton döküm işleri gösterilmektedir. Katkısız hazır beton kullanılarak aynı gün ve tek mikserden tek aşamada beton döküm işleri gerçekleştirilmiştir. Betonun homojen şekilde yerleşmesi ve sıkışması için belirli aralıklarla yönetmeliklere TS1247 (1984) uygun şekilde vibratör kullanılmıştır.

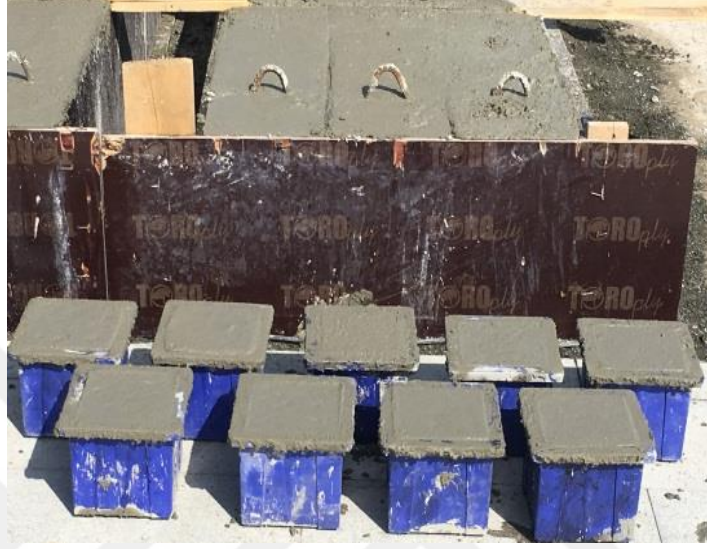
Şekil 4.11. Küp Numune Alımı

Tez çalışması kapsamında kullanılacak betonarme kirişlerinin beton basınç dayanımlarını tespit etmek için beton döküm işlemleri sırasında 3'er adet 150 x 150 x 150 mm küp numuneleri ve 150 x 300 mm boyutlarında silindir numuneleri TS EN-206 (2000) standartlarına uygun şekilde alınmıştır. Şekil 4.11'da beton dökümü sırasında

alınan küp numuneleri görülmektedir. Kullanılan numune kalıpları su emmez ve su sızdırmaz özelliktedir. Küp numune alımında her bir kalıbın içi yağlanmıştır. İki tabaka halinde kalıplara doldurulan betonun sıkıştırma işlemi 16 mm çapında düz nervürlü çubuk kullanılarak yapılmıştır.

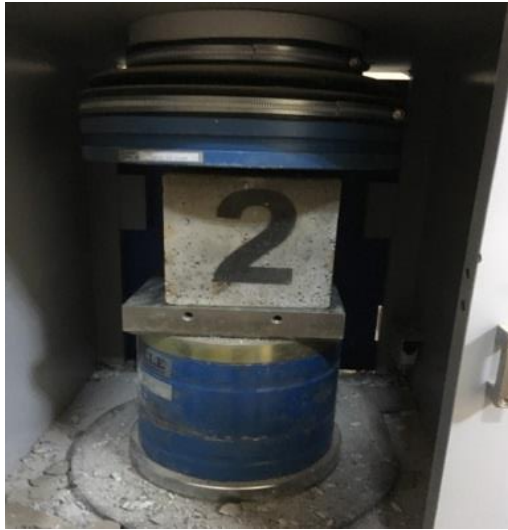
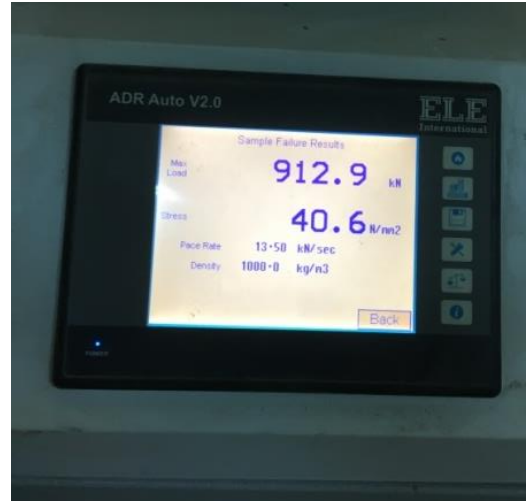
Şekil 4.13. Beton Basınç Deneyleri

Silindir beton numunelerin basınç dayanımları ASTM C39M tarafından açıklanan standartlara göre elde edilmiştir. Beton silindir numuneleri burulma deneylerinin başladığı gün kırılmıştır elde edilen beton basınç dayanımı 30 MPa'dır. Döküm işlemi tamamlanmış olan taze betonun su içeriği, çimento hidratasyonunun tamamlanabilmesi için uygun düzeydedir. Ancak beton dökümünün ardından geçen süre içinde betonun yeterli malzeme özelliklerine erişmesi için geçen sürede nem ve sıcaklık gibi durumları kontrol altında tutmak gereklidir. Yeterince bakımı yapılmayan betonda başlangıçta mikro düzeyde olan çatlaklar zamanla genişlemektedir. Beton yüzeyindeki karbondioksit difüzyonu yüzey boyunca homojen bir dağılım sergilemez oluşan çatlaklar ile bu durum daha belirsiz bir hal almaktadır. Çatlağın olduğu bölgelerde pH seviyesinin düşmesiyle birlikte donatıda çukur korozyon oluşumuna zemin hazırlamaktadır. Çukur korozyon oluşumu ile birlikte donatı boyunca homojen bir şekilde korozyon dağılımından uzaklaşmaktadır. Bu sebeplerden dolayı beton dökümünden itibaren ilk 7 gün süresi boyunca kürlenme işlemi dikkatli bir şekilde yapılmıştır. Beton dökümü tamamlandıktan 5 gün sonra betonarme kirişleri Şekil 4.12'de görüldüğü gibi kalıplarından çıkarılmıştır. 28 gün sonra betonarme numunelerinin beton basınç dayanımlarını tespit etmek için yapılan beton basınç

dayanım deneyi Şekil 4.13’da görülmektedir. Deney sonucunda ortalama küp ve silindir numunelerinin sırasıyla beton basınç dayanımları 38 ve 30 MPa olarak hesaplanmıştır.

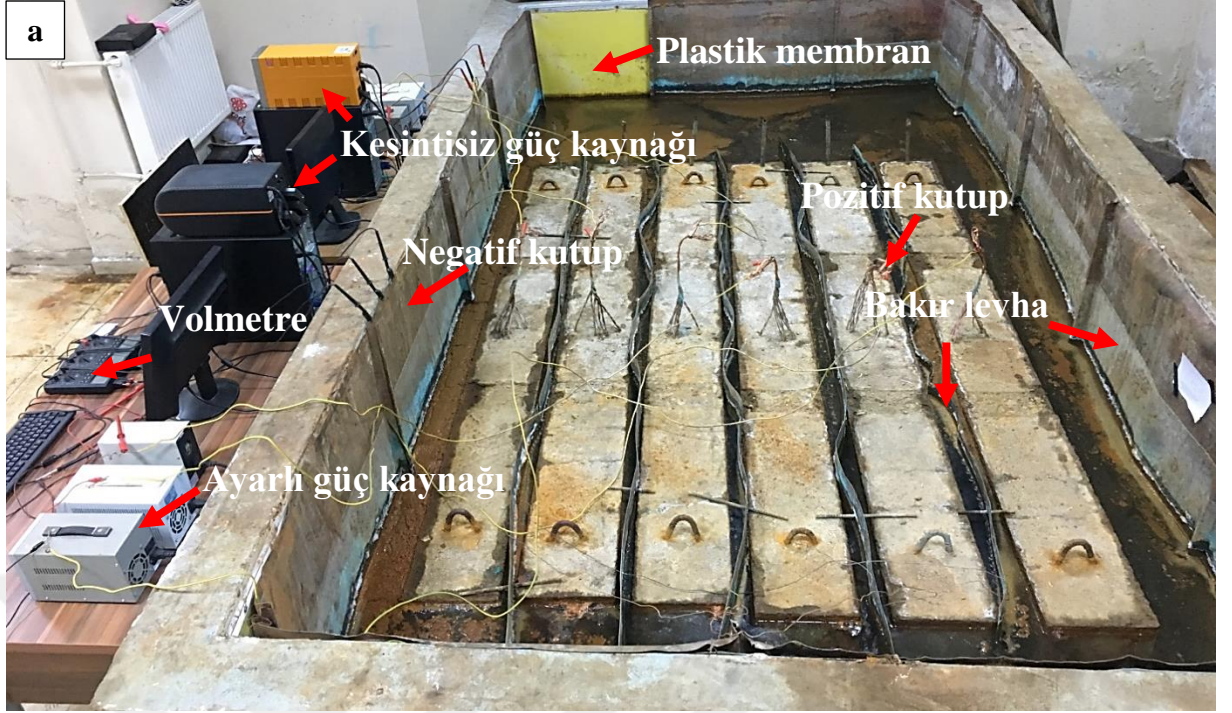
Şekil 4.15. Paslandırma düzeneği: (a) Hızlandırılmış korozyon deney düzeneği, (b) Deney düzeneği şematik gösterimi

Şekil 4.15’de çalışma kapsamında kullanılan paslandırma düzeneği gösterilmektedir. Şekil 4.15’de gösterilen devre elemanları 60 volt 10 amper kapasitesinde ayarlanabilir güç kaynakları, devreden geçen akımların kontrollü bir şekilde kayıt altına alınması için voltmetreler, bu voltmetrelerin bilgisayara çoklu olarak bağlanmasında kullanılacak olan RS232 bağlantı kablosu ve tüm havuzu çevreleyen bakır plakadan oluşmaktadır. Elektrik devresinin tamamlanabilmesi için; güç kaynağının artı kutbu donatılarla bağlanmış bakır kablolarla, eksi kutbu ise betonarme havuzunu çevreleyen bakır plakaya bağlanmıştır. Paslanmanın kontrollü şekilde yapılabilmesi için sisteme bağlı voltmetreler yardımıyla her 60 saniye için sistemden geçen akım bilgisayar ortamında kayıt altına alınmıştır.

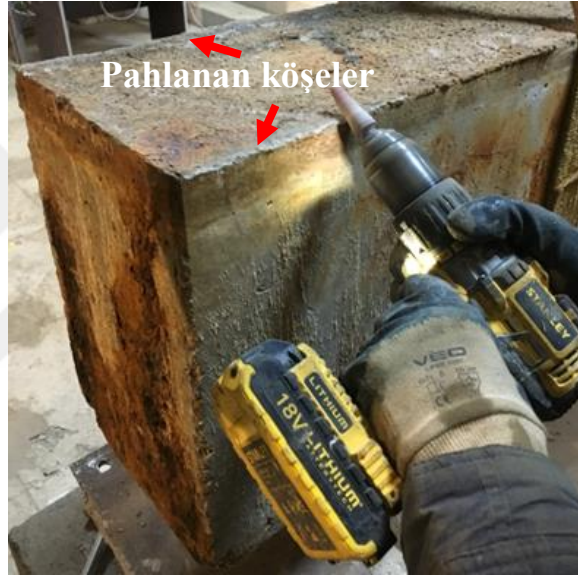
Şekil 4.18. Kiriş Kenarlarının Pahlanması (oval yapılması)

Kirişin iki mesnet bölgesi genişliği kadar kısmını saran çelik kolları yerleştirilmeden önce kirişin kenar kısımlarına Şekil 4.18’de görüldüğü üzere pahlama işlemi yapılmıştır. Tüm kirişlerde pahlama işlemi aynı oranda yapılarak kesit farklılıkları oluşmamıştır. Korozyondan dolayı mesnet göçmelerinin önüne geçilmesi için mesnet bölgeleri Şekil 4.19’de görüldüğü gibi 5 mm neopren kauçuk ile sarılmıştır. Bu şekilde hem mesnet bölgeleri korunmuş hem de kiriş ile çelik kollar arasında kalan boşluklarında önüne geçilerek yükün sağlıklı bir şekilde kiriş boyunca iletimi sağlanmıştır. Mesnetlenme şekli olarak hareketli mesnet kullanılması ile betonarme kirişlerinin eksen boyunca serbestçe dönmesine olanak sağlanmıştır.

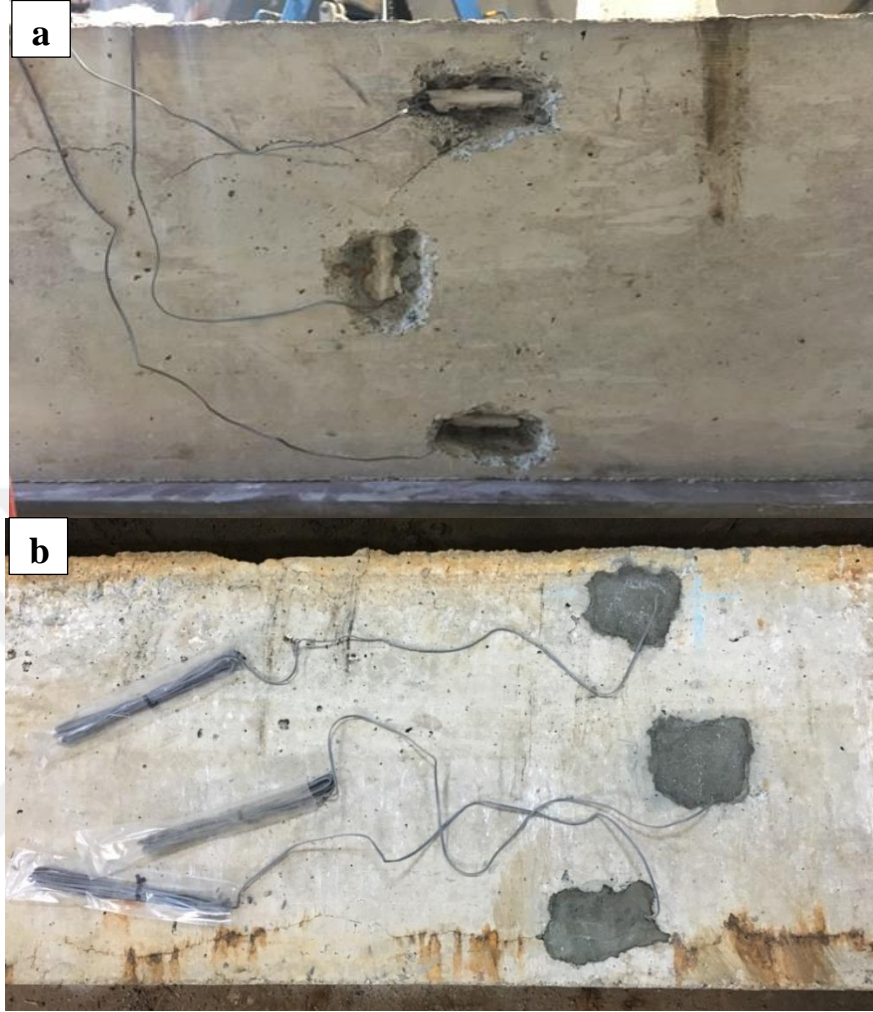
Şekil 4.22. Betonarme Donatısına Gerinim Ölçer Uygulama Aşamaları: (a) Gerinim pulu yapıştırılması, (b) Yüzeylerin tamir harcı ile kapatılması

Betonarme kiriřlerdeki boyuna ve enine donatılara gerinim pulları yapıřtırılarak ykleme sırasındaki birim řekil deęiřtirme deęerlerinin lm yapılmıřtır. Bu iřlemin paslandırma sreci tamamlandıktan sonra gerekleřtirilmiř olmasının sebebi korozyon sonucu meydana gelecek pas rnnn hassas devre dzeneęinin alıřma performansını olumsuz etkilemesidir. Korozyonu tamamlanan betonarme kiriř numunelerinin Blm 3 řekil 3.1'de grlen alt-st burulma donatısı ve dokuz numaralı etriyesi donatı tespit cihazı ile belirlenmiř ve beton yzeyleri aılmıřtır. Donatı yzeyleri gerinim pulu yapıřtırılması iin przsz hale getirilmiřtir. Temizlenen donatı yzeyleri aseton ile temizlenerek temiz bir yzey elde edilmiřtir. 10 mm uzunluęunda kullanılan gerinim lerler donatı yzeyine yapıřtırılmadan nce alt yzeylerine yapıřtırıcısı srlmřtir. Donatı yzeyine uygulanan gerinim lerlerin deney esnasında zarar grmemeleri iin zerleri kaplama malzemesi ile kapatılmıřtır. Aılan kısımlar betonarme kiriř ile aynı beton basıncı dayanımına sahip yapısal tamir harcı ile kapatılarak deneye hazır hale getirilmiřtir (řekil 4.21-4.22).

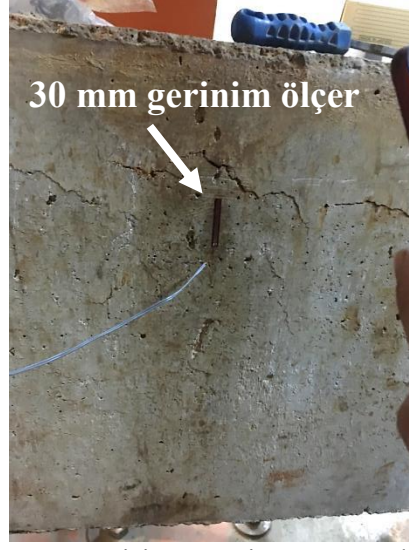
Şekil 4.23. Betonarme kiriş yüzeyine yapıştırılan gerinim ölçer

Betonarme donatılarında donatıda kullanılan 10 mm'lik gerinim ölçerler beton için tercih edilmemiştir. Şekil 4.23'de görülen 30 mm'lik gerinim ölçerler kullanılarak beton yüzeyinden daha sağlıklı veri alınması sağlanmıştır. Kirişlerin beton yüzeyine yapıştırılacak olan şekil değiştirme ölçerler uygulanmadan önce beton yüzeyi zımparalanmış pürüzsüz hale getirilmiştir. Gerinim ölçerin yüzeyine uygulanan yapıştırıcı beton yüzeyi içinde kullanılmıştır yapıştırıcının kuruması ile kaplama malzemesi kullanılarak koruma altına alınmıştır. Sonuç olarak beton yüzeyine uygulanan gerinim ölçer ile betonun en dış lifine ait şekil değiştirme değerleri ölçülmüştür.

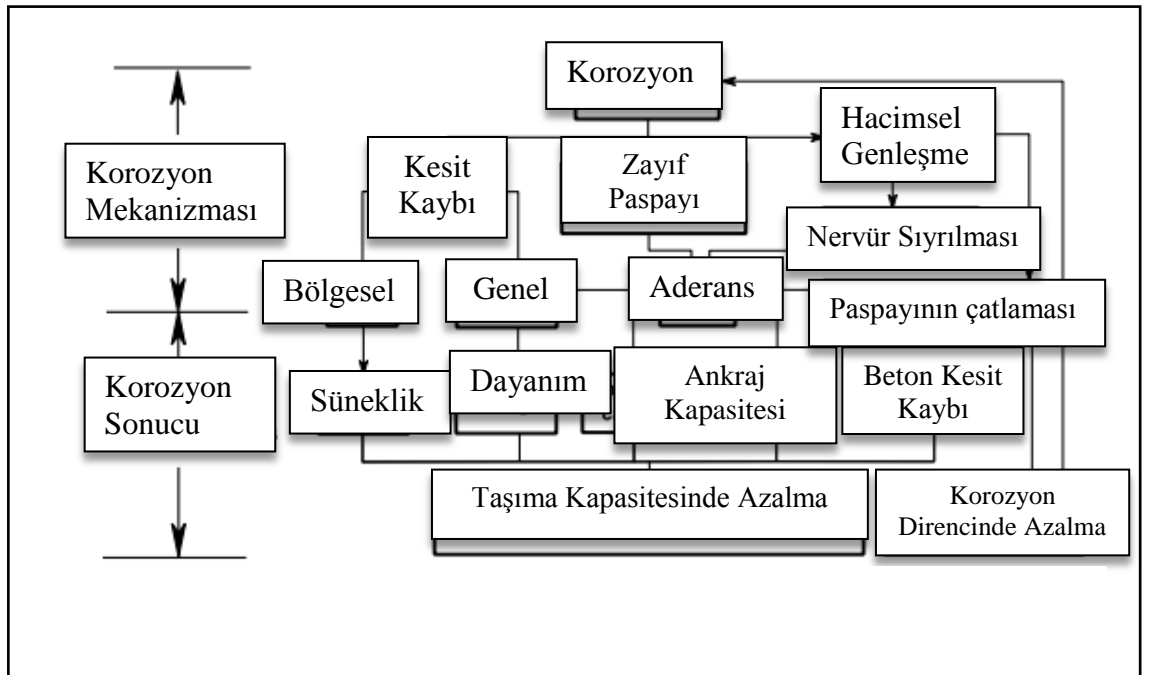
Şekil 5.1. Cairnes vd. 2019 Tarafından Hazırlanmış Korozyon Mekanizması.

Korozyona uğramış bir yapının gerçek davranışını tahmin etmek ve kalan servis ömrünü belirlemek paslanmaya maruz kalmış binalar için son derece önemlidir. Korozyon hem donatının hem de betonun mekanik özelliklerine zarar vermektedir. Cairns vd. (1999) tarafından hazırlanmış olan korozyon mekanizması ve sonuçları Şekil 5.1’de görülmektedir.

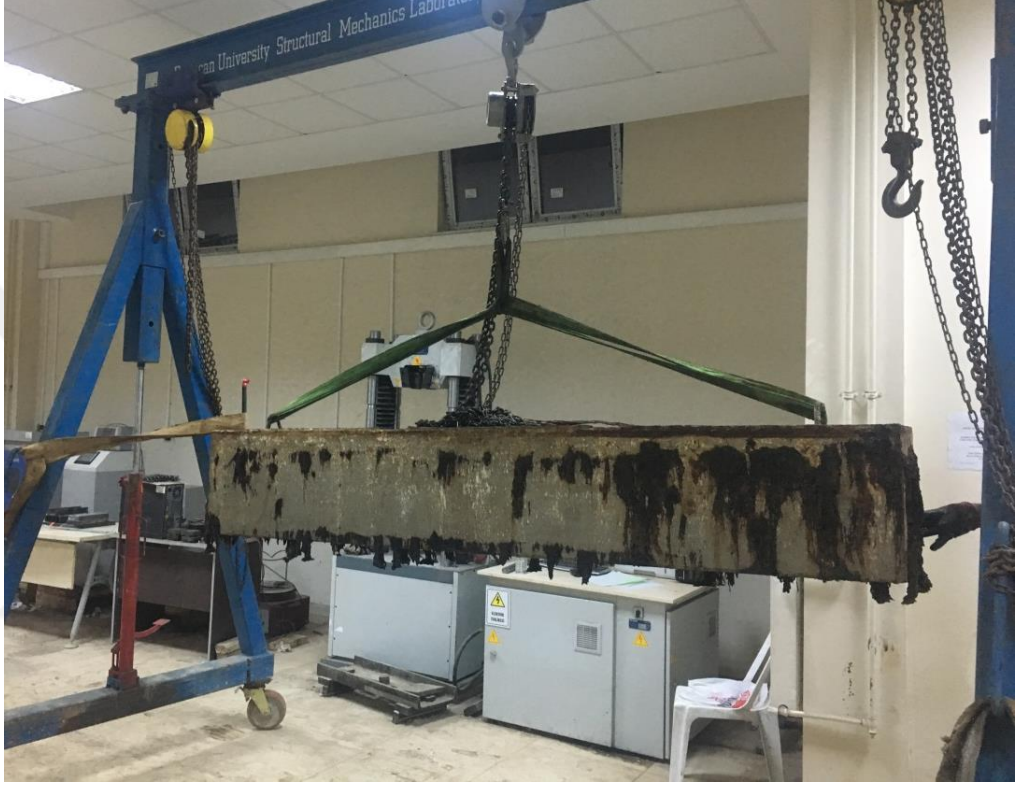
Şekil 5.2. Kirişlerin Havuzdan Çıkarılması.

Paslandırılmaya maruz bırakılmış Şekil 4.15’de görülen 6 adet betonarme kiriş numunelerinin paslandırma işlemi tamamlandıktan sonra Şekil 5.2’de görüldüğü üzere vinç yardımıyla tam ölçekli bakır paslandırma havuzundan çıkartılmış kurumaya bırakılmıştır. 3 ton kapasiteli seyyar vinç ile gerçekleştirilen bu taşıma işlemlerinde 2 ton kapasiteli halatlar kullanılmıştır.

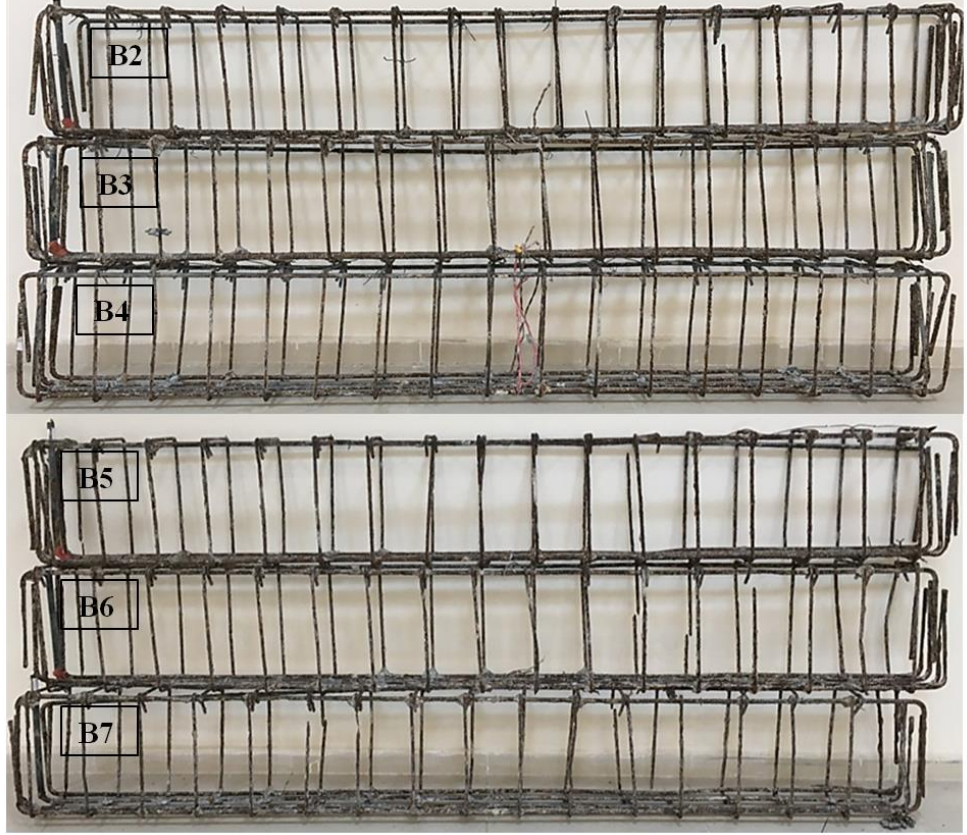
Şekil 5.6. Betonarme kirişlerin donatı kafesleri (B2-B3-B4-B5-B6-B7 Kirişleri)

Kırım işlemlerinin tamamlanmasından sonra betonarme donatı kafesleri betondan ayrılmıştır. Şekil 5.6'da tüm betonarme kirişlerin donatı kafesleri görülmektedir.

Şekil 5.6'da görülen tüm betonarme donatıları ASTM G1-03 (2003) standartlarına uygun şekilde kimyasal ve mekanik yöntemler kullanılarak temizlenmiştir. ASTM G1-03 (2003) yönetmeliğine göre betonarme donatıları önce kimyasal ardından mekanik temizlemeye maruz bırakılmıştır. Şekil 5.7'de görüldüğü üzere kimyasal temizleme için alüminyum bir havuz inşaa edilmiş ve içerisine kullanılacak olan su kütlesinin %5'i kadar hidroklorik asit ilave edilerek donatılar 30 dakika boyunca bu karışımda bekletilmiştir. Şekil 5.8'de görülen mekanik temizleme için tel fırça ve taş motoruna özel bir başlık takılarak yapılmıştır. Tartım sonuçlarını etkileyecek tüm beton parçaları donatı yüzeyinden uzaklaştırılmıştır.

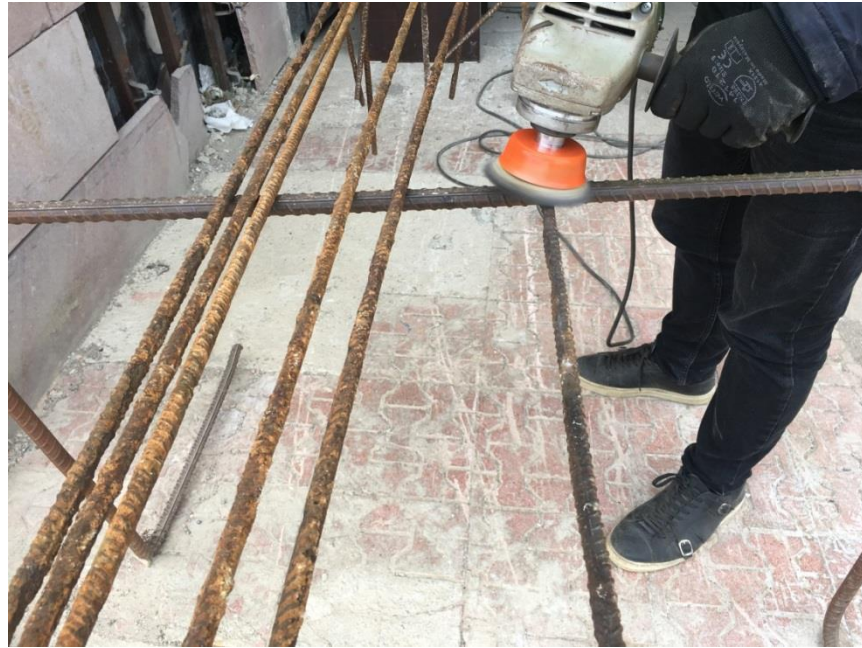
Yapılan mekanik temizleme işleminde donatıların nervürlerinin Yapılan kimyasal ve mekanik temizleme işlemlerin ardından tüm boyuna ve sargı donatıları Şekil 5.9’da görüldüğü üzere tekrardan 0.05 gr hassasiyete sahip iki noktadan yük hücreli terazide tartılmıştır.

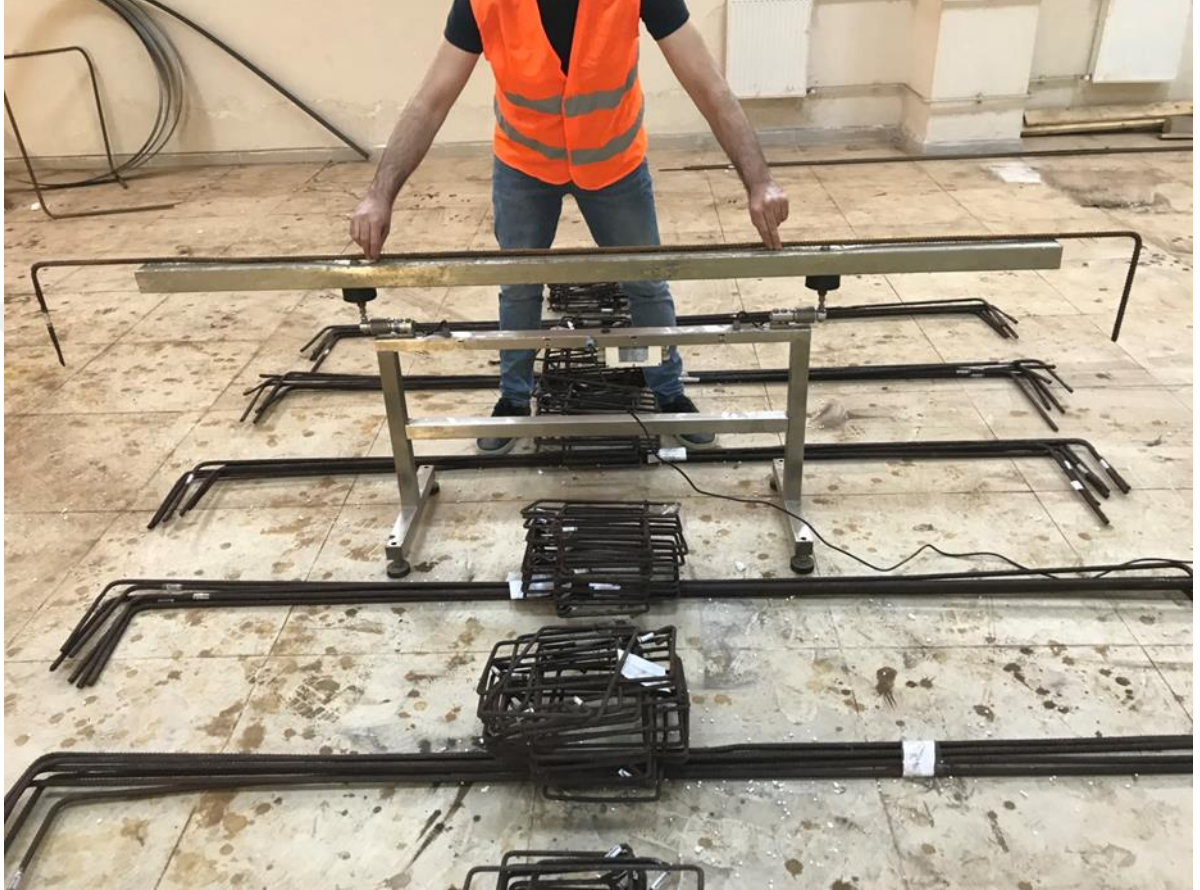
Şekil 5.9. Korozyon Ürününden Arındırılan Betonarme Donatılarının Tartılması

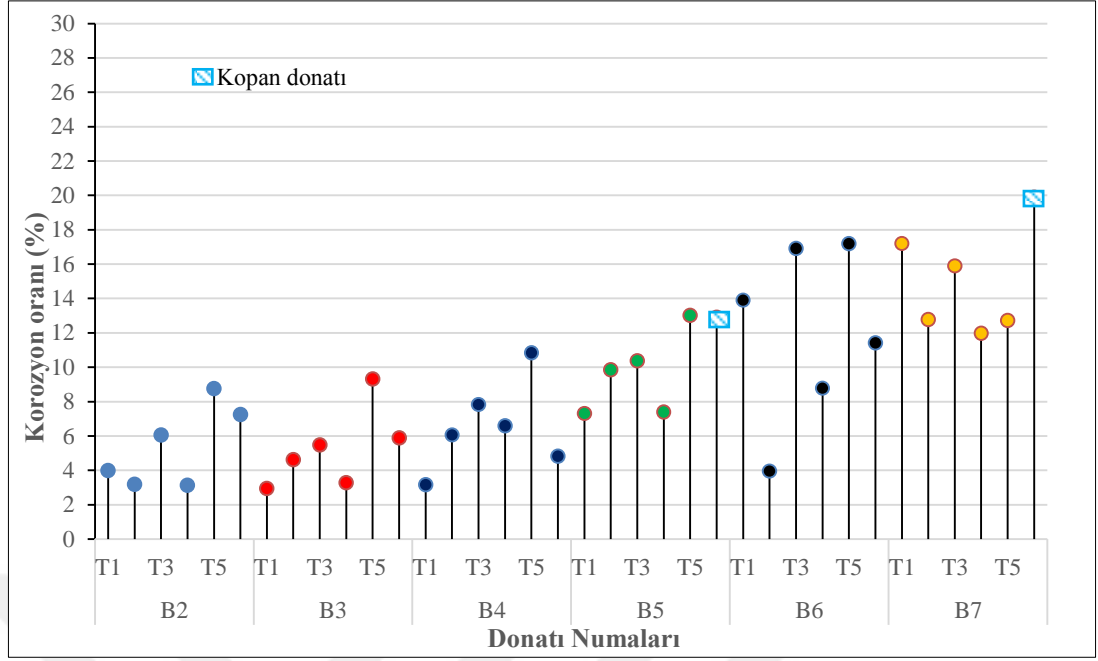
Şekil 5.10. Boyuna donatılarda oluşan korozyon dağılımı

Gerçek korozyon oranlarının tespit etmek amaçlı betonun kırılarak içerisinde betonarme donatılarının çıkarılması tekniği mevcut literatür de fazla yer almamaktadır. Yapılan bu çalışma kapsamında tüm betonarme kiriş numuneleri için elde edilen korozyon oranları değerleri boyuna donatı için Şekil 5.10'da etriyeler için Şekil 5.11'de görüldüğü üzere ayrı ayrı verilmiştir. Şekil 5.10'da ve Şekil 5.11'de görülen korozyon oranları aynı kiriş numunesine ait donatılarda kendi içlerinde farklılık gösterebilmektedir. Bu farklılık donatının ilk kütlesi ve betonarme kirişi içindeki bulunduğu konumdan kaynaklanmaktadır. Sargı donatılarının boyuna donatılara göre fazla korozyon oranına sahip olmasının sebeplerinden biride bu nedendir.

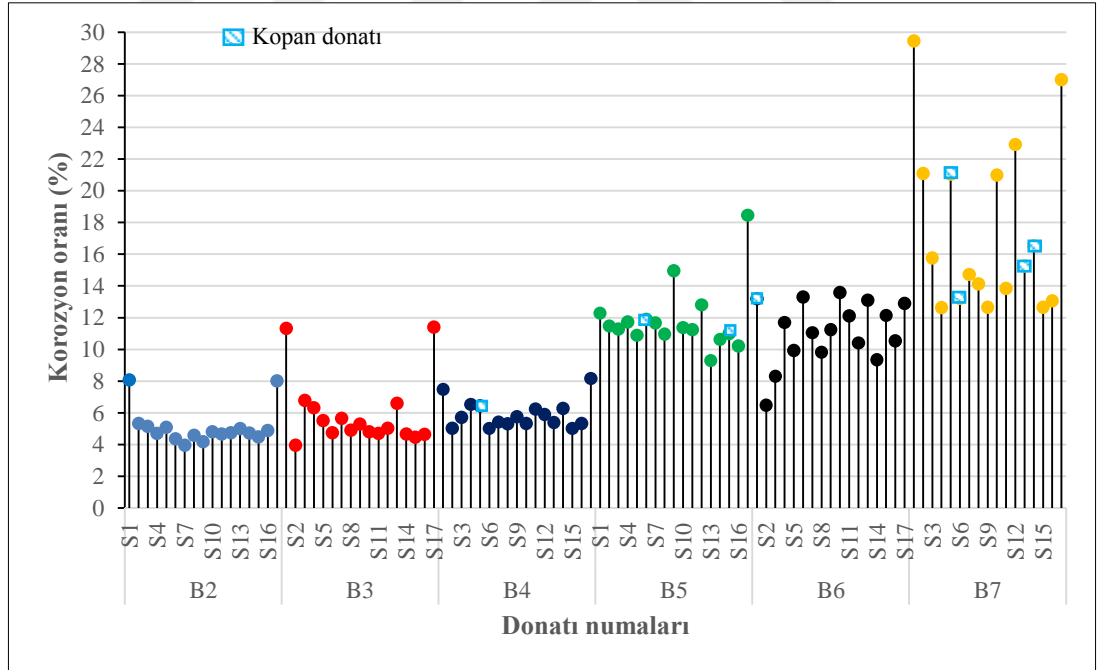
Şekil 5.11. Etriyelerdeki korozyon dağılımı

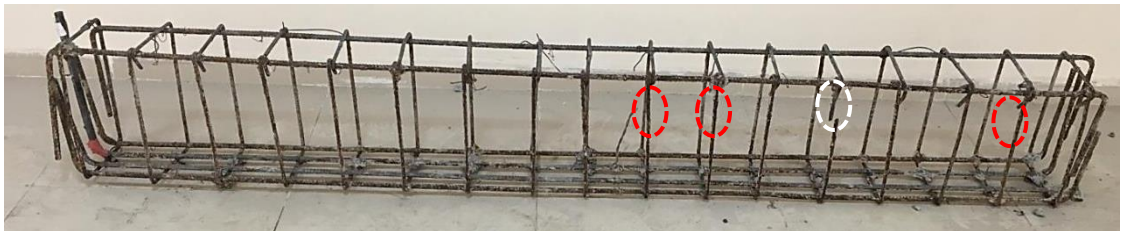
Şekil 5.14’de görülen B4 numaralı betonarme kirişi %6.39 korozyon oranına sahiptir. B2 ve B3 kirişlerinde gözlenmeyen donatı kopması B4 kirişinde mevcuttur. Tüm donatıların homojen bir şekilde paslanmış olduğu gözlenmiştir ve bir adet etriye paslanmadan dolayı kopmuştur.

Şekil 5.14. Paslanmış B4 Kirişi Donatı Kafesi

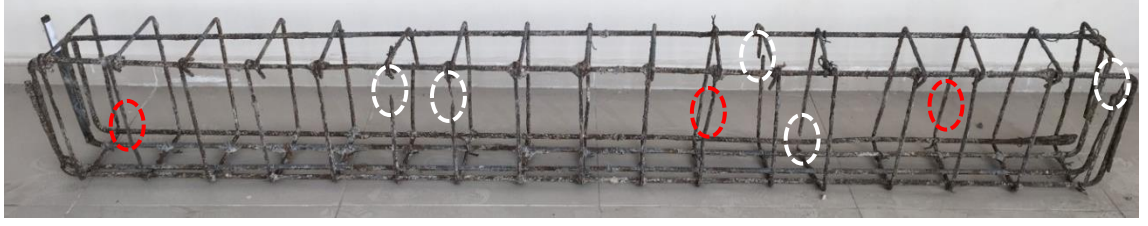
Şekil 5.17. Paslanmış B7 Kirişi Donatı Kafesi

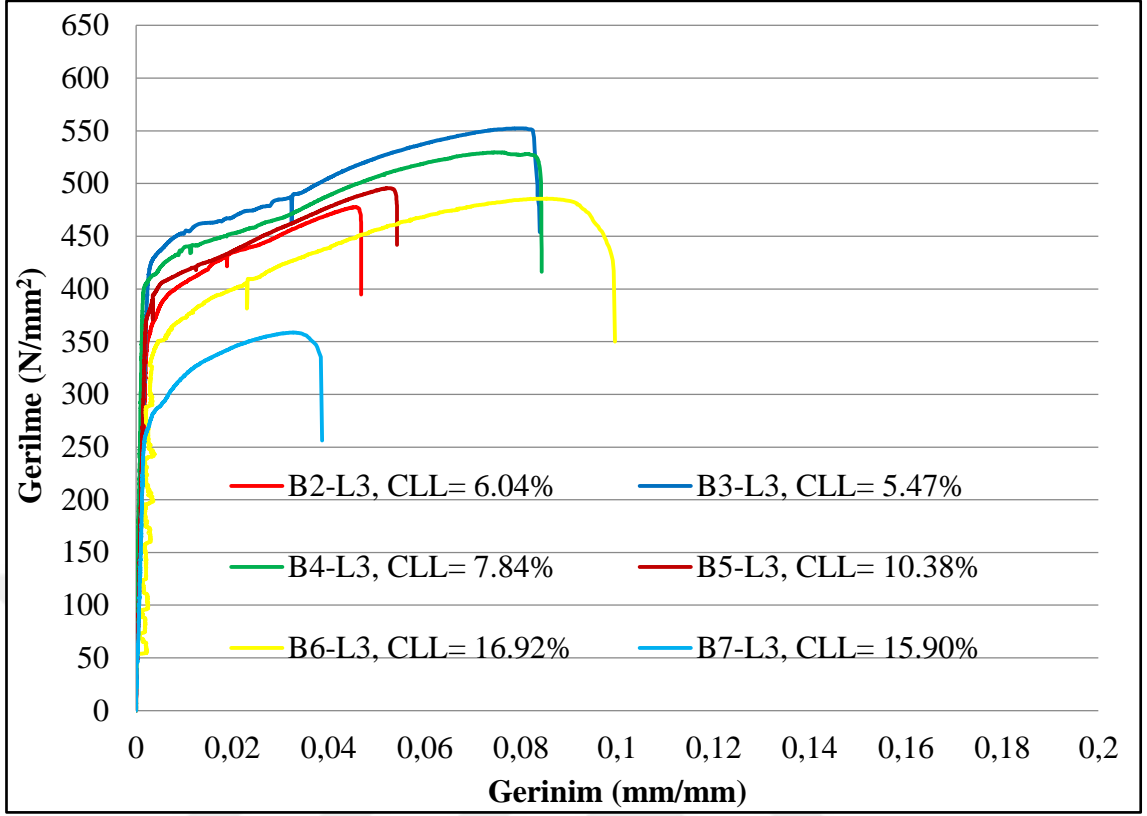
Şekil 5.19. Korozyona uğramış donatıların mekanik özellikleri, L3 boyuna donatıları

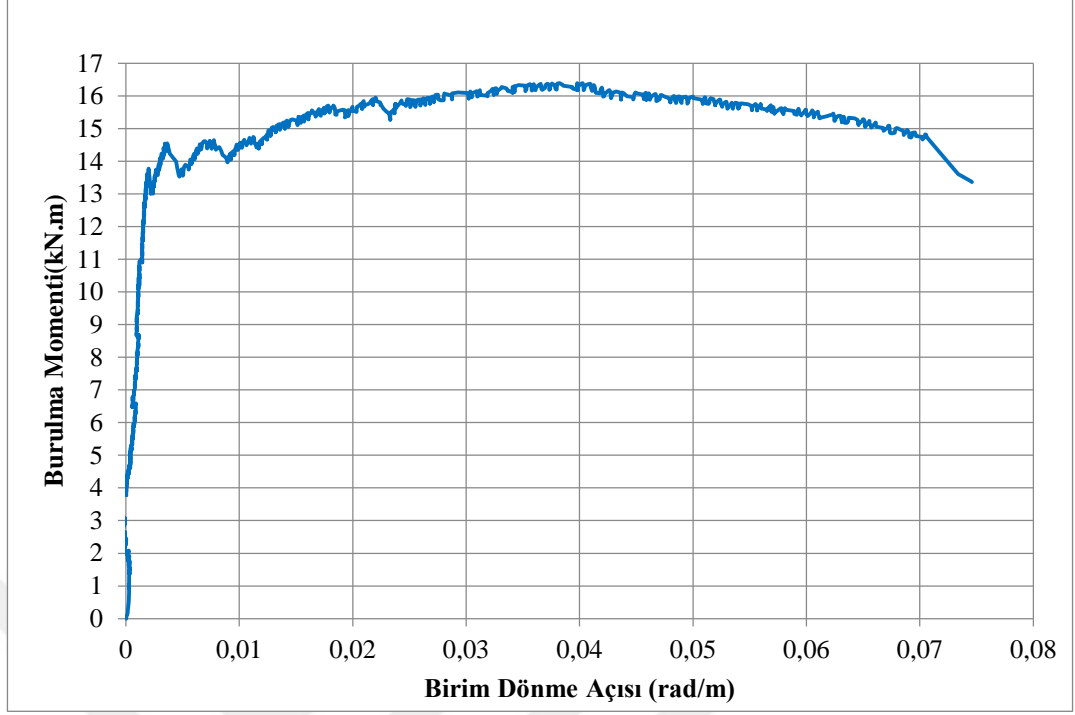
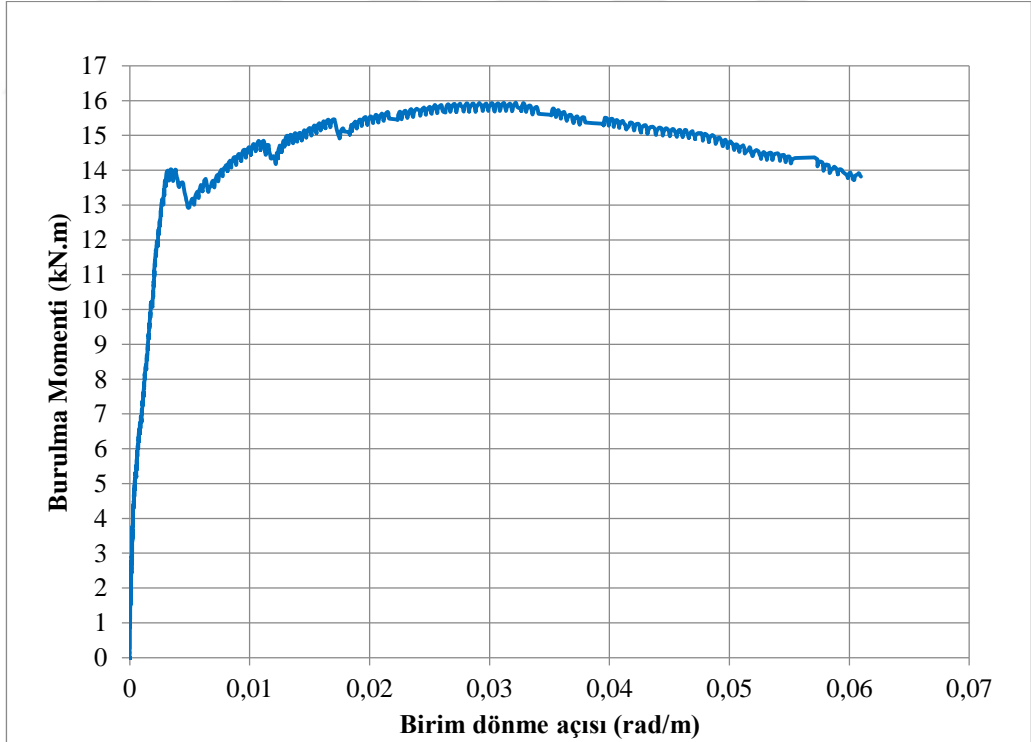
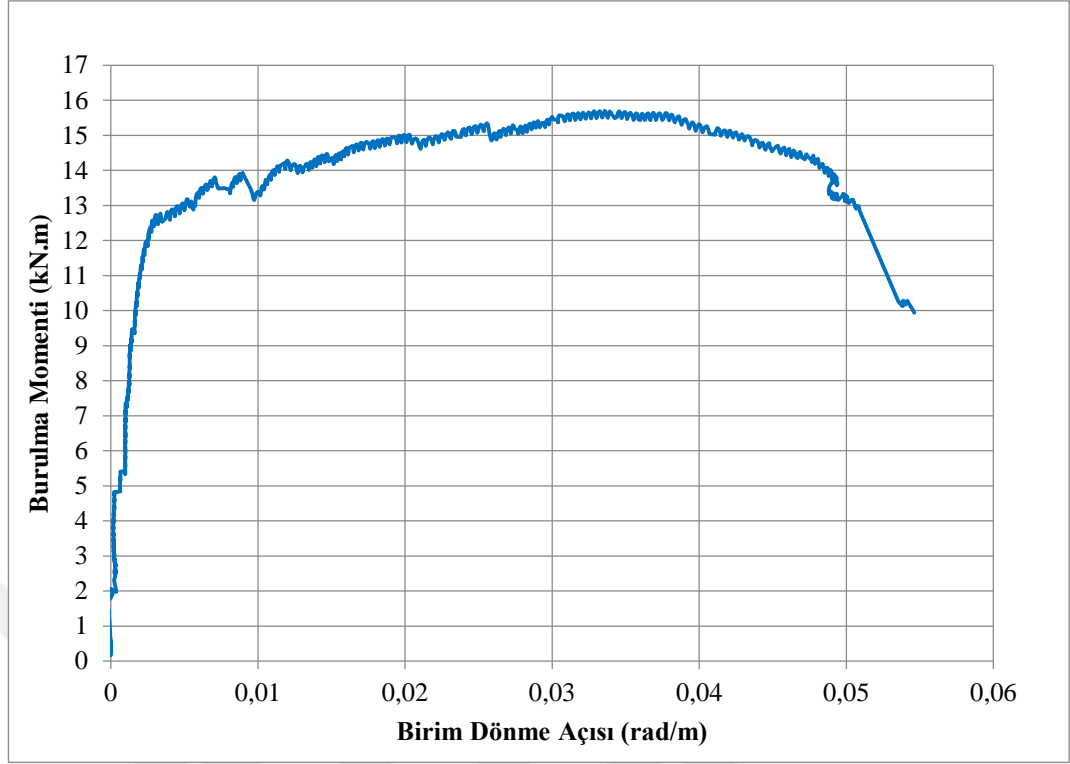
Betonarme kirişlerden her birinden deneysel olarak elde edilen birim dönme açısı değerleri Şekil 5.21-5.27’de gösterilmiştir.

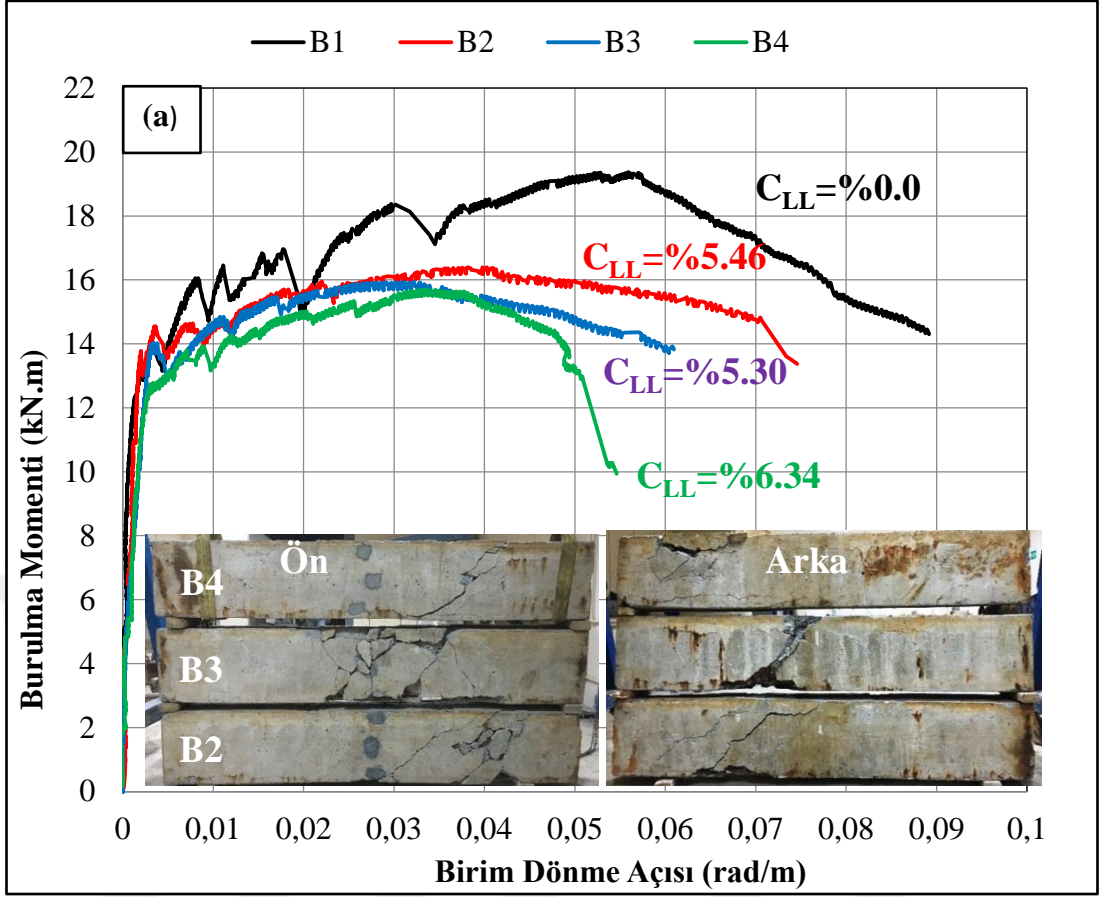
Şekil 5.29. Betonarme Kirişlerin Deneysel Burulma Momenti - Birim Dönme Açılarının Karşılaştırılması: (a) B1-B4 (b) B5-B7
