**JET GROUT (JET-ENJEKSİYON) UYGULAMASININ JEOTEKNİK
YÖNTEMLERLE KONTROLÜ: ERÇİŞ (VAN) ATIKSU ARITMA TESİSİ
ÖRNEĞİ**

YÜKSEK LİSANS TEZİ

CONTROLLING JET GROUTING APPLICATION USING GEOTECHNICAL METHODS: EXAMPLE OF ERCİŞ (VAN) WASTEWATER TREATMENT PLANT

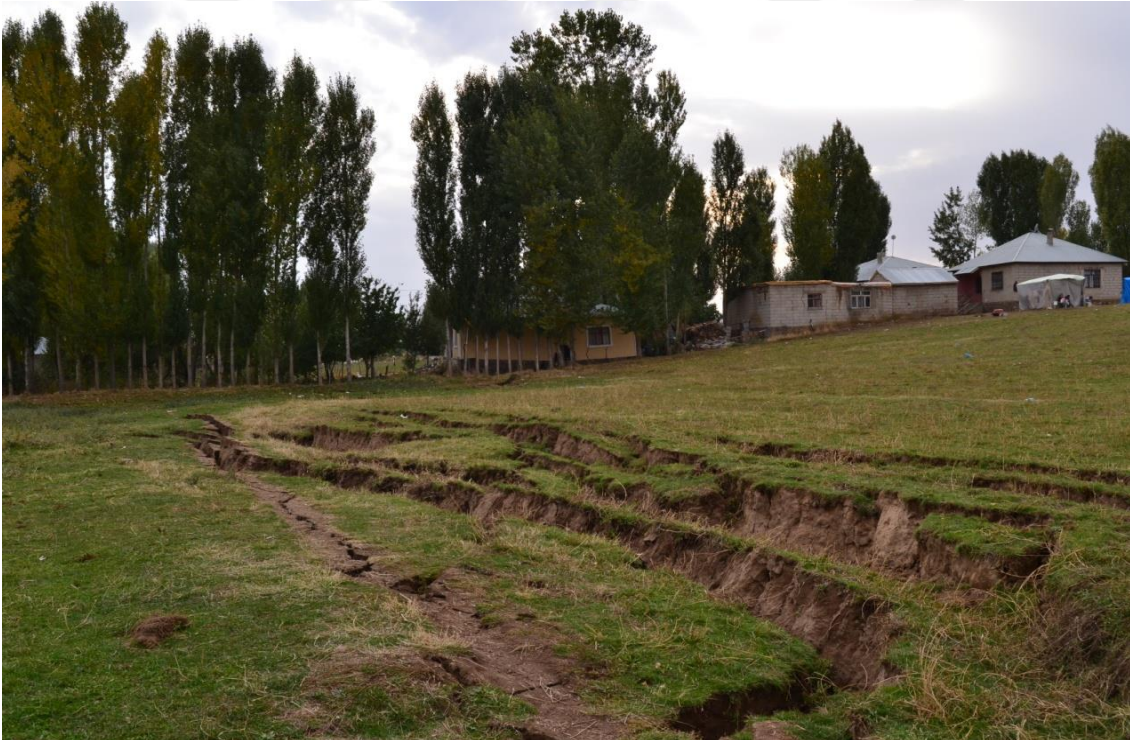
Şekil 1.2. Erciş Çelebibağ bölgesinde 23 Ekim 2011 Van depremi sonrasında gözlenen yanal yayılmalar.

Erciş ve civarı tektonik açıdan oldukça aktif bir bölgede yer almaktadır, özellikle atım karakterindeki Çaldıran Fayı düşünüldüğünde depremsellik açısından tehlikeli bir alanda yer almaktadır. 23 Ekim 2011 yılında meydana gelen Van Depreminde en ciddi yıkım ve yapı hasarları Erciş'te meydana gelmiştir. Çeşitli kurumlarca ve üniversitelerce deprem sonrasında yapılan çalışmaların ve incelemelerin hiçbirinde Erciş'te yerleşimin yoğun olduğu alanlarda sıvılaşma ve sıvılaşmaya bağlı yüzey deformasyonu belirtilmemiştir (İTÜ, 2011; JMO, 2011; Köse ve ark., 2011; METU/EERC, 2011; MTA, 2011). Ayrıca Erciş'e çok yakın olan Çelebibağ Beldesinde özellikle kırsal alanlarda sıvılaşmaya bağlı yanal yayılmalar ve kum kaynamaları gözlenmiştir (Şekil 1.2) (Akkaya ve Özvan, 2016).

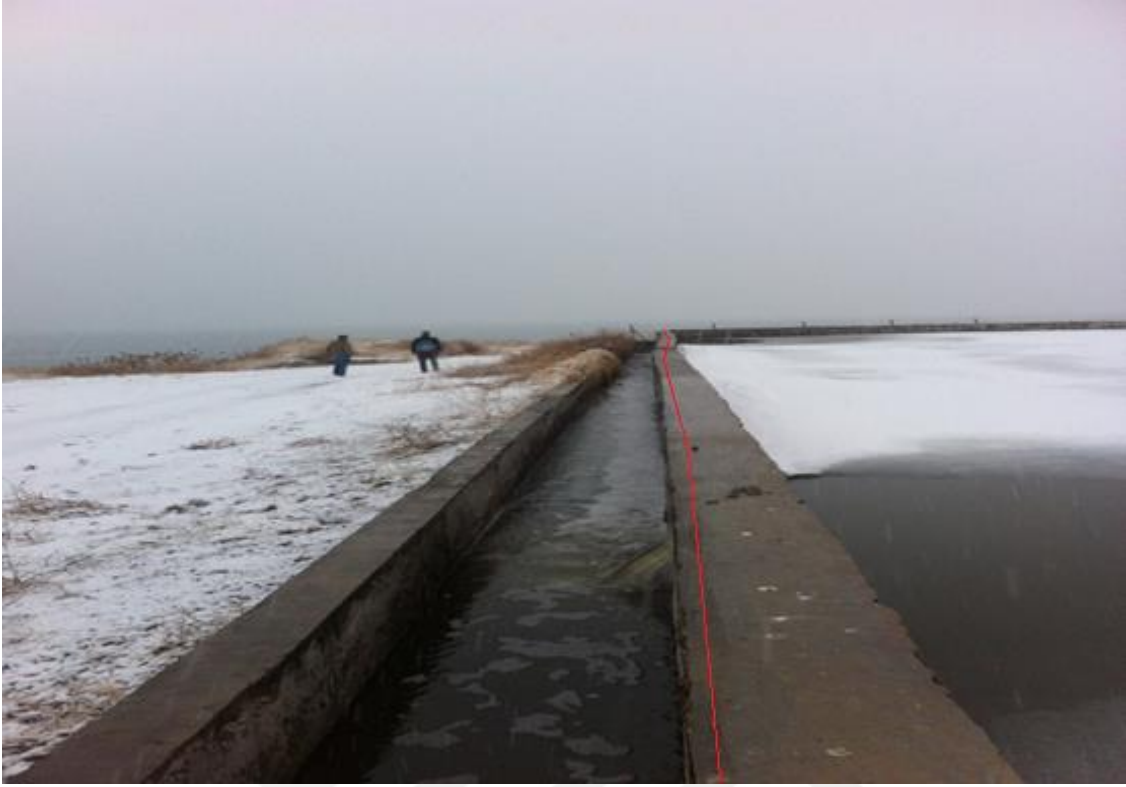
Şekil 1.3. 1994 yılında yapımı tamamlanan eski Erciş Atıksu Arıtma Tesisi havuzunda gözlenen sıvılaşmaya bağlı deformasyonlar.

2011 depremi sonrasında Atıksu Arıtma Tesisinde zemine bağlı problemler tespit edilmiş ve mevcut sıvılaşma probleminin Jet Grout yöntemi ile çözümlenmesi amaçlanmıştır (Şekil 1.3).

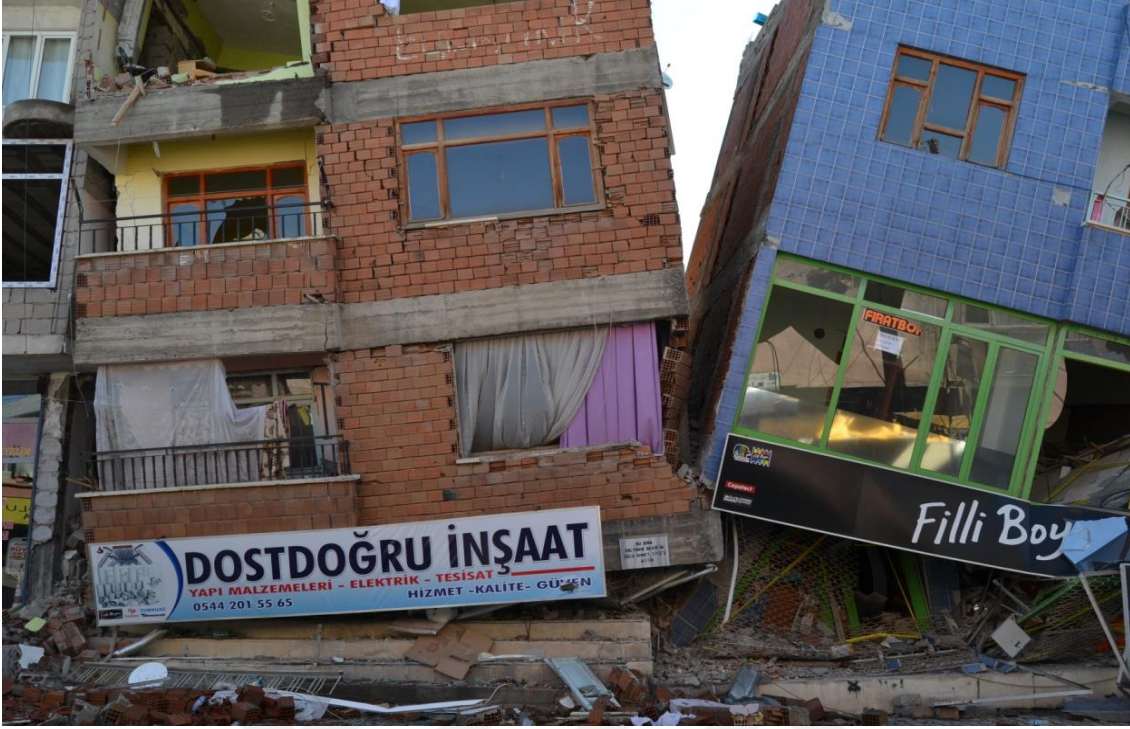
Şekil 1.5. Erciş yerleşim alanında 23 Ekim 2011 yılında meydana gelen deprem sonra sivilaşmaya bağlı gelişen hasara ait bir görüntü.

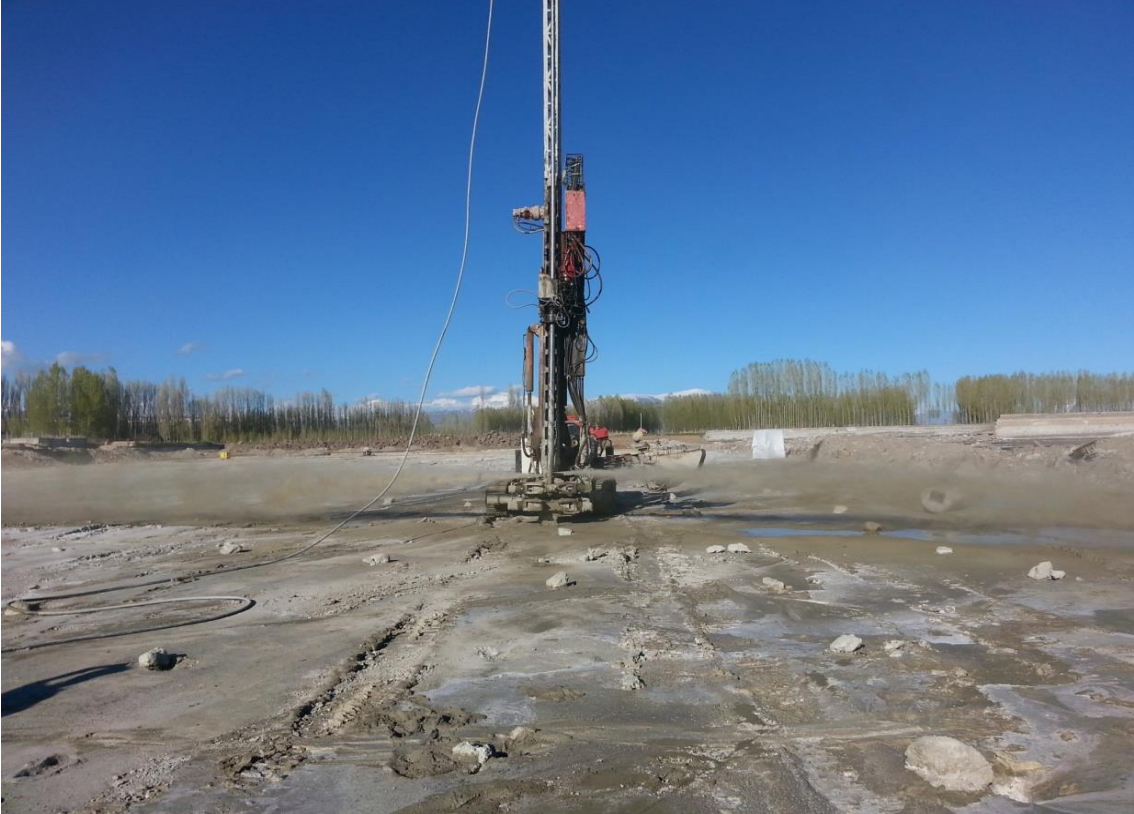
Şekil 1.7. İnceleme alanında yapılan Jet Grout çalışmasına ait bir görüntü.

Yapılan çalışmada, belirlenen derinliğe ulaşıldığında delme ve su basma işlemine son verilir. Yüksek basınçlı Jet Grout şerbeti nozzle'lerden geçerken yüksek hız kazanır. Yüksek hıza erişen Jet Grout şerbeti zemini yırtarak zemin ile birlikte karışır. Delici takımın oluşturduğu dönel hareketler ile basılan karışım dairesel kesitli bir kolon şeklinde oluşur. Bu şekilde doğal zeminden çok farklı yapıya sahip bir karışım (soilcrete) elde edilmiş olacaktır. Delici takımın oluşturduğu dönme hareketi, önceden planlanmış ve sabit bir hızla sağlanan geriye doğru çekme hareketi ile birlikte yürütülerek düşey dairesel kolon veya kolonlardan oluşan bir yapı oluşturulur (Çınar ve Akkaya, 1994). Oluşacak kolonların ebatları, zeminin özellikleri ile birlikte enjeksiyon takımının dönüş ve çekme hızına, enjekte edilen şerbetin basıncına, şerbetin debisine, nozzle çapına ve nozzle adedine göre değişir (Çınar ve Akkaya, 1994) (Şekil 1.7).

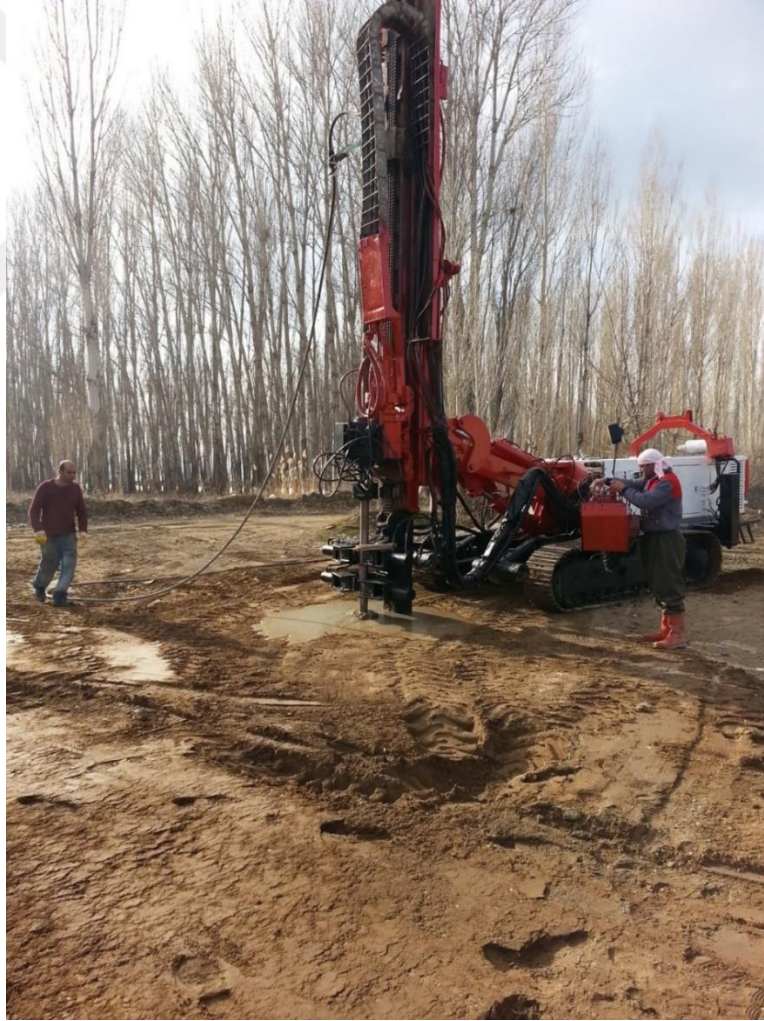
Şekil 1.9. Jet Grout delgi makinesine ait bir görüntü.

Delgi makinası, uygulama projesinde istenilen derinliğe kadar inebilecek ve Jet Grout kolonunu istenilen ebatlarda oluşturabilecek kapasitede olmalıdır (Çınar ve Akkaya, 1994) (Şekil 1.9).

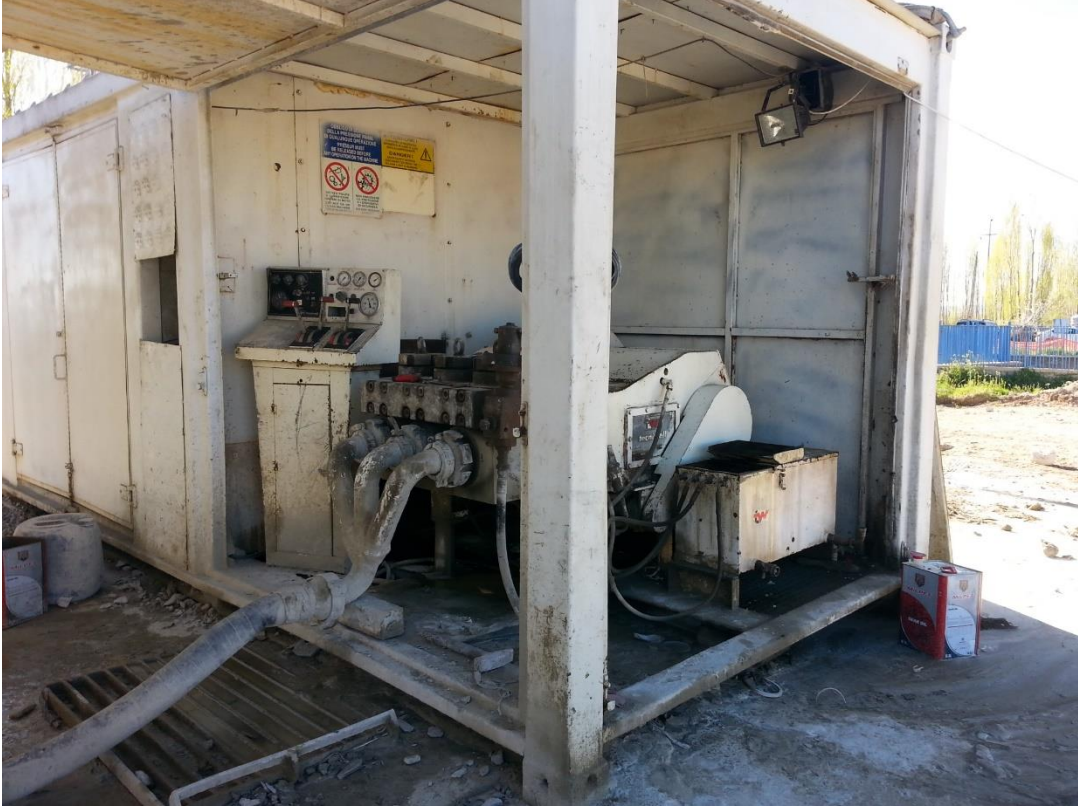
Şekil 1.10. Jet Grout pompa ünitesine ait bir görüntü.

Su ve çimento karışımını istenilen çapta jet grout kolonu oluşturabilecek basınçla zemine basabilecek yüksek basınç üretebilen pompa ünitesidir (Kauschinger ve ark., 1992) (Şekil 1.10).

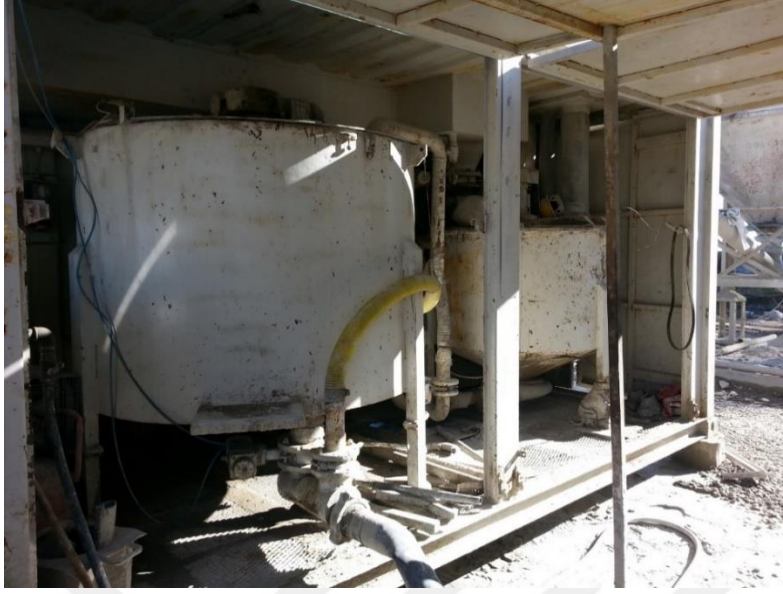
Şekil 1.11. Jet Grout mikser ünitesine ait bir görüntü.

Jet Grout pompa ünitesini beslemeye yeterli kapasitede enjeksiyon karışımını belirlenen karışım oranında elektronik olarak tartarak karıştıracak mikser ve dinlendiriciden oluşmaktadır (Çınar ve Akkaya, 1994) (Şekil 1.11).

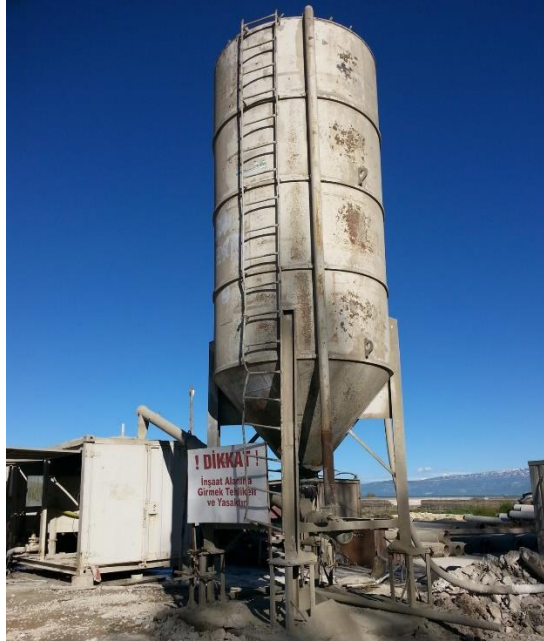
Şekil 1.12. Çimento silosuna ait bir görüntü.

Çimento silosu Jet Grout mikser ünitesini ihtiyaç düzeyinde besleyebilecek en az 50 ton kapasiteli dökme çimento depolayabilmektedir (Çınar ve Akkaya, 1994) (Şekil 1.12).

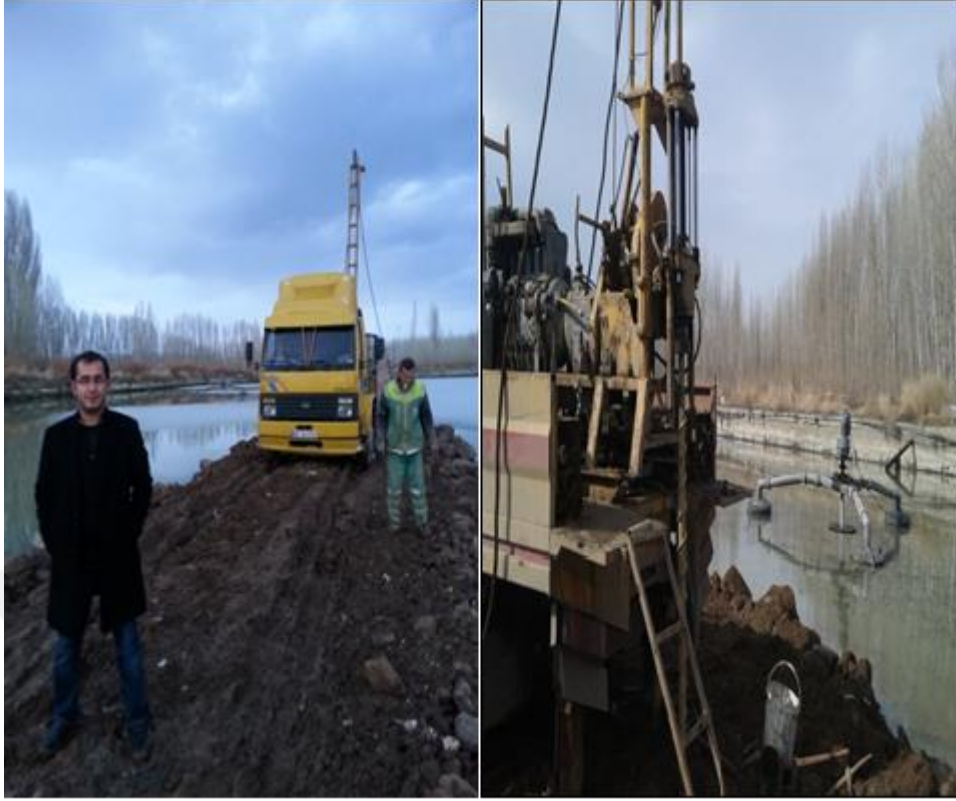
Şekil 4.2. Jet Grout öncesinde atıksu arıtma alanında yapılan sondaj çalışmalarına ait bir görüntü.

Jet Grout öncesinde çalışma alanında toplam 6 adet sondaj yapılmıştır (Şekil 4.2). Açılan sondaj kuyularında çalışma alanı zemininin sıklığını tespit etmek amacıyla Standart Penetrasyon Deneyleri (SPT) yapılmıştır. Ek-2 de sunulan sondaj çalışmalarını neticesinde elde edilen zemin numuneleri üzerinde yapılan laboratuvar deney sonuçlarında; çalışma alanının temel zeminin siltli kum, kum (SW) ve siltli (ML) birimlerinden oluştuğu tespit edilmiştir. Ayrıca yer yer ince killi (CL) seviyelerde gözlenmiştir. Yapılan sondajlardaki sondaj verileri incelendiğinde çalışma alanı zemini SPT $N_{1(60)}$ darbe sayılarının yüzeyden itibaren ilk 18 metreye kadar çoğunlukla 30'un altında olduğu görülmüştür (Şekil 4.3). Sondaj çalışmalarında 12 ile 18 metre arasında SPT $N_{1(60)}$ darbe sayılarının 10 civarı olduğu belirlenmiştir (Çizelge 4.1). Bu düşük değerler zeminin gevşek-orta sıkı yapıda olduğunu göstermektedir. 18 metre sonrasında ise zeminin SPT $N_{1(60)}$ darbe sayılarının 40'ın üzerinde olduğu ve zeminin oldukça sıkı olduğu tespit edilmiştir.

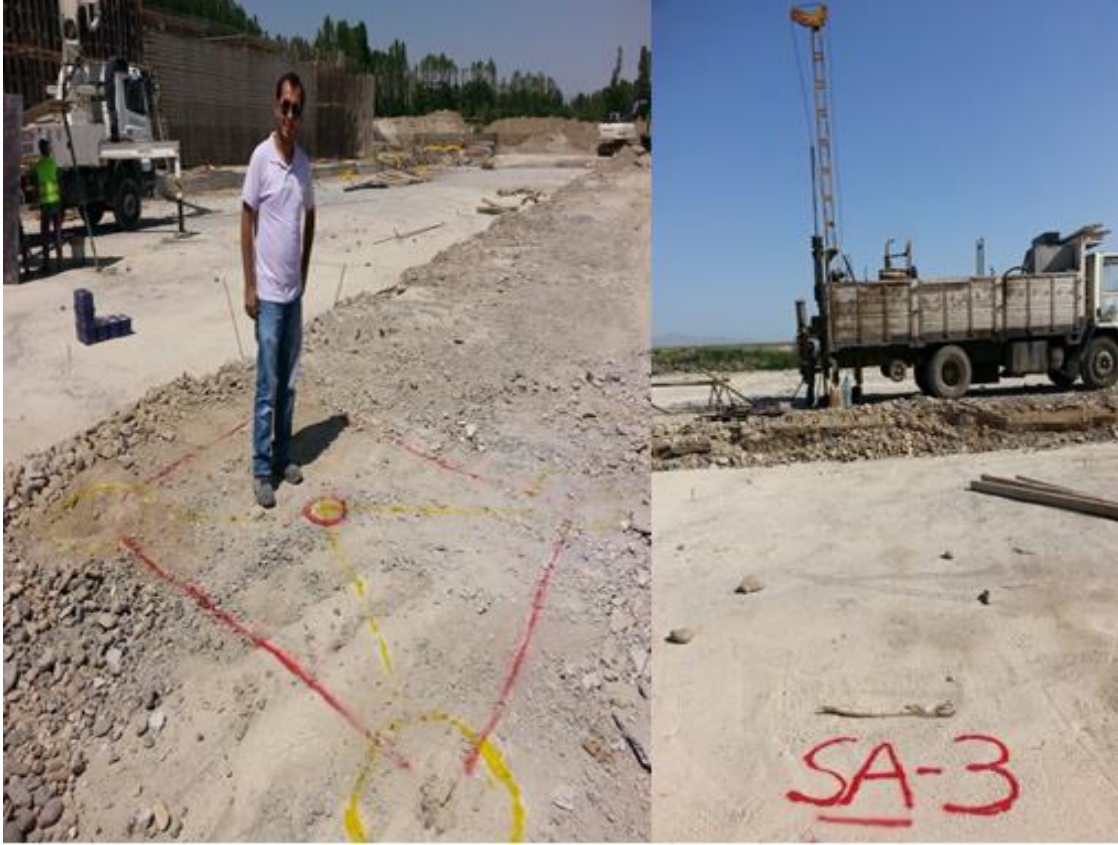
Şekil 4.4. SA-3'ün yanına açılan SJ-1 sondaj yerine ait bir görüntü.

Atıksu arıtma tesisi inşaatı proje aşamasında yapılan 6 adet sondaj çalışmasına ilaveten Jet Grout ile iyileştirme sonrasında SA-1 ve SA-3 numaralı kuyuların hemen yakınına 4 adet Jet Grout kolonunun ortasında olacak şekilde SJ-1 ve SJ-2 sondajları açılmıştır (Şekil 4.4 – 4.6). Bu çalışma sayesinde Jet Grout zemin ıslahı sonrasında kolonlar arasındaki zeminin sıklık değişimi araştırılmıştır (Çizelge 4.2).

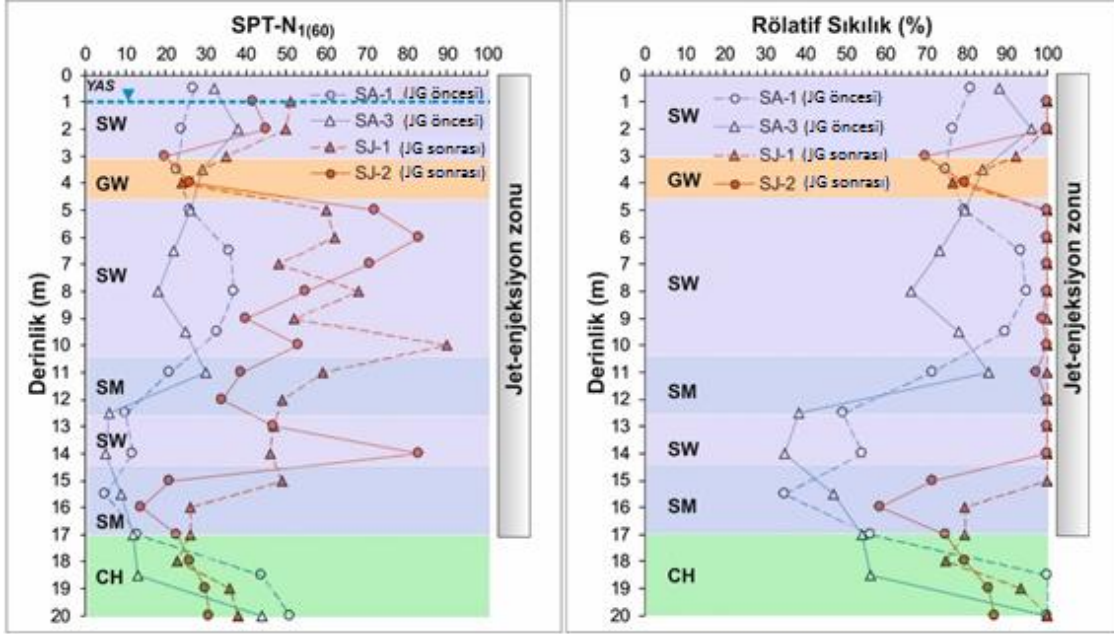
Şekil 4.7. Jet Grout öncesi ve sonrasında SPT- $N_{1(60)}$ ve Rölatif sıklık değişimi.

(SW-SM) ciddi bir artış olduğu belirlenmiştir. Fakat Kumlu zeminlerde görülen bu belirgin artış, çakıllı zeminlerde (GW) gözlenmemiştir (Şekil 4.7).

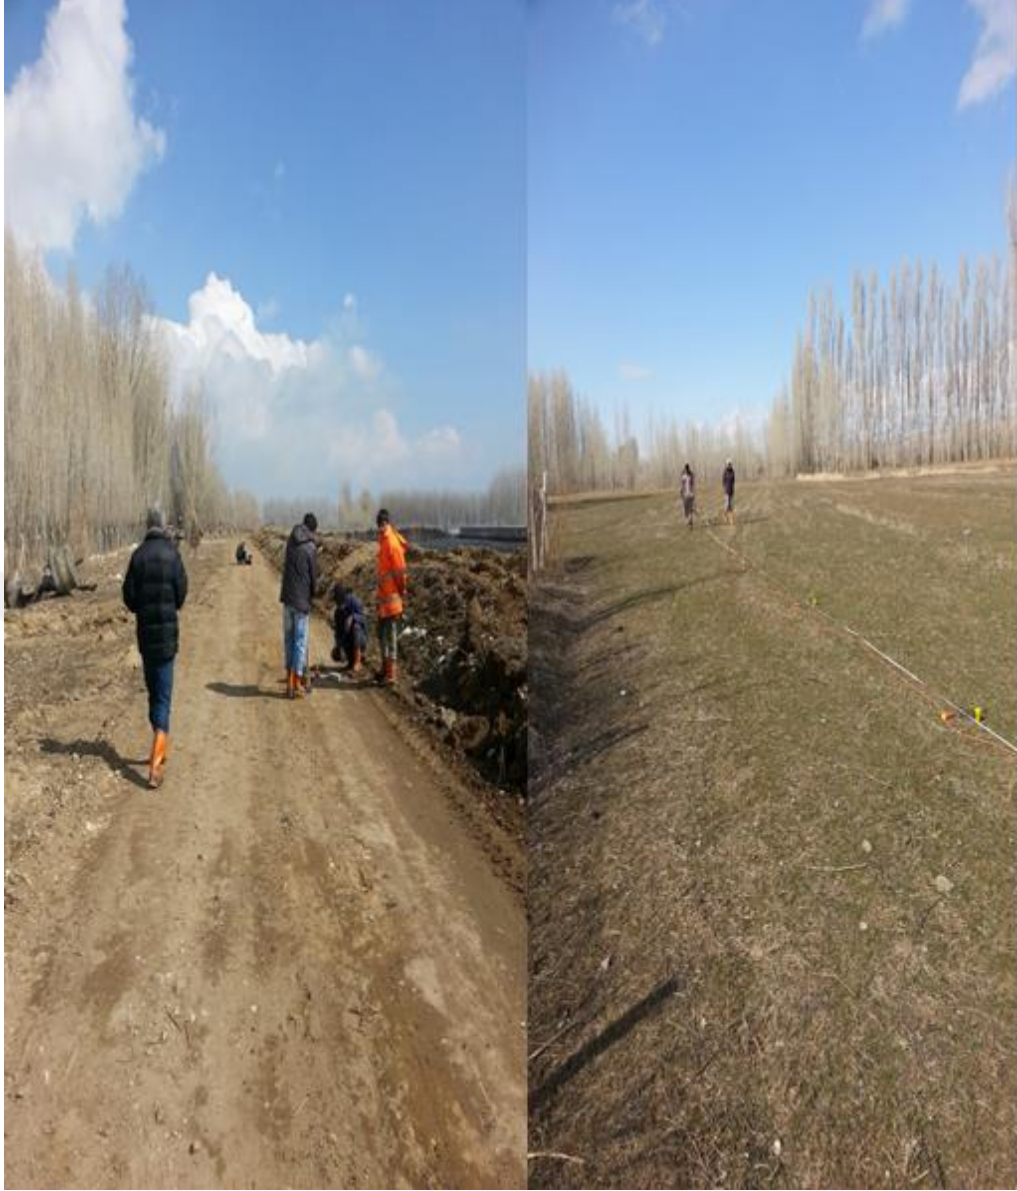
Şekil 4.10. Jet Grout öncesinde atıksu arıtma alanında yapılan jeofizik çalışmalar.

Jeofizik arazi çalışmaları ölçümleri için DoReMi model sismik cihaz kullanılmıştır (Şekil 4.10). Jet Grout öncesinde Çizelge 3.3'de verilen koordinatlarda sismik ölçümler alınmıştır. Ölçümlerde jeofon aralığı 5 metre, uzak ofset 30 metre, yakın ofset 10 metre ve toplam serim uzunluğu 115 metre olacak şekilde ölçümler alınmıştır. Jet Grout öncesinde alınan ölçümlerde 1. Tabaka da V_p hızları 330-480 m/s aralığında V_s hızları ise 192-194 m/s aralığında ölçülmüştür. 2. Tabaka da V_p hızları 926-1112 m/s aralığında V_s hızları 230-262 aralığında ölçülmüştür (Çizelge 4.3 – 4.4).

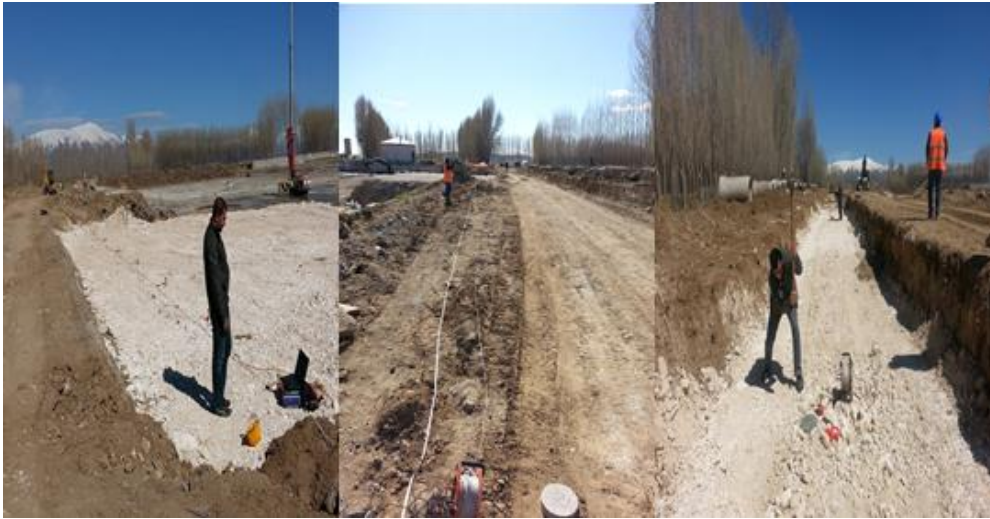
Şekil 4.11. Jet Grout sonrası jeofizik çalışmalara ait bir görüntü.

Erciş Atıksu Arıtma Tesisi alanının Jet Grout ile ıslahı sonrasında zeminin sismik hızlarını belirlemek amacıyla farklı noktalarda (Çizelge 4.5) Jet Grout öncesinde olduğu gibi MASW ve Sismik kırılma yöntemi ile Vp ve Vs dalgası ölçümleri alınmıştır. Sismik hızlardaki değişimlere göre elastik ve dinamik parametrelerindeki değişim belirlenmeye çalışılmıştır (Şekil 4.11).

Jet Grout sonrası alınan sismik ölçümlerde ise jeofon aralıkları 4 metre, uzak ofset 25 metre, yakın ofset 8 metre ve toplam serim boyu 92 metre ölçüm alınmıştır (Çizelge 4.5). Ham veriler Swan ve Seisimager yazılımı ile değerlendirilerek bir boyutlu derinlik-Vs hız değişimleri belirlenmiştir. Grout sonrasında alınan ölçümlerde 1. Tabaka

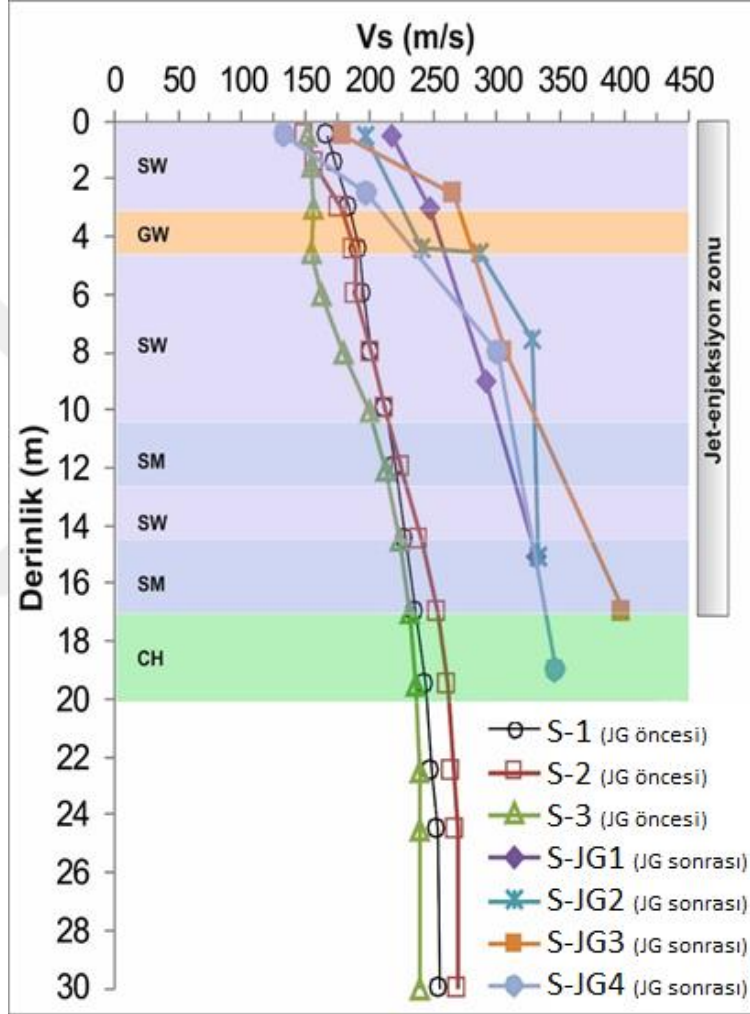
řekil 4.12. Jet Grout sonrası sıkıřma zonunda S-Dalga hızı deđerleri deđiřimi.

kolonları arasında tekrarlanan sismik arařtırmalar dikkate alındığında çevredeki zeminde sıkıřma zonundaki yüksek basınçlı groutingden dolayı Vs büyük ölçüde artmıřtır. İncelemede Jet Grout sonrasında Vs hızlarının 300 m/s üzerinde olduđu görölmüřtür. Bu durum yüksek basınçlı Jet Grout uygulaması ile teřkil eden kolonların etrafındaki zeminlerde sıkıřmanın etkisi ile iyileřtirmenin meydana geldiđi gösterilmektedir (řekil 4.12).
