**HARMAN TUĞLASI İLE İNŞA EDİLMİŞ YAN DUVARI BOŞLUKLU YIĞMA  
YAPILARIN DÜZLEM DIŞI DAVRANIŞLARININ EĞİLME MASASI  
YARDIMI İLE BELİRLENMESİ**

YÜKSEK LİSANS TEZİ

Bu çalışma TÜBİTAK tarafından 117M316 No.lu proje ile desteklenmiştir.

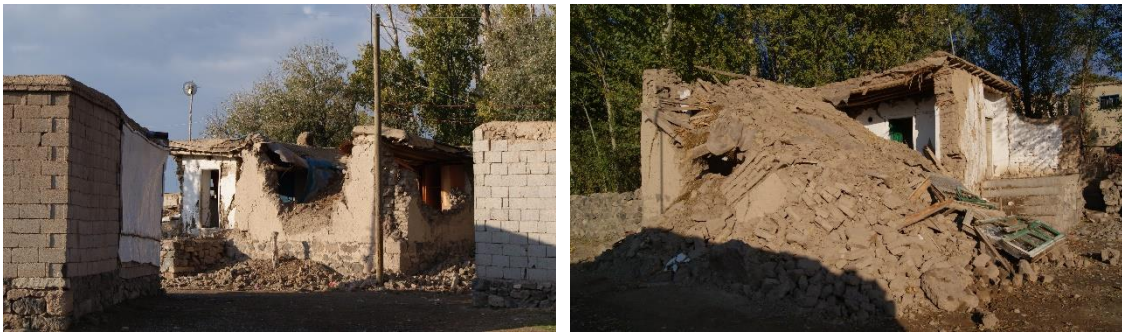
Şekil 2.1. Van'ın Çakır Bey köyünde gözlenen yığma bina hasarları (Akansel ve ark., 2014).

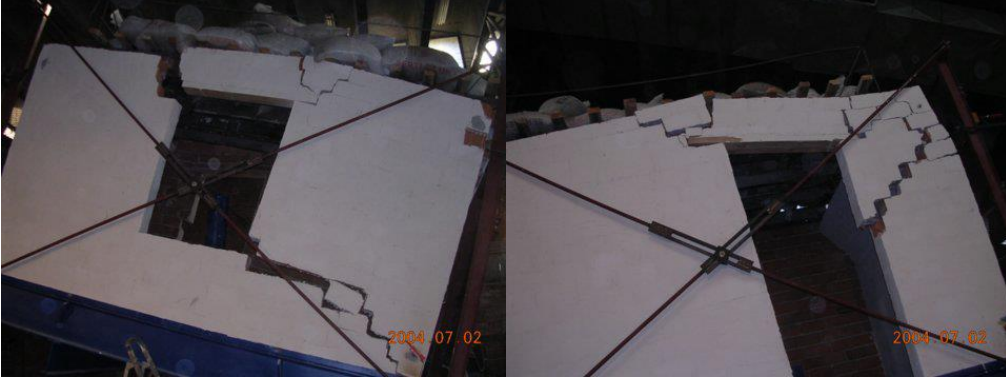
Türer ve ark. (2013), yaptıkları çalışmada 3.00\*4.00 m boyutlarında bir eğilme masası üzerinde farklı malzeme kullanılarak deneyler yapmıştır. İnşa edilen 2 binadan biri referans binası olan tek katlı güçlendirilmemiş bir yapı iken diğeri ise kullanılmış araba lastiğinden alınan lastik halkası KLH olarak isimlendirilmiş olan malzeme ile güçlendirmeleri yapılmış tek katlı yapıdır. 3.00 m\*4.00 m\*3.00 m boyutlarında tek odalı yığma ev test edilmiştir. Aynı malzeme ve boyutlarda inşa edilen ikinci ev kullanılmış lastikler ile güçlendirildikten sonra tekrar test edilmiştir. Bu iki durumda da çatı yükü 55 kN olarak belirlenmiştir. Birinci deneyde, art-germenin uygulanmadığı modelde, binanın yaklaşık 18° derecede (0.31\*m\*g yanal yükte), ana duvarlarda ve zayıf duvarlarda büyük çatlaklar oluşmasıyla birlikte aniden ve şiddetli bir biçimde yıkıldığı ifade edilmiştir. Yapıda oluşan hasarlar Şekil 2.6'de görülmektedir.

Şekil 2.6. Ana duvarlar üzerinde oluşan çapraz çatlakların dağılımı (Türer ve ark., 2013).

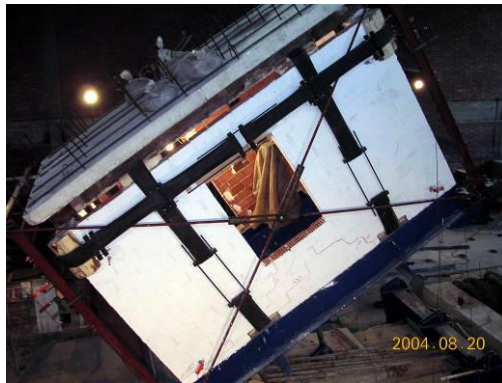
İkinci deneyde ise kullanılmış araba lastikleri ile yatay yönde 25 kN ve düşey yönlerde 50 kN art-germe kuvvetleri uygulanarak tek odalı yapı güçlendirilmiştir. Bina test edildiğinde neredeyse 34° dereceye (0.56\*m\*g yanal yük) kadar yüklenmesine rağmen, sadece pencere altlarında oluşan ve temel seviyesinde devam eden hasarlar oluşmuş, ancak ilk deneye göre çok küçük seri çatlaklar oluştuğu ifade edilmiştir (Şekil 2.7). Bina başlangıçtaki konumuna geri getirildiğinde, duvarlar üzerindeki kırılmalar lastiklerin sahip olduğu çekme kuvvetlerinin etkisiyle kapanmıştır. Çalışmada KLH zincirleri ile güçlendirilmiş birebir ölçekli binada, güçlendirmemiş binaya oranla yaklaşık %100'lük bir dayanım artışı gözlemlenmiştir. Yapı daha sünek hale gelirken enerji sönümleme kapasitesi artmıştır.

Şekil 2.7. Güçlendirilmiş yığma bina deneyi (Türer ve ark., 2013).

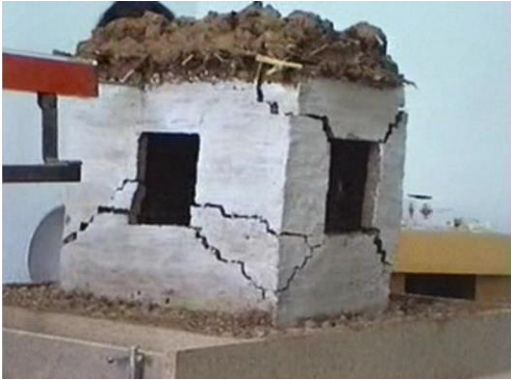
nedeniyle duvar elemanları arasındaki bağlantıların yitilmesi şeklinde gerçekleştiği belirtilmektedir (Şekil 2.17.a). Elastik malzeme ile sarılmış deney numunelerinin dayanımında artış olduğu ve daha uzun bir sürede çatlakların oluştuğu belirtilmiştir. Davranış hususunda ise sarsma masasında göçme durumunda kaydedilen ivmeler referans alınmıştır. Deneyler üzerinden yük ve deplasman değerleri ile ilgili bilgiler kaydedilmemiştir.

a) Yığma bina testi (Korkmaz, 2007).

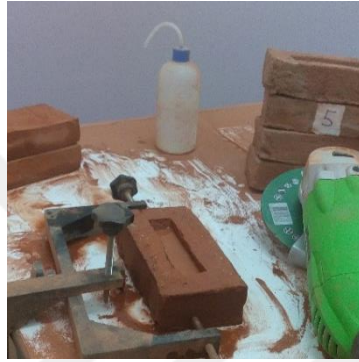
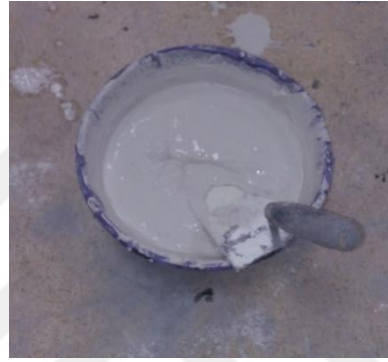
Şekil 3.4. Dolu harman tuğlası basınç testi hazırlığı.

a) 5 adet numunenin yüzey düzleştirilmesi

b) Numune başlık yapımı

Çizelge 3.2’de yüzeyi kesiciler ile düzleştirilmemiş numunelerin ve Çizelge 3.3’te yüzeyi düzleştirilmiş numunelerin boyutları ve basınç testinde ölçülen maksimum yük ve gerilmeleri verilmiş ve ortalamaları alınmıştır. Yapılan tuğla basınç testleri dolu harman tuğlası malzemesini tanımak amacıyla yapılmıştır. Elde edilen sonuçların, eğilme masası ile yapılan deneysel çalışmada bulunan grafik ve sonuçlara bir etkisi olmamıştır.

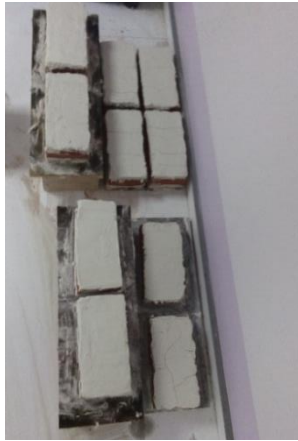
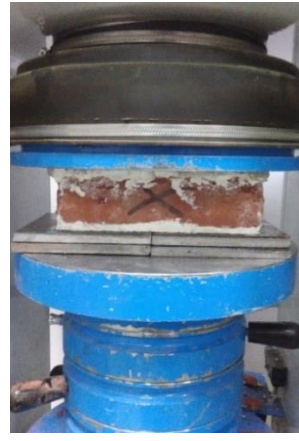
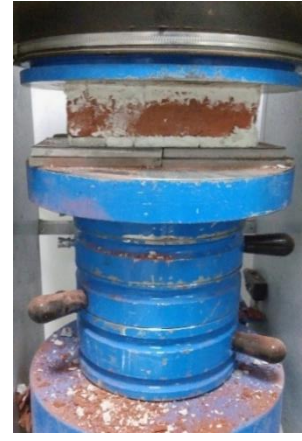
Şekil 3.5. Dolu harman tuğlası basınç testi.

a) Tüm numuneler

b) Yüzeyi düzleştirilmemiş numune basınç testi

c) Yüzeyi düzleştirilmiş numune basınç testi

test edilmiştir. Burada toplamda 10 adet tuğla basınç testi yapılmasının nedeni harman tuğlasının yüzeyi düzleştirilmeden doğrudan test edilmesi durumunda herhangi bir farklılık olup olmadığını belirlemektir.

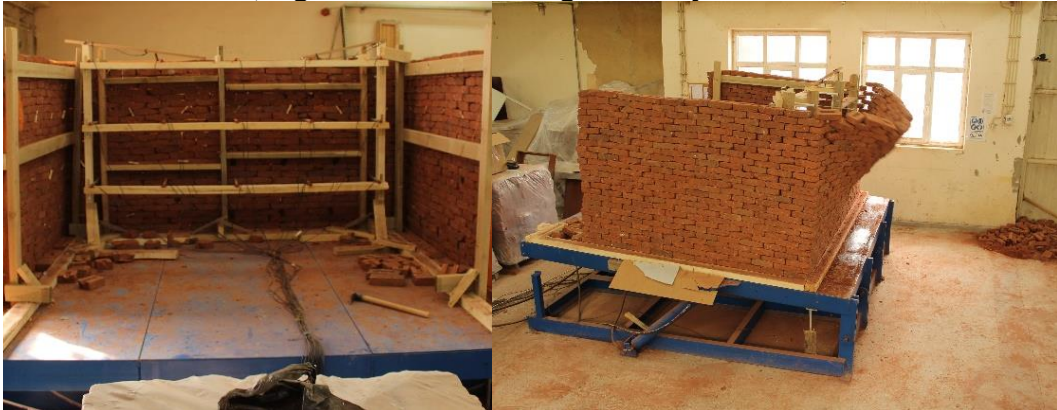
b) Deney elemanı ve deplasman ölçerlerin konumları.

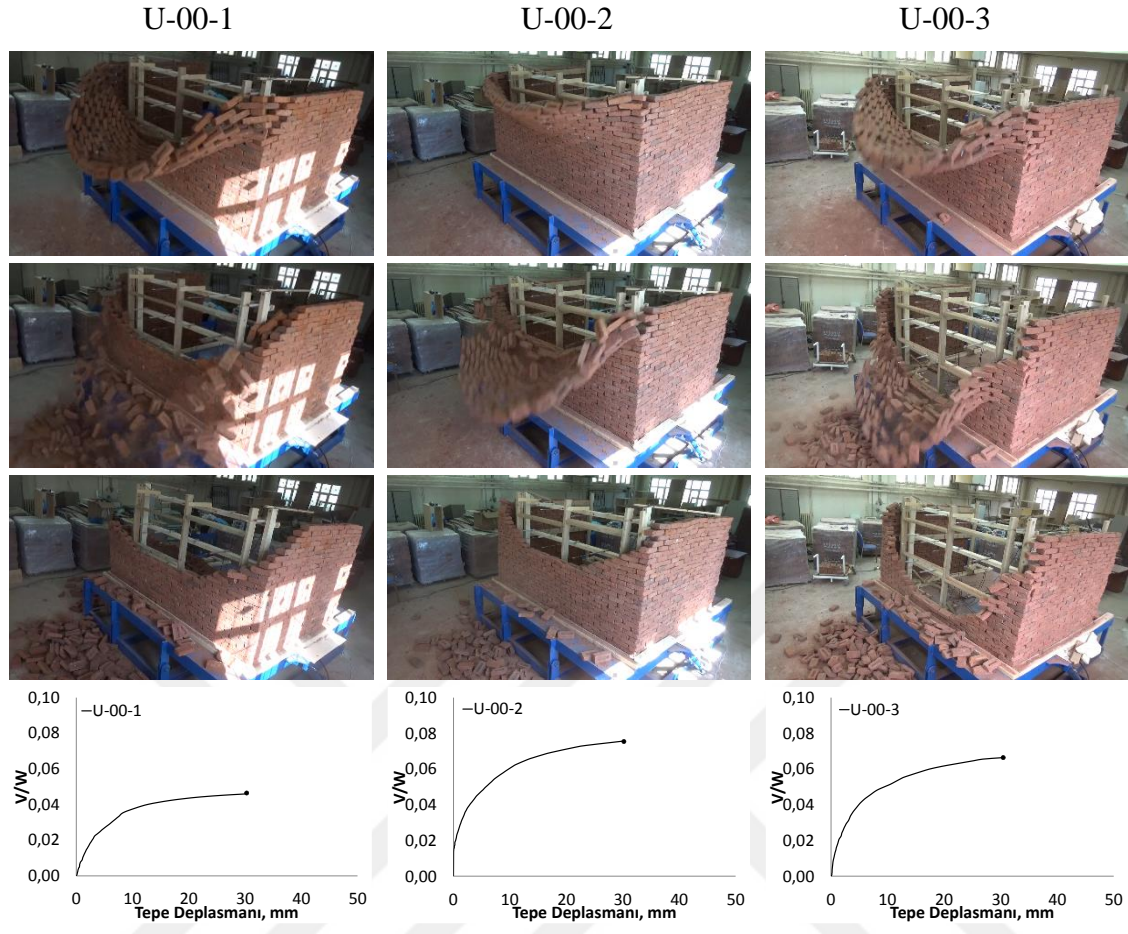
Duvarların göçme profillerini anlayabilmek amacı ile Şekil 4.7’de duvarlar göçtükten sonra tüm yığma birimlerin yerleri ve deformasyonları çizilmiştir. Şekilden görüleceği üzere üç duvarda da orta bölgenin desteklenmemiş üst kenarı göçmüştür. Duvarlar harç kullanılmadan inşa edildiğinden tuğla birimler arasındaki yük aktarımı sadece sürtünme kuvveti ile olmaktadır. Sürtünme kuvvetinin erken aşılması elemanlar arasındaki bağlantının erken kopmasına neden olmaktadır. Sürtünme kuvvetinin düşey yüke ve elemanın yüzeyine bağlı olması hatırlandığında, U-00-2 duvarında elemanlar arasındaki bağlantıların diğerlerine nazaran daha iyi olduğu söylenebilir. U-00-3 duvarında ön duvardaki elemanlar arasındaki bağlantı iyi olmamasına rağmen ön duvarın yan duvarlar ile birleştiği kenarlarda çok iyi bağlantılar oluşturulduğu görülebilir. U-00-1 ise en kötü bağlantı özelliğine sahip duvar olarak öne çıkmaktadır. Çünkü bu duvarda yan duvar hasarı önemli mertebelere ulaşmıştır. Ön duvar üç farklı noktada mafsal oluşturarak göçmüştür. İlk mafsal ön duvarın orta yüksekliğine yakın bir yatay eksen üzerinde, diğer iki mafsal ise her iki duvarın birleştiği noktadan diyagonal uzanarak meydana gelmiştir (Şekil 4.7).

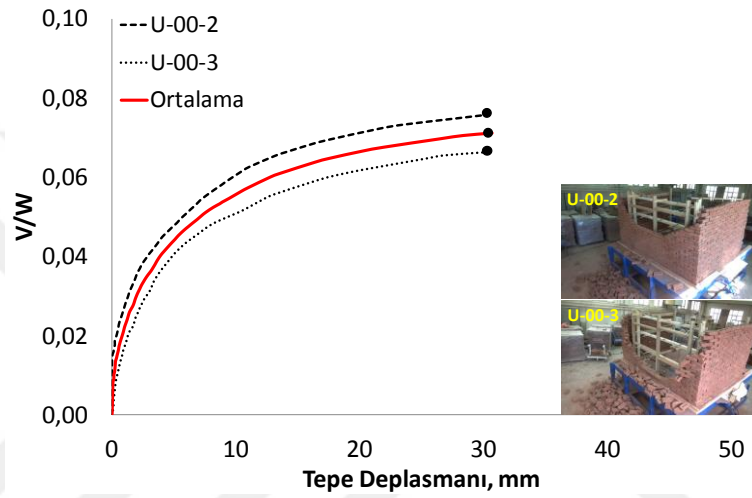
zayıflıklar oluşturması ile açıklanabilir. Grafiklerdeki  $V$  taban kesme kuvvetini,  $W$  ise duvar kütleini temsil etmektedir. İtme grafikleri incelendiğinde U-00-1'in %4.6, U-00-2'nin %7.6 ve U-00-3'ün ise %6.9 yatay yük kapasitesine sahip olduğu görülebilir. U-00-1 duvarının deney sonucunun diğerlerine nazaran çok farklılık göstermesi sebebi ile bu duvarın sonuçları ortalama itme grafiğine dahil edilmemiştir. İki grafiğin ortalaması alındığında iki yan duvara sahip boşluksuz tuğla duvarın %7.3 yatay yük kapasitesine sahip olduğu söylenebilir.

Şekil 4.8. U-00 duvar yapılarının itme grafikleri.

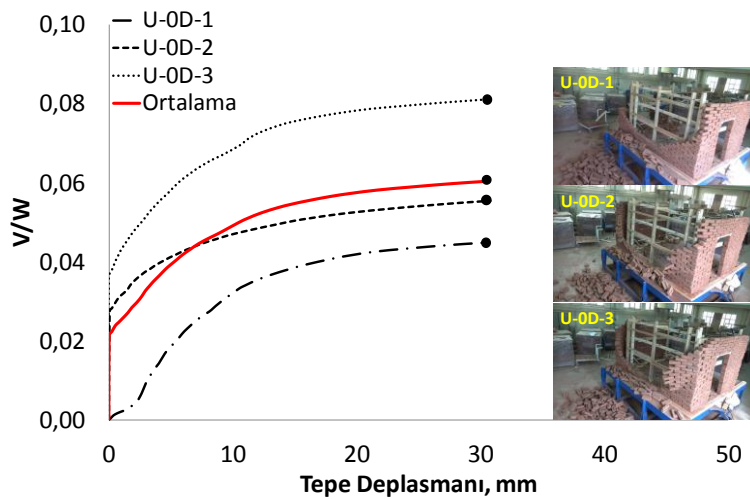
Şekil 4.18’de üç duvar yapısının itme grafikleri karşılaştırmalı olarak verilmiştir. U-WD duvarlarında olduğu gibi bu duvarlarda da benzer kapasiteler elde edilememiştir. U-0D-1 duvarında yatay yük oranı %4.5 olarak hesaplanmışken, U-0D-2 duvarında bu oran %5.6, U-0D-3 duvarında ise %8.1 bulunmuştur. Üç duvarın da farklı rijitliklere sahip olduğu grafiklerin eğimi incelendiğinde görülebilir. Dolayısıyla davranışın üç deneyde de çok farklı olduğu sonucuna ulaşılmıştır. İtme grafiklerinin ortalaması alındığında ise yatay yük oranının %6.1 olduğu ve U-0D-2’ye yakın olduğu belirlenmiştir.

Şekil 4.18. U-0D duvar yapılarının itme grafikleri.

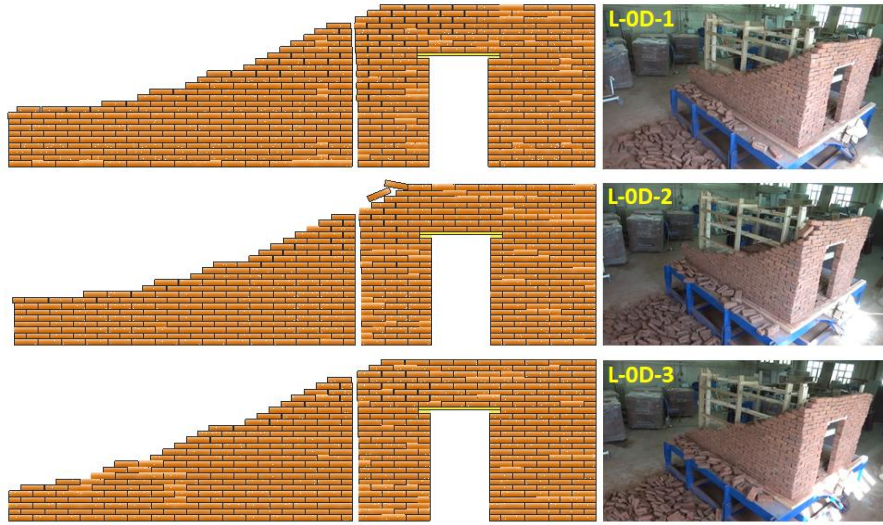
Şekil 4.37. L-0D duvar yapılarının göçme sonrası oluşan şekilleri.
