**T.C.
MANİSA CELAL BAYAR ÜNİVERSİTESİ
FEN BİLİMLERİ ENSTİTÜSÜ**

**YÜKSEK LİSANS TEZİ
METALURJİ VE MALZEME MÜHENDİSLİĞİ ANABİLİM DALI
METALURJİ VE MALZEME MÜHENDİSLİĞİ BİLİM DALI**

**PULLUK UÇ DEMİRLERİNE UYGULANAN YÜZEY
İŞLEMLERİNİN AŞINMA DAVRANIŞINA ETKİLERİNİN
İNCELENMESİ**

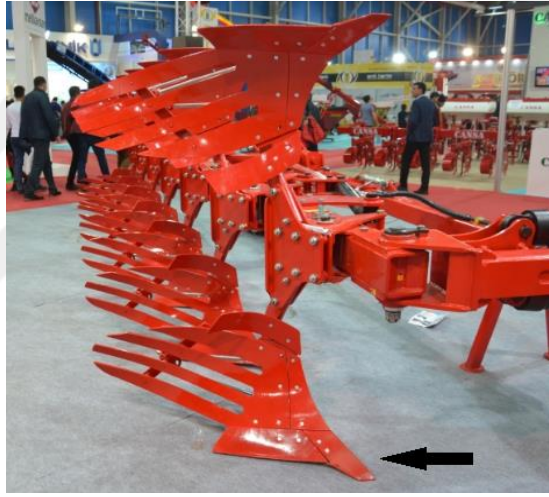
Şekil 1.1. Çekili döner kulaklı pulluk (ızgara kulak) uç demiri [3]

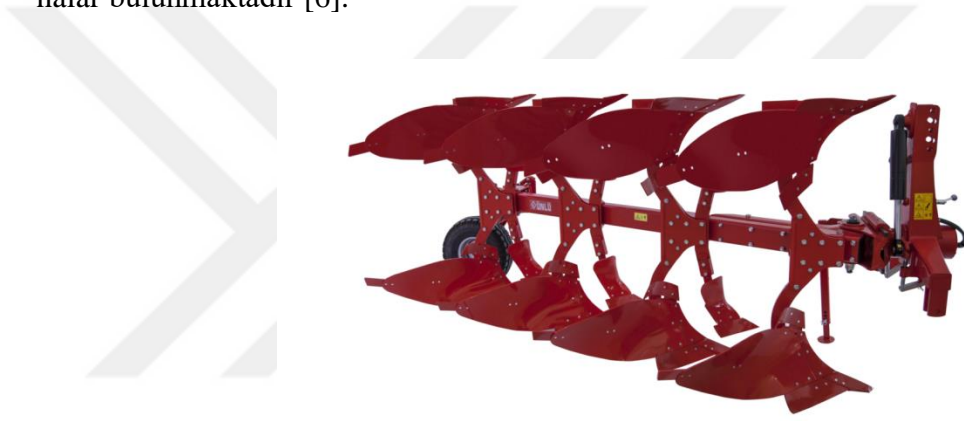
Şekil 2.1. Döner kulaklı pulluk [5]

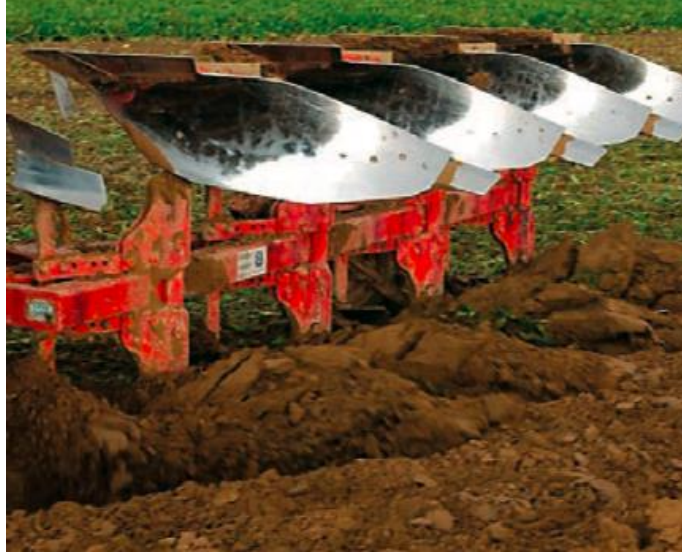
Şekil 2.7. Kulakların toprağa batması [5]

Abrasif aşınma mekanizmasının toprak içerisindeki oluşumu şu şekilde meydana gelmektedir: Topraktaki aşındırıcı tanecikler aşınma yüzeyi ile temas halinde iken, çeşitli etki yapmaktadır. Bunlar:

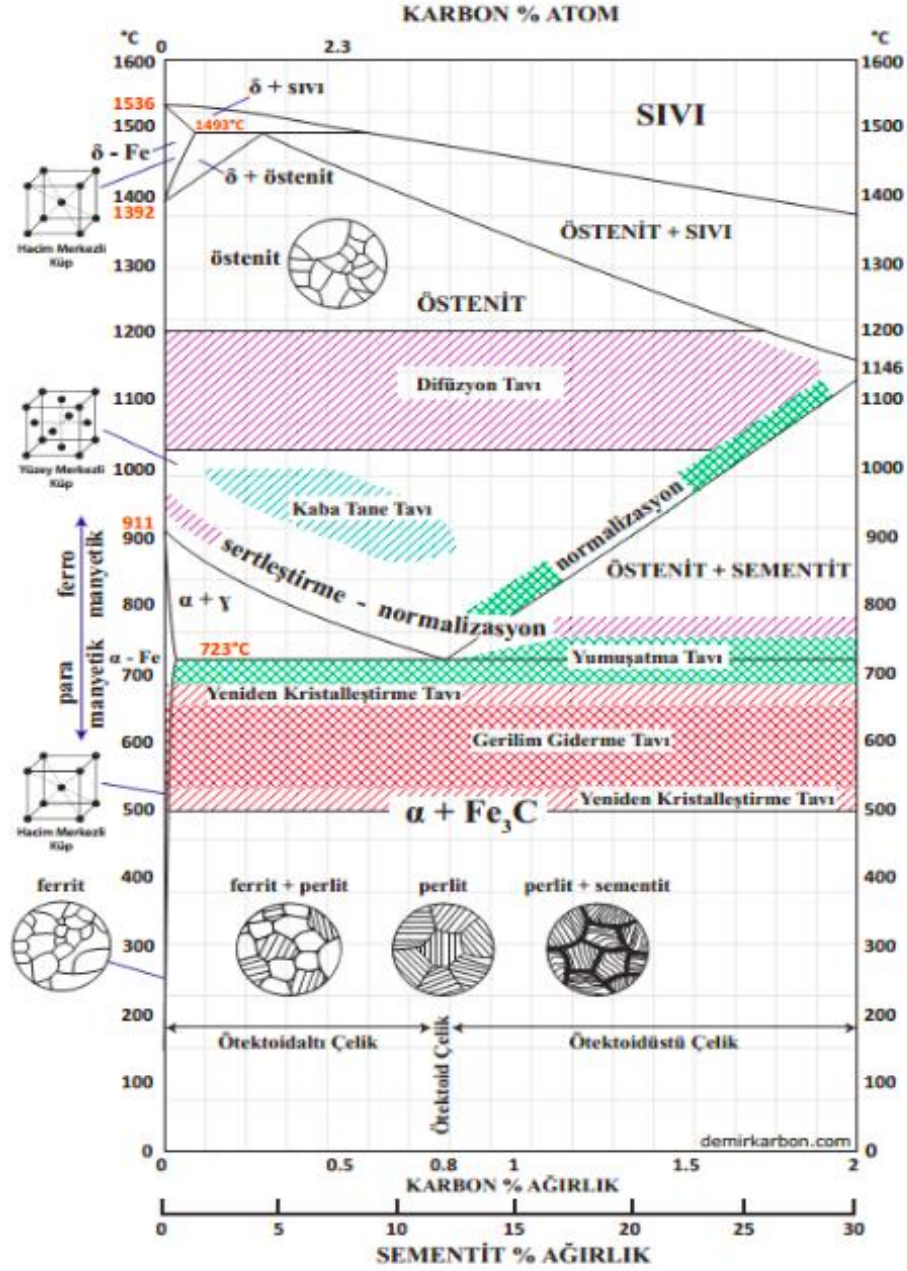
Şekil 2.8. Demir-karbon denge diyagramı [15]

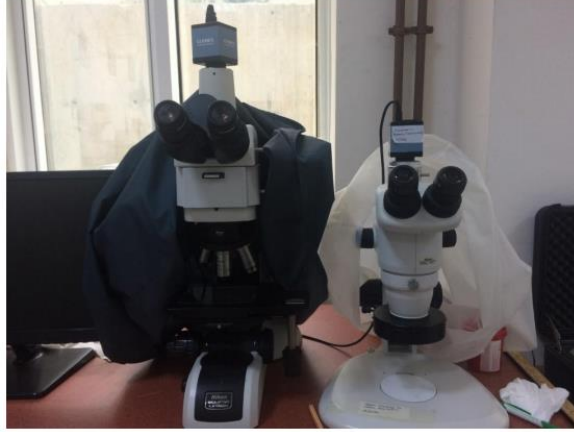
Şekil 3.1. Mikroyapı ve makroyapı incelemelerinde kullanılan mikroskoplar

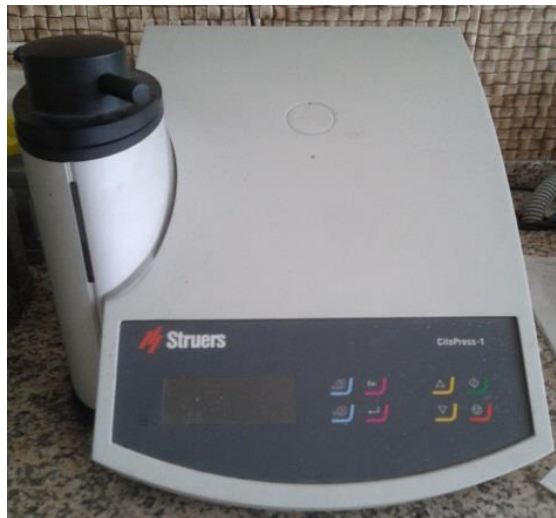
Bakalite alma işlemi el ile tutulup işlem yapılamayacak olan numunelere uygulanmaktadır [22]. Cihaza numune yerleştirilir ve bakalite alma tozu eklenir. Hidrolik ya da pnömatik bir sistem bulunan ve yeterli basınç altında, tozun ve numunenin yerleştirildiği hazneye ısıtma ve soğutma işlemleri yapılarak bakalite alma işlemi gerçekleştirilir [22]. Bakalite alma tozları ortalama 160-200 °C sıcaklıklarda tamamen sıvı hale gelerek numunenin etrafını kaplamasıdır [27].

Şekil 3.2. Bakalite alma cihazı

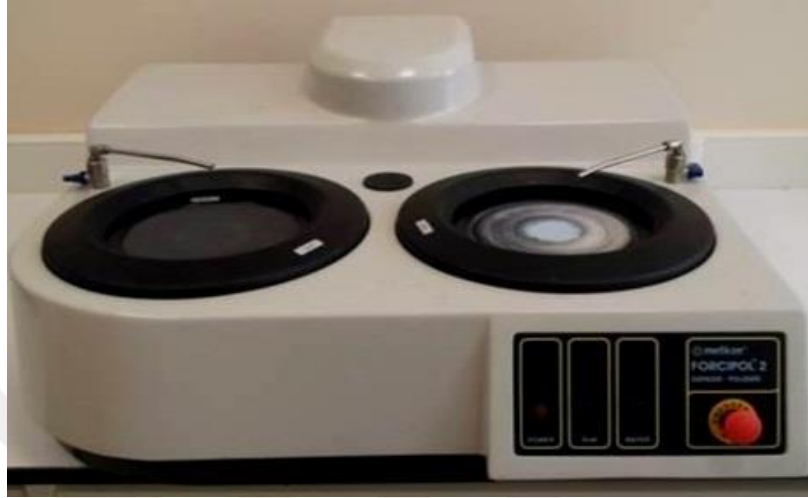
Zımparalama işlemi, parça yüzeyinde deformasyonları ve çizikleri gidermek için birden fazla aşama ile taşlama işlemidir. Taşlamayı genelleyecek olursak “Düzlemsel Taşlama” ve “Hassas Taşlama” olarak ikiye ayrılır. Taşlama işleminden sonra "Parlatma" işlemi yapılır [22].

Şekil 3.3. Zımparalama ve parlatma cihazı

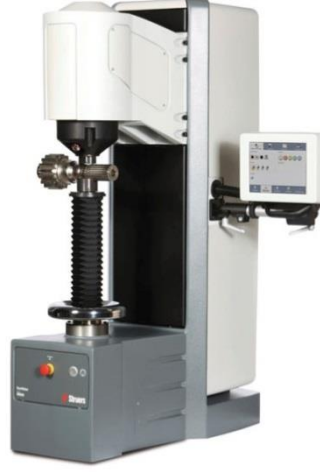
Şekil 3.4. Rockwell-C sertlik cihazı [3]

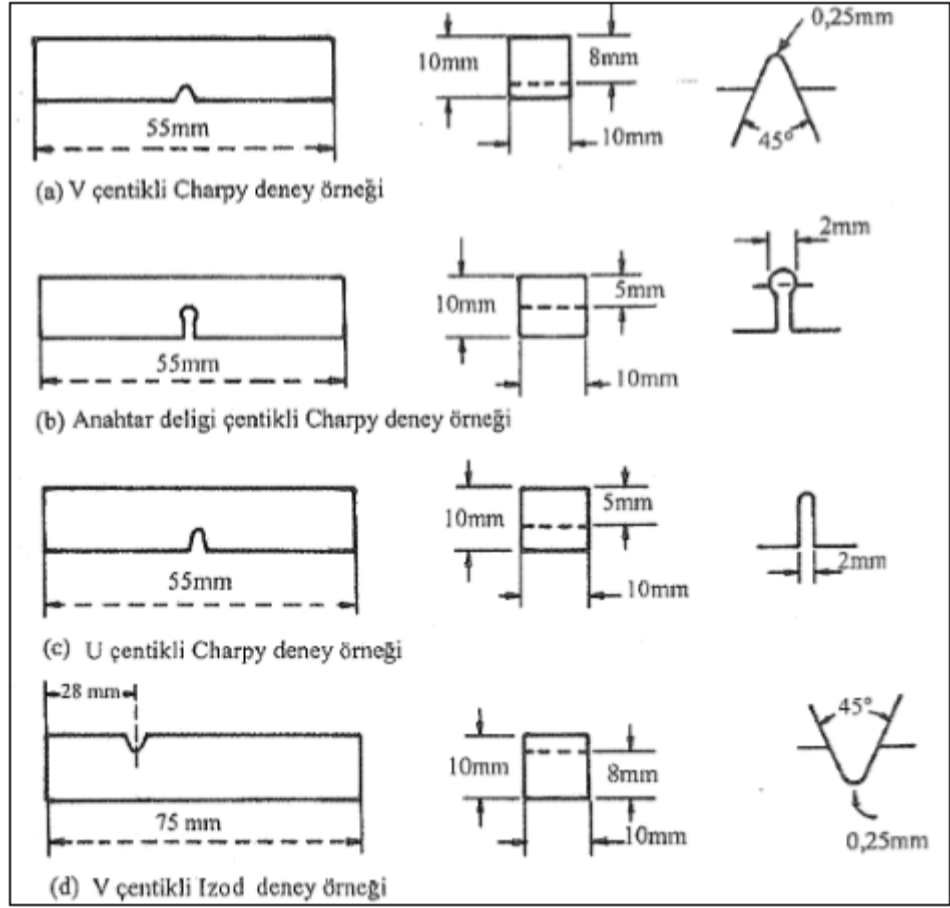
Bu tez çalışmasında hazırlanan numunelere Charpy Darbe Deneyi uygulanmıştır. Numunelere V çentik açılmıştır. Numune ebatları 10x10x55 mm'dir.

Şekil 3.9. Çentik darbe deney numuneleri [6]

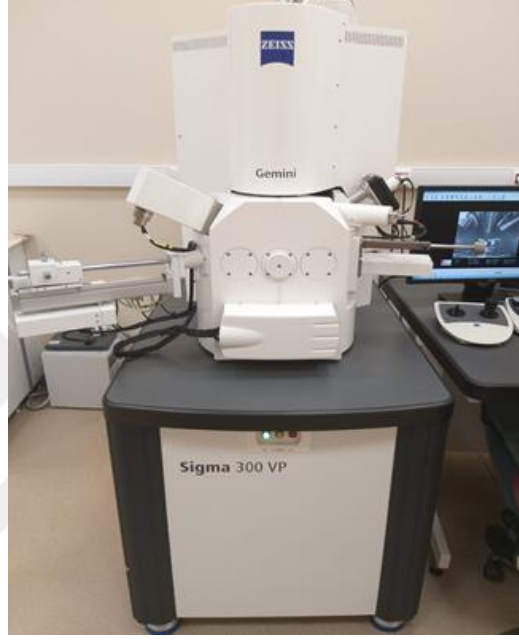
Şekil 3.13. İncelemelerde kullanılan SEM-EDX Cihazı

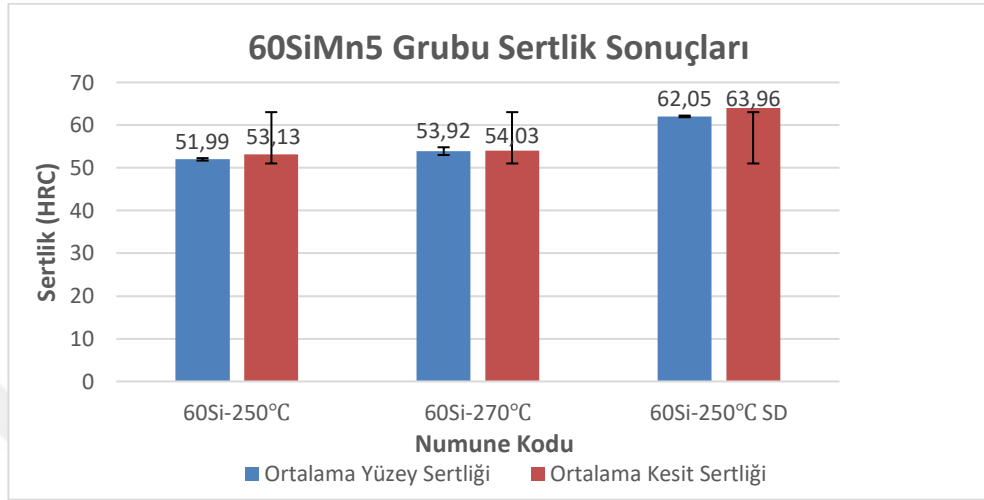
Mikroyapıdaki perlit içerisinde sementit bölgeler bulunduğundan sertlik değeri yüksektir. Ama çentik darbe dayanımı tam tersine düşük tespit edilmiştir. Numunelerin tokluğu düşük ve gevrek bir yapıdadır.

Şekil 4.7. Farklı işlemler uygulanmış 60SiMn5 malzemelerin sertlik sonuçları

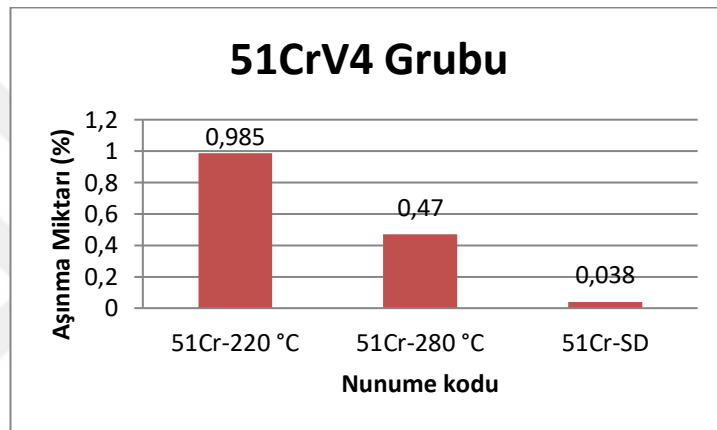
Tablo 4.33'deki sonuçlara göre 51CrV4-220°C sert dolgu numunesinin ortalama ağırlık kaybı 0,066 g ve ortalama yüzde kayıp % 0,038 olarak hesaplanmıştır.

Şekil 4.14. Farklı işlemler görmüş 51CrV4 malzemesinden numunelerin aşınma sonuçları

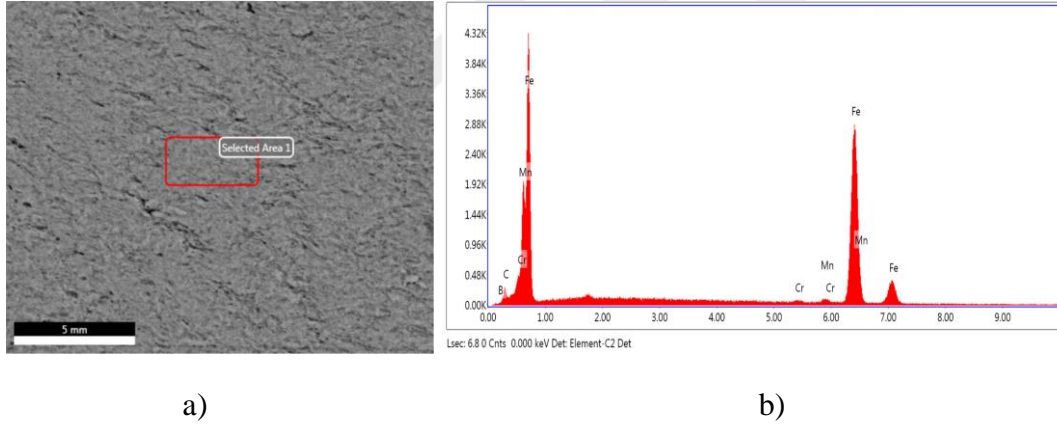
Şekil 4.17. Farklı işlemler görmüş 33MnCrB5 malzemesinden numunelerin SEM-EDX analiz sonuçları a) 33MnCrB5-220°C SEM b) 33MnCrB5-220°C EDX

Element	Weight %	Atomic %	Net Int.	Error %	Kratio	Z	R	A	F
B K	0.31	1.53	6.44	87.74	0.0007	1.2863	0.8253	0.1698	1.0000
C K	0.81	3.61	65.45	24.21	0.0026	1.3521	0.8394	0.2399	1.0000
CrK	0.31	0.31	39.88	61.53	0.0047	1.0010	0.9920	0.9939	1.5342
MnK	1.24	1.21	99.23	23.61	0.0140	0.9801	0.9970	0.9977	1.1541
FeK	97.33	93.33	5753.83	2.92	0.9926	0.9958	1.0013	0.9998	1.0243

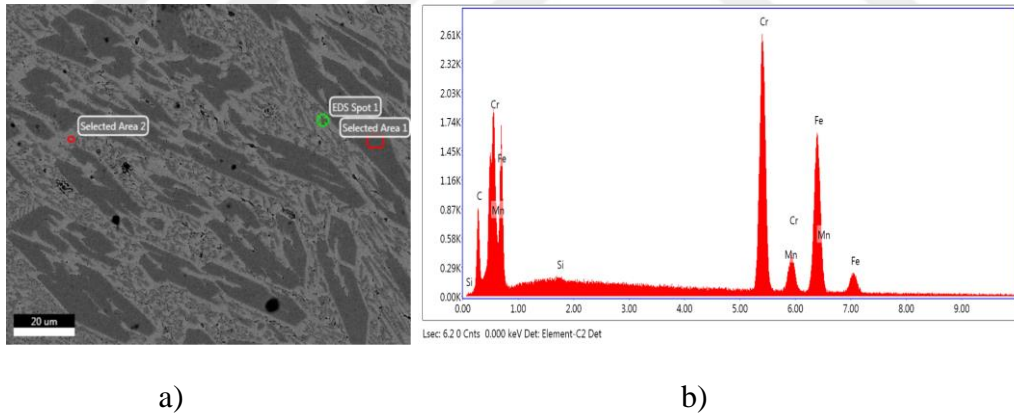
Şekil 4.19. Farklı işlemler görmüş 33MnCrB5 malzemesinden numunelerin SEM-EDX analiz sonuçları a) 33MnCrB5 sert dolgu SEM birinci nokta görseli b) 33MnCrB5 sert dolgu EDX birinci nokta sonucu

Element	Weight %	Atomic %	Net Int.	Error %	Kratio	Z	R	A	F
C K	7.05	25.43	531.95	11.14	0.0257	1.3210	0.8551	0.2763	1.0000
SiK	0.21	0.32	45.17	62.89	0.0015	1.1496	0.9377	0.6215	1.0075
CrK	39.69	33.08	3146.48	4.04	0.4285	0.9748	1.0030	0.9979	1.1098
MnK	0.00	0.00	0.01	99.99	0.0000	0.9540	1.0073	0.9954	1.0487
FeK	53.05	41.16	2515.20	5.03	0.5059	0.9687	1.0110	0.9593	1.0262
