BURDUR ve ÇEVRESİNDE BULUNAN CAMİLERİN AHŞAP
ÜZERİNE KALEMİŞİ SÜSLEMELERİ

Yüksek Lisans Tezi

Isparta, 2017

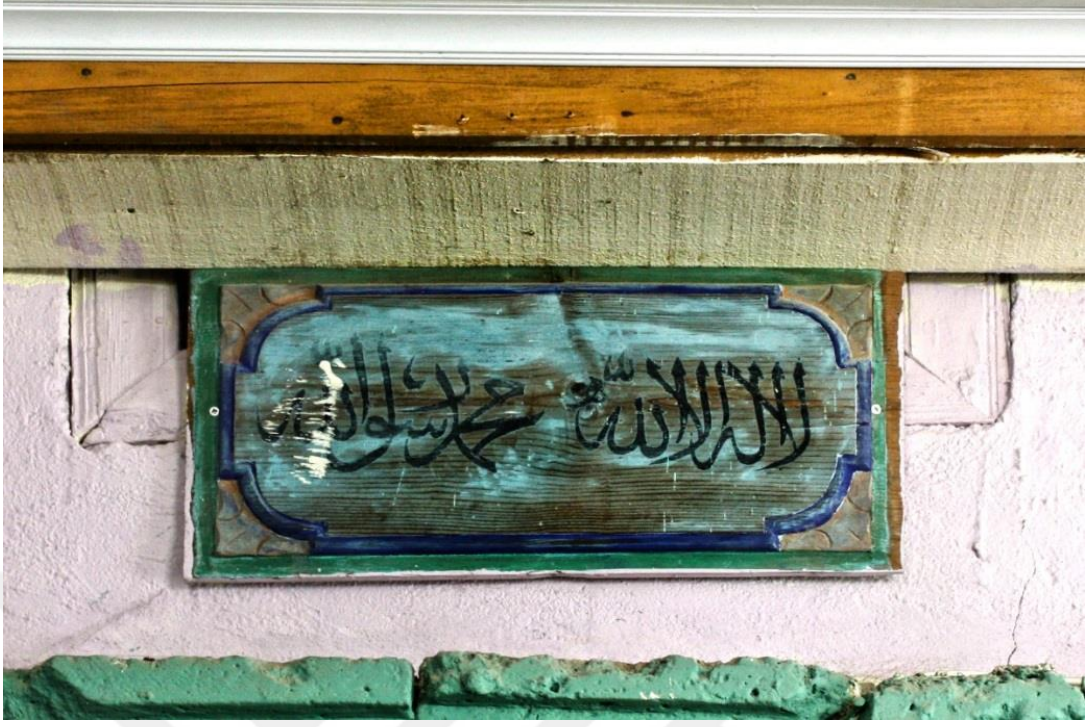
Fotoğraf 9. Kayış Köyü Cami Harim Kapısı Üzerindeki Ahşap Pano

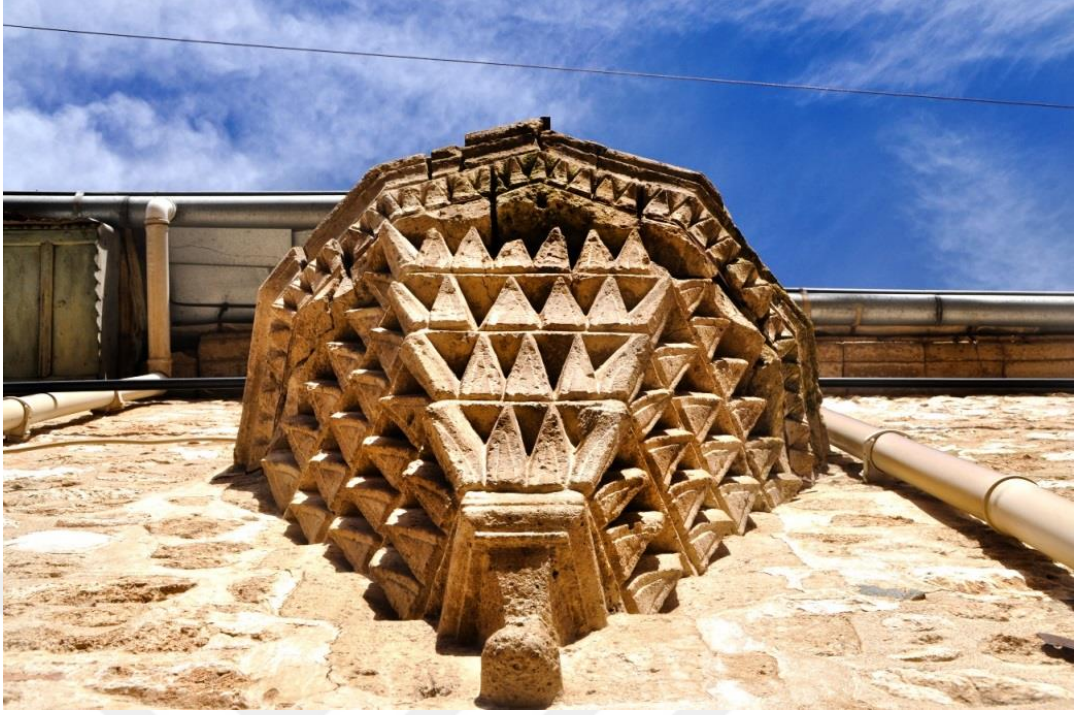
Fotoğraf 33. Günalan Köyü Lengüme Cami Batı Cephe Mukarnaslı Çıkma Detay

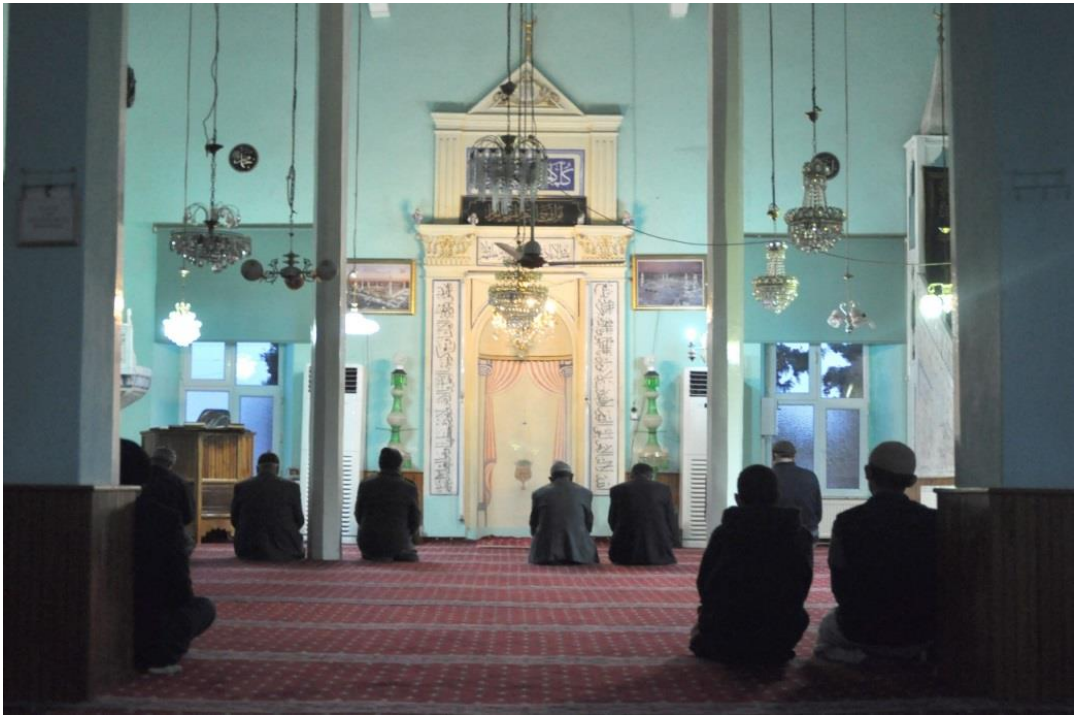
Fotoğraf 82. Kozluca Kasabası Aşağı Cami Harim Mekanı ve Taşıyıcı Sistem

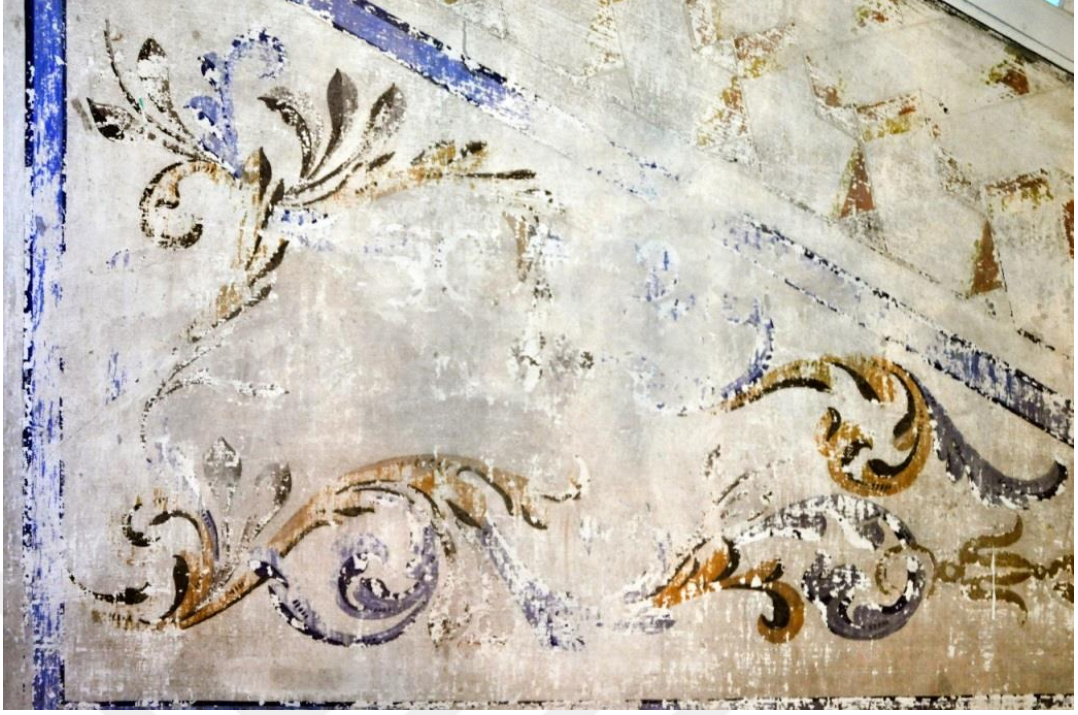
Fotoğraf 93. Kozluca Kasabası Aşağı Cami Minber Süsleme Detayı

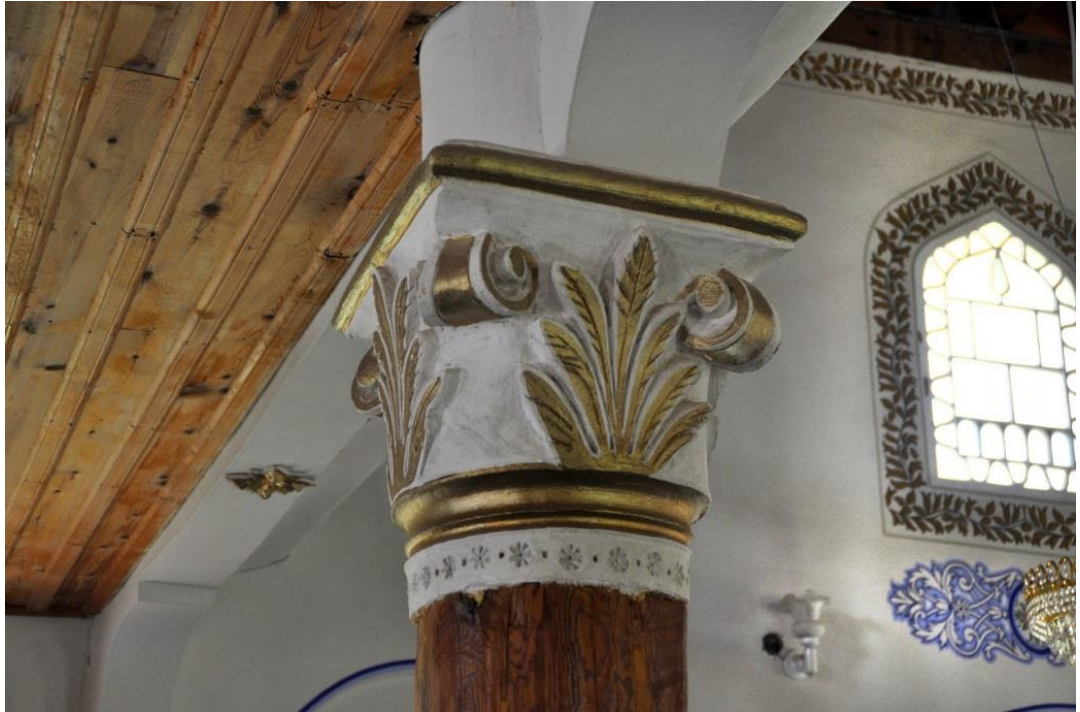
Fotoğraf 112. Kemer Köyü Merkez Yukarı Cami Sütun Başlığı

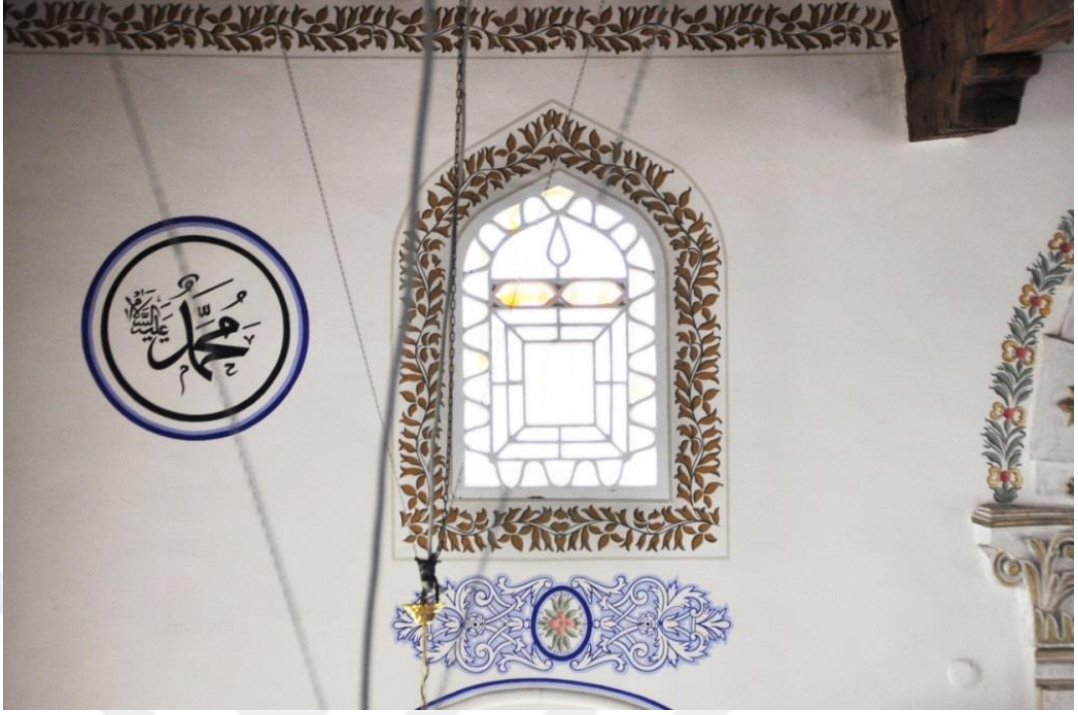
Fotoğraf 113. Kemer Köyü Merkez Yukarı Cami Üst Kat Pencereleri ve Duvar Üstü Kalemîşi Süslemeler

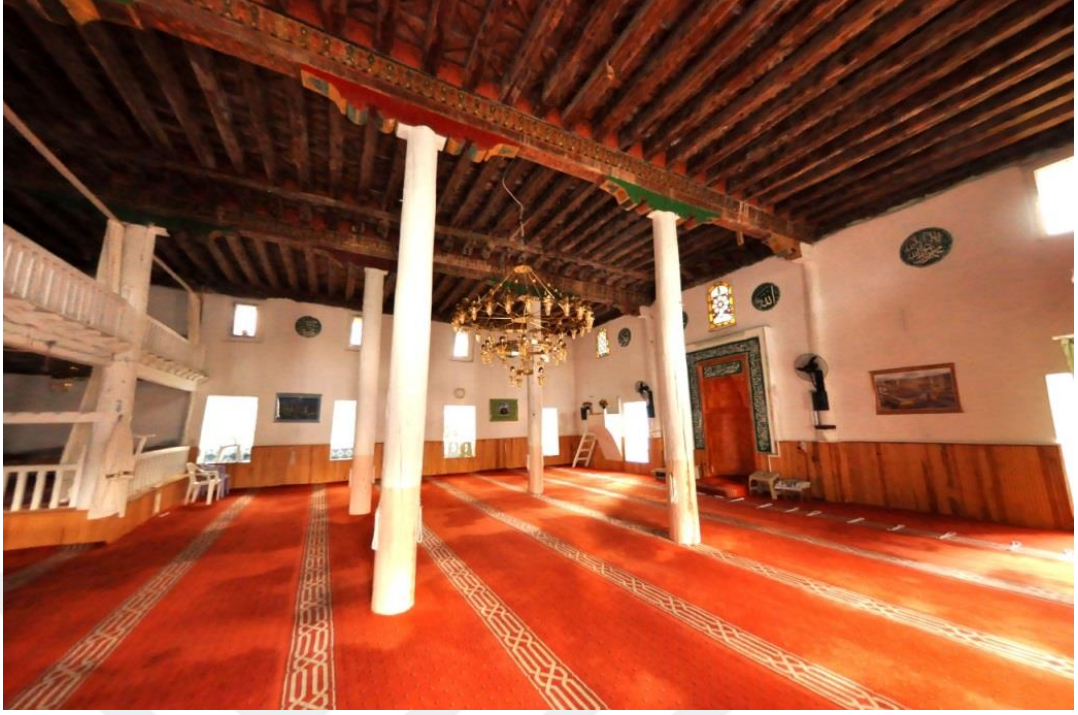
Fotoğraf 141. Harmanlı Köyü Cami Taşıyıcı Sistem

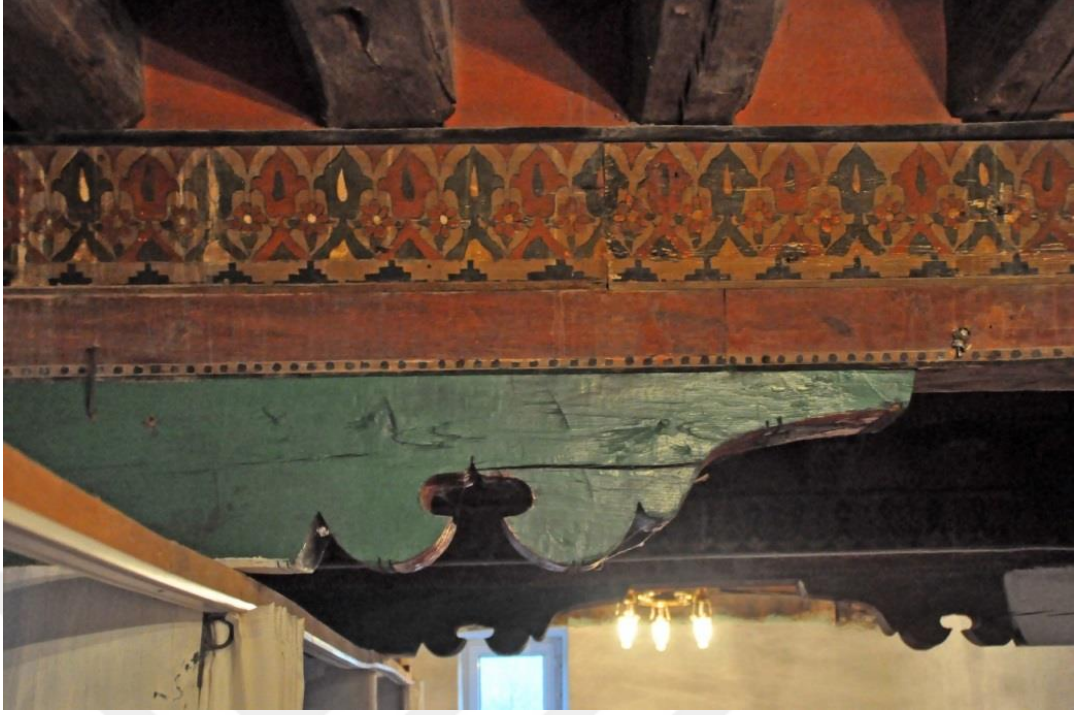
Fotoğraf 155. Harmanlı Köyü Cami Ahşapüstü Süsleme Detay

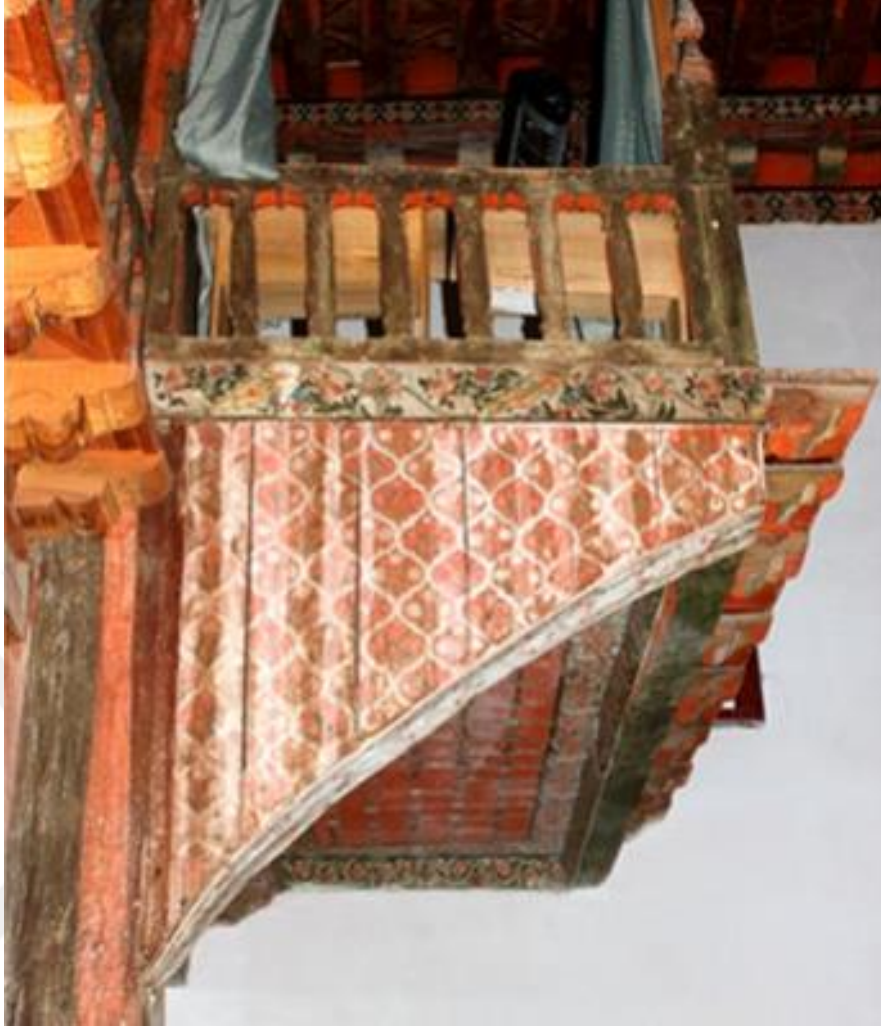
Fotoğraf 193. Dengere Köyü Cami Kadınlar Mahfili-Konsolun Batı Yan Yüzeyi (S. Eroğlu'ndan)
