ST. PIERRE KİLİSESİ (HATAY) YÖRESİNİN MÜHENDİSLİK JEOLOJİSİ  
AÇISINDAN DEŐERLENDİRİLMESİ

Haziran 2019

Yüksek Lisans Tezi

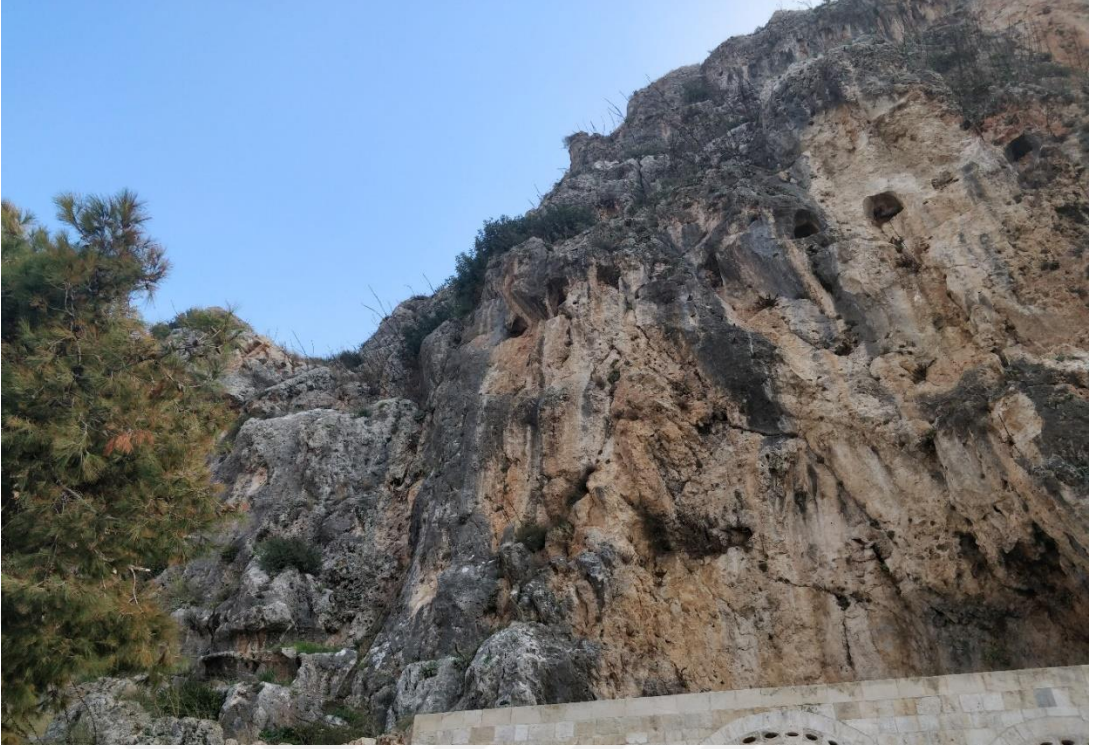
**Fotoğraf 1.2** Alt-Orta Eosen yaşlı (Okçular formasyonu) kireçtaşının görünümü

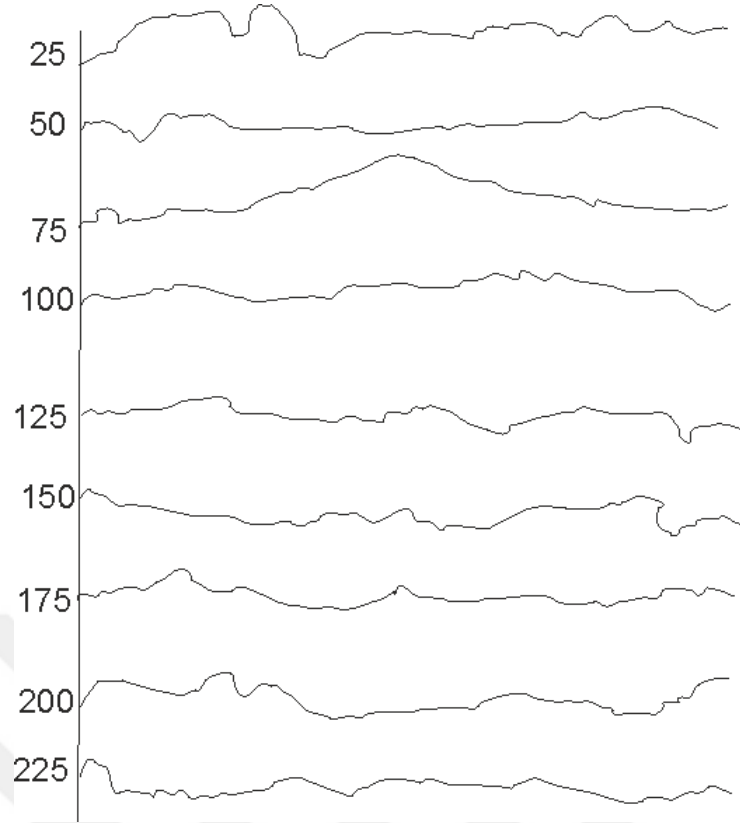
etkilerine maruz kalan taşlarda yüzey pürüzlüğü artmaktadır. Aşağıdaki yüzey pürüzlülüğü el tipi tarak profilometre yardımı ile elde edilmiş olup, restorasyon taşında daha düşük, eski taşlarda ise daha yüksek yüzey pürüzlülüğüne sahip oldukları gözlenmektedir. Bunda restorasyon taşının yüzey işleme tekniğinin etkisi bulunmaktadır. Ölçülen pürüzlülük düzlemlerinin ISRM (2007) de belirtilen sınıflamaya göre karşılaştırılması yapıldığında, eski taşların pürüzlü-basamaklı, restorasyon taşının ise pürüzlü-düzlemsel olarak tanımlanan sınıflara görsel olarak daha benzer oldukları görülmektedir (Şekil4.1-4.6).

Şekil 4.1 Kilise içerisi doğu blok yüzey pürüzsüzlüğü ölçümleri

**Şekil 4.2** Kilise içerisi sunak bölgesi yüzey pürüzsüzlüğü ölçümleri

**Şekil 4.3** Kilise içerisi batı blok yüzey pürüzsüzlüğü ölçümleri

**Şekil 4.4** Kilise dışarısı yeni blok yüzey pürüzsüzlüğü ölçümleri

**Şekil 4.5** Kilise dışarısı eski blok yüzey pürüzsüzlüğü ölçümleri

Şekil 4.6 Kilise dışarısı doğu blok yüzey pürüzsüzlüğü ölçümleri

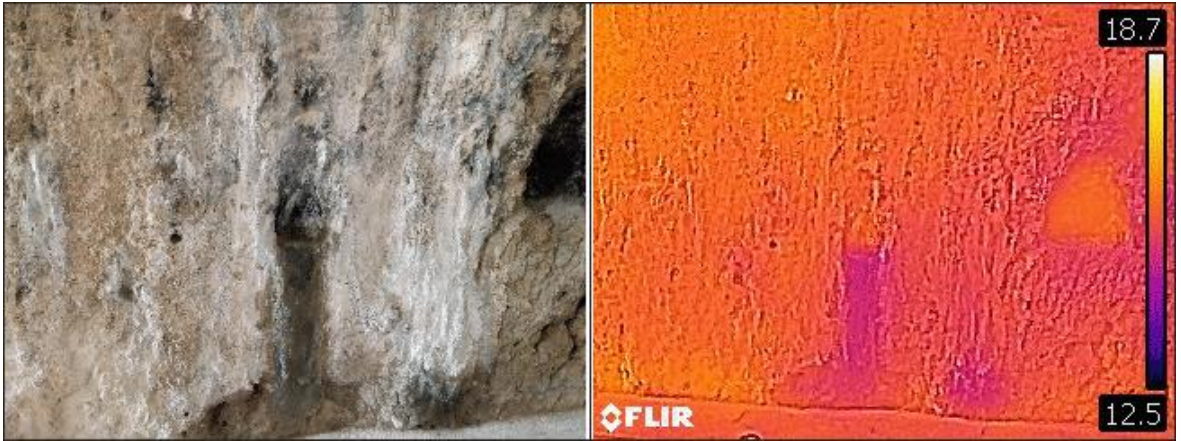
**Fotoğraf 4.4** Kilise içerisi doğu kesimini termal görünümü
