**ADANA-CEYHAN DEPREMİNİN
EKONOMİK VE SOSYAL SONUÇLARI**

**Tolga KARA
YÜKSEK LİSANS TEZİ
Danışman: Yard. Doç. Dr. Nusret KOCA
Afyonkarahisar, 2009**

ADANA-CEYHAN DEPREMİNİN (27 HAZİRAN 1998)
EKONOMİK VE SOSYAL SONUÇLARI

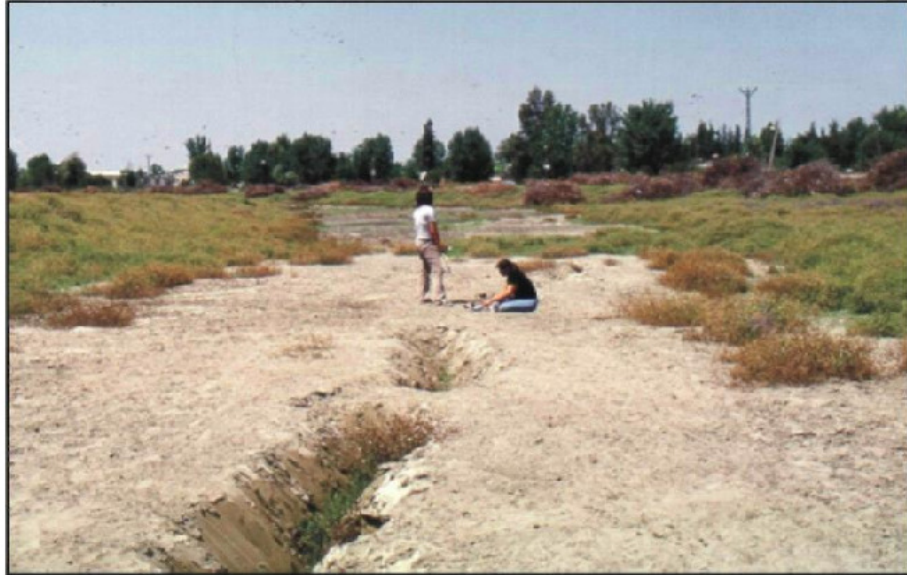
Foto 1: Ceyhan Nehri yakınlarında sıvılaşma alanı (Adana Valiliği İl Afet Acil Yardım Komitesi Raporu ,1998:60).

Bölgede bulunan önemli sayıdaki yeraltı ve yüzey kaynak sularında artış oldu, aynı oranda değişik alanlardaki kuyularda yeraltı suları ve yüzey kaynak suları kesildi veya çok azaldı. Soysalı Köyü, Kör Veli Mevkii'nde bulunan 204 m derinlikteki su kuyusundan önce su ve metan gazı çıkmış ve kesilmiş, sonrada petrol fişkırmıştır. Depremlerin tarım arazilerine verdiği hasar da çoktur, özellikle heyelanlı sahalardaki bağ, bahçe ve tarım alanları depremin etkisiyle tahrip olmaktadır. 27 Haziran depreminde genel olarak KD-GB doğrultusunda mevcut fay zonlarına paralel olarak akan Ceyhan Nehri'nin her iki yakasında ender görülen büyüklükte geniş alanlarda zemin sıvılaşmaları meydana gelmiştir (Foto 1). Söz konusu alanlar Ceyhan Nehri'nin taşkın ovaları ve eski deltalarından oluşmaktadır. Ceyhan Nehri'nin her iki tarafında yer altı su seviyesinin yüksek olması ve yaklaşık 5-15 m derinlikte yer altı su seviyesi altında bulunan gevşek kum seviyelerinde deprem esnasında oluşan dinamik yüklenme aşırı boşluk suyu basıncına neden olmuştur. Bu

basıncın etkisi ile yer altı suyu, kum veya şiltli kum malzemesini beraberinde taşıyarak yüzeye doğru fıskırış, yaklaşık olarak 80-90 km'lik bir güzergâh boyunca, yer yer uzunlukları 1000-1500 m'ye kadar çıkan yarıklar oluşturmuştur. Aynı zamanda kum volkanları veya konileri, kum kraterleri, kum kaynamaları ve gaz çıkışları meydana gelmiştir (Foto 2). Sıvılaşma daha çok Abdioğlu ve yakınlarında etkili olarak ekili arazilerde yarılmalar meydana getirmiş bu da tarımı olumsuz etkilemiştir. Sıvılaşma ile birlikte Ceyhan nehri kenarlarında genelde 3-4 m derinlikte dairesel kayma yüzeylerine sahip heyelanlar oluşmuştur (Foto 3). Bu heyelanların sıvılaşma ile birlikte olduğu Mercimek Köyü yakınlarında meydana gelen bir heyelanın kayma yüzeyi açıkça gözlenmiştir. Yukarı çıkmaya çalışan kum malzemesi mevcut enerjisinin yeterli olmamasından dolayı yüzeye ulaşamamış (Foto 4) fakat Ceyhan Nehri'nin kenarında büyük bir heyelana neden olmuştur (Foto 5). Benzer durum Abdioğlu Köyü yakınlarında, asfalt yolu kesen gerilme çatlaklarının uzanımında da ortaya çıkmaktadır. Bu yarılmalar önce sıvılaşma alanlarına ve daha sonra nehir kenarı heyelanlarına kadar uzanmaktadır (Adana Valiliği İl Afet Acil Yardım Komitesi Raporu).

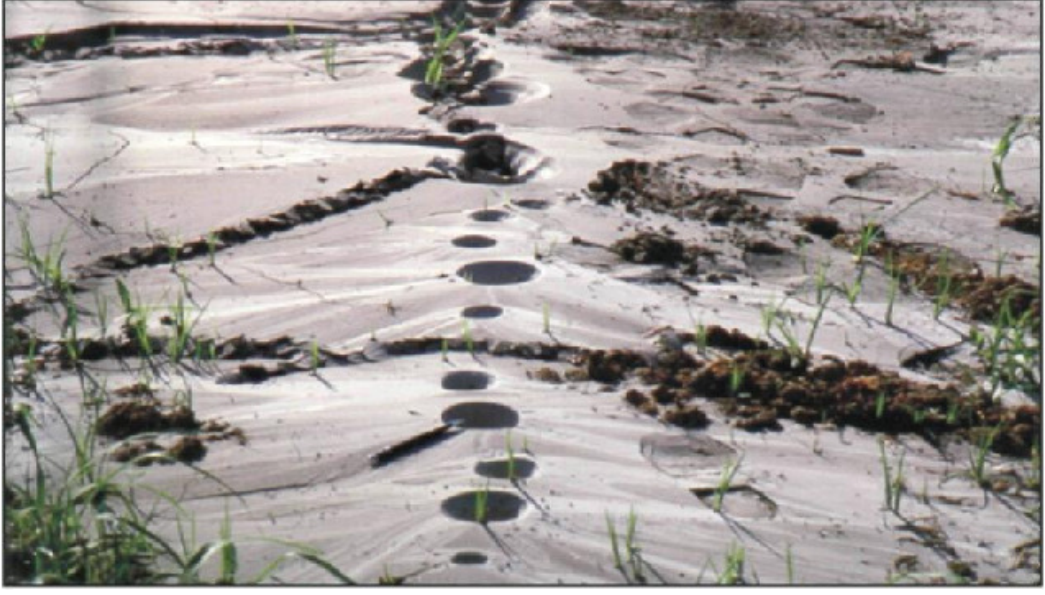
Foto 2: Sıvılaşma Sonucu Oluşan Kum Konileri(Adana Valiliği İl Afet Acil Yardım Komitesi Raporu ,1998:60).

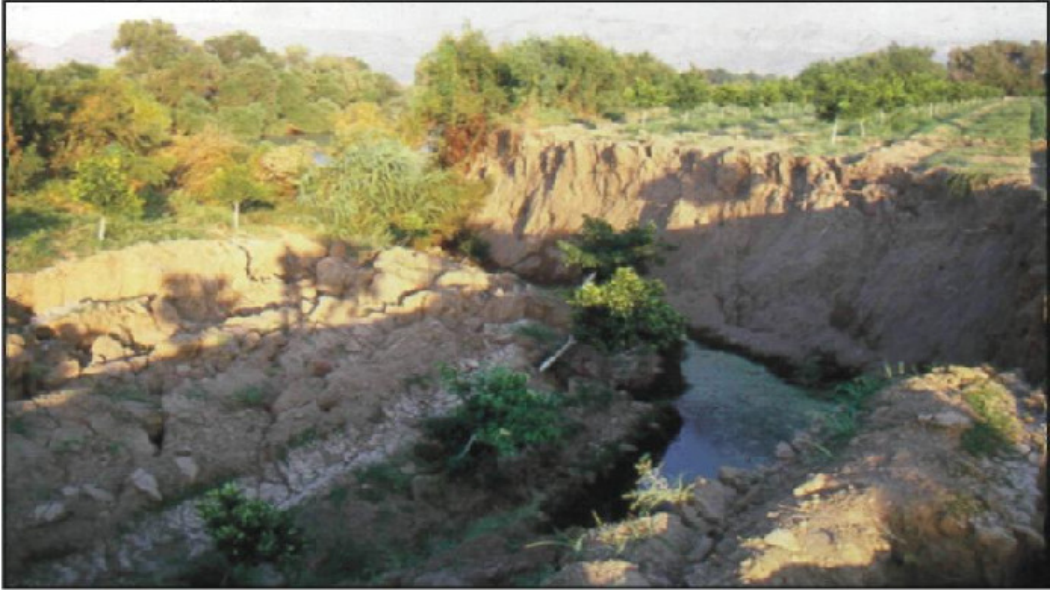
Foto 3: Abdioğlu Köyü Yakınlarında Ceyhan Nehri Kenarındaki Heyelan (Adana Valiliği İl Afet Acil Yardım Komitesi Raporu ,1998:60).

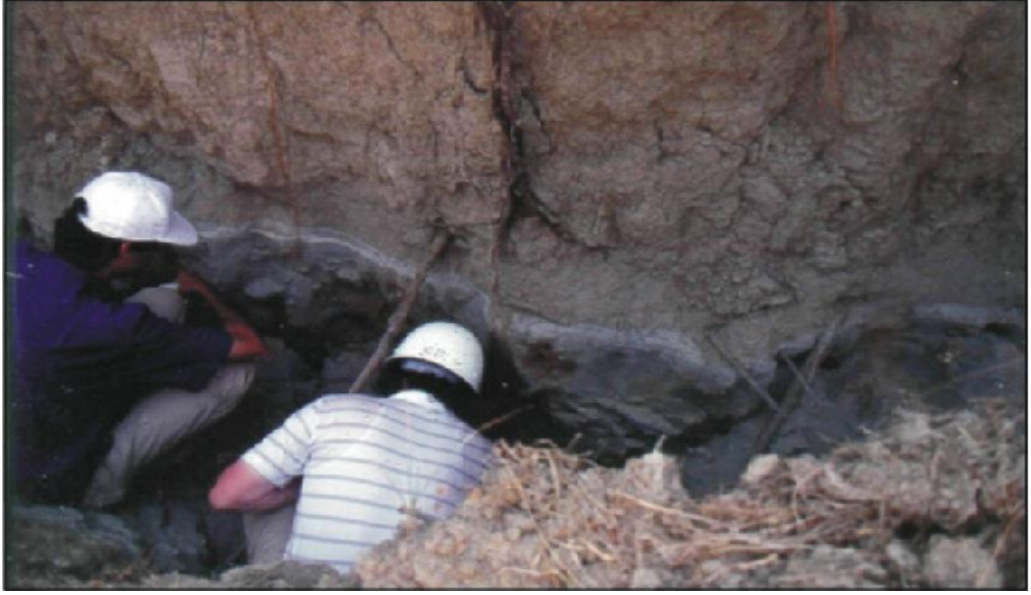
Foto 4: Sıvılařma Esnasında Yüzeğe ıkamayan Kum Seviyesi (Adana Valilięi İl Afet Acil Yardım Komitesi Raporu ,1998:62).

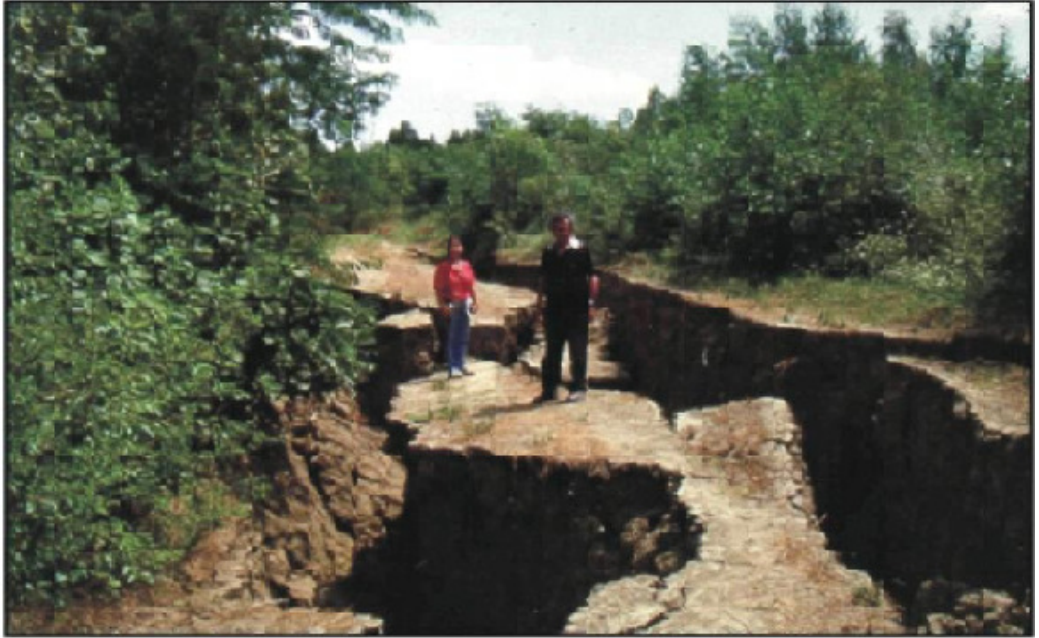
Foto 5: Mercimek Köyü Orman Yolunda Oluřan Heyelan (Adana Valilięi İl Afet Acil Yardım Komitesi Raporu ,1998:62).

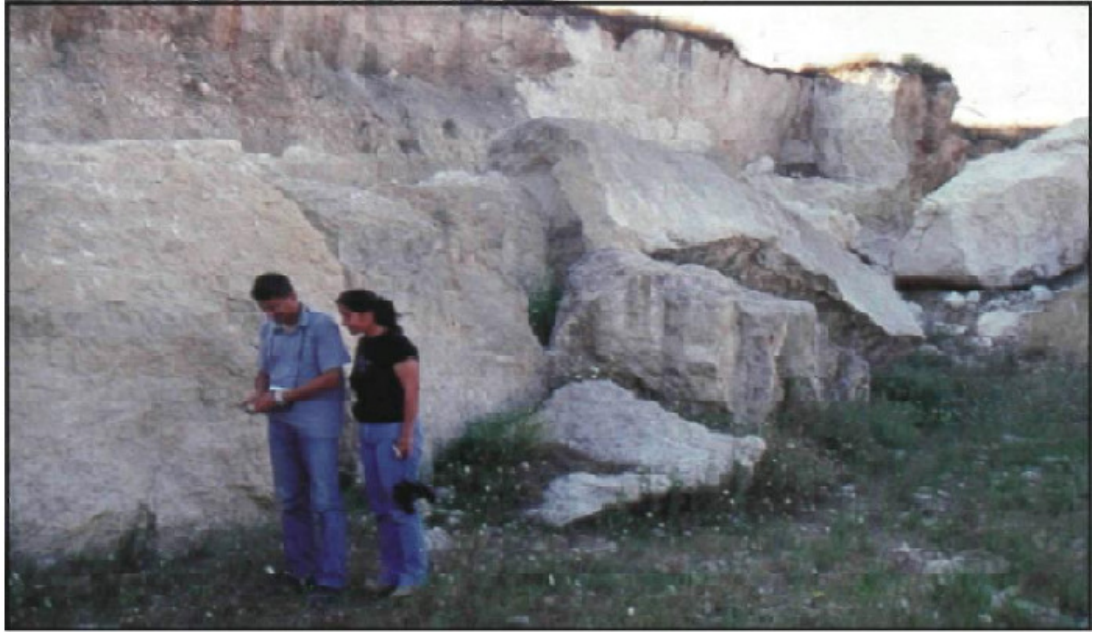
Foto 6: Derem Nedeniyle Kaliçilerin Sert Kısımlarındaki Kopmalar (Adana Valiliği İl Afet Acil Yardım Komitesi Raporu ,1998:62).

Doğal ünitelerin bir parçası olan kayalar da depremlerden etkilenmekte deprem sırasında bazı kayalarda patlamalar ve buna bağlı parçalanmalar olmaktadır. Sert zeminlerde veya kaya litolojilerinde düşme tipi yamaç hareketleri depremden etkilenen alanlarda yaygın olarak gözlenmiştir. Depremden etkilenen alanlarda en yüksek topografik yükseltileri oluşturan Davudi Dağı ve Nur Dağları arasındaki dik yamaçlarda meydana gelen kaya düşmeleri çok büyük boyutlara ulaşmamakla birlikte birbirine yakın mesafelerde meydana gelmiştir. Bu bölgede yer alan yerleşim alanları bu tip yamaç hareketlerinden olumsuz yönde etkilenmemişlerdir. Fakat özellikle Adana-Misis arasındaki E5 karayolunun kuzeyinde yer alan topografik yükseltilerde Handere formasyonu üzerinde bulunan kaliçilerin üst seviyelerini oluşturan sert kısımlarda (hard pan) meydana gelen düşme tipi yamaç hareketleri yer yer yerleşim alanlarını da etkilemiştir (Foto 6). Ayrıca Adana-İmamoğlu karayolunun 17 km'sinde deprem nedeniyle oluşan heyelan karayolunun bir süre trafiğe kapanmasına neden olmuştur (Acar,1998: 61).

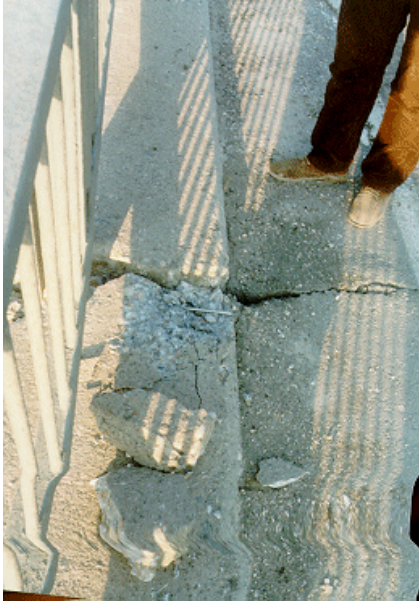
Foto 7: Adana-Gaziantep Yolundaki Köprüsü Hasarı (Bayülke, 1998)

Adana-Gaziantep yolunun üzerinde Ceyhan kentine çok yakın bir yerde Ceyhan Nehri üzerinde yer alan köprüde tabliyelerin uçlarında çarpma hasarları (Foto 7) ve Adana'ya gidiş yönündeki tarafta en baştaki ve en sondaki tabliye de hafif dönme belirtisi görülmektedir. Her iki bölünmüş yolun köprü ayaklarını birbirine bağlayan kirişlerde de hasar olmuştur. Yine bu köprünün batı ucundan yaklaşık 10 km kadar uzakta yol dolgusunda oturma ve dolgu boyunca yaklaşık doğu-batı yönünde birkaç yüz metre kadar uzanan yola paralel çatlaklar (Foto 8) ve yolda oturma belirtisi vardır. Yol dolgusunda bu hasarın olduğu noktanın çok yakınından yolun güneyinden batı yönünde akan, Ceyhan Nehri geçmektedir. Bu noktada nehir kıyısında bir kum ocağı vardır. Nehrin hemen kenarında sivilaşma sonucu olmuş kum fişkirmaları gözlenmektedir (Bayülke, 1998).

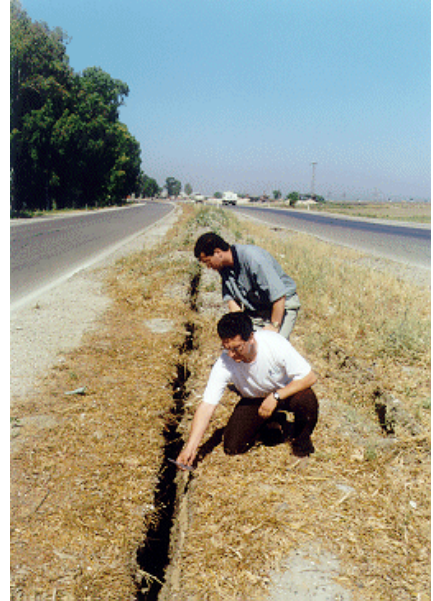
Foto 8: Adana-Gaziantep Yolundaki Otoyol Hasarı (Bayülke, 1998)

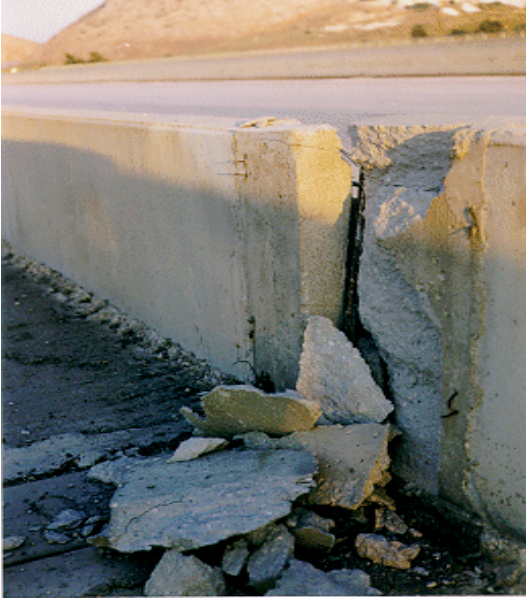
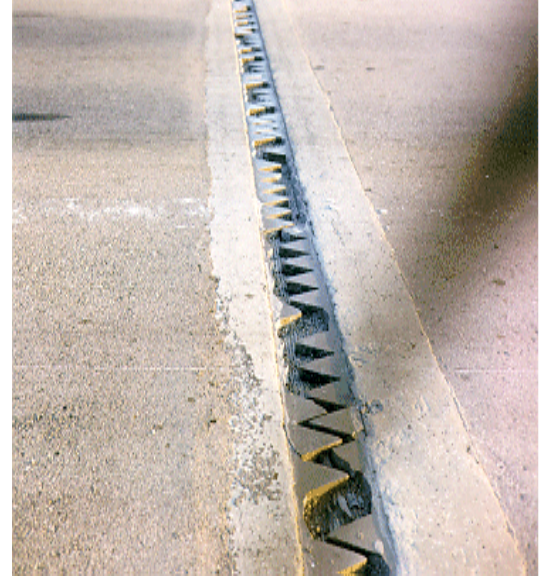
Foto 9: Ceyhan Viyadüğündeki Hasar
(Bayülke, 1998)

Foto 10: Ceyhan Viyadüğündeki Hasar
(Bayülke, 1998)

Ceyhan köprüsünün yaklaşık 5-6 km kadar güney batısında yer alan Otoyol'un Ceyhan Viyadüğü'nde de tabliyelerin birbirine çarpma ve birbirlerine göre farklı yol eksenine dik titreşimler sonucu olmuş hasar belirtileri vardır (Foto 9). Tabliyelerin köprü ve yol eksenine dik yönde yaptıkları titreşimlerin sonucunda iki tabliye arasındaki derzlerde bindirme yerlerindeki geçişi düzenleyen “diş”ler birlerinin uçlarını kırmıştır (Foto 10). Bu dişlerin kırılmış parçalarının bulunduğu yerden 50 m kadar uzakta iki giriş ve geliş yolları arasındaki orta kaldırım üzerinde bulunmaları bu kırılma işleminin büyük bir şiddet içinde oluştuğunu göstermektedir. Bu viyadükün ayaklarında herhangi bir hasar gözlenmemiştir (Bayülke, 1998).

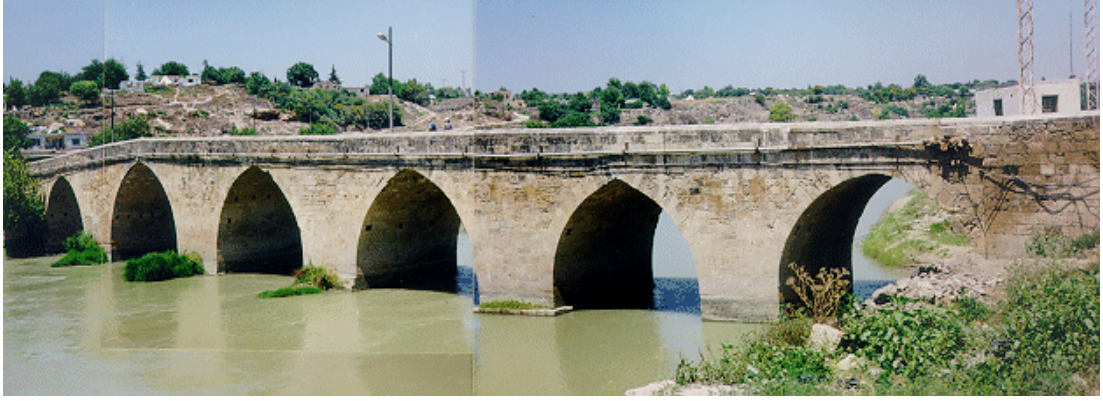
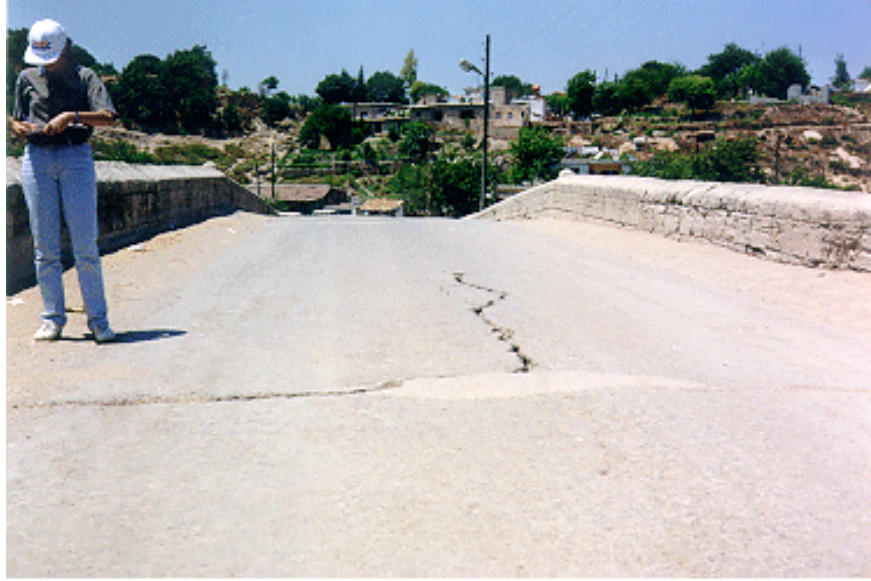
Foto 11: Misis Köprüsü (Bayülke, 1998).

Foto 12: Misis Köprüsü Üzerinde Oluşan Hasar (Bayülke, 1998).

Karayolları Genel Müdürlüğü'nün *Köprüler Tanıtım Kitabı*'ndan öğrenildiğine göre Misis Köprüsü MS IV. yüzyılda yapılmıştır. Toplam uzunluğu 132,70 m genişliği 6.50 m'dir. Dokuz açıklıklı olup en büyük açıklığı 11.00 m olan taş kemer bir köprüdür (Foto 11). Deprem sırasında köprü'nün üst yüzeyinde (Foto 12)'de görülen çatlak olmuştur. Bu bölümdeki kemerin altında köprü eksenince uzanan bir çatlak ve açılma olmuş ve kemerin yanı nehrin akış yönüne doğru

5-10 cm kadar açılmıştır. Köprünü tam ortasındaki kemerin üst başında da ayrılma çatlağı belirtisi vardır.

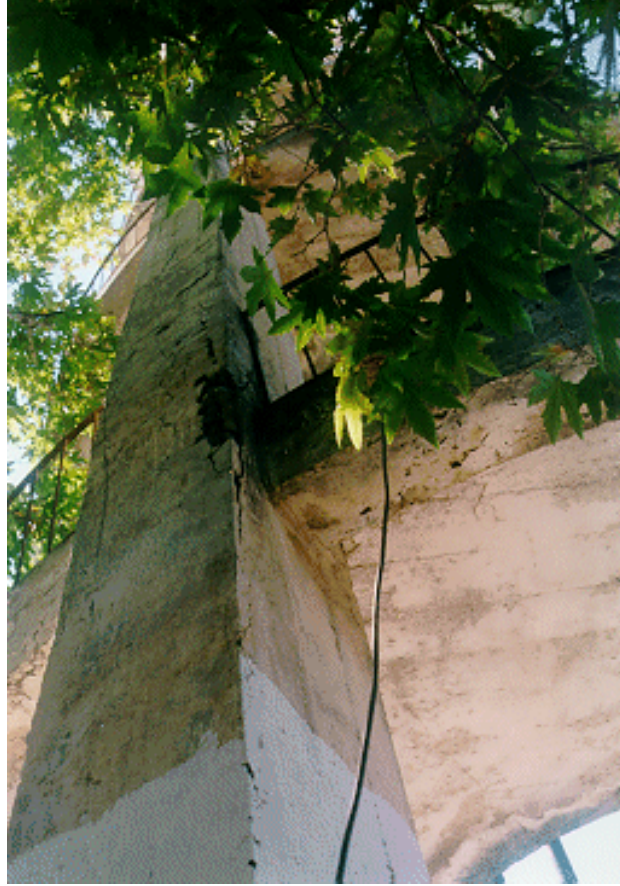
Foto 13: Geçitli Su Kulesinde Oluşan Hasar (Bayülke, 1998).

Bölgede çok sayıda ayaklı su kulesi bulunmaktadır. Bunların çoğunda birinci katta ve bir üst katlarda kolon kiriş birleşim yerlerinde (Foto 13’de Geçitli’deki ayaklı su kulesinde görülen türden) hasar oluşmuştur. Mercimek köyünde 1976 yapımı ayaklı su kulesinde, Herekli Köyü Su Kulesi’nde, gibi. Hemen her ayaklı su kulesinde görülen bu durum kat düzeyinde kiriş kolon birleşim yerinde etriye

olmamasından kaynaklanmakta, kolon boyuna donatıları dışarı doğru burkulurken kolon kabuk betonunu kırmaktadır. Ayrıca Bölge İller Bankası, Köy Hizmetleri Genel Müdürlüğü ve diğer başka kuruluşlarca yapılmış ayaklı su kulelerinin ayrıntılı olarak incelenip güçlendirilmesi gerekmektedir.

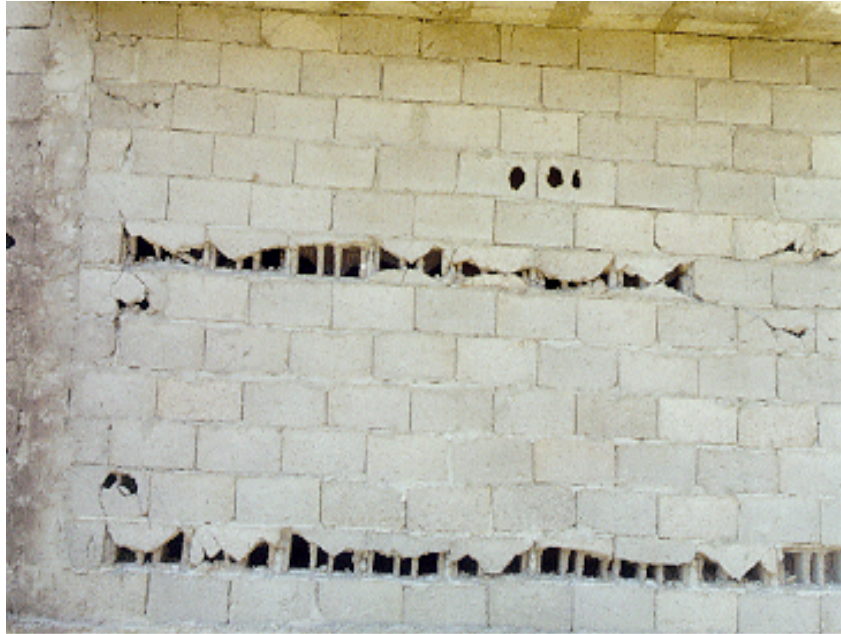
Foto 14: Briket dolgu duvarda kesme kırılması (Bayülke, 1998)

Bölgede betonarme yapılarda dolgu duvar malzemesi olarak beton briket çok yaygındır. Bu tür briketlerin dayanmaları genellikle düşüktür. Bu duvarlarda (Foto 14)’te görüldüğü gibi yatay kırılma- ezilme türü hasar olmuş, daha çok pişmiş topraktan yapılmış yatay delikli dolgu tuğla duvarlarda gözlenen “X” biçimindeki çatlaklar oluşmamıştır (Bayülke, 1998).

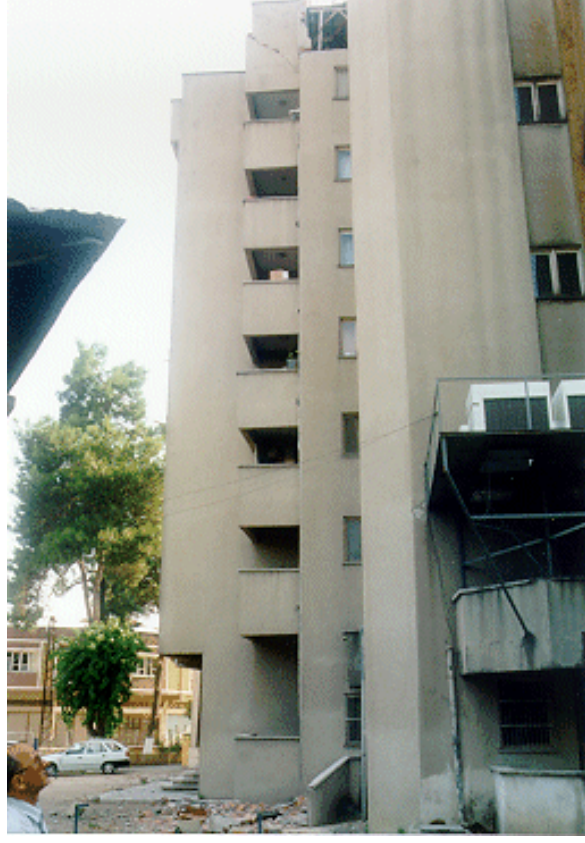
Foto 15: Telekom binasında yıkılan kalkan duvarı
(Bayülke, 1998).

Bu bölgede yer alan bazı yüksek yapılarda (SSK Hastanesi lojmanı, Emniyet Müdürlüğü, Telekom Binası gibi) yüksek kalkan duvarlarının yıkılması ile çevreye zarar verilmiştir. Özellikle Telekom binasının lojman çıkış kapısı önündeki bir arabanın üzerine düşen kalkan duvar parçaları arabadaki bir çocuğun ölümüne neden olmuştur (Foto 15).

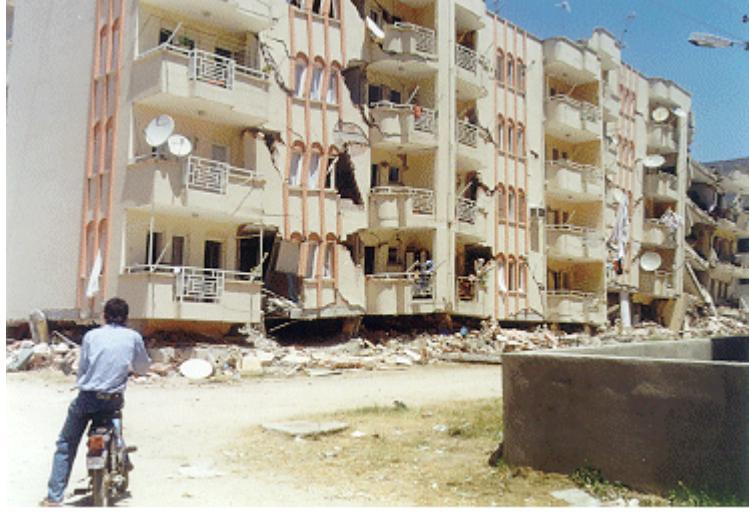
Foto 16: Ceyhan'da Hasevler Kooperatif binalarında zemin katın ezilerek yapının göçmesi (Bayülke, 1998).

Yıkılan konut tipi betonarme yapılara iki örnek verebiliriz. Bunlardan biri Cumhuriyet Mahallesi'ndeki Hasevler Kooperatifi binalarıdır. 1998 Depremi'nden üç yıl kadar önce yapılmış olan bu binalar beton briket dolgulu dişli döşemeli zemin artı beş katlı yapılardır. Çoğunlukla zemin katları tümü ile ezilerek belli bir yatay ötelenme olmadan düşey olarak yıkılmışlardır (Foto 16). Bu yıkılma biçimi yapının düşey taşıyıcılarının kesme dayanımının çok zayıf olmasından kaynaklanır.

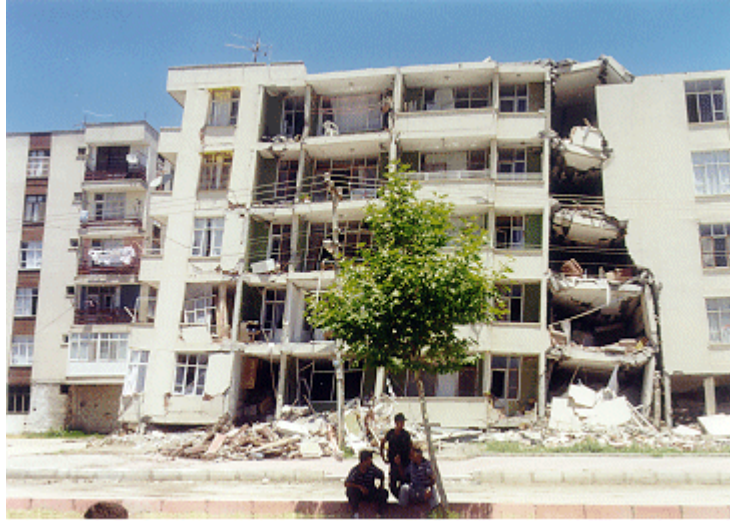
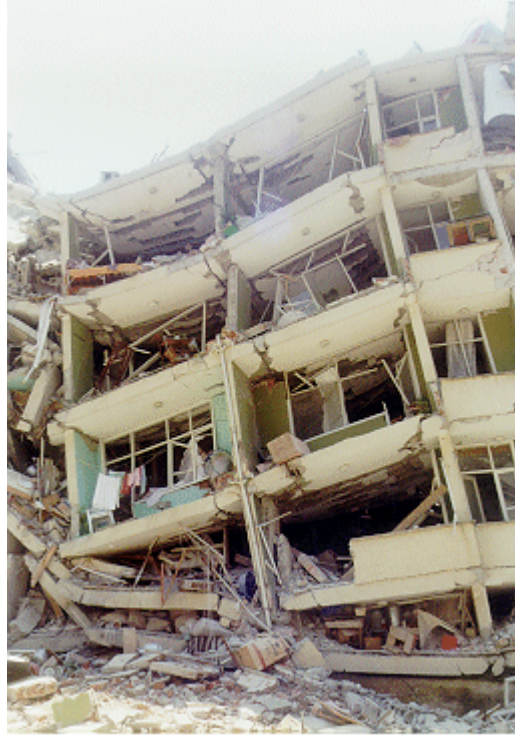
Foto 17: Yıkılmış Kooperatif Binası (Bayülke, 1998).

Resim 18: Yıkılmış Başka Bir Kooperatif Binası
(Bayülke, 1998).

Foto 17 ve 18'de Hasevler inşaatlarına benzer biçimde yıkılmış Ceyhan'dan başka kooperatif örnekleri görülmektedir. Bu yapılarda taşıyıcı sistem olarak Hasevler kooperatif inşaatına benzemektedir.

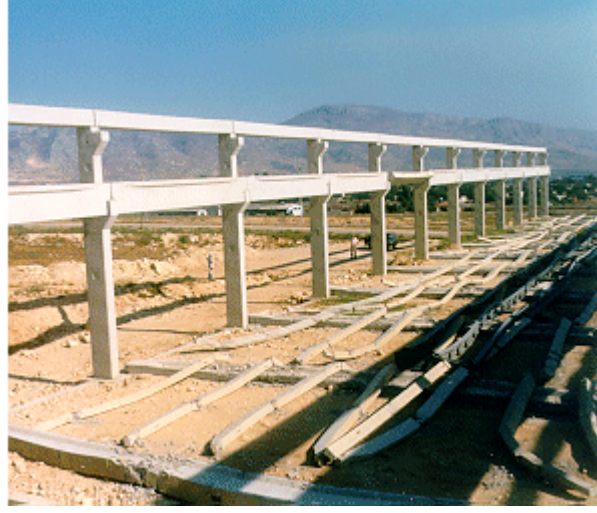
Foto 19: Prefabrik Yapılarda Oluşan Hasar (Bayülke, 1998).

27 Haziran 1998 Adana-Ceyhan Depremi'nin önemli bir özelliği de depremin şiddetli olduğu bölgede çok sayıda prefabrik yapı bulunmasıdır. Özellikle bazı tip prefabrike yapılarda (Kompresör Fabrikası Adana Organize Sanayi Bölgesi) prefabrike yapıların adını karalayacak düzeyde hasar vardır. Özellikle Misis Kasabası'na çok yakın bir bölgede yer alan Adana Organize Sanayi Bölgesi'nde önemli sayıda fabrika yapısında ağır hasar ve yıkım olmuştur.
