**YARIMCA KONTEYNER LİMAN DOLGUSUNUN DÜŞEY
HAREKETLERİNİN JEODEZİK YÖNTEMLERLE İZLENMESİ**

**ÇAĞDAŞ ÇAKIROĞLU
YÜKSEK LİSANS TEZİ
JEODEZİ ve FOTOGRAMETRİ MÜHENDİSLİĞİ ANABİLİM DALI**

**MONITORING OF VERTICAL
MOVEMENTS ON THE FILL OF YARIMCA
CONTAINER TERMINAL BY GEODETIC
METHODS**

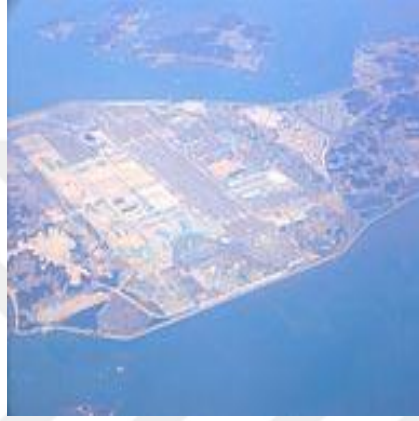
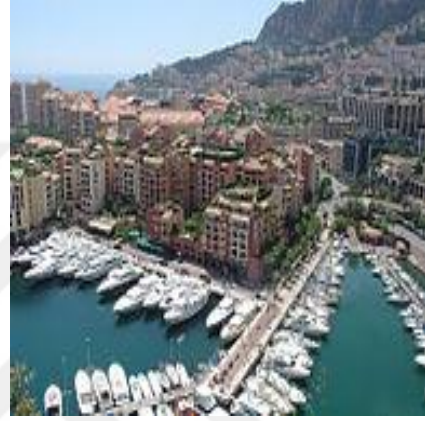
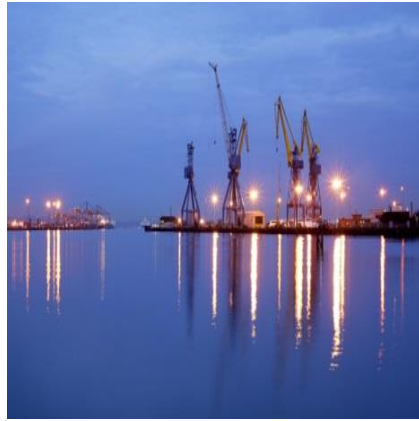
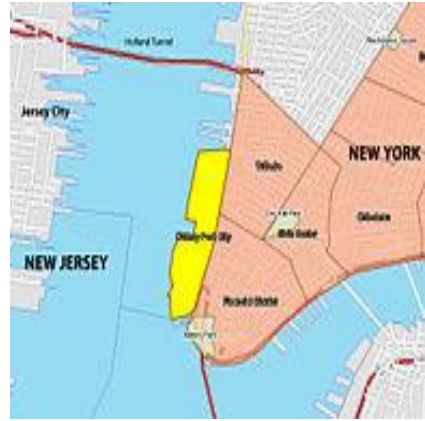
Şekil 1.1: Dolgu alanlarına yapılmış çeşitli projelerden örnekler a) Havaalanı b) Yerleşim ve Yat Limanı c) Liman d) Park, Eğlence ve Yerleşim. (Sarı Bölge)

Kıyı ve deniz doldurularak kazanılan alanlarda; konteyner ve yolcu limanları, havaalanları, karayolları, park ve eğlence yerleri vb. çeşitli kullanım amaçlı sanat yapıları yapılmaktadır. Literatürde dünyadan örnekler olarak, Şekil 1.1'de denizin

doldurulmasıyla kazanılmış alanlara yapılan çeşitli projelerin görünümü yer almaktadır [1]. Bu projelerle ilgili kısa bilgiler Tablo 1.1’de bulunmaktadır.

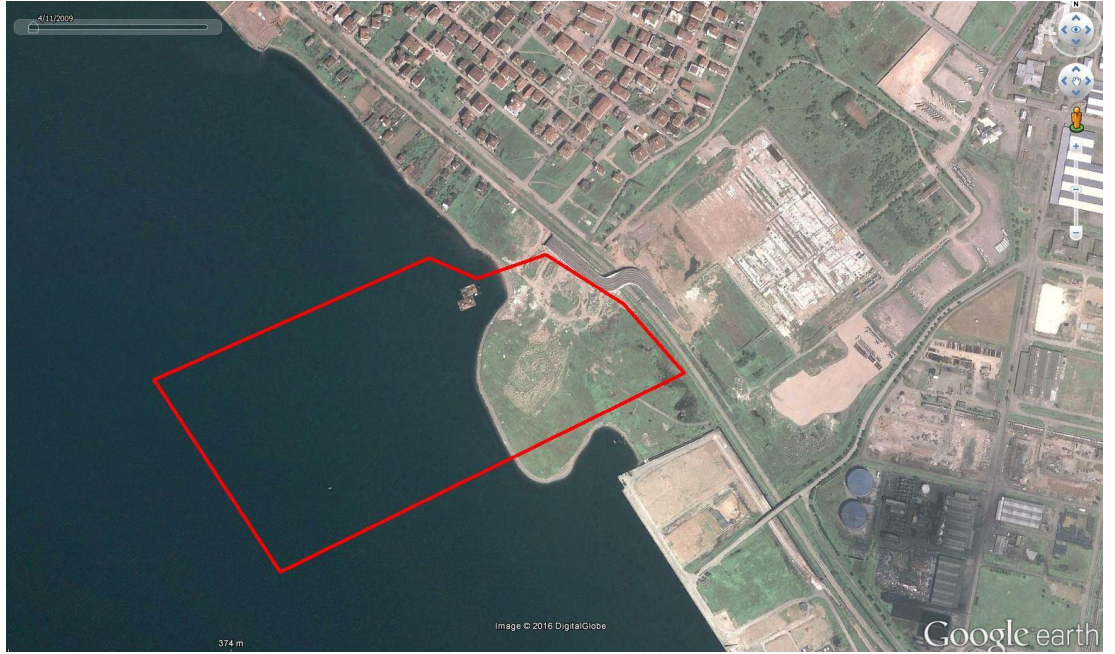
Şekil 1.3: Proje sahasının dolgu başlamadan önceki uydu fotoğrafı. (Nisan 2009)

İnşaat alanı toplam 504 883 m² olup 212 718 m² kara, 257 165 m² doldurulup geri kazanılan deniz alanı ve 35 000 m² daha önceden doldurulmuş (eski dolgu sahası) deniz alanıdır. Proje sahasının içinden İstanbul-Ankara bağlantısını sağlayan hızlı tren hattı geçmektedir. Tren yolu üzerinde bulunan, önceden inşa edilmiş köprü aracılığıyla proje sahasının kara ve deniz bağlantısı sağlanmaktadır.

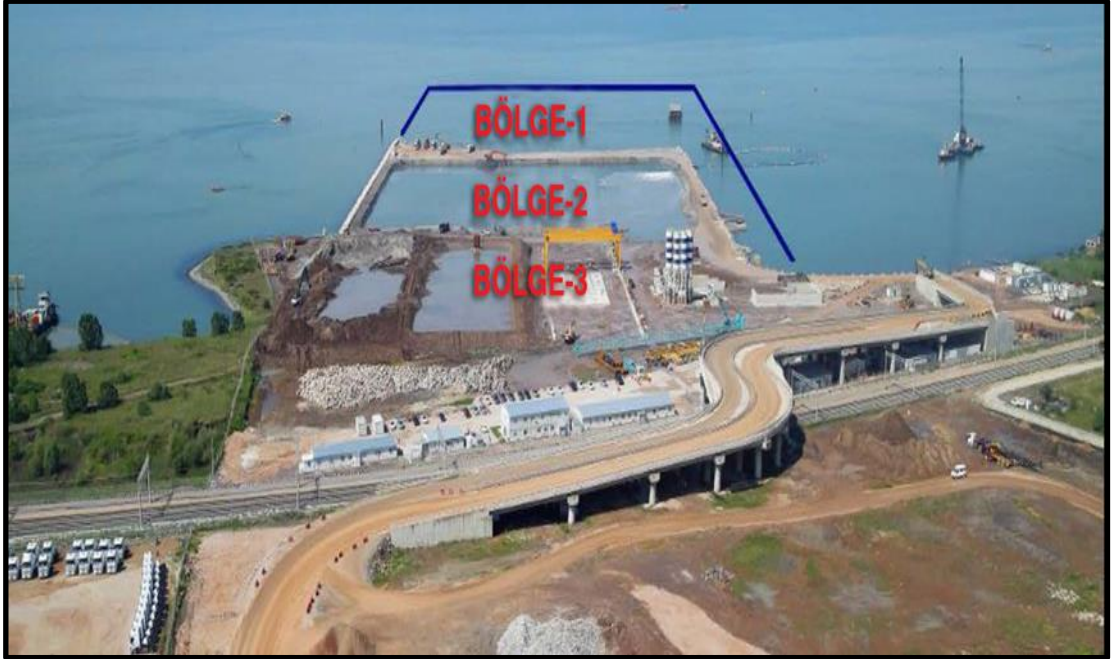
Şekil 3.1: Proje sahasının bölgelere ayrılmış görünümü.

Proje sahasının deniz tarafı 3 bölgeye ayrıldı (Şekil 3.1). Buna göre;

Bölge-1; mendireklerle ana ve yan rıhtım arasında kalan, deniz tabanı dip taraması yapıp kaya dolgu malzemesi ile doldurulan alan,

Bölge-2; kıyı şeridinden itibaren 3 tarafı mendireklerle çevrili olup, Bölge-1'den taranan gevşek kumla doldurulup daha sonra proje kapsamında jet grout yöntemiyle zemin iyileştirilmesi yapılan alan,

Bölge-3; tren yolundan kıyı şeridine kadar olup daha önceden kontrolsüz bir şekilde dolgusu yapılan ayrıca moloz, seramik ve türlü çeşit atıklarla doldurulup, belli bir bölümü proje çalışması sırasında jet grout yöntemiyle zemin iyileştirilmesine tabi tutulan eski dolgu alanını kapsamaktadır [6].

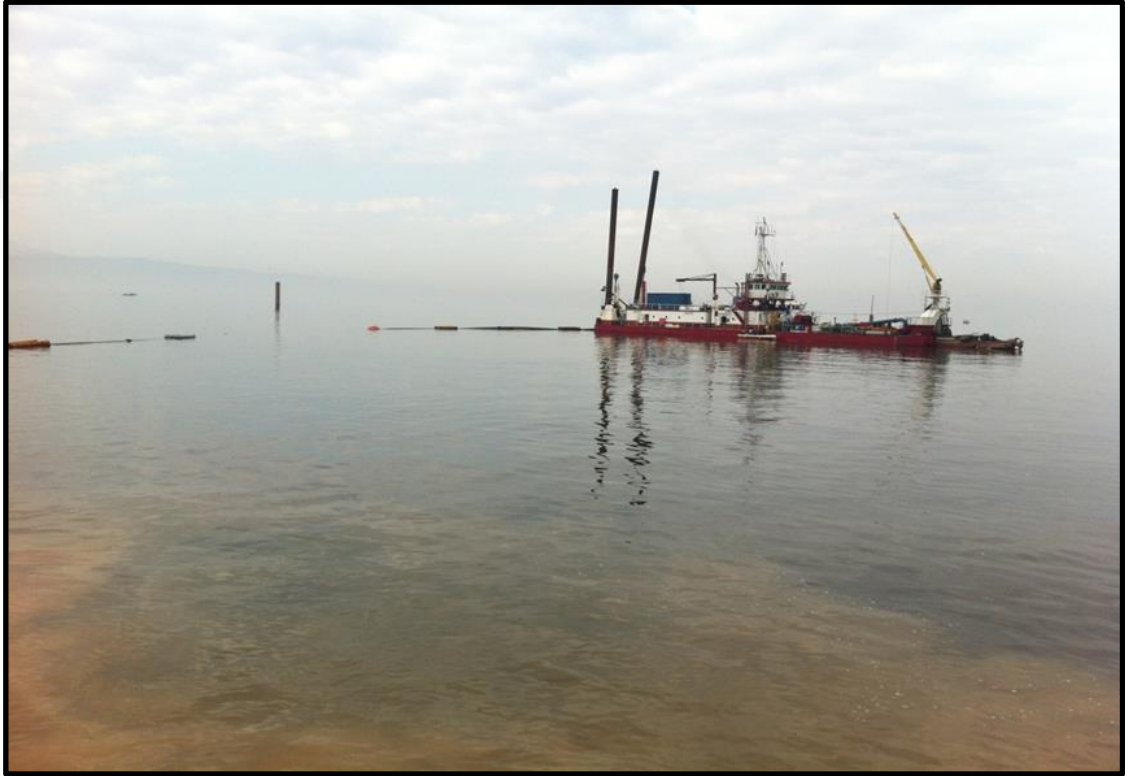
Şekil 3.2: Deniz tabanı gevşek kum taramasını gerçekleştiren aracın görüntüsü.

Deniz tabanı gevşek kum taraması Cutter Suction Dredger ile yumuşak kil ve balçık taraması ise uzun boumlu backhoe'larla yapılmıştır. Deniz tabanı taraması bölgelere göre 3 aşamaya ayrıldı;

- 1.Aşama, mendireklerin inşa edileceği hatların deniz tabanı dip taraması
- 2.Aşama, Bölge-1'in deniz tabanı dip taraması (Şekil 3.2)

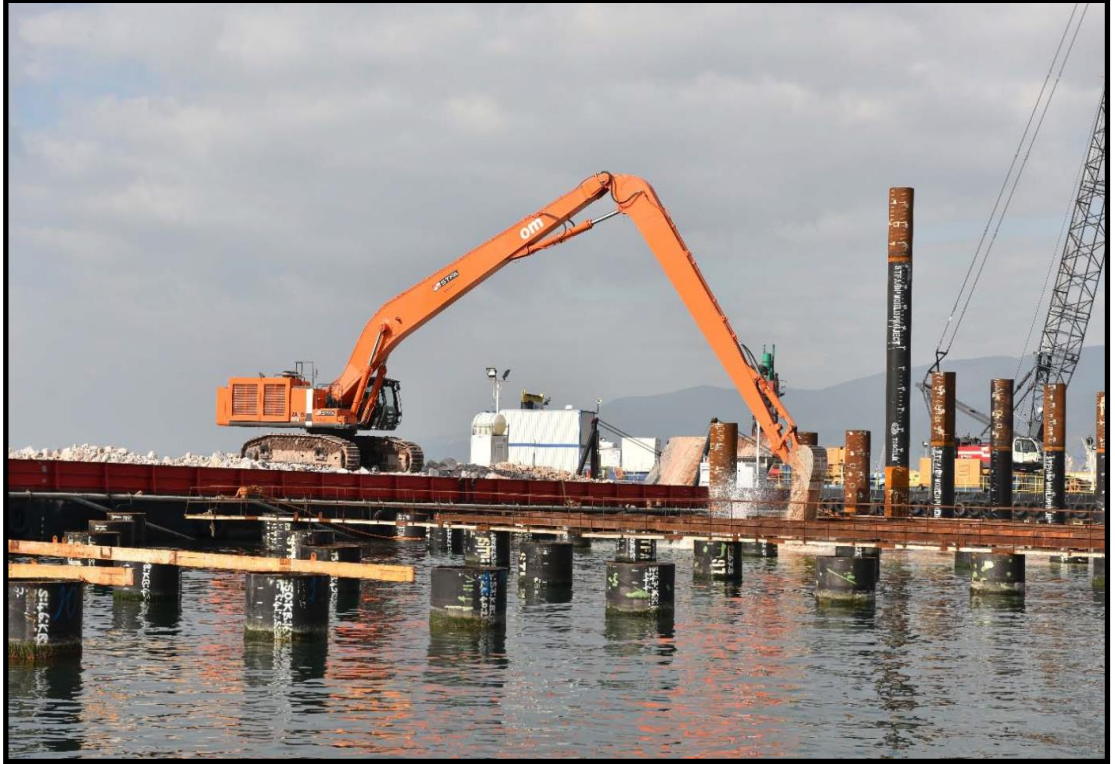
Şekil 3.3: Deniz dibi yumuşak kil ve balçık taramasını gerçekleştiren backhoe.

- 3.Aşama, Ana ve yan rıhtımlar ile gemilerin manevra alanındaki deniz dibi gevşek kum taramasından sonra kum seviyesinin altında bulunan yumuşak kil ve balçık tabakasının uzun boumlu backhoe'larla kaldırılması (Şekil 3.3).

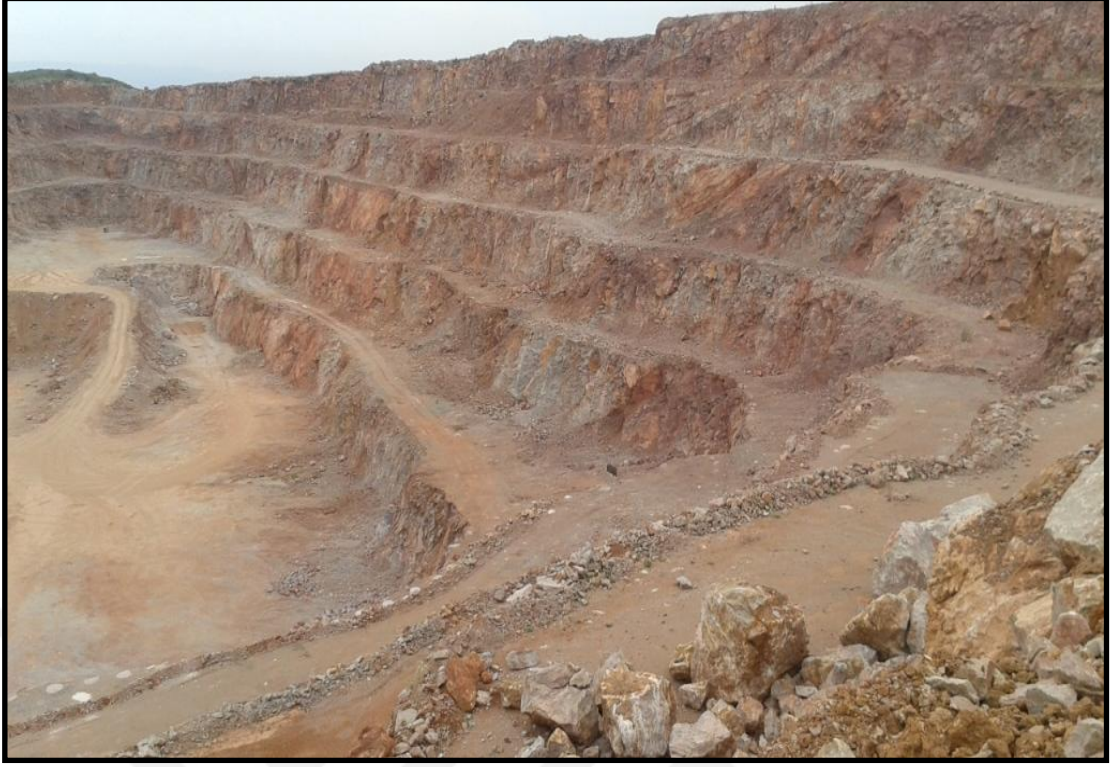
Şekil 4.1: Kaya dolgu malzemesinin çıkarıldığı taş ocağının görünümü.

Bölge-2 dolgusu esas itibariyle Bölge-1'den taranan gevşek kum ile gerçekleştirildi. Fakat taramayla taşınan kum miktarı Bölge-2'yi tamamıyla dolduracak miktarda olmadığı için bu bölgeyi +1,00 m kotuna getirmek için Hereke'de bulunan taş ocaklarından 0 – 63 mm aralığı boyutlu granüler taş dolgu malzemesi getirilip Bölge-2 dolgusu tamamlanmıştır.

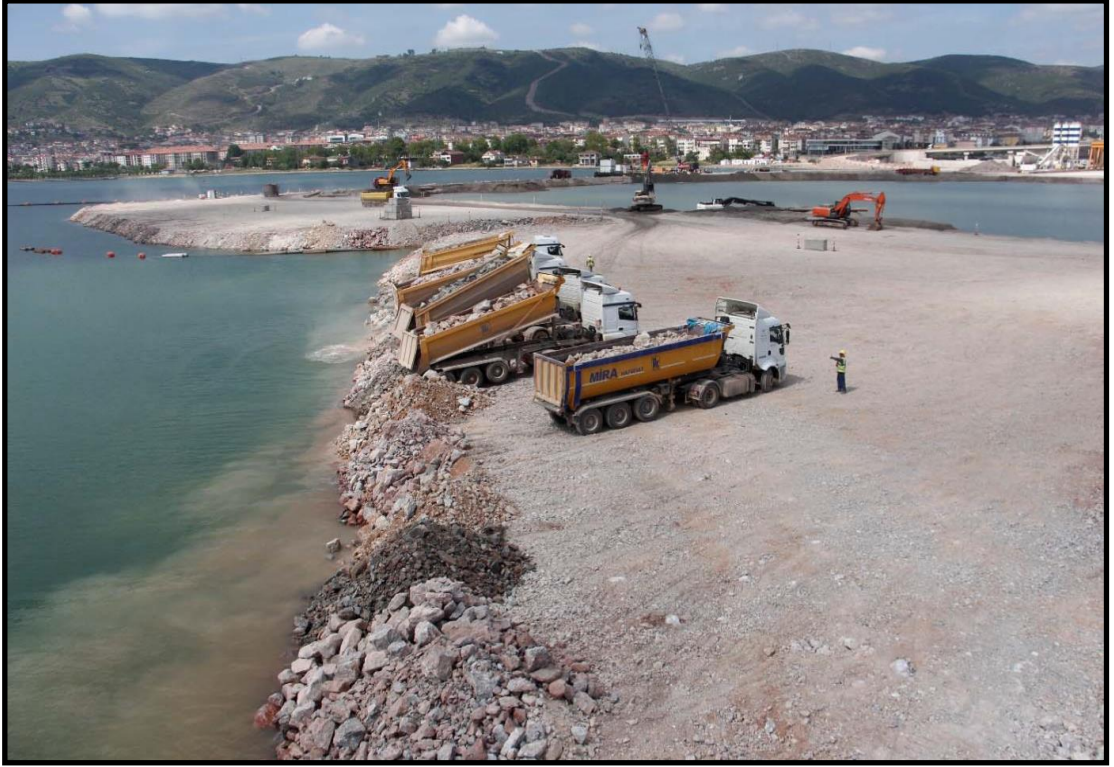
Şekil 4.2: 0,1-400 kg kaya dolgu malzemesiyle deniz dolgusu görünümü.

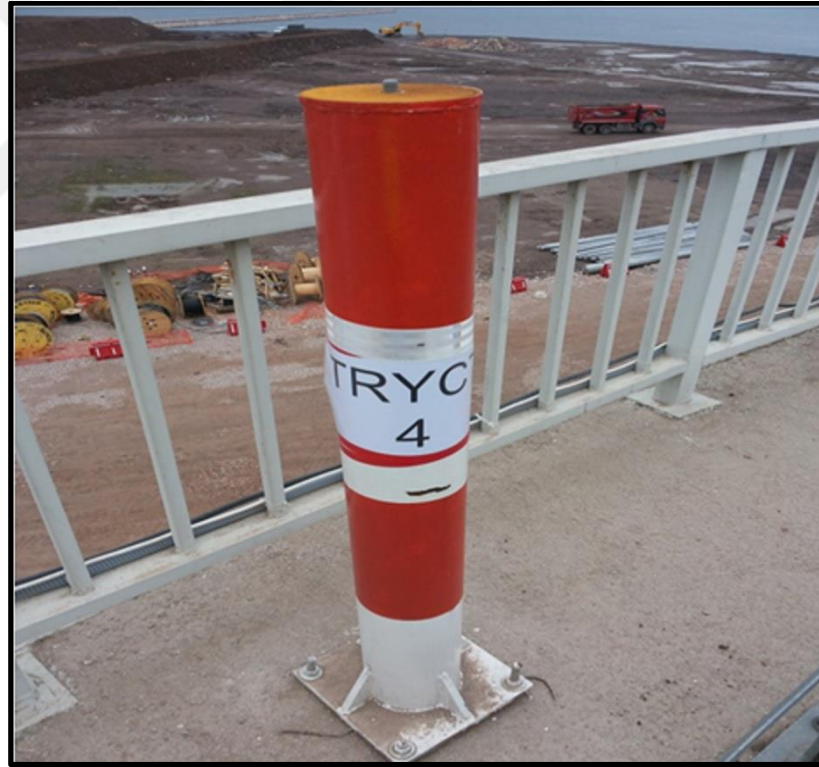
Şekil 5.1: N.1 (TRYCT-4) Nirengi noktasının görünümü.

Nirengi noktasının düşey değeri belirlenmiştir (Şekil 5.1). TCDD Yarımca lojmanında yer alan Harita Genel Komutanlığı'nın belirlediği noktanın kot değeri 3.7189 m dir. Bu noktadan proje sahası içerisinde yer alan N.1 Nirengi noktasına Hassas Nivelman ile kot değeri taşınmıştır. Nivelman hesabına göre N.1 Nirengi noktasının kot değeri 16.6277 m. olarak belirlenmiştir.

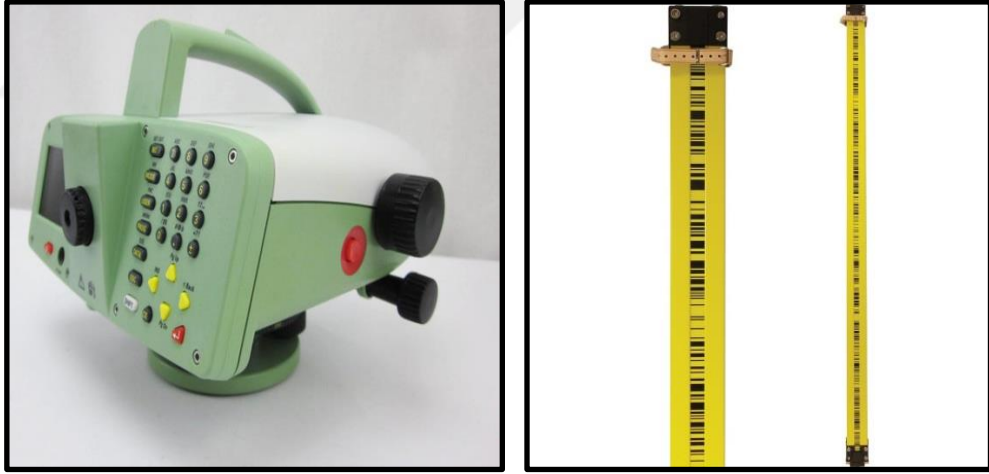
a) b)
Şekil 5.2: a) Leica DNA03 Nivo ve b) GPCL3 İnar mira.

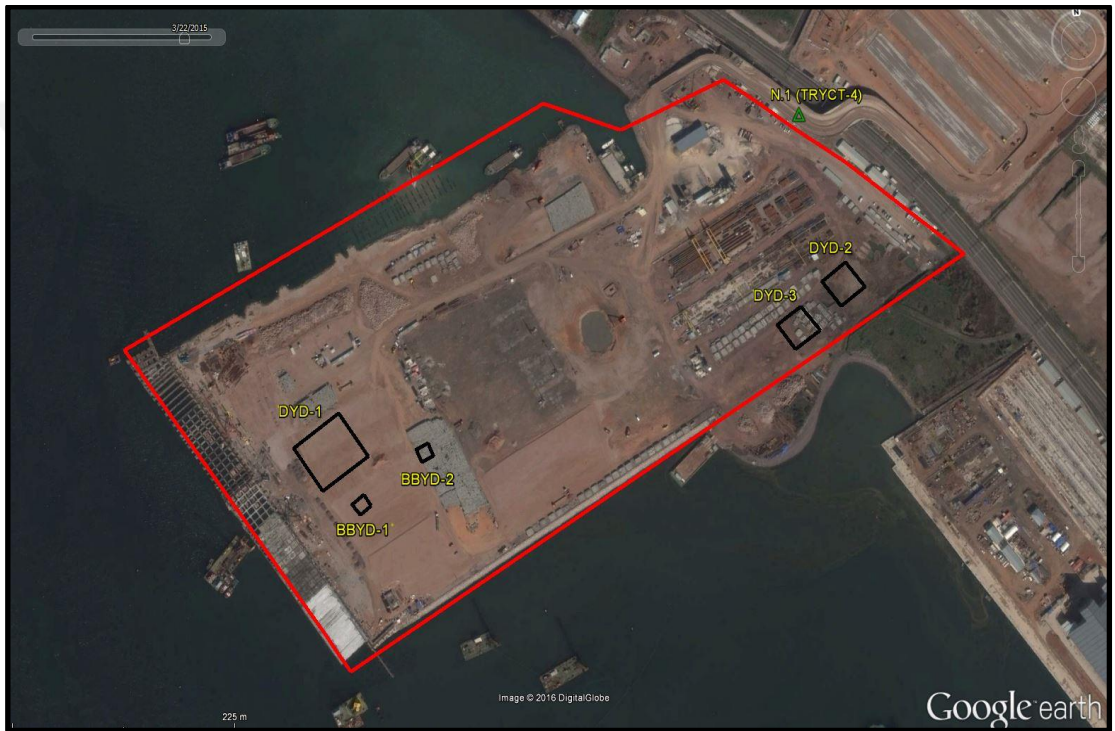
Şekil 6.2: Düşey Deformasyonu izlenen dolguların uydudan görünümü. (Nisan 2015)
(BBYO: Beton Blok Yükleme Deneyi, DYO: Dolgu Yükleme Deneyi)

Bu tez kapsamında, bazı ön yükleme dolgularının (Şekil 6.2) düşey deformasyonu jeodezik çalışmalarla izlendi. Bu jeodezik çalışmalarla oturma miktarı, süresi, grafiği ve ön yüklemenin etkisi hakkında faydalı bilgiler elde edildi.

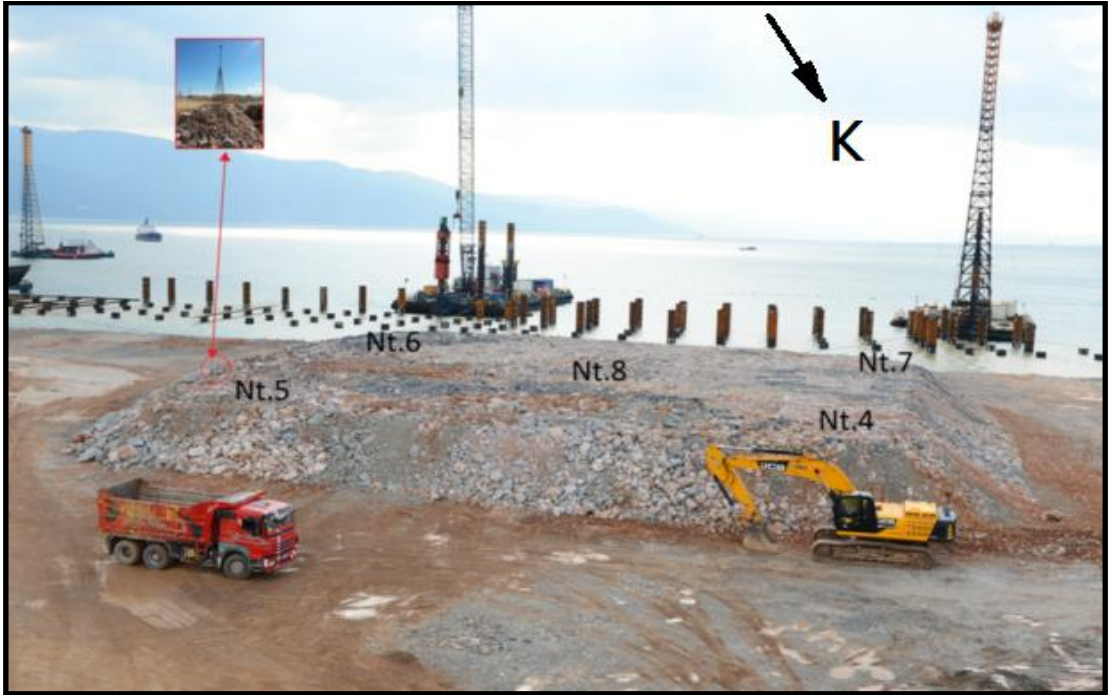
Şekil 6.4: Dolgu Yükleme Deneyi-1'in görünümü. (Nt.4: Nokta 4)

Yaklaşık 60 x 55 m'lik bir alana 10400 m³ hacminde, yoğunluğu 2 gr/cm³ olarak belirlenen dolgu malzemesiyle oluşturulan Dolgu Yükleme Deneyi-1 alanının buna göre birim alana uygulayacağı basınç 63 kPa (kN/m²) olarak belirlenmiştir.

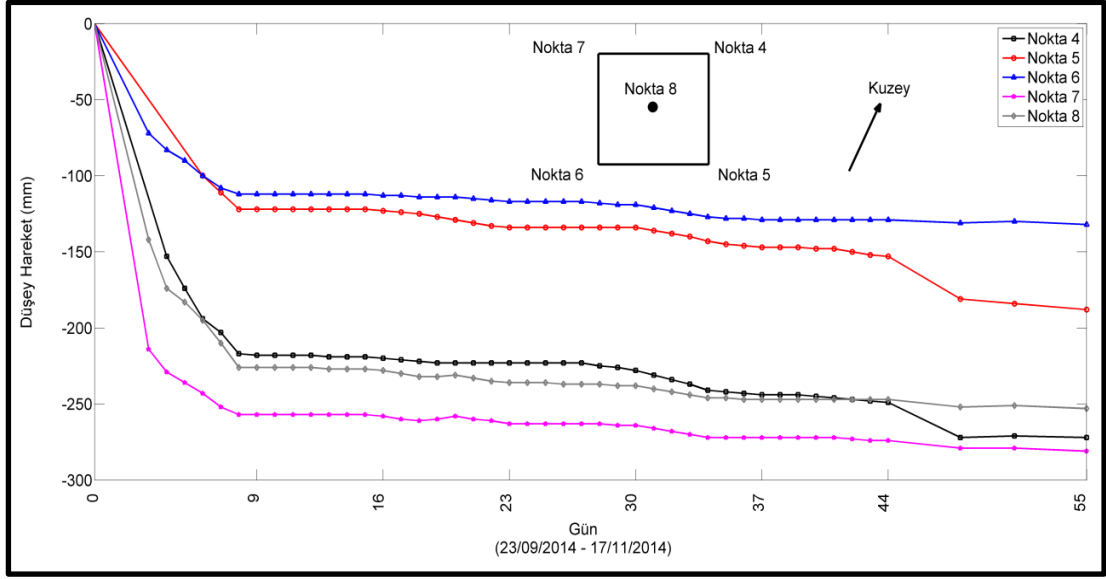
Şekil 6.5: Dolgu Yükleme Deneyi-1'in zamana bağlı düşey deformasyon grafiği.

Nivelman verilerine göre hazırlanan düşey deformasyon grafiği incelendiğinde ani oturmanın birinci hafta sonunda tamamlanmış olduğu açık bir şekilde görülmektedir. Nivelman ölçmeleri ile kotları belirlenen beş noktanın grafikleri incelendiğinde özellikle Nokta 4 ve Nokta 5'de yaklaşık 45. günden sonra tekrar ciddi bir oturma başlamaktadır. Beklenmedik bu oturmanın sebepleri arasında; bu noktaların olduğu cephede kamyon ve iş makinalarının yoğun bir şekilde çalışması, bu dolgunun hemen yanına yapılan başka bir ön yükleme dolgusu ve aşırı yağışla oluşan mevsimsel etkileri sayabiliriz. Aşırı yağış ile oturma arasındaki etkileşimi incelemek için deney süresince yağın günlük yağış miktarları verilerine ulaşılmaya çalışılmıştır fakat bu verilere ulaşamadığımızdan ötürü bu etkileşim tarafımızca incelenememiştir. Bu teze konu olan ön yükleme dolgu alanlarından biri olan Dolgu Yükleme Deneyi-1'de 5 noktada düşey deformasyon ölçmeleri yaklaşık 50 gün boyunca alınmış ve bu alanda toplamda yaklaşık 225 mm'lik düşey deformasyon ölçülmüştür. Bu düşey deformasyon, kaya dolgu malzemesinde gerçekleşen ani oturma olarak değerlendirilmiştir.

26.09.2014 tarihinde doldurulmaya başlanıp 17.11.2014 tarihinde son düşey ölçmeleri yapılan ön yükleme dolgusunun verileri Ek A'da ve zamana bağlı düşey deformasyon grafiği Şekil 6.5'de gösterilmiştir.

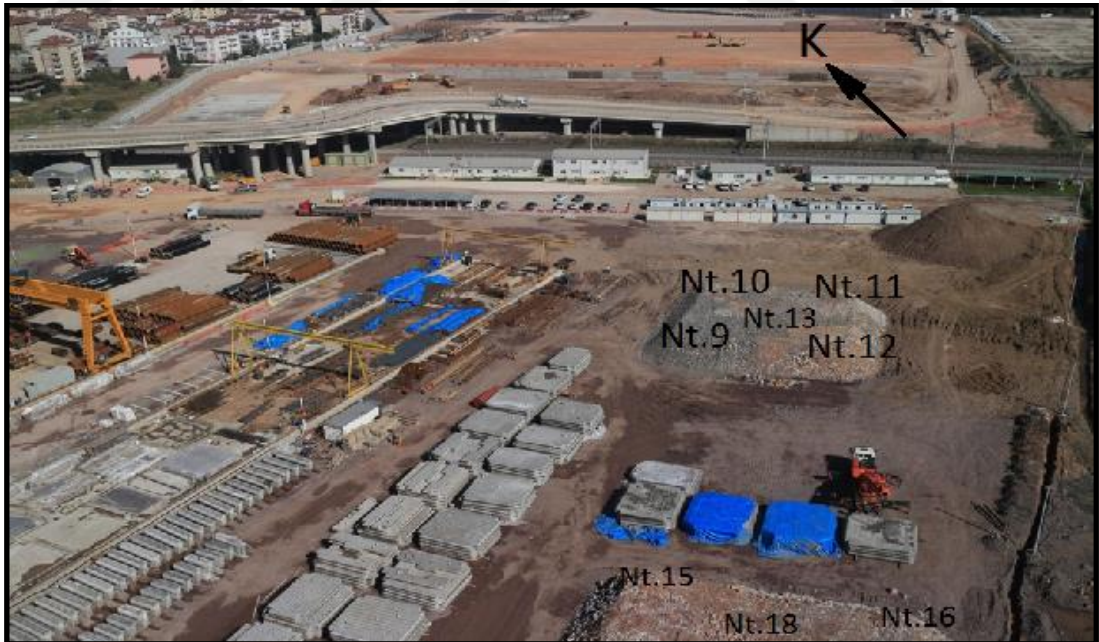
Şekil 6.6: Dolgu Yükleme Deneyi-2 ve 3’ün görünümü.

Projede konteyner yükü 40 kPa olarak verilmiştir. Yaklaşık 34 x 32m’lik bir alana 2540m³ hacminde, yoğunluğu 2gr/cm³ olarak belirlenen dolgu malzemesiyle oluşturulan Dolgu Yükleme Deneyi-2 alanının buna göre birim alana uygulayacağı gerilme 46 kPa olarak belirlenmiştir.

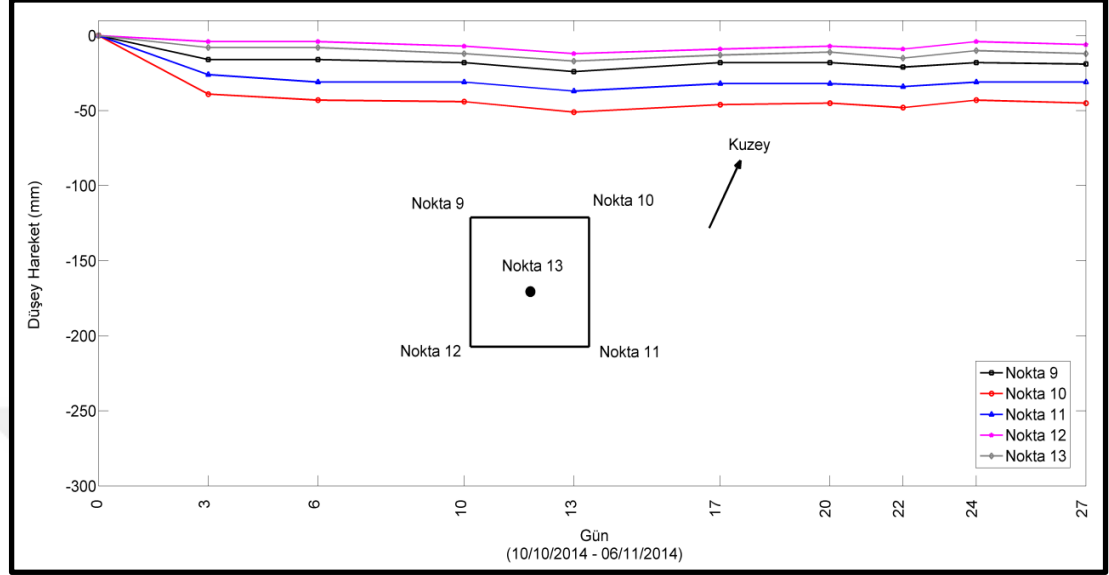
Şekil 6.7: Dolgu Yükleme Deneyi-2'nin zamana bağlı düşey deformasyon grafiği.

Bu teze konu dolgu yükleme alanlarından biri olan Dolgu Yükleme Deneyi-2'de 5 noktada düşey deformasyon ölçmeleri 27 gün boyunca yapılmıştır. Oturma miktarının genelde stabil devam etmesi göz önüne alınarak Dolgu Yükleme Deneyi-2, 27. Günde bitirilmiştir.

10.10.2014 tarihinde doldurulmaya başlanıp 06.11.2014 tarihinde son düşey deformasyon ölçmeleri yapılan ön yükleme dolgusunun verileri Ek A'da ve zamana bağlı düşey deformasyon grafiği Şekil 6.7'de gösterilmiştir.

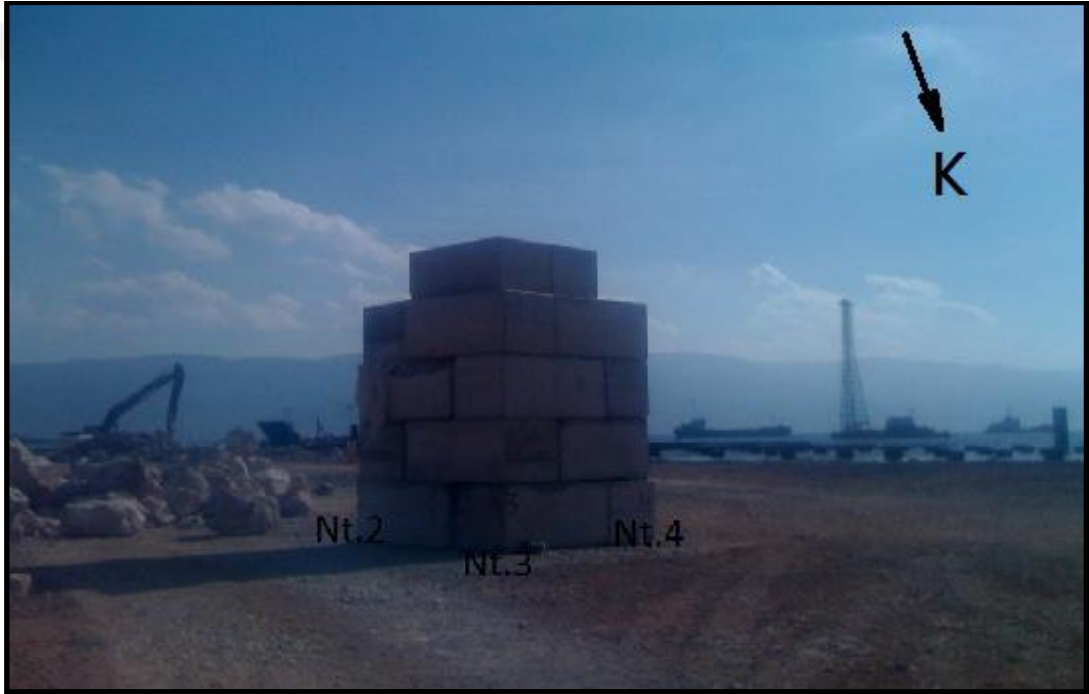
Şekil 6.9: Beton Blok Yükleme Deneyi-1'in görünümü.

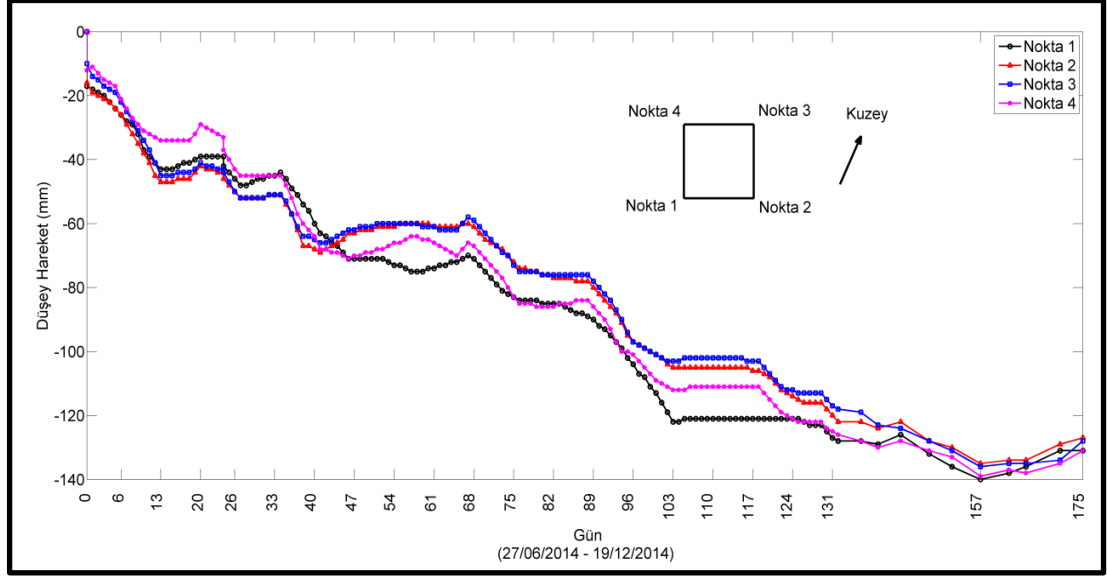
Beton Blok Yükleme Deneyi-1 sırasında 4 köşede beton blokların alt tarafına sabitlenmiş demir plakalardan 172 gün boyunca Digital Nivo ile düşey deformasyon ölçmeleri yapılmıştır. Bu deney alanında ortalama 130 mm düşey deformasyon ölçülmüştür. Ölçülen bu düşey deformasyon deniz dolgu malzemesinin ani oturması olarak değerlendirilmektedir.

Şekil 6.10: Beton Blok Yükleme Deneyi-1'in zamana bağlı düşey deformasyon grafiği.

Grafik incelendiğinde oturmalar belli aralıklarla stabil hale gelip daha sonra tekrar başlamaktadır. Hatta grafiğin bazı yerlerinde ters yönde düşey deformasyon

yani dolgunun yükselmesi söz konusudur. Oturma grafiğinin bu derece düzensiz olmasının sebepleri arasında, test sırasında alan çevresinde devam eden inşaat çalışmaları ve zaman zaman etkili olan aşırı yağışın olduğu değerlendirilmektedir. Bölge-1'in geneline yapılan ön yükleme dolguları, hali hazırda devam eden deniz dolgusu için malzeme taşıyan kamyon trafiği, rıhtım etrafında çalışan büyük boyutlu vinç faaliyetleri oturma grafiğinin kesikli, zaman zaman ters yönde hareketlenen karmaşık bir davranış göstermesine sebep olan nedenlerdir. Ayrıca, her ne kadar deniz tabanı dip taraması yapılsa da deniz tabanından tamamen temizlenemeyen balçık ve uygun olmayan malzemelerin gelen yük altında göstereceği oturma grafiği bu şekilde düzensiz olabilmektedir.

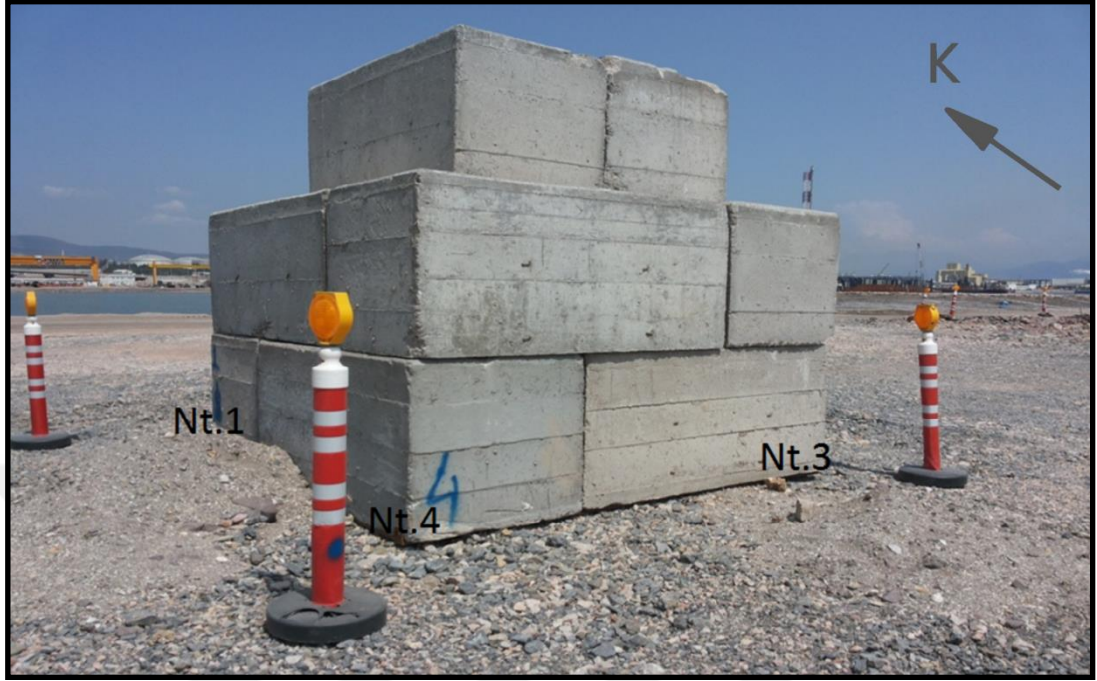
Şekil 6.11: Beton Blok Yükleme Deneyi-2'nin görünümü.

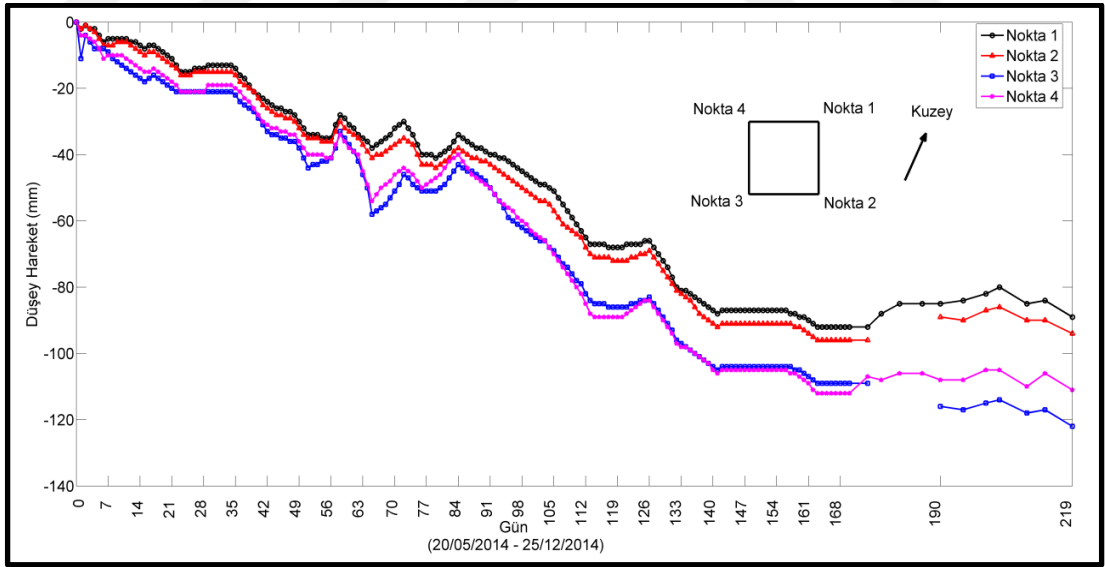
Şekil 6.12: Beton Blok Yükleme Deneyi-2'nin zamana bağlı düşey deformasyon grafiği.

Beton Blok Yükleme Deneyi-2 sırasında 4 köşede beton blokların altına sabitlenmiş demir plakalardan 215 gün boyunca Nivo ile düşey deformasyon

bölgede devam eden inşaat, dolgu ve ön yükleme faaliyetleri oturma grafiğinin zaman zaman keskin düşüşlerine sebebiyet vermiştir.
