**YAPI GÜÇLENDİRME MALİYETİNE HIZLI YAKLAŞIM
METODU GELİŞTİRİLMESİ**

**YÜKSEK LİSANS TEZİ
İNŞAAT MÜHENDİSLİĞİ ANABİLİM DALI
ISPARTA –2018**

YAPI GÜÇLENDİRME MALİYETİNE HIZLI YAKLAŞIM METODU GELİŞTİRİLMESİ

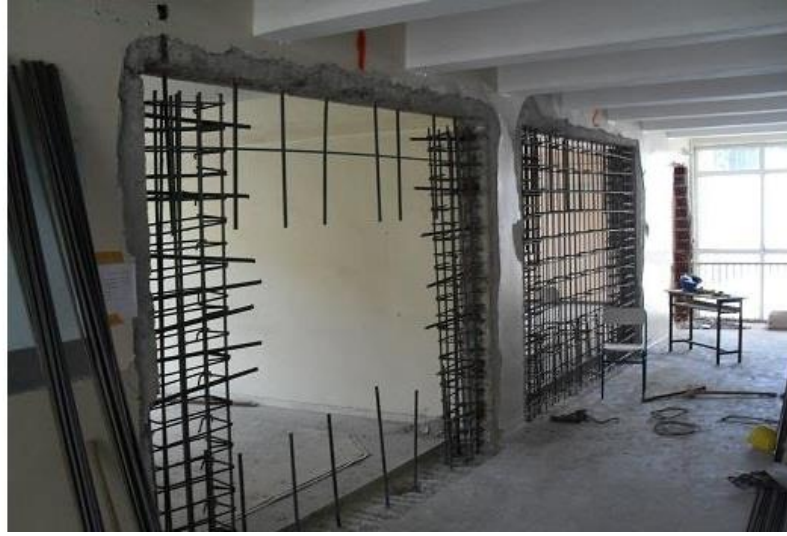
Şekil 3.1. Perde Eklenmesi

Mevcut kamu binaların güçlendirilmesi genelde betonarme kolon mantolama ve perde eklenmesi şeklinde yapılmaktadır. Bu yöntemde uzman sayısı ve kalifiyeli işçi sayısının çok olması, firmaların bu yöntemle güçlendirme projesi yapmaya yöneltmiştir. Bu nedenle çalışmamızda betonarme kolon mantolama ve perde eklenmesi metodu üzerinde çalışılmıştır. Diğer yöntemler farklı bir çalışma gerektirmektedir.

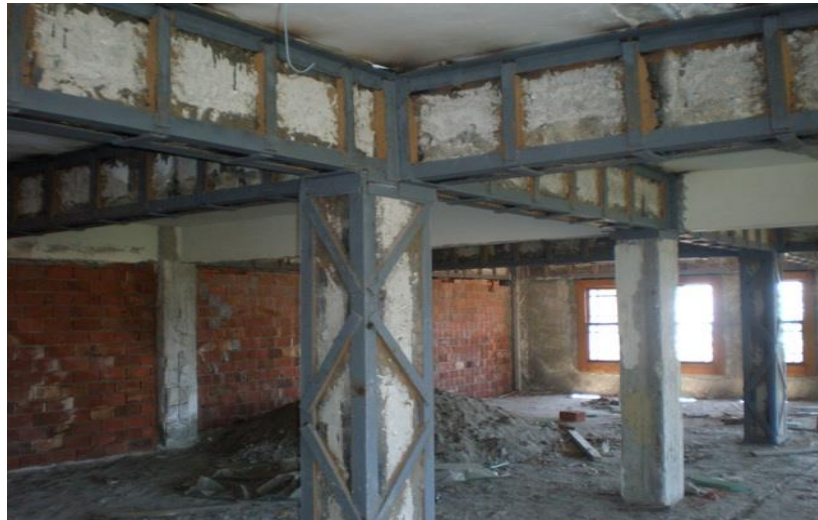
Şekil 3.2. Çelik Mantolama Yöntemi

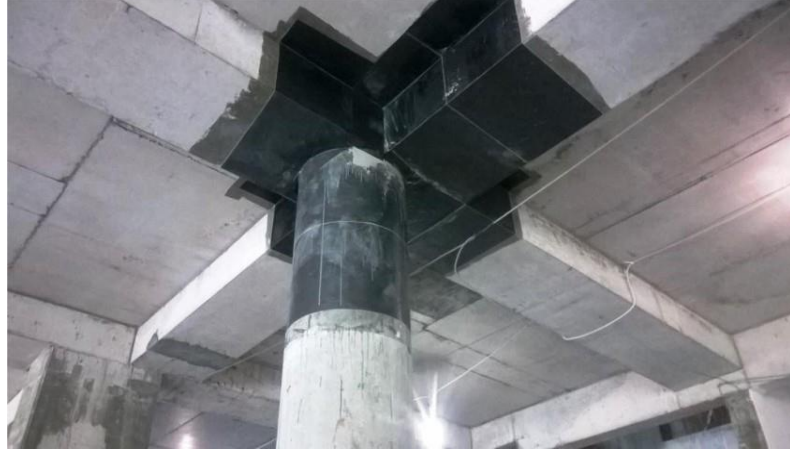
Şekil 3.3. Karbon Fiber Kumaş İle Sargılama Yöntemi

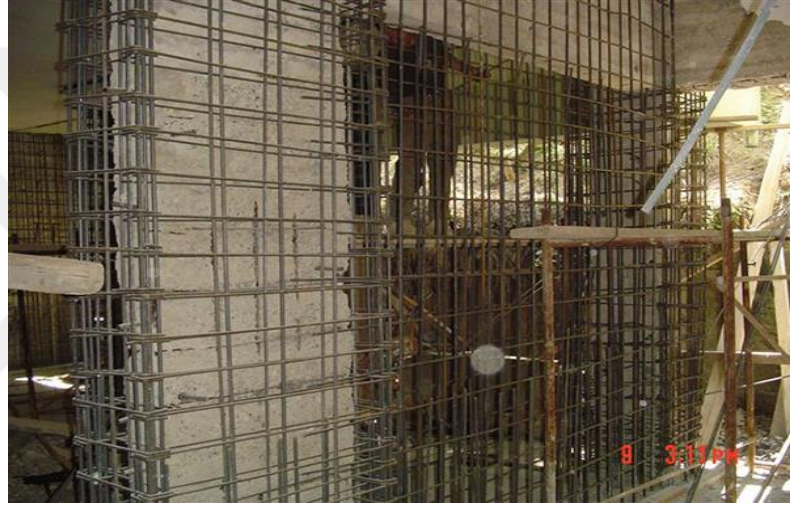
Şekil 3.4. Kolon Mantolama

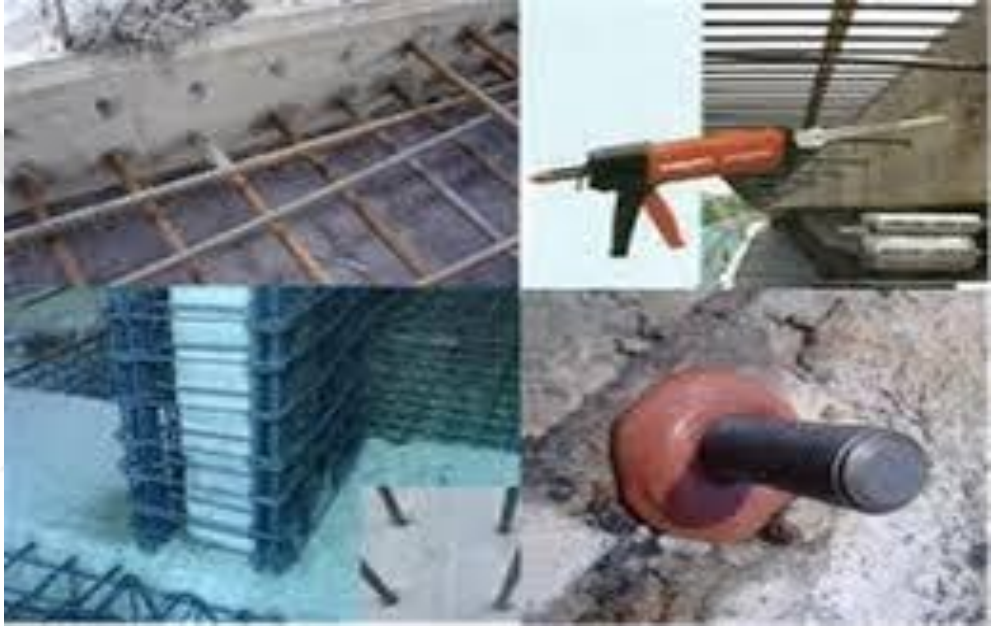
- 1) Ankraj delik çapı donatı çapından en az 4mm tercihen 5mm fazla olmalı
- 2) Hazırlanacak delikler içine doldurulacak epoksi reçinesinin dışarı akmaması için belirli bir eğimle ve betona zarar verilmeden delinmelidir.
- 3) Epoksi, hazırlanmış delik içine deliğin yarısı dolacak şekilde doldurulur. Sonra da ankraj çubuğu epoksiye bulanarak delik içine tek seferde yerleştirilir. Epoksinin delikten taşıdığı görüldüğünde yeterli epoksi kullanıldığı anlaşılır. Betona ankraj işlemi tamamlanmış olup ankraj gerekli kür işlemlerine tabi tutulur.

3.5. Ankraj Örneği

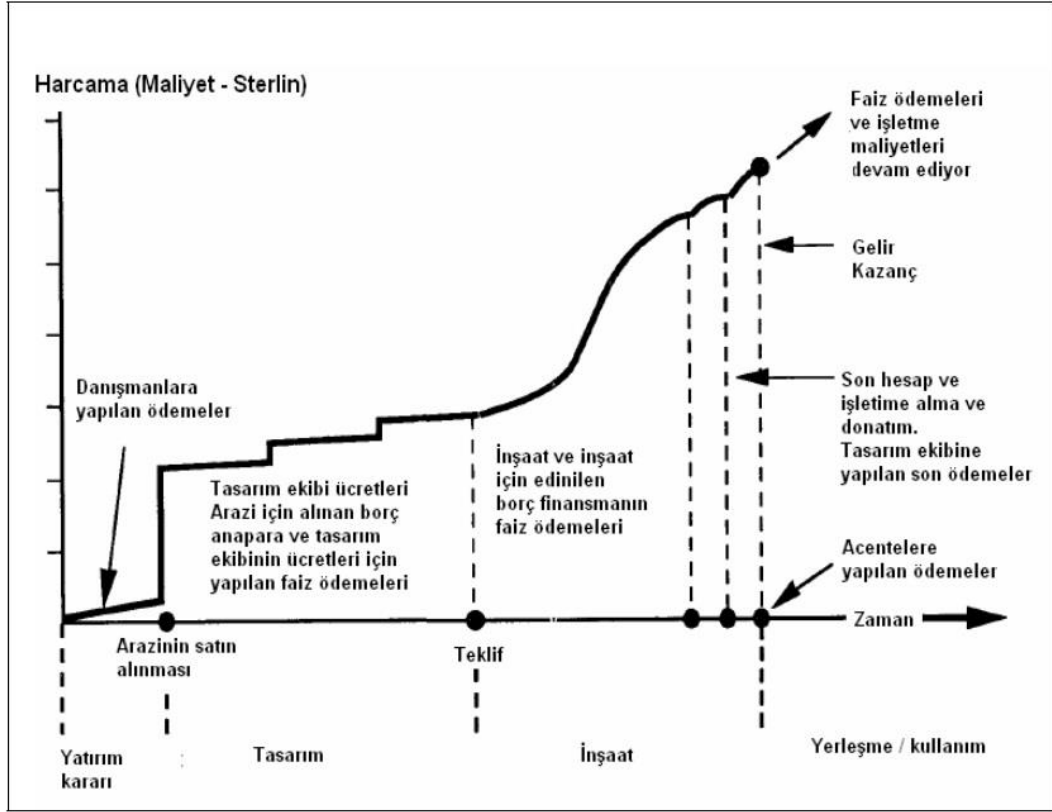
Şekil 4.1. Bir yapım projesinin finansmanı

Şekil 3.1’de bir yatırımcının, giriştiği bir yapım projesindeki harcamalarının proje esnasındaki durumu gösterilmiştir. Buradan da görüleceği üzere projenin yapımı tamamlandıktan sonra bile ödemeler devam etmektedir. Doğal olarak böyle bir yapım projesine girişen yapımcı da zaman, maliyet ve kalite boyutlarındaki öngörü ve planlamaların proje sonunda büyük değışikliklere uğramasını arzulamamaktadır [Flanagan ve Norman, 2002].

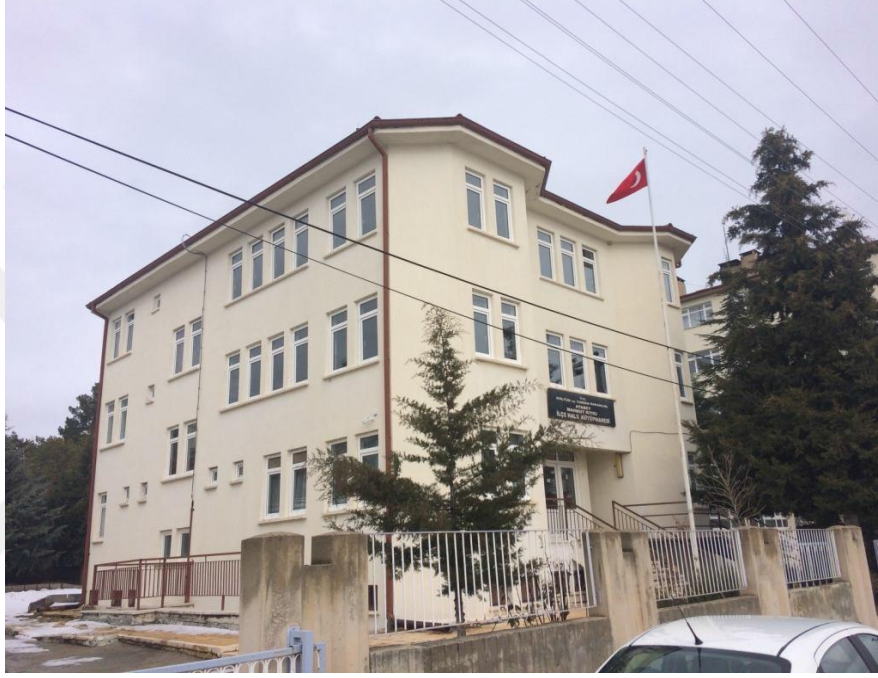
Isparta ili Atabey ilçesinde bulunan Mahmut Kıyıcı Halk Kütüphanesi binası fotoğrafta da görüldüğü gibi Bodrum + Zemin + 2 Normal kattan oluşan betonarme karkas yapı olduğu tespit edilmiştir.

Şekil 5.1. Atabey Mahmut Kıyıcı Halk Kütüphanesi

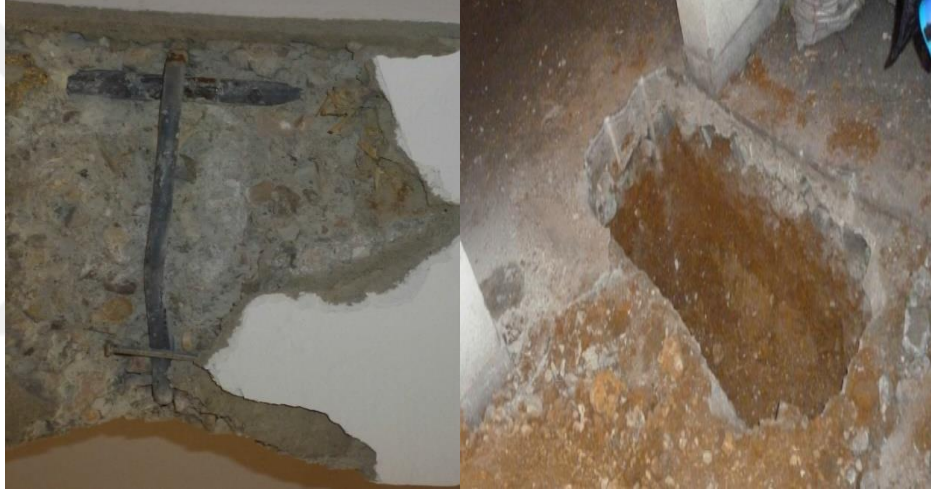
Kolonlarda ve kirişlerde etriye aralıklarının ortalama 25 cm aralıklarla yerleştirildiği ve kolon kiriş birleşim bölgelerinde etriye sıklaştırmalarının yapılmadığı görülmüştür. Mahmut Kıyıcı Halk Kütüphanesi binası kolonlarında ağırlıklı 14 mm nervürlü boyuna donatının kullanıldığı, etriyelerin ise 8mm nervürlü donatıdan kullanıldığı tespit edildiği ve kirişlerde ise 14 mm taşıyıcı donatı, etriyelerinin ise 8mm nervürlü donatıdan tespit edildiği görülmüştür. Yapılan tespitlere ilişkin donatı tespit tutanaklarının tutulduğu görülmüştür. Analiz hesaplarında donatı oranının %0,8 ve %0,7 aralığı mertebesinde dikkate alınarak, yapıya ait analizlerde donatı çeliği St-I ($f_y = 2200 \text{ kg/cm}^2$), etriyeler için de St-I ($f_y = 2200 \text{ kg/cm}^2$) olarak alındığı görülmüştür. Yapının temel sistemi açılan temel çukurları ile kontrol edilmiş, açılan temel çukurlarında yapının 50 cm derinliğinde tekil temelden teşkil edildiği tespit edilmiştir.

Şekil 5.2. Bina kiriş sıyırma ve çukur gözlemi

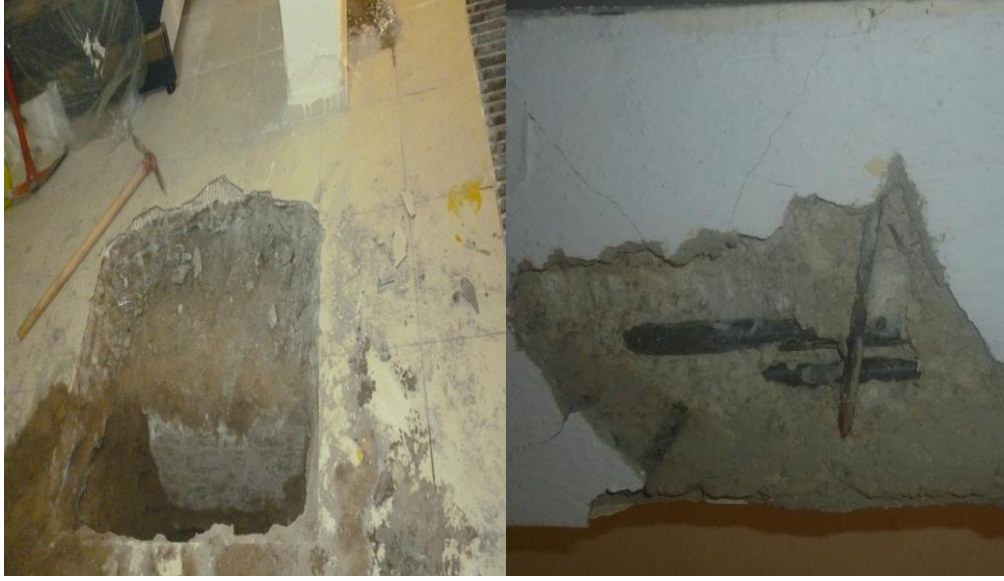
Şekil 5.10. Bina giriş sıyırma ve çukur gözlemi

Yapının oturduğu zemin yapısının tespiti amacıyla sondajlı jeolojik zemin etüt çalışması yapılmış ve detaylı zemin etüt raporu görülmüştür. Yapının temel sistemi açılan temel çukurları ile kontrol edilmiş olup açılan temel çukurlarında yapının 50 cm derinliğinde tekil temelden teşkil edildiği tespit edilmiş.

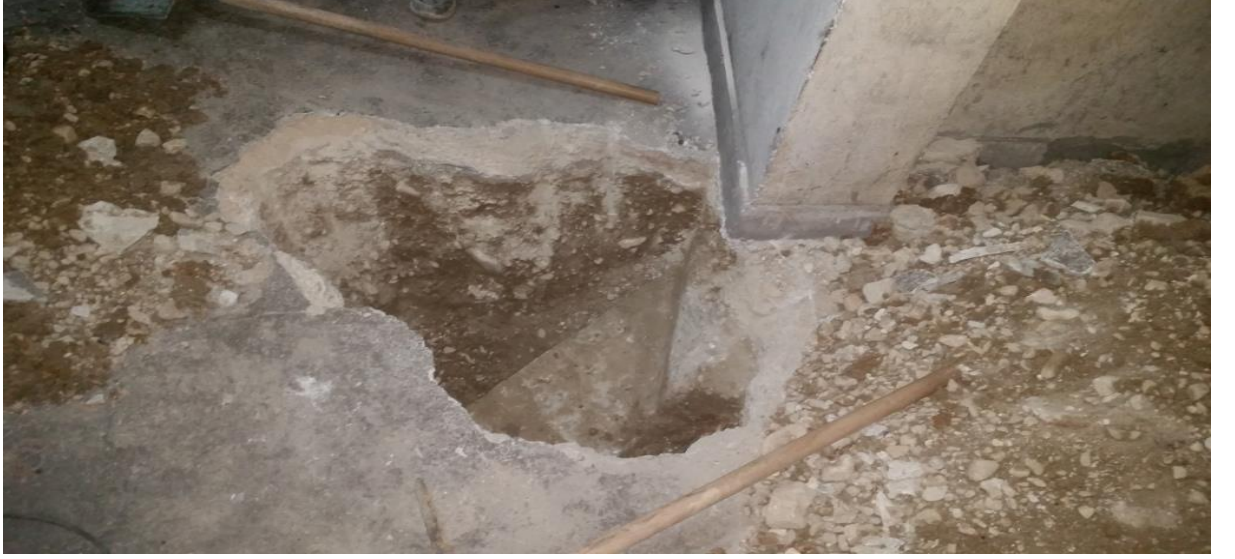
Yapının temel sistemi açılan temel çukurları ile kontrol edilmiş olup açılan temel çukurlarında yapının 60 cm derinliğinde sürekli temelden teşkil edildiği tespit edilmiş.

Şekil 5.16. Bina giriş sıyırma ve çukur gözlemi

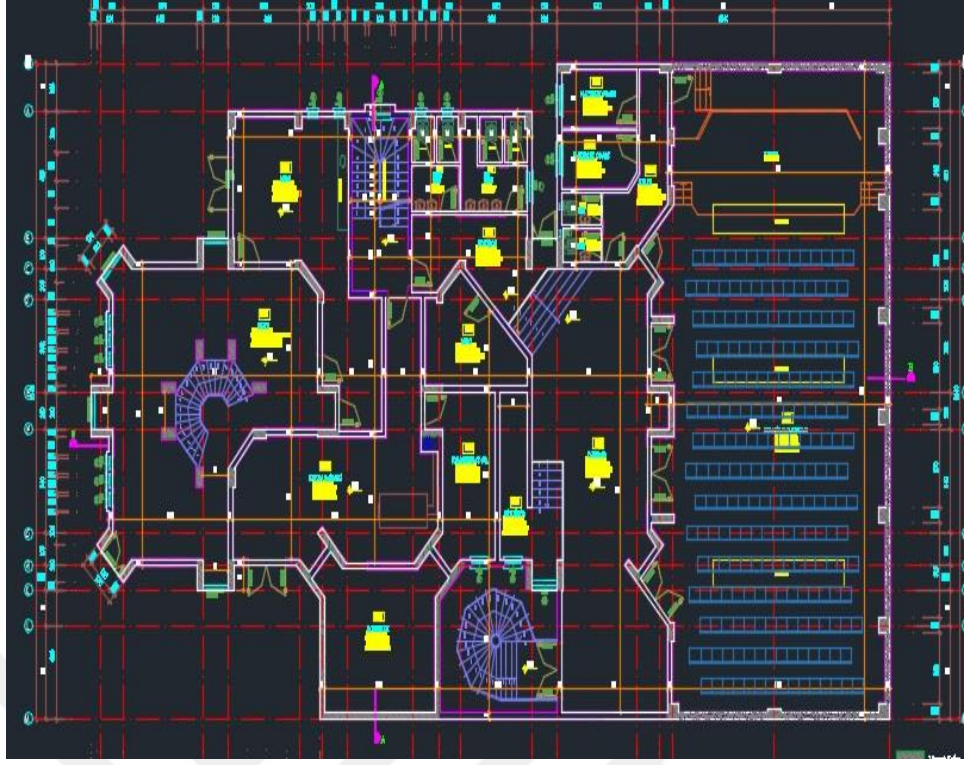
Şekil 5.18. Bodrum kat planı

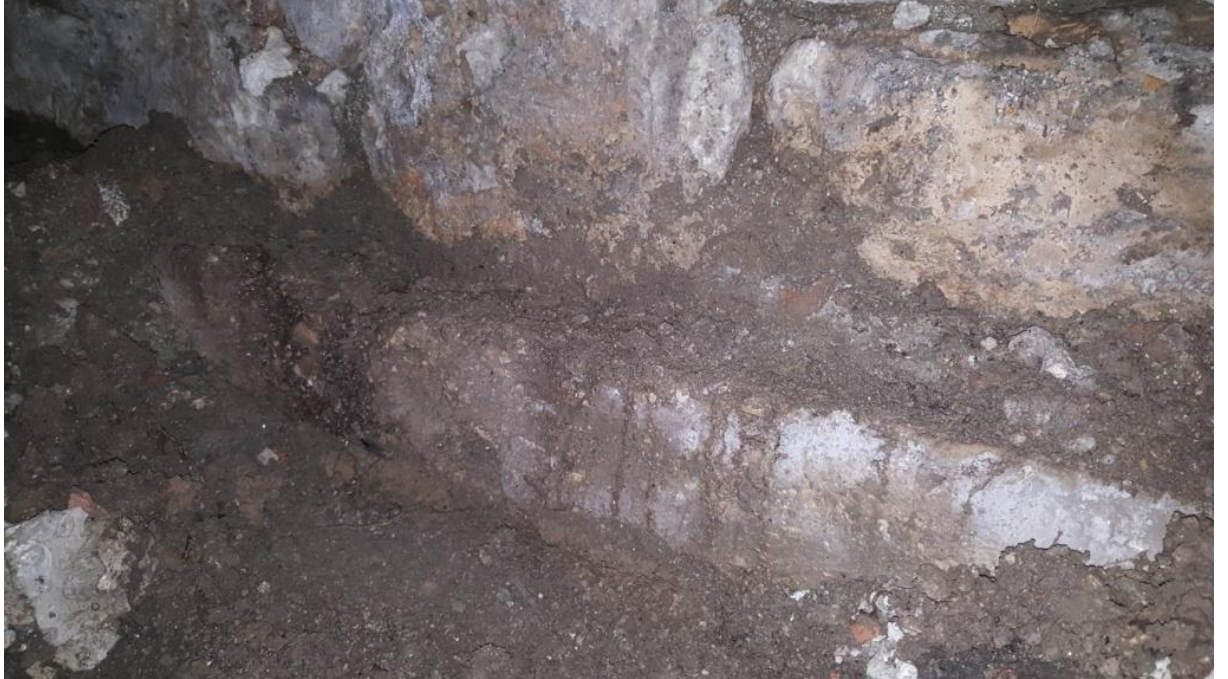
Yapının temel sistemi açılan temel çukurları ile kontrol edilmiş olup açılan temel çukurlarında yapının 30 cm derinliğinde sürekli temelden teşkil edildiği tespit edilmiş.

Şekil 5.21. Bina giriş sıyırma ve çukur gözlemi

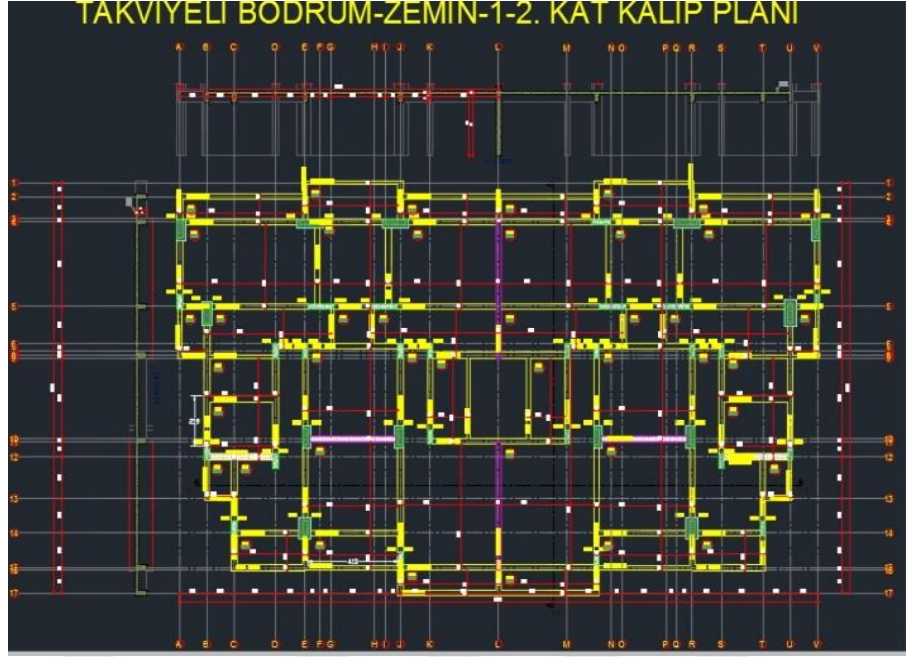
Şekil 5.32. Takviyeli bodrum, zemin, 1. 2.kat kalıp planı

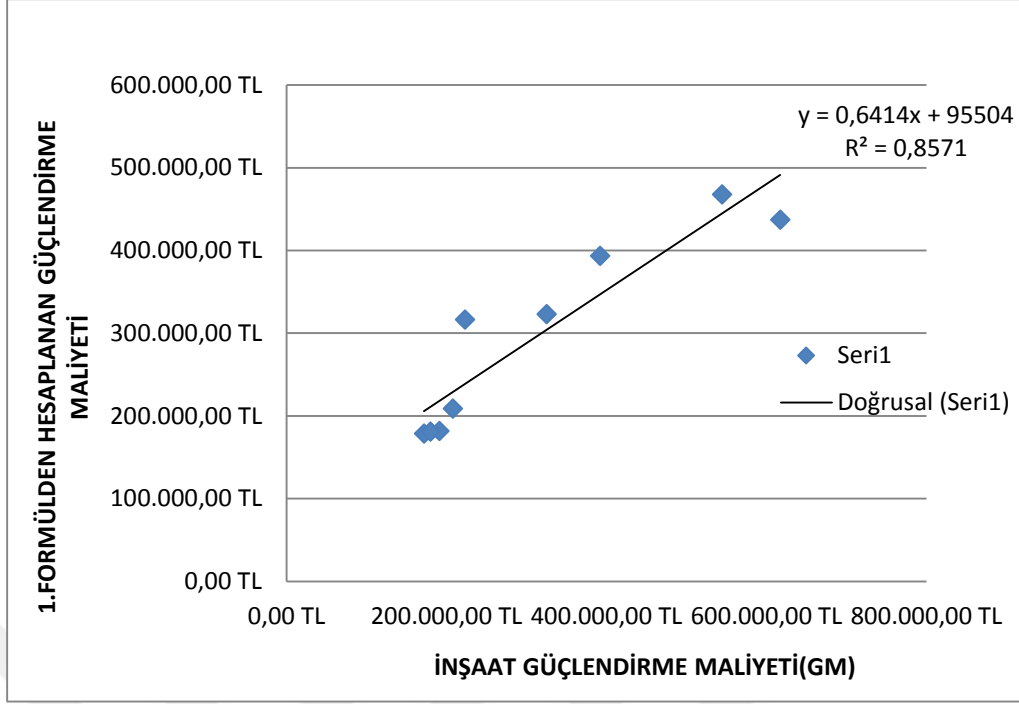
Şekil 6.1. Güçlendirme maliyeti ile 1. formülden hesaplanan maliyet

1.formülümüzden hesaplanan maliyetler $R^2 = 0,8571$ ile en yakın sonuçları vermiştir.

Elde edilen formül ile daha sonra, üzerinde çalışılan söz konusu binaların parametreleri yerine koyularak, hazırlanan yaklaşık maliyetlerle karşılaştırıldı. Sonuçlara bakıldığında hata oranının ortalama %1,88 olduğu görülmüştür.

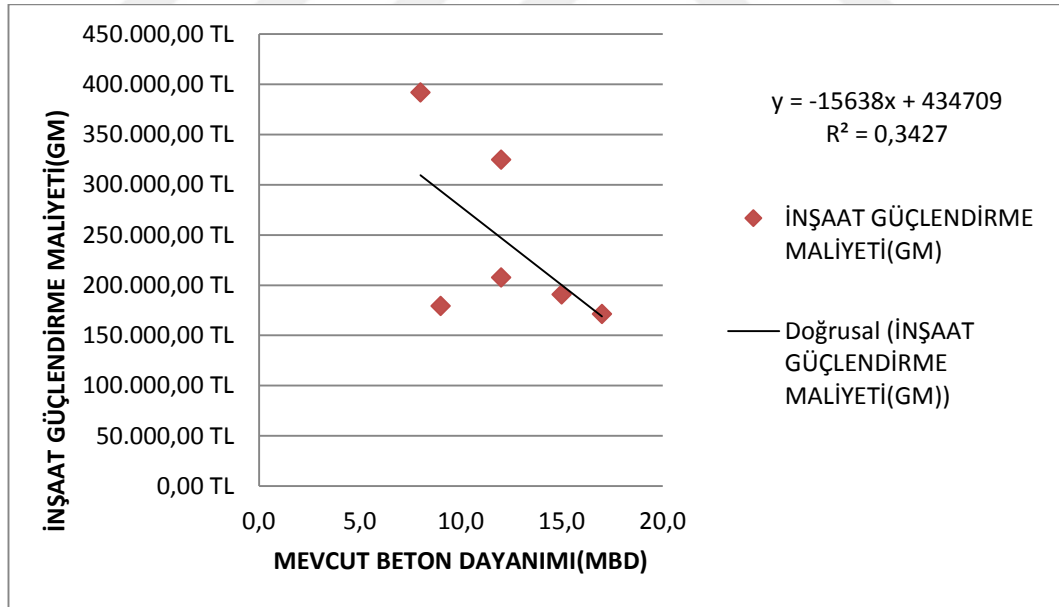
Şekil A.2. Güçlendirme maliyeti ile mevcut beton dayanımı regresyon analizi

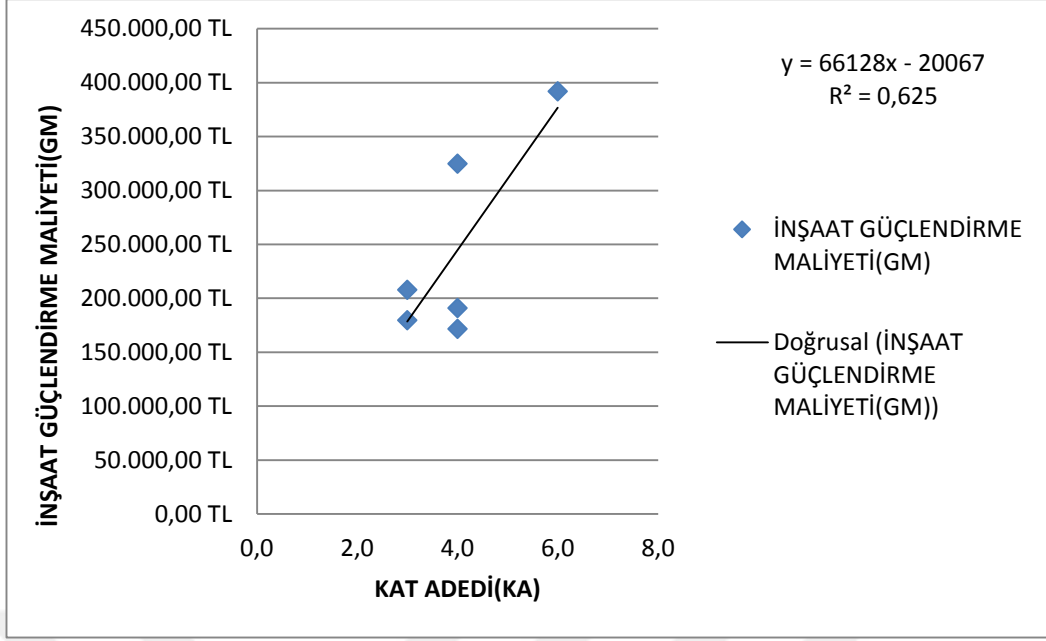
Şekil A.3. Güçlendirme maliyeti ile kat adedi regresyon analizi

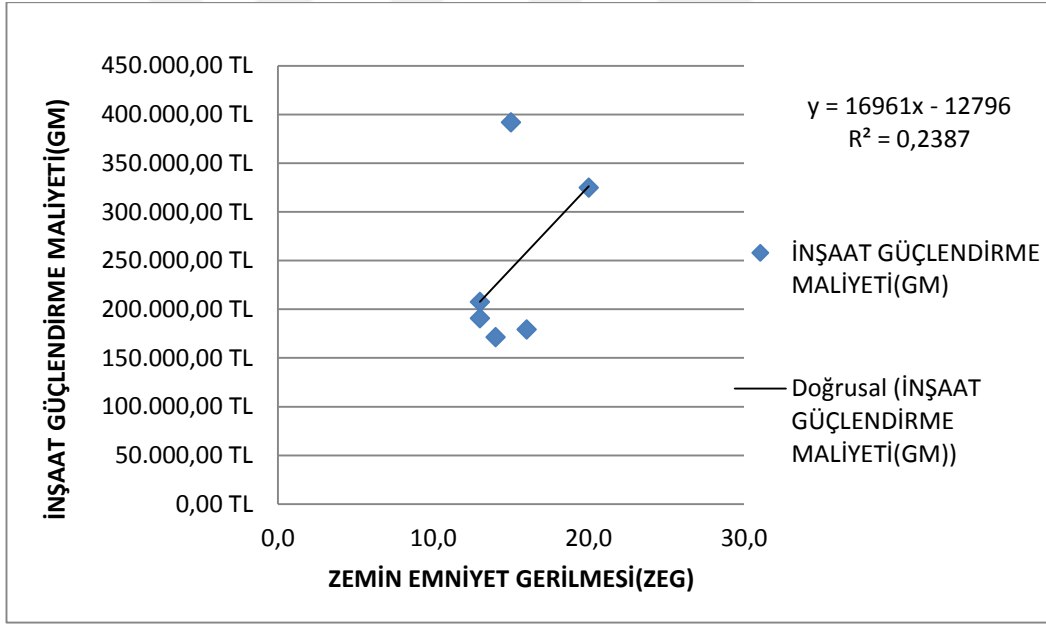
Şekil A.4. Güçlendirme maliyeti ile zemin emniyet gerilmesi regresyon analizi
