ISPARTA KENT MERKEZİNDE BULUNAN SİVİL MİMARLIK
ÖRNEKLERİNİN GÜNÜMÜZDEKİ DURUMLARI,
KORUMA SORUNLARI VE DEĞERLENDİRME ÖNERİLERİ

YÜKSEK LİSANS TEZİ
MİMARLIK ANABİLİM DALI

ISPARTA, 2005

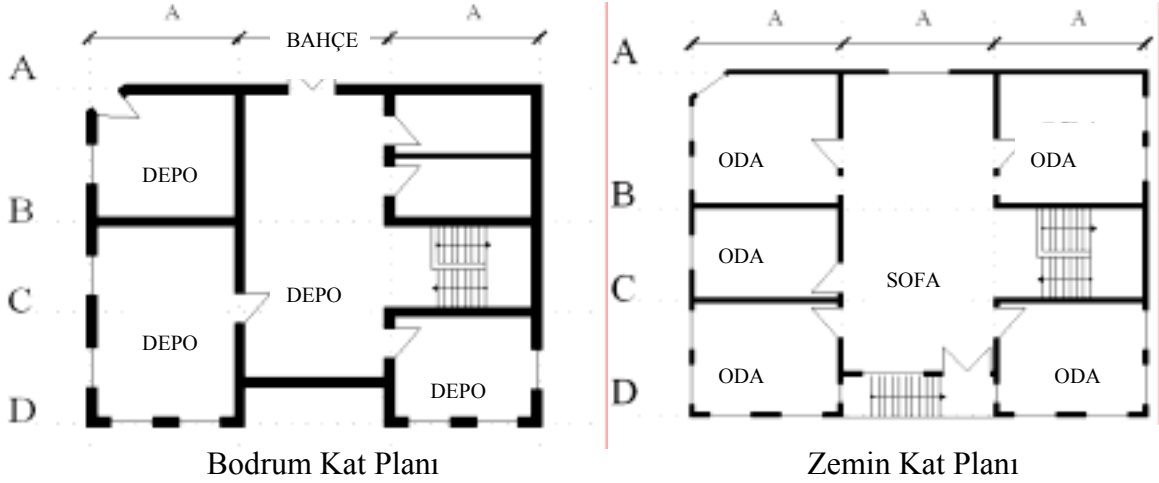
Şekil 3.1.1.5. 40 Tescil Numaralı Konutun Bodrum Kat ve Zemin Kat Planı
(Çizen: Kayalı,B. 2004)

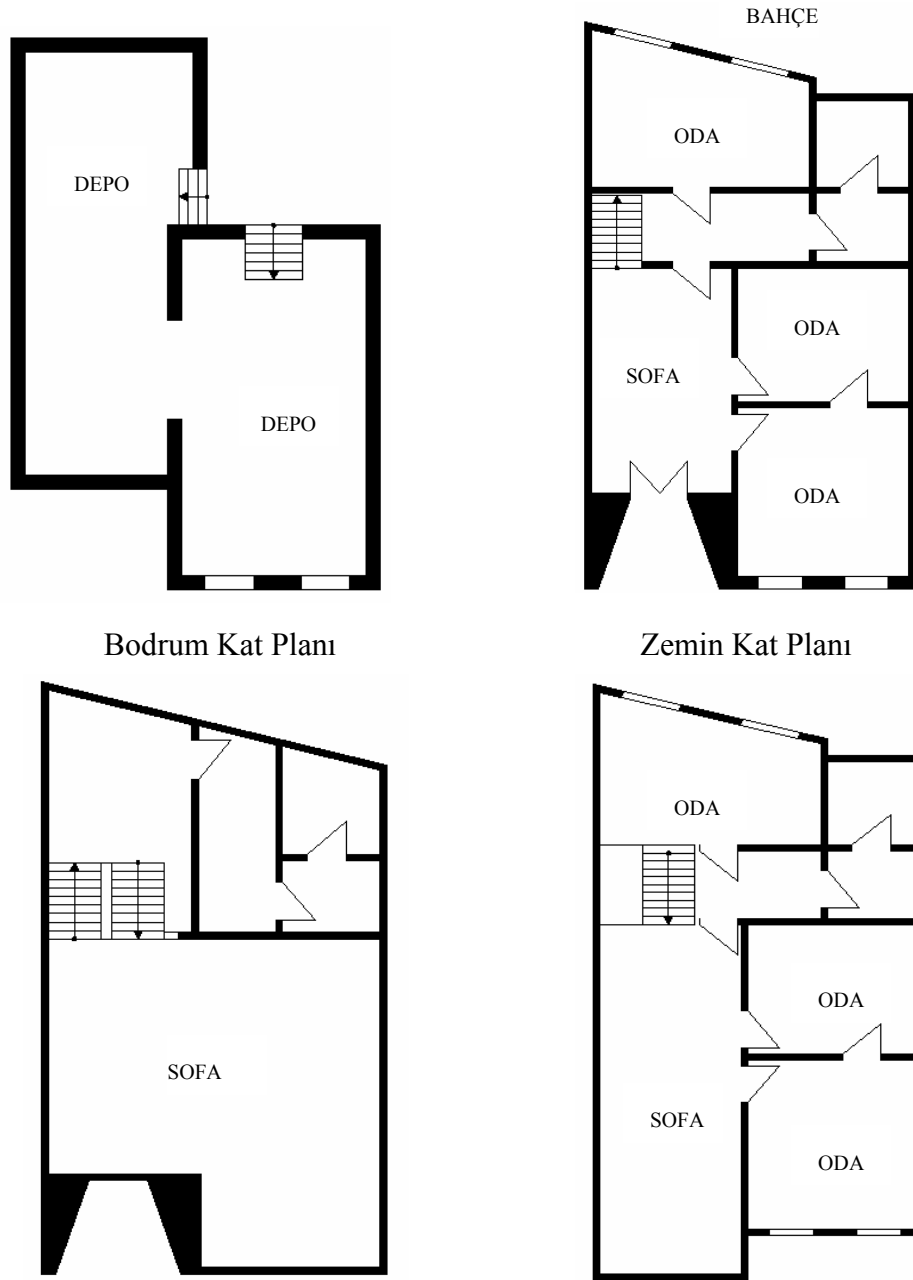
Şekil 3.1.2.2. 4 Tescil Numaralı Konutun Bodrum, Zemin ve Birinci Kat Planı
(Çizen: Kayalı,B. 2004)

Yan sofalı konutların son örneği ise bodrum üzeri iki katlı olanlardır. Tescilli yan sofalı konutlar içerisinde en çok bu sınıf bulunmaktadır. Bu konutların girişleri zemin kattan genellikle düzayak sağlanmaktadır. Bu tür konutlarda dış yan sofa görülebildiği gibi içine kapanık yan sofa örneklerine de rastlanmaktadır. Her iki plan tipolojisinin çizim örnekleri aşağıda verilmiştir.

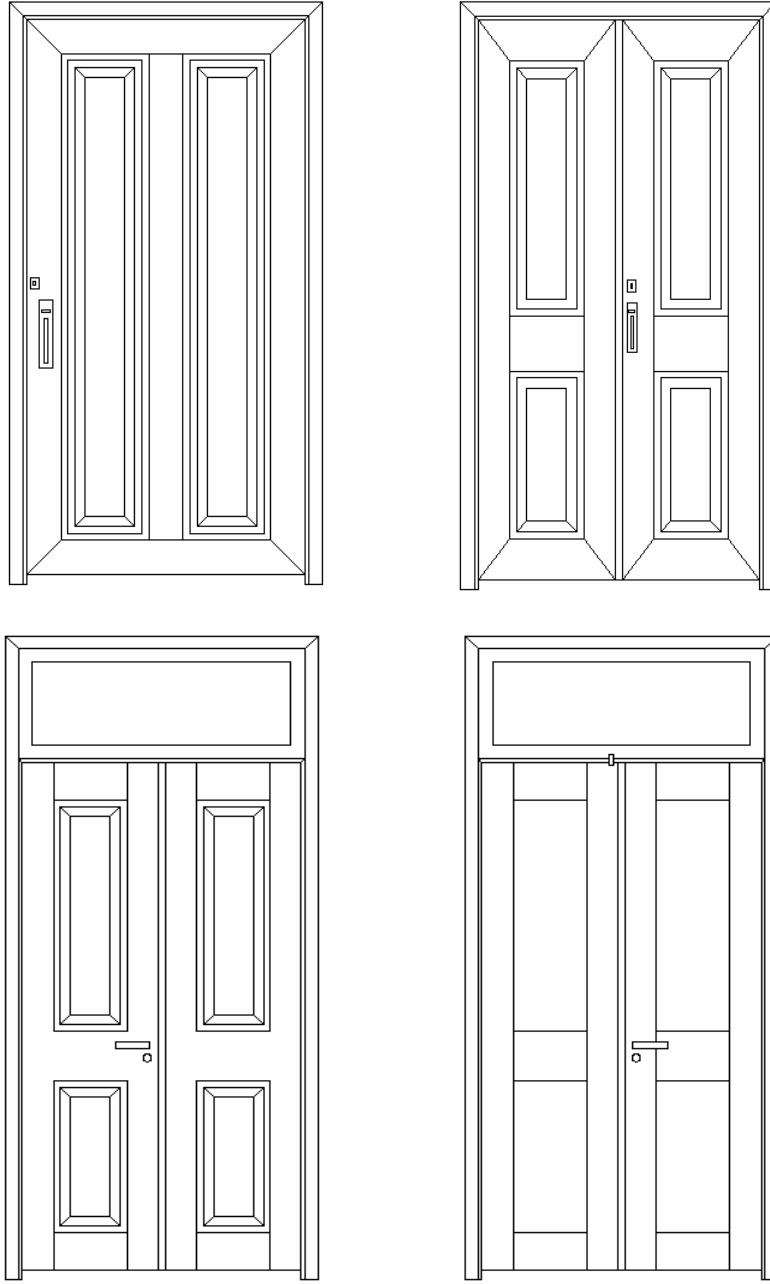
Şekil 3.1.3.3. Tescilli Evlerde Görülen İç Kapı Örneklerinin Ön ve Arka Görünüşleri
(Çizen: Kayalı,B. 2004)

İç Kapılar : Tescilli konutlarda çeşitli iç kapı modellerine rastlamak mümkündür. Kapılar göbekli olarak ya tek kanatlı ya da çift kanatlı olarak yapılmıştır. Kapıların büyük bir bölümü aynen işçilik olarak korunmaktadır. Fakat yıllar boyunca gerçekleşen yıpranmaları en aza indirmek için kapılar, tavan döşemelerinde olduğu gibi çeşitli renklere boyanmıştır. Masif olarak imal edilen bu kapıların işçiliği günümüzde maliyet olarak yüksek olduğundan, yenilerinin yapılması tercih edilmemektedir.

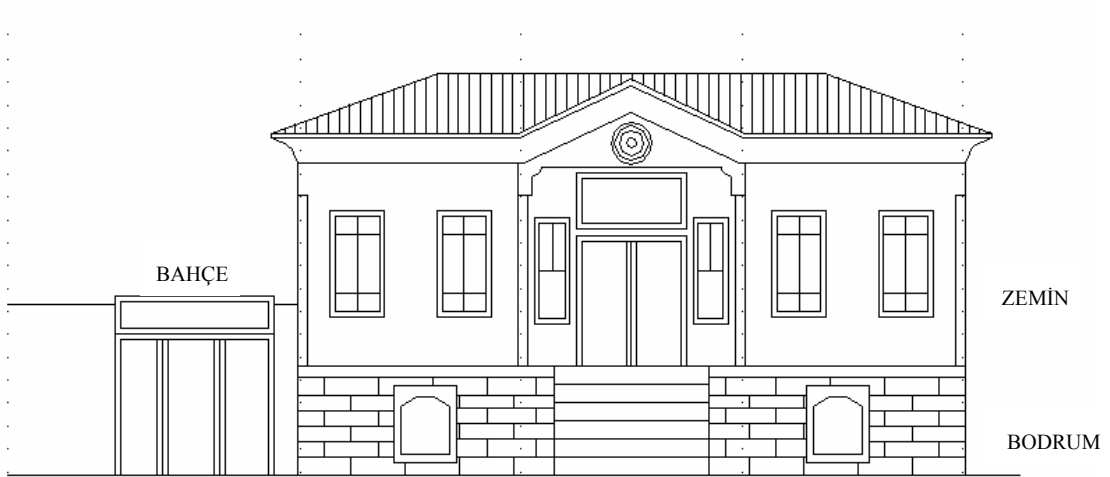
Şekil 3.2.2.1.1. 12 Tescil Numaralı Konutun Giriş Cephesi (Çizen: Kayalı,B. 2004)

Tescilli evlerin 17 adedi bu sınıflandırmaya girmektedir. Girişin zemin kattan sağlandığı bu konutlarda, giriş tretuar kotundan birkaç basamakla çıkılarak sağlanmaktadır. Genellikle bodrum katları yüksekliklerinin yarısı kadar zeminden yükselmektedir.

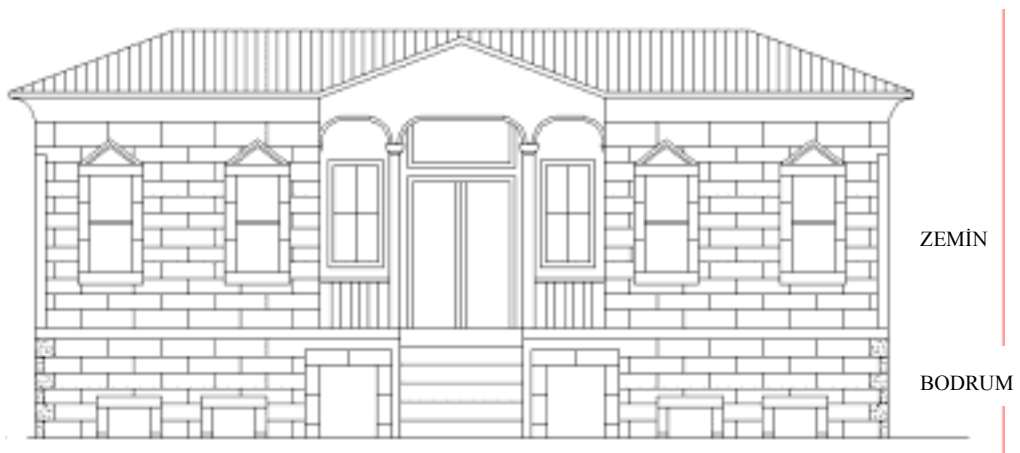
Şekil 3.2.2.1.2. 3 Tescil Numaralı Konutun Giriş Cephesi (Çizen: Kayalı,B. 2004)

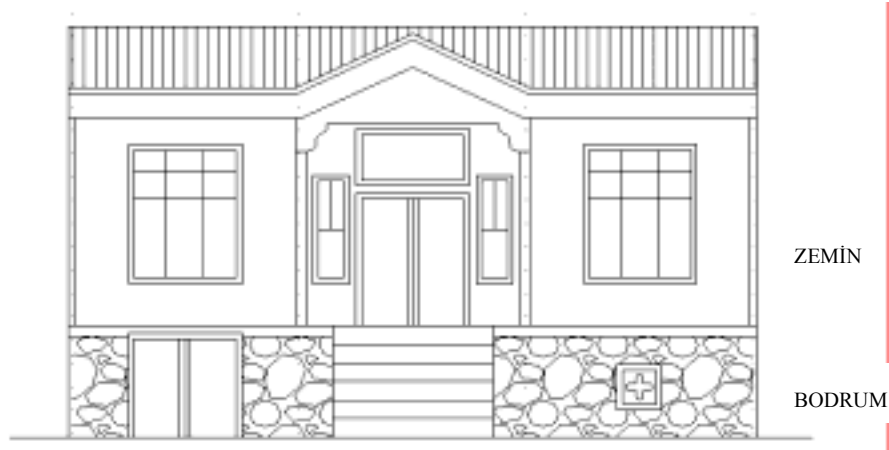
Şekil 3.2.2.1.3. 34 Tescil Numaralı Konutun Giriş Cephesi (Çizen: Kayalı,B. 2004)

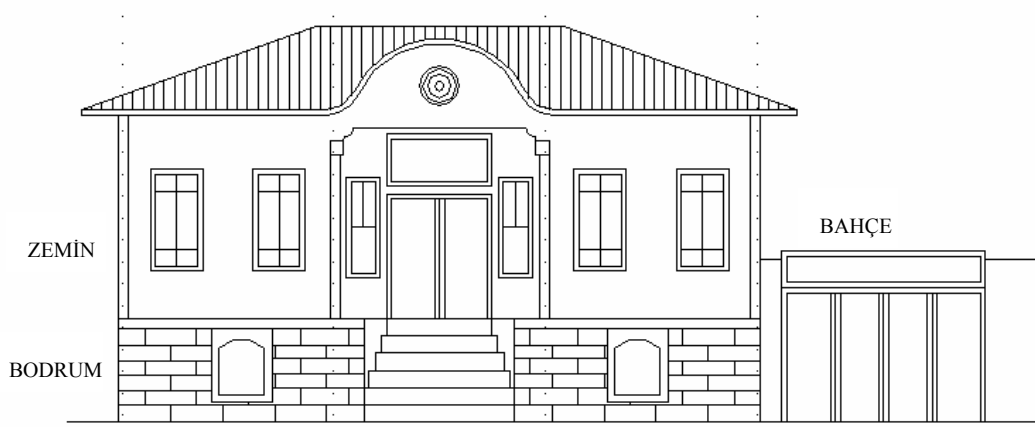
Şekil 3.2.2.1.4. 13 Tescil Numaralı Konutun Giriş Cephesi (Çizen: Kayalı,B. 2004)

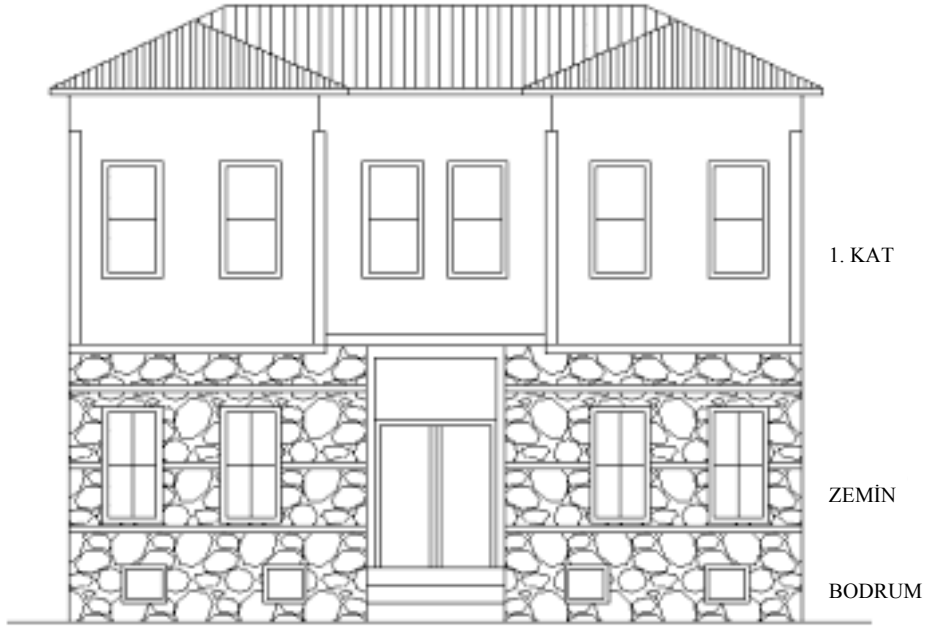
Şekil 3.2.2.1.6. 25 Tescil Numaralı Konutun Giriş Cephesi (Çizen: Kayalı,B. 2004)

Tescilli konutlar arasında toplam 4 adedi yüksek kottan girişi sağlanan bodrum üzeri iki katlı sınıfa girmektedirler. Bu konutlarda da zemin döşemesi yükseltildiği için bodrum katlar tabii zemin kotundan yukarıda bulunmaktadır.

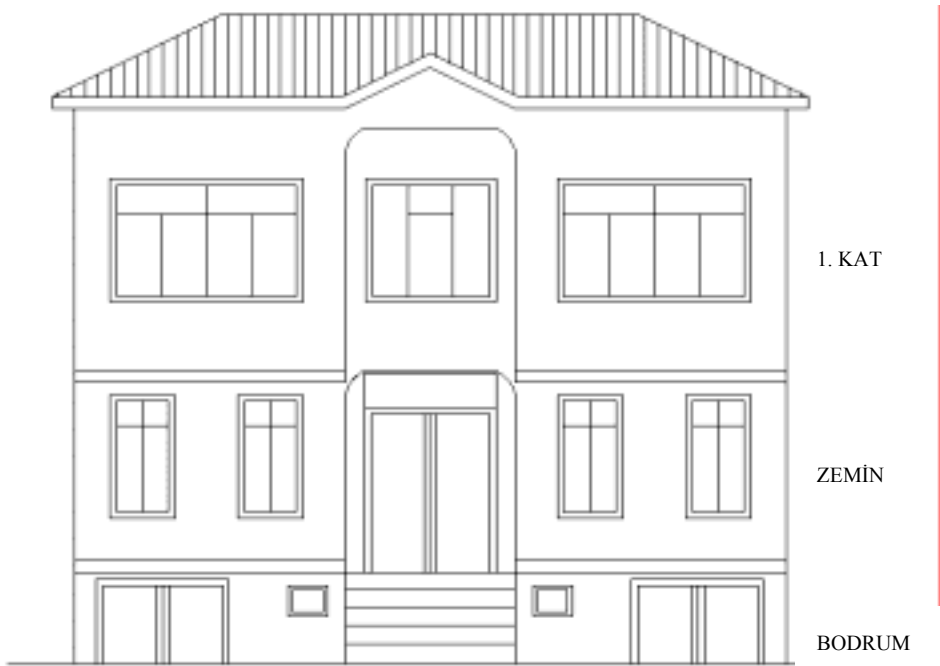
Şekil 3.2.2.1.7. 29 Tescil Numaralı Konutun Giriş Cephesi (Çizen: Kayalı,B. 2004)

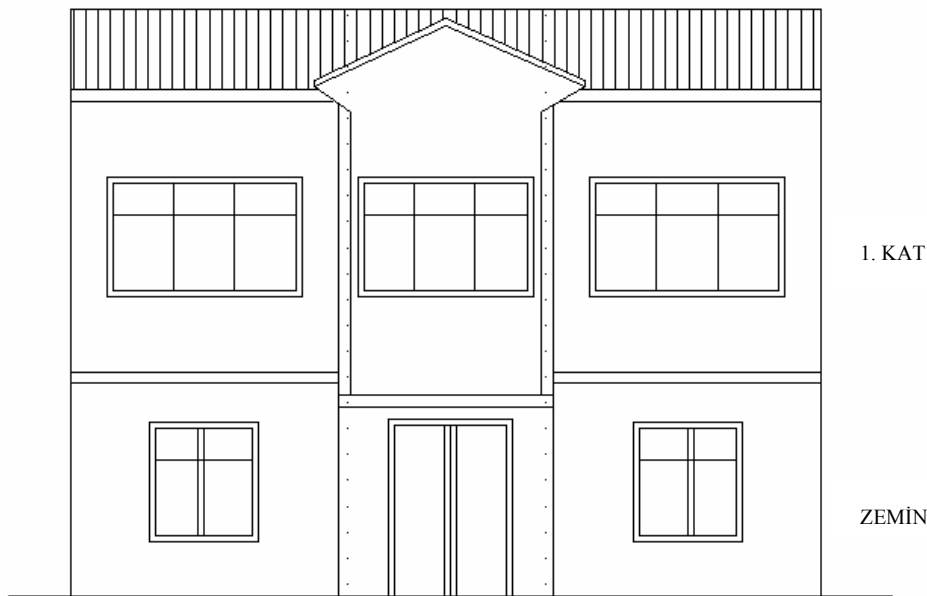
Şekil 3.2.2.2.1. 6 Tescil Numaralı Konutun Giriş Cephesi (Çizen: Kayalı,B. 2004)

Çıkmalı cephelerde iki katlı örneklere pek fazla rastlanmamaktadır. Genellikle bodrumlu örnekler bulunmaktadır. İki katlı konutlarda giriş kaldırım kotundan sağlanmaktadır. Bu yapılar da cumba orta ya da yan sofanın sonunda sokağa doğru çıkıntı yapmış şekildedir.

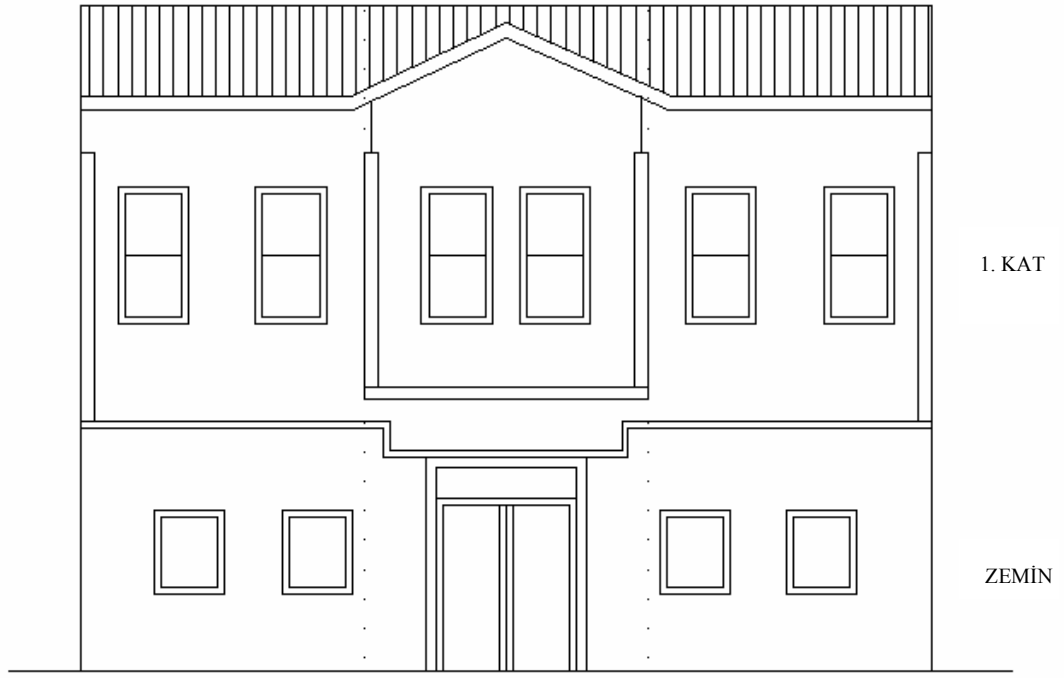
Şekil 3.2.2.2.2. 45 Tescil Numaralı Konutun Giriş Cephesi (Çizen: Kayalı,B. 2004)

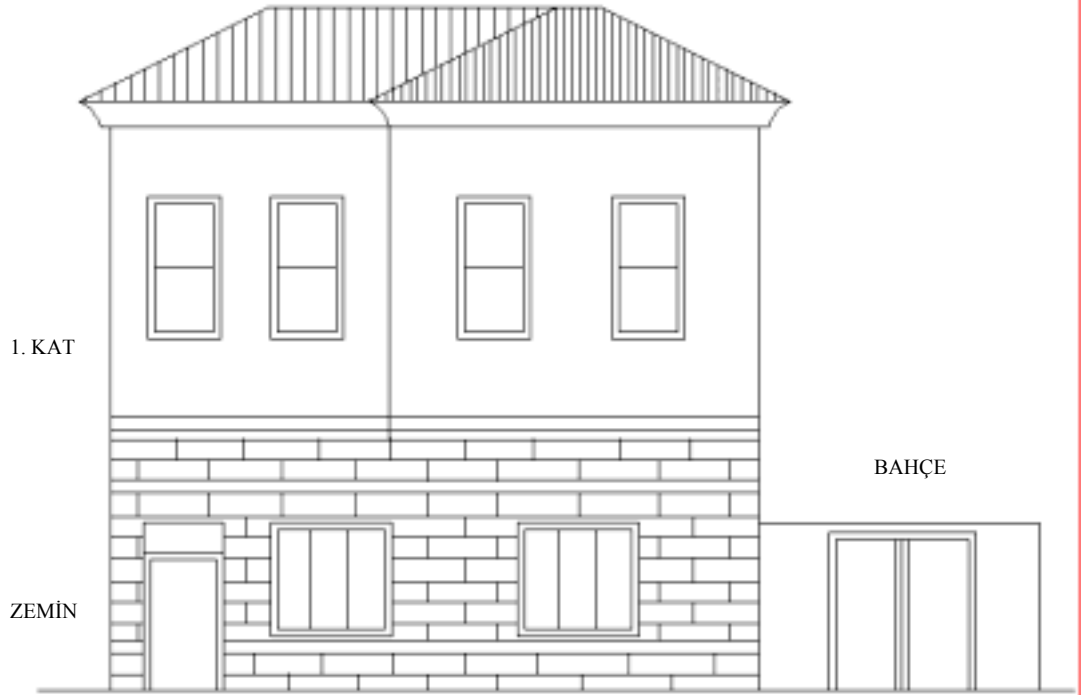
Şekil 3.2.2.2.3. 51 Tescil Numaralı Konutun Giriş Cephesi (Çizen: Kayalı,B. 2004)

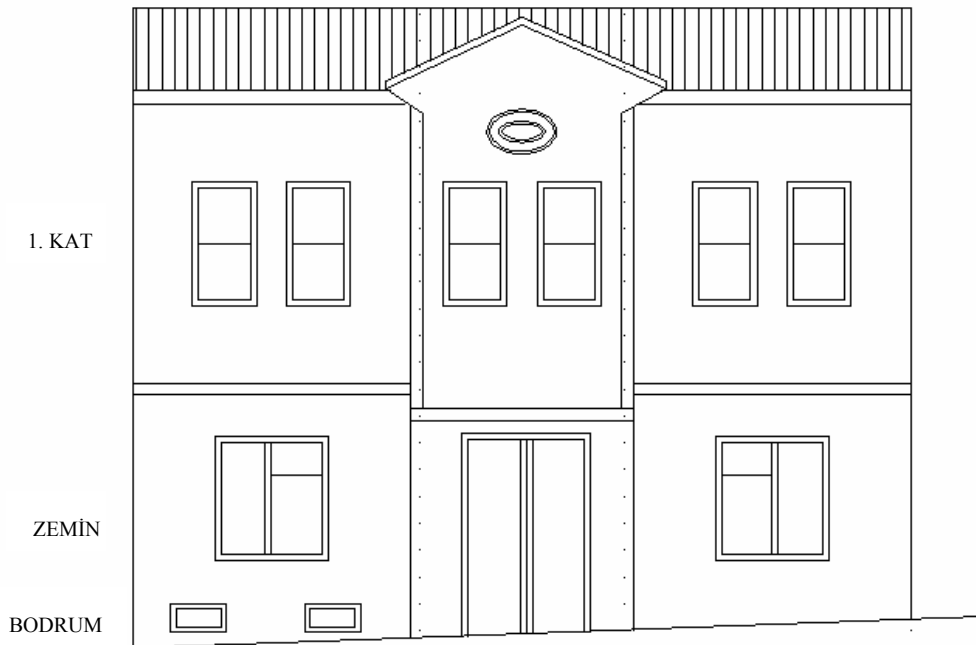
Şekil 3.2.2.2.4. 8 Tescil Numaralı Konutun Giriş Cephesi (Çizen: Kayalı,B. 2004)

Bu tipolojideki konutlarda cumbalar, cephenin her iki yanında bulunabildiği gibi cephenin bütün yüzünü kapladığı görülebilmektedir. Konutların cephe çizimleri aşağıda verilmiştir. Çizimlerde sadece cumbaların görüldüğü, konutların giriş cepheleri bulunmaktadır. Bazı konutların arka cephelerinde de yer yer çıkmlara rastlamak mümkündür.

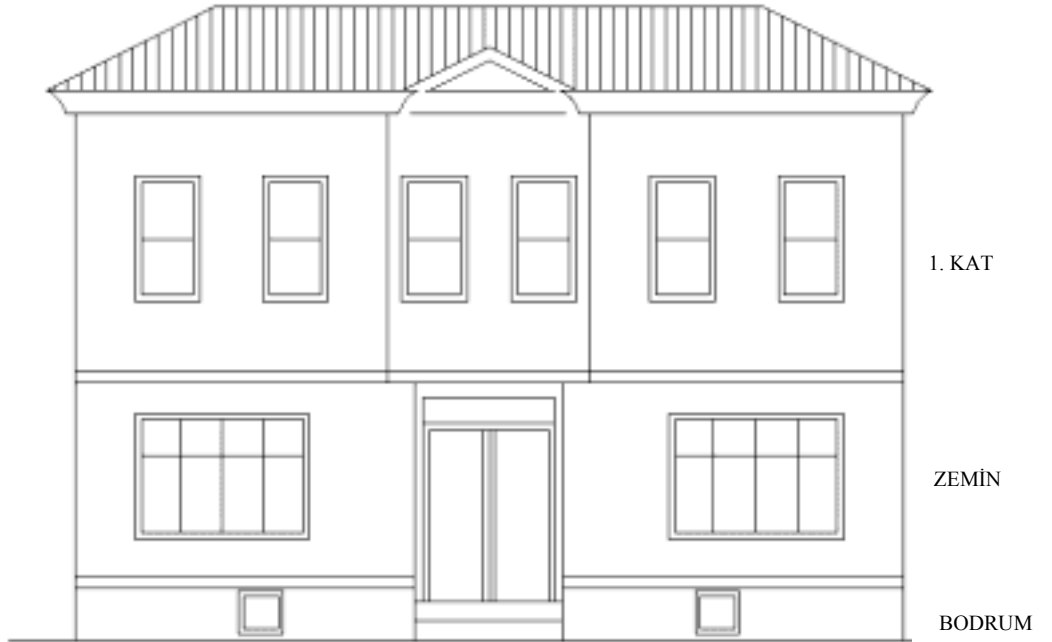
Şekil 3.2.2.2.6. 26 Tescil Numaralı Konutun Giriş Cephesi (Çizen: Kayalı,B. 2004)

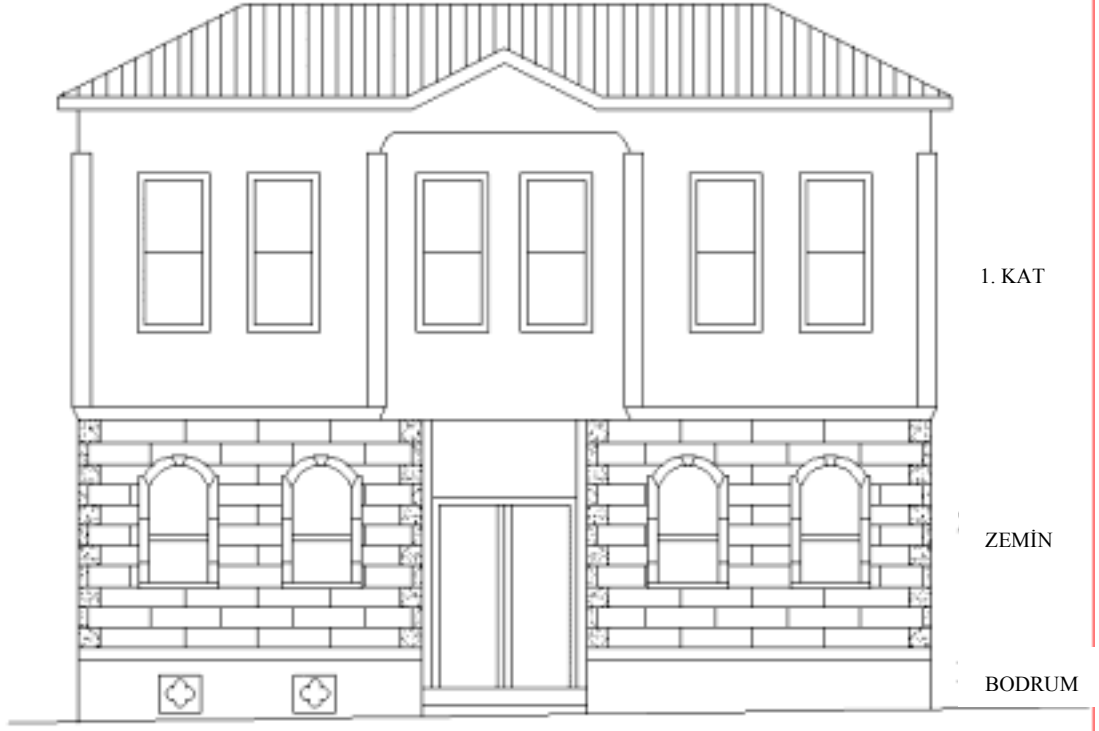
Şekil 3.2.2.2.7. 41 Tescil Numaralı Konutun Giriş Cephesi (Çizen: Kayalı,B. 2004)

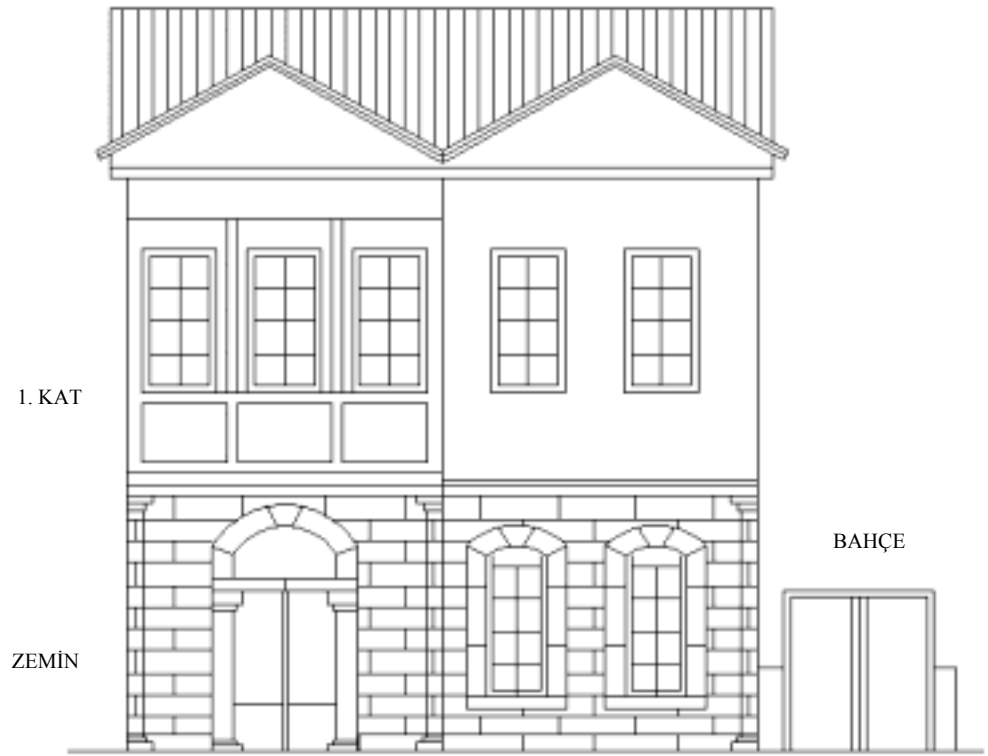
Şekil 3.2.2.2.8. 4 Tescil Numaralı Konutun Giriş Cephesi (Çizen: Kayalı,B. 2004)

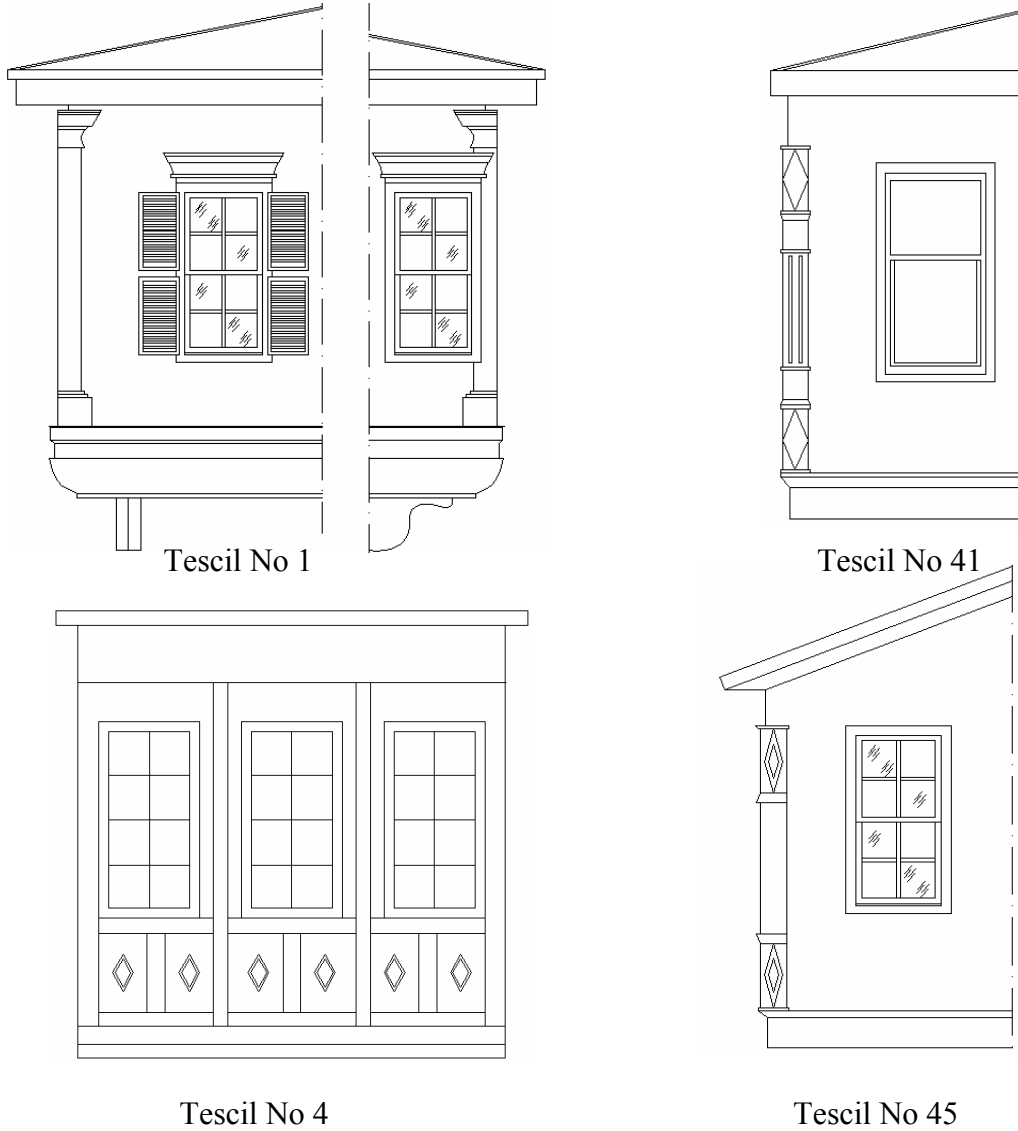
Şekil 3.2.3.1. Tescilli Konutlarda Çıkma Örnekleri (Çizen: Kayalı,B. 2004)

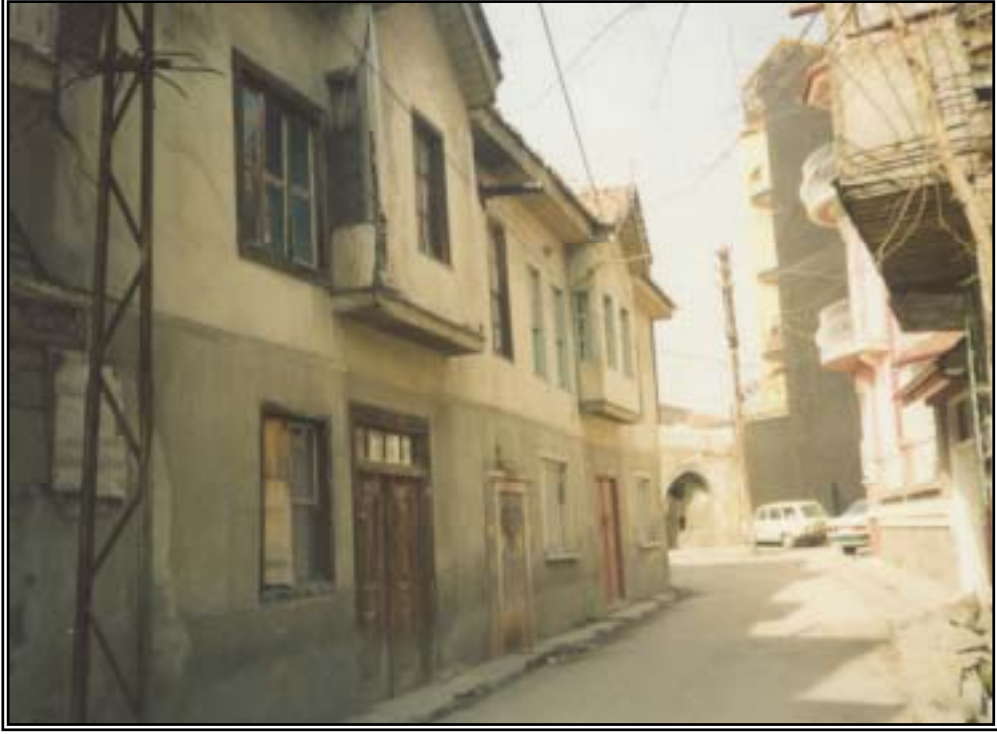
Şekil 4.2.3. İmam Hasan Sokak'tan Restorasyon Öncesi Görünüm
(Fotoğraf: Haştemoğlu,H.)

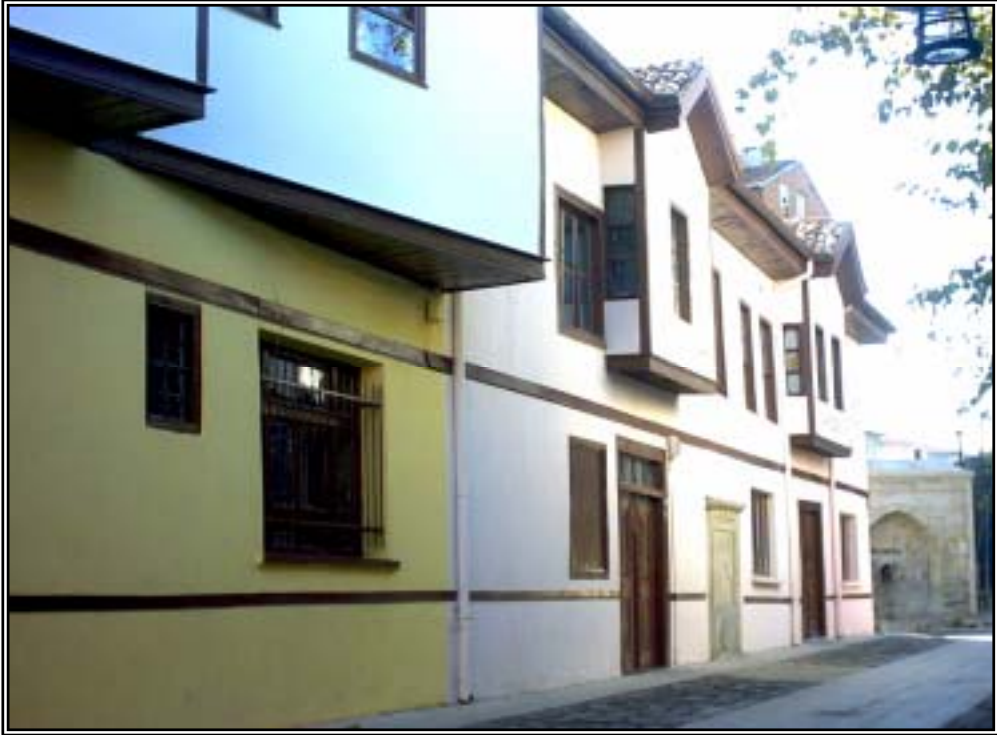
Şekil 4.2.4. İmam Hasan Sokak'tan Restorasyon Sonrası Görünüm
(Fotoğraf: Kayalı,B. 2004)

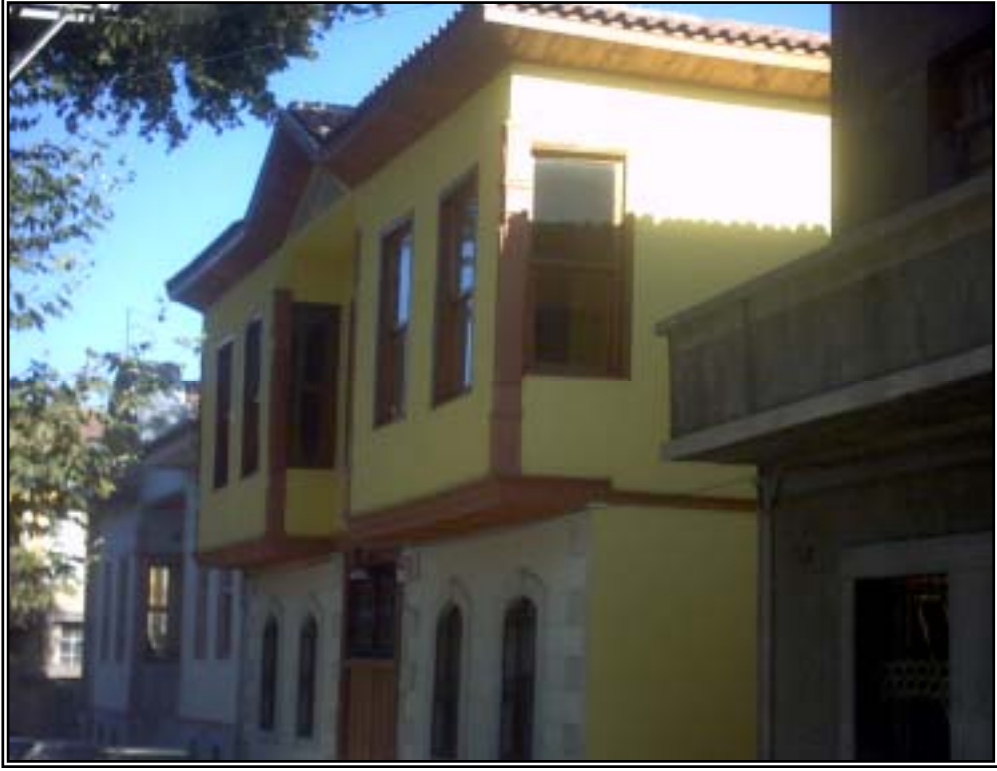
Şekil 4.2.12. Damgacı Sokak 41 T. Nolu Binanın Restorasyon Sonrası Görünümü
(Fotoğraf: Kayalı,B. 2004)

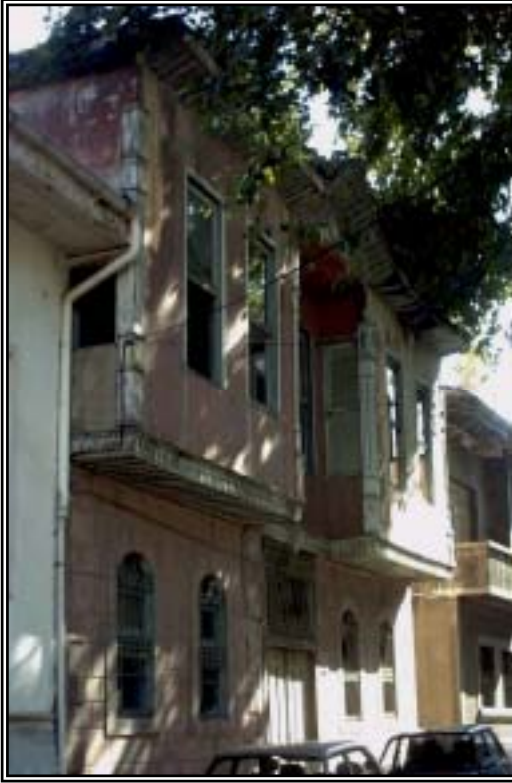
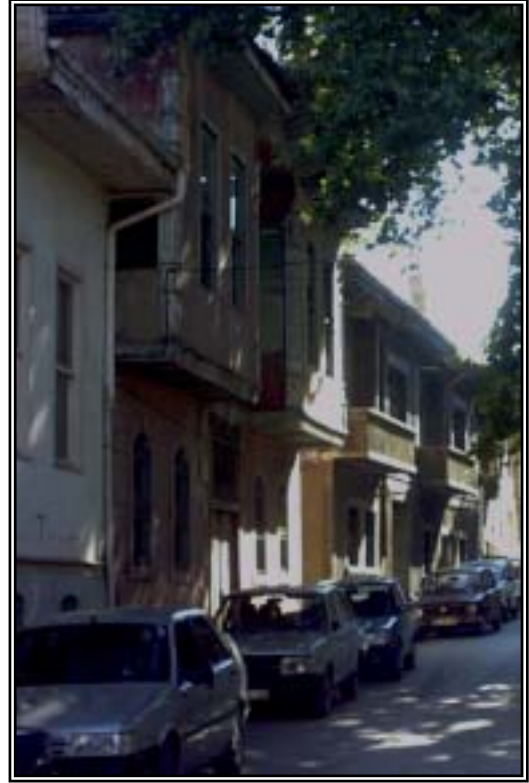
Şekil 4.2.13., 4.2.14. Damgacı Sokak 41 T. Nolu Binanın Restorasyon Öncesi Görünümü (Fotoğraf: Kayalı,B. 2004)

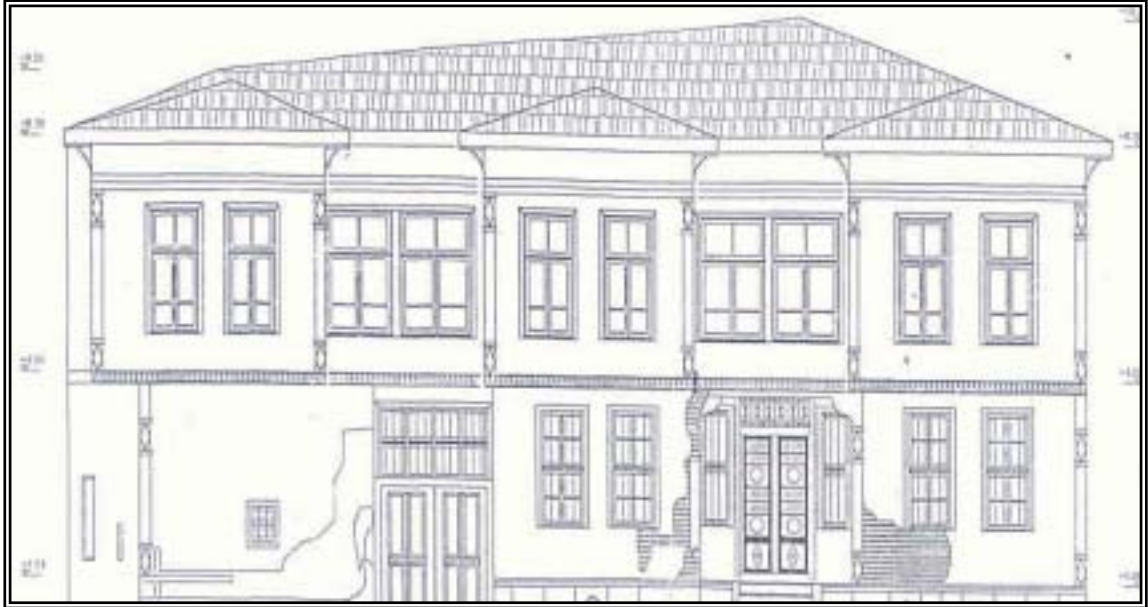
Şekil 4.2.22. Damgacı Sokak 42 T. Nolu Binanın Rölöve Projesi – Giriş Cephesi
