POMZA KATKILI BİMSBETON BLOKLAR İLE YAPILMIŞ
YIĞMA YAPI ÜZERİNDE
DEPREM ETKİSİNİN ARAŞTIRILMASI

YÜKSEK LİSANS TEZİ
YAPI EĞİTİMİ ANABİLİM DALI

ISPARTA 2000

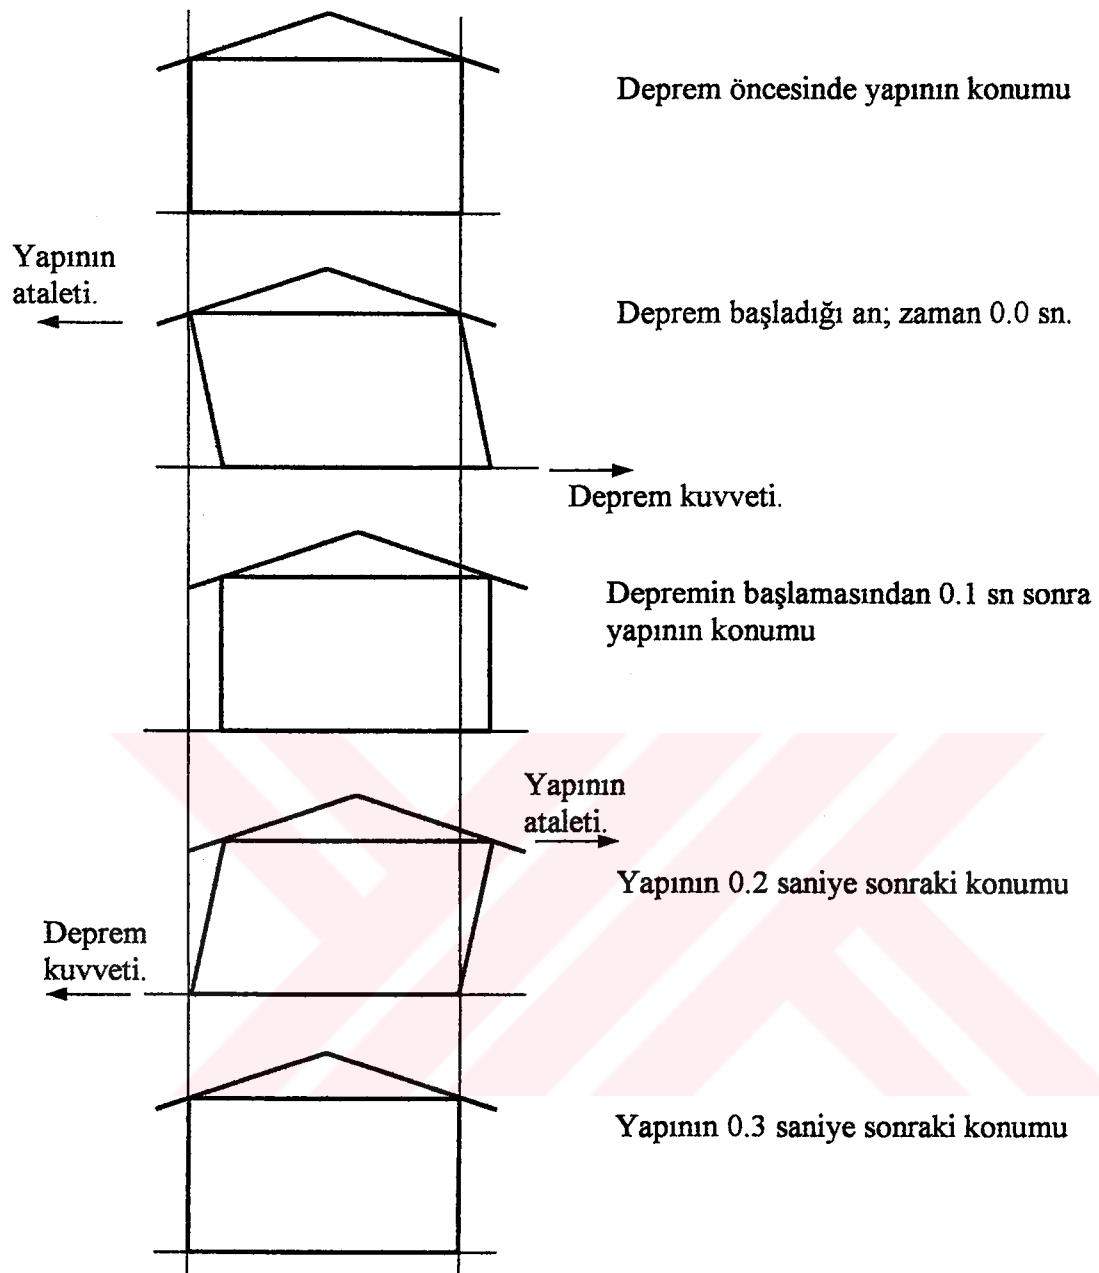
Şekil 1.1. Yapıların depremdeki davranışlarının şematik açıklanması (Bayülke, 1978)

Yapıların depremde davranışları Şekil 1.1'de gösterildiği gibi olmaktadır. Zeminde olan hareket, binayı bir tarafa doğru çekmeye başlar. Ancak yapı ağırlığı ile bu harekete karşı koyarak yapının tekrar eski haline gelmesini ister. Bu şekilde yapı sağa sola sallanıp kayıklarak deprem sırasında oynar. Söz konusu gidip gelme hareketi sırasında oluşan atalet kuvvetleri ve deprem kuvvetleri yapıyı iki ucundan çekmeye başlarlar. Eğer yapıyı meydana getiren elemanlar arasında yeterli bir direnç varsa, yani yapı elemanlarının yapı parçalarını bir arada tutabilme gücü varsa, yapı çatlamadan durabilir. Eğer bu güç yoksa çatlaklar oluşmaya başlar. Depremin devam etmesi ile bu çatlaklar genişler ve giderek yapının duvarlarının, kolonlarının parçalanıp dağılmasına ve katların birbiri üzerine çökmesine kadar varan yıkımlar olabilir (Bayülke, 1978).

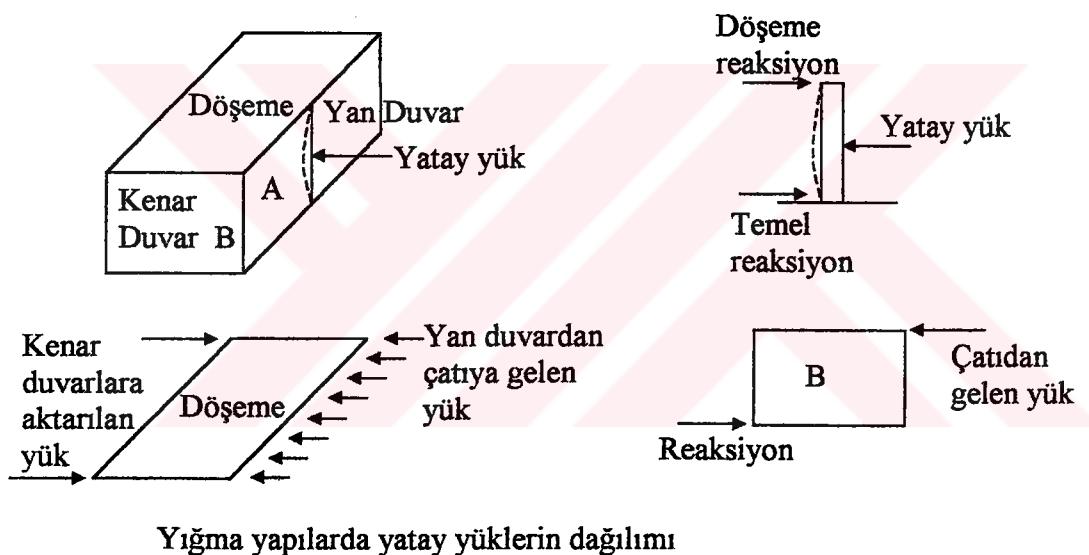
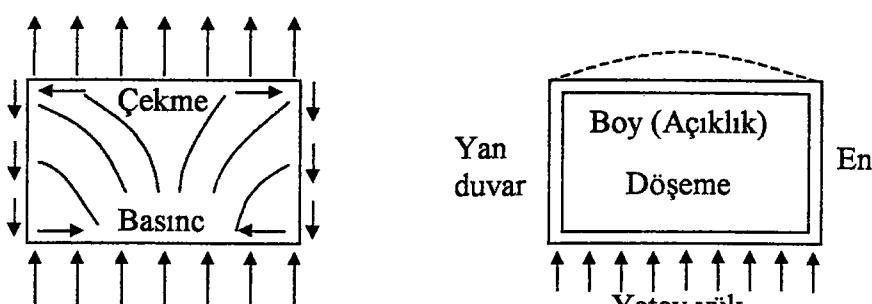
Şekil 1.2. Yığma yapılarda deprem yükünün taşıyıcı elemanlara aktarımı (Bayülke, 1992)

Yığma yapılarda depremlerde oluşan atalet kuvvetlerinin, düşey elemanlar olan duvarlara nasıl aktarıldığı Şekil 1.2'de gösterilmiştir. Yan duvara gelen yatay kuvvet altında duvar, kesit uçlarından çatıya, ya da kat döşemesine ve zemine oturan bir kiriş gibi davranır.

Bundan başka duvar, üst kattan ve çatı döşemesinden gelen eksenel yükleri de taşımaktadır. Bu eksenel yükler ile birlikte duvar, iki eksenli bir gerilme altındadır. Duvarın üstünden çatı sistemine aktarılan yatay kuvvetler, daha sonra eğer varsa çatı döşemesinde Şekil 1.2'de görülen gerilme dağılımını oluşturur. Bu yükler daha sonra çatının oturduğu kenar duvarlarda, B duvarı, duvar düzlemine paralel kesme kuvvetleri oluşturmaktadır. Bu durum çatı ve duvar arasında kuvvet aktarılmasını sağlayacak bir bağlantı varsa ortaya çıkar. Bu tür bir kuvvet aktarımı olması için çatı ya da kat döşemesinin yüksek bir rıjitliği olması, diğer bir deyişle düzleme paralel olarak etkiyen kuvvetler altında deform olmaması gereklidir. Bu durumda yatay kuvvetler duvarlara rıjitlikleri ile orantılı olarak dağılabilir. Kat döşemesi düzleme paralel yükler altında deform olursa, duvarlara yatay yükleri onların rıjitlikleri ile orantılı olarak aktaramaz.

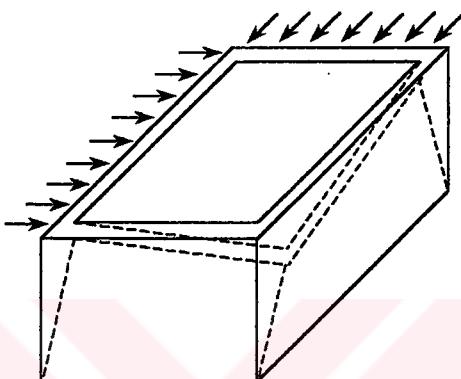
Şekil 1.3. Yapı köşelerinin iki yönlü yükleme altında deformasyonu (Bayülke, 1992)

Depremlerde yapılara gelen kuvvetler tek yönlü değildir. Yapılar her iki asal doğrultularında, yatay kuvvetlerle aynı anda zorlanmaktadır. Bu durum özellikle yapıların köşelerinde, iki yönden gelen duvarların kesistikleri köşelerde, gerilme birikimi yaratmaktadır. Şekil 1.3'teki yapının köşelerinde duvarlar birbirlerini dışarıya doğru iteceklerdir. Bu biçimde hasar gören yapılara depremlerde sık rastlanılmaktadır. Böyle bir hasarı önlemek için yapılarda duvarların kesişme noktalarına betonarme kolonlar konulmalıdır. Diğer bir çözüm yolunda köşelerde gerilme birikimini önlemek için köşelerin yuvarlaklaştırılmasıdır (Bayülke, 1992).

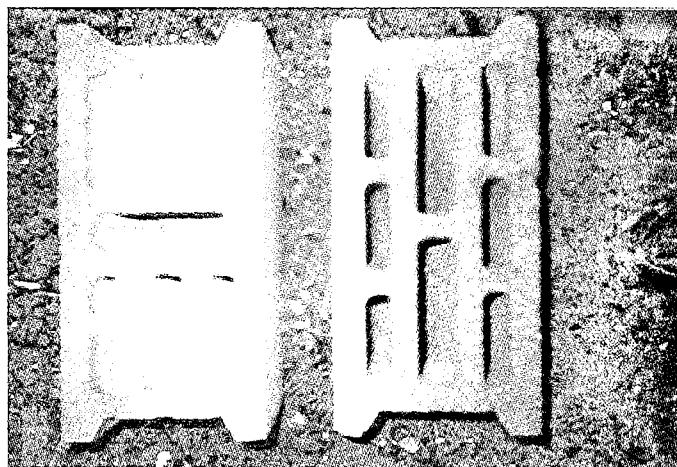
Şekil 3.1. Çalışmada kullanılan ÇB 19 tipi bimsbloklar

Çalışmada, betonarme yapılarda dolgu duvarı yapımında en çok kullanılan üç sıra boşluklu bimsbeton bloklar kullanılmıştır. Şekil 3.1'de çalışmada kullanılan bimsblok görülmektedir. Çalışmada kullanılan bimsbloğun teknik özellikleri Çizelge 3.1'de görülmektedir (Gündüz vd., 1998).

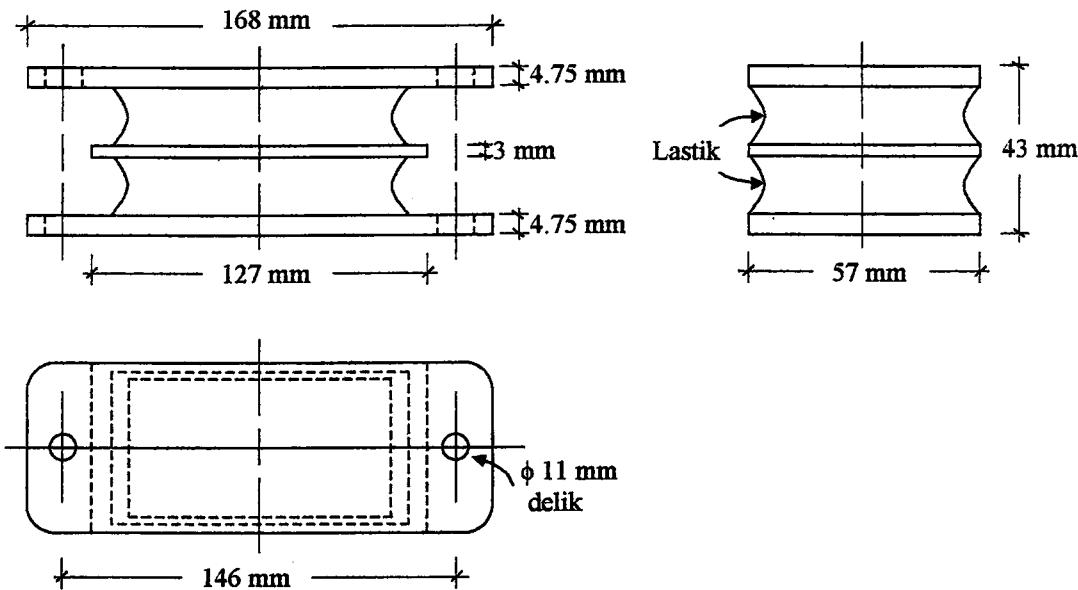
Şekil 3.2. Neopren takozlarının çeşitli görünüşleri (Bayülke, 1986)

Tabla, sarsma etkisini sağlayan, elastik neopren takozlardan yapılmış mesnetler üzerinde oturmaktadır (Şekil 3.2). Bu mesnetlerin düşey yüklerle karşı büyük bir rıjitliği ve yük taşıma gücü vardır. Ancak yatay yönde oldukça esnekler (Bayülke, 1986). Takozlar 5 cm kadar elastik yatay öteleme yapabilmektedirler. İki sıra üst üste konuldukları için, toplam 10 cm tabla yatay ötelemesi yaptırılabilir. Bu mesnetler üst üste bağlanarak, en çok 4 sıra halinde de kullanılabilmektedir. Bu durumda tablanın başlangıç ötelemeleri daha fazla olabilmektedir (Bayülke, vd. 1986).

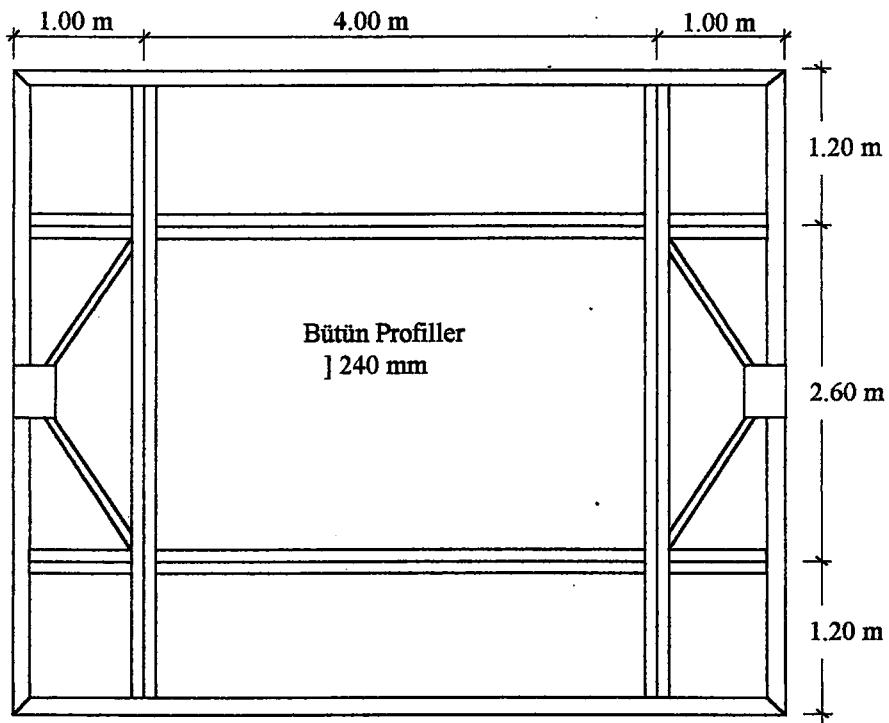
Şekil 3.3. Tablanın çelik profil boyutları (Bayülke, 1986)

Tabla, arasında betonarme plak olan çelik kafes şeklinde yapılmıştır. Şekil 3.3'te tablanın çelik kafes ayrıntısı verilmektedir. Çelik tabla dört noktadan taşıyıcı, iki ana kiriş oturmaktadır. Her mesnede bir sırasınca 124 adet olmak üzere en çok dört sıra halinde, bu neopren takozlar konulabilmektedir. Takozların tablaya ve taşıyıcı kirişlere bağlantısı bulonlu olarak yapılmış ve böylece istenildiği zaman mesnetlerdeki neopren takoz sayısının azaltılması ya da çoğaltılması mümkün olmaktadır. Tablanın altındaki neopren takozu sayısının değiştirilmesi ile tablanın doğal titreşim frekansını değiştirmek mümkün olmaktadır. Bu da tablanın üzerinde değişik dinamik özelliklerini olan modellerin denenmesine olanak vermektedir. Deprem Araştırma Dairesindeki sarsma tablasında, tabla dört mesnede eşit olarak dağıtılmış, 2 sıra halinde ve her bir sırada 124 tane elastik neopren takozu, toplam 248 neopren takoz üzerinde oturmaktadır.

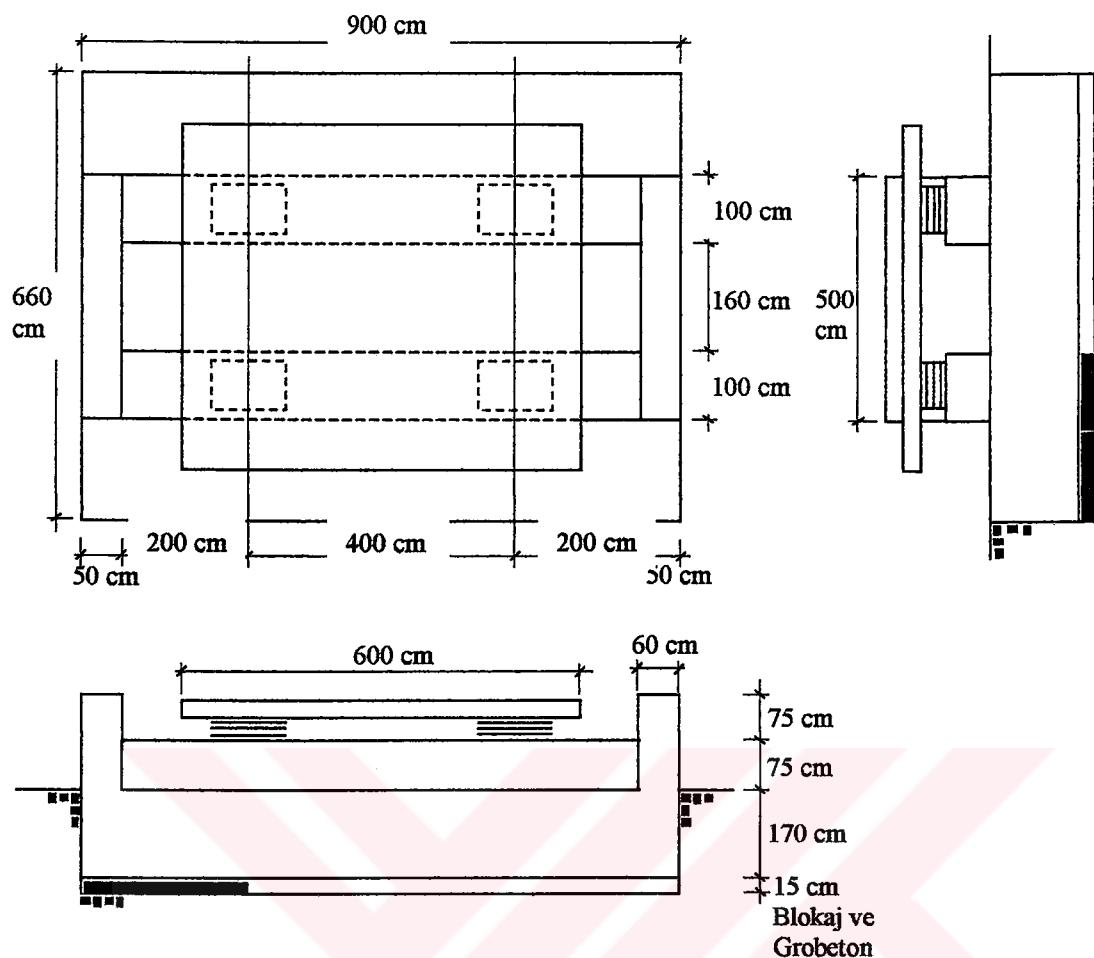
Şekil 3.4. Tablanın çeşitli görüşüsleri (Bayülke, 1986)

Üzerine model yapı konulan tablanın boyutları sarsma yönünde 6.00 m, diğer yönde 5.00 m dir. Tablanın kalınlığı 240 mm.dir. Tabla ve taşıyıcı kirişlerle, mesnet duvarı B225 kalitesinde betonarme betonundan yapılmıştır. Şekil 3.4'te tablanın çeşitli görünüşleri verilmektedir. Tablanın sarsma sırasında temelinin oynamaması gerekiğinden derin temelli olarak yapılması gerekmıştır. Tabla 9.00x6.00 m alanında ve 1.70 m derinliğinde betonarme bir temele oturmaktadır. Temelin ağırlığı yaklaşık 250 ton kadardır. Temel ile zemin arasında yatay sürtünmeyi artırmak için temelin altında iri taşlarla blokaj yapılmıştır (Bayülke, 1986).

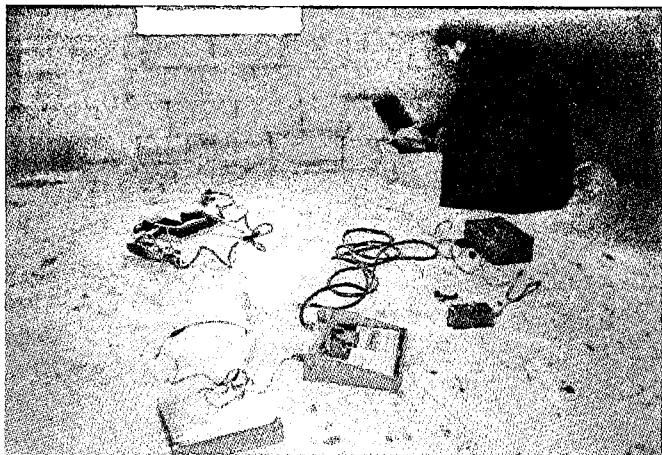
Şekil 3.5. Deney yapısına yerleştirilen sismik ölçerler

Bu deneyde tablanın ve yapının betonarme döşemesinin üzerine ankrajla tespit edilmiş Akashi Jep-6A3 marka üç eksenli alıcılar kullanılarak ölçülen tabla ve deney yapısı ivmeleri Hakusan Datamark LS-800WD kayıtçılardır (recorder) ile sayısal olarak yazılmıştır (Şekil 3.5). Bu kayıtlar daha sonra bilgisayara aktarılmış ve çizilmiştir. Afet İşleri Genel Müdürlüğü’nde, daha önceki yıllarda yapılan deneylerde tabla ve deney yapısının hareketleri DR-100 Sprengnether üç eksenli ivme kaydediciler; Shinkoh UA tipi tek eksenli ivme ölçerlerle manyetik bantlı, ya da özel kağıtlı grafik yazıcılarla kaydedilmiştir. Yakın zamanlarda yapılan bazı deneylerde tabla ve deney yapısının hareketlerinin ölçülmesinde, GeoSys GSR-16 tipi sayısal ivme ölçerler de kullanılmıştır (Bayülke vd., 2000).

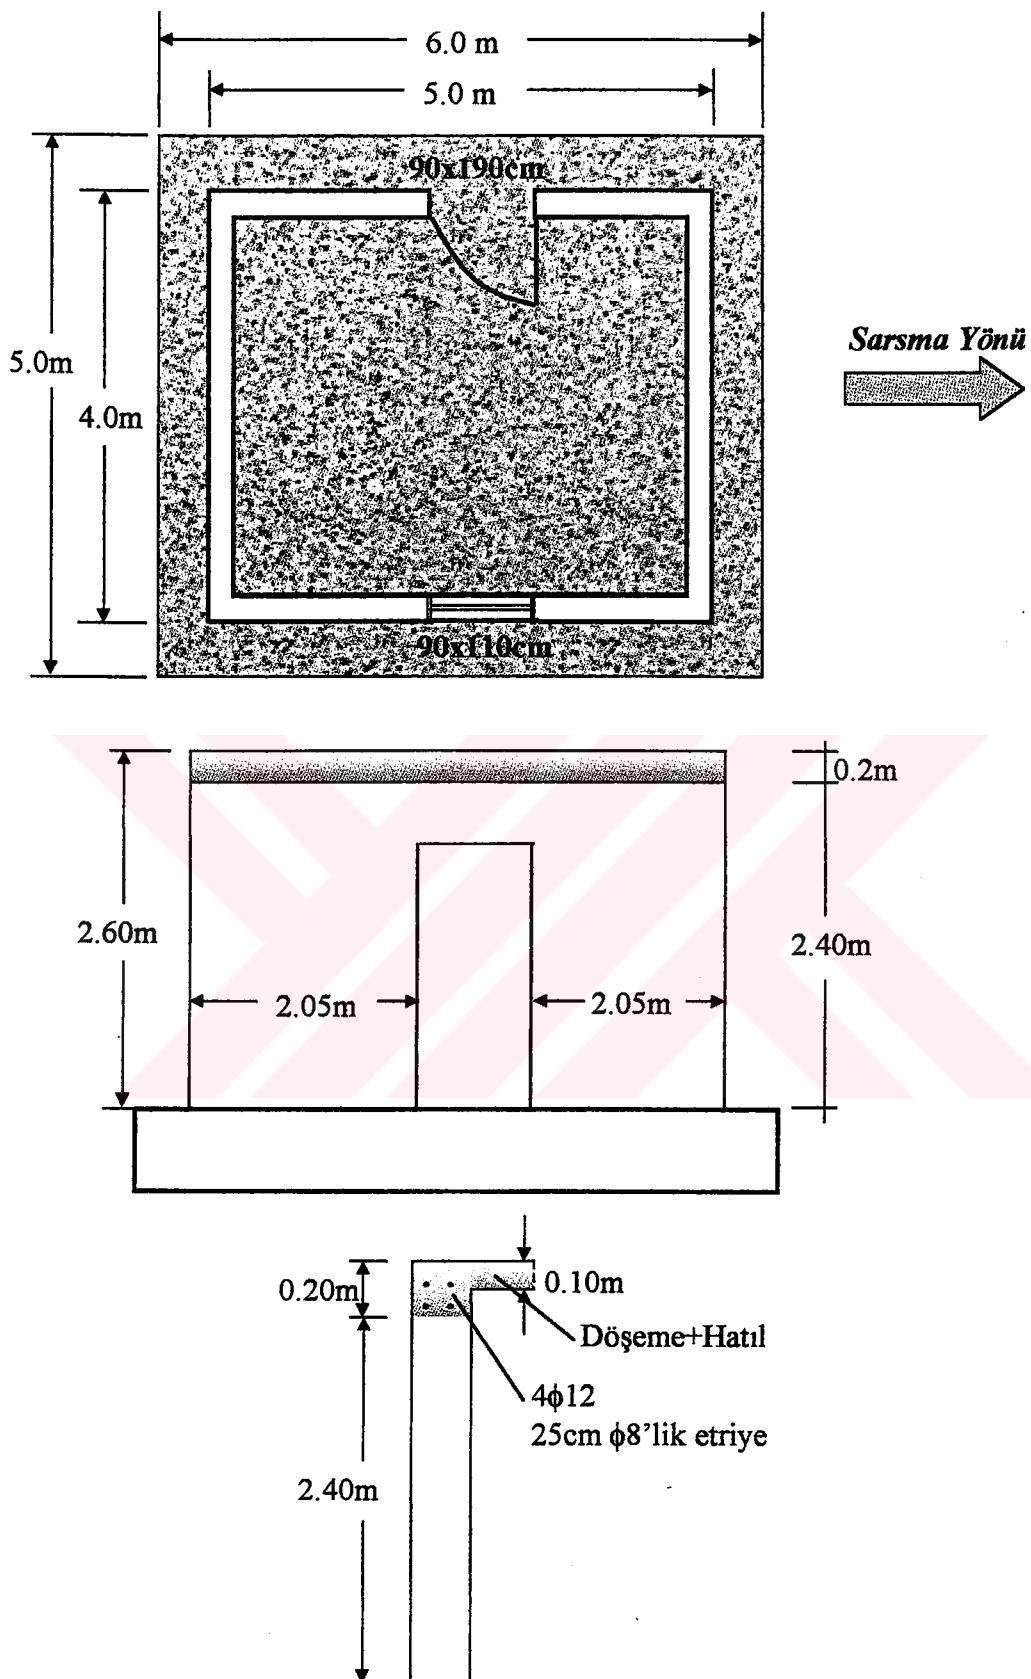
Şekil 3.6. Deney yapısının çeşitli görüşleri

Deney yapısının bir yanında pencere ve bir yanında kapı oluşu ve bu duvarların boşluk miktarlarının farklı oluşu sonucu, yapıda sarsma yönünde tam simetri bulunmamaktadır. Simetri yokluğu nedeni ile pencere boşluğunun bulunduğu duvar daha riyit olmaktadır. Modelin sarsma yönündeki riyitlik merkezi de, bu yana doğru kaymıştır. Bu bakımından sarsma sırasında model yapıda burulma etkileri olmaktadır. Bu nedenle pencerenin bulunduğu tarafta daha çok hasarın olması beklenmektedir.

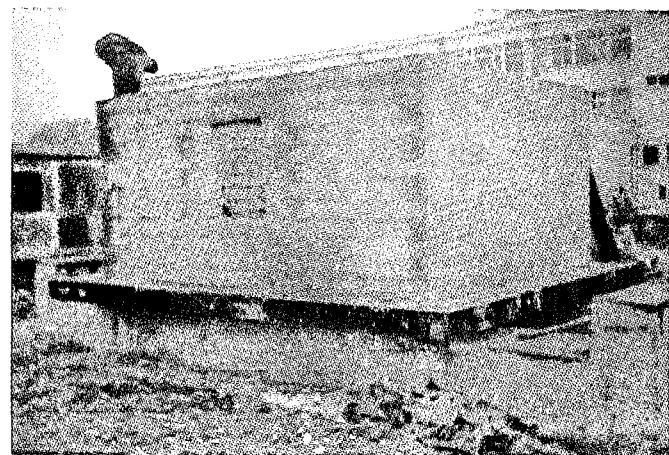
Şekil 3.9. Sıva yapılması

Deney sırasında oluşacak çatılıkların iyi görülmesi için deney yapısının dış yüzü 2-2.5 cm kalınlığında bir siva ile sıvanıp badana yapılmıştır. Duvarların dış yüzü duvar örmeye kullanılan harç ile aynı özellikte bir siva ile kaplanmıştır (Şekil 3.9). Deney yapısının iç duvarları sıvanmamıştır.

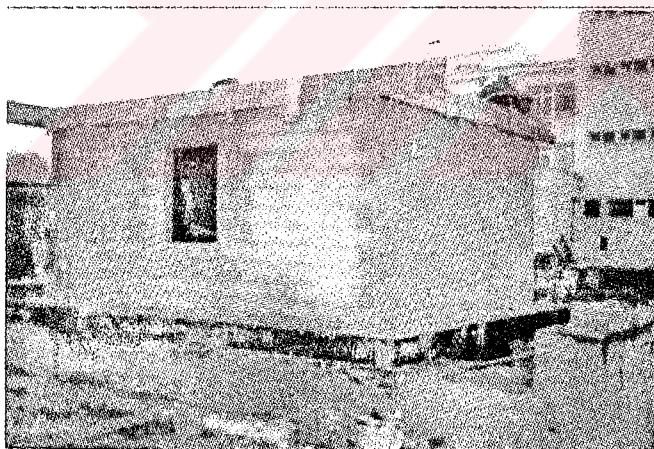
Şekil 3.10. Hatıl kalıplarının çakılması

Deney yapısının yapılması sırasında zaman kaybı olmaması için, döşeme ve hatıl betonundan önce sıva yapılmıştır. Sıva yapımından sonra, döşeme ve hatıl kalıpları birlikte yapılmıştır (Şekil 3.10, 3.11 ve 3.12).

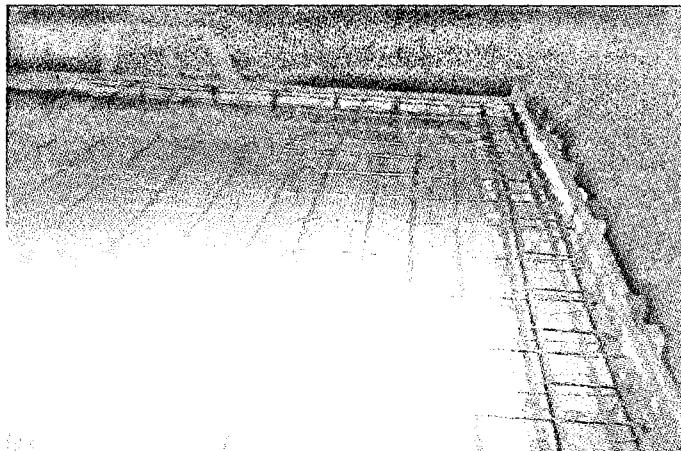
Şekil 3.13. Beton öncesi döşeme ve hatıl donatıları

Duvarları örülen, sıvası yapılan ve kalıpları çakılan deney yapısının döşemesi, hurdi döşeme olduğundan, çift yönlü donatı yerleştirilmiştir. Hatillarda $4\phi 12$ boyuna ve $\phi 8/25$ enine, döşemedede ise $2\phi 12$ düz ve $2\phi 12$ pilye 15 cm aralıklarla yerleştirilmiştir (Şekil 3.13).

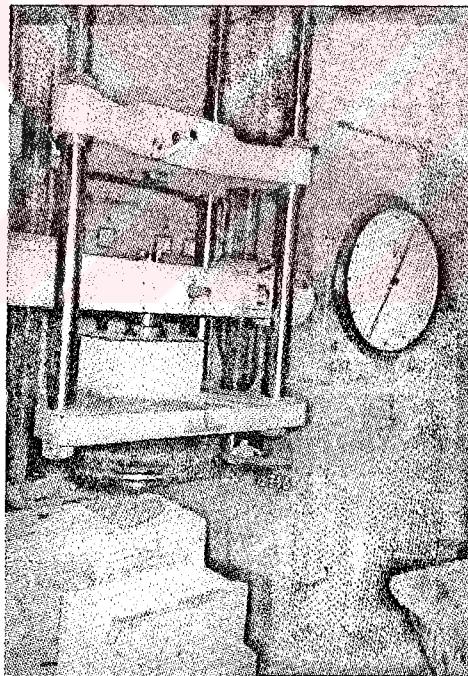
Şekil 3.15. Basınç deneyi cihazı

Yüklemeye, sabit bir hızla ve darbe tesiri yapmayacak tarzda, deney numunesi kırılıncaya kadar devam edilir. Numune kırılana kadar yükün uygulanmasına devam edilmeli ve max yük tespit edilmelidir. Deney numunesinin kırıldığı anda pres ibresinin gösterdiği yük (kırılma anındaki max yük) okunur (TS 3114, 1990). Şekil 3.15'te basınç deneyi cihazı görülmektedir.

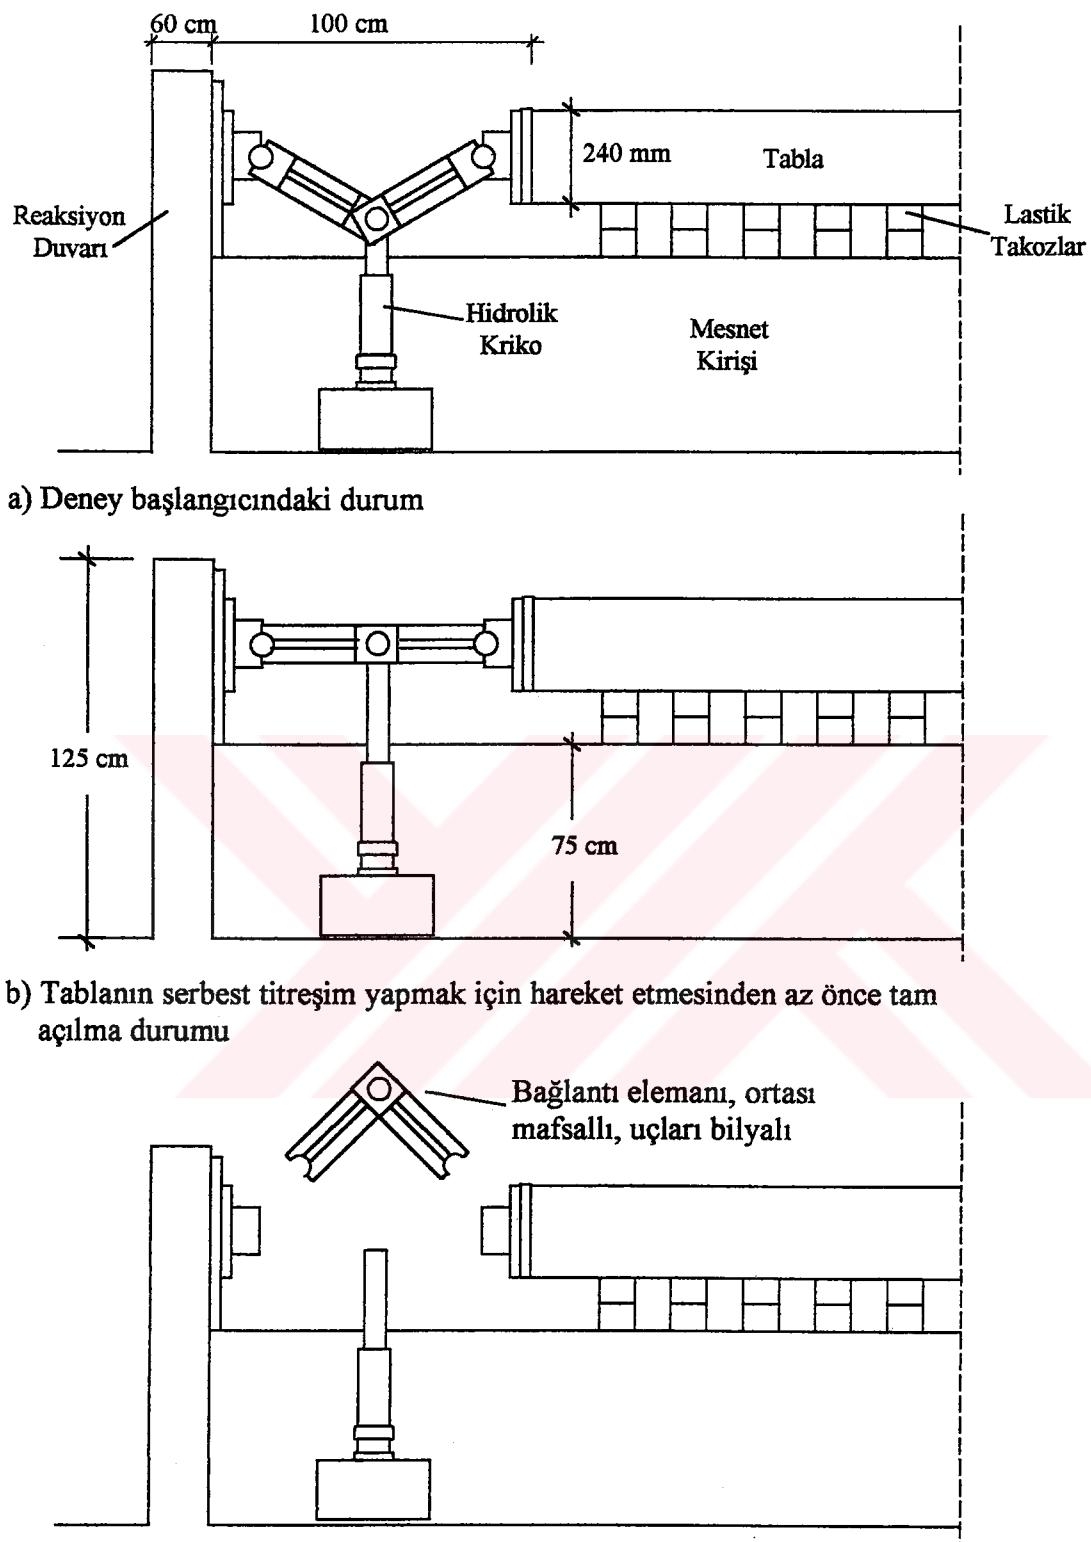
Tablaya 25-65 mm arasında başlangıç ötelemesi verilebilmektedir. Şekil 3.16'da tablanın hareket düzeni verilmektedir. Düşey yönde hareket eden hidrolik kriko, bağlantı mekanizmasını yukarı doğru iterken tabla da yatay olarak ötelenmektedir. Bağlantı mekanizması tam yatay konuma ulaştığı anda tabla da maksimum başlangıç ötelemesine ulaşmakta ve bu konumda krikonun çok az miktar daha itilmesinden sonra bağlantı mekanizması havaya sıçramakta ve serbest kalan tabla serbest titreşim yapmaktadır (Bayülke vd., 1996). Tablanın itilmesi sırasında krikoda 10 ton kadar bir kuvvet oluşmakta, mekanizmada ise 50 tona yakın bir kuvvet bulunmaktadır. Bu kuvvet tablanın her iki ucundaki reaksiyon duvarınca taşınabilmektedir. Kullanılan krikonun kapasitesi 30 tondur (Bayülke, 1986).

c) Tablanın serbest kalıp titreşime başladığı an

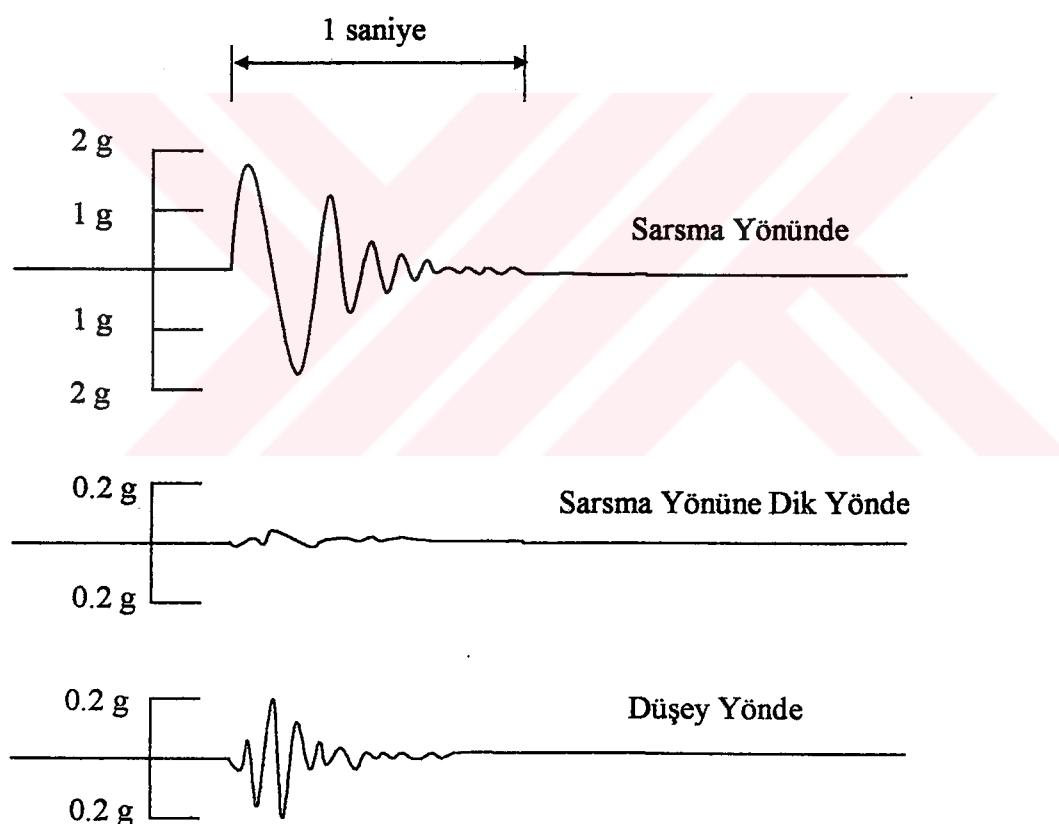
Şekil 3.17. Tablanın tipik ivme kaydı (Bayülke, 1992)

Şekil 3.17'de tabladaki sarsma yönünde, sarsma yönüne dik yönde ve de düşey yöndeki salınım kaydının tipik bir örneği verilmektedir. Tablaya başlangıç ötelenmesi verilirken, lastik takozlarda düşey yönde de deformasyon olduğu için tabla serbest kaldığı anda düşey yönde de bir salınım olmaktadır. Tablanın belli bir miktarda başlangıç ötelemesi altındaki salınımı, 1.5 sn kadar sürmektedir. Arka arkaya aynı ya da değişik başlangıç ötelenmeleri ile tablanın 8-10 kere salınım yapması, bir anlamda model yapısına 12-15 sn lik şiddetli bir deprem yer hareketi uygulanmasına eşdeğer olarak kabul edilebilir. Şekil 3.18'de ise tablanın üzerindeki model yapının ağırlığı ve de tabla başlangıç ötelemesine bağlı olarak tablada oluşan en büyük ivmeler verilmektedir (Bayülke, 1992). Tabla yüklü olduğu zaman, her başlangıç ötelemesinde oluşacak ivmeler daha az olacaktır (Bayülke, 1986).

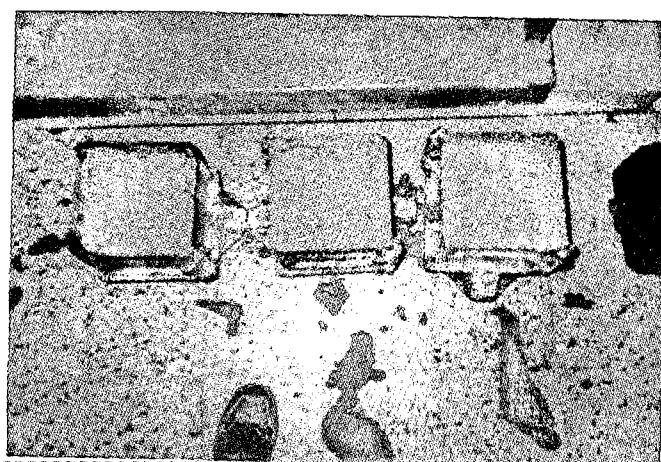
Şekil 4.1. Basınç dayanımı ölçmek üzere alınan küp numuneler

Duvarlarda kullanılan harçtan 2 adet $20 \times 20 \times 20 \text{ cm}$ boyutlu küp örnek alınmış ve 28 gün sonra basınç dayanımı ölçülmüştür (Şekil 4.1).

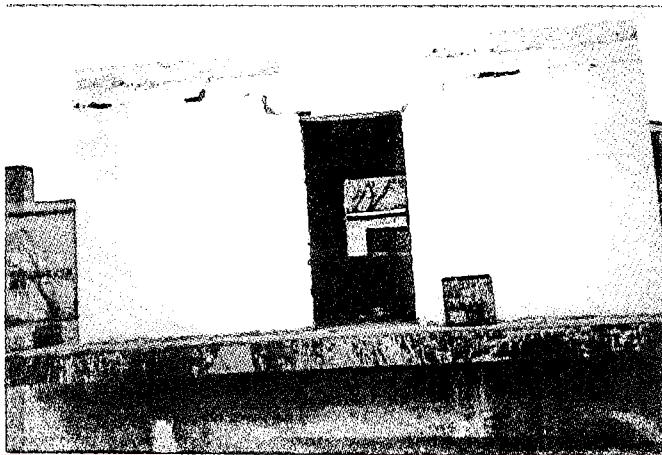
Şekil 4.4. Kuzey cephesinin 7. yükleme sonrası görüntüsü

7. yükleme sonrasında doğu ve batı cephesinde daha önceden oluşan çatlaklar daha da büyümüş, fakat cm mertebesine ulaşmamıştır. Kuzey ve güney cephelerinde ise çatlaklar 1,5 cm mertebesine ulaşmıştır. Güney cephesinin sarsma verilen tarafında oluşan kesme çatlakları net bir biçimde görülmüştür (Şekil 4.4, 4.5 ve 4.6).

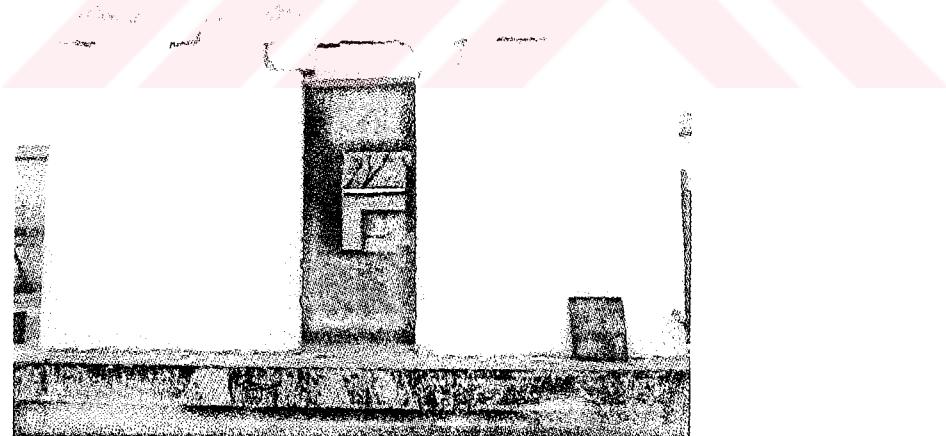
Şekil 4.7. Kuzey cephesinin 8. yükleme sonrası görüntüsü

8. yükleme sonrasında yapının doğu ve batı cephelerinde daha önceden oluşmuş olan çatılarda büyümeye gözlenmiştir. Batı cephesinin sol üst köşesinde sıva dökülmlesi olmuştur. Kuzey cephesinde kapı üstünde bulunan lentoda gözle görülür derecede ayrılma oluşmuştur. Güney cephesinde ise çatılalar 2 cm civarına ulaşmış, kesme çatılakları sadece derzlerde meydana gelmiştir (Şekil 4.7, 4.8, 4.9 ve 4.10).

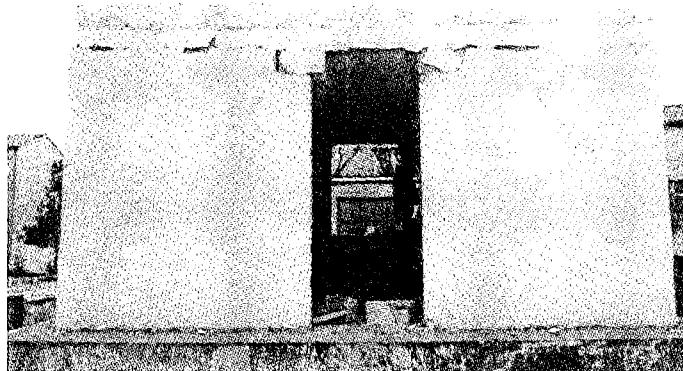
Şekil 4.11. Kuzey cephesinin 9. yükleme sonrası görüntüsü

9. yükleme sonrasında doğu ve batı cephesinde çatlaklar cm mertebesine ulaşmıştır. Ayrıca daha önceden oluşmamış yeni çatlaklar gözlenmiştir. Kuzey cephesinde kapı üstünde bulunan lento düşmüştür. Güney cephesinde ise bir tuğlada ezilme meydana geldiği görülmüştür (Şekil 4.11, 4.12, 4.13 ve 4.14).

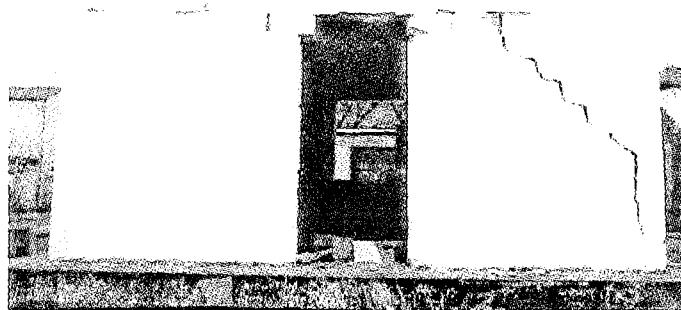
Şekil 4.15. Kuzey cephesinin 10. yükleme sonrası görüntüsü

10. yükleme sonrası özellikle sarsmanın verildiği batı cephesinde dönme gözlenmiş, buna bağlı olarak da doğu ve batı cephelerinde oluşan çatınlıklar 2.5 cm mertebesine ulaşmıştır. Yine dönme nedeniyle kuzey cephesinin sarsma tarafında yeni ve büyük bir çatınlık oluşmuş, ayrılma 3.5 cm mertebesinde gözlenmiştir. Güney cephesinde ise ikinci bir kesme çatlağı gözlenmiş, ayrılmalar 5 cm mertebesinde oluşmuştur (Şekil 4.15, 4.16, 4.17 ve 4.18).

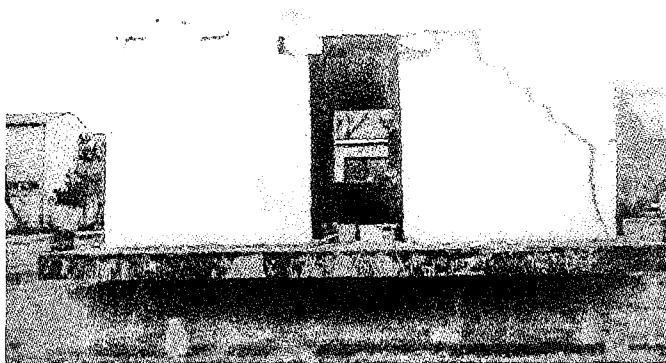
Şekil 4.19. Kuzey cephesinin 11. yükleme sonrası görüntüsü

11. sarsmadan sonra yapı formunu koruyarak ayakta kalmış, ancak batı cephesinde elemanlar arasında 5 cm'ye varan ayrılmalar ve hatılın altındaki bimsblokta ezilme, doğu cephesinde 3 cm'ye varan ayrılmalar ve kılcal çatlaklar, pencere boşluğunun bulunduğu güney cephesinde pencere kenarındaki elemanlar arasında 10 cm'ye varan ayrılma ve dönme, hatılı altlarında 3-5 cm'lik çatlaklar ve kılcal çatlaklar, kapı boşluğunun bulunduğu kuzey cephesinde 10 cm'ye varan kayma, 7-8 cm'lik açılma ve sıva düşmeleri tespit edilmiştir. Özellikle pencere boşluklarının daha küçük olduğu güney cephesinin kapı boşluğunun bulunduğu kuzey cephesine göre, daha çok rijit olması nedeniyle burulma etkisi oluşmuş, güney cephede daha büyük hasar olmuş ve bloklar arası ayrılma ve dönmeler daha büyük olmuştur (Şekil 4.19, 4.20, 4.21 ve 4.22). Şekil 4.23, 4.24, 4.25 ve 4.26'da deney yapısının 11. yüklemeden sonra hasar durumlarının şematik gösterimi verilmektedir.

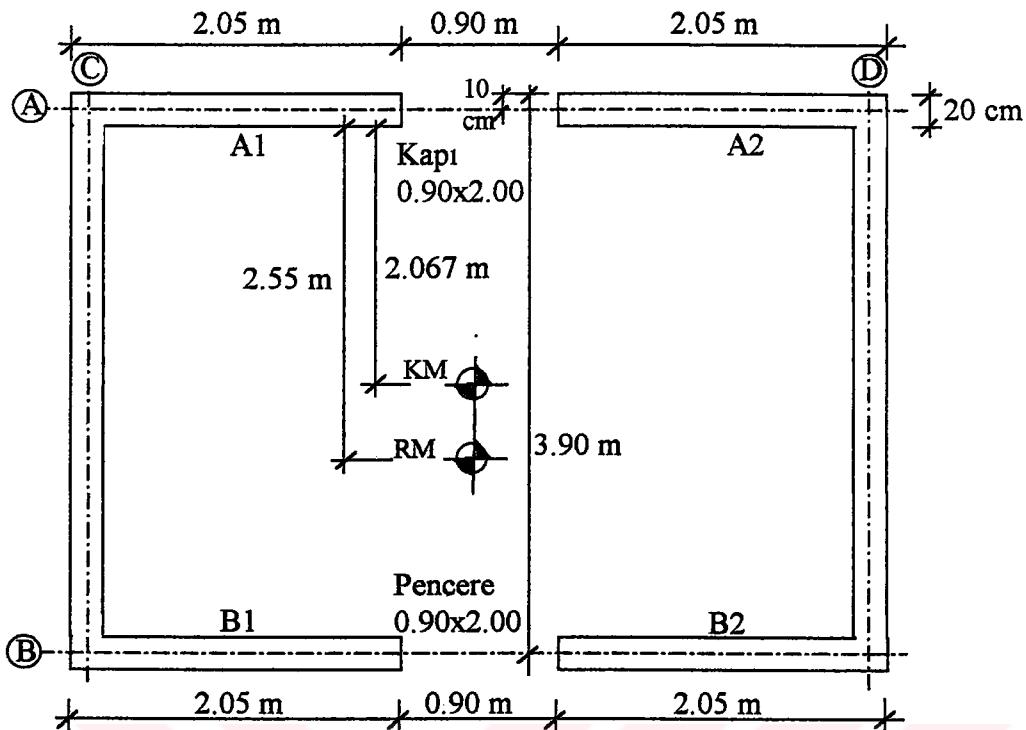
Şekil 4.27. Deney yapısında akşların yeri

Deney yapısında her bir sarsmada, sarsma yönündeki duvarlarda oluşan kayma gerilmeleri hesaplanmıştır. Kayma gerilmelerinin sarsma yönündeki duvarlar tarafında kesme rıjiliklerine göre taşındığı, bu rıjilikin ise dolu duvar parçalarının alan ve yüksekliğine bağlı olduğu ve pencereli taraftaki dolu duvarların yüksekliklerinin daha az olması nedeni ile daha rıjit olacakları, bunun ise deney yapısında burulma etkileri oluşturacağı yaklaşımı yapılmıştır. Yapının yatay kuvvetleri duvarlara rıjilikleri ile orantılı olarak dağıtabilen bir betonarme çatı tabliyesi bulunduğu ve duvar serbest yüksekliğinin, taban döşemesinden tavan altına, 2.60 m.ye göre hesap yapılmıştır. Bu hesap için önce yapının kütle merkezi ile rıjilik merkezi hesaplanmış, burulma etkisi incelenmiştir. Yapıdaki dolu duvar bölümlerinin relatif rıjilikleri, duvarların yatay kuvvetler altında kesme deformasyonu yapmasına göre hesaplanmıştır. Bir diğer deyişle duvarlara yatay yükler kesme rıjilikleri ile orantılı olarak dağıtılmıştır. Depremlerde ülkemizdeki yiğma yapılarının duvarlarında hep kesme çatlığı ve kırılması olduğu için bu yaklaşım gerçekçidir (Bayülke, 1992).

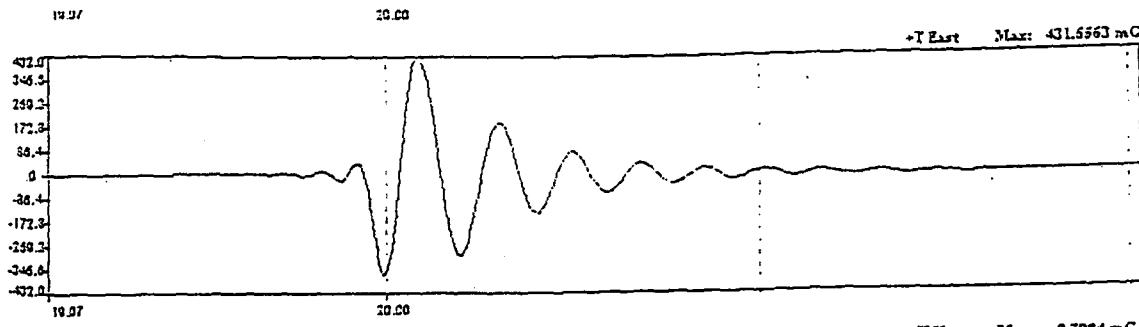
1. yükleme sonrasında sarsma yönünde tabla ivme kaydı

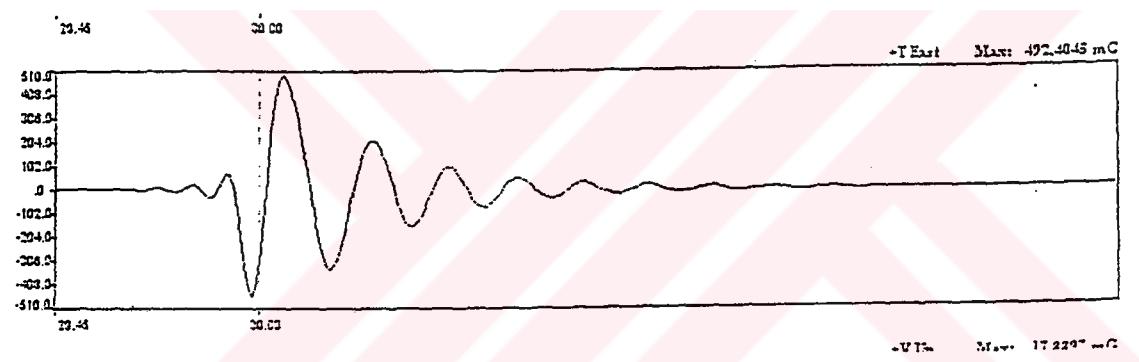
1. yükleme sonrasında sarsma yönünde yapı ivme kaydı

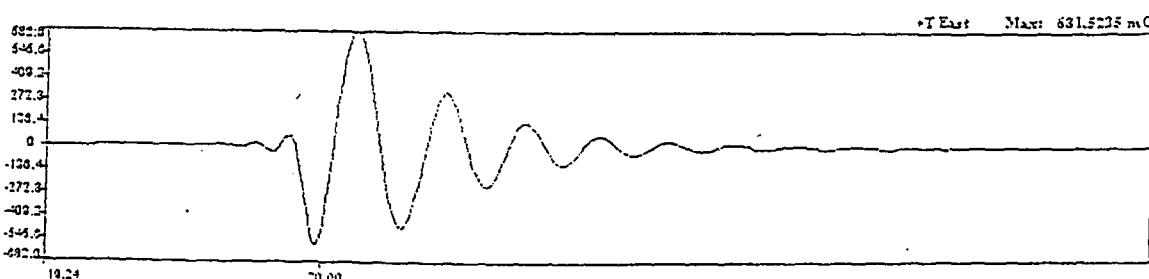
2. yükleme sonrasında sarsma yönünde tabla ivme kaydı

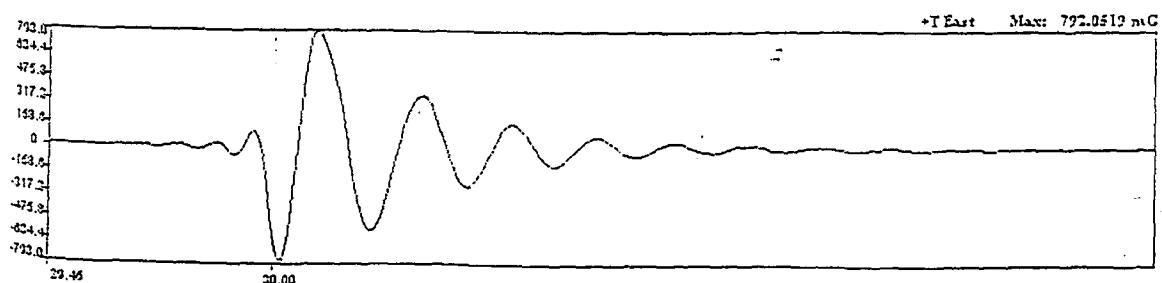
2. yükleme sonrasında sarsma yönünde yapı ivme kaydı

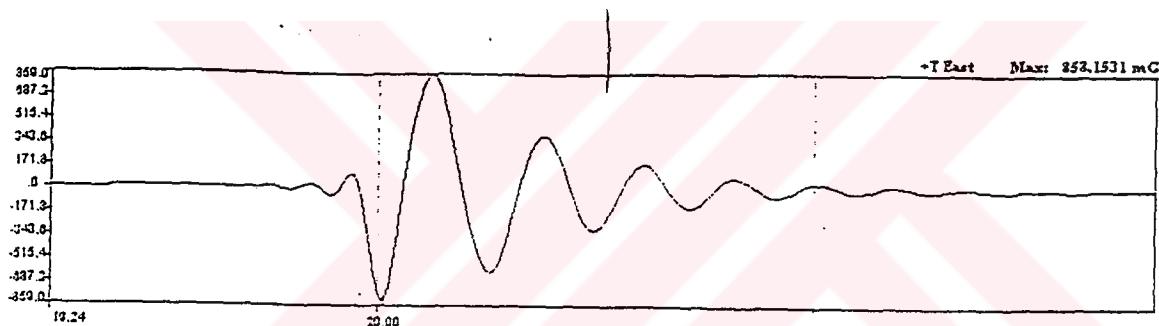
3. yükleme sonrasında sarsma yönünde tabla ivme kaydı

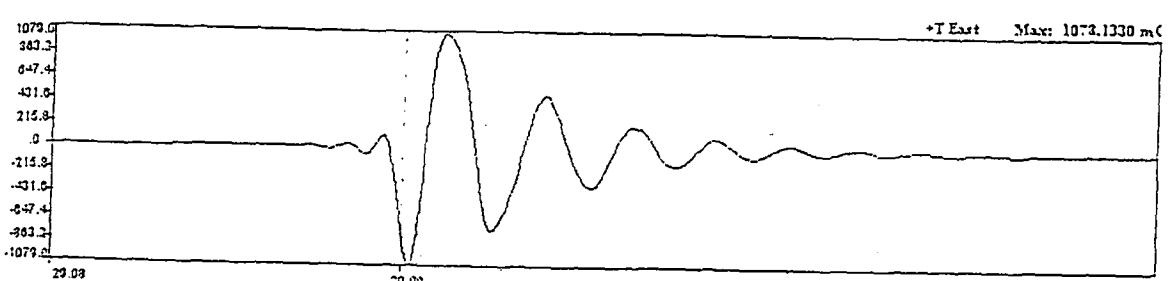
3. yükleme sonrasında sarsma yönünde yapı ivme kaydı

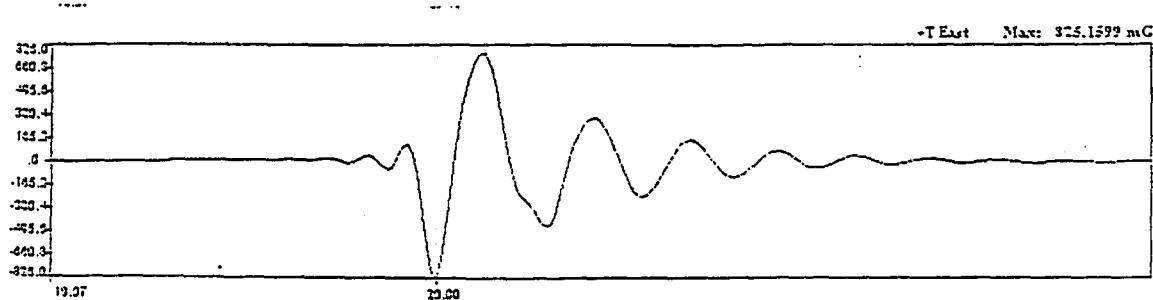
4. yükleme sonrasında sarsma yönünde tabla ivme kaydı

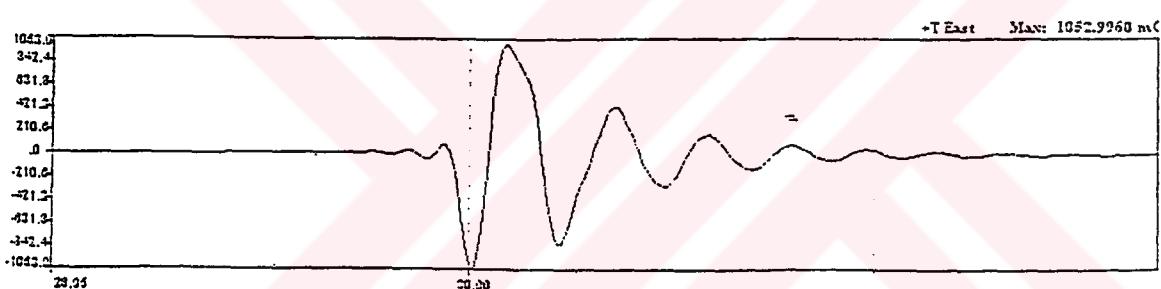
4. yükleme sonrasında sarsma yönünde yapı ivme kaydı

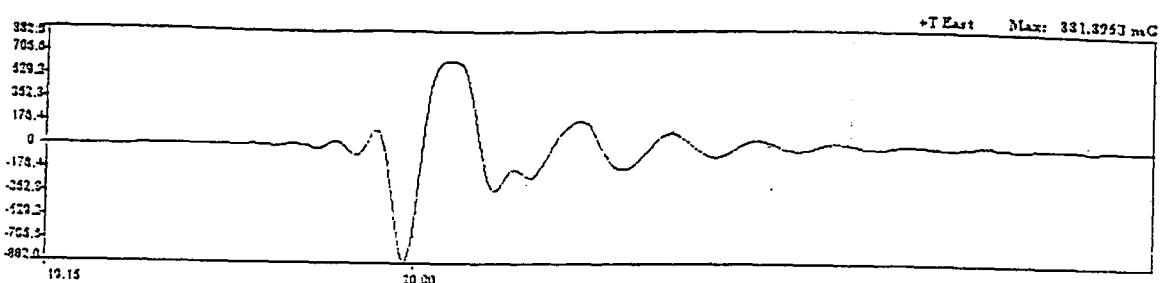
5. yükleme sonrasında sarsma yönünde tabla ivme kaydı

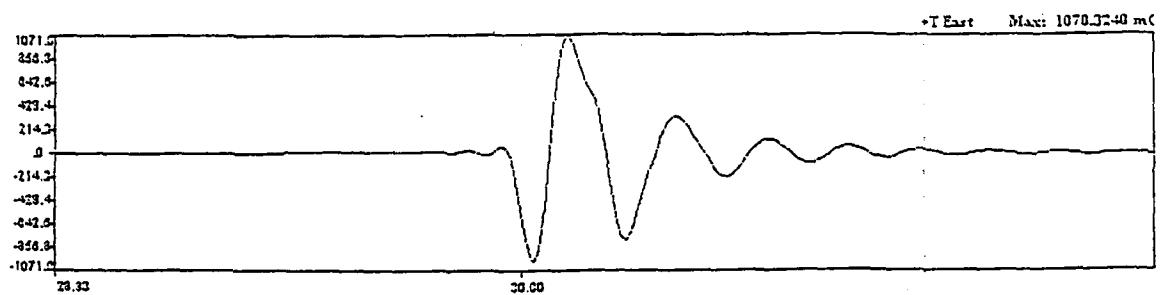
5. yükleme sonrasında sarsma yönünde yapı ivme kaydı

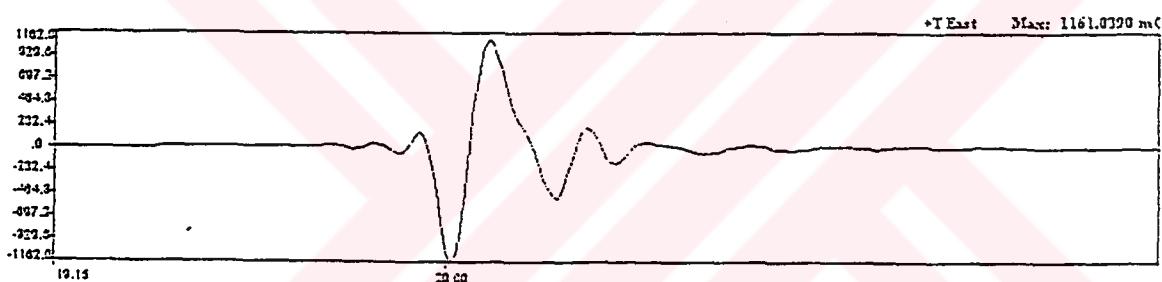
6. yükleme sonrasında sarsma yönünde tabla ivme kaydı

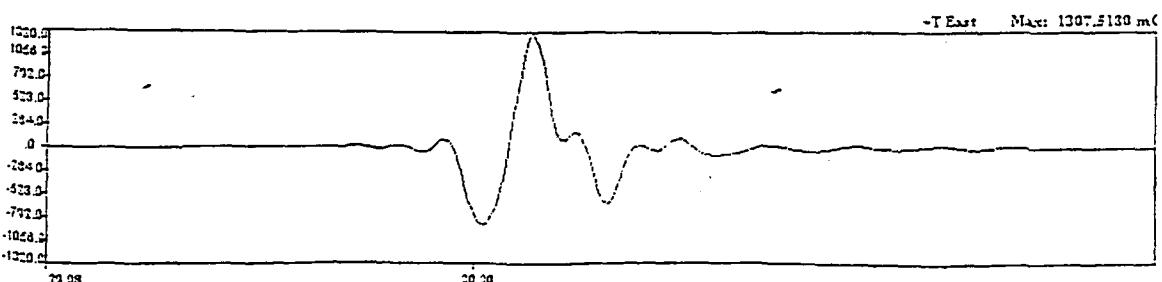
6. yükleme sonrasında sarsma yönünde yapı ivme kaydı

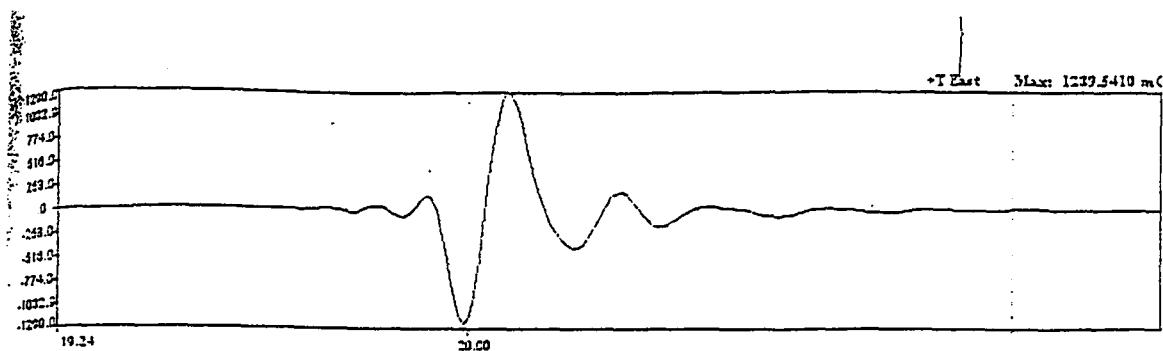
7. yükleme sonrasında sarsma yönünde tabla ivme kaydı

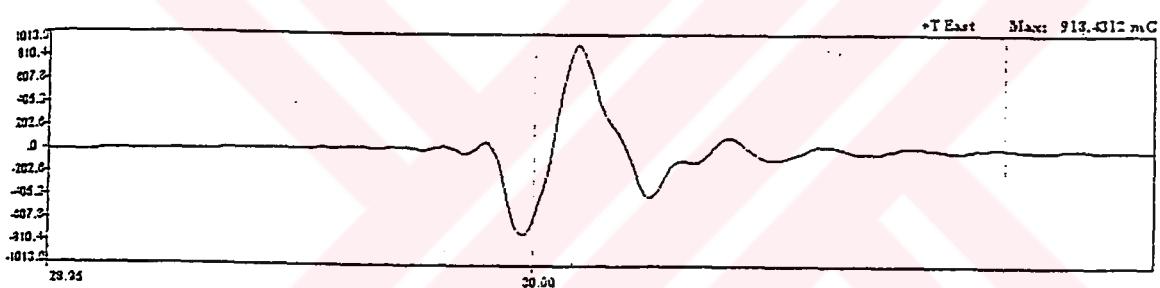
7. yükleme sonrasında sarsma yönünde yapı ivme kaydı

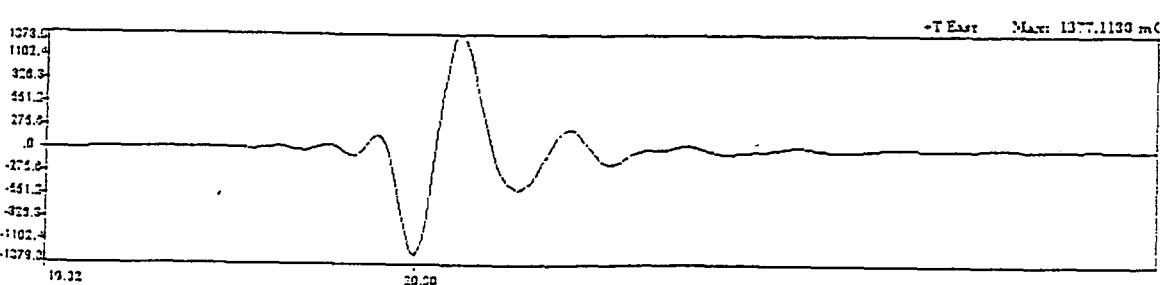
8. yükleme sonrasında sarsma yönünde tabla ivme kaydı
