POMZA KATKILI BİMSBETON BLOKLAR İLE YAPILMIŞ
YIĞMA YAPI ÜZERİNDE
DEPREM ETKİSİNİN ARAŞTIRILMASI

YÜKSEK LİSANS TEZİ
YAPI EĞİTİMİ ANABİLİM DALI

ISPARTA 2000

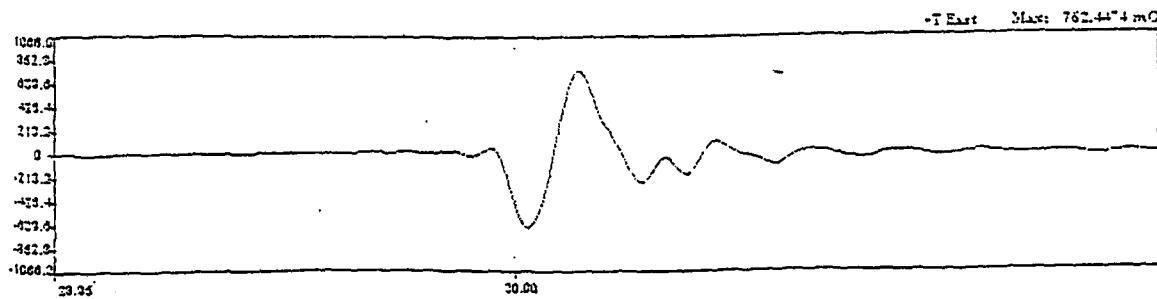
8. yükleme sonrasında sarsma yönünde yapı ivme kaydı

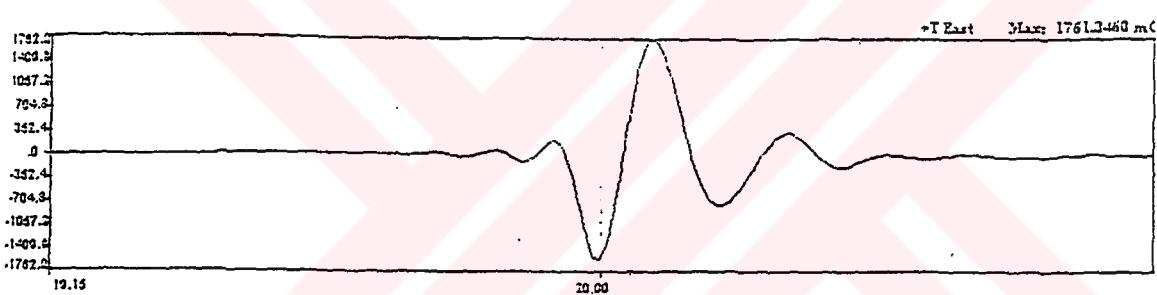
9. yükleme sonrasında sarsma yönünde tabla ivme kaydı

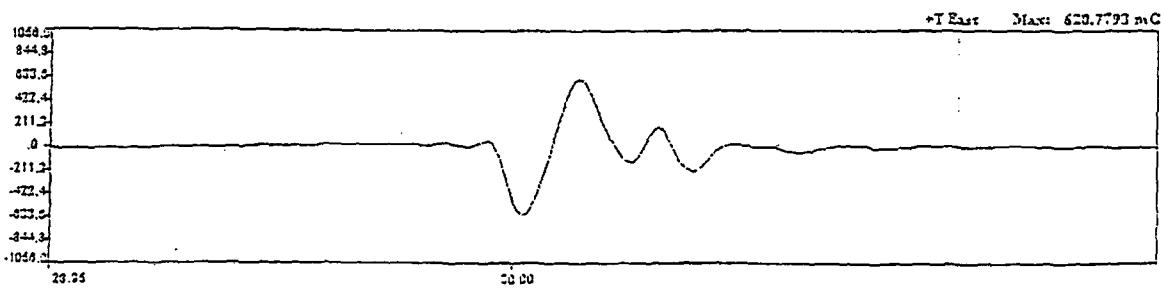
9. yükleme sonrasında sarsma yönünde yapı ivme kaydı

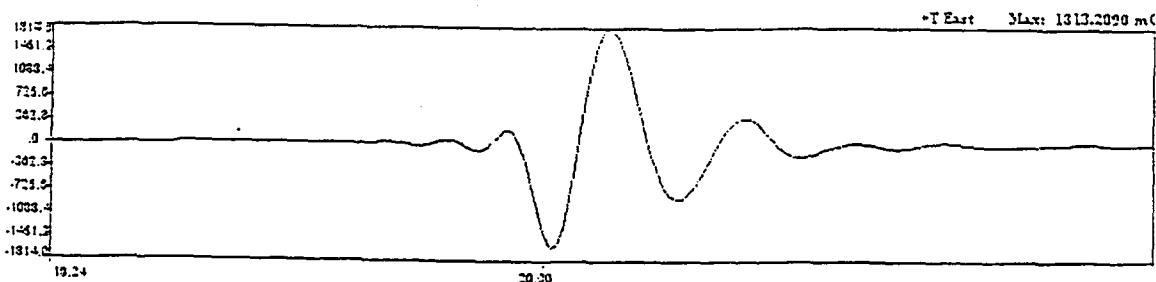
10. yükleme sonrasında sarsma yönünde tabla ivme kaydı

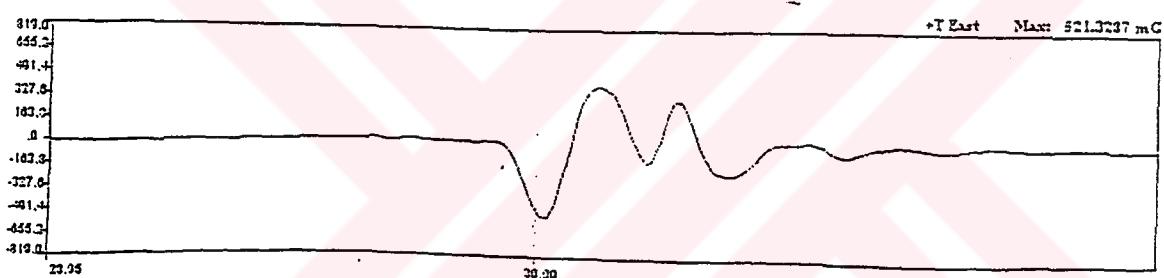
10. yüklemeye sonrasında sarsma yönünde yapı ivme kaydı

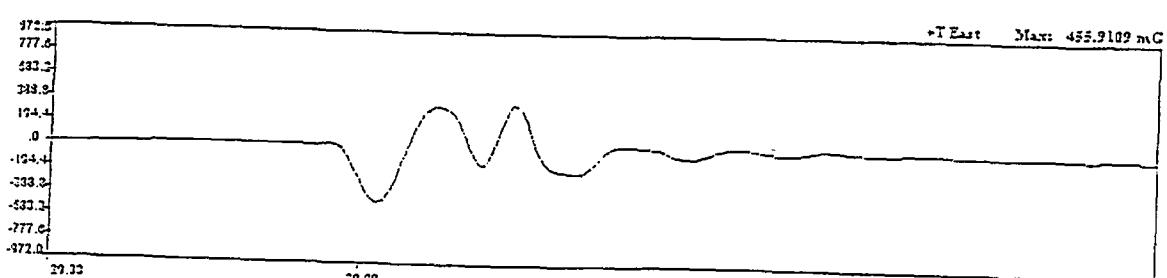
11. yükleme sonrasında sarsma yönünde tabla ivme kaydı

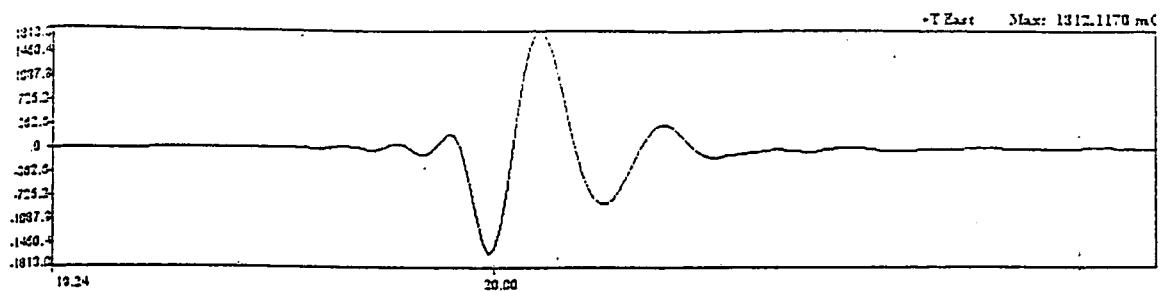
11. yükleme sonrasında sarsma yönünde yapı ivme kaydı
