**MEKANSAL DÖNÜŐÜMLER KAPSAMINDA MİMARLIK OKULLARININ
İNCELENMESİ**

**YÜKSEK LİSANS TEZİ
MİMARLIK ANA BİLİM DALI**

**GAZİ ÜNİVERSİTESİ
FEN BİLİMLERİ ENSTİTÜSÜ**

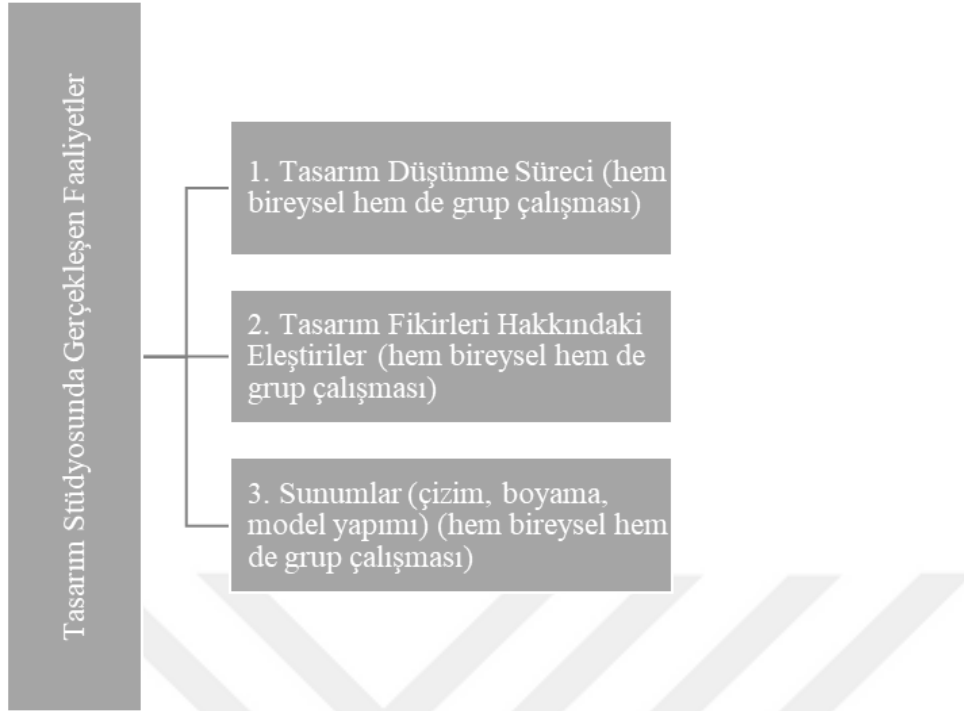
Şekil 2.3. İğdir'e göre tasarım stüdyosunda gerçekleşen faaliyetler (Atay, 2015)

İğdir'e göre tasarım stüdyosu; "tasarım düşünme süreci, tasarım fikirleri hakkında eleştiriler (jüri dahil) ve çizim, boyama, model yapımı vb. gibi sunumlar hazırlanması olmak üzere üç ana kategoride faaliyet içerir. Bütün bu faaliyetler, ya bireysel ya da grup çalışması olarak yerini alabilir" (İğdir, 1998, aktaran Atay, 2015). Tasarım stüdyosunda gerçekleştirilen faaliyetler, Şekil 2.3'te gösterilmiştir.

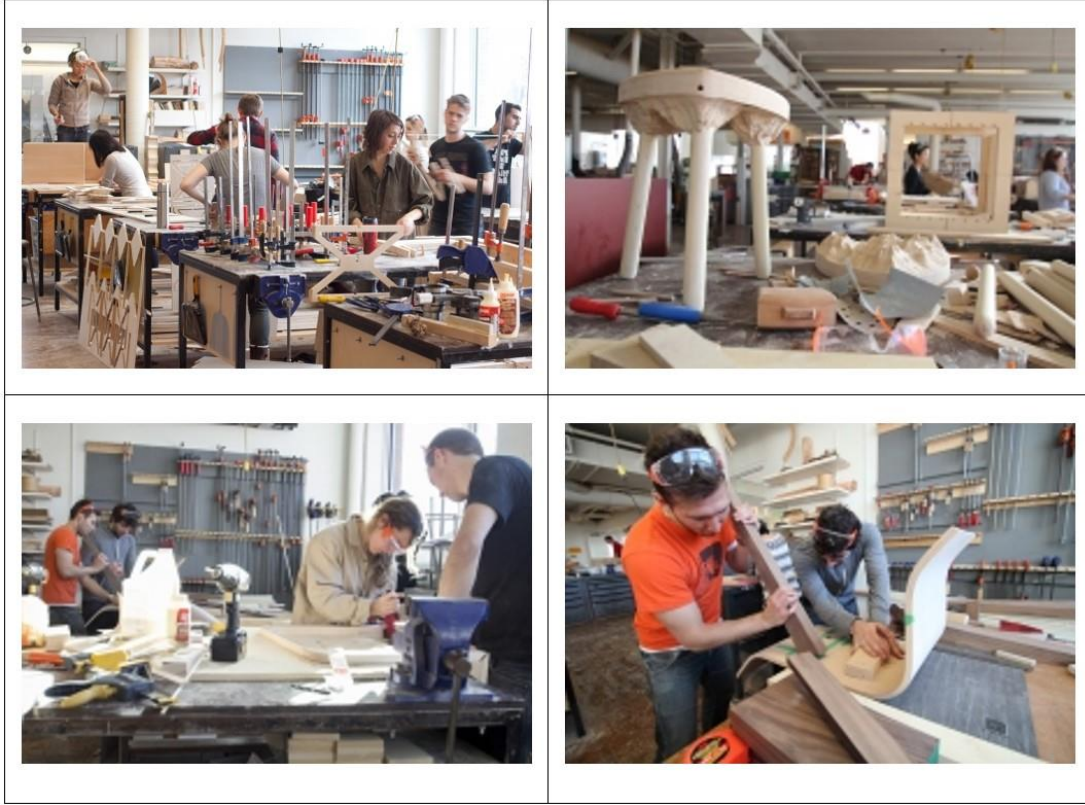
Resim 2.4. Waterloo Mimarlık Okulu dijital üretim laboratuvarı (URL-5)

Okulda teknolojinin mimarlık eğitime etkisini gösterir nitelikte bir dijital üretim laboratuvarı yer almaktadır. Bu laboratuvarda, entegre görselleştirme merkezi ile tasarım ve üretim merkezlerinin ihtiyaç duydukları ekipmanlar yer almaktadır. Atölyede CNC makineleri, 3D yazıcı ve lazer kesim cihazı gibi makineler bulunmaktadır (URL-5) (Resim 2.4.).

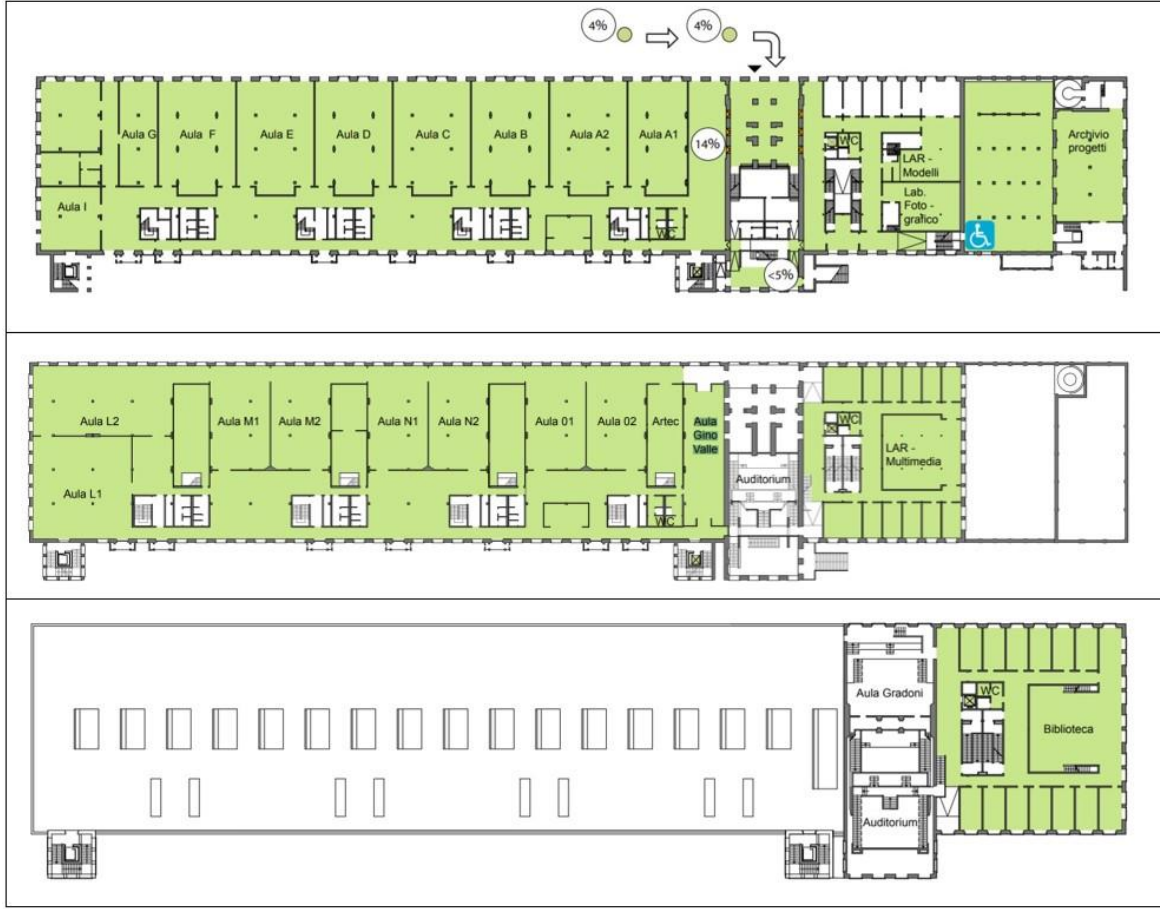
Şekil 2.6. Venedik Mimarlık Okulu kat planları (URL-6)

Yapının planları incelendiği zaman, zemin katta; stüdyolar, AR laboratuvarı, proje arşivi ve fotoğraf atölyesi yer almaktadır. Birinci katta; stüdyolar, multimedya laboratuvarı ve oditoryum bulunurken ikinci kat ise kütüphane olarak işlevlendirilmiştir (Şekil 2.6.).

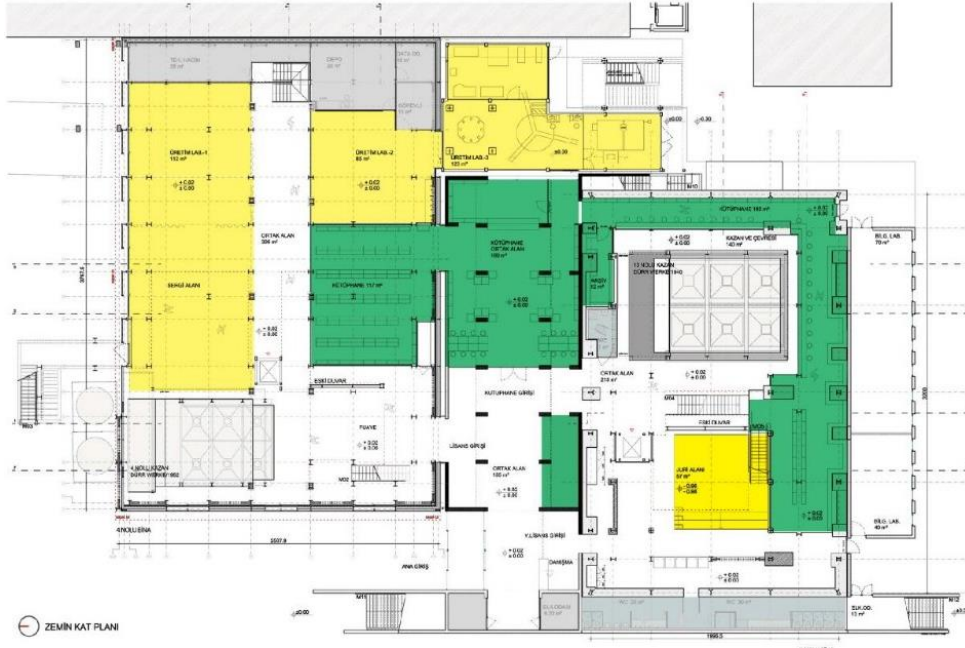
Şekil 2.7. Bilgi Üniversitesi kat planı (Cabadak, 2016)

Yerleşke içerisinde eğitim birimleri haricinde; kütüphane, müze, sosyal alanlar gibi birçok fonksiyon yer almaktadır. Elektrik fabrikasına ait 4 ve 6 nolu kazan daireleri ise mimarlık fakültesi tarafından yeniden işlevlendirilerek kullanılmıştır (Şekil 2.7.). Fabrikadan kalan tescilli makineler, bina içerisinde korunarak sergilenmektedir (Nartkaya, 2016) (Resim 2.6.).

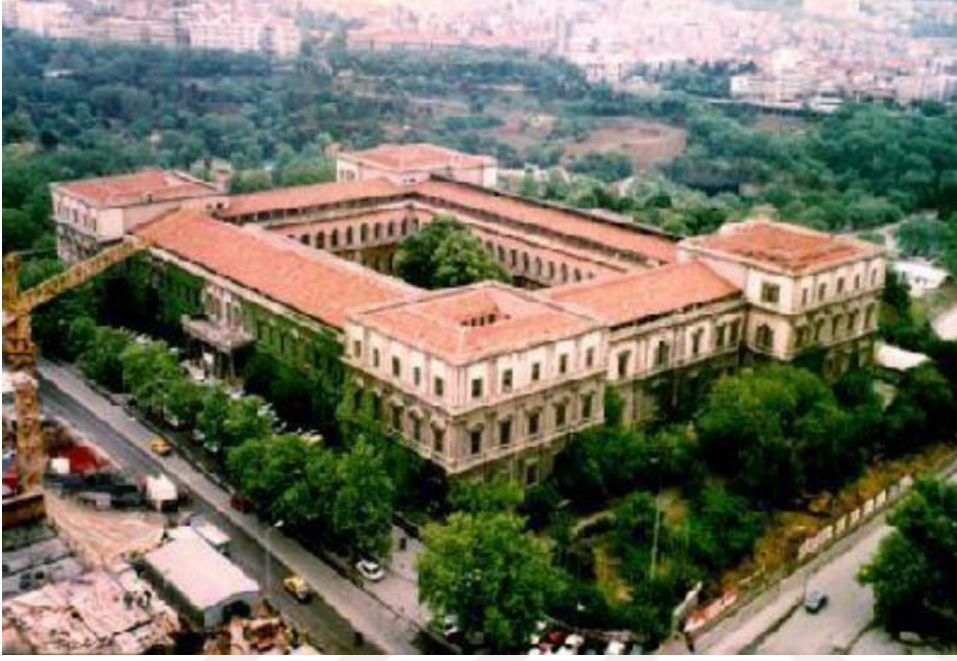
Resim 2.7. İTÜ Mimarlık Fakültesi genel görünüşü (Cabadak, 2016)

Taşkışla binasının yapı düzeni simetrikdir. Dört adet kulenin birbirine bağlanması ile mekan kurgusu oluşmuştur (Resim 2.7.). Binada sosyal alanlar, stüdyolar, derslikler, kantin, akademik ofisler, laboratuvarlar ve avlu yer almaktadır (Cabadak, 2016) (Şekil 2.8.).

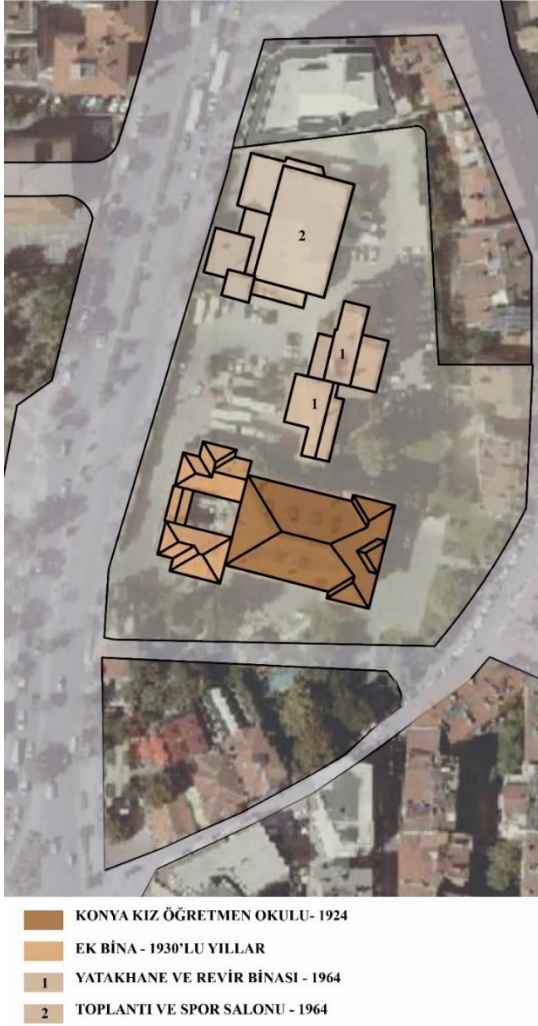
Harita 3.2. Konya Teknik Üniversitesi Mimarlık Fakültesi binalarının yerleşimi (Konya Kent Rehberi'nden alınarak düzenlenmiştir) (URL-8)

1924 yılında inşa edilen ana binanın batı cephesi, 1930'lu yıllarda yapıya bitişik yapılan ek bina ile kapatılmıştır. Zamanla artan ihtiyaçlar sonucunda 1963-1964 eğitim yılında revir ve yatakhane binası ile toplantı ve spor salonu binası aynı arazide ek binalar olarak inşa edilmiştir. Yatakhane binasını, kız öğretmen okulundan sonra Zübeyde Hanım Kız Meslek Lisesi de kullanmıştır. Toplantı ve spor salonunun yer aldığı binanın ilk işlevinde; sahne, sinema dairesi, malzeme odası, ıslak hacimler ve bekleme odası bulunmaktadır. 1997 yılında ana binaya taşınan Selçuk Üniversitesi Rektörlüğü de binayı spor salonu amaçlı kullanmıştır (Çıpan, 1998) (Harita 3.2.).

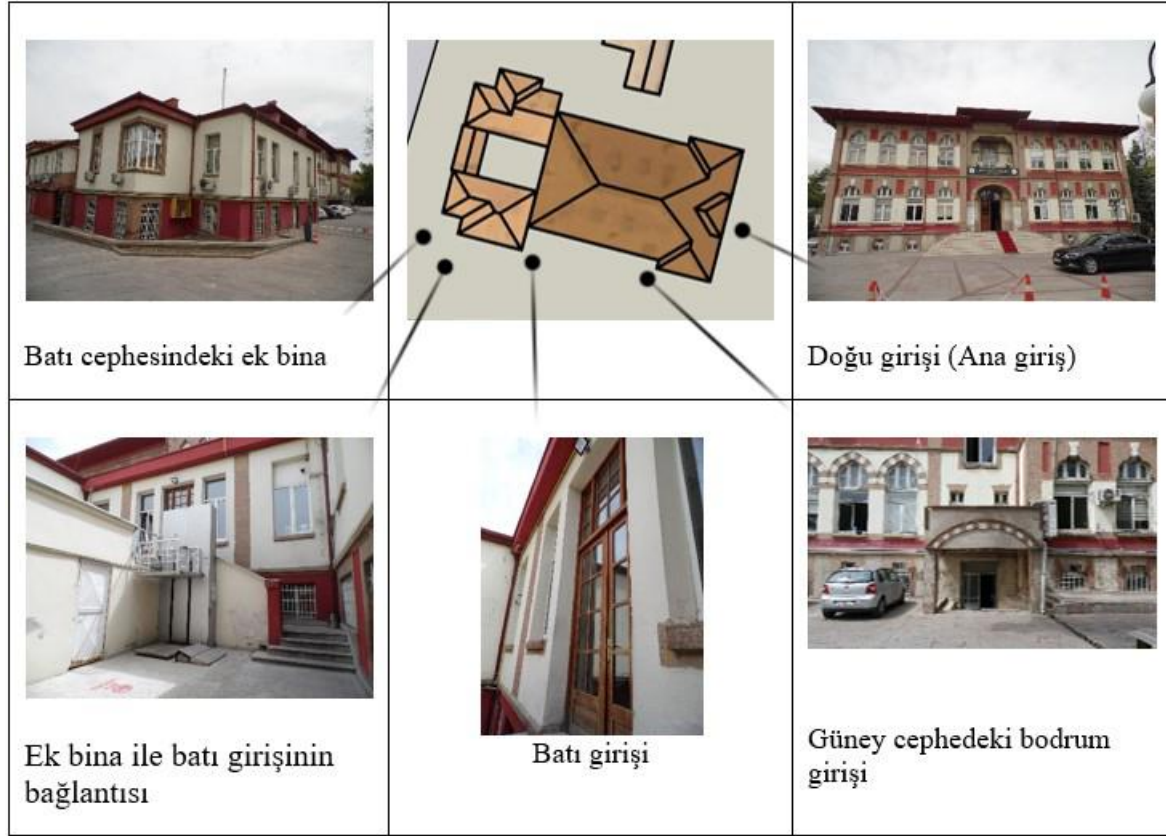
Resim 3.4. Konya Teknik Üniversitesi Mimarlık Fakültesi bina girişleri

Binanın ana girişi doğu cephesinde yer almaktadır. Ancak batı cephedeki ek binanın avlusundan ve güney cephedeki bodrum kata açılan kapıdan da binaya girişi vardır. (Resim 3.4.)

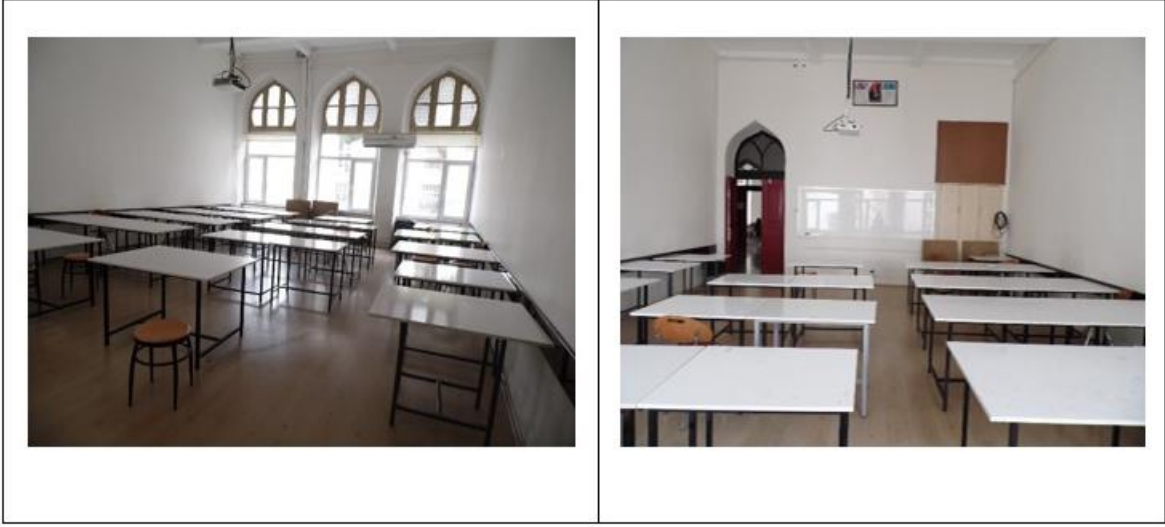
Resim 3.11. Konya Teknik Üniversitesi Mimarlık Fakültesi eski bina stüdyo düzeni

Mimarlık okulu incelendiğinde üç binada da stüdyoların yer aldığı görülmektedir. Eski binanın modüler plan düzlemi nedeniyle bu binada bulunan stüdyoların hepsi yaklaşık olarak 6x8 metre ölçüsündedir (Şekil 3.13.). Bu stüdyo düzeni, her dönemin 90-100 adet öğrencisi olduğu düşünüldüğü zaman bir sınıf için yetersiz kalmaktadır. Ancak az öğrenci ile yürütülen dersler için bu sınıflar kullanılmaktadır. Mimari proje derslerinde ikinci, üçüncü ve dördüncü sınıf öğrencileri gruplara ayrıldığı için bu stüdyolar proje derslerinde kullanılabilir. Pencerelerin sınıfın arka tarafında yer alması ve öğrencilerin yöneldiği tahta düzleminin yetersiz olması nedeniyle projeksiyonun yan duvara yansıtıldığı gözlemlenmektedir (Resim 3.11.).

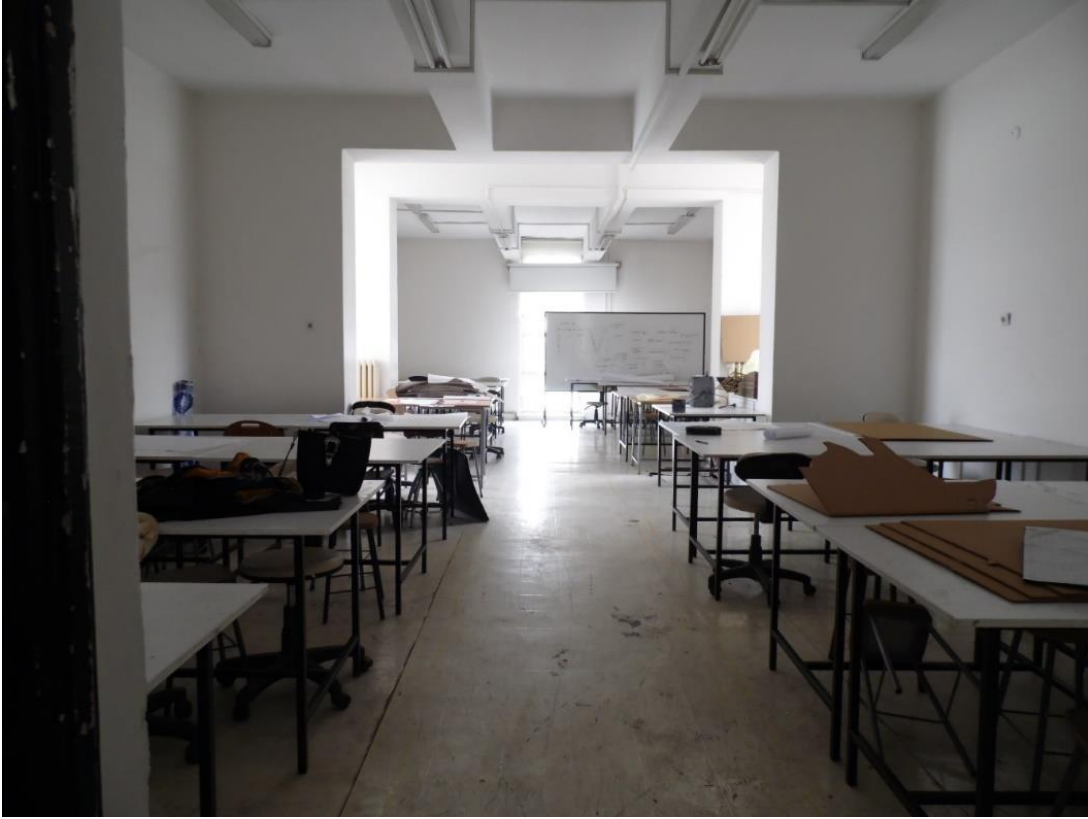
Resim 3.12. Konya Teknik Üniversitesi Mimarlık Fakültesi ek bina stüdyo düzeni

Yatakhane ve revir olarak inşa edilen ek binada; 5x6 metre ölçüsünde 8 adet küçük ve 6x12 metre ölçüsünde 3 adet büyük stüdyo yer almaktadır. Büyük stüdyoların ortasında yer alan taşıyıcılar nedeniyle köşedeki masaların kullanılmadığı gözlemlenmiştir (Resim 3.12.).

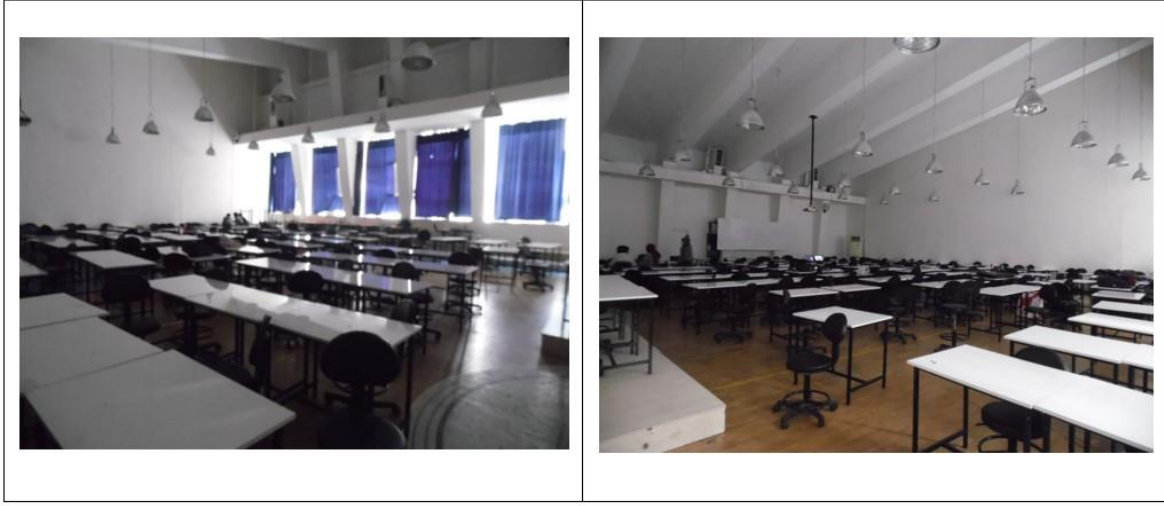
Resim 3.13. Toplantı ve spor salonundan dönüştürülen binadaki stüdyo düzeni

Toplantı ve spor salonu olarak inşa edilen binanın spor salonunun bölünmesi ile biri mimarlık bölümüne diğeri ise şehir bölge planlama bölümüne ait toplamda iki adet büyük stüdyo ortaya çıkmıştır. Mimarlık eğitimi gereğince birinci sınıfların tamamının aynı anda kullandığı bu stüdyonun ölçüsü yaklaşık olarak 15x19 metredir (Resim 3.13). Spor salonundan dönüştürülen stüdyonun döşemelerinde ve pencerelerin önünde binanın eski işlevine dair izler yer almaktadır (Resim 3.14.).

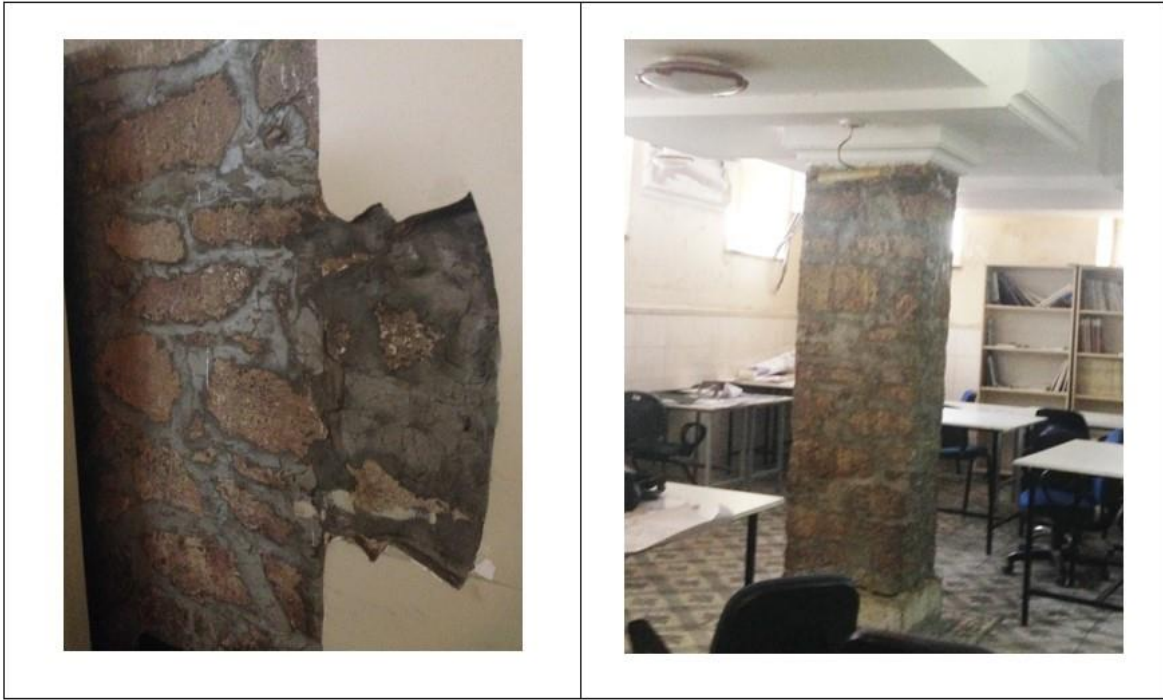
Resim 3.15. Yapı taş duvar ve kolon detayı

Konya Kız Öğretmen Okulu olarak inşa edilen binanın yapım sistemi yığma yapım tekniğidir. Yapı malzemesi olarak binada taş, tuğla ve ahşap kullanılmıştır. Bağlayıcı malzeme kireç harcıdır. Yapıda kullanılan kırmızı renkli taşlar Sille'den, beyaz taşlar ise Gödene 'den temin edilmiştir. Konya çevresindeki tuğla ocaklarından tuğla getirilmiştir (Sözen ve Dülgerler, 1978). Günümüzde binanın sıvalarının döküldüğü duvarlardan ve açıkta duran kolonlardan yapı malzemesi ve tekniği görülebilmektedir (Resim 3.15.).

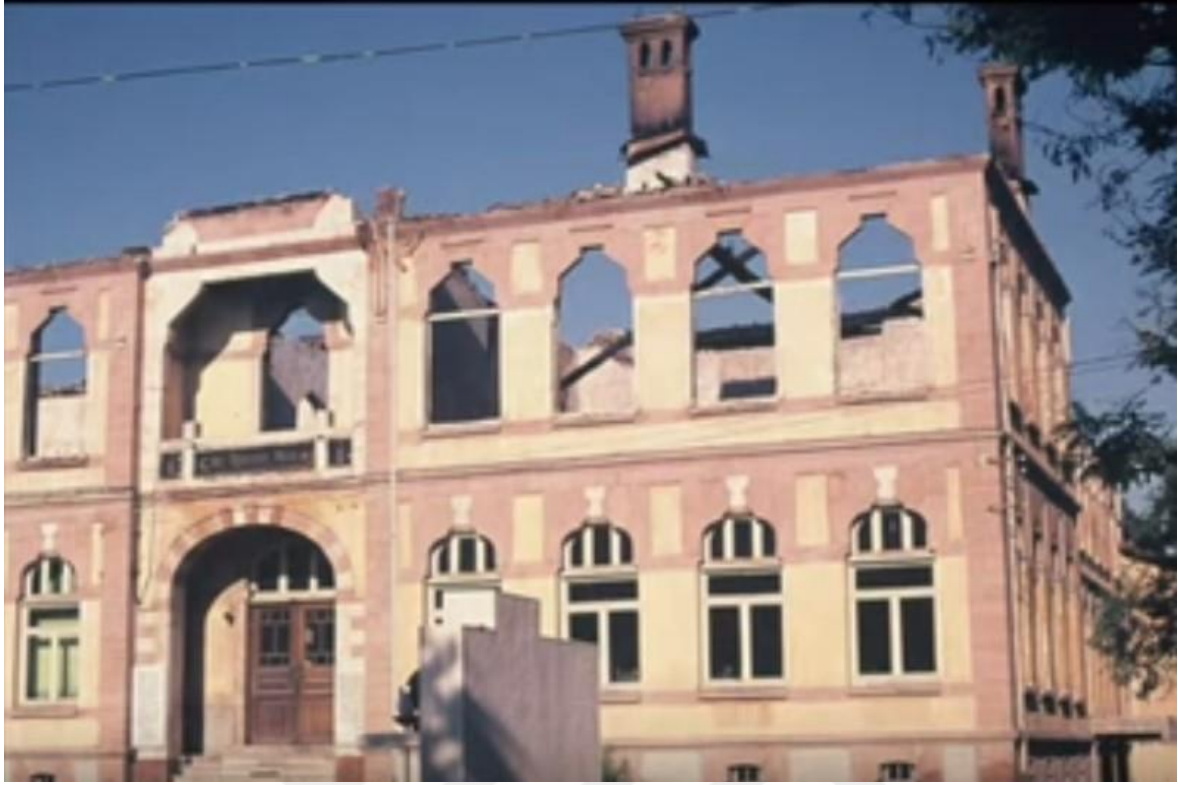
Resim 3.16. Binanın yangından sonraki durumu (URL-11)

Binanın orijinalinde döşemeleri ve saçakları ahşaptır. 1958 yılında zemin kat döşemeleri, 1959 yılında ise birinci kat döşemeleri betonarmeye dönüştürülmüştür. 11 Temmuz 1976'da binada çıkan yangın sonucunda yapının çatısı ve birinci kat pencereleri zarar görmüştür (Resim 3.16.). 1977 yılında bina onarılarak ahşap olan saçaklar betonarmeye dönüştürülmüştür (Sözen ve Dülgerler, 1978).

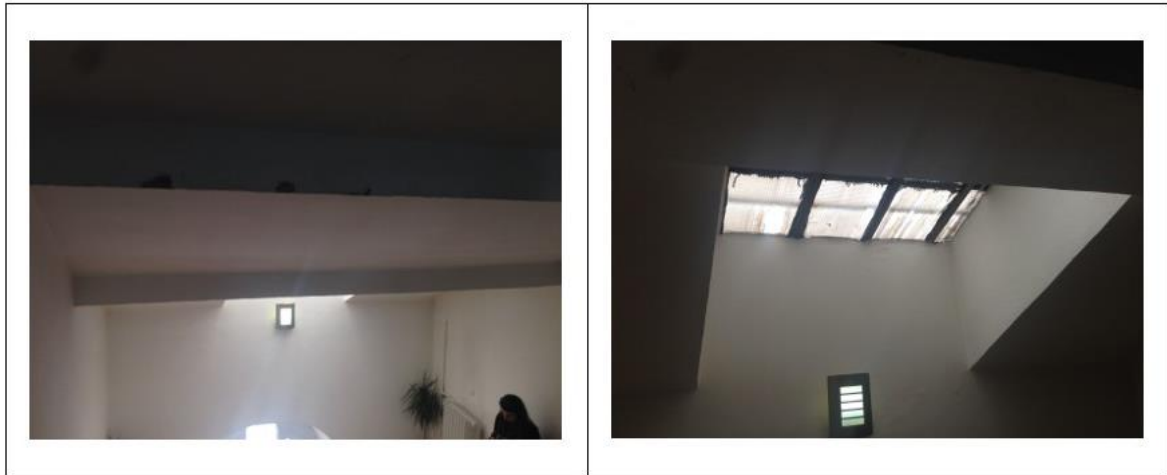
Resim 3.17. Çatı katı taşıyıcıları ve tavan penceresi

Çatı katında betonarme kirişler kullanılmış ve bu kirişlerin arasından çatı katının aydınlanması için pencereler açılmıştır (Resim 3.17.).

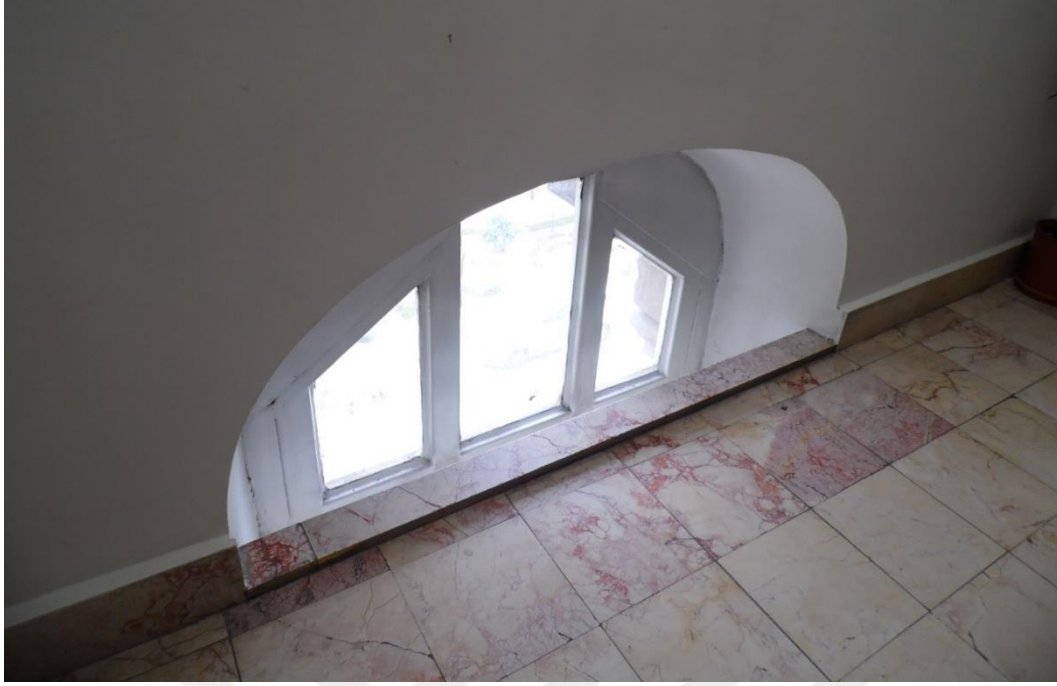
Resim 3.18. Merdiven ile pencerenin kesişim detayı

Bodrum kattan çatı katına kadar düşey ulaşımı sağlayan ve binanın güneyinde konumlanan merdivenlerin ara sahanlığı pencere hizasına denk gelmiştir (Resim 3.18.).

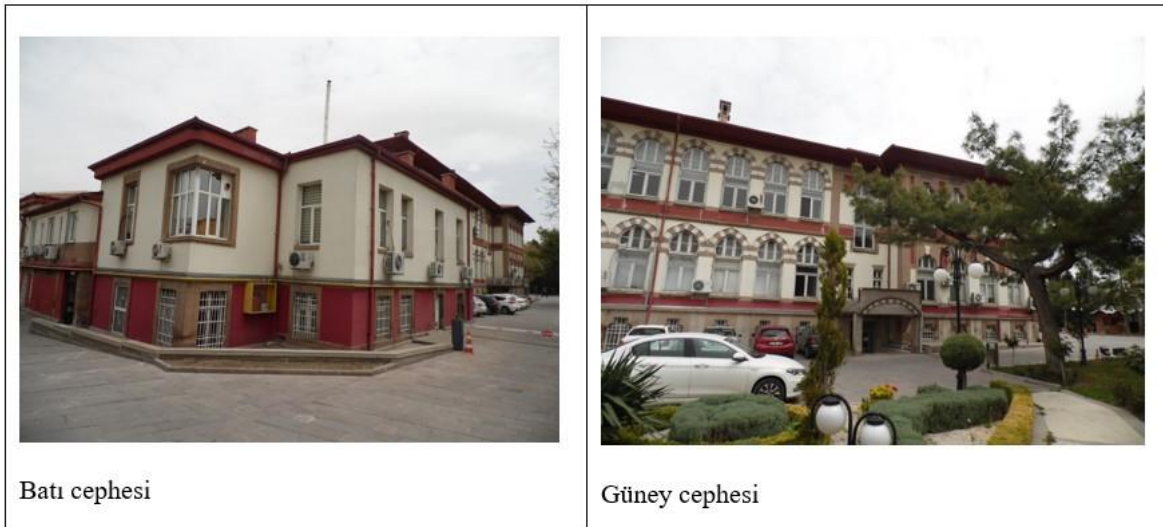
Binanın kuzey, güney ve doğu cepheleri orijinal görünümünü korurken batı cephesi, yapılan ek bina ile kapatılmıştır. Diğer cephelerde ise küçük değişimler vardır. Güney cephede açılan bodrum kapısı için pencerelerden biri yıkılarak genişletilmiştir (Resim 3.19.).

Resim 3.19. Batı ve güney cephelerine ait görseller

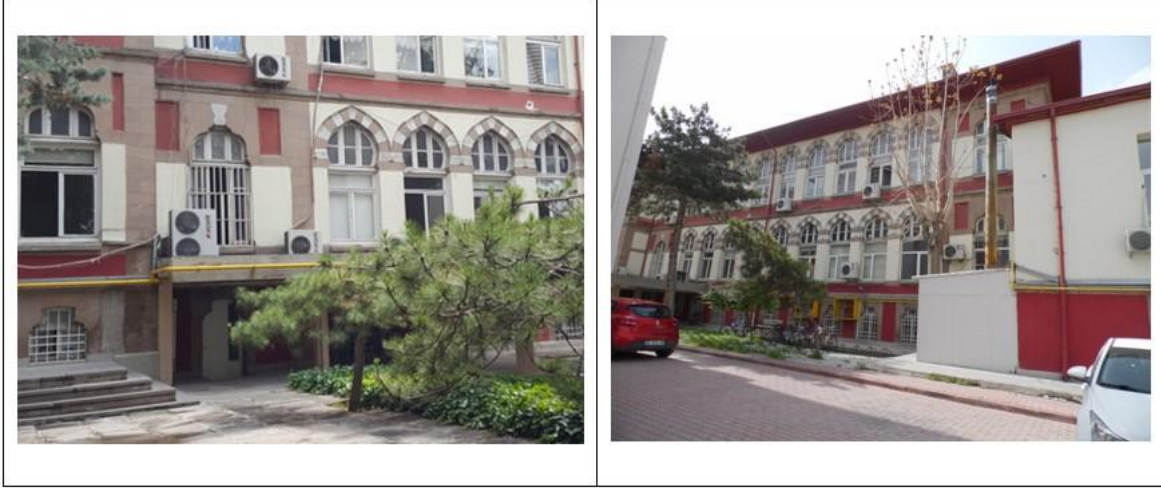
Kuzey cephede de bodruma inen bir kapı açılmıştır ancak pencere boyutu değiştirilmemiş, var olan pencereden geçiş sağlanmıştır (Resim 3.20.).

Resim 3.20. Kuzey cephesine ait görseller

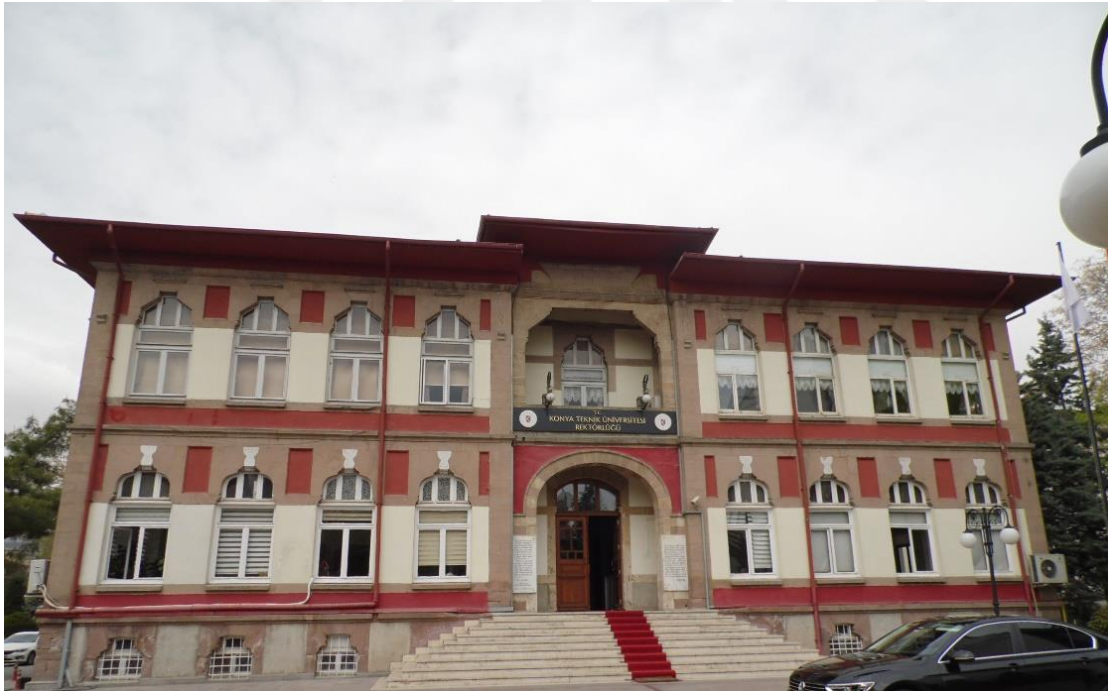
Binanın orijinalinde doğu cephesinde girişin iki yanında da dörder pencere bulunurken, merdivenlerin genişletilmesi sonucu birer pencere kapanmıştır. Bu nedenle günümüzde girişin her iki yanında da üçer pencere yer almaktadır (Fırat, 1996) (Resim 3.21.).

Resim 3.21. Doğu cephesi

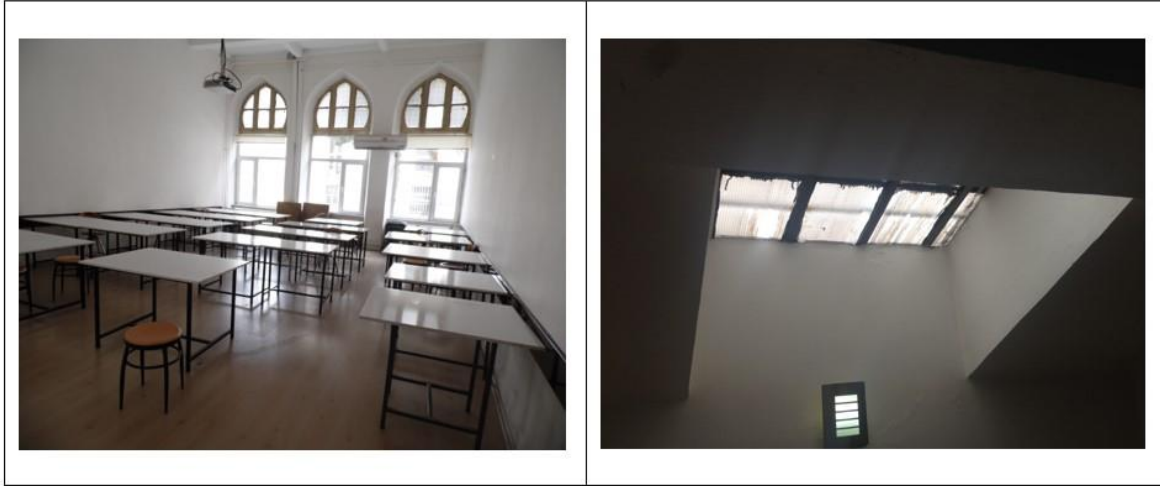
Binanın doğal aydınlatması ele alındığı zaman; yüksek pencereler sayesinde zemin kat ve birinci katın doğal ışık aldığı görülmektedir. Zemin katın yükseltilmesi ile oluşan bodrum kat pencereleri, bodrum katta yer alan mekanların da doğal ışıktan faydalanmasını sağlamıştır. Cephelelerdeki pencerelerin dışında tavan pencereleri de çatı katının aydınlatılmasında önemli rol oynamaktadır (Resim 3.22.). Binanın büyük bölümünün doğal ışıktan faydalandığı görülmektedir.

Resim 3.22. Cephede ve çatıda yer alan doğal aydınlatma elemanları

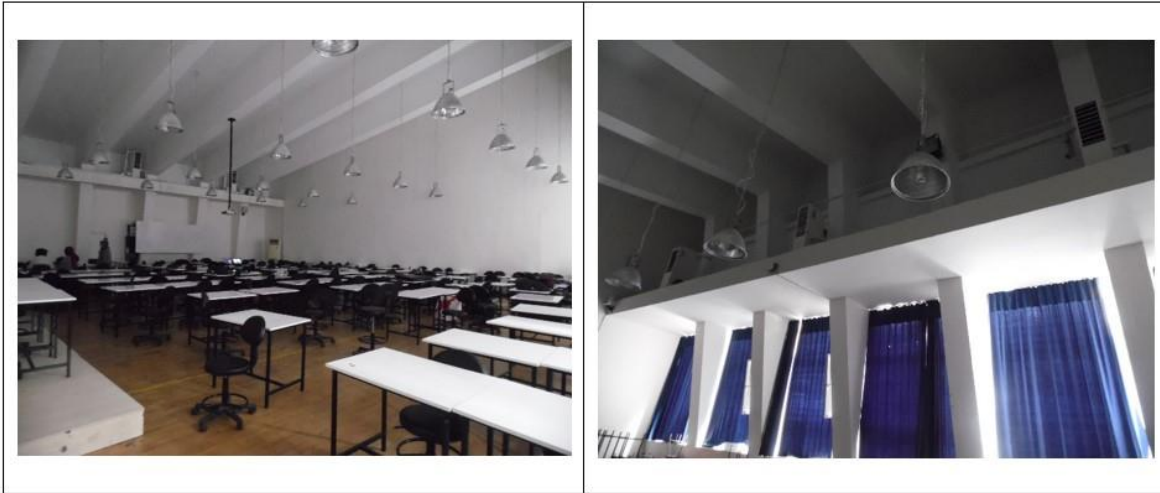
Eski binanın yanı sıra stüdyoların aydınlatılması ele alındığında spor salonundan dönüştürülen stüdyonun yeterli doğal ışık almadığı gözlemlenmiştir. Dönüştürülen mekanın derinliği sebebiyle cephedeki büyük pencerelere rağmen mekanın iç kısımları doğal ışıktan faydalanamamaktadır. Bu nedenle mekanın tavanında sıklıkla yapay aydınlatmalardan yararlanılmıştır (Resim 3.23.).

Resim 3.23. Spor salonundan dönüştürülen stüdyonun aydınlatma sistemleri

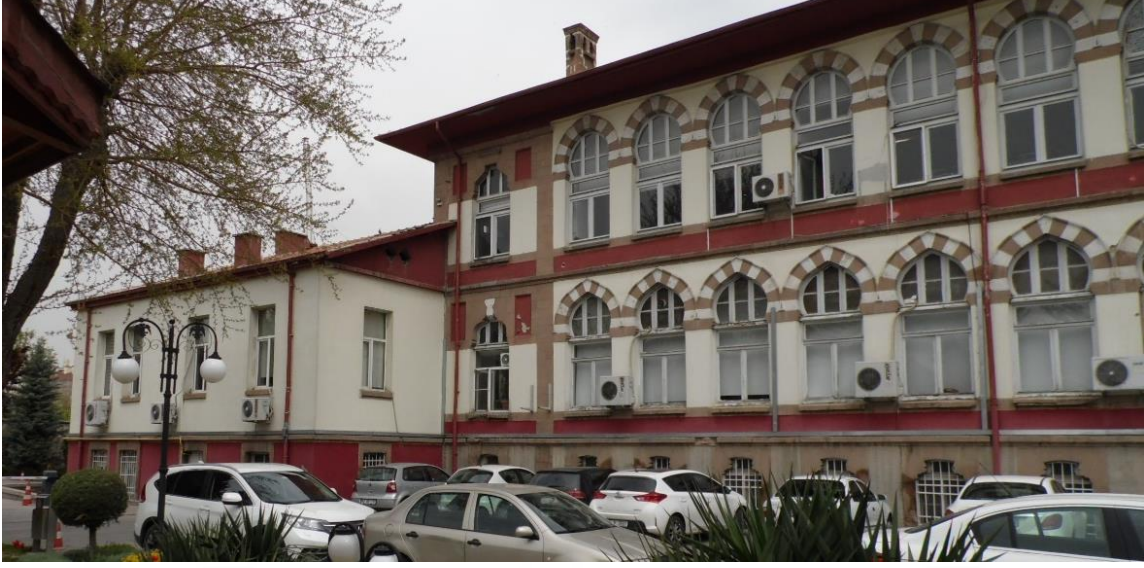
Resim 3.24. Isıtma ve soğutma sistemlerinin cepheye etkisi

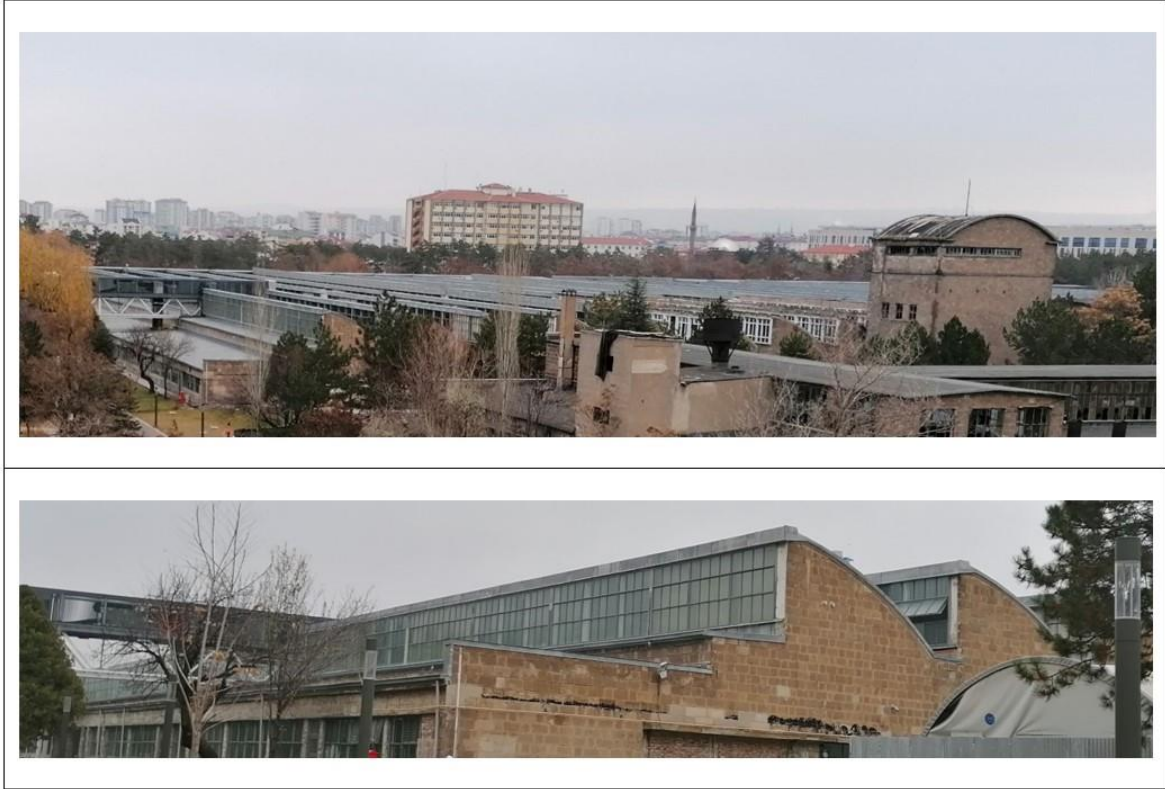
Üretim binası, yerleşkenin en büyük binasıdır. Fabrika alanının merkezinde konumlanmaktadır. 232x132 metre ölçüsündeki yapının yüksekliği 9,5 metredir. Betonarme olarak inşa edilmiş tek katlı bir yapıdır. Güneş ışığından faydalanmak amacıyla çeyrek daire biçimindeki tonozlar ve dikeyde şerit pencereler ile bir üst örtü oluşturulmuştur (Resim 3.28.) (Eldek, 2007).

Resim 3.28. Araştırma geliştirme ve tasarım merkezi olarak işlevlendirilen üretim binası

Restorasyon süreci devam eden yapı, kullanılmadığı sürede bakımsız kalmış, makinelerin sökülmesi ve binanın boşaltılması sırasında da hasar görmüştür. Restorasyon ve yeniden işlevlendirme süreci tamamlandıktan sonra bina; araştırma, geliştirme ve tasarım merkezi olarak faaliyet gösterecektir.

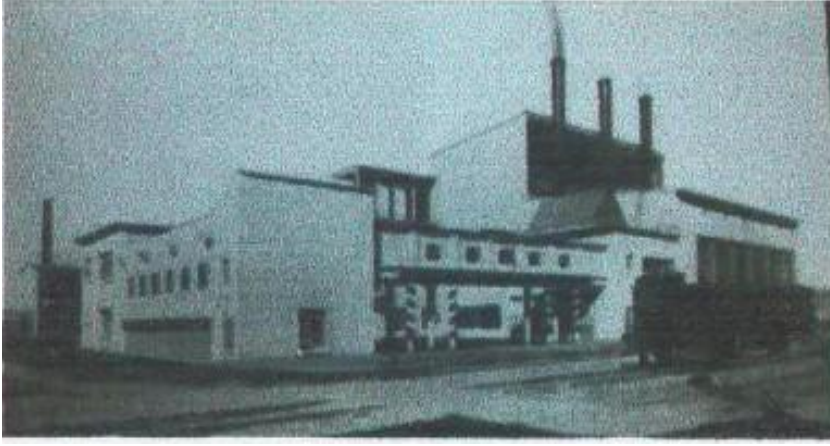
Yerleşkenin kuzeydoğusunda yer alan elektrik merkezi binası, cephesi ve mimari üslubu ile fabrikanın diğer binalarına göre farklılık gösterir. Taşıyıcı sistemi betonarme kolonlardan oluşan yapının üst örtüsünde ise çelik sistem kullanılmıştır. Kolonadlı bir avludan girilen binanın cephesinde genel olarak küçük pencereler kullanılmıştır. Ancak kuzey cephede bunun aksine büyük şerit pencereler yer almaktadır (Resim 3.29.). İşlevi gereği sahip olduğu büyük bacaları, binaya makine görünümü vermektedir. Bu imaj iç mekanda da etkisini sürdürmektedir.

Resim 3.29. Elektrik santrali 1938 (Asiliskender, 2002)

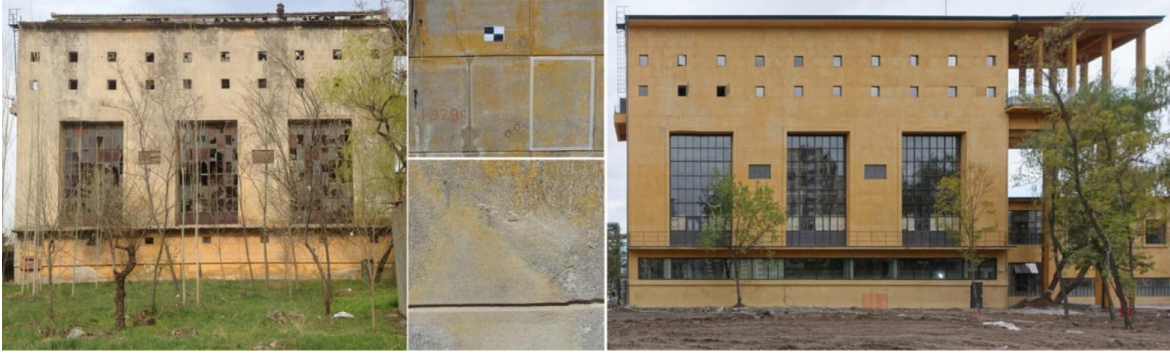
Binanın yeniden işlevlendirme projesi Emre Arolat tarafından yapılmıştır. Yapı güncel işlevini müze ve kütüphane binası olarak sürdürmektedir. Binanın dış cephe karakterini değiştirecek herhangi bir müdahalede bulunulmamıştır. Binanın yalnızca cephesindeki bozulmalar onarılmış ve camlar yenilenmiştir (Resim 3.30.). Binanın girişi yine aynı şekilde kuzey cephedeki kolonadlı avludan verilmiştir. Avluda zemin katta yer alan müzeye ait kafenin oturma birimleri bulunmaktadır (Resim 3.31.).

Resim 3.30. Elektrik santrali binasının eski ve yeni hali (URL-13)

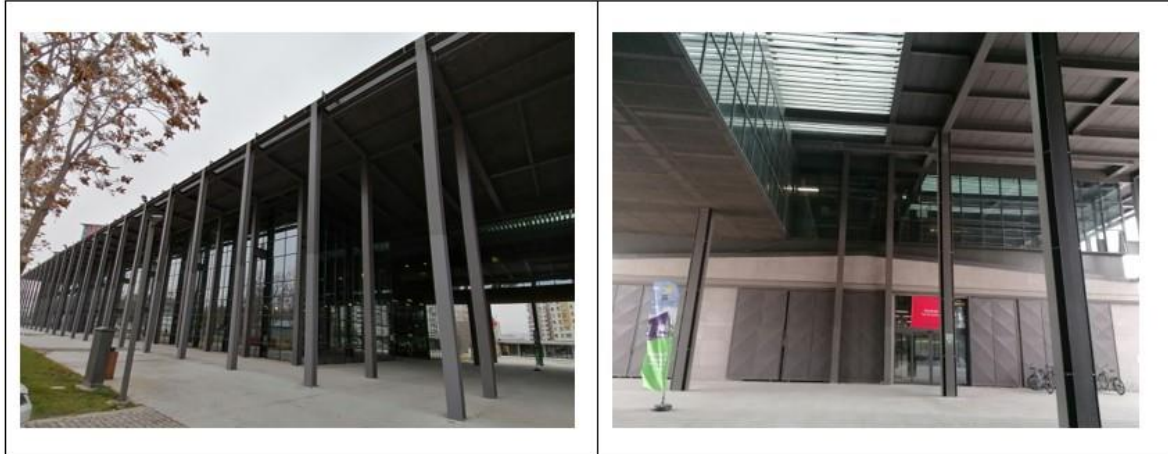
Ek bina olarak inşa edilen idare ve derslik binası Emre Arolat tarafından tasarlanmıştır. Mevcutta var olan küçük bir deponun üzeri, üst örtü ile kapatılmıştır. Bu binanın yanına aynı üst örtü ile birleşen formun devamı niteliğinde bütüncül bir ek yapı tasarlanmıştır (Resim 3.34.).

Resim 3.34. Eski bina ile ek binanın birleşimi ve bütünlüğü

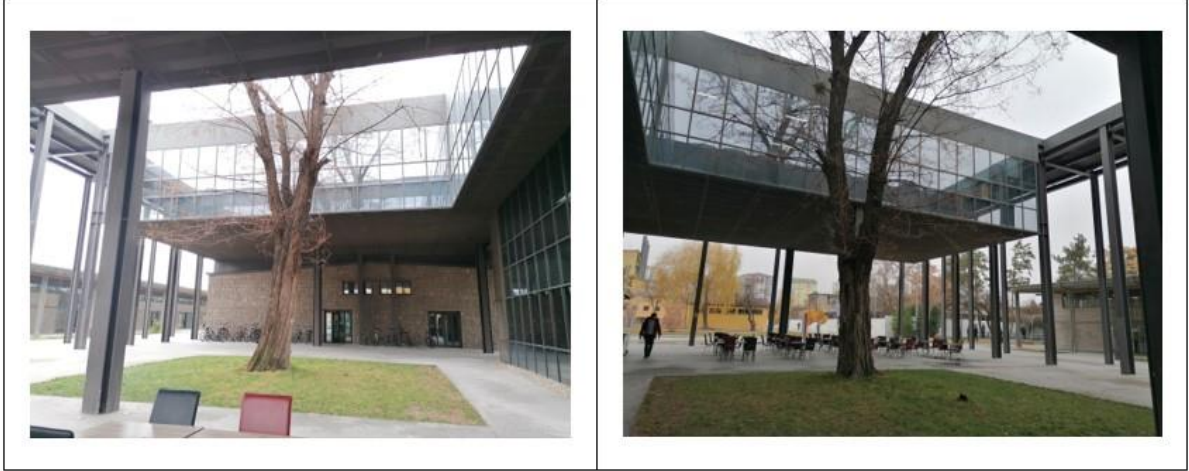
Kampüse girdikten sonra binanın giriş kısmı kuzeybatı yönündeki eski yapının olduğu bölümden verilmiştir. Deponun üzerine ek olarak yapılan kat taşırılarak U biçimini almış ve girişi tanımlayan bir avlu oluşturulmuştur (Resim 3.35.). Avlunun bitişi yandaki binalar ile aynı hizaya gelecek şekilde tasarlanmıştır.

Resim 3.35. İdare ve derslik binası girişi

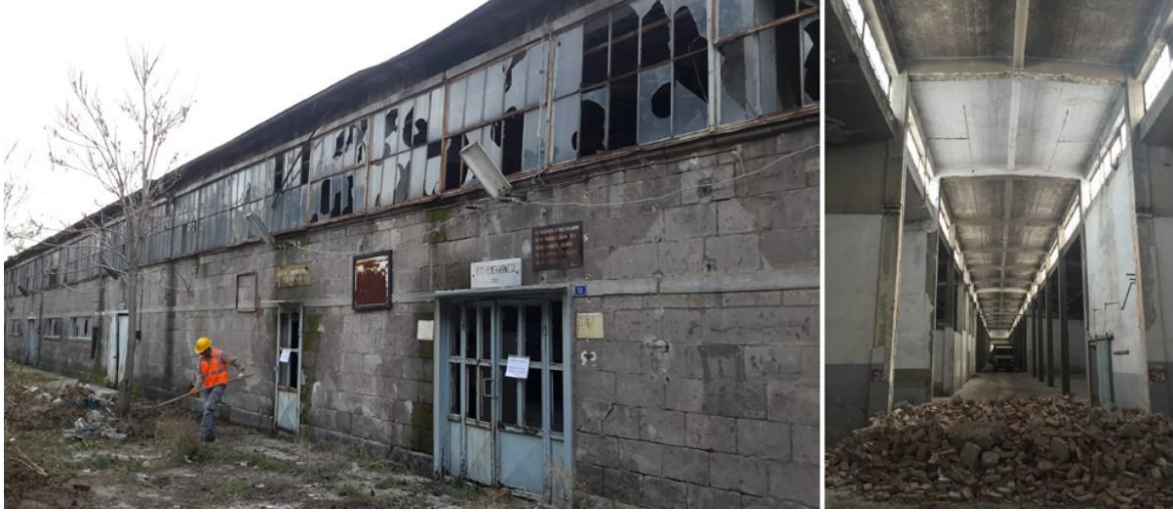
Eski işlevi büyük ambar binası olan yapının 2014 yılında Burak Asiliskender ve Nilufer Baturayoglu Yöney tarafından tasarlanan restorasyon projesi 2016 yılında tamamlanmıştır. Binada; derslikler, stüdyolar, akademisyen ofisleri, ortak çalışma alanları ve yemekhane yer almaktadır. Dış kabuğu korunan binanın, doğu-batı yönündeki duvarları da mevcut haliyle bırakılmıştır. Boş hacmin orta kısmında ise iki katlı bir mekan kurgusu oluşturulmuştur (Asiliskender ve Yoney, 2017). Binanın yeniden işlevlendirme ve restorasyon projesinden önceki durumu Resim 3.41.'de yer almaktadır.

Resim 3.41. Ambar binasının restorasyondan önceki durumu (Asiliskender ve Yoney, 2015)

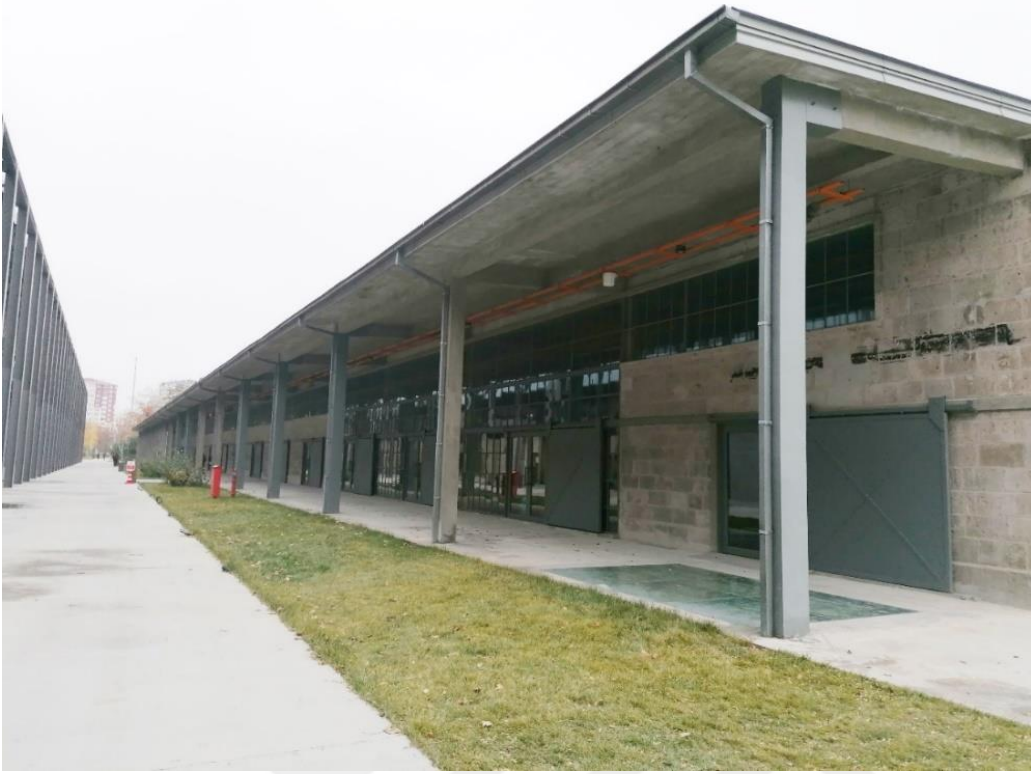
Tek katlı binanın restorasyon ve yeniden işlevlendirme sürecinde dış cephedeki zarar görmeyen kesme taş duvarları korunmuştur. Geriye kalan açıklıklar ve kırılan camlar yenilenecek şekilde şeffaf yüzeyler oluşturulmuştur. Yerleşkedeki diğer yapılarda uygulanan restorasyon anlayışı bu yapıda da benimsenmiş, binadan geriye kalan özgün malzemeler olduğu gibi bırakılarak eski ile yeninin bir arada kullanıldığı bir proje ortaya çıkarılmıştır (Resim 3.42.).

Resim 3.42. Ambar binasının restorasyon ve yeniden işlevlendirme sürecinden sonraki durumu
