**MEKANSAL DÖNÜŐÜMLER KAPSAMINDA MİMARLIK OKULLARININ
İNCELENMESİ**

**YÜKSEK LİSANS TEZİ
MİMARLIK ANA BİLİM DALI**

**GAZİ ÜNİVERSİTESİ
FEN BİLİMLERİ ENSTİTÜSÜ**

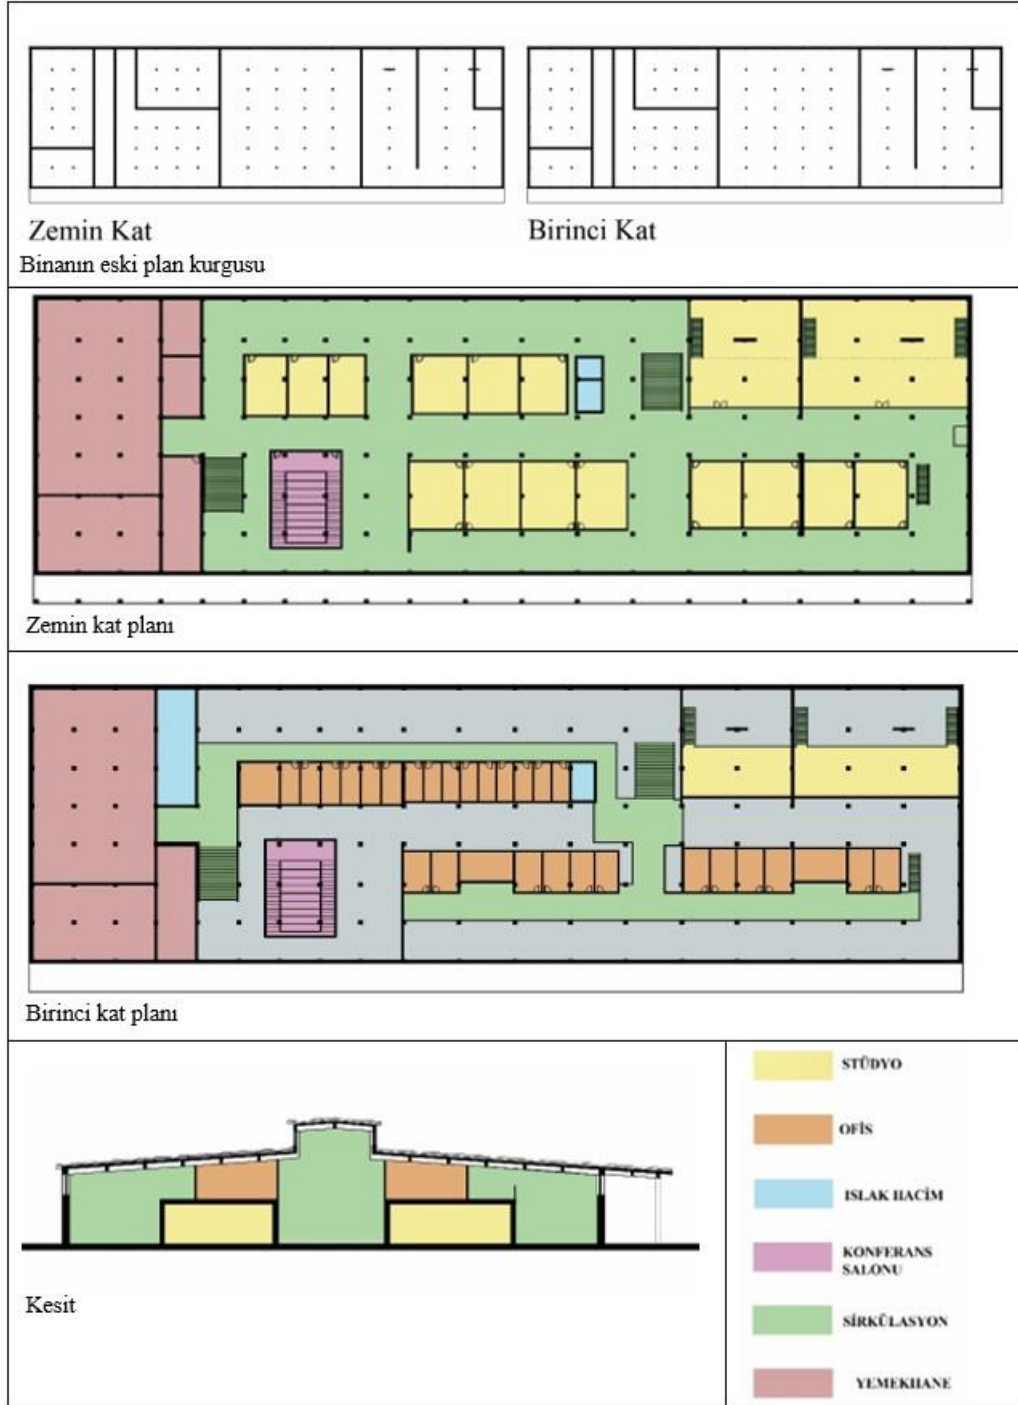
Şekil 3.10. Eğitim binası olarak işlevlendirilen ambarın işlevsel analizi (Burak Asiliskender'in arşivinden alınarak düzenlenmiştir.)

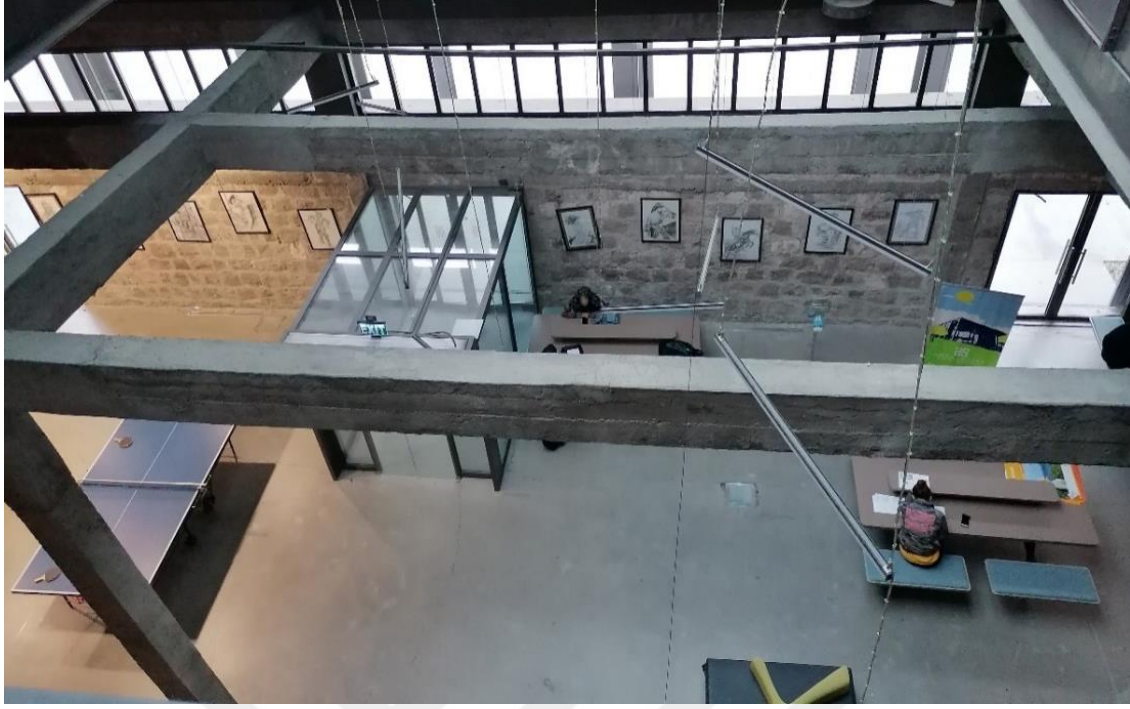
Resim 3.50. Depo binasının özgün taşıyıcı sistemi ve duvarları

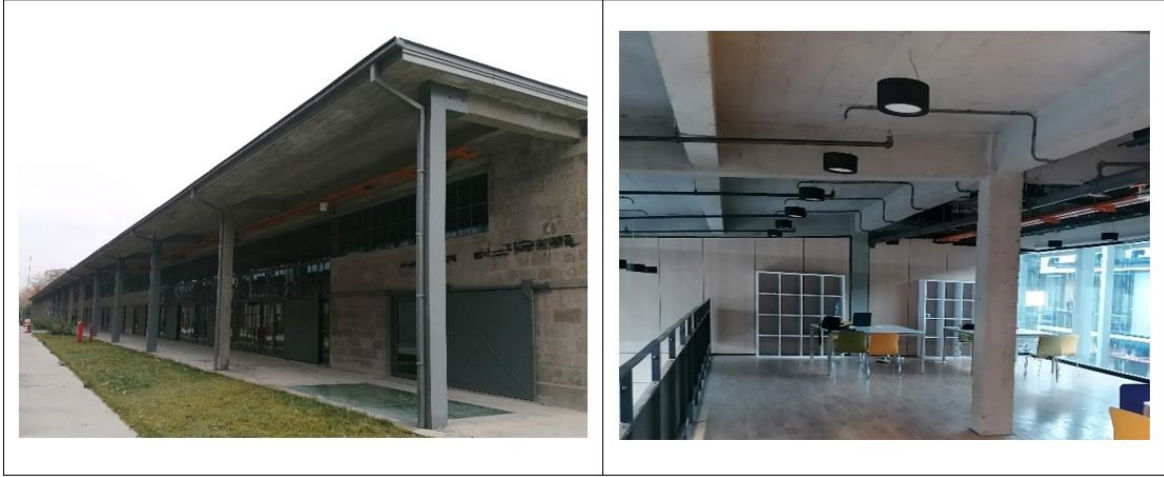
Fenerli çatı sistemine sahip yapının orta alanın daha yüksek olmasından faydalanılarak kenarlar sirkülasyon için ayrılmış, merkezde ise yeni bir kat ilavesi yapılmıştır. Binanın kabuğu, taşıyıcıları ve duvarları korunmuştur. Binanın zarar gören kolonları onarılmış ve güçlendirme yapılmıştır (Resim 3.53.).

Resim 3.53. Eğitim binası olarak işlevlendirilen ambarın taşıyıcı sistemi

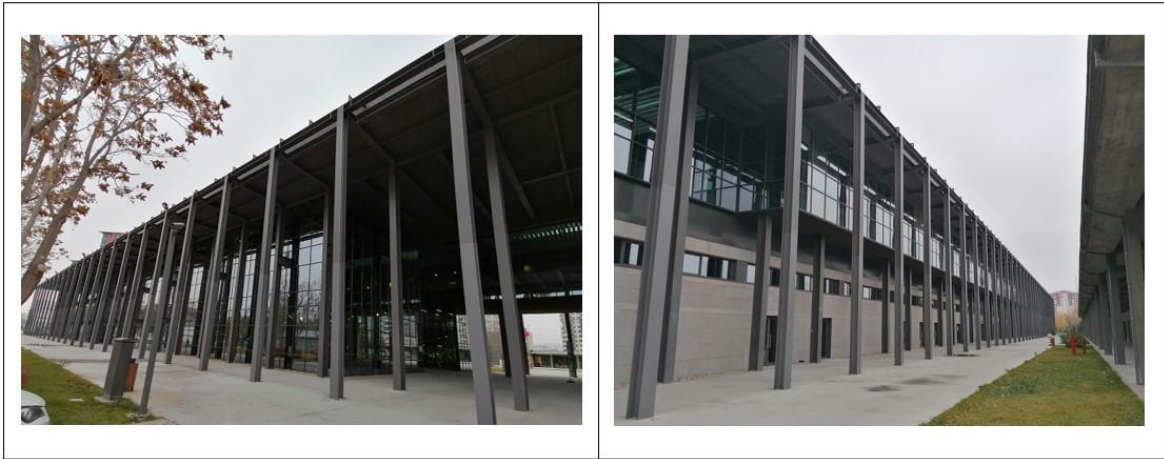
İdare ve derslik binası olarak kullanılan eski depo ve yeni ek binanın cephesi bir bütün olarak tasarlanmıştır. Yeni binanın cephesinde tekrar eden kolonlar, eski binanın cephesinde de süreklilik göstermiştir. Detaylı incelendiği zaman eski depo binası, saçakların içerisinde kaldığı için eskiye dair izler yakından fark edilmektedir. Eski binanın sağlam kalan taş duvarları korunurken zarar gören duvarların yerine kompozit taş kaplama malzemesi kullanılmıştır. Eski yapıya ek olarak yapılan birinci kat, dış cephede konsol olarak devam etmiştir. (Resim 3.55.).

Resim 3.55. Eski depo ve yeni ek binanın kuzeydoğu cephesi

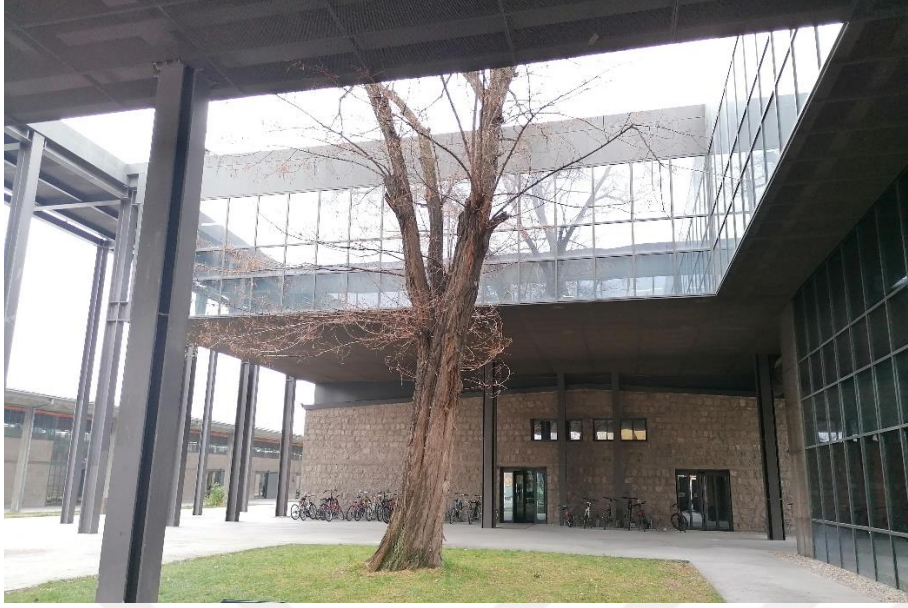
Eski binanın üzerine yapılan yeni kat, giriş cephesinde de belirgin bir şekilde konsol olarak çıkarılmıştır. Bu katın oluşturduğu avlunun altı boşaltılarak giriş belirginleştirilmiştir. Binaya girişin verildiği yüzey, eski depodan kalan taş duvardır (Resim 3.56.).

Resim 3.56. İdare ve derslik binası avlu ve girişi

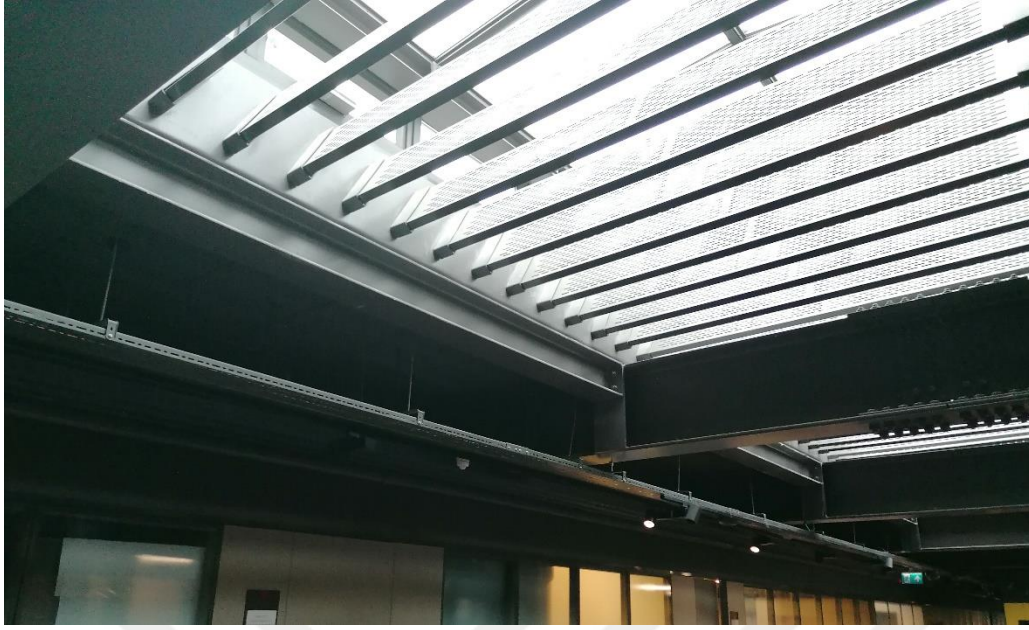
Resim 3.60. Tavan pencereleri ve güneş kırıcılar

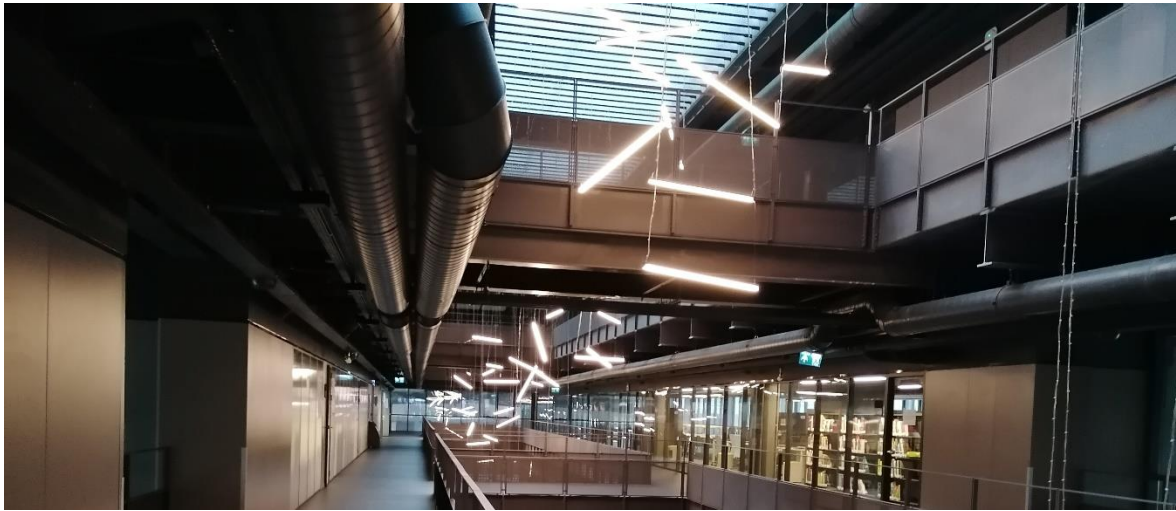
Resim 3.61. Yeni binanın tesisat sistemi ve tavan pencereleri

İdare ve derslik binasının yeni ek yapısı tasarlanırken aynı düşünceden yola çıkılarak; havalandırma, ısıtma ve soğutma elemanlarının hiçbiri saklanmamış ve mekanın içerisinden görülebilecek şekilde bırakılmıştır. Tavan pencereleri ve güneş kırıcılar kullanma fikri bu binada da sürdürülerek galeri boşluğunun üzerine denk gelecek şekilde tasarlanmıştır (Resim 3.61.).

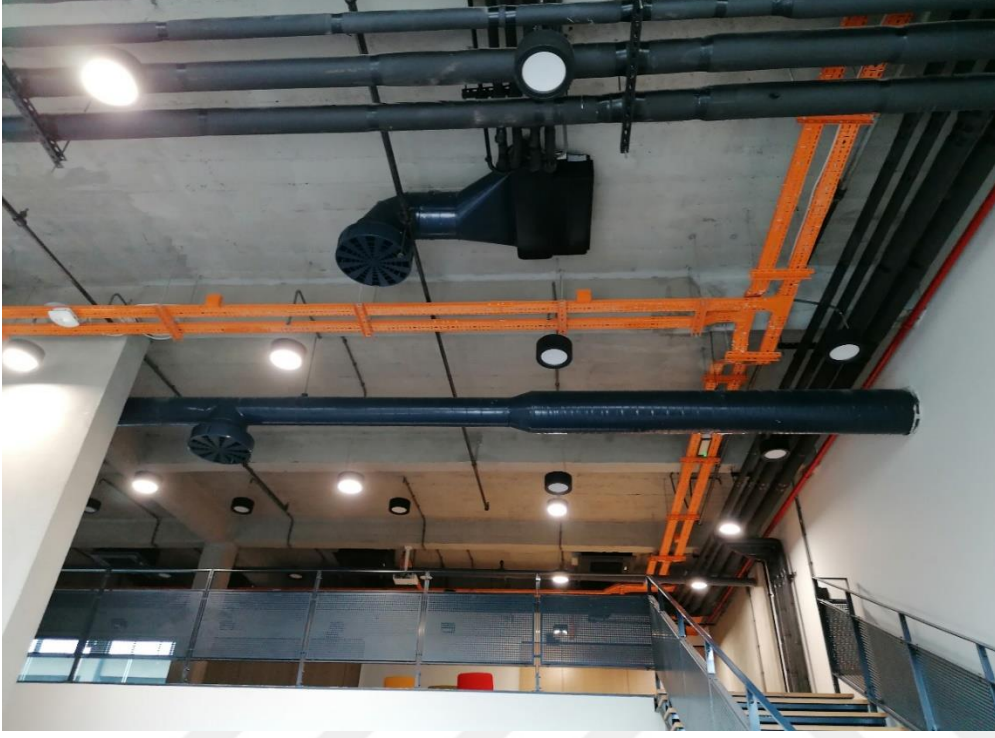
Resim 3.62. Eğitim binasının açık tesisat sistemi

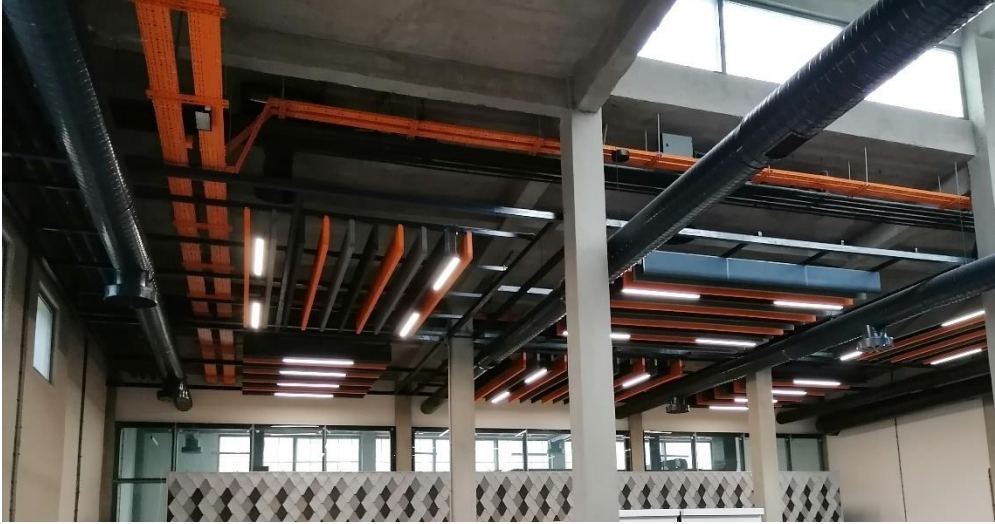
Resim 3.63. Yemekhane alanının açık tesisat sistemi

turuncu renklerle tavanda sergilenmektedir (Resim 3.62.). Yemekhane alanında bu tesisat borularının daha büyük ve daha yoğun olduğu görülmektedir (Resim 3.63.).

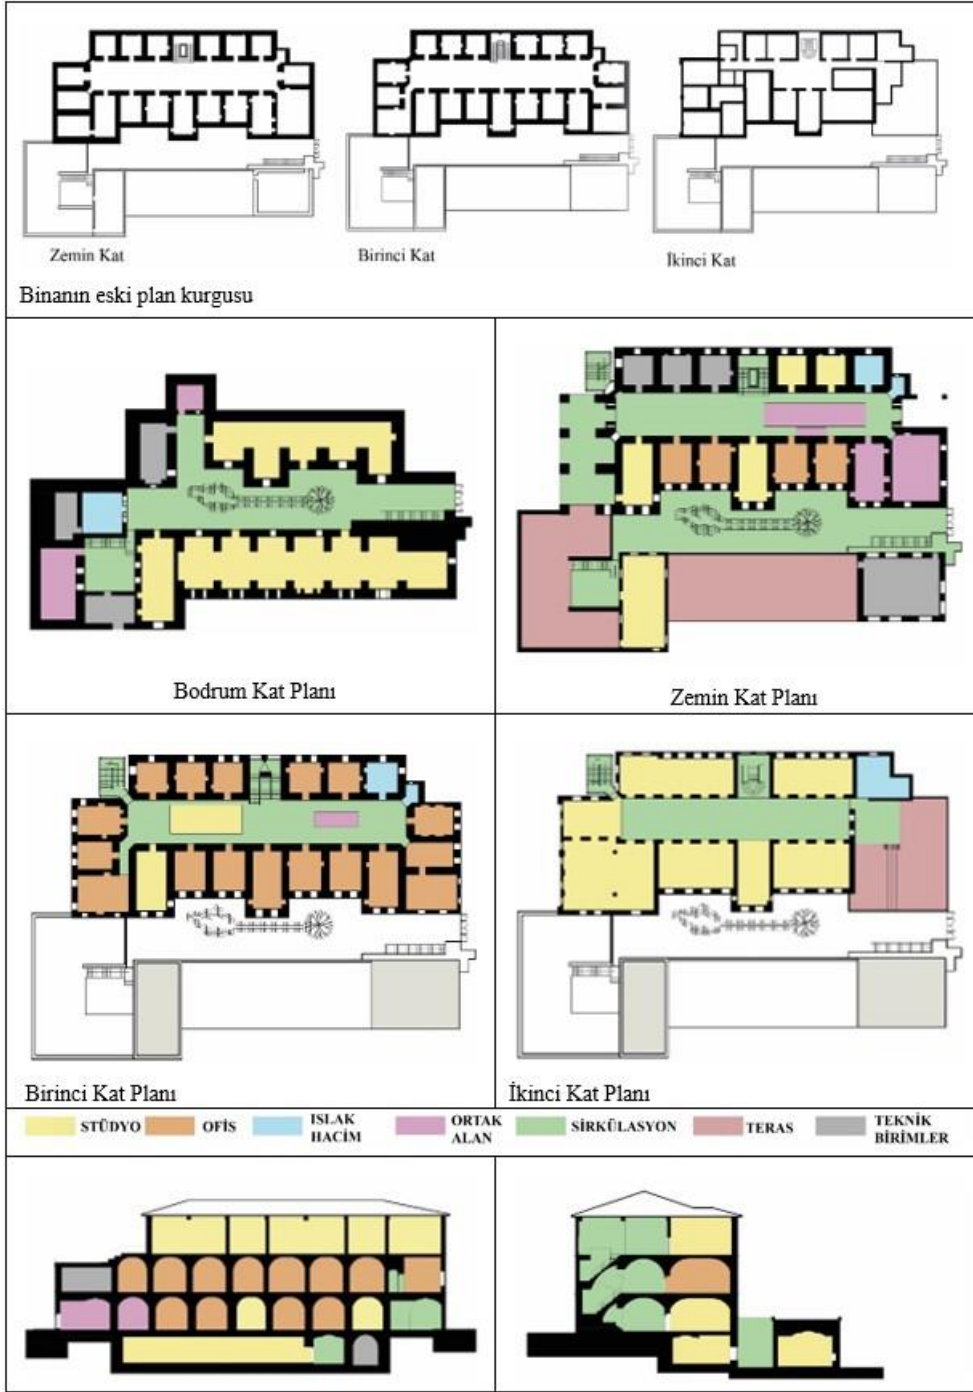
Şekil 3.12. Mardin Artuklu Üniversitesi Mimarlık Fakültesi binasının işlevsel analizi (Mardin Artuklu Üniversitesi Mimarlık Fakültesi arşivinden alınarak düzenlenmiştir)

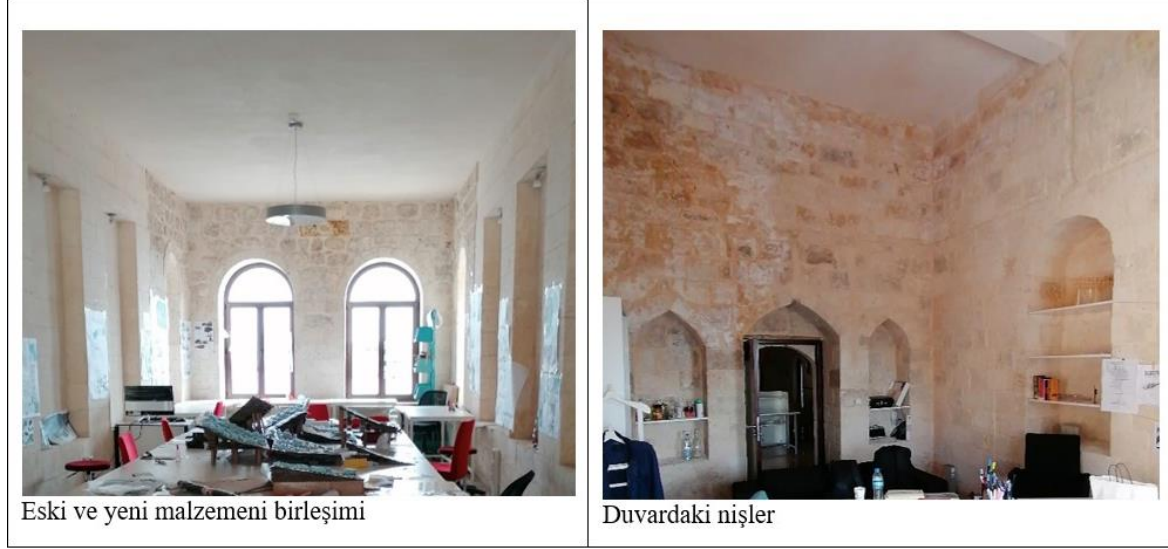
Resim 3.74. Yapı malzemesi ve duvardaki nişler

Hükümet konağı olarak inşa edilen binada yapım sistemi olarak yığma taş duvarlar kullanılmıştır. Binanın özgün halinden kalan duvarlarda taşlar şaşırtmalı olarak dizilirken, sonradan eklenen duvarlar ise net çizgiler oluşturacak şekilde örülmüştür. Binadaki betonarme taşıyıcılar, tuğla ve briketler ise binaya 20. yüzyılda yapılan müdahaleleri işaret etmektedir. 2011 yılında binanın mimarlık okuluna dönüştürülmesi için başlatılan restorasyon sürecinde sıvaların kaldırılması sonucunda bazı kapı ve pencere boşlukları

ortaya çıkmıştır. Boşlukların bazıları doldurulmuş, bazıları ise tamamen doldurulmayarak niş olarak kullanılmıştır (Resim 3.74.) (Düzenli ve Taşar, 2012).

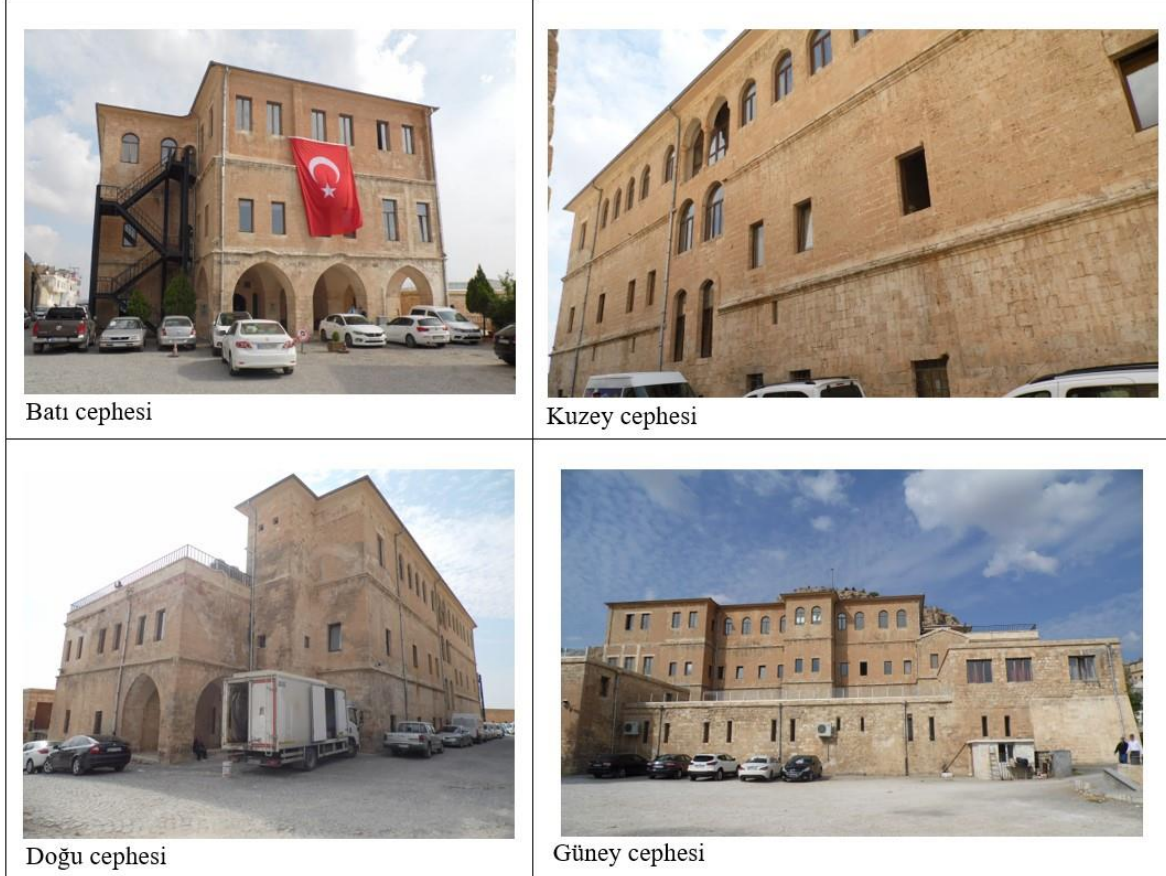
Resim 3.78. Mardin Artuklu Üniversitesi Mimarlık Fakültesi cepheleri

Binanın dođu ve batı cephesinde yer alan ve daha önceki dönemlerde kapatılan giriş revakları açılarak özgün halindeki görünümüne getirilmiştir. Yapının cephesine eklenen tek eleman olan yangın merdiveni, kuzey ve batı cephelerden görünmektedir. Binanın geçirdiđi bakım ve onarımlar haricinde pencere doğramları ve camları deđiştirilmiştir (Resim 3.78.).

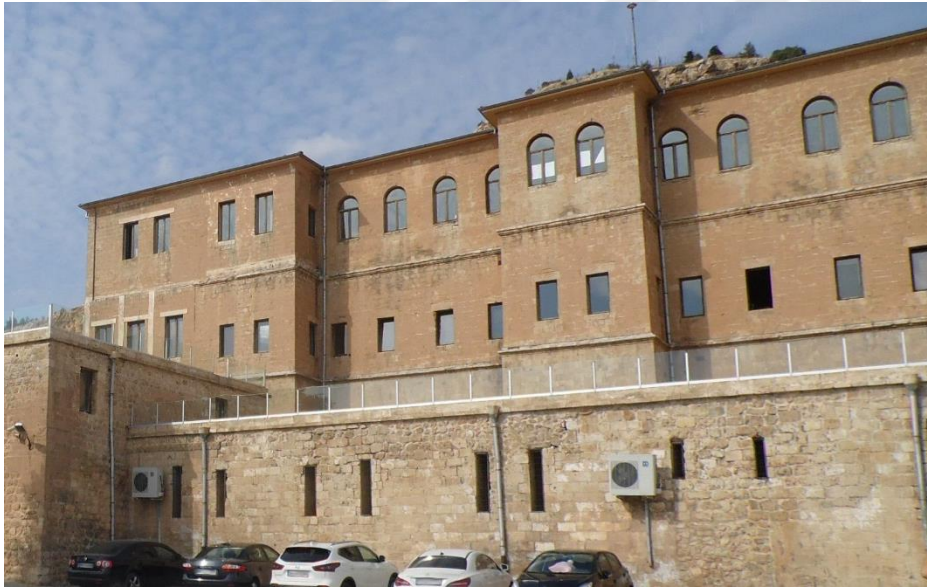
Resim 3.80. Bodrum kat cephesinde yer alan klima soğutucuları

Yapının ısıtma ve soğutma sistemi incelendiği zaman hem kalorifer sisteminden hem de klimalardan faydalandığı görülmektedir. Hükümet konağı içerisinde kullanılan klimalar yapının cephesine zarar vermemiştir. Ancak hapishane binasının kuzey cephesinde klima soğutucularının varlığı gözlemlenmiştir (Resim 3.80.).
