**TANZİMAT İLE ERKEN CUMHURİYET DÖNEMLERİ ARASINDA  
ÇANKIRI KENTİ VE MİMARLIĞI**

**YÜKSEK LİSANS TEZİ  
MİMARLIK ANA BİLİM DALI**

**GAZİ ÜNİVERSİTESİ  
FEN BİLİMLERİ ENSTİTÜSÜ**

**EYLÜL 2019**

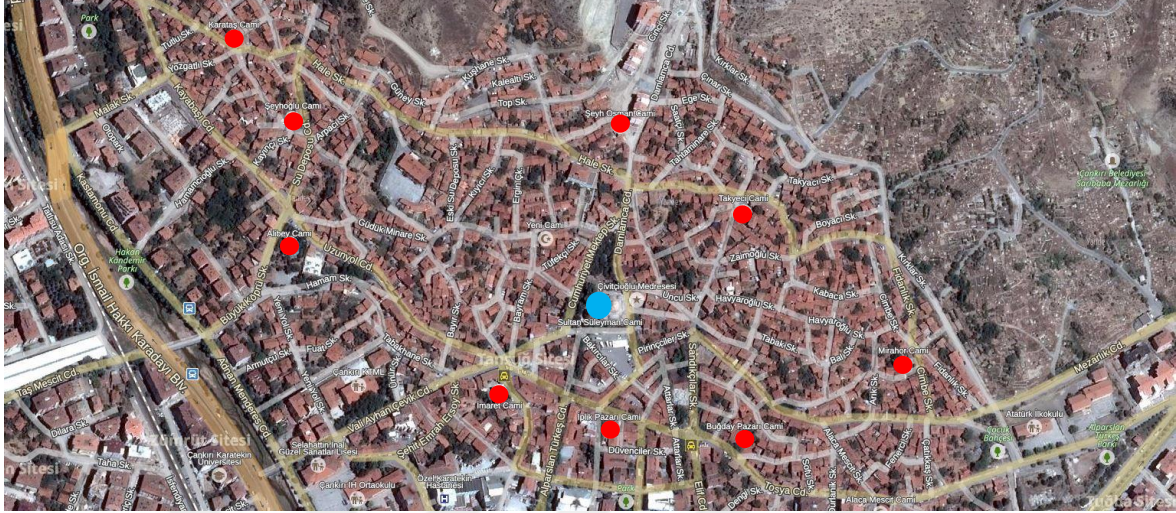
Şekil 3.1. Geleneksel kentte bulunan camilerin yerleri harita üzerinde kırmızı ile işaretlenmiştir. Mavi ile işaretli yapı ise Sultan Süleyman Camii'dir

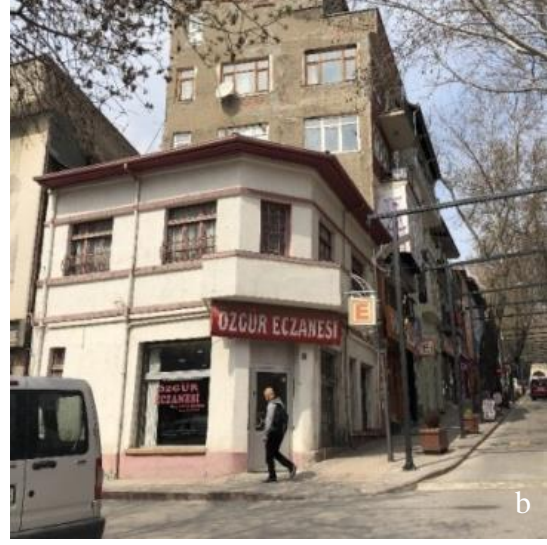
İstasyon Caddesi boyunca (bugünkü adıyla Alparslan Türkeş Caddesi) betonarme dükkan üzeri odalardan oluşan binalar inşa edilmiştir (Cumhuriyetin 15. Yılında Çankırı, 1938). Bu cadde yeni kurulan Cumhuriyetin Çankırı'daki yüzü olmuştur.

Resim 3.10. a) İstasyon Caddesi üzerinde bulunan bir dükkan (Cumhuriyetin 15. Yılında Çankırı, 1938), b) Dükkanın günümüzdeki durumu

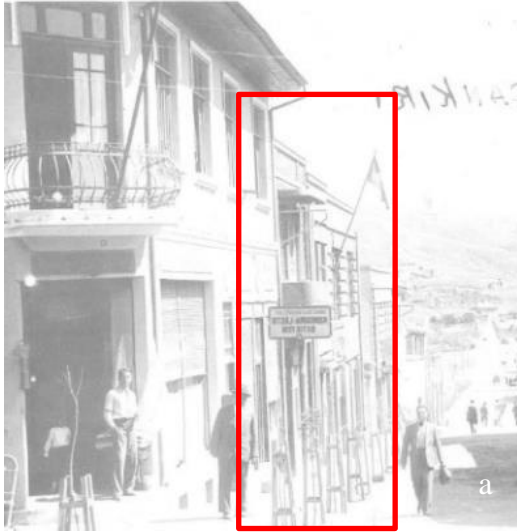
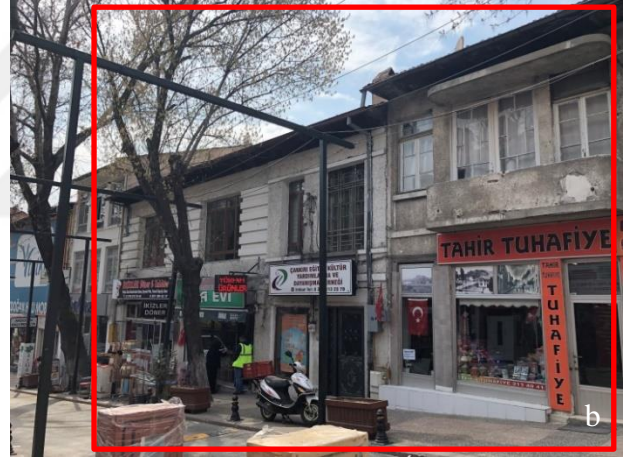
Resim 3.11. a) İstasyon Caddesi üzerindeki dükkanlar (Demiröz, 2001: 43), b) Dükkanların günümüzdeki durumu

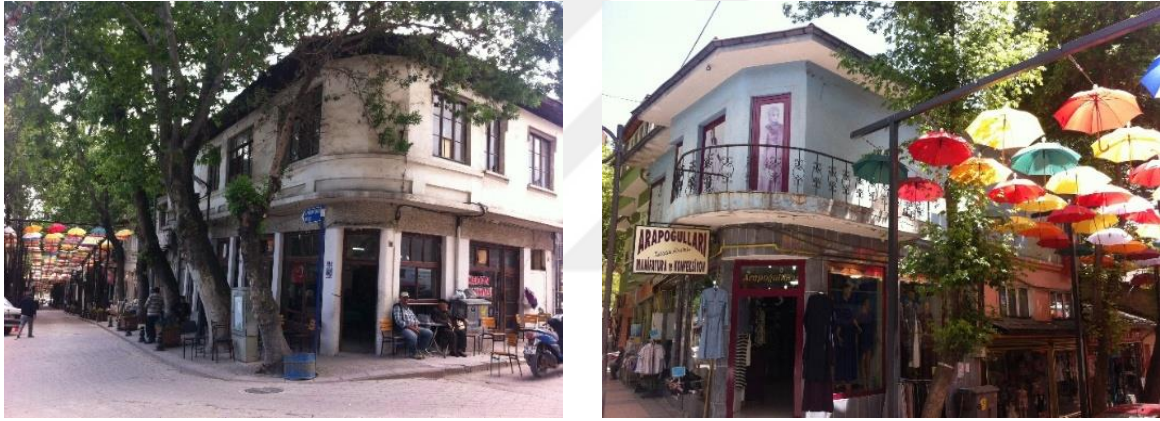
Resim 3.13. İstasyon Caddesindeki dükkanların günümüzdeki durumları

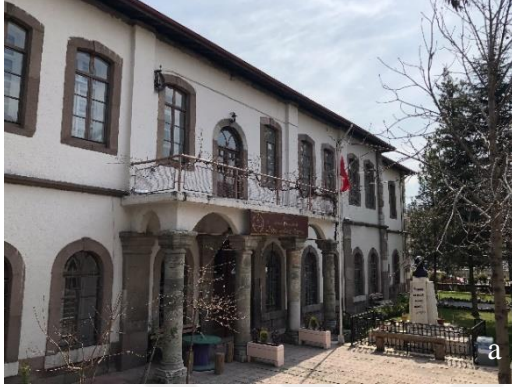
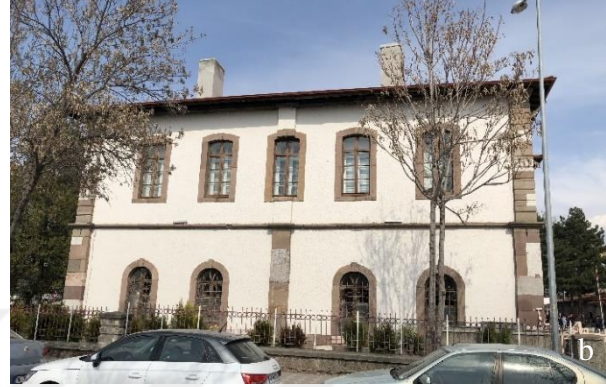
Resim 6.2. a) Mekteb-i İdâdî Binası Güney Cephe, b) Batı Cephe

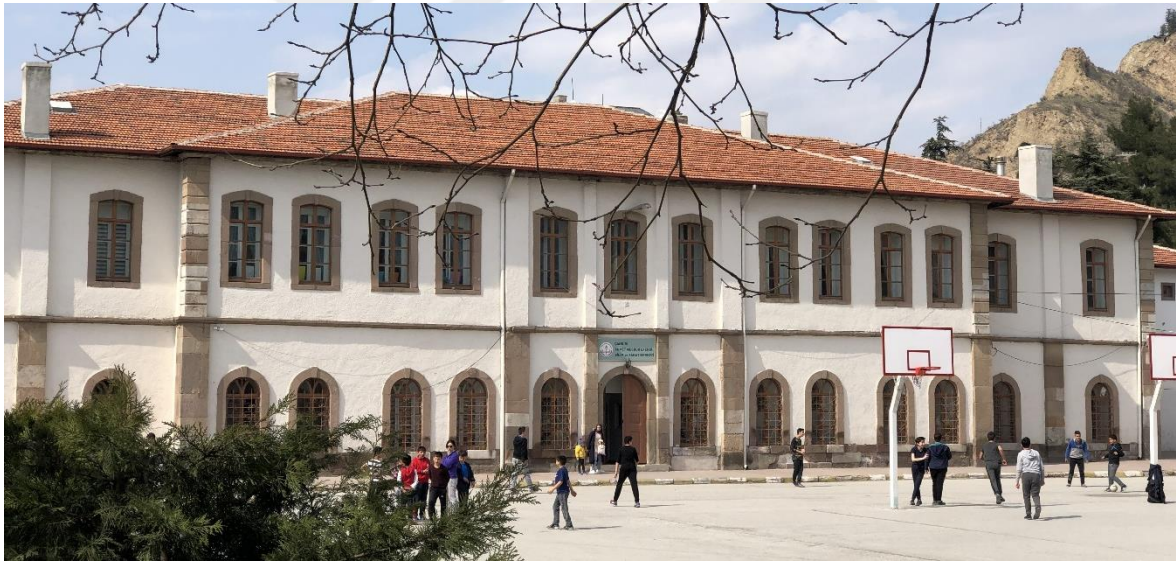
Resim 6.3. Mekteb-i İdâdî Binası Kuzey Cephe

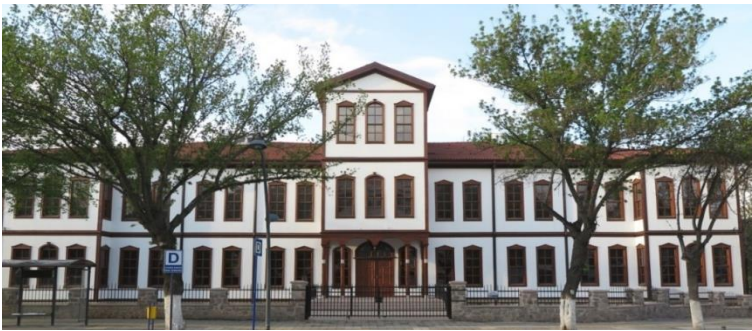
Resim 6.5. Hükümet Konağı Ön Cephe

Yapım Tekniği – Malzeme Kullanımı: Bodrum katta kâgir, üst katlarda ahşap karkas yapım sistemiyle, dikdörtgen planlı olarak inşa edilen yapı, alaturka kiremit kaplı kırma çatı ile örtülmüştür. Bu boyutlarda bir yapıda yapım tekniği ve malzemesi olarak ahşanın kullanılmış olması mimari açıdan önemlidir. Yapının tavan ve zemin malzemesi de ahşaptır. Bodrum üzerinde iki katlı olan yapının bir de cihannüma katı bulunmaktadır. Yakın bir zamanda restorasyon geçiren yapının kapı ve pencere doğramaları da dahil olmak üzere ahşap elemanları projesi doğrultusunda yenilenmiştir.

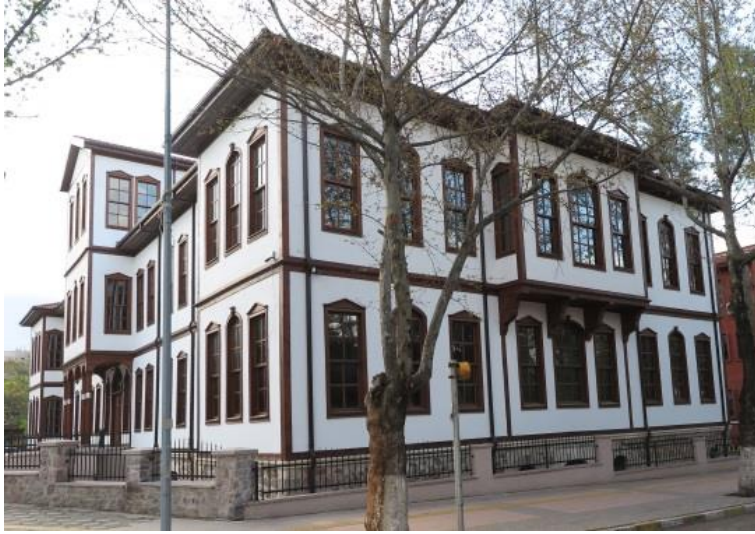
Resim 6.6. Hükümet Konağı Yan Cephe

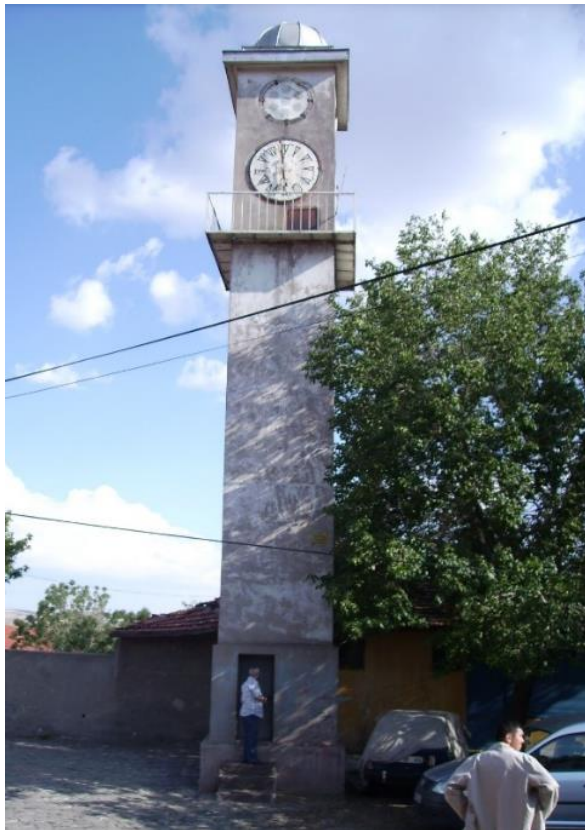
Resim 6.9. Saat Kulesi

Yapım Tekniği – Malzeme Kullanımı: Cepheleri tüm yüzeylerde sıvalı olan yapının üzeri kurşun kaplamalı kubbe ile örtülüdür. Koruma Bölge Kurulu arşivinde bulunan belgelere göre yapı, ahşap çatkılar arası dolgu yapılarak inşa edilmiştir.

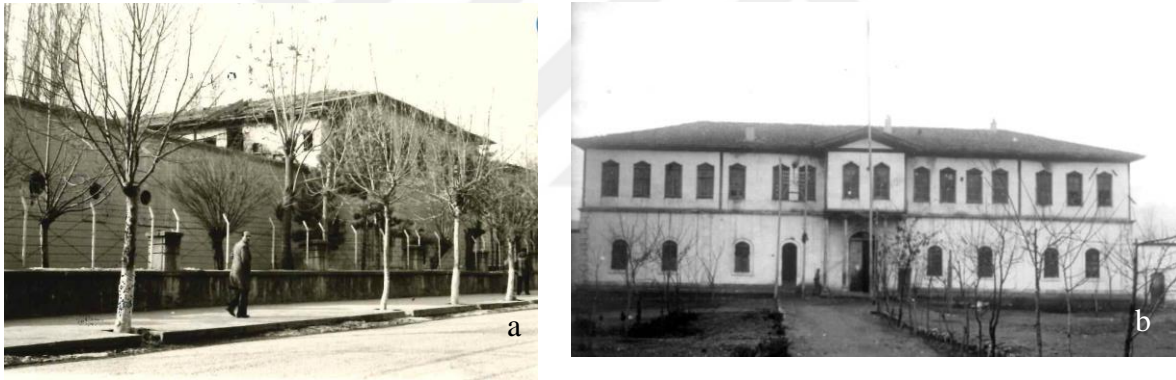
Resim 6.12. a) 1985 Tarihli Cezaevi Binası Yan Cephe - Koruma Bölge Kurulu Arşivi, b) Cezaevi Binası - Çankırı İl Kültür Turizm Müdürlüğü Arşivi

Yapım Tekniği – Malzeme Kullanımı: İki katlı olarak, kâgir yapım sisteminde inşa edildiği düşünülen yapı, alaturka kiremit kaplı kırma çatı ile örtülmüştür. Ahşap malzeme, kapı ve pencere doğramaları ile cephedeki silmelerde ve saçak altlarında kullanılmıştır.

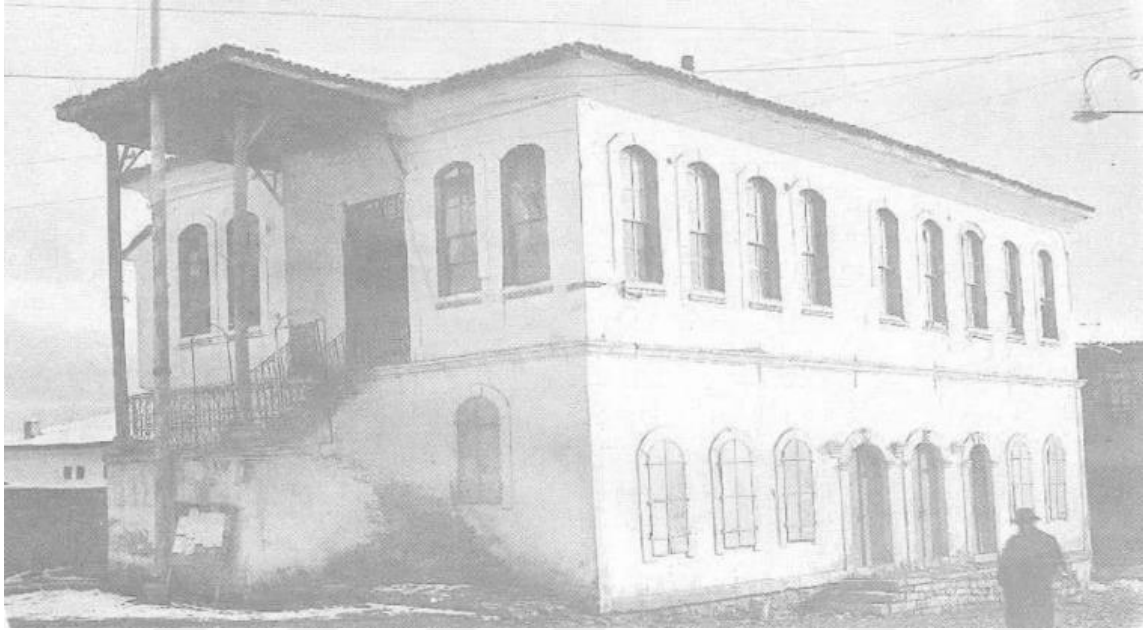
Resim 6.14. Belediye Binası (Demiröz, 2001: 38)

Plan – Mekân Özellikleri: Yapının ulaşılabilen tek fotoğrafı olan Resim 6.16. incelendiğinde; iki katlı olarak inşa edilen yapının dikdörtgen planlı olduğu görülmektedir. Girişe ön cepheden merdivenle ulaşılmaktadır. Bu merdivenlerin üzeri ahşap direklerin taşıdığı çatı ile örtülüdür.

Cephe Düzeni: Kısa kenardan girişini alan yapının, giriş kısmı cepheden geriye çekilmiştir. Merdiven ile ulaşılan giriş kapısının üzerinde merdiven sahanlığını da örtecek şekilde uzanan, ahşap direklerin taşıdığı sundurması bulunmaktadır. Yapının yan cephesininin

zemin katında, yuvarlak kemerli ve taş söveli yan yana üç tane kapısı bulunmakta olup bu kısma da üç basamak taş merdivenle ulaşılmaktadır. Saçak altında bulunan taş korniş ile kat hizasında bulunan taş silme yapıyı çevrelemektedir. Yapıda görülebilen tüm pencereler (Resim 6.16), yuvarlak kemerli ve taş söveli olup kemer kilit taşı ile vurgulanmıştır. Zemin kat pencerelerinde kepenk bulunmaktadır.

**Yapım Tekniği – Malzeme Kullanımı:** İki katlı olarak, kâgir yapım sisteminde inşa edildiği düşünülen yapı, alaturka kiremit kaplı kırma çatı ile örtülmüştür. Ahşap malzeme, kapı ve pencere doğramaları ile giriş saçığını taşıyan direklerde kullanılmış olup taş malzeme sövelerde, silme ve saçak altlarında kullanılmıştır.

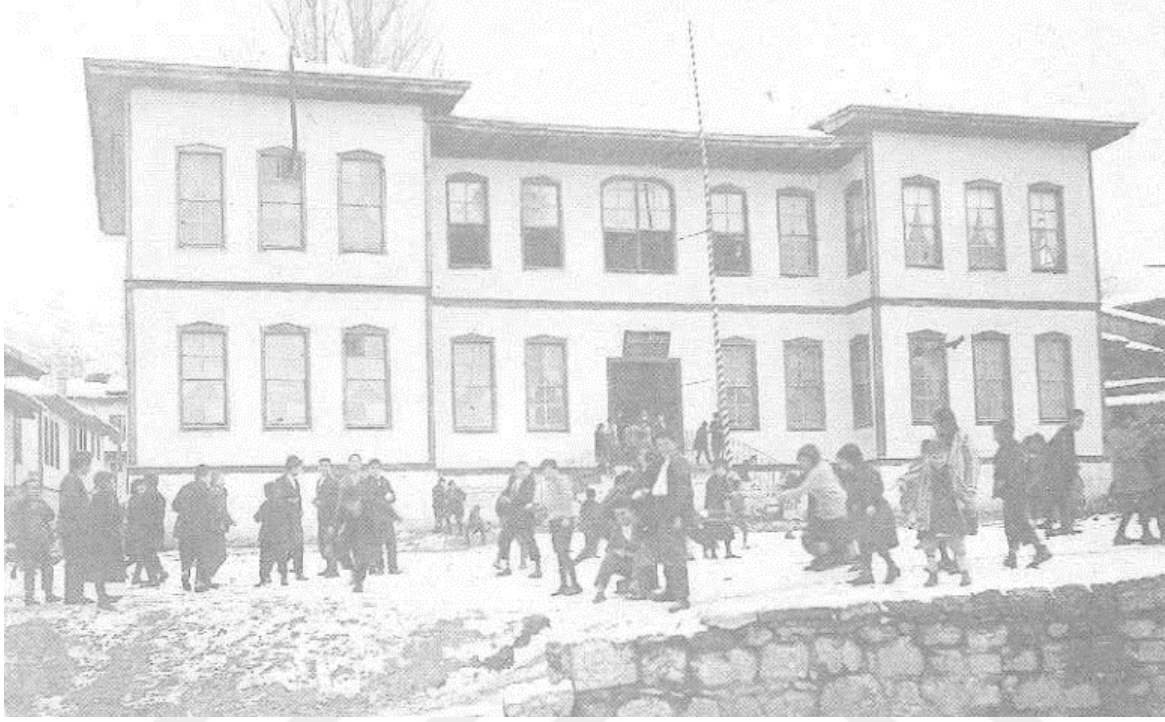
Resim 6.19. Kız İnas Mektebi Ön Cephe (Demiröz, 2001: 41)

Plan – Mekân Özellikleri: Yapının plan çizimlerine ulaşamamış olup ulaşılabilen fotoğrafı incelendiğinde; dikdörtgen planlı yapının iki katlı olduğu görülmektedir. Yapının merdivenle ulaşılan girişinin olduğu kısım sağ ve solda iki sıra pencere ile geriye çekilmiştir.

Cephe Düzeni: Ön cephede bulunan giriş kapısına göre simetrik ve oldukça yalın bir cephe düzenine sahip olan yapının girişine kenarlarında demir korkuluk bulunan merdiven ile ulaşılmaktadır. Zemin ve birinci kat döşeme hizasında bulunan ahşap silme yapıyı çevrelemektedir. Dışa taşkın saçak altları da ahşaptır. Ahşap doğramalı, dikdörtgen formlu giyotin pencereleri üçgen alınlıklı ahşap sövelidir.

Yapım Tekniđi – Malzeme Kullanımı: İki katlı ve kırma çatı ile örtülü yapının kâgir malzeme ile yığma tekniğinde inşa edildiđi, döşeme ve tavanlarının ahşap olduđu düşünölmektedir. Kapı, pencere doğramaları ile silme ve saçak altları da ahşaptır.

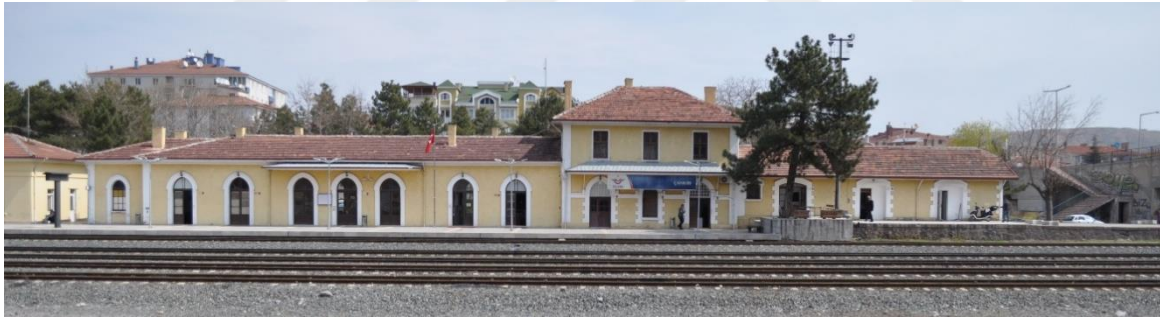
Resim 6.25. İstasyon Binası Ön Cephe

Cephe Düzeni: Yapının giriş cephesi ile raylara bakan cephesi benzer özellikler göstermektedir. Farklı olarak; giriş cephesinde birinci katta balkonu bulunan yapının raylara bakan cephesinde birinci kat hizasında sundurma bulunmaktadır. Yapının köşelerinde kesme taş kaplama yapılarak cepheye hareket kazandırılmıştır. Sivri kemerli taş söveleri bulunan ahşap doğramalı pencere ve kapı açıklıklarına sahip yapının özgün kısmındaki söveleri taraklıdır. İki katlı olan kütlenin birinci kat pencereleri dikdörtgen formludur. Yapının Şekil 6.9’da verilen ilk projesinde üst kat pencerelerinin kepenkli olduğu görülmekte olup günümüzde kepenkler mevcut değildir.

Yapım Tekniği – Malzeme Kullanımı: Duvarları taş yığma, döşemeleri betonarme olan yapının çatısı, Marsilya kiremit örtülü kırma çatıdır. Yapıda ahşap, pencere ve kapı doğramalarında kullanılmıştır. Döşemelerde özgün mozaik kaplama birkaç mekânda günümüze ulaşmış olup diğer mekânlarda seramik ve parke uygulamaları yapılmıştır.

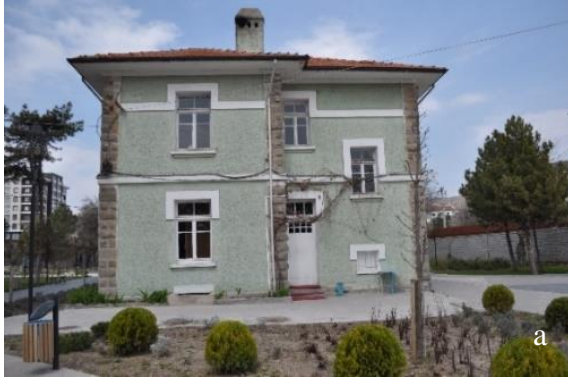
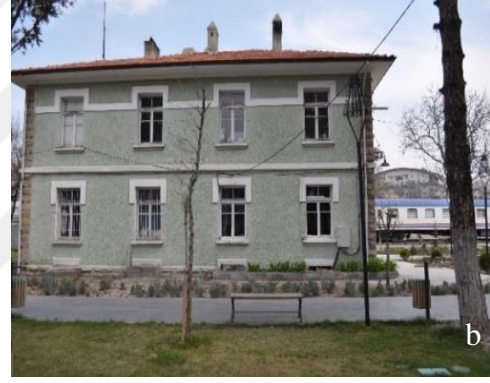
Resim 6.29. a) 1 Numaralı Lojman Binası Yan Cephe, b) Ön Cephe

Cephe Düzeni: Sade bir görünüme sahip olan yapıların plan şemasında oluşturulan hareket cephelere de girinti şeklinde yansımaktadır. Yapıların köşeleri her iki katta da bosajlı taş bloklar ile kaplanmıştır. Kat hizasındaki silme tüm yapıyı çevrelemektedir. Pencereler, dikdörtgen formlu ahşap doğramalı ve iki kanatlı olup üzerlerinde ters U şeklinde plasterler

kullanılmıştır. Üst kat pencerelerindeki plasterler birbirleri ile bağlantılı olup köşe taşlarında son bulmaktadır. Tuğla örgülü korkuluğu bulunan balkon, ahşap giriş kapısının üzerinde bulunmaktadır.

Yapım Tekniği – Malzeme Kullanımı: Lojman binaları; bodrum, zemin ve birinci kat olarak edilmiştir. Duvarları kâgir malzemedен yığma, döşemeleri ise betonarme üzeri karo mozaik kaplama olan yapıların cephelerinde çimento harçlı pütürlü serpme sıva kullanılmıştır. Kıırma çatıları Marsilya kiremit ile örtülüdür. Ahşap kapı ve pencere doğramaları özgündür.

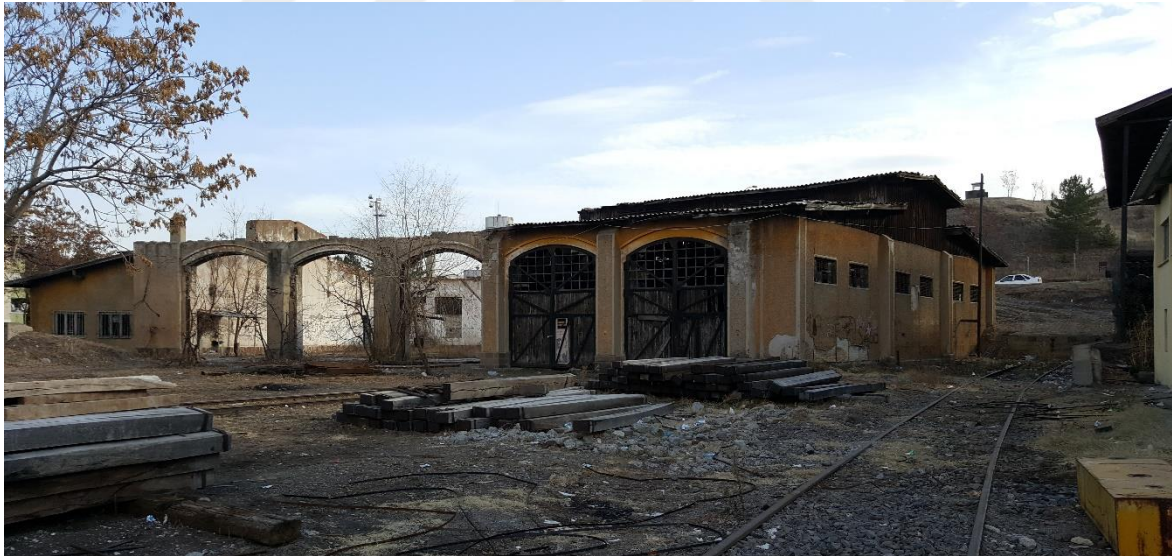
Resim 6.34. Cer Atölyesi

Plan – Mekân Özellikleri: Yapı çeyrek yay formunda, enine dikdörtgen planlı ve tek katlıdır. Yapının Resim 6.38 ve Resim 6.39'daki hali ile günümüzdeki durumu karşılaştırıldığında zaman içerisinde genişletildiği anlaşılmaktadır. Atıl durumda bulunan yapı günümüzde harap vaziyettedir.

Cephe Düzeni: Atölye cepheleri, beden duvarlarından dışa doğru taşırılan tuğla kolonlar, dikdörtgen çerçeveler, kapı ve pencere açıklıklarıyla hareketlendirilmiştir. Lokomotif ve vagonların atölye içerisine giriş yaptığı ana cephede ise beş adet büyük ebatlı, basık kemerli kapı açıklığı bulunmaktadır.

Yapım Tekniği – Malzeme Kullanımı: Yapının beden duvarları tuğla malzeme ile yığma tekniğinde inşa edilmiştir. Koruma Bölge Kurulu arşivinde bulunan belgelerden anlaşıldığı üzere, yıkılmadan önce yapının üzeri ahşap makaslı beşik çatı ile örtülüdür.

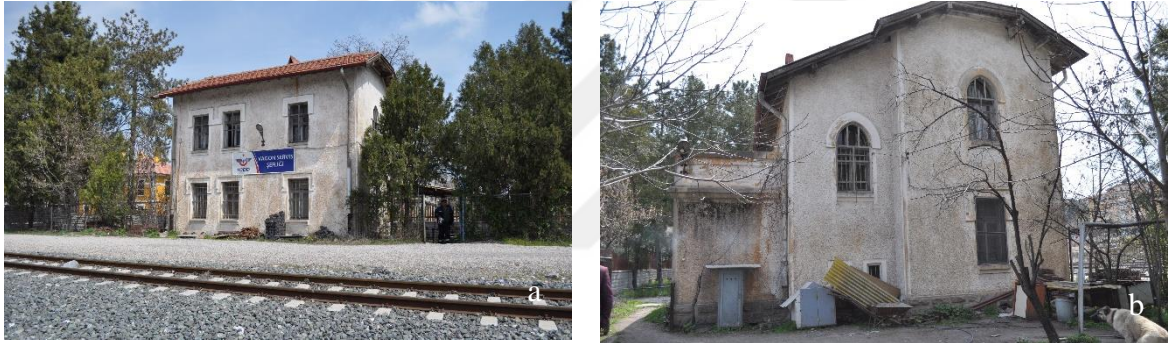
Resim 6.36. a) Günümüzde idarî bina olarak kullanılan 3 Numaralı Lojman Binası, b) Yan Cephe

Yapım Tekniği – Malzeme Kullanımı: Lojman binaları; bodrum, zemin ve birinci kat olarak edilmiştir. Duvarları kâgir malzemeden yığma, döşemeleri ise betonarme üzeri karo mozaik kaplama olan yapıların cephelerinde çimento harçlı pütürlü serpme sıva kullanılmıştır. Çatıları Marsilya kiremit ile örtülüdür. Ahşap kapı ve pencere doğramaları özgündür.

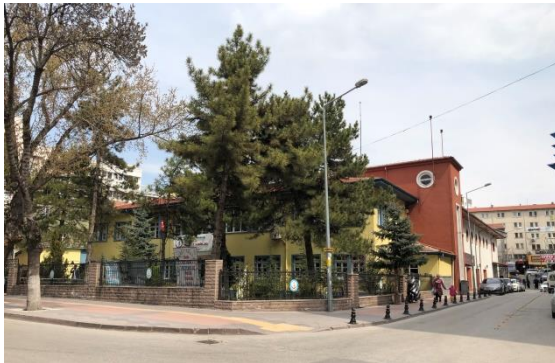
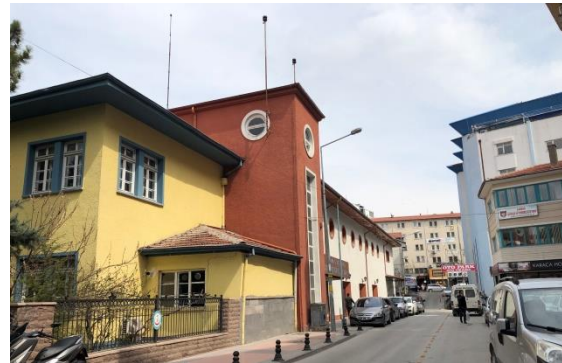
Resim 6.46. İkinci Halkevi Binasından Genel Görünümler

Yapım Tekniği – Malzeme Kullanımı: Duvarları kâgir malzemeden yığma tekniğinde, döşemeleri ise betonarme olarak inşa edilen yapının çatısı Marsilya kiremit ile örtülüdür. Yapının kültür merkezi olarak kullanılan bölümünün iç mekânında asma tavan ve parke uygulamaları yapıldığından özgün malzemesi tespit edilememiştir. İl Sağlık Müdürlüğü olarak kullanılan bölümde ise döşemeler seramik malzeme ile kaplanmıştır ancak; ahşap kapı ve pencere doğramalarının özgün olduğu düşünülmektedir.

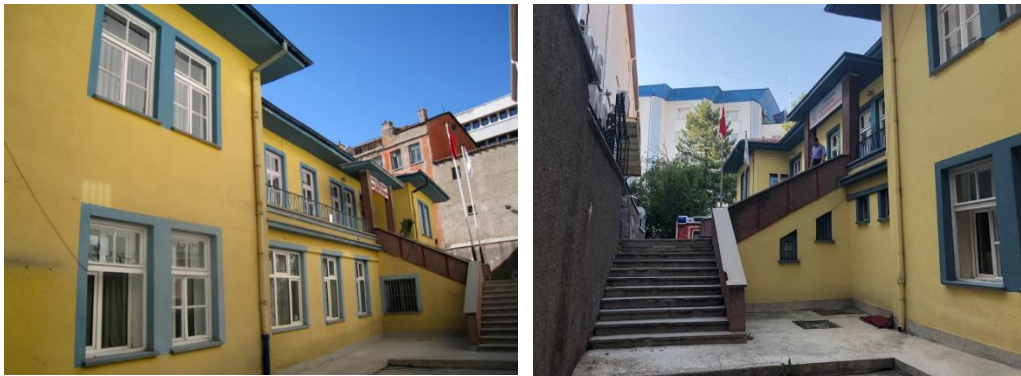
Resim 6.51. Verem Savaş Dispanseri Binası Ön Cephe

Yapım Tekniği – Malzeme Kullanımı: Yapıda görevli teknik personeli ile yapılan görüşmelere göre duvarları için alt katta taş yığma üst katta ise tuğla malzeme ile inşa edildiği ifade edilen yapının çatısı, Marsilya kiremit örtülü kırma çatıdır. Yapının döşemeleri betonarme olup günümüzde üzeri seramik malzeme ile kaplanmıştır. Ahşap ise pencere ve kapı doğramalarında kullanılmış olup pencere ve kapı doğramalarının özgün olduğu düşünülmektedir.

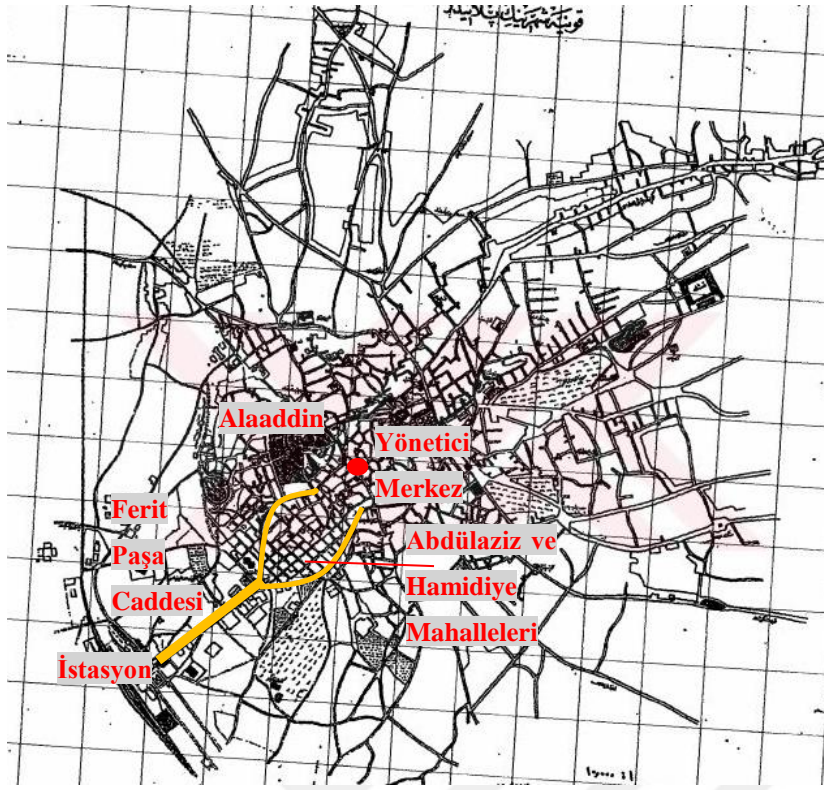
Şekil 7.1. 19. yy Konya Şehir planı (Kaynar, 2000: 115)

Konya şehrinde de benzer bir tutum görülmektedir. Tanzimat döneminde kente gelen demiryolu şehrin geleneksel merkezinden oldukça uzak bir konumdadır. Bu kentte de istasyon binası, doğrusal ve uzun bir cadde (Ferit Paşa Caddesi) ile şehre bağlanmıştır. İki kola ayrılarak Hükûmet Meydanına ulaşan bu caddenin iki kolu arasında kalan alanda ise "Abdülaziz" ve "Hamidiye" isimli, ızgara planlı yeni mahalleler inşa edilmiştir (Kaynar, 2000: 96, 97) (Şekil 7.1).

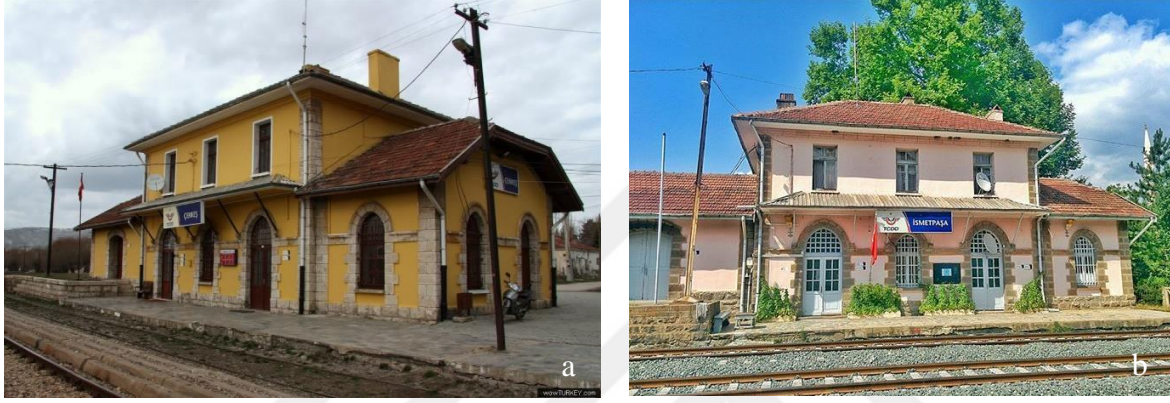
Resim 7.2. a) Çerkeş İstasyon Binası (www.wowturkey.com), b) Karabük İsmetpaşa İstasyon Binası (www.canmustafa.com)

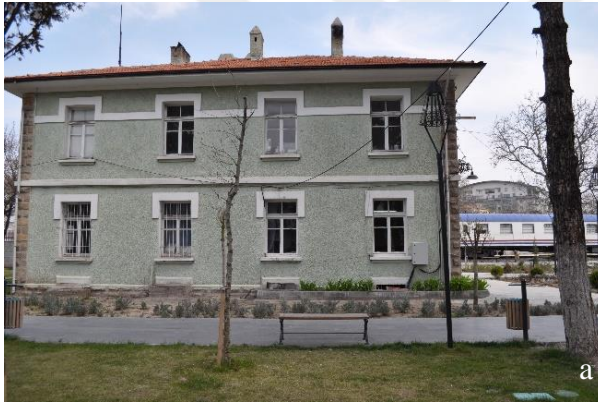
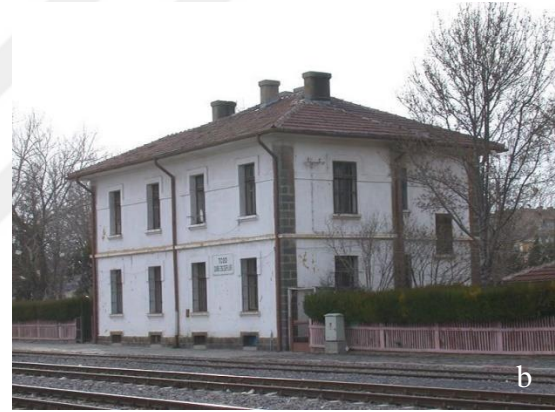
Çankırı gar sahası içerisinde incelemeye alınan 7 adet lojman binası bulunmaktadır. Bu yapılar kendi içlerinde aynı mimari özelliklere sahip olanların bir arada olduğu üç grup altında incelenmiştir. 1 ve 2 numaralı lojman binaları dikdörtgen planlı olup orta aks boyunca uzanan koridora açılan odalardan oluşmaktadır. Bu yapılar da tıpkı istasyon binası gibi farklı şehirlerde inşa edilen gar sahalarındaki lojman yapılarına benzer mimari özellikler göstermektedir. Aynı durum 3,4 ve 5 numaralı lojman binalarında da gözlenmiştir. Resim 7.6'da görülen Kırıkkale'nin Irmak kasabesindeki gar sahasında bulunan lojman, Resim 7.5'de görülen lojman ile aynı tiptedir ancak; Irmak gar sahasında bulunan lojmanın balkon kısmı günümüzde kapatılmıştır.

Resim 7.3. a) 1 numaralı lojman binası, b) Niğde Garı ek hizmet binası (www.kulturportali.gov.tr)

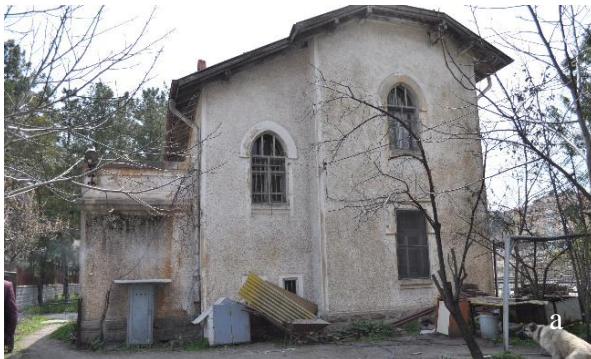
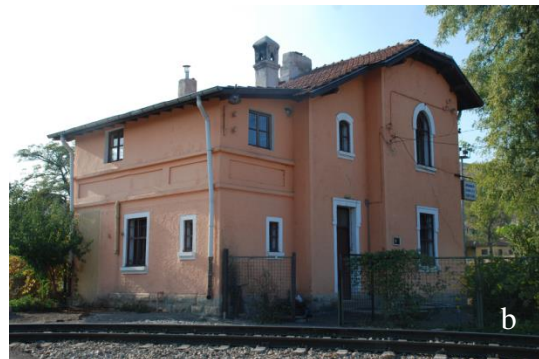
Resim 7.4. a) 3 numaralı lojman binası, b) Kırıkkale Irmak Gar sahasındaki lojman binası (www.kulturportali.gov.tr)

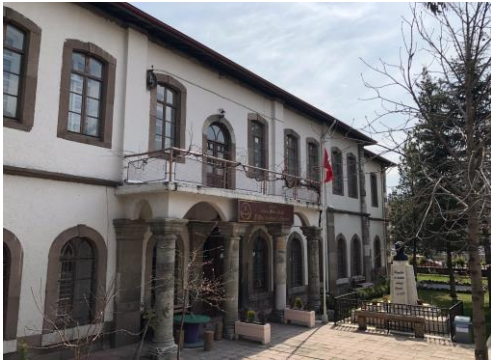
Çalışma dönemi içerisinde Tanzimat dönemine bakıldığında, incelemeye alınan yapıların Osmanlı Ampiri üslubunda inşa edildiği söylenebilir. Saat Kulesi dışında tamamı iki katlı olarak inşa edilen yapıların çatıları kırma çatıdır. Söveli pencereler, kat silmeleri, yapı girişinin vurgulanması gibi dönem özellikleri Tanzimat Döneminde inşa edilen tüm yapılarda gözlenmiştir. Sade cephe kurgularına sahip bu yapılar, kâgir yapım tekniğinde inşa edilmiştir. İçlerinden Hükûmet Konağı binasının ahşap olarak inşa edilmiş olması farklı bir örnek teşkil etmesi nedeniyle dikkat çekicidir. Bu dönem yapılarında ahşap malzeme, kapı ve pencere doğramalarında, söve, silme ve saçak altlarında tavan ve döşemelerde kullanılmıştır. Taş malzeme ise Mekteb-i İdâdî, Belediye ve Mekteb-i Rüşdiye binalarında, sövelerde, girişi vurgulayan kolonadlı kemerlerde, silme ve saçak altlarındaki kornişler ile bina köşelerinde süsleme amaçlı kullanılmıştır.

Resim 7.5. Mekteb-i İdâdî ve Mekteb-i Rüşdiye Binalarının giriş cepheleri

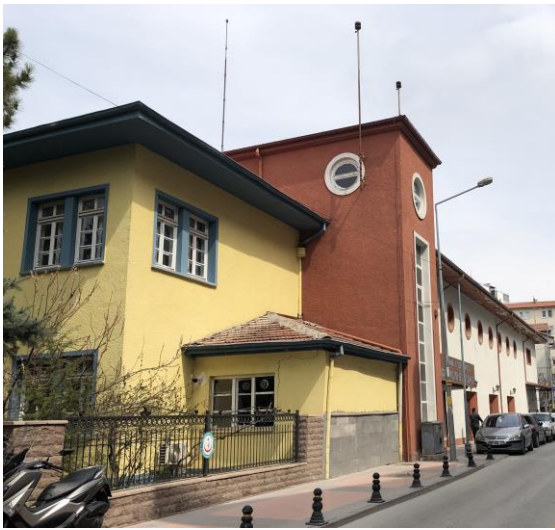
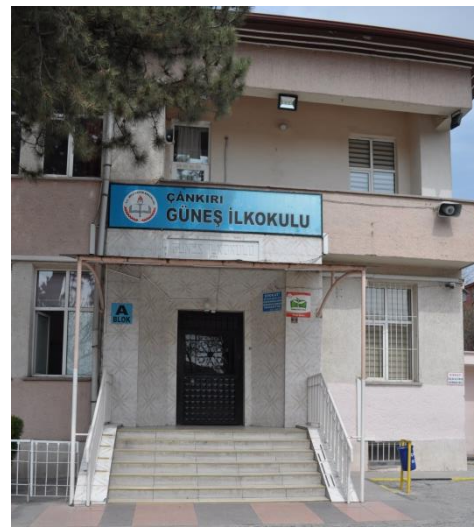
Erken Cumhuriyet Döneminde inşa edilen yapılar incelendiğinde, İkinci Halkevi binası ile Güneş İlkokulu binaları, modern üslûpla inşa edilen, döneminin “yeni” mimarisine uygun yapılar olmuştur. Özellikle İkinci Halkevi Binasında görülen; merdiven kovanının kule şeklinde yükselişi, ön cephede girişin üzerinde bulunan hitap balkonunun varlığı, o dönemde inşa edilen halkevi binalarında görülen tipik özelliklerdendir (Yeşilkaya, 1999: 156). Güneş İlkokulu binasının da içeri çekilen giriş kapısı ile yalın cephe kurgusu, bulunduğu dönemin mimari karakterini yansıtmaktadır.

Resim 7.6. İkinci Halkevi Binasının merdiven kulesi ile Güneş İlkokulu binasının giriş kapısı

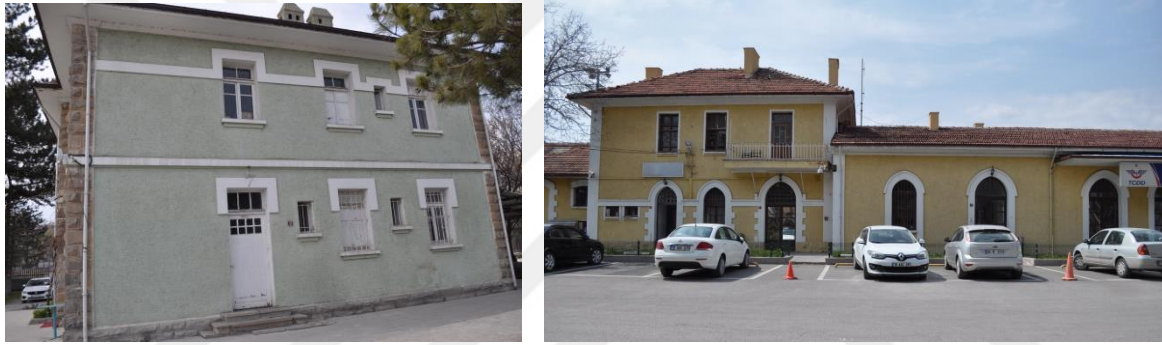
Erken Cumhuriyet Döneminde incelenen diğer yapılar gar sahasında bulunanlardır. Çankırı’da yabancı bir şirket tarafından inşa edilen bu yapıların gerek aynı hat üzerinde gerekse de farklı şehirlerde birebir örneklerinin oluşu alandaki yapıların tip proje olduğunu düşündürmektedir. Pencere ve kapı sövelerindeki plaster etki, yapı köşelerindeki bosajlı taş kaplamalar, yalın cephe kurgusu gibi özellikler gar sahasında incelenen yapıların ortak özellikleri olarak sıralanabilir.

Resim 7.7. 1 Numaralı Lojman Binası ile İstasyon Binasının cepheleri
