**ANTALYA İLİ AKSEKİ İLÇESİ EMİRAŞIKLAR KÖYÜ GELENEKSEL
KONUT DOKUSUNUN BELGELENMESİ VE KORUMA SORUNLARININ
TESPİTİ**

**YÜKSEK LİSANS TEZİ
MİMARLIK ANA BİLİM DALI**

**GAZİ ÜNİVERSİTESİ
FEN BİLİMLERİ ENSTİTÜSÜ**

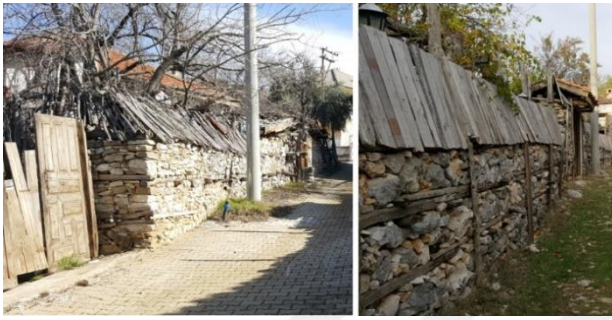
Resim 3.1. Emiraşıklar ve Bucakalan köylerinden semerkandi (kuşkonmaz)

Yerleşimde yer alan cami, okul ve ticari yapılar genel olarak merkeze yakın yerlere konumlandırılmaktadır. Konutlar bir bahçe içerisinde yer almakta ve bu bahçe duvarları da kuru duvar tekniği ile örülmektedir. Genellikle tek, iki ve çok nadir olarak üç katlı yapılan bu yapılarda bahçe duvarlarını ve bahçe kapısını korumak amacıyla yapılan semerkandi (kuşkonmaz) olarak tanımlanan yonga levhalardan oluşan üst örtü bulunmaktadır (Başarır, 2001) (Resim 3.1).

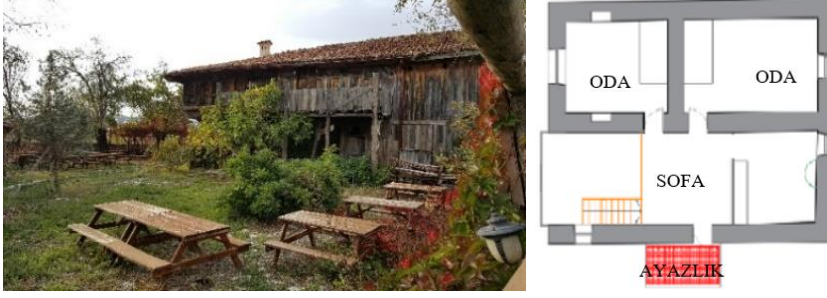
Resim 3.2. Bucakalan köyünde bulunan Ömer Duruk evine ait ayazlık

Üst kata çıkan ahşap merdivenin çıktığı koridor “aralık” olarak adlandırılmaktadır. Aralık bölümünün bitişiinde helanın bulunduğu örnekler de görülmektedir. Genellikle aralıktan dışarı açılan bir kapı ile ayazlık denen, ahşap direkler üzerine yükselen bir mekâna çıkılmaktadır (Resim 3.2).

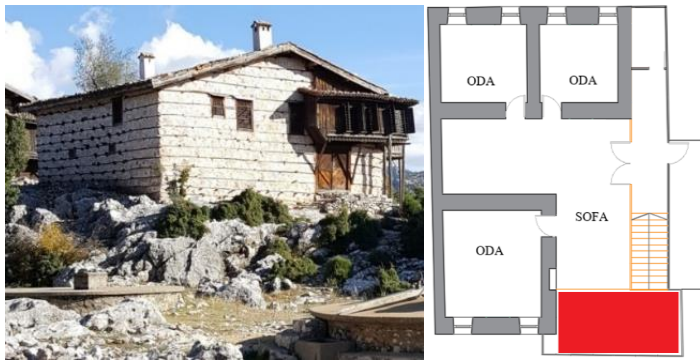
Resim 3.4. Sarıhacılar köyünden bir konutun kafesönü çıkması

Sofanın bir köşesinden sokağa doğru çıkma yer almakta ve bu çıkmaya yörede kafesönü denmektedir (Şenocak ve Sağıroğlu, 2016) (Resim 3.4). Kafesönünde yer alan pencereler büyük boyutlu olup dıştan kepenklidir. Sofanın bağlantılı olduğu odalarda tavanlar ve dolaplar süslemelidir. Dolapların üst kısımlarında kışlık yiyeceklerin saklandığı musandıralar mevcuttur ve bunlar da süslemelidir. Odaların açıldığı diğer mekânlar olan kilerler ise daha sade bir görünüme sahiptirler.

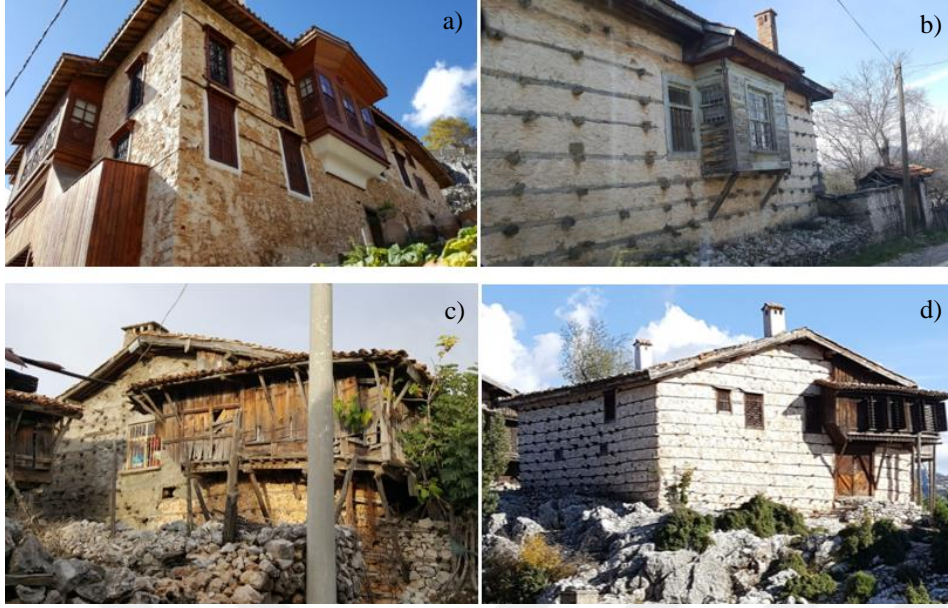
Yapı elemanlarından biri olan pencere, bölgedeki yapıların zemin katlarında nadir olarak görülürken, üst katlarda fazlaca bulunmaktadır. Ahır, odunluk gibi mekânların zemin katta yer alması pencere boyutlarının küçük olmasına etkindir. Üst katlarda ise pencere boyutları daha büyüktür. Üst katta yer alan bazı odaların pencere boyutları 1/2 oranında karşımıza çıkmaktadır. Sofaların bulunduğu ve genellikle güney cephelerinde yer alan kafes önü çıkmalarının daha fazla yüzey alanına sahip olduğu ve sofa mekânının daha çok aydınlatıldığı görülmektedir. Bu çıkmalar tam köşede yer almadığı durumlarda ise şahnişin olarak adlandırılmaktadır. Şahnişinlerdeki pencereler yapıda yer alan diğer pencerelere oranla daha geniş olmakla beraber, aynı zamanda kafesli pencerelerden oluşmaktadır. Dışarıdan bakanın içeriyi göremediği bu sistem mahremiyet anlamında önemli bir faktördür (Resim 3.6).

Resim 3.6. Akseki merkez ve Emiraşıklar Köyü'ne ait konutlardaki şahnişinler (a, b) Bucakalan ve Sarıhacılar köylerinde bulunan konutlardaki kafesönü çıkmaları (c, d)

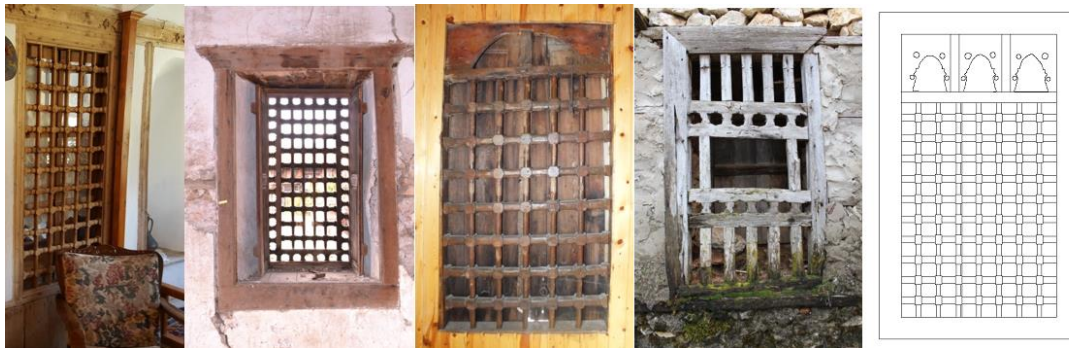
Resim 3.10. Akseki merkez ve köylerinde yer alan konutların pencereleri

Akseki geleneksel konut tiplerinde görülen özgün pencereler, ahşap işçilikleri ile ön plana çıkmaktadır. Yörede yer alan pencerelerin boyutlarının, iklim koşulları nedeniyle alt katlarda küçük, üst katlarda ise büyük ve sayıca daha çok olduğu görülmektedir (Gültekin ve Uçar, 2010). Genellikle pencere boyutları 1/2 oranındadır. Dıştan kafesle içten ise kepenkle kapatılan pencerelerde ahşap işçilikleri fazlaca yer almaktadır (Resim 3.10). Mahremiyet anlamında evin içindeki kişilerin dışarıyı rahatça seyredebileceği, dışardakinin ise yapının içini göremeyeceği şekilde tasarlanan bu pencereler, ahşap işçiliğinin çokça görüldüğü elemanlar olarak karşımıza çıkmaktadır.

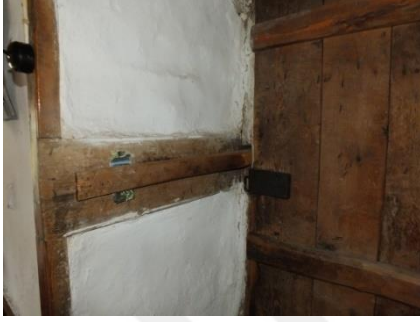
Resim 3.11. Akseki yöresindeki konutların kapılarında bulunan traka/tıfraz sistemi

Yöredeki giriş kapılarına “borta” adı verilmektedir. Kapılarda yöresel traka/tıfraz adı verilen bir sistem kullanılmaktadır. Bu sistemde, ahşap kapı kanatlarının her birinin

arkasındaki kuşakların bir bölümü dikine konulan bir ahşap parçanın rahatlıkla düşeyde gidip gelebileceği şekilde oyulmuştur. Bu oyukların arasına yerleştirilen ahşap parça, kanatların ön kısımdan bir dövme demir mandala tutturulmuş, bu mandal yardımı ile hareket edebilir hale getirilmiştir. Kapının açılması için mandalın yukarı kaldırılması gerekmektedir (Sağıroğlu, Kınıklıoğlu ve Karayazı, 2016) (Resim 3.11).

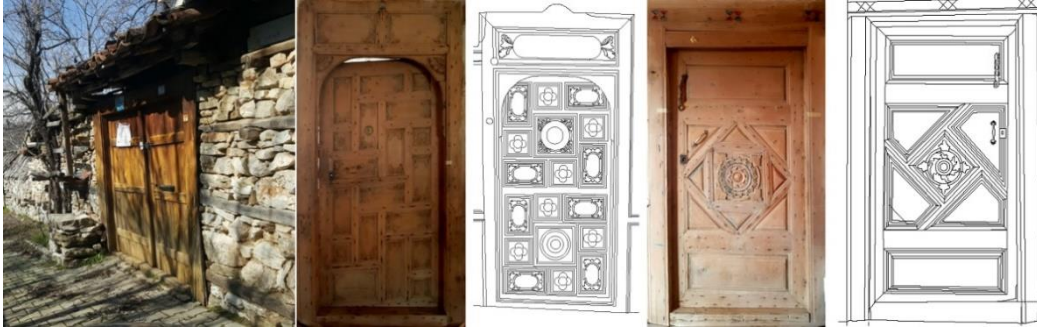
Resim 3.12. Emiraşıklar Köyü bahçe giriş kapısı ve Bucakalan köyü iç mekân kapıları

Sokak giriş kapılarının birçoğu yalın olmakla beraber evlerin odalarının kapılarında geometrik ve bitkisel motifler yer almaktadır (Resim 3.12).

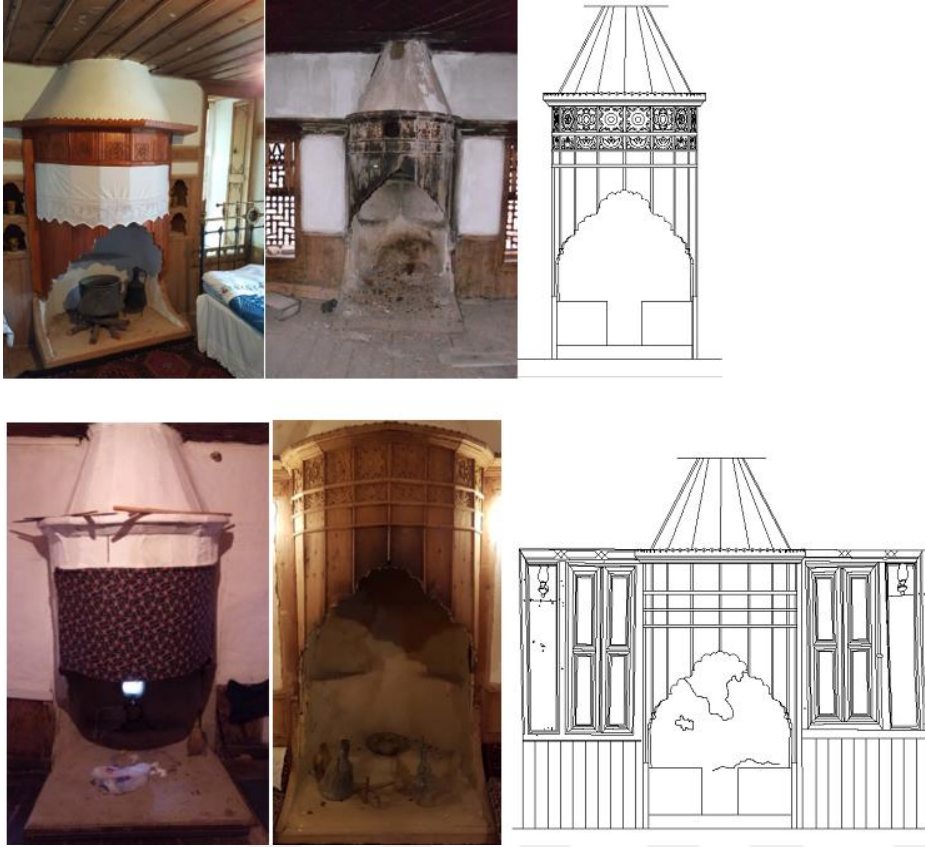
Resim 3.13. Akseki merkez ve Bucakalan köyünde bulunan konutların ocakları

Odaların duvar cephelerinin orta aksında konumlanan ocaklarda, konik biçimli bir davlumbaz ve küllerin soğuması için gereken küllük adı verilen bir alan yer almaktadır. Yörede başmak adı verilen bu elemanların genellikle iki yanında pencere bulunmaktadır. Ocakların bulunduğu duvarların daha sağlam olması hedeflendiğinden, buradaki hatılların daha yoğun olduğu görülmektedir. Süsleme açısından çeşitli bitkisel ve geometrik motiflerin yer aldığı örneklere rastlanmaktadır (Resim 3.13).

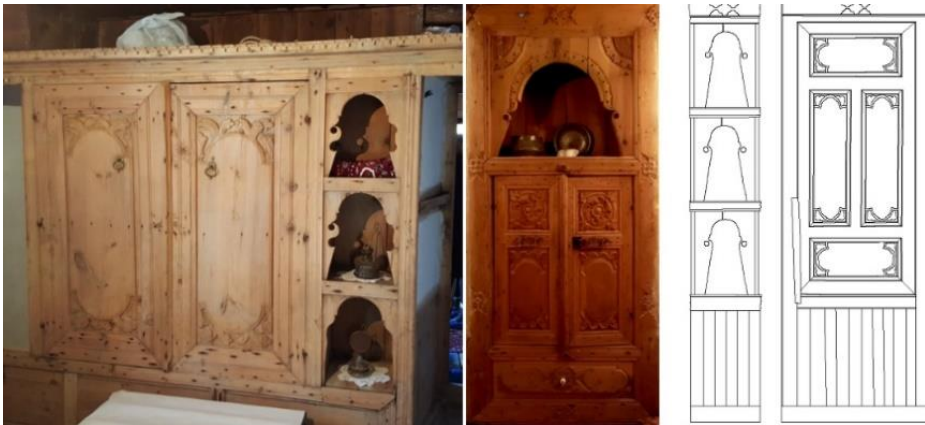
Resim 3.14. Akseki merkez ve Bucakalan'da bulunan konutlardaki yüklük ve lambalık

Odaların giriş kapısının hemen yanında yer alan dolaplar ve nişler, yoğun süslemelerin olduğu elemanlar olarak karşımıza çıkmaktadır. Gusülhane işlevini de barındıran bu dolapların kökboyasıyla çeşitli renklere boyandığı görülmektedir (Resim 3.14).

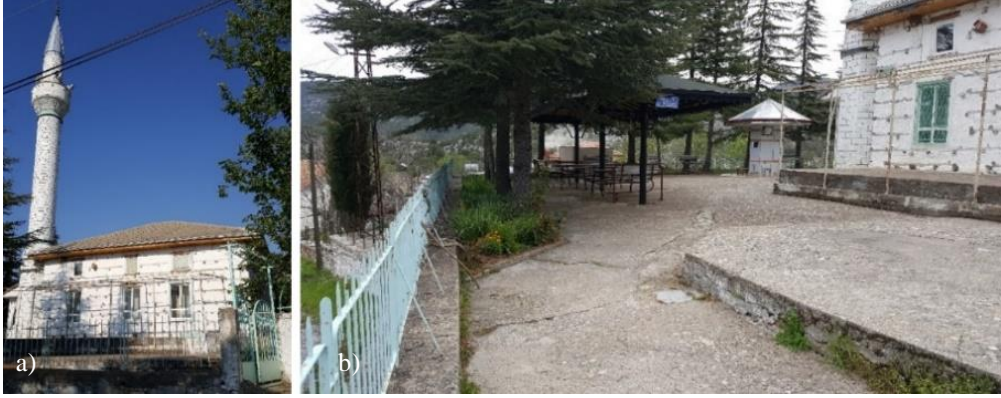
Resim 3.20. Emiraşıklar Camii batı cephesi (a) ve bahçesi (b)

Emiraşıklar Köyü'nün kuzeyinde yer alan, kare planlı olarak inşa edilen caminin kitabeye göre 1878 yılında yapıldığı bilinmektedir. Cami minaresi de yakın zamanda yapılmıştır (Tay, 2017). Caminin kuzey cephesine sonradan eklenen bir mekân olduğu görülmektedir. Minberin bulunduğu yönde ise üçgen bir çıkıntı yer almaktadır. Harim bölümünde minber yer alırken, tavan düz ahşap kaplamadır. Harimin kuzeyinde kadınlar mahfili de bulunmaktadır. Caminin üst örtüsü ise dalgalı kiremitle kaplı ve kırma çatı şeklindedir (Resim 3.20).

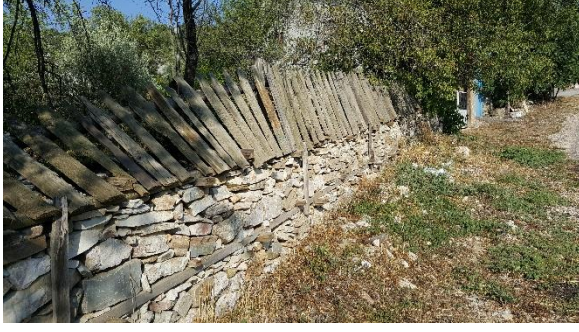
Resim 3.27. Köydeki konut bahçe duvarındaki semerkandi detayı

Sokaktan bir bahçe kapısı ile girilen konutların bahçe duvarları semerkandi (kuşkonmaz) tekniği ile kapatılmıştır (Resim 3.27).

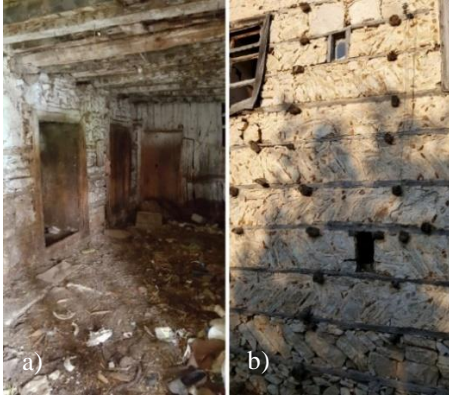
Resim 3.28. Köyde yer alan bir yapının zemin kat görünümü (a) ve zemin katındaki bir pencere (b)

Yapılar bir bahçe içerisinde yer almaktadır. Yapıların zemin katları genellikle hayvanlara ayrılmış ya da depo görevi görmektedir. Zemin katta yer alan odunluk, samanlık, ahır gibi hizmet mekanlarına yörede “hayat” denmektedir. Cephede alt katlarda yer alan odaların pencere boyutlarının küçük ve sayısının az olduğu görülmektedir (Resim 3.28).

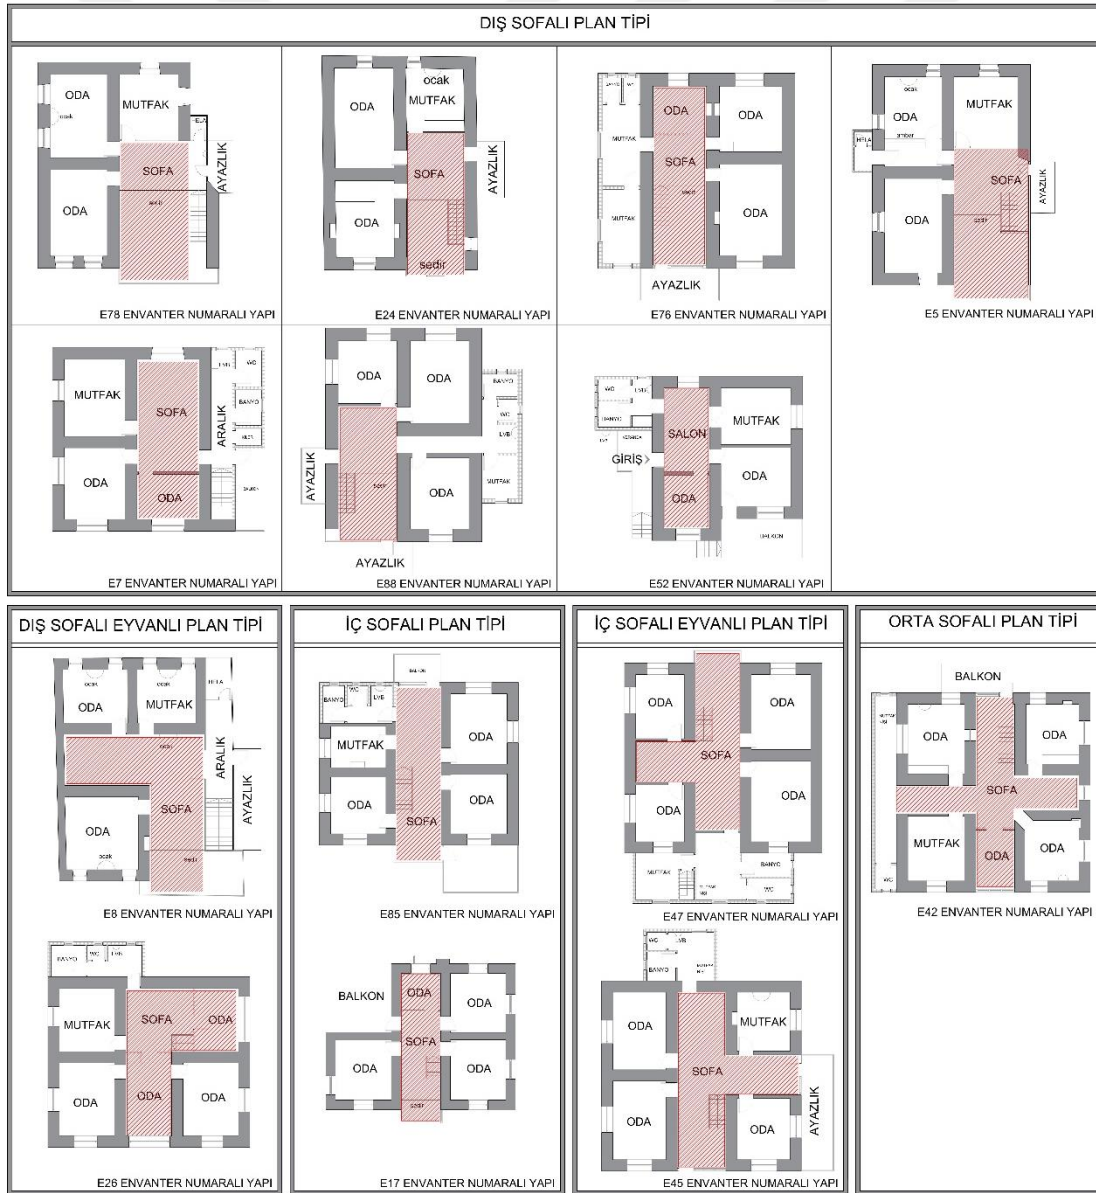
Yörede yer alan iç, dış ve orta sofalı plan türüne sahip olan konutlarda sofadan diğer mekânlara dağılım sağlanmaktadır (Şekil 3.4). Sofalar bazı yapılarda eyvanlı olarak da karşımıza çıkmaktadır. Köyde yer alan yapıların plan şemaları incelenirken özgün plan şeması baz alınarak tipoloji oluşturulmuştur. Yaşam katında sofa dışında yer alan odalar kişisel olup, yeme içme, sohbet etme, bir arada bulunma gibi asıl faaliyetler sofada gerçekleştirilmektedir. Bazı yapılarda sofa içerisinde ocak bulunurken, bazılarında kiler kısmında ocak yer almaktadır. Hatta yörede birden fazla odasında ocağın bulunduğu evler de yer almaktadır.

Şekil 3.4. Köyde yer alan yapıların sofaya göre plan şemaları

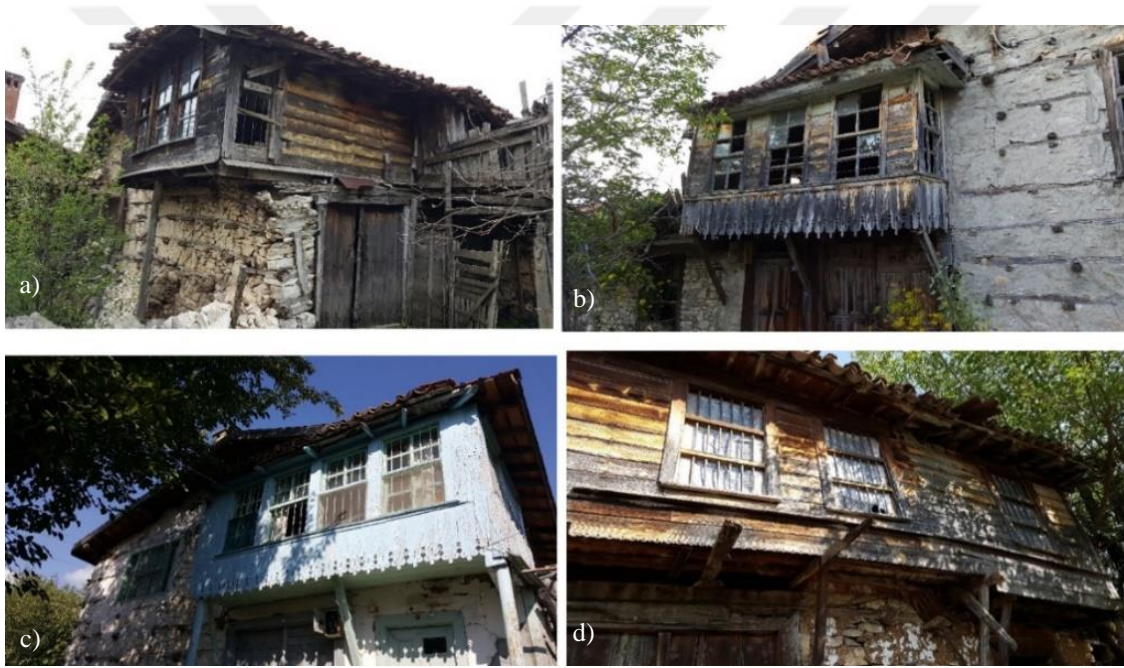
Yörede bulunan geleneksel yapım tekniği kullanılarak inşa edilen birçok konutun cephesinde bir çıkma yer almaktadır. Bu çıkma Akseki bölgesinde “kafesönü” olarak adlandırılırken Emiraşıklar Köyü’nde “şahnişin” veya “şahnişer” olarak adlandırılmaktadır. Cepheye hareket kazandıran bu eleman ahşap kafeslerle kapatılmış birçok pencerenin yan yana gelmesiyle oluşmaktadır (Resim 3.29). Dışarıdan bakanın içeriği görmediği ancak içerdeki kişinin çevreyi rahatlıkla gözlemlediği şahnişin de süslemelerin oldukça yoğun olduğu elemanlar olarak karşımıza çıkmaktadır (Şekil 3.5. Yapılarda şahnişinin plandaki yeri).

Resim 3.29. Köyde yer alan konutlardan şahnişin örnekleri (a, b, c, d)

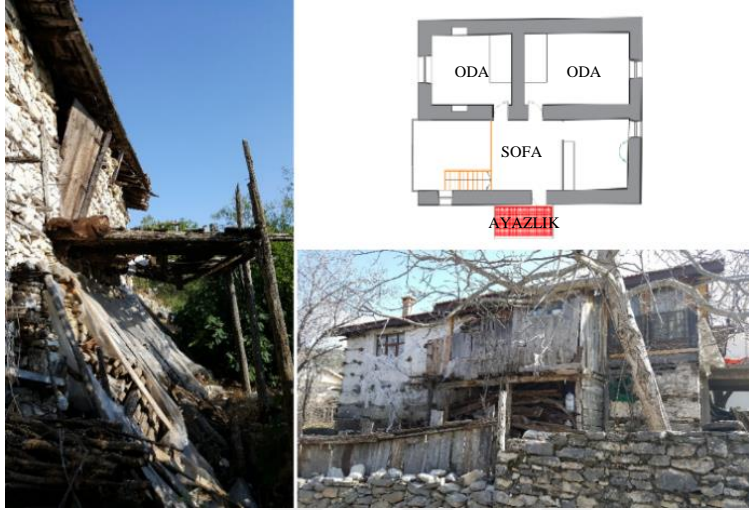
Resim 3.32. Köydeki yapıların ayazlıklarından görünüm

Aralık mekânının dışa açılan bölümüne yörede ayazlık denilmektedir. Geçmiş dönemlerde ev hanımlarının kurutma işlemlerini yaptığı ve sıcak günlerde oturmak için kullanılan bu elemanların yörede oldukça etkili olduğu görülmektedir (Resim 3.32).

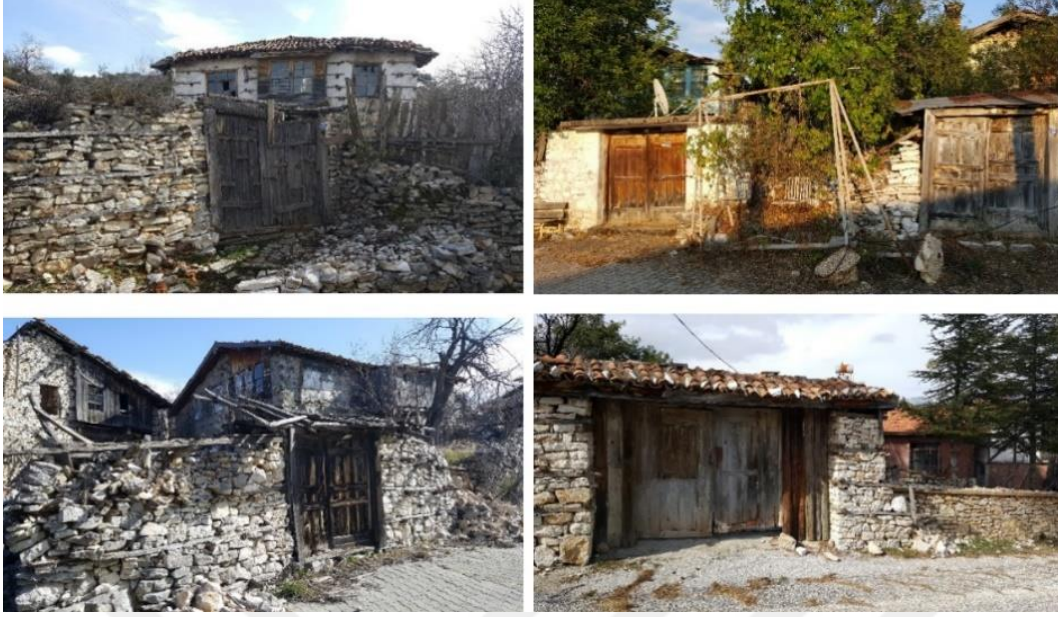
Resim 3.33. Köyde bulunan bahçe giriş kapıları

Yörede bulunan bahçe giriş kapılarında ahşap malzeme kullanılmıştır. Bu kapılara bartı denilmektedir. Bu kapılar iki kanatlı olmakta ve bazılarında geometrik veya bitkisel süslemeler görülmektedir. Geleneksel yapım tekniği ile inşa edilen bahçe duvarlarında yer alan bahçe giriş kapılarının üzerinde geniş saçaklı bir üst örtü yer almaktadır. Bu saçakların alaturka kiremitle örtülü olduğu görülmektedir. Ancak çeşitli değişimlere maruz kalan giriş kapılarının üst örtüleri bazı yapılarda günümüze ulaşmamaktadır. Bu yapılarda alaturka kiremit yerine oluklu sac levha örtü ile kaplı saçaklar görmek mümkündür. Evlerin giriş kapıları da iki kanatlı olarak karşımıza çıkmaktadır (Resim 3.33). Konutların iç kapılarında yine ahşap malzeme kullanılmıştır. Diğer yapı elemanlarında olduğu gibi kapılarda da geometrik süslemeler görülmektedir (Resim 3.34). Ayrıca bu kapılarda da Akseki bölgesinde kullanılan traka/tıfraz isimli kilit sistemi bulunmaktadır. Bu sistem sayesinde kapı bir mandal yardımı ile açılabilir (Resim 3.35).

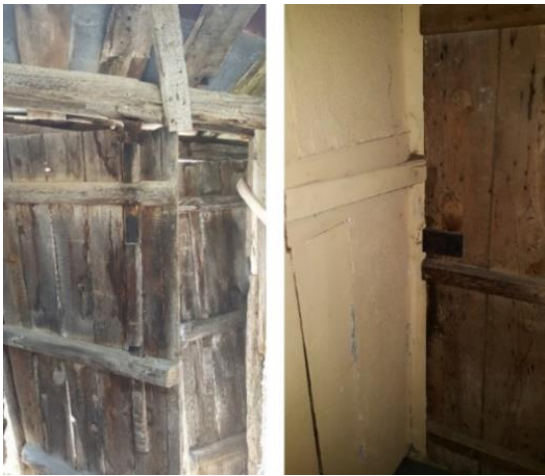
Resim 3.35. Köydeki traka/tıfraz sistemi

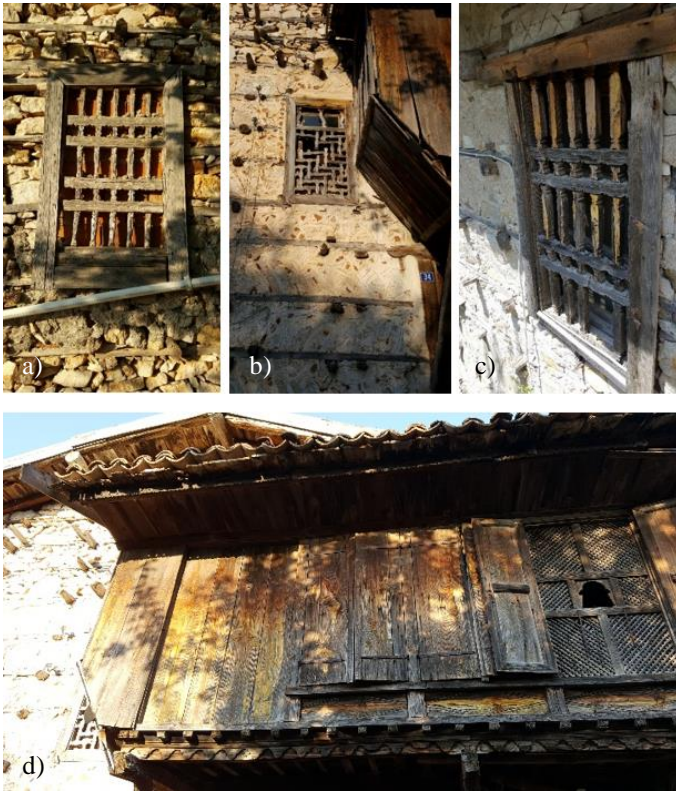
Yörede pencere için kullanılan malzeme ahşaptır. Emiraşıklar Köyü'nde de Akseki yöresinde olduğu gibi 1/2 oranlı pencere ebatları karşımıza çıkmaktadır. Alt katlarda az kullanımının yanı sıra, üst katlarda çokça pencerenin var olduğu görülmektedir. Hatta üst katlarda özellikle şahnişinde içten kafesli dıştan kepenkli pencerelerin kullanılması ile dışarıdan içerisi görülmezken, içerden dışarı rahatlıkla görülmektedir. Pencerelerde de kapılarda olduğu gibi yoğun süslemeler kullanılmaktadır (Resim 3.36).

Resim 3.36. Yapılarda bulunan pencereler (a, b, c) ve kafesönü penceresi (d)

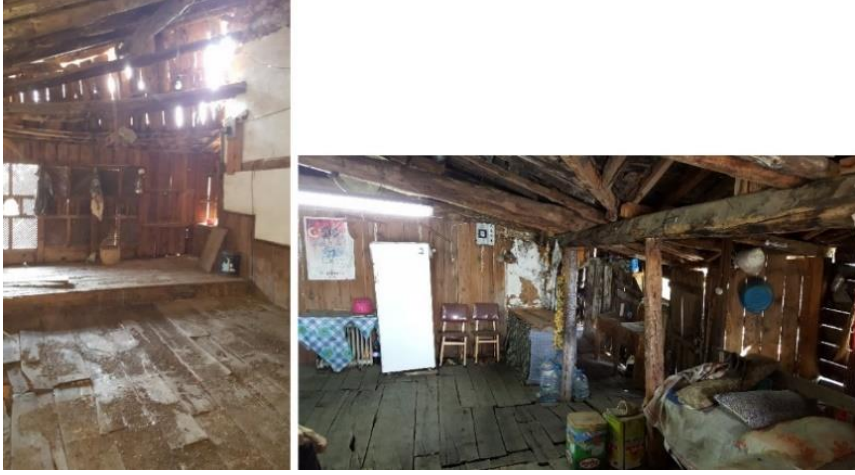
Yapıların avluları genelde toprak ve taş döşemelerden oluşmaktadır. Zemin katlarında da taş döşeme görülmekte, üst katların döşemesinde ise yuvarlanmış ağaçlara düz tahtaların çakılmasıyla oluşan bir döşeme olduğu görülmektedir. Bu ahşap döşeme yaklaşık 20 cm çapında ahşap kirişli tavanlara oturmaktadır (Resim 3.37).

Resim 3.37. Yapıların üst katındaki döşeme

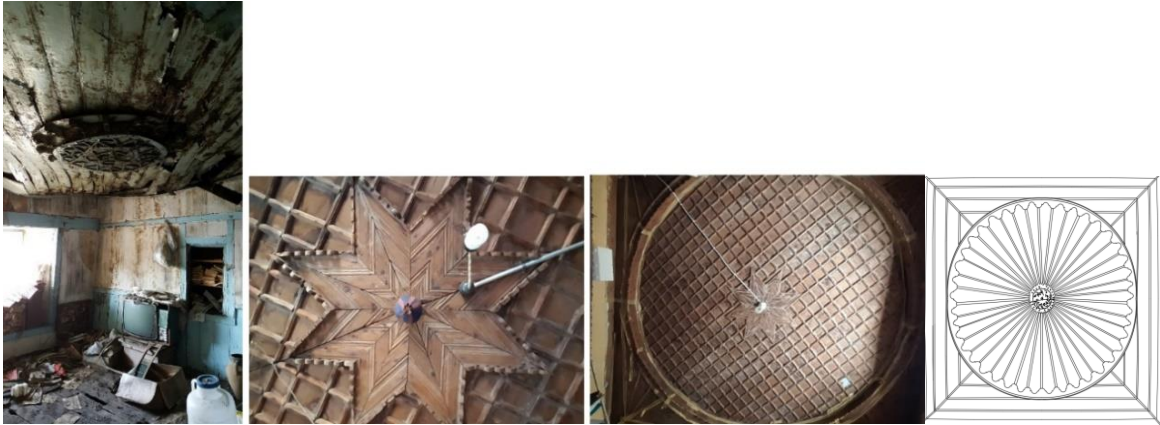
Köyde yer alan geleneksel yapım tekniği ile yapılan konutların zemin katlarında tavan süslemesi yer almamaktadır. Ancak üst katların tavanlarında ahşap çıtalara kullanılarak çakma tekniği ile oluşturulan oldukça zengin süslemeler görülmektedir. Zemin katların tavanlarında yuvarlanmış ağaçlar ve döşeme tahtası görülürken, üst katlarda ise düz ahşap tavanlar görülmektedir. Bu ahşap tavanlar bazen çıtaların geometrik süslemelerden bazen de tavan göbeğinde nar, yıldız gibi motiflerden oluşmaktadır (Resim 3.38).

Resim 3.38. Köydeki konutlarda bulunan tavan süslemeleri

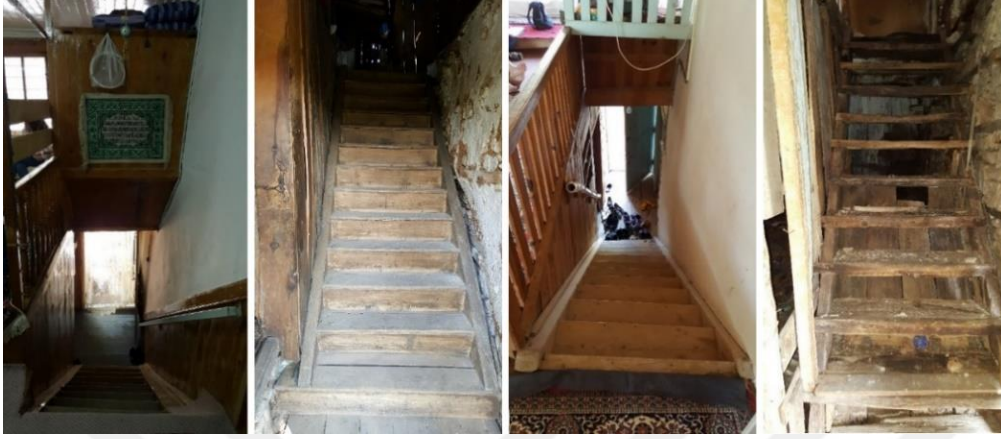
Zemin kat ile üst katı birbirine bağlayan elemanlardır. Ahşap eleman olarak karşımıza çıkmaktadırlar. Zemin katta hayat içerisinde ise üst katta sofaya, hayatın dışında ise aralık

kısmına çıkılmaktadır. Aralık kısmına çıkan merdivenlerin bir yanında ahşap bölücü duvar olup, diğer yanında ise taş duvar yer almaktadır (Resim 3.39).

Resim 3.39. Köyde yer alan yapıların merdivenlerinden görünüm

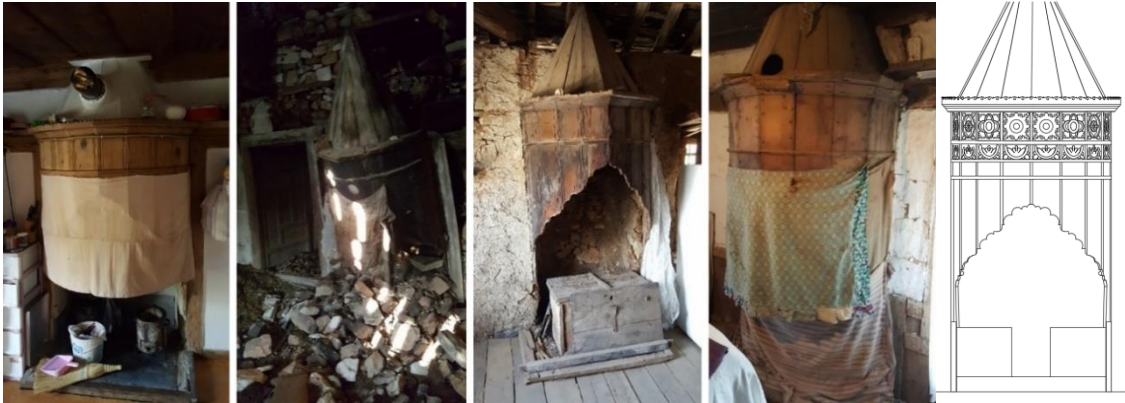
Yapılarda ısınmak ve pişirmek amacıyla kullanılan ocaklar yer almaktadır. Üst katlarda sofa ve odalarda yer alan bu ocaklar yörede davlumbazlı olarak karşımıza çıkmaktadır. Ahşap malzeme kullanılarak yapılan bu davlumbazlarda geometrik ve bitkisel süslemeli motiflerin yer aldığı görülmektedir (Resim 3.40).

Resim 3.40. Köydeki yapılarda bulunan ocaklar

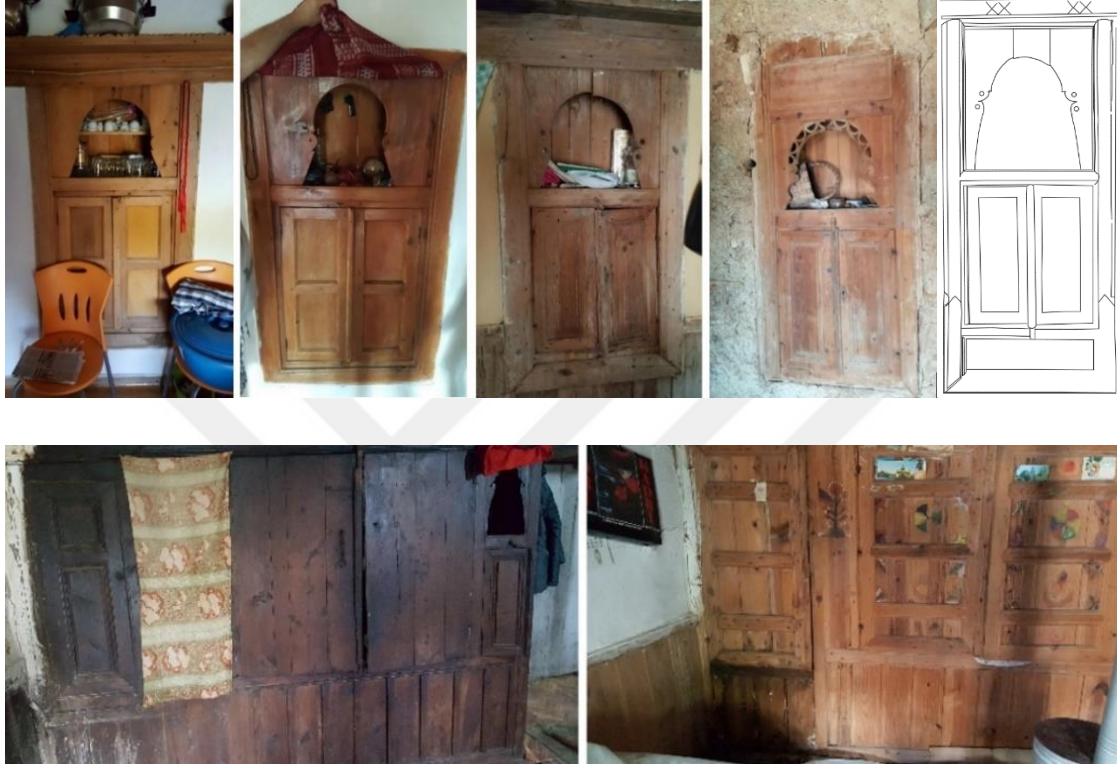
Köyde yer alan yapıların üst katlarındaki odalarda görülen dolapların, bazen duvar boyunca bazen de duvar içerisinde yer aldığı görülmektedir. Dolapların üst bölümünde yer

alan ufak nişlerde (lambalık) genellikle süslemeler yer almaktadır. Bazı dolap üstlerinde ise sergenler görülürken, bazılarında ise nişler yer almaktadır (Resim 3.41). Duvar boyunca uzanan dolapların içlerinde ise yıkanma yeri yani gusülhane karşımıza çıkmaktadır.

Resim 3.41. Yapılarda bulunan ağız açık, dolap ve yüklükler

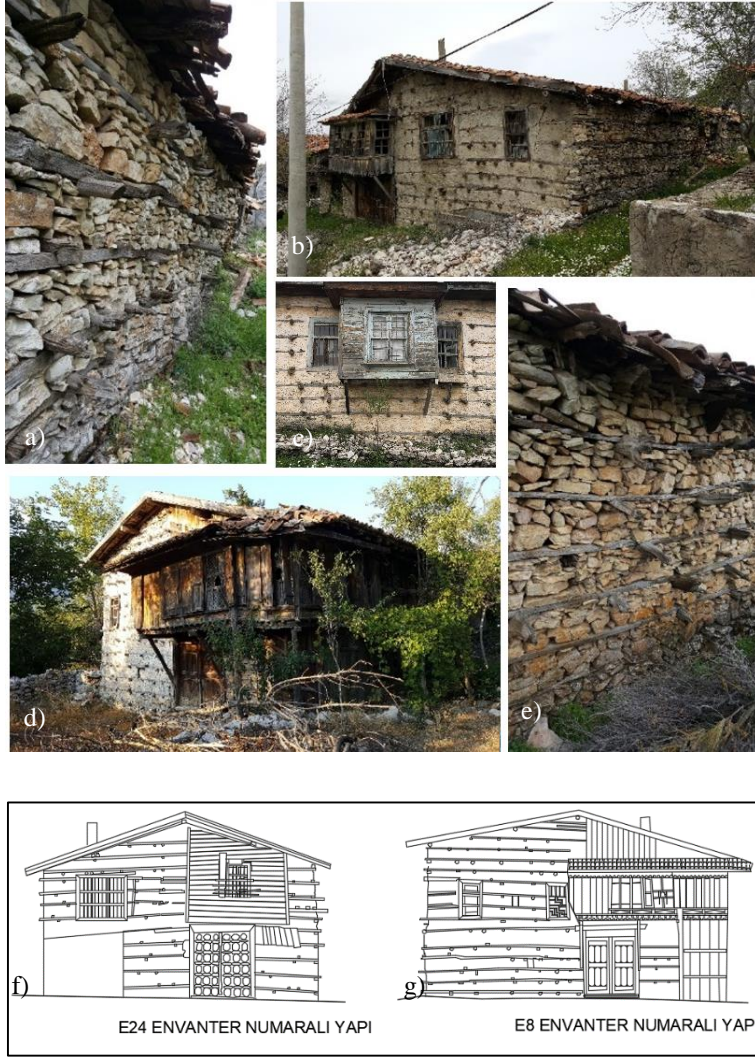
Yapıların alt katında küçük boyutlu pencereler yer alırken üst katlarda pencere boyutları büyümektedir. Yapılarda yer alan ve yörede şahnişin olarak anılan çıkmalar cepheye katkısı bakımından büyük önem taşımaktadır.

Resim 3.42. Köydeki yapıların cephelerinden görünüm (a, b, c, d, e) ve cephe çizimleri (f, g)

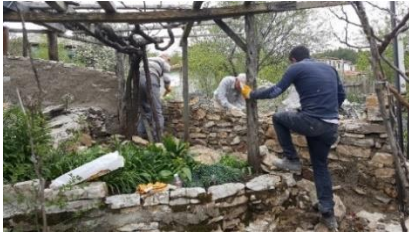
Cephede yatay hatılların yanı sıra dikey ahşap hatıllar cepheye dik bir şekilde uzandığında oluşan çıkıntıya düğme, bu teknikle inşa edilen yapılara da düğmeli teknikle inşa edilmiş yapılar denmektedir (Tayla, 2007) (Resim 3.43). Günümüzde bu teknikle yapılan yapılarda kuru duvar kullanılmamakta, içerisine harç eklenmektedir (Resim 3.44).

Resim 3.44. Köydeki ustaların ördüğü bir bahçe duvarı

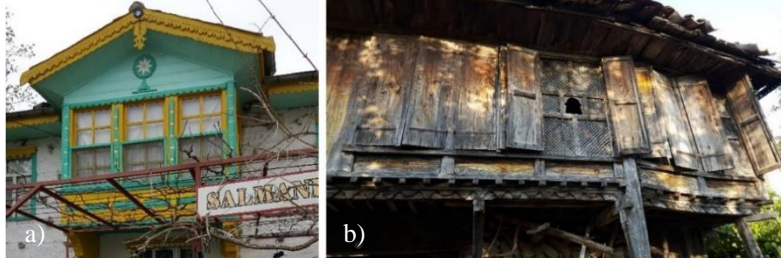
Tüm yörelerde olduğu gibi Akseki yöresinde de estetik kaygının ön planda olduğu görülmektedir. Yapıların hem cephelerinde hem de iç mekanlarında yoğun süslemeler yer almaktadır. Bölgedeki yapıların cephelerinde, özellikle pencere kapı, şahnişin silmesi gibi yapı elemanlarında süsleme fazlaca görülmektedir (Resim 3.45). Hatta kapı tokmaklarında bile süslemeler görülmektedir. Aynı zamanda iç mekânda ocak davlumbazları, pencere iç kafesleri, kapı tablaları, dolaplar, raflar ve nişlerde de süslemeler yer almaktadır. Buna ek olarak yapıların tavanlarının da ahşap çitlerle çeşitli geometrik motiflerle bezendiği

Resim 3.45. Yörede bulunan konutlara ait şahnişin (a) ve kafesönü (b)

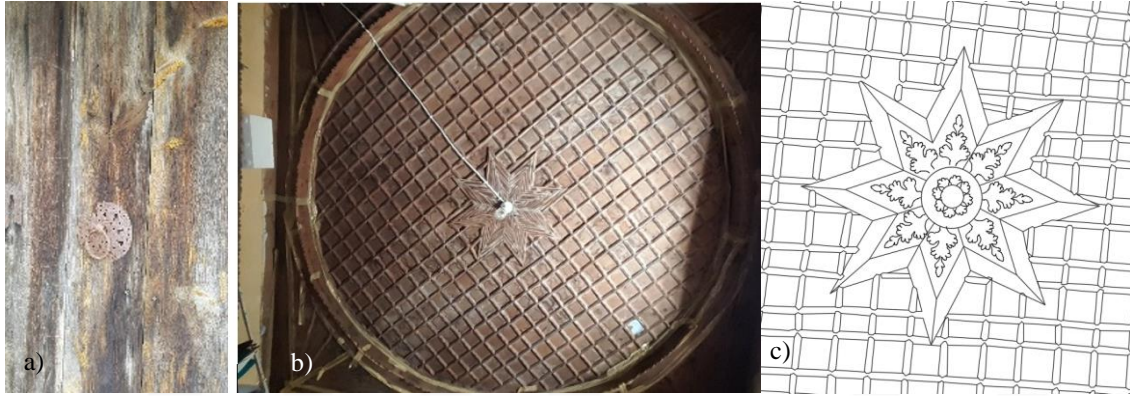
görülmektedir. Köyde yer alan bazı yapıların üst katlarının tavan göbeklerinde ise yine bitkisel ve geometrik süslemeler bulunmaktadır (Resim 3.46).

Resim 3.46. Yöredeki bir konutun kapı tokmak detayı (a) ve üst katının tavan süslemesi (b) ve tavan çizimi (c)

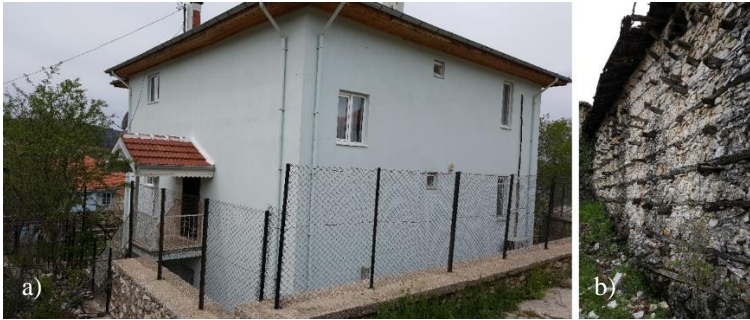
Çalışma alanı incelendiğinde yapıların çoğunluğunun düğmeli teknikle yapıldığı ancak çeşitli müdahaleler yüzünden özgünlüklerini yitirdikleri görülmektedir. Strüktürel sistem anlamında yapılar ele alındığında yapıların, 27'sinin betonarme, 8'inin yığma ve 49'unun ise kuru duvar (ahşap ve taş) yapım tekniğine sahip olduğu sonucuna varılmaktadır (Şekil 4.4) (Harita 4.8). Kuru duvar tekniğine sahip yapıların yoğunlukta olduğu köyde, yeni yapılan yapıların betonarme ya da yığma teknikle yapıldığı görülmektedir (Resim 4.6).

Resim 4.6. Köyde yer alan betonarme (a) ve kuru duvar tekniği (b) ile inşa edilen yapılar

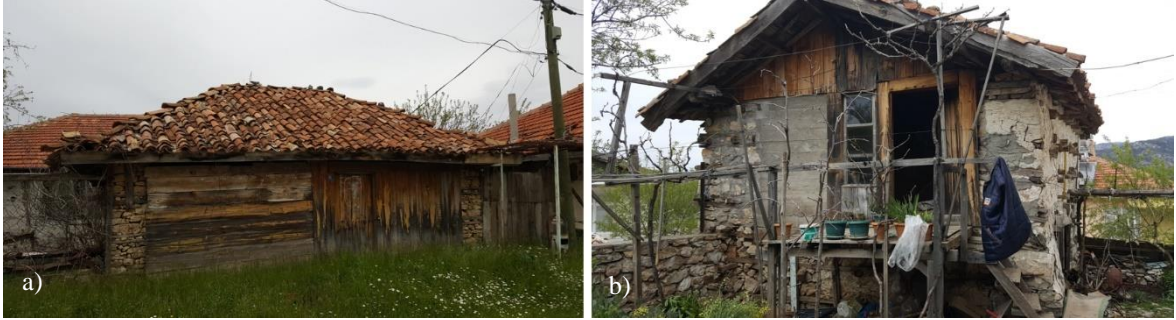
Emiraşıklar Köyü'ndeki yapıların üç tip çatı biçimine sahip olduğu görülmektedir (Resim 4.7). Köyde yer alan 85 adet yapının çatıları incelendiğinde 52 yapının kırma çatı, 31 yapının beşik çatı, 2 yapının ise tek yöne eğimli çatı formuna sahip olduğu belirlenmiştir (Şekil 4.5) (Harita 4.9).

Resim 4.7. Köydeki kırma (a) ve beşik (b) çatılı yapılar

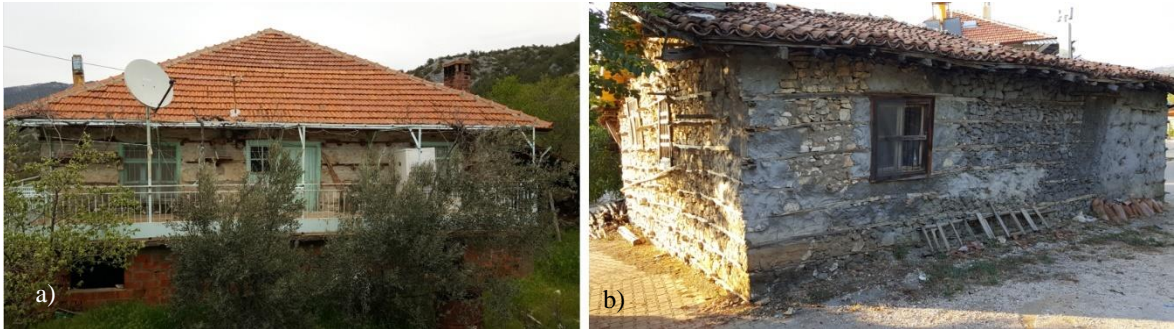
Köyde yer alan yapılar incelendiğinde çatı malzemesi bağlamında beş tip malzeme görülmektedir. Bunlar alaturka kiremit, Marsilya kiremit, dalgalı (tayf) kiremit, sac kaplama ve shingle kaplamadır (Resim 4.8). Yapıların üst örtülerinin büyük çoğunluğunu Marsilya tipi kiremit kaplaması oluşturmaktadır. Yapılan analizler sonucu, yapıların 26'sı alaturka kiremit, 46'sı Marsilya kiremit, 8'i dalgalı kiremit, 2'si sac kaplama ve 2'si de shingle kaplamadan oluşan üst örtüye sahip oldukları bilgisine ulaşılmaktadır (Şekil 4.6) (Harita 4.10).

Resim 4.8. Köy bulunan marsilya (a) ve alaturka (b) kiremit kaplamalı çatılar

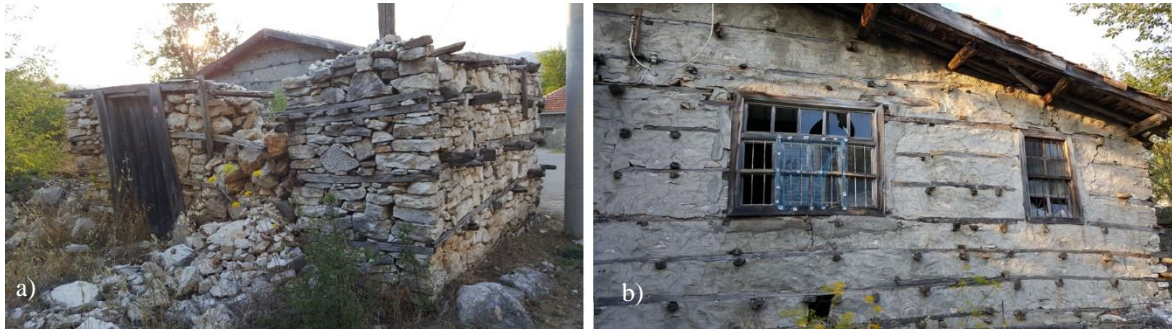
Resim 4.9. Strüktürel anlamda kötü (a) ve iyi (b) durumda olan yapılar

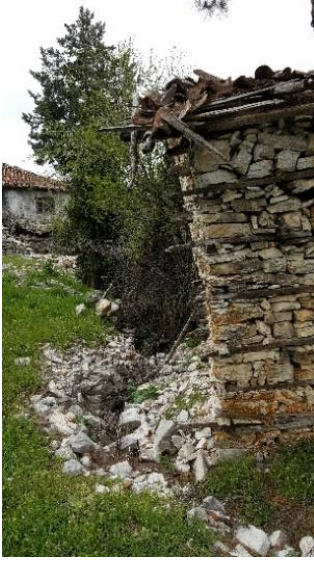
Emiraşıklar Köyü Akseki bölgesindeki dağlık arazilerin düzlüklerine kurulmuştur. Oldukça engebeli olan bu arazilerde oluşan doğal etmenler yerel mimarinin olumsuz etkilenmesine sebep olmaktadır. Deprem, toprak kayması, rüzgâr, yağmur, nem, kar, sıcaklık değişimi gibi etkenlerin oluşturduğu sorunlar; Akseki yöresinde bulunan yapılardaki strüktürel sisteme zarar vermektedir (Gökdemir, Demirel, Yamaç, Çelik ve Özek, 2016). Kuru duvar yapım tekniği ile inşa edilen bu yapılar, duvarlarda hatıllar dışında bağlayıcı bir malzeme bulunmadığından doğal koşulların olumsuz etkilerine maruz kalmaktadırlar (Resim 4.11). Köyde strüktür ve malzeme kaybı yaşayan yapılar kullanılamamaktadır. Doğal etkenlere maruz kalıp tamamen yıkılan dört adet yapı kalıntısı olduğu tespit edilmiştir. Ayrıca ahşap ve taş işçiliği kullanılarak inşa edilen bu yapılarda ahşaba zarar veren mantar, bakteri ve böcek oluşumları da yapı malzemelerinin bozulmasını hızlandırmaktadır.

Resim 4.11. Yıkılma tehlikesiyle karşı karşıya kalan bir duvar

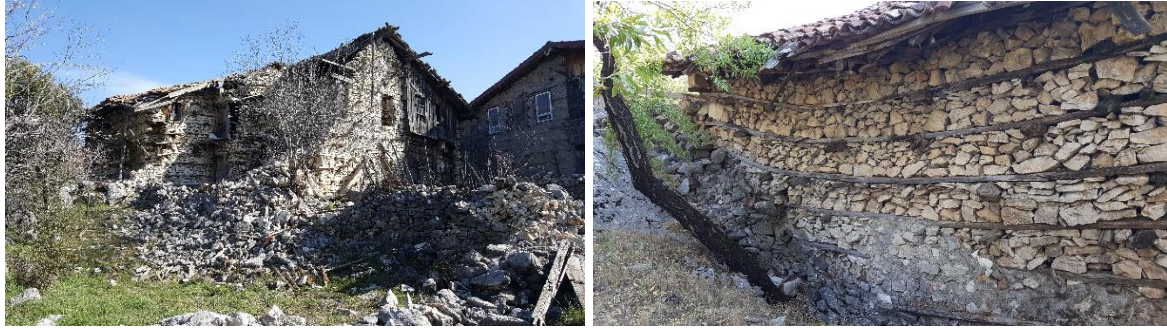
Köyde yaşayan yöre sakinlerinin yapılan analizler sonucunda, mevsimsel olarak köyde ikamet ettiği tespit edilmiştir. Yapıların dönemsel kullanımı durumunda, oluşabilecek hasarların zamanında düzeltilememesi neticesinde yapılarda malzeme kayıpları ortaya çıkmaktadır. Bunun yanı sıra köyde eğitim, istihdam, sağlık gibi hizmetlerin kısıtlı olması veya olmaması, köy sakinlerinin şehirlere göç etmesine neden olmaktadır. Terk edilen ve boş kalan yapılarda da bakımsızlıktan dolayı yapılarda zayıflıklar oluşmaktadır (Resim 4.12). Bu durumun özellikle tescillenmiş yapılarda görülmesi (E70 envanter numaralı tescilli yapı hariç), geleneksel yerleşim dokusunu olumsuz anlamda etkilemektedir.

Resim 4.12. Terk edilen yapılarda görülen yapısal sorunlar

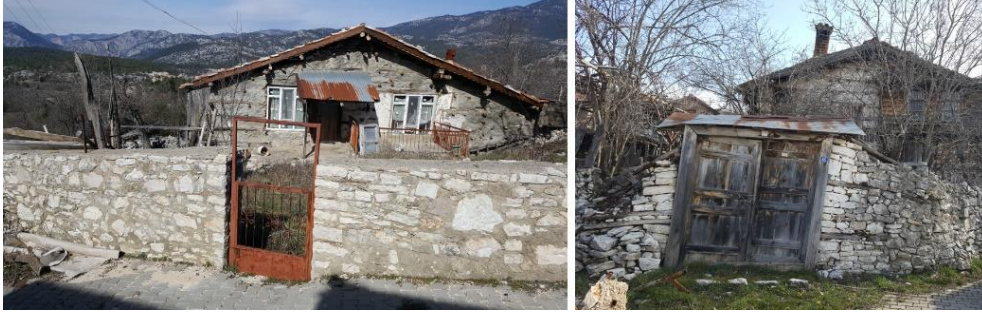
Yörenin yerel kimliğini tamamlayan öğelerden bahçe giriş kapıları, köydeki kullanıcıların ihtiyacına göre birçok değişime uğramıştır. Bahçe giriş kapılarının birçoğu yenilenmiş halde karşımıza çıkarken, bazılarında da sadece saçak için kullanılan malzemenin değiştiği gözlemlenmektedir (Resim 4.13). Köyün tüm sokakları boyunca rastlanan bu müdahale biçimi, yerleşim dokusunu olumsuz yönde etkilemektedir.

Resim 4.13. Köydeki bahçe giriş kapıları

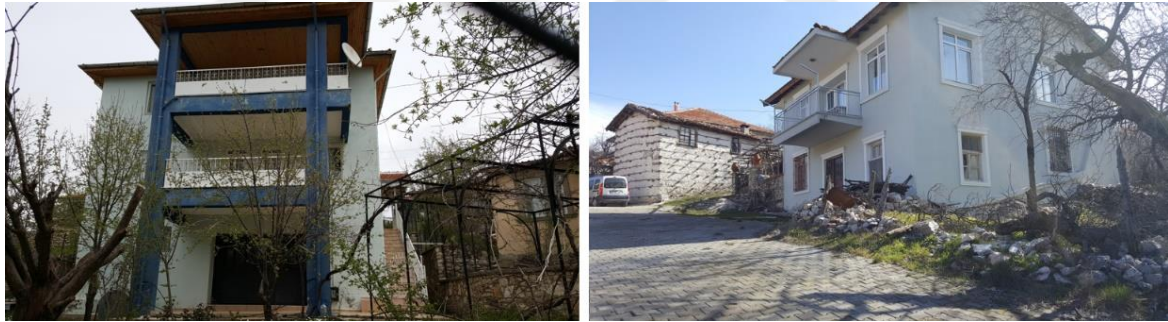
Emiraşıklar Köyü doğal bir yerleşime sahiptir, ancak yeni yapılaşma olması köydeki mimari dokunun özgünlüğünü bozmaktadır. Görüntü itibariyle düğmeli evler yerel kimliğine aykırı bu yapıların görsel kaliteyi düşürdüğü görülmektedir (Resim 4.14). Toplamda 36 adet olan bu betonarme ve yığma teknikle inşa edilen yapılar, yörenin yerel kimliğini yansıtmamaktadır. Özellikle geleneksel konut dokusunun iki katlı olarak görüldüğü yerleşimde yer alan üç adet üç katlı betonarme yapının, gabari anlamında da dokunun özgünlüğüne zarar verdiği düşünülmektedir.

Resim 4.14. Köyde bulunan yeni yapılar

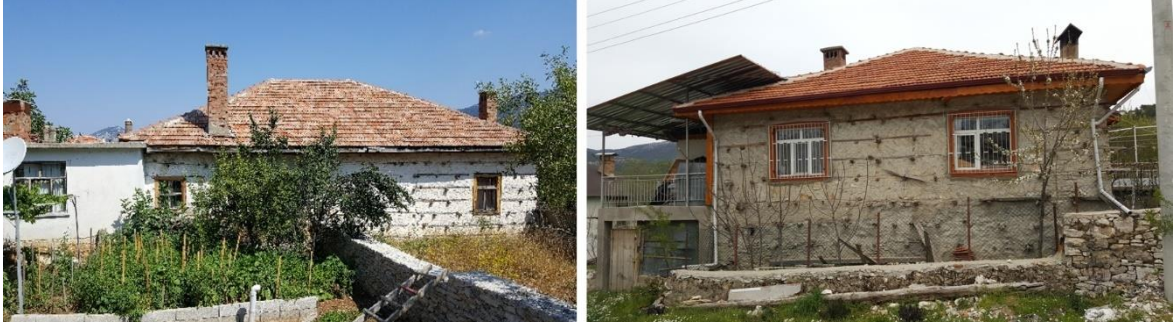
Resim 4.15. Köyde yer alan yapılardaki çatı malzemesi değişimi

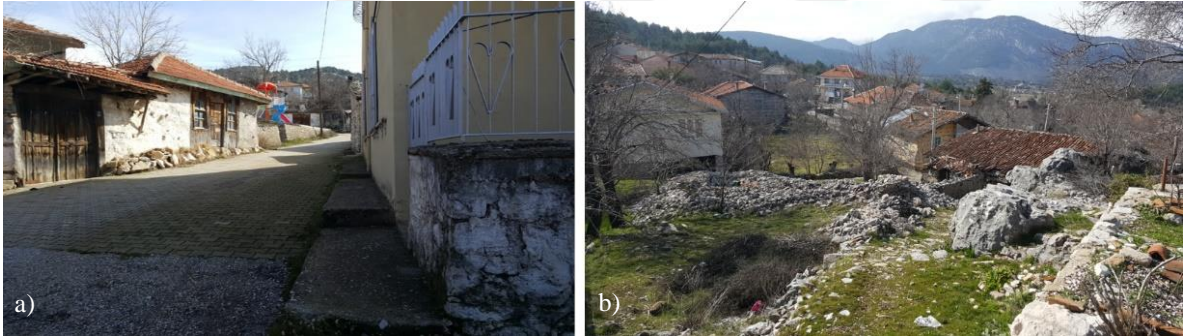
Köyde ihtiyaca yönelik yapılmış olan ve araç kullanımına imkân tanıyan, ancak özgün sokak dokusunun bozulmasına sebebiyet veren kilit taşları ve stabilize kaplama köyün tüm yollarında görülmektedir. Çalışma alanının yalnızca iki sokağında özgün zemin kaplamasına rastlanmaktadır (Resim 4.16). Stabilize yol olarak karşımıza çıkan Emiraşıklar köy yolu ve kilit taşı ile kaplanmış yan yollar, araç ve yaya kullanımı için elverişli olup, günümüz şartlarının gerektirdiği konforu sağlarken köyün geleneksel yerleşim dokusuna uymamaktadır.

Resim 4.16. Özgün olmayan (a) ve özgün (b) sokak dokusu

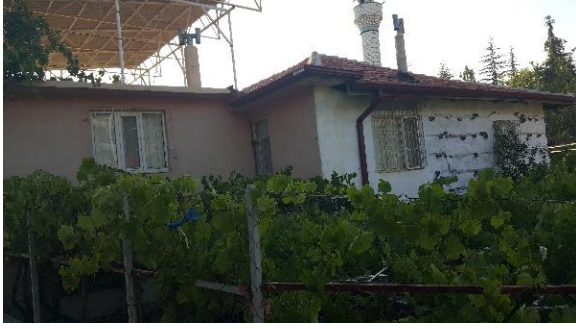
Plan bazında yapılan müdahaleler ele alınacak olursa kullanıcılar tarafından birçok değişiklikler olduğu görülmektedir. Çağdaş yaşam konfor koşullarının beraberinde getirmiş olduğu, yapılara yönelik niteliksiz eklerin kullanımı veya mekanların bölünmesi gibi durumlar; yapının özgün plan şemasını olumsuz yönde etkilemektedir (Resim 4.17).

Resim 4.17. Bir bölümü geleneksel tekniğe sahip olup, geri kalanı ise yenilenmiş yapı

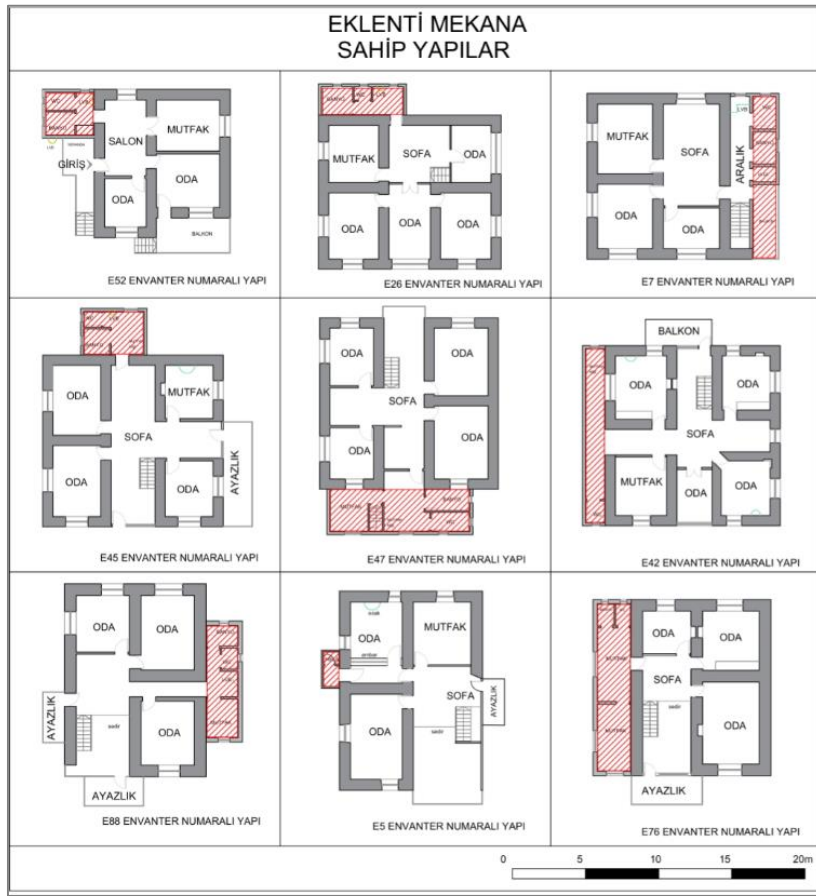
Şekil 4.10. Özgün plan şemasına ekleme yapılan yapılar

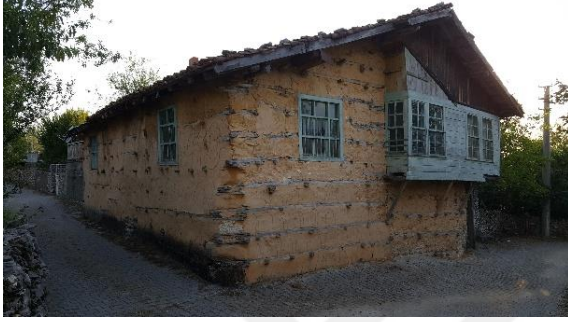
Cephe bazında ele alındığında yörenin kimliğini oluşturan ve bu bölgeyle özdeşleşen düğmeli evler yapı karakteristiğinin, kullanıcılar tarafından yapılan müdahaleler sonucu bozulduğu görülen birçok yapıya rastlanmaktadır. Yerel cephe özelliğinin kuru duvar tekniği ve ahşap hatılların cephede çıkıntı yapmasıyla oluşan düğmeli görüntü yapıların

çoğunda mevcuttur. Ancak uzun kullanımlar sonucunda yapıların kullanım ömürlerinin kısılması sonucunda cephelere yağlı sahipleri tarafından müdahalelerde bulunulmuştur. Bu müdahalelerden en dikkat çekici olanı, yapım tekniği bağlamında harç kullanılmayan bu yapıların cephelerinde çimento harcı, sıva ve boyanın kullanımınıdır (Resim 4.18). Özellikle E1, E7, E74 ve E83 envanter numaralı yapılarda, cephelerin harç veya sıva ile kaplandığı ve kuru duvar tekniğinin net okunamadığı ancak düğme çıkıntılarının görüldüğü tespit edilmiştir.

Resim 4.18. Cephede sıva kullanımı

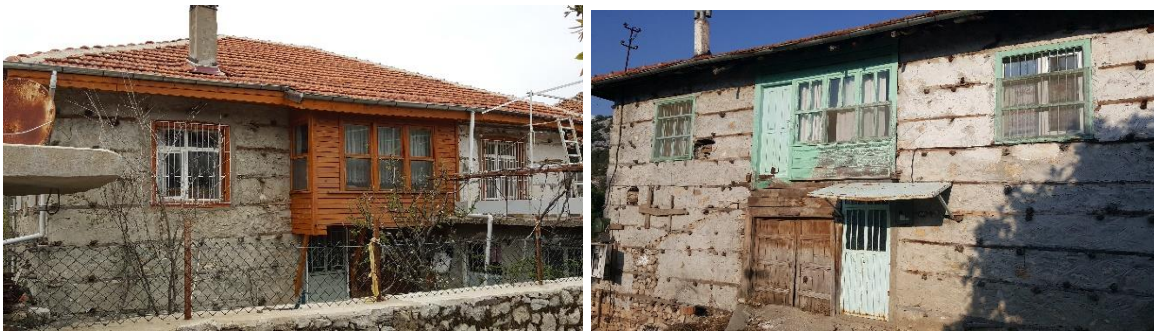
Resim 4.19. Köyde bulunan bir yapıdaki değişime uğrayan şahnişin elemanları
