**ANTALYA İLİ AKSEKİ İLÇESİ EMİRAŞIKLAR KÖYÜ GELENEKSEL
KONUT DOKUSUNUN BELGELENMESİ VE KORUMA SORUNLARININ
TESPİTİ**

**YÜKSEK LİSANS TEZİ
MİMARLIK ANA BİLİM DALI**

**GAZİ ÜNİVERSİTESİ
FEN BİLİMLERİ ENSTİTÜSÜ**

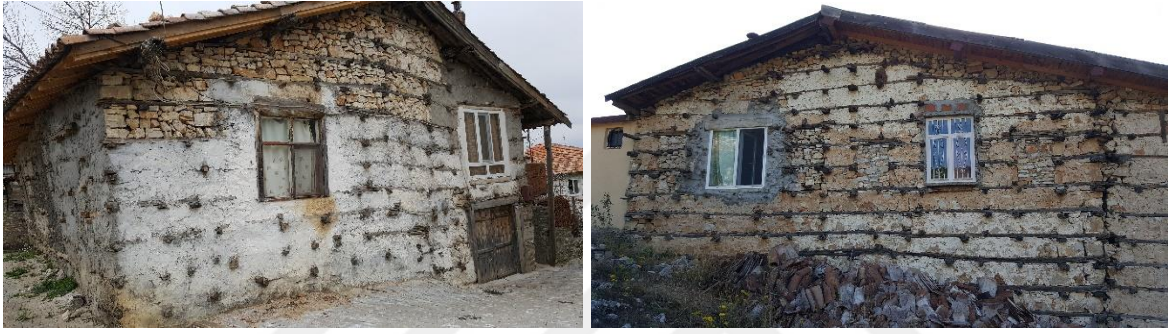
Resim 4.20. Cephede pencerelerde yapılan müdahaleler

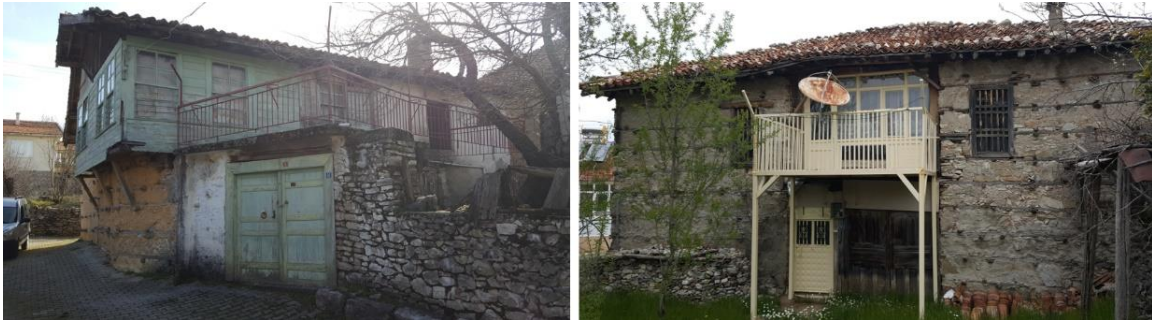
Yine cephe karakterini önemli ölçüde etkileyen elemanlardan biri olan ayazlıklarda da birçok müdahale görülmektedir. Ayazlıklara yapılan müdahaleler, bazı yapılarda betonarme olarak karşımıza çıkarken bazılarında ise metal malzeme kullanılarak yeniden düzenlenmiştir (Resim 4.21). E42, E45 ve E83 envanter numarasına sahip yapıların ayazlıklarında müdahaleleri görmek mümkündür. Geçmiş devirlerde aile bireylerinin vakit geçirdiği, sebze ve meyve kurutma işlemlerinin yapıldığı ayazlıklar günümüzde balkon işlevinde olup, aileler tarafından sıkça kullanılmamaktadır.

Resim 4.21. Köyde yer alan yapıların ayazlıklarından görünüm

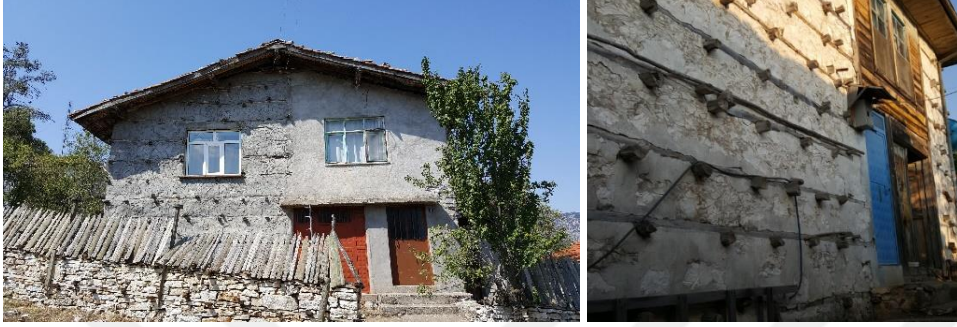
Yapıların bahçe kapılarında olduğu gibi yapı giriş kapılarında da çeşitli müdahaleler görülmektedir. Malzeme anlamında özgün ahşap kapıların metal kapılarla değiştirilmesi özgün cephe karakterine zarar vermektedir (Resim 4.22). E84 ve E26 numaralı yapıların ahşap işçiliğine sahip giriş kapılarının, metal kapılarla değiştirildiği tespit edilmiştir.

Resim 4.22. Yapıya sonradan eklenen metal kapıların cephe karakterini olumsuz etkilediği örnekler

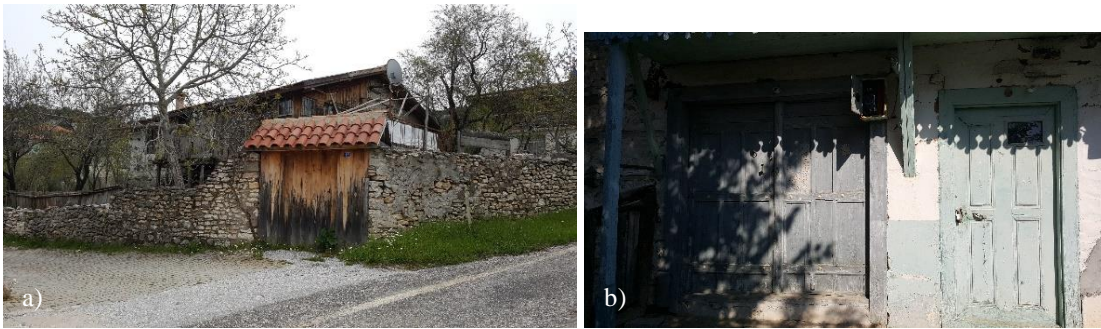
Yapıların cephelerinde teknolojinin gelişmesiyle beraber çeşitli kablo, uydu çanağı, anten, güneş enerjisi paneli, elektrik panosu gibi eklentiler görülmektedir. Bu ekler mimari doku bağlamında uyumsuz ve görsel estetiği bozan eklentiler olarak karşımıza çıkmaktadır (Resim 4.23). E88 ve E42 envanter numaralı yapıların cephelerinde uydu çanağı eklentisi görülürken, E81 numaralı yapının giriş kapısının üzerinde görüntü kirliliğine yol açan bir elektrik panosu yer almaktadır.

Resim 4.23. Cephedeki uydu çanağının (a) ve elektrik panosunun (b) görüntü kirliliğine yol açması

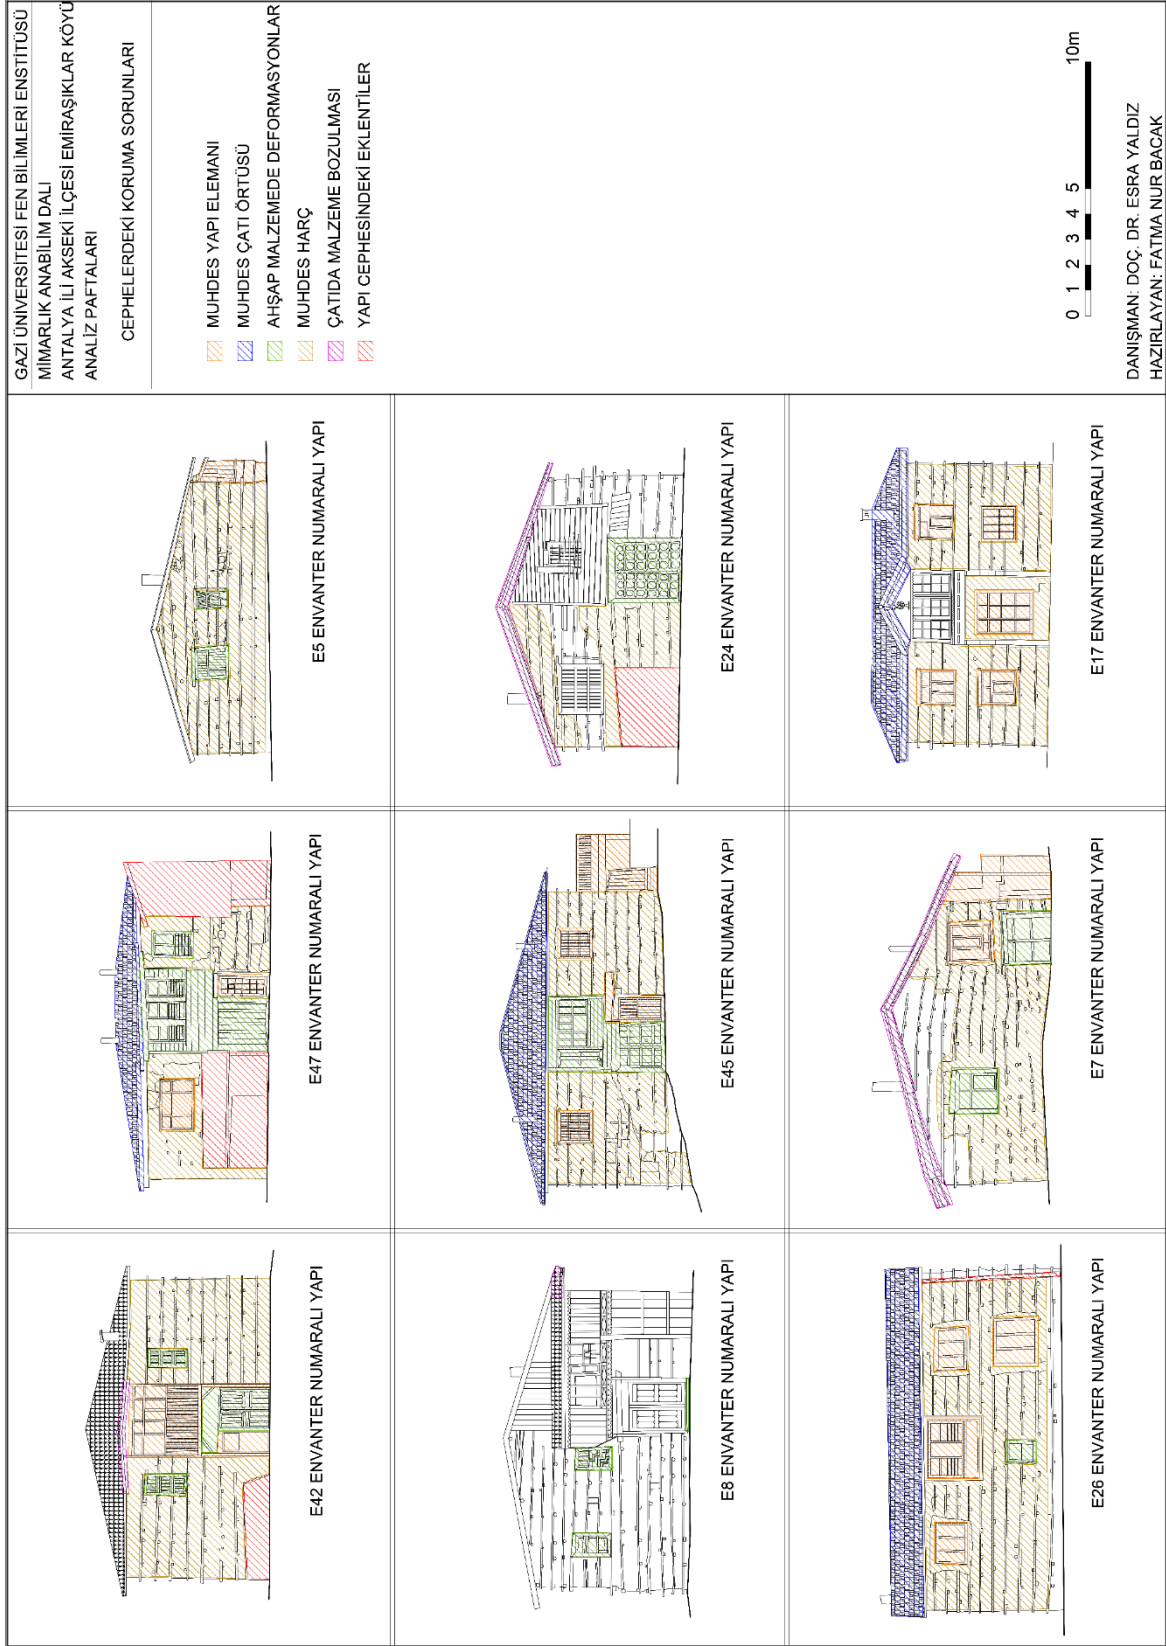
Şekil 4.11. Yapıların cephelerinde görülen koruma sorunları

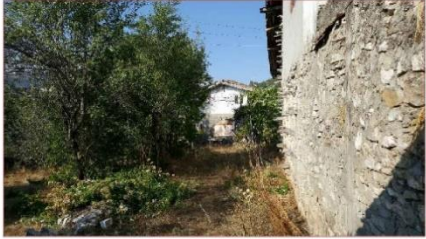
EK-2. 2 envanter numaralı yapı

AÇIKLAMA: YAPININ CEPHESİNDE MÜDAHALELER BULUNMAKTADIR.					
TEZ DANIŞMANI: DOÇ. DR. ESRA YALDIZ - HAZIRLAYAN: FATMA NUR BACAK

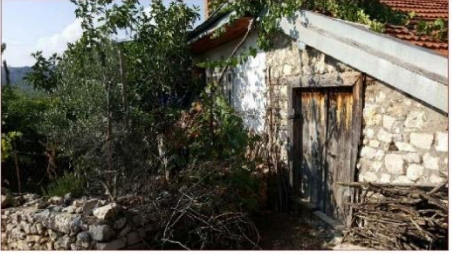
YAPIM TEKNİĞİ	GELENEKSEL <input checked="" type="checkbox"/>	YENİ <input type="checkbox"/>			
BAHÇE İÇERİSİNDE	EVET <input type="checkbox"/>	HAYIR <input checked="" type="checkbox"/>			
DIŞ DEĞERLENDİRME					
ÇATI FORMU	TEK EĞİMLİ <input type="checkbox"/>	BEŞİK ÇATI <input type="checkbox"/>	KIRMA ÇATI <input checked="" type="checkbox"/>		
ÇATI MALZEMESİ	MARSİLYA TİPİ KİREMİT <input checked="" type="checkbox"/>	ALATURKA TİPİ KİREMİT <input type="checkbox"/>	DALGALI (TAYF) KİREMİT <input type="checkbox"/>	DİĞER <input type="checkbox"/>	
YAPI MALZEMESİ	ZEMİN KAT	YIĞMA MOLOZ TAŞ <input type="checkbox"/>	BETONARME <input type="checkbox"/>	AHŞAP+TAŞ <input checked="" type="checkbox"/>	DİĞER <input type="checkbox"/>
	ÜST KAT	YIĞMA MOLOZ TAŞ <input type="checkbox"/>	BETONARME <input checked="" type="checkbox"/>	AHŞAP+TAŞ <input type="checkbox"/>	DİĞER <input type="checkbox"/>
SAĞLAMLIK DURUMU	KÖTÜ <input type="checkbox"/>	ORTA <input checked="" type="checkbox"/>	İYİ <input type="checkbox"/>

MÜDAHALE GÖRMÜŞ	EVET <input type="checkbox"/>	HAYIR <input checked="" type="checkbox"/>			
ÖZGÜN DEĞERLER	VAR <input type="checkbox"/>	YOK <input checked="" type="checkbox"/>			
ÖZGÜN DEĞERLERİN NİTELİĞİ	BOZULMUŞ <input checked="" type="checkbox"/>	KORUNMUŞ <input type="checkbox"/>	YOK <input type="checkbox"/>

AÇIKLAMA: YAPININ BATI VE KUZUY CEPHELERİNDE MÜDAHALELER YER ALMAKTADIR.					
TEZ DANIŞMANI: DOÇ. DR. ESRA YALDIZ - HAZIRLAYAN: FATMA NUR BACAK

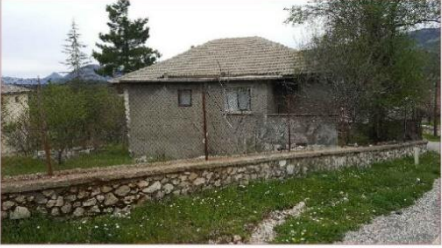
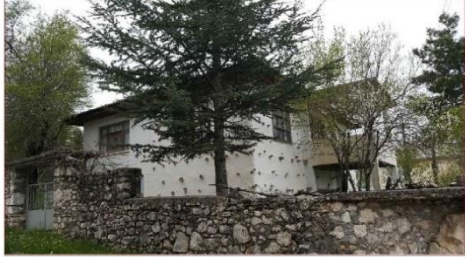
EK-7. 7 envanter numaralı yapı

YAPIM TEKNİĞİ	GELENEKSEL <input checked="" type="checkbox"/>		YENİ <input type="checkbox"/>		
BAHÇE İÇERİSİNDE	EVET <input checked="" type="checkbox"/>		HAYIR <input type="checkbox"/>		
DIŞ DEĞERLENDİRME					
ÇATI FORMU	TEK EĞİMLİ <input type="checkbox"/>	BEŞİK ÇATI <input type="checkbox"/>	KIRMA ÇATI <input checked="" type="checkbox"/>		
ÇATI MALZEMESİ	MARSİLYA TİPİ KİREMİT <input type="checkbox"/>	ALATURKA TİPİ KİREMİT <input type="checkbox"/>	DALGALI (TAYF) KİREMİT <input checked="" type="checkbox"/>	DiĞER <input type="checkbox"/>	
YAPI MALZEMESİ	ZEMİN KAT	YIĞMA MOLOZ TAŞ <input type="checkbox"/>	BETONARME <input type="checkbox"/>	AHŞAP+TAŞ <input checked="" type="checkbox"/>	DiĞER <input type="checkbox"/>
	ÜST KAT	YIĞMA MOLOZ TAŞ <input type="checkbox"/>	BETONARME <input type="checkbox"/>	AHŞAP+TAŞ <input checked="" type="checkbox"/>	DiĞER <input type="checkbox"/>
SAĞLAMLIK DURUMU	KÖTÜ <input type="checkbox"/>		ORTA <input type="checkbox"/>	İyi <input checked="" type="checkbox"/>

MÜDAHALE GÖRMÜŞ	EVET <input checked="" type="checkbox"/>		HAYIR <input type="checkbox"/>		
ÖZGÜN DEĞERLER	VAR <input checked="" type="checkbox"/>		YOK <input type="checkbox"/>		
ÖZGÜN DEĞERLERİN NİTELİĞİ	BOZULMUŞ <input checked="" type="checkbox"/>		KORUNMUŞ <input type="checkbox"/>	YOK <input type="checkbox"/>

AÇIKLAMA: YAPIDA GELENEKSEL YAPIM TEKNİĞİNE DAİR İZLER YER ALMASINA RAĞMEN, YAPI BİR ÇOK MÜDAHALEYE MARUZ KALMIŞTIR.					
TEZ DANIŞMANI: DOÇ. DR. ESRA YALDIZ - HAZIRLAYAN: FATMA NUR BACAK

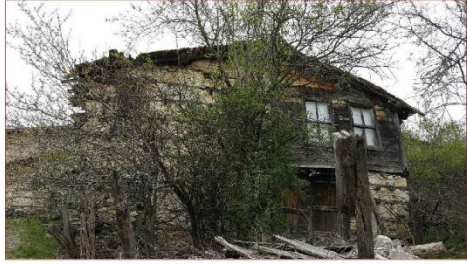
YAPIM TEKNİĞİ	GELENEKSEL <input checked="" type="checkbox"/>		YENİ <input type="checkbox"/>		
BAHÇE İÇERİSİNDE	EVET <input checked="" type="checkbox"/>		HAYIR <input type="checkbox"/>		
DIŞ DEĞERLENDİRME					
ÇATI FORMU	TEK EĞİMLİ <input type="checkbox"/>	BEŞİK ÇATI <input checked="" type="checkbox"/>	KIRMA ÇATI <input type="checkbox"/>		
ÇATI MALZEMESİ	MARSİLYA TİPİ KİREMİT <input type="checkbox"/>	ALATURKA TİPİ KİREMİT <input checked="" type="checkbox"/>	DALGALI (TAYF) KİREMİT <input type="checkbox"/>		DiĞER <input type="checkbox"/>
YAPI MALZEMESİ	ZEMİN KAT	YIĞMA MOLOZ TAŞ <input type="checkbox"/>	BETONARME <input type="checkbox"/>	AHŞAP+TAŞ <input checked="" type="checkbox"/>	DiĞER <input type="checkbox"/>
	ÜST KAT	YIĞMA MOLOZ TAŞ <input type="checkbox"/>	BETONARME <input type="checkbox"/>	AHŞAP+TAŞ <input checked="" type="checkbox"/>	DiĞER <input type="checkbox"/>
SAĞLAMLIK DURUMU	KÖTÜ <input type="checkbox"/>		ORTA <input checked="" type="checkbox"/>	İYİ <input type="checkbox"/>

MÜDAHALE GÖRMÜŞ	EVET <input type="checkbox"/>		HAYIR <input checked="" type="checkbox"/>		
ÖZGÜN DEĞERLER	VAR <input checked="" type="checkbox"/>		YOK <input type="checkbox"/>		
ÖZGÜN DEĞERLERİN NİTELİĞİ	BOZULMUŞ <input type="checkbox"/>		KORUNMUŞ <input checked="" type="checkbox"/>	YOK <input type="checkbox"/>

AÇIKLAMA: YAPI DIŞ DEĞERLENDİRME KAPSAMINDA, ÖZGÜNLÜĞÜNÜ KORUMAKTADIR, ANCAK ONARIM GEREKMEKTEDİR.					
TEZ DANIŞMANI: DOÇ. DR. ESRA YALDIZ - HAZIRLAYAN: FATMA NUR BACAK

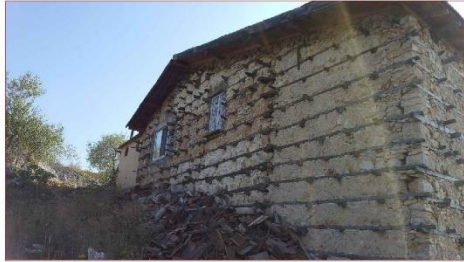
EK-13. 13 envanter numaralı yapı

YAPIM TEKNİĞİ	GELENEKSEL <input checked="" type="checkbox"/>		YENİ <input type="checkbox"/>		
BAHÇE İÇERİSİNDE	EVET <input type="checkbox"/>		HAYIR <input checked="" type="checkbox"/>		
DIŞ DEĞERLENDİRME					
ÇATI FORMU	TEK EĞİMLİ <input type="checkbox"/>	BEŞİK ÇATI <input checked="" type="checkbox"/>	KIRMA ÇATI <input type="checkbox"/>		
ÇATI MALZEMESİ	MARSİLYA TİPİ KİREMİT <input checked="" type="checkbox"/>	ALATURKA TİPİ KİREMİT <input type="checkbox"/>	DALGALI (TAYF) KİREMİT <input type="checkbox"/>	DİĞER <input checked="" type="checkbox"/>	
YAPI MALZEMESİ	ZEMİN KAT	YIĞMA MOLOZ TAŞ <input type="checkbox"/>	BETONARME <input type="checkbox"/>	AHŞAP+TAŞ <input checked="" type="checkbox"/>	DİĞER <input type="checkbox"/>
	ÜST KAT	YIĞMA MOLOZ TAŞ <input type="checkbox"/>	BETONARME <input type="checkbox"/>	AHŞAP+TAŞ <input checked="" type="checkbox"/>	DİĞER <input type="checkbox"/>
SAĞLAMLIK DURUMU	KÖTÜ <input type="checkbox"/>		ORTA <input checked="" type="checkbox"/>	İYİ <input type="checkbox"/>

MÜDAHALE GÖRMÜŞ	EVET <input checked="" type="checkbox"/>		HAYIR <input type="checkbox"/>		
ÖZGÜN DEĞERLER	VAR <input checked="" type="checkbox"/>		YOK <input type="checkbox"/>		
ÖZGÜN DEĞERLERİN NİTELİĞİ	BOZULMUŞ <input checked="" type="checkbox"/>		KORUNMUŞ <input type="checkbox"/>	YOK <input type="checkbox"/>

AÇIKLAMA: YAPININ ÖZELLİKLE BATI CEPHESİNDE YER ALAN ELEMANLARDA MÜDAHALELER GÖRÜLMEKTEDİR.					
TEZ DANIŞMANI: DOÇ. DR. ESRA YALDIZ - HAZIRLAYAN: FATMA NUR BACAK

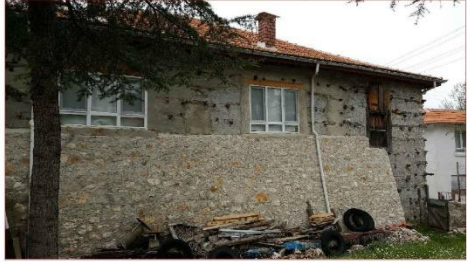
DIŞ DEĞERLENDİRME			
ÇATI FORMU	TEK EĞİMLİ <input type="checkbox"/>	BEŞİK ÇATI <input type="checkbox"/>	KIRMA ÇATI <input checked="" type="checkbox"/>
ÇATI MALZEMESİ	MARSİLYA TİPİ KİREMİT <input checked="" type="checkbox"/>	ALATURKA TİPİ KİREMİT <input type="checkbox"/>	DALGALI (TAYF) KİREMİT <input type="checkbox"/> DİĞER <input type="checkbox"/>
YAPI MALZEMESİ	ZEMİN KAT	YIĞMA MOLOZ TAŞ <input type="checkbox"/>	BETONARME <input type="checkbox"/> AHŞAP+TAŞ <input checked="" type="checkbox"/> DİĞER <input type="checkbox"/>
	ÜST KAT	YIĞMA MOLOZ TAŞ <input type="checkbox"/>	BETONARME <input type="checkbox"/> AHŞAP+TAŞ <input checked="" type="checkbox"/> DİĞER <input type="checkbox"/>
SAĞLAMLIK DURUMU	KÖTÜ <input type="checkbox"/>	ORTA <input type="checkbox"/>	İYİ <input checked="" type="checkbox"/>
MÜDAHALE GÖRMÜŞ	EYET <input checked="" type="checkbox"/>	HAYIR <input type="checkbox"/>	
ÖZGÜN DEĞERLER	VAR <input checked="" type="checkbox"/>	YOK <input type="checkbox"/>

ÖZGÜN DEĞERLERİN NİTELİĞİ	BOZULMUŞ <input checked="" type="checkbox"/>	KORUNMUŞ <input type="checkbox"/>	YOK <input type="checkbox"/>

AÇIKLAMA: YAPININ DOĞU CEPHESİ EN ÇOK MÜDAHALEYE MARUZ KALAN KISIMDIR.			
TEZ DANIŞMANI: DOÇ. DR. ESRA YALDIZ - HAZIRLAYAN: FATMA NUR BACAK

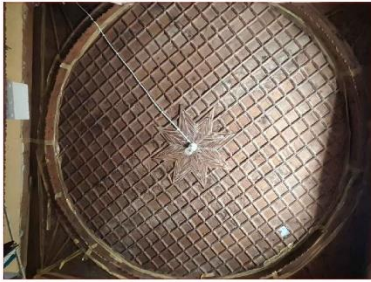
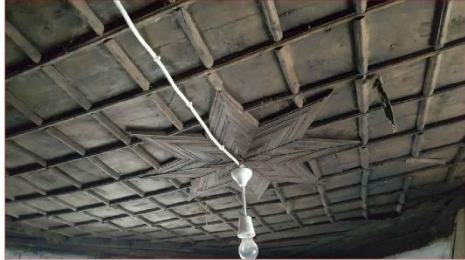
EK-18. 18 envanter numaralı yapı

YAPIM TEKNİĞİ	GELENEKSEL <input checked="" type="checkbox"/>		YENİ <input type="checkbox"/>		
BAHÇE İÇERİSİNDE	EVET <input checked="" type="checkbox"/>		HAYIR <input type="checkbox"/>		
DIŞ DEĞERLENDİRME					
ÇATI FORMU	TEK EĞİMLİ <input type="checkbox"/>	BEŞİK ÇATI <input type="checkbox"/>	KIRMA ÇATI <input checked="" type="checkbox"/>		
ÇATI MALZEMESİ	MARSİLYA TİPİ KİREMİT <input type="checkbox"/>	ALATURKA TİPİ KİREMİT <input checked="" type="checkbox"/>	DALGALI (TAYF) KİREMİT <input type="checkbox"/>	DiĞER <input type="checkbox"/>	
YAPI MALZEMESİ	ZEMİN KAT	YIĞMA MOLOZ TAŞ <input type="checkbox"/>	BETONARME <input type="checkbox"/>	AHŞAP+TAŞ <input checked="" type="checkbox"/>	DiĞER <input type="checkbox"/>
	ÜST KAT	YIĞMA MOLOZ TAŞ <input type="checkbox"/>	BETONARME <input type="checkbox"/>	AHŞAP+TAŞ <input checked="" type="checkbox"/>	DiĞER <input type="checkbox"/>
SAĞLAMLIK DURUMU	KÖTÜ <input type="checkbox"/>		ORTA <input type="checkbox"/>	İYİ <input checked="" type="checkbox"/>

MÜDAHALE GÖRMÜŞ	EVET <input checked="" type="checkbox"/>		HAYIR <input type="checkbox"/>		
ÖZGÜN DEĞERLER	VAR <input checked="" type="checkbox"/>		YOK <input type="checkbox"/>		
ÖZGÜN DEĞERLERİN NİTELİĞİ	BOZULMUŞ <input checked="" type="checkbox"/>		KORUNMUŞ <input type="checkbox"/>	YOK <input type="checkbox"/>

AÇIKLAMA: YAPI, BÜNYESİNDE BİRÇOK ÖZGÜN DEĞERİ BARINDIRMAKTADIR. ANCAK MÜDAHALELER DE YER ALMAKTADIR.					
TEZ DANIŞMANI: DOÇ. DR. ESRA YALDIZ - HAZIRLAYAN: FATMA NUR BACAK

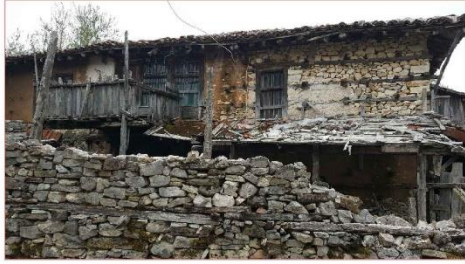
YAPIM TEKNİĞİ	GELENEKSEL <input checked="" type="checkbox"/>		YENİ <input type="checkbox"/>		
BAHÇE İÇERİSİNDE	EVET <input type="checkbox"/>		HAYIR <input checked="" type="checkbox"/>		
DIŞ DEĞERLENDİRME					
ÇATI FORMU	TEK EĞİMLİ <input type="checkbox"/>	BEŞİK ÇATI <input type="checkbox"/>	KIRMA ÇATI <input checked="" type="checkbox"/>		
ÇATI MALZEMESİ	MARSİLYA TİPİ KİREMİT <input type="checkbox"/>	ALATURKA TİPİ KİREMİT <input checked="" type="checkbox"/>	DALGALI (TAYF) KİREMİT <input type="checkbox"/>	DİĞER <input type="checkbox"/>	
YAPI MALZEMESİ	ZEMİN KAT	YIĞMA MOLOZ TAŞ <input type="checkbox"/>	BETONARME <input type="checkbox"/>	AHŞAP+TAŞ <input checked="" type="checkbox"/>	DİĞER <input type="checkbox"/>
	ÜST KAT	YIĞMA MOLOZ TAŞ <input type="checkbox"/>	BETONARME <input type="checkbox"/>	AHŞAP+TAŞ <input checked="" type="checkbox"/>	DİĞER <input type="checkbox"/>
SAĞLAMLIK DURUMU	KÖTÜ <input checked="" type="checkbox"/>		ORTA <input type="checkbox"/>	İYİ <input type="checkbox"/>

MÜDAHALE GÖRMÜŞ	EVET <input type="checkbox"/>		HAYIR <input checked="" type="checkbox"/>		
ÖZGÜN DEĞERLER	VAR <input checked="" type="checkbox"/>		YOK <input type="checkbox"/>		
ÖZGÜN DEĞERLERİN NİTELİĞİ	BOZULMUŞ <input checked="" type="checkbox"/>		KORUNMUŞ <input type="checkbox"/>	YOK <input type="checkbox"/>

AÇIKLAMA: YAPININ BİR KISMINDA MÜDAHALE OLMASINA RAĞMEN ÖZGÜN DEĞERLER TAŞIDIĞI DA GÖRÜLMEKTEDİR.					
TEZ DANIŞMANI: DOÇ. DR. ESRA YALDIZ - HAZIRLAYAN: FATMA NUR BACAK

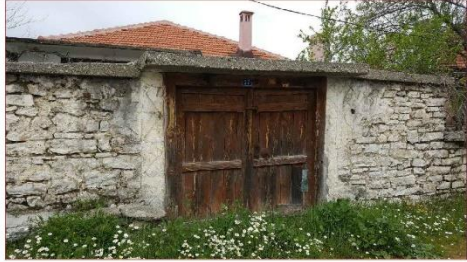
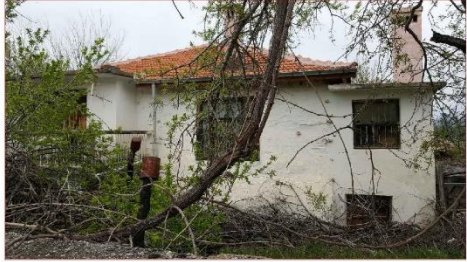
YAPIM TEKNİĞİ	GELENEKSEL <input checked="" type="checkbox"/>		YENİ <input type="checkbox"/>
BAHÇE İÇERİSİNDE	EVET <input checked="" type="checkbox"/>		HAYIR <input type="checkbox"/>
DIŞ DEĞERLENDİRME			
ÇATI FORMU	TEK EĞİMLİ <input type="checkbox"/>	BEŞİK ÇATI <input checked="" type="checkbox"/>	KIRMA ÇATI <input type="checkbox"/>
ÇATI MALZEMESİ	MARSİLYA TİPİ KİREMİT <input checked="" type="checkbox"/>	ALATURKA TİPİ KİREMİT <input type="checkbox"/>	DALGALI (TAYF) KİREMİT <input type="checkbox"/> DİĞER <input type="checkbox"/>
YAPI MALZEMESİ	ZEMİN KAT	YIĞMA MOLOZ TAŞ <input type="checkbox"/>	BETONARME <input type="checkbox"/> AHŞAP+TAŞ <input checked="" type="checkbox"/> DİĞER <input type="checkbox"/>
	ÜST KAT	YIĞMA MOLOZ TAŞ <input type="checkbox"/>	BETONARME <input type="checkbox"/> AHŞAP+TAŞ <input checked="" type="checkbox"/> DİĞER <input type="checkbox"/>
SAĞLAMLIK DURUMU	KÖTÜ <input type="checkbox"/>	ORTA <input type="checkbox"/>	İYİ <input checked="" type="checkbox"/>

MÜDAHALE GÖRMÜŞ	EVET <input checked="" type="checkbox"/>	HAYIR <input type="checkbox"/>	
ÖZGÜN DEĞERLER	VAR <input checked="" type="checkbox"/>	YOK <input type="checkbox"/>	
ÖZGÜN DEĞERLERİN NİTELİĞİ	BOZULMUŞ <input checked="" type="checkbox"/>	KORUNMUŞ <input type="checkbox"/>	YOK <input type="checkbox"/>

AÇIKLAMA: YAPIDA ÇOK FAZLA MÜDAHALE BULUNMAKTADIR.			
TEZ DANIŞMANI: DOÇ. DR. ESRA YALDIZ - HAZIRLAYAN: FATMA NUR BACAK

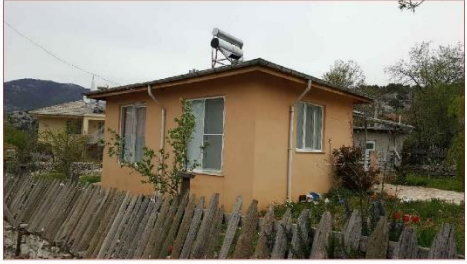
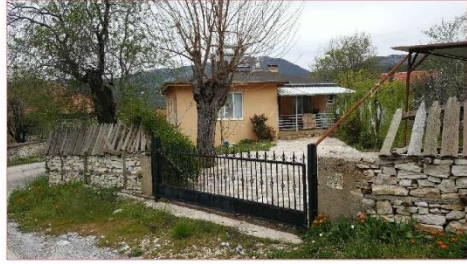
YAPIM TEKNİĞİ	GELENEKSEL <input type="checkbox"/>		YENİ <input checked="" type="checkbox"/>		
BAHÇE İÇERİSİNDE	EVET <input checked="" type="checkbox"/>		HAYIR <input type="checkbox"/>		
DIŞ DEĞERLENDİRME					
ÇATI FORMU	TEK EĞİMLİ <input type="checkbox"/>	BEŞİK ÇATI <input type="checkbox"/>	KIRMA ÇATI <input checked="" type="checkbox"/>		
ÇATI MALZEMESİ	MARSİLYA TİPİ KİREMİT <input type="checkbox"/>	ALATURKA TİPİ KİREMİT <input type="checkbox"/>	DALGALI (TAYF) KİREMİT <input type="checkbox"/>	DiĞER <input checked="" type="checkbox"/>	
YAPI MALZEMESİ	ZEMİN KAT	YIĞMA MOLOZ TAŞ <input type="checkbox"/>	BETONARME <input checked="" type="checkbox"/>	AHŞAP+TAŞ <input type="checkbox"/>	DiĞER <input type="checkbox"/>
	ÜST KAT	YIĞMA MOLOZ TAŞ <input type="checkbox"/>	BETONARME <input checked="" type="checkbox"/>	AHŞAP+TAŞ <input type="checkbox"/>	DiĞER <input type="checkbox"/>
SAĞLAMLIK DURUMU	KÖTÜ <input type="checkbox"/>		ORTA <input type="checkbox"/>	İYİ <input checked="" type="checkbox"/>

MÜDAHALE GÖRMÜŞ	EVET <input type="checkbox"/>		HAYIR <input checked="" type="checkbox"/>		
ÖZGÜN DEĞERLER	VAR <input type="checkbox"/>		YOK <input checked="" type="checkbox"/>		
ÖZGÜN DEĞERLERİN NİTELİĞİ	BOZULMUŞ <input type="checkbox"/>		KORUNMUŞ <input type="checkbox"/>	YOK <input checked="" type="checkbox"/>

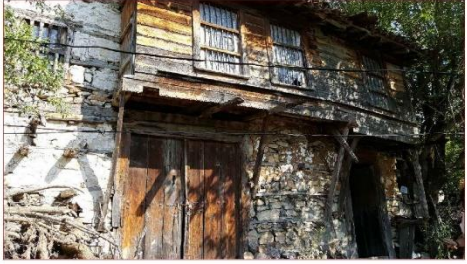
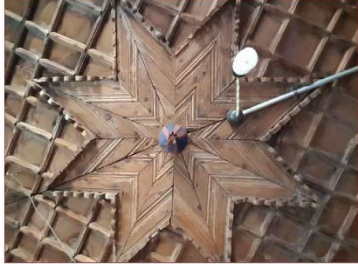
EK-31. 31 envanter numaralı yapı

YAPIM TEKNİĞİ	GELENEKSEL <input checked="" type="checkbox"/>		YENİ <input type="checkbox"/>		
BAHÇE İÇERİSİNDE	EVET <input type="checkbox"/>		HAYIR <input checked="" type="checkbox"/>		
DIŞ DEĞERLENDİRME					
ÇATI FORMU	TEK EĞİMLİ <input type="checkbox"/>	BEŞİK ÇATI <input checked="" type="checkbox"/>	KIRMA ÇATI <input type="checkbox"/>		
ÇATI MALZEMESİ	MARSİLYA TİPİ KİREMİT <input type="checkbox"/>	ALATURKA TİPİ KİREMİT <input checked="" type="checkbox"/>	DALGALI (TAYF) KİREMİT <input type="checkbox"/>	DIĞER <input type="checkbox"/>	
YAPI MALZEMESİ	ZEMİN KAT	YIĞMA MOLOZ TAŞ <input type="checkbox"/>	BETONARME <input type="checkbox"/>	AHŞAP+TAŞ <input checked="" type="checkbox"/>	DIĞER <input type="checkbox"/>
	ÜST KAT	YIĞMA MOLOZ TAŞ <input type="checkbox"/>	BETONARME <input type="checkbox"/>	AHŞAP+TAŞ <input checked="" type="checkbox"/>	DIĞER <input type="checkbox"/>
SAĞLAMLIK DURUMU	KÖTÜ <input checked="" type="checkbox"/>		ORTA <input type="checkbox"/>	İYİ <input type="checkbox"/>

MÜDAHALE GÖRMÜŞ	EVET <input type="checkbox"/>		HAYIR <input checked="" type="checkbox"/>		
ÖZGÜN DEĞERLER	VAR <input checked="" type="checkbox"/>		YOK <input type="checkbox"/>		
ÖZGÜN DEĞERLERİN NİTELİĞİ	BOZULMUŞ <input type="checkbox"/>		KORUNMUŞ <input checked="" type="checkbox"/>	YOK <input type="checkbox"/>

AÇIKLAMA: YAPI BİRÇOK ÖZGÜN YAPI ELEMANINI BÜNYESİNDE BARINDIRMAKTADIR.					
TEZ DANIŞMANI: DOÇ. DR. ESRA YALDIZ - HAZIRLAYAN: FATMA NUR BACAK

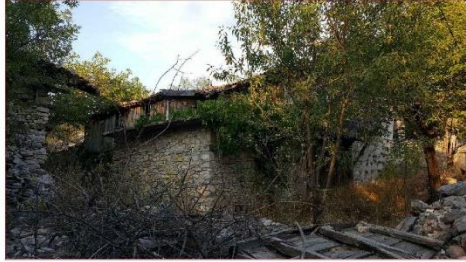
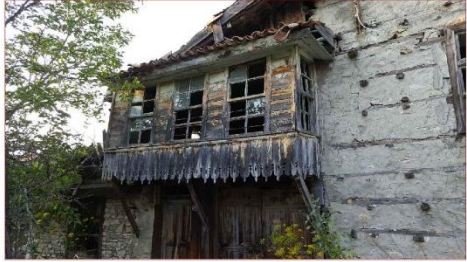
EK-34. 34 envanter numaralı yapı

YAPIM TEKNİĞİ	GELENEKSEL <input checked="" type="checkbox"/>	YENİ <input type="checkbox"/>			
BAHÇE İÇERİSİNDE	EVET <input type="checkbox"/>	HAYIR <input checked="" type="checkbox"/>			
DIŞ DEĞERLENDİRME					
ÇATI FORMU	TEK EĞİMLİ <input type="checkbox"/>	BEŞİK ÇATI <input checked="" type="checkbox"/>	KIRMA ÇATI <input type="checkbox"/>		
ÇATI MALZEMESİ	MARSİLYA TİPİ KİREMİT <input type="checkbox"/>	ALATURKA TİPİ KİREMİT <input checked="" type="checkbox"/>	DALGALI (TAYF) KİREMİT <input type="checkbox"/>		
YAPI MALZEMESİ	ZEMİN KAT	YIĞMA MOLOZ TAŞ <input type="checkbox"/>	BETONARME <input type="checkbox"/>	AHŞAP+TAŞ <input checked="" type="checkbox"/>	DiĞER <input type="checkbox"/>
	ÜST KAT	YIĞMA MOLOZ TAŞ <input type="checkbox"/>	BETONARME <input type="checkbox"/>	AHŞAP+TAŞ <input checked="" type="checkbox"/>	DiĞER <input type="checkbox"/>
SAĞLAMLIK DURUMU	KÖTÜ <input checked="" type="checkbox"/>	ORTA <input type="checkbox"/>	İYİ <input type="checkbox"/>

MÜDAHALE GÖRMÜŞ	EVET <input type="checkbox"/>	HAYIR <input checked="" type="checkbox"/>			
ÖZGÜN DEĞERLER	VAR <input checked="" type="checkbox"/>	YOK <input type="checkbox"/>			
ÖZGÜN DEĞERLERİN NİTELİĞİ	BOZULMUŞ <input type="checkbox"/>	KORUNMUŞ <input checked="" type="checkbox"/>	YOK <input type="checkbox"/>

AÇIKLAMA: 1975 YILINDA BİR USTA TARAFINDAN CEPHE SIVAMASI YAPILDIĞI TAHMİN EDİLMEKTEDİR. ŞAHNİŞİN DETAYI SÜSLEME AÇISINDAN ÖNEMLİDİR.					
TEZ DANIŞMANI: DOÇ. DR. ESRA YALDIZ - HAZIRLAYAN: FATMA NUR BACAK

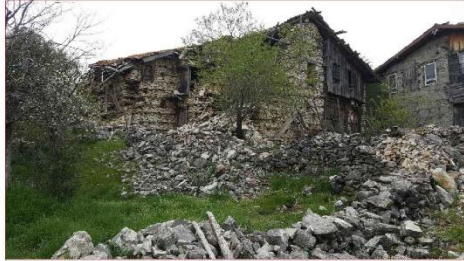
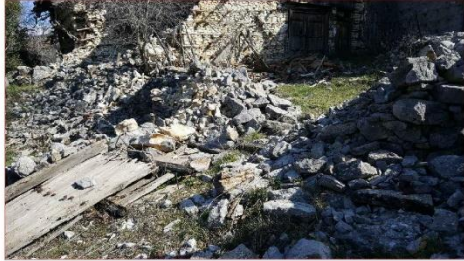
EK-35. 35 envanter numaralı yapı

YAPIM TEKNİĞİ	GELENEKSEL <input checked="" type="checkbox"/>		YENİ <input type="checkbox"/>		
BAHÇE İÇERİSİNDE	EVET <input checked="" type="checkbox"/>		HAYIR <input type="checkbox"/>		
DIŞ DEĞERLENDİRME					
ÇATI FORMU	TEK EĞİMLİ <input type="checkbox"/>	BEŞİK ÇATI <input checked="" type="checkbox"/>	KIRMA ÇATI <input type="checkbox"/>		
ÇATI MALZEMESİ	MARSİLYA TİPİ KİREMİT <input type="checkbox"/>	ALATURKA TİPİ KİREMİT <input checked="" type="checkbox"/>	DALGALI (TAYF) KİREMİT <input type="checkbox"/>	DiĞER <input type="checkbox"/>	
YAPI MALZEMESİ	ZEMİN KAT	YIĞMA MOLOZ TAŞ <input type="checkbox"/>	BETONARME <input type="checkbox"/>	AHŞAP+TAŞ <input checked="" type="checkbox"/>	DiĞER <input type="checkbox"/>
	ÜST KAT	YIĞMA MOLOZ TAŞ <input type="checkbox"/>	BETONARME <input type="checkbox"/>	AHŞAP+TAŞ <input checked="" type="checkbox"/>	DiĞER <input type="checkbox"/>
SAĞLAMLIK DURUMU	KÖTÜ <input checked="" type="checkbox"/>		ORTA <input type="checkbox"/>	İYİ <input type="checkbox"/>

MÜDAHALE GÖRMÜŞ	EVET <input type="checkbox"/>		HAYIR <input checked="" type="checkbox"/>		
ÖZGÜN DEĞERLER	VAR <input checked="" type="checkbox"/>		YOK <input type="checkbox"/>		
ÖZGÜN DEĞERLERİN NİTELİĞİ	BOZULMUŞ <input type="checkbox"/>		KORUNMUŞ <input checked="" type="checkbox"/>	YOK <input type="checkbox"/>

AÇIKLAMA: YAPININ YARIDAN FAZLASI YIKILMIŞTIR.					
TEZ DANIŞMANI: DOÇ. DR. ESRA YALDIZ - HAZIRLAYAN: FATMA NUR BACAK

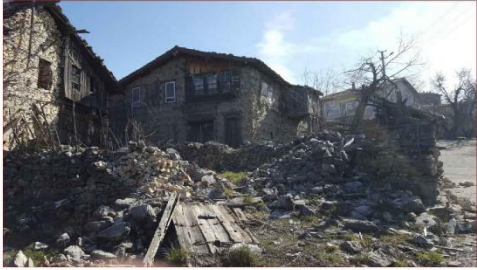
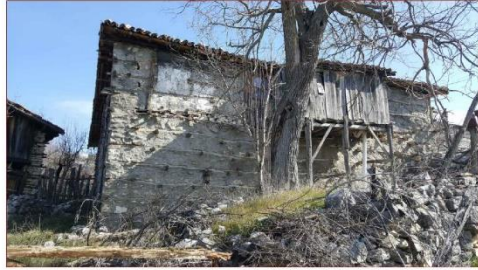
YAPISAL DURUM	ANA YAPI <input checked="" type="checkbox"/>		EKLENTİ <input type="checkbox"/>		
YAPIM TEKNİĞİ	GELENEKSEL <input checked="" type="checkbox"/>		YENİ <input type="checkbox"/>		
BAHÇE İÇERİSİNDE	EVET <input checked="" type="checkbox"/>		HAYIR <input type="checkbox"/>		
DIŞ DEĞERLENDİRME					
ÇATI FORMU	TEK EĞİMLİ <input type="checkbox"/>	BEŞİK ÇATI <input checked="" type="checkbox"/>	KIRMA ÇATI <input type="checkbox"/>		
ÇATI MALZEMESİ	MARSİLYA TİPİ KİREMİT <input type="checkbox"/>	ALATURKA TİPİ KİREMİT <input checked="" type="checkbox"/>	DALGALI (TAYF) KİREMİT <input type="checkbox"/>	DiĞER <input type="checkbox"/>	
YAPI MALZEMESİ	ZEMİN KAT	YIĞMA MOLOZ TAŞ <input type="checkbox"/>	BETONARME <input type="checkbox"/>	AHŞAP+TAŞ <input checked="" type="checkbox"/>	DiĞER <input type="checkbox"/>
	ÜST KAT	YIĞMA MOLOZ TAŞ <input type="checkbox"/>	BETONARME <input type="checkbox"/>	AHŞAP+TAŞ <input checked="" type="checkbox"/>	DiĞER <input type="checkbox"/>

SAĞLAMLIK DURUMU	KÖTÜ <input checked="" type="checkbox"/>		ORTA <input type="checkbox"/>	İYİ <input type="checkbox"/>	
MÜDAHALE GÖRMÜŞ	EVET <input checked="" type="checkbox"/>		HAYIR <input type="checkbox"/>		
ÖZGÜN DEĞERLER	VAR <input checked="" type="checkbox"/>		YOK <input type="checkbox"/>		
ÖZGÜN DEĞERLERİN NİTELİĞİ	BOZULMUŞ <input checked="" type="checkbox"/>		KORUNMUŞ <input type="checkbox"/>	YOK <input type="checkbox"/>

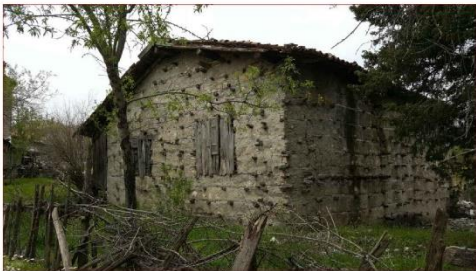
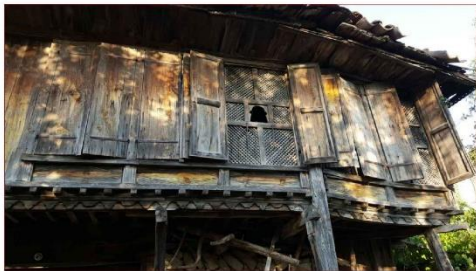
YAPISAL DURUM	ANA YAPI <input checked="" type="checkbox"/>	EKLENTİ <input type="checkbox"/>			
YAPIM TEKNİĞİ	GELENEKSEL <input checked="" type="checkbox"/>	YENİ <input type="checkbox"/>			
BAHÇE İÇERİSİNDE	EVET <input checked="" type="checkbox"/>	HAYIR <input type="checkbox"/>			
DIŞ DEĞERLENDİRME					
ÇATI FORMU	TEK EĞİMLİ <input type="checkbox"/>	BEŞİK ÇATI <input checked="" type="checkbox"/>	KIRMA ÇATI <input type="checkbox"/>		
ÇATI MALZEMESİ	MARSİLYA TİPİ KİREMİT <input type="checkbox"/>	ALATURKA TİPİ KİREMİT <input checked="" type="checkbox"/>	DALGALI (TAYF) KİREMİT <input type="checkbox"/>	DiĞER <input type="checkbox"/>	
YAPI MALZEMESİ	ZEMİN KAT	YIĞMA MOLOZ TAŞ <input type="checkbox"/>	BETONARME <input type="checkbox"/>	AHŞAP+TAŞ <input checked="" type="checkbox"/>	DiĞER <input type="checkbox"/>
	ÜST KAT	YIĞMA MOLOZ TAŞ <input type="checkbox"/>	BETONARME <input type="checkbox"/>	AHŞAP+TAŞ <input checked="" type="checkbox"/>	DiĞER <input type="checkbox"/>

SAĞLAMLIK DURUMU	KÖTÜ <input checked="" type="checkbox"/>	ORTA <input type="checkbox"/>	İYİ <input type="checkbox"/>		
MÜDAHALE GÖRMÜŞ	EVET <input type="checkbox"/>	HAYIR <input checked="" type="checkbox"/>			
ÖZGÜN DEĞERLER	VAR <input checked="" type="checkbox"/>	YOK <input type="checkbox"/>			
ÖZGÜN DEĞERLERİN NİTELİĞİ	BOZULMUŞ <input type="checkbox"/>	KORUNMUŞ <input checked="" type="checkbox"/>	YOK <input type="checkbox"/>

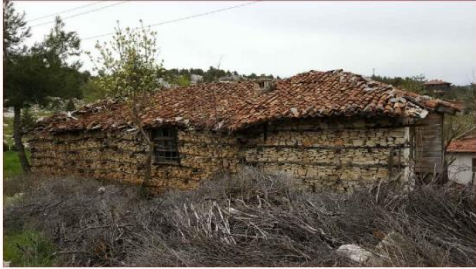
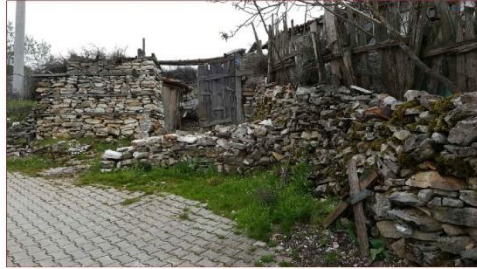
EK-51. 51 envanter numaralı yapı

YAPISAL DURUM	ANA YAPI <input checked="" type="checkbox"/>	EKLENTİ <input type="checkbox"/>			
YAPIM TEKNİĞİ	GELENEKSEL <input checked="" type="checkbox"/>	YENİ <input type="checkbox"/>			
BAHÇE İÇERİSİNDE	EVET <input checked="" type="checkbox"/>	HAYIR <input type="checkbox"/>			
DIŞ DEĞERLENDİRME					
ÇATI FORMU	TEK EĞİMLİ <input type="checkbox"/>	BEŞİK ÇATI <input type="checkbox"/>	KIRMA ÇATI <input checked="" type="checkbox"/>		
ÇATI MALZEMESİ	MARSİLYA TİPİ KİREMİT <input type="checkbox"/>	ALATURKA TİPİ KİREMİT <input checked="" type="checkbox"/>	DALGALI (TAYF) KİREMİT <input type="checkbox"/>		
YAPI MALZEMESİ	ZEMİN KAT	YIĞMA MOLOZ TAŞ <input type="checkbox"/>	BETONARME <input type="checkbox"/>	AHŞAP+TAŞ <input checked="" type="checkbox"/>	DİĞER <input type="checkbox"/>
	ÜST KAT	YIĞMA MOLOZ TAŞ <input type="checkbox"/>	BETONARME <input type="checkbox"/>	AHŞAP+TAŞ <input checked="" type="checkbox"/>	DİĞER <input type="checkbox"/>

SAĞLAMLIK DURUMU	KÖTÜ <input checked="" type="checkbox"/>	ORTA <input type="checkbox"/>	İYİ <input type="checkbox"/>		
MÜDAHALE GÖRMÜŞ	EVET <input type="checkbox"/>	HAYIR <input checked="" type="checkbox"/>			
ÖZGÜN DEĞERLER	VAR <input checked="" type="checkbox"/>	YOK <input type="checkbox"/>			
ÖZGÜN DEĞERLERİN NİTELİĞİ	BOZULMUŞ <input type="checkbox"/>	KORUNMUŞ <input checked="" type="checkbox"/>	YOK <input type="checkbox"/>

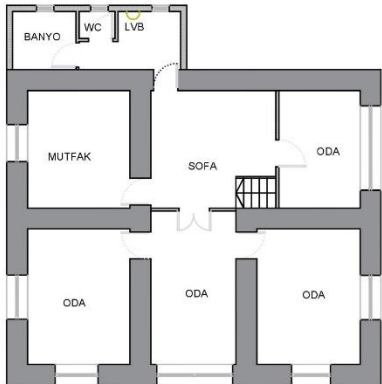
EK-53. (devam) 53 envanter numaralı yapı

YAPININ BULUNDUĞU	İL: ANTALYA	İLÇE: AKSEKİ	MAHALLE: EMİRAŞIKLAR	İNCELEME TARİHİ :
GÜNÜMÜZDEKİ İŞLEVİ: KONUT	TESCİL DURUMU			TESCİLLİ <input type="checkbox"/> TESCİLSİZ <input checked="" type="checkbox"/>
YAPININ ÖZELLİKLERİ

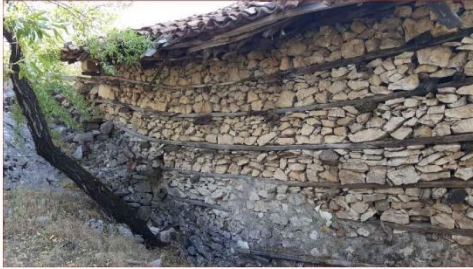
YAPISAL DURUM	ANA YAPI <input checked="" type="checkbox"/>	EKLENTİ <input type="checkbox"/>			
YAPIM TEKNİĞİ	GELENEKSEL <input checked="" type="checkbox"/>	YENİ <input type="checkbox"/>			
BAHÇE İÇERİSİNDE	EVET <input type="checkbox"/>	HAYIR <input checked="" type="checkbox"/>			
DIŞ DEĞERLENDİRME					
ÇATI FORMU	TEK EĞİMLİ <input type="checkbox"/>	BEŞİK ÇATI <input checked="" type="checkbox"/>	KIRMA ÇATI <input type="checkbox"/>		
ÇATI MALZEMESİ	MARSİLYA TİPİ KİREMİT <input type="checkbox"/>	ALATURKA TİPİ KİREMİT <input checked="" type="checkbox"/>	DALGALI (TAYF) KİREMİT <input type="checkbox"/>	DİĞER <input type="checkbox"/>	
YAPI MALZEMESİ	ZEMİN KAT	YIĞMA MOLOZ TAŞ <input type="checkbox"/>	BETONARME <input type="checkbox"/>	AHŞAP+TAŞ <input checked="" type="checkbox"/>	DİĞER <input type="checkbox"/>
	ÜST KAT	YIĞMA MOLOZ TAŞ <input type="checkbox"/>	BETONARME <input type="checkbox"/>	AHŞAP+TAŞ <input checked="" type="checkbox"/>	DİĞER <input type="checkbox"/>

SAĞLAMLIK DURUMU	KÖTÜ <input checked="" type="checkbox"/>	ORTA <input type="checkbox"/>	İYİ <input type="checkbox"/>		
MÜDAHALE GÖRMÜŞ	EVET <input checked="" type="checkbox"/>	HAYIR <input type="checkbox"/>			
ÖZGÜN DEĞERLER	VAR <input checked="" type="checkbox"/>	YOK <input type="checkbox"/>			
ÖZGÜN DEĞERLERİN NİTELİĞİ	BOZULMUŞ <input type="checkbox"/>	KORUNMUŞ <input checked="" type="checkbox"/>	YOK <input type="checkbox"/>

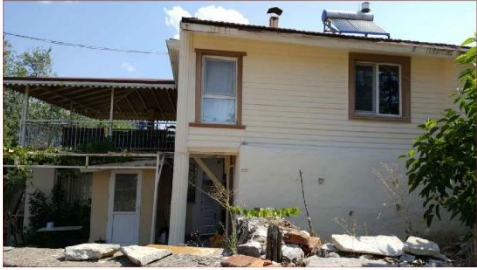
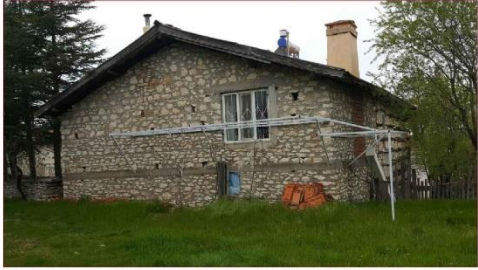
YAPISAL DURUM	ANA YAPI <input checked="" type="checkbox"/>		EKLENTİ <input type="checkbox"/>		
YAPIM TEKNİĞİ	GELENEKSEL <input checked="" type="checkbox"/>		YENİ <input type="checkbox"/>		
BAHÇE İÇERİSİNDE	EVET <input checked="" type="checkbox"/>		HAYIR <input type="checkbox"/>		
DIŞ DEĞERLENDİRME					
ÇATI FORMU	TEK EĞİMLİ <input type="checkbox"/>	BEŞİK ÇATI <input checked="" type="checkbox"/>	KIRMA ÇATI <input type="checkbox"/>		
ÇATI MALZEMESİ	MARSİLYA TİPİ KİREMİT <input checked="" type="checkbox"/>	ALATURKA TİPİ KİREMİT <input type="checkbox"/>	DALGALI (TAYF) KİREMİT <input type="checkbox"/>	DiĞER <input type="checkbox"/>	
YAPI MALZEMESİ	ZEMİN KAT	YIĞMA MOLOZ TAŞ <input type="checkbox"/>	BETONARME <input type="checkbox"/>	AHŞAP+TAŞ <input checked="" type="checkbox"/>	DiĞER <input type="checkbox"/>
	ÜST KAT	YIĞMA MOLOZ TAŞ <input type="checkbox"/>	BETONARME <input checked="" type="checkbox"/>	AHŞAP+TAŞ <input type="checkbox"/>	DiĞER <input type="checkbox"/>

SAĞLAMLIK DURUMU	KÖTÜ <input type="checkbox"/>		ORTA <input type="checkbox"/>	İYİ <input checked="" type="checkbox"/>	
MÜDAHALE GÖRMÜŞ	EVET <input checked="" type="checkbox"/>		HAYIR <input type="checkbox"/>		
ÖZGÜN DEĞERLER	VAR <input checked="" type="checkbox"/>		YOK <input type="checkbox"/>		
ÖZGÜN DEĞERLERİN NİTELİĞİ	BOZULMUŞ <input checked="" type="checkbox"/>		KORUNMUŞ <input type="checkbox"/>	YOK <input type="checkbox"/>

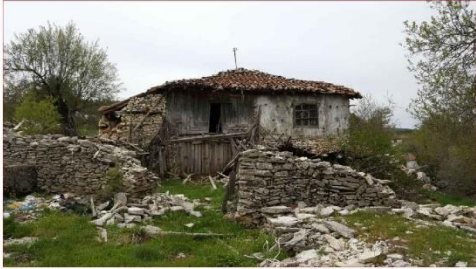
YAPISAL DURUM	ANA YAPI <input checked="" type="checkbox"/>	EKLENTİ <input type="checkbox"/>			
YAPIM TEKNİĞİ	GELENEKSEL <input checked="" type="checkbox"/>	YENİ <input type="checkbox"/>			
BAHÇE İÇERİSİNDE	EYET <input type="checkbox"/>	HAYIR <input checked="" type="checkbox"/>			
DIŞ DEĞERLENDİRME					
ÇATI FORMU	TEK EĞİMLİ <input type="checkbox"/>	BEŞİK ÇATI <input type="checkbox"/>	KIRMA ÇATI <input checked="" type="checkbox"/>		
ÇATI MALZEMESİ	MARSİLYA TİPİ KİREMİT <input type="checkbox"/>	ALATURKA TİPİ KİREMİT <input checked="" type="checkbox"/>	DALGALI (TAYF) KİREMİT <input type="checkbox"/>	DIĞER <input type="checkbox"/>	
YAPI MALZEMESİ	ZEMİN KAT	YIĞMA MOLOZ TAŞ <input type="checkbox"/>	BETONARME <input type="checkbox"/>	AHŞAP+TAŞ <input checked="" type="checkbox"/>	DIĞER <input type="checkbox"/>
	ÜST KAT	YIĞMA MOLOZ TAŞ <input type="checkbox"/>	BETONARME <input type="checkbox"/>	AHŞAP+TAŞ <input checked="" type="checkbox"/>	DIĞER <input type="checkbox"/>

SAĞLAMLIK DURUMU	KÖTÜ <input checked="" type="checkbox"/>	ORTA <input type="checkbox"/>	İYİ <input type="checkbox"/>		
MÜDAHALE GÖRMÜŞ	EYET <input type="checkbox"/>	HAYIR <input checked="" type="checkbox"/>			
ÖZGÜN DEĞERLER	VAR <input checked="" type="checkbox"/>	YOK <input type="checkbox"/>			
ÖZGÜN DEĞERLERİN NİTELİĞİ	BOZULMUŞ <input checked="" type="checkbox"/>	KORUNMUŞ <input type="checkbox"/>	YOK <input type="checkbox"/>

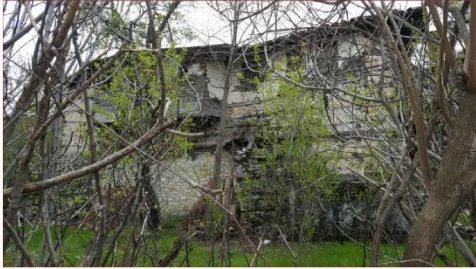
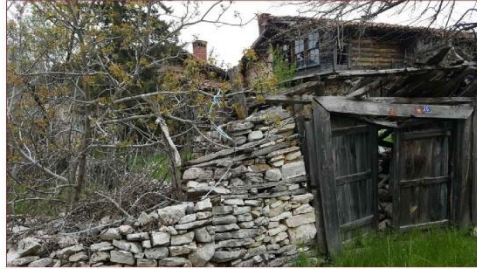
YAPISAL DURUM	ANA YAPI <input checked="" type="checkbox"/>		EKLENTİ <input type="checkbox"/>		
YAPIM TEKNİĞİ	GELENEKSEL <input checked="" type="checkbox"/>		YENİ <input type="checkbox"/>		
BAHÇE İÇERİSİNDE	EVET <input checked="" type="checkbox"/>		HAYIR <input type="checkbox"/>		
DIŞ DEĞERLENDİRME					
ÇATI FORMU	TEK EĞİMLİ <input type="checkbox"/>	BEŞİK ÇATI <input checked="" type="checkbox"/>	KIRMA ÇATI <input type="checkbox"/>		
ÇATI MALZEMESİ	MARSİLYA TİPİ KİREMİT <input type="checkbox"/>	ALATURKA TİPİ KİREMİT <input checked="" type="checkbox"/>	DALGALI (TAYF) KİREMİT <input type="checkbox"/>	DIĞER <input type="checkbox"/>	
YAPI MALZEMESİ	ZEMİN KAT	YIĞMA MOLOZ TAŞ <input type="checkbox"/>	BETONARME <input type="checkbox"/>	AHŞAP+TAŞ <input checked="" type="checkbox"/>	DIĞER <input type="checkbox"/>
	ÜST KAT	YIĞMA MOLOZ TAŞ <input type="checkbox"/>	BETONARME <input type="checkbox"/>	AHŞAP+TAŞ <input checked="" type="checkbox"/>	DIĞER <input type="checkbox"/>

SAĞLAMLIK DURUMU	KÖTÜ <input checked="" type="checkbox"/>		ORTA <input type="checkbox"/>	İYİ <input type="checkbox"/>	
MÜDAHALE GÖRMÜŞ	EVET <input checked="" type="checkbox"/>		HAYIR <input type="checkbox"/>		
ÖZGÜN DEĞERLER	VAR <input checked="" type="checkbox"/>		YOK <input type="checkbox"/>		
ÖZGÜN DEĞERLERİN NİTELİĞİ	BOZULMUŞ <input checked="" type="checkbox"/>		KORUNMUŞ <input type="checkbox"/>	YOK <input type="checkbox"/>

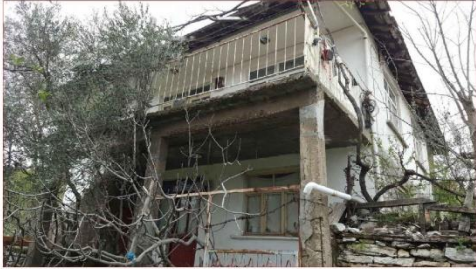
DIŞ DEĞERLENDİRME					
ÇATI FORMU	TEK EĞİMLİ <input type="checkbox"/>	BEŞİK ÇATI <input type="checkbox"/>	KIRMA ÇATI <input checked="" type="checkbox"/>		
ÇATI MALZEMESİ	MARSİLYA TİPİ KİREMİT <input checked="" type="checkbox"/>		ALATURKA TİPİ KİREMİT <input type="checkbox"/>	DALGALI (TAYF) KİREMİT <input type="checkbox"/>	DiĞER <input type="checkbox"/>
YAPI MALZEMESİ	ZEMİN KAT	YIĞMA MOLOZ TAŞ <input checked="" type="checkbox"/>	BETONARME <input type="checkbox"/>	AHŞAP+TAŞ <input type="checkbox"/>	DiĞER <input type="checkbox"/>
	ÜST KAT	YIĞMA MOLOZ TAŞ <input checked="" type="checkbox"/>	BETONARME <input type="checkbox"/>	AHŞAP+TAŞ <input type="checkbox"/>	DiĞER <input type="checkbox"/>
SAĞLAMLIK DURUMU	KÖTÜ <input type="checkbox"/>		ORTA <input type="checkbox"/>	İYİ <input checked="" type="checkbox"/>	
MÜDAHALE GÖRMÜŞ	EVET <input type="checkbox"/>		HAYIR <input checked="" type="checkbox"/>		
ÖZGÜN DEĞERLER	VAR <input type="checkbox"/>		YOK <input checked="" type="checkbox"/>

ÖZGÜN DEĞERLERİN NİTELİĞİ	BOZULMUŞ <input type="checkbox"/>		KORUNMUŞ <input type="checkbox"/>	YOK <input checked="" type="checkbox"/>

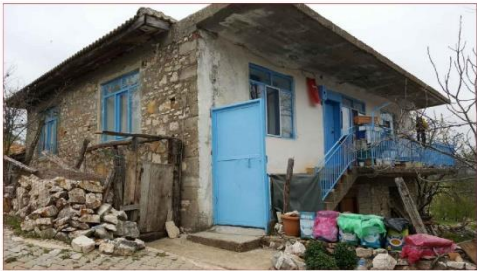
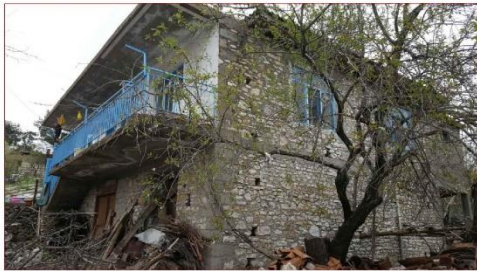
YAPISAL DURUM	ANA YAPI <input checked="" type="checkbox"/>		EKLENTİ <input type="checkbox"/>		
YAPIM TEKNİĞİ	GELENEKSEL <input type="checkbox"/>		YENİ <input checked="" type="checkbox"/>		
BAHÇE İÇERİSİNDE	EVET <input checked="" type="checkbox"/>		HAYIR <input type="checkbox"/>		
DIŞ DEĞERLENDİRME					
ÇATI FORMU	TEK EĞİMLİ <input type="checkbox"/>	BEŞİK ÇATI <input type="checkbox"/>	KIRMA ÇATI <input checked="" type="checkbox"/>		
ÇATI MALZEMESİ	MARSİLYA TİPİ KİREMİT <input type="checkbox"/>	ALATURKA TİPİ KİREMİT <input type="checkbox"/>	DALGALI (TAYF) KİREMİT <input checked="" type="checkbox"/>		DiĞER <input type="checkbox"/>
YAPI MALZEMESİ	ZEMİN KAT	YIĞMA MOLOZ TAŞ <input checked="" type="checkbox"/>	BETONARME <input type="checkbox"/>	AHŞAP+TAŞ <input type="checkbox"/>	DiĞER <input type="checkbox"/>
	ÜST KAT	YIĞMA MOLOZ TAŞ <input checked="" type="checkbox"/>	BETONARME <input type="checkbox"/>	AHŞAP+TAŞ <input type="checkbox"/>	DiĞER <input type="checkbox"/>

SAĞLAMLIK DURUMU	KÖTÜ <input type="checkbox"/>		ORTA <input type="checkbox"/>	İYİ <input checked="" type="checkbox"/>	
MÜDAHALE GÖRMÜŞ	EVET <input type="checkbox"/>		HAYIR <input checked="" type="checkbox"/>		
ÖZGÜN DEĞERLER	VAR <input type="checkbox"/>		YOK <input checked="" type="checkbox"/>		
ÖZGÜN DEĞERLERİN NİTELİĞİ	BOZULMUŞ <input type="checkbox"/>		KORUNMUŞ <input type="checkbox"/>	YOK <input checked="" type="checkbox"/>

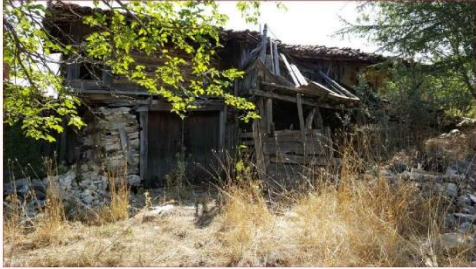
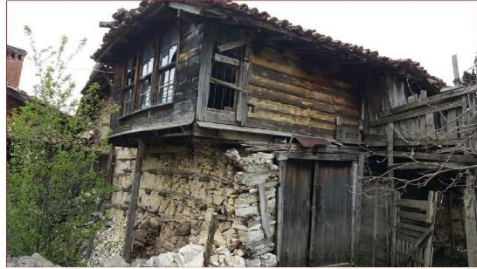
YAPIM TEKNİĞİ	GELENEKSEL <input checked="" type="checkbox"/>		YENİ <input type="checkbox"/>		
BAHÇE İÇERİSİNDE	EVET <input checked="" type="checkbox"/>		HAYIR <input type="checkbox"/>		
DIŞ DEĞERLENDİRME					
ÇATI FORMU	TEK EĞİMLİ <input type="checkbox"/>	BEŞİK ÇATI <input checked="" type="checkbox"/>	KIRMA ÇATI <input type="checkbox"/>		
ÇATI MALZEMESİ	MARSİLYA TİPİ KİREMİT <input type="checkbox"/>	ALATURKA TİPİ KİREMİT <input checked="" type="checkbox"/>	DALGALI (TAYF) KİREMİT <input type="checkbox"/>	DIĞER <input type="checkbox"/>	
YAPI MALZEMESİ	ZEMİN KAT	YIĞMA MOLOZ TAŞ <input type="checkbox"/>	BETONARME <input type="checkbox"/>	AHŞAP+TAŞ <input checked="" type="checkbox"/>	DIĞER <input type="checkbox"/>
	ÜST KAT	YIĞMA MOLOZ TAŞ <input type="checkbox"/>	BETONARME <input type="checkbox"/>	AHŞAP+TAŞ <input checked="" type="checkbox"/>	DIĞER <input type="checkbox"/>
SAĞLAMLIK DURUMU	KÖTÜ <input checked="" type="checkbox"/>		ORTA <input type="checkbox"/>	İYİ <input type="checkbox"/>

MÜDAHALE GÖRMÜŞ	EVET <input checked="" type="checkbox"/>		HAYIR <input type="checkbox"/>		
ÖZGÜN DEĞERLER	VAR <input checked="" type="checkbox"/>		YOK <input type="checkbox"/>		
ÖZGÜN DEĞERLERİN NİTELİĞİ	BOZULMUŞ <input type="checkbox"/>		KORUNMUŞ <input checked="" type="checkbox"/>	YOK <input type="checkbox"/>

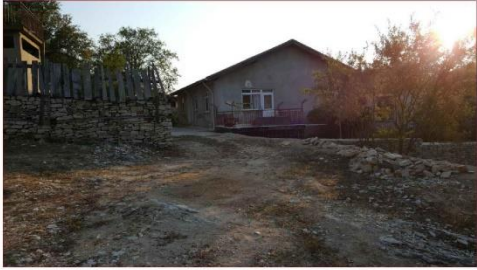
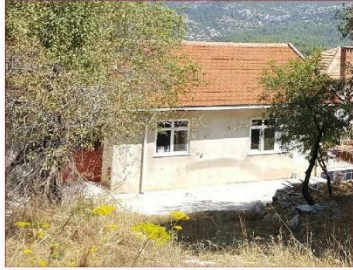
YAPIM TEKNİĞİ	GELENEKSEL <input type="checkbox"/>	YENİ <input checked="" type="checkbox"/>	
BAHÇE İÇERİSİNDE	EYET <input checked="" type="checkbox"/>	HAYIR <input type="checkbox"/>	
DIŞ DEĞERLENDİRME			
ÇATI FORMU	TEK EĞİMLİ <input type="checkbox"/>	BEŞİK ÇATI <input checked="" type="checkbox"/>	KIRMA ÇATI <input type="checkbox"/>
ÇATI MALZEMESİ	MARSİLYA TİPİ KİREMİT <input checked="" type="checkbox"/>	ALATURKA TİPİ KİREMİT <input type="checkbox"/>	DALGALI (TAYF) KİREMİT <input type="checkbox"/>
YAPI MALZEMESİ	ZEMİN KAT	YIĞMA MOLOZ TAŞ <input type="checkbox"/>	BETONARME <input checked="" type="checkbox"/>
	ÜST KAT	YIĞMA MOLOZ TAŞ <input type="checkbox"/>	BETONARME <input checked="" type="checkbox"/>
SAĞLAMLIK DURUMU	KÖTÜ <input type="checkbox"/>	ORTA <input type="checkbox"/>	İYİ <input checked="" type="checkbox"/>
MÜDAHALE GÖRMÜŞ	EYET <input type="checkbox"/>	HAYIR <input checked="" type="checkbox"/>

ÖZGÜN DEĞERLER	VAR <input type="checkbox"/>	YOK <input checked="" type="checkbox"/>	
ÖZGÜN DEĞERLERİN NİTELİĞİ	BOZULMUŞ <input type="checkbox"/>	KORUNMUŞ <input type="checkbox"/>	YOK <input checked="" type="checkbox"/>

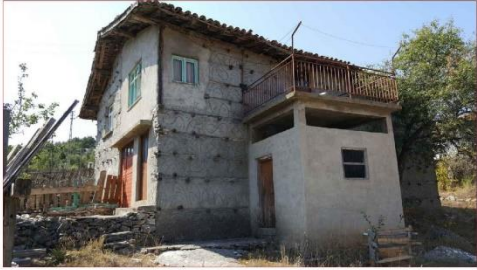
YAPISAL DURUM	ANA YAPI <input checked="" type="checkbox"/>		EKLENTİ <input type="checkbox"/>		
YAPIM TEKNİĞİ	GELENEKSEL <input checked="" type="checkbox"/>		YENİ <input type="checkbox"/>		
BAHÇE İÇERİSİNDE	EVET <input checked="" type="checkbox"/>		HAYIR <input type="checkbox"/>		
DIŞ DEĞERLENDİRME					
ÇATI FORMU	TEK EĞİMLİ <input type="checkbox"/>	BEŞİK ÇATI <input type="checkbox"/>	KIRMA ÇATI <input checked="" type="checkbox"/>		
ÇATI MALZEMESİ	MARSİLYA TİPİ KİREMİT <input checked="" type="checkbox"/>	ALATURKA TİPİ KİREMİT <input type="checkbox"/>	DALGALI (TAYF) KİREMİT <input type="checkbox"/>	DiĞER <input type="checkbox"/>	
YAPI MALZEMESİ	ZEMİN KAT	YIĞMA MOLOZ TAŞ <input type="checkbox"/>	BETONARME <input type="checkbox"/>	AHŞAP+TAŞ <input checked="" type="checkbox"/>	DiĞER <input type="checkbox"/>
	ÜST KAT	YIĞMA MOLOZ TAŞ <input type="checkbox"/>	BETONARME <input type="checkbox"/>	AHŞAP+TAŞ <input checked="" type="checkbox"/>	DiĞER <input type="checkbox"/>

SAĞLAMLIK DURUMU	KÖTÜ <input type="checkbox"/>		ORTA <input type="checkbox"/>	İYİ <input checked="" type="checkbox"/>	
MÜDAHALE GÖRMÜŞ	EVET <input checked="" type="checkbox"/>		HAYIR <input type="checkbox"/>		
ÖZGÜN DEĞERLER	VAR <input checked="" type="checkbox"/>		YOK <input type="checkbox"/>		
ÖZGÜN DEĞERLERİN NİTELİĞİ	BOZULMUŞ <input checked="" type="checkbox"/>		KORUNMUŞ <input type="checkbox"/>	YOK <input type="checkbox"/>

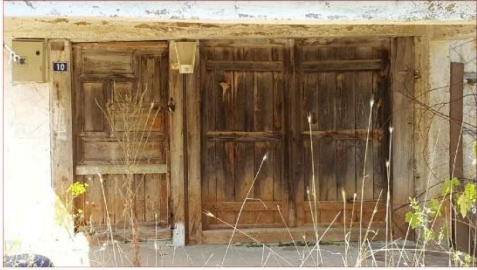
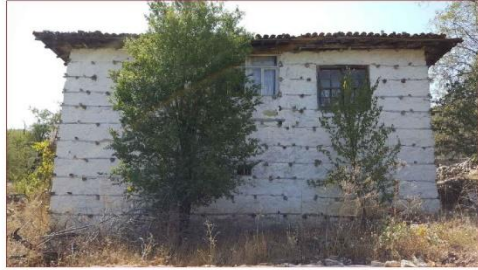
YAPIM TEKNİĞİ	GELENEKSEL <input checked="" type="checkbox"/>	YENİ <input type="checkbox"/>		
BAHÇE İÇERİSİNDE	EVET <input type="checkbox"/>	HAYIR <input checked="" type="checkbox"/>		
DIŞ DEĞERLENDİRME				
ÇATI FORMU	TEK EĞİMLİ <input type="checkbox"/>	BEŞİK ÇATI <input type="checkbox"/>	KIRMA ÇATI <input checked="" type="checkbox"/>	
ÇATI MALZEMESİ	MARSİLYA TİPİ KİREMİT <input type="checkbox"/>	ALATURKA TİPİ KİREMİT <input checked="" type="checkbox"/>	DALGALI (TAYF) KİREMİT <input type="checkbox"/>	DiĞER <input type="checkbox"/>
YAPI MALZEMESİ	ZEMİN KAT	YIĞMA MOLOZ TAŞ <input type="checkbox"/>	BETONARME <input type="checkbox"/>	AHŞAP+TAŞ <input checked="" type="checkbox"/> DiĞER <input type="checkbox"/>
	ÜST KAT	YIĞMA MOLOZ TAŞ <input type="checkbox"/>	BETONARME <input type="checkbox"/>	AHŞAP+TAŞ <input checked="" type="checkbox"/> DiĞER <input type="checkbox"/>
SAĞLAMLIK DURUMU	KÖTÜ <input type="checkbox"/>	ORTA <input type="checkbox"/>	İYİ <input checked="" type="checkbox"/>

MÜDAHALE GÖRMÜŞ	EVET <input checked="" type="checkbox"/>	HAYIR <input type="checkbox"/>		
ÖZGÜN DEĞERLER	VAR <input checked="" type="checkbox"/>	YOK <input type="checkbox"/>		
ÖZGÜN DEĞERLERİN NİTELİĞİ	BOZULMUŞ <input checked="" type="checkbox"/>	KORUNMUŞ <input type="checkbox"/>	YOK <input type="checkbox"/>

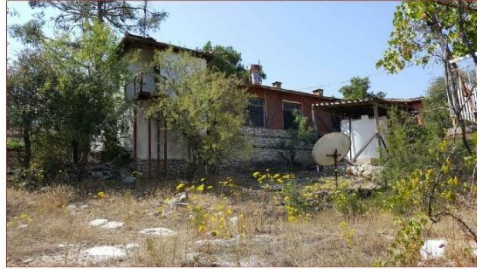
YAPISAL DURUM	ANA YAPI <input checked="" type="checkbox"/>	EKLENTİ <input type="checkbox"/>			
YAPIM TEKNİĞİ	GELENEKSEL <input checked="" type="checkbox"/>	YENİ <input type="checkbox"/>			
BAHÇE İÇERİSİNDE	EVET <input checked="" type="checkbox"/>	HAYIR <input type="checkbox"/>			
DIŞ DEĞERLENDİRME					
ÇATI FORMU	TEK EĞİMLİ <input type="checkbox"/>	BEŞİK ÇATI <input checked="" type="checkbox"/>	KIRMA ÇATI <input type="checkbox"/>		
ÇATI MALZEMESİ	MARSİLYA TİPİ KİREMİT <input checked="" type="checkbox"/>	ALATURKA TİPİ KİREMİT <input type="checkbox"/>	DALGALI (TAYF) KİREMİT <input type="checkbox"/>	DİĞER <input type="checkbox"/>	
YAPI MALZEMESİ	ZEMİN KAT	YIĞMA MOLOZ TAŞ <input type="checkbox"/>	BETONARME <input type="checkbox"/>	AHŞAP+TAŞ <input checked="" type="checkbox"/>	DİĞER <input type="checkbox"/>
	ÜST KAT	YIĞMA MOLOZ TAŞ <input type="checkbox"/>	BETONARME <input type="checkbox"/>	AHŞAP+TAŞ <input type="checkbox"/>	DİĞER <input type="checkbox"/>

SAĞLAMLIK DURUMU	KÖTÜ <input type="checkbox"/>	ORTA <input type="checkbox"/>	İYİ <input checked="" type="checkbox"/>		
MÜDAHALE GÖRMÜŞ	EVET <input checked="" type="checkbox"/>	HAYIR <input type="checkbox"/>			
ÖZGÜN DEĞERLER	VAR <input checked="" type="checkbox"/>	YOK <input type="checkbox"/>			
ÖZGÜN DEĞERLERİN NİTELİĞİ	BOZULMUŞ <input checked="" type="checkbox"/>	KORUNMUŞ <input type="checkbox"/>	YOK <input type="checkbox"/>

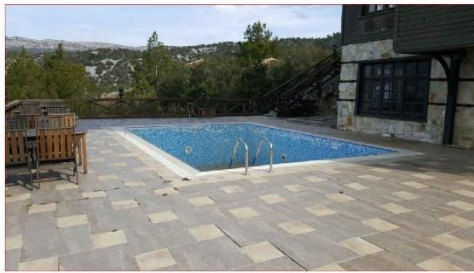
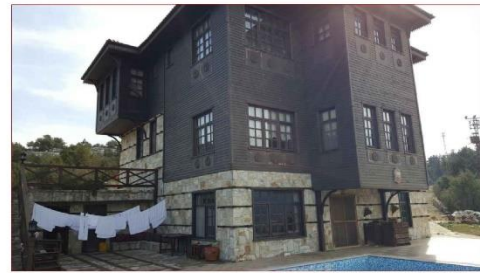
DIŞ DEĞERLENDİRME				
ÇATI FORMU	TEK EĞİMLİ <input type="checkbox"/>	BEŞİK ÇATI <input type="checkbox"/>	KIRMA ÇATI <input checked="" type="checkbox"/>	
ÇATI MALZEMESİ	MARSİLYA TİPİ KİREMİT <input type="checkbox"/>	ALATURKA TİPİ KİREMİT <input type="checkbox"/>	DALGALI (TAYF) KİREMİT <input checked="" type="checkbox"/>	DiĞER <input type="checkbox"/>
YAPI MALZEMESİ	ZEMİN KAT	YIĞMA MOLOZ TAŞ <input type="checkbox"/>	BETONARME <input checked="" type="checkbox"/>	AHŞAP+TAŞ <input type="checkbox"/>
	ÜST KAT	YIĞMA MOLOZ TAŞ <input type="checkbox"/>	BETONARME <input checked="" type="checkbox"/>	AHŞAP+TAŞ <input type="checkbox"/>
SAĞLAMLIK DURUMU	KÖTÜ <input type="checkbox"/>	ORTA <input type="checkbox"/>	İYİ <input checked="" type="checkbox"/>	
MÜDAHALE GÖRMÜŞ	EVET <input type="checkbox"/>	HAYIR <input checked="" type="checkbox"/>		
ÖZGÜN DEĞERLER	VAR <input type="checkbox"/>	YOK <input checked="" type="checkbox"/>

ÖZGÜN DEĞERLERİN NİTELİĞİ	BOZULMUŞ <input type="checkbox"/>	KORUNMUŞ <input type="checkbox"/>	YOK <input checked="" type="checkbox"/>

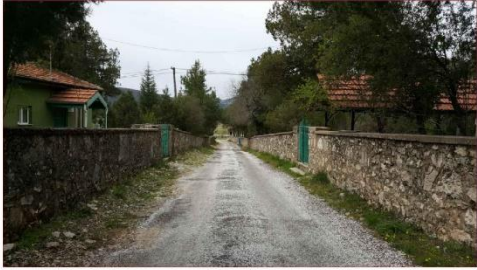
EK-80. 80 envanter numaralı yapı

YAPISAL DURUM	ANA YAPI <input checked="" type="checkbox"/>		EKLENTİ <input type="checkbox"/>		
YAPIM TEKNİĞİ	GELENEKSEL <input type="checkbox"/>		YENİ <input checked="" type="checkbox"/>		
BAHÇE İÇERİSİNDE	EVET <input checked="" type="checkbox"/>		HAYIR <input type="checkbox"/>		
DIŞ DEĞERLENDİRME					
ÇATI FORMU	TEK EĞİMLİ <input type="checkbox"/>	BEŞİK ÇATI <input checked="" type="checkbox"/>	KIRMA ÇATI <input type="checkbox"/>		
ÇATI MALZEMESİ	MARSİLYA TİPİ KİREMİT <input checked="" type="checkbox"/>	ALATURKA TİPİ KİREMİT <input type="checkbox"/>	DALGALI (TAYF) KİREMİT <input type="checkbox"/>	DIĞER <input type="checkbox"/>	
YAPI MALZEMESİ	ZEMİN KAT	YIĞMA MOLOZ TAŞ <input type="checkbox"/>	BETONARME <input checked="" type="checkbox"/>	AHŞAP+TAŞ <input type="checkbox"/>	DIĞER <input type="checkbox"/>
	ÜST KAT	YIĞMA MOLOZ TAŞ <input type="checkbox"/>	BETONARME <input checked="" type="checkbox"/>	AHŞAP+TAŞ <input type="checkbox"/>	DIĞER <input type="checkbox"/>

SAĞLAMLIK DURUMU	KÖTÜ <input type="checkbox"/>		ORTA <input type="checkbox"/>	İYİ <input checked="" type="checkbox"/>	
MÜDAHALE GÖRMÜŞ	EVET <input type="checkbox"/>		HAYIR <input checked="" type="checkbox"/>		
ÖZGÜN DEĞERLER	VAR <input type="checkbox"/>		YOK <input checked="" type="checkbox"/>		
ÖZGÜN DEĞERLERİN NİTELİĞİ	BOZULMUŞ <input type="checkbox"/>		KORUNMUŞ <input type="checkbox"/>	YOK <input checked="" type="checkbox"/>

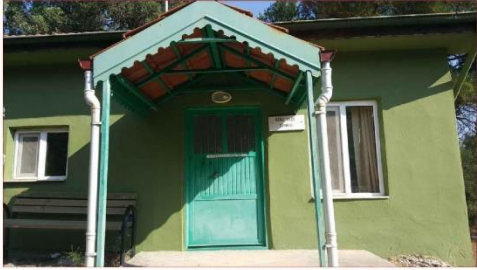
EK-81. 81 envanter numaralı yapı

YAPININ BULUNDUĞU	İL: ANTALYA	İLÇE: AKSEKİ	MAHALLE: EMİRAŞIKLAR	İNCELEME TARİHİ :
GÜNÜMÜZDEKİ İŞLEVİ: GENÇ DEDE TÜRBESİ			TESCİL DURUMU	TESCİLLİ <input type="checkbox"/> TESCİLSİZ <input checked="" type="checkbox"/>
YAPININ FİZİKSEL ÖZELLİKLERİ				
YAPININ PARSELDEKİ KONUSU	BITİŞİK <input type="checkbox"/>	AYRIK <input checked="" type="checkbox"/>	KÖŞE <input type="checkbox"/>	
YAPIYA GİRİLDİ	EVET <input checked="" type="checkbox"/> HAYIR <input type="checkbox"/>			
KAT ADEDİ	1 <input checked="" type="checkbox"/>	2 <input type="checkbox"/>	3 <input type="checkbox"/>	
KULLANIM DURUMU	KULLANILIYOR <input checked="" type="checkbox"/>		KULLANILMIYOR <input type="checkbox"/>

YAPISAL DURUM	ANA YAPI <input checked="" type="checkbox"/>		EKLENTİ <input type="checkbox"/>	
YAPIM TEKNİĞİ	GELENEKSEL <input type="checkbox"/>		YENİ <input checked="" type="checkbox"/>	
BAHÇE İÇERİSİNDE	EVET <input checked="" type="checkbox"/>		HAYIR <input type="checkbox"/>	
DIŞ DEĞERLENDİRME				
ÇATI FORMU	TEK EĞİMLİ <input type="checkbox"/>	BEŞİK ÇATI <input checked="" type="checkbox"/>	KIRMA ÇATI <input type="checkbox"/>	
ÇATI MALZEMESİ	MARSİLYA TİPİ KİREMİT <input checked="" type="checkbox"/>	ALATURKA TİPİ KİREMİT <input type="checkbox"/>	DALGALI (TAYF) KİREMİT <input type="checkbox"/>	DiĞER <input type="checkbox"/>
YAPI MALZEMESİ	ZEMİN KAT	YIĞMA MOLOZ TAŞ <input type="checkbox"/>	BETONARME <input checked="" type="checkbox"/>	AHŞAP+TAŞ <input type="checkbox"/> DiĞER <input type="checkbox"/>
	ÜST KAT	YIĞMA MOLOZ TAŞ <input type="checkbox"/>	BETONARME <input checked="" type="checkbox"/>	AHŞAP+TAŞ <input type="checkbox"/> DiĞER <input type="checkbox"/>

SAĞLAMLIK DURUMU	KÖTÜ <input type="checkbox"/>		ORTA <input type="checkbox"/>	İYİ <input checked="" type="checkbox"/>
MÜDAHALE GÖRMÜŞ	EVET <input type="checkbox"/>		HAYIR <input checked="" type="checkbox"/>	
ÖZGÜN DEĞERLER	VAR <input type="checkbox"/>		YOK <input checked="" type="checkbox"/>	
ÖZGÜN DEĞERLERİN NİTELİĞİ	BOZULMUŞ <input type="checkbox"/>		KORUNMUŞ <input type="checkbox"/>	YOK <input checked="" type="checkbox"/>
