**TARİHİ YAPILARDA KULLANILAN HORASAN HARÇLARININ  
İNCELENMESİ VE ALTERNATİF HORASAN HARCININ ÜRETİLMESİ**

**DOKTORA TEZİ  
YAPI EĞİTİMİ ANABİLİM DALI**

**GAZİ ÜNİVERSİTESİ  
FEN BİLİMLERİ ENSTİTÜSÜ**

**TEMMUZ 2017**

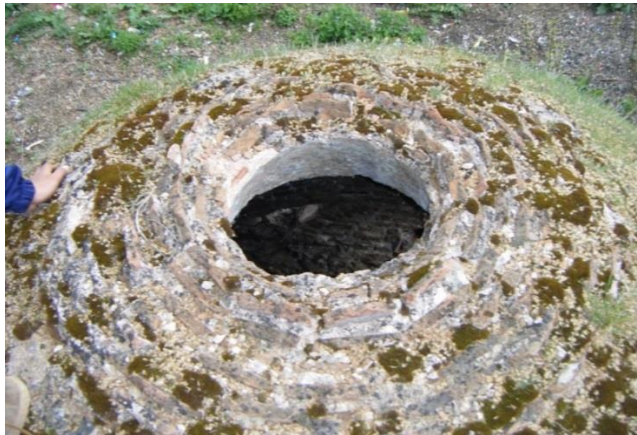
Resim 2.1. Bitki oluşumunun hamam kubbesinde yapmış olduğu tahribat (İnegöl/Bursa)

Tarihi hamam yapısının kubbe dış yüzeyinde meydana gelen bitki oluşumuna bir örnek Resim 2.1’de ve Bursa’da bir tarihi yapının dış duvar yüzeyinde restorasyon sırasında PÇ kullanımı sonucu ortaya çıkan tuz kristalleri Resim 2.2’de görülmektedir.

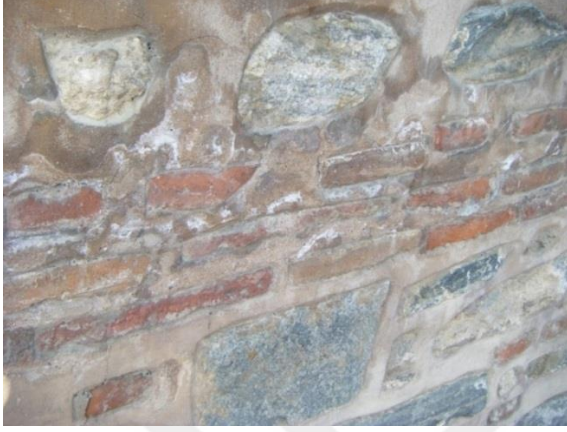
Resim 2.2. Onarımında çimento kullanılmış bir yapı duvarında beyaz renkli tuz kristalleri oluşumu

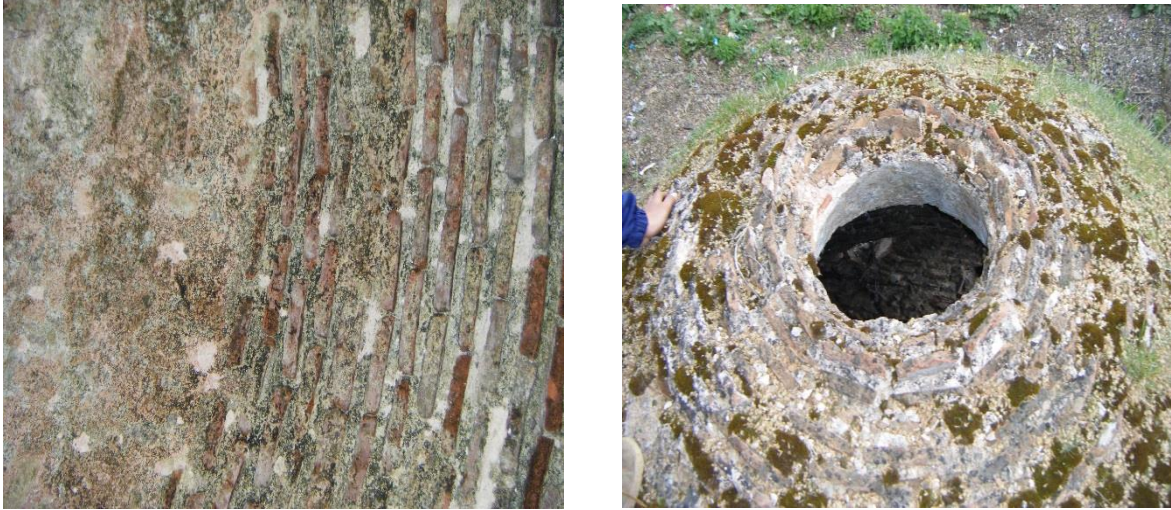
Resim 3.7. Sungurpaşa hamamı sıcaklık kubbesinin iç ve dış görünümü

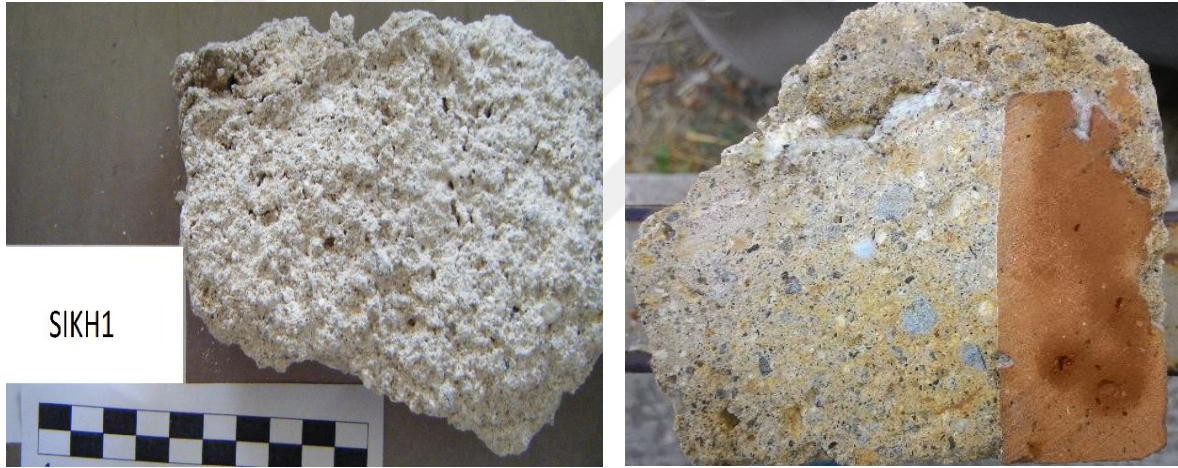
Resim 3.8. SIKH1 kodlu numune ve yapıdan alınan tuğlalı harç numunesi

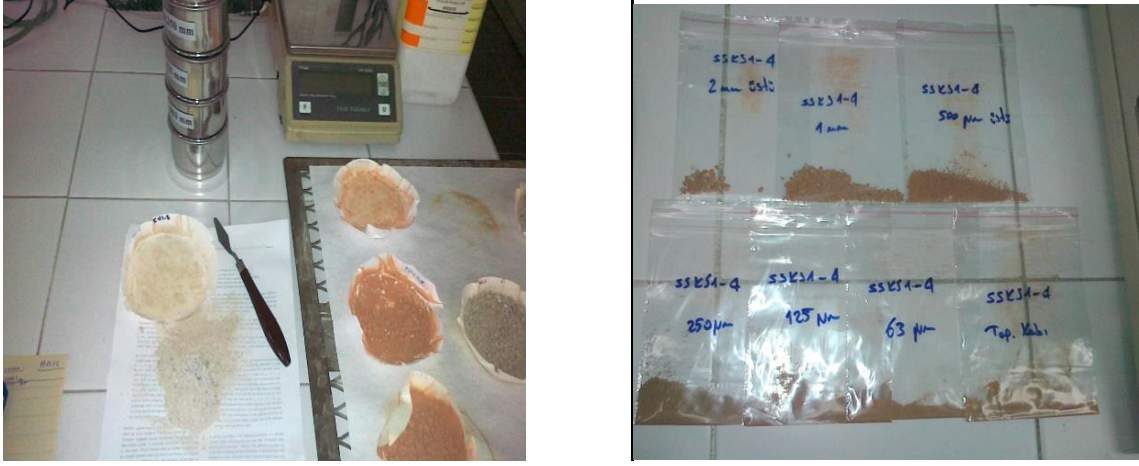
Resim 3.13. Agregaların eleklerden elenmesi ve sınıflandırılması

Kaydedilen elek üstü kalan ağırlık değerleri kullanılarak özgün örgü harçlarının granülometri eğrisi çıkarılmıştır. Ayrıca toplam asitte çözünmeyen kısım, harcın etüv kurusu ağırlığından çıkarılarak ağırlıkça bağlayıcı/agrega (b/a) oranı tespit edilmiştir.

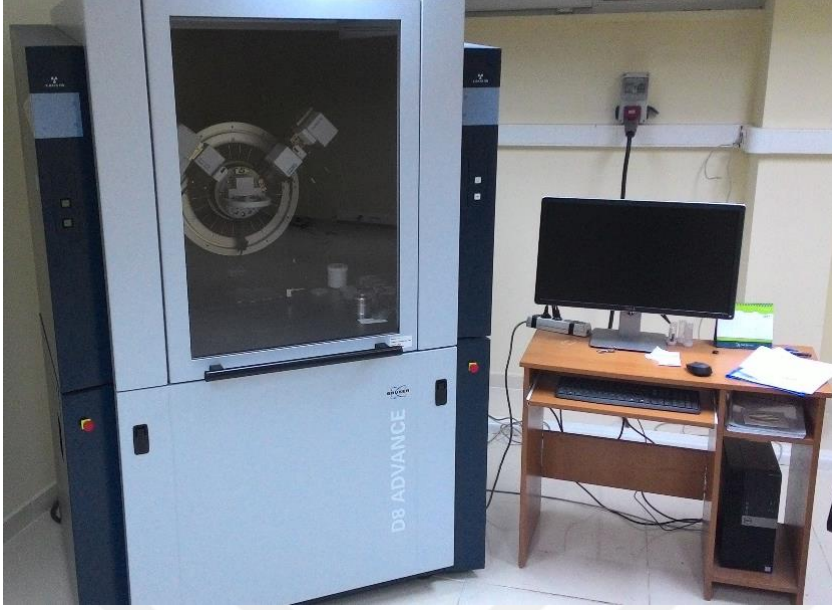
Resim 3.14. Mineralojik analizde kullanılan X-ışınları cihazı

XRD analizleri ODTÜ Malzeme Koruma Laboratuvarları ve Gazi Üniversitesi Teknoloji Fakültesi Malzeme ve Metalurji Mühendisliği. Bölümü laboratuvarlarında bulunan Brüker D8 Advance marka X-Ray difraktometre cihazlarında yapılmıştır (Resim 3.14). XRD cihazlarında 40 kV,  $\text{CuK}\alpha$  ( $\lambda=1.54 \text{ \AA}$ ) ışınması yaptırılarak  $2\Theta:3^\circ-70^\circ$  tarama aralığı kullanılmıştır. Özgün harç numuneleri etüvde kurutulduktan sonra seramik havanda öğütülerek 200  $\mu\text{m}$  elekten elenmiştir. Elek altında kalan toz numune üzerinde yapılan XRD analizi ile numunelerin mineralojik yapıları belirlenmiş ve difraktogramlar dördüncü bölümde verilmiştir.

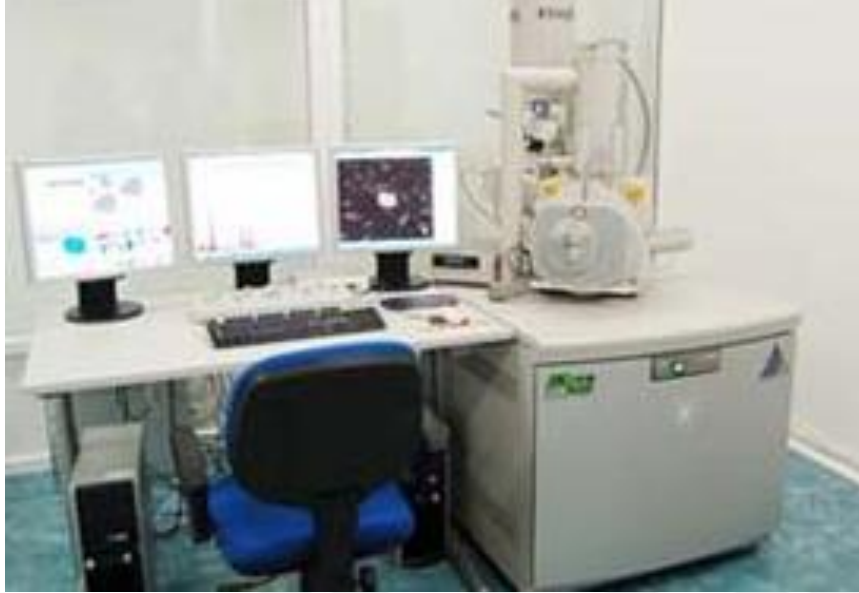
Resim 3.15. SEM-EDS cihazı ve kontrol ünitesi

alınarak fotoğrafları çekilmiştir. Analizlerde FEI Quanta 400 MK2 SEM-EDS (x300.000 büyütme) analiz cihazı kullanılmıştır (Resim 3.15).

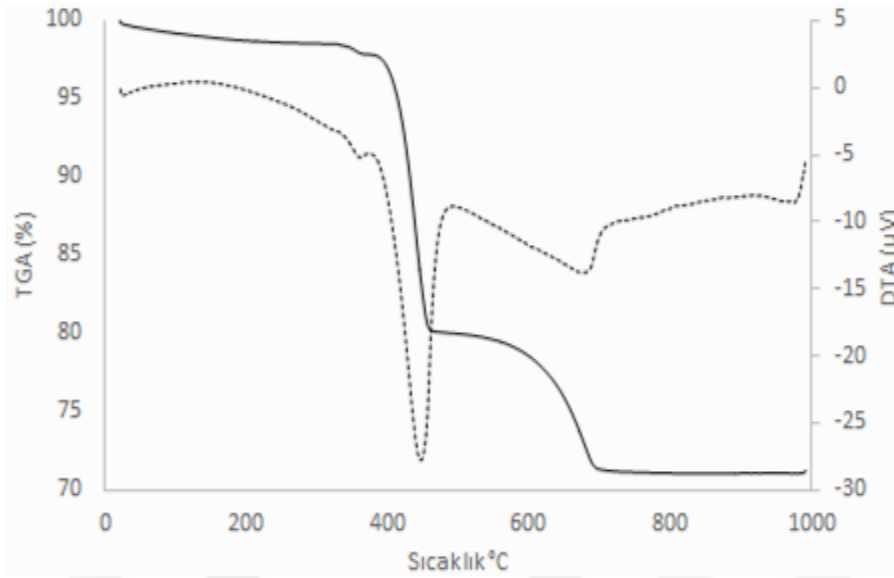
Şekil 3.1. Sönmüş toz kirece ait TGA-DTA termogramı

Sönmüş toz kirece ait TGA-DTA eğrisi Şekil 3.1'de yer almaktadır. Kirecin TGA eğrisi incelendiğinde, toplam kütle kaybının %29 olduğu ve iki aşamalı bir dekompozisyon gerçekleştiği görülmektedir. 35°C ile 350°C arasında meydana gelen kütle kaybı absorplanan fiziksel su ve organik bileşenlerin yapıdan ayrılmasıyla gerçekleşmiştir. 390°C civarında meydana gelen kütle kaybının Mg(OH)<sub>2</sub>'in dehidroksilasyonu, 400-500°C ve 580-700°C arası kütle kayıplarının ise sırasıyla Ca(OH)<sub>2</sub>'in ve Ca(CO)<sub>3</sub>'ün dekompozisyonu sonucu meydana geldiği düşünülmektedir.

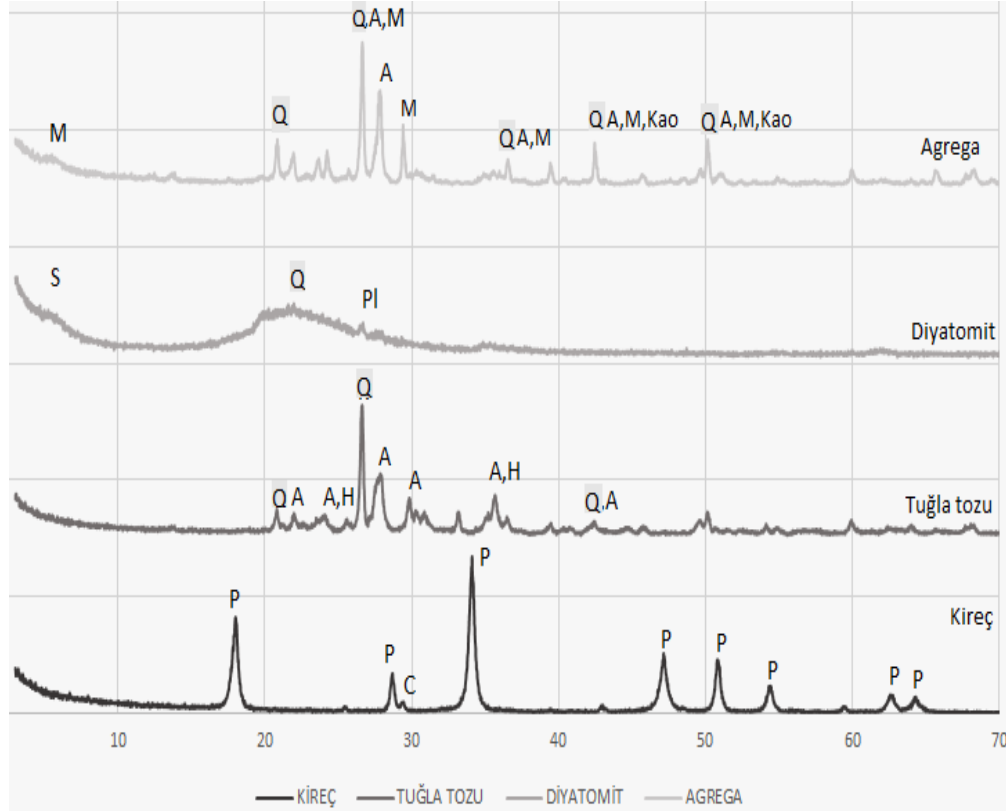
Şekil 3.2. K, D, T ve agregaya ait X-ışınları difraktogramları (A:Albit, C:Kalsit, H:Hematit, Kao:Kaolin, M:Montmorillonit, P:Portlandit, Pl:Plajiolklas, S:Smektit, Q:Kuvars)

Sönmüş toz kirece ait X-ışınları difraktogramı Şekil 3.2’de verilmiştir. Difraktogram incelendiğinde, toz kirecin yüksek oranda portlandit ve az miktarda kalsit minerallerinden oluştuğu görülmektedir. Difraktogram üzerinde portlandit mineralleri 2,63 A°; 4,92 A° ve 1,93 A° piklerinde tanımlanmıştır.

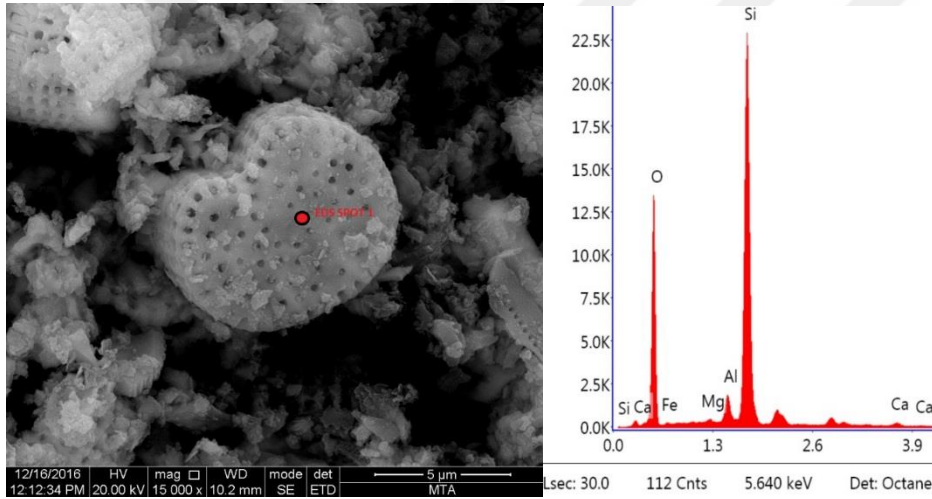
Resim 3.17. Diyatomitin x15 000 büyütme SEM-EDS görüntüsü

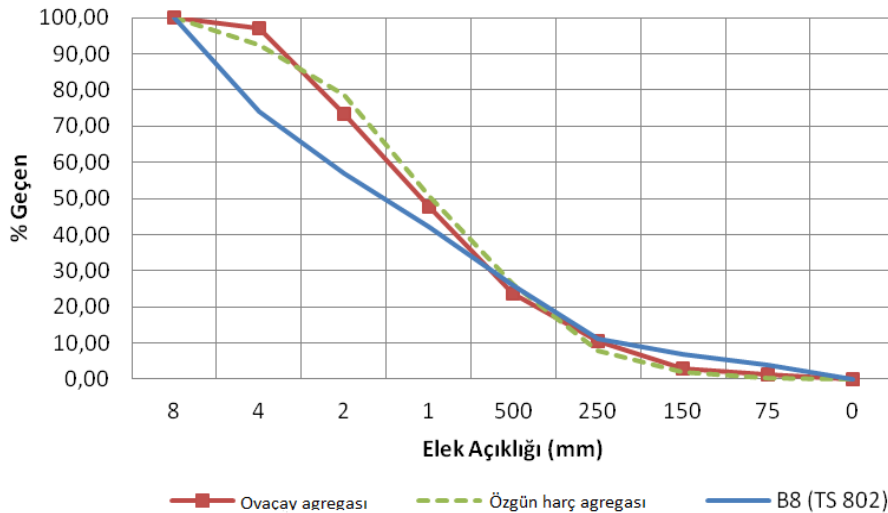
Şekil 3.5. Özgün harç ve onarım harcı agregası ile B8 agregalarının granülometri eğrileri

Onarım harcı üretiminde maksimum tane boyutu 8 mm olan silis esaslı dere agregası kullanılmıştır. Ankara ve çevre illerde bulunan kum ocaklarından numuneler alınarak özgün harç ile tane dağılımı, renk ve şekilsel uyumlulukları incelenmiştir. En uygun özellikleri Ankara/Kahramankazan Ovaçay yöresinden elde edilen silisli dere agregası sağlamıştır. Ovaçay dere agregası, geometrik olmayan şekilli bir tür doğal silis agregasıdır (Resim 3.20). Onarım harcında kullanılacak dere agregası ile özgün harç agregası ve standartta belirtilen B8 grubu agreganın tane dağılımı eğrisi Şekil 3.5'te verilmiştir. Agregaya ait termogram grafiği ise Şekil 3.6'da gösterilmiştir.

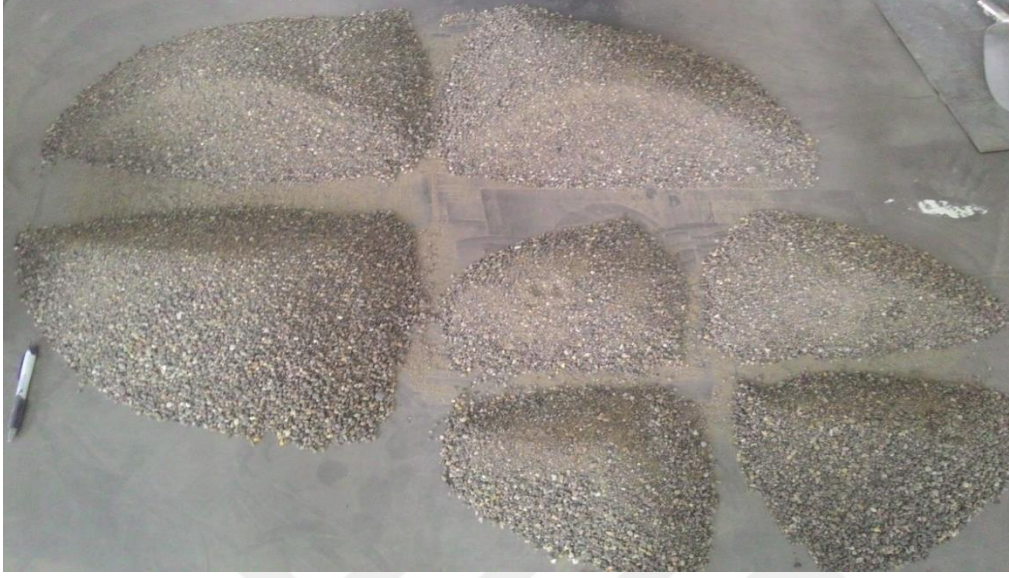
Resim 3.21. Kazan-Ovaçay agregasının çeyrekleme metoduyla bölünmesi

Karışıma girecek agregalar arasında homojenliğin sağlanması için, TS EN 932-1'deki çeyrekleme metodu uygulanmıştır (Resim 3.21) [142].

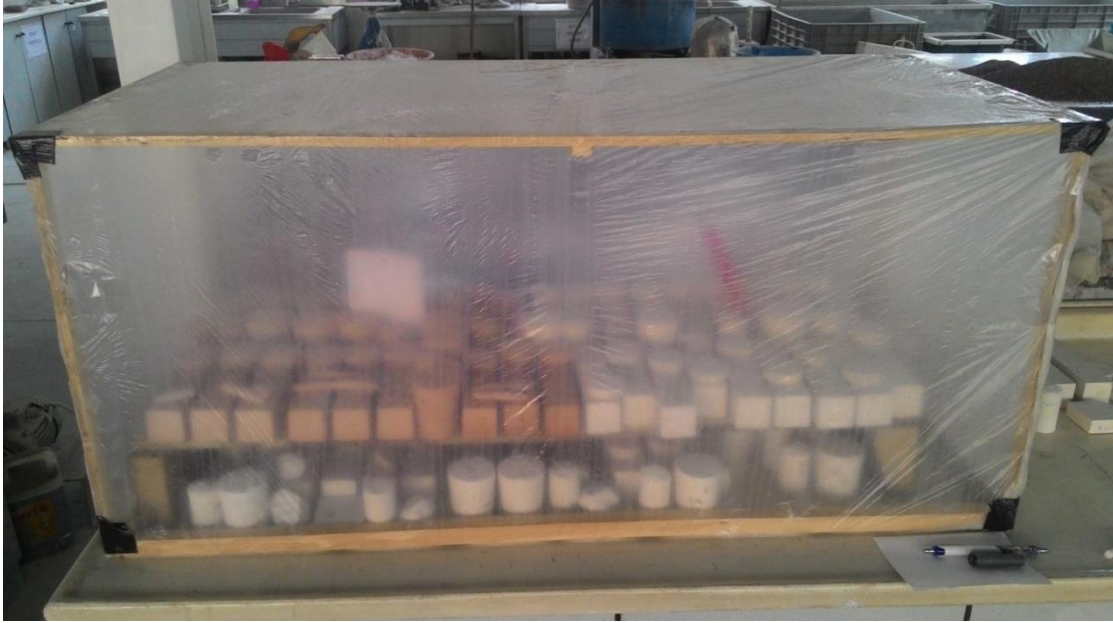
Resim 3.24. Onarım harçları için özel üretilmiş olan kür kabini

Onarım harçlarının kalıplara dökümünün hemen ardından ortam sıcaklığı  $20^{\circ}\text{C} \pm 2^{\circ}\text{C}$  ve bağıl nemi %70-75 olan kür kabinlerine konulmuştur. Kür kabinleri yaklaşık 40x60x120 cm boyutlarında ve numunelerin hava ile temasını kesmek için naylon örtülü ahşap çerçeveden imal edilmiştir (Resim 3.24). Dört adet kür kabini üretilmiş ve deney gününe kadar her kabinin ortamı dijital sıcaklık ve nemölçerler ile kontrol altında tutulmuştur.

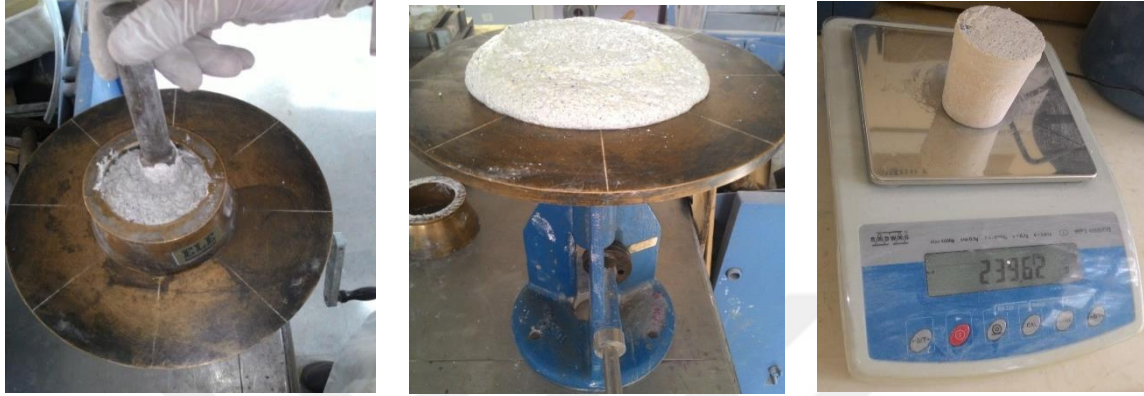
Resim 3.25. Yayılma tablası deneyi ile taze harcın birim hacim ağırlık deneyi

yayılma çapları cm olarak ölçülmüştür. Ayrıca 35 cm<sup>3</sup> hacminde numune kabına taze harç numuneleri iki kademede şişleme işlemi uygulanarak doldurulmuş ve taze harcın birim hacim ağırlıkları tespit edilmiştir. Yayılma tablası ve taze harç birim hacim ağırlık deney görselleri Resim 3.25'te verilmiştir.

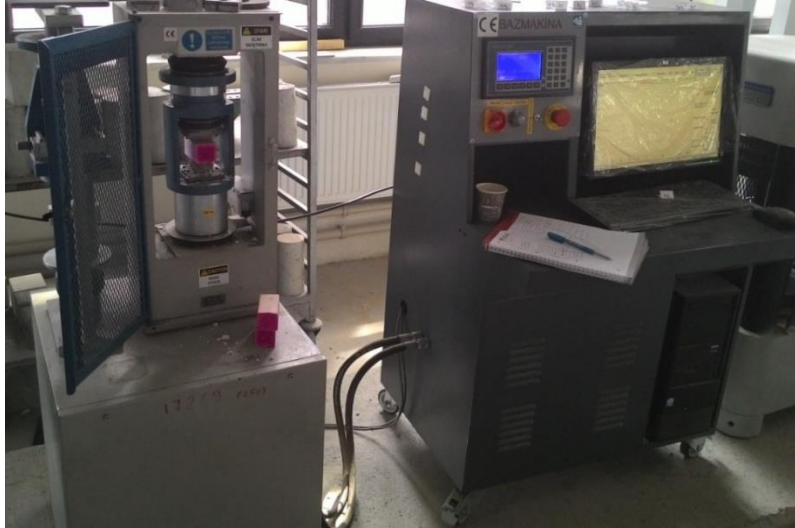
Resim 3.30. Harçlar için tasarlanmış eğilme-basınç dayanım cihazı ve kontrol ünitesi

Onarım harcı numunelerinin 28, 56 ve 90 gün yaşlarında basınç dayanımı deneyleri TS EN 196-1 standardına göre gerçekleştirilmiştir. Eğilmede çekme dayanımı deney aletinde ikiye ayrılan numunelerin biri üzerinde dayanım, diğeri üzerinde fiziksel deneyler gerçekleştirilmiştir. Basınç dayanımı deneyi 250 kN kapasiteli ELE marka universal test cihazında 100 N/s yükleme hızı uygulanarak yapılmıştır (Resim 3.30).

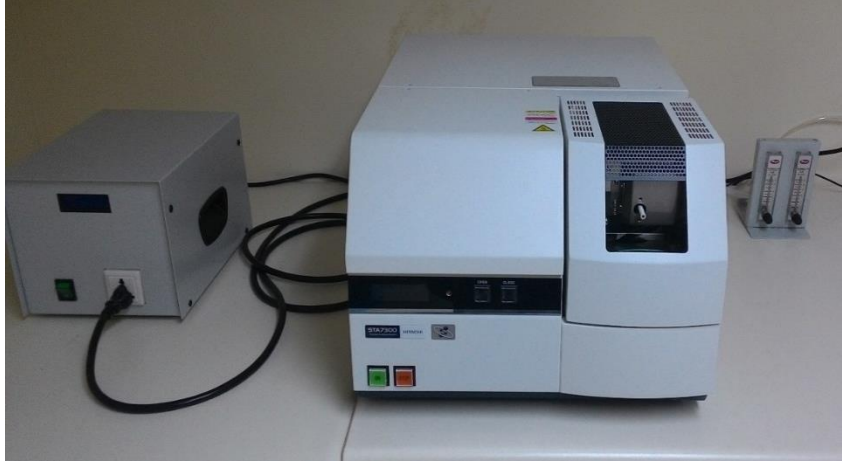
Resim 3.32. Termogravimetrik ölçümlerde kullanılan Hitachi marka TG-DTA cihazı

Onarım harçlarının TGA ve DTA analizleri, Gazi Üniversitesi Teknoloji Fakültesi Malzeme-Metalurji Mühendisliği Bölümü laboratuvarlarında 20°C/dk ısıtma hızı ile 30-1000°C sıcaklığa çıkılarak gerçekleştirilmiştir. Analizler Hitachi ST7300 marka DTA-TG cihazında ve azot ortamı kullanılarak gerçekleştirilmiştir (Resim 3.32).

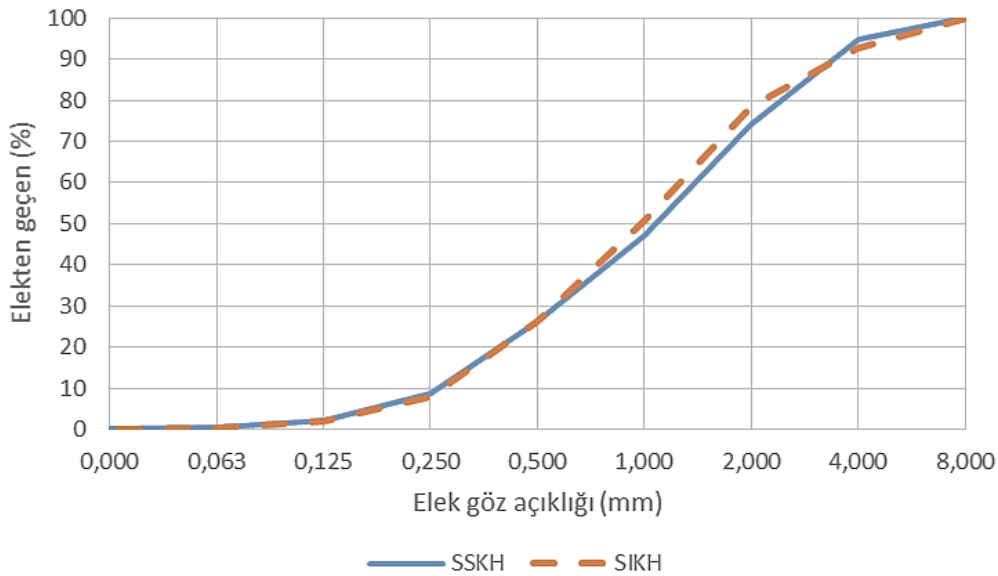
Şekil 4.2. Özgün örgü harçlarına ait asitte çözünmeyen kısmın (kum) elek analizi

Özgün örgü harçlarına ait granülometrik analizler, harç agregalarında 1 mm'den daha küçük agrega oranının yaklaşık %50 civarında olduğu, 1 mm ile 10 mm'ye varan agrega boyutunun ise kalan %50'yi oluşturduğu tespit edilmiştir. Hamamın kubbe tuğla örgü harçlarında kullanılan agregaların granülometrik eğrisinin birçok tarihi yapı tuğla örgü harç agrega elek analizleri ile uyumlu olduğunu söyleyebiliriz. Örgü harçlarında iri agrega kullanılmış olması, harcın büzülmesini önemli derecede azalttığı düşünülmektedir. Büzülmenin sınırlı oranda kalması, tuğla örgünün hem yapım hem de onarımı için bir avantaj olarak düşünülmektedir [45].

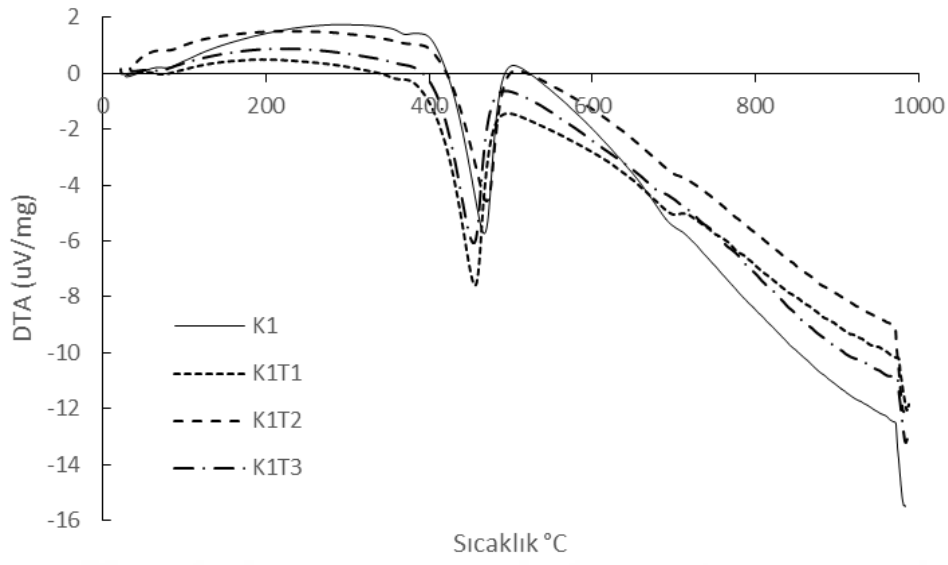
Şekil 4.20. K1T grubu onarım harçlarına ait DTA grafiği
