HASARLI DİKDÖRTGEN KESİTLİ BETONARME KİRİŞLERİN  
BETONARME MANTOLAMA ONARIMI ÜZERİNE DENEYSEL BİR  
ARAŞTIRMA

YÜKSEK LİSANS TEZİ  
YAPI EĞİTİMİ

GAZİ ÜNİVERSİTESİ  
FEN BİLİMLERİ ENSTİTÜSÜ

Ağustos 2002  
ANKARA

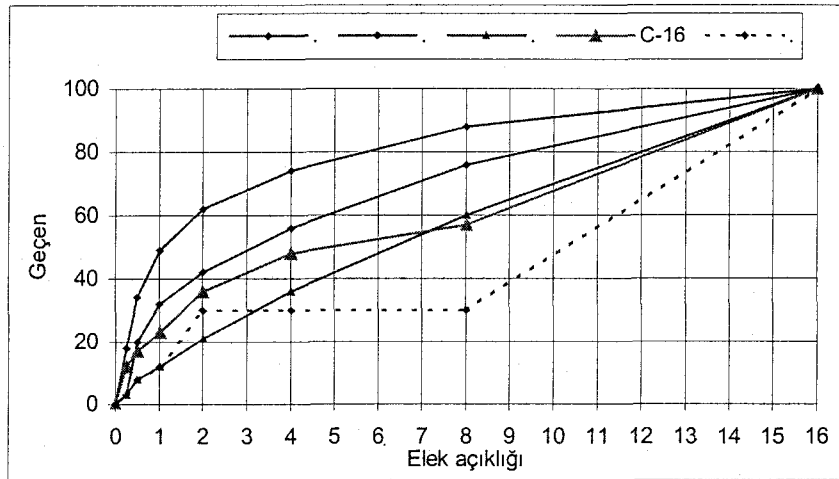
Şekil 3.1. C16 Betonu için Agrega granülometri eğrisi

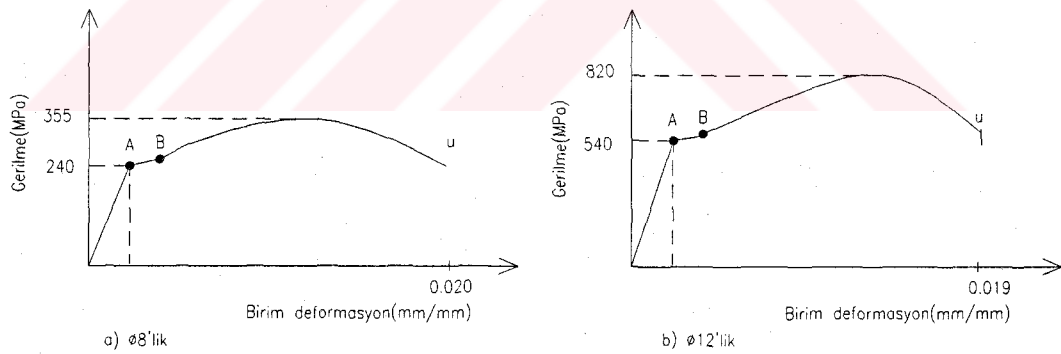
Şekil .3.3. a, b Deneyde kullanılan donatı çeliğinin gerilme-birim deformasyon ilişkisi

Çeliğin gerilmesi ve birim şekil değiştirme özellikleri çekme deneyi ile elde edilir. Şekil .3.3. a, b'de deneyde kullanılan ø8 ve ø12'lik donatının gerilme-birim uzama eğrileri görülmektedir. Akma sınırına ulaşıldıktan sonra gerilme sabit kalırken birim uzama artar.  $\sigma$ - $\epsilon$  eğrisi incelendiğinde bir pekleşme bölgesi mevcuttur. Pekleşme sınırına ulaşıldığında gerilme tekrar artar ve belli bir noktaya ulaştığında numunenin kesiti küçülür ve bu noktada kopar.

Akma dayanımı ile kopma dayanımı arasındaki oranlardan faydalanarak akma dayanımı bulunmuştur. Deney sonuçlarına bakıldığında akma ve kopma dayanımları TS 708 de verilenlerden daha fazla bulunmuştur.

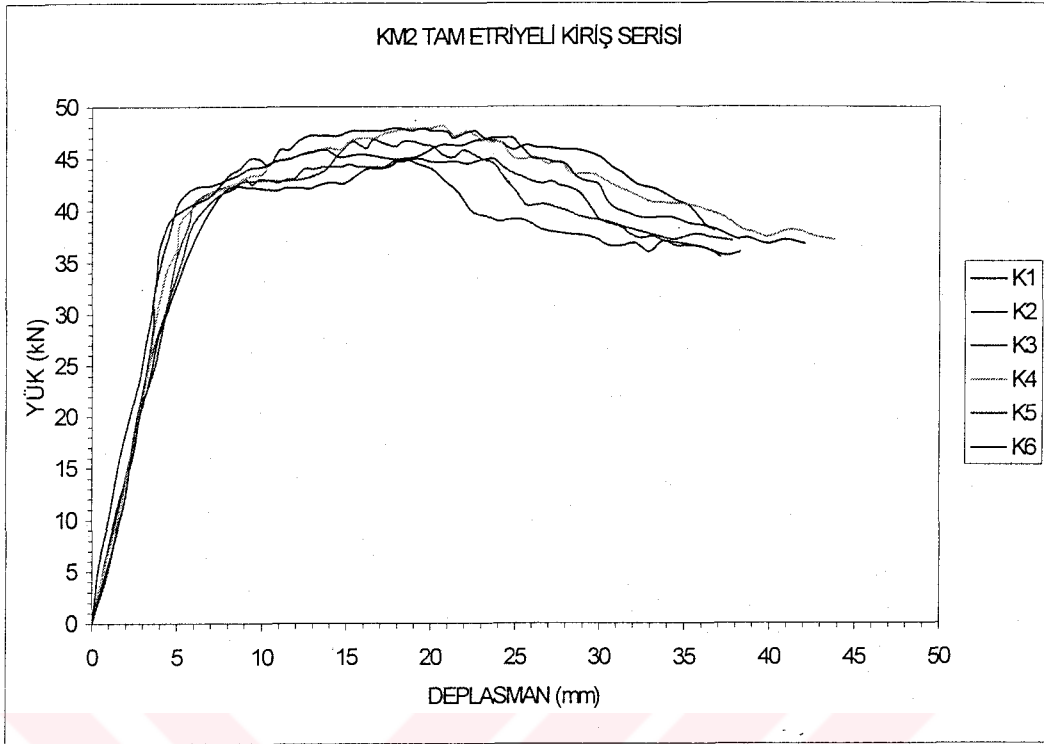
Şekil 3.14.a Yük ve deplasman grafiği

Şekil 3.14.b Yük ve deplasman grafiği

Eğrilerde yer alan sehimler, kiriş orta noktasında yerleştirilmiş LVDT' den alınmıştır. Bu şekilde kiriş orta noktasından ölçülen sehim ve ilk çatlama ve kırılma anındaki yüke karşılık gelen deplasmanlar Şekil 3.14.a,b'de gösterilmiştir.
