HAN EL BAĞRUR KERVANSARAYI'NIN RESTİTÜSYONU

YÜKSEK LİSANS TEZİ
MİMARLIK ANABİLİM DALI

1994
ANKARA

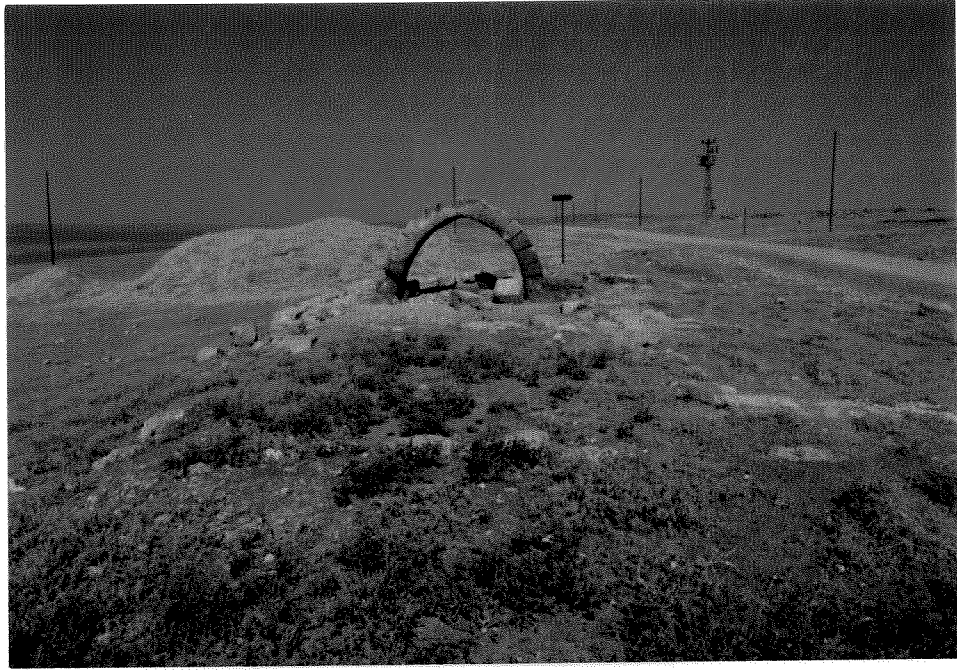
Toprak hizasına kadar yıkık olan yapının, yalnızca bir tek kemeri sağlam olarak ayakta (Şekil 3.2). Bu haliyle yapı kalıntısının ne tür bir yapıya ait olduğunu tespit etmek mümkün değildir.

Şekil 3.2. Küçük yapı kalıntısı

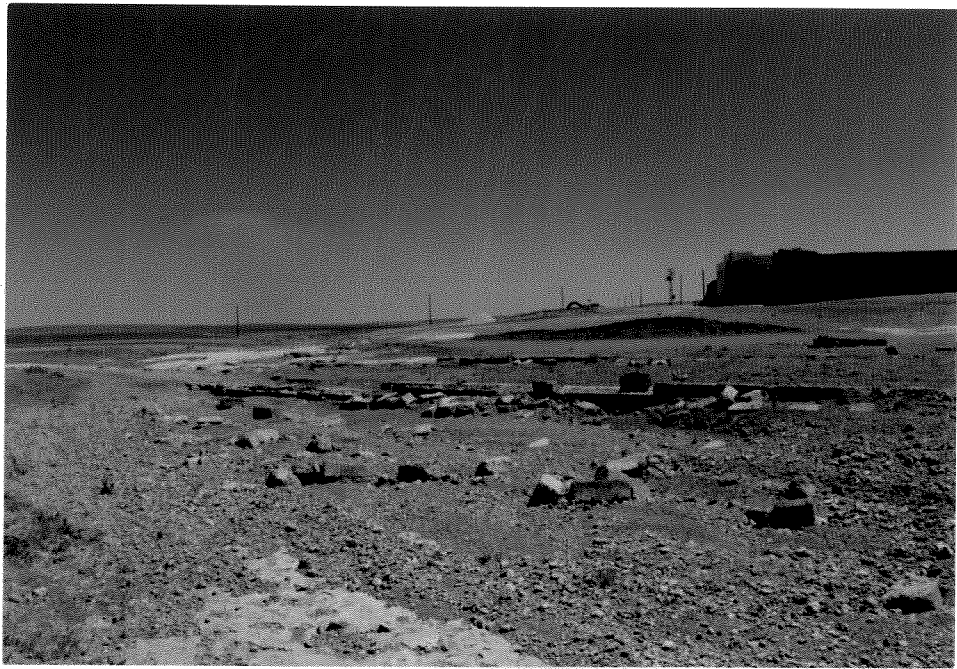
Şekil 3.3.a. Büyük yapı kalıntısı

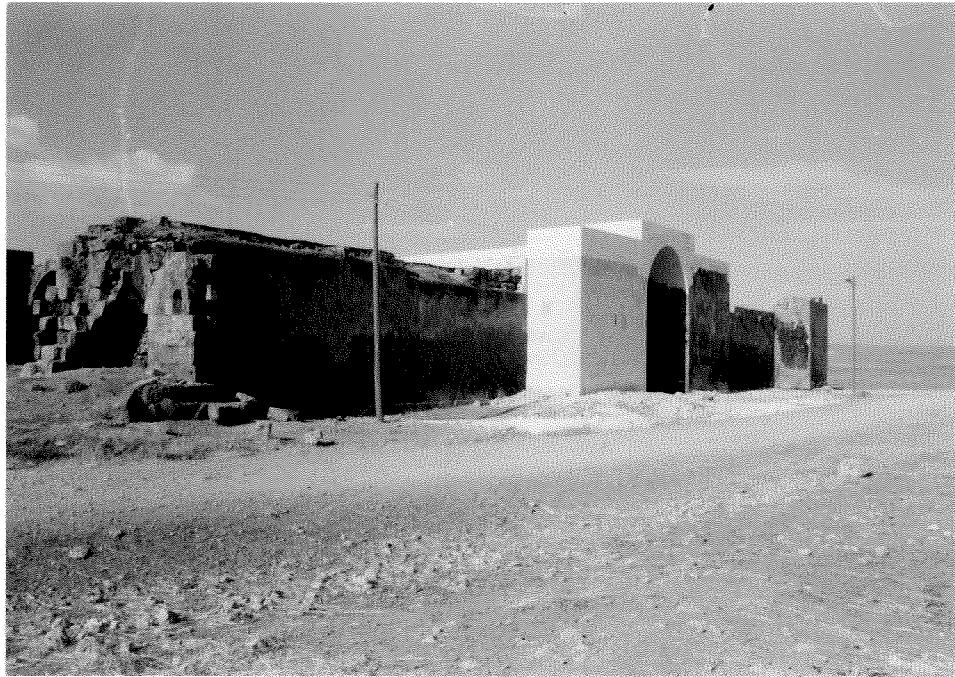
Şekil 3.6. Giriş cephesi

cephede öne çıkıntı yaparak girişin ön cephede vurgulanması sağlanmıştır. (Bkz. Şekil 3.5.) Ayrıca girişin sağındaki ve solundaki mekanlar üstte bir tonozla bir birine bağlanmış ve bu kısımlar cephede daha yüksek tutularak ön cephede girişin, kitlesel bir görünüş kazanması sağlanmıştır. (Bkz. Şekil 3.6.)

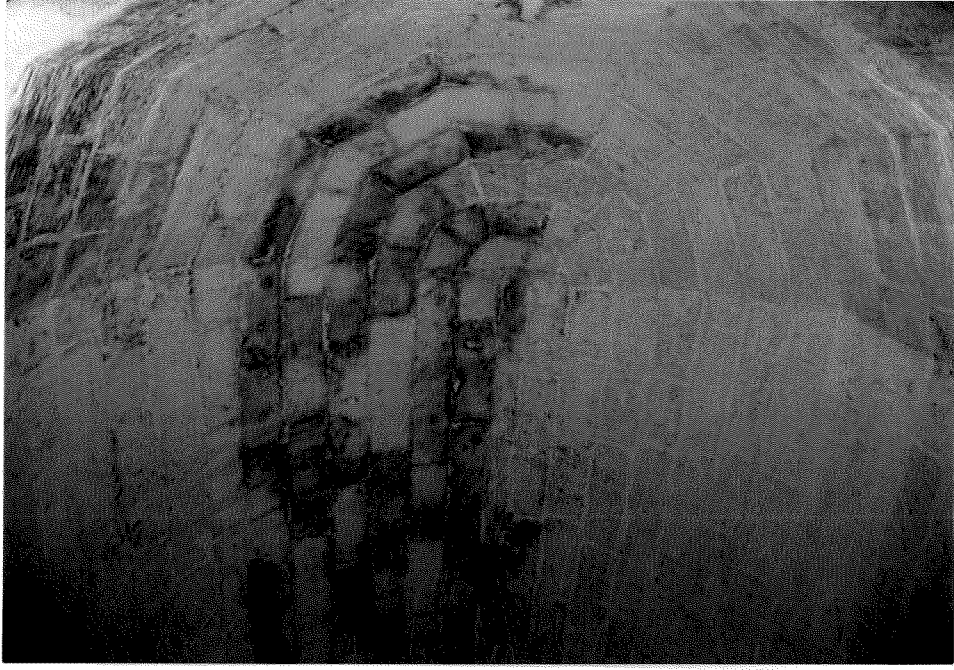
Şekil 3.10.a. Mescidin üst örtüsündeki yarım kubbe

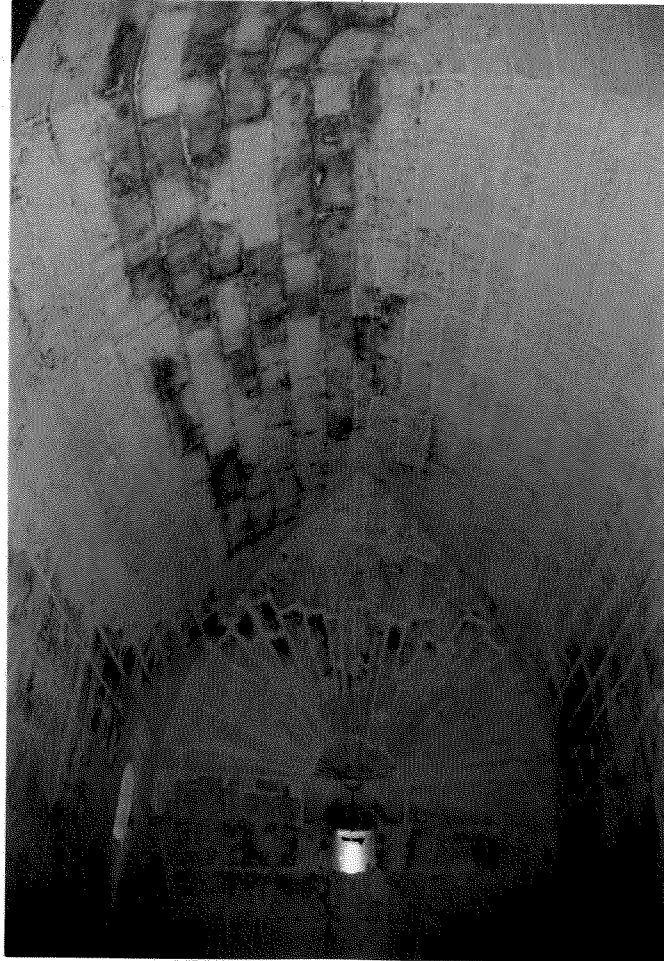
Şekil 3.10.b. Mescidin üst örtüsündeki yarım tekne tonoz

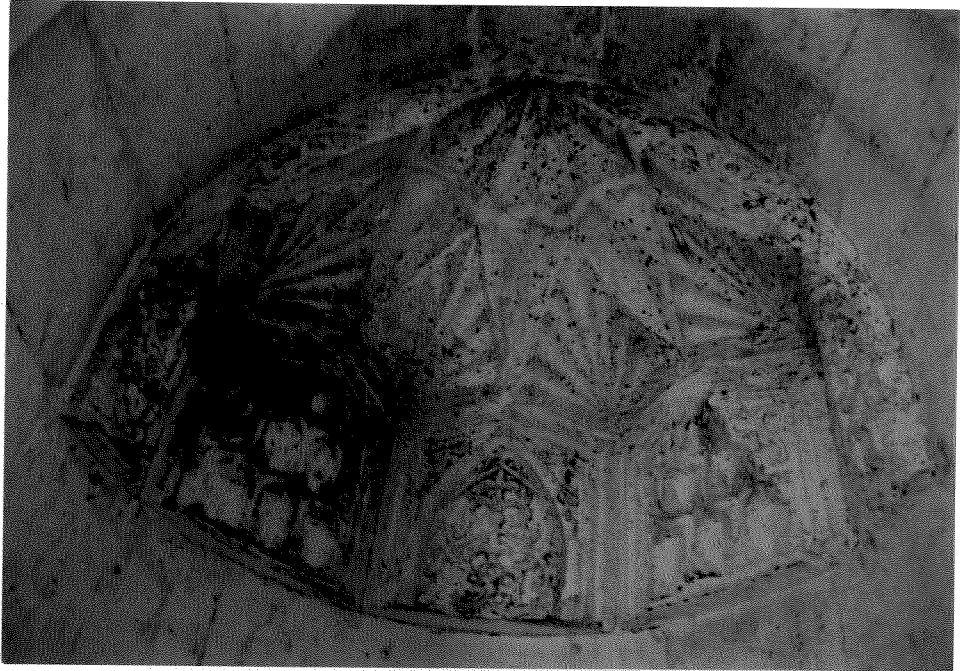
Şekil 3.11. Mihrab nişinin üst kısmındaki süsleme

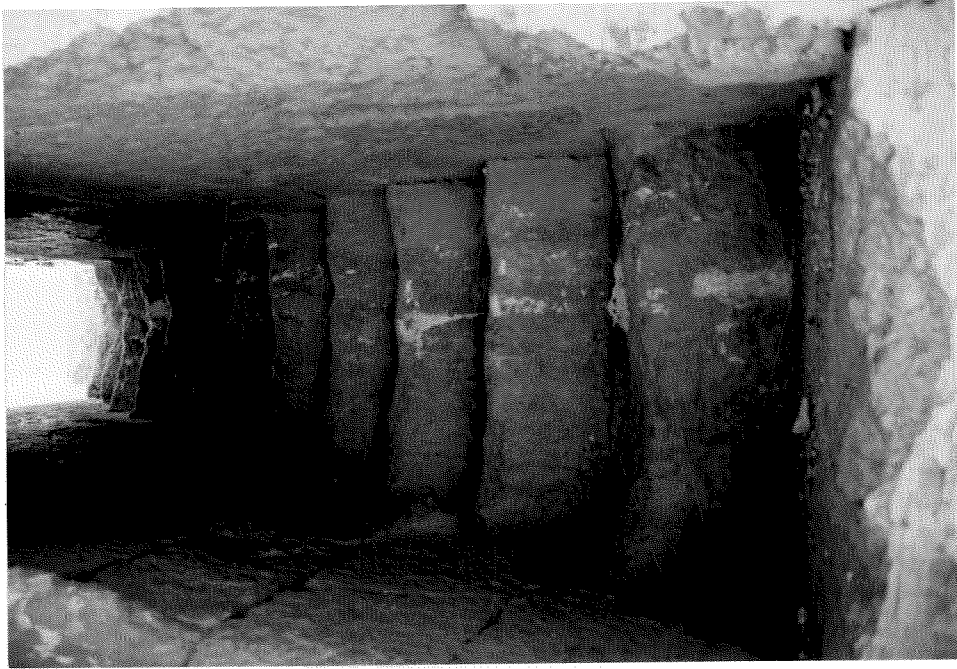
Şekil 3.13. Merdiven

²Merdivenin son üç basamağı son tamiratta yapılmıştır.

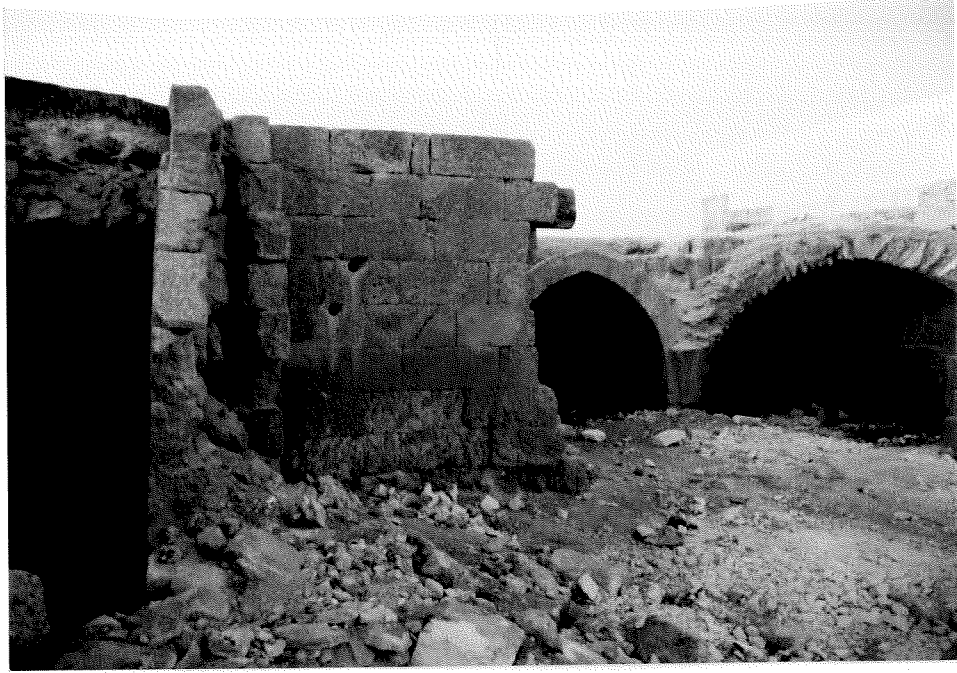
Şekil 3.21.a. Avlunun sağ tarafında bulunan koridor şeklindeki mekanlar

Avluya açılan kapılarla girilen ve genişçe bir koridor şeklindeki bu mekanlar, kervansaraya gelen yolcuların yüklerinin ve hayvanlarının kaldığı bölümler olmalıdır. Koridor şeklindeki bu mekanlar avlunun sağında ve solunda "U" şeklindeki iki kısımdan oluşmaktadır. (Şekil 3.21. a, b, c, d)

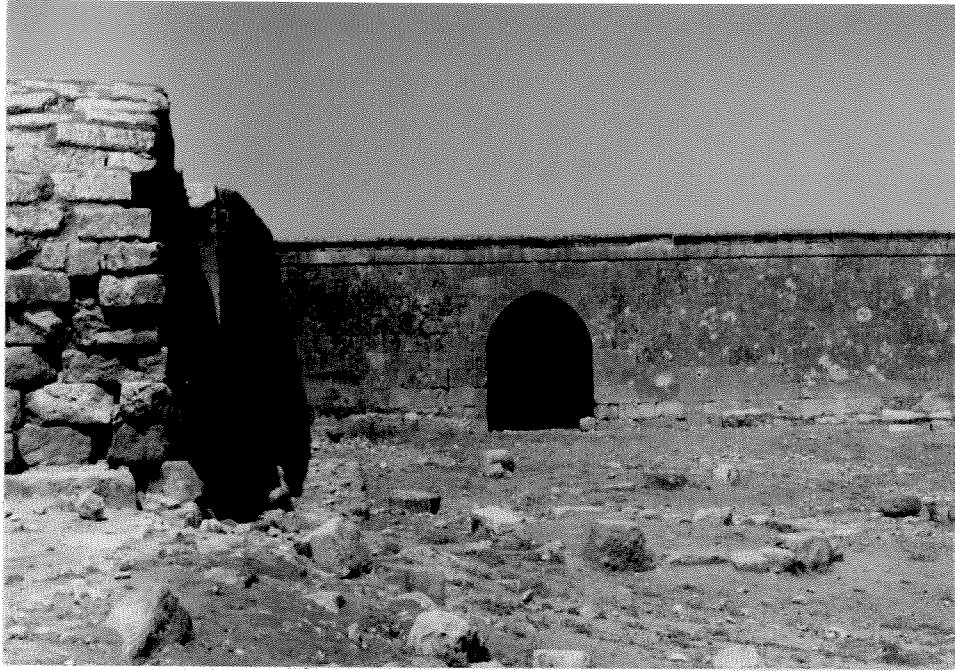
Şekil 3.21.d. Koridor şeklindeki mekanlardan avluya açılan kapılar

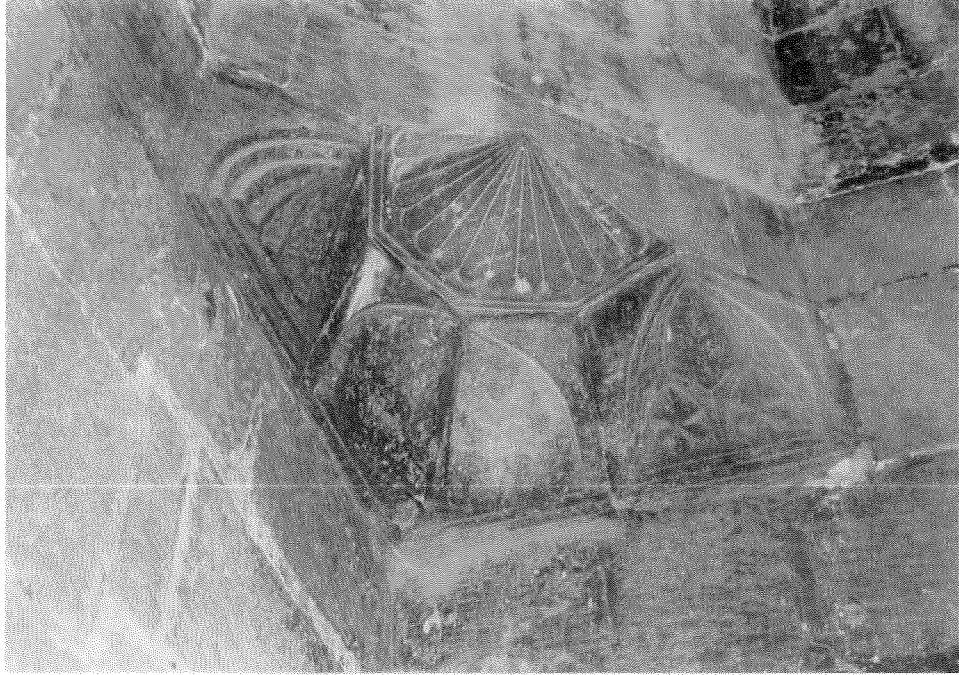
Şekil 3.33.d. Tromp

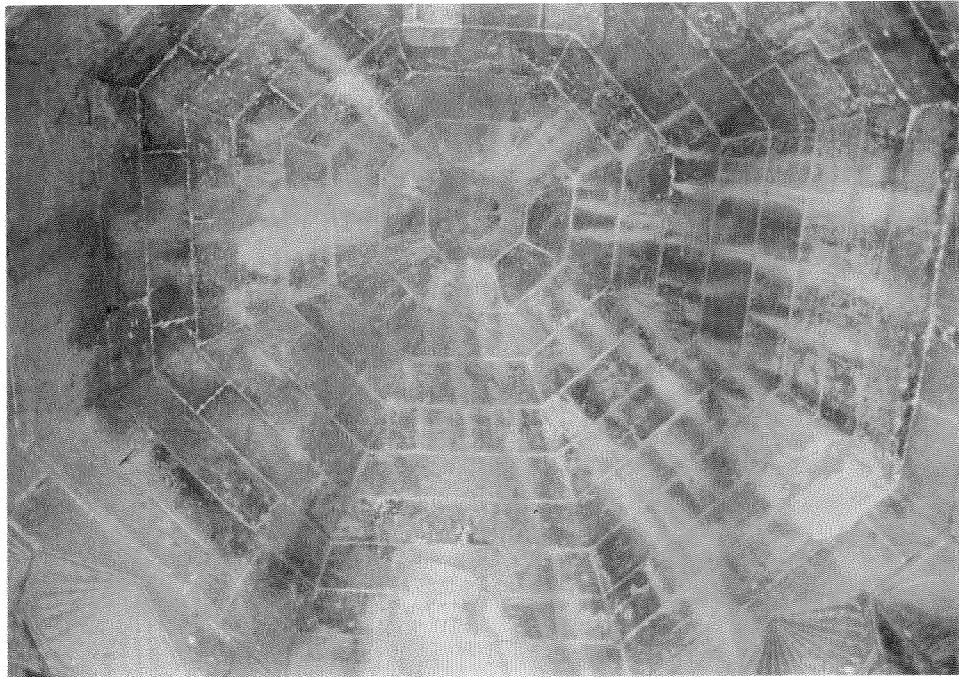
Şekil 3.33.e. Kubbe

Yapının kuzey-batı köşesinde bulunan köşe mekanının üst örtüsü sekiz köşeli bir kubbe ile örtülüdür. Ayrıca kuzey-doğu köşesindeki köşe mekanının üst örtüsü şu anda mevcut olmamasına rağmen üst örtüye geçiş elamanı olarak kullanılan üçgen elemandan anlaşıldığına göre bu mekanda kubbe ile örtülü olmalıdır.

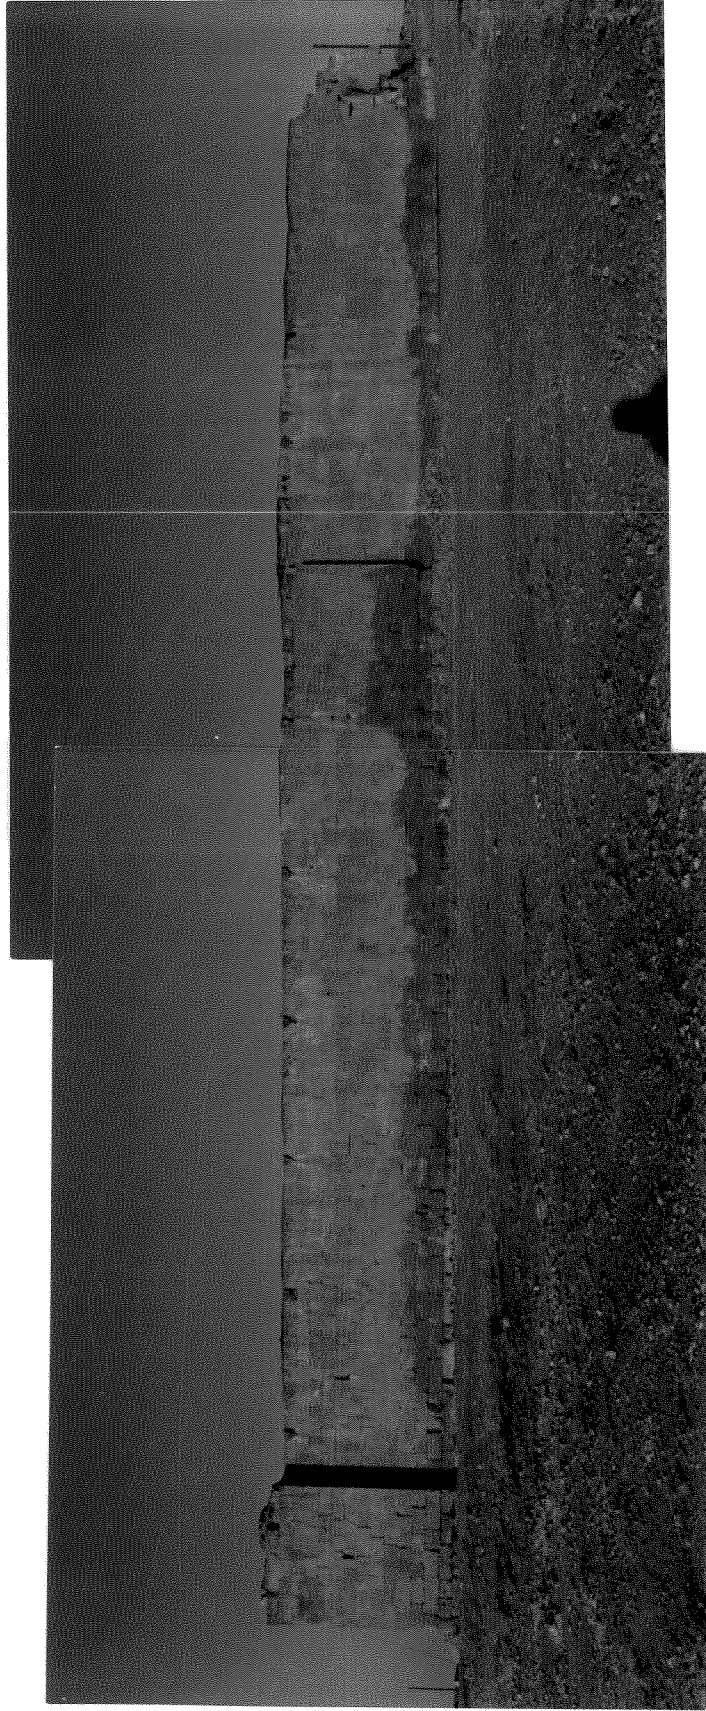
Şekil 3.37. Batı cephesi

Kervansarayın en sağlam cephesidir. Yıkık olan güney-batı köşesi haricinde, cephenin tamamına yakını sağlamdır. (Şekil 3.37.)

Cephedeki hareketsizliđi kuzey-batı köşesindeki köşe mekanı ile cephenin ortasında bulunan ve eyvana benzeyen mekanın öne çıkıntı yaparak bozması ile birlikte yine de cephe oldukça hareketsizdir.

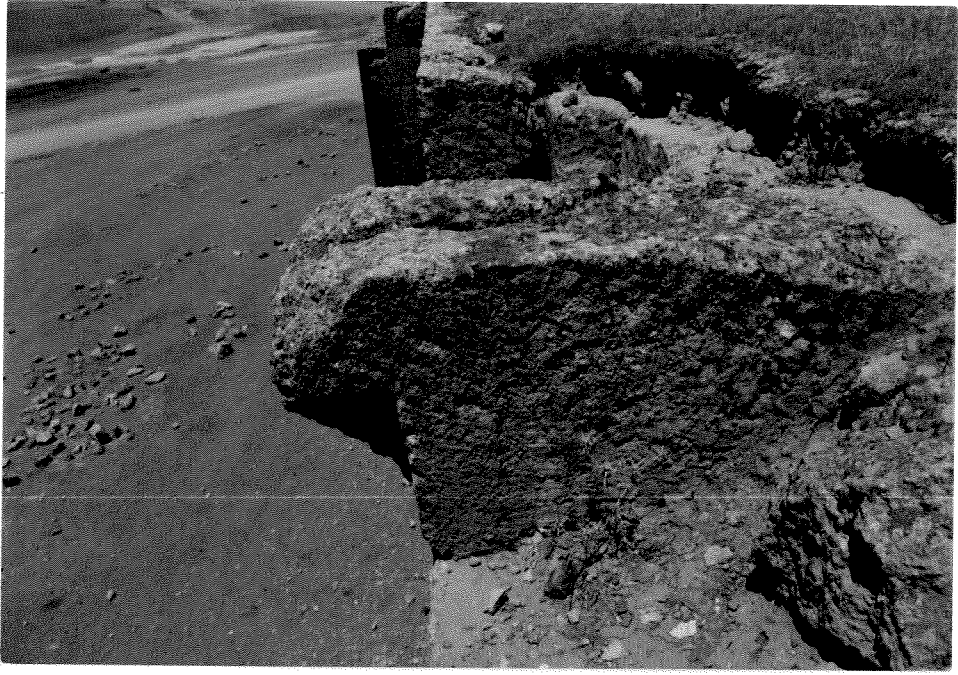
Şekil 3.41.a. Çörten

Kervansarayın kuzey ve batı cephelerinde tamamı olmasada çörtlenlelerin çođu sađlam olarak mevcuttur. Çörtlenleler kesme taştan tek parça halinde yapılmıştır. (Şekil 3.41. a, b) (Bkz. EK-12)

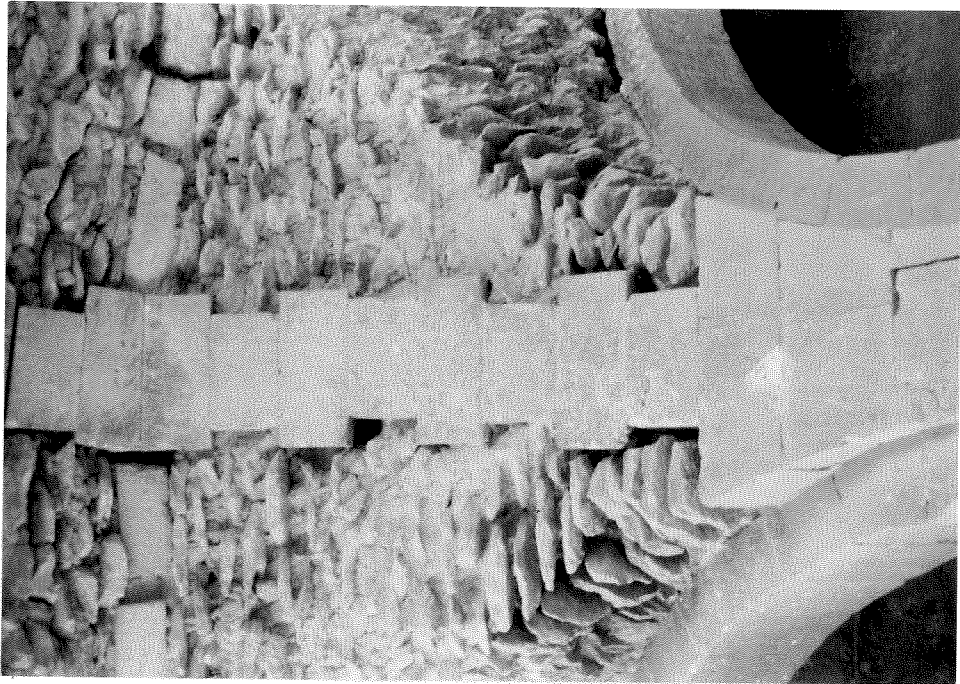
Şekil 3.48. Kemerler (koridor şeklindeki mekanlar)

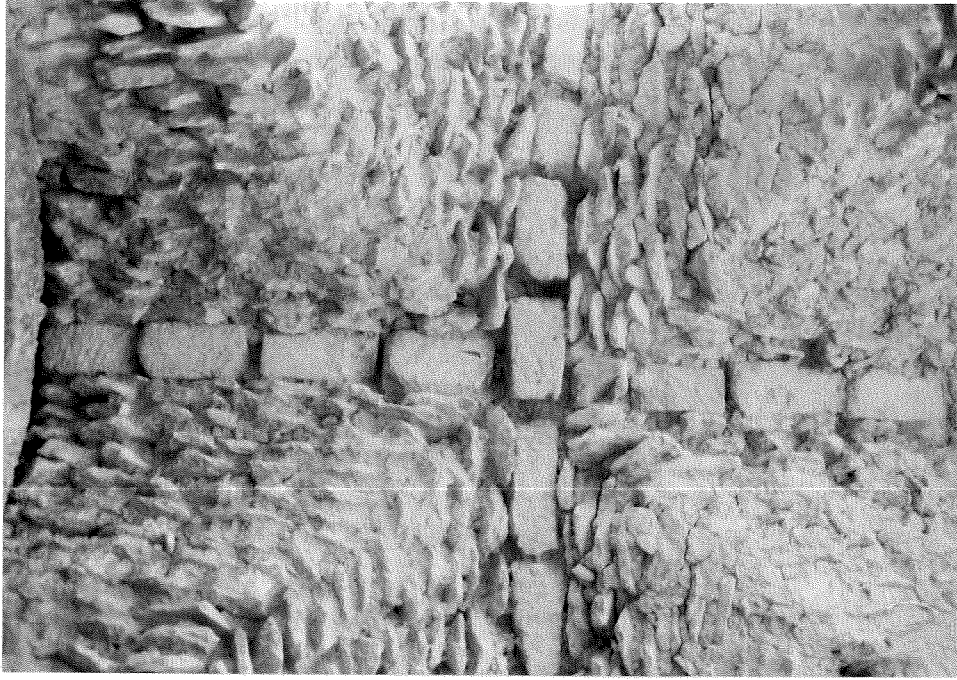
Şekil 3.52. Çapraz tonozlar (koridor şeklindeki mekanlar)

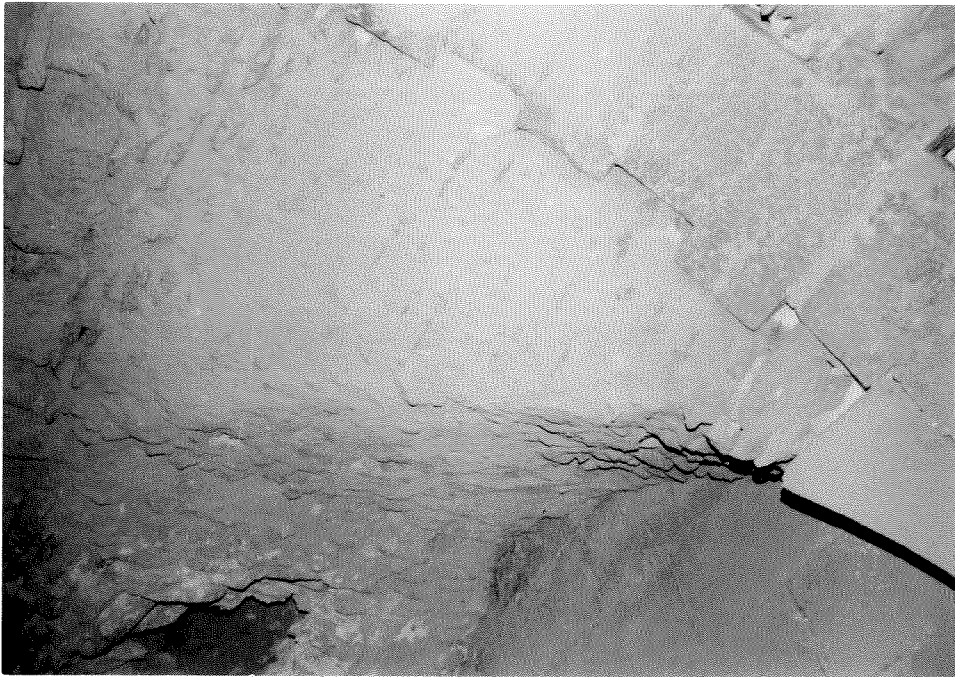
Şekil 3.53. Sıva (koridor şeklindeki kısımlar)

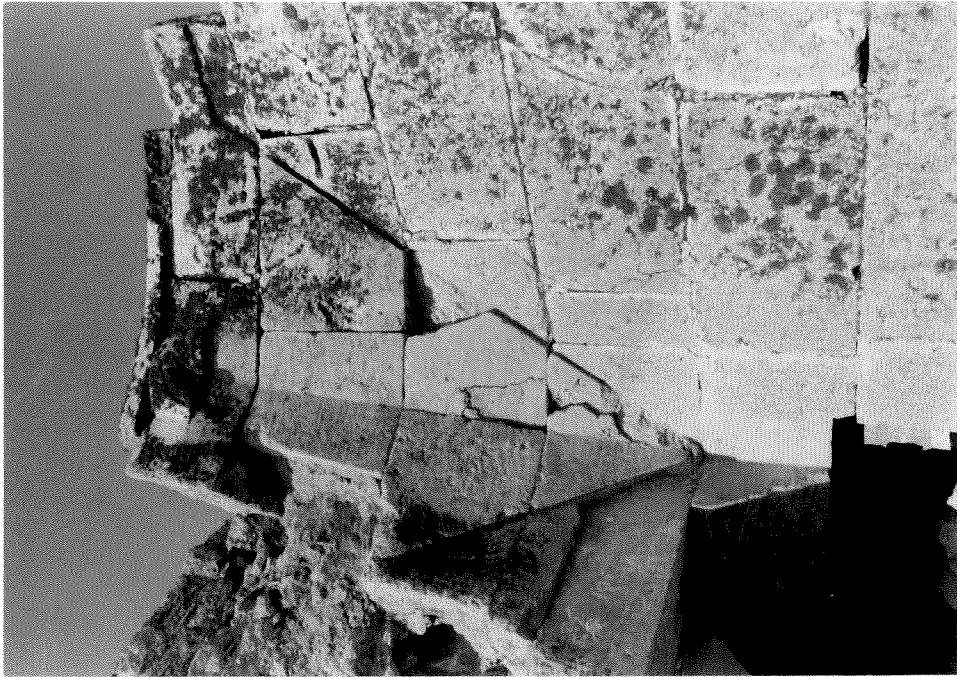
Şekil 3.56.b. Kuzeydoğu köşe mekanındaki üçgen geçiş elemanı

geçiş elemanı mevcuttur.(Şekil 3.56. a, b) Ayrıca mesciddeki mihrabın önünde bulunan kubbeye de geçiş elemanı olarak köşelerde üçgen geçiş elemanı kullanılmıştır.

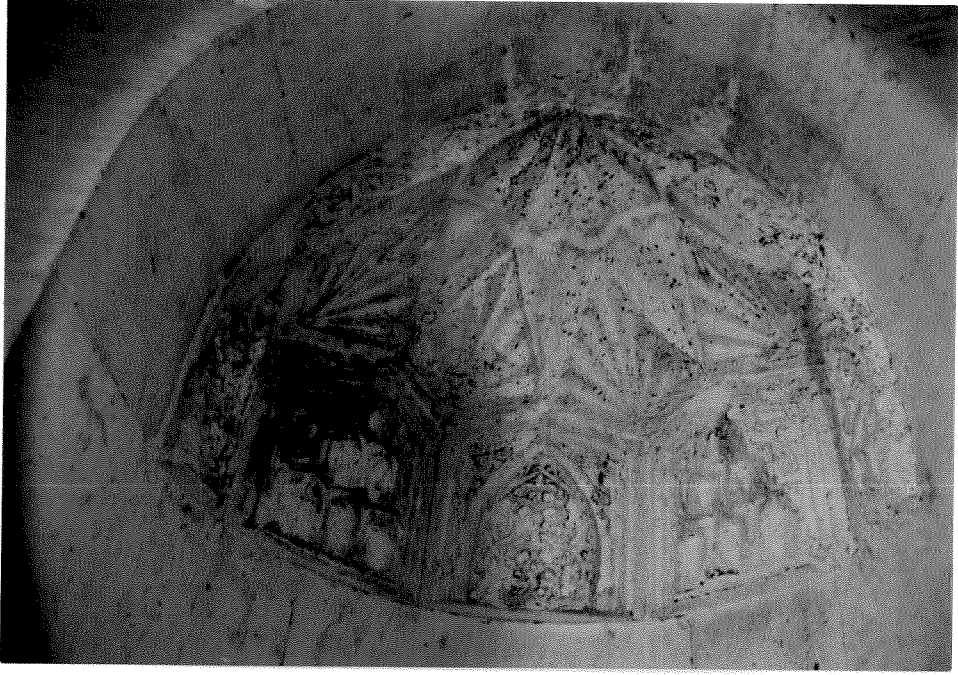
Şekil 3.59. Mihrabın üst kısmındaki süsleme

Bu kısımdaki süslemeler traşlanarak ve eğri kesim tekniğinde yapılmıştır.

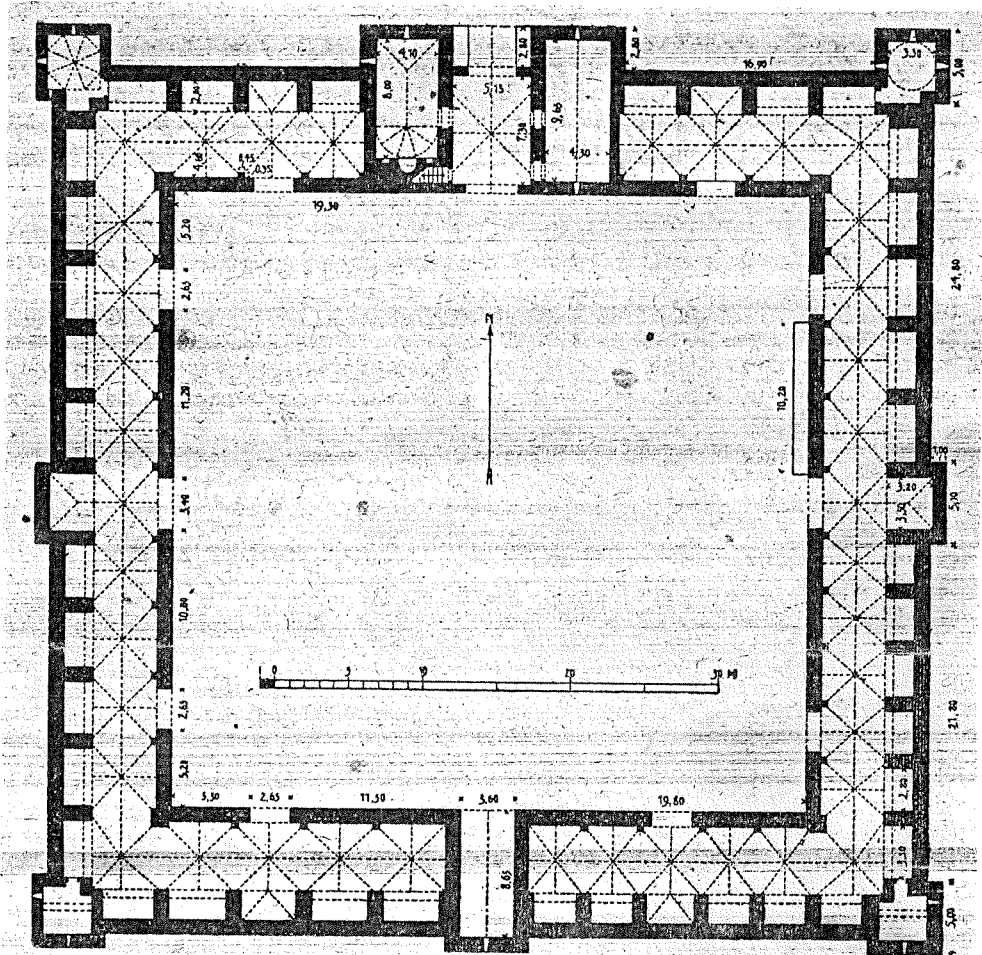
Şekil 4.1. Han el Barur kervansarayının planı (Müller'den 1920)

Girişte, giriş kapısının her iki yanındaki bazı izlerden buralarda sekilerin olduğu söylenebilir. Ayrıca Müller'in(1920) Oppenheim'dan alarak yayınladığı planda da buralarda sekiler bulunmaktadır. (Şekil 4.1.)

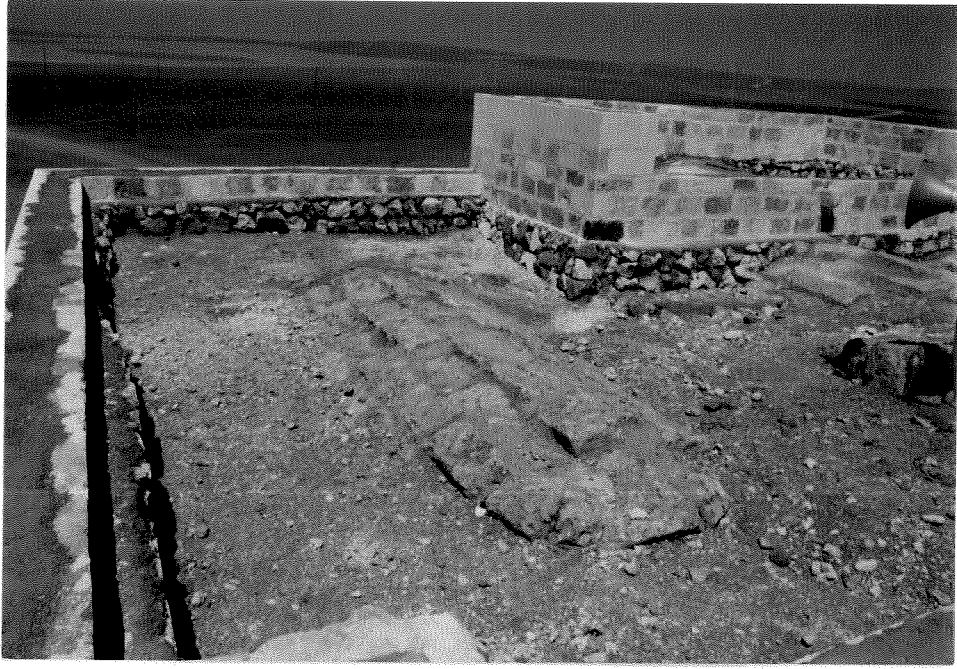
Şekil 4.3.c. Tamirat, giriş eyvanının damı

¹Valiliğin yaptırdığı bu tamirat yöntem olarak son derece yanlıştır. Çünkü yapı hakkında bir tespit çalışması yapılmamıştır. Ayrıca ne yapı hakkında tespit çalışması yapabilecek ne de tamiratı yapabilecek yeterlilikte elamanları yoktur. Tamirat günlük kararlarla ve bazen de orjinal malzemeye sadık kalınmadan kişisel karar ve beğenilerle yapılmaktadır. Para yetersizliği ile durmuş bulunan bu tamirata daha sonra devam edilmesi düşünülmektedir. Bu nedenle ne pahasına olursa olsun bu tamiratın durdurulması sağlanmalıdır. Çünkü restorasyon bir ihtisas işi olduğundan, restorasyon için sadece iyi niyet yeterli değildir.
