ANTALYA İLİ CAMİLERİNDE AHŞAP SÜSLEME

Sanat Tarihi Ana Bilim Dalı

Yüksek Lisans Tezi

Antalya, 2019

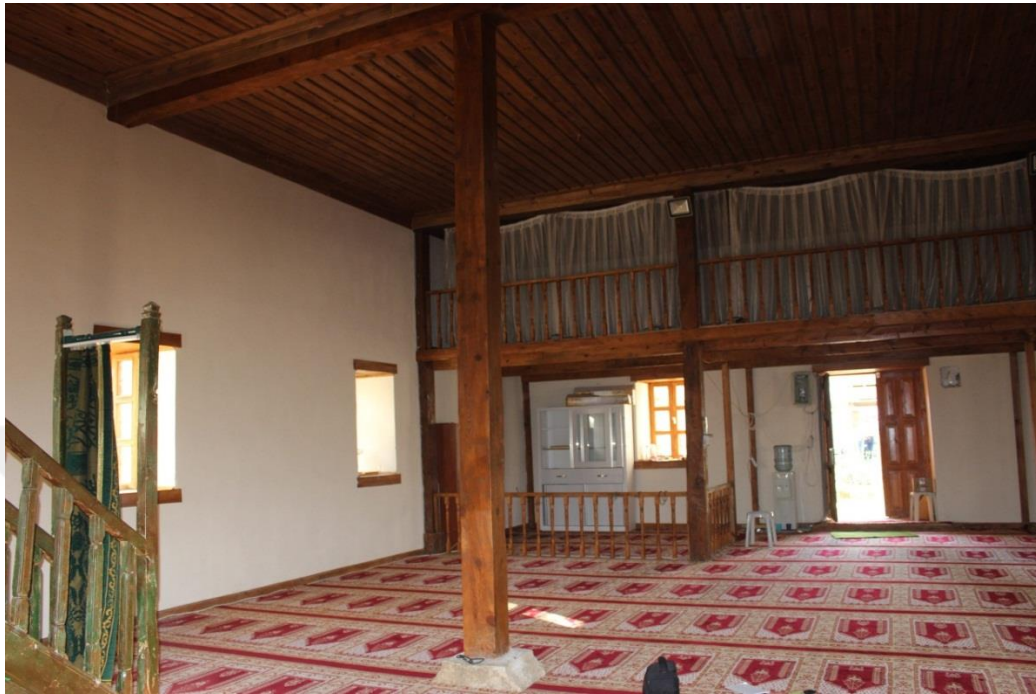
Fotoğraf 3. 3 Alâeddin Eski Cami'nin harim içi görünümü

Bugünkü caminin duvarları, moloz taş ve ahşap hatılın bir arada kullanıldığı bir teknikle inşa edilmiştir. Harime giriş kuzey yönden mihrap eksenine paralel olarak açılan bir kapıdan sağlanmıştır. Caminin iç kısmında duvarlarla birlikte tavanı taşıyan altı adet ahşap direkten dördü aynı zamanda kadınlar mahfilini de taşımaktadır. Geriye kalan iki direğin mihrap duvarına paralel olarak orta ekseninde yer aldığı görülür. Harimin kuzey duvarında iki, güney, doğu ve batı duvarlarında ise üçer adet dikdörtgen formlu pencere açıklığı yer almaktadır. Güney cephenin ortasında yarım daire planlı mihrap nişi, onun da batısında ahşap minber bulunur. Kuzey duvarı boyunca yerleştirilen ahşap kadınlar mahfiline,¹⁰⁴ kuzeydoğu yönünden bir merdivenle çıkılır (Fotoğraf 3.3).

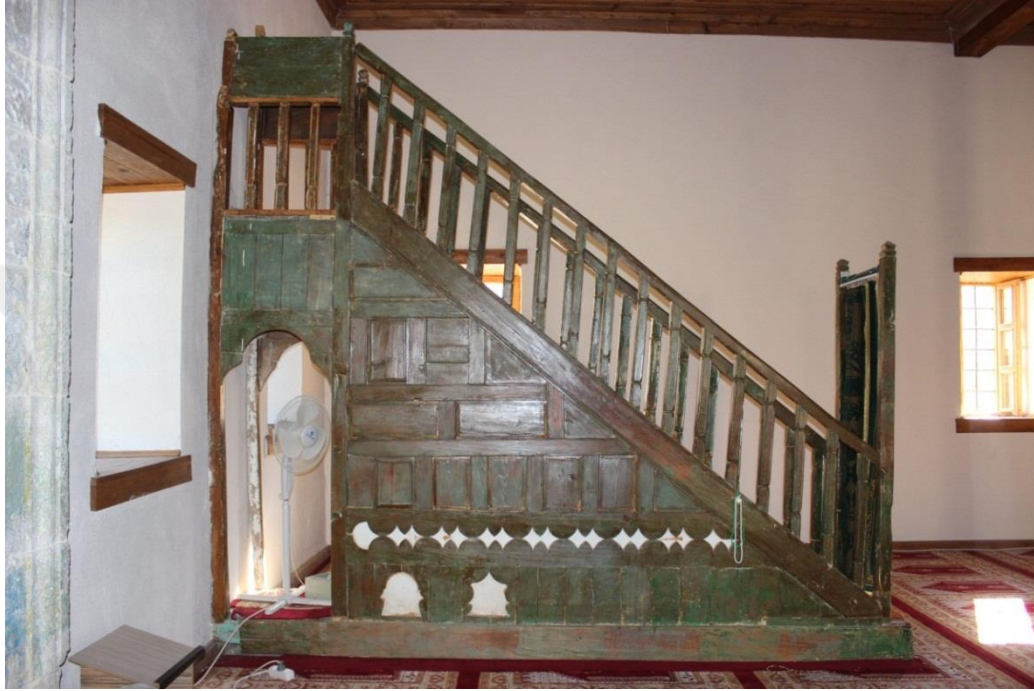
Fotoğraf 3. 4 Alâeddin Eski Cami minberinin doğu kanadı

Minberin yan aynalıkları birbirinden farklı olarak basit geometrik şekiller verecek şekilde düzenlenmiştir. Doğu aynalıkta bulunan geometrik şekillerin düşey ve yatay panolardan meydana geldiği görülür (Fotoğraf 3.4). En alt kısımda ise yatay olarak yerleştirilen dikdörtgen panonun ajur tekniği ile yapılmış olması dikkat çekicidir. Panonun orta boşluğunu bir dizi halinde şekillendiren baklava motifleri, güney tarafta yarım daire yaparak son bulur. Baklava motiflerinin meydana gelişi, sırt sırta gelen yarım daireler ve bunların arasına yerleştirilen uç tarafları yumuşatılmış sivri çıkıntılarla olmuştur. Batı aynalık minberin formunu alacak şekilde dıştan yerleştirilen tahtalarla bir üçgen oluşturmuştur (Fotoğraf 3.5). Üçgenin arasında kalan düşey yöndeki panolardan güneydeki dikdörtgen formundayken, diğerleri üst tarafta üçgenin formuna uyacak şekilde sınırlandırılmıştır. Minber basamaklarını yanlardan çevreleyen korkuluklar, her iki yanda da köşeleri silmeli kalın çitalarla düzenlenmiştir. Minberin doğu ve batı süpürgeliklerinde ajur tekniğinin uygulandığı ikişer adet dikdörtgen formlu pano yer alır. İçleri boşaltılmış panolardan her biri birbirinden farklı şekilde süslenmiştir. Batı taraftaki panolardan, kuzey yöndeki süslemenin bir kısmının kırıldığı görülür. Süpürgeliğin diğer kısımları kapalıdır.

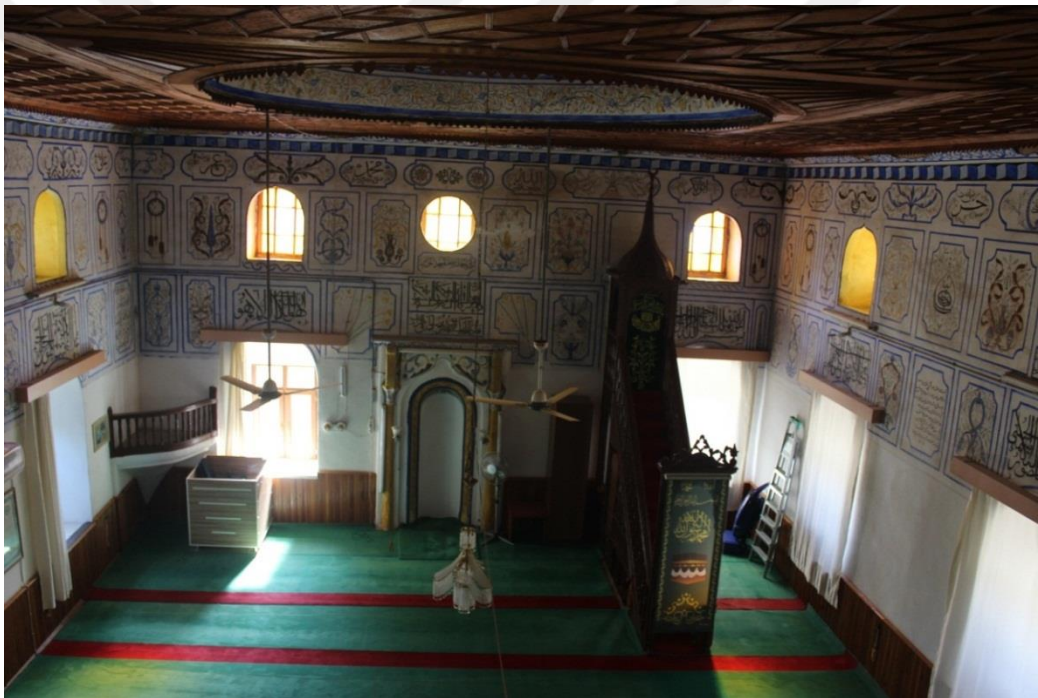
Fotoğraf 3. 8 Bağyaka Camisi'nin harim içi görünümü

Caminin duvarları, moloz taş, kerpiç ve ahşap hatılların bir arada kullanıldığı teknikle inşa edilmiştir. Harime giriş, kuzey cephede mihrap ekseninde açılan ahşap bir kapıdan sağlanmaktadır. Kuzey ve güney duvarlarda ikişer alt üçer üst; doğu ve batı duvarlarda dörder alt dörder üst olmak üzere, toplam yirmi sekiz adet dikdörtgen formlu pencere açıklığı bulunmaktadır. Harimin kible duvarında yarım daire planlı mihrap nişi, onun da batısında ahşap bir minber yer almaktadır. Vaaz kürsüsü güneydoğu köşeye yerleştirilmiştir. Kuzeydoğu yönden merdivenle çıkılan mahfil, harimin kuzey duvarı boyunca, güneyde dört ahşap direk, diğer yönlerde ise beden duvarlarıyla taşınmaktadır (Fotoğraf 3.8).

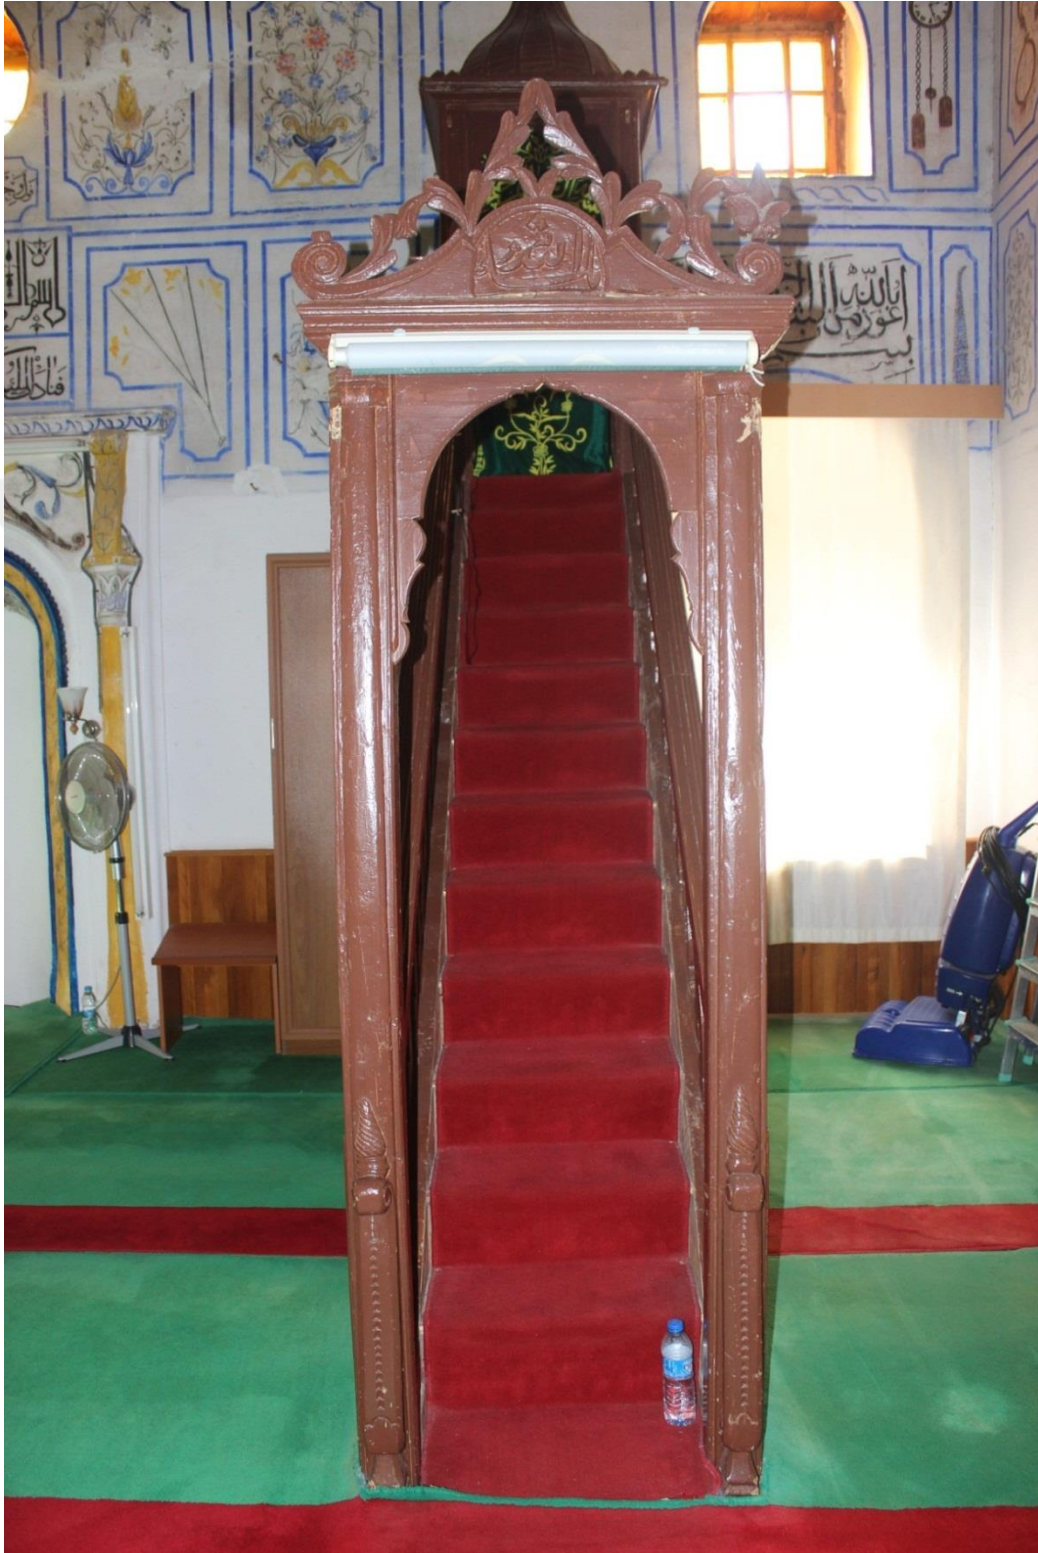
Fotoğraf 3. 9 Bağyaka Camisi'nin minber girişi

Harimin güney duvarında mihrabın batısında bulunan minber, tamamen ahşaptan olup yağlı boyayla boyanmıştır. Minberin kapı açıklığı yuvarlak bir kemerden oluşmaktadır. Tepelik kısmını oluşturan kompozisyon yanlarda volütlerle son bulur. Volütlerin üzerine yerleştirilen palmet motiflerinden doğudaki bugün mevcut değildir. Kompozisyonun etrafı ajur tekniğinde kıvrık dallardan çıkan yaprak motifleriyle hareketlendirilmiştir. Ortada bulunan "Allah" lafzı oyma tekniğindedir. Kapı sövelerinin alt kısımlarına yerleştirilen "S" kıvrımlı süslemeler, köşeleri yumuşatılmış burmalı birer üçgenle son bulur (Fotoğraf 3.9).

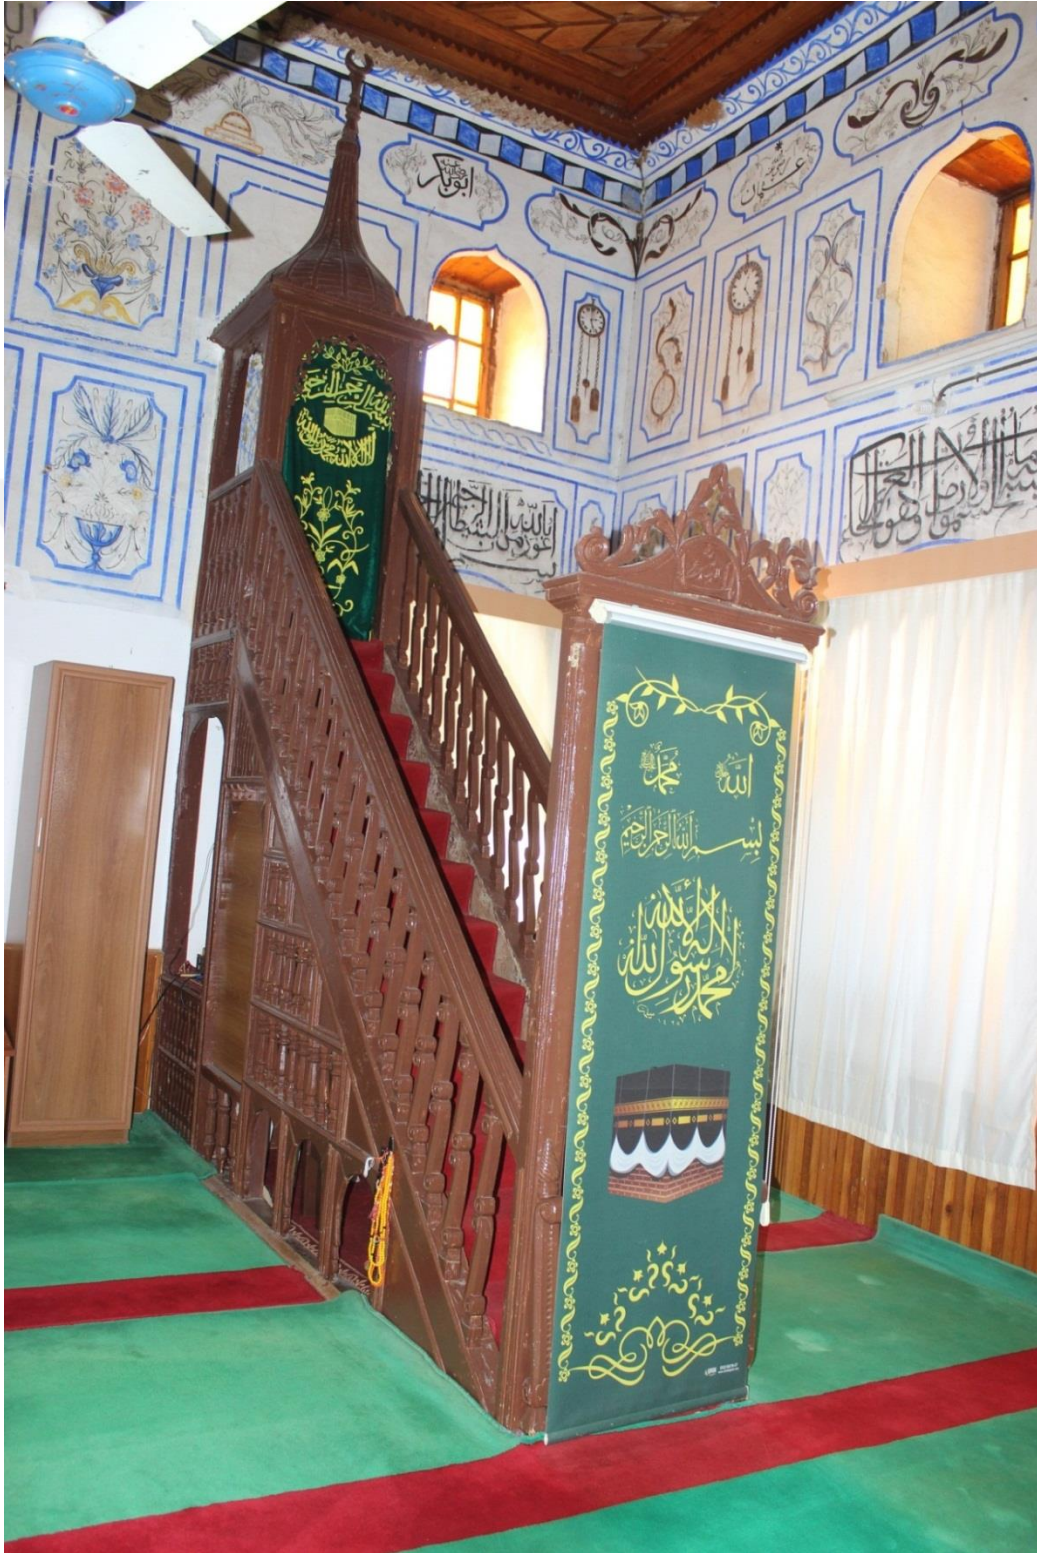
Fotoğraf 3. 10 Bağyaka Camisi minberinin genel görünüşü

Köşk altında bulunan yuvarlak kemerli geçitler, yan aynalıklarda olduğu gibi üstten ve alttan sınırlandırılmıştır. Geçitlerin üst kısımlarında beşer adet küçük sütunlar, alt kısımlarda ise üzeri “S” kıvrımlarıyla hareketli ikişer pano halinde düzenlenmiş kafes tekniğinde süslemeler yer almaktadır. Minber süpürgelikleri her iki kanatta üçer adet dikdörtgen panodan oluşmaktadır. Panolar yuvarlak kemerlerle süslü birer açıklığa sahiptir.

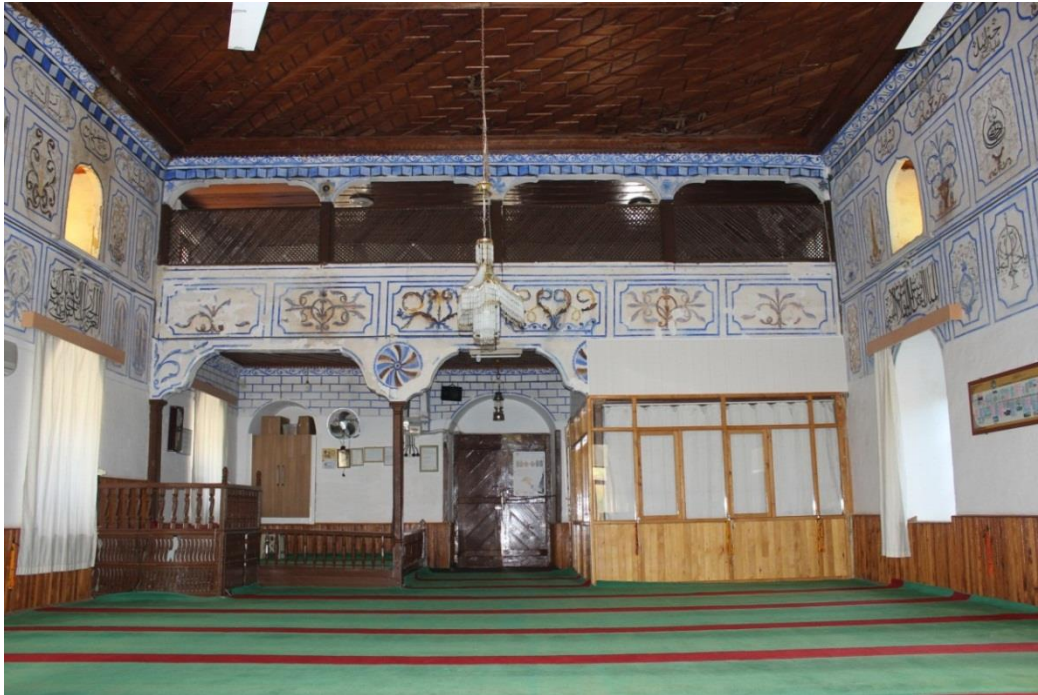
Fotoğraf 3. 11 Bağıyaka Camisi'nin kadınlar mahfili

Yapının dış tarafından, kuzeydoğu yönünde çıkılan bir merdivenle kadınlar mahfiline ulaşılmaktadır. Mahfil büyük oranda harime kapalı tutulmuştur (Fotoğraf 3.11).

Beş ahşap direk arasına yerleştirilen mahfil korkulukları ahşap çıtaların birbirlerine çaprazlama çakılmasıyla oluşturulmuştur. Bu uygulamayla süslenen korkuluklar kafes tekniğindedir. Harimin kuzeyinde üç ayrı bölüm olarak düzenlenmiş mahfil tavanlarında ahşap süslemeler görülmektedir. Kuzey-güney doğrultusunda uzanan dikdörtgen tavanların etrafını dolaşan birer sıra friz bulunur ki, bunlar harim tavanını dolaşan frizlerle aynıdır. Yanlarda bulunan bölümlerden ayrı olarak, orta bölümün yüzeyini süsleyen zikzaklar harim tavanıyla benzer kompozisyona sahiptir (Fotoğraf 3.12). Orta bölümde bulunan tavanın merkezinden kazıma tekniğiyle dilimlere ayrılmış iri bir nar sarmaktadır. Narın etrafında olması gereken nar yaprakları bugün mevcut değildir. Narın etrafına dairesel olarak yerleştirilen bitkisel ve geometrik bordürler birer kompozisyon oluşturmaktadır. Dıştan birinci bordür ile dördüncü ve beşinci bordürlerde, aralarında küçük farklılıkların olduğu “C” kıvrımlı süslemeler hâkimdir. Diğerlerinden geniş tutulan ikinci bordürde, daireler çizen yaprakların, yüzeyleri silmeli ve çiçekli halkalarla birbirlerine bağlanması şeklindedir. Üçüncü bordür ise küçük çiziklerle helezonlar çizen geometrik bezemelerle süslenmiştir. Tavan merkezinden sarkan nar ile etrafında bulunan kompozisyonlar, kazıma ve oyma teknikleriyle elde edilmişlerdir (Fotoğraf 3.13).

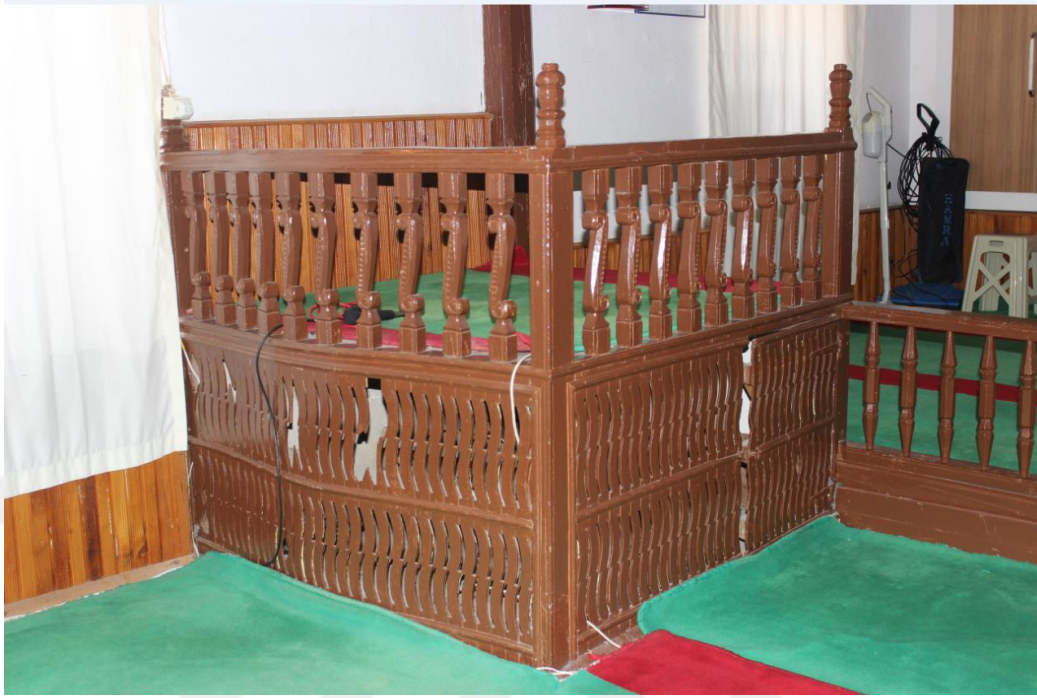
Fotoğraf 3. 14 Bağyaka Camisi'nin müezzin mahfili

Harimin kuzeydoğusunda korkuluklarla çevrili bir alan yer almaktadır. Bu korkulukların güneybatısına bitişik olarak yerleştirilen müezzin mahfili, küçük boyutlarda fakat yüksek bir platform üzerinde tutulmuştur (Fotoğraf 3.14). Mahfilin harime bakan doğu ve güney cephelerinde kafes tekniğiyle yapılmış süslemeler mevcuttur. Bu süslemeler “S” kıvrımlı olarak, korkuluk ve gövde kısımlarında benzer formu gösterebilir de, şekil olarak birbirinden ayrılmaktadırlar. “S” kıvrımlı korkuluk süslemelerinin başlangıç ve bitiş noktaları, yüzeyi çentikli volütlerle son bulmaktadır. Gövde süslemeleri yatay ikişer panodan meydana gelmiştir. Gövdenin güney cephesinde yer yer kırıklar mevcutken, doğu cephesinde bulunan kapı dikkat çekicidir. Mahfili taşıyan direklerin üst kısımları yuvarlak silmelerle son bulmuştur.

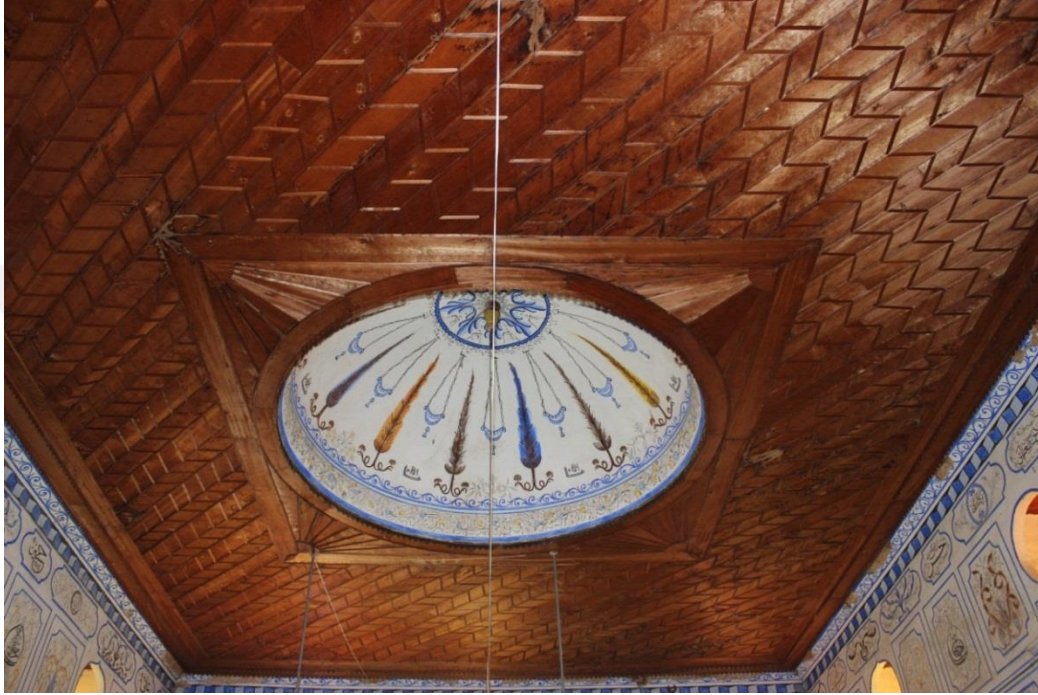
Fotoğraf 3. 15 Bağıyaka Camisi'nin harim tavanı

Yapının iki ayrı bölümünde ahşap tavan süslemelerini görmekteyiz. Bunlardan birincisi harim tavanında görülen süslemelerdir (Fotoğraf 3.15). Kesik kubbeli düz tavanın etrafını en dıştan kesintiye mahal vermeyecek şekilde dolaşan iki sıra halindeki friz, bir dizi geometrik şekilli sarkıtılmış dendanlardan meydana gelmektedir. Aynı düzendeki süslemenin benzerini kesik kubbenin etrafında tek sıra halinde görmek mümkündür. Ahşap düz tavanın yüzeyini kaplayan geometrik kompozisyon, mihrap aksına çapraz şekilde gelen uzun çıtaların aralarına kısalarının yerleştirilmesi sonucu oluşmuştur. Bir düzen halinde yerleştirilen çıtalarla, gayet düzgün zikzak motifleri elde edilmiştir. Kesik kubbeyi dıştan çevreleyen ahşap bordürler bir daire ve kare şeklindedirler. Daire ile kare köşeleri arasında kalan yüzeylerde, üzeri yivli çeyrek dairelerden yayılan çıtalar ışınsal bir görünüm sergilemektedir. Bağdadi tekniğinde yapılmış kesik kubbenin merkezinden sarıya boyanmış ahşap bir nar sarkmaktadır (Fotoğraf 3.16).

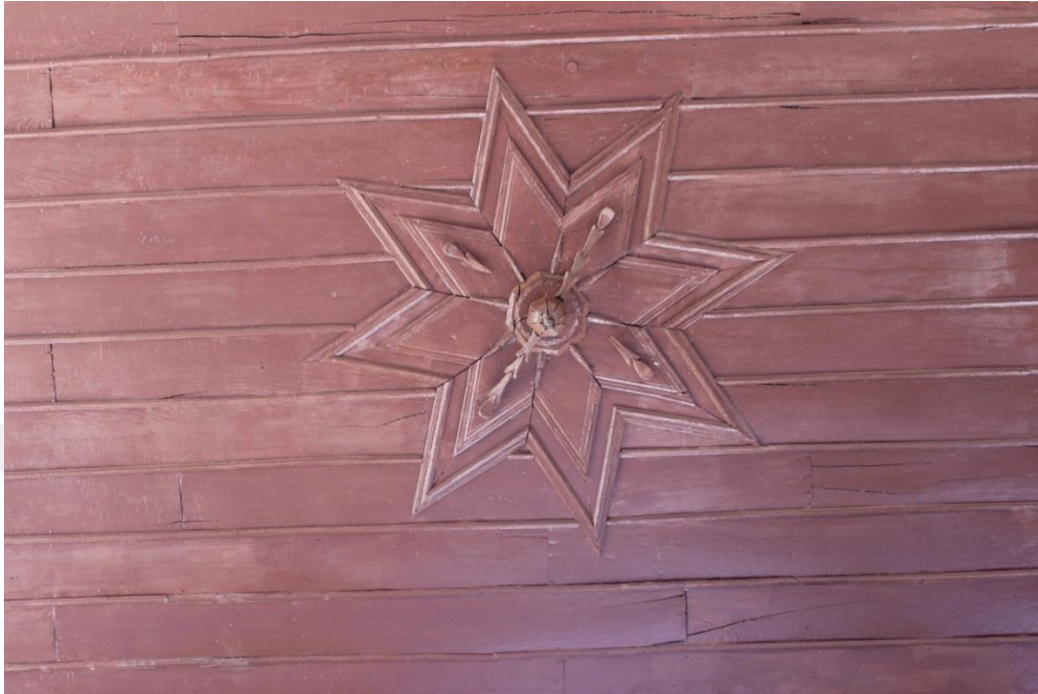
Fotoğraf 3. 17 Bağıyaka Camisi'nin revaklı giriş tavanından detay

İkinci olarak, doğu-batı doğrultusunda uzanan revaklı girişin ahşap tavanında geometrik ve bitkisel süslemelerden oluşan bir kompozisyon yer almaktadır. Harim tavanı ile kadınlar mahfili tavanının etrafını süsleyen frizler, burada da aynı düzen ve kompozisyonda tekrarlanmıştır. Tavanın merkezinde bulunan sekiz kollu yıldızın içine yine sekiz kollu bir yıldız daha yerleştirilmiştir. Yıldızların çerçeveleri yivli silmeler oluşturacak şekilde düzenlenmiştir. Yıldızların merkez noktasından dilimlere ayrılmış bir nar kompozisyonu sarkmaktadır. Bu kompozisyonun dip noktasından dört yöne yapraklı birer dal şeklinde uzanan süslemeler bitkisel

karakterlidir. Nar motifini çevreleyen sekizgenin etrafından, uçları sivriltilmiş sekiz adet çıta yayılmıştır. Sekizgenin üzerinde bulunan dairenin etrafında kazıma tekniğiyle oluşturulmuş zikzak motifleri yer almaktadır (Fotoğraf 3.17).

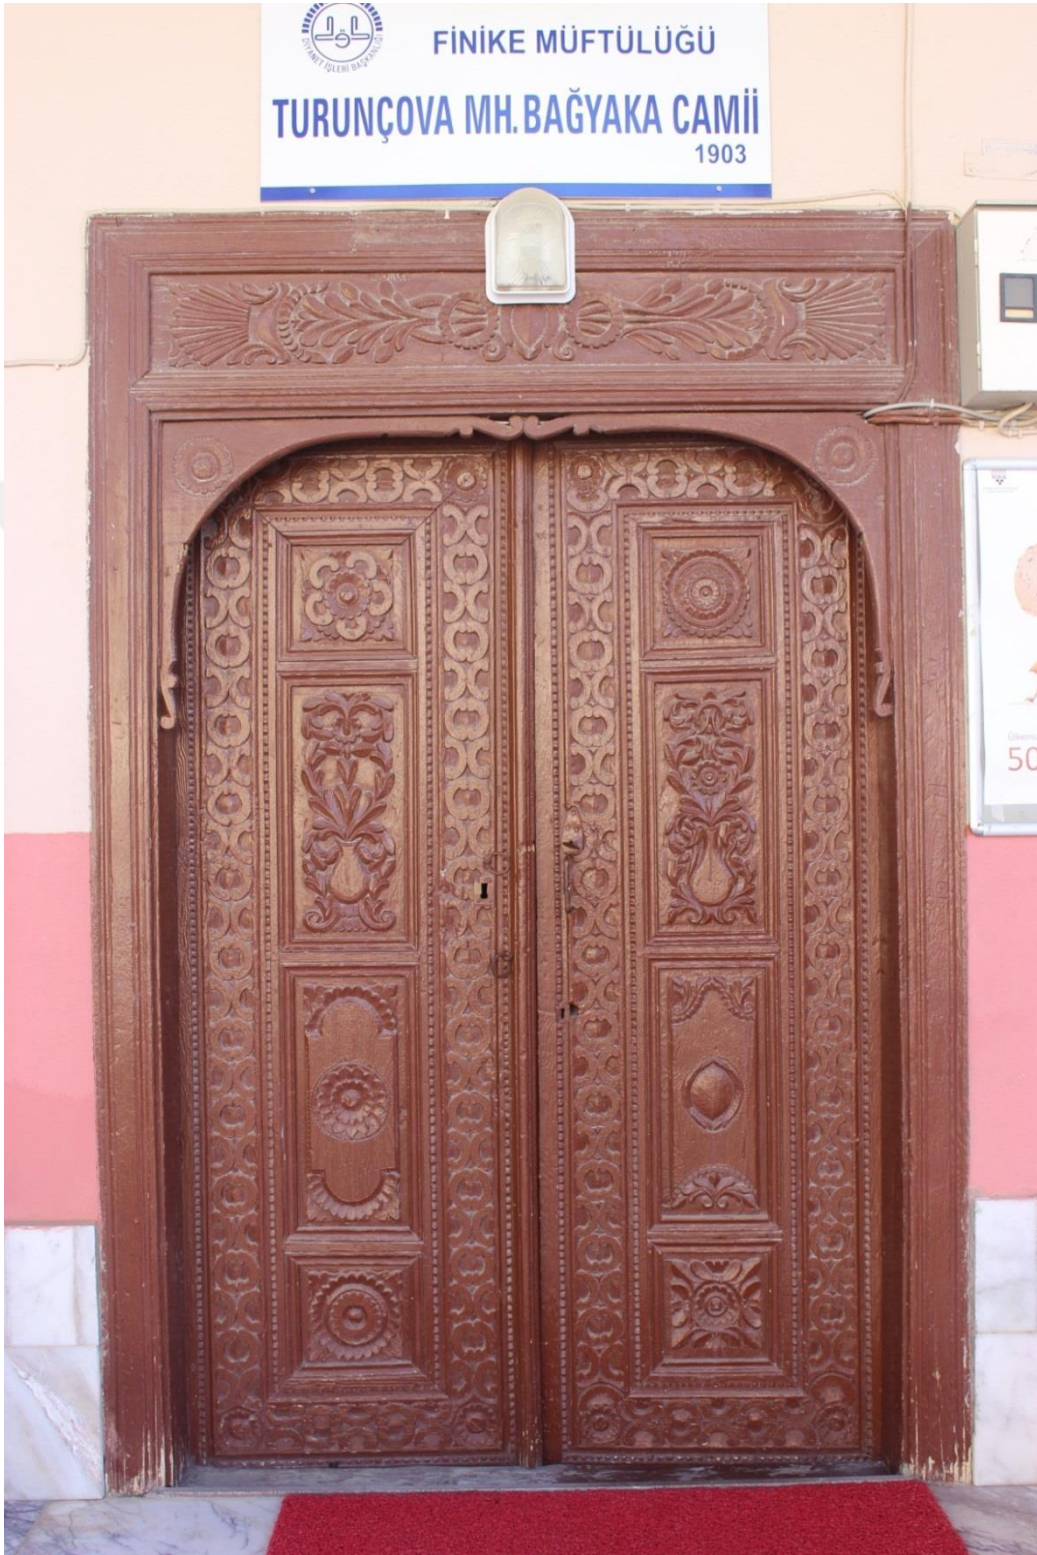
Fotoğraf 3. 18 Bağyaka Camisi'nin harime giriş kapısı

Harimin kuzey cephesinden mihrap ekseninde açılan ahşap kapı, bordo renkte yağlı boyayla boyanmıştır. Çift kanatlı kapının çerçevesi ve bir alınlık kısmı bulunmaktadır (Fotoğraf 3.18).

Dikdörtgen kapı kanatlarını çevreleyen bordürler, içten ve dıştan testere dişli frizlerle sınırlandırılmıştır. Bordür yüzeylerinin, “C” kıvrımlı motiflerle bezeli olarak yüz yüze ve sırt sırta gelecek şekilde bir düzenleme sergiledikleri görülür. Bordür köşelerine ise çiçek motifleri yerleştirilmiştir. Kapı kanatları dörder panoya ayrılmıştır. Kanatların, üstte ve altta bulunan panoları kare, ortada bulunanları ise dikdörtgen formudur. Çerçeveleri içbükey silmelerle oluşturulan kare ve dikdörtgen panoların iç kısımlarında birbirinden farklı bitkisel ve geometrik

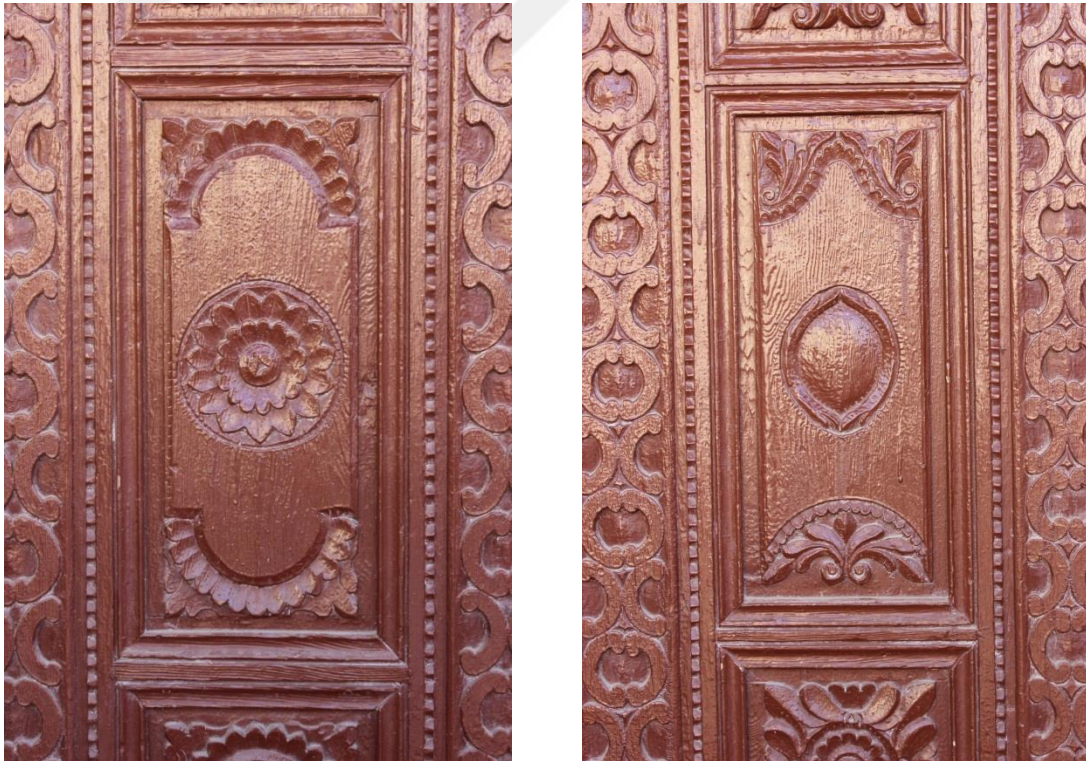
Fotoğraf 3. 20, 3. 21 Bağyaka Camisi'nin harime giriş kapısından detay

kompozisyonlar mevcuttur. Dođu kanadında bulunan üstten birinci panonun içinde, etrafı üç dilimli yaprak ve “C” kıvrımlarıyla kuşatılmış bir çiçek motifi yer almaktadır. İkinci panonun içinde, bir vazodan çıkan kıvrık dal ve yapraklar bulunur ve üzerine bir çiçek halkası yerleştirilmiştir. Ayrıca vazonun oturduđu kısım yine kıvrık dal ve yapraklardan oluşmaktadır. Üçüncü panonun içinde, ortada gülbezek motifi ve onu iki yönden sınırlayan “C” kıvrımları ile köşelerde üç yapraklı bitkisel motifler yer almaktadır. Dördüncü panonun içinde, iki sıra halinde yaprak düzeni gösteren bir çiçek ve onu köşelerden sınırlayan üç dilimli yaprak motifleri bulunur. Batı kanadının üstten birinci panosu, dođu kanadının dördüncü panosuyla büyük oranda benzerlik göstermektedir ki aralarındaki tek fark birinci panoda bulunan yaprak düzeni üç sıralıdır. Dördüncü panoda ise iki sıralı bir yaprak düzeni söz konusudur. Batı ve dođu kanatlarının ikinci panoları yine büyük oranda benzerlik göstermektedir. Batı panoda, dođudakinden farklı olarak silmeli bir halka ile çiçek motifi bulunmaktadır. Üçüncü panoda, ortada bir kabara yer almaktadır. Kabarayı üst köşelerden kıvrık dal ve yapraklar, alttan ise bu defa “C” kıvrımı içinde kalan yine kıvrık dal ve yapraklardan oluşan bitkisel motifler sınırlamaktadır. Dördüncü panoda görülen süslemeler ise ortada bir çiçek motifi, onun etrafını saran üç dilimli iri yapraklar şeklindedir. Kapı kanatları, çerçeve ve alınlık kısımlarında oyma teknikleri görülmektedir (Fotoğraf 3.20, 3.21).

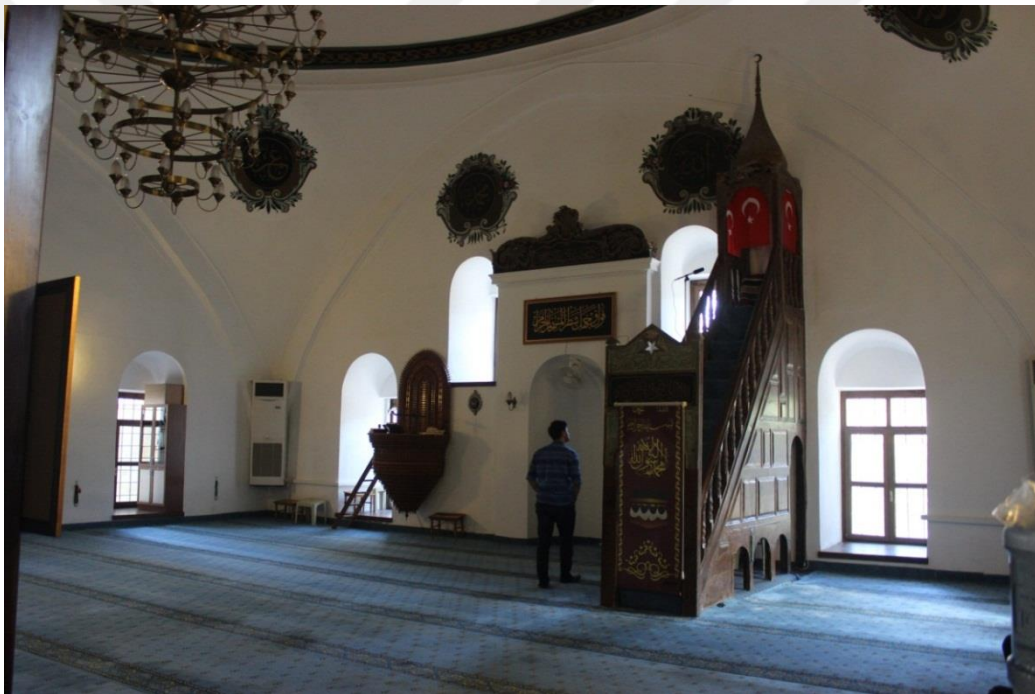
Fotoğraf 3. 23 Balibey Camisi'nin harim içi görünümü

açıklıkları farklı sayıda ve düzende yerleştirilmiştir. Bütün duvarların alt seviyelerinde simetrik olarak yerleştirilmiş ikişer adet açıklık bulunur. Üst seviyelerde ise doğu ve güneyde ikişer, batıda bir adet pencere açıklığı yer almaktadır. Yarım daire planlı mihrap nişi kible duvarına yerleştirilmiştir. Mihrap nişinin doğusunda bulunan vaaz kürsüsü ile batısında bulunan minber ahşaptandır. Kuzey cephede yer alan, tamamı ahşaptan olan kadınlar mahfiline kuzeydoğudan bir merdivenle çıkılmaktadır. Ahşaptan olan vaaz kürsüsü ve kadınlar mahfili camiye yakın zamanlarda eklenmiştir. Kuzey cephede harime girişi sağlayan çift kanatlı ahşap kapı, üzerinde herhangi bir süsleme özelliği barındırmamaktadır (Fotoğraf 3.23).

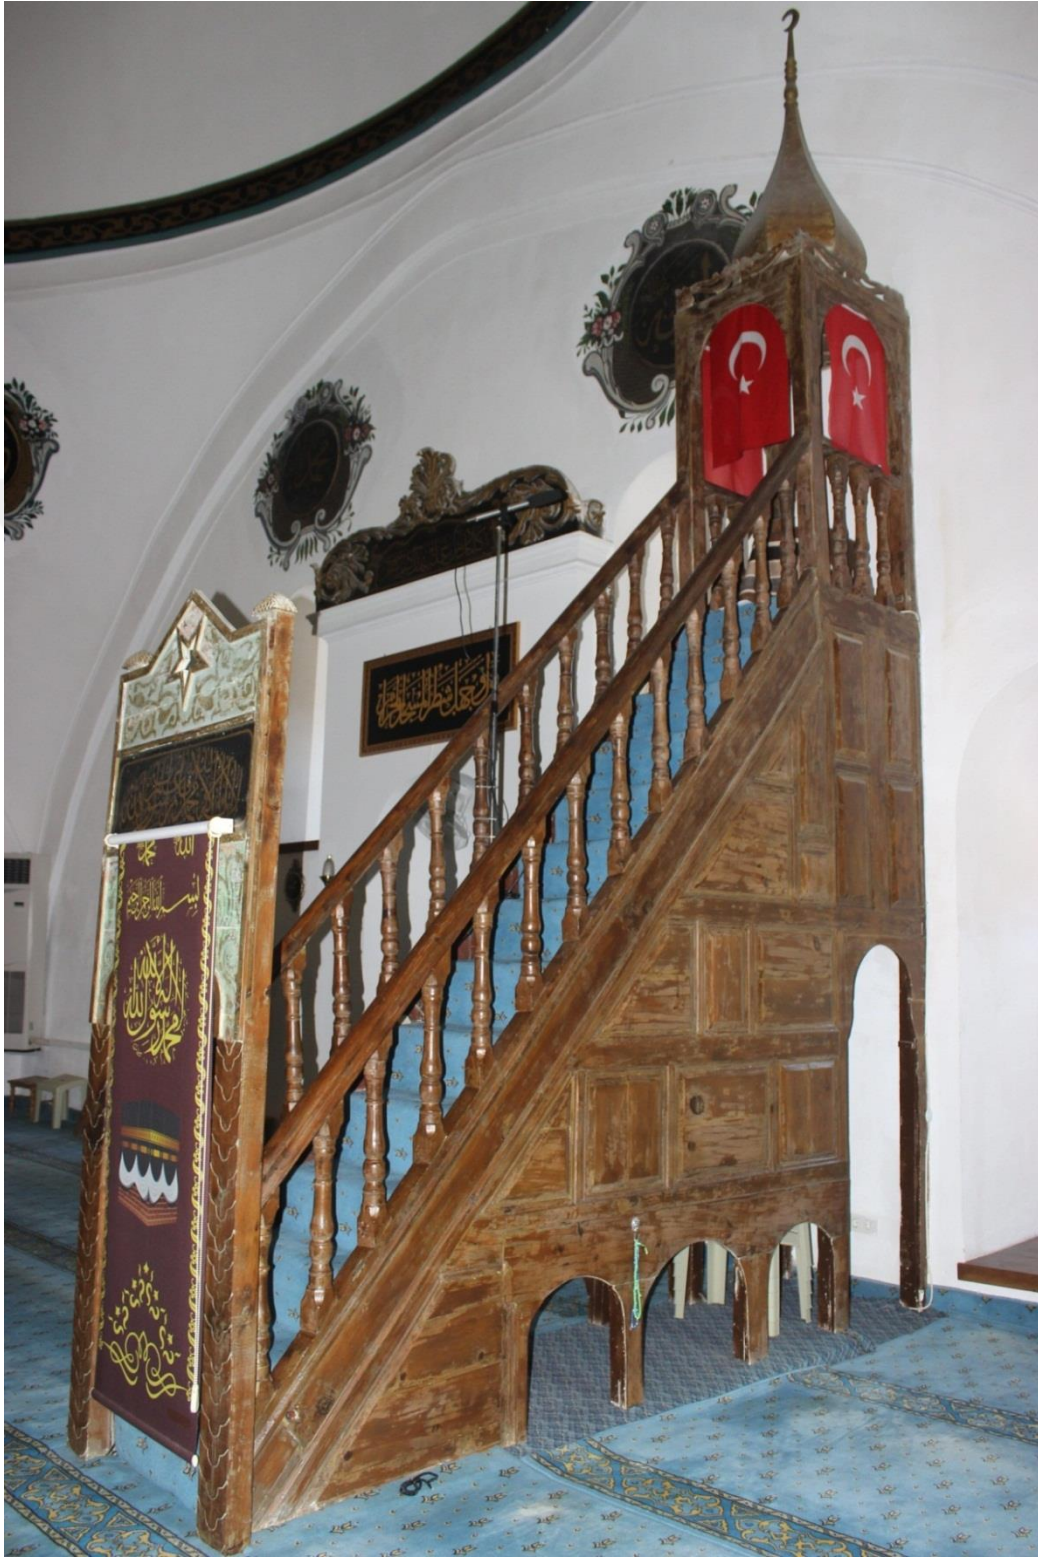
Fotoğraf 3. 25 Balibey Camisi'nin minberi

yan aynalıklarla bir bütünlük oluşturmuşlardır. Merdiven korkulukları ile köşk korkulukları dekoratif silmeli sütunlarla birbirinin devamı niteliğindedir. Yanlardan dışa açık olan köşk cepheleri yuvarlak kemerlerle geçilmiştir. Kemerler üzerinde kalan üst sıralarda birbirlerine benzer soyut süslemeler görülmektedir. Bu süslemelerde de ajur tekniği kullanılmıştır. Alt tarafı tahtalarla kapalı olan külah, beş cepheli olarak yukarıya doğru daralmaktadır. Külah, uç noktasına yerleştirilen metal bir hilalle son bulmaktadır. Minberin, süpürgelik ve geçit kısımlarında bulunan açıklıklar, yuvarlak kemerli geçişlerle sağlanmıştır (Fotoğraf 3.25).

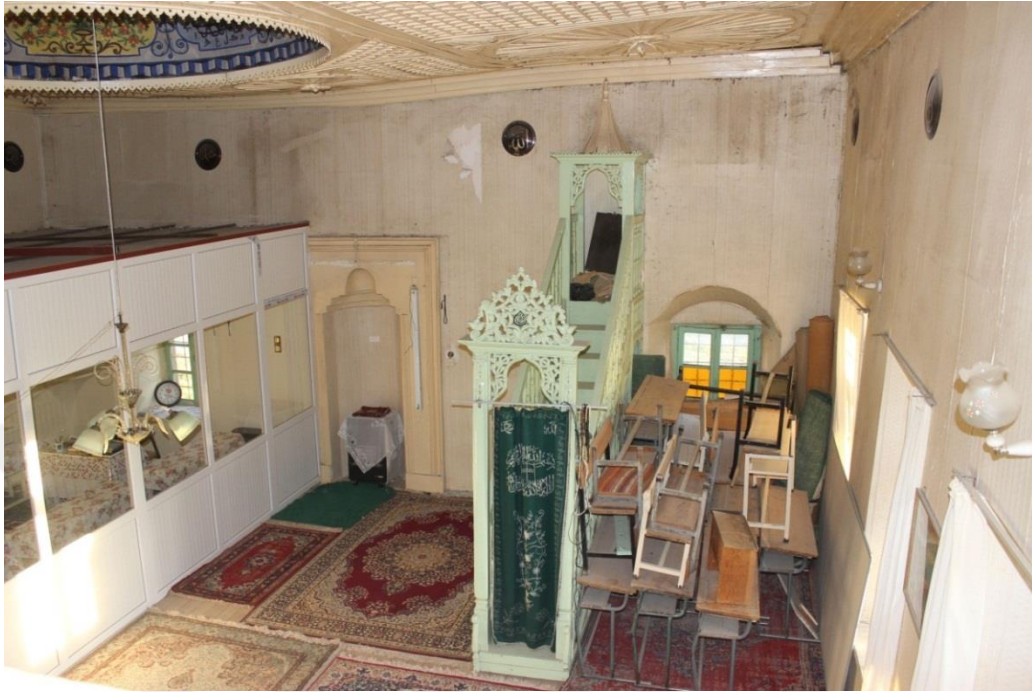
Fotoğraf 3. 28 Bayrallar Köyü Camisi'nin harim içi görünümü

Caminin batı cephesinde sıvaların dökülmesi sonucu, duvarlarında kullanılan malzemenin moloz taş, kerpiç ve ahşap hatıl olduğu anlaşılmıştır. Kuzey cepheden harime girişi sağlayan ahşap kapı, mihrap ekseninde yerleştirilmiştir. Aynı cephede sonradan açıldığı düşünülen kapı, cephenin doğusunda yer almaktadır. Caminin duvarlarında yer alan pencereler, sayıları ve formları itibariyle değişiklik göstermektedirler. Kuzey duvarda, camiye giriş kapılarının ortasında bir, harime giriş kapısının üzerinde ise iki adet pencere açılmıştır. Doğu duvarda iki, güney ve batı duvarlarda üçer adet pencere açıklığı mevcuttur. Ayrıca batı duvarın saçak seviyesinde üç adet küçük pencere bulunur. Harimin kible duvarında yarım daire planlı mihrap nişi, onunda batısında ahşap minber yer almaktadır. Vaaz kürsüsü güneydoğu köşeye yerleştirilmiştir. Caminin dış tarafında, kuzeybatı yönden ahşap bir merdivenle çıkılan mahfile, yine ahşap bir kapıdan giriş sağlanmaktadır (Fotoğraf 3.28).

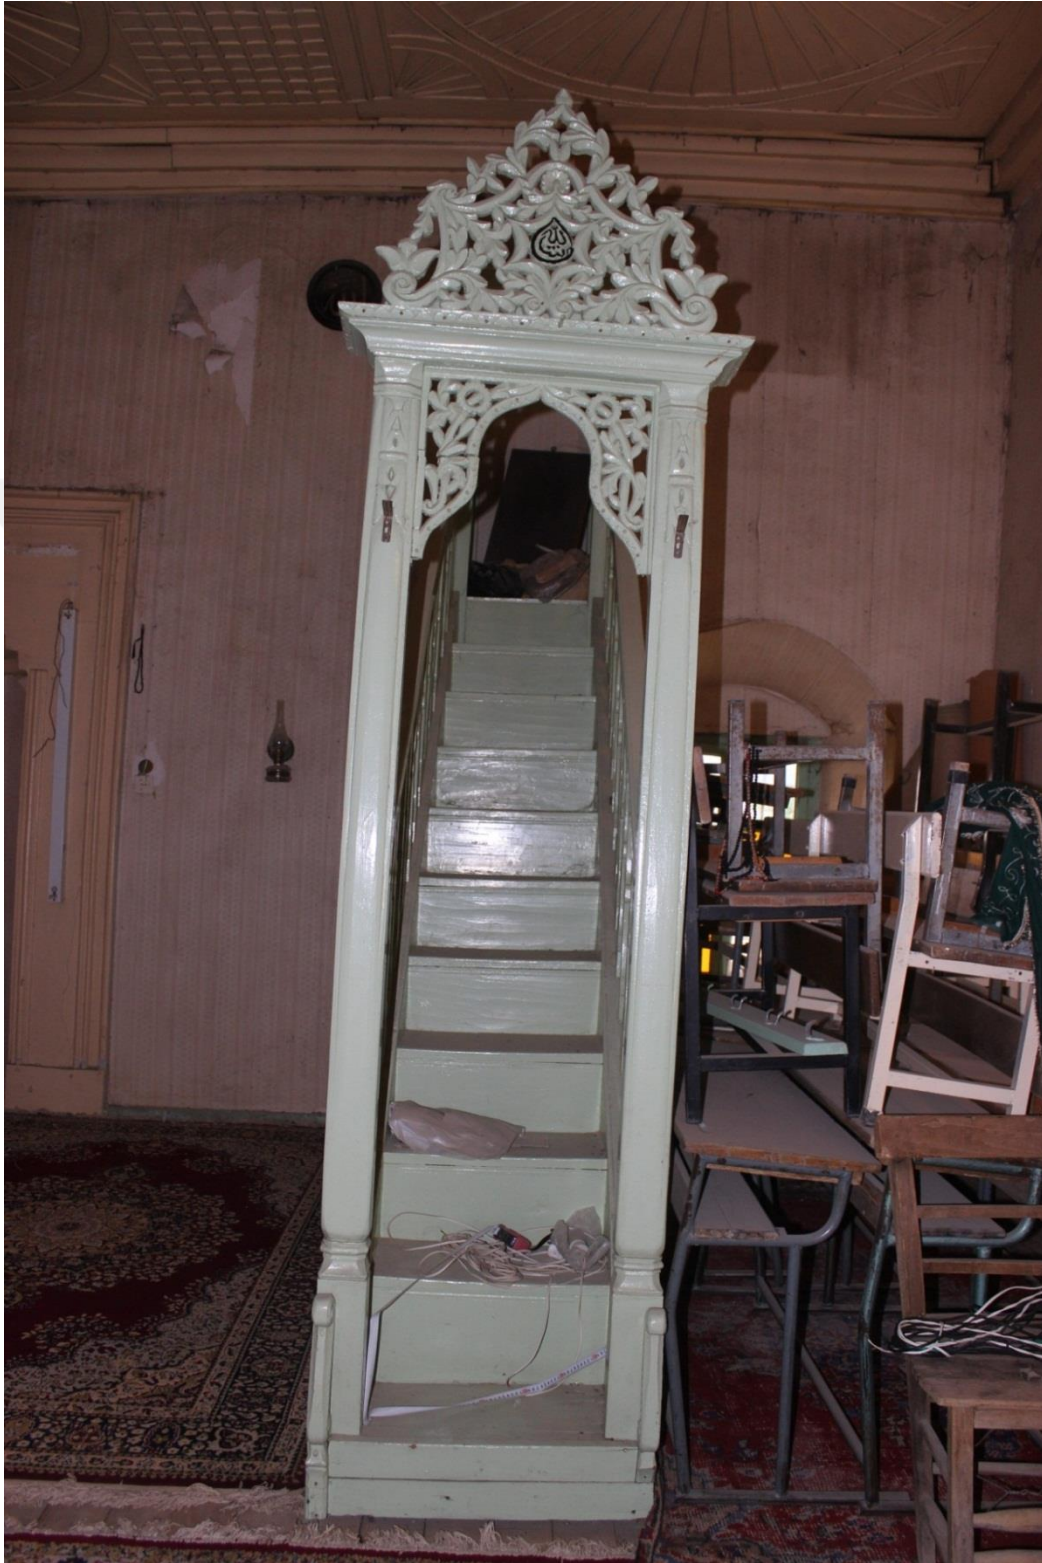
Fotoğraf 3. 29 Bayrallar Köyü Camisi'nin minber girişı

Mihrabın batısında bulunan minber tamamen ahşaptan yapılmıştır. Minberin kapı açıklığı kaş kemerli bir geçişle sağlanmaktadır. Kemerle kapı lentosunun arasında kalan boşluklar, kıvrık dal, yaprak ve halka şeklindeki bitkisel tarzda motiflerle süslenmiştir. Ayrıca kemer yüzeyinde, tek sıra halinde stilize palmet motiflerine de yer verildiği görülür. Kapı direkleri, kuzey yüzeylerin üst kısımlarında, birbirlerine simetrik şekilde yerleştirilen yarım palmet motifleriyle vurgulanmıştır. Kapının tepelik kısmı ajur tekniği ile oluşturulmuş üçgen formunda bir kompozisyonla düzenlenmiştir. Kompozisyonun merkezinde altı kollu yıldız motifi, onun da içinde damla motifi bulunmaktadır. Damla motifinin yüzeyine Arapça harflerle “maşaallah” yazısı yazılmıştır. Doğu ve batı yönlerde, alt kısımlarda volütler çizen kıvrık dal ve yapraklar kompozisyon yüzeyini hareketlendirmiştir. Volütlerin üstlerine birer palmet motifi yerleştirilmiştir (Fotoğraf 3.29).

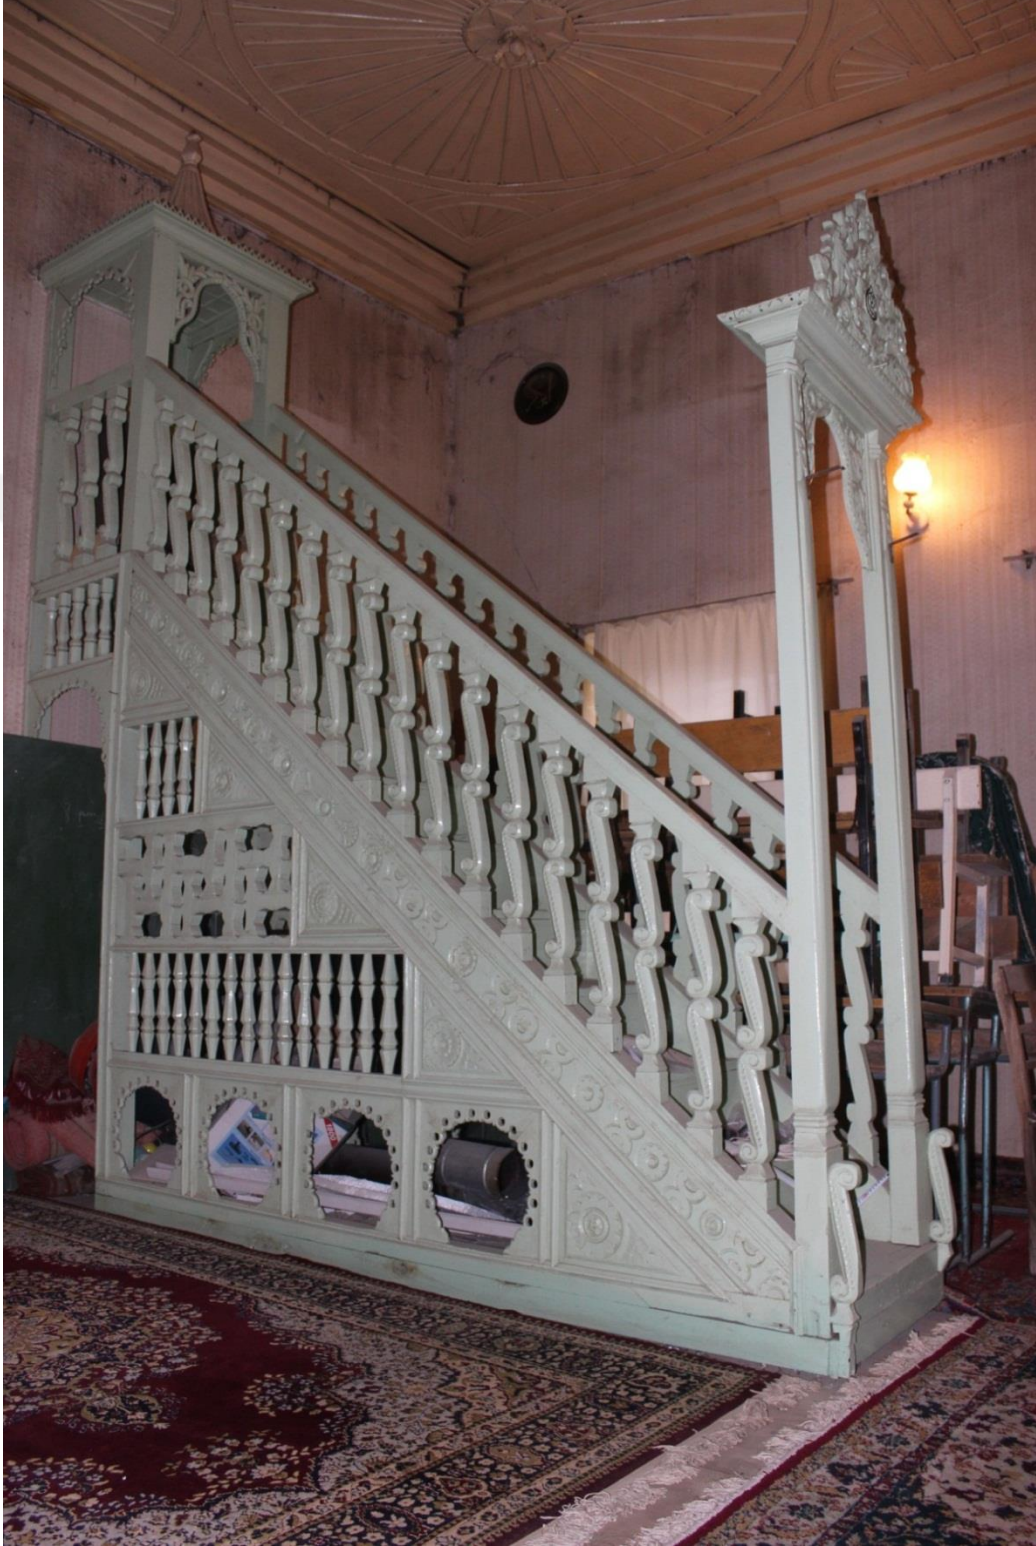
Fotoğraf 3. 30 Bayrallar K y  Camisi'nin minberi

Doğu ve batı yönlerdeki köşk korkulukları merdiven korkuluklarının devamı niteliğindedir. Yine aynı yönlerdeki yuvarlak formlu köşk kemerleri “C” kıvrımlarıyla hareketlendirilmiştir. Köşkün kuzey yönünde bulunan kemer kaş kemerli olarak düzenlenmiştir. Kemerin etrafı, her iki yanda halka şeklinde birer çiçekle birlikte, kıvrık dal ve yaprak motifleriyle bitkisel olarak süslenmiştir. Köşk üzerinde yükselen piramidal gövdeli külah, alt kısımdan tahtalarla kapatılmıştır. Yüzeyi kasetlere ayrılan tahtaların merkezinden, etrafı palmetlerle çevrili bir nar motifi sarmaktadır. Külahın âlem kısmı dekoratif bir süslemeyle son bulur. Köşk altı kısımları beşer adet dekoratif amaçlı sütun parçalarıyla düzenlenmiştir. Doğu ve batı yöndeki minber geçitleri boş bırakılarak, yarım dairelerle hareketli yuvarlak kemerlerle süslenmiştir (Fotoğraf 3.30, 3.31).

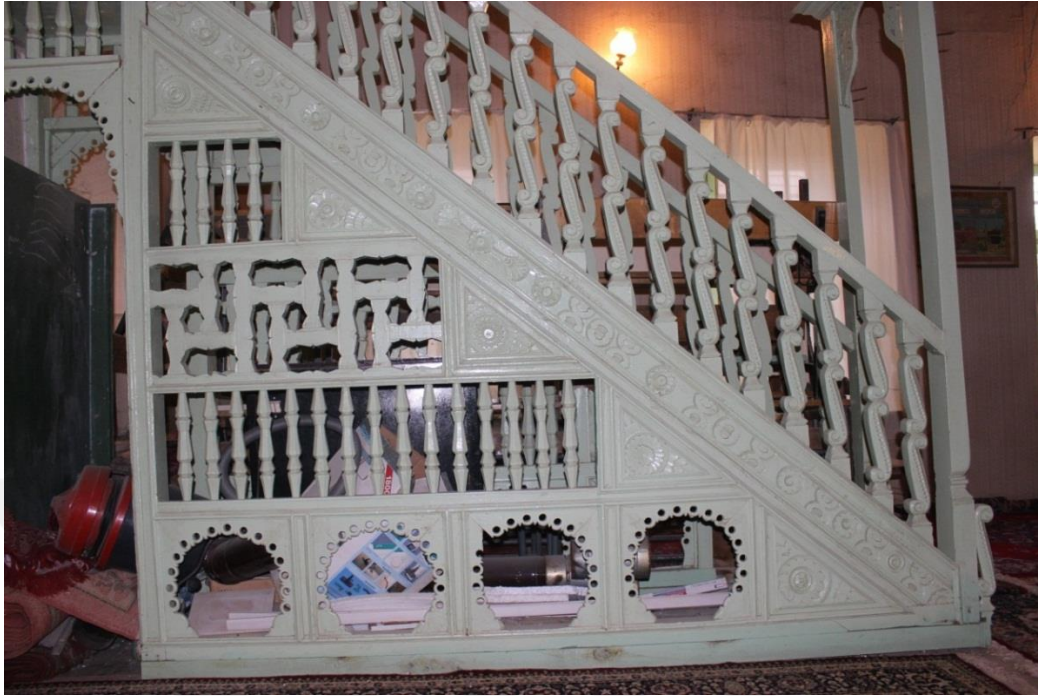
Fotoğraf 3. 31 Bayralar Köyü Camisi minberinin doğu yan aynalığı

Minberin doğu ve batı aynalıklarında benzer süslemeler görülür. Minber korkuluklarının hemen altında tek sıra halinde devam eden birer bordür yer alır. Bordürlerin ortasında kartuş içlerine yerleştirilen çiçek ve stilize palmet motifleri bulunur. Bordürlerin diğer kısımları “C” kıvrımları ve yine çiçek motifleriyle süslenmiştir. Minber aynalıklarında, yatay yönde yerleştirilen üçer adet dikdörtgen panonun yanında, üçgen içlerine alınmış gülbezek motiflerine de yer verilmiştir. Ajur tekniğinin görüldüğü panolardan ortada kalanlar, tahtaların yatay ve
