ANTALYA İLİ CAMİLERİNDE AHŞAP SÜSLEME

Sanat Tarihi Ana Bilim Dalı

Yüksek Lisans Tezi

Antalya, 2019

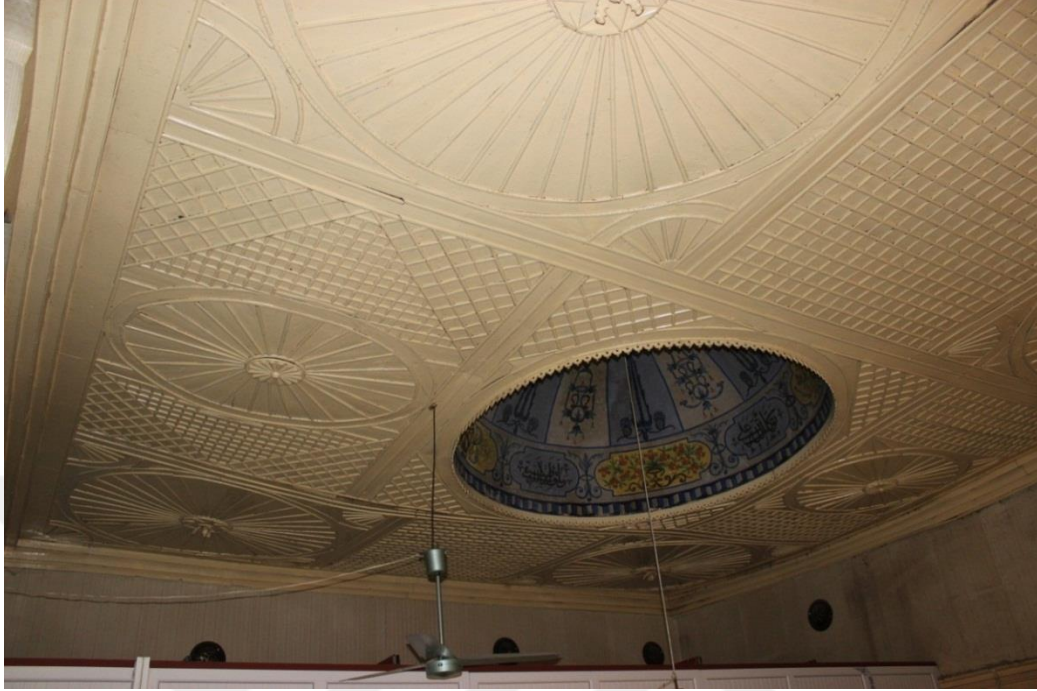
Fotoğraf 3. 32 Bayrallar Köyü Camisi'nin harim tavanı

Harim bölümünü içten kaplayan düz ahşap tavan, merkezde etrafı kare ile çevrili kesik bir kubbeyle vurgulanmıştır (Fotoğraf 3.32). Kare ve dikdörtgen panolardan oluşan diğer kısımlar, dairesel formlu süslemelerin yanında kasetleme yöntemleriyle de süslenmişlerdir. Kesik kubbenin eteği, içleri boşaltılmış küçük yarım dairelerle hareketlendirilmiştir. Kare içine alınan kubbenin köşelerinde kasetleme yöntemi uygulanmıştır. Kesik kubbenin köşelerine denk gelen dairesel formlu süslemeler birbirlerine benzer şekilde yapılmışlardır. Kare içine alınan daire formlarının köşelerinden içe doğru yayılan ışımsal süslemeler görülür. Bunun aksine dairelerin merkezinden çıkan ışımsal süslemeler dışa doğru yayılmaktadırlar. Her bir daire formunun merkezinde sekiz kollu yıldız motifi bulunur. Yıldız kolları arasına baklava motifleri yerleştirilmiştir. Yıldızların ortasından birer nar motifi sarkıtılmıştır. Kesik kubbenin doğu ve batı yönlerinde yer alan dikdörtgen panolar kasetleme yöntemiyle süslenmişlerdir. Yine kesik kubbenin kuzey ve güneyinde bulunan dikdörtgen panolar, dairesel formları bakımından birbirlerine benzerdir. Daire merkezlerine birer papatya motifi yerleştirilmiştir. Motiflerin etrafından dışa doğru ışımsal süslemeler görülmektedir. Dairesel formlar, doğu ve batı yönlerden kasetleme yöntemiyle süslenerek sınırlandırılmışlardır. Güney yöndeki dairesel formun köşelerinden, içe doğru yayılan ışımsal bir düzenleme mevcuttur. Tavan süslemelerinde çakma ve oyma teknikleri uygulanmıştır (Fotoğraf 3.33).

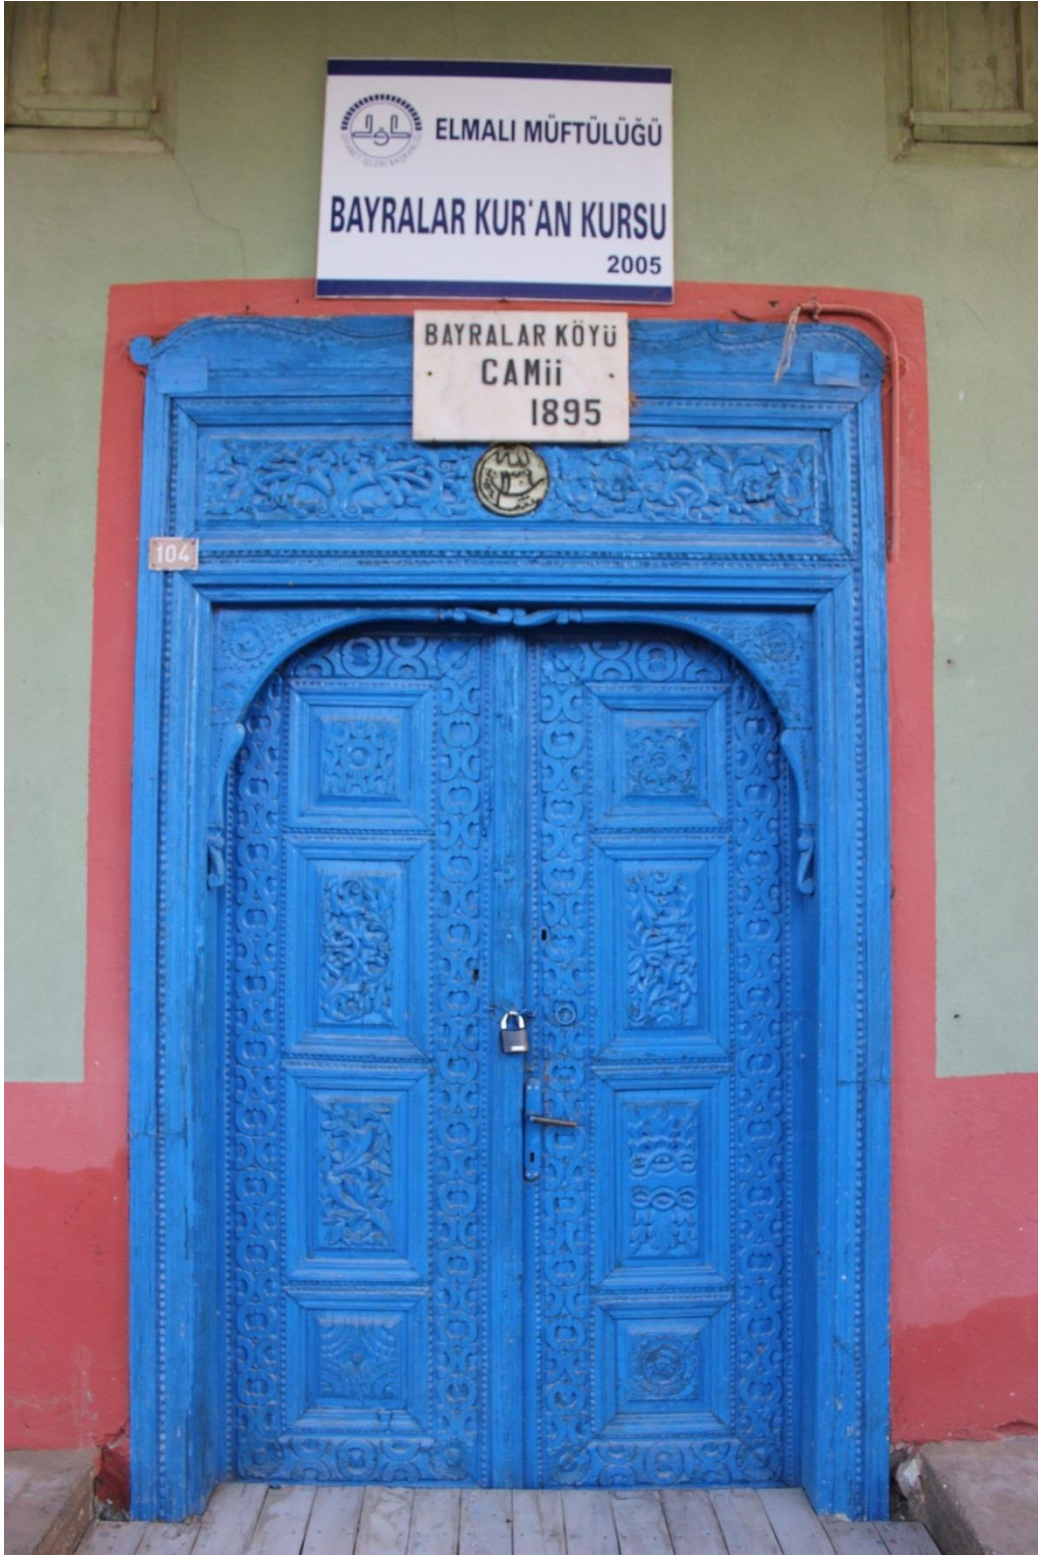
Fotoğraf 3. 34 Bayralar Köyü Camisi'nin harime giriş kapısı

Harimin kuzey cephesinde, mihrap ekseninde açılan ahşap kapı, mavi renkte yağlı boyayla boyanmıştır. İki kanatlı kapının, çerçevesi, alınlığı ve tepelik kısımları bulunmaktadır (Fotoğraf 3.34).

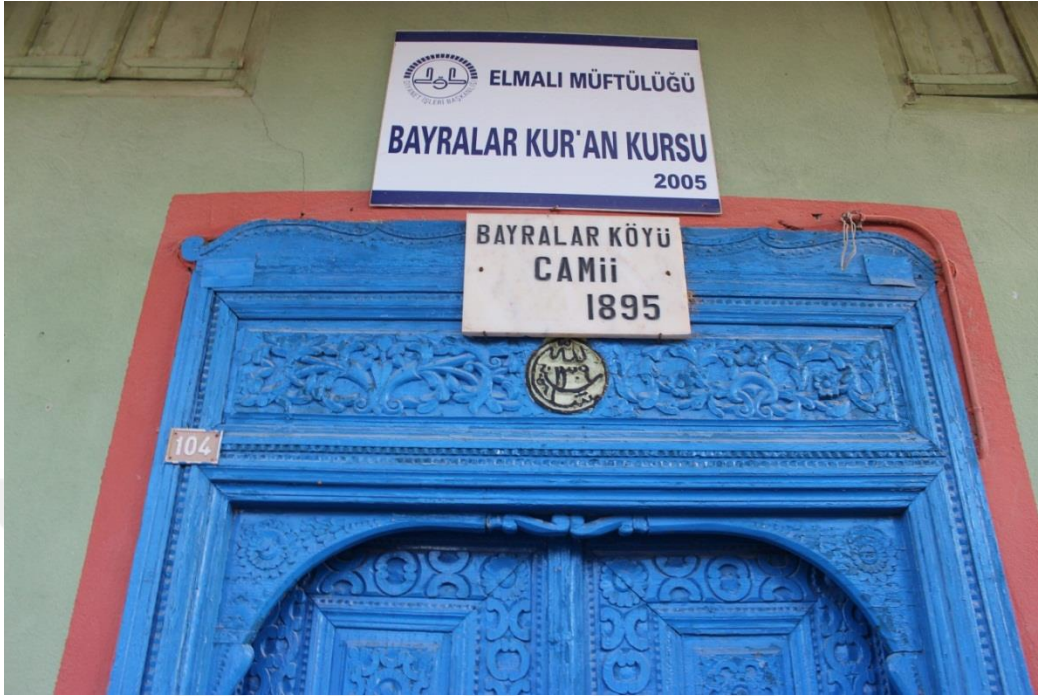
Fotoğraf 3. 35 Bayralar Köyü Camisi harime giriş kapısının ahnlığı

Kapının çerçeve bölümünü üç yönden, yatay dikdörtgen oluşturan alınlık kısmını ise bütün yönlerden dolaşan frizler, testere dişleriyle hareketlendirilmiştir. Çerçevenin basık kemeri, üzeni ve kilit noktalarında “S” kıvrımlı motiflerle süslüdür. Kemer köşelerine yerleştirilen gülbezek motiflerinin etraflarının da süslendiği görülür. Yatay dikdörtgenden oluşan alınlığın merkezinde damla motifi içinde H.1309 tarihi yer almaktadır. Dairesel formdaki bu yazıyı doğu ve batı yönlerinden sınırlayan bitkisel süslemeler, küçük farklılıklar göstermekle birlikte genel olarak kıvrık dal ve yapraklar şeklindedirler. Tepelik kısmı, yanlarda volütlerle sonlandırılmış olup yüzeyinde çentiklerin bulunduğu dalgalı bir şerit ile süslenmiştir. Şeridin alt sınırının “C” kıvrımlarıyla hareketlendirildiği görülmektedir (Fotoğraf 3.35).

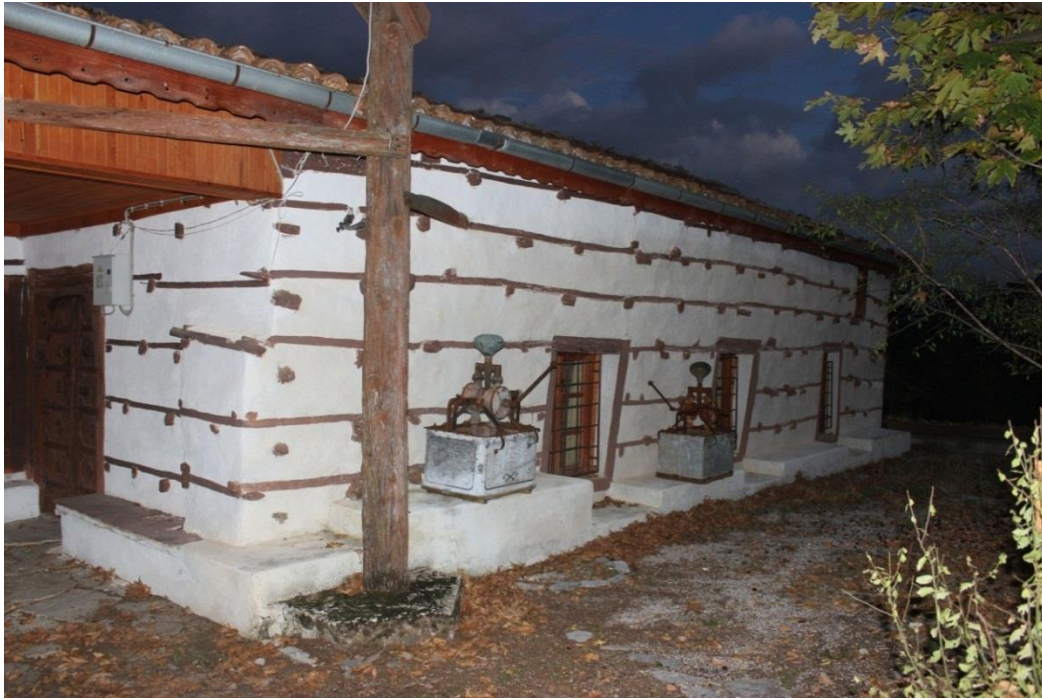
Fotoğraf 3. 38 Belenalan Köyü Camisi'nin batı cephesinden genel görünüş

Yapı, Akseki İlçesi'nin Belenalan Köyü'nde yer almaktadır. Eğimli bir araziye kurulan cami, kuzey-güney yönde dikdörtgen bir plan şemasına sahiptir. İçten düz ahşap tavanlı, dıştan iki yöne eğimli kiremit kaplı kırma bir çatıyla örtülüdür. Caminin kuzeybatı yönünde ahşap bir baba direğin taşıdığı, tek şerefeli, üzeri metal bir külahla örtülü, yine tamamı ahşaptan köşk minaresi yer almaktadır (Fotoğraf 3.38).

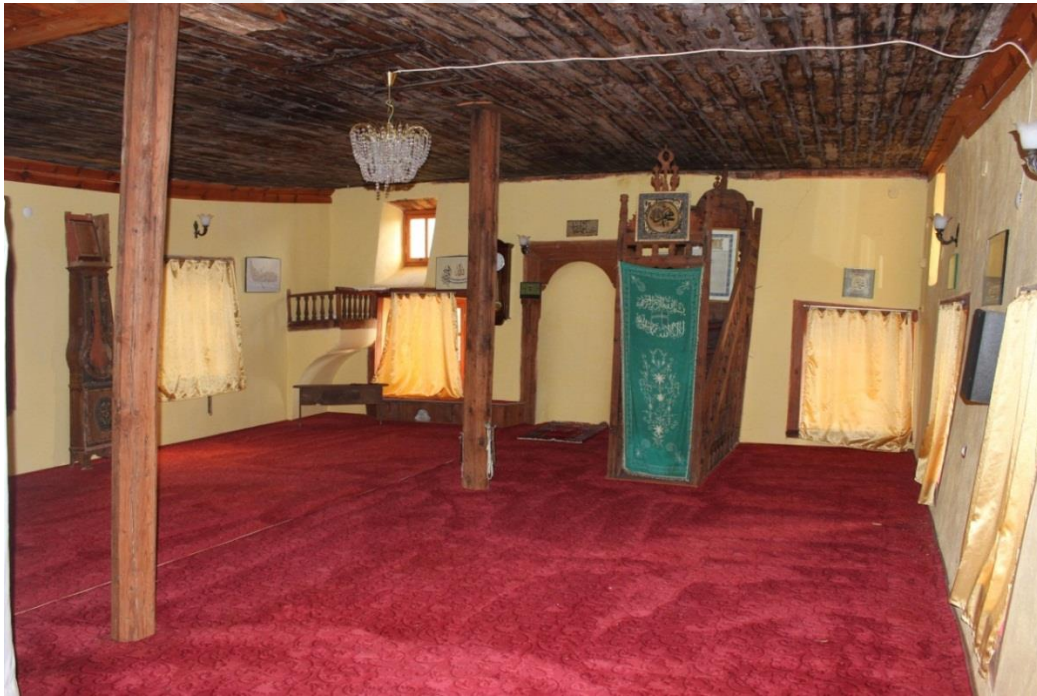
Fotoğraf 3. 39 Belenalan Köyü Camisi'nin harim içi görünümü

pencere ile harime bağlanmıştır. Harime, kuzeybatı yönünden açılan ahşap bir kapıdan giriş sağlanmıştır. Kuzey-güney yöndeki harimin ortasında, birbirine paralel iki ahşap taşıyıcı direk yer almaktadır. Harimin kuzey cephesinde bir, güney cephesinde iki, doğu ve batı cephelerinde üçer adet dikdörtgen formlu pencere açıklığı yer alır. Ayrıca batı ve güney cephelerinin üst kısımlarında yine dikdörtgen formlu küçük pencere açıklıkları bulunur. Güney cephenin ortasında yarım daire planlı mihrap nişi, onun da batısında ahşap minber yer almaktadır. Vaaz kürsüsü güneydoğu köşeye yerleştirilmiştir. Kadınlar mahfili, kuzey cephede, harime giriş kapısının doğusunda, etrafı korkuluklarla çevrili yüksek bir ahşap platform üzerine kurulmuştur. Buna benzer platformun daha küçük boyutta olanı, güney duvarda, vaaz kürsüsü-mihrap ve mihrap-minber arasında görülür (Fotoğraf 3.39).

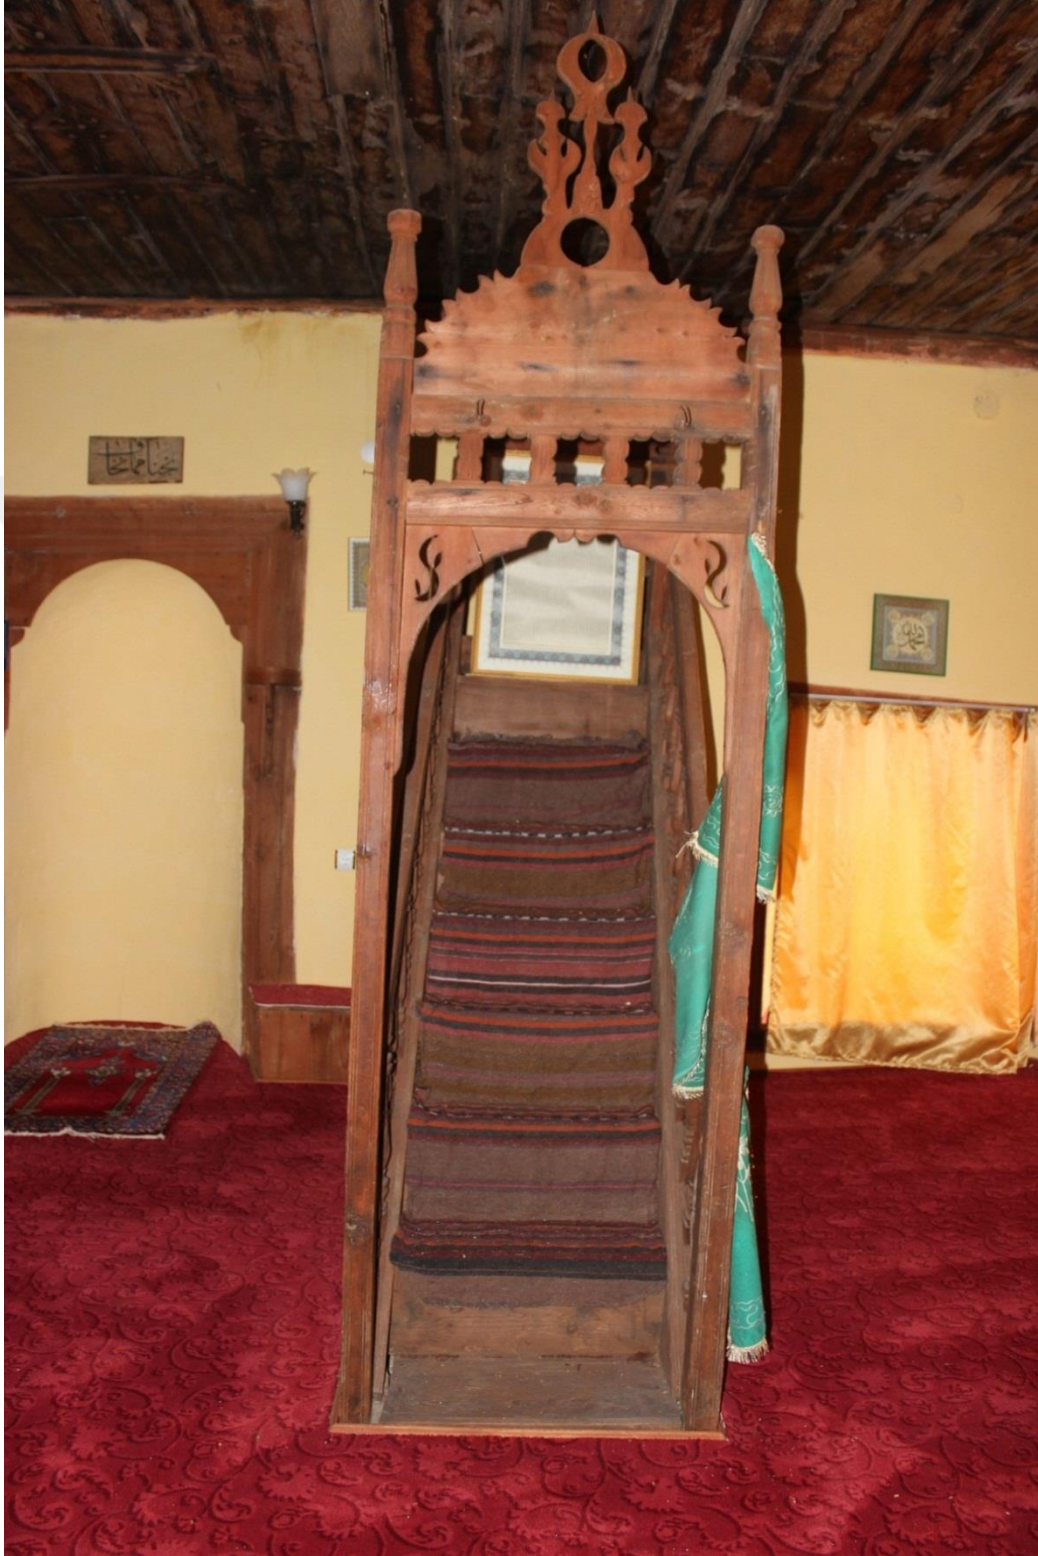
Fotoğraf 3. 40 Belenalan Köyü Camisi'nin minber girişi

Mihrabın batısında bulunan tamamı ahşap olan minberin kapı açıklığı, yuvarlak kemerli geçişle sağlanmıştır. Kemer köşelerinde birbirine simetrik “S” kıvrımlarıyla oluşturulmuş kıvrık dallar yer almaktadır. Bu kıvrık dalların ajur tekniği kullanılarak oluşturulduğu görülür. Her bir kıvrık dal üzerinde ikişer adet yaprak bulunur. Kapının aynalık kısmı beş eşit bölmeye ayrılmıştır. Bu bölmelerin iç kısımları dışa kavisli küçük yarım dairelerle hareketlendirilmiştir. Burada kafes tekniği kullanılmıştır. Kapının tepelik kısmında ise yarım daire şeklinde bir pano yer almaktadır. Panonun etrafını çevreleyen uçları yukarıya dönük hilal motifleri dikkat çekicidir.

Panonun hemen üzerinde ortası dairevi olarak boşaltılmış bir yarım daire daha bulunur. Bu yarım dairenin de üzerinde, yukarıya doğru yükselen bitkisel kompozisyonların yer aldığı görülür. Kompozisyonlardan ortada bulunan stilize bir palmet motifini andırırken, yanlarda bulunan motifler ise birbirinin aynısıdır. Bu motiflerde görülen süslemeler, uçları yukarıya doğru bakan hilalin, ortasından çıkan stilize palmet şeklindedir (Fotoğraf 3.40).

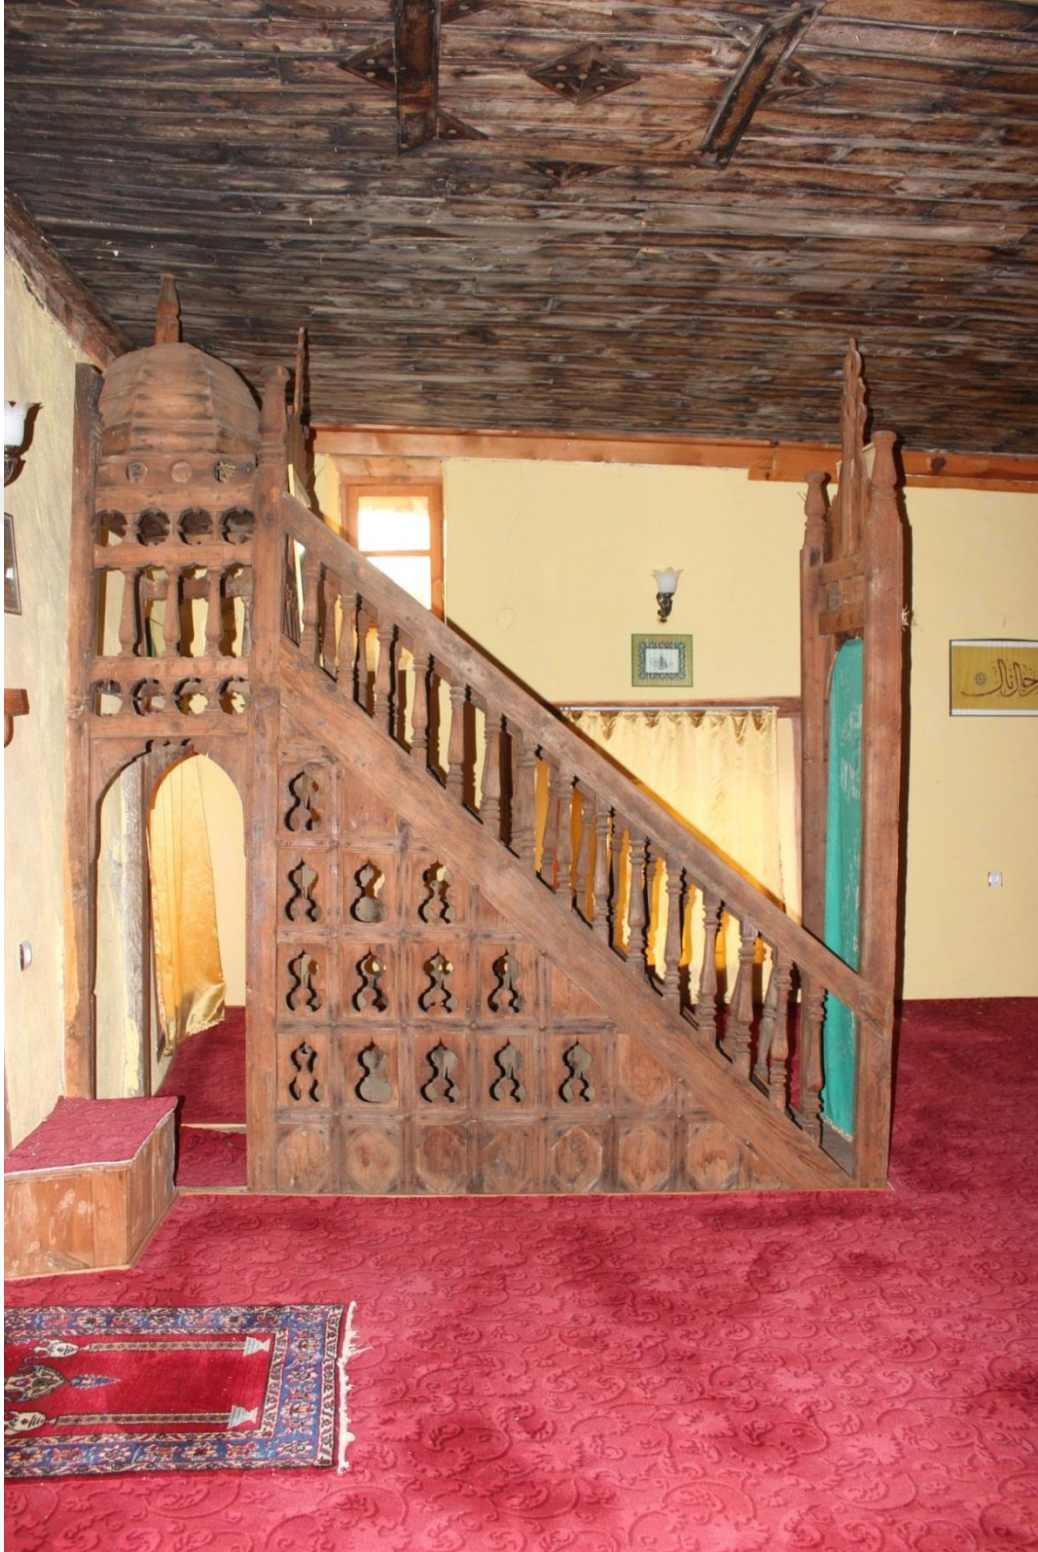
Fotoğraf 3. 41 Belenalan Köyü Camisi minberinin doğu kanadı

Doğu yan aynalıkta, ajur tekniğinin kullanıldığı toplam on üç adet imame motifi bulunmaktadır. En alt sırada yan yana dizili olan beş imameden; güney yönden birinci imamenin içinde hilal motifi, ikinci imame boş, diğer üç imamenin içinde ise stilize palmetler görülmektedir. Bir üst sırada yan yana dizili olan dört imamenin her birinin içinde, stilize palmet motifleri bulunur. Onun da üstünde bulunan üç imameden, yanlarda olanların içlerinde stilize palmetler yer alırken, ortadaki imamenin içi boş bırakılmıştır. En üstteki tek imamenin içinde ise yine stilize palmet motifi görülmektedir (Fotoğraf 3.41).

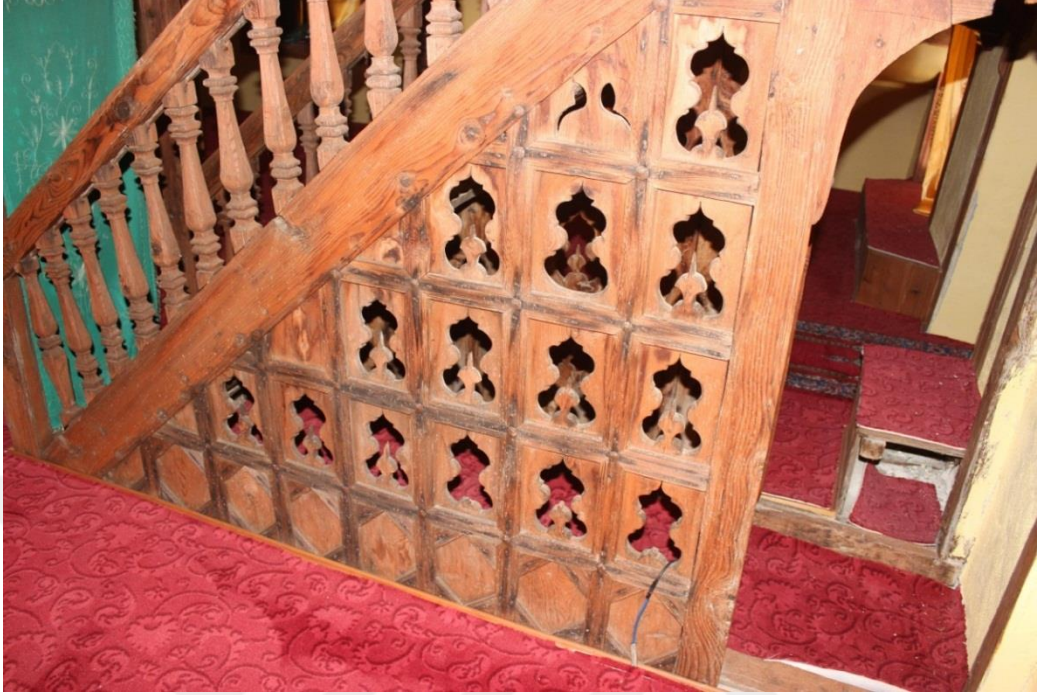
Fotoğraf 3. 42 Belenalan Köyü Camisi minberinin batı aynalığı

Batı yan aynalıkta, ajur tekniğinin kullanıldığı -biri yarım olarak bırakılmış- toplam on beş adet imame motifi bulunur. En alt sırada yan yana dizili olan altı imameden; güney yönden birinci ve üçüncü imamelerin içlerinde yer alan süslemelerin kırıldığı görülür. Geriye kalan dört imamenin içinde stilize palmet motifleri sağlam olarak günümüze gelebilmiştir. Bir üst sırada yer alan her bir imamenin içinde stilize palmet motifleri bulunur. Onun da üstünde bulunan yan yana üç imameden, yanlarda bulunanların içlerinde stilize palmetler mevcutken, ortadaki imamenin içi boş bırakılmıştır. En üstte bulunan imamelerden ise kuzeydekinin yarım bırakıldığı, güneydekinin stilize palmet motifi ile içinin süslendiği görülür (Fotoğraf 3.42).

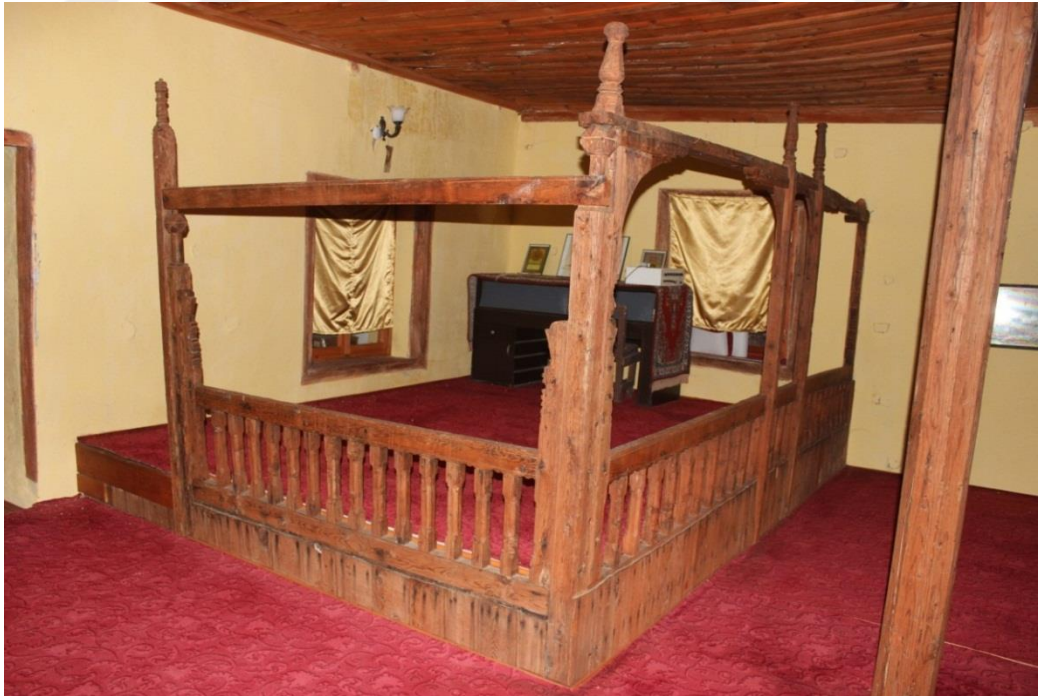
Fotoğraf 3. 43 Belenalan Köyü Camisi'nin kadınlar mahfili

Harimin kuzeydoğu köşesine yerleştirilen kadınlar mahfilinin tamamı ahşaptır. Mahfil ahşap bir platform üzerinde yükseltilmiştir. Güney ve batı yönlerinden korkuluklarla çevrelenmiş ve harimin içinde ayrı bir alan olarak belirtilmiştir. Güney cephedeki korkulukların merkezine, mihrabı vurgulamak amacıyla yapılmış yuvarlak kemerli söve dikkat çekicidir. Kemerin kilit kısmında yere bakan palmetler bulunurken, kemerli söveyi iki yandan yatay yönde destekleyen kolların uç kısımlarında, bu defa yarım palmetler bulunmaktadır. Mahfilin güneydoğu, güneybatı ve kuzeybatı köşelerine yerleştirilen direklerin yanlarında benzer yarım palmetleri görmek mümkündür. Ayrıca güneybatı ve kuzeybatı direklerinde, bir başka süsleme unsuru olarak, etrafı üçgenler oluşturacak şekilde pahlanmış birer topuz yer almaktadır. Korkuluk direkleri ile yuvarlak kemerli mihrabı vurgulayan direklerin uç kısımları yuvarlak silmelerle sonlandırılmıştır. Korkuluklar arasına düşey olarak yerleştirilen dikdörtgen parçaların sivri köşeleri silmeli olarak düzenlenmiştir (Fotoğraf 3.43).

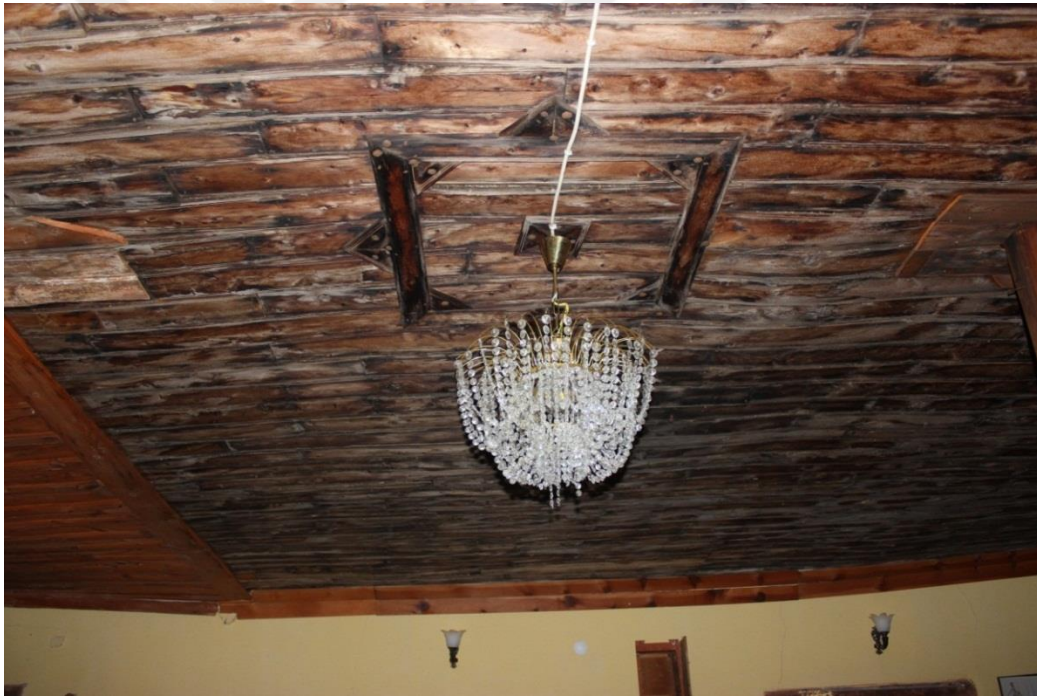
Fotoğraf 3. 44 Belenalan Köyü Camisi'nin harim tavanından detay

Harimin iç kısmını tamamen kaplayan düz tavanın, mihraba dik olarak çakılan tahtalardan oluştuğu görülür. Tavanı taşıyan direklerden, kuzey yöndeki direğin hizasından itibaren tahtaların yenilendiği anlaşılmaktadır¹¹⁴.

Mihrap önü ve ortada yer alan direklerin arasında, çıtaların birbirlerine çakılması suretiyle, sekiz kollu birer yıldız kompozisyonu oluşturulmuştur. Birbirine benzeyen yıldız kompozisyonlarının merkezinde üçgen haline getirilmiş yivli çıtaların birleştirilmesiyle birer kare yer almaktadır. Mihrap önü ve direk aralarında yer alan kompozisyonlardan, mihrap önündeki yıldızın doğu yönündeki, diğer yıldızın ise güney yönündeki kolları düşmüştür. Yıldız motiflerinin tavana tutturulması, caminin giriş kapısında da gördüğümüz kabaralı çiviler aracılığıyla olmuştur (Fotoğraf 3.44).

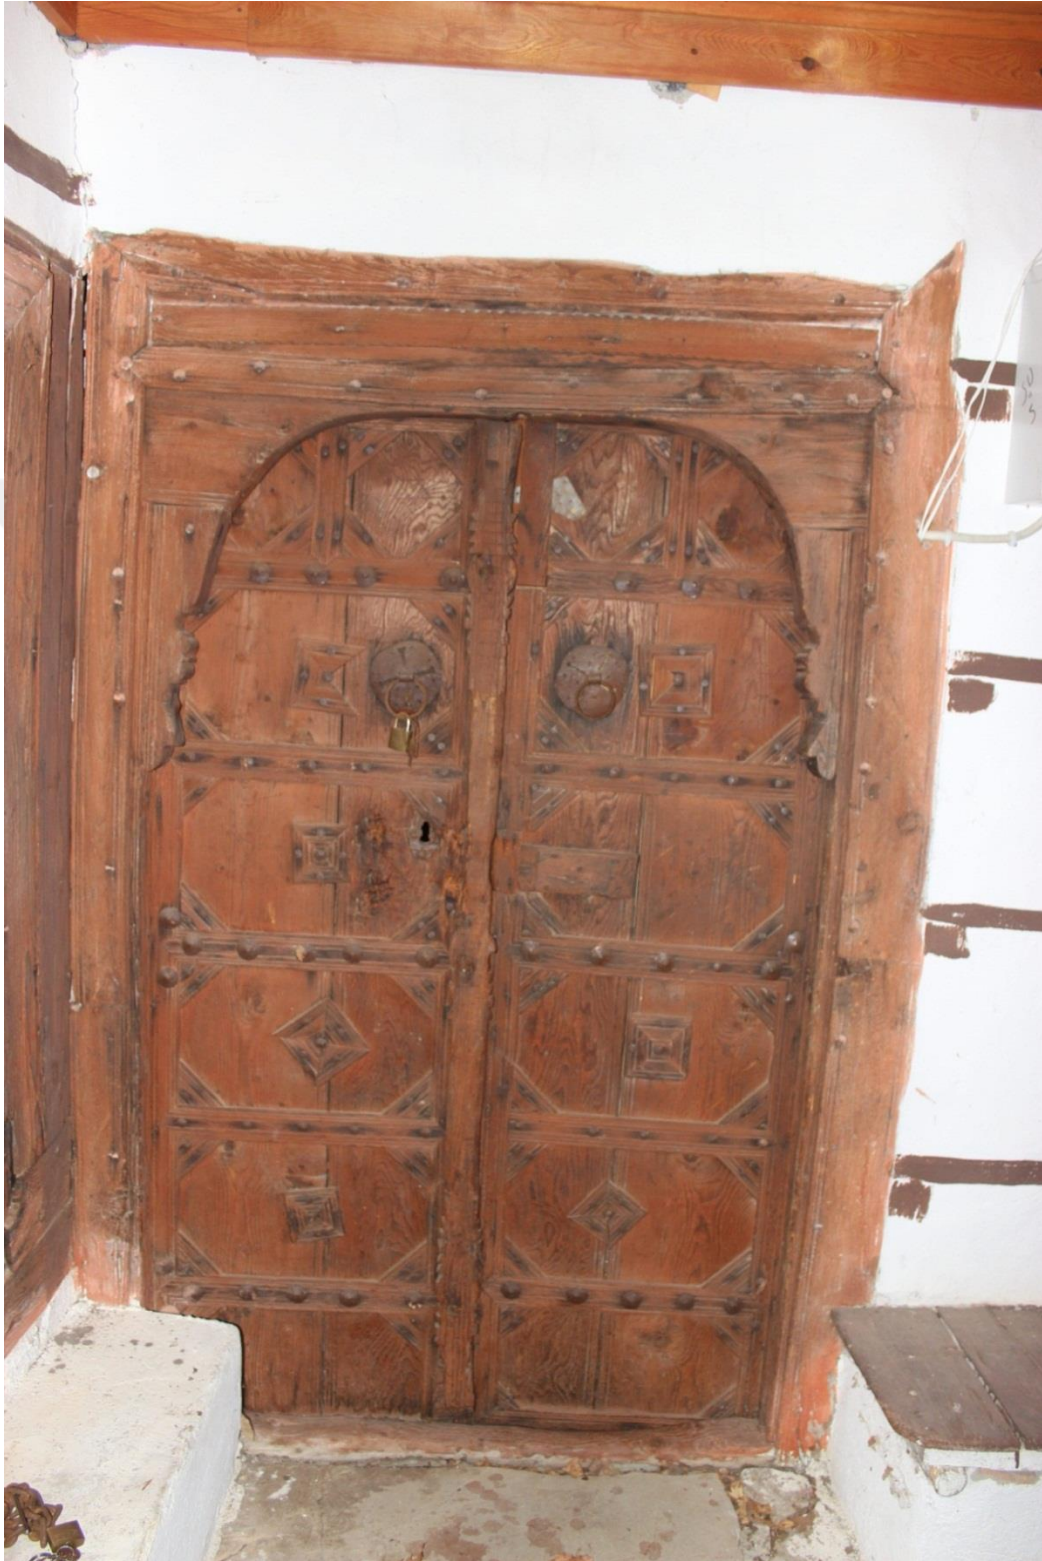
Fotoğraf 3. 45 Belenalan Köyü Camisi'nin harime giriş kapısı

Söve ve kapı kanatları üzerinde yer alan bütün kompozisyonların, yekpare ahşap üzerine, kabaralı metal çiviler aracılığıyla çakıldıkları görülmektedir. Çivilerin, kapı kanatlarının üst, orta ve alt çıtalar üzerinde daha büyük boyutlu oldukları gözden kaçmamaktadır. Ayrıca her iki kapı kanadının üstten ikinci panolarında, dövme tekniği ile yapılmış metal halkalar (şakşak) bulunmaktadır (Fotoğraf 3.46).

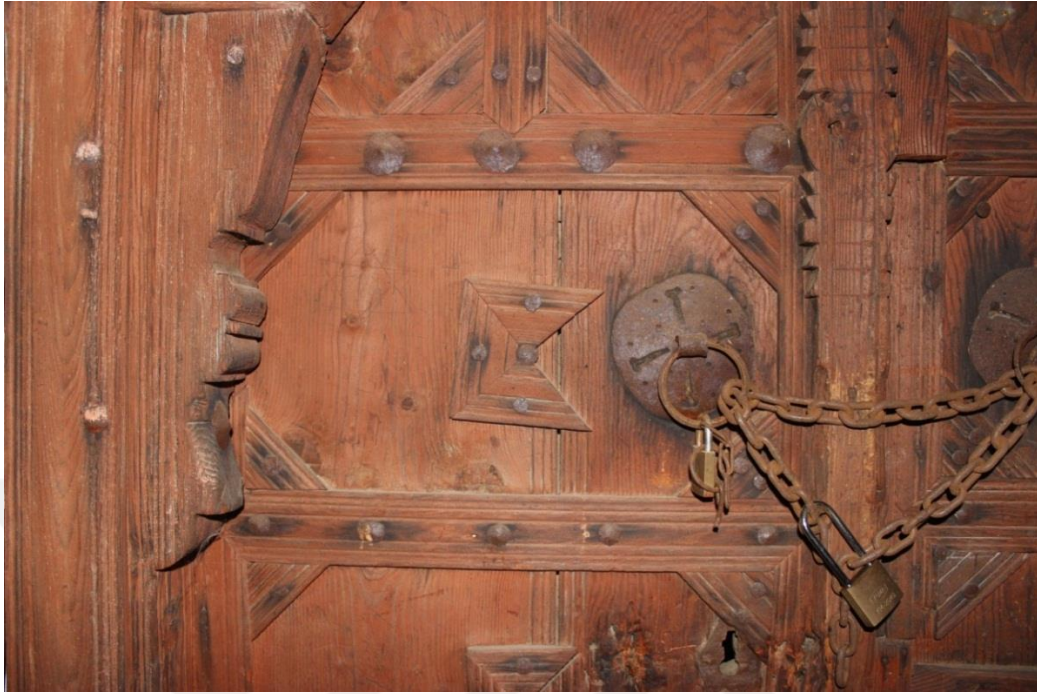
Fotoğraf 3. 46 Belenalan Köyü Camisi'nin harime giriş kapısından detay

Kapının her iki kanadında görülen geometrik kompozisyonlar, üzeri yivli çıtalarla yatay dikdörtgen oluşturacak şekilde altışar panoya ayrılmıştır. Bu panolardan en üstte olanlar, kendi içinde düşey birer yivli çıtayla tekrar bölünmüştür. Söz konusu yivli çıta parçalarından oluşan küçük üçgenlerin, dikdörtgen panoların köşelerine çakılması, dikdörtgenlerin formunu değiştirmiştir. Kapının doğu kanadındaki panolardan, en üstteki ve en alttaki panoların içlerinde herhangi bir süsleme bulunmazken, ortada kalan panoların içlerine, farklı boyutlarda gelişigüzel olarak yerleştirilmiş, üzerleri yivli kare kompozisyonlar dikkat çekicidir. Benzer durum kapının batı kanadı için de geçerlidir. Fakat burada yer alan panolardan üstten üçüncü panonun içi boş görülse de, bu kare kompozisyonun daha sonraki zamanlarda bir şekilde söküldüğü çivi izlerinden anlaşılmaktadır. Kapı binisinin, üstten, ortadan ve alttan olmak üzere üç yerinde, üçgen şeklinde testere dişli süsleme düzeni mevcuttur.

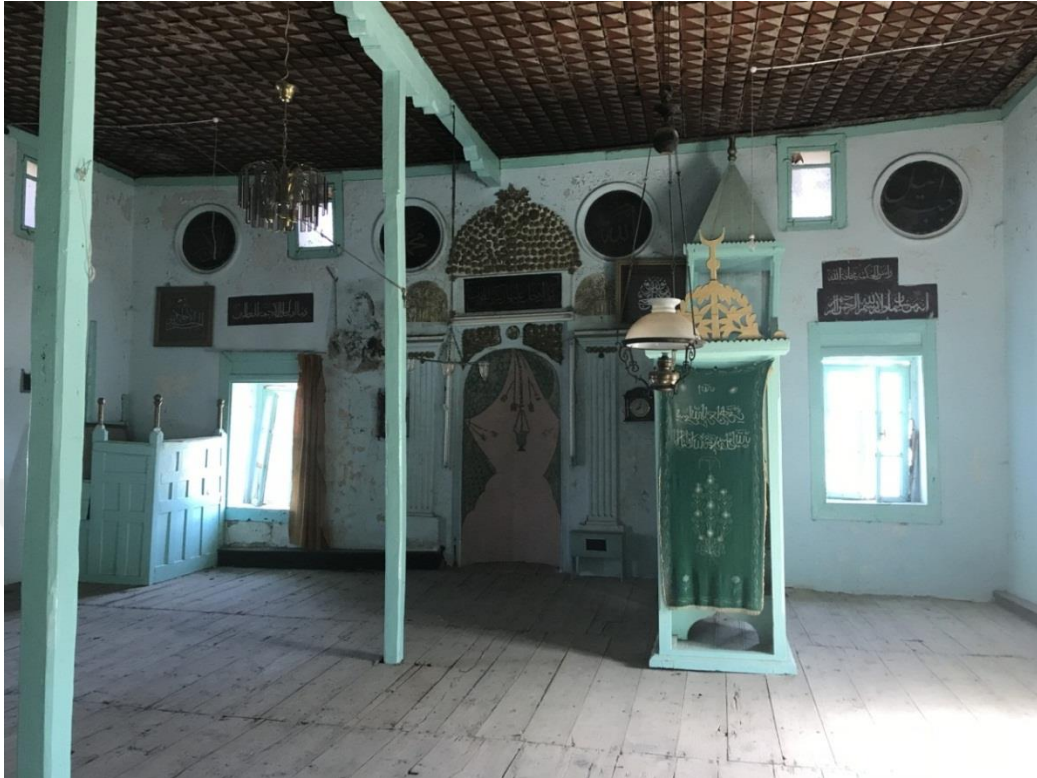
Fotoğraf 3. 49 Büyükalan Köyü Camisi'nin harim içi görünümü

Yapının duvarları moloz taş kullanılarak inşa edilmiştir. Yapı, giriş eyvanı, son cemaat kısmı ile harim bölümlerinden oluşmaktadır. Son cemaat kısmında, kuzey duvarının tam ortasında bulunan sivri kemerli kapının her iki yanında yuvarlak kemerli geniş açıklıklar mevcuttur. Son cemaat kısmına açılan kapıyla aynı ekseninde yer alan harime giriş kapısına merdivenlerden inilerek ulaşılmaktadır. Kuzey-güney yönündeki harimin ortasında birbirine paralel iki ahşap taşıyıcı direk yer almaktadır. Harimin bütün cephelerinde ikişer adet dikdörtgen formlu pencere açıklığı bulunurken, üst kısımlarında daha küçük boyutlu olarak, kuzey ve güney cephelerde yine ikişer, doğu ve batı cephelerde ise üçer adet pencere açıklığı yer almıştır. Güney cephenin ortasına yarım daire planlı mihrap nişi, onun da batısına ahşap minber yerleştirilmiştir. Vaaz kürsüsü harimin güneydoğu köşesinde bulunur. Kuzey cephede harime kapalı olarak yapılmış tamamı ahşap kadınlar mahfiline, kuzeybatı köşeden bir merdivenle çıkılmaktadır (Fotoğraf 3.49).

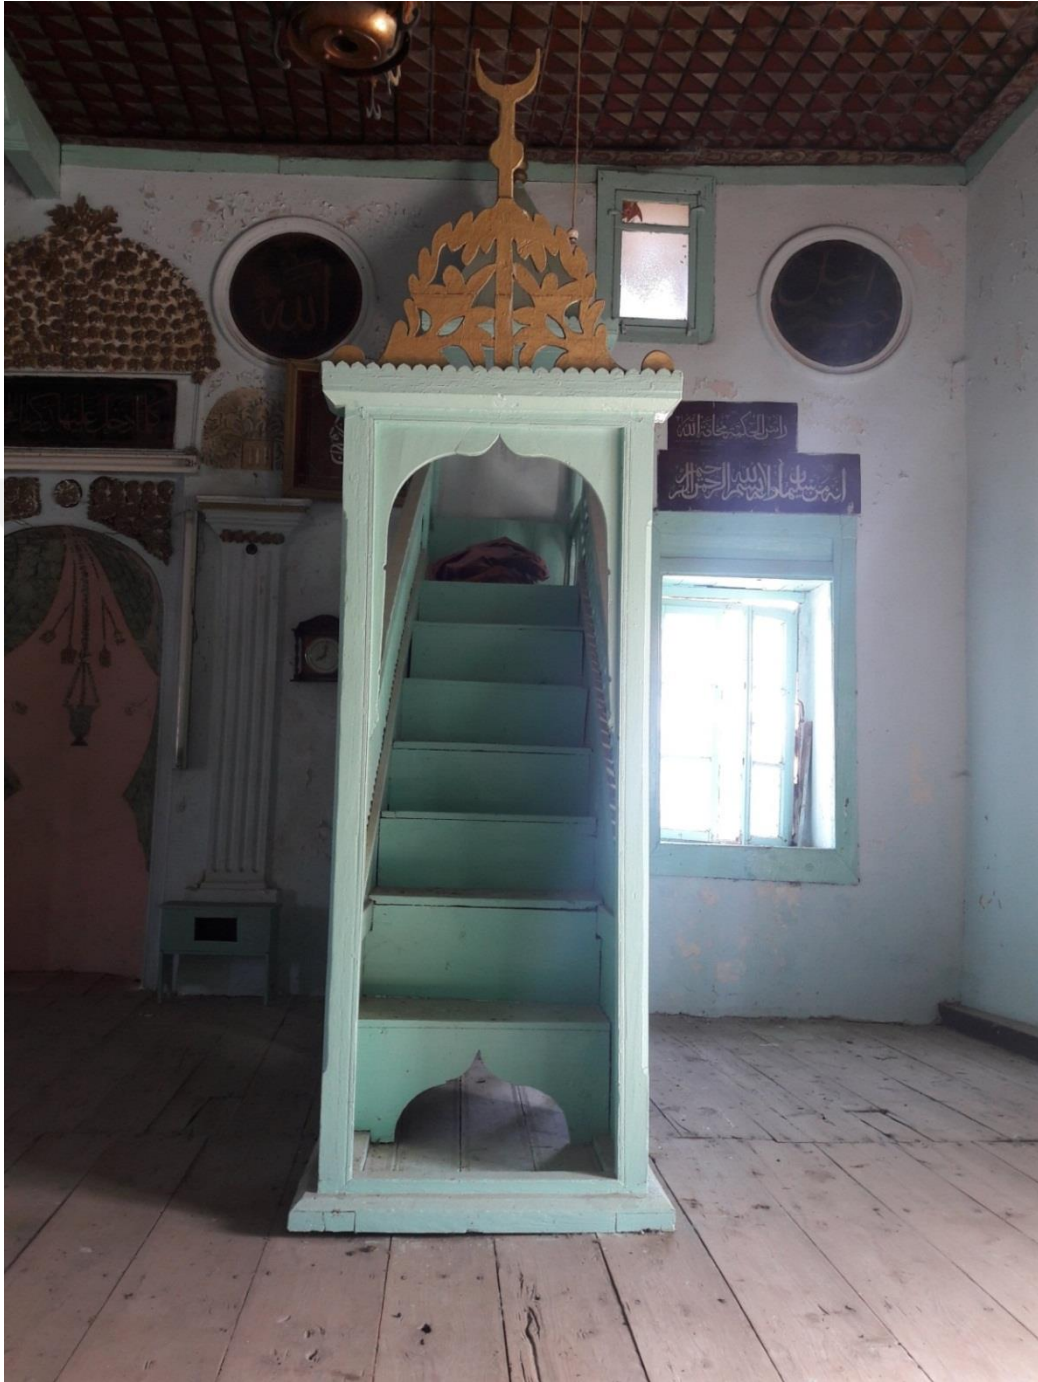
Fotoğraf 3. 50 Bükalkan Köyü Camisi'nin minber girişi

Mihrabın batısında bulunan, tamamı ahşap olan minberin kapı açıklığı kaş kemerli geçişle sağlanmıştır. Giriş kapısının saçak kısmı küçük yarım dairelerle hareketlendirilmiştir. Ajur tekniğinin görüldüğü tepelik kısmı bitkisel motifli kompozisyondan oluşmuştur. Kompozisyonun ortasından yükselen çitanın uç kısmı bir hilal motifiyle son bulmuştur (Fotoğraf 3.50).

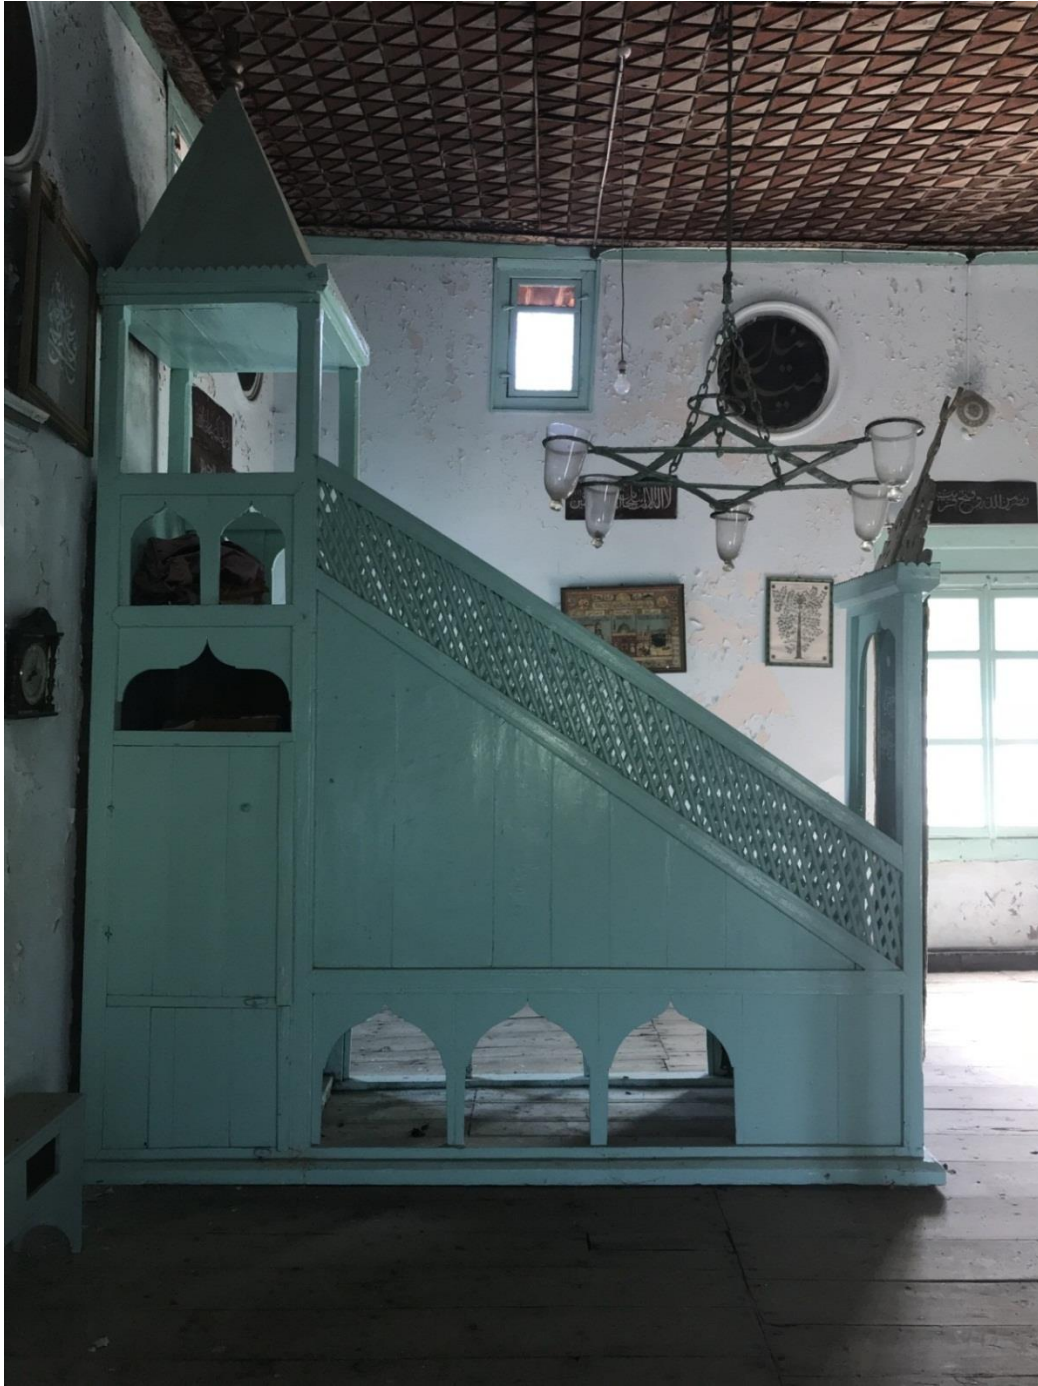
Fotoğraf 3. 51 Büyükalan Köyü Camisi'nin minberi

Sade bir görünümde olan minber kanatları birbirine benzer bir düzen göstermektedir. Minber korkuluklarını oluşturan çitaların kafes tekniğinde yapıldığı görülmektedir. Her iki kanatta yer alan süpügelik kısımları üçer adet kaş kemerli açıklığa sahiptir. Doğu ve batı yöndeki köşk korkuluklarında bu defa ikişer adet düşünülmüş kaş kemerli açıklıklar mevcuttur. Köşkün üzerinde alt tarafı tahtalarla kapalı bulunan külah kısmı, yine tahta kaplamalarla oluşturulmuş bir piramit şeklindedir. Külah saçakları minber kapı saçaklarında olduğu gibi küçük yarım dairelerle hareketlendirilmiştir. Köşk altında yer alan geçit kısımlarından doğu yöndeki bir kapıya ve hemen üstünde kaş kemerli bir açıklığa sahipken, batı yön kapalı olarak bırakılmıştır (Fotoğraf 3.51).

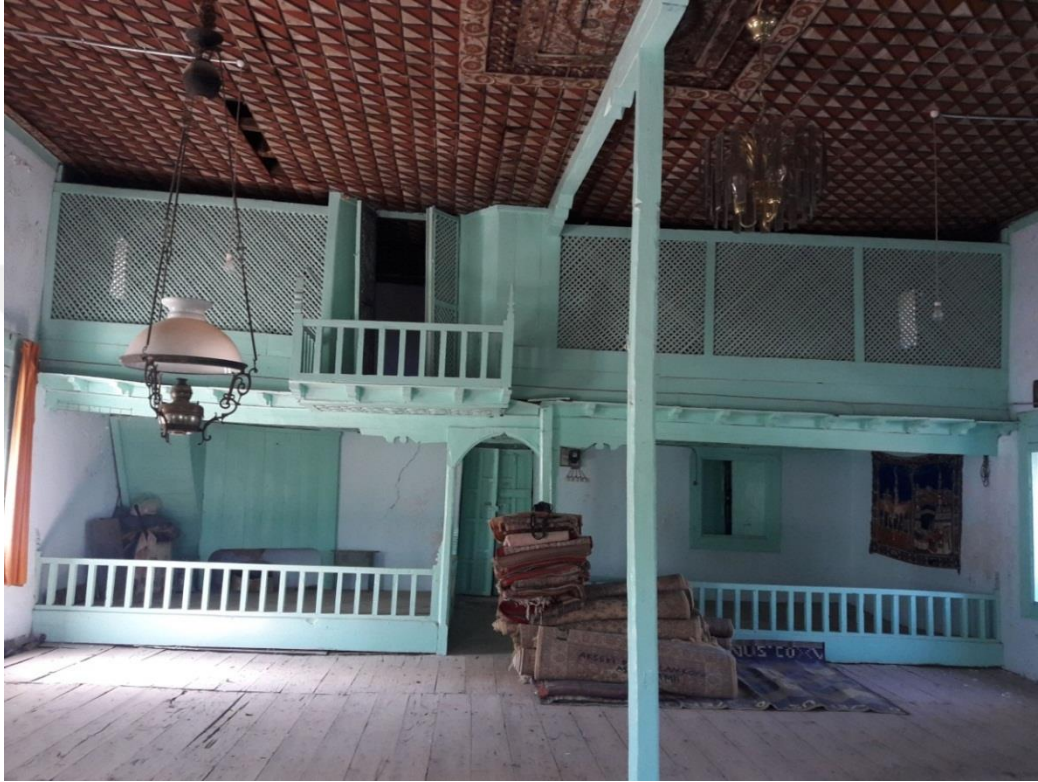
Fotoğraf 3. 52 Büyükalan Köyü Camisi'nin kadınlar mahfili

Mahfil ile çıkıntılı bölümün çakma tavanında görülen geometrik süslemeler kasetleme tekniğinde yapılmıştır. Fakat çıkıntılı bölümde yer alan kasetlerin içlerine silmeli çıtalarla birer çarpı atılmıştır (Fotoğraf 3.52).

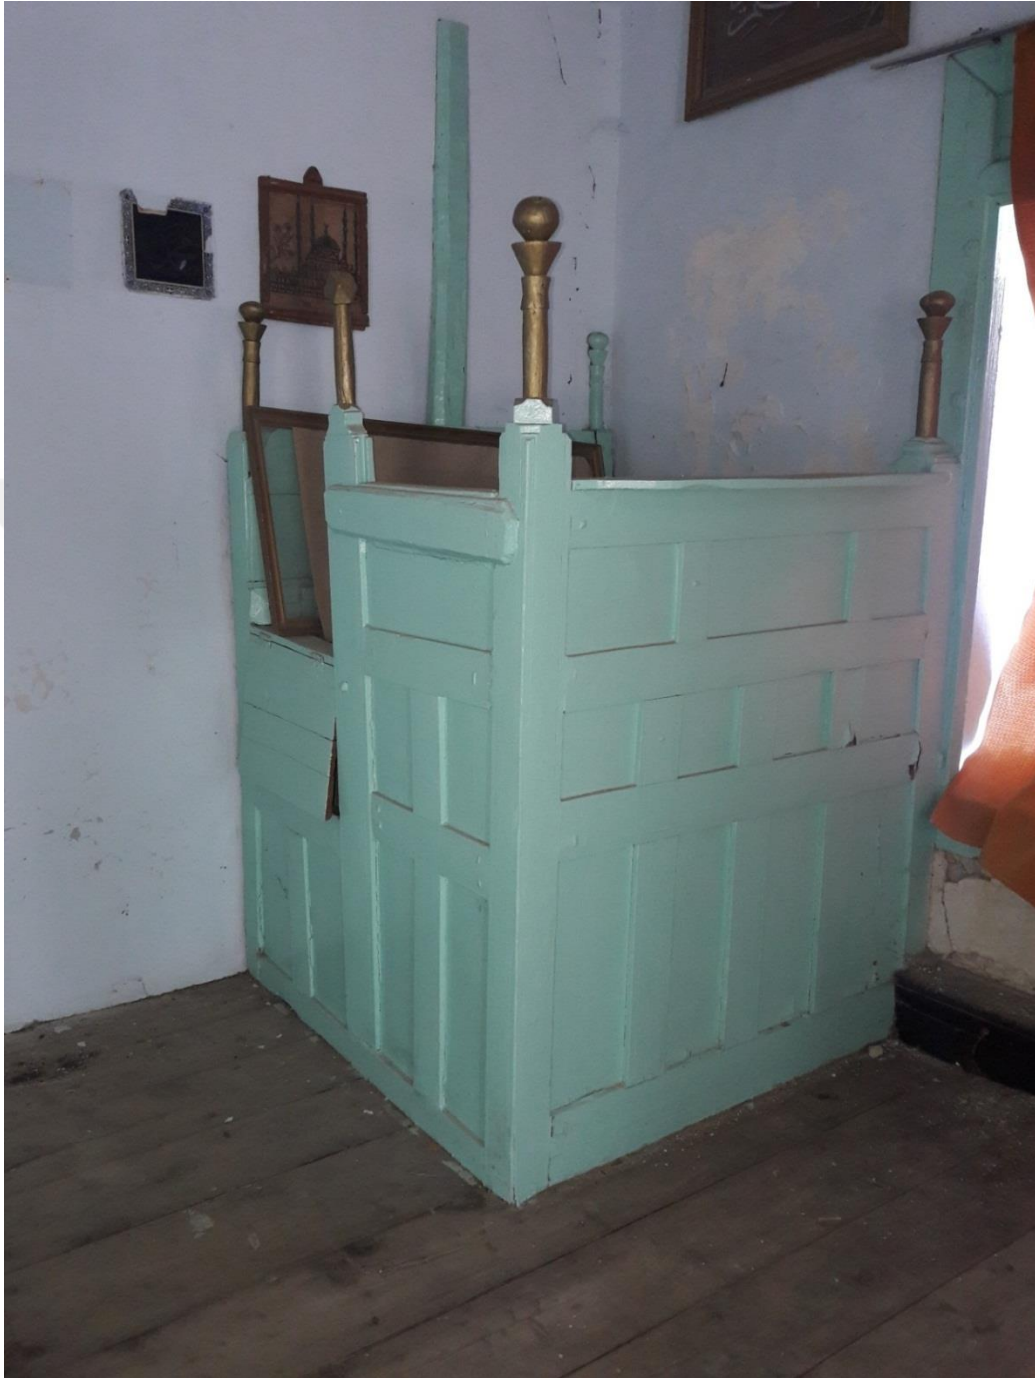
Fotoğraf 3. 53 Büyükalan Köyü Camisi'nin vaaz kürsüsü

Harimin güneydoğu köşesinde yer alan vaaz kürsüsü tamamen ahşaptandır. Kare planlı kürsünün kuzey ve batı cephelerine çakılan tahtalar bu yüzeylerde içleri boş yatay ve düşey panolar oluşturmuşlardır. Köşelerden yükselen kare formulu taşıyıcı direkler, üst noktalarda daha ince ve silindirik olarak devam ederken uç noktaları küre ve elips şeklinde dekoratif olarak son bulmuştur. Kuzey cephenin ortasında bulunan benzer özellikteki direğin uç noktası ise köşeleri pahlanmış bir topuzu andırır. Kürsüye geçiş kuzeydoğu yönde bırakılan dikdörtgen bir boşluktan sağlanmıştır (Fotoğraf 3.53).

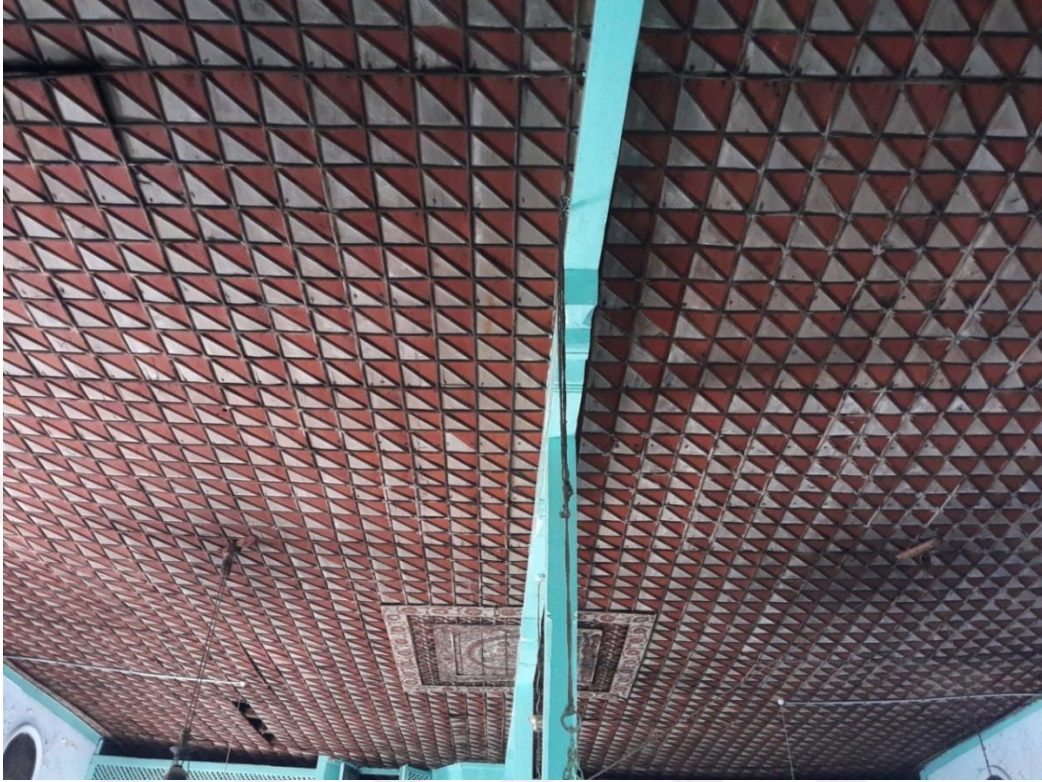
Fotoğraf 3. 54 Büyükalan Köyü Camisi'nin harim tavanı

Harimin iç kısmını tamamen kaplayan düz ahşap tavanı, yan duvarlarla birlikte mihrap eksenine atılan üç ahşap direk taşımaktadır. Direklerin yastık kısımları dekoratif birer görünüm sergilemektedir (Fotoğraf 3.54).

Kasetleme tekniğinin görüldüğü tavanın merkezine kare formlu ahşap tavan göbeği yerleştirilmiştir. Kaset ortalarına çaprazlama olarak atılan çıtalar üçgenler meydana getirmiştir. İçleri kırmızı ve beyaz renklerle boyanan üçgenlerin birer simetri oluşturdukları görülür. Tavanı
