ANTALYA İLİ CAMİLERİNDE AHŞAP SÜSLEME

Sanat Tarihi Ana Bilim Dalı

Yüksek Lisans Tezi

Antalya, 2019

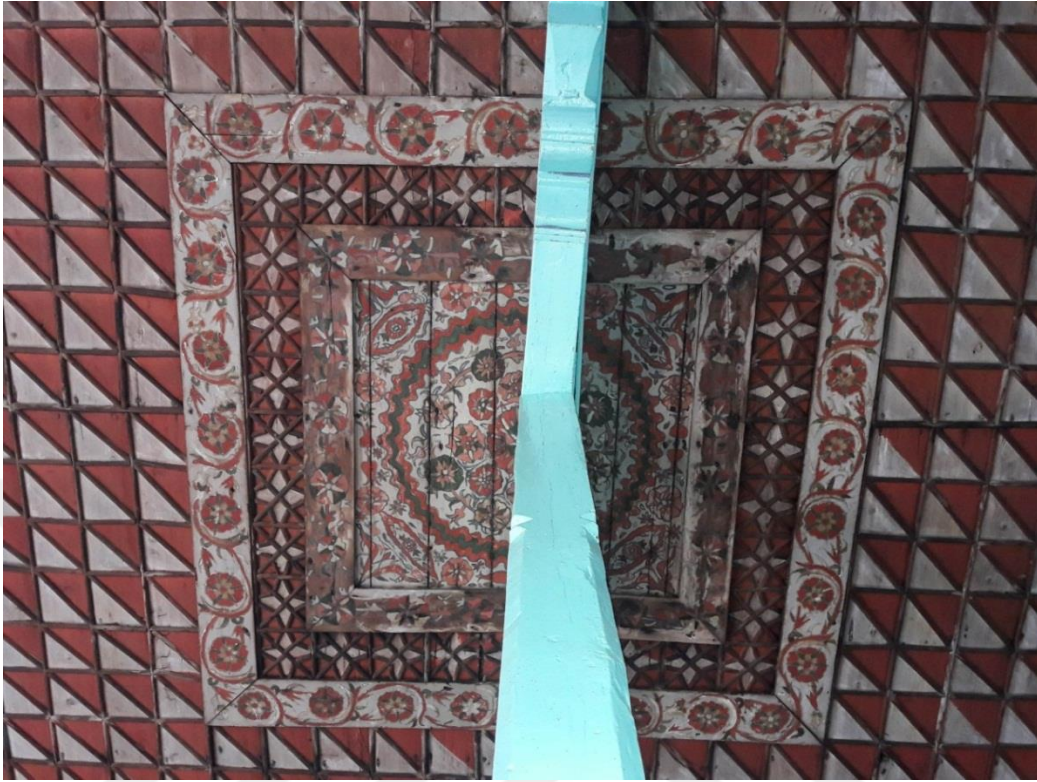
Fotoğraf 3. 56 Büyükalan Köyü Camisi'nin tavan göbeği

en dıştan dolaşan kaset dizisinin içlerine beyaz renkle dört kollu yıldız motifleri yapılmıştır. Batı cephesinin güney yönündeki üst pencerenin hemen üstünde, aynı kaset dizisinde bulunan dört kollu yıldız motiflerinin bu defa çıtalarla vurgulanmış olması dikkat çekicidir. Vurgulanan bu dört kollu yıldız motifleri yalnızca üç kasetle sınırlıdır. Tavanı en dışta dört yönden dolaşan bordürde kalemişi süslemeler yer almaktadır. Beyaz zemin üzerine kırmızı, sarı, yeşil renklerin kullanıldığı bitkisel tarzdaki bu süslemeler, gül, sümbül, yaprak ve dallardan oluşmaktadır. Yukarıda değinilen bordürün hemen altında kadınlar mahfili boyunca üç yönde seyreden bir bordür daha bulunmaktadır. Bu bordürde yer alan süslemeler ise kırmızı ve sarı renklerle boyalı kıvrık dal ve karanfillerdir (Fotoğraf 3.55). Merkezi kare formlu üç bordürle çevrelenen tavan göbeğinde, bitkisel süslemelerin yanı sıra geometrik süslemeler de görülmektedir. Tavan göbeğini dıştan dolaşan birinci bordürün bitkisel süslemeleri, harim tavanını dolaşan bitkisel süslemelerle birebir benzerlik gösterir. İkinci bordür, geometrik bir kompozisyonun görüldüğü dört kollu yıldız motifleriyle süslenmiştir. Üçüncü bordürde, kırmızı, beyaz ve yeşil renklerin hâkim olduğu bir dizi halindeki gül motiflerine yer verilmiştir. Gül motifleri, üzerinde yaprakların bulunduğu dallarla birbirine bağlanmıştır. Bu üç bordürün ortasında kalan bitkisel tarzdaki kompozisyon, beyaz zemin üzerine kırmızı, yeşil ve sarı renkli boyaların kullanılması şeklindedir. Kompozisyonun merkezine yerleştirilen gül motifinin etrafı dairesel bir düzende dışa doğru devam etmektedir. Gül motifinin etrafındaki birinci düzende yine art arda gelen gül motiflerine yer verilmiştir. İkinci düzende de bulunan gül motiflerinin araları, ilk düzenden farklı olarak dal ve yapraklarla birbirine bağlanmıştır. Dallar üzerine birer sümbül motifi yerleştirilmiştir. Üçüncü düzen çin bulutu şeklindeki üç sıralı bir daireden oluşmaktadır. Bu dairenin ortasındaki sıranın yeşile, yanlardakilerin ise kırmızıya boyandıkları görülür. Son dairesel düzenin, yine gül ve sümbül motifleriyle süslenmelerinin yanı sıra, kompozisyonun köşelerine denk gelecek yerlerde kartuş içlerinde güllere yer verilmesi dikkat çekicidir. Ayrıca bu düzenin etrafında kalan boşluklar papatya motifleriyle doldurulmuştur. Kompozisyon köşelerinde yapraklar arasından yanlara doğru ikişer adet sümbül motifi çıkmaktadır. Tavan süslemelerinin tamamında çakma ve kalemişi teknikleri uygulanmıştır (Fotoğraf 3.56).

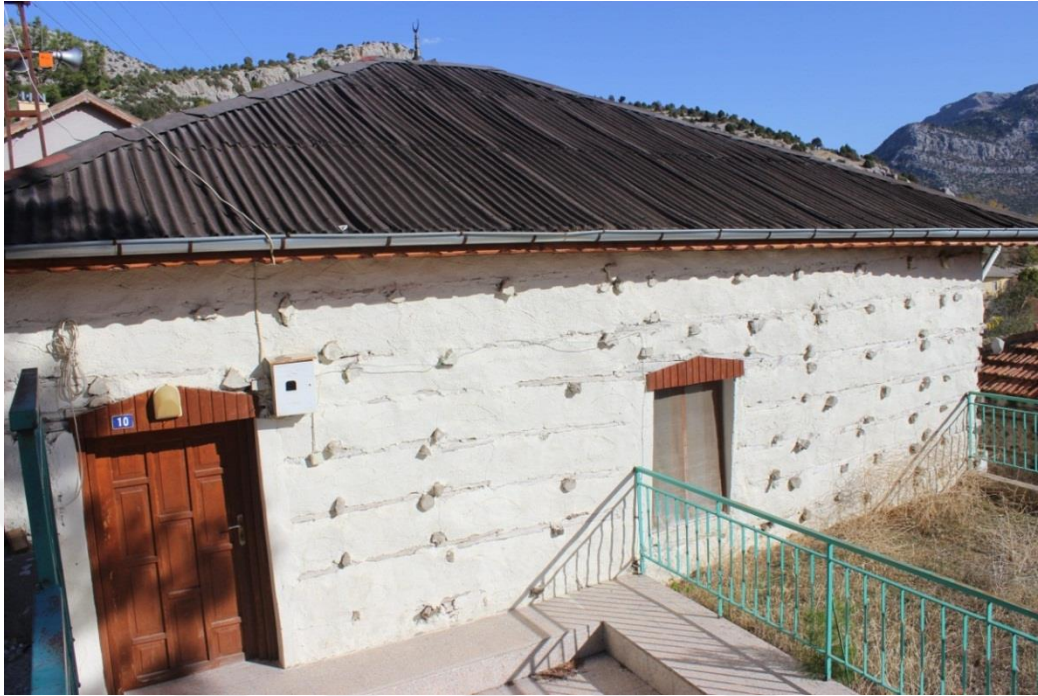
Fotoğraf 3. 57 Çimi Köyü Camisi'nin batıdan genel görünüşü

Yapı, Akseki İlçesi'nin Çimi Köyü'nde yer almaktadır. Kareye yakın bir plan şeması oluşturan yapının eğimli bir araziye inşa edildiği görülür. İçten düz ahşap tavanlı, dıştan dört yöne eğimli kırma çatıyla örtülür. Yapının kuzeybatı köşesinde, bir baba direğinin taşıdığı, tek şerefeli ve üzeri metal külahla örtülü ahşap minaresi bulunmaktadır. Yine ahşaptan olan merdiveni, sonradan yapıldığı anlaşılan duvara bindirilmek suretiyle şerefe kısmına uzanmaktadır¹¹⁵ (Fotoğraf 3.57).

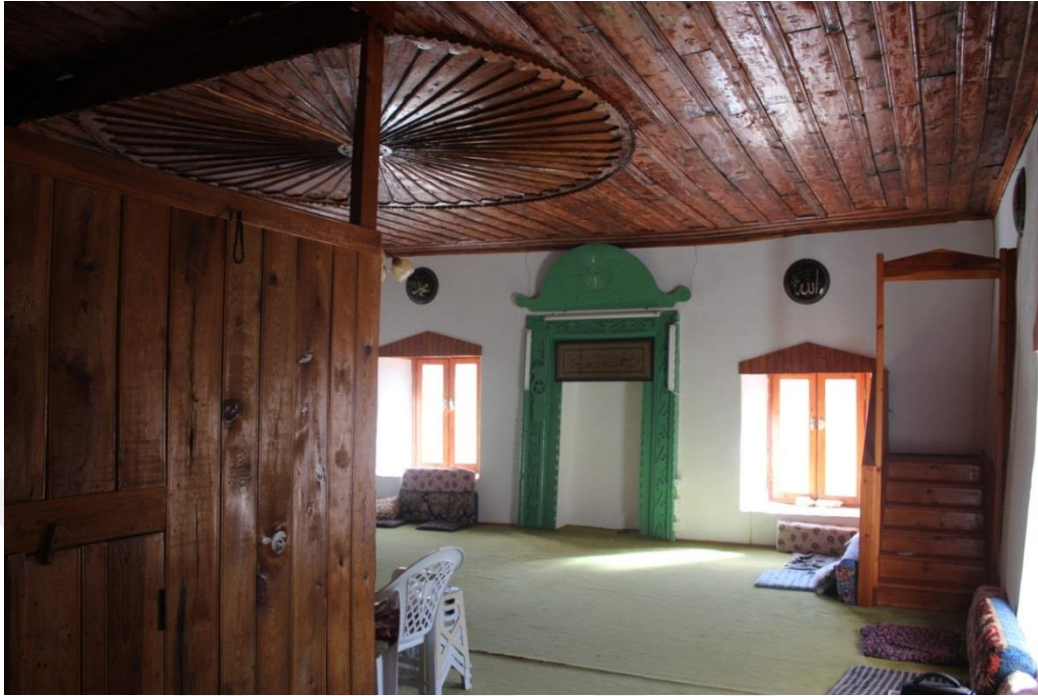
Fotoğraf 3. 58 Çimi Köyü Camisi'nin harim içi görünümü

Yapının duvarları, ahşap ve moloz taşın bir arada kullanılmasıyla oluşturulan, yöreye özgü düğmeli duvar tekniğinde inşa edilmiştir. Kuzeybatı yönünden yakın zamanlarda yapılan ahşap bir kapıyla harime giriş sağlanmaktadır. Kuzey ve doğu duvarları sağır bırakılan caminin, güney duvarında iki, batı duvarında ise bir pencere açıklığı vardır. Pencereilerin tümü dikdörtgen formludur. Ayrıca kuzey duvarının iç kısmında, duvara gömülü kare formlu bir dolap mevcuttur. Güney duvarının ortasına yerleştirilen mihrap nişi yarım daire planlıdır. Mihrabın batısında yakın zamanda yapılan ahşap bir minber yer almaktadır. Harimin kuzey duvarına yerleştirilen kadınlar mahfili yine yakın zamanlarda yapılmıştır (Fotoğraf 3.58).

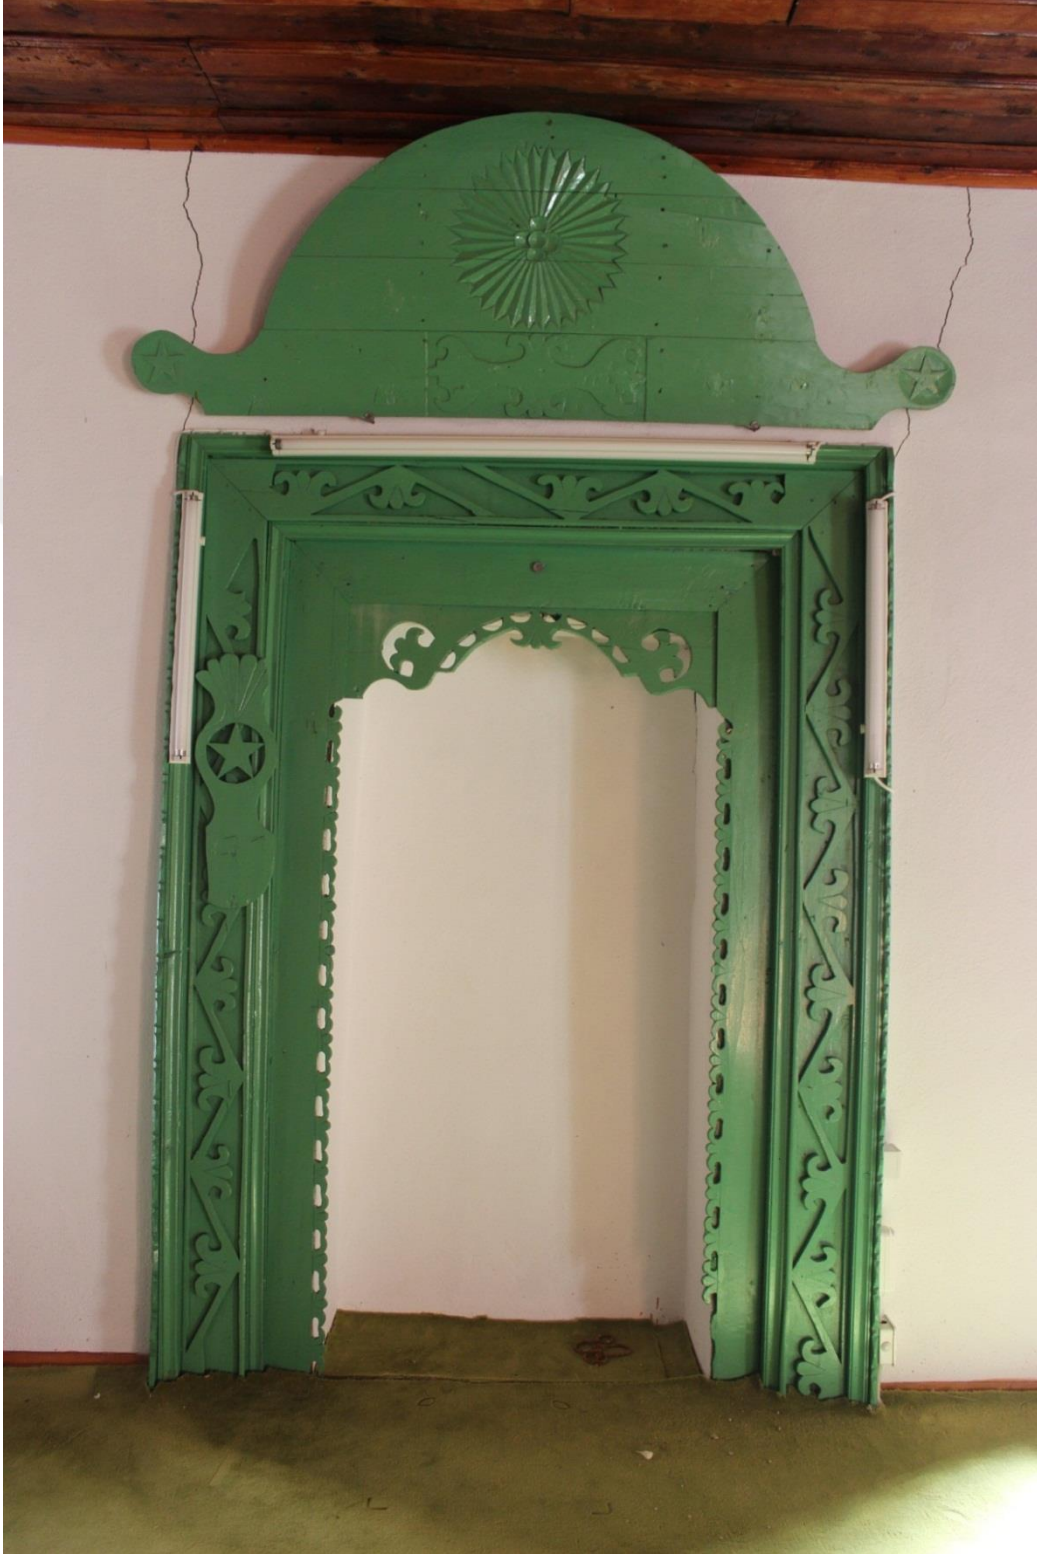
Fotoğraf 3. 59 Çimi Köyü Camisi'nin mihrabı

Harimin güney duvarına yerleştirilen mihrap nişi, yarım daireli bir plan şeması sergilemektedir. Mihrap çerçevesi ve üzerinde yer alan yarım daire formulu tepelik kısmı ahşaptan yapılmıştır¹¹⁷.

Çerçevenin doğu ve batı kısımlarında en dışta yer alan kompozisyonlar, yarım daire ve aralarına yerleştirilen testere uçlu dişlerle bir dizi süslemeyi teşkil etmektedir. Onun da iç kısmında, yanlarda ve üstte bir sıra oluşturan bordürün içine zikzak motifi yerleştirilmiştir. Zikzak motifinin birleştiği köşelerde palmet motifleri yer almaktadır. Benzer palmet motiflerinin daha küçük boyutluları, en içte, yan kısımlarda görülmektedir. Bu küçük boyutlu palmetlerin bittiği noktada, yarım daireli yuvarlak bir kemeri andıran kompozisyon bulunmaktadır. Kemerin köşelerinde kafes tekniği ile yapılmış birer palmet yer alırken, kilit kısmında yere doğru bakan bir adet palmet motifi daha mevcuttur. Kilit noktasındaki palmet motifinin her iki yanında, kafes tekniğinde yapılmış yarım daireli kompozisyonlar görülmektedir. Mihrap çerçevesinin doğu kısmında, zikzak motiflerinin üzerinde bir adet lambalık bulunur. Lambalıkta yer alan süslemeler, merkezde kafes tekniğinde yapılmış beş kollu yıldız ve üstte yer alan yelpaze şeklindedir (Fotoğraf 3.59).

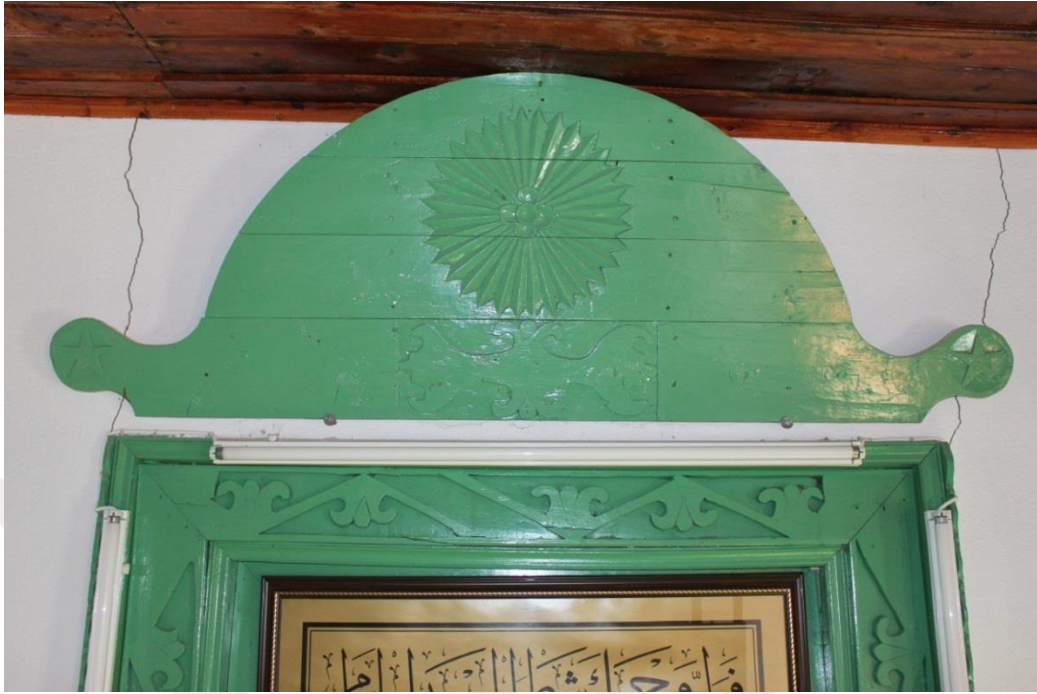
Fotoğraf 3. 60 Çimi Köyü Camisi'nin mihrap tepeliği

Çerçevenin üstünde yer alan, yarım dairesel tepelik kısmı üzerinde bulunan süslemeler oyma tekniğindedir. Yarım dairenin doğu ve batı kısımlarında dışa doğru çıkıntı yapan dairevi kolların içleri, birer adet beş kollu yıldızla süslenmiştir. Yarım dairenin merkezinde, ortasında papatyanın yer aldığı güneş motifli rozet bulunur. Onun hemen altında bulunan kompozisyon alta ve üstte palmet motifleri oluştururken, yanlarda ise stilize edilmiş süslemeler şeklindedir (Fotoğraf 3.60).

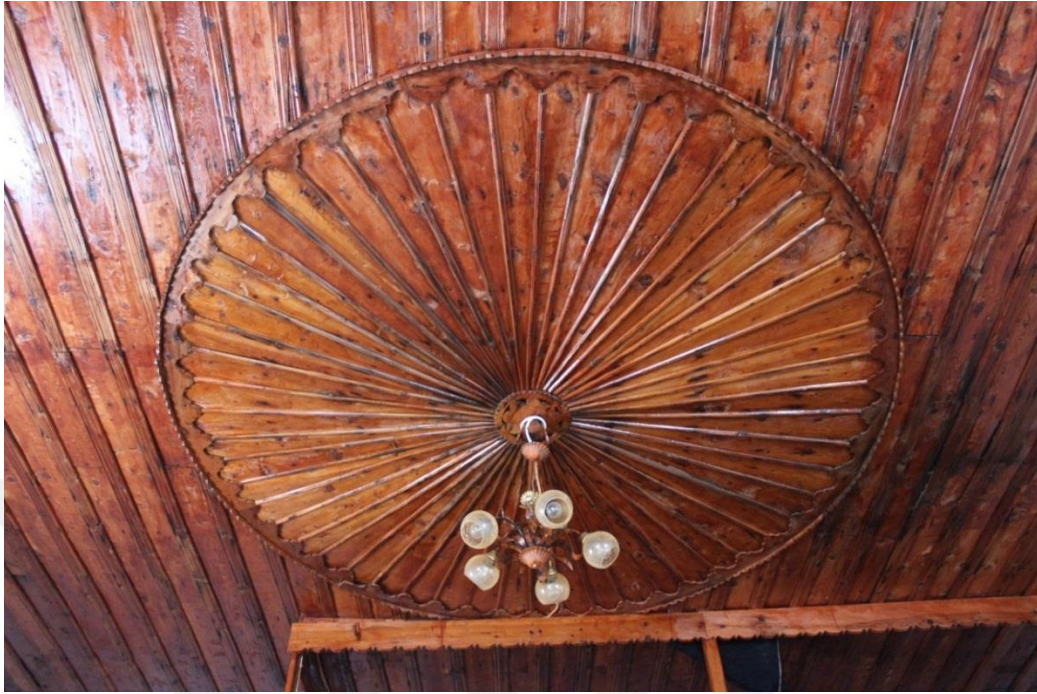
Fotoğraf 3. 61 Çimi Köyü Camisi'nin tavan göbeği

İçten düz bir görünüm sergileyen ahşap tavan, tahtaların kuzey-güney doğrultuda yan yana döşenmesiyle oluşturulmuştur. Düz ahşap tavanın merkezinde yine ahşaptan yapılmış daire formlu tavan göbeği yer almaktadır.

Tavan göbeğinin en dış çerçevesini oluşturan süslemeler küçük yarım daireler şeklindedir. Çerçevenin hemen iç kısmındaki süslemelerin ise stilize edilmiş palmet motifleri olduğu görülür. Tavan göbeğinin merkezinde bir sarkıt ve bu sarkıtın tutturulduğu bir papatya motifi yer alır. Papatyayı da içine alan, keskin köşesi küçük dokunuşlarla pahlanmış bir çember bulunur. Çemberin etrafından yayılan ince çıtaların her biri, dışta yer alan stilize palmet motiflerinin uçlarıyla birleştirilmiştir. Bu birleşmenin sonucunda merkezden dışa doğru yayılan, ışınsal bir görünüm meydana gelmiştir (Fotoğraf 3.61).

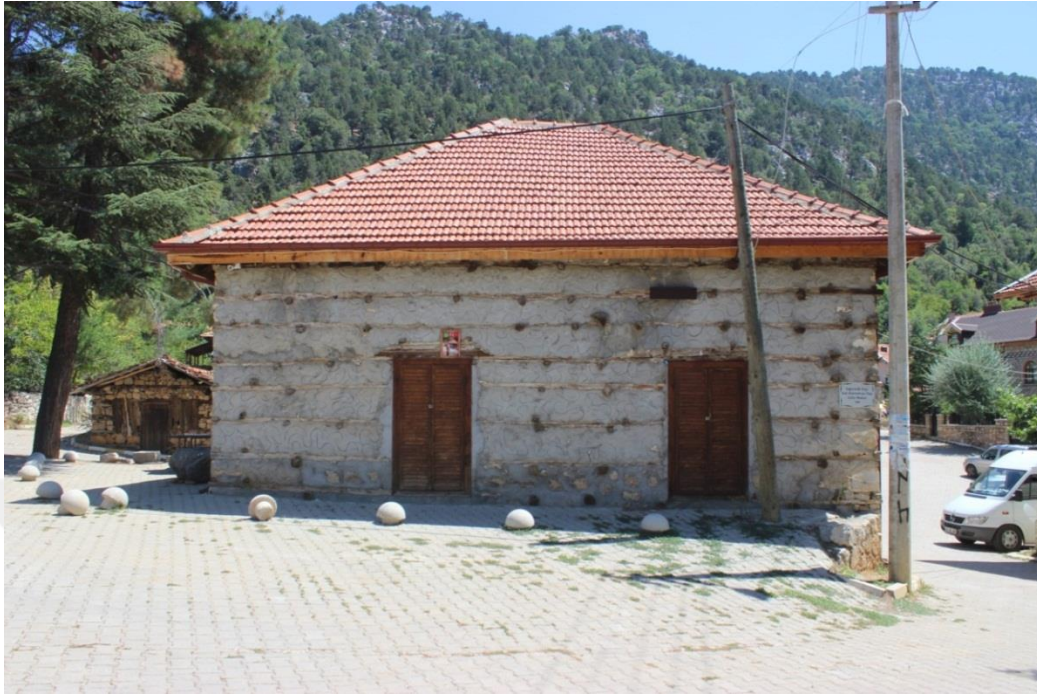
Fotoğraf 3. 62 Değirmenlik Köyü Camisi'nin doğudan genel görünüşü

Yapı, Akseki İlçesi'nin Değirmenlik Köyü'nde yer almaktadır. Düz bir araziye kurulan cami kareye yakın bir plan şemasına sahiptir. İçten düz ahşap tavanlı, dıştan dört yöne eğimli kiremit kaplı kırma çatıyla örtülüdür. Günümüzde minaresi bulunmayan caminin, 1995 yılına kadar ahşap bir minaresinin olduğu fakat bu tarihte yıkıldığı bilinmektedir¹¹⁸ (Fotoğraf 3.62).

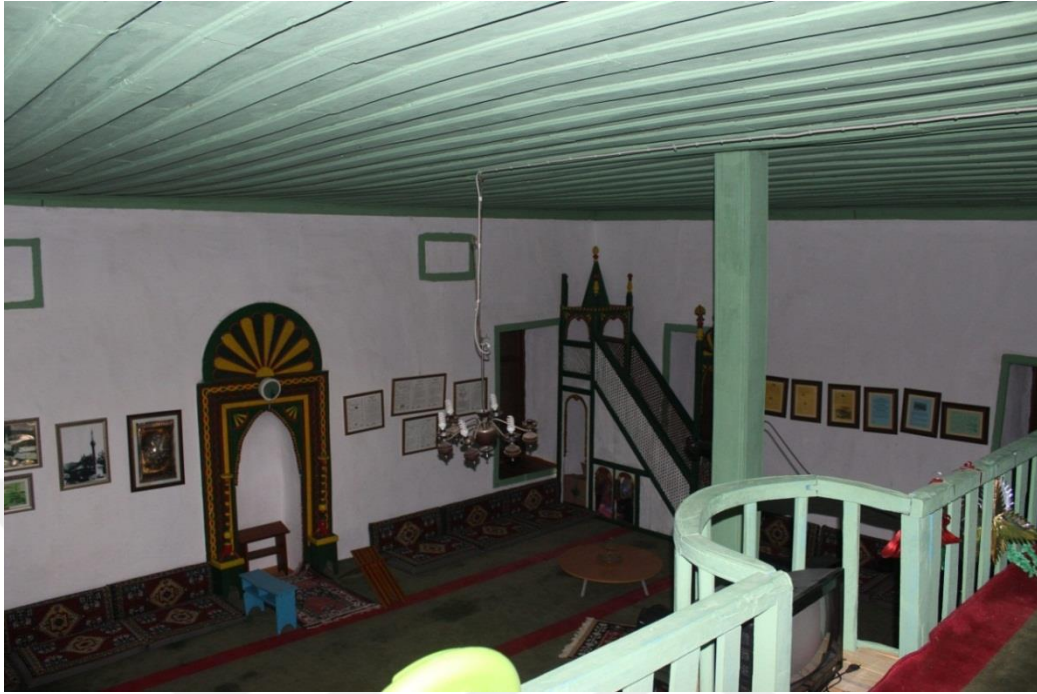
Fotoğraf 3. 63 Değirmenlik Köyü Camisi'nin harim içi görünümü

Yapının duvarları düğmeli duvar tekniğinde inşa edilmiştir. Camiye giriş kuzeydoğu yönden açılan ahşap bir kapıyla sağlanmıştır. Caminin doğu, batı ve güney cephelerinde dikdörtgen formlu ikişer adet pencere açıklığı yer almaktadır. Buna karşılık, kuzey cephenin kapı açıklığı haricinde sağır bırakıldığı görülür. Harimin ortasına yerleştirilen bir adet ahşap direk yanlarda duvarlarla birlikte tavanı taşımaktadır. Güney cephenin ortasına yarım daire planlı mihrap nişi, onun da batısına ahşap minber yerleştirilmiştir. Ahşap vaaz kürsüsü güneydoğu köşede yer almaktadır. Harimin kuzey duvarı boyunca uzanan tamamı ahşaptan yapılmış kadınlar mahfiline, doğu yönden ahşap bir merdivenle çıkılmaktadır (Fotoğraf 3.63).

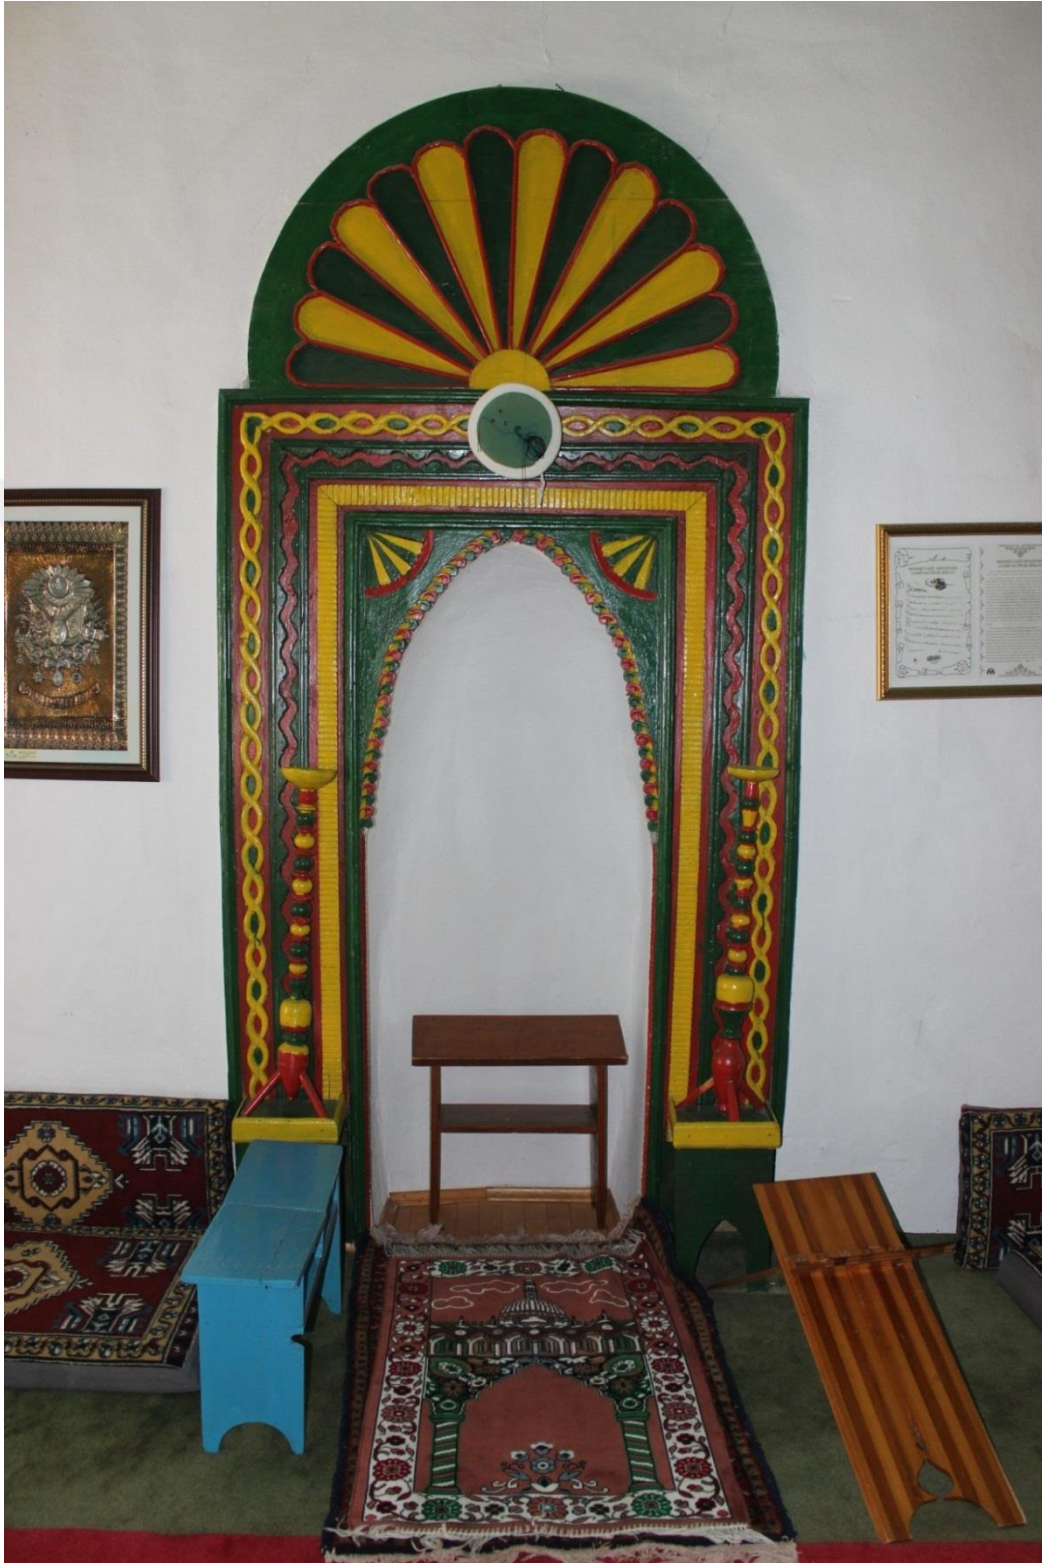
Fotoğraf 3. 64 Değirmenlik Köyü Camisi'nin mihrabı

Harimin güney duvarına yerleştirilen mihrap nişinin çerçeve ve tepelik kısımlarında ahşap süslemelere yer verilmiştir. Mihrap çerçevesini yanlardan ve üstten olmak üzere üç yönden dolaşan üç farklı bordürün farklı şekillerde süslandikleri görülür. Dıştan birinci bordür örgü motifleriyle süslenmiştir. İkinci bordürde, karşılıklı fakat asimetrik olarak yerleştirilen stilize palmet motiflerin meydana getirdiği zikzak motifi bulunmaktadır. Üçüncü bordür ise diğerlerinden daha basit olarak, bir dizi teşkil eden küçük dikdörtgen çitalardan oluşmuştur. Küçük yaprak motifleriyle hareketlendirilen sivri kemerli mihrabın köşelerine istiridye motifleri işlenmiştir. Mihrabın yarım daireli tepelik kısmına yine bir istiridye motifi yerleştirilmiştir. Mihrap süslemelerinde çakma ve oyma teknikleri kullanılmıştır (Fotoğraf 3.64).

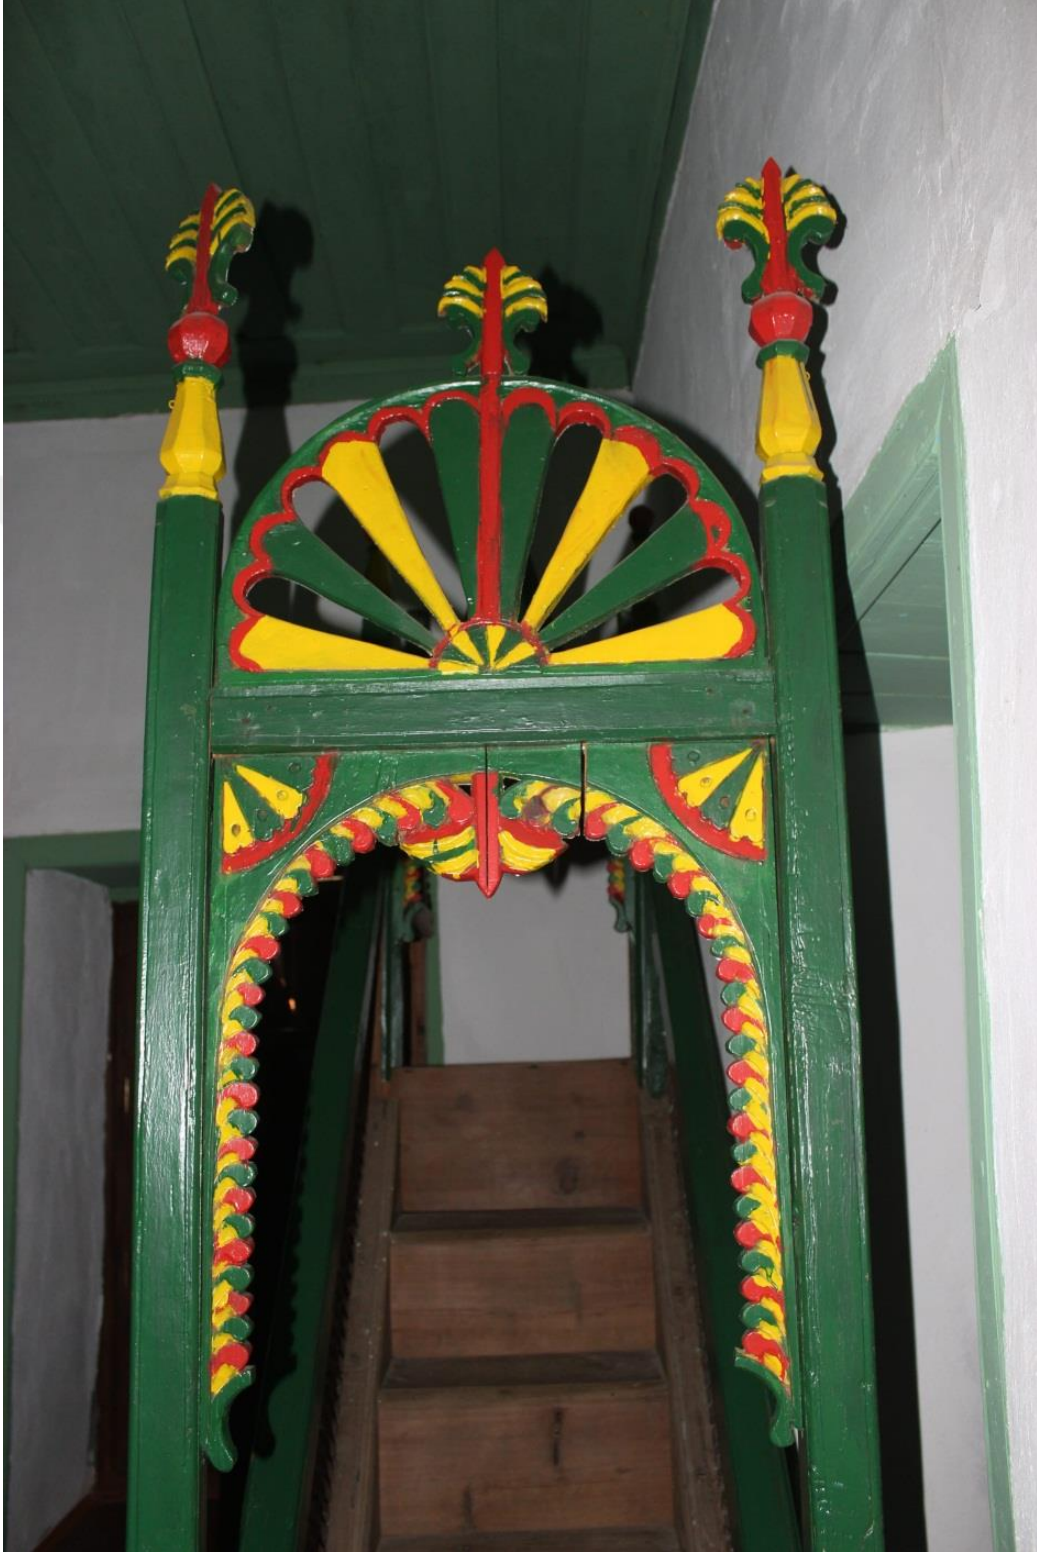
Fotoğraf 3. 65 Değirmenlik Köyü Camisi'nin minber girişi

Mihrabın batısında bulunan ahşap minber, batı duvara yaslanmış vaziyette konumlandırılmıştır. Minberin kapı açıklığı yuvarlak kemerli geçişle sağlanmaktadır. Köşelerine

İstiridye motifleri yerleştirilen kemerin kilit noktasından stilize bir palmet motifi sarkıtılmıştır. Palmet motifinin etrafından yayılan yaprak motifleri, kemere hareketli bir görünüm kazandırmıştır. Kapının tepelik kısmında ajur tekniğiyle yapılan istiridye motifi yer almaktadır. İstiridye motifinin üst tarafına ise bir palmet motifi yerleştirilmiştir. Benzer palmet motiflerini kapı sövelerinin uç kısımlarında da görmekteyiz (Fotoğraf 3.65).

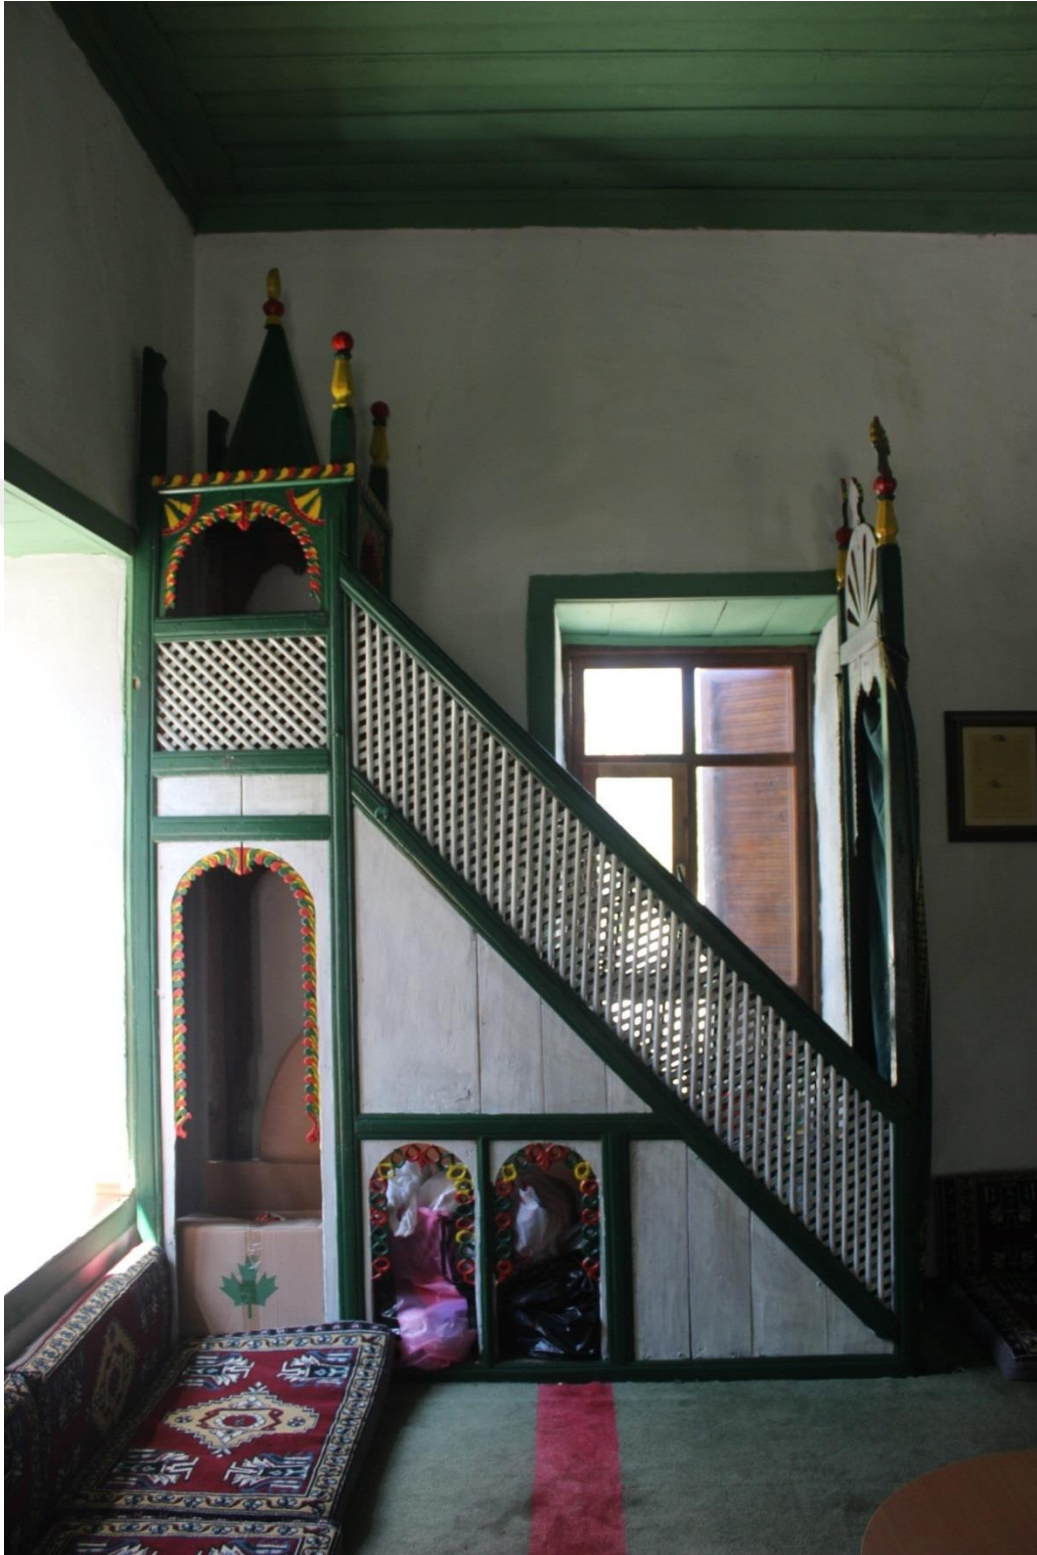
Fotoğraf 3. 66 Değirmenlik Köyü Camisi'nin minberi

Minberin yan aynalıkları sade olarak düzenlenmiştir. Sekiz basamaklı minberi yanlardan çevreleyen korkuluklar, çıtaların birbirlerine çaprazlama çakılması sonucu elde edilmiştir. Minberin süpürgelik kısımları yüksekçe tutulmuş ve düşey yönde ikişer adet dikdörtgen panoya ayrılmıştır. Yuvarlak kemerle geçilen içleri boşaltılmış panolar halka motifleriyle hareketlendirilmiştir. Minber korkuluklarında olduğu gibi köşk korkulukları da çıtaların birbirlerine çaprazlama çakılmasıyla oluşturulmuştur. Doğu, batı ve kuzey yöndeki köşk kemerleri ile kemer köşelerinde yer alan süslemeler, minber giriş kapısının kemer süslemeleriyle bire bir benzerlik göstermektedirler. Köşkün üzerinde, alt tarafı tahtalarla kapatılmış bulunan külâh, pramidal bir şekle sahiptir. Külâh dekoratif amaçlı bir âlemle son bulur. Külâhın alt kısmını, doğu, batı ve kuzey yönlerden çevreleyen tahtanın üst yüzeyi yaprak motifleriyle hareketlendirilmiştir. Köşkün destek direkleri de uç kısımlarda dekoratif amaçlı süslemelerle sonlandırılmıştır. Minberin geçit kısımları, yaprak motifleriyle hareketli, kilit noktalarında birer palmet motifinin bulunduğu yuvarlak kemerli geçişlerle sağlanmıştır. Minber süslemelerinde, oyma, ajur ve kafes teknikleri kullanılmıştır (Fotoğraf 3.66).

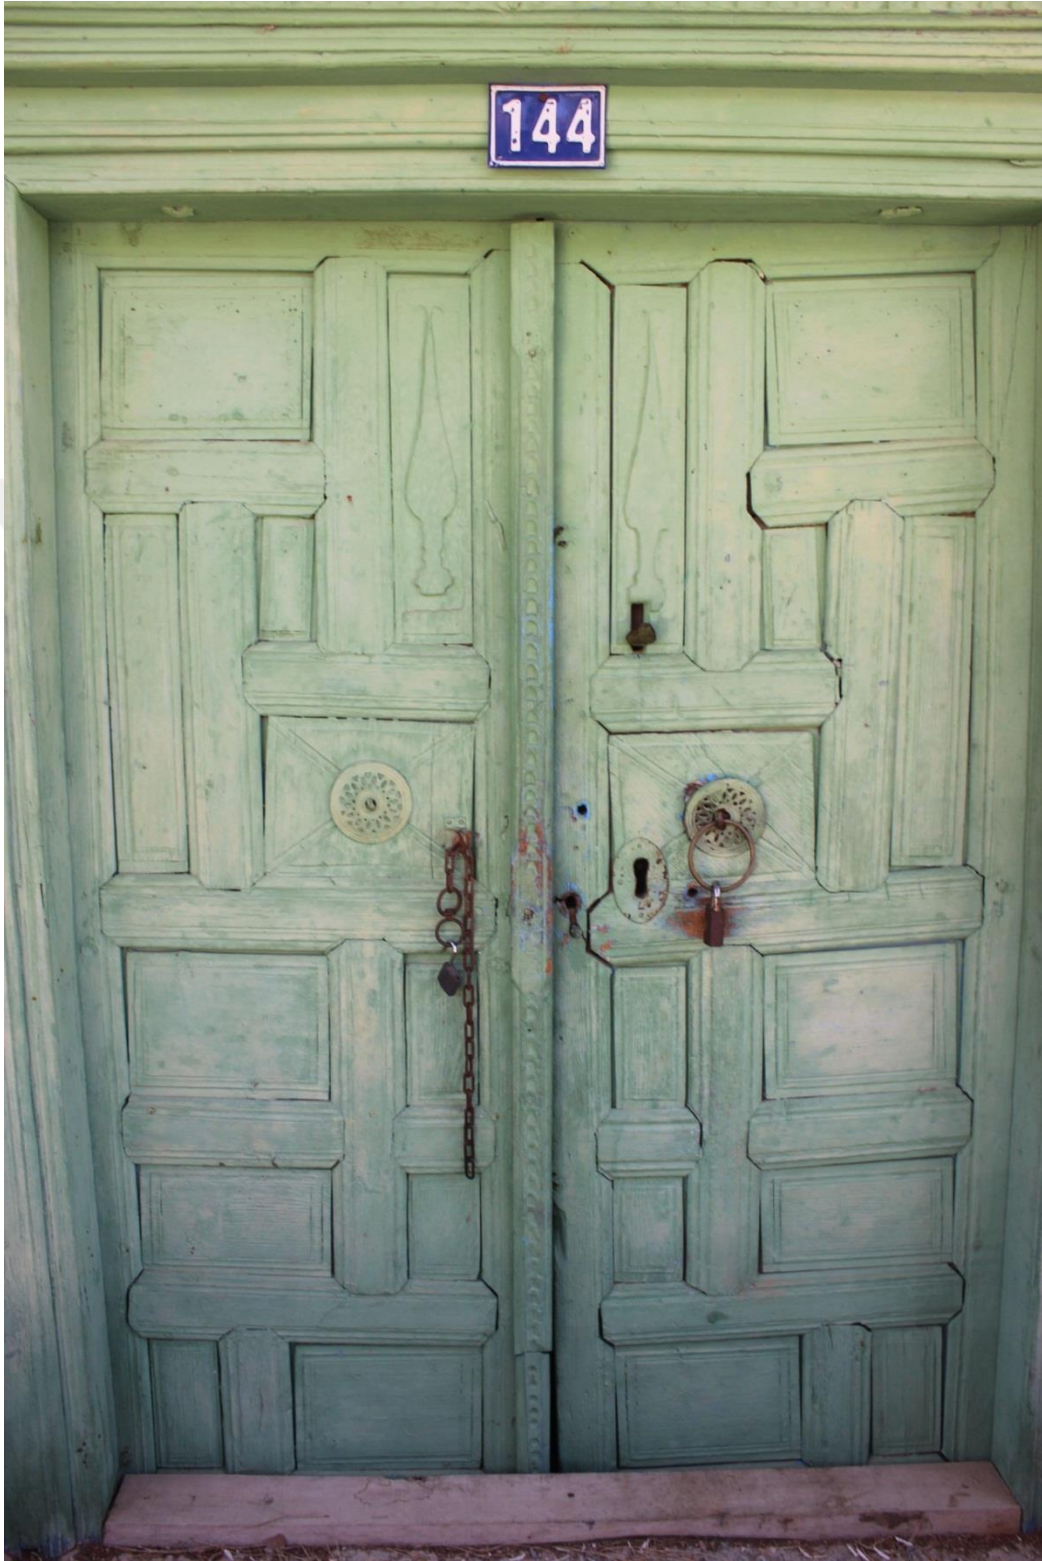
Fotoğraf 3. 67 Değirmenlik Köyü Camisi'nin harime giriş kapısı

Caminin kuzeydoğu yönünden açılan çift kanatlı ahşap kapıdan harime giriş sağlanmaktadır. Kapının ahşap bir çerçevesi bulunmaktadır. Silmelerle geçilen çerçevenin üst ve

yan yüzeylerini kesintisiz olarak devam eden bir friz dolaşmaktadır. Frizi oluşturan küçük oyukların art arda sıralandıkları görülür. Benzer friz dizisi basitçe düzenlenen tepelik kısmında da yapılmıştır (Fotoğraf 3.67).

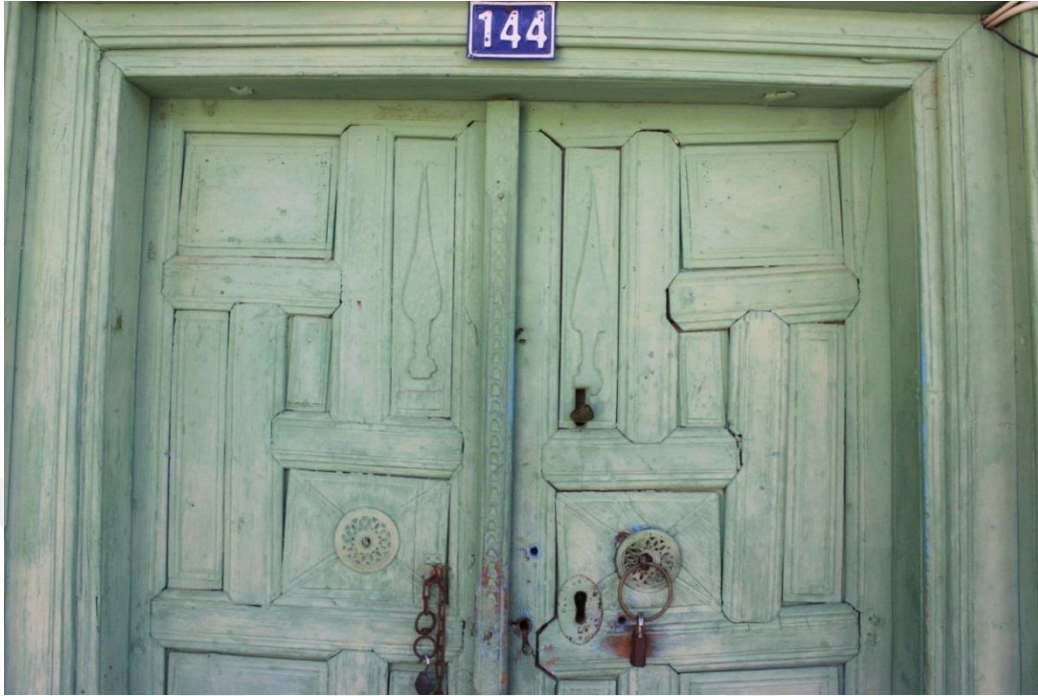
Fotoğraf 3. 68 Değirmenlik Köyü Camisi'nin harim kapısından detay

Birbirine simetrik olarak düzenlenen ahşap kapı kanatları, yatay ve düşey dikdörtgen panolardan meydana gelmiştir. Doğu kanadın üst batı panosuna, batı kanadın ise üst doğu panosuna oyma tekniğinde birer servi ağacı motifi işlenmiştir. Kapı bini yüzeyinde çerçeve kısmında bulunan friz dizisi aynen tekrarlanmıştır. Her iki kanadın orta kısım panolarına madenden birer halka (şakşak) yapılmıştır. Kapı çerçevesi ve kanatlarında oyma ve künde kari teknikleri kullanılmıştır (Fotoğraf 3.68).

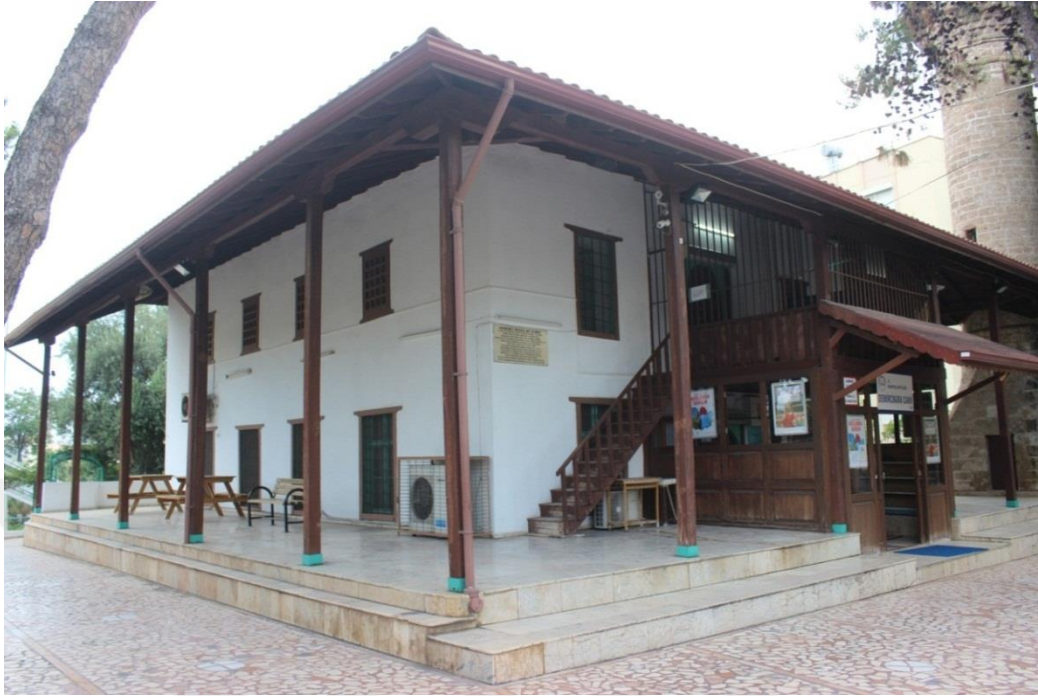
Fotoğraf 3. 69 Demirci Kara Ali Camisi'nin kuzeydoğudan genel görünüşü

Yapı, Muratpaşa İlçesi'nin Çaybaşı Mahallesi'nde Burhanettin Onat Caddesi'nde yer almaktadır. Düz bir araziye kurulan cami kuzey-güney yönde dikdörtgen bir plan şemasına sahiptir. İçten düz ahşap tavanlı, dıştan dört yöne eğimli kiremit kaplı kırma çatıyla örtülüdür. Camin kuzeybatı köşesinde kesme taşla inşa edilmiş, silindirik gövdeli ve tek şerefeli minaresi bulunmaktadır (Fotoğraf 3.69).

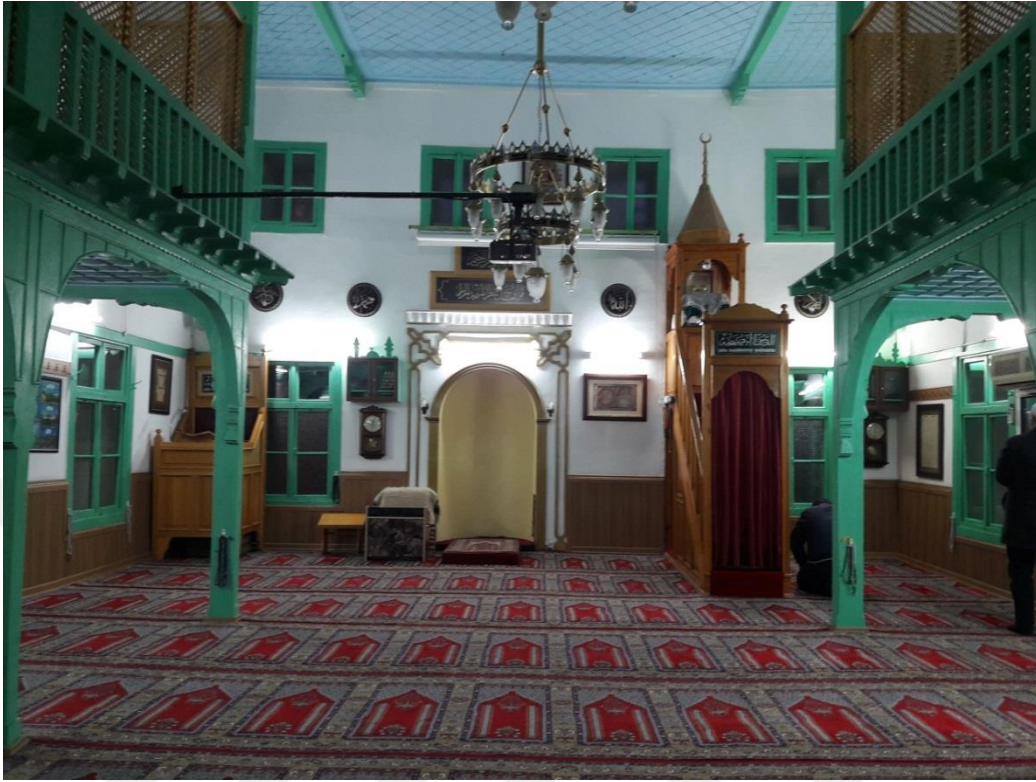
Fotoğraf 3. 71 Demirci Kara Ali Camisi'nin harim içi görünümü

Cami duvarlarının, kuzeydoğu yönde yer alan levhaya göre, moloz taş ve ahşap hatıl kullanılarak inşa edildiği bildirilmektedir. Kuzey cephenin ortasında açılan çift kanatlı ahşap bir kapıyla harime giriş sağlanmıştır. Üst tarafta yine ortada açılan bir diğer kapıdan ise kadınlar mahfiline girilmektedir. Mahfile girişi sağlayan kapı günümüzde kapalı tutulmaktadır. Düz ahşap tavanı yan duvarlarla birlikte -aynı zamanda “U” şeklindeki kadınlar mahfilini- altı adet dikdörtgen formlu ahşap direk taşımaktadır. Caminin bütün cephelerinde alt ve üst olmak üzere toplamda 26 adet dikdörtgen formlu pencere açıklığı bulunmaktadır. Pencere açıklıkları kuzey cephede; iki alt iki üst, güney cephede; iki alt dört üst, doğu ve batı cephelerde ise dört alt dört üst şeklindedir. Güney cephenin ortasında yarım daire planlı mihrap nişi, onun da batısında sonradan yapıldığı anlaşılan ahşap minber yer almaktadır. Mihrap nişinin doğusuna yine ahşaptan vaaz kürsüsü yerleştirilmiştir. Harimi, doğu, batı ve kuzey yönlerden “U” şeklinde dolaşan ahşap kadınlar mahfiline dış taraftan olduğu gibi iç kısımdan da çıkılmaktadır. Günümüzde mahfile, iç kısımdan kuzeybatı yönünde konulan bir merdivenle çıkış sağlanmaktadır (Fotoğraf 3.71).

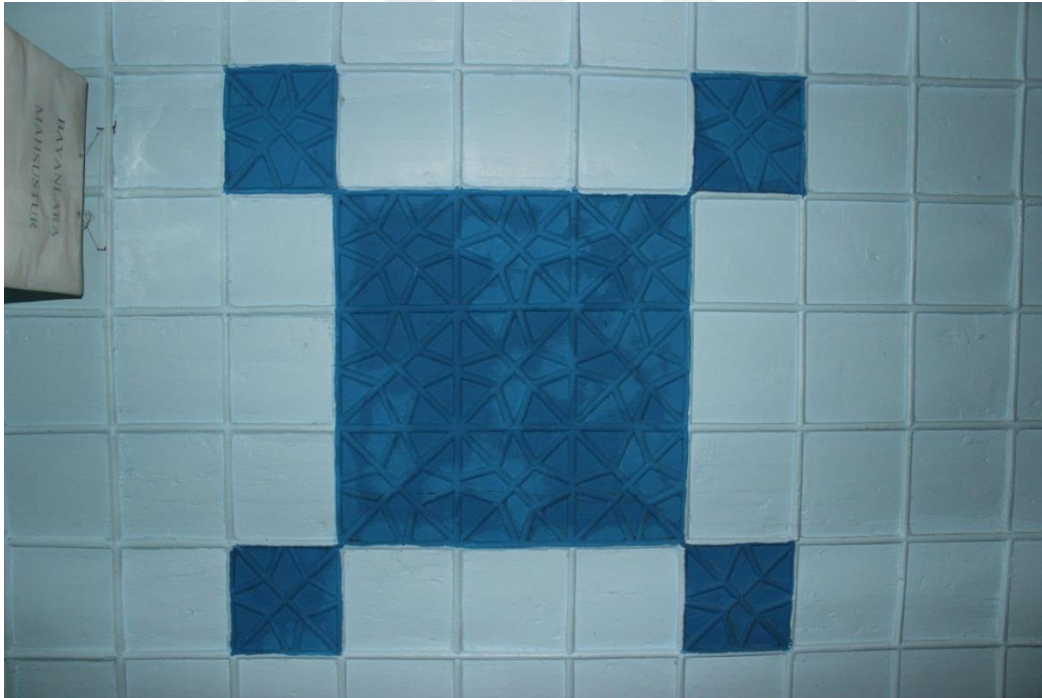
Fotoğraf 3. 73 Demirci Kara Ali Camisi'nin mahfil tavanından detay

Harimi, doğu, batı ve kuzey yönlerden “U” şeklinde dolaşan kadınlar mahfili tamamen ahşaptan yapılmıştır (Fotoğraf 3.72). Harim kısmından mahfile bölümüne kuzeybatı yönünden ahşap bir merdivenle çıkılmaktadır. Mahfil korkulukları dikdörtgen formlu ahşap çitalarla düzenlenmiştir. Mahfili taşıyan direkler arasında bursa kemerleri yerleştirilmiştir. Kemerlerin başlangıç ve kilit noktaları stilize edilmiş yarım palmet motifleriyle süslüdür. Benzer süslemeleri mahfilin dışa taşırılmış konsol uçlarında da görmek mümkündür. Kemerler ile konsollar arasında kesintisiz olarak devam eden friz, yine stilize edilmiş palmet motifleriyle süslenmiştir. Mahfilin çakma tavanında, çitaların çakılmasıyla elde edilen kasetleme yöntemi uygulanmıştır. Bu uygulamayla elde edilen geometrik tarzdaki kompozisyonlar, kuzey tavanda iki, doğu ve batı tavanlarda ise birer adet olarak düzenlenmiştir. Tavanda bulunan kompozisyonlar maviye, diğer kısımlar beyaz renge boyanmıştır. Kare formundaki kompozisyonlar dört kollu yıldız motifleriyle süslenmiştir. Yıldız motifleri arasında sekizgenler meydana gelmiştir. Ayrıca kompozisyon köşelerinde yine birer adet dört kollu yıldız motifine yer verilmiştir. Kare formundaki kompozisyonların her biri dokuz adet kasetin birleşmesinden oluşsa da doğu yöndeki tavanda bu sayının dört olduğu görülmektedir. Mahfil süslemelerinde çakma tekniği uygulanmıştır (Fotoğraf 3.73).

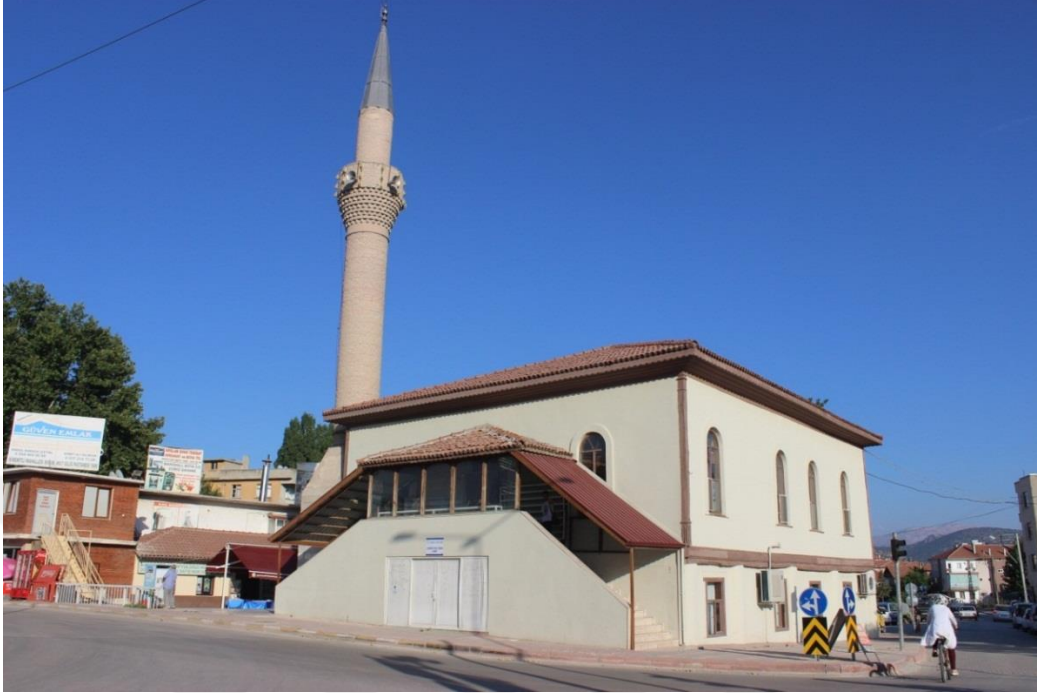
Fotoğraf 3. 76 Demirci Süleyman Camisi'nin kuzeybatıdan genel görünüşü

Yapı, Korkuteli ilçe merkezinin Kiremitli Mahallesi'nde yer almaktadır. Hafif eğimli bir alana inşa edilen cami iki katlı olarak düzenlenmiştir. Harim bölümü içten düz ahşap tavanlı olan cami, dıştan dört yöne eğimli kiremit kaplı kırma çatıyla örtülmüştür. Caminin kuzeydoğu köşesine, tuğladan inşa edilmiş, tek şerefeli, silindirik gövdeli bir minare yerleştirilmiştir (Fotoğraf 3.76).

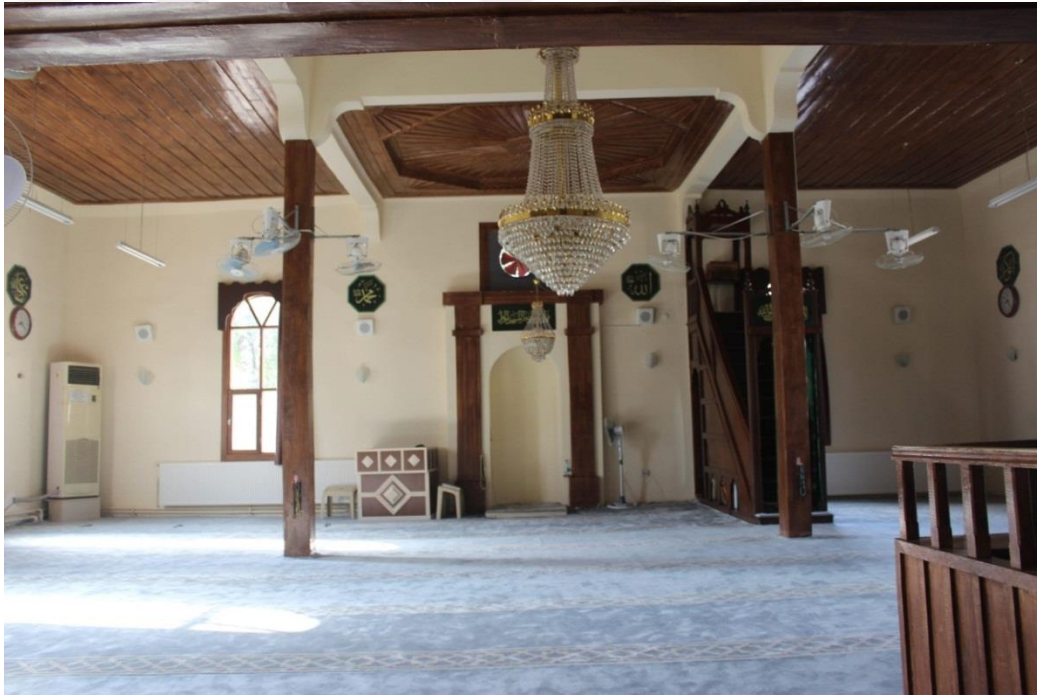
Fotoğraf 3. 78 Demirci Süleyman Camisi'nin harim içi görünümü

Yapının duvarları sıvalı ve boyalı olduğu için inşa malzemesi tespit edilememiştir. Fakat cami etrafında bulunan esnafın verdiği bilgiye dayanarak moloz taş ve ahşap hatıl kullanıldığını söyleyebiliriz. İki katlı yapının üst kat pencereleri dikdörtgen formlu ve yuvarlak kemerlidir. Bu pencereler kuzey ve güney cephelerde ikişer, doğu ve batı cephelerde dörder adet açılmıştır. Alt kat pencereleri ise kare formludur. Güney duvarda iki, batı duvarda ise dört adet pencere açıklığı mevcuttur. Caminin doğu ve kuzey duvarları sağır bırakılmıştır. Harimin güney duvarının ortasında yarım daire planlı mihrap nişi yer almaktadır. Mihrabın da batısına ahşap bir minber yerleştirilmiştir. Bir merdivenle çıkılan ahşap kadınlar mahfili, harimin kuzey duvarı boyunca uzanmaktadır (Fotoğraf 3.78).
