ANTALYA İLİ CAMİLERİNDE AHŞAP SÜSLEME

Sanat Tarihi Ana Bilim Dalı

Yüksek Lisans Tezi

Antalya, 2019

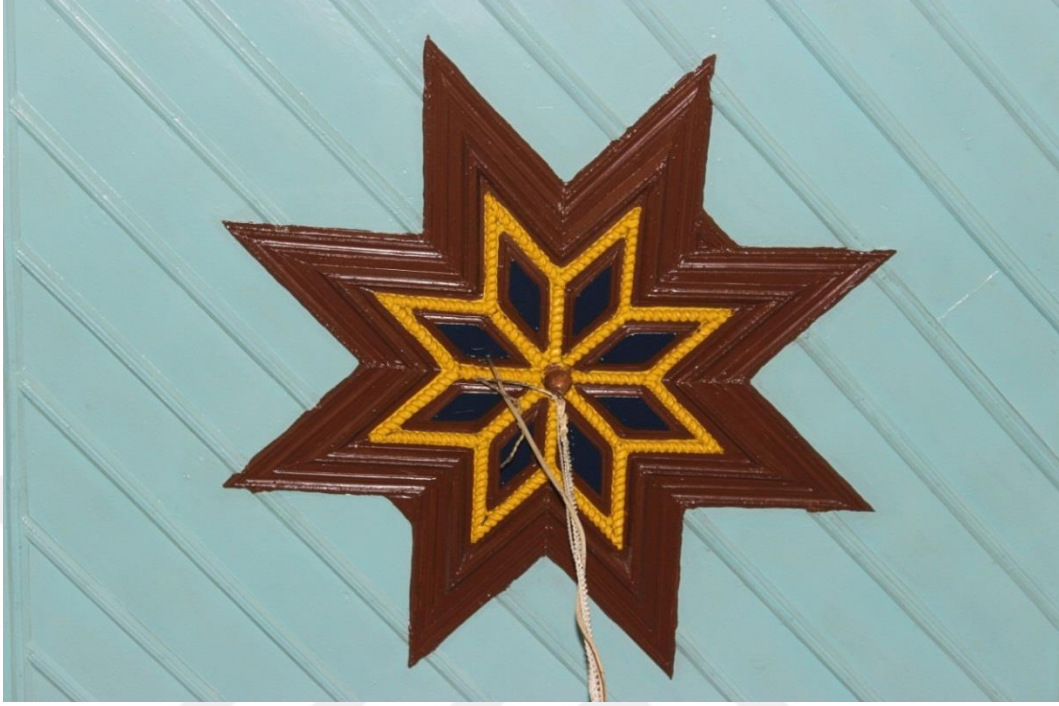
Fotoğraf 3. 80 Demirci Süleyman Camisi'nin dikdörtgen formlu tavan göbeğinden detay

Düz ahşap tavanlı harimin tavan göbeği, kuzey-güney doğrultusunda dikdörtgen bir form sergilemektedir. Kare formlu dört ahşap direğin taşıdığı göbek, tavan hizasından daha yüksek tutularak vurgulanmıştır (Fotoğraf 3.79). Merkezi sekiz kollu yıldızla süslenen açık mavi renkli tavan göbeğine çaprazlama olarak çitalar çakılmıştır. Kahve renkli sekiz kollu yıldız motifinin içine bir sekiz kollu yıldız daha yerleştirilmiştir. İç taraftaki yıldızın kolları burmalı şekilde belirtilerek sarıya boyanmıştır. Burmalı kollar arasında kalan boşluklar baklava motiflerini vermektedir. Baklava motifleri mavi renge boyanmıştır (Fotoğraf 3.80).

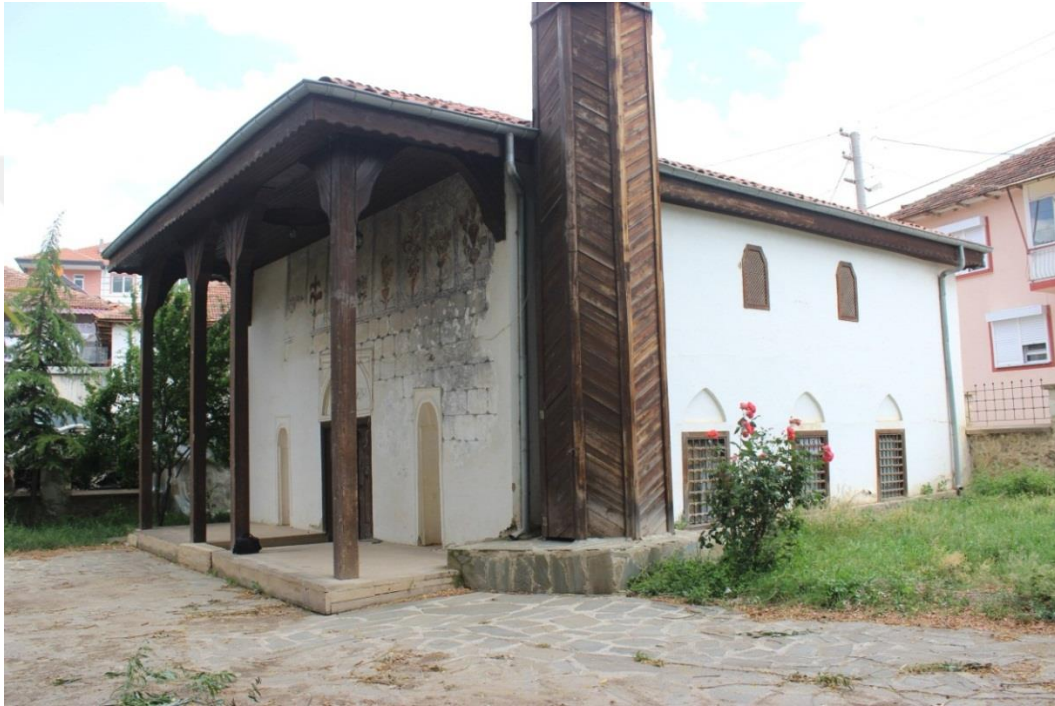
Fotoğraf 3. 82 Eskihişar Köyü Camisi'nin kuzeybatıdan genel görünüşü

Yapı, Elmalı İlçesi'nin Eskihişar Köyü'nde düz bir arazi üzerinde kurulmuştur. Kuzey-güney doğrultusunda dikdörtgen bir plan şemasına sahip olan yapının kuzey cephesi revaklıdır. Dıştan dört yöne eğimli kırma çatı, içten düz ahşap tavanla örtülüdür. Yapının kuzeybatısında tek şerefeli ahşap bir minare yer almaktadır (Fotoğraf 3.82).

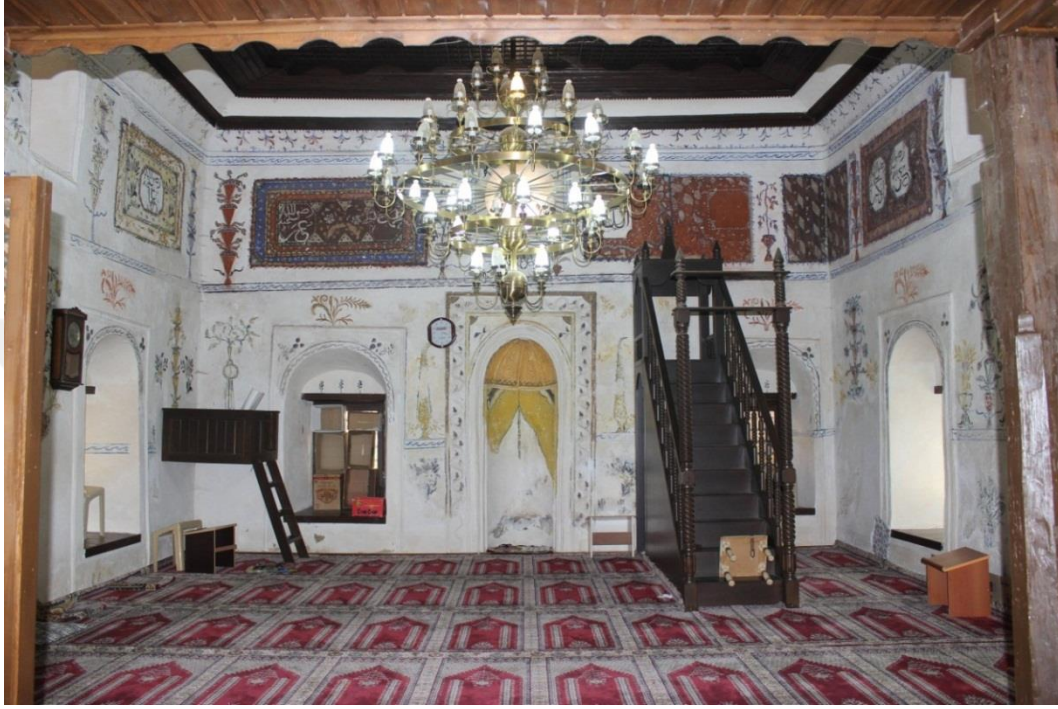
Fotoğraf 3. 83 Eski Hisar Köyü Camisi'nin harim içi görünümü

Caminin duvarları moloz taş, kerpiç ve ahşap hatıllı olarak inşa edilmiştir. Harime giriş kuzey cephede mihrap ekseninde açılan ahşap bir kapıdan sağlanmaktadır. Kuzey duvarı, kapı haricinde sağır tutulan caminin, güney duvarında biri mihrap üstünde yuvarlak formlu olmak üzere, toplam üç adet pencere açıklığı bulunur. Doğu ve batı cephelerinde ise birbirine simetrik olarak dizilmiş, üçer alt, ikişer üst pencere açıklığı yer almaktadır. Harimin güney cephesinde yarım daire planlı mihrap nişi, onun batısında minber, güneydoğu köşede ise vaaz kürsüsü bulunmaktadır. Ahşap olan vaaz kürsüsü ve minber yakın zamanlarda yenilenmiştir. Harimin kuzey cephesi boyunca uzanan kadınlar mahfiline, kuzeydoğu yönden bir merdivenle

çıkılmaktadır. Mahfilin taşıyıcı direkleri haricinde tamamen yenilediği görülmektedir. Giriş revağının tavan ve direkleri de aynı şekilde yenilenmiştir (Fotoğraf 3.83).

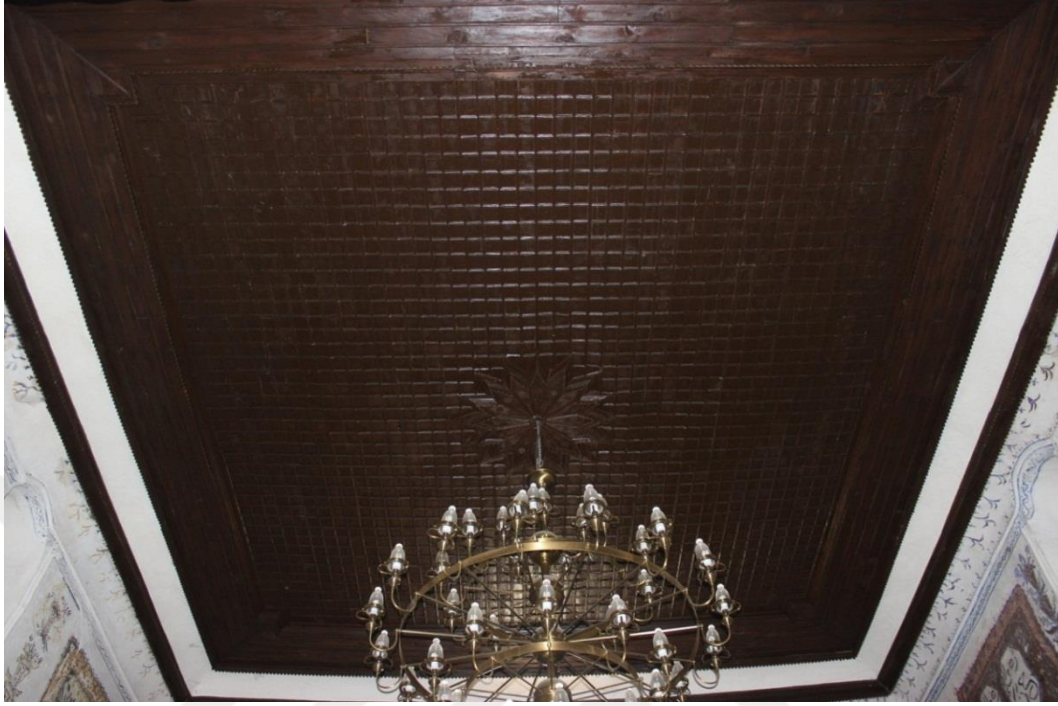
Fotoğraf 3. 84 Eskihsar Köyü Camisi'nin harim tavanı

Caminin harim bölümünü tamamen kaplayan ahşap düz tavanın hemen altında tavandan ayrı olarak ahşap bir şerit dolaşmaktadır. Şerit üzerinde iki sıra halinde düzenlenmiş frizler “C” kıvrımlarıyla hareketlendirilmiştir. Tavan çerçevesini oluşturan geniş bordürün, benzer friz dizileriyle sınırlandırıldığı görülür. Bordürün iç kısmı boyunca uzanan friz dizisi, köşelere gelindiğinde keskin birer içbükey oluşturmuştur. Bu friz dizisinden itibaren geniş tavan yüzeyinde, çıtaların çakılmasıyla oluşan kasetleme yöntemi elde edilmiştir. Tavanın merkezinde üst üste bindirilmiş on altı kollu iki adet yıldız kompozisyonu yer almaktadır. Üstte kalan yıldız kollarını en dıştan çevreleyen friz dizisi, diğer friz dizileriyle benzer şekildedir. Yıldız göbeğinde bulunan dairenin içi bir çiçek motifiyle süslenmiştir. Bu daireden dışa doğru yayılan ince çıtalar, yıldız kollarını on altı eşit parçaya bölmüştür. Bölünen yüzeylerde görülen süslemeler, dışta, üzeri yivli küçük daireler, içte ise stilize palmetler şeklindedir (Fotoğraf 3.84, 3.85).

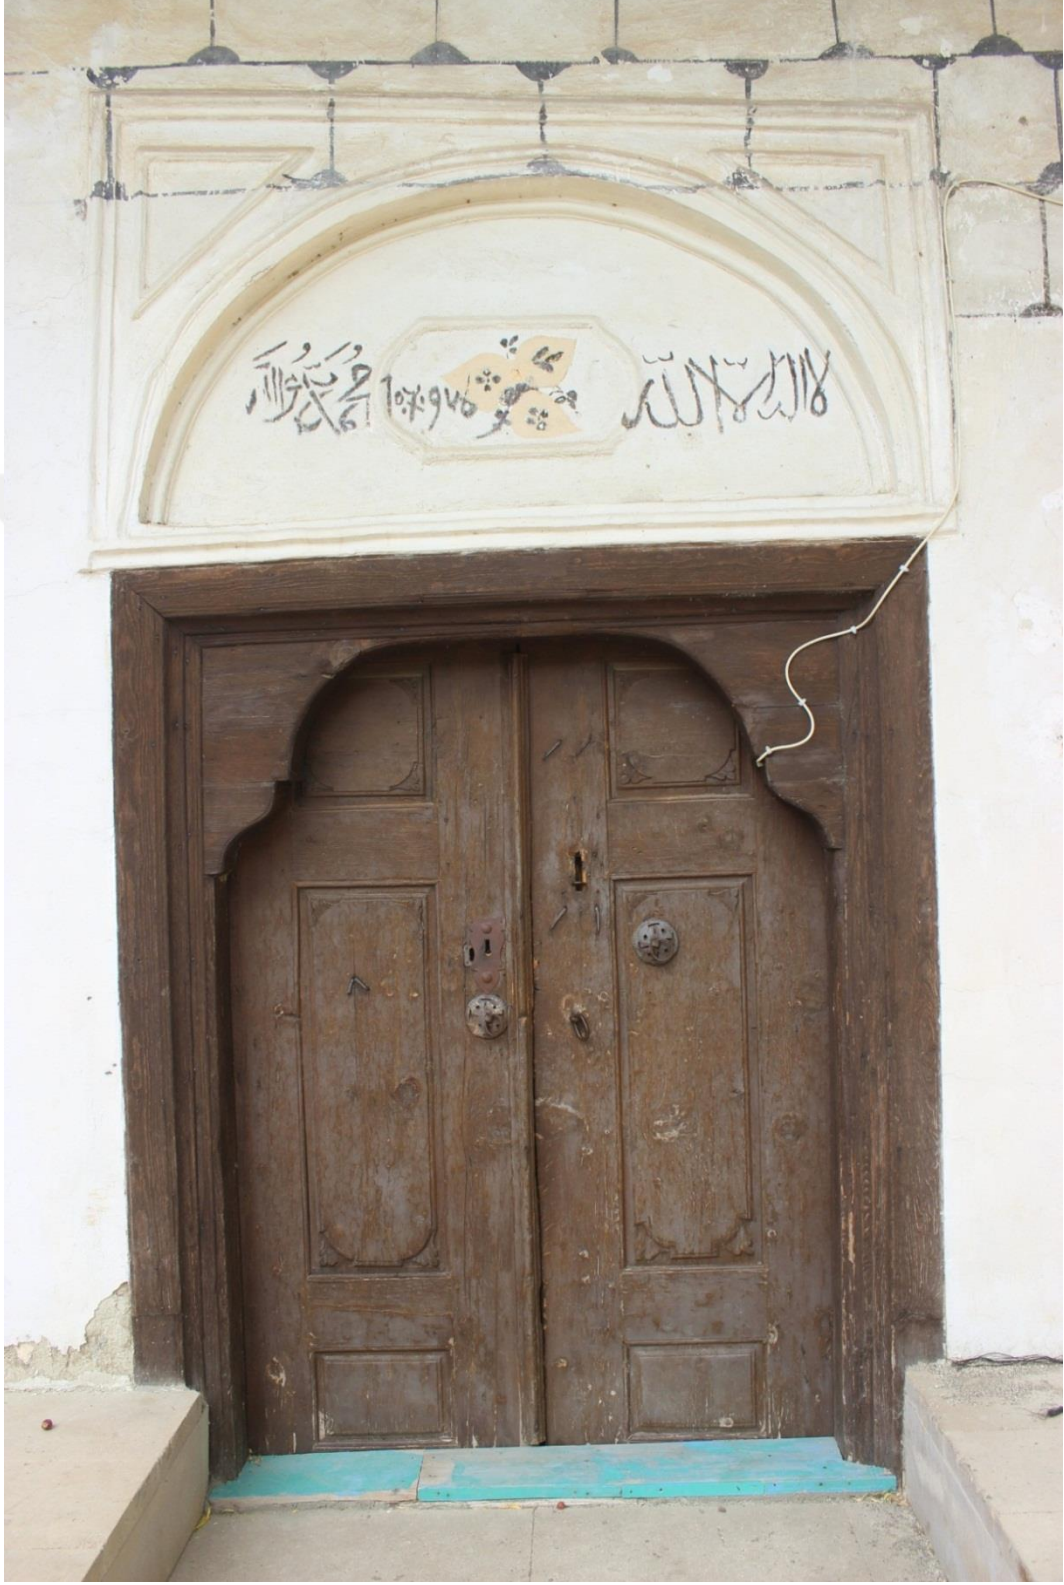
Fotoğraf 3. 86 Eskihsar Köyü Camisi'nin harime giriş kapısı

Caminin kuzey cephesinde bulunan çerçeveli ve çift kanatlı ahşap kapı, mihrap ekseninden harime açılmaktadır.

Kapı çerçevesinde bulunan basık kemer sade olarak düzenlenmiştir. Kapı kanatları üzerinde üçer adet kare ve dikdörtgenlerden oluşan panolar yer almaktadır. Alt kısımlarda

bulunan yatay dikdörtgen panolarda süsleme unsuru görülmemektedir. Diğer panoların ise yalnızca köşelerine, üç dilimli yaprak motifleri işlenmiştir. Kapı kanatları üzerinde birer tane halka (şakşak) bulunmaktadır (Fotoğraf 3.86).

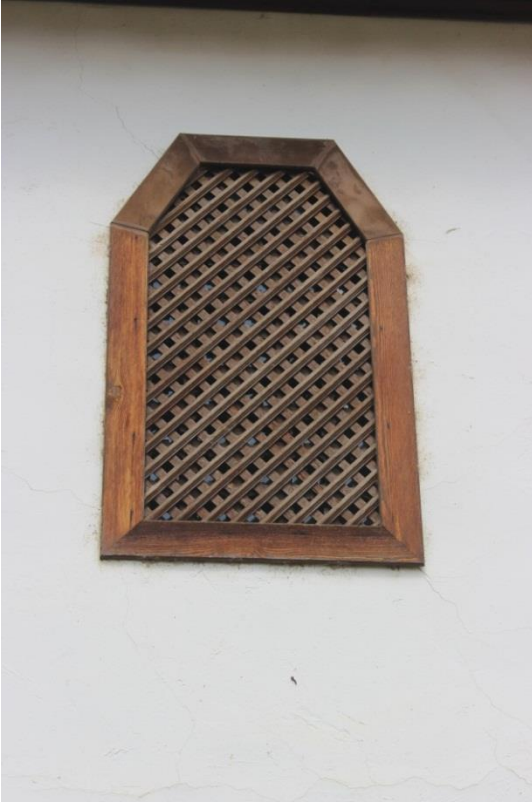
Fotoğraf 3. 87 Eskihisar Köyü Camisi pencere

Caminin doğu, batı ve güney cephelerinde, alt taraflarda bulunan pencere şebekeleri ile doğu ve batı cephelerinin üst taraflarında bulunan pencere şebekeleri tamamen ahşaptan

yapılmıştır. Üst taraftaki pencere şebekeleri kafes tekniği yöntemiyle oluşturulmuştur (Fotoğraf 3.87). Alt taraflarda bulunan şebekelerde lokmalık parmaklık uygulaması görülür (Fotoğraf 3.88). Doğu ve batı cephelerinin üst taraflarına yerleştirilen şebekelerde iki farklı düzenleme söz konusudur. Bunlardan dışta kalanlar, üstte belirtildiği gibi kafes tekniğindedir. İçte kalanlar ise üst kısmı yarım daire şeklinde olan pencere açıklıklarının formlarını almışlardır. Bu şebekelerin kompozisyon düzenleri, beşer sıra halindeki karelerden ve devamında ışınsal bir görünüm veren yarım dairelerden oluşmaktadır (Fotoğraf 3.89).

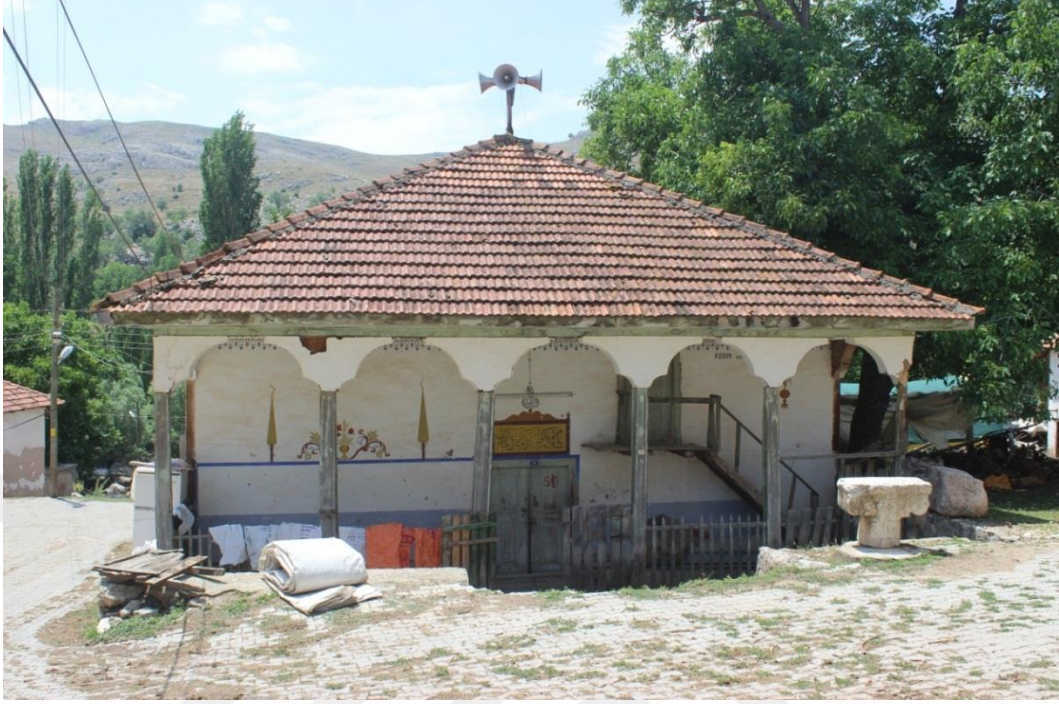
Fotoğraf 3. 90 Gümüşyaka Köyü Camisi'nin kuzeyden genel görünüşü

Yapı, Elmalı İlçesi'nin Gümüşyaka Köyü'nde eğimli bir arazi üzerine kurulmuştur. Kuzey-güney doğrultusunda dikdörtgen bir plan şemasına sahip olan caminin kuzey cephesi revaklıdır. Cami içten düz ahşap tavanla, dıştan dört yöne eğimli kiremit kaplı kırma çatıyla örtülüdür. Harim tavanının merkezinde kesik bir kubbe yer almaktadır. Yapının minaresi yoktur (Fotoğraf 3.90).

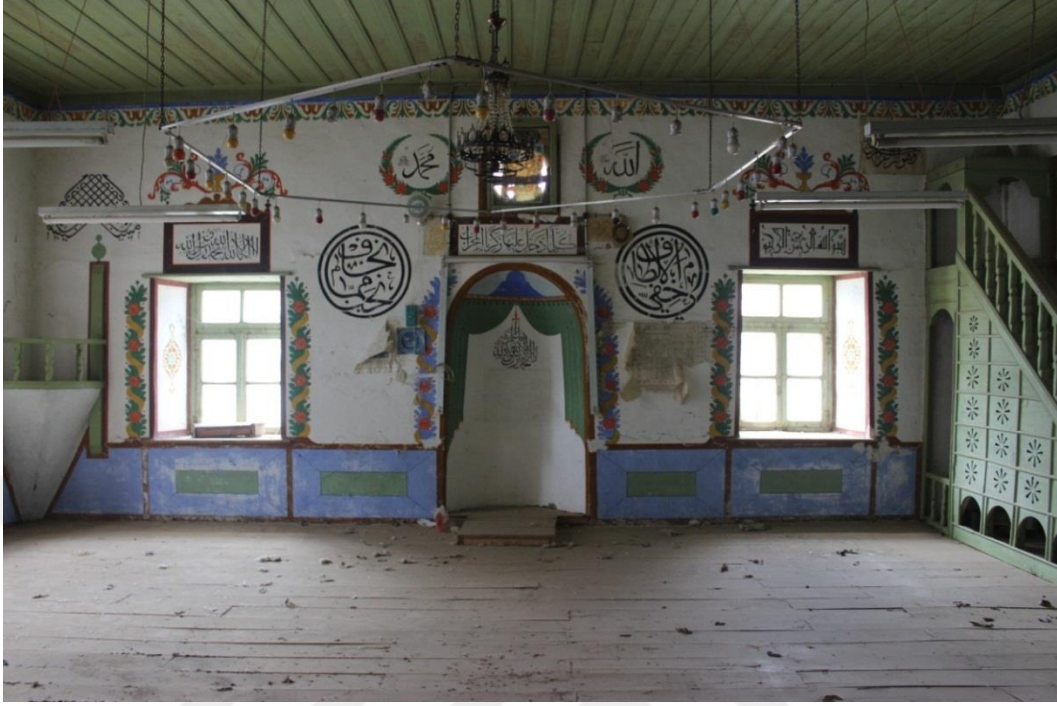
Fotoğraf 3. 92 Gümüşyaka Köyü Camisi'nin harim içi görünümü

Caminin duvarları toprak seviyesinde molaz taş, diğer kısımlarda kerpiç ve ahşap hatıl kullanılarak inşa edilmiştir. Harime giriş kuzey cephenin ortasından açılan çift kanatlı ahşap bir kapıdan sağlanmaktadır. Caminin kuzey duvarı, harim ve mahfil kapıları haricinde sağır bırakılmıştır. Doğu, batı ve güney duvarların alt seviyelerinde açılan pencereler dikdörtgen formludur. Güney duvarın mihrap nişi üzerinde yuvarlak formlu, doğu ve batı duvarlarında ise kare formlu üst seviye pencere açıklıklarına yer verilmiştir. Harimin doğu duvarında üç, batı ve güney duvarlarında ikişer adet alt seviye pencere açıklıkları bulunur. Üst seviye pencereler güney duvarda bir, doğu ve batı duvarlarda ikişer adettir. Güney cephenin ortasında mihrap nişi, güneybatı köşede minber, güneydoğu köşede ise vaaz kürsüsü yer almaktadır. Kuzey duvarı boyunca uzanan kadınlar mahfiline, caminin dışından ahşap bir merdivenle çıkılmaktadır (Fotoğraf 3.92).

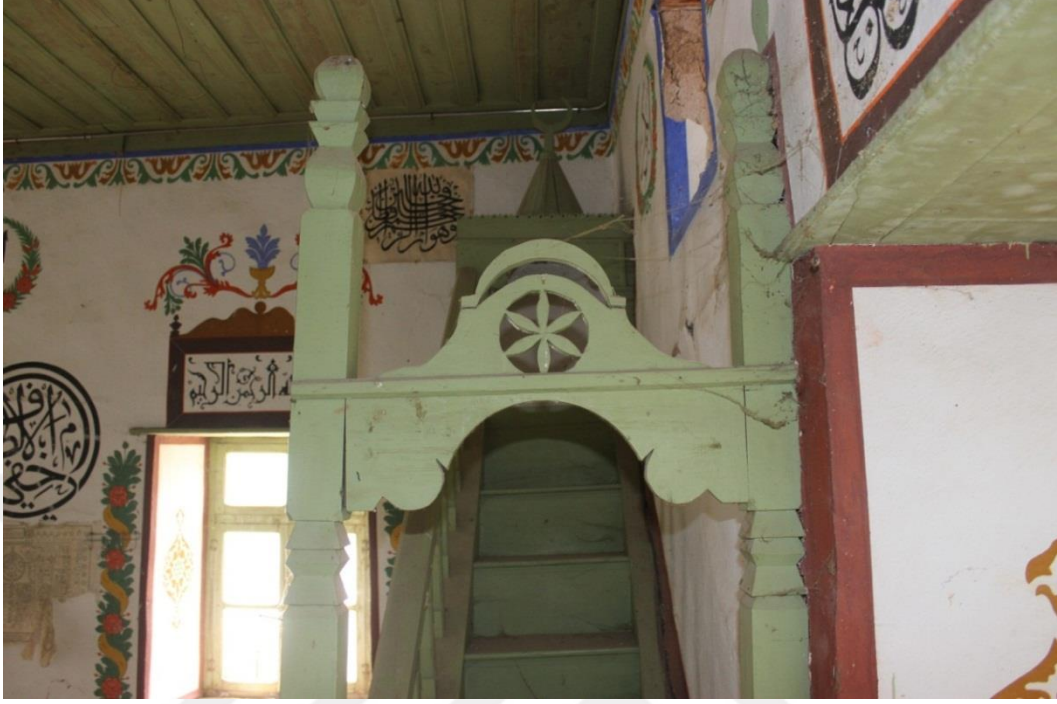
Fotoğraf 3. 93 Gümüşyaka Köyü Camisi'nin minber girişi

Harimin güneybatı köşesinde bulunan minber tamamen ahşaptan yapılmıştır. Minber kapı açıklığı yuvarlak kemerle geçilmiştir. Giriş tepeliğinde daire içine yerleştirilmiş altı kollu yıldız onun da üzerinde hilal motifi yer almıştır. Giriş sövelerinin orta ve üst kısımlarında dekoratif süslemeler görülür (Fotoğraf 3.93).

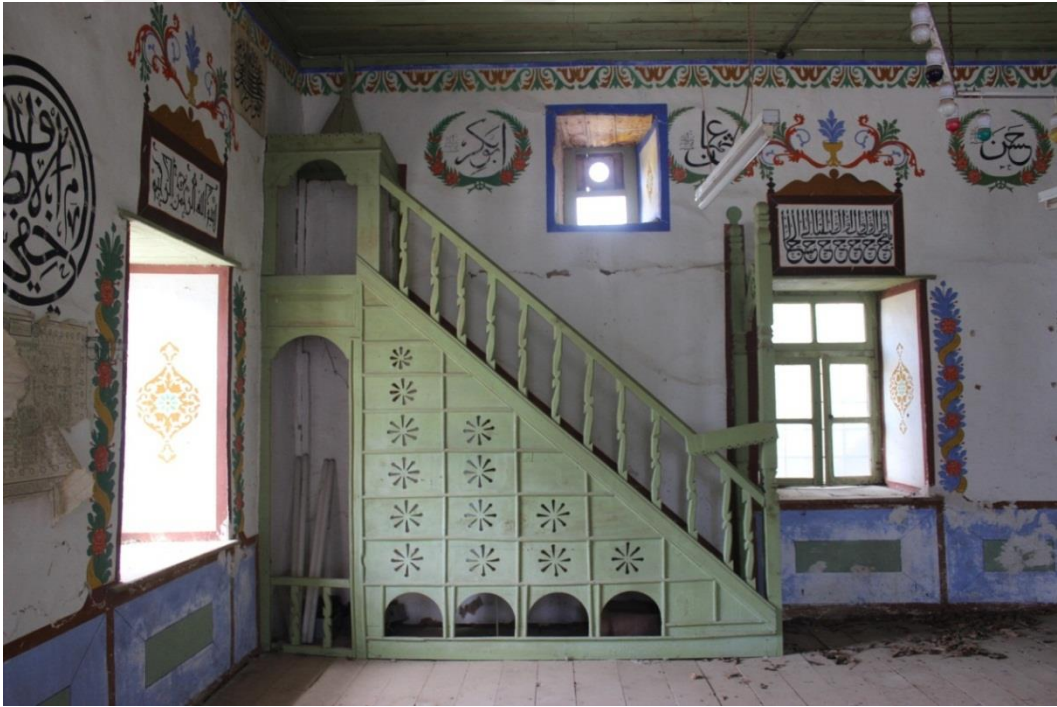
Fotoğraf 3. 94 Gümüşyaka Köyü Camisi'nin minberi

Minber batı yönden duvara yaslandığından olacak ki bu yönde kanat yapılması uygun görülmemiştir. Üçgen formundaki doğu aynalık yatay yönlerde dikdörtgen panolara ayrılmıştır. Pano içlerine yerleştirilen motifler birer papatyayı andırmaktadır. Batı yöndeki minber korkuluğu çift sıra halinde “S” kıvrımlarından oluşan bir düzenlemeye sahiptir. Minber köşkü doğu ve kuzey yönlerden yuvarlak kemerlerle geçilmiştir. Yine aynı yönlerdeki köşk saçakları, orta kısımları delikli yarım dairelerle hareketlendirilmiştir. Köşk üstüne yerleştirilen konik külahın alt kısmı tahtalarla kapatılmıştır. Külahın âlem kısmı bir hilalle son bulmuştur. Köşk altında bulunan geçit, yuvarlak kemerli bir açıklığa sahiptir. Geçit korkuluğu, minber korkuluğunda olduğu gibi “S” kıvrımlarıyla düzenlenmiştir. Doğu yöndeki minber süpürgelikleri yuvarlak kemerlerle geçilen boşluklardan oluşmuştur (Fotoğraf 3.94).

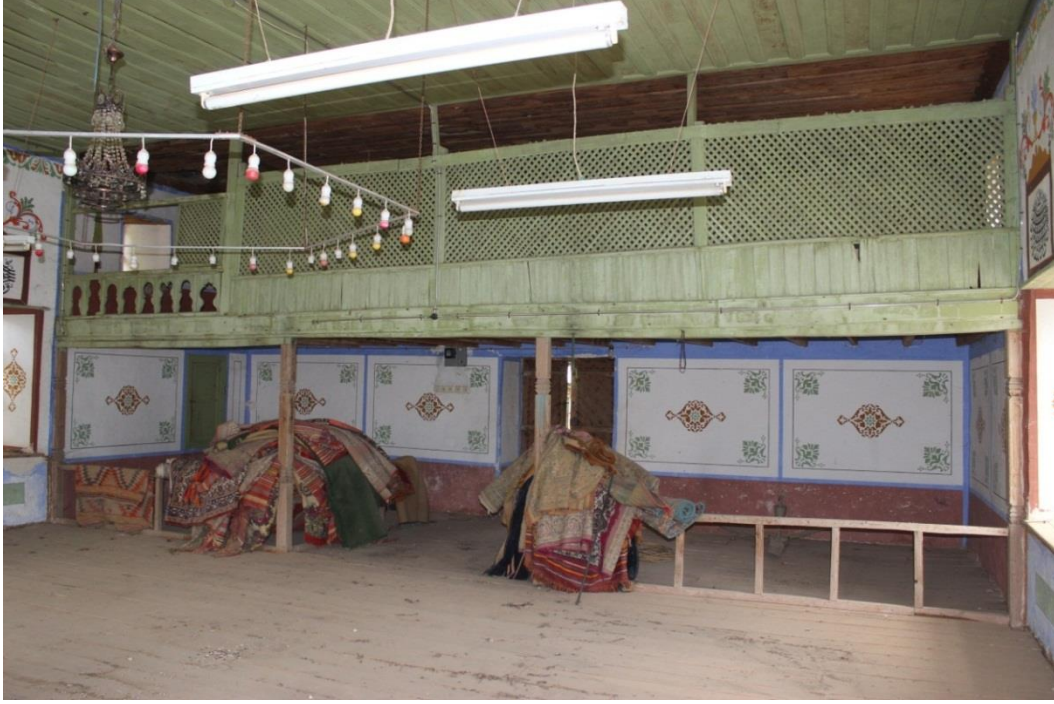
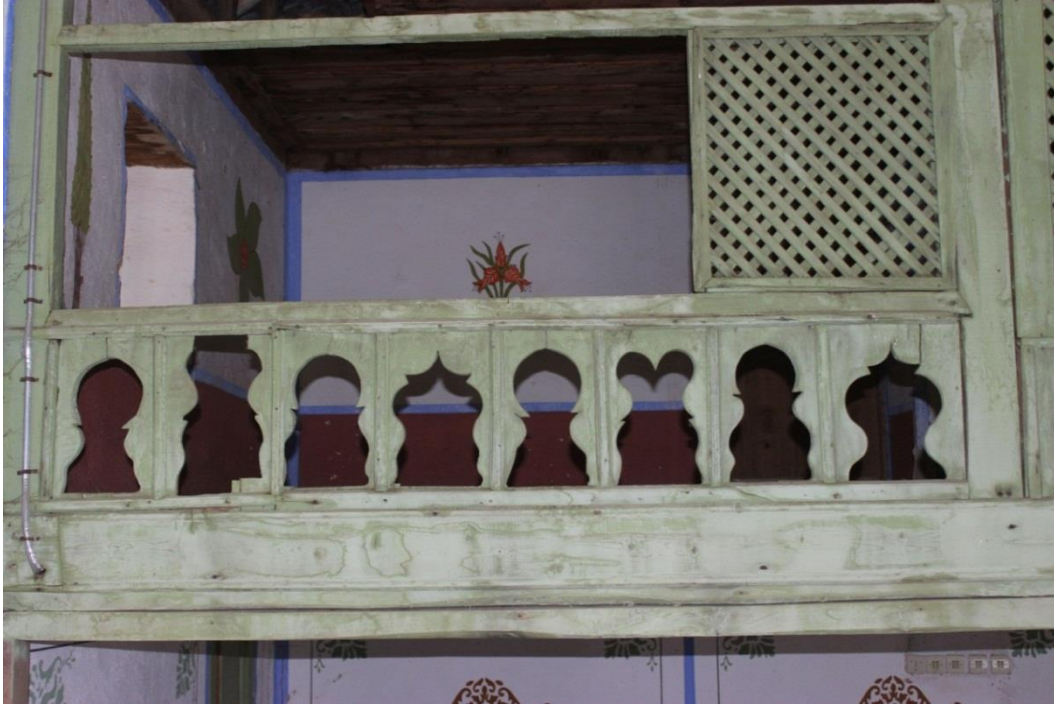
Fotoğraf 3. 95 Gümüşyaka Köyü Camisi'nin kadınlar mahfili

Caminin dış tarafından kuzeybatı yönünden çıkılan kadınlar mahfiline ahşap bir kapıdan giriş sağlanmaktadır. Harimin kuzey cephesi boyunca uzanan mahfili yan duvarlarla birlikte dört adet ahşap direk taşımaktadır. Büyük oranda harime kapalı tutulan mahfil, korkuluk aralarına yerleştirilen direklerle dört bölüme ayrılmıştır. Bu bölümlerden üçünde kafesleme tekniği

uygulanmıştır. Batı yöndeki bölümün küçük bir kısmında yine kafesleme tekniği görülmekle birlikte korkuluk kısımlarında dikdörtgen panolu açıklıklara yer verilmiştir. Bu açıklıklar yuvarlak, kaş ve yürek şeklindeki kemerlerle geçilmiştir (Fotoğraf 3.95, 3.96).

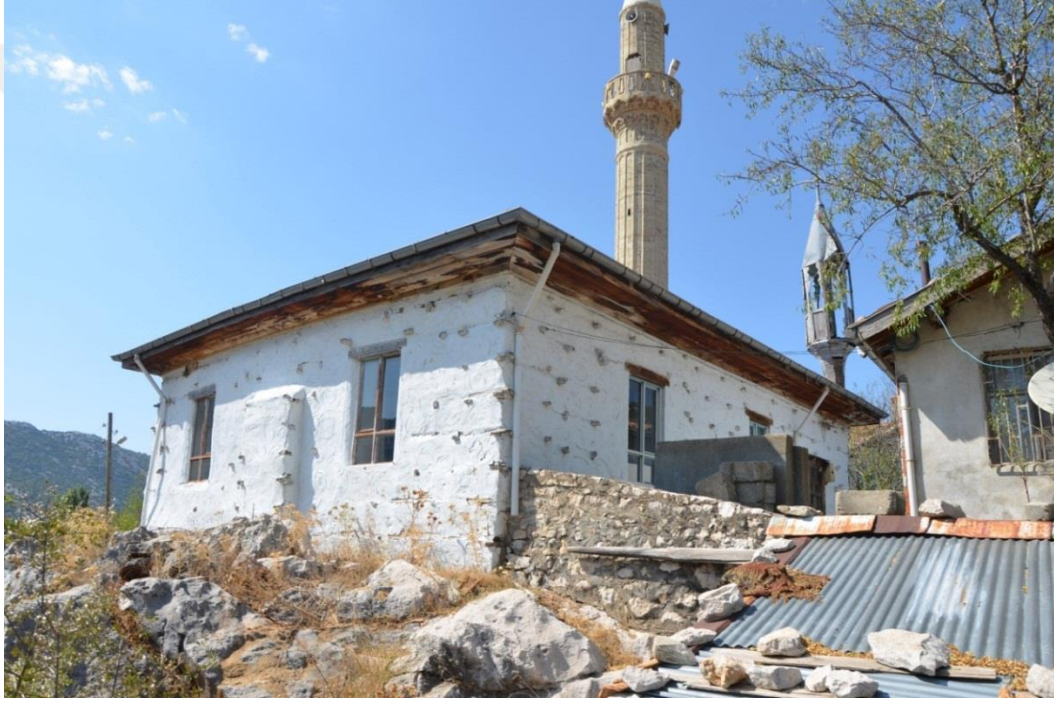
Fotoğraf 3. 97 Hüsamettin Köyü Camisi'nin güneydoğusundan genel görünüş (Lokman TAY)

Yapı, Akseki İlçesi'nin Hüsamettin Köyü'nde yer almaktadır. Eğimli bir araziye kurulan cami kuzey-güney doğrultusunda dikdörtgen bir plan şemasına sahiptir. İçten düz ahşap tavanlı, dıştan dört yöne eğimli kiremit kaplı kırma çatıyla örtülüdür. Caminin kuzeydoğu yönünde ahşap bir baba direğin taşıdığı, tek şerefeli, üzeri metal bir külahla örtülü, yine tamamı ahşaptan köşk minaresi yer almaktadır. Kuzeybatı yönündeki bir diğer minare ise betonarme olarak sonradan inşa edilmiştir (Fotoğraf 3.97).

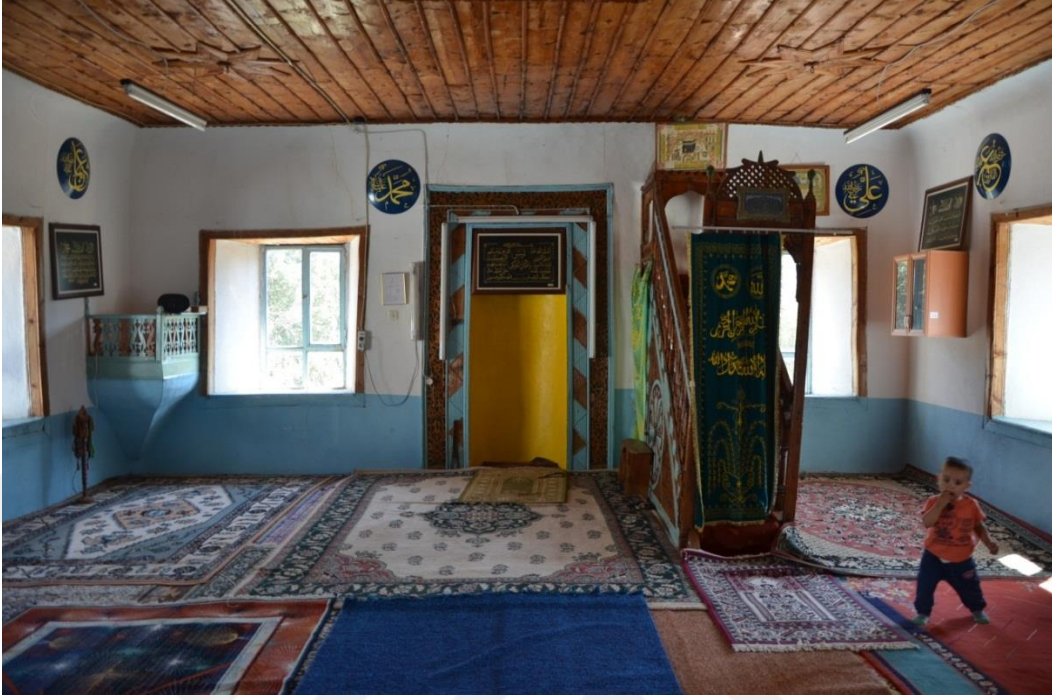
Fotoğraf 3. 98 Hüsamettin Köyü Camisi'nin harim içi görünümü (Lokman TAY)

Yapının duvarları ahşap ve moloz taş kullanılarak düğmeli duvar tekniğinde inşa edilmiştir. Caminin harim bölümüne, kuzey cepheden mihrap ekseninde açılan demir bir kapıdan giriş sağlanmıştır. Caminin kuzey duvarında bir, güney duvarında iki, doğu ve batı duvarlarında ise üçer adet pencere açıklığı mevcuttur. Pencerelerin tamamı dikdörtgen formludur. Güney cephenin ortasında yarım daire planlı mihrap nişi onun da batısında ahşap bir minber yer alır. Vaaz kürsüsü kuzeydoğu köşeye yerleştirilmiştir. Kuzey duvarı boyunca ahşap direklerle taşınan kadınlar mahfiline doğu yönden bir merdivenle çıkılır (Fotoğraf 3.98).

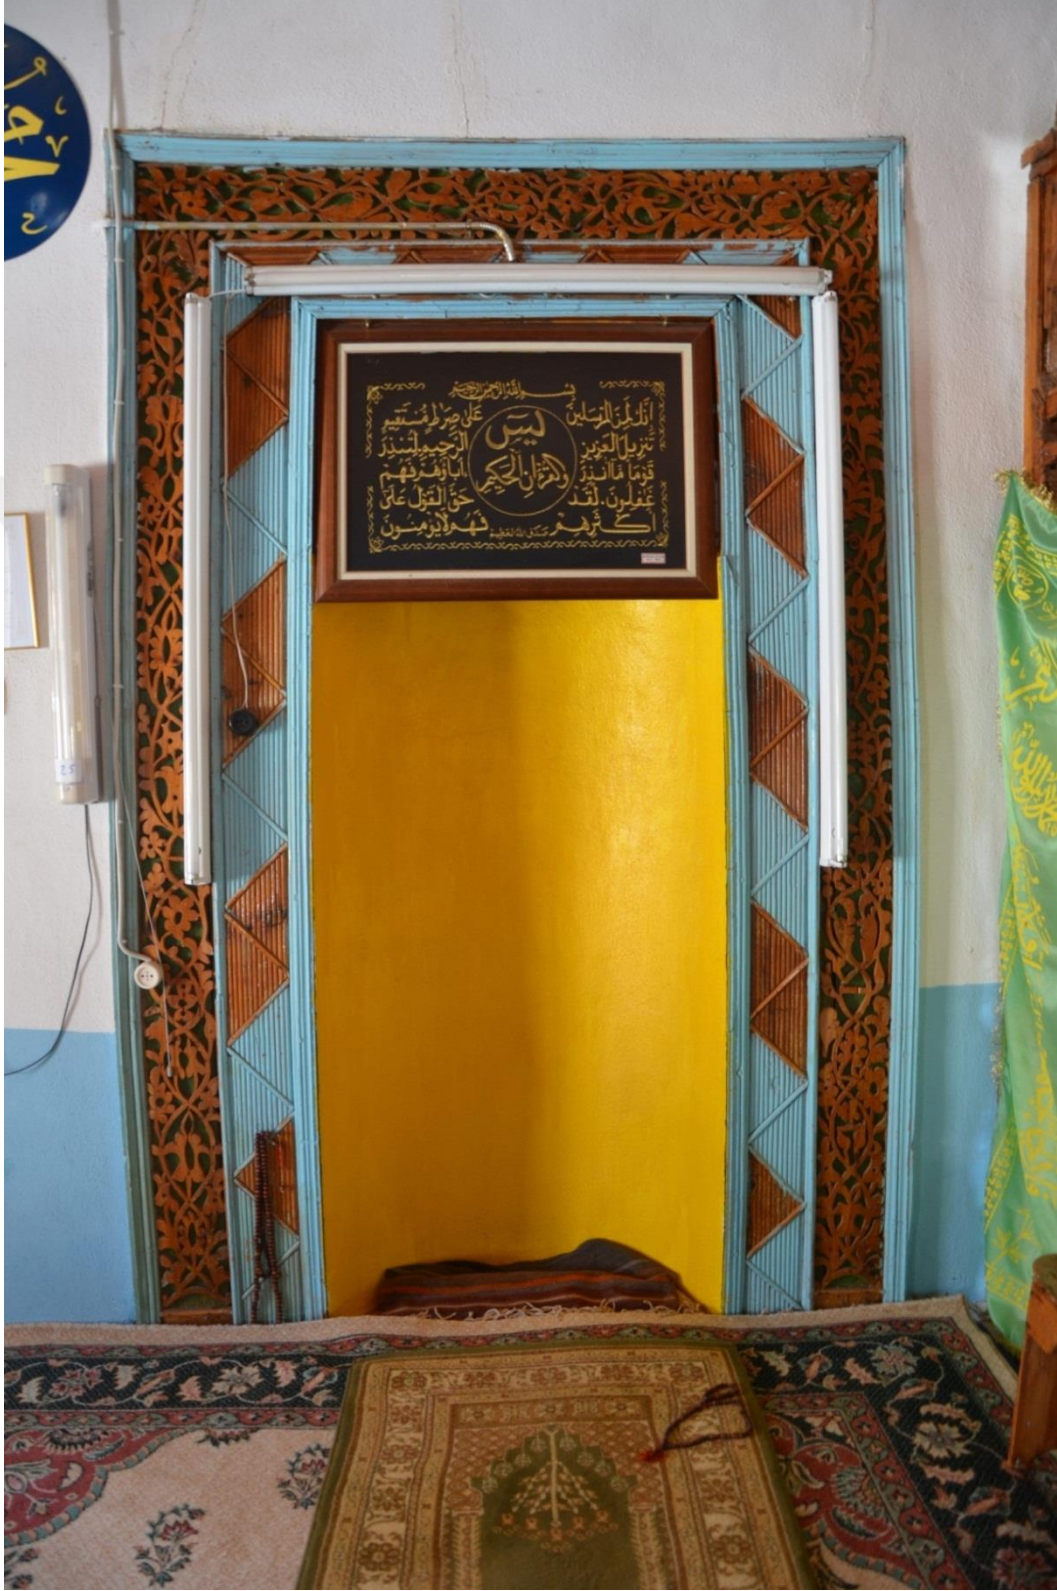
Fotoğraf 3. 99 Hüsamettin Köyü Camisi'nin mihrabı (Lokman TAY)

Güney duvarın ortasında bulunan yarım daire planlı mihrap nişi ahşap bir çerçeve içine alınmıştır. İki bordürden oluşan çerçevenin dış bordüründe bitkisel tarzda süslemeler görülür. Üç yönden kesintisiz bir şekilde devam eden süslemeler, belirli aralıklarla birbiriyle kesişen iki kıvrık dal, yaprak, çiçek ve stilize palmet motiflerinden oluşmaktadır. Yine üç yönde devam eden iç kısımdaki bordür, geometrik tarzda tek sıralı zikzak motifleriyle süslüdür. Zikzaklar arasındaki boşluklar düşey yönde yan yana dizilen çitalarla doldurulmuştur. Bordürler iri bir silmeyle birinden ayrılırken, dış taraftan daha ince silmelerle çevrelenmiştir. Mihrap çerçevesinde ajur ve çakma teknikleri kullanılmıştır (Fotoğraf 3.99).

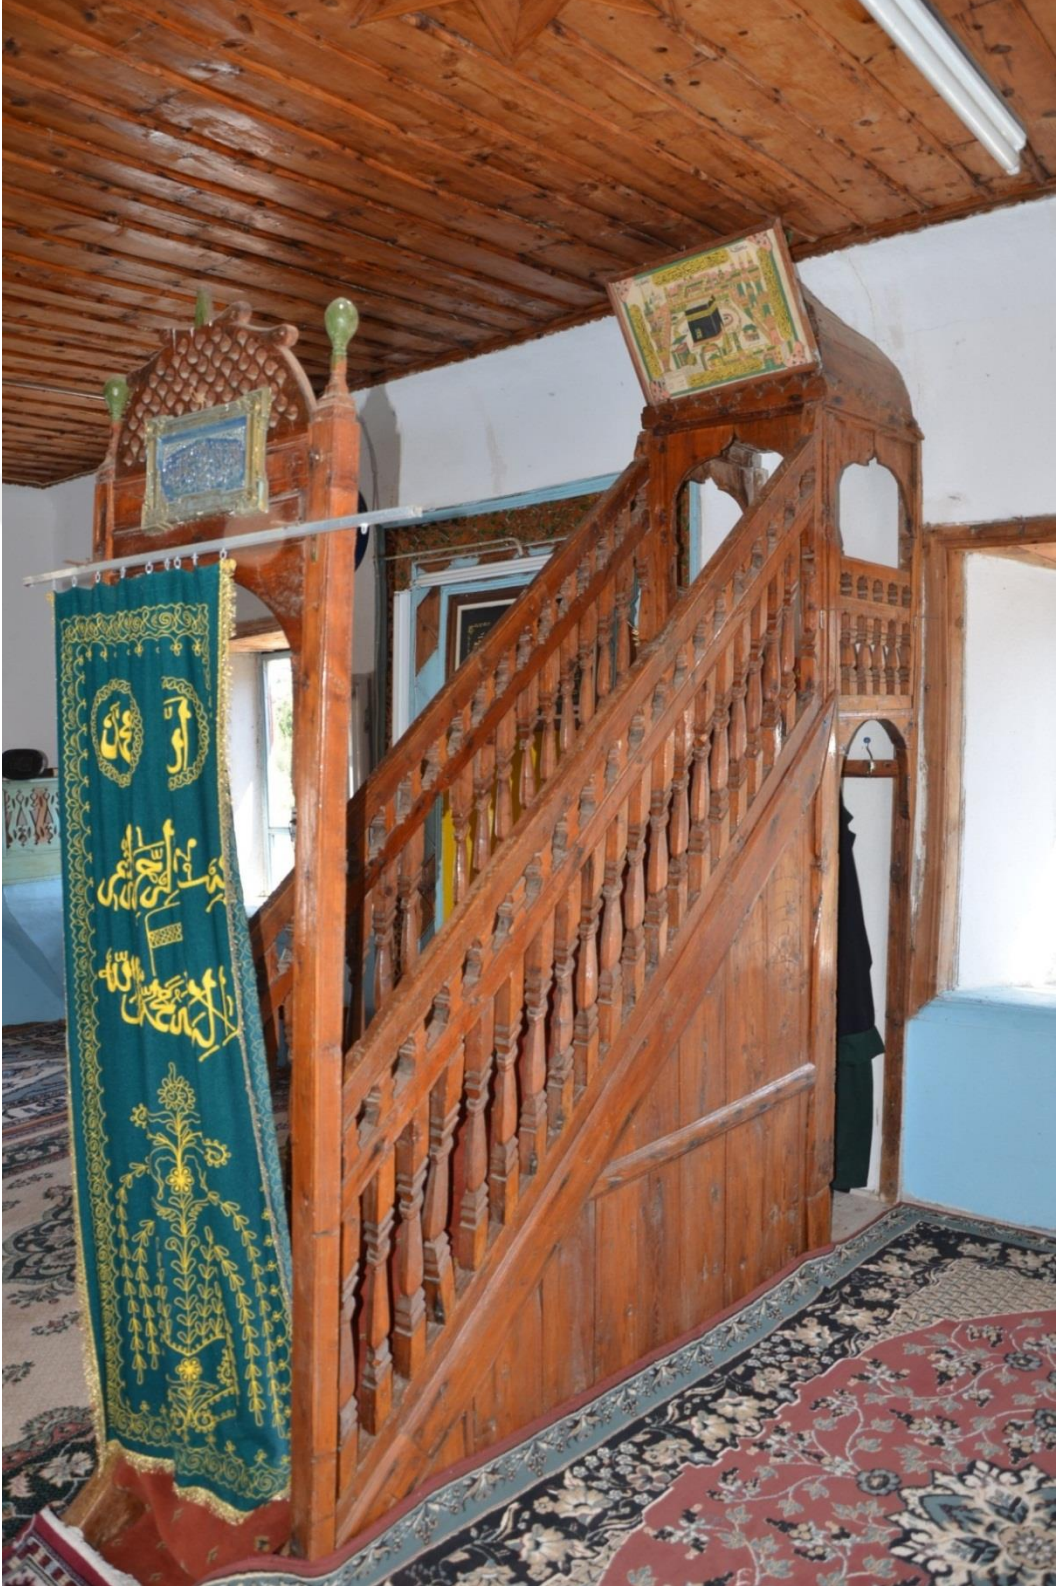
Fotoğraf 3. 100 Hüsamettin Köyü Camisi minberinin girişi ve batı kanadı (Lokman TAY)

Güney cephede mihrap nişinin batısında bulunan minber tamamen ahşaptan yapılmıştır. Minbere giriş kaş kemerli bir kapıdan sağlanmıştır. Kemer köşelerinde üç sıra dizili yapraklardan

oluşan birer çiçek motifinin 4/1'i kadarına yer verilmiştir. Minberin giriş aynalıği sade olarak bırakılmıştır. Minber tepeliği yarım daire formundadır fakat bu form üst kısımdaki çıkıntılarla bozulmuştur. Tepeliğin düzenli bir şekilde açılan damla motifli boşluklarla hareketlendirildiği görülür. Kapı direklerinin uç kısımları dekoratif olarak son bulmuştur (Fotoğraf 3.100).

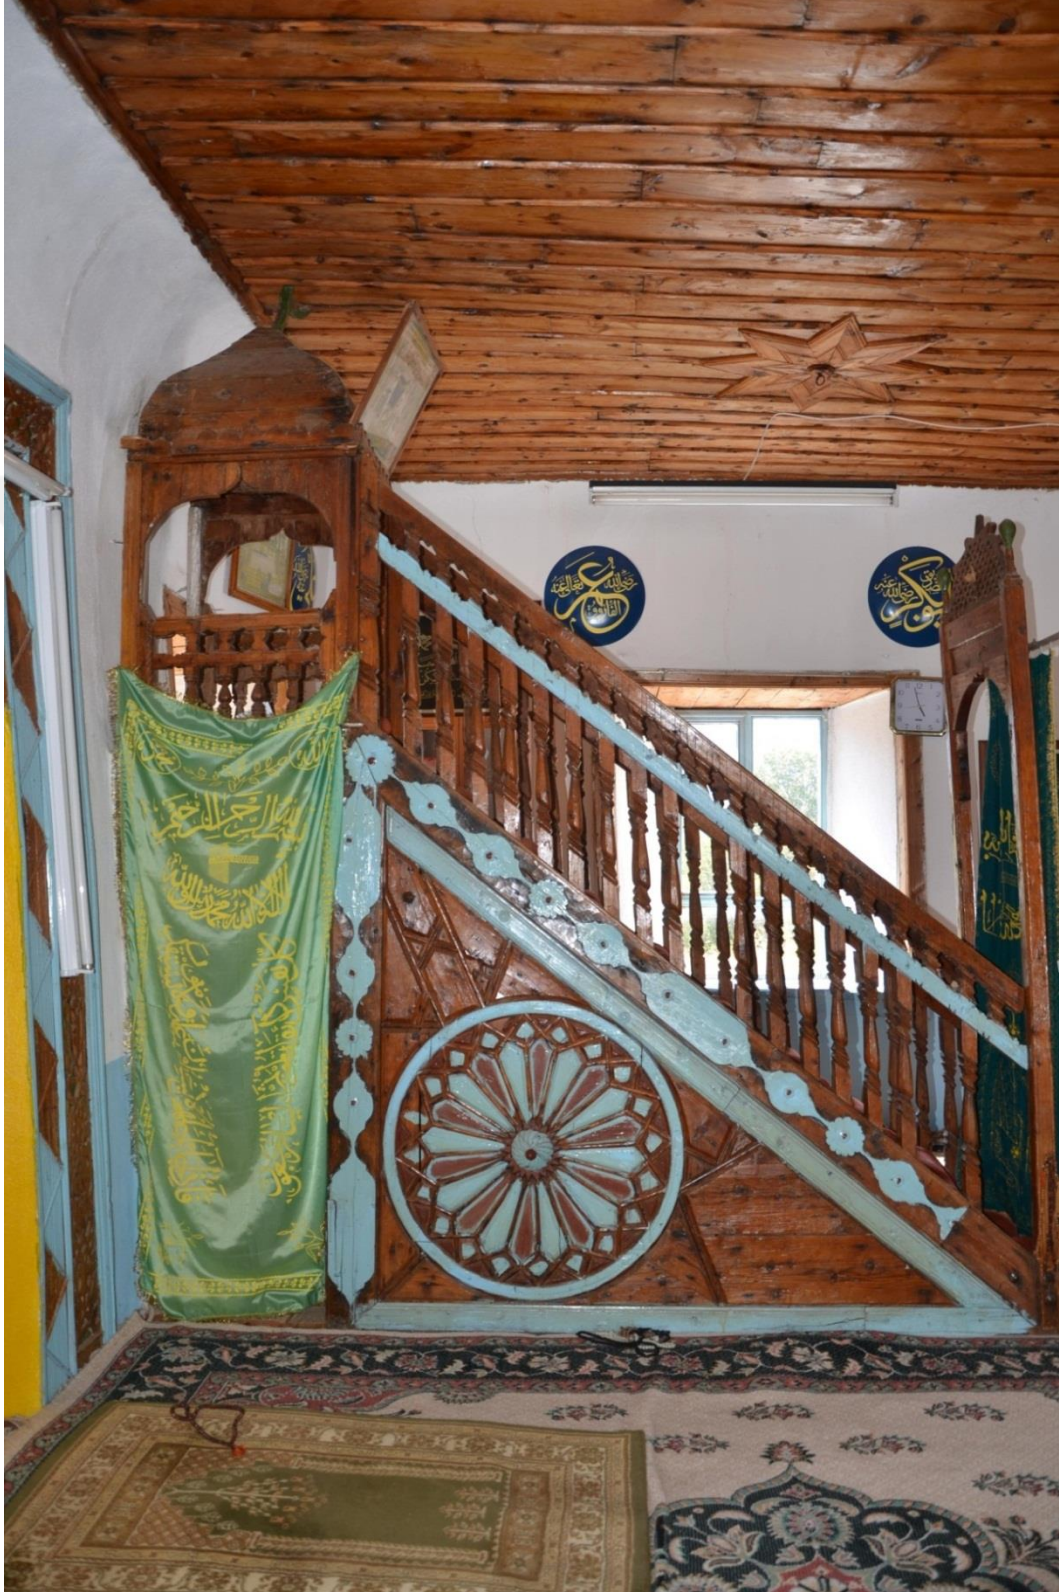
Fotoğraf 3. 101 Hüsamettin Köyü Camisi minberinin doğu kanadı (Lokman TAY)

Köşk korkulukları yine dekoratif olarak süslenmiştir. Köşkün doğu, batı ve kuzey açıklıkları kaş kemerlerle geçilmiştir. Kemerlerle külah arasında kalan kısımlar küçük yarım dairelerle hareketlendirilmiştir. Minberin dört cepheli pramidal külahı bir âlemle son bulmuştur. Minber geçit kısımları yuvarlak kemerlerle geçilmiştir. Minberde oyma, çakma ve ajur teknikleri uygulanmıştır (Fotoğraf 3.101).

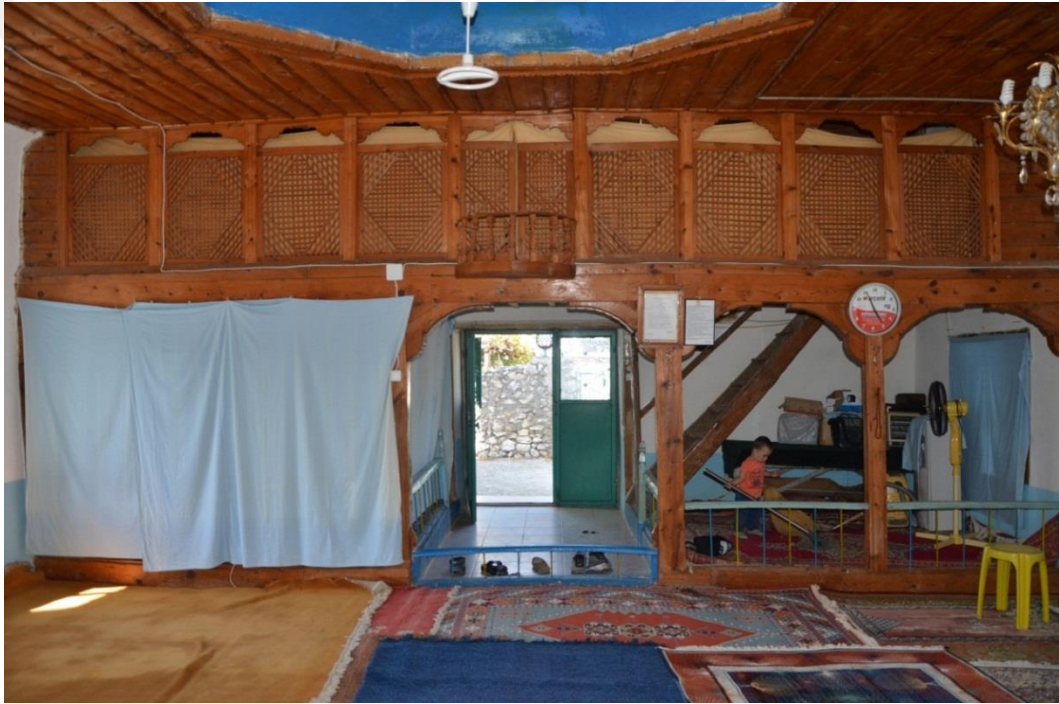
Fotoğraf 3. 102 Hüsamettin Köyü Camisi'nin kadınlar mahfili (Lokman TAY)

Harimin kuzey duvarı boyunca uzanan kadınlar mahfiline, doğu yönden ahşap bir merdivenle çıkılır. Tamamı ahşap olan mahfili, yan duvarlarla birlikte altı ahşap direk

taşımaktadır. Direkler arası bursa kemerleriyle geçilmiştir. Üst tarafta mahfil korkulukları arasına yerleştirilen direkler daha dekorize edilmiş bursa kemerleriyle birbirine bağlanmıştır. Mahfilin mihrap ekseninde dışa doğru yarım daireli bir çıkma bulunmaktadır. Çıkma korkulukları dekoratif olarak süslenmiştir. Mahfil direkleri arasında kalan korkuluklar kafes tekniğinde düzenlenmiştir. Bu tekniği oluşturan çıtalar belirli bir düzen halinde, düşey, yatay ve çaprazlama olarak yerleştirilmiştir. Böylelikle her bir direk arasında görülen baklava motifleri elde edilmiştir. Çıkmaya açılan kapı kanatlarında ikişerli olarak düzenlenen baklava motifleri daha küçük tutulmuştur. Mahfilde kafes tekniği uygulanmıştır (Fotoğraf 3.102).

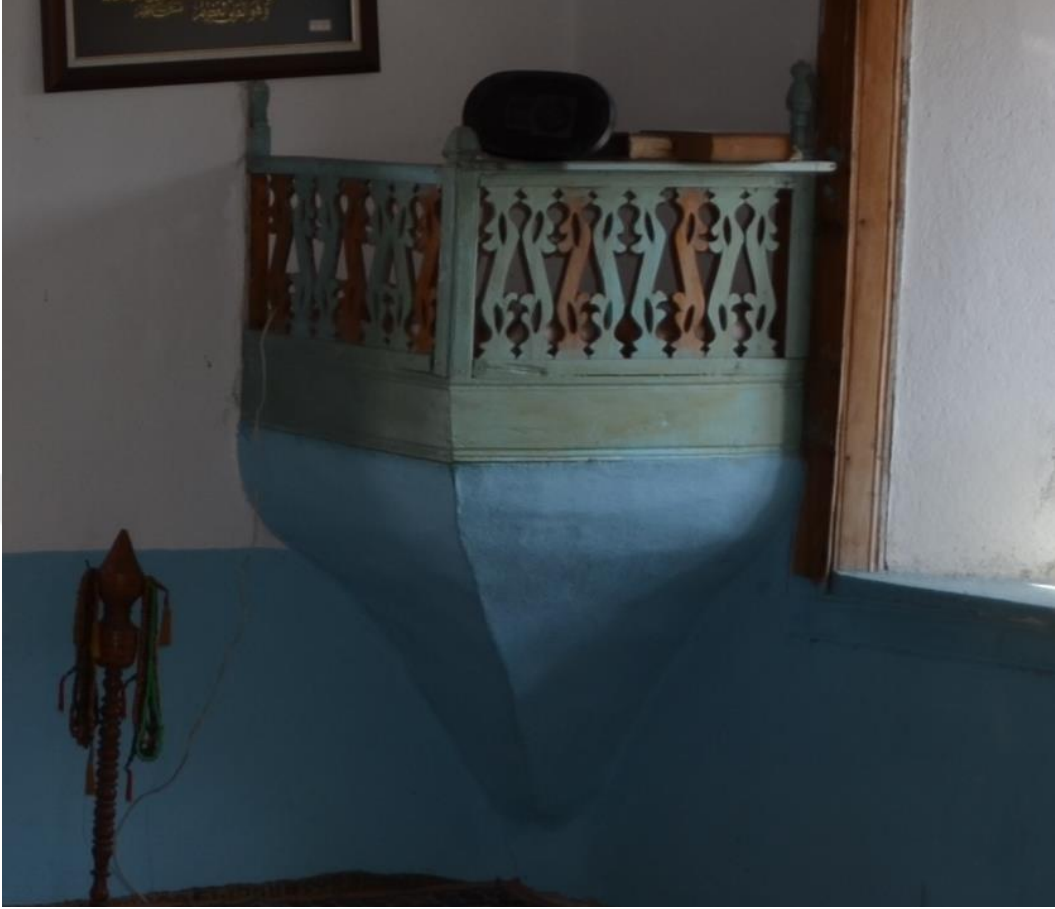
Fotoğraf 3. 103 Hüsamettin Köyü Camisi'nin vaaz kürsüsü (Lokman TAY)

Harimin güneydoğu köşesinde bulunan vaaz kürsüsü yerden yükseltilerek doğu ve güney duvarlarına bitişik halde yapılmıştır. Gövdesi bağdadi teknikte olan kürsünün kuzey ve batı yöndeki korkulukları ahşaptır. Kuzeyde yedi, batı da ise sekiz adet "S" kıvrımlı parçayla süslenmiştir. Birbirine benzeyen "S" kıvrımları bir ters bir düz şekilde sıralanmıştır. Korkuluklar arasında bulunan direklerin uç kısımları dekoratif olarak süslenmiştir. Vaaz kürsüsünde ajur tekniği uygulanmıştır (Fotoğraf 3.103).

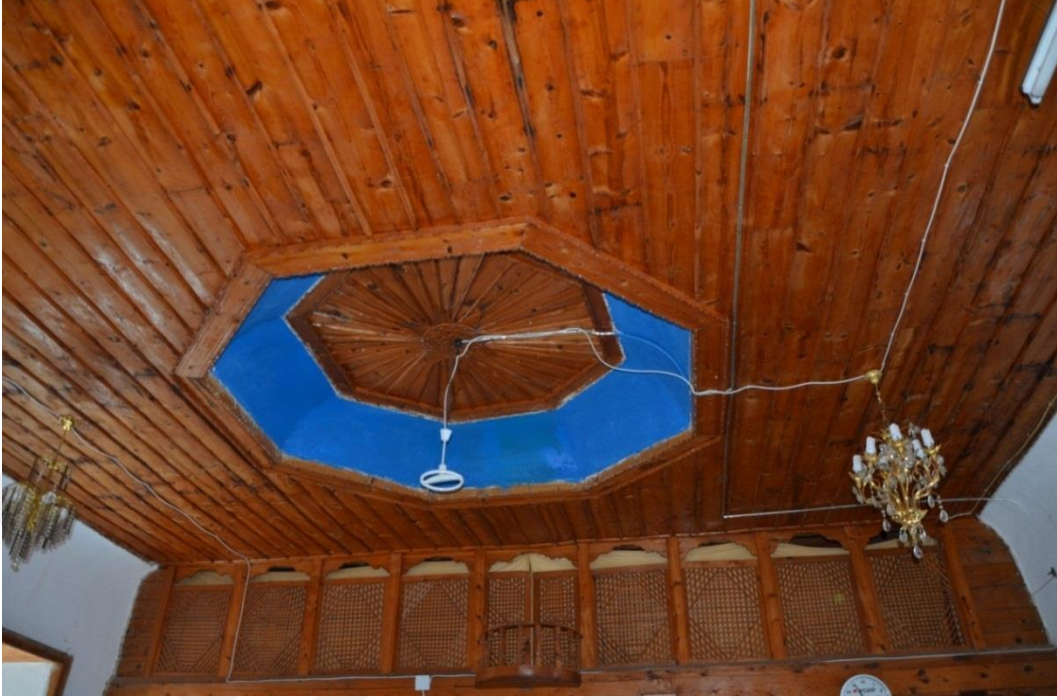
Fotoğraf 3. 104 Hüsamettin Köyü Camisi'nin harim tavanı (Lokman TAY)

Harim bölümünü içten örten düz ahşap tavan, kuzey-güney doğrultusunda yerleştirilen tahtalarla döşenmiştir (Fotoğraf 3.104). Tavanın merkezine sekizgen gövdeli kesik bir kubbe yerleştirilmiştir. İçe doğru daralan gövde sekizgen bir göbekte son bulur. Sekizgen kubbe ile yine sekizgen tavan göbeğini çevreleyen ikişer sıralı frizler küçük yarım dairelerle hareketlendirilmiştir. Tavan göbeğinin merkezinde bulunan daire sekiz kollu bir yıldızla çevrelenmiştir. Daire üç bordürden oluşur. Dışta kalan bordür yarım dairelerle, ortada kalan bordür üç dilimli yapraklarla, içte kalan bordür ise stilize palmet motifleriyle süslenmiştir. Sekiz kollu yıldızın etrafına çakılan çitalar dışa doğru yayılan ışınsal bir süsleme oluşturmaktadır. Tavanın güneydoğu ve güneybatı kısımlarında birer adet sekiz kollu yıldız motifi yer almaktadır. Yıldızların ortasına birer daire yerleştirilmiştir. Tavanda oyma ve çakma teknikleri uygulanmıştır (Fotoğraf 3.105)
