ANTALYA İLİ CAMİLERİNDE AHŞAP SÜSLEME

Sanat Tarihi Ana Bilim Dalı

Yüksek Lisans Tezi

Antalya, 2019

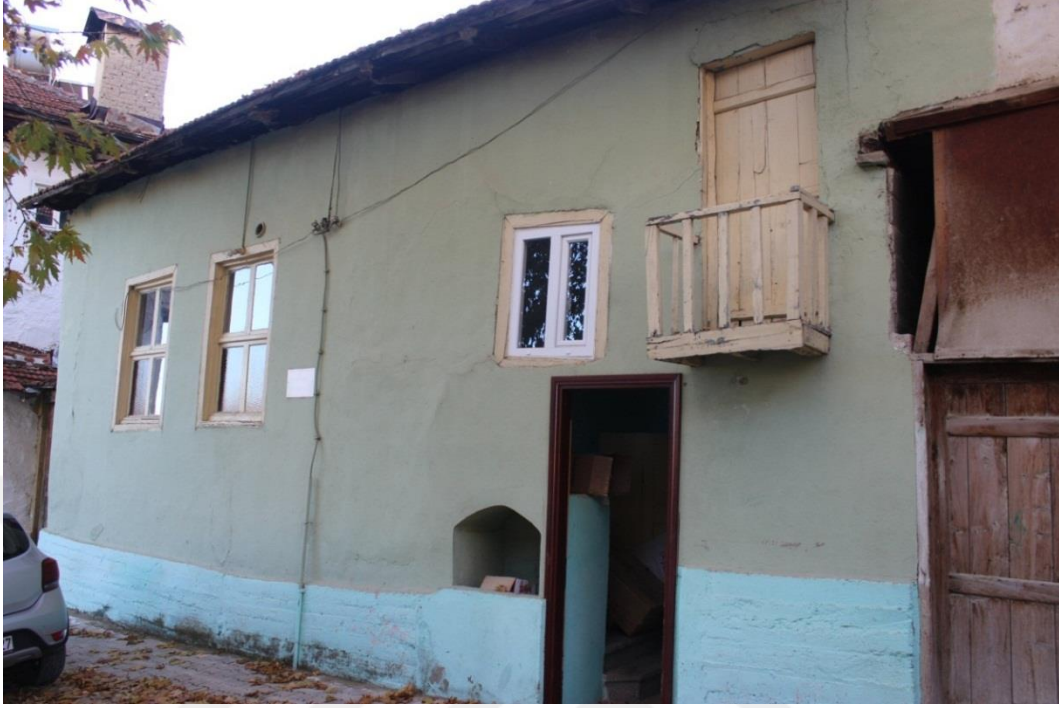
Fotoğraf 3. 106 Kadın Mustafa (Halit Hoca Efendi) Camisi'nin doğusundan genel görünüş

Yapı, Elmalı ilçe merkezinin Tahta Mescit Mahallesi'nde Abdullah Ekiz Sokak'ta yer almaktadır. Eğimli bir arazide inşa edilen cami, içten düz ahşap tavanlı dıştan iki yöne eğimli kırma çatıyla örtülüdür (Fotoğraf 3.106).

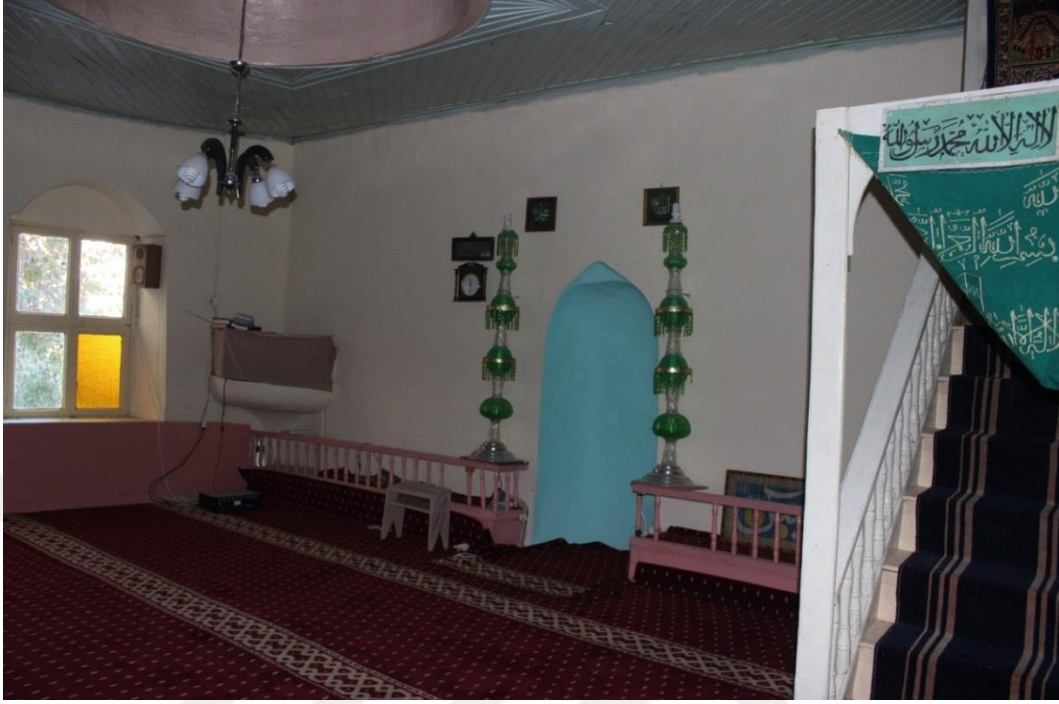
Fotoğraf 3. 107 Kadın Mustafa (Halit Hoca Efendi) Camisi'nin harim içi görünümü

Cami duvarları sıvalı ve boyalı olduğu için, inşa malzemesini söylemek zordur. Kuzey, güney ve batı duvarları sağır bırakılan yapının doğu duvarına üç adet pencere açılmıştır. Yapının harim bölümüne kuzeydoğu yönden açılan ahşap bir kapıdan giriş sağlanmaktadır. Güney duvarın ortasında yarım daire planlı mihrap nişi yer almaktadır. Harimin güneydoğu köşesine vaaz kürsüsü, güneybatı köşesine de minber yerleştirilmiştir. Harim zemininden iki basamak kadar yüksek tutulan kadınlar bölümü, kısmen harime kapalıdır (Fotoğraf 3.107).

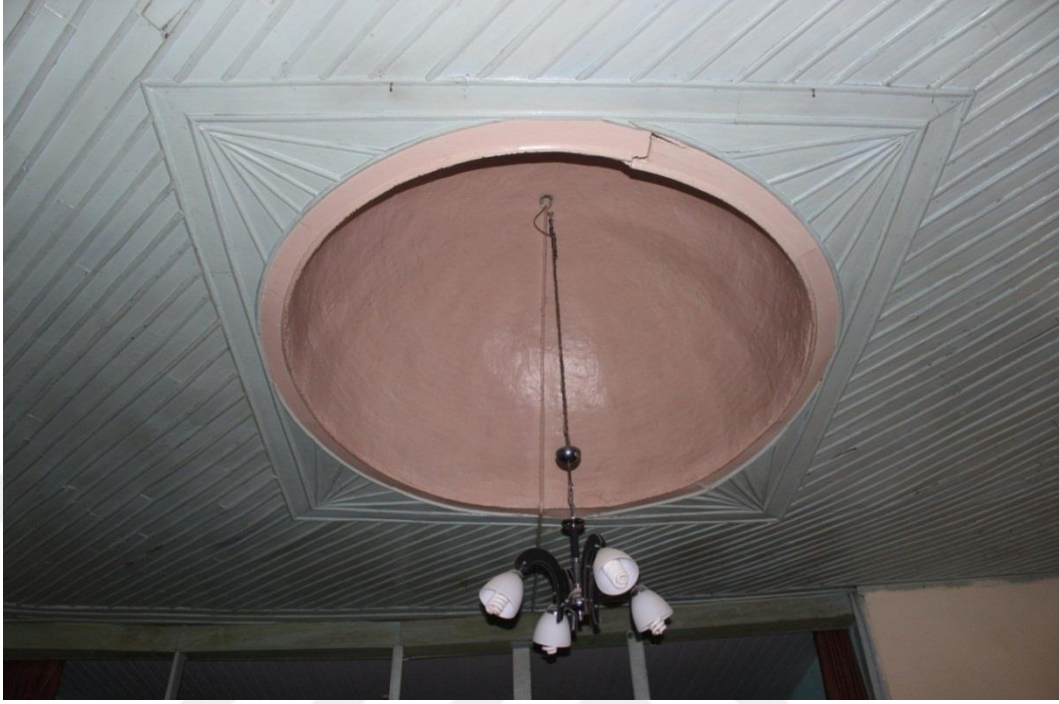
Fotoğraf 3. 108 Kadın Mustafa (Halit Hoca Efendi) Camisi'nin harim tavanı

Yapının harim bölümünü içten kaplayan düz ahşap tavanın ortasında kesik bir kubbe yer almaktadır. Kesik kubbe kare bir form içine alınmıştır. Kare formun köşelerinden kubbeye doğru ışınsal süslemelerin yayıldığı görülür. Tavanın diğer kısımları çaprazlama atılan çıtalarla hareketlendirilmiştir. Kadınlar bölümünde yer alan tavan yenilenmiştir. Tavan süslemeleri çakma tekniğiyle yapılmıştır (Fotoğraf 3.108).

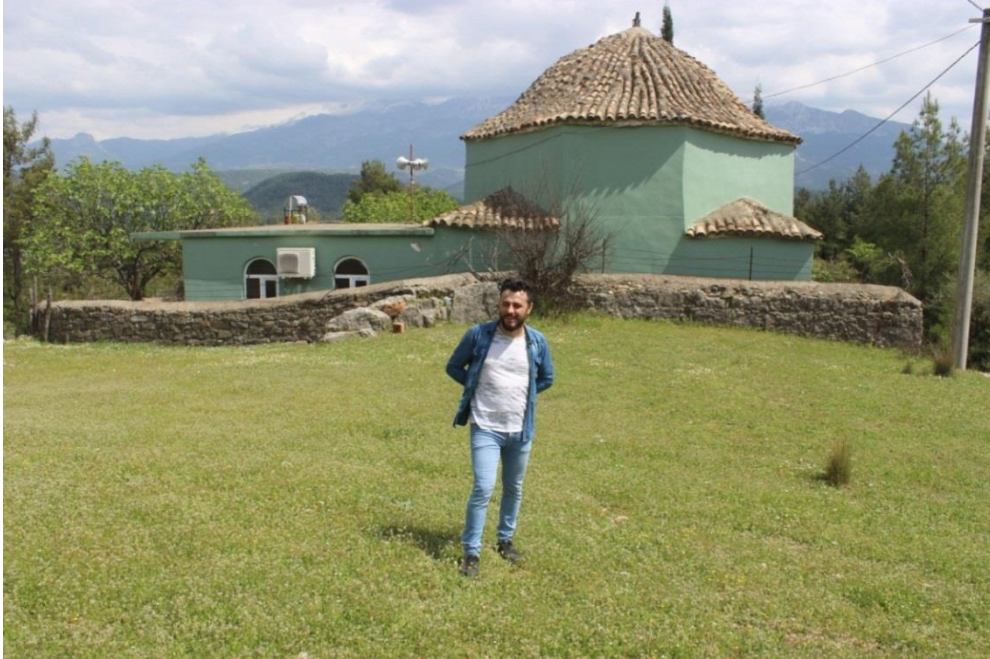
Fotoğraf 3. 109 Karabük Köyü Camisi'nin batıdan genel görünüşü

Yapı, Manavgat İlçesi'nin Karabük Köyü'nde yer almaktadır. Eğimli bir araziye kurulan cami tek kubbeli olarak inşa edilmiştir. Kubbe alaturka kiremitlerle örtülüdür. Caminin minaresi yoktur (Fotoğraf 3.109).

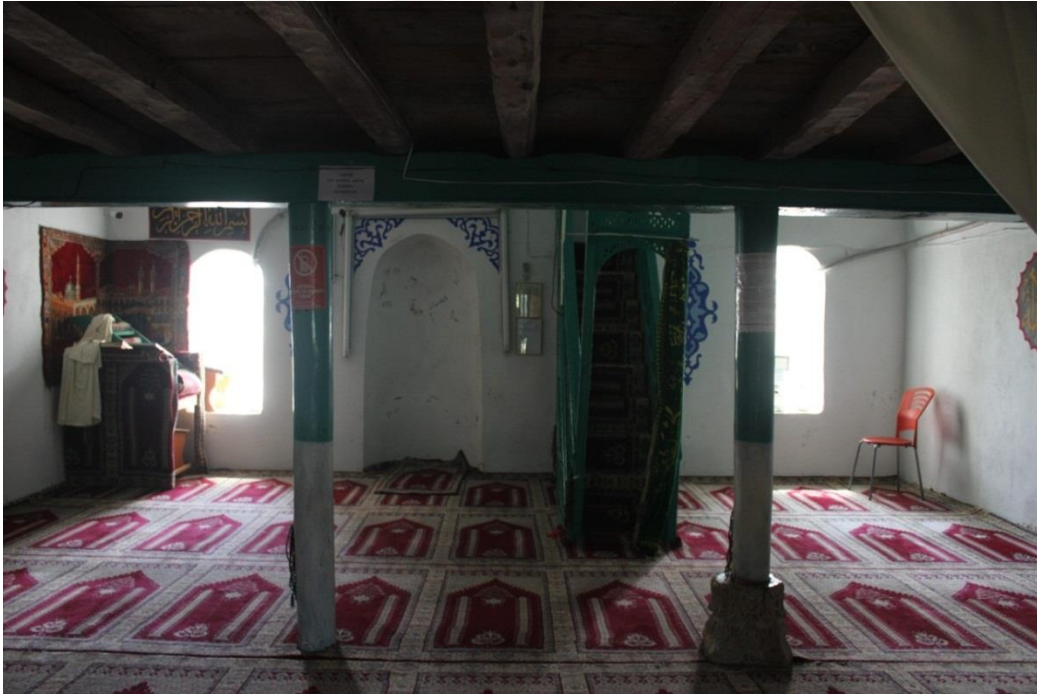
Fotoğraf 3. 110 Karabük Köyü Camisi'nin harim içi görünümü

Caminin duvarları sıvalı ve boyalı olduğu için inşa malzemesi tespit edilememiştir. Caminin kuzey tarafına sonradan eklenen kapalı mekâna giriş kuzey cepheden sağlanmıştır. Kapalı mekândan harime girişi sağlayan kapı ise yine kuzey cephenin ortasından açılmıştır. Harimin güney duvarında, ortadan hafif doğuya kaydırılmış yarım daire planlı mihrap nişi, onun da batısında ahşap minber yer almaktadır. Güneydoğu köşeye vaaz kürsüsü yerleştirilmiştir. Harimin kuzey duvarı boyunca uzanan ahşap kadınlar mahfiline kuzeybatı yönden ahşap bir merdivenle çıkılmaktadır. Mahfili taşıyan toplam sekiz direkten altısı duvara bitişik şekilde yükselmektedir. Orta kısmın güneyinden yükselen iki direk ise serbest bırakılmıştır. Batıda bulunan direğin kaidesine devşirme sütun başlığı (korint düzende) yerleştirilmiştir (Fotoğraf 3.110).

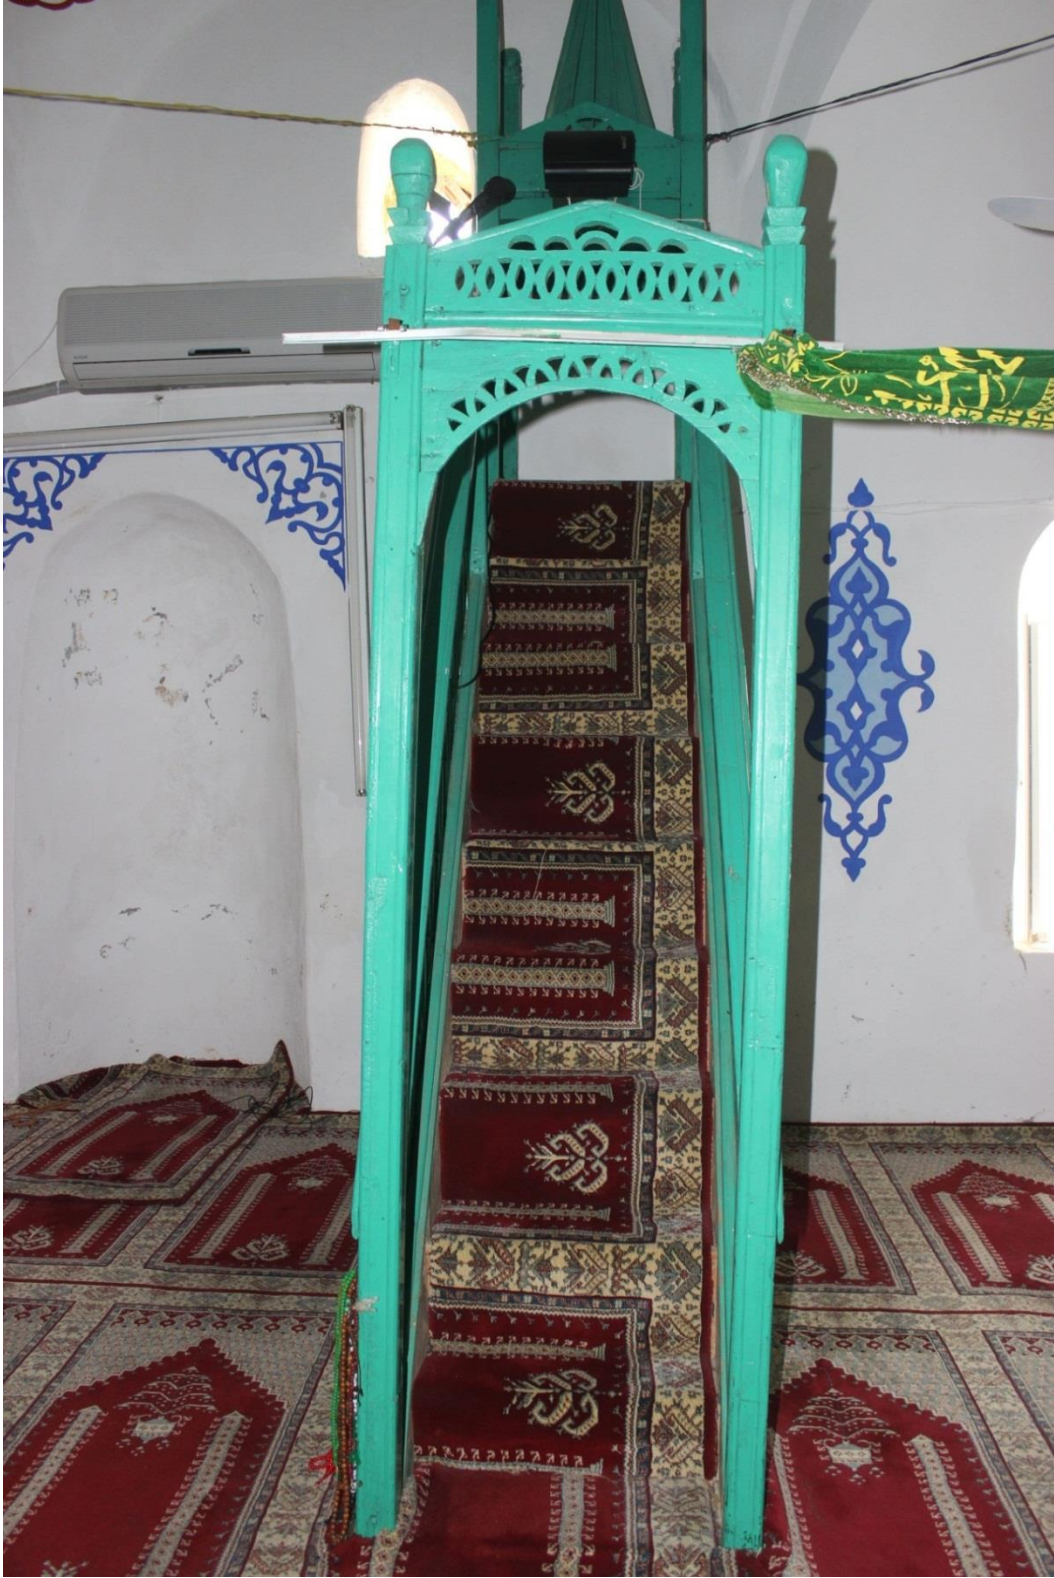
Fotoğraf 3. 111 Karabük Köyü Camisi'nin minber girişi

Mihrabın batısına yerleştirilen minber tamamen ahşaptan yapılmıştır. Minbere giriş yuvarlak kemerli bir kapıdan sağlanmaktadır. Kemer yüzeyi, iç içe geçen yarım dairelerle süslenmiştir. Yaklaşık üçgen bir form sergileyen tepelik kısmı yine dairelerle süslenmiştir. Tek sıra halinde bir bordür oluşturan dairelerin, kemer yüzeyinde olduğu gibi iç içe geçtikleri görülür.

Bu dairesel düzenin hemen üstünde, içleri yarım daireler oluşturan boşluklara yer verilmiştir. Kapı direklerinin üst kısımları dekoratif amaçlı süslenerek son bulmuştur (Fotoğraf 3.111).

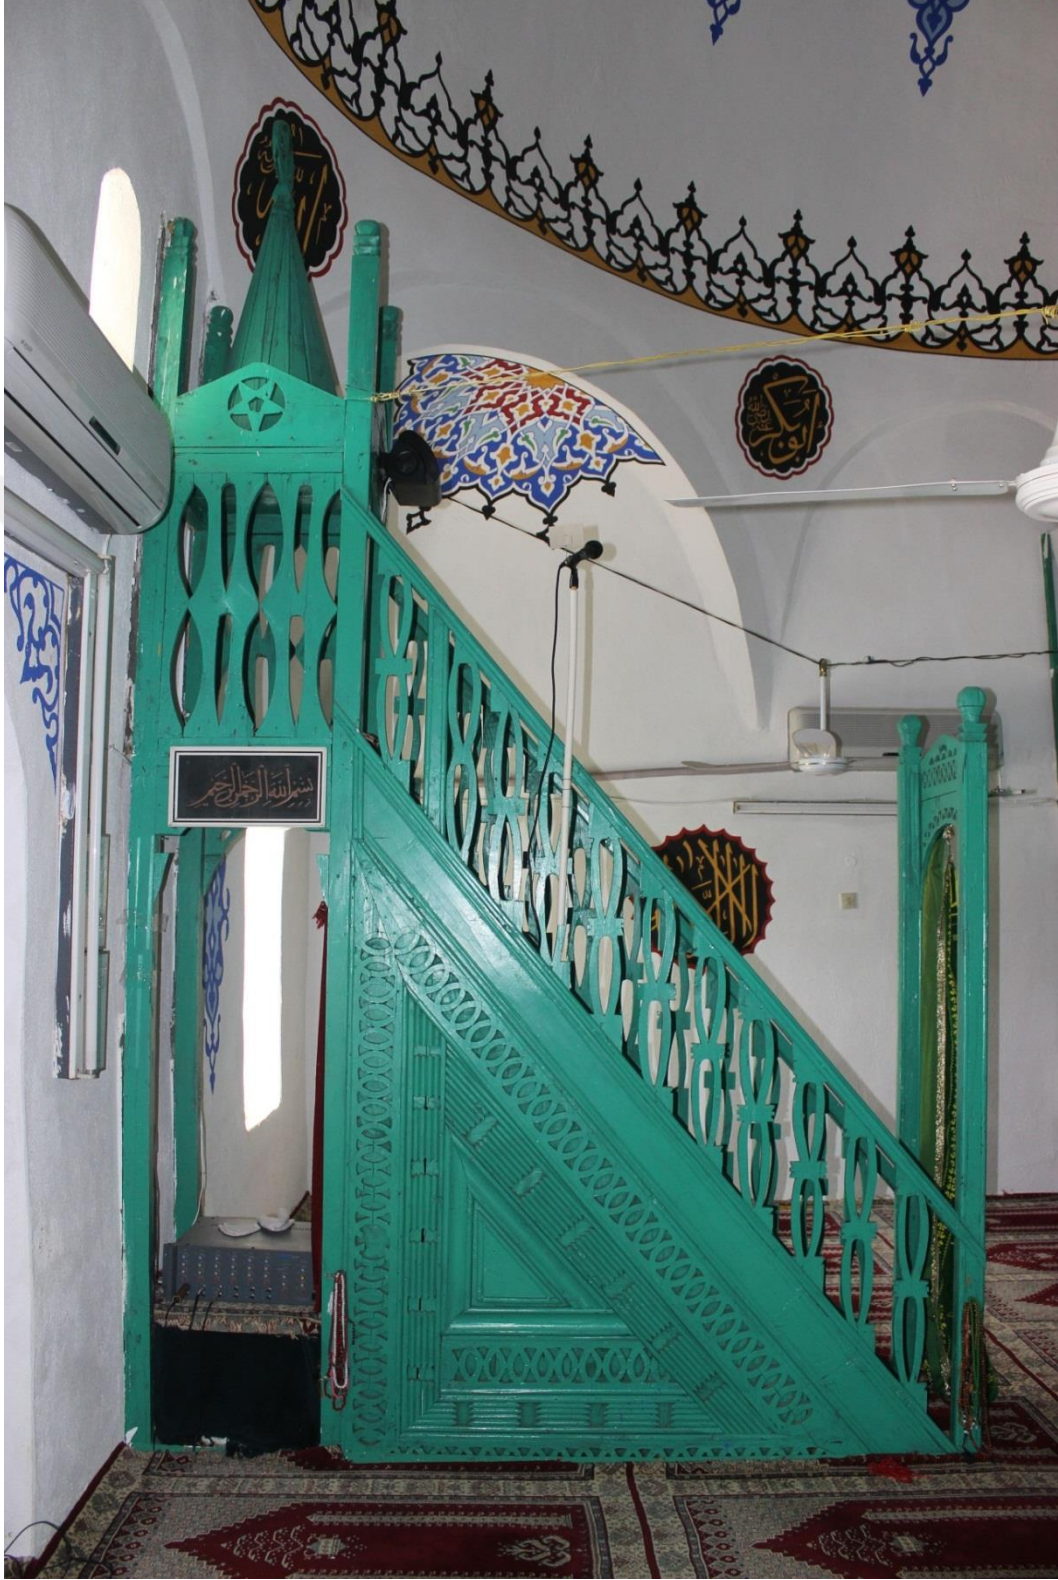
Fotoğraf 3. 112 Karabük Köyü Camisi'nin minberi

Doğu ve batı yönlerdeki köşk korkuluklarının, minber korkuluklarına nazaran daha basitleştirilerek yapıldığı görülür. Kuzey, doğu ve batı yönlerde, köşkün üzerine yerleştirilen üçgen formların ortasına birer yıldız motifi işlenmiştir. Beş kollu yıldız motifleri daire içine alınmıştır. Alt tarafı tahtalarla kapalı piramidal külahın âlem kısmı ay ve yıldız motifleriyle son bulmuştur. Altı kollu yıldızın iki kolu bugün mevcut değildir. Minberi taşıyan direklerin uçları dekoratif amaçlı süslenmiştir. Minberin boş bırakılan geçit kısımları, üzeri yarım daire boşluklarla hareketli yuvarlak kemerlerle geçilmiştir. Minberde çakma, oyma ve ajur teknikleri kullanılmıştır (Fotoğraf 3.112).

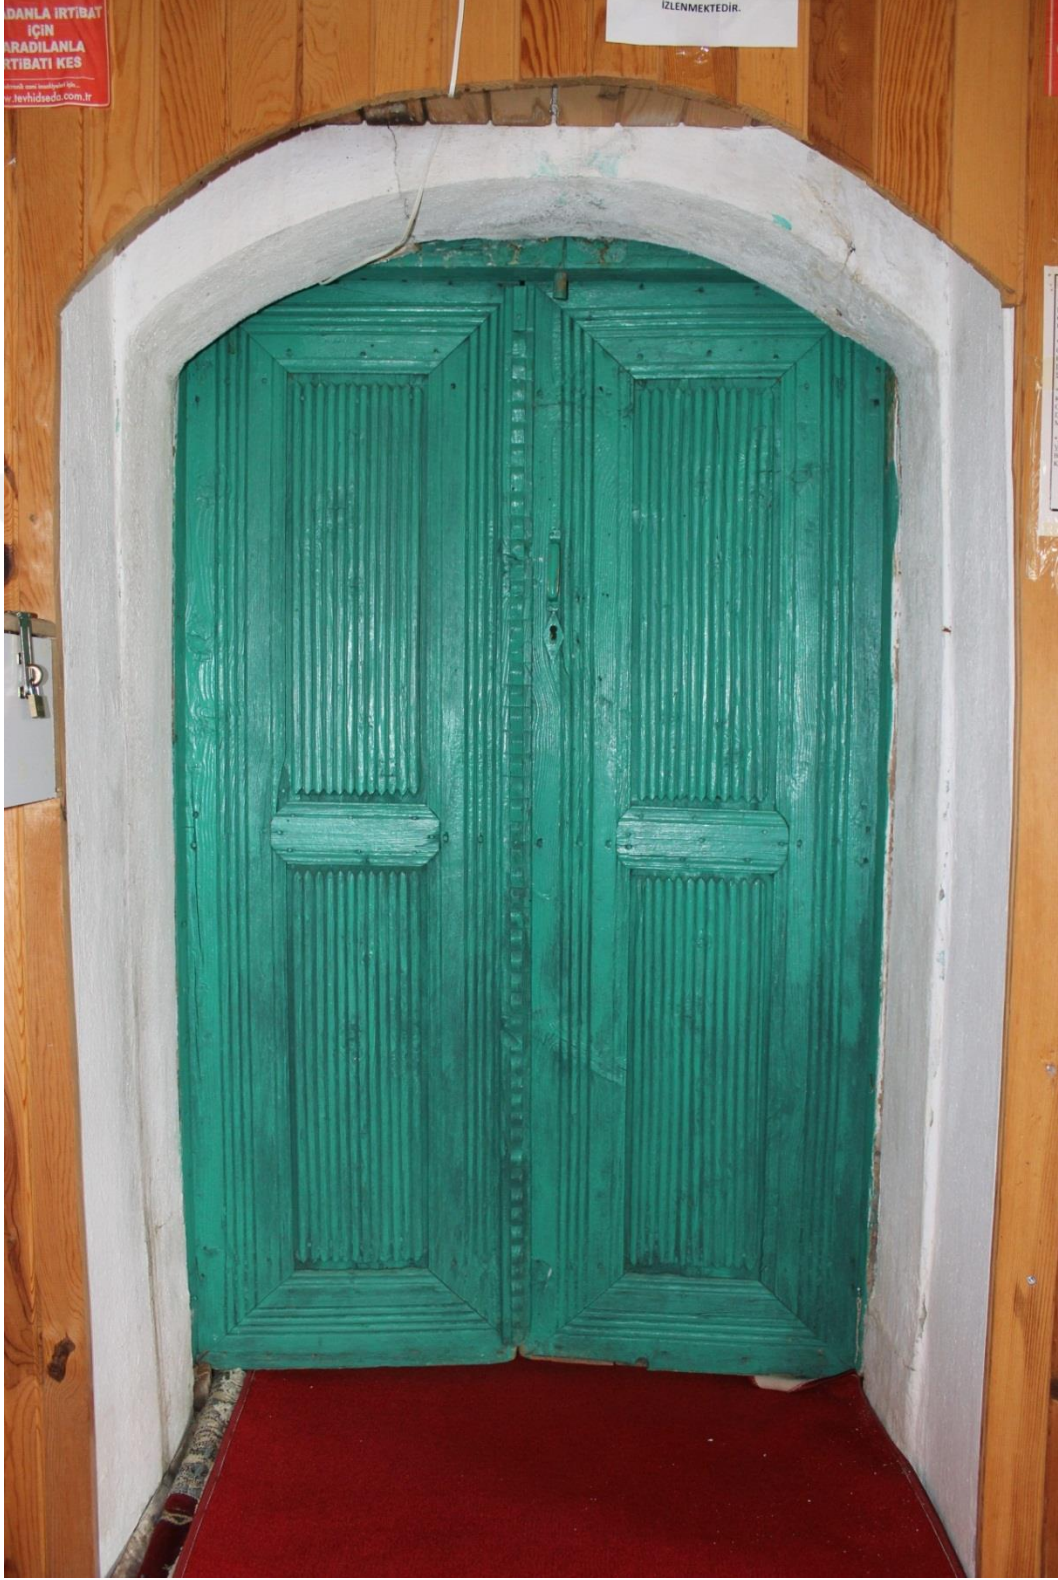
Fotoğraf 3. 113 Karabük Köyü Camisi'nin harime giriş kapısı

Kuzey cephenin ortasından harime girişi sağlayan ahşap kapı, çift kanatlı olarak düzenlenmiştir. Dikdörtgen şekilde ikişer panoya ayrılan kapı kanatlarının çerçeveleri, üçer sıralı

silmelerden meydana gelmiştir. Panoların iç kısımları, düşey yönde yan yana dizilen uçları sivri çıtalarla süslenmiştir. Kapı binisi testere dişi motifiyle hareketlendirilmiştir. Kapıda çakma ve oyma teknikleri kullanılmıştır (Fotoğraf 3.113).

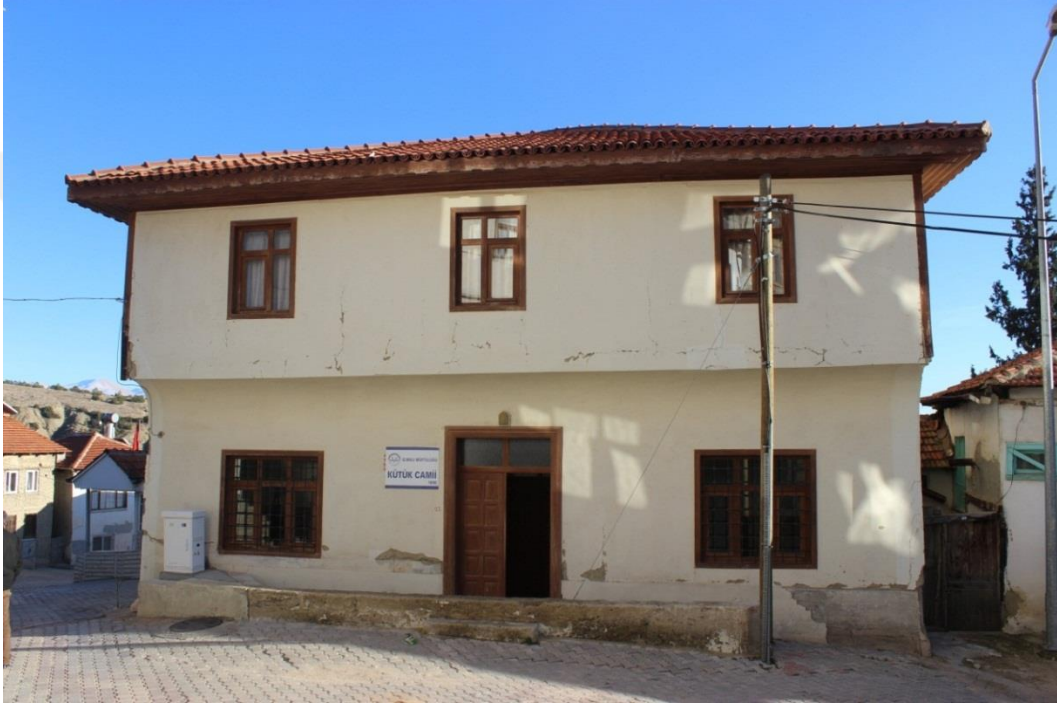
Fotoğraf 3. 114 Kütük (Cami-i Cedit) Camisi'nin kuzeyden genel görünüşü

Yapı, Elmalı İlçesi'nin Cami-i Cedit Mahallesi'nde yer almaktadır. Eğimli bir araziye kurulan cami, kareye yakın bir plan şemasına sahiptir. İçten düz ahşap tavanlı, dıştan dört yöne eğimli kiremit kaplı kırma çatıyla örtülüdür. Caminin kuzeydoğu yönünde bulunan minare, kesme taştan inşa edilmiş olup tek şerefeli ve silindirik gövdelidir (Fotoğraf 3.114).

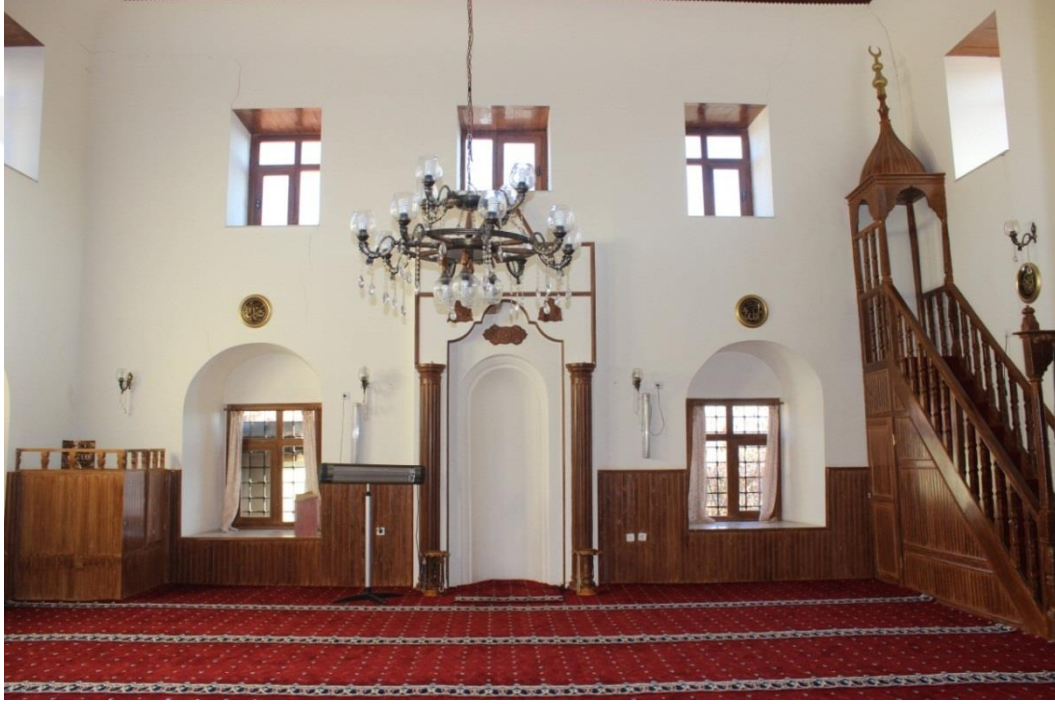
Fotoğraf 3. 115 Kütük (Cami-i Cedit) Camisi'nin harim içi görünümü

Yapının duvarları, moloz taş, kerpiç ve ahşap hatılların bir arada kullanıldığı duvar tekniğiyle inşa edilmiştir. Caminin kuzey cephesinde mihrap ekseninde açılan bir kapıyla son cemaat yerine geçiş sağlanmaktadır. Son cemaat yerinin güney yönünde mihrap ekseninde açılan bir diğer kapıyla harime geçilir. Caminin beden duvarlarında, kuzey ve güney cephelerde ikişer alt üçer üst, doğu cephede üç alt beş üst, batı cephede ise iki alt beş üst olmak üzere toplam 25

adet pencere açıklığı bulunur. Batı cephenin alt pencereleri bugün kapalıdır. Ayrıca son cemaat yeri ile harimi birbirinden ayıran duvarda iki adet pencere açılmıştır. Güney cephenin ortasında yarım daire planlı mihrap nişi, onun da batısında ahşap minber yer almaktadır. Güneydoğu köşeye vaaz kürsüsü, kuzeybatı köşeye ise müezzin mahfili yerleştirilmiştir. Harimin kuzey duvarında doğu-batı yönünde uzanan kadınlar mahfilini yan duvarlarla birlikte dört ahşap direk taşımaktadır (Fotoğraf 3.115).

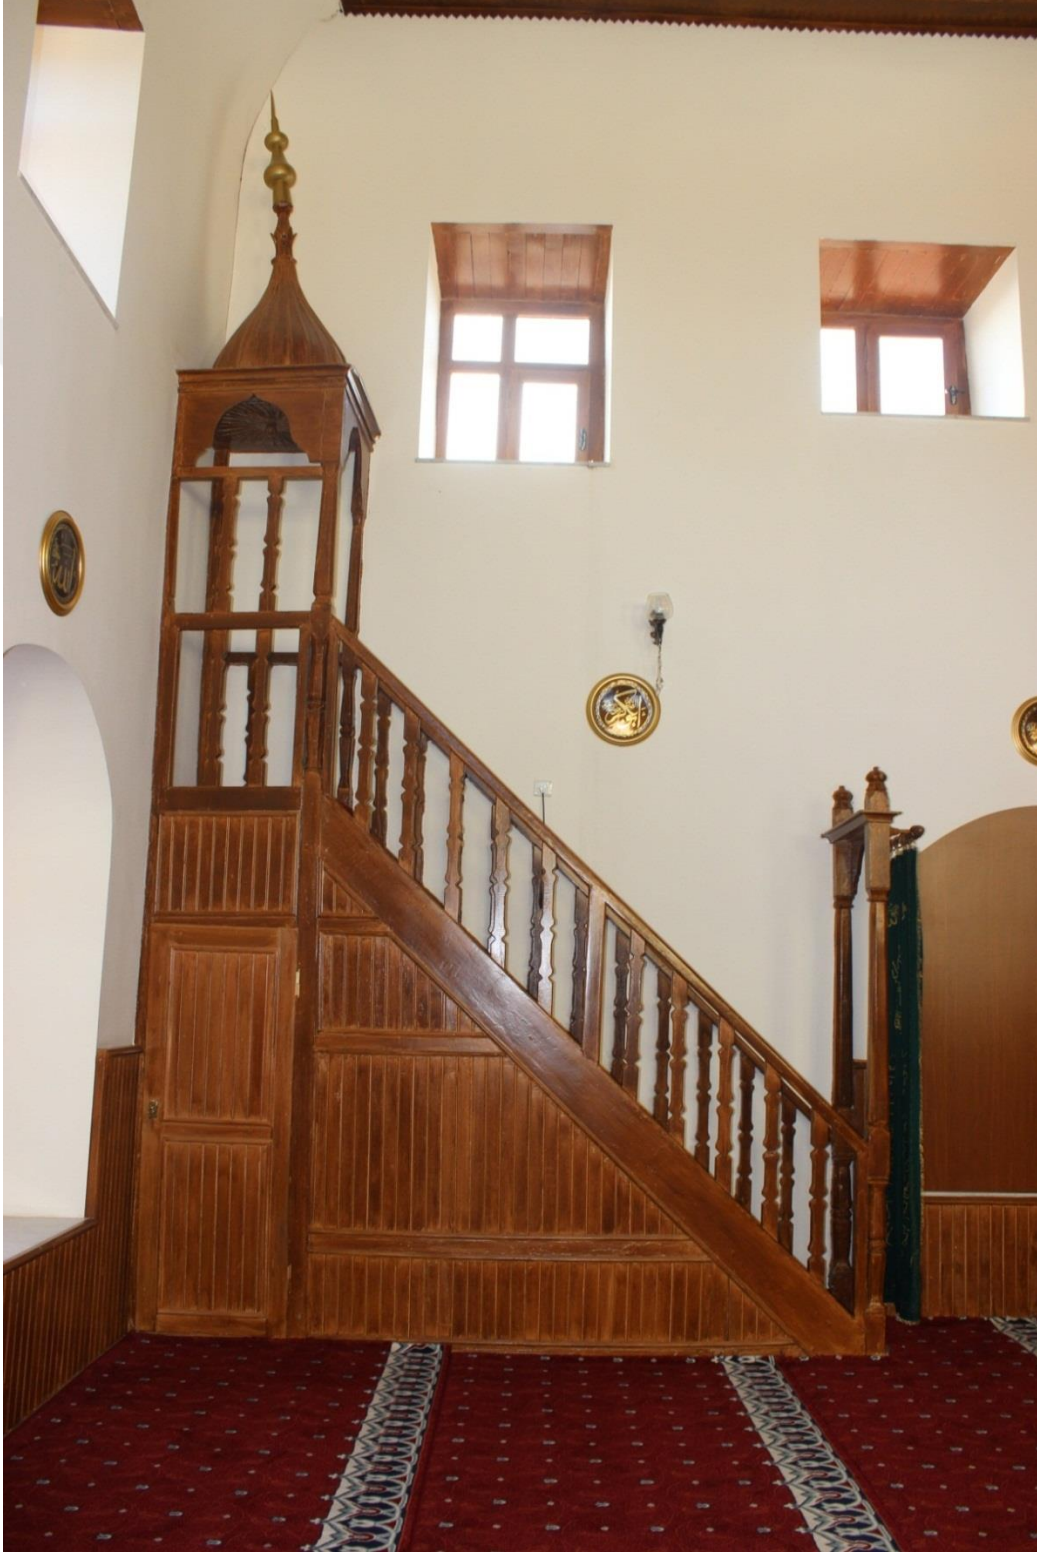
Fotoğraf 3. 116 Kütük (Cami-i Cedit) Camisi'nin minberi

sıralanmıştır. Düz çıtaların yüzeyleri küçük çizikler atılarak kazınmıştır (Fotoğraf 3.117). Minberde, oyma, kazıma ve çakma teknikleri uygulanmıştır.

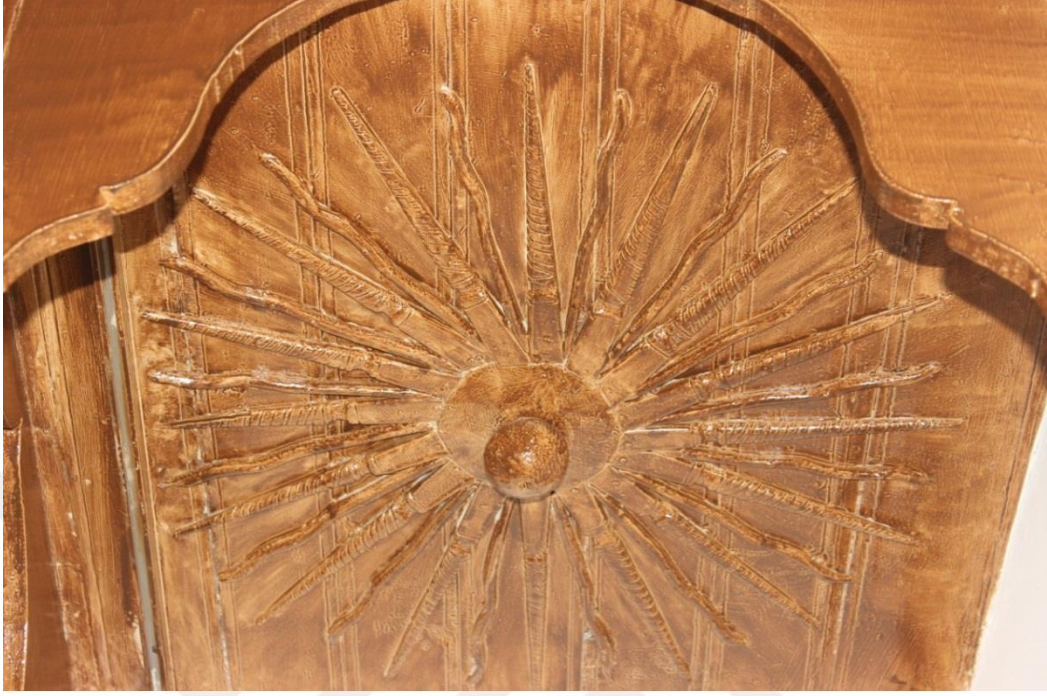
Fotoğraf 3. 117 Kütük (Cami-i Cedit) Camisi'nin minber köşk tavanından detay

Mihrabın batısında güneybatı köşede yer alan minber tamamen ahşaptan yapılmıştır (Fotoğraf 3.116). Eski bir fotoğrafa¹²⁵ göre, korkuluk ve aynalık kısımları yenilenen minberin, giriş kapısı ile köşk ve külah kısımları orijinalliğini korumuştur. Minbere giriş kaş kemerli açıklıktan sağlanmıştır. Minber giriş kapısını oluşturan yan direklerin uç kısımları dekoratif olarak süslenmiştir. Köşk kısmının doğu ve güney yönünde bulunan açıklıklar kaş kemerlerle geçilmiştir. Köşkün üzerinde alt tarafı tahtalarla kaplı olan külah, yüzeyi çıtalarla dilimlere ayrılmış şekilde yukarıya doğru daralmaktadır. Külahın uç kısmı dekoratif olarak süslenmiştir. Köşk tavanında bulunan güneş motifi dikkat çekicidir. Motifin merkezi dairesel olarak düzenlenmiştir. Merkezden etrafa yayılan ışımsal görünümlü çıtalar bir dalgalı bir düz şekilde

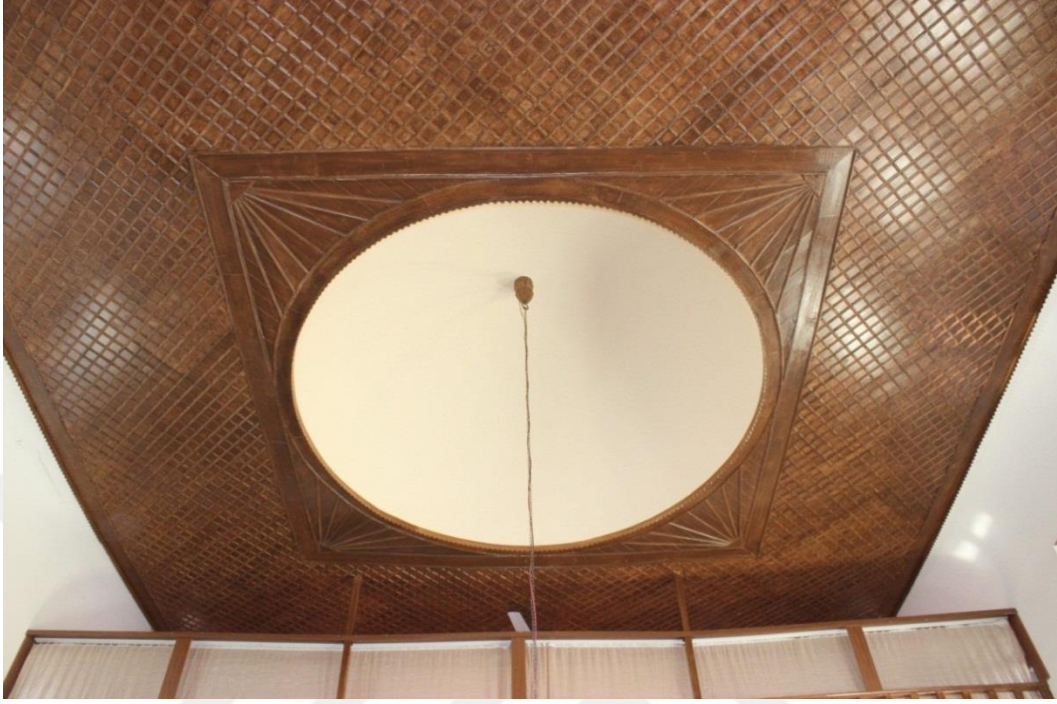
Fotoğraf 3. 118 Küçük (Cami-i Cedit) Camisi'nin tavanı

Harim kısmını içten kaplayan düz ahşap tavanın kasetleme yöntemiyle süslendiği görülür. Tavan merkezinde bulunan kesik kubbe bir kare içine alınarak vurgulanmıştır. Tavanın etrafını dıştan dolaşan firiz testere dişi motifiyle süslenmiştir. Aynı şekilde kubbe eteğinde de testere dişi motifine yer verilmiştir. Kubbenin etrafını çevreleyen karenin köşe noktalarından ışınal olarak yayılan süslemeler mevcuttur. Tavan süslemelerinde oyma ve çakma teknikleri kullanılmıştır (Fotoğraf 3.118).

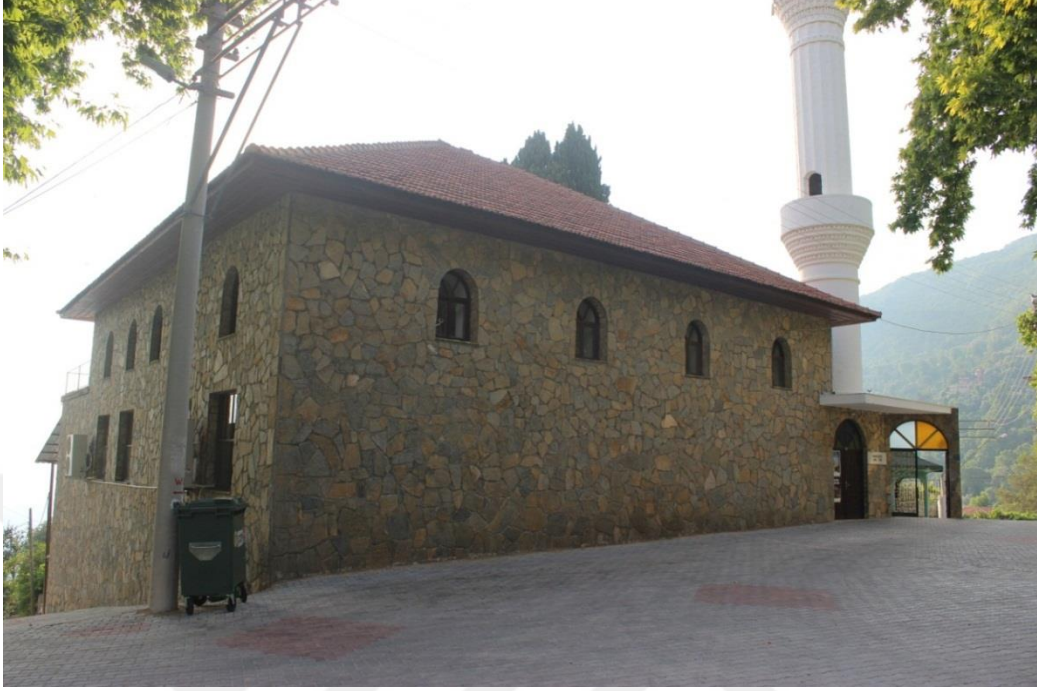
Fotoğraf 3. 119 Mahmut Seydi Camisi'nin güneydoğudan genel görünüşü

Yapı, Alanya İlçesi'nin Mahmut Seydi Köyü'nde yer almaktadır. Köy ile aynı adı taşıyan cami eğimli bir arazi üzerine kurulmuştur. Kuzey-güney doğrultuda dikdörtgen bir plan şemasına sahip olan yapının, kuzey ve batı yönlerine sonradan yapıldığı anlaşılan mekânlar eklenmiştir. Caminin içten düz ahşap tavanla, dıştan dört yöne eğimli kırma çatıyla örtülüdür. Caminin kuzeydoğusunda sonradan yenilenmiş iki şerefeli minaresi yer almaktadır (Fotoğraf 3.119).

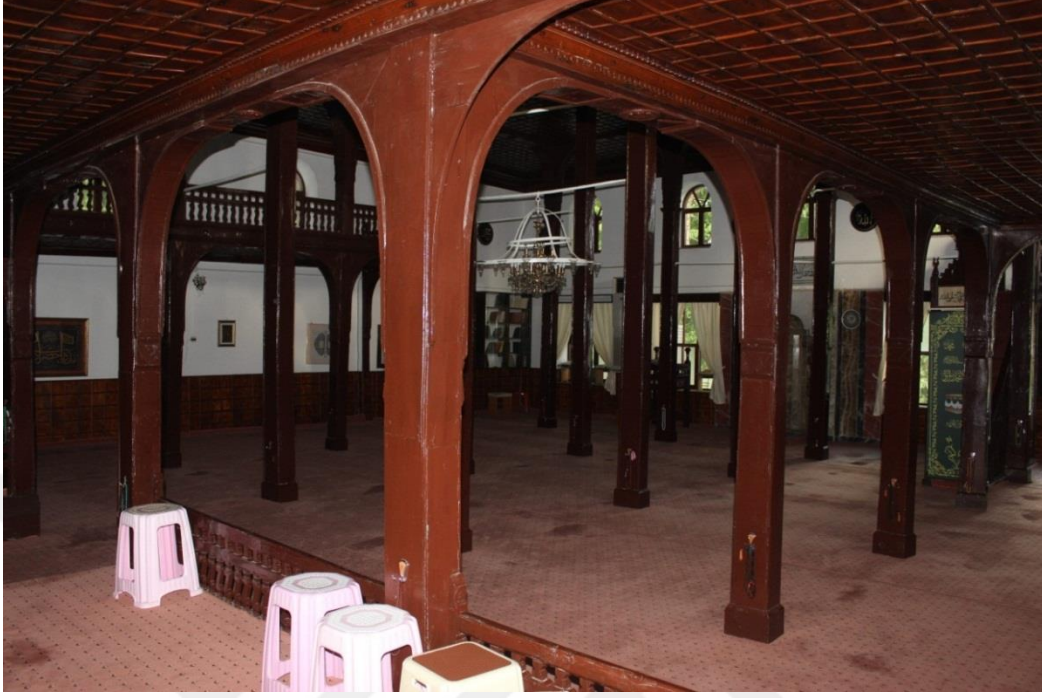
Fotoğraf 3. 121 Mahmut Seydi Camisi'nin harim içi görünümü

Yapının duvarları moloz taş kullanılarak yapılmıştır. Harimin kuzey tarafında yer alan bölüme giriş, kuzey ve doğu yönlerinden açılan kapılardan sağlanmaktadır. Son cemaat yeri diyebileceğimiz bu bölüm, harime giriş kapısının batısından itibaren bir duvarla bölünmüştür. Duvara yerleştirilen iki kanatlı ahşap kapıdan batı bölüme geçiş sağlanmıştır. Harime girişi sağlayan çift kanatlı ahşap kapı, kuzey duvarın tam ortasında mihrap ekseninde yer almaktadır. Harim duvarlarında yer alan pencere açıklıkları alt ve üst sıralarda farklı formlar sergilemektedirler. Güney ve batı duvarların alt kısımlarında dikdörtgen formlu dörder adet; doğu, batı ve güney duvarların üst kısımlarında yuvarlak kemerli ve dikdörtgen formlu olmak üzere toplamda on üç adet pencere açıklığı bulunmaktadır. Bu on üç adet pencereden beşi güney, dördü doğu ve diğer dördü de batı duvarda yer almaktadır. Harim duvarının kuzeyi ise sağır bırakılmıştır. Ahşap konstrüksiyonlu çatıyı yan duvarlarla birlikte, mihrap duvarına dikine atılmış beşer adet dört sıralı toplam yirmi ahşap direk taşımaktadır. Harimin güney duvarında merkezde bulunan yarım daire planlı mihrap nişi mermerdendir. Mihrabın batısında ahşap bir minber, doğusunda yine ahşaptan yapılmış seyyar bir vaaz kürsüsü yer almaktadır. Harime giriş kapısının batısından ahşap bir merdivenle çıkılan mahfil, kuzey, doğu ve batı yönlerinde bir bütünlük teşkil eden “U” şeklinde bir plana sahiptir (Fotoğraf 3.121).

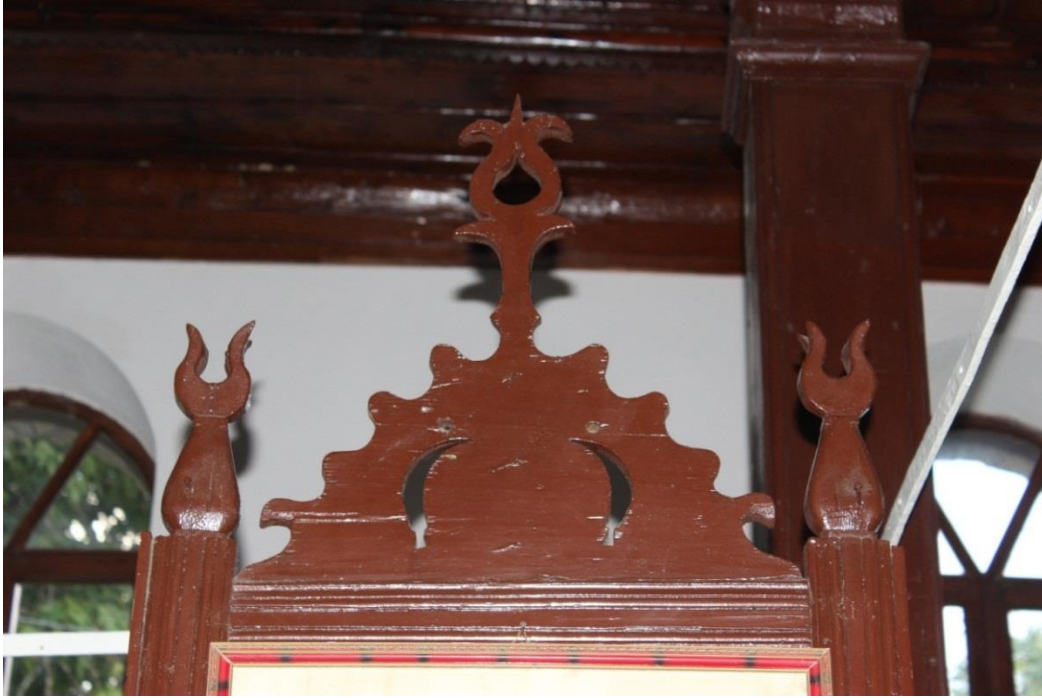
Fotoğraf 3. 122 Mahmut Seydi Camisi'nin minber tepeliği

Minber kapı açıklığı, hilal motifleri ile hareketlendirilmiş dilimli bir kemerden oluşmaktadır. Kemer köşelerinde ajur tekniği kullanılarak yapılmış imame ve palmet motifleri yer almaktadır. Kapının tepelik kısmı, dış yüzeyi dalgalandırılmış yarım bir daire formu görünümündedir. Dairenin içinde birbirine dönük ay şeklinde servi ağacı motifleri ve hemen üzerinden yükselen bir palmet motifi bulunur ki bunlar ajur tekniğiyle yapılmışlardır. Kapı sövelerinin kuzey yönleri yivlidir. Sövelerin tepe noktaları ise lale motifleri ile sonlandırılmıştır (Fotoğraf 3.122).

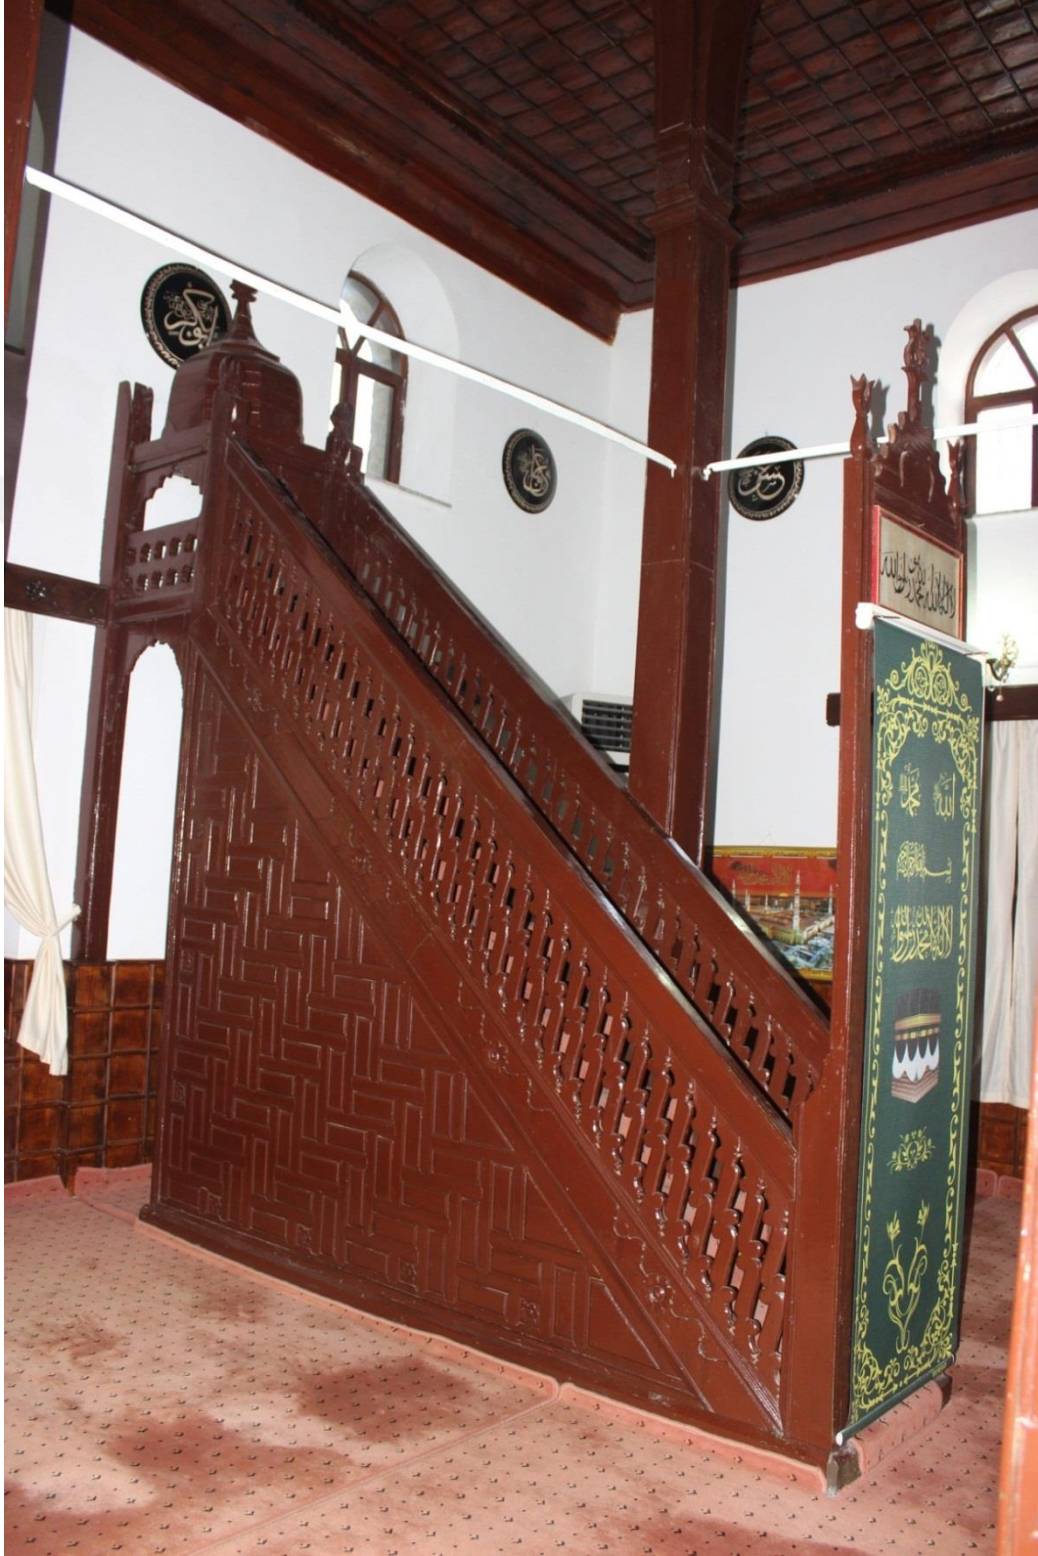
Fotoğraf 3. 123 Mahmut Seydi Camisi minberinin doęu kanadı

Kaide üzerinde yükselen minberin doğu aynalığında, yatay ve düşey olarak dizili dikdörtgen parçalar geometrik kompozisyonlar meydana getirmiştir. Aynalığın güney kısmı ile alt kısmında görülen gül motifleri dikdörtgen parçalar arasında yer almaktadır (Fotoğraf 3.123). Minberin batı aynalığı doğu aynalığından daha farklı bir düzenleme göstermektedir. Burada yer alan panolar minberin diğer yüzüne göre daha geniş tutulmuştur. Panoların köşe kısımları üç dilimden oluşan yapraklarla hareketlendirilmiştir. Panolar dikdörtgen, kare ve üçgenlerden meydana gelmiştir. Aynalıklar ile korkuluklar arasında uzanan bordürlerde, şemse ve kartuşlar arasına gül motifleri yerleştirilmiştir. Minberde oyma tekniği kullanılmıştır.

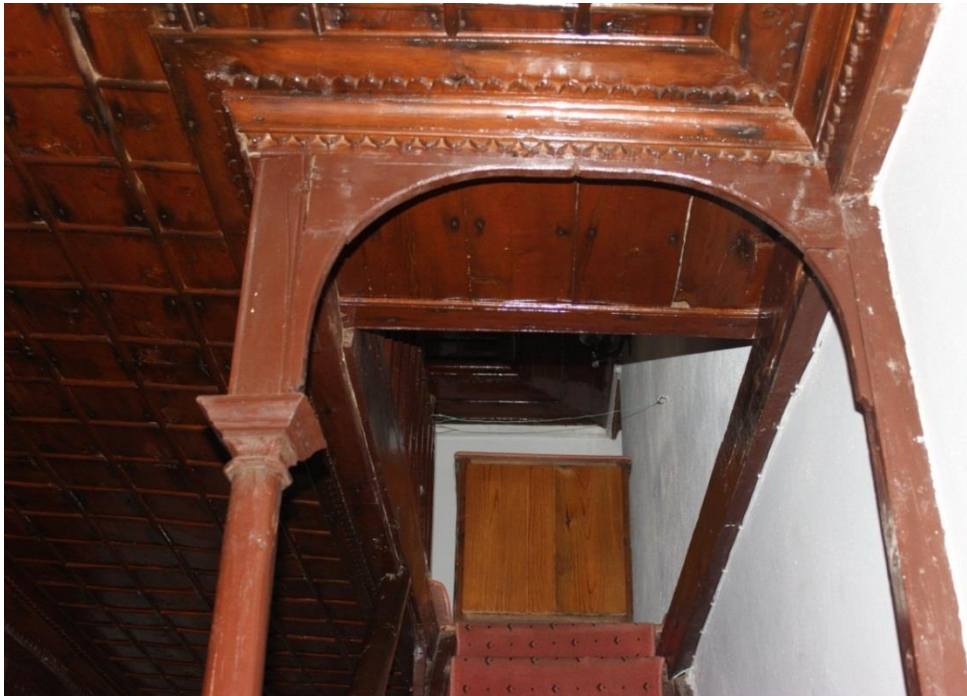
Fotoğraf 3. 124 Mahmut Seydi Camisi'nin kadınlar mahfiline çıkış

Harimin güney duvarı hariç, güneyden ikinci direklerden itibaren, doęu, batı ve kuzey yönlerden harimi “U” şeklinde dolaşan kadınlar mahfili, tamamen ahşaptandır. Mahfile çıkış

kuzeybatı yönden ahşap bir merdivenle sağlanmıştır. Basık kemerli merdiven girişinin batı direği, bir sütunce görünümünde ve başlıklı olarak yapılmıştır (Fotoğraf 3.124).

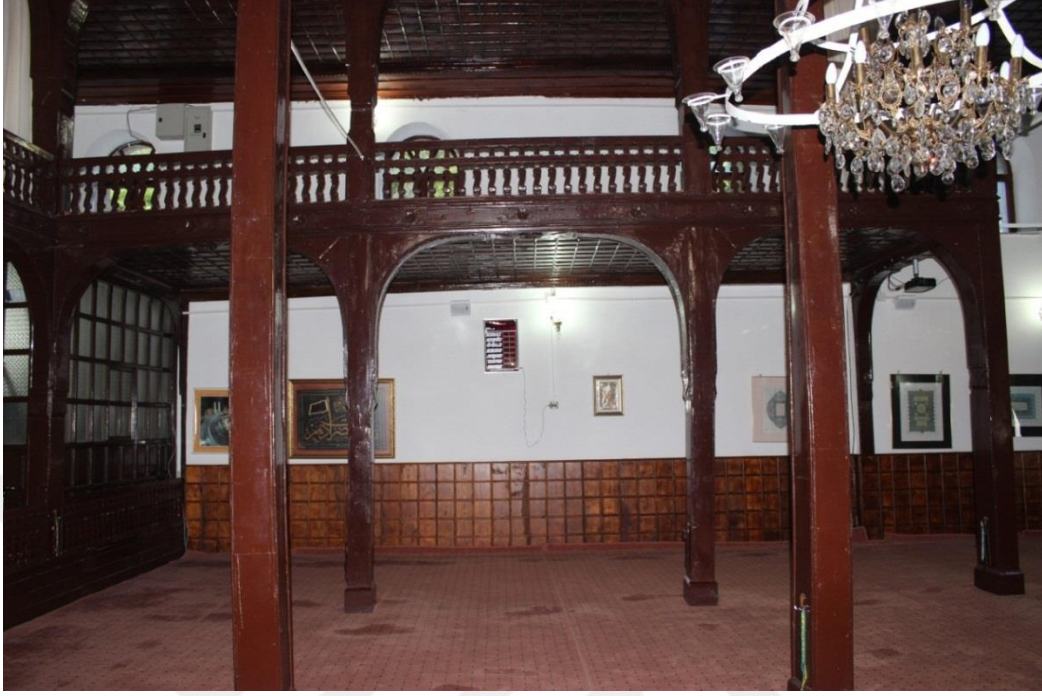
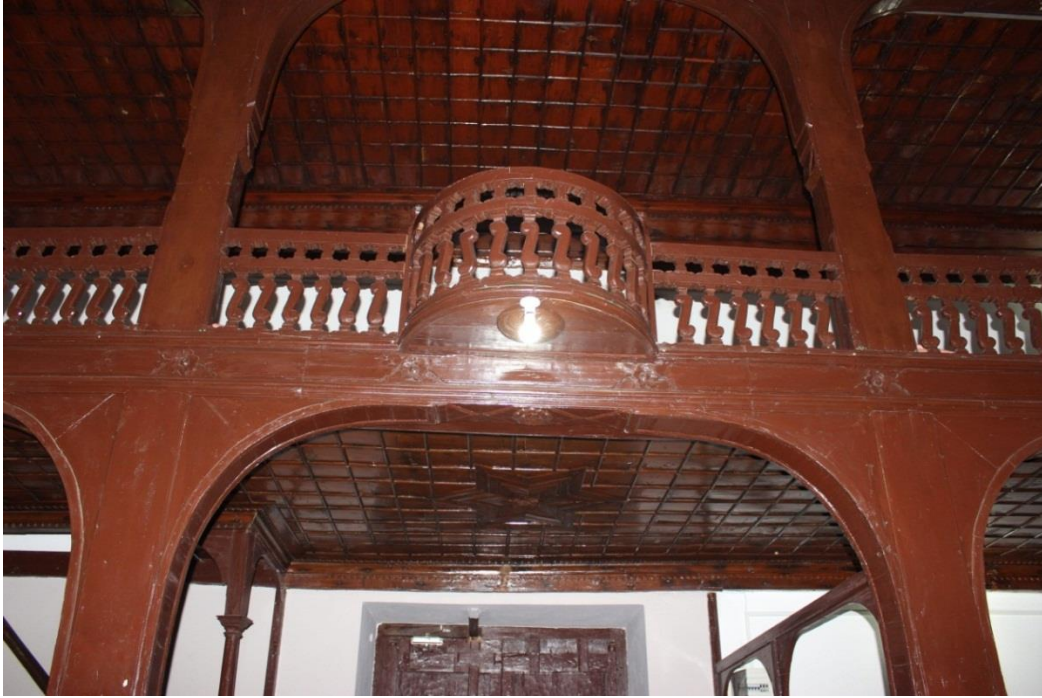
Mahfil korkulukları kafes tekniğinde, yıldız ve “S” kıvrımlı parçalarla iki sıra halinde süslenmiştir. Kuzey yöndeki korkuluklarda mihrap nişi vurgulanmış ve kavisli olarak dışa doğru çıkma yapmıştır. Mahfilin çakma tavanı kasetleme yöntemiyle süslenmiştir. Tavan saçaklarını, küçük yarım dairelerle hareketli iki sıra halinde friz dizisi dolaşmaktadır. Mahfili üç yönden taşıyan direkler arsına basık kemerler yerleştirilmiştir. Kemerlerin kilit noktaları birbirinden farklı çiçek motifleriyle süslenmiştir. Kemerlerle korkular arasında kesintisiz olarak devam eden bordürde, içleri boş kartuş ve bu kartuşlar arasında birbirinden farklı çiçek motifleri yer almaktadır. Ayrıca dışa çıkma yapan tavan yüzeyinde, üzerinde helezonlar çizen yapraklar ile ortasında çiçek motifinin bulunduğu kabara dikkat çekmektedir. Mahfil tavanında bir başka dikkat çeken süsleme ise altı kollu yıldız motifidir. İç içe yerleştirilmiş olan yıldız formlarının merkezinde olması gereken nar motifi maalesef bugün mevcut değildir. Ahşap bir platform üzerinde yükseltile ve harime giriş kapısının doğu ve batı yönlerinde yer alan bölümler korkuluklarla çevrilidir. Bu korkuluklar mahfil korkuluklarıyla aynı süslemeye sahiptirler (Fotoğraf 3.125, 3.126).
