ANTALYA İLİ CAMİLERİNDE AHŞAP SÜSLEME

Sanat Tarihi Ana Bilim Dalı

Yüksek Lisans Tezi

Antalya, 2019

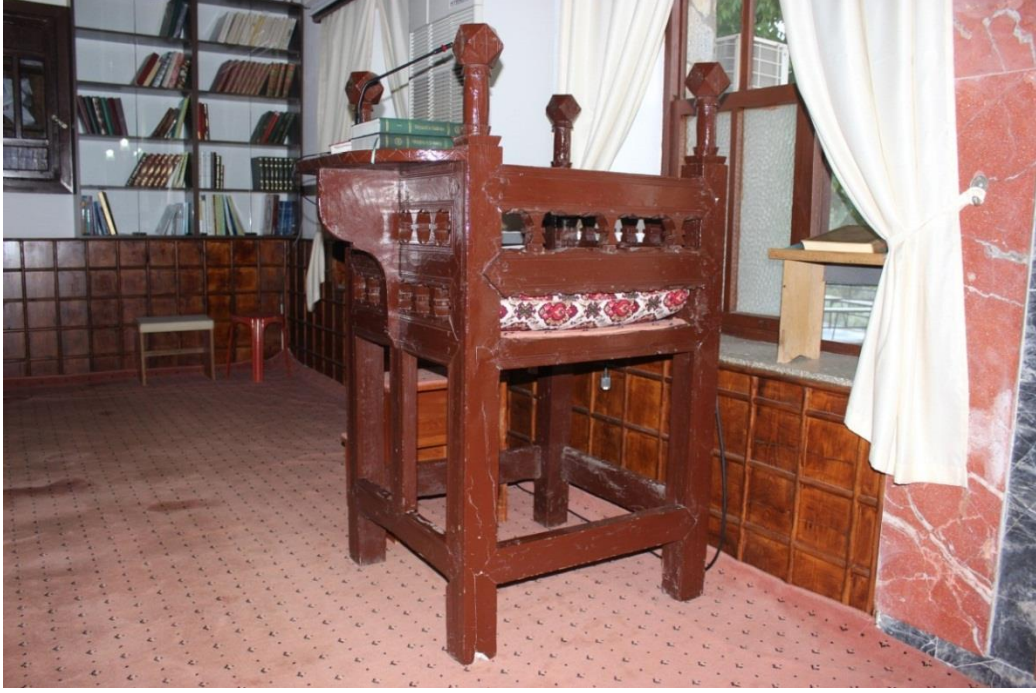
Fotoğraf 3. 127 Mahmut Seydi Camisi'nin vaaz kürsüsü

Günümüzde mihrabın hemen doğusunda yer alan vaaz kürsüsü, tamamen ahşaptan ve seyyar bir konumdadır. Kürsü dört ayak üzerinde yükseltilmiş kare bir form sergilemektedir. Korkuluk kısmını oluşturan cephelerin üçünde, üzeri yivli tahtalarla bölünmüş ikişer sıralı dekoratif süslemeler bulunmaktadır. Diğer cephenin korkuluk kısmı her ne kadar mevcut değilse

de, direklerde yer alan oyuklardan benzer süslemelerin bulunduğu anlaşılmaktadır. Ajur tekniğinin kullanıldığı bu süslemeler, söz konusu cephelerde, aralarına yerleştirilen parçalarla altışar bölüme ayrılmıştır. Kürsü cephelerinden birinde, üzerine kitapların konulduğu yekpare yarım daire formlu ahşap bir tahta vardır ki, sırt yüzeyi kazıma tekniğinde zikzak motifiyle süslenmiştir. Kürsüyü taşıyan ayakların üst noktaları, yüzeyleri geometrik olarak pahlanmış birer topuz motifini andırmaktadır (Fotoğraf 3.127).

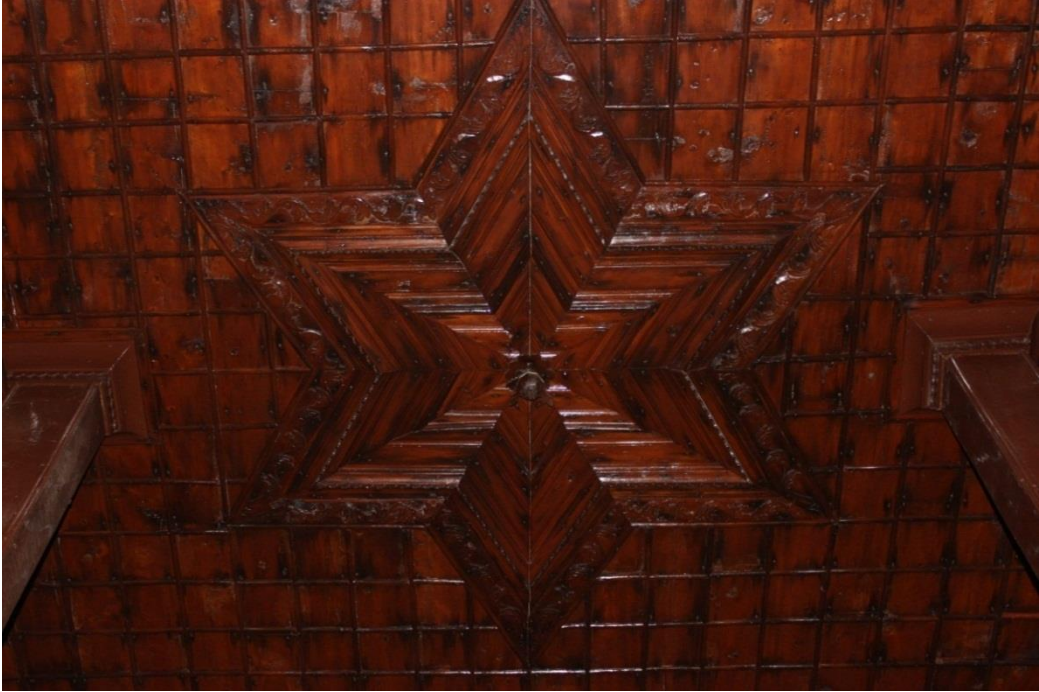
Fotoğraf 3. 129 Mahmut Seydi Camisi'nin harim tavanından detay

Harim kısmını içten tamamen kaplayan düz ahşap tavan kasetleme yöntemiyle süslenmiştir. Harim bölümü mihrap duvarına dik gelecek şekilde beş sahına ayrılmıştır. Ortada kalan üç sahinin tavan kısımları altı kollu yıldız kompozisyonlarıyla süslenmiştir. Bütün yıldızlar iç içe yerleştirilmiş yıldız formlarından oluşmuştur. Her bir sahin arasına yerleştirilen yıldızlar birbirine simetrik olacak şekilde düzenlenmiştir. Sahinler arasında bulunan yıldızlar doğu ve batı sahinlerde üçer adetken, orta sahinde dört adettir. Bütün yıldızların merkez noktalarından nar motifi sarkıtılmıştır. Doğuda ve ortada bulunan sahinlerin güneyden birinci yıldızları ile batıda bulunan sahinin kuzeyden birinci ve ikinci yıldızlarında maalesef bugün nar motifleri mevcut değildir. Orta sahinin güneyden üçüncü yıldızı, form bakımından diğerlerine benzemekle birlikte bunlardan daha iri tutulduğu görülür. Ayrıca bu yıldız yine diğerlerinden farklı olarak, yaprak ve küçük yarım dairelerle süslenmiştir. İç içe yerleştirilmiş yıldızlardan, en dışta kalan yıldızın kol

yüzeylerinde yaprak, onun da içinde bulunan yıldız kollarında küçük yarım dairelerden oluşan friz düzeni görülmektedir. Yıldızın merkezinden iri bir nar motifi sarmaktadır. Tavan süslemelerinde oyma ve çakma teknikleri uygulanmıştır (Fotoğraf 3.128, 3.129).

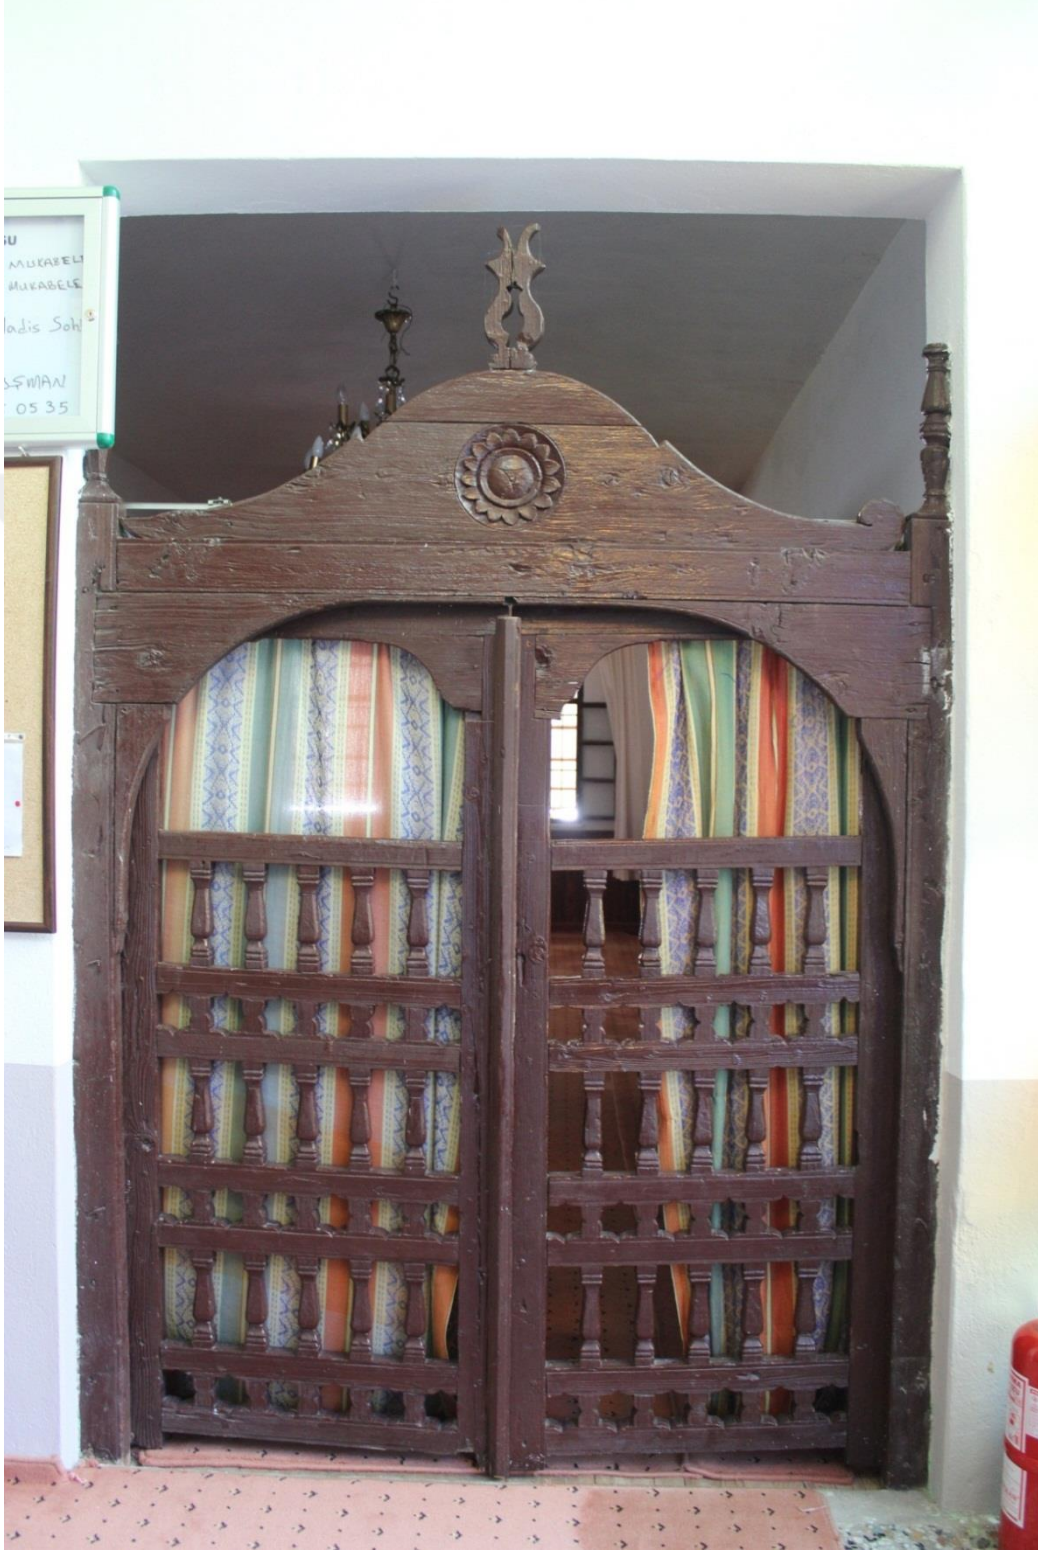
Fotoğraf 3. 130 Mahmut Seydi Camisi'nin batı mekânına açılan kapı

Son cemaat bölümünde, batı yöndeki mekâna geçişi sağlayan ahşap kapı çift kanatlı olarak tasarlanmıştır. Kapının basık kemerli çerçevesi, tepelik ve taç kısımları bulunmaktadır.

Kapı kanatlarında görülen süslemeler yatay olarak altışar panoya ayrılmıştır. Panolar, bir sıra dekoratif amaçlı sütun, bir sıra yıldız motifleri olacak şekilde atlamalı olarak düzenlenmiştir. Dekoratif amaçlı sütunların yer aldığı panolar beşer adet sütun parçasıyla geçilmiştir. Diğer her bir pano ise altışar adet yıldız motifinden oluşmaktadır. Tepelik kısmının ortasında büyük bir rozet halinde gülbezek motifi bulunurken, yanlar volütlerle sonlandırılmıştır. Taç kısmında yer alan lale motifi ajur tekniğindedir. Kapı sövelerinin üst kısımları silmeli dekoratif sütunlarla son bulmuştur. Kapıda oyma ve ajur teknikleri kullanılmıştır (Fotoğraf 3.130).

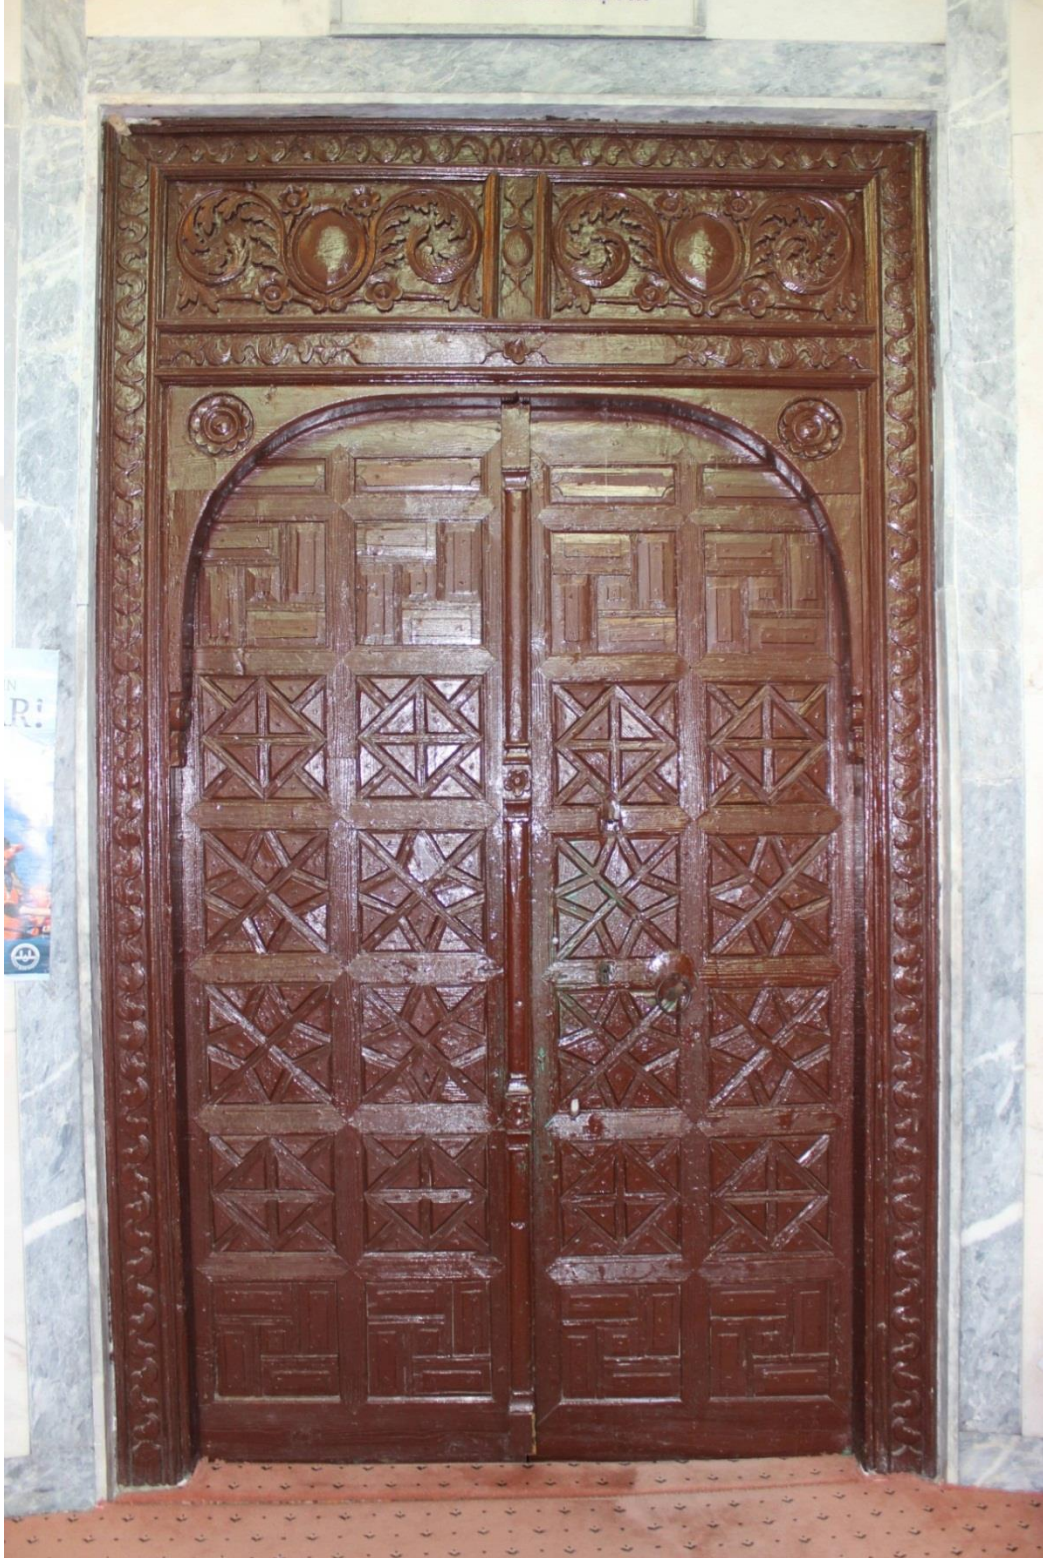
Fotoğraf 3. 131 Mahmut Seydi Camisi'nin harim kapısı

Harime geçişi sağlayan ahşap kapı çift kanatlı olarak tasarlanmıştır (Fotoğraf 3.131). Basık kemerli çerçeve üzerinde aynalık kısmı yer almaktadır.

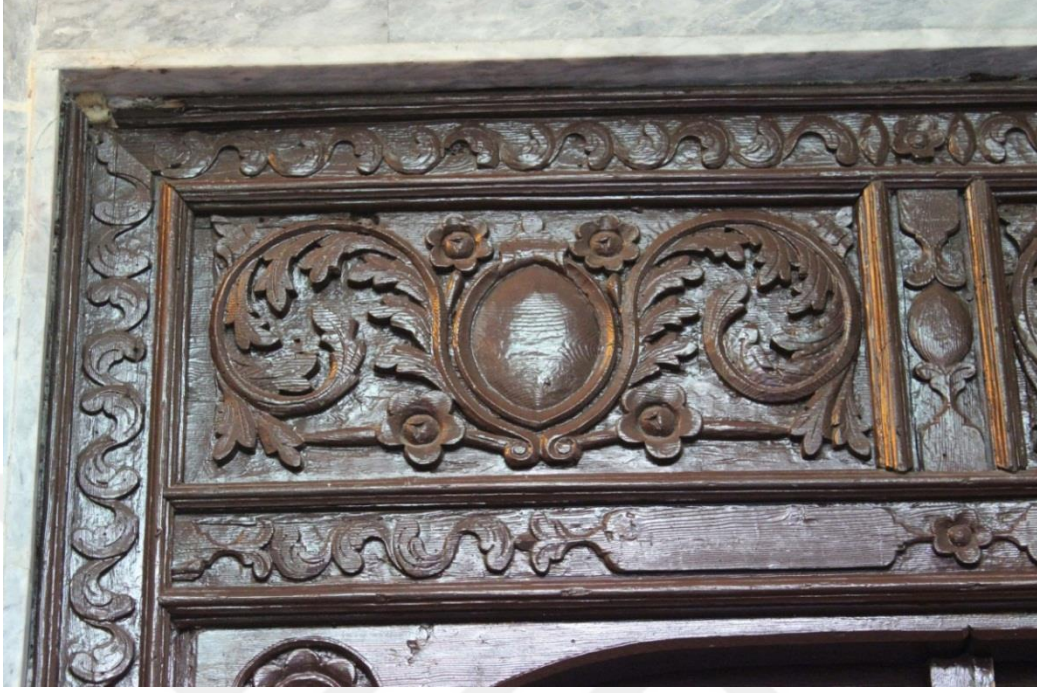
Fotoğraf 3. 132 Mahmut Seydi Camisi'nin harim kapısından detay

Her bir kapı kanadı, yan yana ikişer sıra kareler oluşturacak şekilde on iki ayrı panoya bölünmüştür. Panolar üzerinde görülen geometrik süslemeler taklit künde kari tekniğinde yapılmıştır. Üsten birinci sırada dikdörtgen, ikinci sırada kare, üçüncü ve dördüncü sıralarda dört kollu yıldız, beşinci sırada tekrar dikdörtgen ve altıncı sırada tekrar kare motiflerinin uygulandığı kompozisyonlar görülmektedir. Her iki kapı kanadı birbirinin kopyasıdır. Kapı binisi iki adet gül motifiyle bezenmiştir. Basık kemerli çerçevenin başlangıç noktalarında birer palmet motifi görülmektedir. Kemer köşelerine ise rozet halinde gül motifleri yerleştirilmiştir. Çerçeveyi üç yönden dolaşan bordür, “S” kıvrımlı yaprak motifleriyle süslenmiştir. Bordürün üst sırasında merkezde bir gül motifi yer almaktadır. Basık kemer ile aynalık arasında bulunan bordür, yanlarda palmet motiflerinin sınırladığı bitkisel bezemeli ve merkezde gül motifi şeklindedir. Aynalık kısmı dikdörtgen iki yatay panoya bölünmüştür. Her iki panoda benzer süslemeler bulunmaktadır. Dikdörtgen panoların merkezinde yer alan kabaların¹³⁰ etrafından yayılan kıvrık dal, yaprak ve çiçekler bitkisel bir kompozisyon oluşturmaktadırlar. İki pano arasında, alttan ve üstten palmet motifleri ile sınırlandırılmış küçük boyutlu bir kabara daha yer almaktadır (Fotoğraf 3.132). Kapının batı kanadında metal bir halka (şakşak) bulunur.

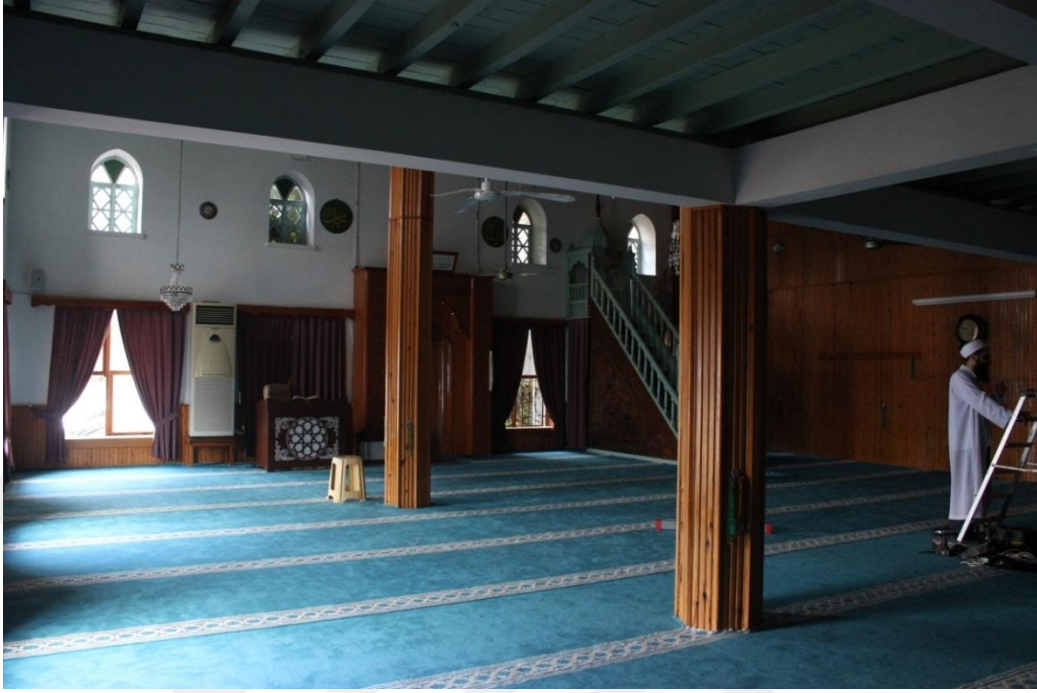
Fotoğraf 3. 136 Merkez Andızlı Camisi'nin harim içi görünümü

Bugün mevcut olan yapının betonarme olarak yeniden yapıldığı ve orijinalliğini kaybettiği görülmektedir. Harime giriş kuzey yönden açılan çift kanatlı ahşap bir kapıdan sağlanmıştır. Harimin tavanının merkezinde bulunan kesik kubbeyi köşelerden dört adet direk taşımaktadır. Güney cephede yer alan ahşap mihrap nişi tamamen yenilenmiştir. Mihrabın batısında bulunan ahşap minber ise bir kısmıyla orijinalliğini korumaktadır. Kuzey cephede doğu-batı yönünde uzanan kadınlar mahfiline kuzeydoğu köşeden bir merdivenle çıkılmaktadır (Fotoğraf 3.136).

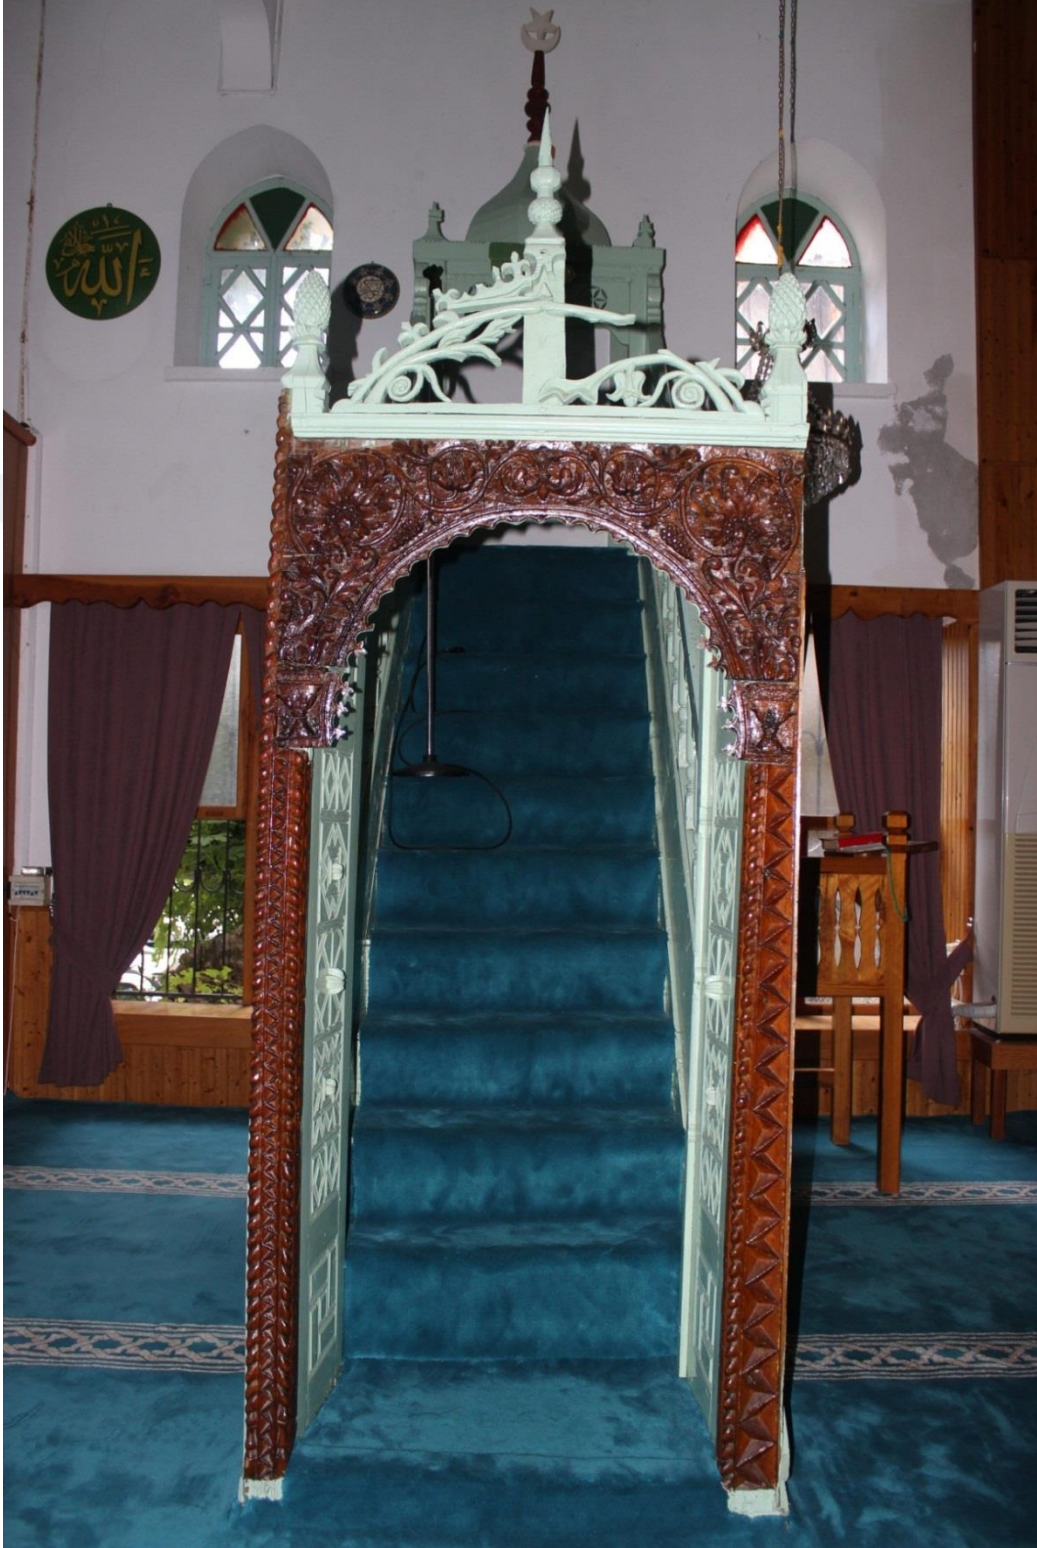
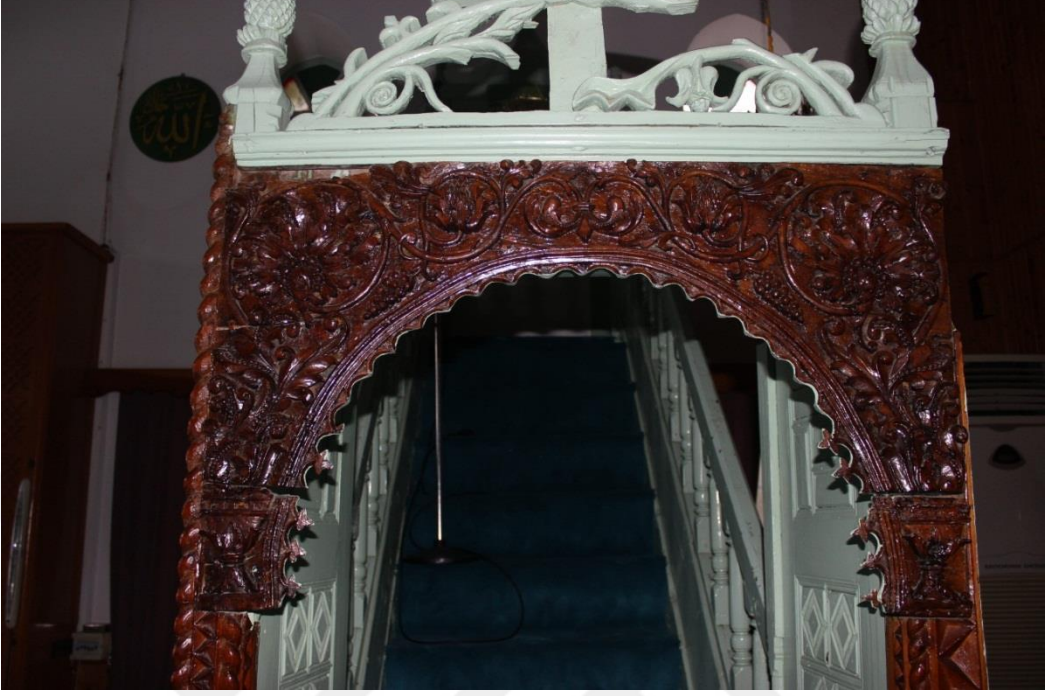
Mihrabın batısında bulunan tamamı ahşap olan minberin kapı açıklığı, yuvarlak kemerli geçişle sağlanmıştır. Kapı sövesinin doğu ve batı yönündeki direklerinde görülen süslemeler benzerlik göstermektedir. Doğuda bulunan kare şeklindeki direğin üç farklı yüzünde düşey yönde uzanan bordürlerden, direk köşelerinde bulunanlar burmalı diğerleri ise zikzak motifleriyle süslenmiştir. Batıdaki direğin iki yüzünde yine düşey yönde bulunan bordürlerde zikzak ve burmalı süslemeler görülmektedir. Kapı kemerini hareketlendiren palmet motiflerinin birçoğu kırılmış vaziyettedir. Kemer yüzeyinde görülen bitkisel kompozisyon ise dikkat çekicidir. Öyle ki, kemerin başlangıç noktalarına yerleştirilen kâselerden çıkan yaprak ve çiçek motifleri, üzüm dallarıyla iç içe grift ve simetrik bir görünüm sergilemektedir. Kemerin kilit noktasında birleşen üzüm dalları bir halkayla birbirine bağlanmakta ve düşey yönde stilize bir palmet motifi oluşturmaktadır. Kapı sövesi ile kemer yüzeyinde görülen süslemelerin tamamı oyma tekniğinde yapılmıştır. Kapının tepelik kısmında lale, palmet ve kıvrık dal motiflerinden oluşan, ajur tekniğinin uygulandığı bir kompozisyon görülür. Ne yazık ki bu kompozisyonun birçoğu kırılmış vaziyettedir. Tepelik kısmını ortadan destekleyen direğin uç kısmını oluşturan motif iki şerefeli bir minarenin adeta küçük bir izdüşümü şeklindedir. Yanlarda bulunan kapı direklerinin uç kısımları ise birer çam kozalağı motifini andırmaktadır (Fotoğraf 3.137, 3.138).

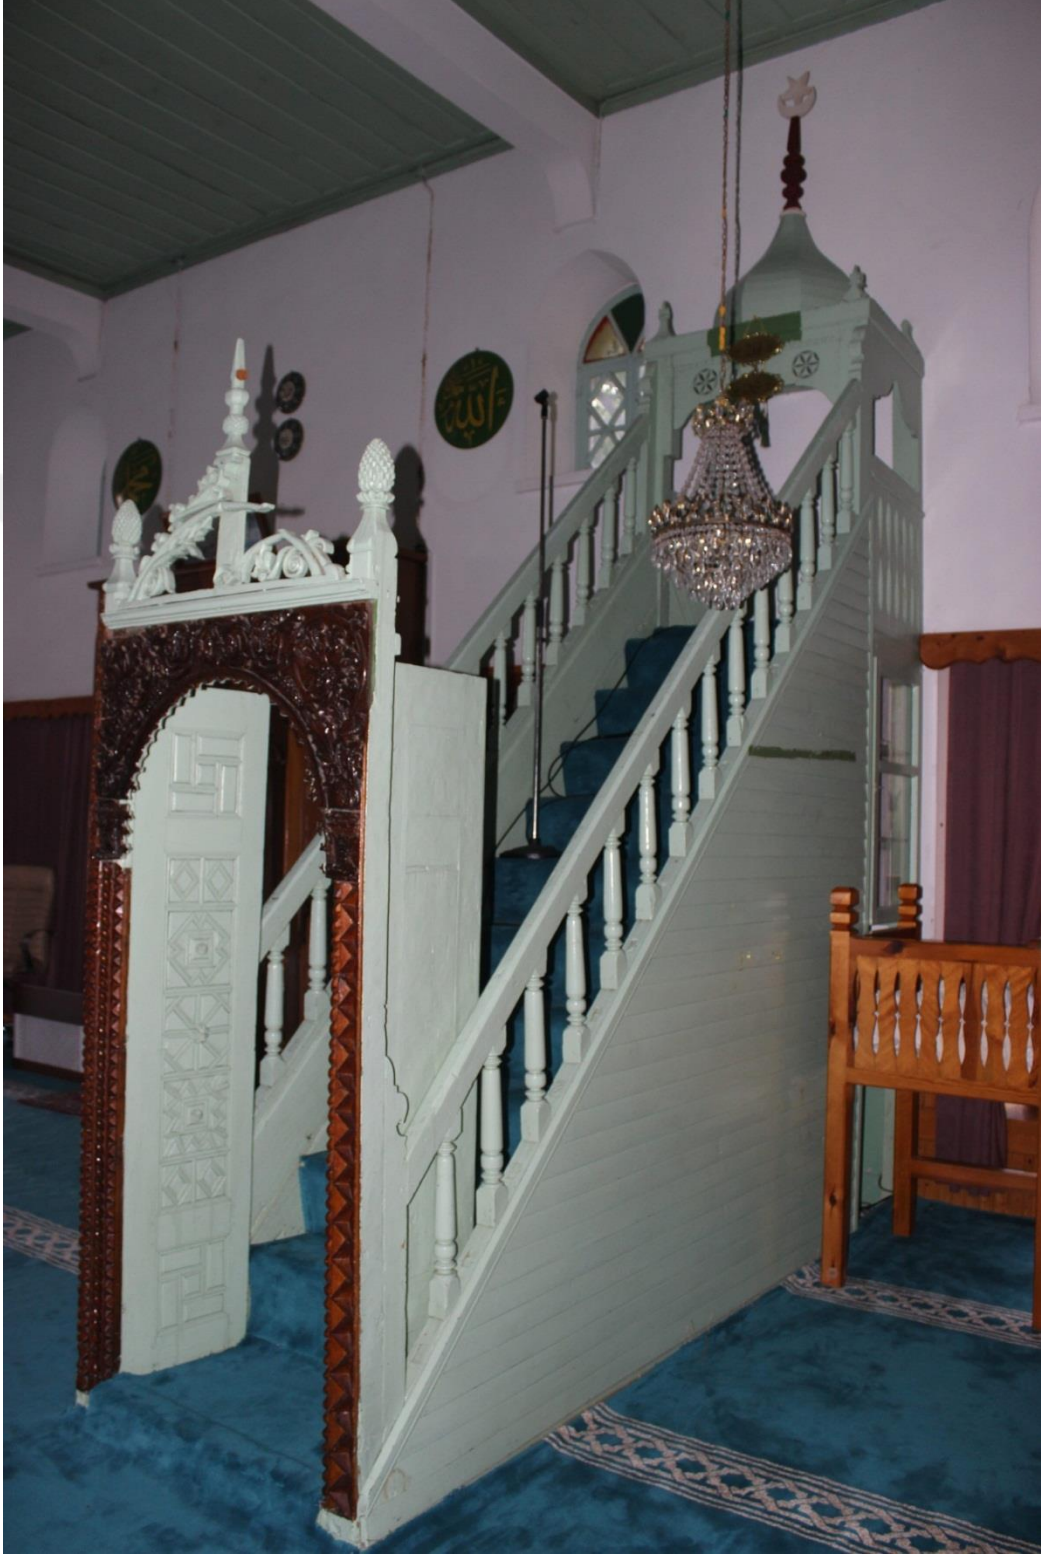
Fotoğraf 3. 139 Merkez Andızlı Camisi'nin minber giriş kapısı ve batı kanadı

Minbere giriş kapısı çift kanatlı olarak düzenlenmiştir. Her iki kapı kanadında da benzer geometrik süslemeler görülmektedir. Kapı kanatlarının her biri, kare ve yatay dikdörtgenlerden

oluşan yedişer adet panoya ayrılmıştır. Doğu kanadının kare olarak düzenlenen üstten birinci panosuyla yedinci panosu birbiriyle aynı geometrik düzeni göstermektedir. Bu düzen, panonun şekline uygun biçimde yatay ve düşey yönde birbirini takip eden dikdörtgenlerden oluşmaktadır. Dikdörtgenlerin orta kısmında kalan boşluğa ise bir adet kare yerleştirilmiştir. İkinci ve altıncı panolarda da birbirine benzer geometrik düzen görülmektedir. Yatay dikdörtgenlerden oluşan panolar iki eşit parçaya bölünmüştür. Bölünen bu kısımlar baklava motifleriyle geometrik olarak süslenmişlerdir. Kare olarak düzenlenen üçüncü panonun merkezine bir kare yerleştirilmiştir. Karenin merkezinde de yıldız motifli kabara yer almaktadır. Merkezde bulunan kareyi çevreleyen zikzak motifi uzun ve kısa kollardan oluşan birbirine simetrik bir düzen göstermektedir. Dördüncü panonun yüzeyi, merkezinde yıldız motifli bir kabaranın yer aldığı sekiz eşit parçaya bölünmüştür. Kenar uzunlukları eşit olmayan dörtgenlerin uzun kenarları merkeze doğru daralmaktadır. Burada görülen süsleme aynı zamanda geometrik olarak düzenlenmiş bir çiçek motifini de andırmaktadır. Beşinci panonun merkezinde bulunan süslemelerle üçüncü panonun merkezinde bulunan süslemeler benzer şekildedirler. Aradaki fark ise beşinci panonun merkezini çevreleyen zikzak motifinin burada daha belirgin olmasıdır. Her iki kapı kanadında da oyma tekniği kullanılmıştır. Batı kanadının doğu kanadıyla aynı benzerlikte olmasından ötürü tekrara düşmemek için anlatılmamıştır (Fotoğraf 3.139).

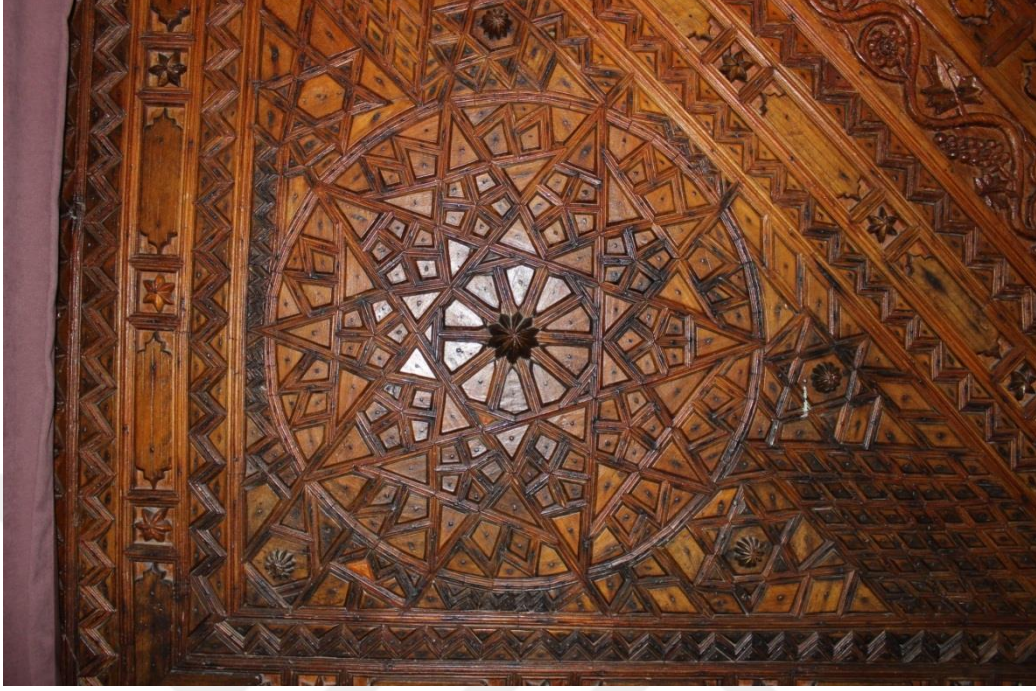
Fotoğraf 3. 142 Merkez Andızlı Camisi'nin doğu minber aynalığında detay

Doğu aynalığın minber korkuluğu boyunca üç farklı bordür uzanmaktadır. Birinci ve ikinci bordürlerde yer alan süslemelerin araları çitalarla bölünmüş ve dikdörtgenler oluşturulmuştur. Dıştan birinci bordür boyunca uzanan süslemeler karşılıklı olarak sırt sırta galen yarım daireler şekindedirler. İkinci bordür boyunca iç kısımları uçlarda palmet oluşturacak şekilde kabartılan kartuşlar art arda dizilmişlerdir. Üçüncü bordür ise diğer iki bordürden daha geniş tutularak bitkisel olarak süslenmiştir. Oyma tekniğinin uygulandığı bu süslemede bir kâseden çıkmakta olan kıvrık dal dikkat çekicidir. Üzerinde üzüm salkımları, yaprak ve çiçek motiflerinin bulunduğu bu kıvrık dalın uç kısmı bir volüt yaparak son bulur (Fotoğraf 3.141). Külâh kısmını taşıyan ve aynı zamanda aynalık kısmını sınırlayan kuzeydoğu yönündeki direğin üzeri zikzak motifleriyle süslenmiştir. Minber aynalığında minberin formuna uygun bir şekilde üç yönden kesintisiz olarak dolaşan üç bordür görülür. Bu bordürlerden dışta ve içte kalanlar zikzak motifleriyle süslenmişlerdir. İç kısımdaki zikzaklı bordürün üst köşesine yıldız kabarası

yerleştirilmiştir. Ortada kalan bordürün kompozisyon dizilişi kartuş aralarına yerleştirilen altışar kollu yıldızlarla meydana getirilmiştir. Aynalığın merkezinde yer alan daire formuyla bu formu dıştan çevreleyen zikzaklı bordürün arasında kalan boşluklarda, iç içe grift geometrik süslemeler görülür. Bu süslemeler, zikzaklar, yıldızlar ve baklava motifleri şeklindedirler. Daire formunun etrafında yer alan altışar kollu dört yıldızın altıgenlerden oluşan merkez noktalarına yıldız kabarıkları yerleştirilmiştir. Dairenin sol üst köşesinde bulunan yıldız motifinin kabarası maalesef bugün mevcut değildir. Daire formunun sol alt köşesinde de altıgen üzerine yıldız kabarası yer alır. Bu kabaranın diğerlerinden farkı ise bir yıldız içinde yer almamasıdır. Daire formunun üst ve sağ alt tarafında birer adet baklava motifi bulunur ki, bunlar daha küçük baklava motiflerinin bir araya gelmesiyle oluşmuşlardır. Küçük baklava motifleri üst tarafta 36, alt tarafta ise 49 parçadan ibarettir. Aynalığın merkezinde yer alan dairesel formun iç kısmı, geometrik süslemelerden oluşan zengin bir kompozisyon örgüsüne sahiptir. İç içe yerleştirilmiş on kollu yıldızdan beş kollu olanı düzgün bir görünüm sağlarken diğer beş kollu yıldızın çizgisel geçişlerinde kırılmalar görülmektedir. On kollu yıldızın kolları arasına yerleştirilen çizgiler, köşe noktaları birleşmeyen bir beşgen oluşturmaktadır. Yıldızların merkez noktasında ise bir beşgen daha yer alır. Bu beşgenin iç köşelerine çizgilerin yerleştirilmesiyle ongen bir görünüm elde edilmiştir. Yıldız kolları üzerinde de beşgenler bulunur. Beşgenlerin her birinin içi, stilize edilmiş beş kollu yıldız motifleri ile süslenmiştir. Bu beşgenlerin atlamalı olarak düzgün ve düzgün olmayan eş kenarlara sahip olduğu görülür. On kollu yıldızın merkezinde bulunan yıldız kabarasının etrafından yayılan ışınal çizgiler, eş kenarlı ongenin sınırlamasıyla kesintiye uğramıştır. Daire formunun iç kısmı, zikzak, düzgün olmayan üçgen, dörtgen ve beşgen motifleriyle ayrıca süslenmiştir (Fotoğraf 3.142).

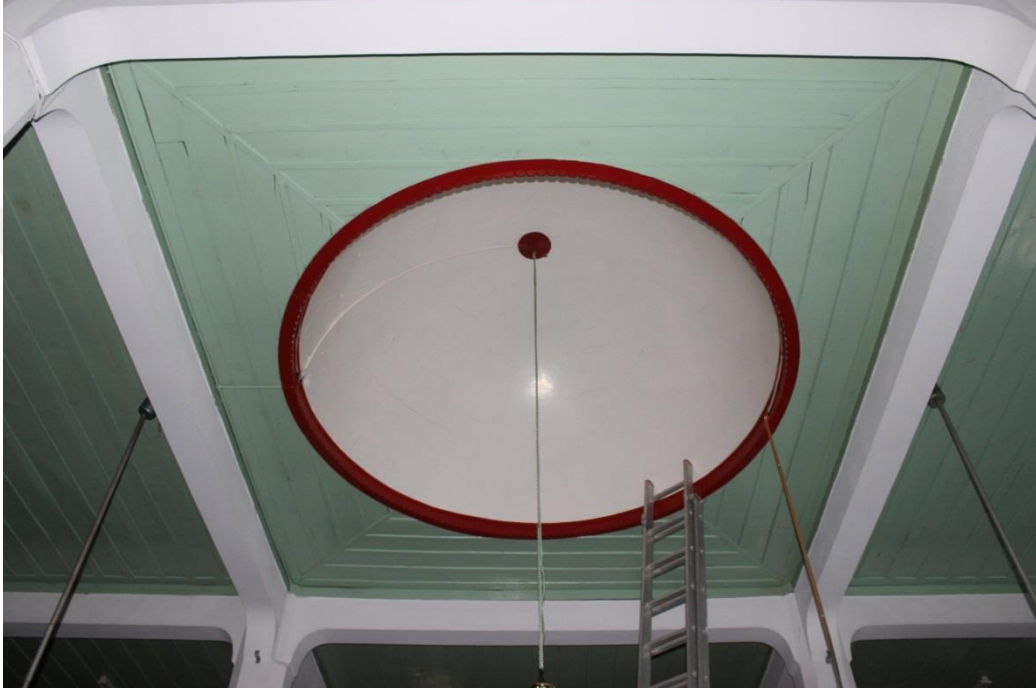
Fotoğraf 3. 143 Merkez Andızlı Camisi'nin harim tavanında yer alan kesik kubbe

Harimin iç kısmını kaplayan ahşap düz tavanın, aralarına yerleştirilen kirişlerle dokuz bölüme ayrıldığı görülür. Tavanın merkez noktasında bulunan bölümde kesik bir kubbe yer almaktadır. Kubbenin etek kısmı, içleri delikli küçük yarım dairelerle tek sıra halinde hareketlendirilmiştir (Fotoğraf 3.143).

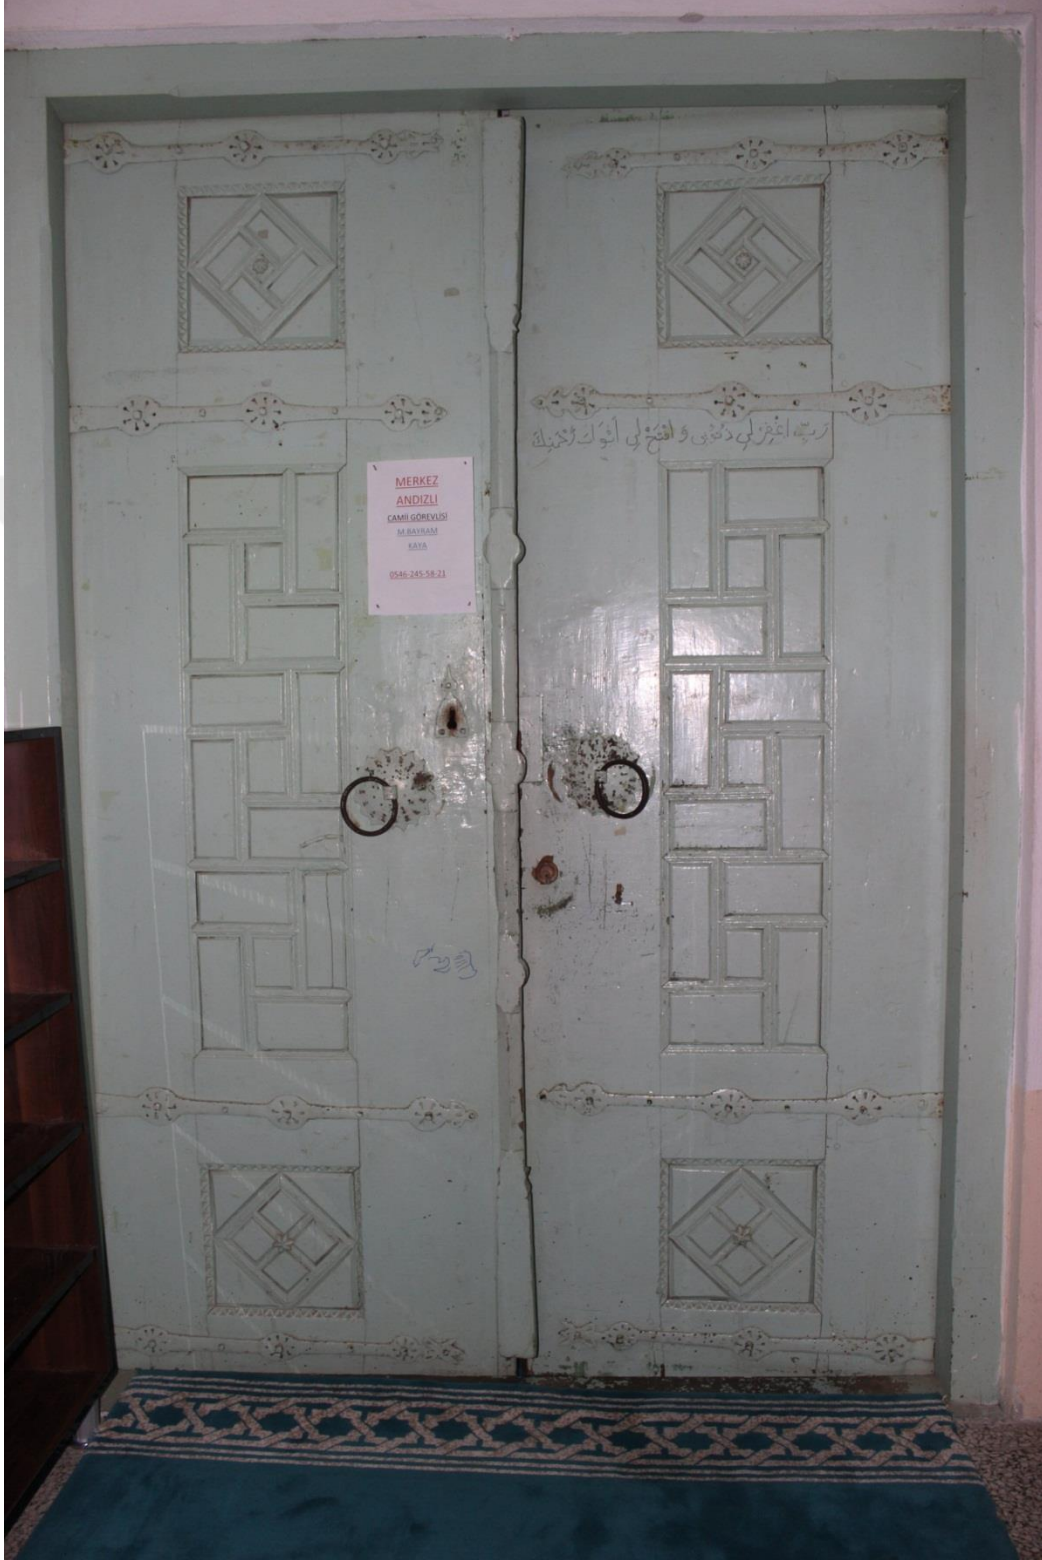
Fotoğraf 3. 144 Merkez Andızlı Camisi'nin harime giriş kapısı

Harime giriş çift kanatlı ahşap bir kapıyla sağlanmıştır (Fotoğraf 3.144). Kapı kanatları üzerinde yer alan kompozisyonların harime bakan yüzeylerde yapıldığı görülür. Her iki kapı kanadı birbirine simetrik olarak yerleştirilen üçer panoya ayrılmıştır. Üstte ve altta bulunanlar kare, ortadakiler ise düşey yönde dikdörtgenlerden oluşmaktadır. Üstten birinci panoların çerçeveleri zikzak motifleriyle vurgulanmıştır. Panoların iç kısımlarına asimetrik yönde yerleştirilen karelerin merkezinde, sekiz kollu yıldız veya yıldız kabarası diyebileceğimiz süslemeler mevcuttur. Süslemelerin etrafını çevreleyen dikdörtgenler art arda sıralanmaktadır. Düşey yönde yer alan ikinci panolar, kendi içinde üç kısıma ayrılarak yine art arda sıralı dikdörtgenlerden oluşmaktadır. En altta bulunan üçüncü panolar, birinci panolarla aynı forma sahip olmakla birlikte, yalnızca iç kısımlarda küçük farklılıklar göstermektedir. Bu farklılıklar, orta kısımlara çarpı işaretlerinin konulmasıyla oluşan dörder adet baklava motifleri ve merkez noktalara yerleştirilen yıldız motiflerinin altışar kollu olarak düzenlenmiş olmasıdır. Kapı kanatlarını oluşturan düşey yöndeki tahtaları her iki yönden kavrayan ince uzun metallerin, asıl

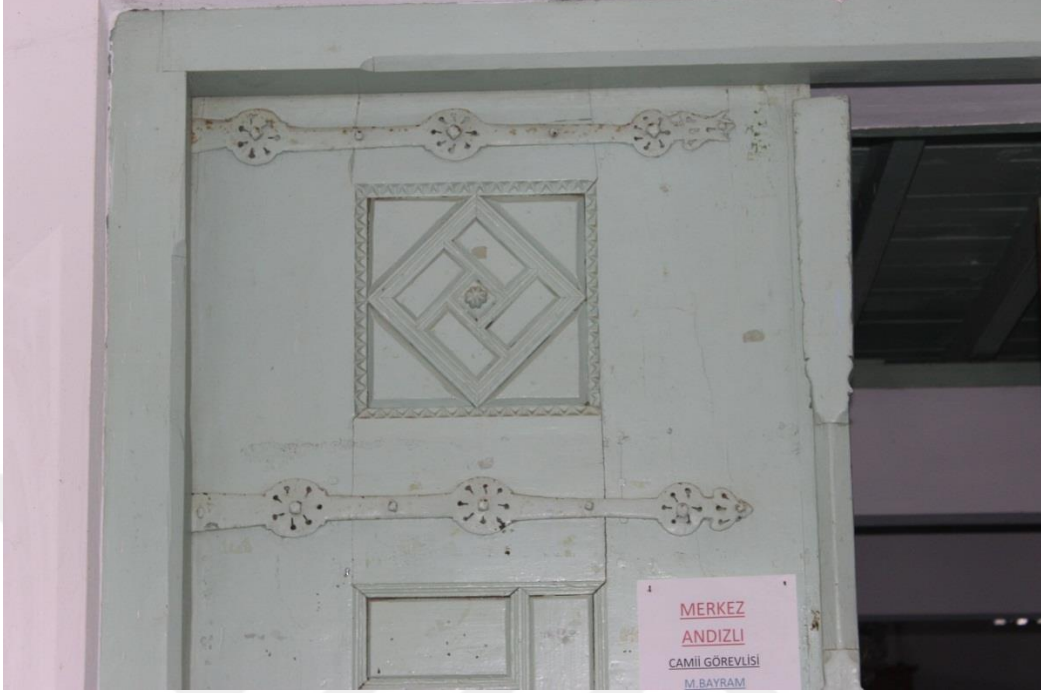
Fotoğraf 3. 145 Merkez Andızlı Camisi'nin harime giriş kapısından detay

kompozisyonların bulunduđu harim tarafında süslendikleri görülür. Yatay yönde dörder adet bulunan bu metallerin her biri, üçer şerefeli ve külâh kısımları olan stilize edilmiş birer minareyi andırmaktadır. En üst ve en alttaki minarelerin uç kısımları diğerlerinden farklı olarak lale motifleriyle son bulmuştur (Fotoğraf 3.145).

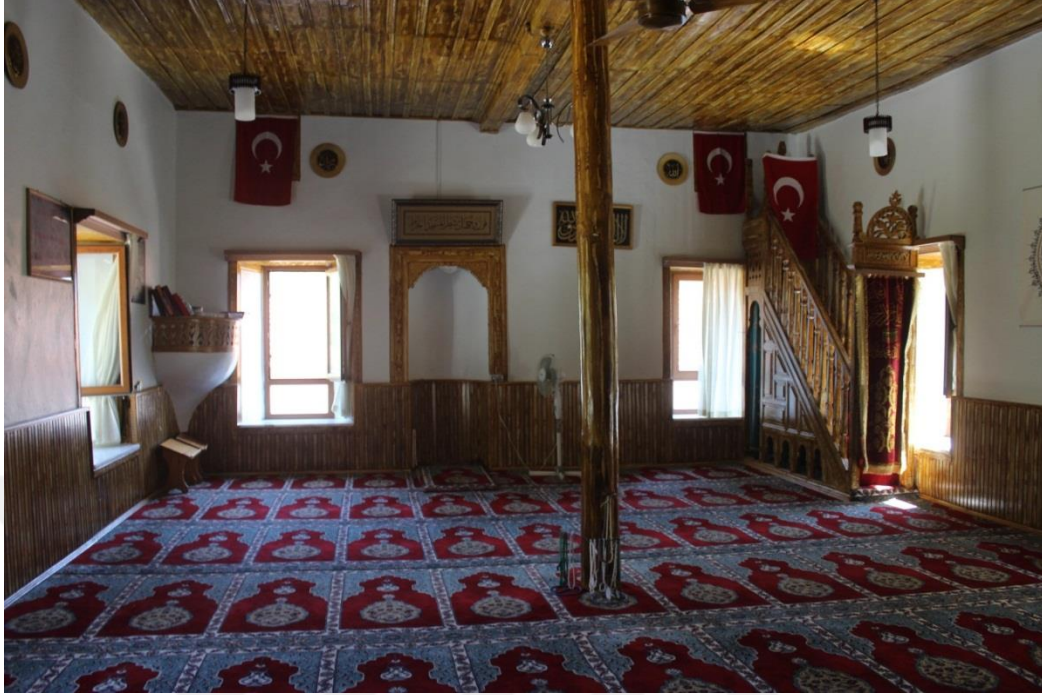
Fotoğraf 3. 147 Minareli Köyü Camisi'nin harim içi görünümü

Caminin duvarları sıvalı olduğu için inşa malzemesi anlaşılamamıştır. Yapının kuzey tarafı eyvanlı olarak düzenlenmiştir. Doğu cephesi açık bırakılan eyvanın, kuzeybatı köşede minare kaidesiyle sınırlandırıldığı görülür. Harime, kuzeydoğu yönünde açılan bir kapıyla giriş sağlanmıştır. Kuzey-güney yöndeki harim tavanını, yanlarda duvarlarla birlikte mihrap eksenine atılan üç adet ahşap direk taşımaktadır. Harimin, doğu, batı ve güney duvarlarında ikişer adet dikdörtgen formlu alt pencere açıklığı bulunur. Ayrıca güney duvarda, küçük boyutlu iki üst pencere daha açılmıştır. Güney cephenin merkezinden hafif doğuya kaydırılan mihrap nişi yarım daire planlıdır. Mihrap duvarının güneydoğu köşesinde vaaz kürsüsü, güneybatı köşesinde ise ahşap minber yer almaktadır. Kuzey cephede, doğu-batı yönünde uzanan ahşap kadınlar mahfiline, yine kuzey cephenin dışından batı yönde ahşap bir merdivenle çıkılmaktadır (Fotoğraf 3.147).

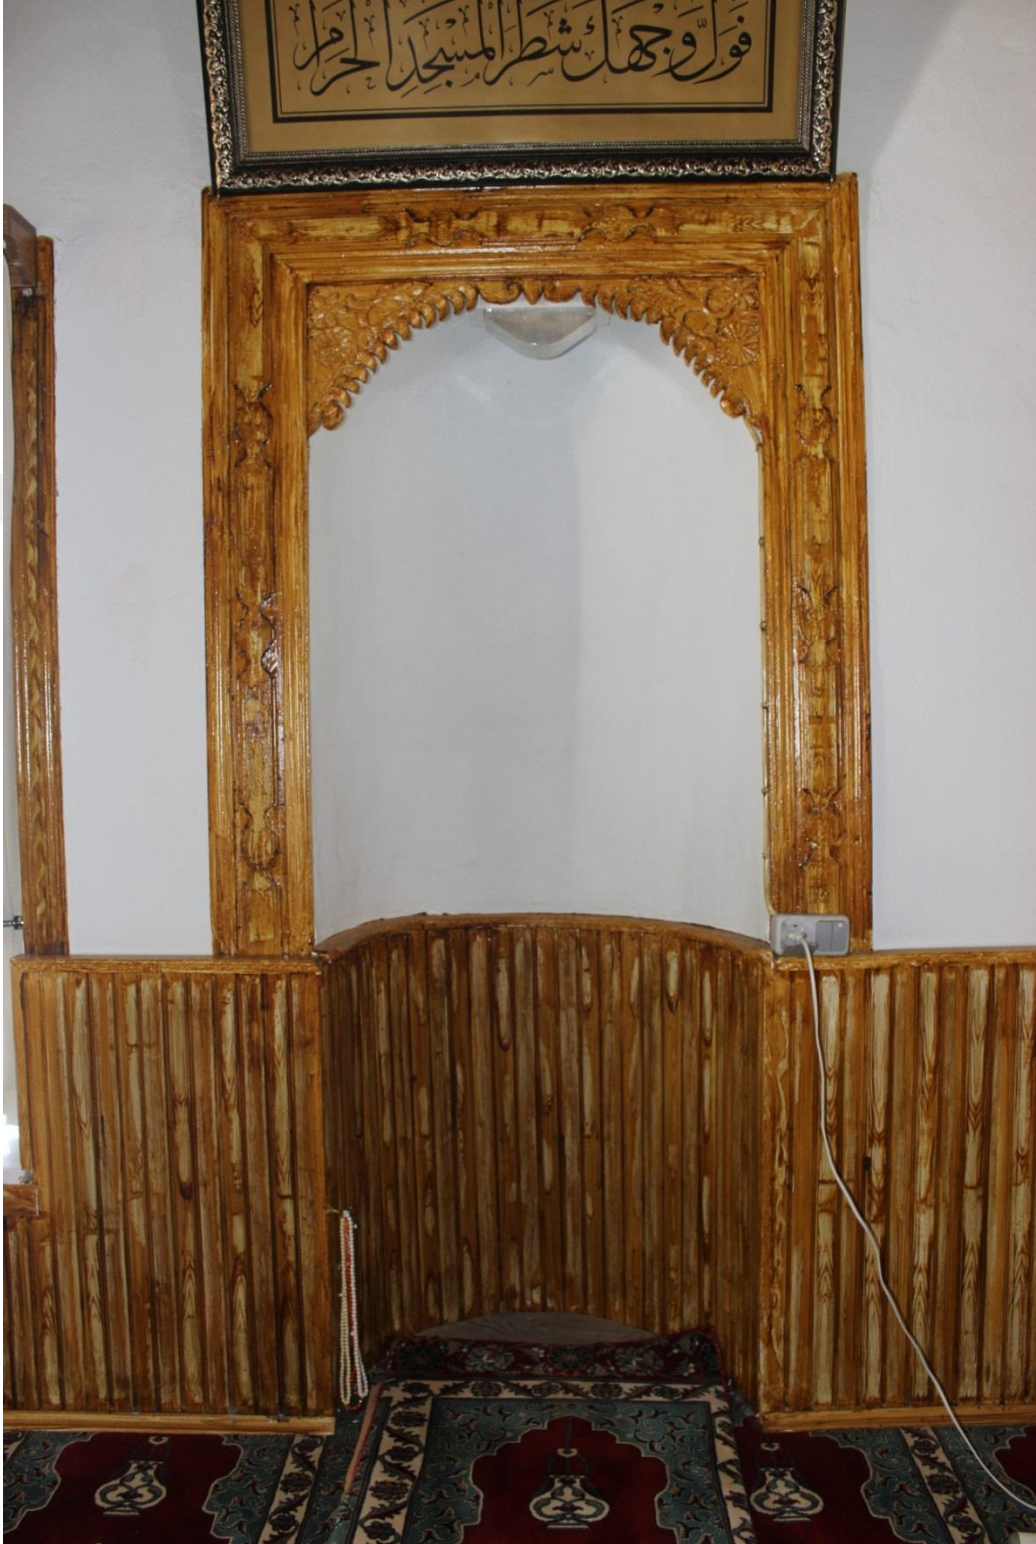
Fotoğraf 3. 148 Minareli K y  Camisi'nin mihrabı

Harimin kuzey duvarında, merkezden hafif doğuya kaydırılan mihrabın çerçevesi ahşaptandır (Fotoğraf 3.148). Mihrap nişi yuvarlak kemerle geçilmiştir. Çerçeve üzerinde, yanlarda ve üstte kesintisiz olarak devam eden bordür, içi boş kartuş ve basit şemse motifleriyle süslenmiştir. Yuvarlak kemerli çerçevenin köşelerine bitkisel tarzda palmet ve papatya motiflerinin yanı sıra rozet motifleri de işlenmiştir. Doğu köşede bulunan rozet çark şeklindedir. Kemerin kilit noktası ile üzengi noktaları arasında kalan kısımlar testere dişi motifleriyle hareketlendirilmiştir. Kemerin kilit noktası palmet motifiyle süslenmiştir. Mihrap süslemeleri oyma tekniğinde yapılmıştır (Fotoğraf 3.149).

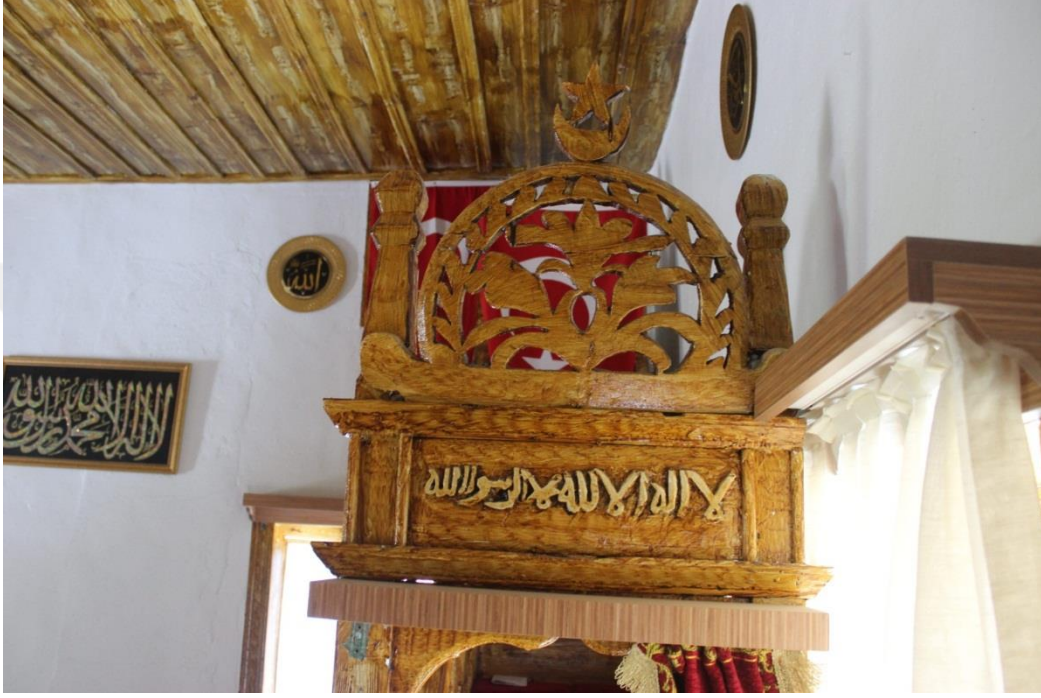
Fotoğraf 3. 150 Minareli Köyü Camisi'nin minber giriş aynalığı ve tepeliği

Mihrap duvarının batı köşesinde bulunan minber, tamamen ahşaptan yapılmıştır. Minbere giriş kaş kemerli bir kapıdan sağlanmaktadır. Minberin, yatay yönde dikdörtgenden oluşan aynalık kısmında Arapça harflerle “Lâilâhe illallâh Muhammedü’r-rasûlullâh” yazılıdır. Giriş kapısının tepeliği ajur tekniğinin uygulandığı bitkisel tarzda bir kompozisyonla süslenmiştir. Alt taraftan sınırlanan tepeliğin tam bir daire olmadığı görülür. Dairenin içini süsleyen stilize edilmiş kıvrık dal ve yapraklar yerden yukarıya doğru yayılarak yükselmektedir. Tepeliğin de üstünde bulunan hilal ve yıldız motifleri dikkat çekicidir. Kapı söveleri üst noktalarda dekoratif birer süslemeyle son bulmuştur (Fotoğraf 3.150).
