ANTALYA İLİ CAMİLERİNDE AHŞAP SÜSLEME

Sanat Tarihi Ana Bilim Dalı

Yüksek Lisans Tezi

Antalya, 2019

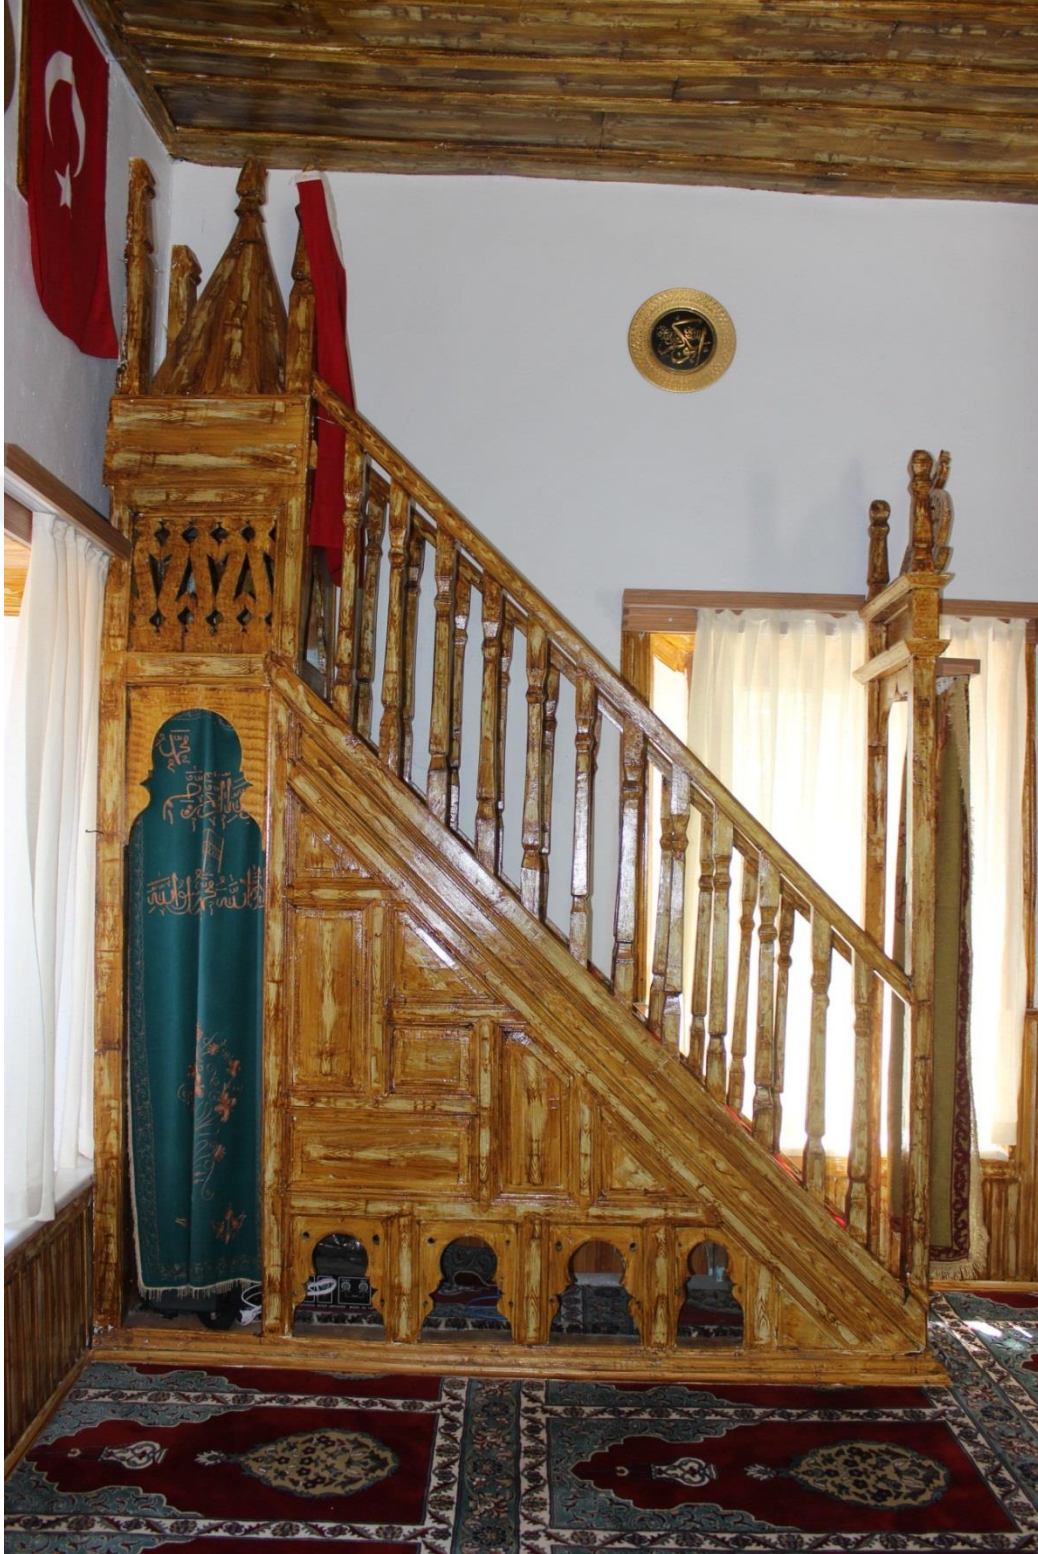
Fotoğraf 3. 151 Minareli Köyü Camisi'nin minberi

Minberin doğu aynalığı, üçgen, yatay ve düşey dikdörtgen panolardan oluşmuştur. Panolar üzerinde herhangi bir süsleme yoktur. Minber duvara yaslandığı için batı aynalığı görülememektedir. Minberin doğu ve batı kısımlarında bulunan süpürgelikler, düşey yönde dörder adet dikdörtgen panoyla sınırlandırılmıştır. İçleri boş panolar yuvarlak kemerlerle geçilmiştir. Minberi her iki yönden çevreleyen korkuluklar dekoratif amaçlı sütunlarla süslenmiştir.

Minber köşkünün doğu ve batı cephelerinde, ters-düz şekilde yerleştirilen “S” kıvrımlı süslemeler ajur tekniğinde yapılmıştır. Kuzey cephenin ise yuvarlak kemerle geçildiği görülür. Kemerin hemen üstüne yatay yönde dikdörtgen bir pano yerleştirilmiştir. Köşk üstünde bulunan piramidal şekilli külâh dekoratif bir süslemeyle son bulur. Köşkün kuzeydoğu ve kuzeybatısında

yükselen direklerin uç kısımları yine dekoratif olarak süslenmiştir. Minberin geçit kısımları yuvarlak kemerlidir. Minberde bulunan süslemeler oyma ve ajur teknikleriyle yapılmışlardır (Fotoğraf 3.151).

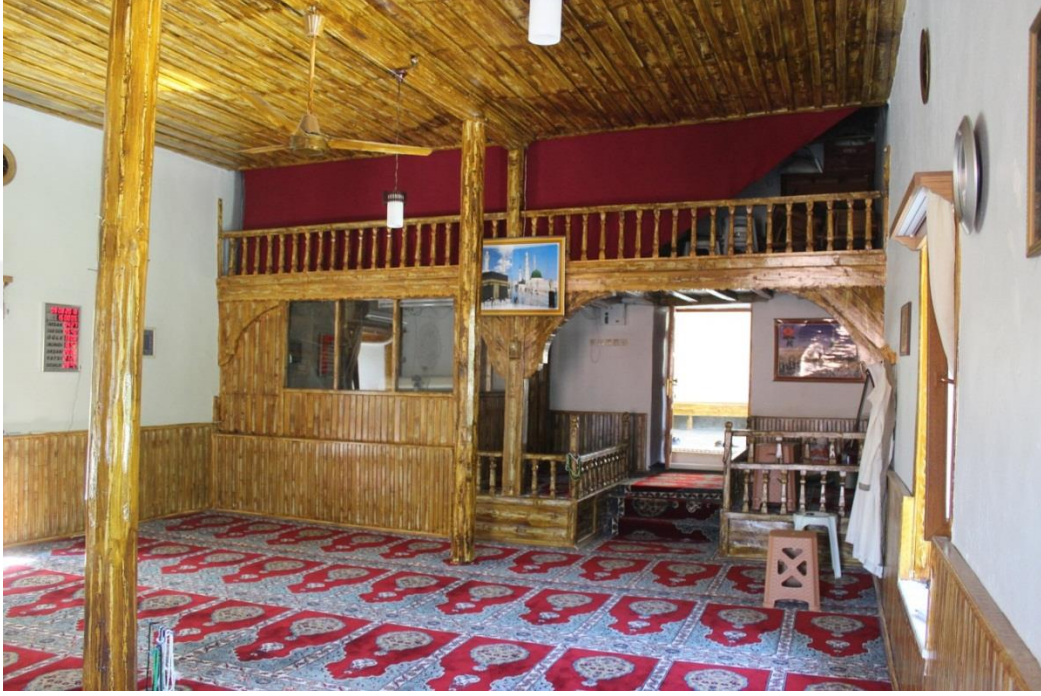
Fotoğraf 3. 152 Minareli Köyü Camisi'nin kadınlar mahfili

Harimin kuzey duvarında doğu-batı yönünde uzanan kadınlar mahfili tamamen ahşaptan yapılmıştır. Harimin dışından, kuzeybatı yönünde açılan ahşap kanatlı bir kapıdan mahfile

çıkılmaktadır. Mahfil korkulukları minber korkuluklarına benzer şekilde dekoratif olarak süslenmiştir. Mahfil tavanının saçak seviyesinde uzanan frizin, aralarında dişlerin bulunduğu yarım dairelerle bir dizi şeklinde devam ettiği görülür (Fotoğraf 3.152).

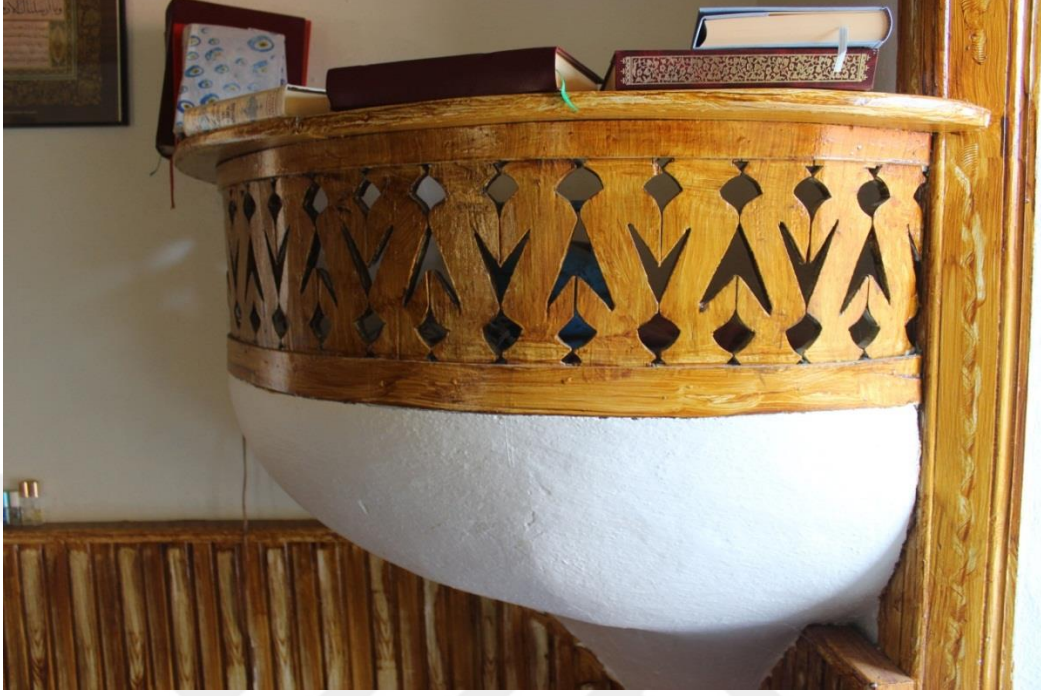
Fotoğraf 3. 153 Minareli Köyü Camisi'nin vaaz kürsüsü

Harimin güneydoğu köşesine yerleştirilen vaaz kürsüsünün korkulukları ahşaptandır. Ajur tekniğinin görüldüğü korkuluklar bir ters bir düz şekilde yerleştirilen "S" kıvrımlı motiflerle süslenmiştir (Fotoğraf 3.153).

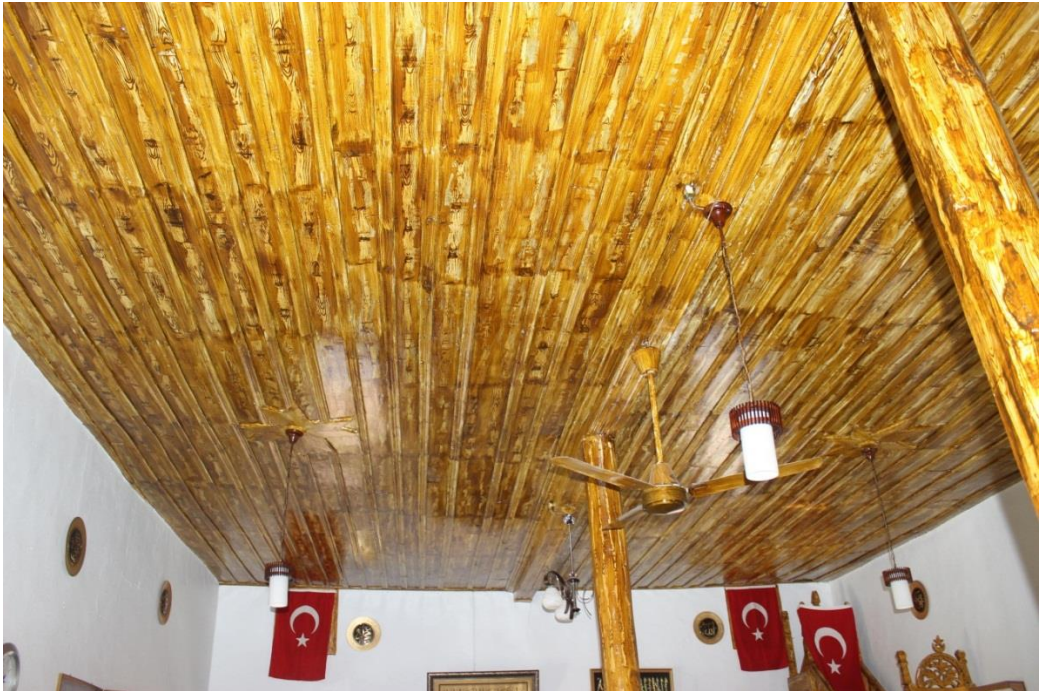
Fotoğraf 3. 154 Minareli Köyü Camisi'nin harim tavanı

Yanlarda duvarların, mihrap ekseninde ise üç ahşap direğin taşıdığı düz tavan döşeme tahtalarla kaplanmıştır (Fotoğraf 3.154). Güneyden birinci direğin doğu ve batı hizasında birer yıldız motifi yer almaktadır. Sekiz kollu yıldız motiflerinin özen gösterilmeden yapıldıkları görülür (Fotoğraf 3.155).

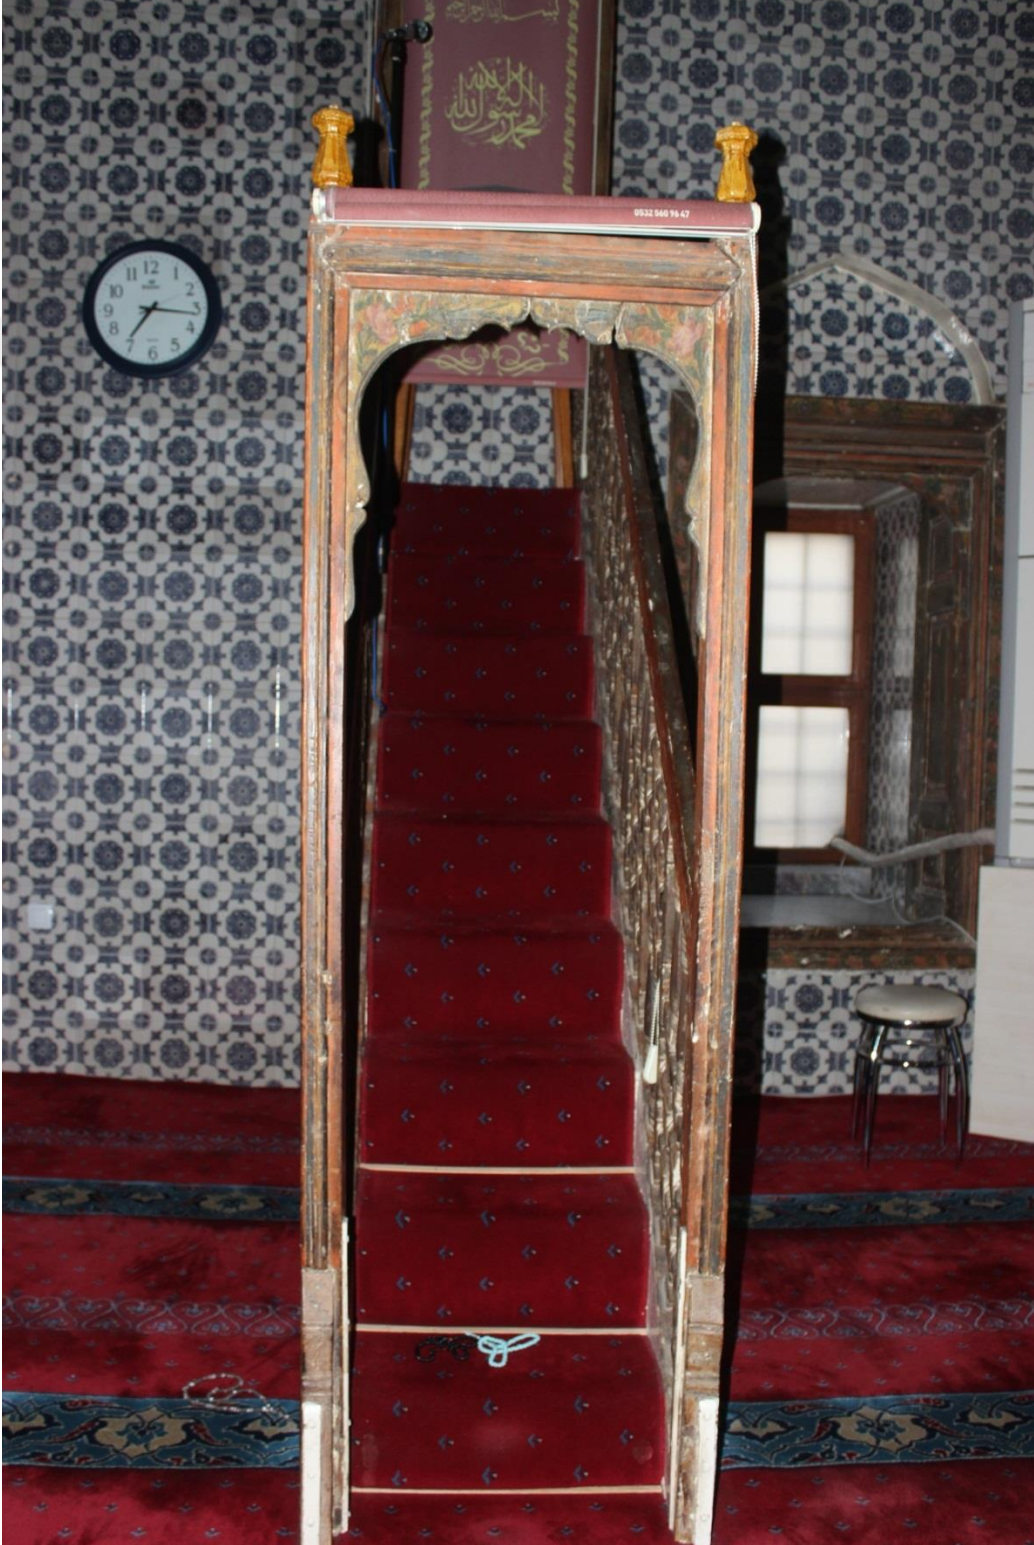
Fotoğraf 3. 159 Müsellim Camisi'nin minber girişi

Minbere kaş kemerli kapı açıklığından giriş sağlanmıştır. Kapının saçak kısmıyla yan sövelerinde, mavi, siyah ve turuncu gibi renkler seçilse de bu kısımların çok fazla deforme olduğu görülmektedir. Kaş kemerin sarı renkli zemini, mavi renkli bir konturla sınırlandırılmıştır. Kemer köşelerinde görülen birbirine benzer tarzdaki bitkisel süslemeler, yeşil, pembe, mavi ve turuncu renklerle vurgulanan, kıvrık dal, yaprak ve açmış güller şeklindedir (Fotoğraf 3.159).

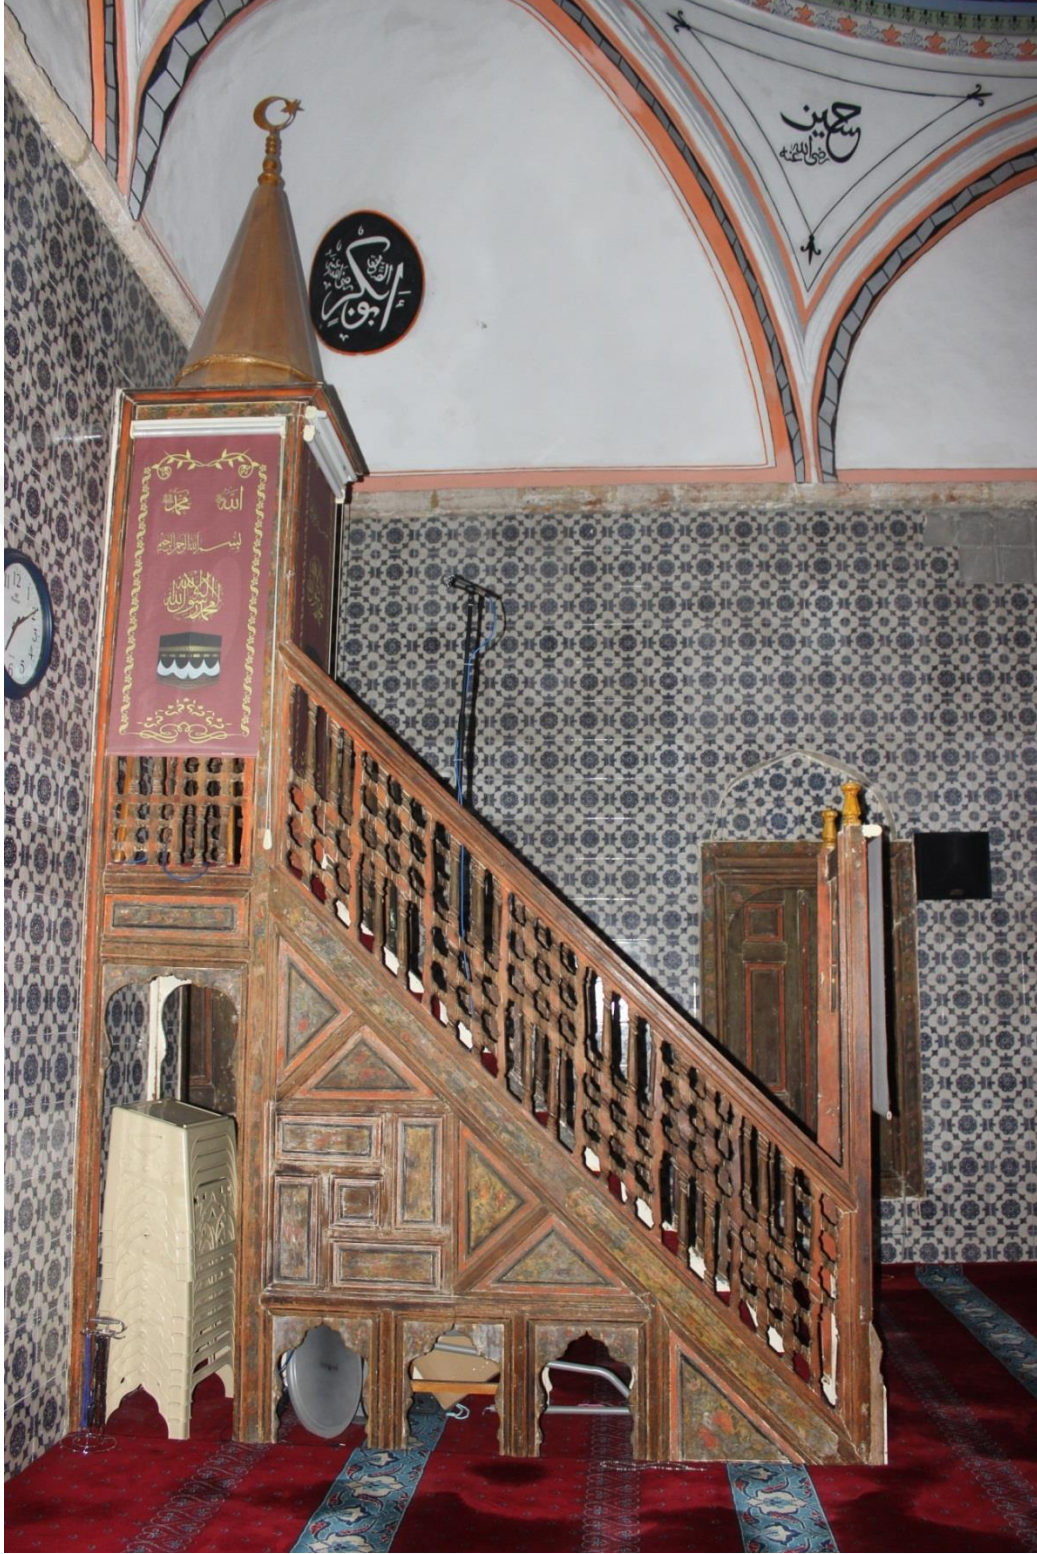
Fotoğraf 3. 160 Müsellim Camisi'nin minberi

geometrik süslemelerden oluşan korkuluklarla çevrelenmiştir. Parmaklıkların boş kısımları sekiz kollu yıldız motiflerini vermektedir (Fotoğraf 3.160).

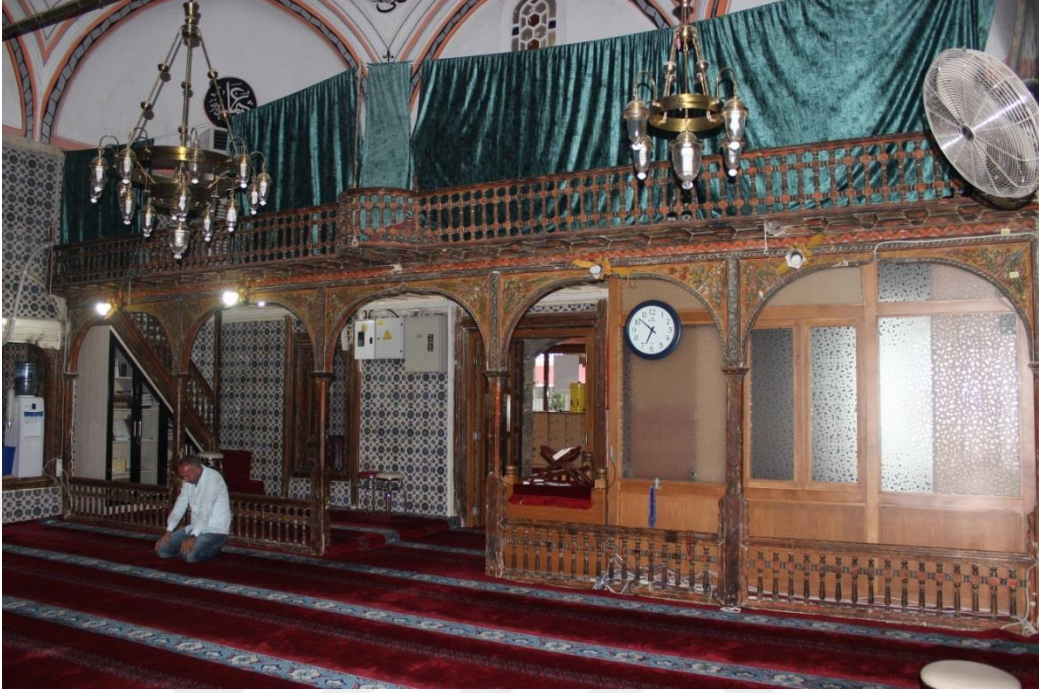
Fotoğraf 3. 161 Müsellim Camisi'nin kadınlar mahfilini

Harimin kuzey duvarı boyunca uzanan kadınlar mahfiline kuzeybatı yönden bir merdivenle çıkılır (Fotoğraf 3.161). Mahfili yan duvarlarla birlikte altı ahşap direk taşımaktadır. Direkler birbirlerine kaş kemerlerle bağlanmıştır. Kemerler kare formlu direk başlıklarına oturmaktadır. Mahfil korkulukları dekoratif sütun parçalarıyla hareketli üç sıralı bir düzenleme göstermektedir. Üst ve alt sıralarda bulunan boşluklar sekiz kollu yıldız motiflerini vermektedir. Mahfilin mihrap ekseninde yarım daire planlı bir çıkması bulunur. Mahfil tavanı kuzey-güney doğrultusunda atılan konsollarla desteklenmiştir. Dekoratif olarak süslenen konsol uçlarının aralarında kalan kare boşluklarda kalemişi süslemeler görülmektedir. Süslemeler, sarı zemin üzerine kırmızı ve mavi renkli güller şeklindedir (Fotoğraf 3.162). Konsollarla kemerler arasında kalan iki sıralı bordürden üstte kalanda zikzak motifi uygulanmıştır. Çin bulutu motifini andıran zikzaklar, siyah, turuncu ve kırmızı renklerden oluşmaktadır. Altta kalan bordür ise siyah zemin üzerine beyaz renkli stilize rumilerle süslenmiştir. Bu tarzdaki rumilerin kemerlerin güneye bakan yüzlerinde bir çerçeve oluşturdukları görülür. Benzer çerçeveler kemerlerin kuzey yüzlerinde de vardır. Fakat burada stilize rumilerin yerini “S” kıvrımlı motifler almıştır. Kemerleri birbirine bağlayan direklerin güney yüzeyleri, bir bordür şeklinde siyah zemin üzerine kıvrık dal, yaprak ve rumilerle bezenmiştir. Bu bordürler kemer köşelerini belirginleştirmiştir. Güney yöndeki kemer köşeleri natüralist üslupta, çiğdemler, güller, gonca güller, laleler ve karanfillerden oluşan birer buket kompozisyonu oluşturmuşlardır. Sarı zemin üzerine işlenen çiçeklerin dalları pembe kurdelelerle birbirine bağlanmıştır. Dal ve yapraklar yeşil, çiçekler ise kırmızı, pembe, mavi ve beyaz renklerle boyanmıştır. Kuzey kemerlerin köşeleri birleştirilmiş olup, bu yüzeylerin ortasına birer vazodan çıkan naturalist çiçekler yerleştirilmiştir. Gri renkli vazolar tek ve çift kulplardan oluşmaktadır. Çift kulplu vazoların kaideleri rumi motifleriyle geçilmiştir. Natüralist üsluplu çiçeklerin dal ve yaprakları yeşil renkle bezenmiş, diğer kısımlarda ise gül, karanfil, lale ve papatyalara yer verilmiştir. Bu çiçekler, kırmızı, pembe ve mavi renklerle boyanmıştır. Mahfilde ajur, oyma ve kalemişi teknikleri uygulanmıştır (Fotoğraf 3.163).

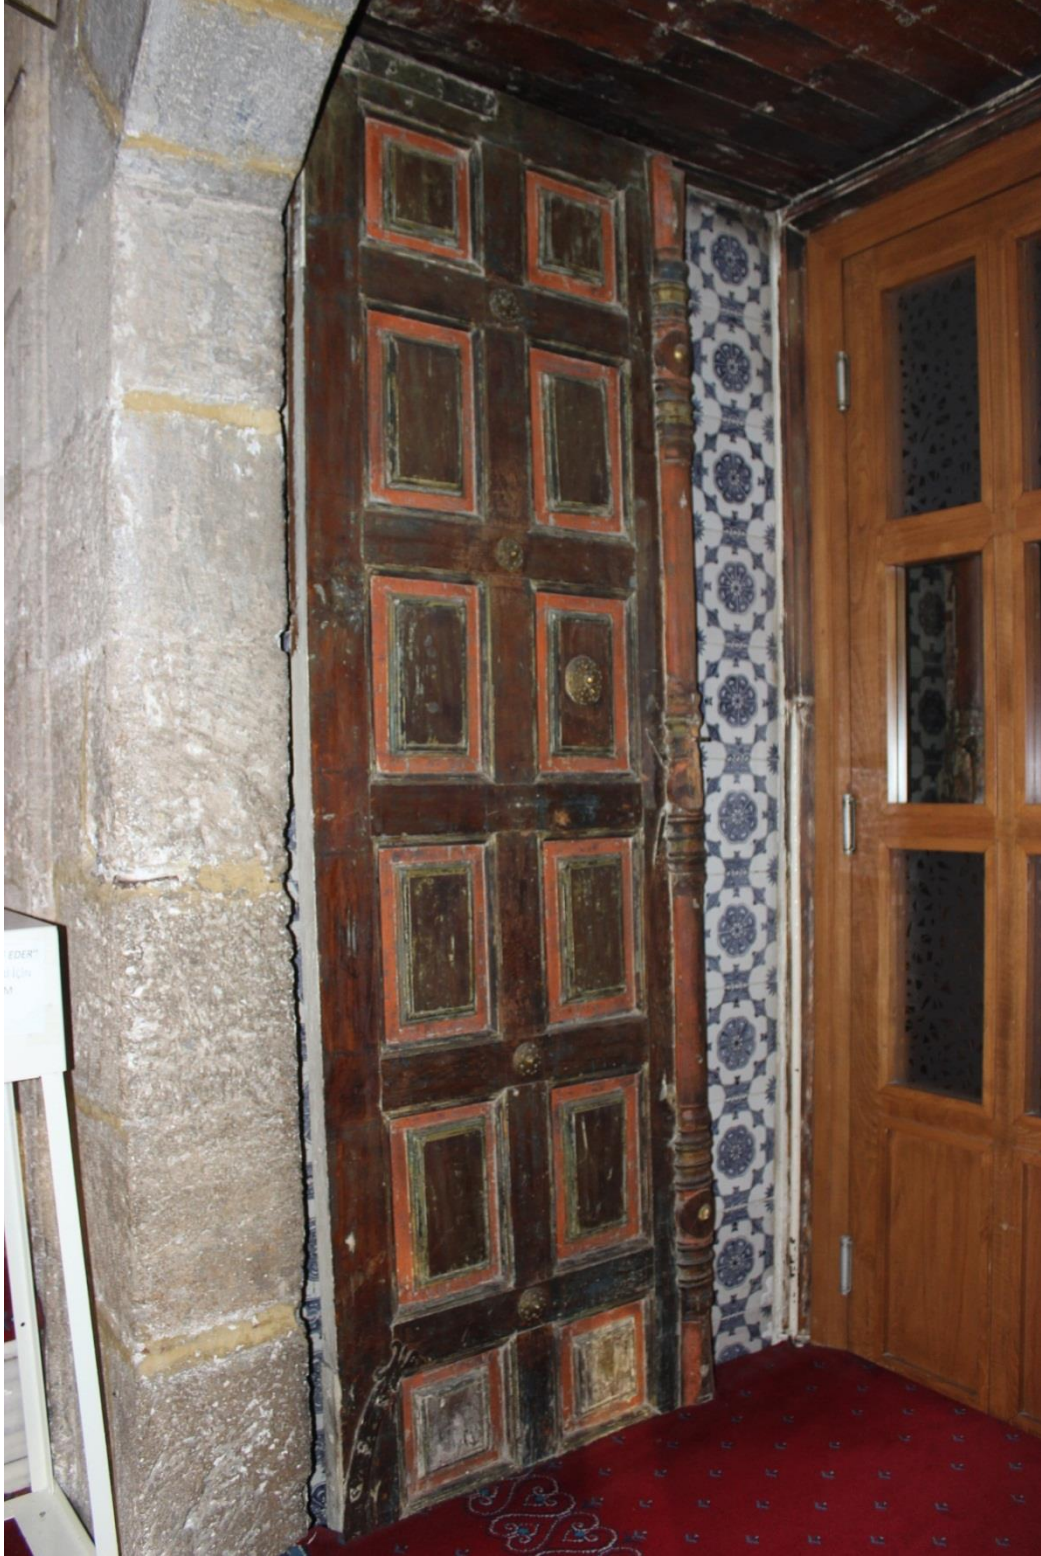
Fotoğraf 3. 164 Müsellim Camisi'nin harime giriş kapısı, doğu kanat

Kuzey yönden mihrap ekseninden harime girişi sağlayan ahşap kapı çift kanatlı olarak düzenlenmiştir. Her bir kapı kanadında on iki pano yer almaktadır. Panolar üst ve altlarda kare, ortalarında ise düşey yönde dikdörtgenler şeklindedir. Panolar turuncu ve siyah renkli konturlarla çevrelenmiştir. Kapı binisi, üstten, alttan ve ortadan dekoratif olarak süslenmiştir. Kapı üzerinde bulunan metal halkalara çiçek motifleri işlenmiştir. Kapıda oyma ve kalemişi teknikleri uygulanmıştır (Fotoğraf 3.164).

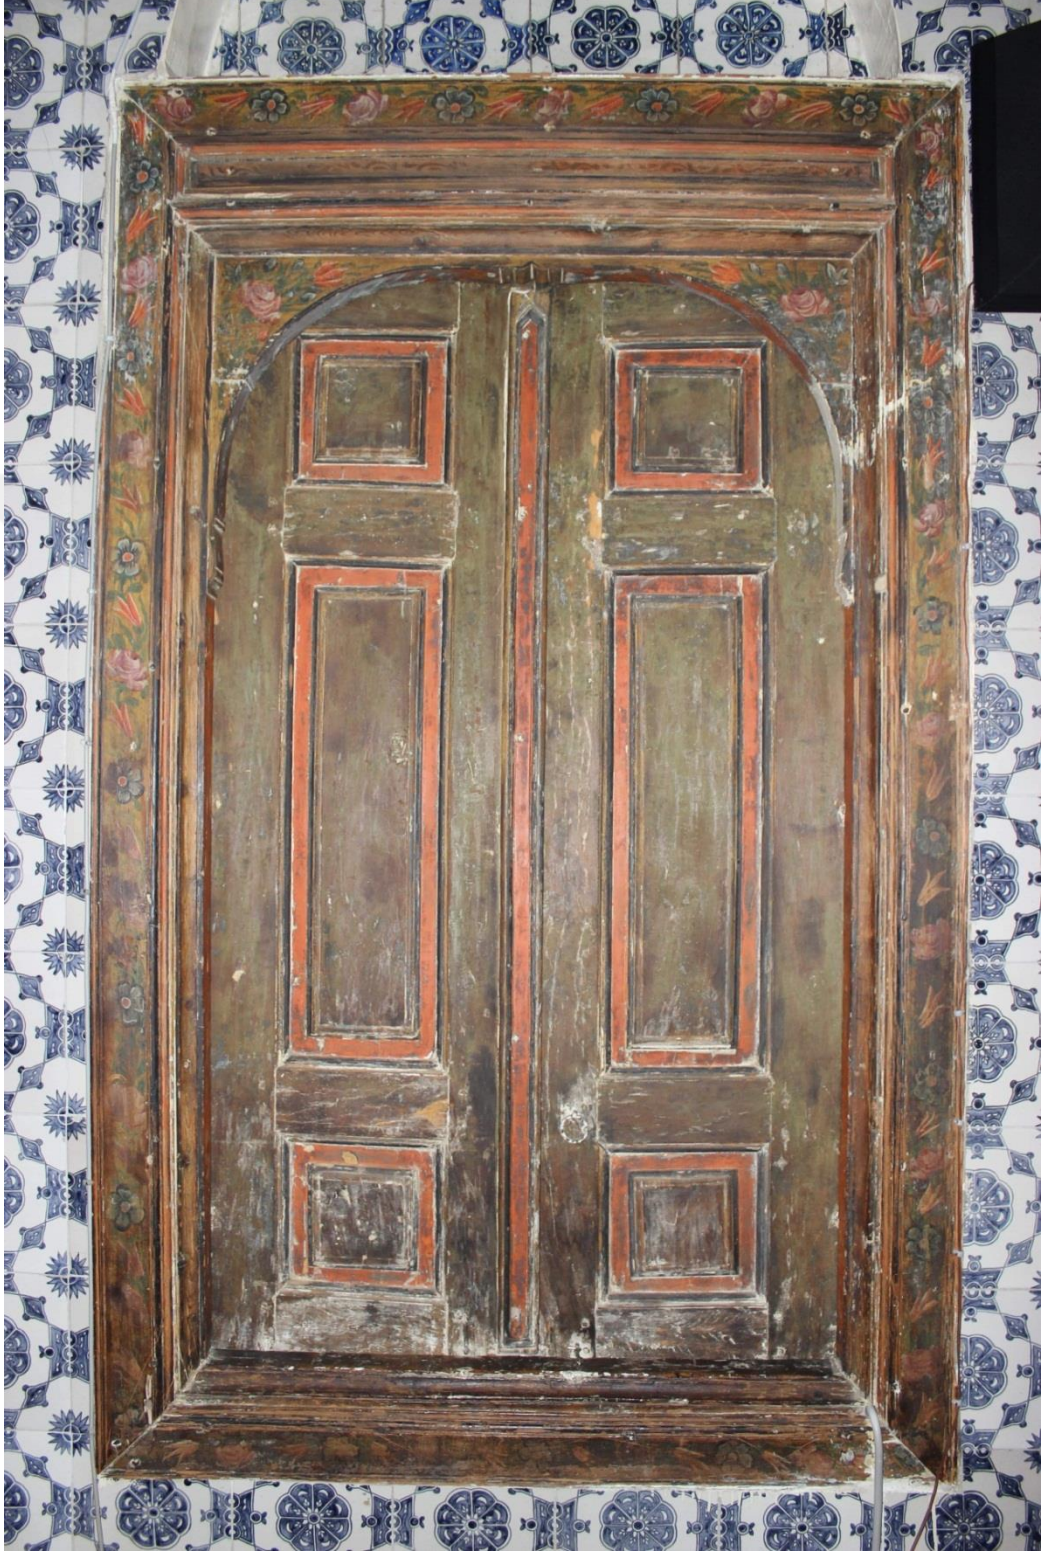
Fotoğraf 3. 165 Muesellim Camisi'nin pencerelerinden biri

Harimin bütün cephelerine ikişer adet kaş kemerli pencere yerleştirilmiştir (Fotoğraf 3.165). Bütün pencereler çift kanatlıdır. Ahşap pencerelerin, çerçeveleri, alınlıkları, kanatları ve

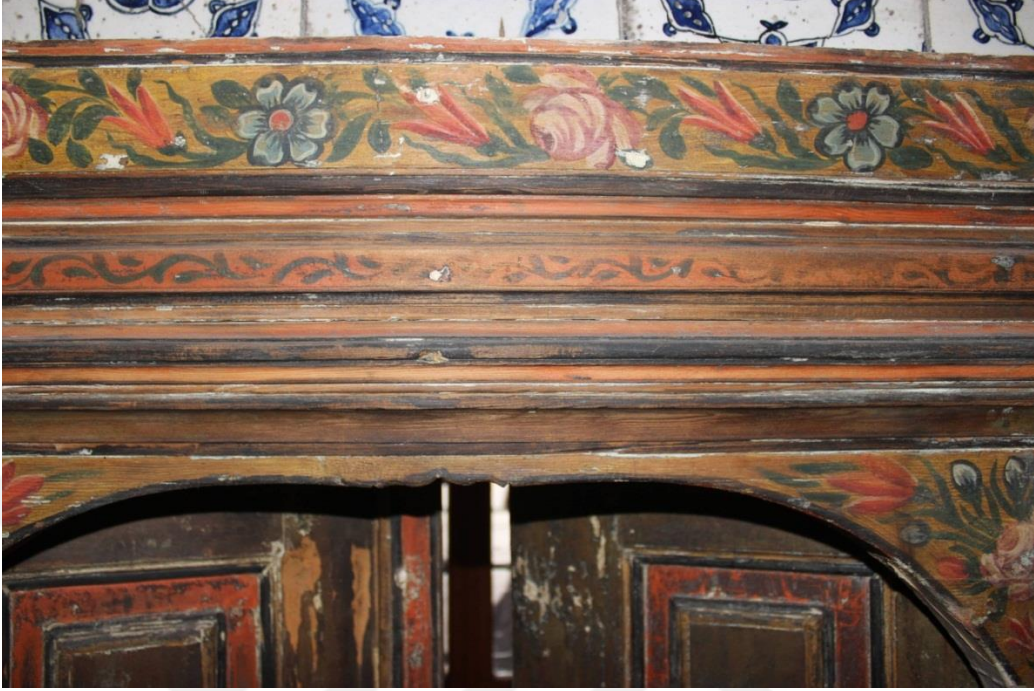
Fotoğraf 3. 166 Müsellim Camisi'nin pencerelerinden detay

kemerleri kalemişi olarak süslenmiştir. Bütün kanatlar üçer panoya bölünmüştür. Siyah ve turuncu renkte konturlarla çevrelenen panolar sade görünümündedir. Pencerelelerin kemer köşeleri, sarı zemin üzerine yeşil dal ve yapraklardan doğan kırmızı ve mavi güllerle bezenmiştir. Pencere alınlıkları, turuncu zemin üzerine yeşil kıvrık dal ve yapraklarla süslenmiştir. Pencere çerçevelerinde ise sarı zemin üzerine güller, gül tomurcukları, laleler ve papatyalar görülür. Güller ve laleler kırmızı, gül tomurcukları ve papatyalar mavi renkle boyanmıştır. Pencere kanatlarında kalemişi tekniği uygulanmıştır (Fotoğraf 3.166).

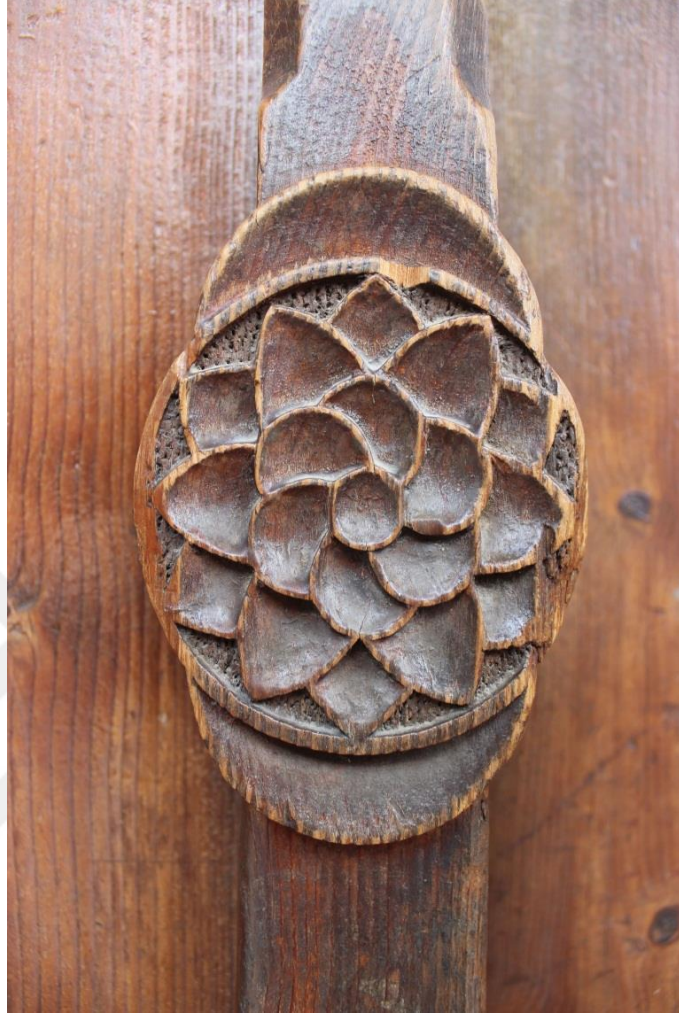
Fotoğraf 3. 171 Ömer Paşa (Ketenci) Camisi'nin harime giriş kapısından detay

Kuzey cephenin ortasından harime girişi sağlayan ahşap kapı çift kanatlıdır (Fotoğraf 3.170). Kapı kanatlarını üçer panoya ayırarak tanımlamak mümkündür. Üstte kalan panolar yatay dikdörtgenlerden oluşmaktadır. Bu panoların iç kısımları Arapça yazılarla doldurulmuştur. Ortada kalan düşey yöndeki dikdörtgen panolar, küçük dikdörtgen ve kare parçaların belirli bir düzende yerleştirilmelerinden doğmuştur. Geometrik bir kompozisyon oluşturan bu parçalar, kare formlu alt panolarda da benzer şekilde tekrarlanmıştır. Kapı binisi üzerine üç adet gülbezek

motifi yerleřtirilmiřtir (Fotoęraf 3.171). Kanatlar üzerinde yer alan metal halkaların i ie grift rumi motiflerle sslenmiř olmaları dikkat ekicidir. Kapı kanatlarında oyma ve kndekari teknikleri uygulanmıřtır.

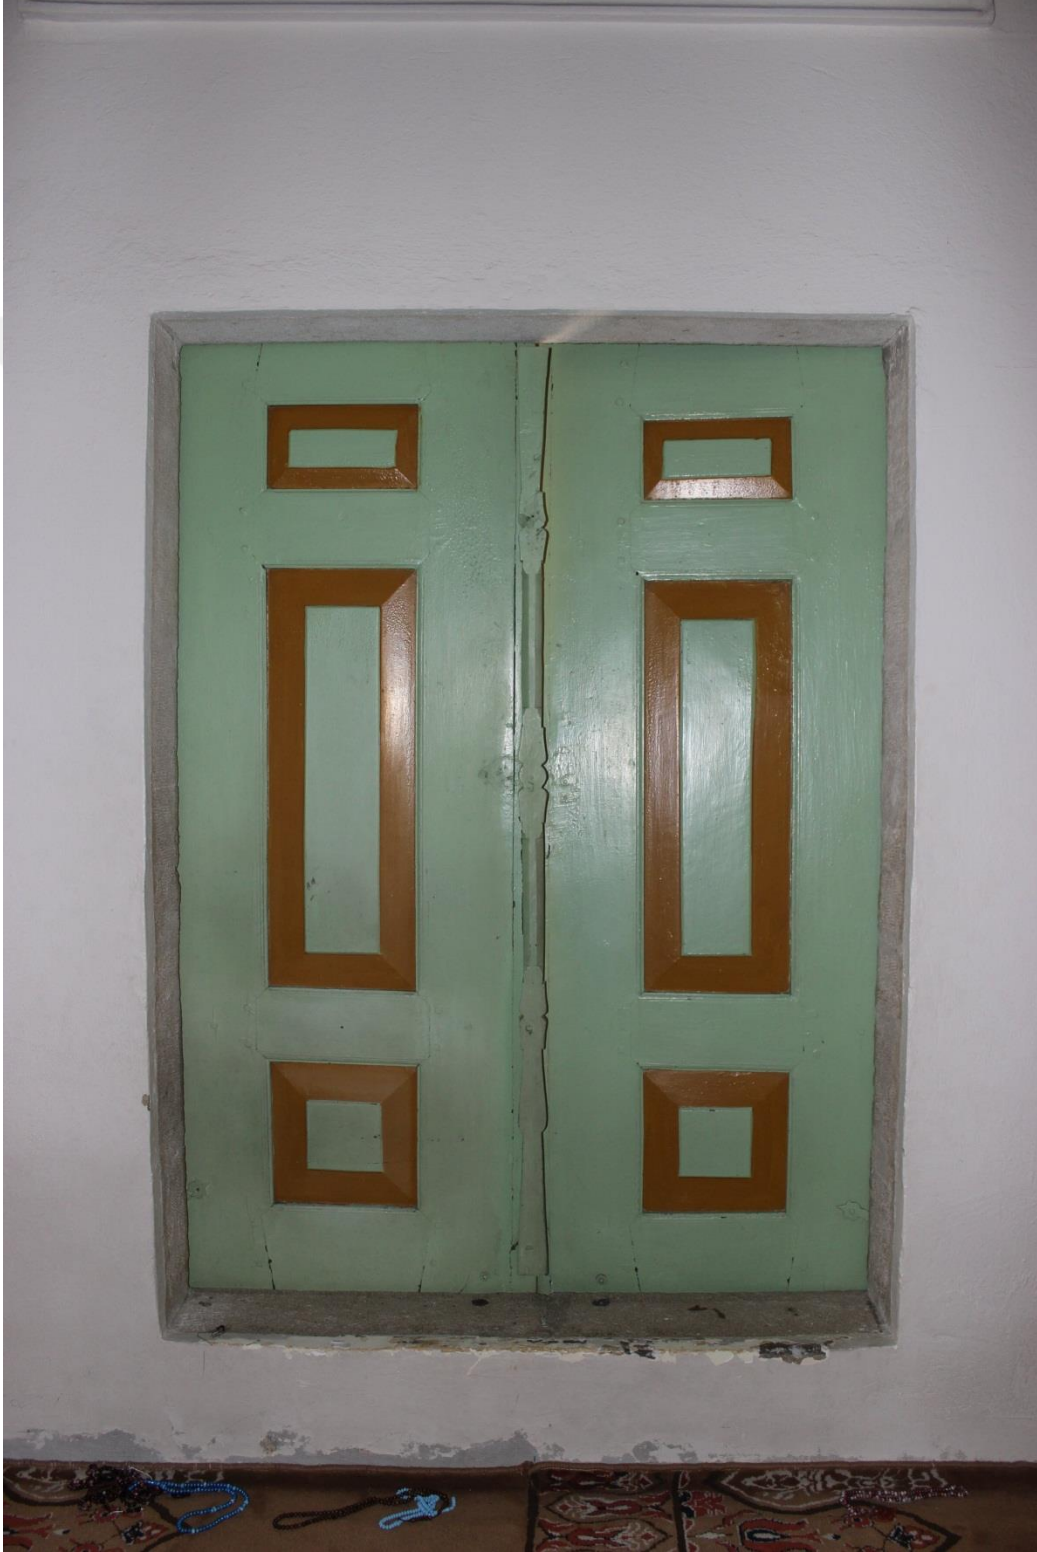
Fotoğraf 3. 172 Ömer Paşa (Ketenci) Camisi'nin pencerelerinden biri

Harim duvarlarında alt seviyede bulunan pencere açıklıklarının, ahşap tavan ve pencere kanatlarında süslemeler görülmektedir. Ahşap pencere kanatlarından batı cephedekilerin tamamı, kuzey ve doğu cephedekilerin ise bir kısmı bugün mevcut değildir. Mevcut olan bütün kanatlar üçer pano halinde dikdörtgen ve kare formlardan oluşmaktadır. Üst kısımlar yatay dikdörtgen, orta kısımlar dikey dikdörtgen, alt kısımlar ise kare formdadır. Pencere kapaklarının binileri silmelerle geçilmiştir (Fotoğraf 3.172). Bütün cephelerde yer alan pencere tavanları, kasetleme yönteminden doğan geometrik tarzda kompozisyonlar sergilemektedir. Kuzey ve güney pencere tavanları altı kollu yıldız ve bu yıldız kollarının sınırladığı altıgenlerden oluşmuştur (Fotoğraf 3.173). Doğu ve batı pencere tavanlarında ise kare formlu kasetler içine birbirini takip eden dikdörtgenler yerleştirilmiştir. Dikdörtgenlerin kasetlere yerleştirilme

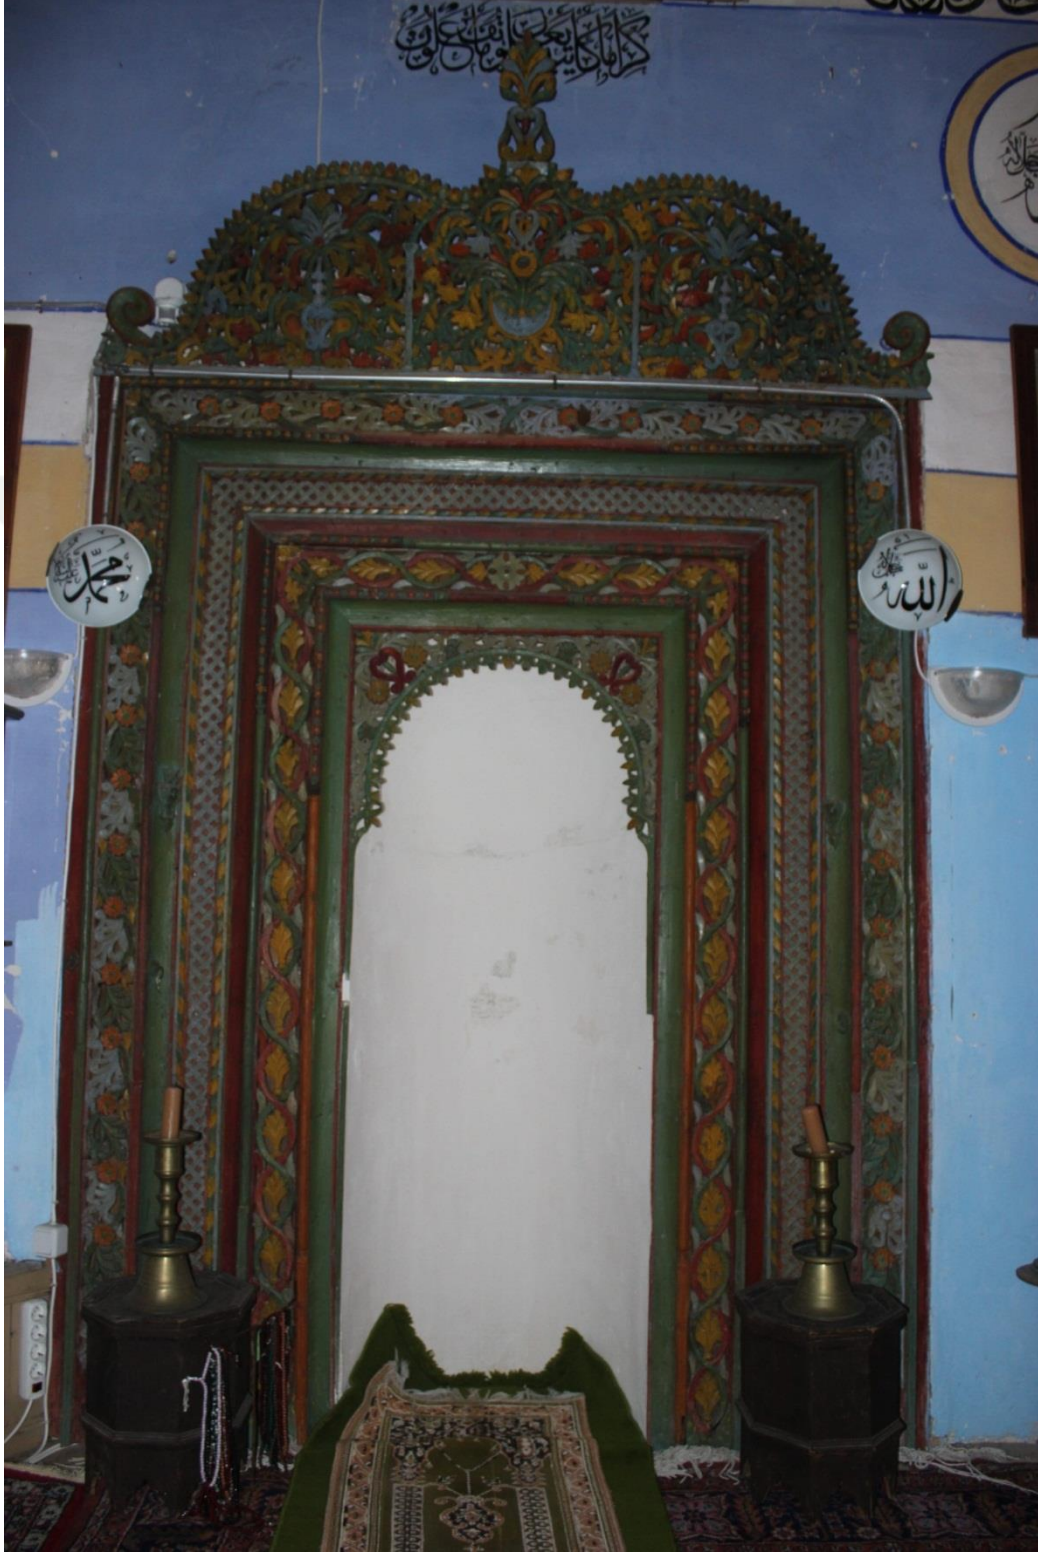
Fotoğraf 3. 178 Sarıhaçlar Köyü Camisi'nin mihrabı

Harimin güney duvarında merkezde yer alan mihrap, çerçevesi ve tepelik kısımlarıyla güzel bir ahşap işçiliği sergilemektedir (Fotoğraf 3.178). Mihrabın sarı, kırmızı, mavi, turuncu ve yeşil renklerle boyanmış olması dikkat çekicidir. Mihrap çerçevesi ve tepelik kısmında, ajur, oyma ve boyama teknikleri kullanılmıştır.

Mihrap çerçevesini oluşturan bordürlerden dıştan itibaren birinci bordürde, "S" kıvrımlı bir dal ve bu daldan çıkan yaprak ve çiçekler yer almaktadır. İki, dört ve altıncı bordürler süslemesiz olarak silmelerle geçilmiştir. Üçüncü bordürün merkezinde örgü sistemiyle oluşturulmuş geometrik bir süsleme ve yanlarda üst üste yaprakların yer aldığı iki ince şerit dizisi bulunmaktadır. Beşinci bordürde, kıvrık dalların kesiştiği aralıklarda oluşan boşlukların palmet motifleriyle süslediği görülür. Mihrap kemeri palmet motifleriyle hareketlendirilmiş, kemer köşeleri ise birbirine simetrik kıvrık dal ve çiçek motifleriyle düzenlenmiştir (Fotoğraf 3.179). Mihrabın tepelik kısmı üç bölüme ayrılmıştır. Merkezde bulunan kompozisyon örgüsü, uçları yukarıya dönük hilalden çıkan, kıvrık dallar, yapraklar ve çiçekler şeklindedir. Yanlarda yer alan kompozisyonlar ise birbirine simetrik olarak düzenlenmiştir. Buralarda görülen kompozisyon

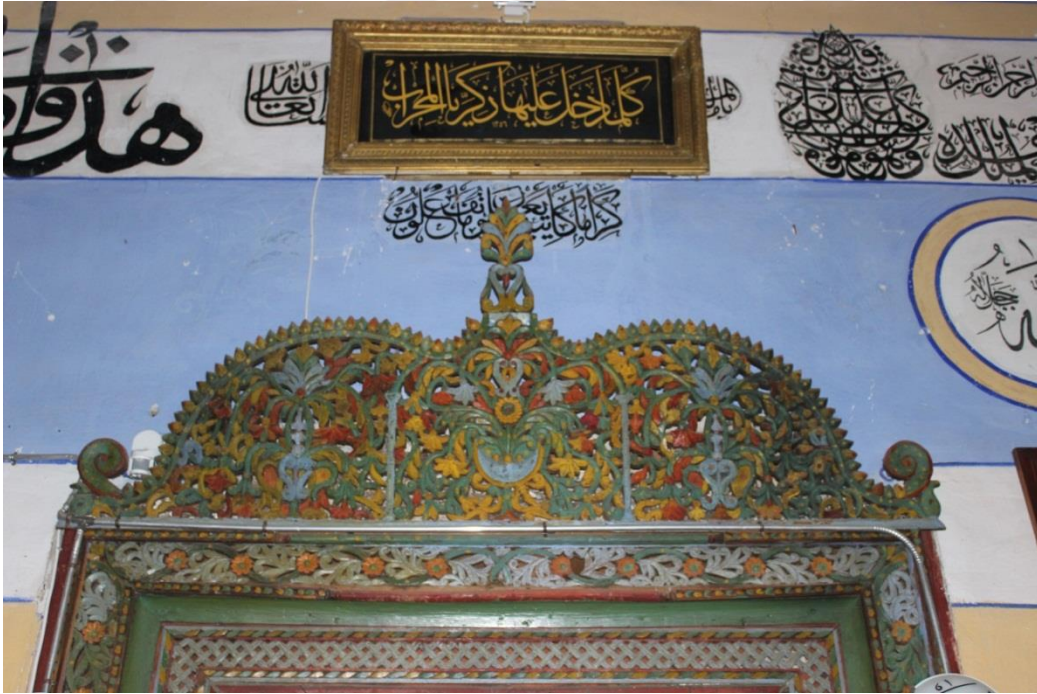
Fotoğraf 3. 180 Sarıhacılar Köyü Camisi'nin mihrap tepeliği

örgüsü, birbirine simetrik, uçları volütlü “S” motiflerinden çıkan, kıvrık dallar, yapraklar ve çiçekler şeklindedir. Tepelik kısmının etrafını çevreleyen şerit, damla motiflerinden oluşturulmuş ve uçlarda volütler yaparak sonlandırılmıştır. Tepeliğin ortasında yer alan taç kısmı ise karşılıklı “S” motiflerinden çıkan bir palmetle son bulmuştur (Fotoğraf 3.180).

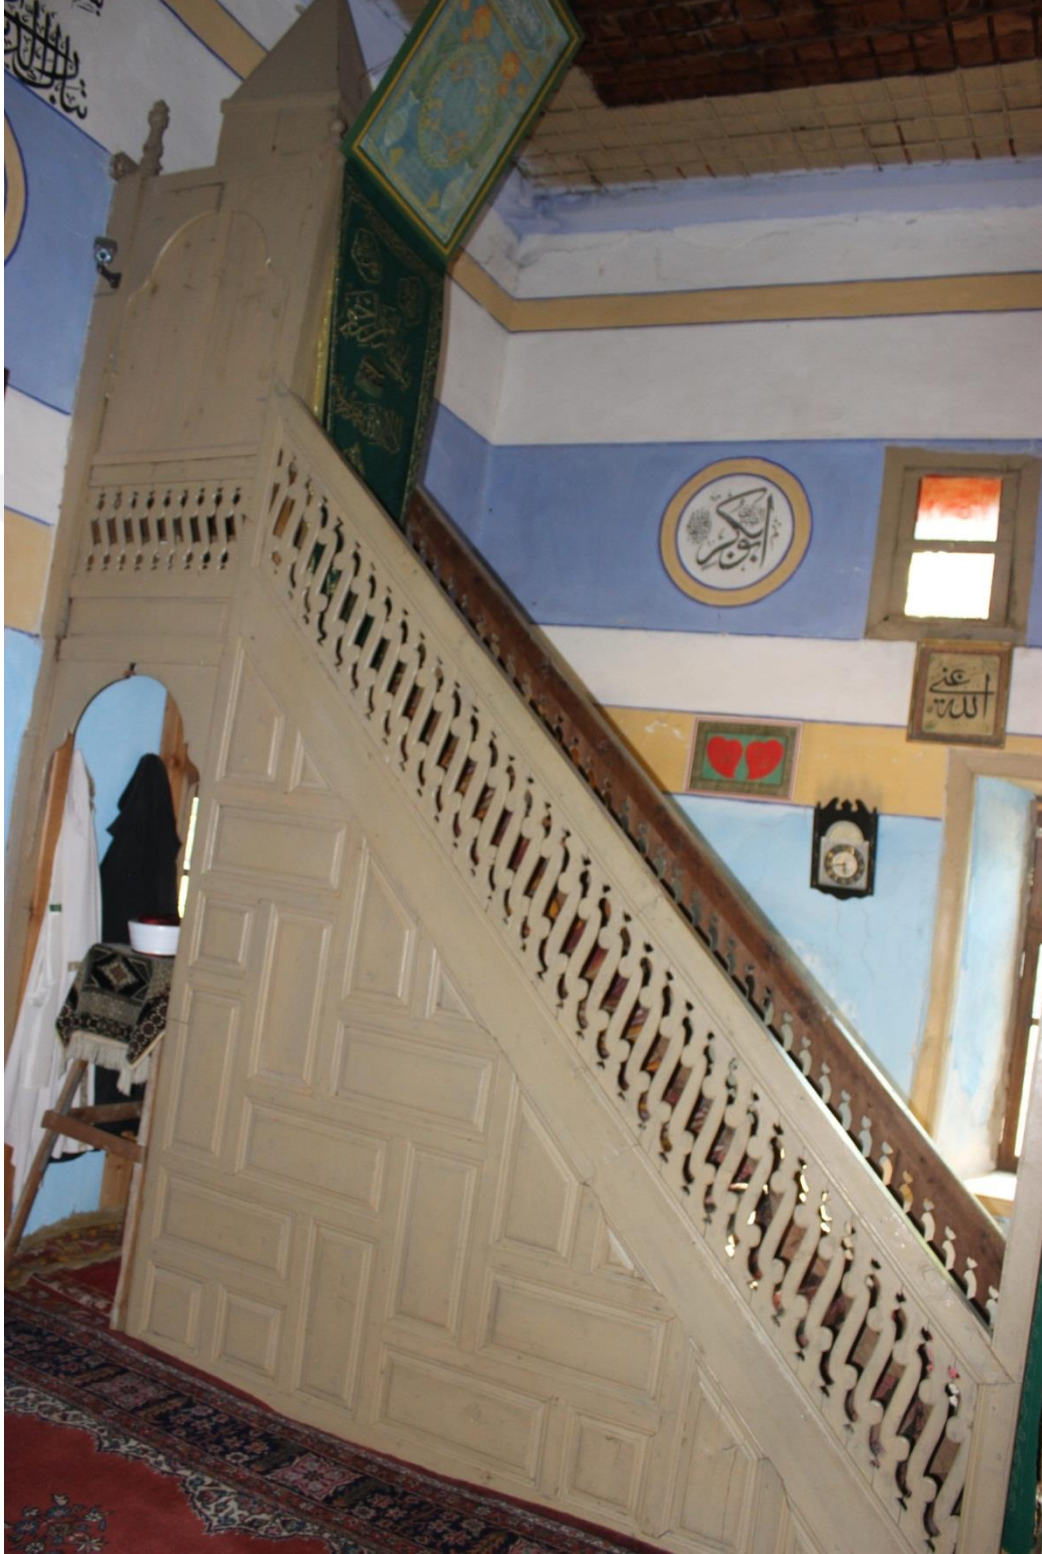
Fotoğraf 3. 181 Sarıhaçlar Köyü Camisi'nin minberi

Mihrabın batısında bulunan minber tamamen ahşaptandır ve bej renkli yağlı bir boyayla boyanmıştır.

Minberin, doğu ve batı aynalık kısımlarında düşey ve yatay olarak yerleştirilmiş dikdörtgen panolar yer almaktadır. Merdiven ve köşk korkuluğu birbirinin devamı niteliğinde "S"

kıvrımlı formda ve kafes tekniğinde süslenmiştir. Köşk kısmı dışa kapalı, dikdörtgen bir görünüm sergilemektedir. Dört yöne eğimli külah, dört cepheli bir kasnağa oturmaktadır. Külah kısmı bir âlemle sonlanmıştır. Minbere giriş kapısının her iki yanında, köşk kısmının da köşelerinde yükselen direkler, dekoratif birer süslemeyle sonlanmıştır (Fotoğraf 3.181).

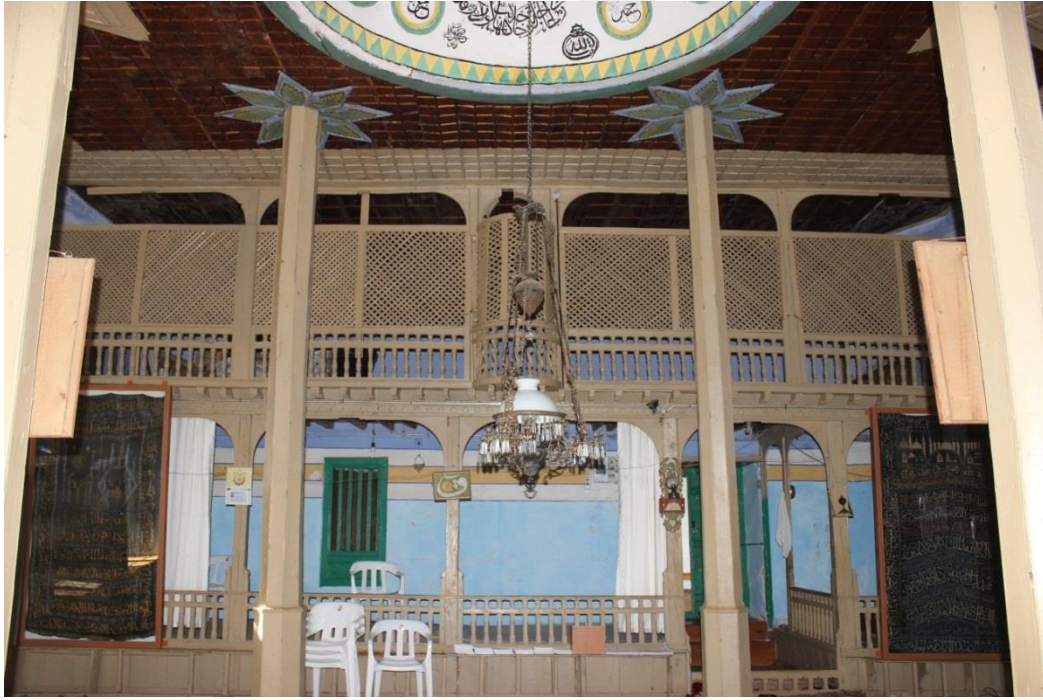
Fotoğraf 3. 182 Sarıhacılar Köyü Camisi'nin kadınlar mahfili

Harimin kuzey duvarı boyunca doğu-batı doğrultuda uzanan mahfil, tamamen ahşaptan yapılmıştır (Fotoğraf 3.182). Alt ve üst olmak üzere iki bölüme ayrılmıştır. Alt bölüm ahşap

platform üzerinde zeminden iki basamak kadar yüksek tutulmuştur. Mahfili bir dizi halinde dekoratif amaçlı korkuluklar çevrelemektedir. Alt bölümle üst bölümü birbirinden ayıran kısımda, doğu-batı yönünde uzanan şerit, içleri dairesel olarak boşaltılmış bir süsleme dizisi sergilemektedir. Bu şeridin hemen üzerinde, kazıma tekniği ile oluşturulmuş zikzak motifleri, yine bir şerit teşkil etmektedir.

Üst tarafta yer alan mahfile, kuzeydoğu yönünden bir merdivenle çıkılmaktadır. Mahfilin kible ekseninde harime doğru çıkma yapan yarım daire planlı bir mihrap nişi bulunmaktadır. Mihrap nişinin kemer kısmı balık kılıçığı şeklinde süslenmiş ve ajur tekniği ile yapılmıştır. Mahfil korkuluklarını ayıran direkler üzerine sütun ve sütun başlıkları oyulmuş, birer sütünce görünümü verilmiştir. Mahfil ile harim arasındaki bağlantıyı büyük oranda kapatan kısım, kafes tekniğinde çıtaların birbirlerine çakılmaları suretiyle oluşturulmuştur. Bu kısımda yer alan korkuluklar, mihrap nişinde “S” kıvrımlı, diğer alanlarda ise düz ahşap parçalarla süslenmiştir.
