ANTALYA İLİ CAMİLERİNDE AHŞAP SÜSLEME

Sanat Tarihi Ana Bilim Dalı

Yüksek Lisans Tezi

Antalya, 2019

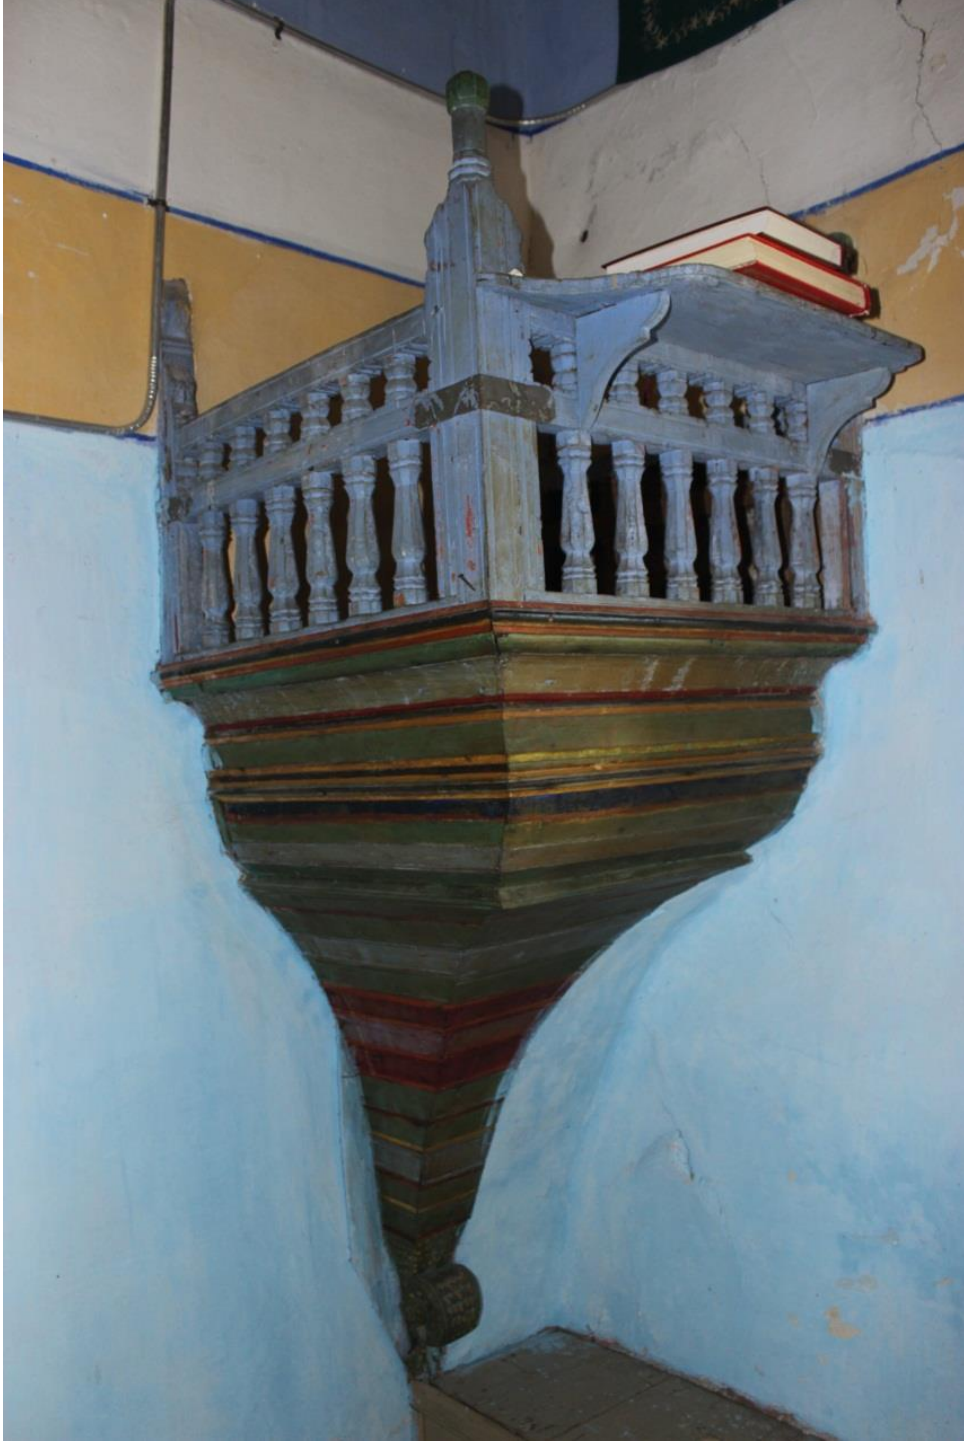
Fotoğraf 3. 183 Sarıhaçlar Köyü Camisi'nin vaaz kürsüsü

Harimin güneydoğu köşesinde duvara bitişik şekilde yer alan vaaz kürsüsü, kırmızı, mavi, yeşil ve sarı renklerle boyanmış olup tamamen ahşaptan yapılmıştır (Fotoğraf 3.183). Kürsünün en alt kısmında düşey yönde yerleştirilen bir palmet motifi yer alır. Palmetin hemen üstünde üzeri pullarla hareketli bir volüte yer verilmiştir (Fotoğraf 3.184). Vaaz kürsüsü bu volütten itibaren

yukarıya doğru kademeli olarak genişlemektedir. Kürsünün kuzey ve batı yönlerinde ikişer sıra halinde düzenlenmiş korkuluk mevcuttur.

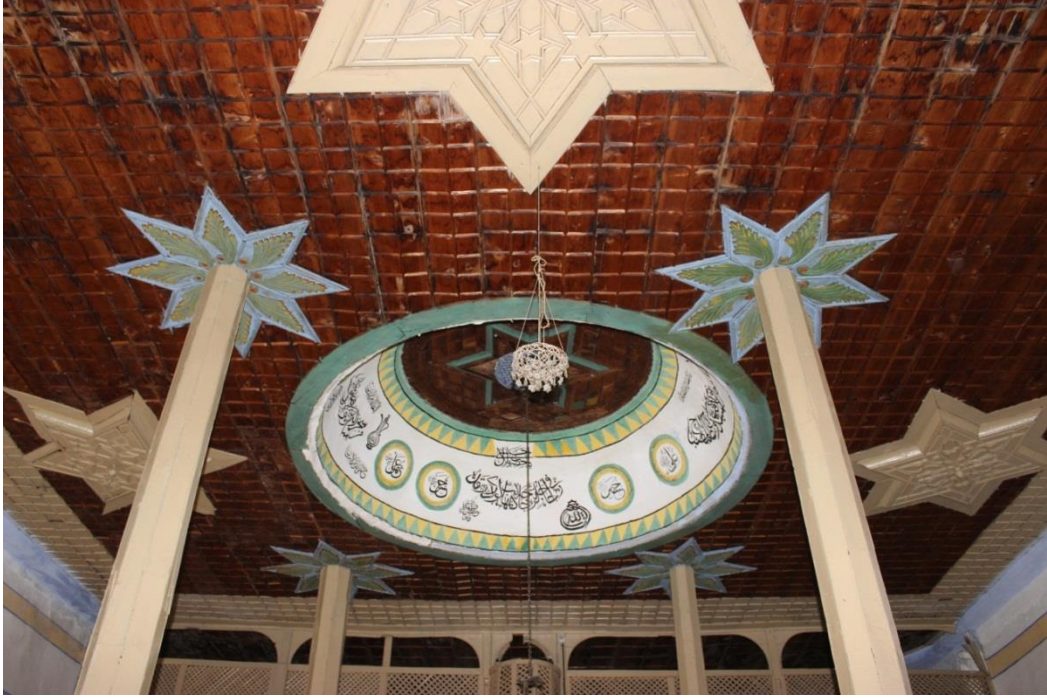
Fotoğraf 3. 185 Sarıhacılar Köyü Camisi'nin harim tavanı

Yanlarda duvarların, ortada ise dört ahşap direğin taşıdığı düz ahşap tavan, tahtaların döşenmesi suretiyle, harimin üst örtü sistemini oluşturmaktadır. Düz ahşap tavanın merkezinde bağdadi tekniği ile yapılmış kesik bir kubbe yer almaktadır (Fotoğraf 3.185).

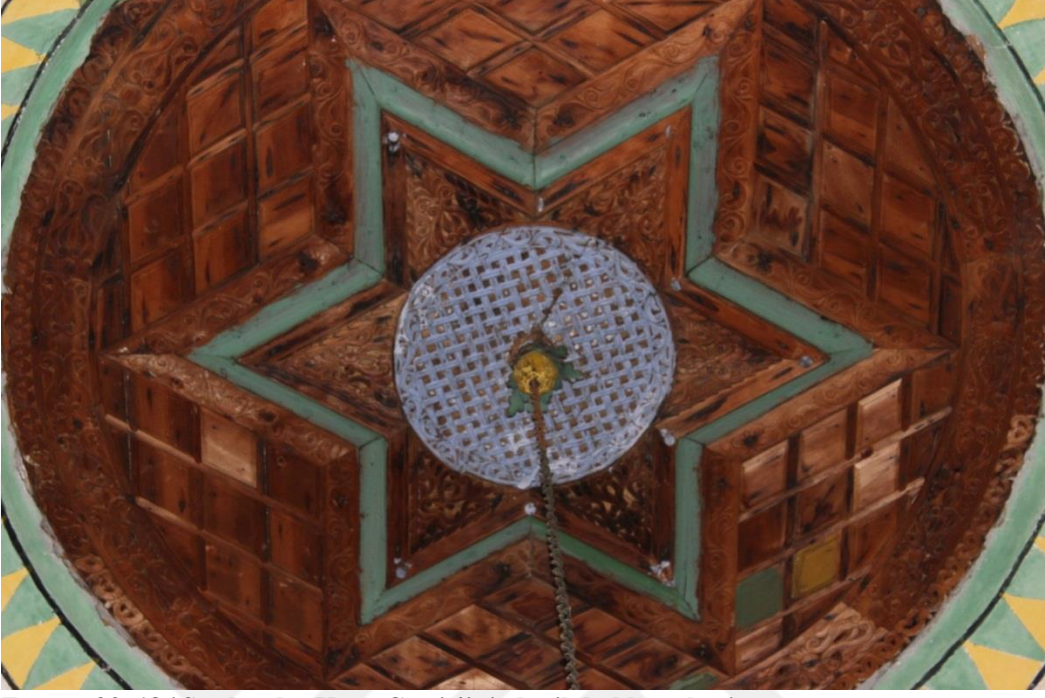
Fotoğraf 3. 186 Sarıhacılar Köyü Camisi'nin kesik kubbe göbeği

Harim ve mahfil kısımlarını örten tahtalar üzerine çakılan çıtaların, kasetleme yöntemiyle süslendiği görülmektedir. Mahfil kısmında uygulanan kasetleme yöntemi, harim kısmındakine oranla iki kat daha büyük yapılmıştır. Dört ahşap direğin ortasına yerleştirilen kesik kubbenin merkezinde, baklava dilimli bezeme ve altı kollu bir yıldız yer alır. Bu yıldızın merkezinden, etrafında yaprakları da bulunan bir nar sarkmaktadır. Narın etrafı örgü motifiyle süslenmiş bir daire oluşturmaktadır. Bu dairenin etrafını çevreleyen bordür bitkisel motiflerle süslenmiştir. Yıldız kolları içinde görülen süslemeler bütün kollarda, birbirine dönük "S" kıvrımları ve palmetler şeklindedir. Yıldız kollarını hareketlendiren dış bordürde ise kıvrık dal ve yapraklar görülmektedir. Altı kollu yıldızı çevreleyen dairesel iki bordürden dıştaki, "C" kıvrımlı motiflerle bezeliyken, içteki bordür birbirine dönük "S" kıvrımları ve aralarına yerleştirilen kurdele motifleriyle bezenmiştir (Fotoğraf 3.186). Kesik kubbenin güney, doğu ve batı yönlerinde bulunan altı kollu yıldız motiflerinin yüzeyleri birbirinden farklı geometrik süslemeler oluşturmaktadır. Güneyde bulunan yıldız kompozisyonunun merkezinde altı kollu yıldız ve etrafında yine altışar koldan oluşan on iki adet yıldız yer almaktadır. Doğuda bulunan yıldız kompozisyonunun merkezinde altı kollu yıldız ve etrafında baklava dilimi, üçgenler, düzgün

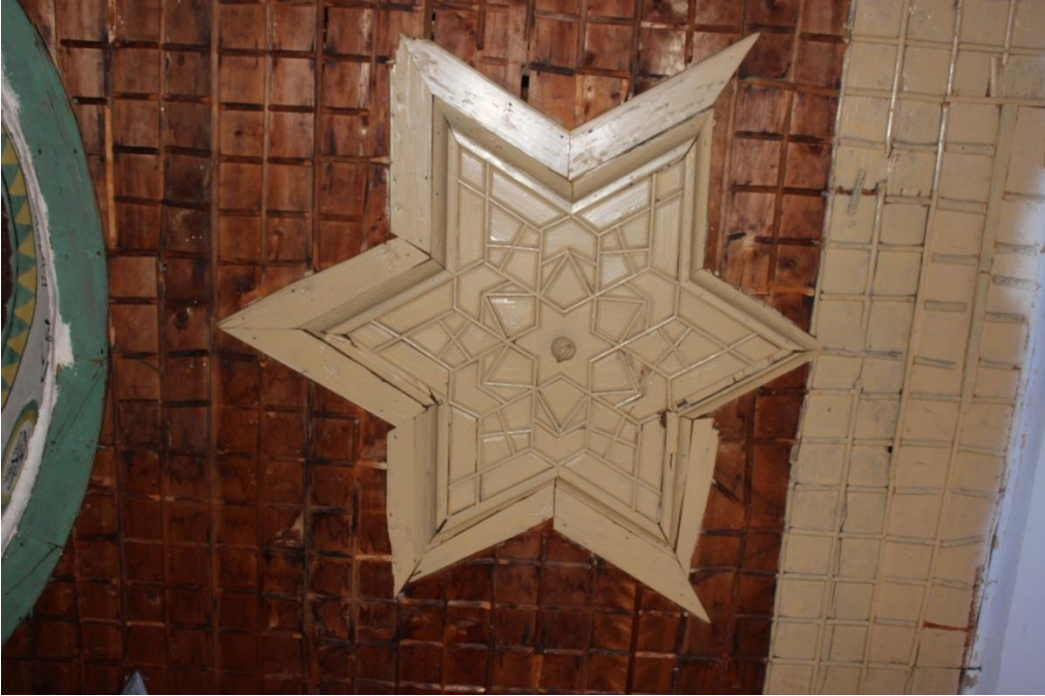
Fotoğraf 3. 187 Sarıhacılar Köyü Camisi'nin harim tavanından detay

olmayan altıgenler yer alır. Batıda bulunan yıldız kompozisyonu ise merkezinde altı kollu yıldız ve etrafında baklava dilimi, üçgenler, düzgün olmayan dörtgenlerle bezenmiştir (Fotoğraf 3.187). Kesik kubbenin etrafında yer alan dört ahşap direğin tavanla buluştuğu noktada, tavana çakılmak suretiyle direklerin etrafını çevreleyen birer adet sekiz kollu yıldız motifi yer almaktadır. Dört ayrı yıldızın bütün kolları, aynı bitkisel yaprak motifleriyle, oyma tekniği kullanılarak bezenmiştir. Yıldızların üzeri, mavi, yeşil, sarı ve turuncu renkli yağlı boya ile boyanmıştır (Fotoğraf 3.188).

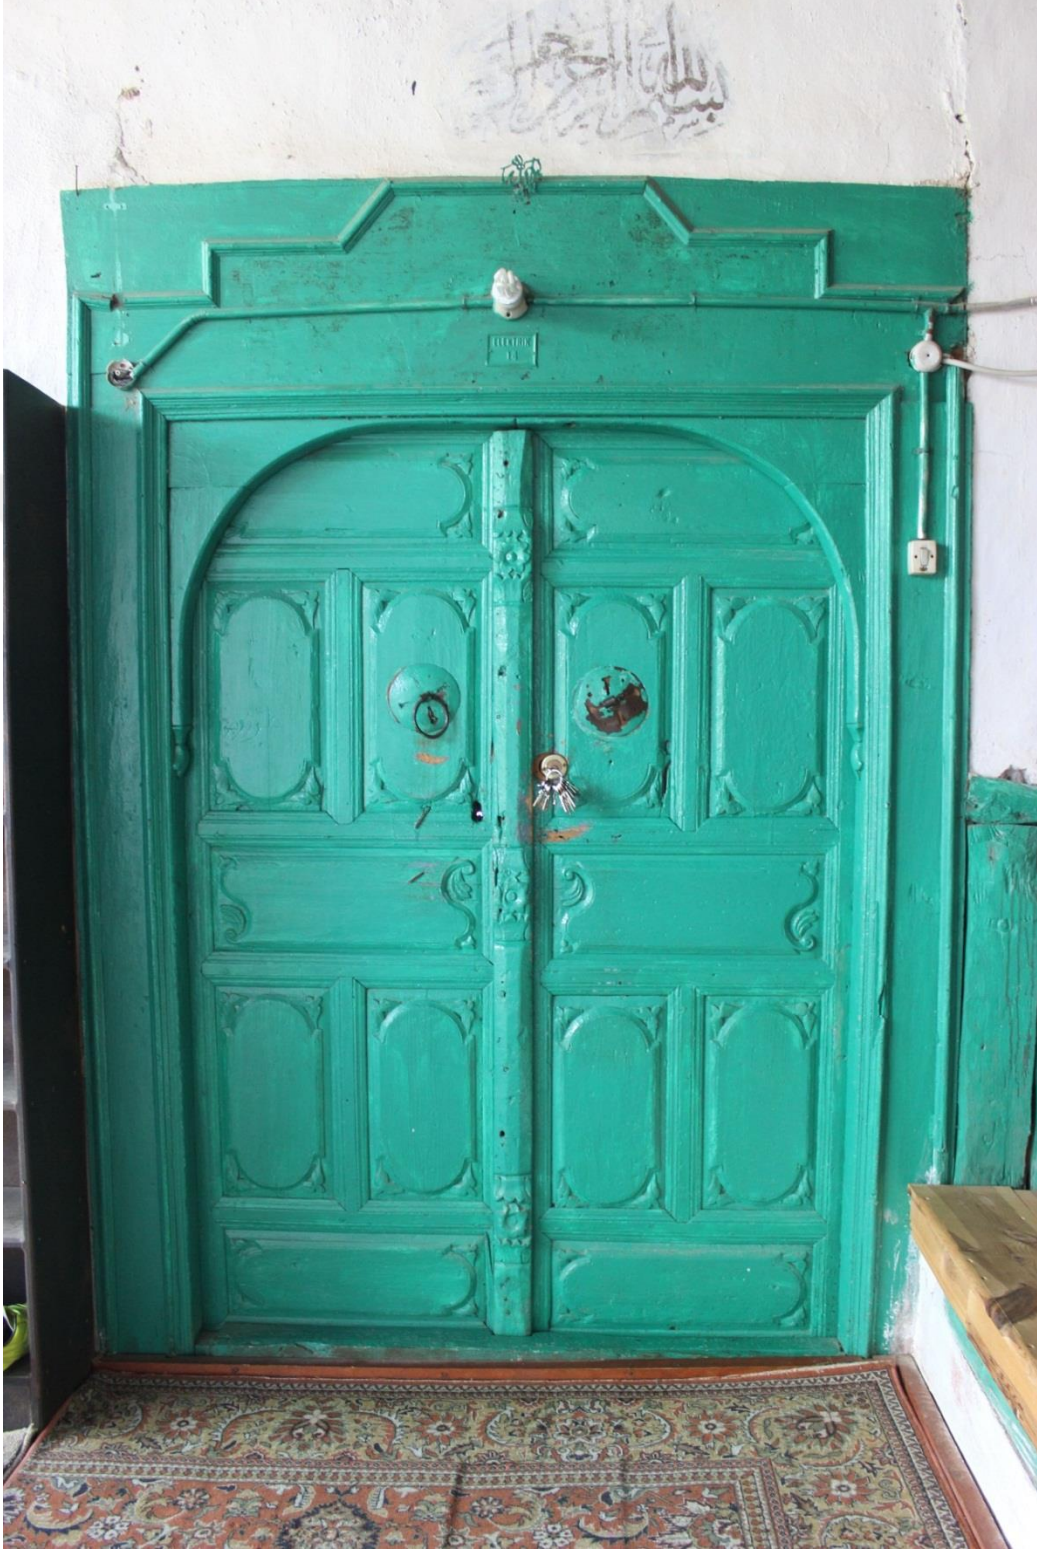
Fotoğraf 3. 189 Sarıhaçlar Köyü Camisi'nin harime giriş kapısı

Kuzey cephede harime girişi sağlayan kapı, ahşaptan iki kanatlı olarak yapılmıştır (Fotoğraf 3.189). Kapının alınlık kısmında çıtaların çakılmasıyla oluşturulan zikzak yanlardan yere doğru inmektedir. Çerçeveye yer alan basık kemerin başlangıç noktaları, bitkisel motiflerle bezenmiştir. Kapı kanatlarında görülen dikdörtgen panolar yatay ve düşey olarak belirli bir simetride yerleştirilmiştir. Ortada bulunan panoların kısa kenarları “S” kıvrımlıyken, diğer bütün panolar “C” kıvrımlı bir görünüm sergilemektedir. Her bir panonun köşe noktasında bitkisel bir süsleme yer almaktadır. Kapı bini yüzeyinde birbirine benzeyen üç adet çiçek motifi bulunmaktadır. Kanatların üst kısımlarında, düşey olarak yerleştirilmiş panolardan içte kalanların üzerinde birer metal halka (şakşak) görülmektedir (Fotoğraf 3.190).

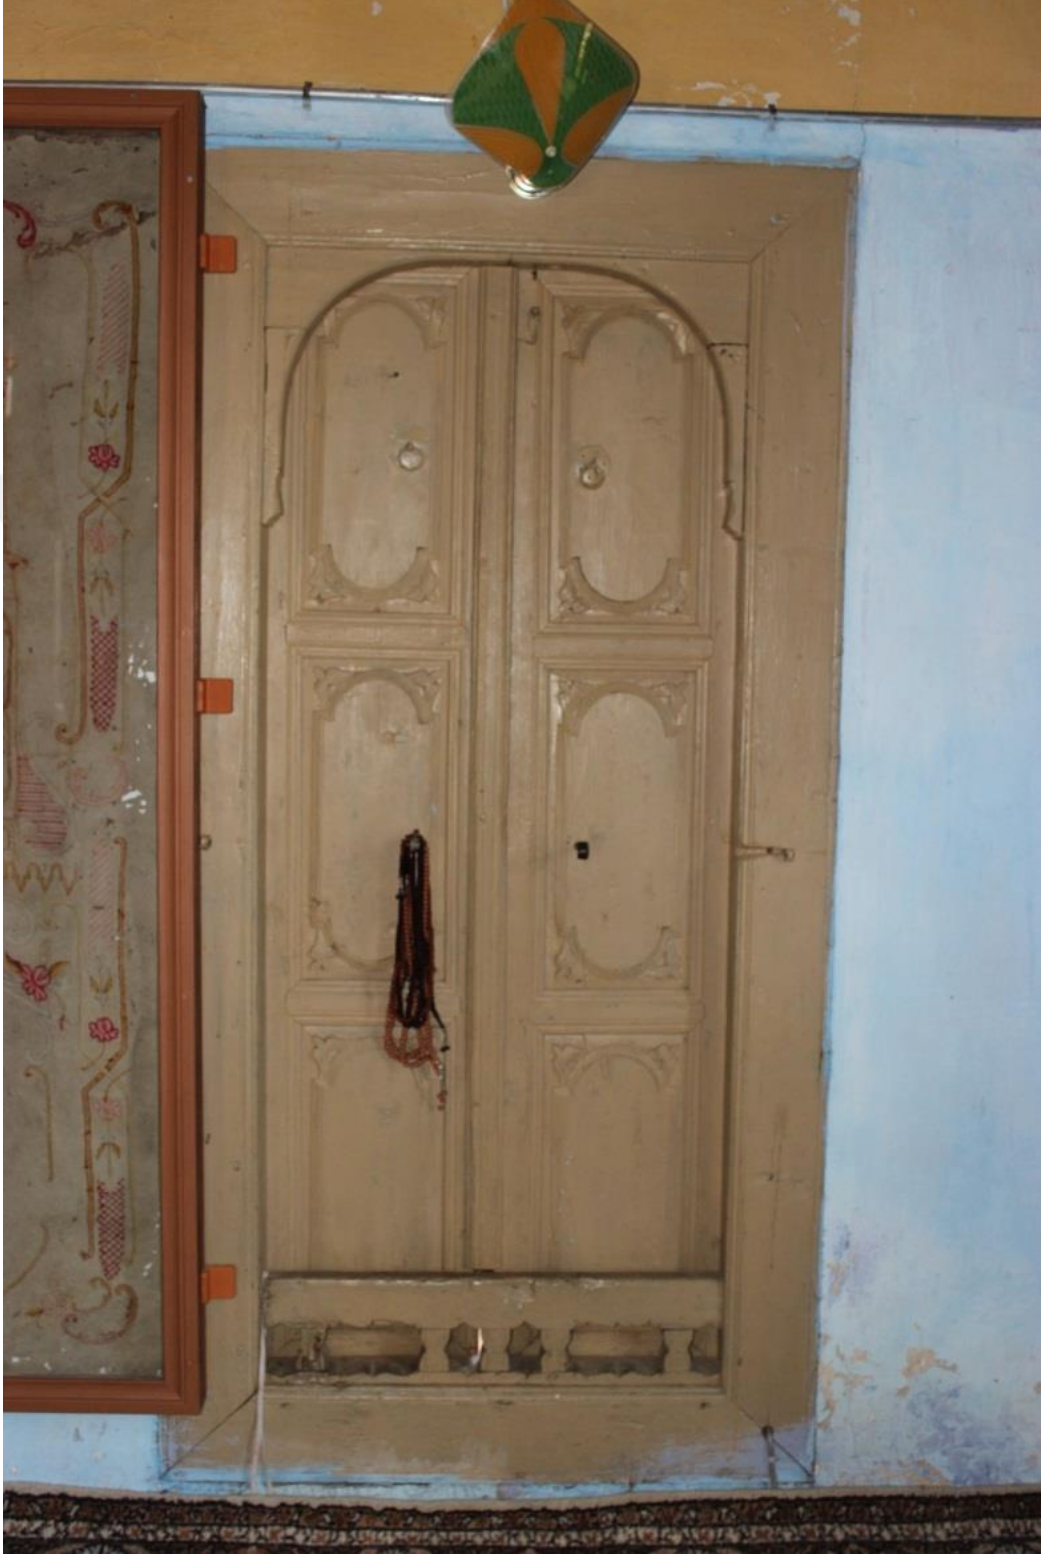
Fotoğraf 3. 191 Sarıhaçlar Köyü Camisi doğu duvarının güney yönünde yer alan pencere

Harimin doğu duvarında üç adet ahşap pencere yer almaktadır. Dikdörtgen formlu pencerelerin her biri çift kanatlı olarak düzenlenmiştir. Bütün pencereler basık kemerli ve düşey yönde dikdörtgen panolardan oluşmaktadır. Güneyde yer alan pencerenin panoları içleri boş kartuşlarla geçilmiştir. Kartuşların köşeleri yaprak motifleriyle süslenmiştir (Fotoğraf 3.191). Buna karşılık diğer iki pencerenin kanatlarında bulunan panolar sade olarak bırakılmıştır. Pencere altlarında bulunan küçük boyutlu korkuluklar birbirleriyle benzer bir görünüm verseler de, güney pencerenin korkuluğu diğerlerinden farklı bir düzen sergilemektedir.

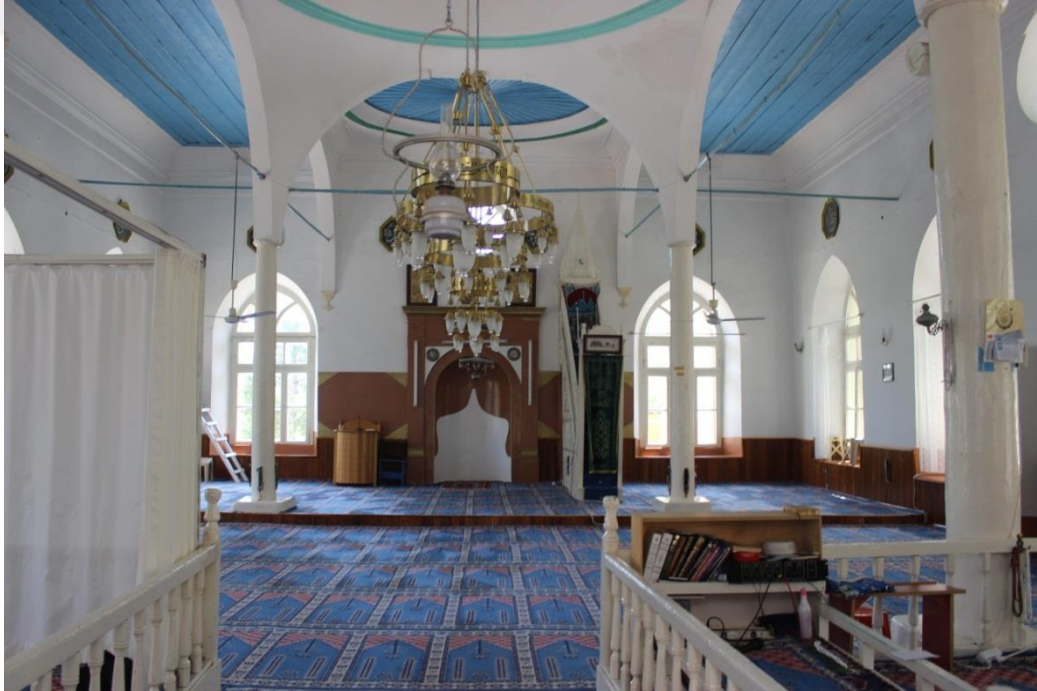
Fotoğraf 3. 194 Sururi Vezir Paşa Camisi'nin harim içi görünümü

giriş sağlanmaktadır. Harime giriş ise iki kapıdan sağlanmıştır. Bunlardan biri kuzey cephede mihrap ekseninde, diğeri ise batı cephede kuzeybatı yönünde açılmıştır. Harimin kuzey ve güney duvarlarında ikişer, doğu ve batı duvarlarında dörder adet sivri kemerli pencere açıklığı yer almaktadır. Ayrıca güney, doğu ve batı cephelerin üst kısımlarında birer adet yuvarlak pencere açıklığı mevcuttur. Harimin güney duvarında yarım daire planlı mihrap nişi, onun hemen batısında ahşap bir minber, güneydoğu köşede ise bağıdadi tekniğinde yapılmış vaaz kürsüsü yer alır. Son cemaat yerinin üst katında, orta bölümü üç farklı kemer düzeniyle harime açılan kadınlar mahfili bulunmaktadır (Fotoğraf 3.194).

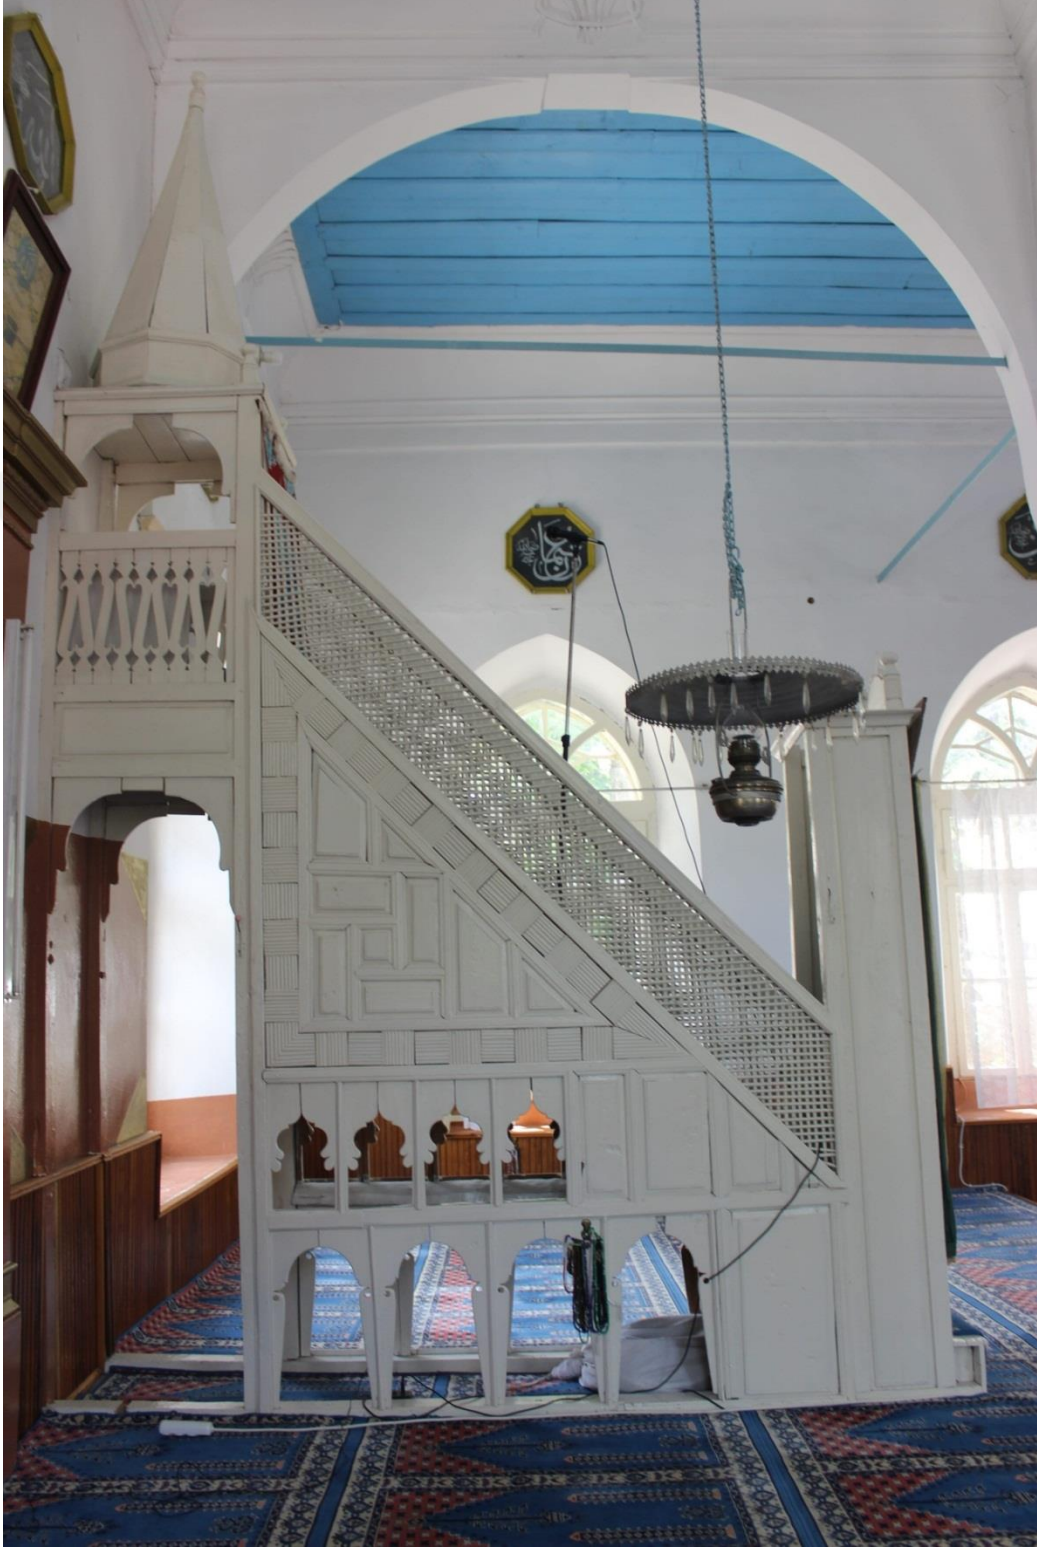
Fotoğraf 3. 195 Sururi Vezir Paşa Camisi'nin minberi

Köşk korkulukları doğu ve batı yönlerde, kafes tekniğinin kullanıldığı “S” kıvrımlarıyla süslüdür. Köşkte bulunan açıklıklar bursa kemerleriyle geçilmiştir. Alt kısmı tahtalarla kapalı sekiz cepheli konik külah, sekizgen bir kasağa oturmaktadır. Külahın ucunda bulunan âlem, ahşap bir küreyle son bulmaktadır. Köşk ve kapı direklerinin uçlarında dekoratif süslemeler görülmektedir. Köşk altında bulunan geçit kısımları her iki yönden bursa kemerli açıklıklara sahiptir.

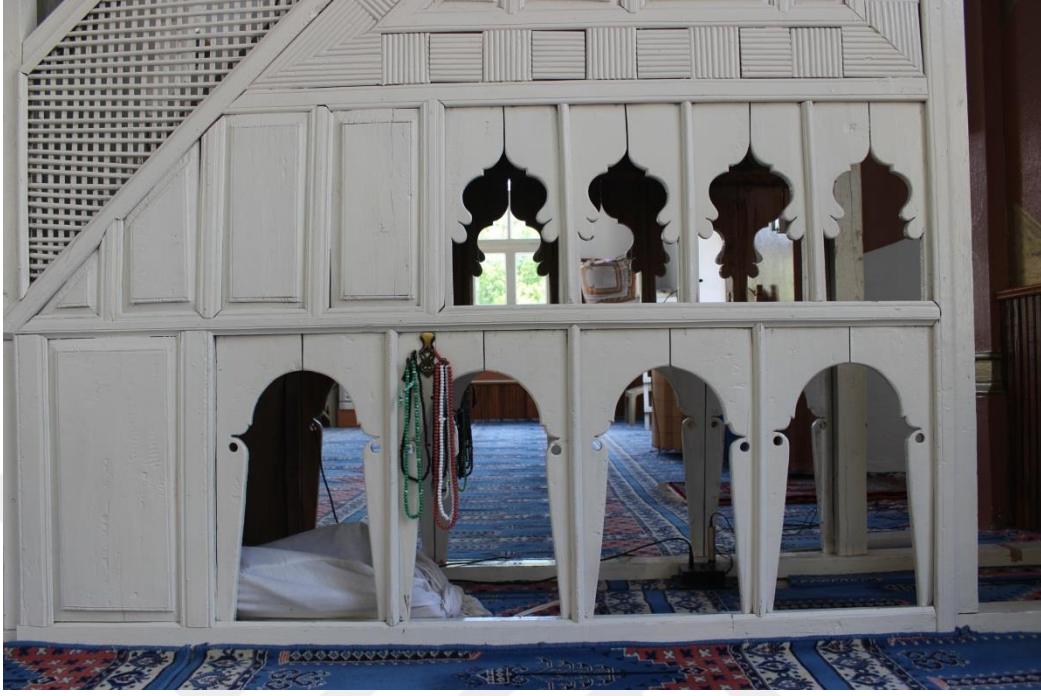
Fotoğraf 3. 196 Sururi Vezir Paşa Camisi minberinin batı kanadından detay

Minber kanatlarında görülen süslemeler birbiriyle benzerlik göstermektedir. Doğu ve batı kanatlardaki üçgen aynalıkların etrafını çevreleyen bordür, düşey ve yatay olarak yivlenmiş küçük kare parçalardan oluşmaktadır. Bordür içinde kalan yüzeyde ise dikdörtgen ve üçgen

panolar geometrik bir kompozisyon sergilemektedir. Aynalıkların alt kısımlarında ajur tekniğiyle yapılmış, dikdörtgen formlu dörder adet kaş kemerli açıklık bulunmaktadır (Fotoğraf 3.196).

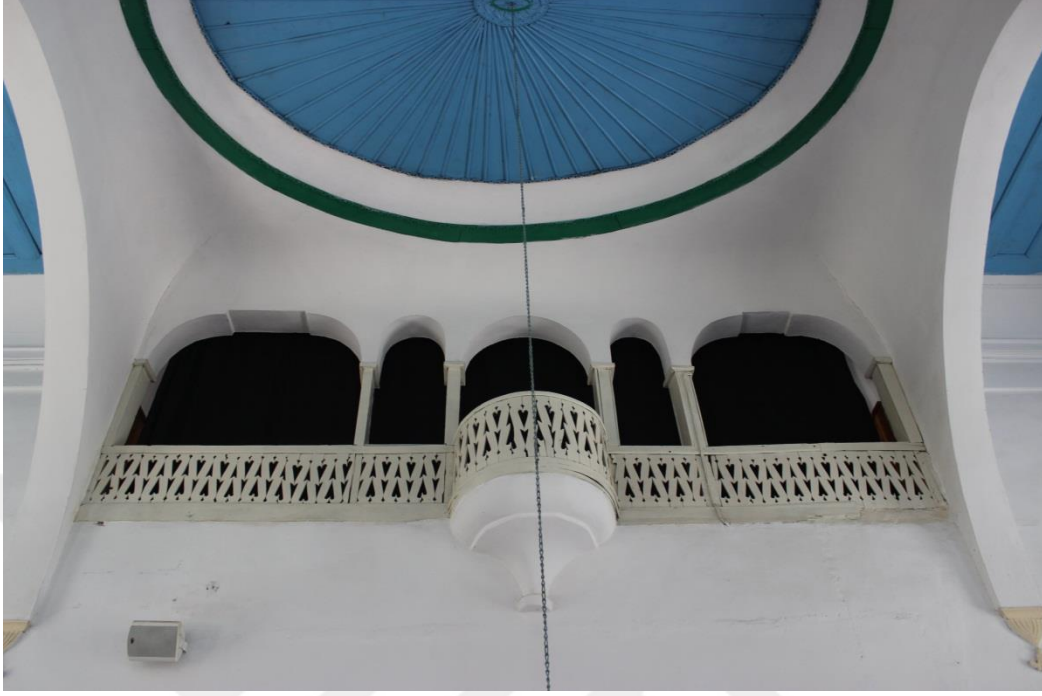
Fotoğraf 3. 197 Sururi Vezir Paşa Camisi'nin kadınlar mahfili

Harimin kuzeyinde bulunan son cemaat yerinin üst katı mahfil olarak düzenlenmiştir. Mahfilin harime bağlantısı orta kısımda açık, yan kısımlarda kapalı tutulmuştur. Açık kısımda altı ahşap direğin taşıdığı kemer düzeni, yanlarda bursa kemeri, iç kısımlarda yüksek kemer ve ortada yuvarlak kemer şeklindedir. Ahşap korkulukların ortasında bulunan mihrap nişi dışa doğru yarım daire planlı bir çıkma yapmıştır. Çıkmanın alt kısmı bağdadi teknikte olup kadeh formunda bir düzenleme göstermektedir. Mahfil korkulukları “S” kıvrımlı süslemelerle geçilmiştir (Fotoğraf 3.197).

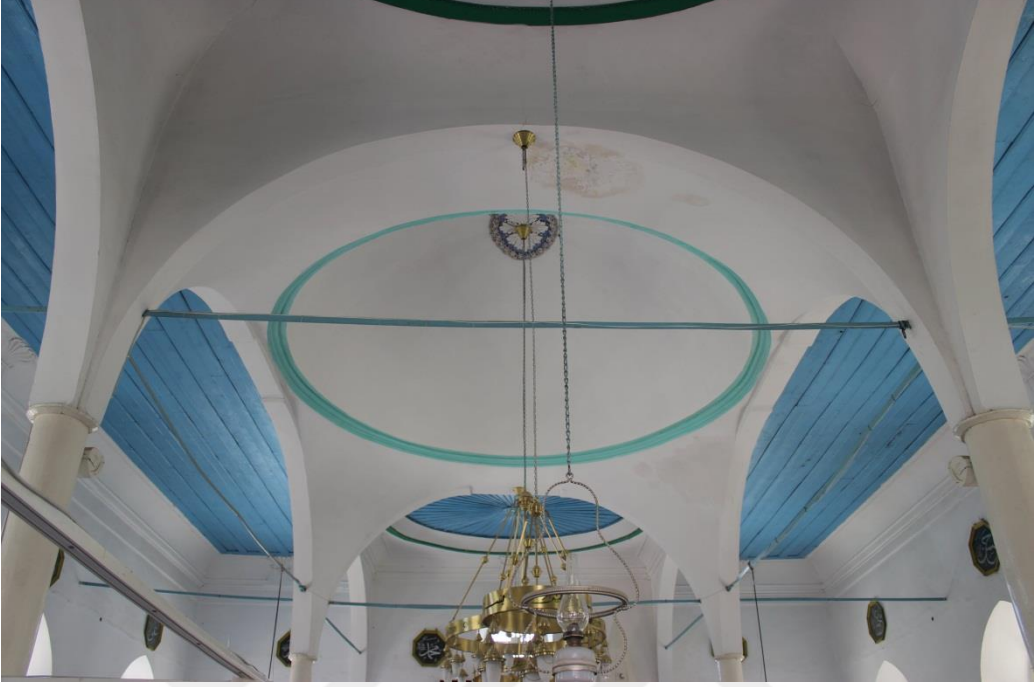
Fotoğraf 3. 198 Sururi Vezir Paşa Camisi'nin harim tavanı

Harim bölümü üç sahına ayrılmıştır. Yan sahınlar düz ahşap döşemelerle örtülüyken, orta sahının ortasında kesik bir kubbe, bu kubbenin kuzey ve güney yönlerinde ise ahşap tavan göbekleri yer almaktadır. Kesik kubbe, araları bursa kemerleriyle bağlanan dört ahşap direk taşınmaktadır (Fotoğraf 3.198).

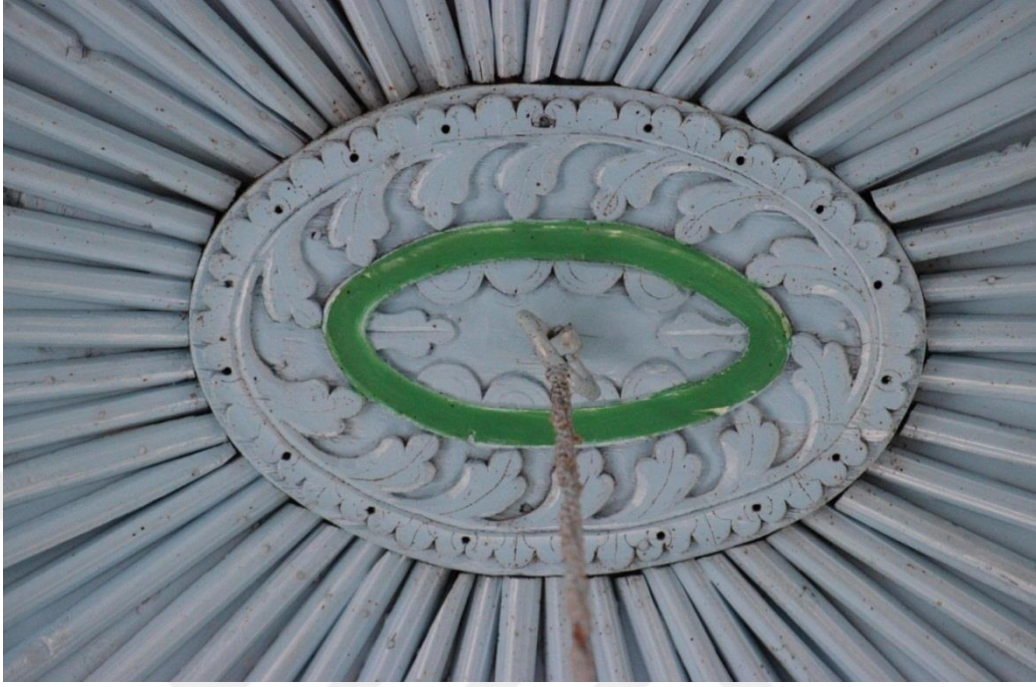
Fotoğraf 3. 200 Sururi Vezir Paşa Camisi'nin mihrap önü tavan göbeğinden detay

Mihrap önünde bulunan, elips şeklindeki tavan göbeğinin etrafını, birbirine benzeyen iki ayrı friz dolaşmaktadır. Aralarına sivri dişlerin yerleştirildiği küçük yarım dairelerle süslü friz düzenlemeleri, ajur tekniğiyle yapılmıştır. Dışta kalan frizin etrafını yeşil renkli sade bir bordür dolaşmaktadır. Tavan göbeğinin merkezinde bulunan kompozisyonun etrafından yayılan çıtalar ışınsal bir görünüm sergiler (Fotoğraf 3.199). Bu kompozisyon form bakımından tavan göbeğinin küçük bir kopyası gibidir. Kompozisyon yüzeyi "C" kıvrımlı ve üç dilimli yaprak motifleriyle süslüdür (3.200). Göbeğin iç kısmında yer alan frizden itibaren bütün alanın -belki de gökyüzünü temsilen- mavi renge boyandığı görülür.

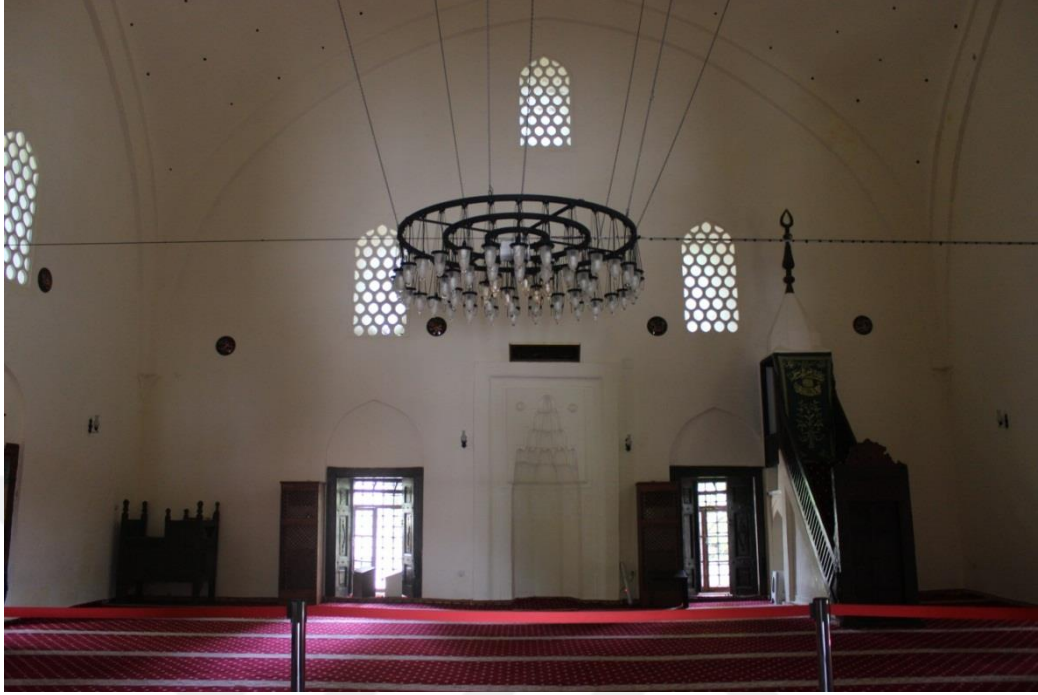
Fotoğraf 3. 203 Süleymaniye (Alâeddin) Camisi'nin harim içi görünümü

Caminin duvarları kabayonu taş ve tuğla, kuzey giriş revağı ise yalnızca tuğla kullanılarak inşa edilmiştir. Yapının harim bölümüne kuzey cephenin ortasından açılan çift kanatlı ahşap bir kapıdan giriş sağlanmıştır. Tek kubbeli caminin bütün cephelerinde, alt seviyelerde açılmış ikişer adet dikdörtgen formlu pencere açıklıkları mevcuttur. Güney, doğu ve batı cephelerin üst seviyelerine yine dikdörtgen formlu üçer adet pencere açılmıştır. Güney duvarının ortasında yarım daire planlı mihrap nişi, onun da batısında minber yer almaktadır. Seyyar konumdaki vaaz kürsüsü harimin güneydoğu köşesine yerleştirilmiştir. Harimin kuzeybatısında fevkani konumdaki kadınlar mahfiline doğu yönden bir merdivenle çıkılmaktadır. Aynı zamanda minareden açılan bir kapıyla da mahfile ulaşılmaktadır (Fotoğraf 3.203).

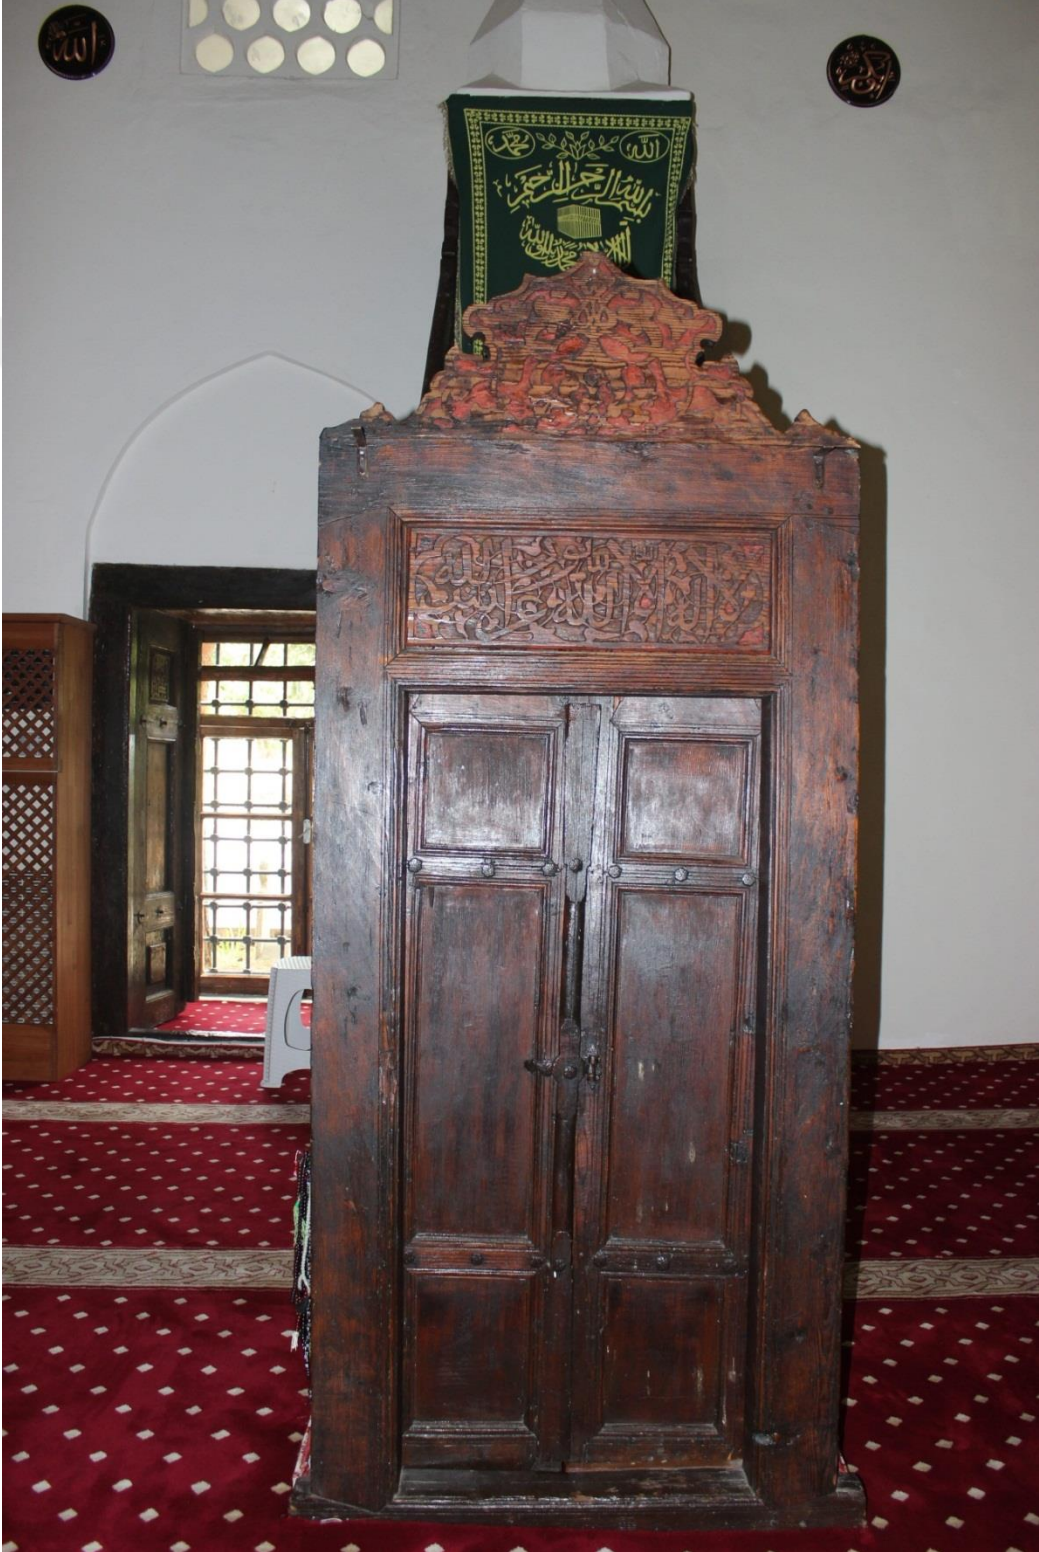
Fotoğraf 3. 204 Süleymaniye (Alâeddin) Camisi'nin minber girişi

Mihrap nişinin batısında yer alan minberin, aynalık, köşk altı, geçit ve külah kısımlarında alçı, diğer kısımlarında ahşap kullanılmıştır.

Minbere çift kanatlı ahşap bir kapıdan girilmektedir (Fotoğraf 3.204). Her iki kapı kanadında da üçer adet pano bulunmaktadır. Kapı kanatları üzerinde bulunan panolar üst ve altlarda kare, ortada dikdörtgen formlu olup sade bırakılmıştır. Kapının aynalık kısmında, yatay dikdörtgen pano içerisinde, Sülüs yazıyla “La ilâhe illallah nûru arşillah” yazılmıştır¹⁵¹. Yazıyı helezonlar çizen kıvrık dallarla birlikte rumi motifleri süslemektedir. Minberin yarım şemse formlu tepeliği, merkezde iç içe girift kıvrık dallardan etrafa yayılan rumi motiflerle süslüdür (Fotoğraf 3.205)

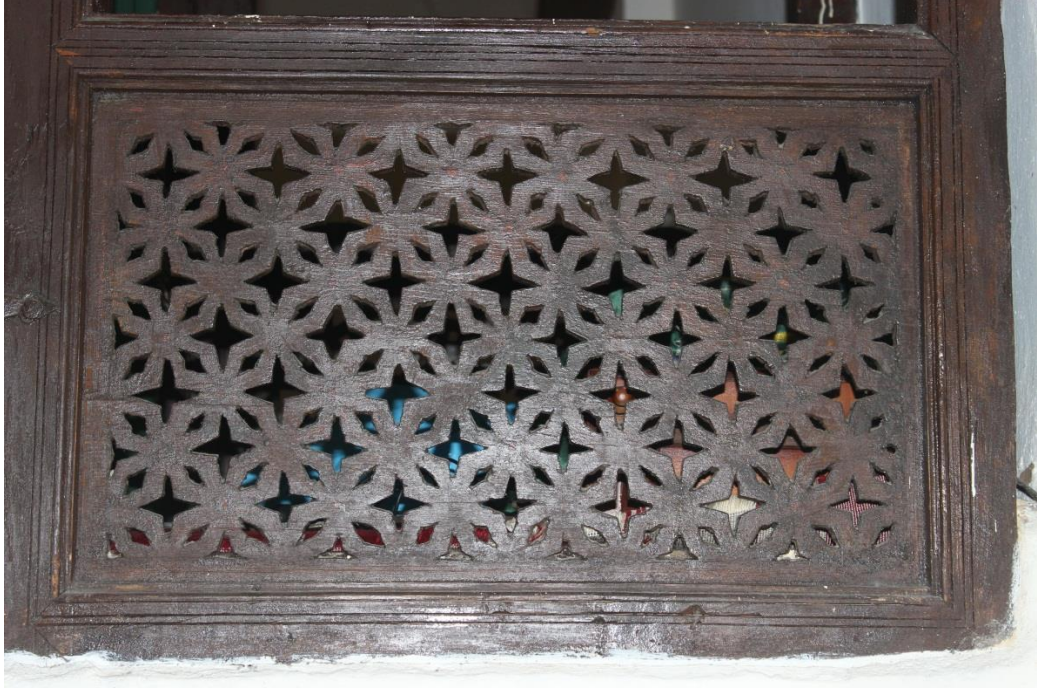
Fotoğraf 3. 206 Süleymaniye (Alâeddin) Camisi minberinin batı köşk korkuluđu

Merdiven basamakları yanlardan ahşap korkuluklarla çevrilidir. Korkuluklar dikdörtgen formlu düz çıtalardan oluşur. Doğu ve batı yönlerde bulunan köşk korkulukları, farklı şekillerde geometrik olarak süslenmişlerdir. Doğu yöndeki korkuluğun boş kısımları düzgün olmayan yıldız, dörtgen ve altıgenlerden oluşan geçmelerle bezelidir. Batı korkulukta ise sekizgen geçmelerden doğan dört kollu yıldız ve baklava motifleri dikkat çekmektedir (Fotoğraf 3.206). Sekizgen gövdeli piramidal külahın tahtalarla kaplı alt kısmında kalemişi süslemeler görülür. Süslemelerin bulunduğu zemin alanının formuna uygun şekilde iki kare çizgiyle sınırlandırılmıştır. Sarı zemin üzerine kırmızı renkle konturları çizilen altı kollu yıldız ve fyonk motiflerinin içleri

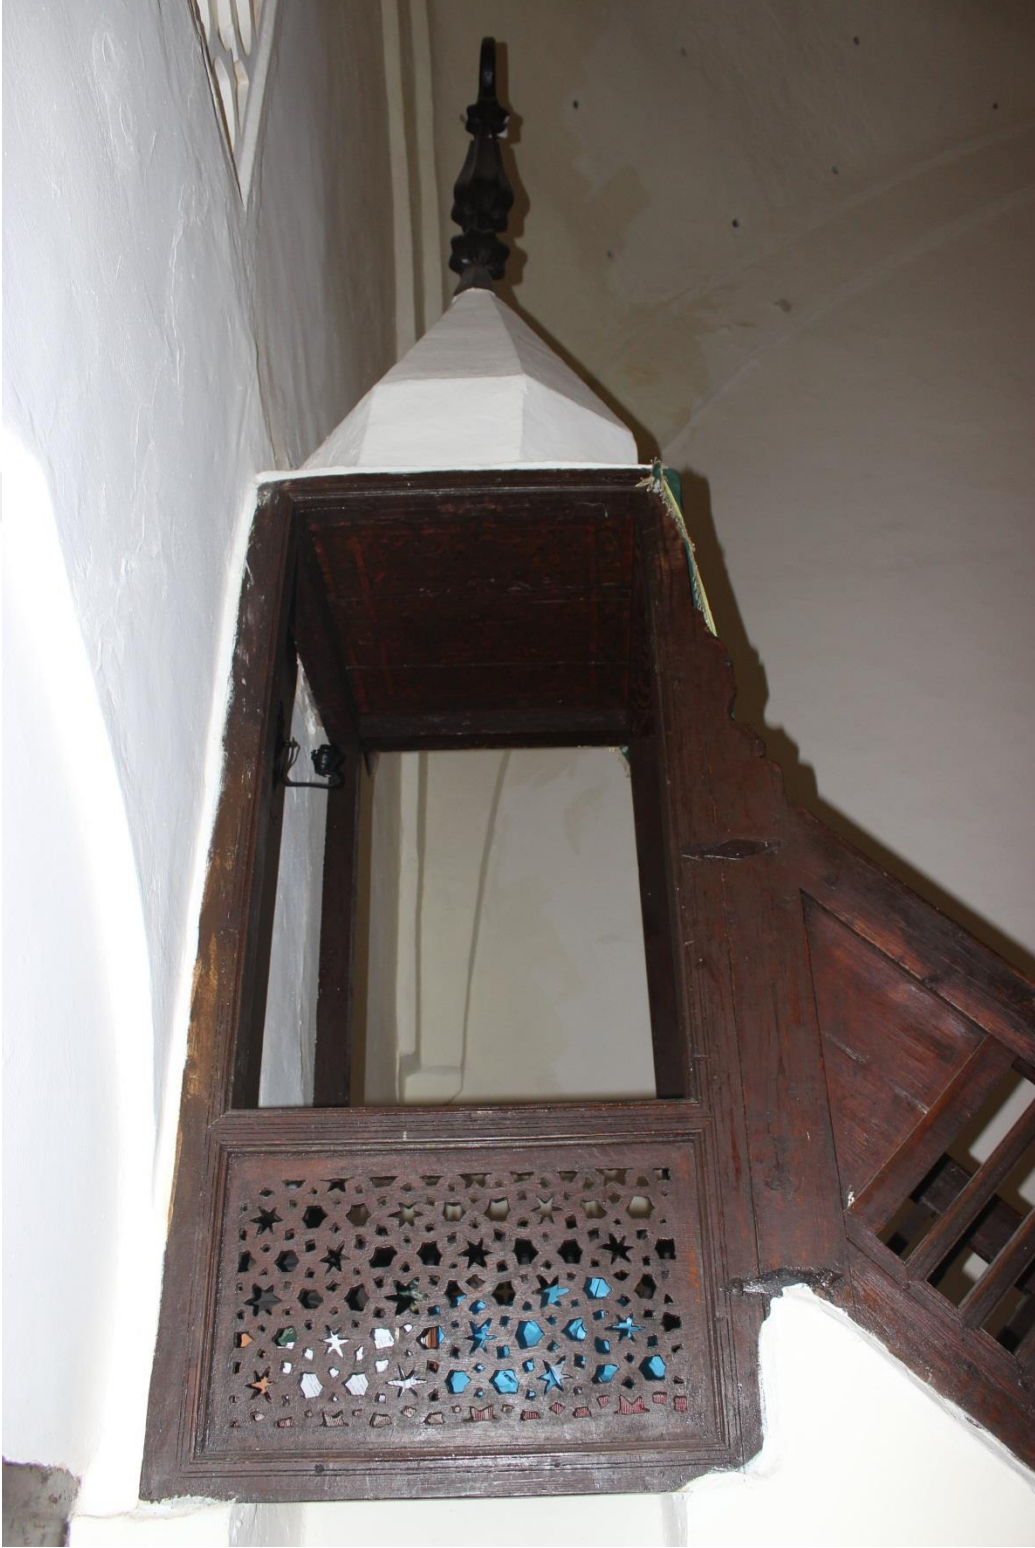
Fotoğraf 3. 207 Süleymaniye (Alâeddin) Camisi'nin minber köşkü

siyaha boyanmıştır. Kalemîşi süslemenin bugün maalesef canlılığını yitirdiği görülür (Fotoğraf 3.207). Minberde, oyma, ajur, kafes ve kalemîşi teknikleri uygulanmıştır.

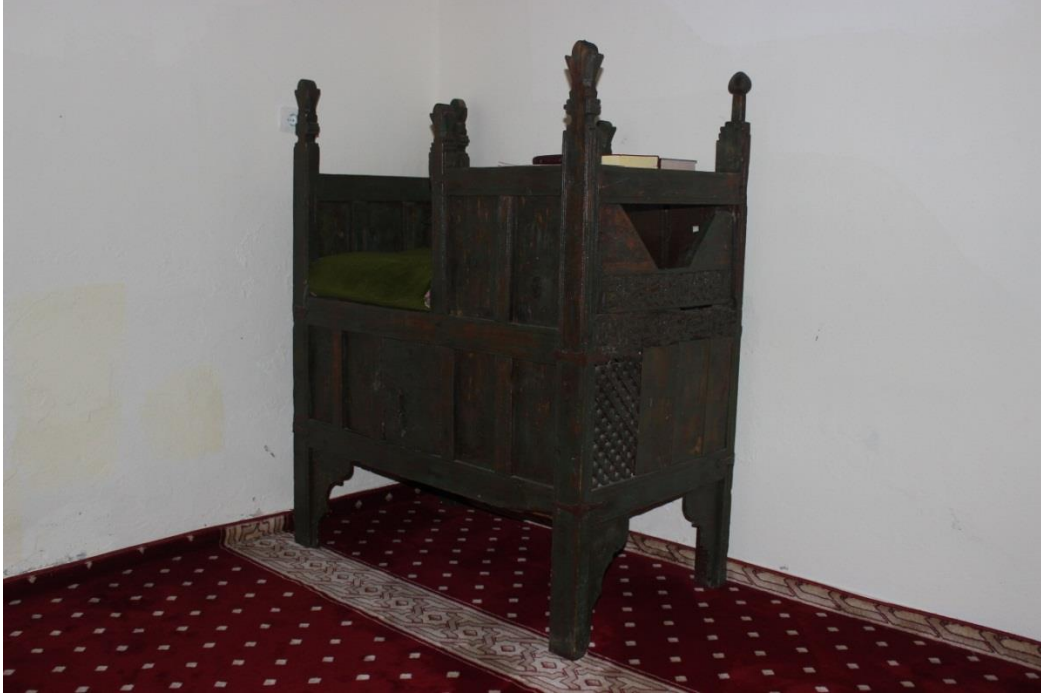
Fotoğraf 3. 208 Süleymaniye (Alâeddin) Camisi'nin vaaz kürsüsü

Harimin güneydoğu köşesine konulan vaaz kürsüsü tamamen ahşap olup seyyar bir vaziyet teşkil etmektedir (Fotoğraf 3.208). Dikdörtgen planlı kürsüyü, köşelerden yükselen

dikdörtgen formlu dört adet direk taşımaktadır. Kürsünün uzun kenarlarının ortasından birer direk daha yükselmektedir. Altı direkten beşinin uç kısımları stilize palmet motifleriyle süslenmiştir. Kürsünün bugünkü konumuna göre, güneybatı köşedeki direk topuza benzeyen dekoratif bir süslemeyle son bulmuştur. Oturmalık alanına geçişi sağlayan açıklıklar, kuzeydoğu ve güneydoğu yönlerinden bırakılmıştır. Gövde ve yarı kapalı üst kısım, kuzey, güney ve doğu cephelerde dikdörtgen panolardan oluşmuştur. Panolar sade olarak düzenlenmiştir. Batı cephede, diğer cephelerden farklı olarak, iki sıra kitabe metnine ve maşrabiye tekniğinde süslemeye yer verilmiştir (Fotoğraf 3.209). Sülüs yazıyla yazılan kitabe “-Ğafarallahu lehu velivalideyhi bi-târîhi âmin hamse ve hamsîne ve tis’imiye -Bena haze’l-kürsiyye lillahi Alauddin Musa b. Babûr” şeklindedir¹⁵². Vaaz kürsüsünde oyma ve ajur teknikleri uygulanmıştır.

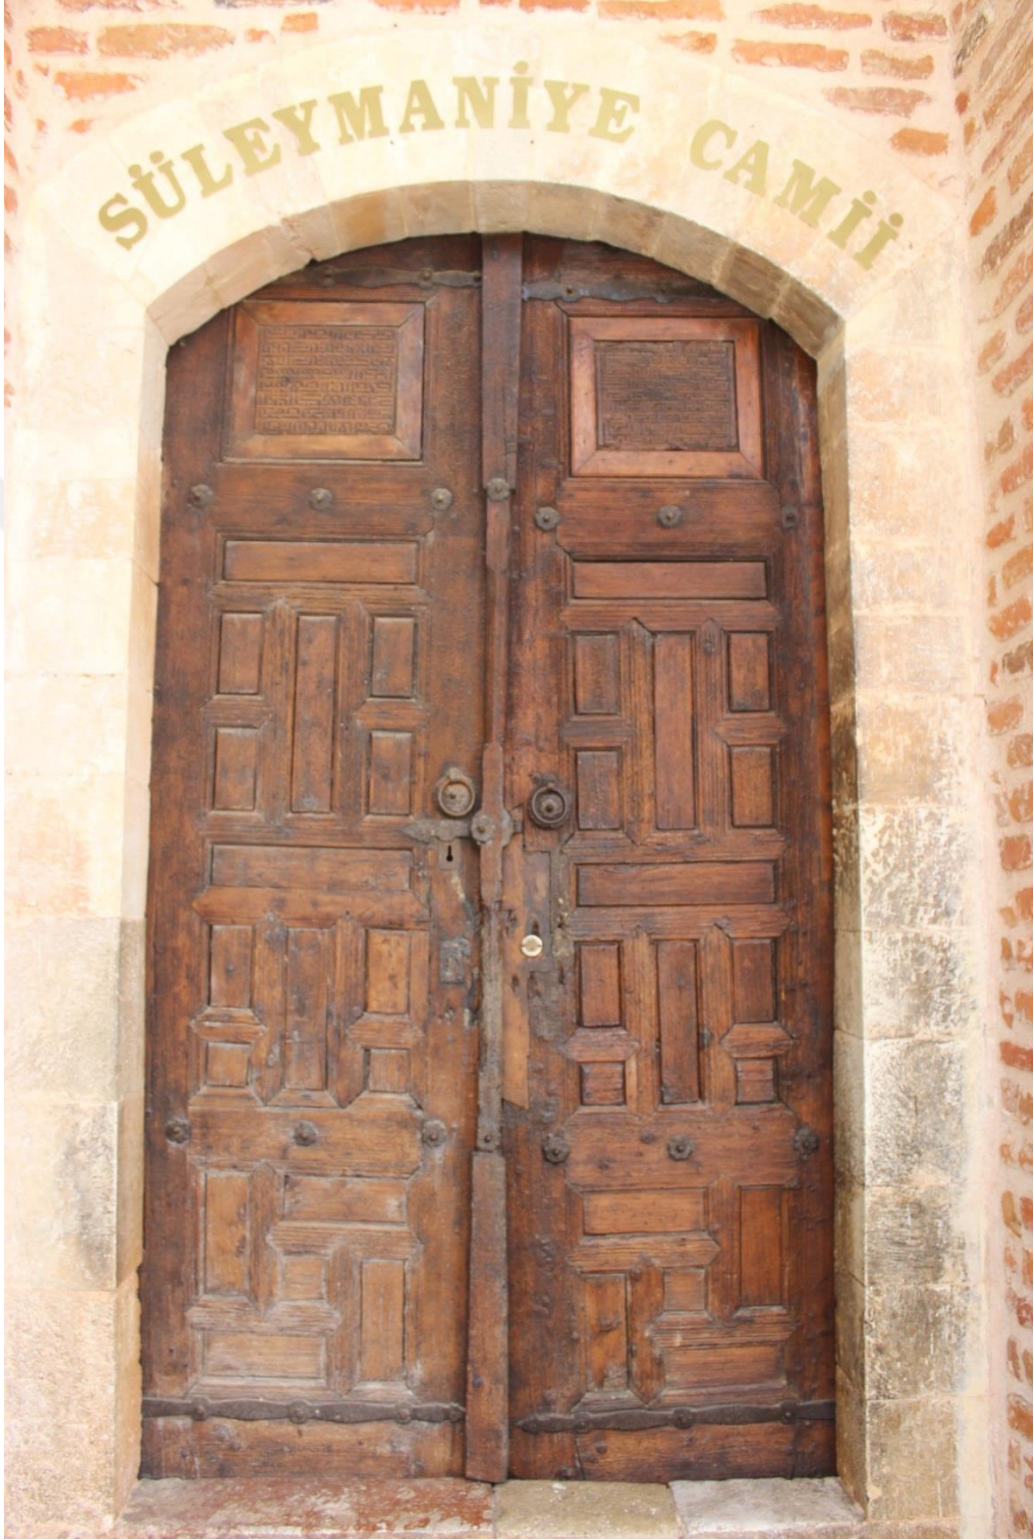
Fotoğraf 3. 210 Süleymaniye (Alâeddin) Camisi'nin harim kapısı

Caminin kuzey cephesinde mihrap ekseninde açılan kapı çift kanatlı olarak düzenlenmiştir (Fotoğraf 3.210). Birer geometrik kompozisyon oluşturan kapı kanatlarında papatya motifli metal kabarlara yer verilmiştir. Birbiriyle simetri oluşturan kapı kanatlarının üçer panoya ayrıldığı görülür. Kanatların üst ve alt kısımlarındaki panolar kare formudur. Ortada kalanlar düşey yönde birer dikdörtgen oluşturmaktadır. Panolar dikdörtgen ve kare parçalarla geometrik olarak süslenmişlerdir. Her iki kanadın üst panolarında Ma'kîlî yazıyla Fatiha Suresi yazılmıştır¹⁵³ (Fotoğraf 3.211). Kapı kanatlarında taklit künde-kari ve oyma teknikleri uygulanmıştır.
