ANTALYA İLİ CAMİLERİNDE AHŞAP SÜSLEME

Sanat Tarihi Ana Bilim Dalı

Yüksek Lisans Tezi

Antalya, 2019

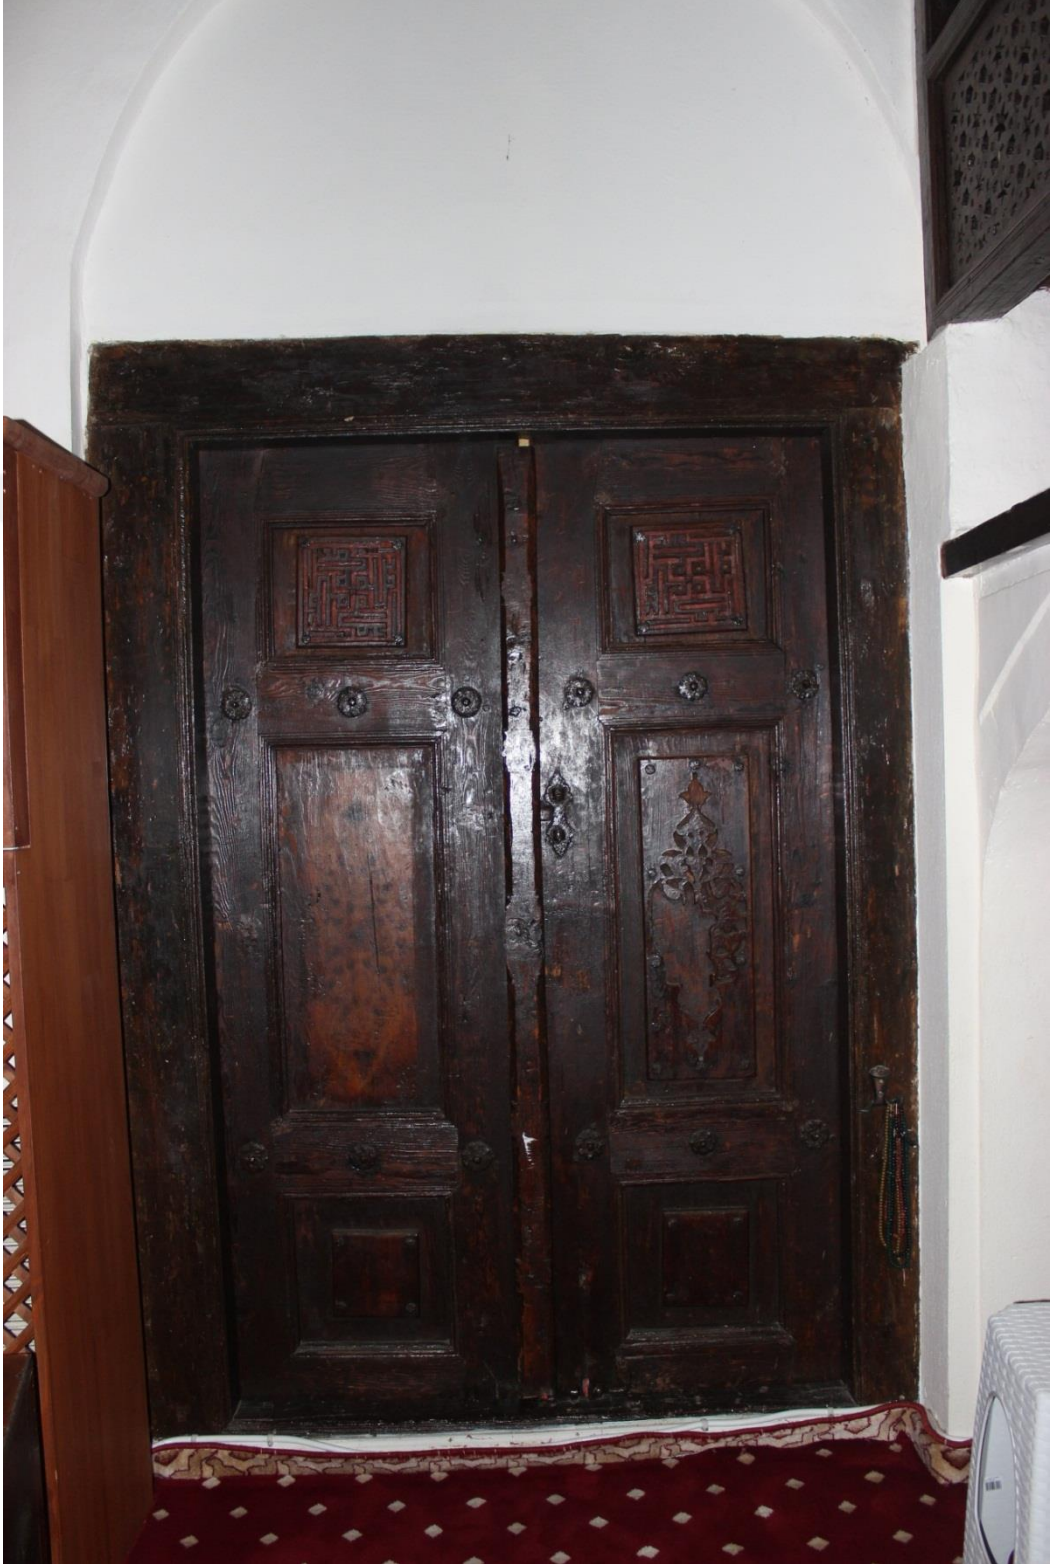
Fotoğraf 3. 212 Süleymaniye (Alâeddin) Camisi'nin güney duvarında yer alan pencere

Harim duvarlarının alt seviyelerinde ikişer adet olarak düzenlenen ahşap pencereler dikdörtgen formlu ve çift kanatlıdır. Çift kanatlı pencerelerin her bir kanadında üçer pano yer almaktadır. Üst ve alt kısımlarda kare olan panolar ortalarda dikdörtgen formludur. Panolar arasında papatya motifli madeni kabarcıklar görülür. Doğu, batı ve kuzey cephelerdeki pencere kanatlarının panoları bugün sade olarak görülmektedir. Ancak bazı panolar üzerinde bu durumun aksini ispatlar nitelikte keskin renk değişimleri mevcuttur. Etrafına nazaran daha açık renkte kalan kısımların fiyonk şekline benzer bir motifle süslenmiş olmaları muhtemeldir. Güney cephede bulunan pencere kanatlarının üst panoları Ma'kîlî yazılarla, orta panoları şemse motifleriyle süslüdür (Fotoğraf 3.212). Kanatların dikdörtgen formlu orta panolarında şemse motiflerine yer verilmiştir (Fotoğraf 3.213). Şemse yüzeyleri bir düzen içinde, kıvrık dal, rumi ve palmet motifleriyle süslüken, uç kısımlarda birer palmetle son bulmuştur. Her iki pencerenin doğu kanatlarında bulunan şemse motiflerinden, maalesef birinin tamamen, diğerinin ise iç kısmının bugün mevcut olmadığı görülür. Geriye kalan diğer iki şemsenin yarıdan fazlası kırılmıştır. Ma'kîlî yazının bulunduğu üst panoların tümünde "Muhammet" ism-i şerîfi dörder kez tekrarlanmıştır¹⁵⁴ (Fotoğraf 3.214). Pencerelerin alt panoları sade olarak bırakılmıştır. Pencere kanatlarında oyma, çakma ve ajur teknikleri uygulanmıştır.

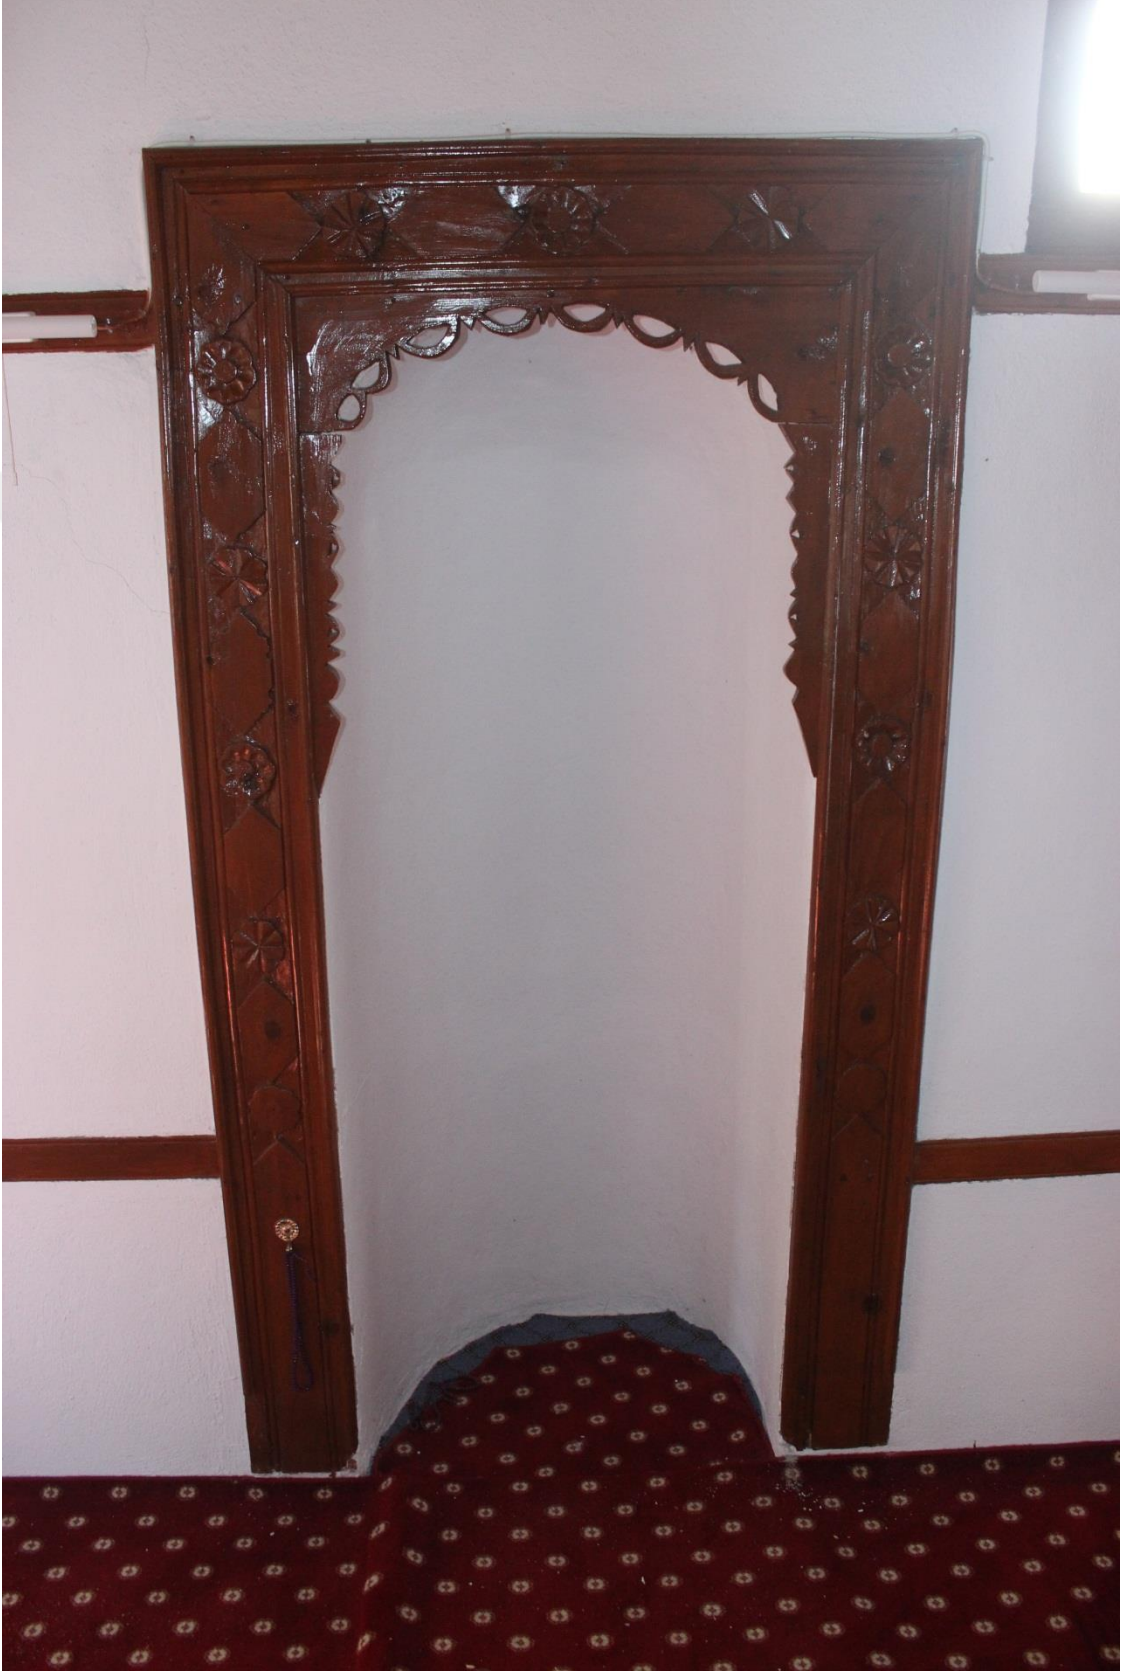
Fotoğraf 3. 217 Süleymaniye Eski Camisi'nin mihrabı

Harimin güney duvarında merkezde yer alan mihrap nişi, etrafına yerleştirilen ahşap çerçeveye vurgulanmıştır (Fotoğraf 3.217) Çerçeveyi üç yönden çevreleyen bordür üzerinde, geometrik ve bitkisel motifler bir dizi teşkil etmektedir. Düzgün olmayan altıgenler, ardından her biri farklı formda işlenmiş çiçek motifleri art arda sıralanmıştır. Mihrabın basık kemeri, aralarında sivri dişlerin yer aldığı, içleri ajur tekniği kullanılarak boşaltılmış yarım dairelerle hareketlendirilmiştir (Fotoğraf 3.218). Mihrap çerçevesi tamamen verniklenmiştir.

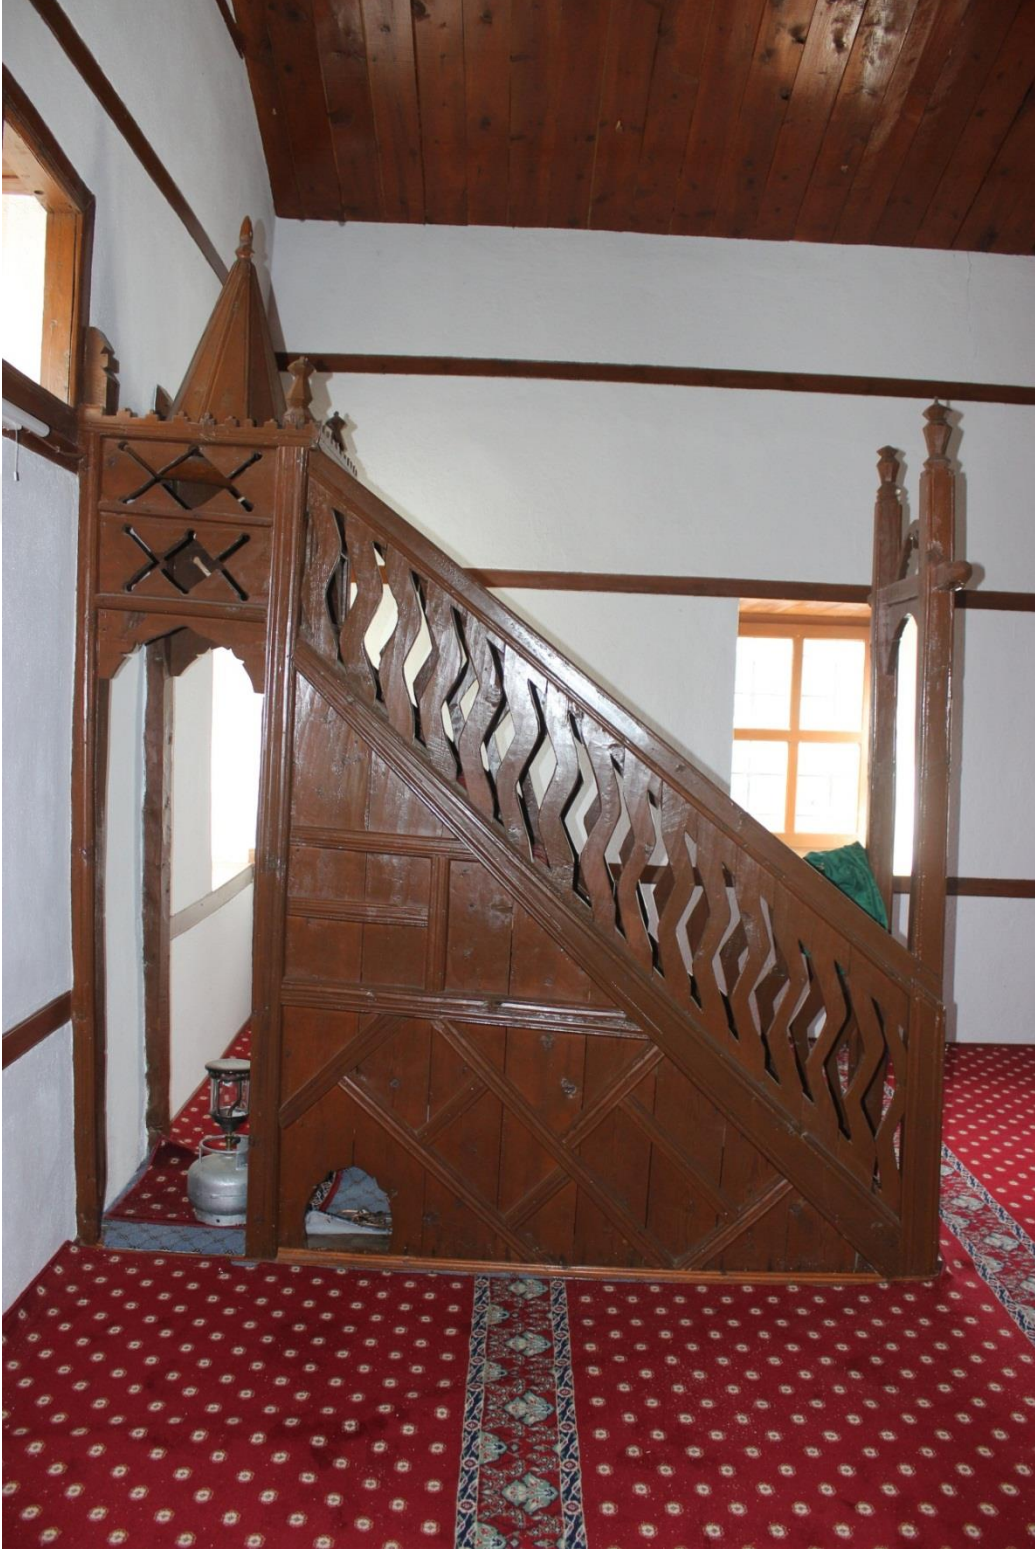
Fotoğraf 3. 219 Süleymaniye Eski Camisi'nin minberi

Minber köşkünü, doğu, batı ve kuzey yönlerden çevreleyen kısımlar, enine dikdörtgen ikişer panoya bölünmüş, farklı tarzda geometrik şekillerle süslenmişlerdir. Süslenen kısımlarda görülen “X”, “V” gibi şekiller ajur tekniğinde yapılmıştır. Köşkün üst kısmı dendanlar yapılarak hareketlendirilmiştir. Alt kısmı tahtalarla kapatılmış konik külah, bir âlemle sonlandırılmıştır. Minber kapı ve köşk kısımlarında yer alan direklerin bitiş noktaları dekoratif olarak süslenmiştir. Doğu ve batı yönlerinden boş bırakılan geçit kısımlarında kemer açıklıklarının farklı formlar sergiledikleri görülür.

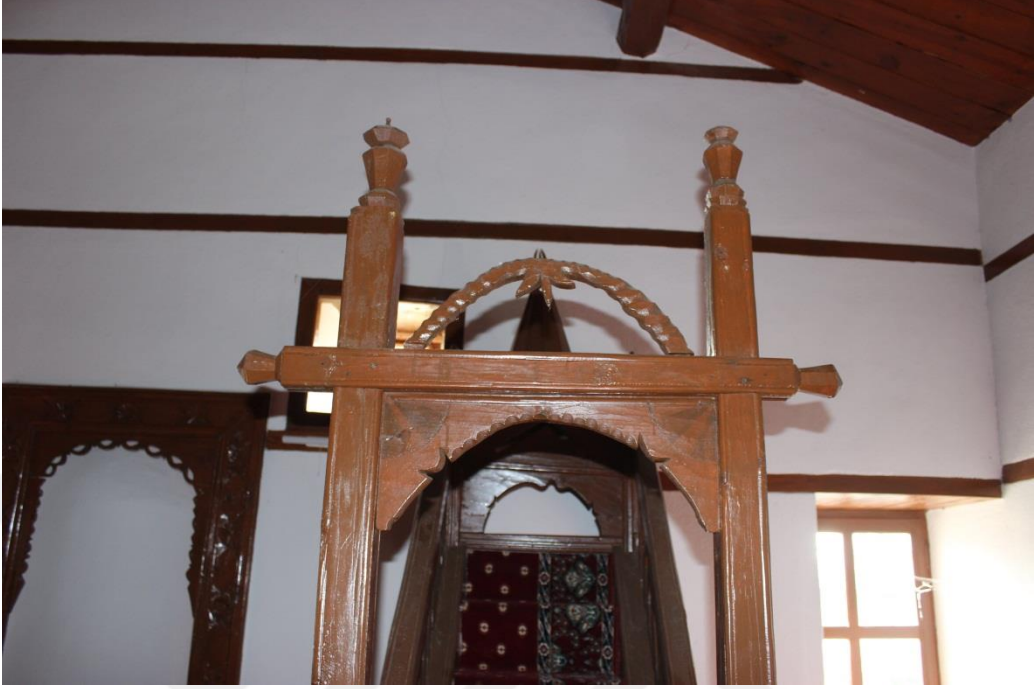
Fotoğraf 3. 220 Süleymaniye Eski Camisi'nin minber girişinden detay

Mihrabın batısında yer alan minber, tamamen ahşaptan yapılmıştır (Fotoğraf 3.219). Minber kapı açıklığı yuvarlak kemerli bir geçişle sağlanmıştır (Fotoğraf 3.220). Kemer yüzeyi küçük oyuklar açılarak hareketlendirilmiş, kemer köşeleri ise çeyrek bir daire oluşturacak şekilde kazınarak belirtilmiştir. Kapı açıklığının taç kısmında, üzeri yine oyuklar açılarak hareketlendirilmiş içi boş bir yarım daire ve bu dairenin merkezinden sarkan bir palmet yer almaktadır.

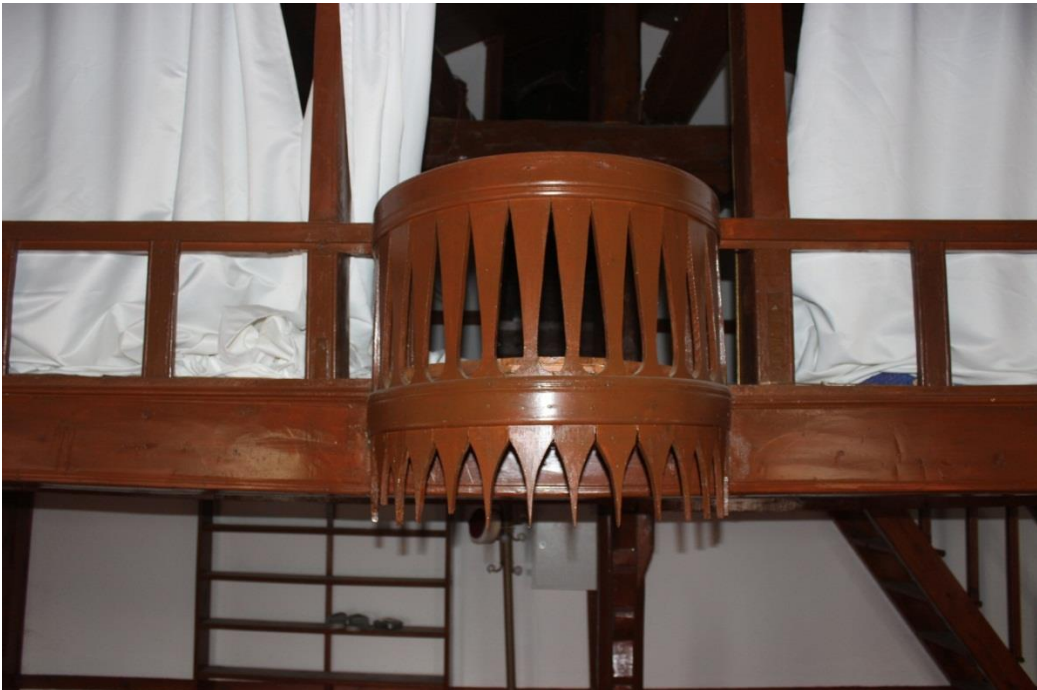
Fotoğraf 3. 221 Süleymaniye Eski Camisi'nin kadınlar mahfili

Harimin kuzey duvarı boyunca uzanan ahşap kadınlar mahfiline kuzeydoğu yönden bir merdivenle çıkılmaktadır. Mahfilin korkulukları basit bir şekilde yapılmışken, dışa çıkma yapan mihrap nişi korkuluğu zikzaklar oluşturacak şekilde düzenlenmiştir. Çıkma tavanın saçakları uçları yere doğru sivritilen tahtalarla hareketlendirilmiştir (Fotoğraf 3.221).

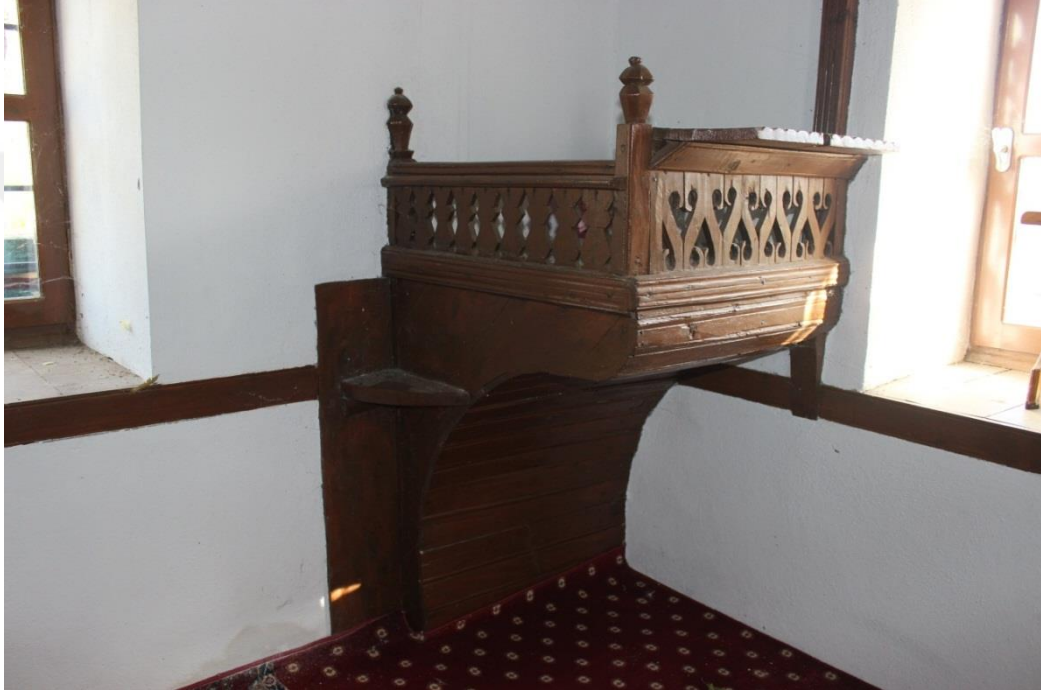
Fotoğraf 3. 222 Süleymaniye Eski Camisi'nin vaaz kürsüsü

Harimin güneydoğu köşesinde yer alan vaaz kürsüsü, duvara bitişik olarak tamamen ahşaptan yapılmıştır. Kürsünün kuzey ve batı korkuluklarında bulunan geometrik süslemelerde kafes tekniği uygulanmıştır. Kuzey korkulukta temren¹⁵⁶ şeklinde süslemeler, batı korkulukta ise birbirine dönük “S” kıvrımlı motifler birer kompozisyon oluşturmaktadır. Korkuluk köşelerinde yer alan direkler dekoratif süslemelerle son bulmuştur (Fotoğraf 3.222).

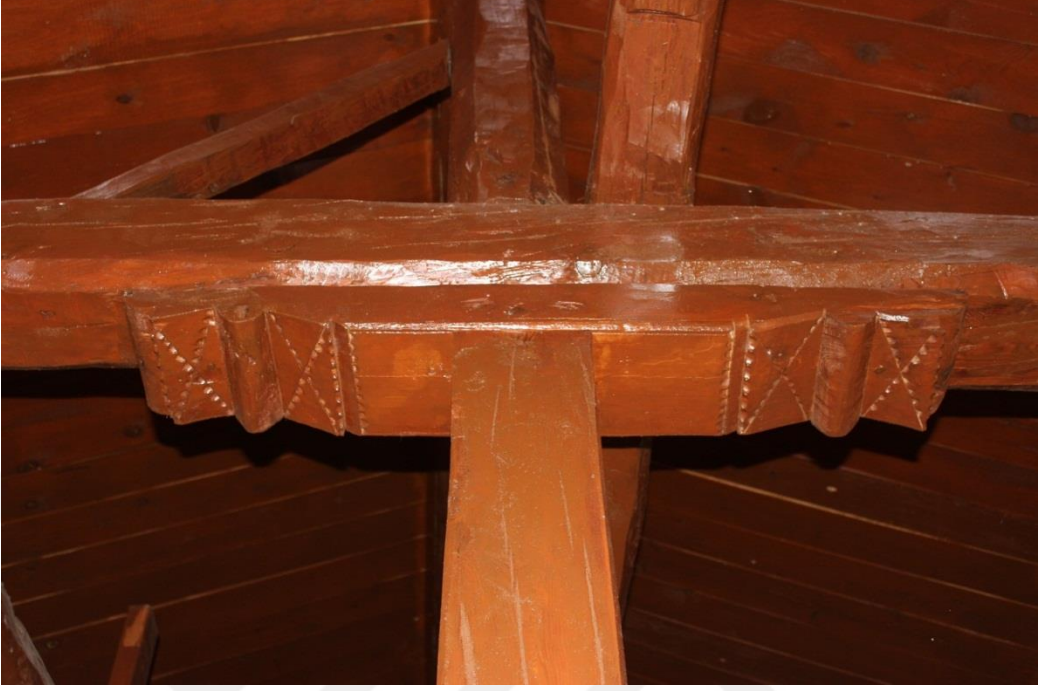
Fotoğraf 3. 223 Süleymaniye Eski Camisi'nin direk yastığı

Mihrap ekseninde yer alan iki taşıyıcı direkte kazıma tekniği ile yapılmış geometrik süslemeler bulunmaktadır. Güney yönde bulunan kare formlu ahşap direğin keskin köşeleri belirli aralıklarla pahlanmış ve direğe bir hareketlilik kazandırılmıştır. Her iki direğin yastık kısımlarında, “X” işaretleri şeklinde kazınmış ve küçük dokunuşlarla oyulmuş geometrik süslemeler yer almaktadır (Fotoğraf 3.223). Ayrıca kuzey yöndeki direğin gövdesine düşey yönde yerleştirilen ağacın dekoratif bir görünüm sergilediği görülmektedir.

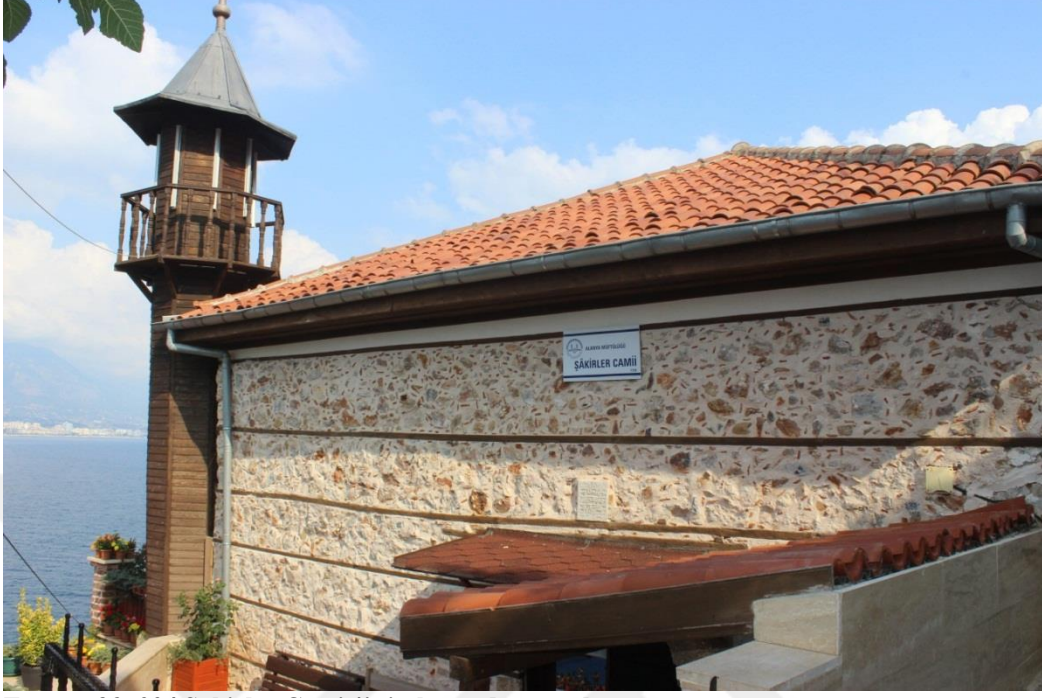
Fotoğraf 3. 224 Şakirler Camisi'nin kuzeyden genel görünüşü

Yapı, Alanya İlçesi'nin Tophane Mahallesi'nde Andızlı Cami Sokak'ta eğimli bir arazi üzerinde yer almaktadır. İçten düz ahşap tavanlı, dıştan dört yöne eğimli kırma çatıyla örtülüdür. Caminin kuzeydoğu köşesinde tek şerefeli yedigen gövdeli ahşap minaresi yükselmektedir (Fotoğraf 3.224).

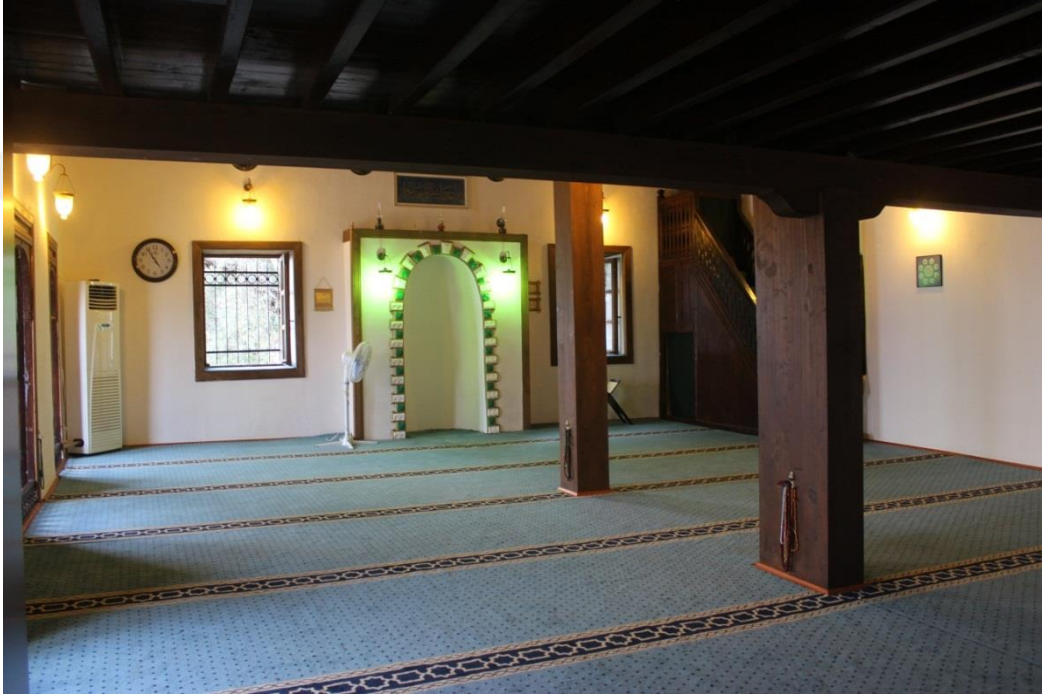
Fotoğraf 3. 226 Şakirler Camisi'nin harim içi görünümü

ahşap kapıdan çıkılmaktadır. Yarım daire planlı mihrap nişi güney duvarın ortasına yerleştirilmiştir. Harimin güneybatı köşesine ahşap bir minber konulmuştur. Caminin dış tarafından, batı cephenin kuzey yönünde açılan bir kapıdan kadınlar mahfiline girilmektedir. Harim tavanı, orta kısımda iki serbest ahşap direk, yanlarda duvarlarla birlikte taşınmaktadır (Fotoğraf 3.226).

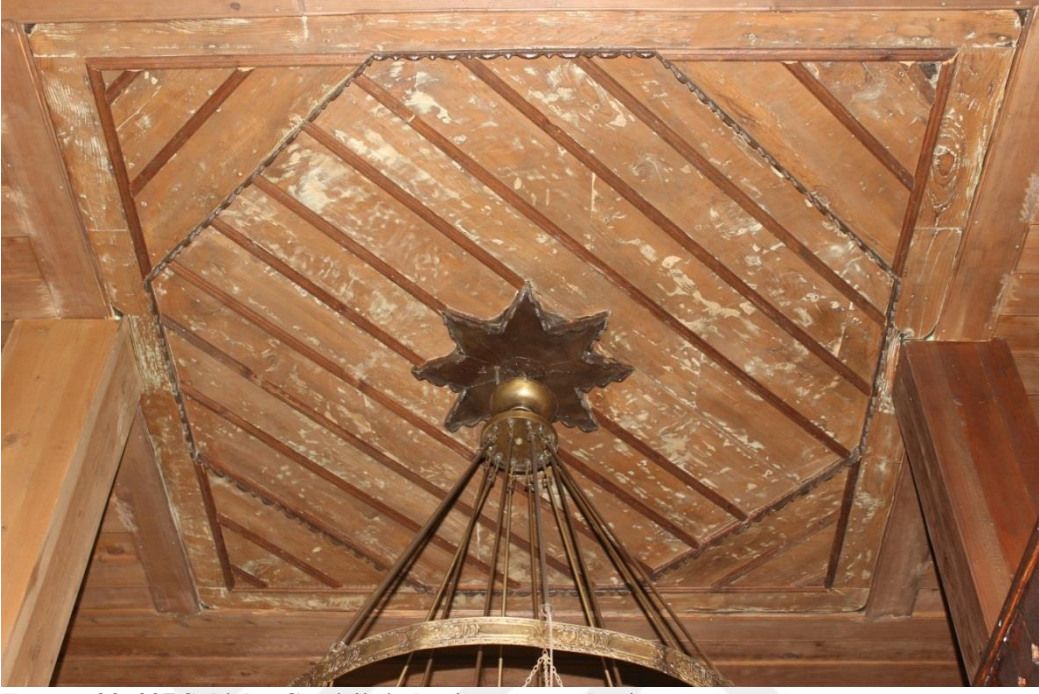
Fotoğraf 3. 227 Şakirler Camisi'nin harim tavan göbeği

Harimi içten kaplayan düz ahşap tavanın merkezinde kare formlu tavan göbeği yer almaktadır. Tavan göbeğinin merkezine sekiz kollu yıldız motifi yerleştirilmiştir. Yıldız kolları küçük yarım dairelerle hareketlendirilmiştir. Yıldız motifinin etrafını sınırlayan sekizgenin, benzer yarım dairelerle hareketlendirildiği görülür. Tavan göbeğinin yüzeyi çaprazlama yerleştirilen ince çıtalarla vurgulanmıştır (Fotoğraf 3.227). Tavanda çakma ve oyma teknikleri uygulanmıştır.

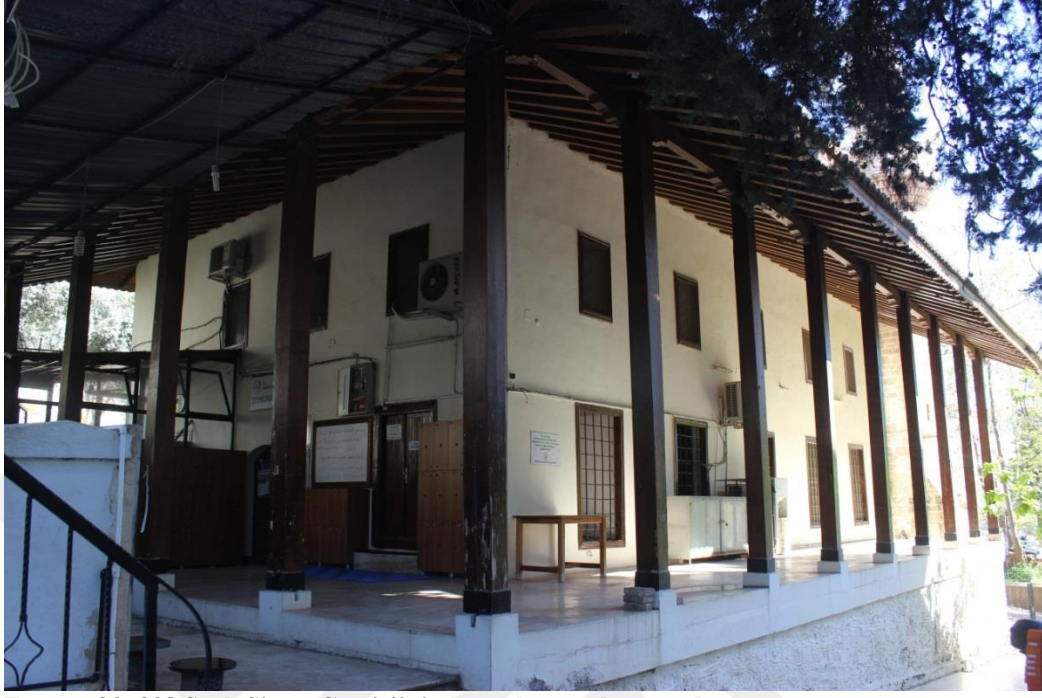
Fotoğraf 3. 228 Şeyh Sinan Camisi'nin kuzeybatısından genel görünüş

Yapı, Muratpaşa İlçesi'nin Çaybaşı Mahallesi'nde Değirmenönü Caddesi'nde yer almaktadır. Hafif meyilli bir arazi üzerine kurulan cami, kuzey-güney doğrultusunda dikdörtgen bir plan şemasına sahiptir. Cami, içten düz ahşap tavanlı, dıştan dört yöne eğimli kiremit kaplı kırma çatıyla örtülüdür. Caminin güneybatı köşesinde kesme taşla inşa edilmiş, silindirik gövdeli ve tek şerefeli minaresi bulunmaktadır (Fotoğraf 3.228).

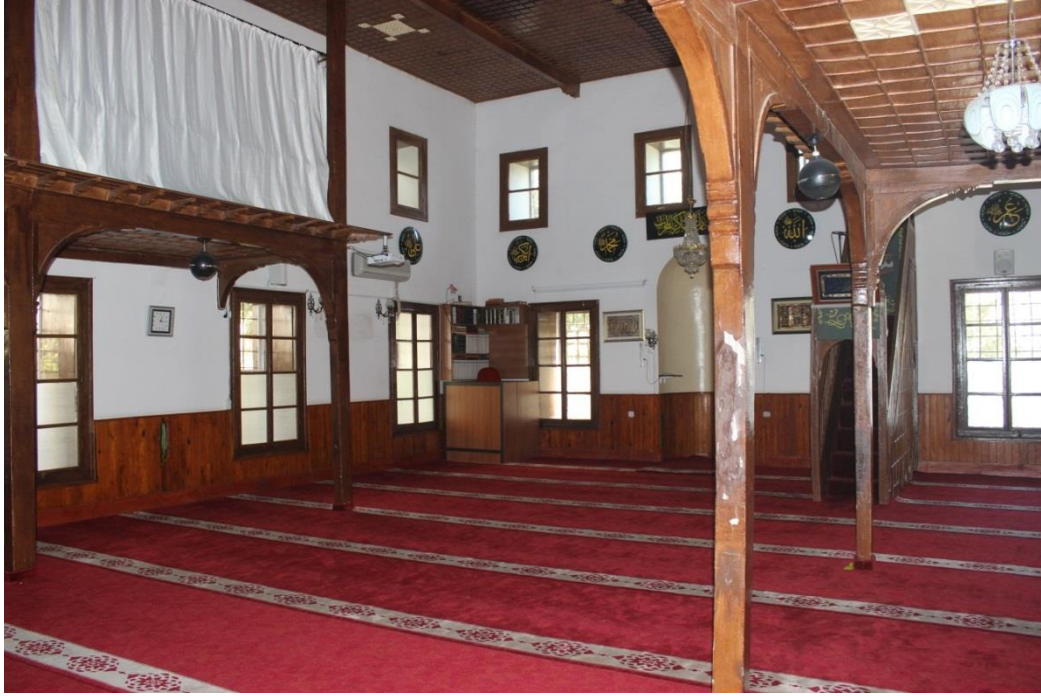
Fotoğraf 3. 233 Şeyh Sinan Camisi'nin harim içi görünümü

Caminin duvarları sıvalı ve boyalı olduğu için inşa malzemesi anlaşılamamıştır. Kuzey cephenin ortasında açılan çift kanatlı ahşap bir kapıdan harime giriş sağlanmaktadır. Caminin bütün duvarlarında alt ve üst olmak üzere toplamda 20 adet dikdörtgen formlu pencere açıklığı bulunmaktadır. Pencere açıklıkları kuzey cephede; bir alt üç üst, güney cephede; iki alt dört üst, doğu ve batı cephelerde beş alt beş üst şeklindedir. Güney cephenin ortasında yarım daire planlı mihrap nişi, onun da batısında ahşap minber yer almaktadır. Güneydoğu köşede bulunan vaaz kürsüsü yakın zamanlarda yapılmıştır. Harimi, doğu, batı ve kuzey yönlerden “U” şeklinde ahşap kadınlar mahfili dolaşmaktadır. Caminin dış tarafından, kuzeybatı yönünde açılan bir kapıdan mahfile çıkılmaktadır (Fotoğraf 3.233).

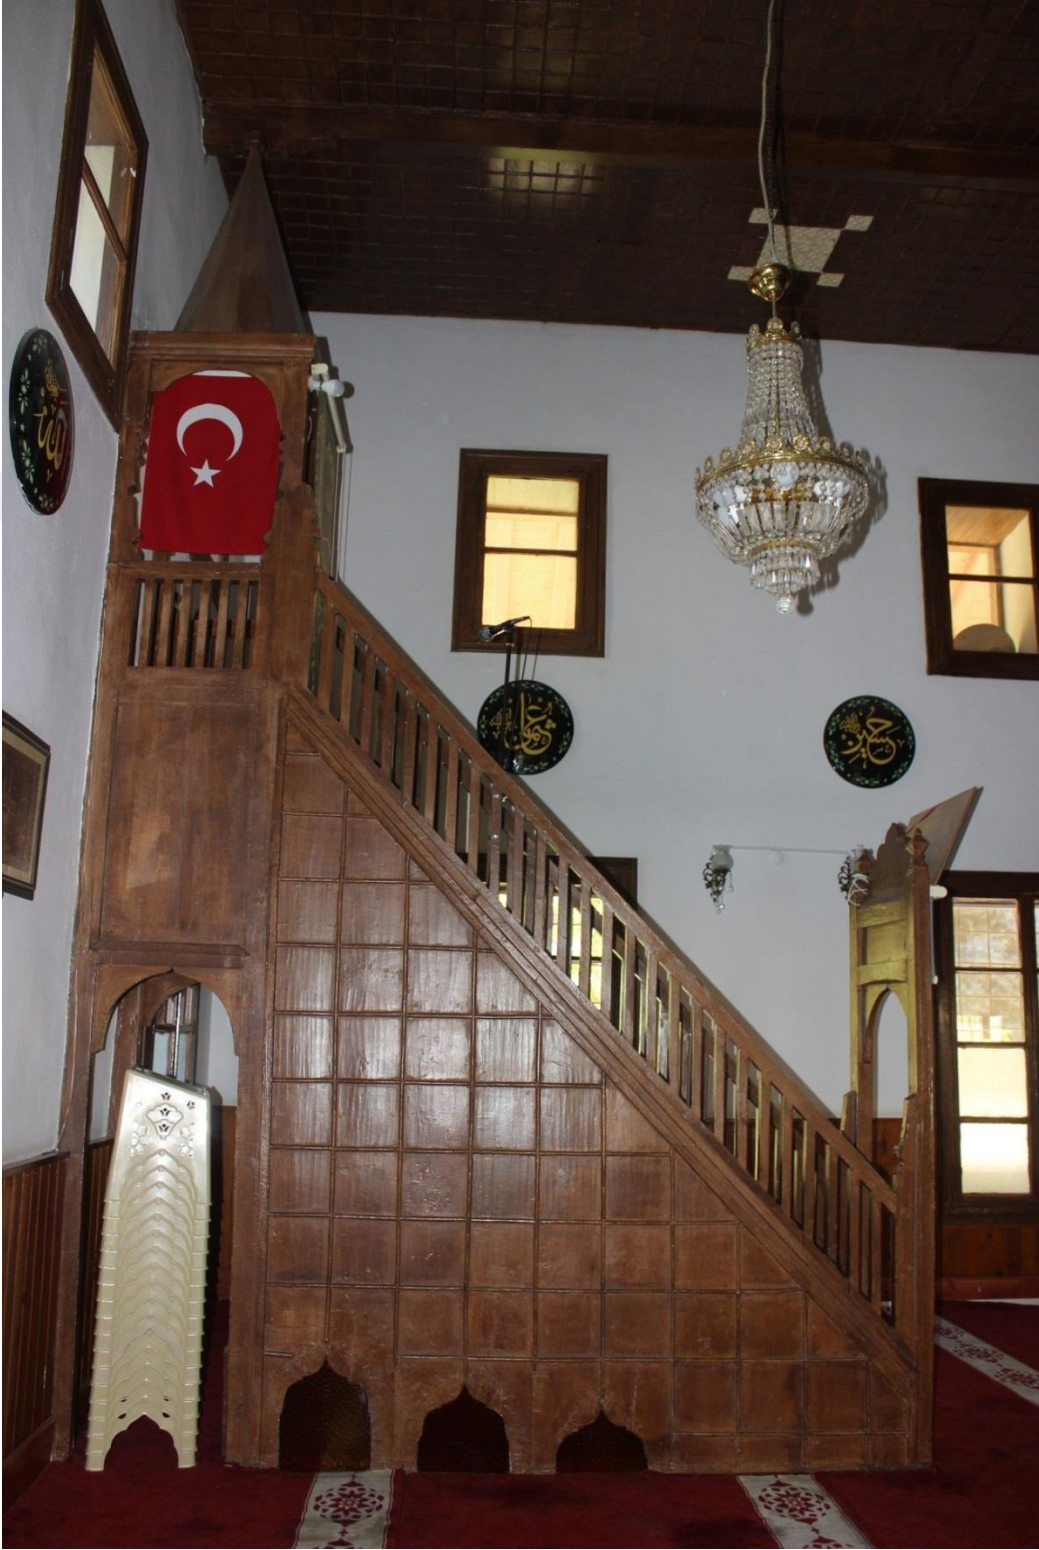
Fotoğraf 3. 234 Şeyh Sinan Camisi'nin minberi

Mihrap nişinin batısında bulunan minber tamamen ahşaptan yapılmıştır (Fotoğraf 3.234). Minberin kapı açıklığı yuvarlak kemerli geçişle sağlanmıştır. Yatay yönde yerleştirilen dikdörtgen formlu aynalık sade bırakılmıştır. Kapının üçgen formlu tepelik kısmı dilimli olarak hareketlendirilmiştir. Kapı direklerinin uç kısımları dekoratif olarak süslenmiştir.

Minberin doğu ve batı aynalıklarında kasetleme yöntemi görülür. Minber basamakları yanlardan dikdörtgen formlu ahşap parçalarla çevrilidir. Minber süpürgelikleri güneyden kuzeye doğru küçülen üçer adet kaş kemerli açıklıkla geçilmiştir.

Dođu ve batı yönlerdeki köşk korkulukları merdiven korkuluklarının devamı niteliğindedir. Köşkün açık bırakılan cephelerine yuvarlak kemerlerle geçiş sağlanmıştır. Alt tarafı kapalı tutulan piramidal gövdeli külâhın âlem kısmı küre motifi ile süslenmiştir. Köşk tavanında kasetleme yöntemi görülür. Kasetler içine çapraz olarak yerleştirilen çıtalar, simetrik bir düzen sergilemektedirler (Fotoğraf 3.235). Minberin geçit kısımları yuvarlak kemerlerle sağlanmıştır.

Minber süpürgelikleri, Belenalan Köyü Cami'nde kapalı tutulmuştur. Büyükalan Köyü, Müsellim, Şeyh Sinan camilerinde kaş kemerlidir. Değirmenlik Köyü, Minareli Köyü, Süleymaniye Eski, Bayralar Köyü, Gümüşyaka Köyü, Bağyaka, Sururi Vezir Paşa ve Balibey camilerinde yuvarlak kemerlerle geçiş sağlanmıştır. Alâeddin Eski Cami'nin süpürgelikleri, doğu kanatta kaş ve yuvarlak, batı kanatta ise sadece yuvarlak kemerlerle geçilmiştir. Diğer minberlerin süpürgelik kısımları yoktur.

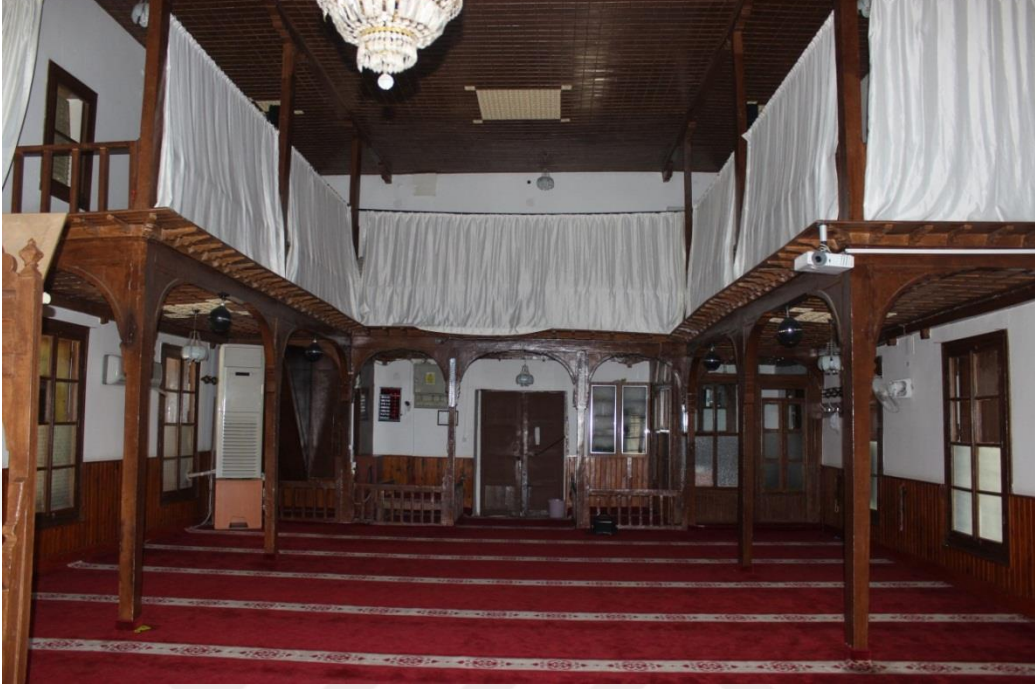
Fotoğraf 3. 236 Şeyh Sinan Camisi'nin kadınlar mahfili

Harim bölümünü doğu, batı ve kuzey yönlerden “U” şeklinde dolaşan ahşap kadınlar mahfiline dış taraftan bir merdivenle çıkılmaktadır (Fotoğraf 3.236). Mahfil korkulukları dikdörtgen formlu ahşap parçalarla düzenlenmiştir. Mahfili taşıyan direkler arasına bursa kemerleri yerleştirilmiştir. Kemerlerin başlangıç ve kilit noktaları dekoratif olarak süslenmiştir. Benzer süslemeler mahfilin dışa taşırılmış konsol uçlarında da görülmektedir. Mahfilin çakma tavanında, çıtaların çakılmasıyla elde edilen kasetleme yöntemi uygulanmıştır. Bu uygulamayla elde edilen geometrik tarzdaki kompozisyonlar, kuzey tavanda üç, doğu ve batı tavanlarda ise birer adet olarak düzenlenmiştir. Tavanda bulunan süslemeler beyaz renge boyanmıştır. Kare formundaki kompozisyonlar dört kollu yıldız motifleriyle süslenmiştir. Yıldız motifleri arasında sekizgenler meydana gelmiştir. Ayrıca kompozisyon köşelerinde yine birer adet dört kollu yıldız motifine yer verilmiştir. Kare formundaki kompozisyonlardan biri hariç tutulursa, dördünün dokuz adet kasetin birleşmesi sonucu meydana geldiği görülür. Hariç tutulan kompozisyon, kuzey yöndeki tavanın harime giriş kapısı önünde yer almaktadır. 56 adet kasetin birleşmesiyle oluşan kompozisyon, dıştan tek sıra halinde dört kollu yıldız motifleriyle çevrilidir (Fotoğraf 3.237). Mahfil süslemelerinde çakma tekniği uygulanmıştır.

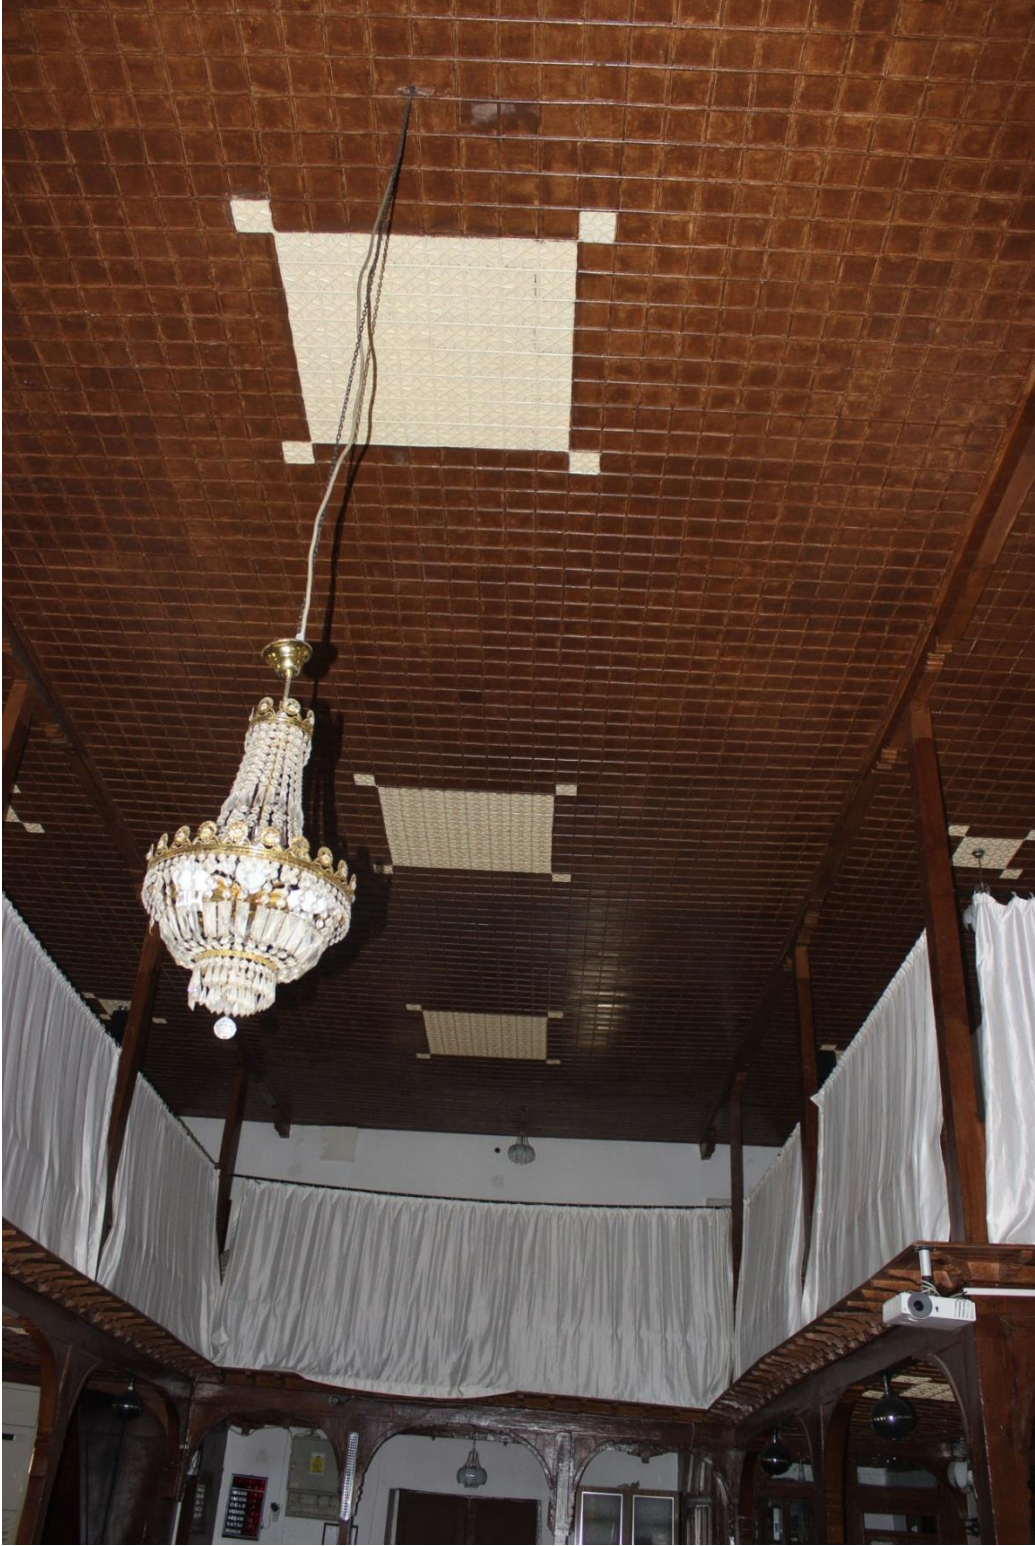
Fotoğraf 3. 238 Şeyh Sinan Camisi'nin harim tavanı

Harimin iç kısmını tamamen kaplayan düz ahşap tavanında, mahfil tavanında olduğu gibi kasetleme yöntemi uygulanmıştır (Fotoğraf 3.238). Tavanda geometrik süslemelerin görüldüğü yerler beyaz renk ile boyanmıştır. Kasetleme yöntemini meydana getiren çitalar, kuzey-güney, doğu-batı yönlerinde uzanmaktadır. Tavanda yan mahfil üstlerine denk gelen kare formlu

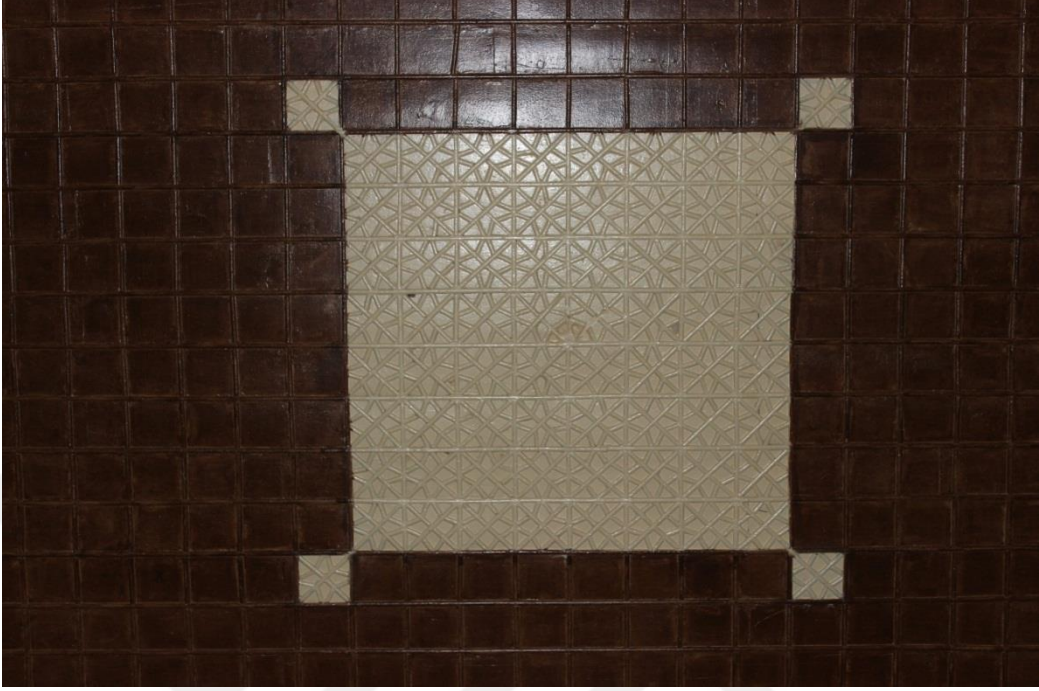
Fotoğraf 3. 239 Şeyh Sinan Camisi'nin harim tavanından detay

kompozisyonların, kuzey-güney doğrultusunda birbirlerine simetrik olarak yerleştirildikleri görülür. Yan mahfillerde yer alan kompozisyonlar üçer adet yapılmıştır. Kare kompozisyonların her biri dört kollu yıldız motifleri ve bu yıldız kollarından doğan sekizgenlerle süslenmiştir. Yine her bir kompozisyonun köşe noktalarına birer adet dört kollu yıldız motifi yerleştirilmiştir. Bütün kompozisyonlar dokuzar adet kasetin birleşmesinden oluşmuştur. Tavanın orta kısmında bulunan üç adet kare formlu kompozisyon, kuzey-güney ekseninde yerleştirilmiş ve diğerlerinden daha iri tutulmuştur. Kompozisyonların her biri 64 adet kasetin birleşmesinden meydana gelmiştir. Bütün kompozisyonlar dört kollu yıldız motifleri ve bu yıldız kollarından doğan sekizgenlerle bezenmiştir. Kompozisyonların köşe noktalarına dört kollu yıldız motifleri yapılmıştır (Fotoğraf 3.239). Tavan süslemelerinde çakama tekniği uygulanmıştır.

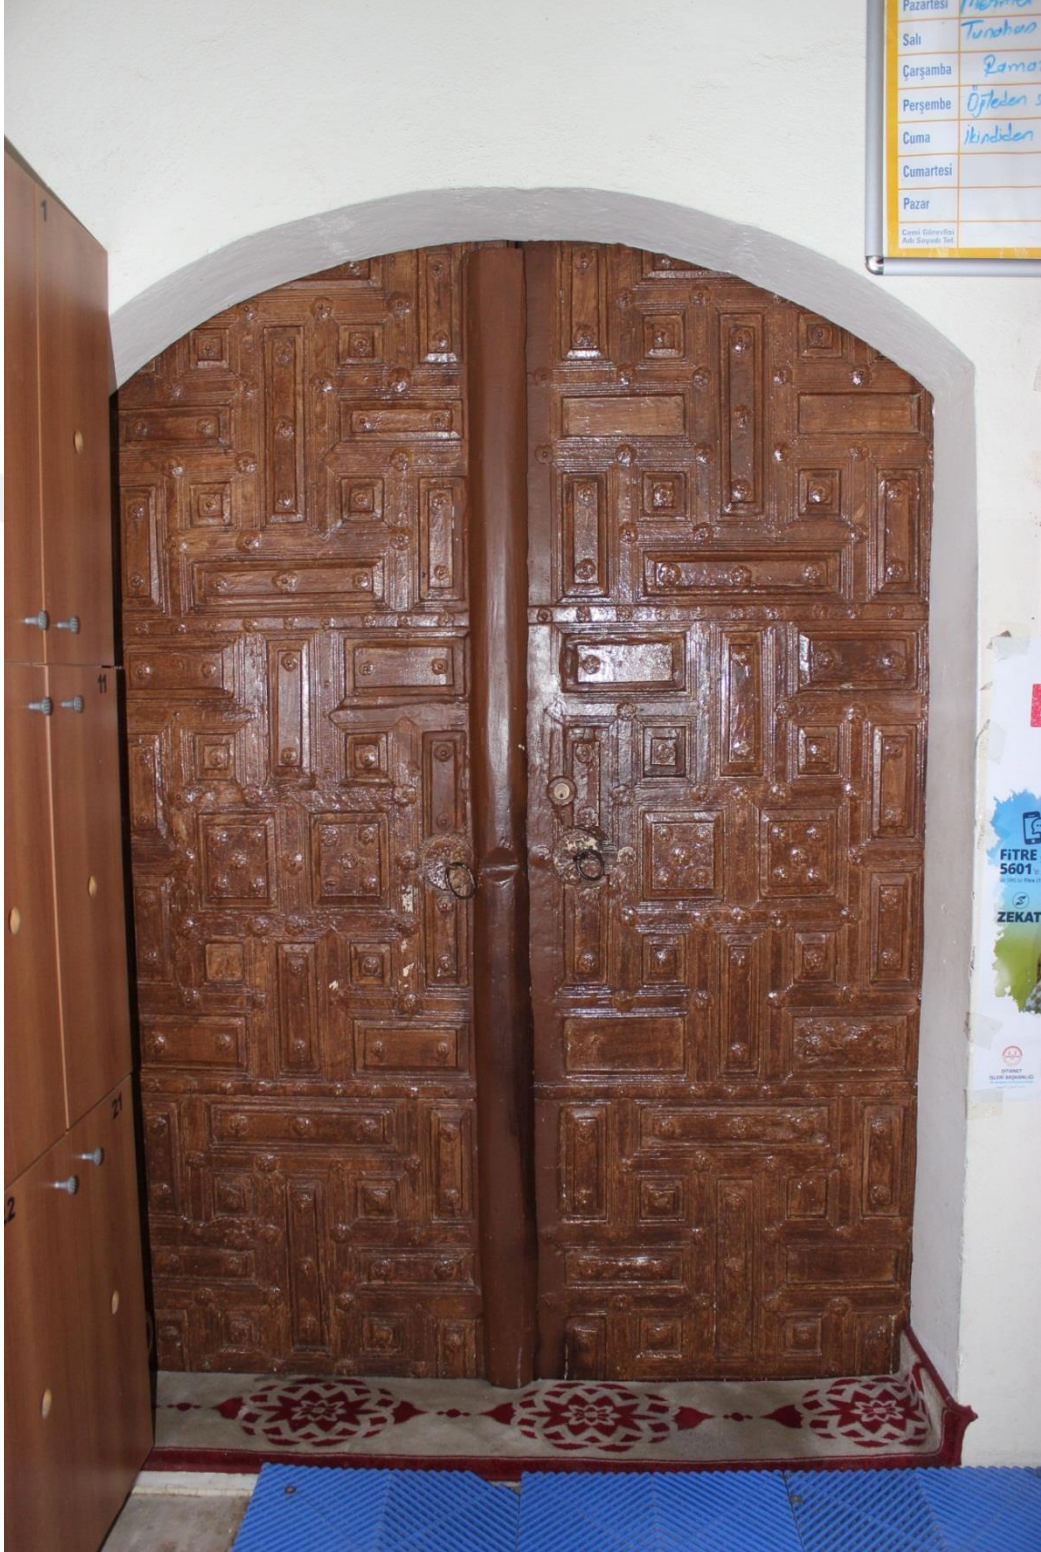
Fotoğraf 3. 240 Şeyh Sinan Camisi'nin harim kapısı

Kuzey cephenin ortasından harime girişi sağlayan ahşap kapı çift kanatlı olarak düzenlenmiştir (Fotoğraf 3.240). Birer geometrik kompozisyon oluşturan kapı kanatlarında metal süslemeler de yer almaktadır. Kapı kanatları birbirleriyle simetri oluşturacak şekilde üçer panoya ayrılmıştır. Pano aralarının ince uzun metallere ayrıldıkları görülür. Geometrik süslemeler yatay ve dikey yönde yerleştirilen dikdörtgen ve kare parçalardan oluşmaktadır. Her iki kanadın alt ve üst panolarında bulunan süslemeler birbirine simetrik şekilde benzerlik göstermektedir. Orta kısım panoları ise diğerlerinden farklı olarak yine birbirine simetrik şekilde benzerlik gösterir. Kompozisyonları oluşturan kare ve dikdörtgen parçaların bazıları maalesef düşmüştür. Her bir parçanın üzeri papatya motifli metallere süslenmiştir (Fotoğraf 3.241). Kanatların orta kısmında birer metal halka (şakşak) bulunur. Kapı kanatlarında taklit künde-kari tekniği uygulanmıştır.

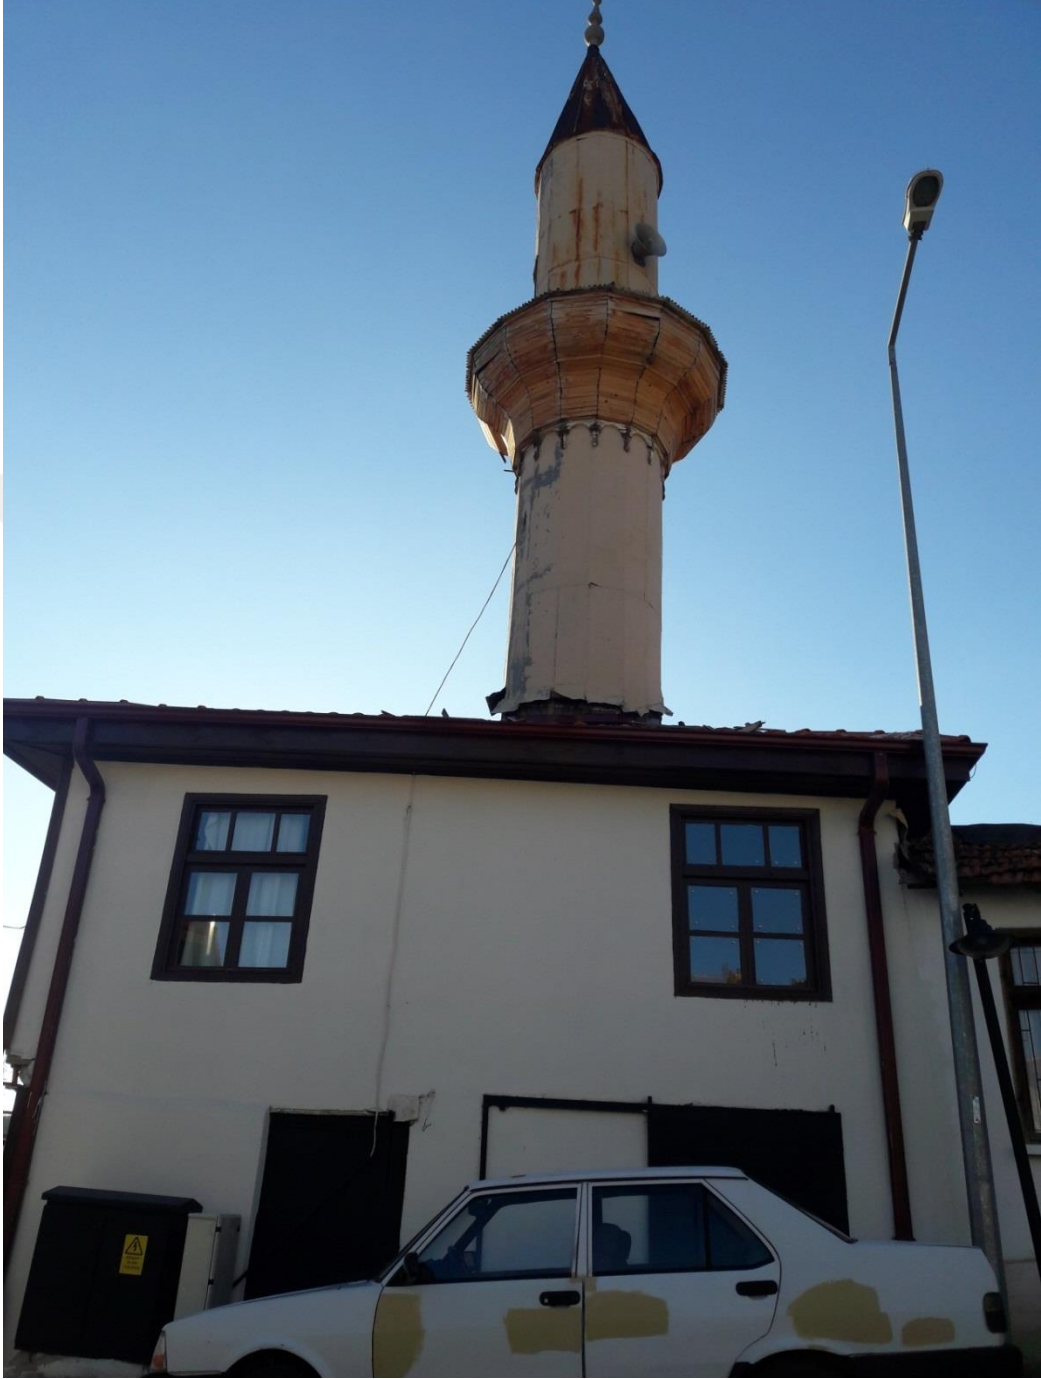
Fotoğraf 3. 242 Toklular (Kerken) Camisi'nin doğudan genel görünüşü

Yapı, Elmalı ilçe merkezinin Toklular Mahallesi'nde eğimli bir arazi üzerinde yer almaktadır. İki katlı olarak yapılan caminin üst katı ibadet mekânı olarak tasarlanmıştır. Yapı içten düz ahşap tavanlı, dıştan dört yöne eğimli kırma çatıyla örtülüdür. Caminin doğu cephesinin ortasında içe doğru alınan minare, çokgen gövdeli, tek şerefeli olarak ahşaptan yapılmıştır (Fotoğraf 3.242).
