ANTALYA İLİ CAMİLERİNDE AHŞAP SÜSLEME

Sanat Tarihi Ana Bilim Dalı

Yüksek Lisans Tezi

Antalya, 2019

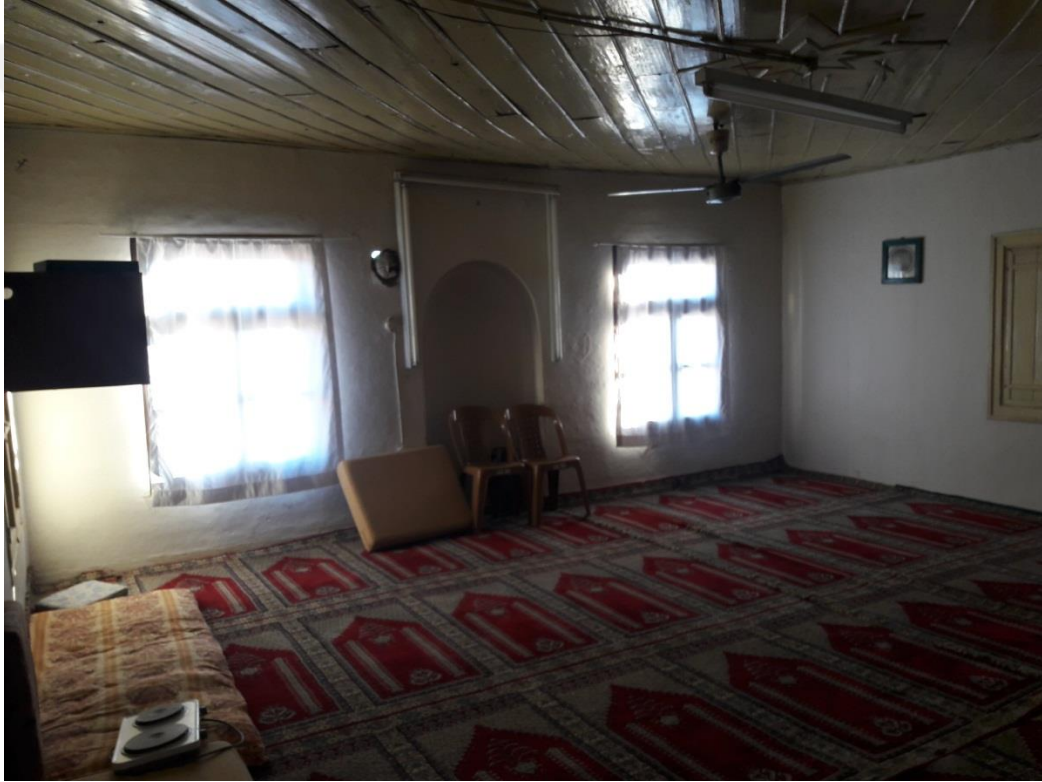
Fotoğraf 3. 243 Toklular (Kerken) Camisi'nin harim içi görünümü

Yapının duvarları ahşap hatıl ile kerpiç malzemenin bir arada kullanıldığı duvar tekniğiyle inşa edilmiştir. Üst katta yer alan dikdörtgen formlu pencere açıklıkları, güney duvarda dört, doğu duvarda iki adettir. Kuzey ve batı duvarlarda sivil yapıların inşa edilmiş olması bu cepheleri sağır bırakmıştır. Kuzeydoğu cepheden ahşap bir merdivenle çıkılan harim kısmı, kuzey-güney doğrultuda örülen bir duvarla iki bölüme ayrılmıştır. Her iki bölümün güney duvarlarına yarım daire planlı birer adet mihrap nişi yerleştirilmiştir. Caminin minberi ve vaaz kürsüsü yoktur (Fotoğraf 3.243).

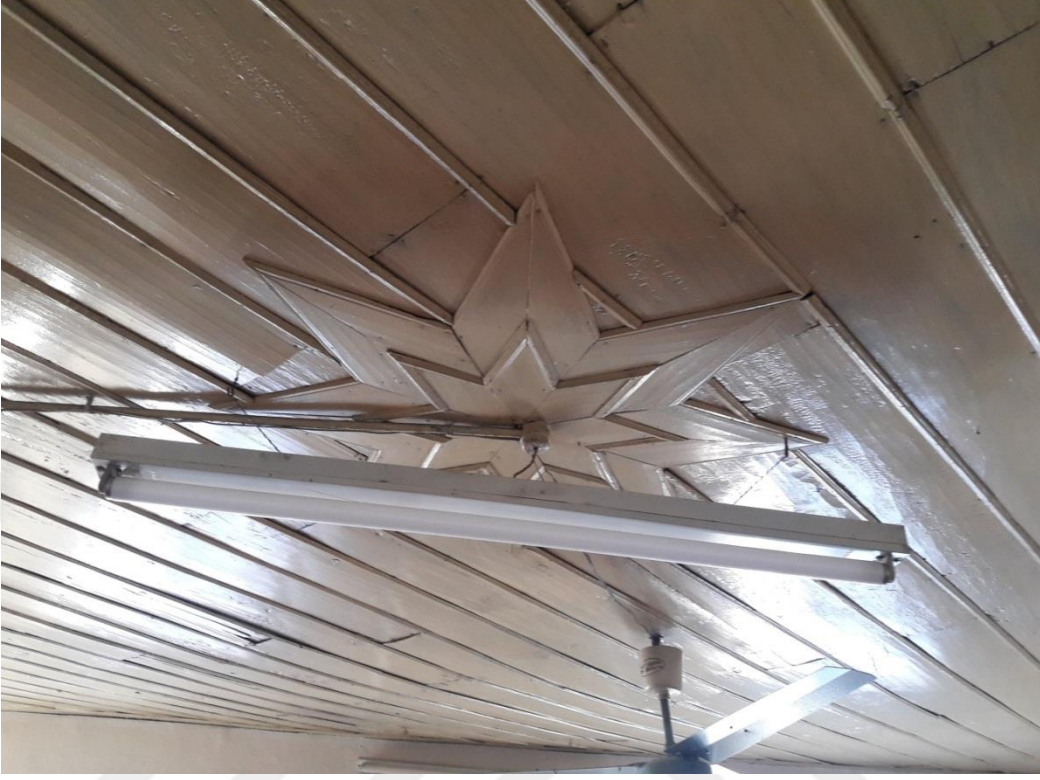
Fotoğraf 3. 244 Toklular (Kerken) Camisi'nin harim tavanı

Yapının ikinci katında yer alan batı bölümü, düz ahşap tavanlı olarak döşenmiştir. Düz tavanın merkezine iç içe geçirilmiş iki adet yıldız motifi yerleştirilmiştir (Fotoğraf 3.244). Yıldızlar çakma tekniği kullanılarak yapılmıştır.

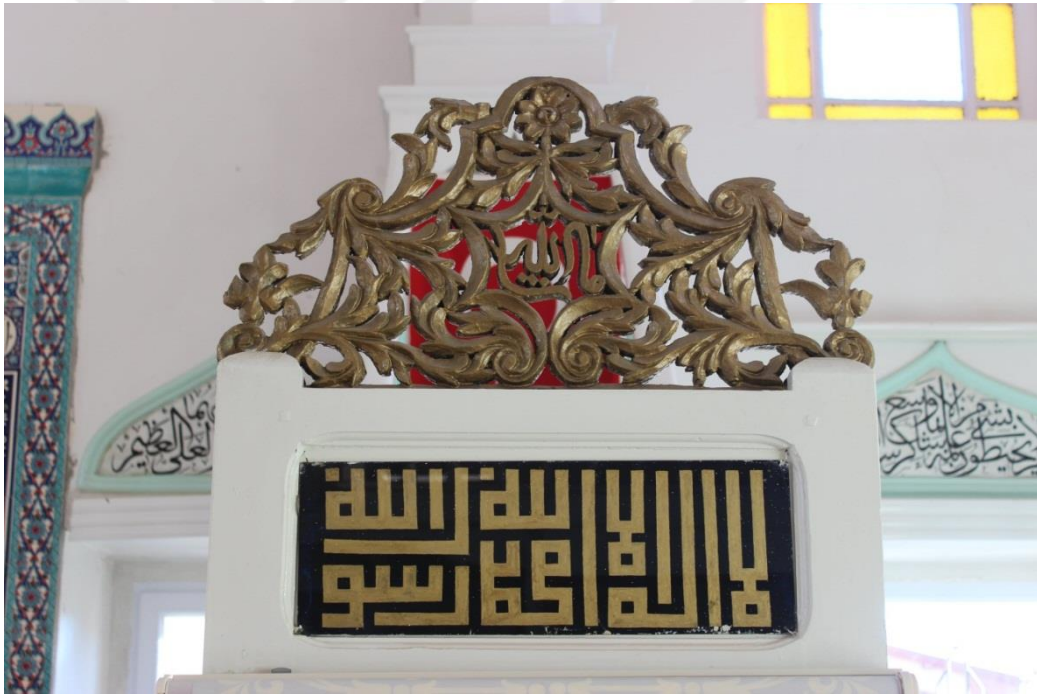
Fotoğraf 3. 247 Yeni (Tahta Mescit) Cami'nin minber tepeliği

Minberin giriş kapısı üzerinde bulunan tepelik, oyma ve ajur teknikleriyle oluşturulmuştur. Tepeliğin ortasında, altı kollu yıldız içine yerleştirilen “mâşallah” yazısı Arapça harflerle yazılmıştır. Kök kısımları volütler oluşturan kıvrık dal ve yapraklar kompozisyon yüzeyini süslerken, üstte bir çiçek motifi ile yanlarda birer palmet motifi yer almıştır (Fotoğraf 3.247).

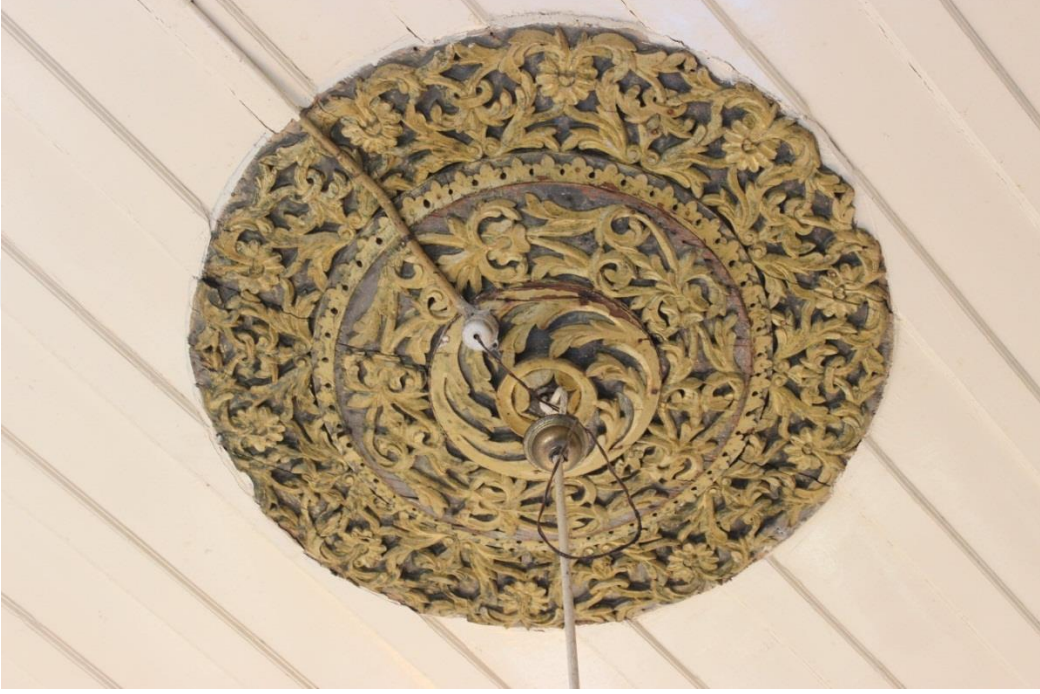
Fotoğraf 3. 248 Yeni (Tahta Mescit) Cami'nin şadırvanlı bölümünde bulunan tavan göbeği

Yapının kuzeyinde, etrafı duvarlarla kapalı şadırvanlı bölümün ahşap tavan göbeğinde, orijinal bir kompozisyon mevcuttur (Fotoğraf 3.248). Oyma tekniğinde oluşturulan dairesel kompozisyonun yüzeyi, bitkisel süslemelerin görüldüğü dört farklı bordüre ayrılmıştır. Dıştan birinci bordürde, çiçekli ve silmeli halkaların birbirine bağladığı kıvrık dal ve yapraklar hâkimdir. İkinci bordür palmet motifleriyle, üçüncü bordür ise yine çiçekli halkaların bulunduğu kıvrık dal

ve yapraklarla süslenmiştir. Dördüncü bordür, merkeze doğru helezonlar çizen yapraklardan oluşmaktadır. Kompozisyonun merkezi dairesel olarak içe kavisli küçük yarım dairelerle hareketlendirilmiştir. Tavan göbeğinde oyma tekniği uygulanmıştır.

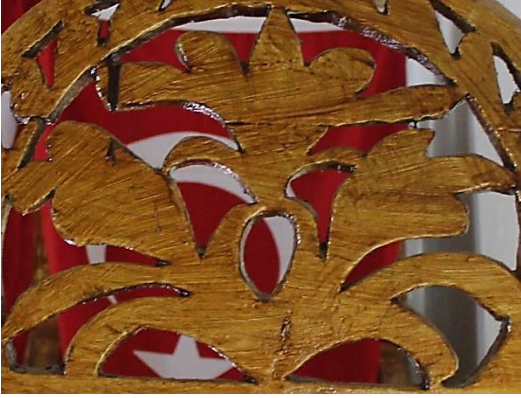
Fotoğraf 4. 1 Minareli Köyü Camisi, minber tepelik

Minareli Köyü Camisi'nin minber tepeliğinde stilize edilmiş kıvrık dallar yine stilize edilmiş yaprak motifleriyle bir bütünlük içindedir (Fotoğraf 4.1). Sarıhacılar Köyü Camisi mihrabının kemer köşeleri, dış çerçeve bordürü ve tepelik kısımlarında, yaprak uçları volütlerle bitirilen sap ve kıvrık dallar görülmektedir. Mahmut Seydi Camisi'nin harime giriş kapısının aynalığında, etrafı yapraklarla hareketlendirilmiş kıvrık dallara yer verilmiştir (Fotoğraf 4.2).
